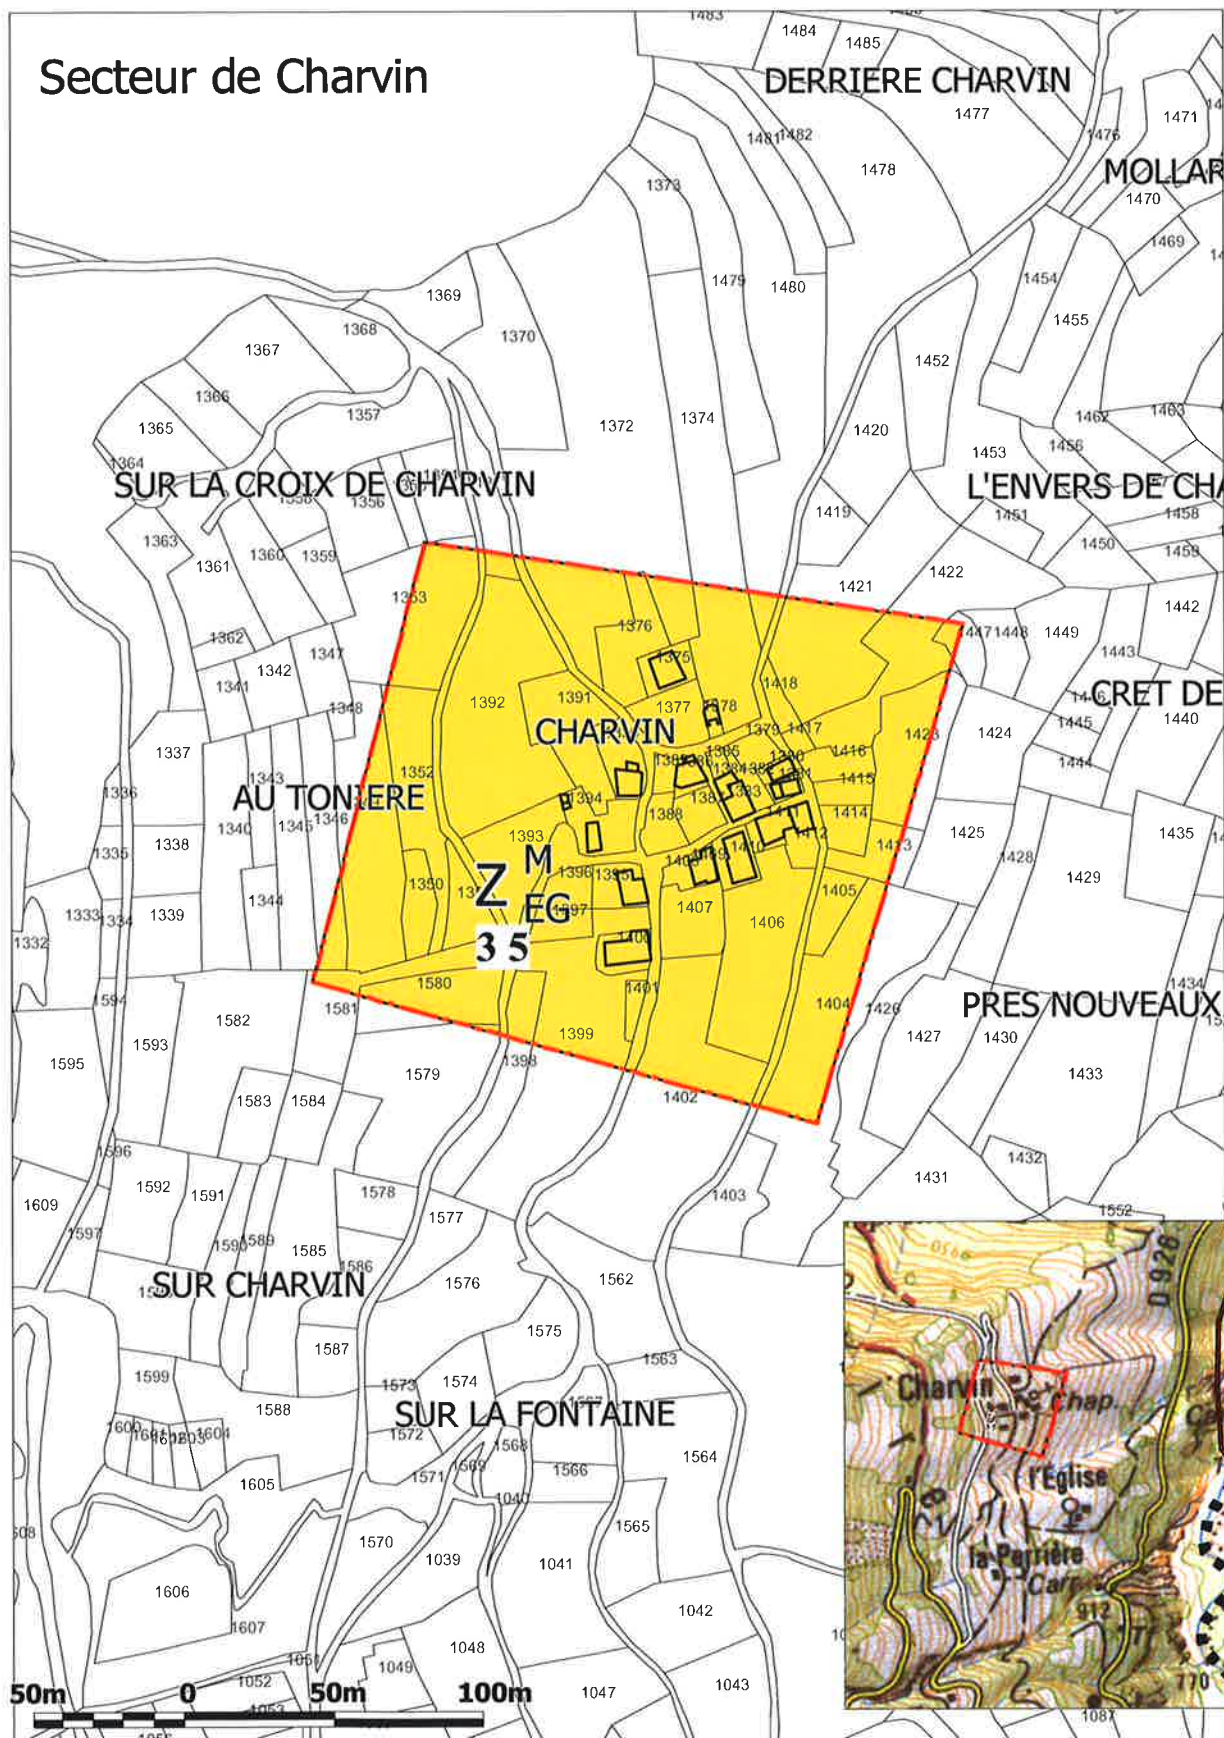
## 2.3.12. Secteur de Charvin

Des moraines argileuses recouvrent des cargneules et gypses du Trias, qui affleurent de façon bien visible dans les pentes raides autour du secteur.

Des indices de mouvements sont bien visibles sur certains bâtiments (chapelle par exemple).

Le risque est **moyen (règlement 3.3.5. p43)** sur le secteur.

Les cargneules et gypses du Trias sont solubles dans l'eau et peuvent être le siège de cavités génératrices d'effondrements.

On peut voir quelques indices de présences d'avens, dans les champs autour du village, et peut-être au sud du village.

Le risque est **moyen (règlement 3.3.3. p41)** sur le secteur.

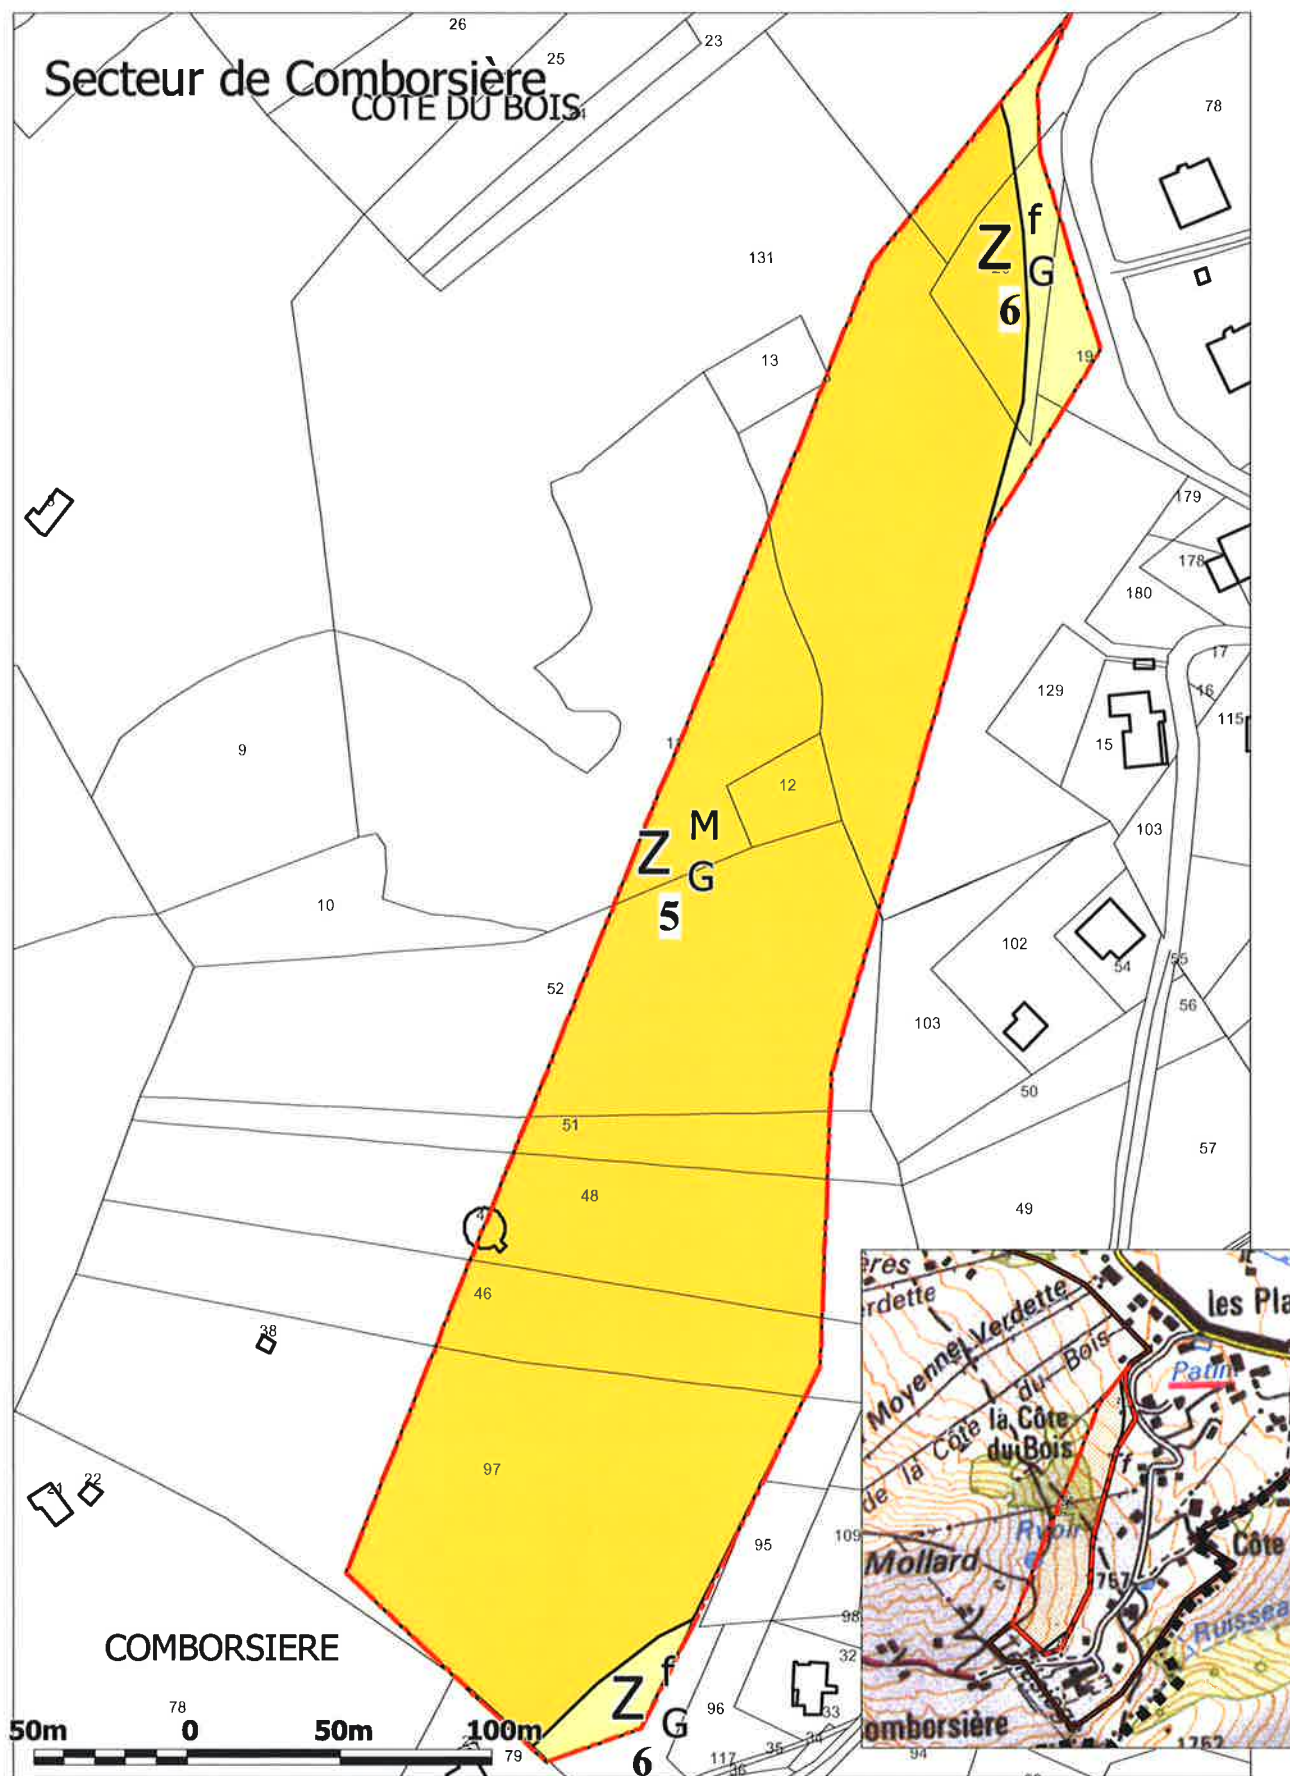
### 2.3.1. Secteur de Comborsière (Toussuire SW)

Des moraines argileuses recouvrent les schistes (Aalénien et Lias schisteux) avec une épaisseur variable, forte par endroits. Ce sont des terrains sensibles, comme en témoignent des indices de mouvement marqués dans les pentes.

Le risque est **moyen (règlement 3.3.5. p43)** sur la majorité du secteur, **faible (règlement 3.3.6. p44)** sur les replats.

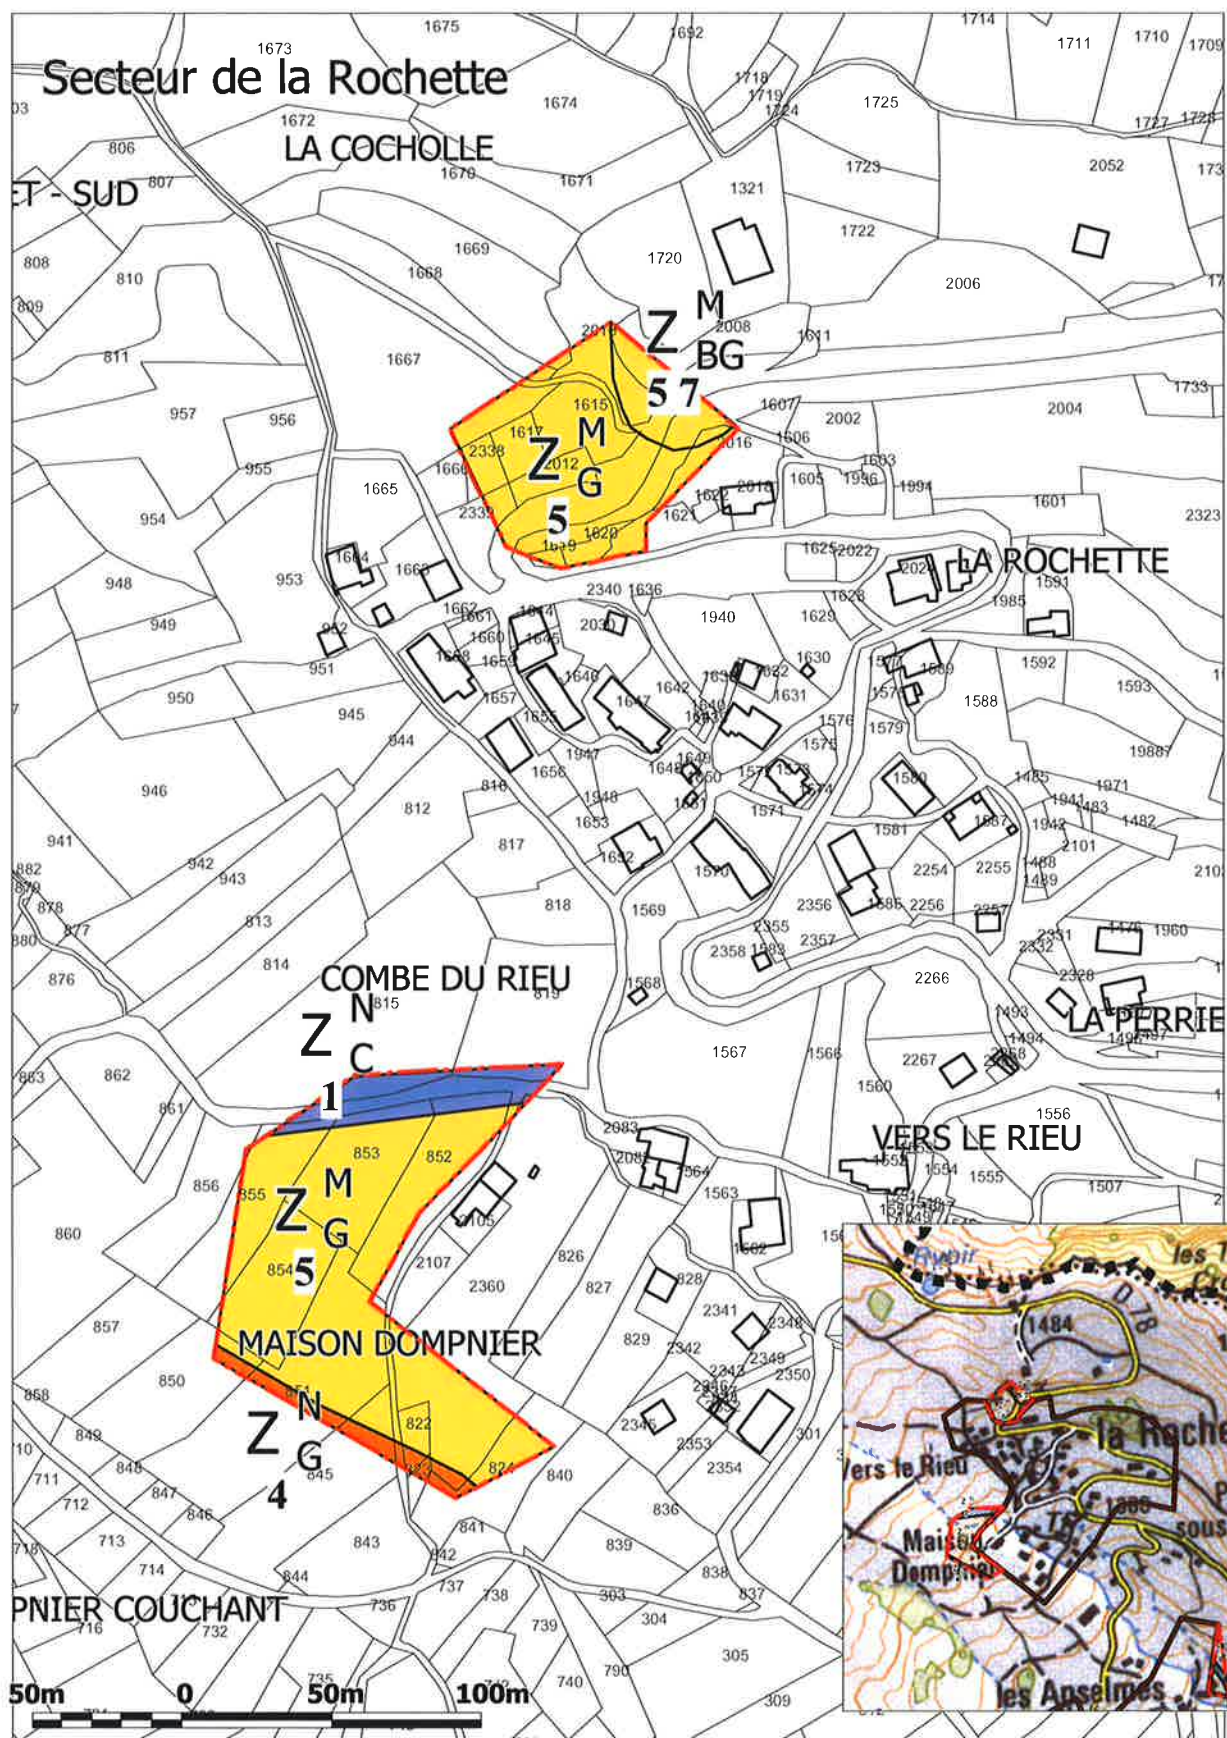
## 2.3.5. Secteur de la Rochette

Le secteur sud est bordé par le ruisseau du Rafour.

Le lit du ruisseau est **inconstructible (règlement 3.3.1. p39)**.

Des moraines argileuses recouvrent les schistes Aaléniens avec une épaisseur variable, a priori forte. Le site fait partie d'un grand glissement à l'échelle géologique, qui va depuis la Toussuire jusqu'au Merderel ; il est bordé à l'W par le glissement de la Cullaz, qui est actif.

Les terrains sont en mouvement lent, comme en témoignent de nombreux indices de mouvement marqués sur les bâtiments du village (déjà visibles au début du XX<sup>e</sup> siècle, un bâtiment s'est effondré au printemps 1906 par ex.).

Le risque est **moyen (règlement 3.3.5. p43)** sur la majorité du secteur, **fort (règlement 3.3.4. p42)** sur le bord sud du secteur sud (talweg du grand glissement de la Cullaz).

Le rocher de la Rochette, qui pourrait être un bloc erratique, montre une fracturation modérée, avec quelques instabilités capables de générer des chutes de pierres et blocs de volume également modéré (<100l environ) à son pied.

Le risque est localement **moyen (règlement 3.3.7. p45)**.

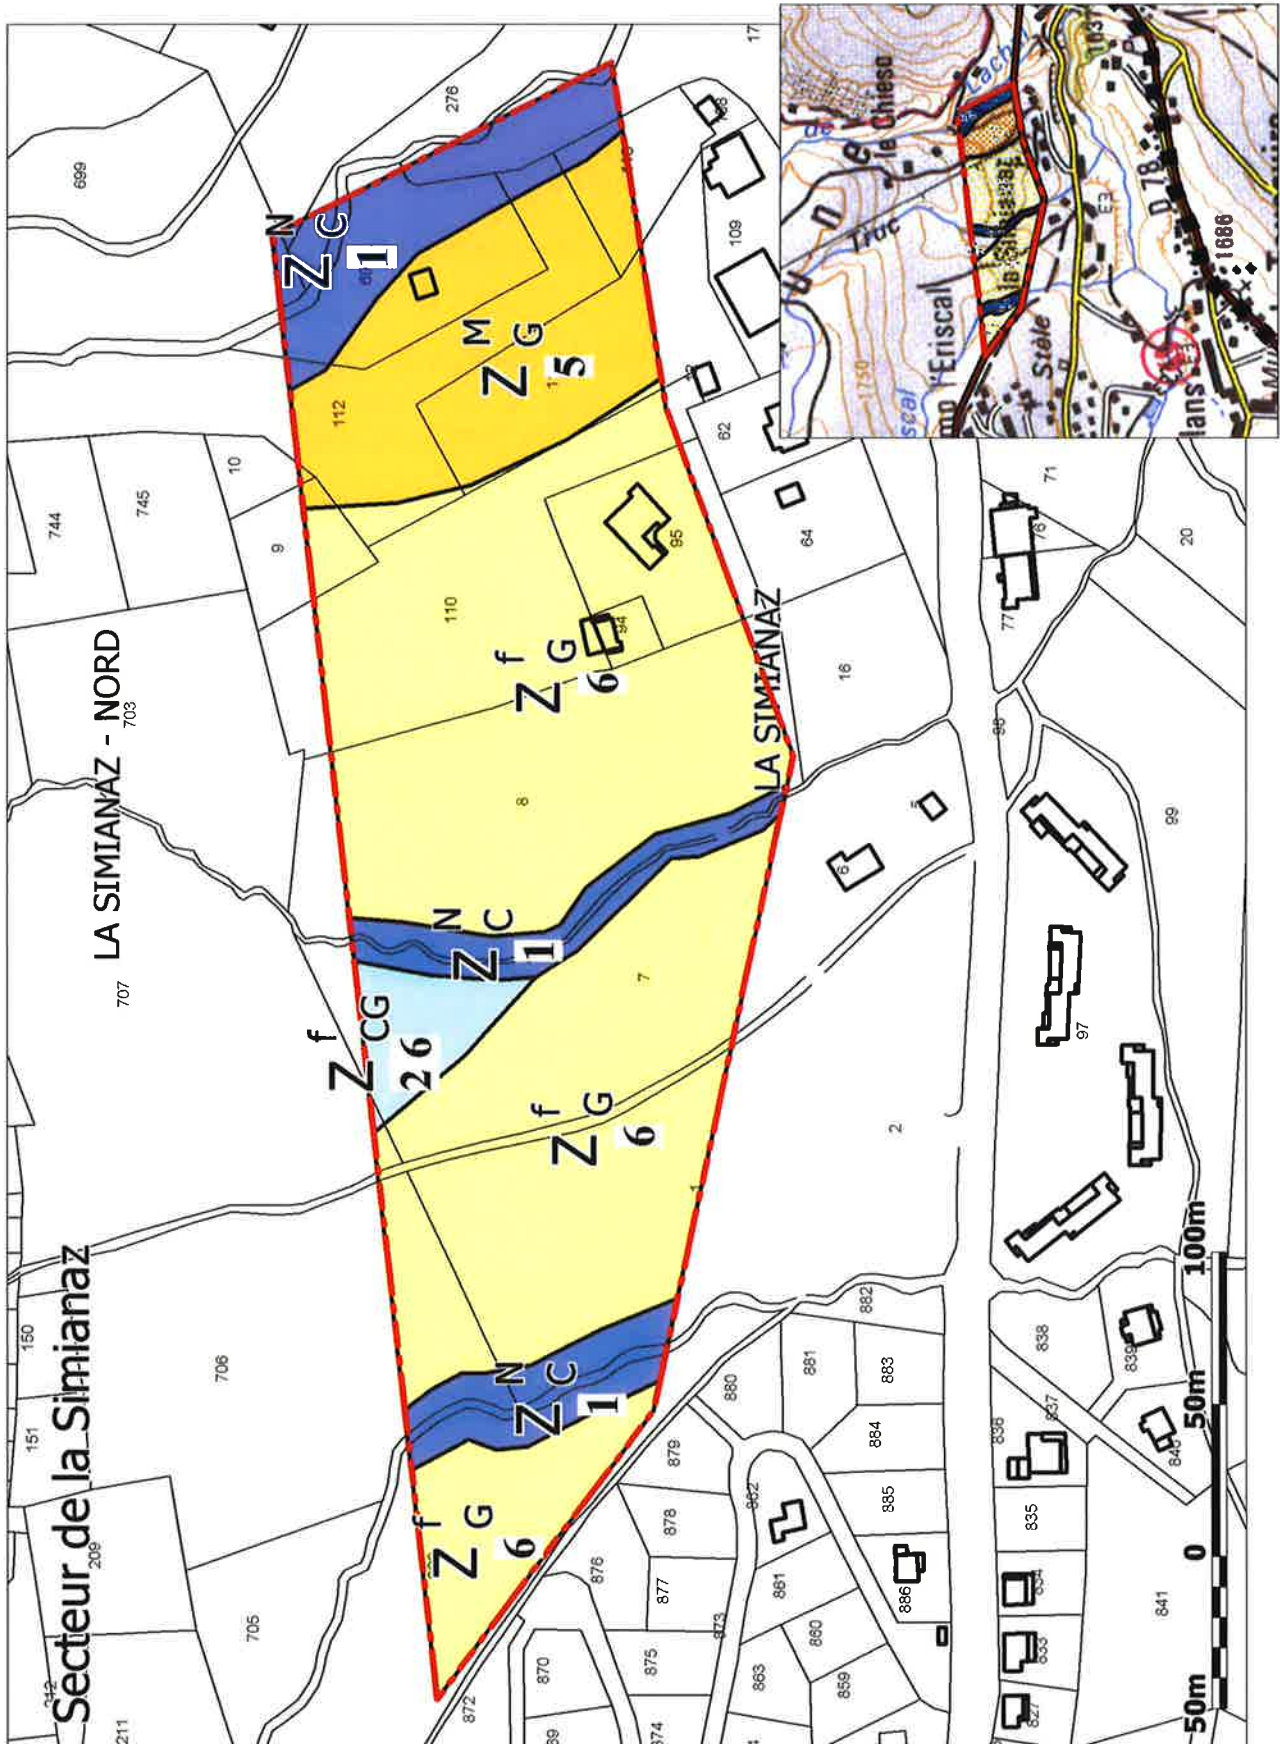
### 2.3.3. Secteur de la Simiane (Toussuire N)

Le secteur est traversé par les ruisseaux de Champ l'Eriscal, de Champ Perousaz et de Lachal.

Des ruissellements peuvent se manifester en rive gauche du ruisseau de Champ Perousaz, à l'amont du secteur. Le ruisseau de Lachal a, morphologiquement, une activité érosive nettement plus marquée.

Le lit du ruisseau et les zones d'érosions sont **inconstructibles (règlement 3.3.1. p39)**. Les ruissellements épars sont en risque **faible (règlement 3.3.2. p40)**.

Des moraines argileuses recouvrent les schistes (Aalénien et Lias schisteux) avec une épaisseur variable, a priori forte. Ce sont des terrains sensibles, comme en témoignent des indices de mouvement marqués dans les pentes autour du secteur et au-dessus du ruisseau.

Le risque est **moyen (règlement 3.3.5. p43)** sur la zone à proximité du ruisseau de Lachal, et **faible (règlement 3.3.6. p44)** sur la majorité du secteur.

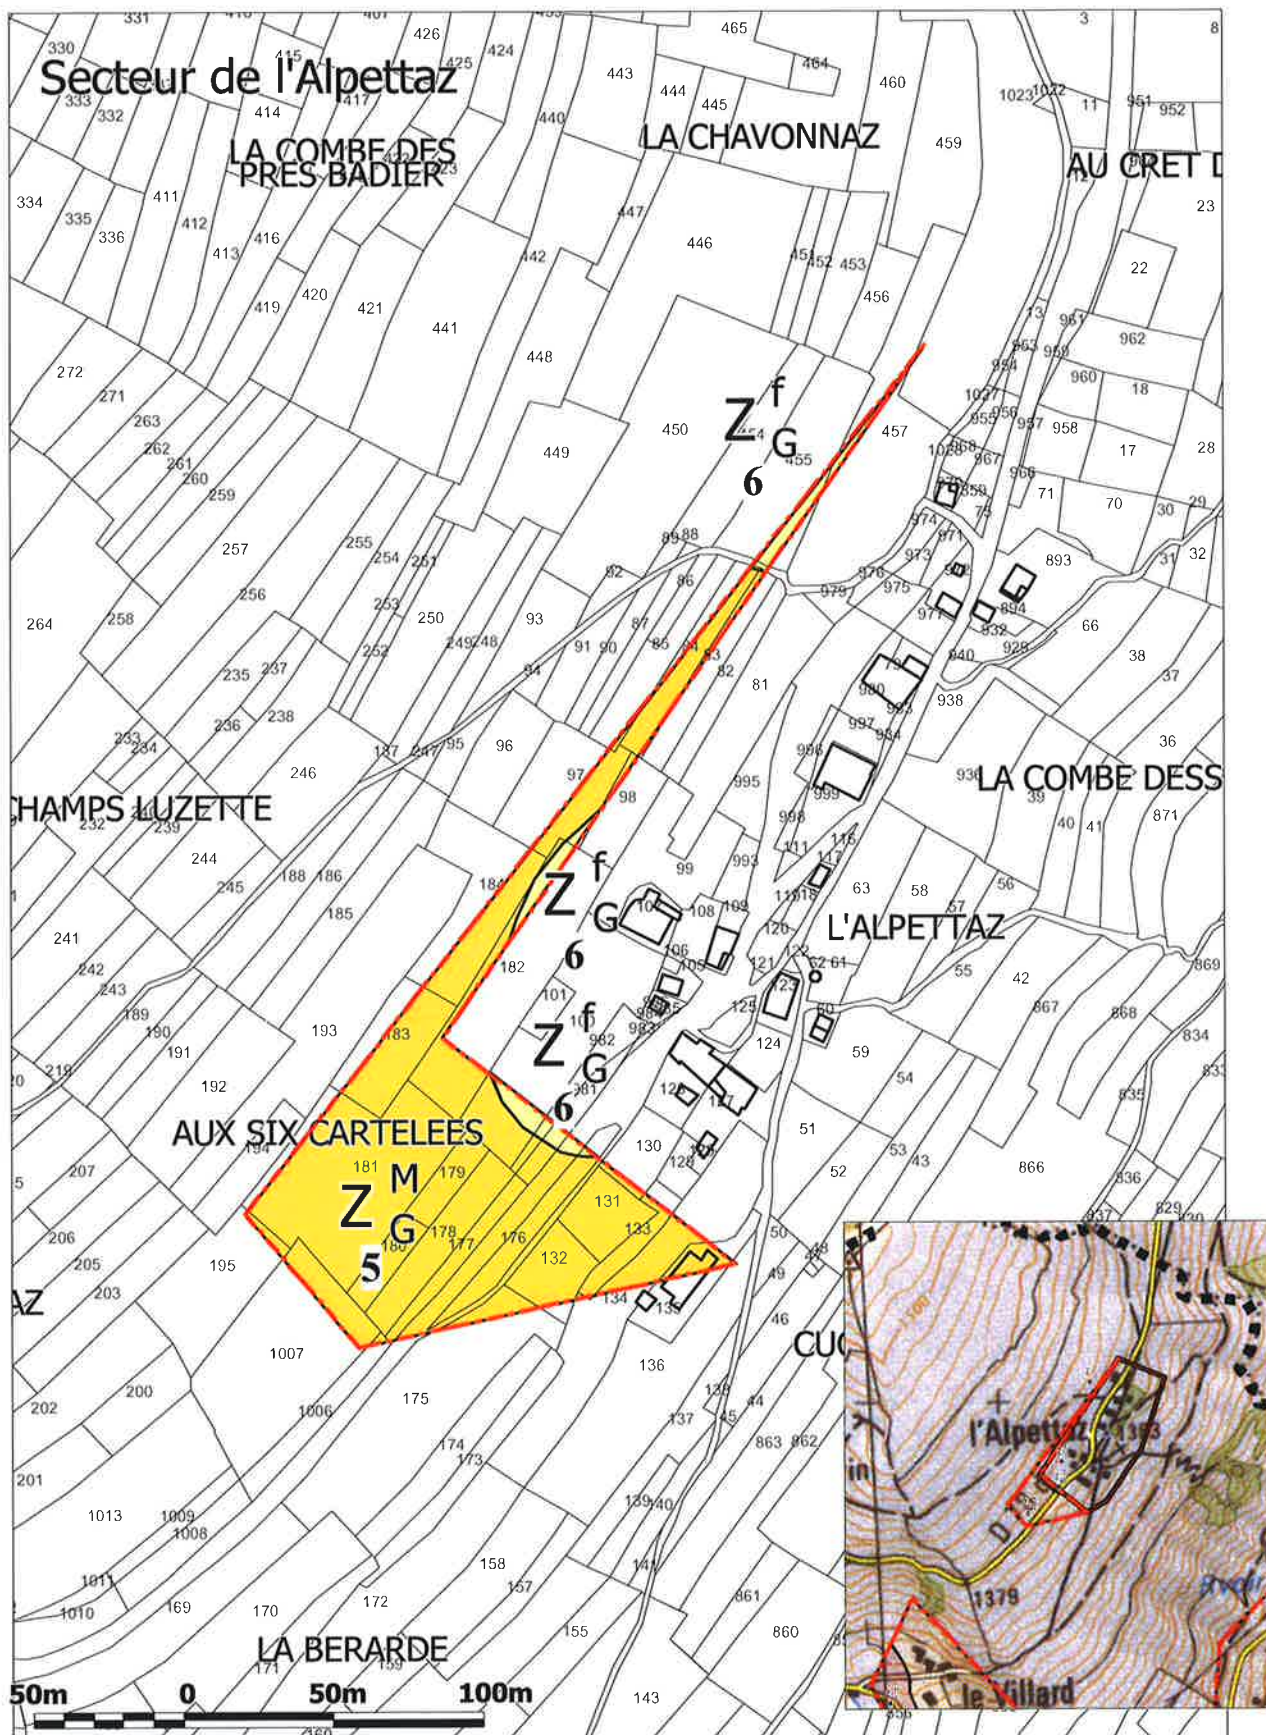
## 2.3.7. Secteur de l'Alpettaz

Des moraines argileuses semblant peu épaisses recouvrent des terrains attribués au Lias calcaire ou au Bajocien (calcaires marneux ou schisteux). Le site est en amont d'un contact géologique marqué avec des cargneules et gypses du Trias, qui affleurent de façon bien visible dans les pentes raides en aval.

Le risque est **moyen (règlement 3.3.5. p43)** sur la majorité du secteur, et **faible (règlement 3.3.6. p44)** en bordure de quelques replats.

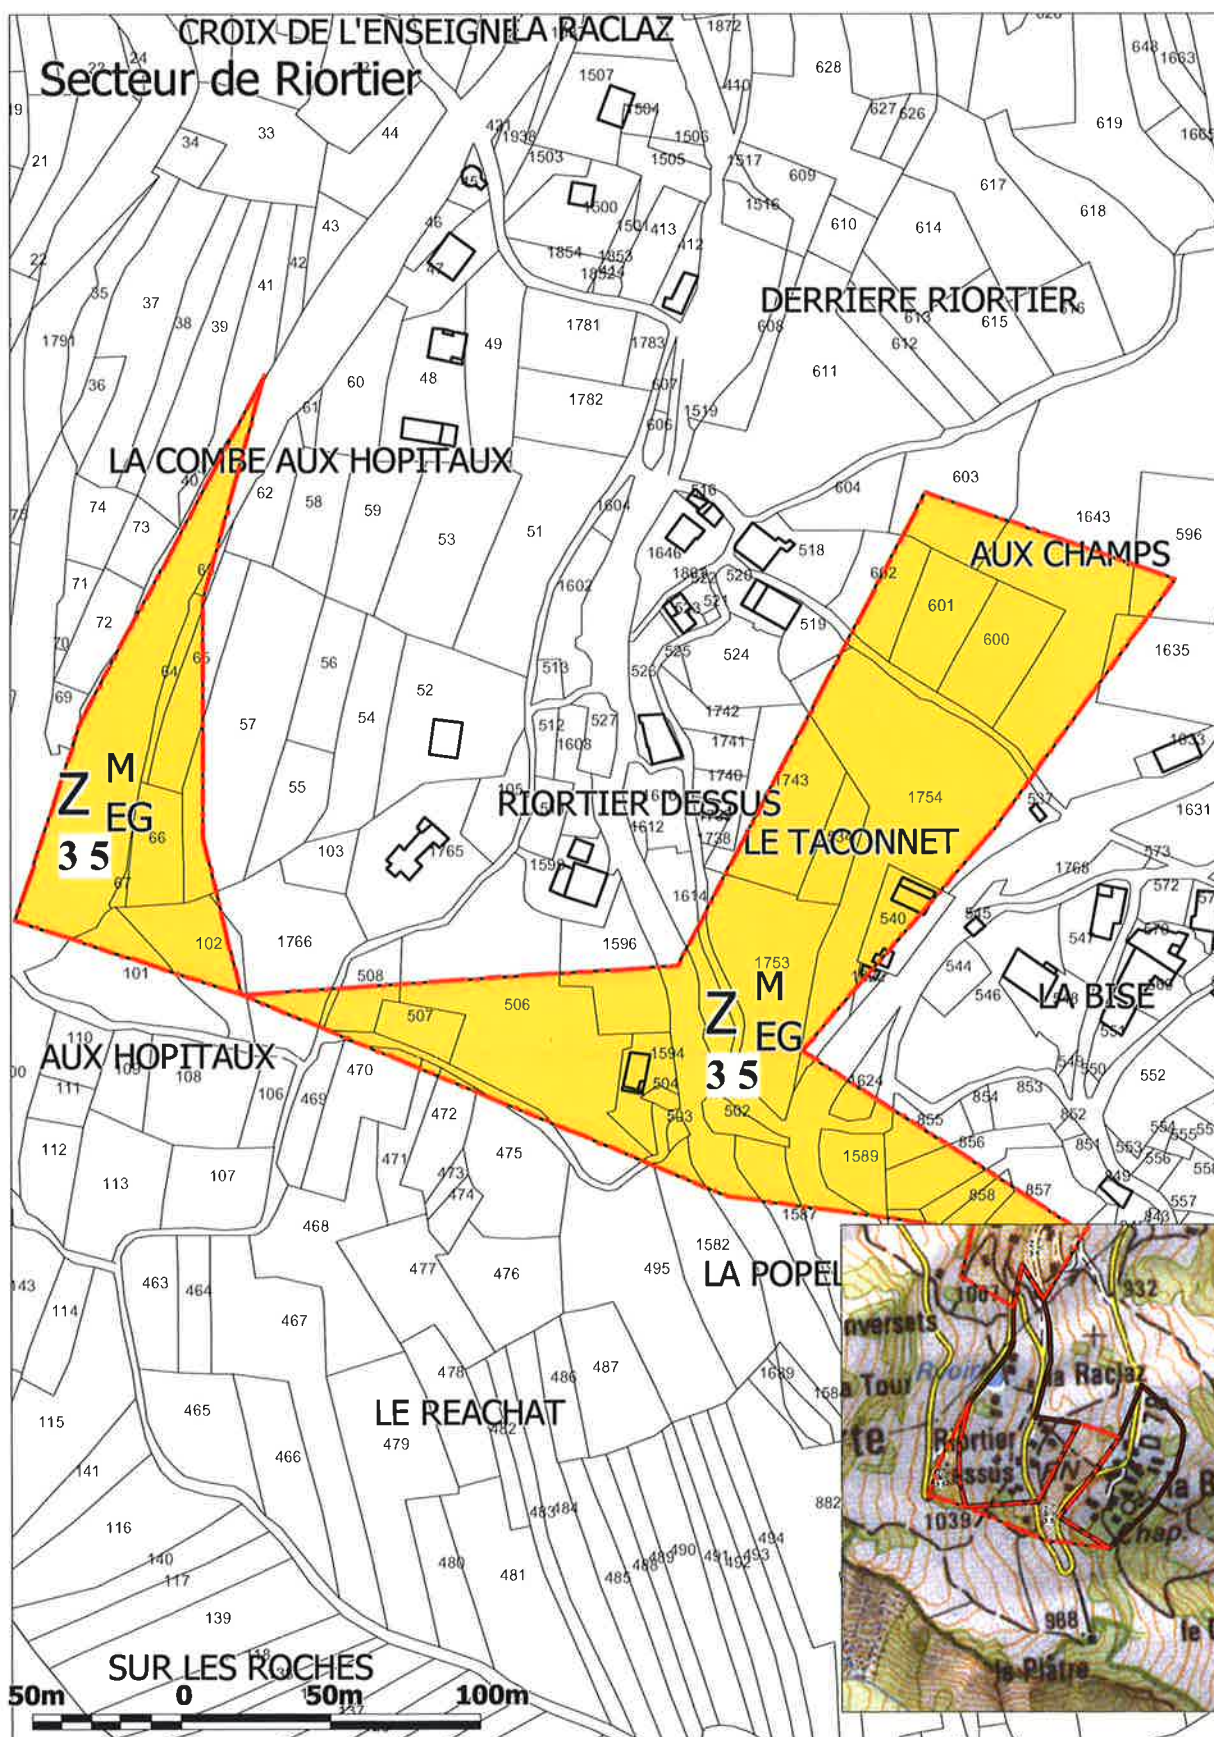
## 2.3.11. Secteur de Riortier

Des moraines argileuses recouvrent des cargneules et gypses du Trias, qui affleurent de façon bien visible dans les pentes raides autour du secteur.

Le risque est **moyen (règlement 3.3.5. p43)** sur le secteur.

Les cargneules et gypses du Trias sont solubles dans l'eau et peuvent être le siège de cavités génératrices d'effondrements.

Le risque est **moyen (règlement 3.3.3. p41)** sur le secteur.

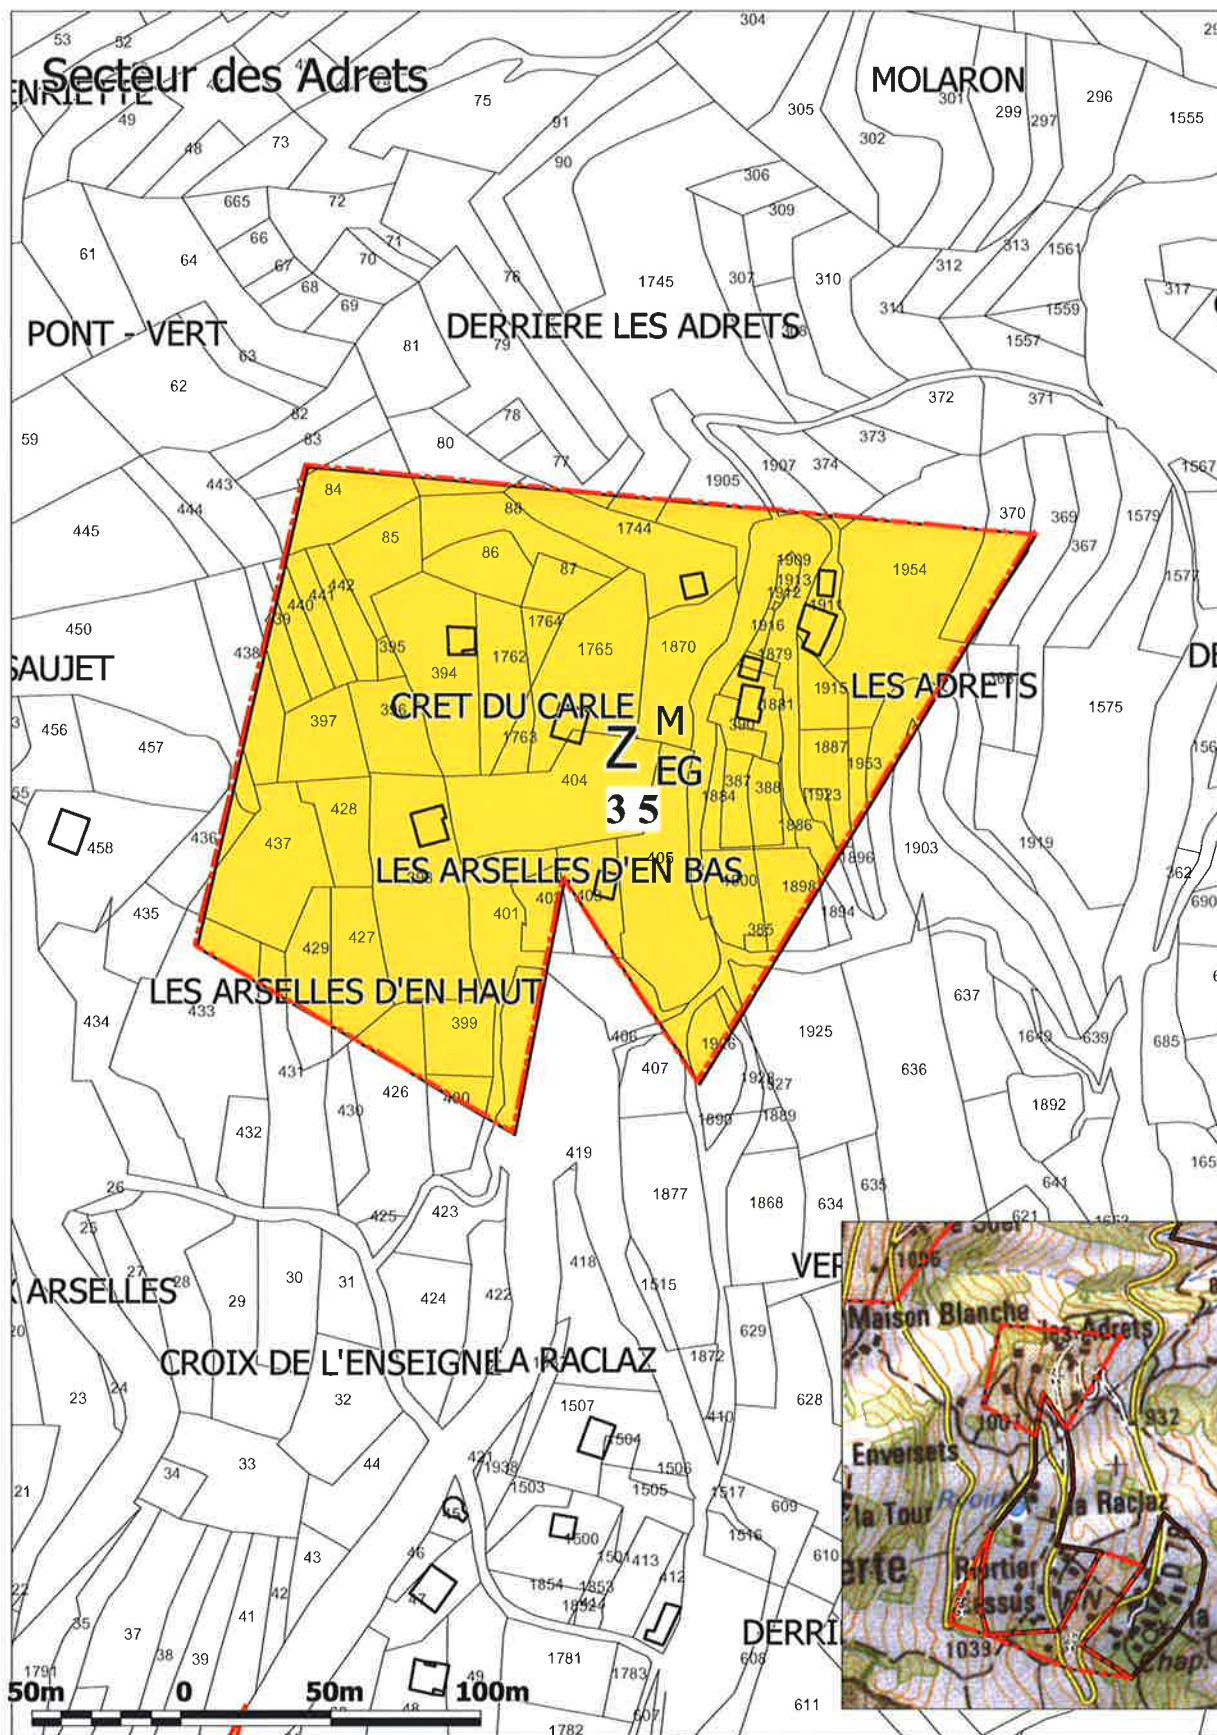
## 2.3.10. Secteur des Adrets

Des moraines argileuses recouvrent des cargneules et gypses du Trias, qui affleurent de façon bien visible dans les pentes raides autour du secteur.

Le risque est **moyen (règlement 3.3.5. p43)** sur le secteur.

Les cargneules et gypses du Trias sont solubles dans l'eau et peuvent être le siège de cavités génératrices d'effondrements.

Le risque est **moyen (règlement 3.3.3. p41)** sur le secteur.

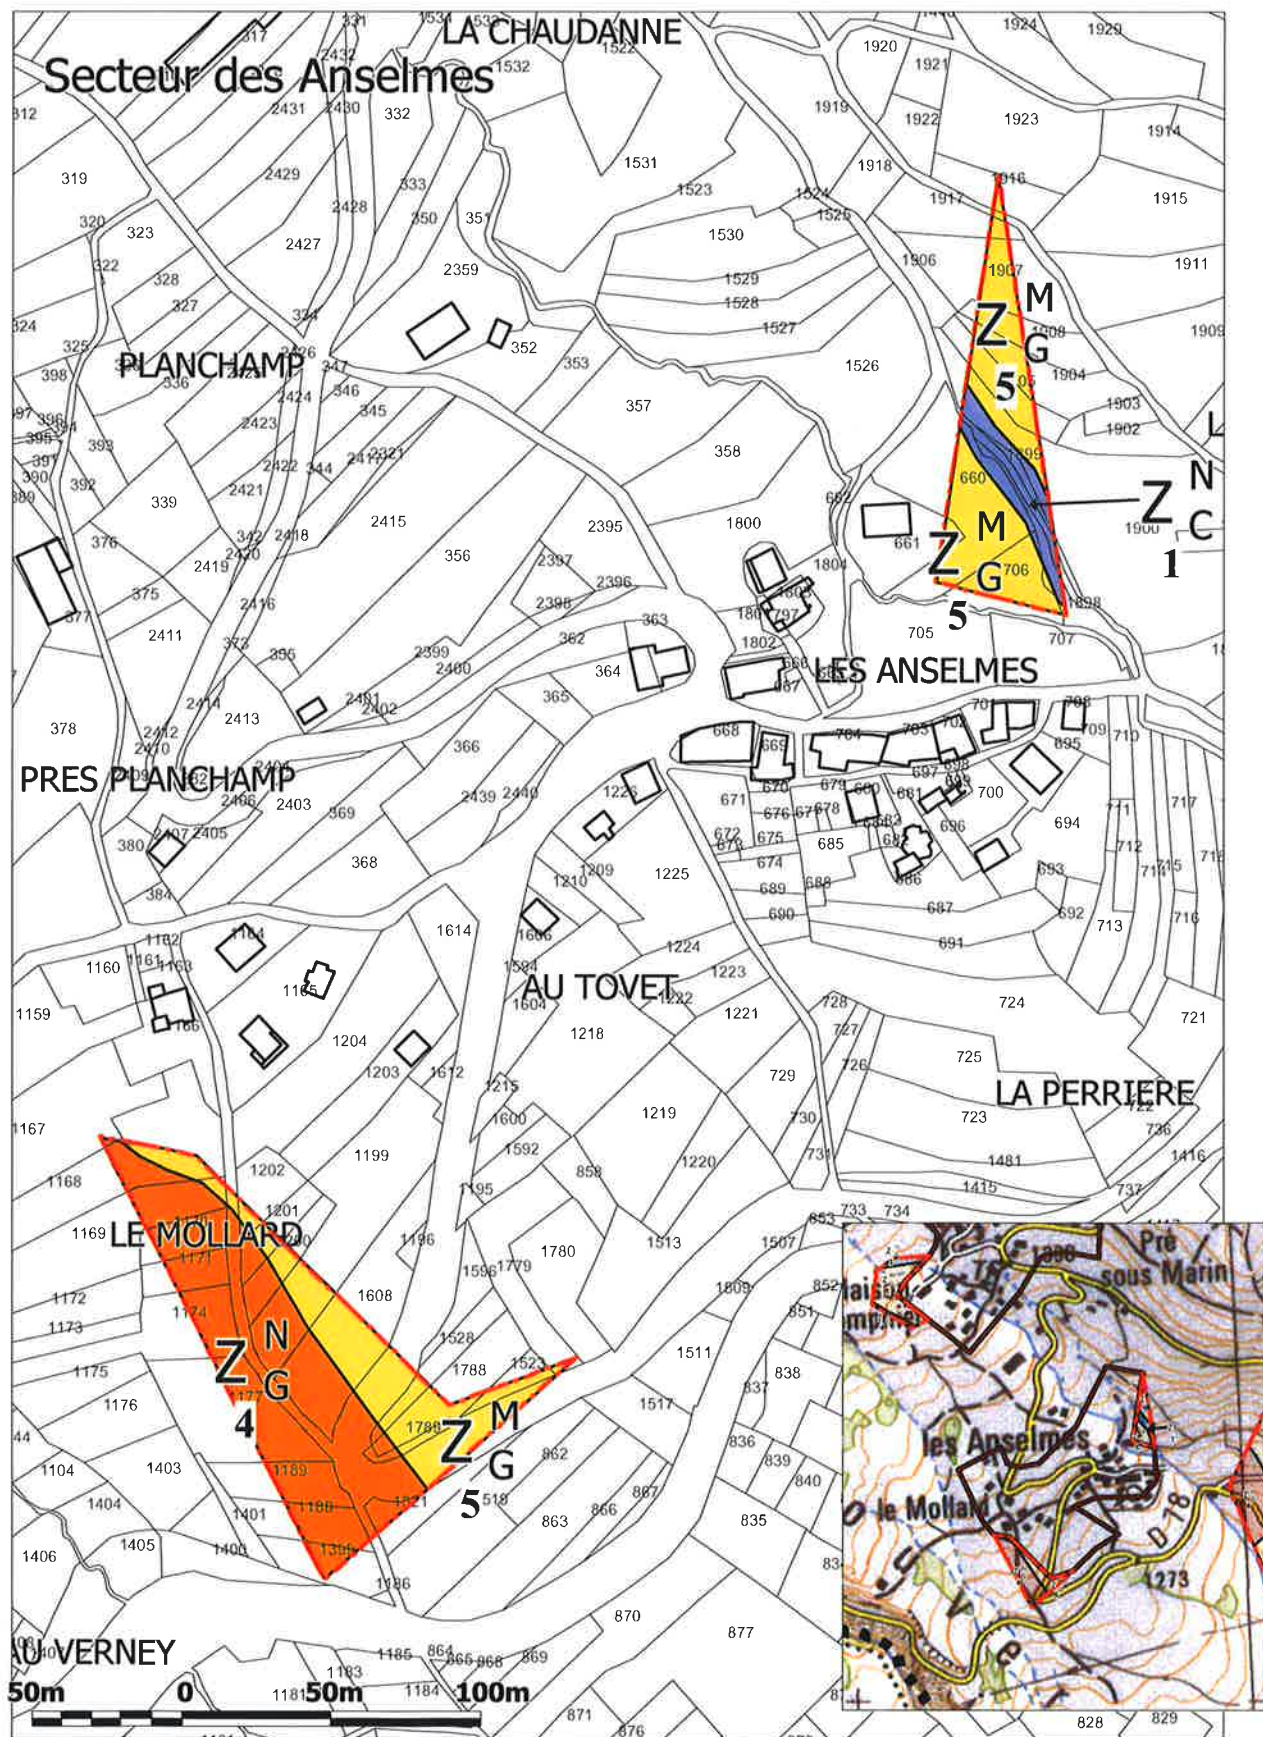
## 2.3.6. Secteur des Anselmes

Le secteur nord est traversé par un affluent du ruisseau du Rafour.

Le lit du ruisseau est **inconstructible (règlement 3.3.1. p39)**.

Des moraines argileuses recouvrent les schistes Aaléniens avec une épaisseur variable, a priori forte. Le site fait partie d'un grand glissement à l'échelle géologique, qui va depuis la Toussuire jusqu'au Merderel ; il est bordé à l'W par le glissement de la Cullaz, qui est actif.

Les terrains sont en mouvement très lent, comme en témoignent des indices de mouvement sur les bâtiments du village.

Le risque est **moyen (règlement 3.3.5. p43)** sur la majorité du secteur, **fort (règlement 3.3.4. p42)** sur le bord sud du secteur sud (talweg du grand glissement de la Cullaz).

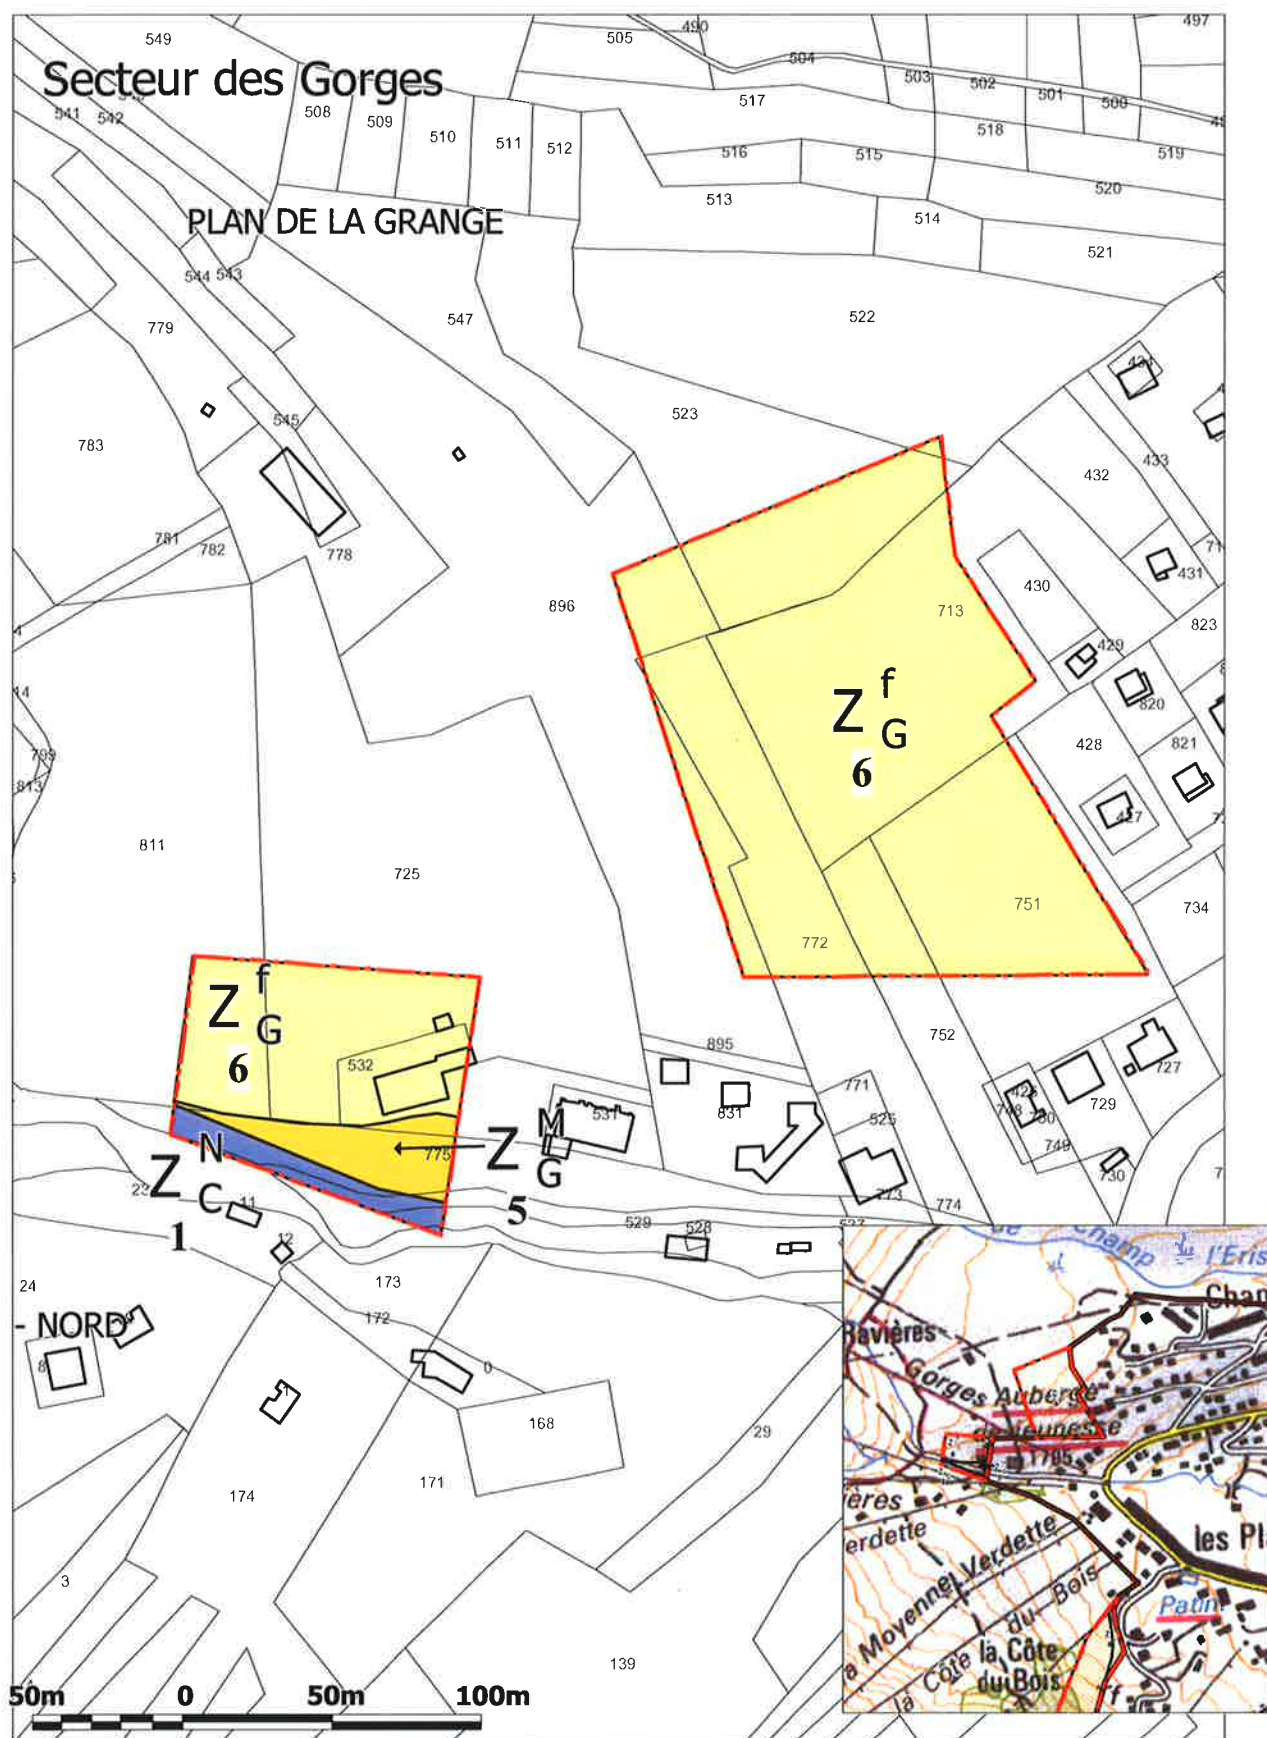
## 2.3.2. Secteur des Gorges (Toussuire W)

Le secteur est traversé par le ruisseau de Bellard. Des débordements et/ou érosions sont possibles sur la piste en rive gauche, au pied du secteur.

Le lit du ruisseau et les zones d'érosions sont **inconstructibles** (règlement 3.3.1. p39).

Des moraines argileuses recouvrent les schistes (Aalénien et Lias schisteux) avec une épaisseur variable, a priori forte. Ce sont des terrains sensibles, comme en témoignent des indices de mouvement marqués dans les pentes autour du secteur et au-dessus du ruisseau.

Le risque est **moyen** (règlement 3.3.5. p43) sur un talus plus raide, **faible** (règlement 3.3.6. p44) sur la majorité du secteur.
