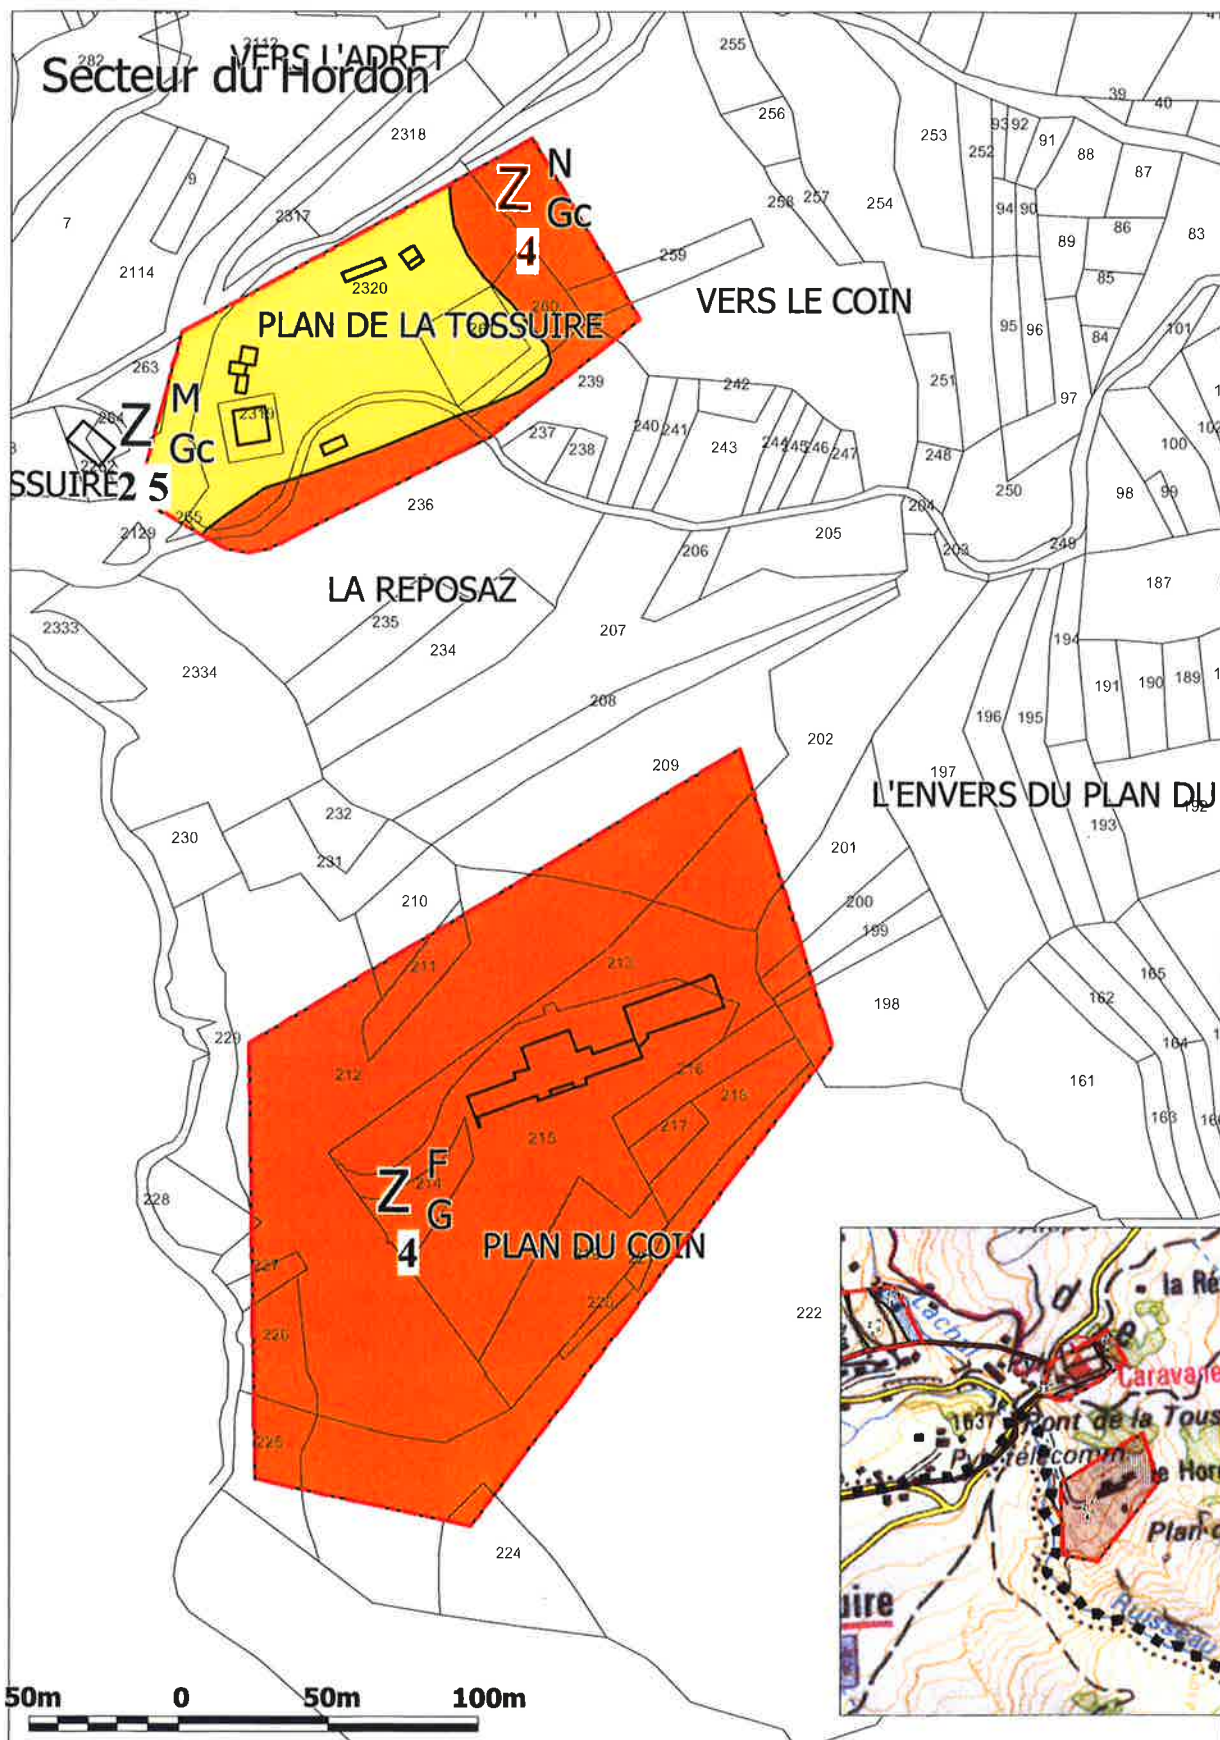
## 2.3.4. Secteur du Plan de la Tossuire et du Hordon (Toussuire E)

Des débordements du ruisseau de Lachal peuvent se manifester en rive gauche par débordement du busage sous le CD28 (comme ce fut le cas le 15/02/1990).

Ces ruissellements épars sont en risque **faible** (**règlement 3.3.2. p40**).

Des moraines argileuses recouvrent les schistes (Aalénien et Lias schisteux) avec une épaisseur variable, a priori forte.

Le Plan de la Tossuire est en bordure du grand glissement, à l'échelle géologique, qui va depuis les Lauzes jusqu'au Merderel. De nombreux signes d'instabilité actuelle sont visibles dans les pentes qui le bordent.

Le Hordon est au-dessus de pentes raides en mouvement vers l'Edioulaz : on y observe des indices de mouvements importants sur le bâti existant.

Le risque est **moyen** (**règlement 3.3.5. p43**) sur la partie plate du Plan de la Tossuire, **fort** (**règlement 3.3.4. p42**) sur la majorité du secteur.

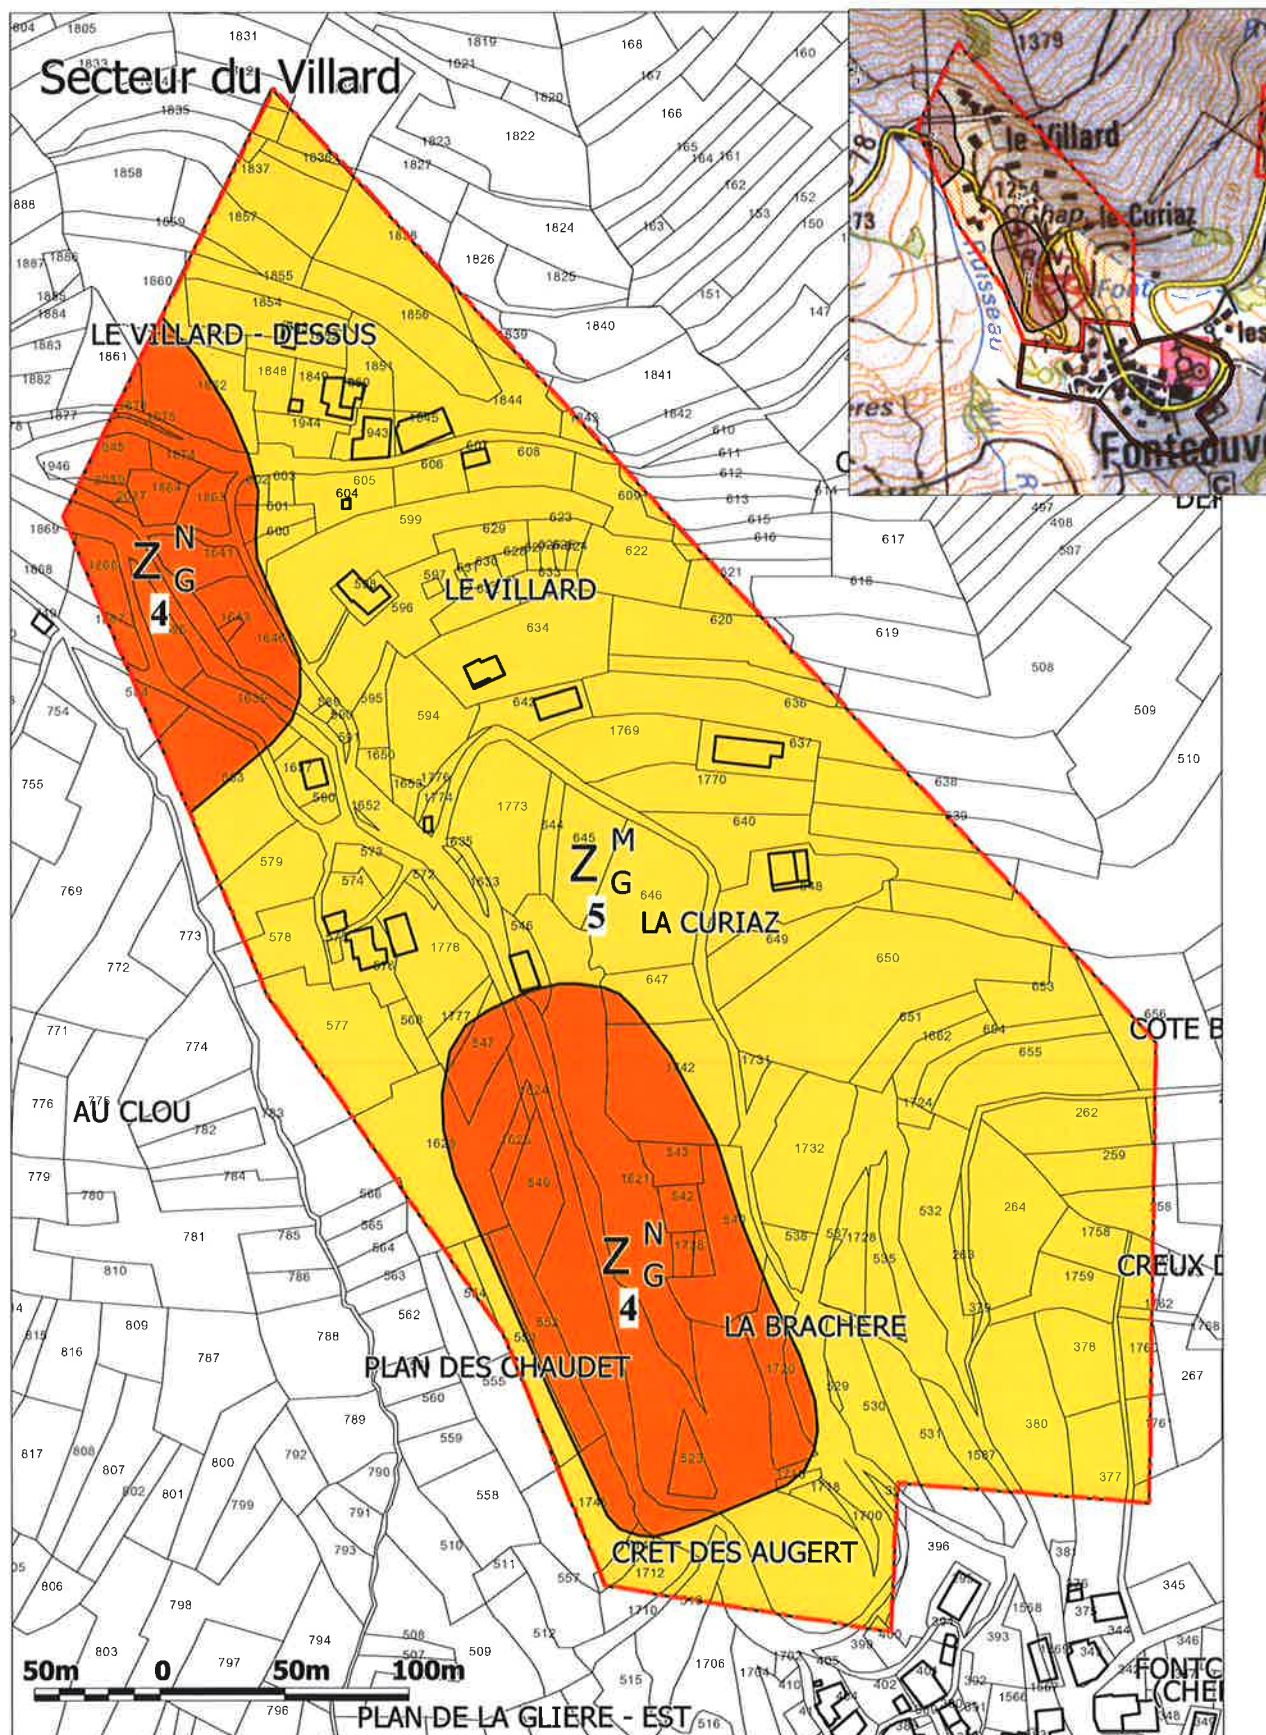
## 2.3.8. Secteur du Villard

Des moraines argileuses semblant peu épaisses recouvrent des terrains attribués au Lias calcaire ou au Bajocien (calcaires marneux ou schisteux).

Le site fait partie d'un grand glissement à l'échelle géologique, qui va depuis la Toussuire jusqu'au Merderel.

Les terrains sont en mouvement lent, comme en témoignent des indices de mouvement sur certains bâtiments de la Curiaz et surtout sur la route.

Le risque est **moyen (règlement 3.3.5. p43)** sur la majorité du secteur, **fort (règlement 3.3.4. p42)** sur deux zones semblant plus actives, en amont du rafour au NW du secteur, et dans les pentes plus fortes sous la route entre la Curiaz et le Chef-lieu.
