# Inventaire des chalets d'alpage

**ALBIEZ-MONTROND**

MAI – JUILLET 2024

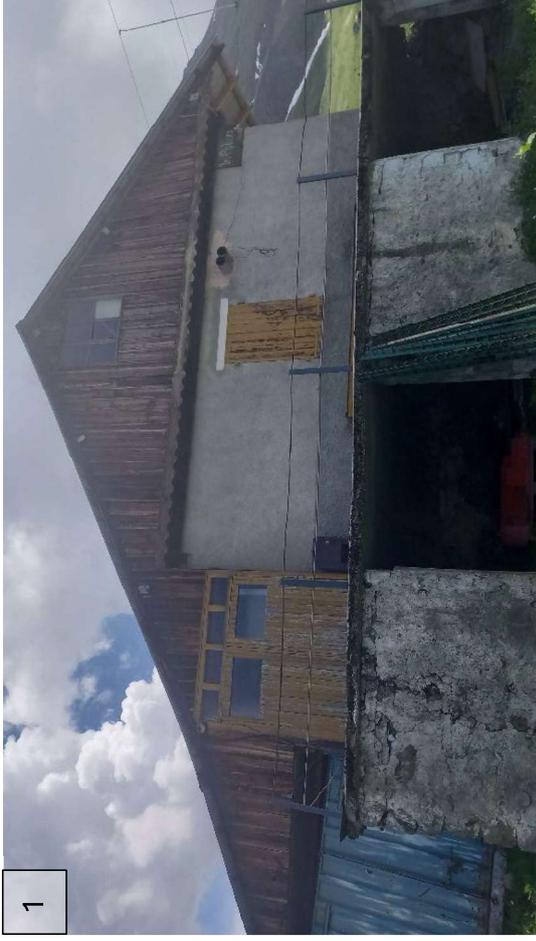
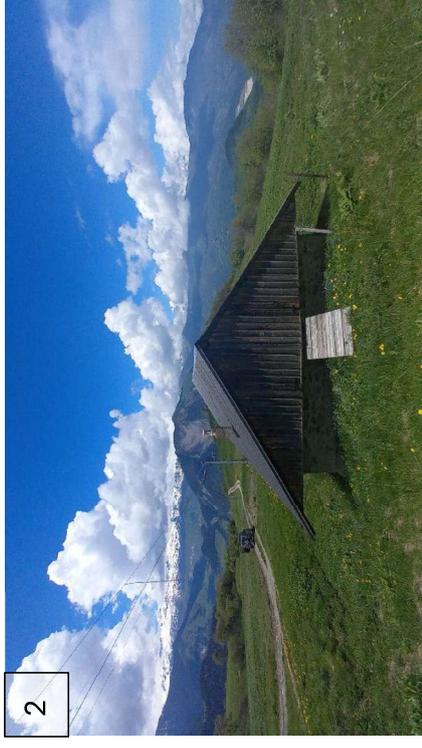
FID : 35

**Matériaux utilisés :** Murs : Pierre maçonnée, Pierre sèche, Bardage bois, Bois et Enduit / Couverture : Tôle

**Remarque :** Chalet rénové sur les pistes de ski. Accès à la grange par une double porte en bois et une rampe en façade arrière. Beaucoup d'ouvertures sur les trois autres façades. Une terrasse au niveau de la façade avant dispose d'une pancarte en bois notée « Les Aplanes ». La date 1990 est également gravée au sol dans le béton. Sur le côté gauche du chalet, il y a un conteneur servant de stockage pour du matériel de piste l'hiver.

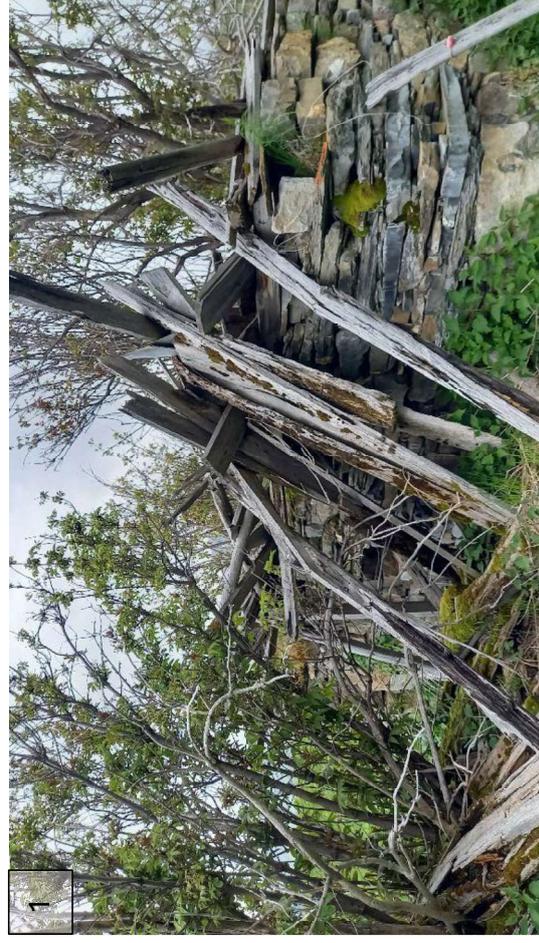
**Matériaux utilisés :** Murs : Pierre sèche, Pierre maçonnée et Bois / Couverture : Tôle

**Remarque :** Bâti effondré dont il reste quelques murs et des morceaux de toit au centre de la ruine. Ancien espace de stockage à l'arrière du bâtiment. Les arbres ont envahi l'espace.

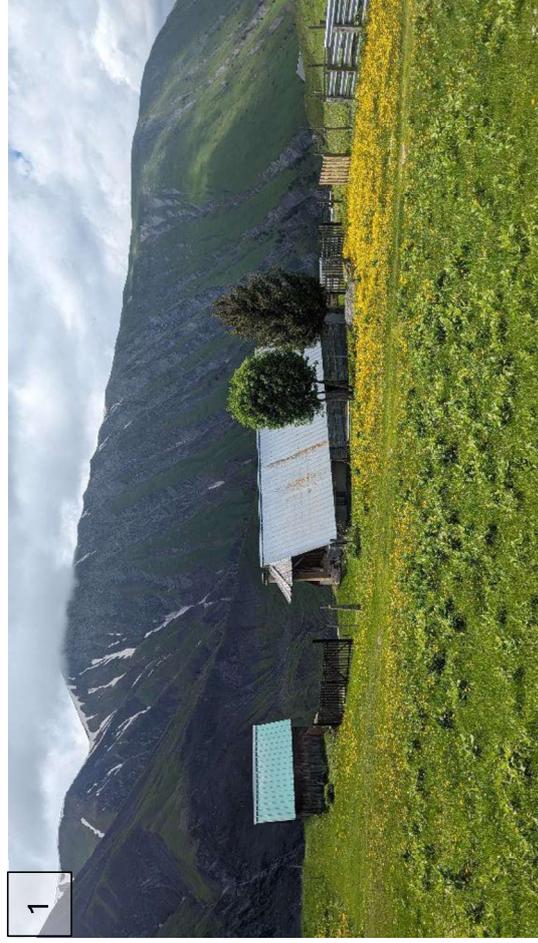
**Matériaux utilisés :** Murs : Parpaings et Bardage bois / Couverture : Tôle

**Remarque :** Le bâtiment est rénové et dispose d'une dépendance en bois dont la couverture est en bac acier. Il y a également un enclos de comptage. Après discussion avec les propriétaires, il n'a pas été possible de s'approcher plus du bâtiment.

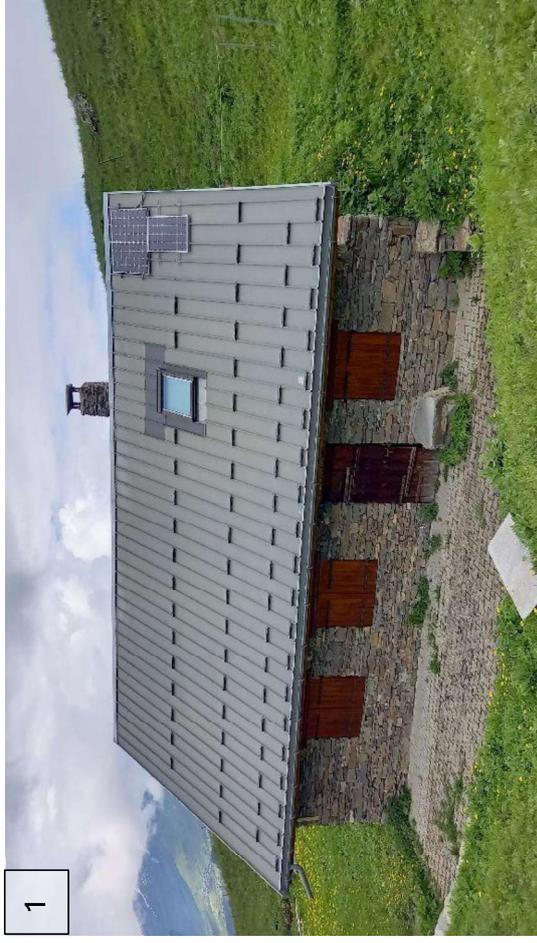
**Matériaux utilisés :** Murs : Pierre sèche, pierre maçonnée, bardage bois et enduit / Couverture : Bac acier

**Remarque :** Chalet rénové, avec de nouveaux matériaux en façade (parement pierres et bardage bois) ; fenêtre de toit et panneaux solaires en toiture Sud ; côté Sud, terrasse en pavés autobloquants ; côté Nord, petite annexe accolée au chalet. Un petit grenier est présent au Sud du chalet et sert d'entrepôt à bois et d'abri pour le mobilier de jardin. Les abords sont entretenus.

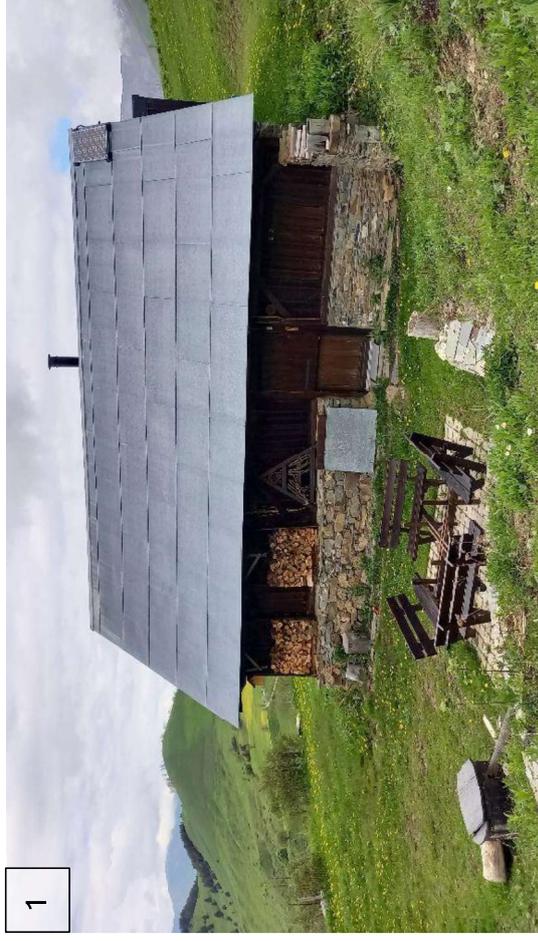
FID : 155

**Matériaux utilisés :** Murs : Pierre sèche, Pierre maçonnée, Bardage bois et Enduit Bois / Couverture : Tôle

**Remarque :** Chalet rénové ; terrasse aménagée au Sud ; panneaux solaires et source d'eau. Au niveau de la porte principale se trouve l'inscription « Bonjour sur le Besset, 1790 m ». Sur la droite du chalet, un cellier est semi-enterré. Au-dessus de la porte du cellier, une petite niche abrite une statue de la Vierge. Une annexe est située en contrebas du chalet à côté d'un compost. Sur l'arrière du chalet, une double porte en bois permet d'accéder à l'ancienne grange.

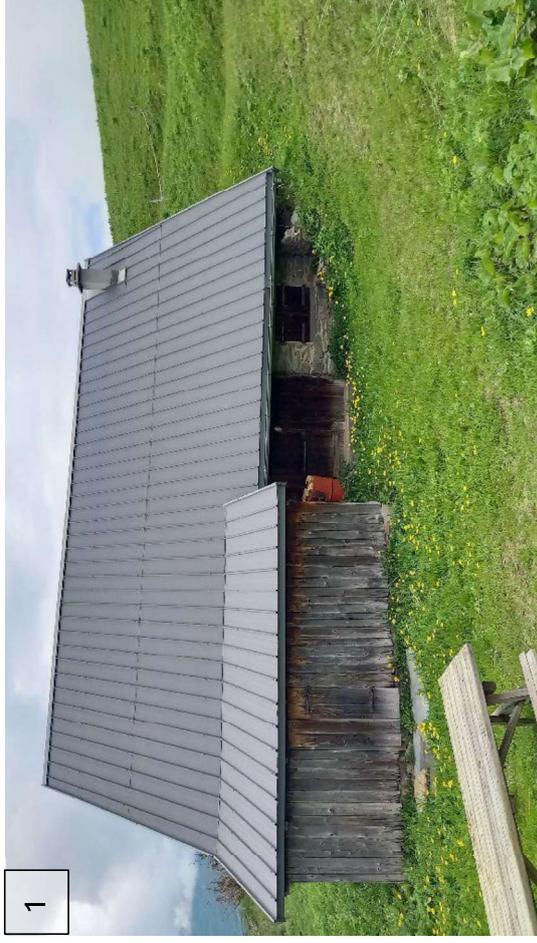
**Matériaux utilisés :** Murs : Pierre maçonnée, Bardage bois, Bois et Enduit / Couverture : Bac acier

**Remarque :** Chalet entretenu et rénové. Il possède peu d'ouvertures, seulement une fenêtre et une porte en façade principale, ainsi qu'un accès à l'ancienne grange en façade arrière. Une annexe tout en bois est accolée au chalet et sert de stockage. Les abords sont entretenus.

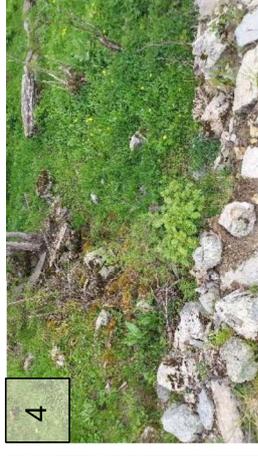
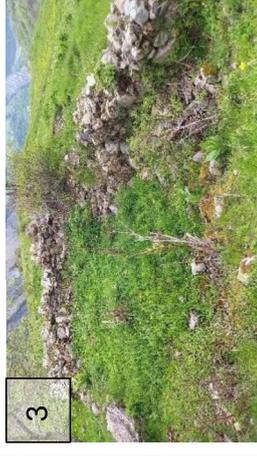
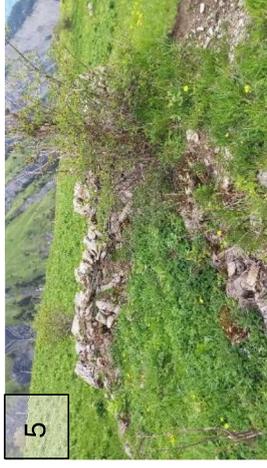
**Remarque :** Ruine dont on peut distinguer l'emplacement des anciens murs.

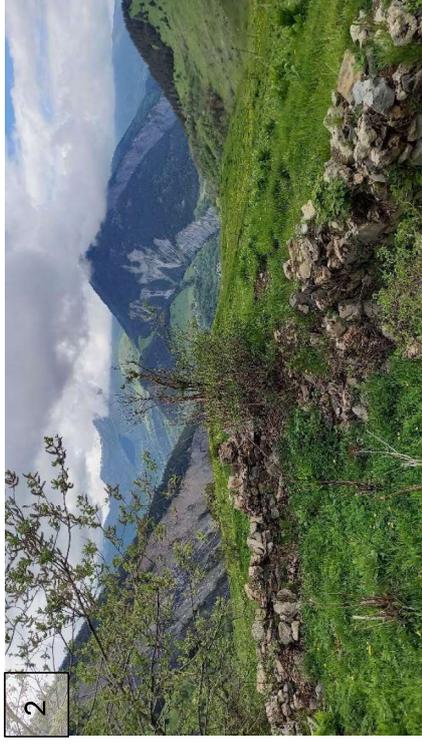
**Matériaux utilisés :** Murs : Pierre sèche et Pierre maçonnée / Couverture : Inconnu

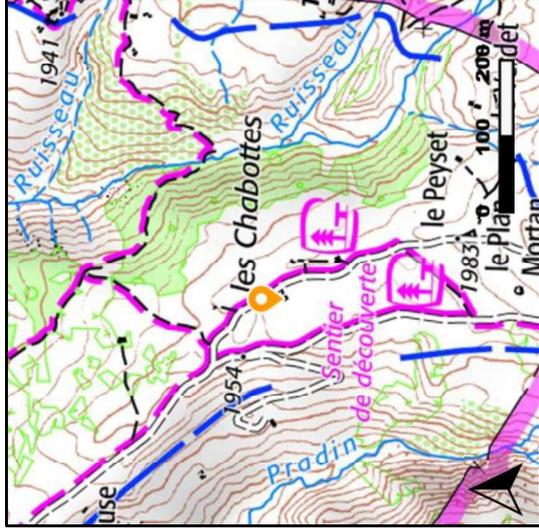
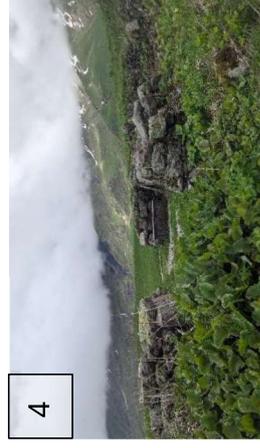
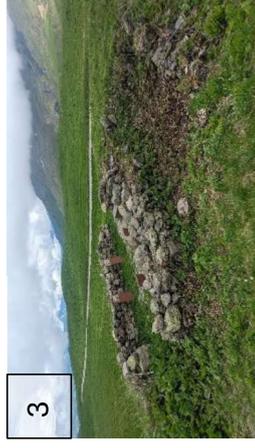
**Matériaux utilisés :** Murs : Pierre sèche / Couverture : Inconnu

**Remarque :** Il s'agit d'une ruine faisant office d'étape dans un itinéraire de promenade « la promenade savoyarde de découverte des Aiguilles d'Arves » (Étape 3 : Paroles des femmes). Au sein de la ruine, on retrouve un banc et 5 écriteaux pédagogiques sur l'agropastoralisme.

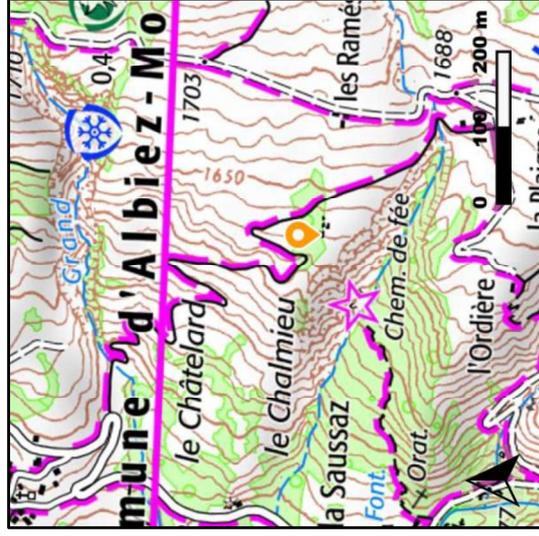
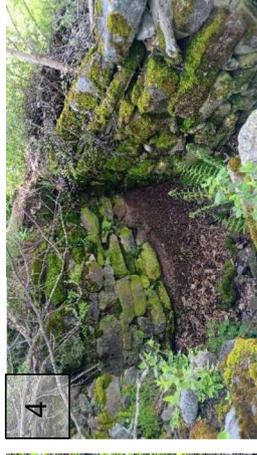
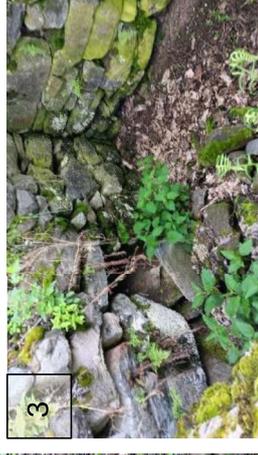
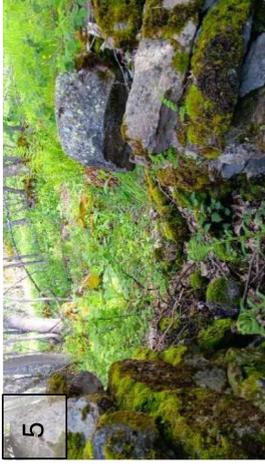
FID : 650

**Remarque :** Ruine dont le seul volume subsistant semble être la partie basse d'un grenier.  
Les murs sont en pierres sèches.

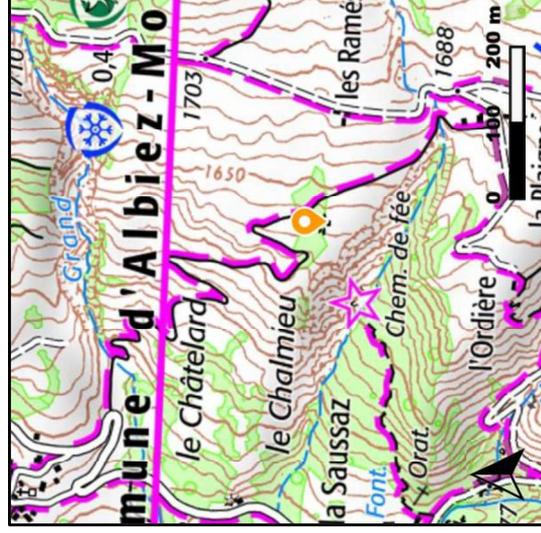
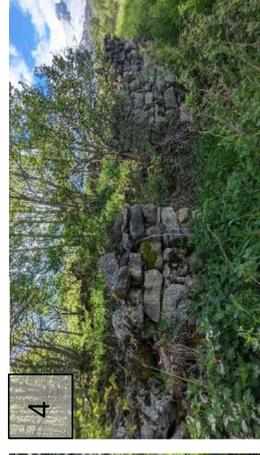
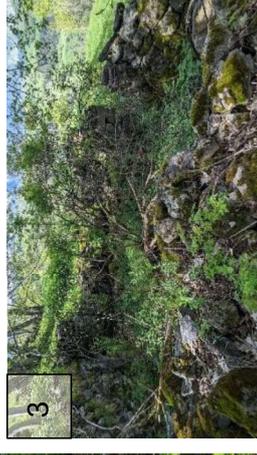
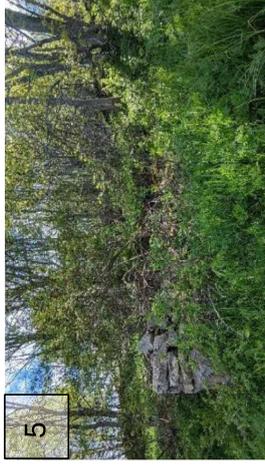
**Remarque :** Le bâtiment est une ruine. Les murs à l'origine en pierres sèches sont encore discernables.

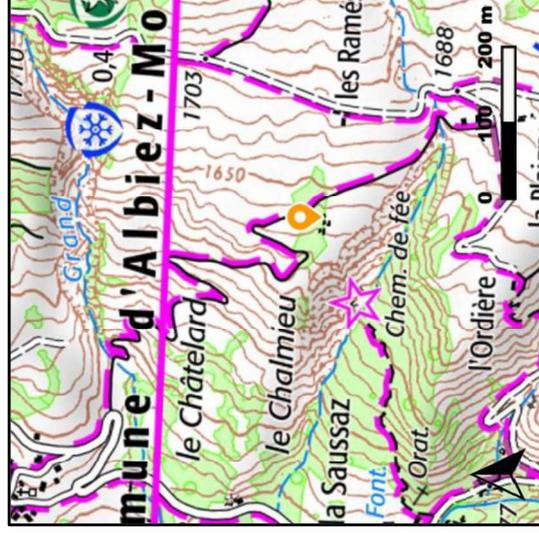
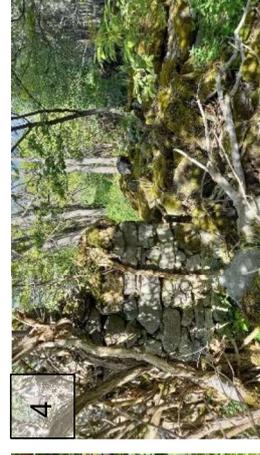
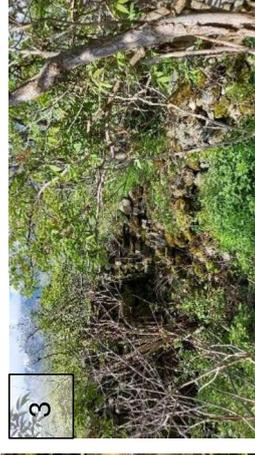
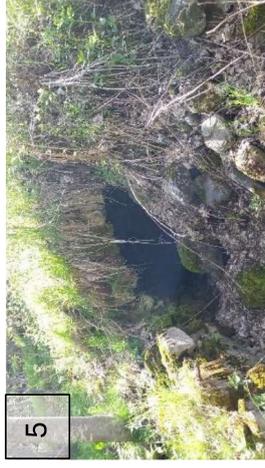
**Remarque :** Bâtiment en ruine dont les murs sont en pierres sèches. Le bâti est envahi par la végétation, ce qui rend difficile l'appréciation du volume. La ruine fait partie d'un ancien hameau de trois bâtis, tous dans le même état.

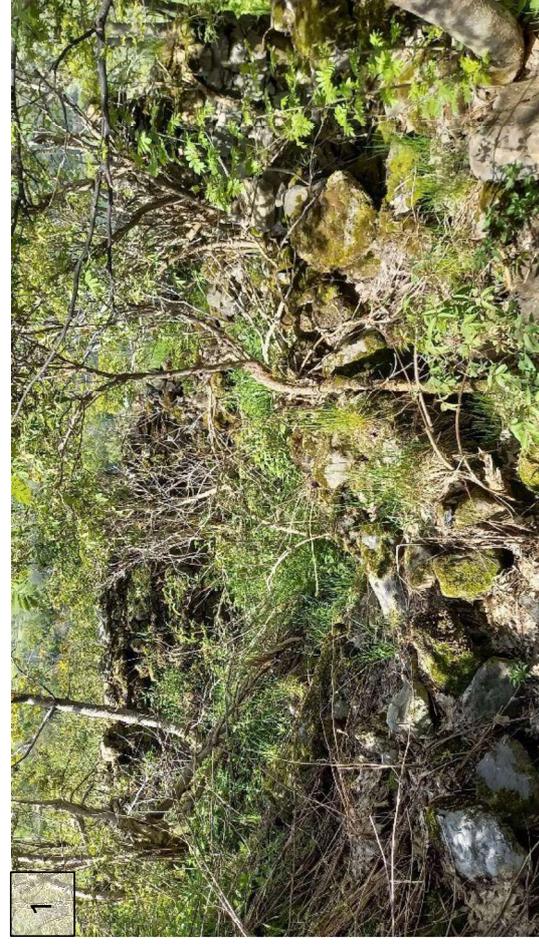
**Matériaux utilisés :** Murs : Pierre sèche / Couverture : Inconnu

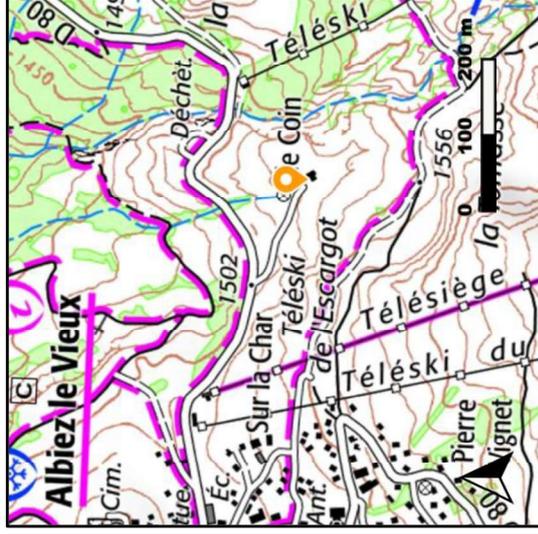
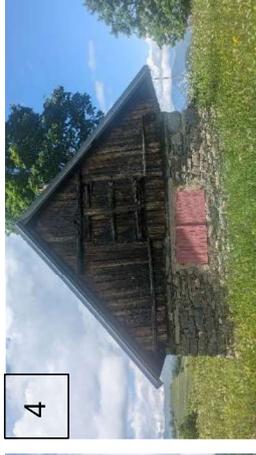
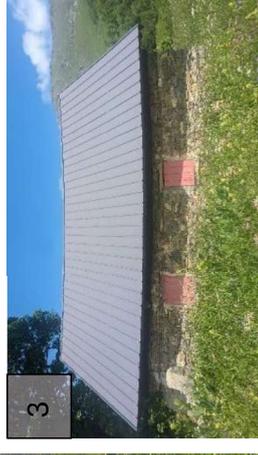
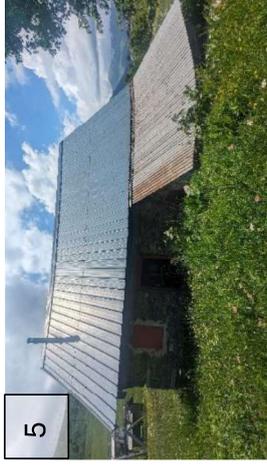
**Matériaux utilisés :** Murs : Pierre maçonnée et Bois / Couverture : Bac acier Tôle

**Remarque :** Le bâtiment a été rénové. Les volets ont été peints en rouge. La façade Est dispose d'une porte de grange (photo 4). Sur un linteau de fenêtre, il est écrit "Velry I. 1951". Le bâtiment dispose de contreforts en parpaings. L'édifice est encerclé par des barres en métal qui semblent soutenir les pierres maçonnées. Il y a aussi une évacuation de chauffage.

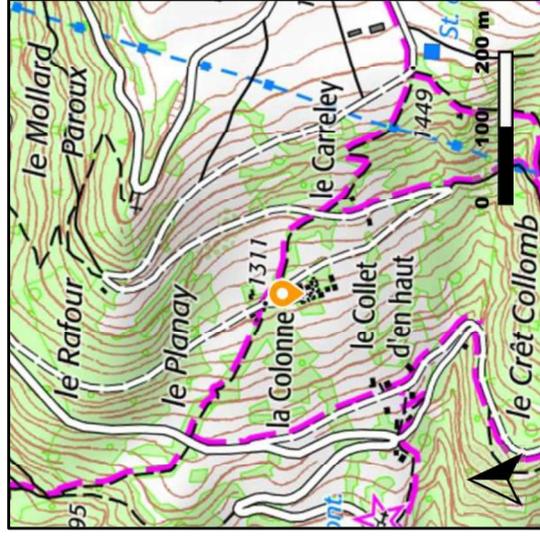
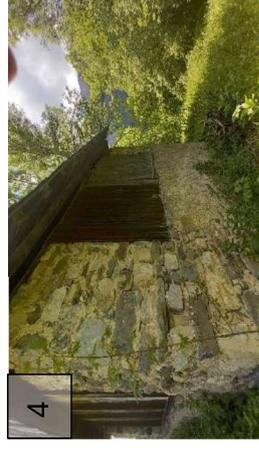
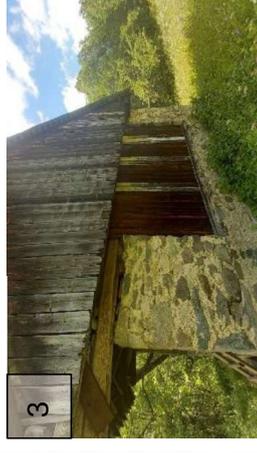
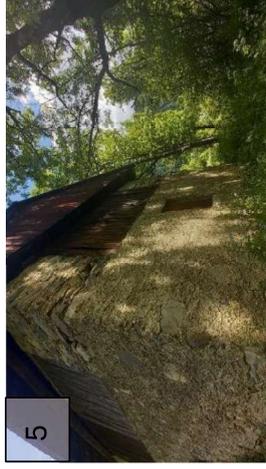
**Matériaux utilisés :** Murs : Pierre sèche, Pierre maçonnée, Enduit et Bardage bois / Couverture : Bac acier

**Remarque :** Chalet dans son état d'origine. Présence d'une porte de grange au niveau de la façade avant. Peu d'ouvertures. Le bâtiment est construit en maçonnerie de pierres dont la partie basse a été recouverte d'un enduit.

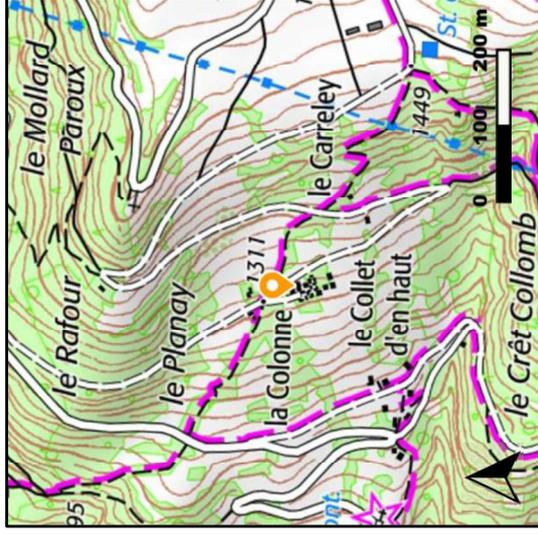
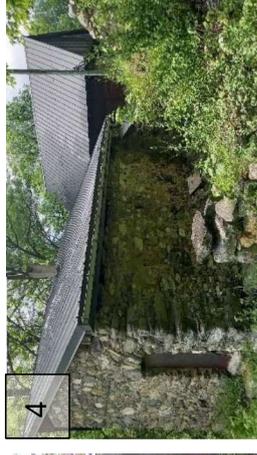
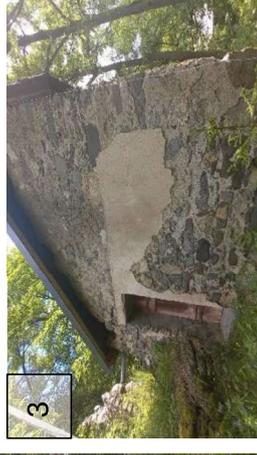
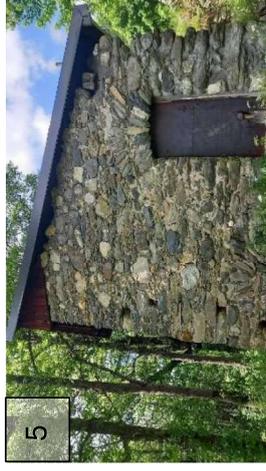
**Matériaux utilisés :** Murs : Pierre maçonnée, Bardage bois et Enduit / Couverture : Bac acier

**Remarque :** Ce bâti est accolé à 2 ruines, initialement soit un bâti en trois parties soit trois bâtis séparés et mitoyens. L'édifice dispose d'une toiture à un pan et possède peu d'ouvertures. Les murs sont en pierres maçonnées et recouverts à l'origine d'un enduit dont il reste des traces sur l'une des façades.

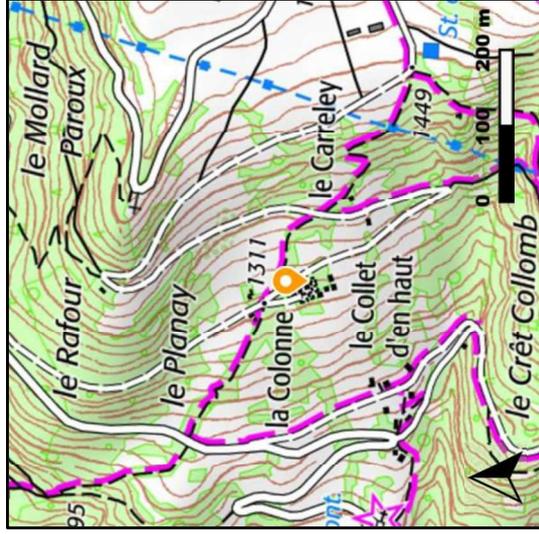
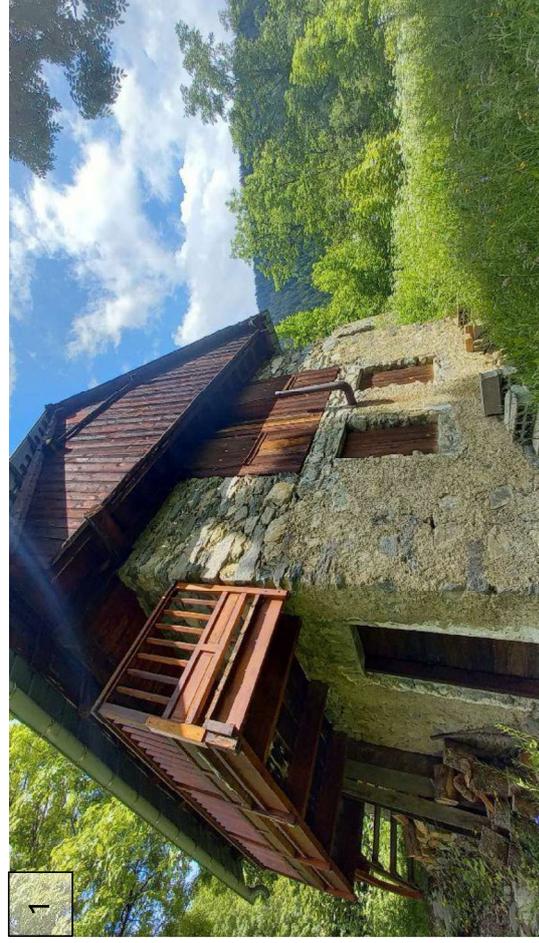
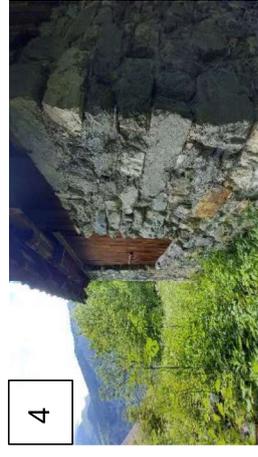
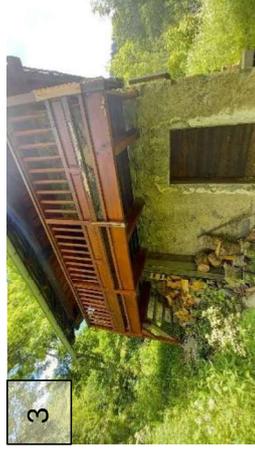
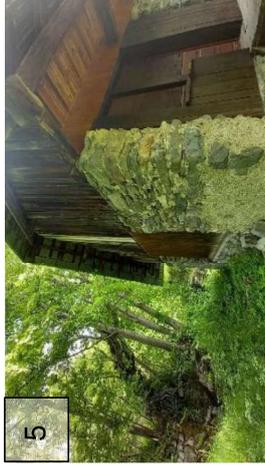
**Matériaux utilisés :** Murs : Pierre sèche, Pierre maçonnée, Bardage bois et Enduit / Couverture : Bac acier

**Remarque :** Chalet en partie rénové. Présence d'un escalier et d'un balcon pour accéder à l'étage supérieur. Stock de bois sous l'escalier. Peu d'ouvertures. Ce bâtiment, comme la plupart des édifices du hameau est construit en maçonnerie sur deux niveaux. Les parties porteuses de l'étage supérieur ont été réalisées en bardage bois, peut être par souci d'économie. Ainsi seuls les angles et les parties supportant les décentes de charge de la toiture sont construits en pierres. Il s'agit d'un hameau d'estivette.

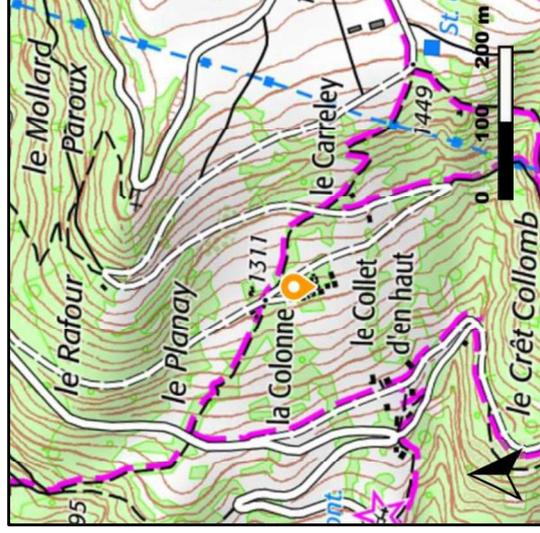
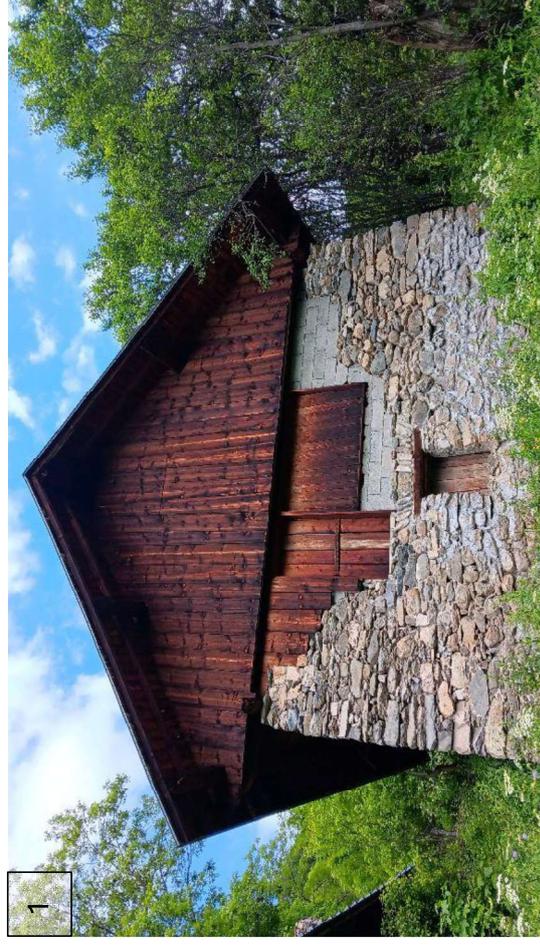
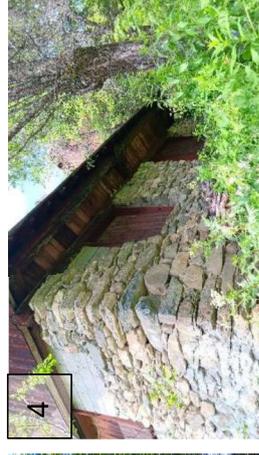
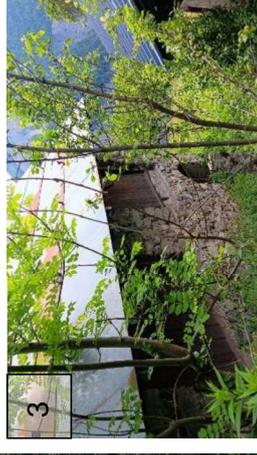
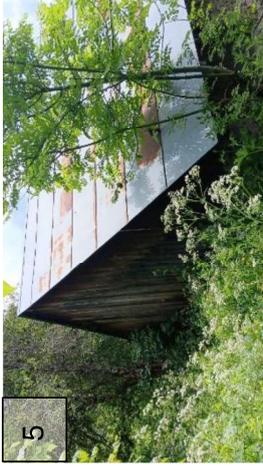
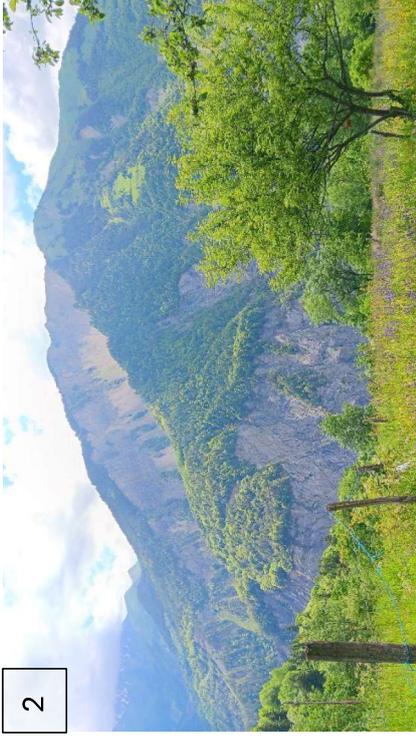
**Matériaux utilisés :** Murs : Pierre maçonnée, Bardage bois et Parpaings / Couverture : Tôle

**Faitage :** Perpendiculaire aux courbes de niveau

**Remarque :** Bâtiment totalement rénové. Le haut de la façade aval, anciennement effondré a été remonté avec des parpaings et du bardage bois. Le haut de la porte d'entrée est maçonné en arc de cercle. Le bâtiment dispose d'une annexe type grenier également rénovée et d'un jardin avec des pommiers et d'autres arbres plantés. Il s'agit d'un ancien hameau d'estivette.

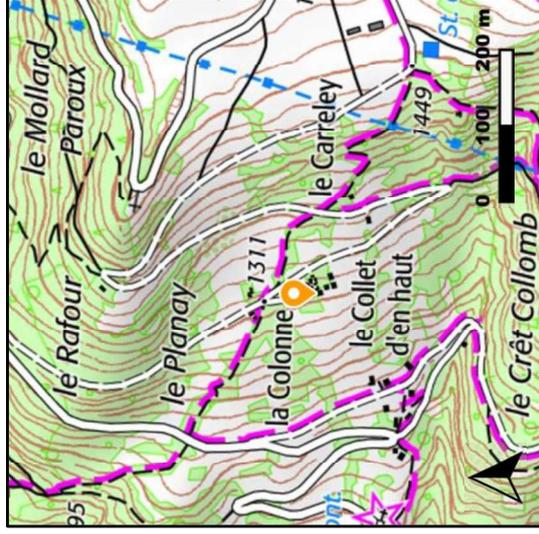
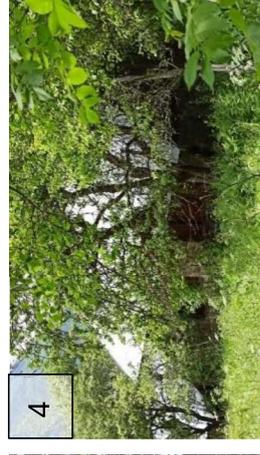
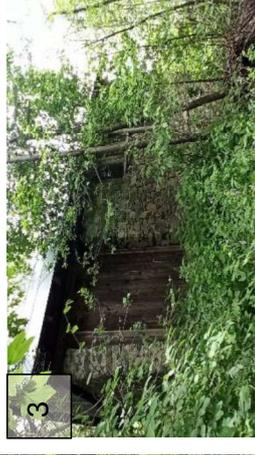
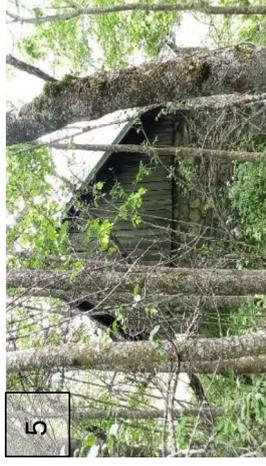
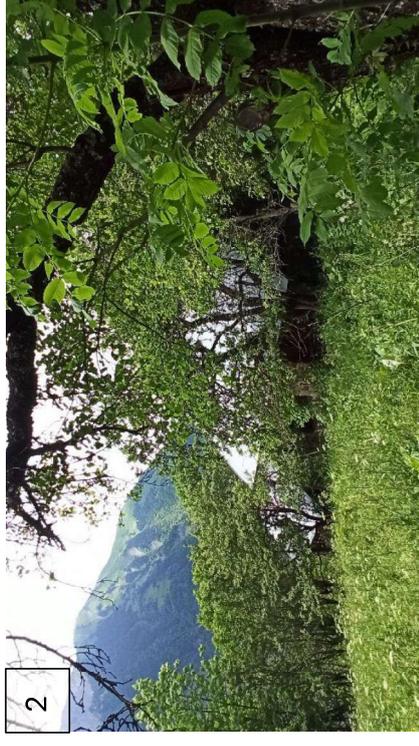
FID : 6008

**Matériaux utilisés :** Murs : Pierre maçonnée et Bardage bois / Couverture : Tôle

**Faitage :** Perpendiculaire aux courbes de niveau

**Remarque :** Chalet d'estivette qui servait principalement au printemps. Le rez de chaussée comprend l'écurie et la partie habitable. La grange est sur deux niveaux. Les angles supportant le poids de la charpente sont en maçonnerie. Le bâtiment est encerclé par la végétation.

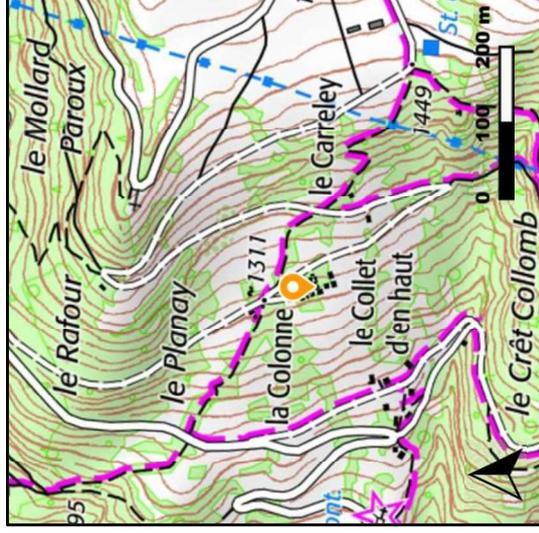
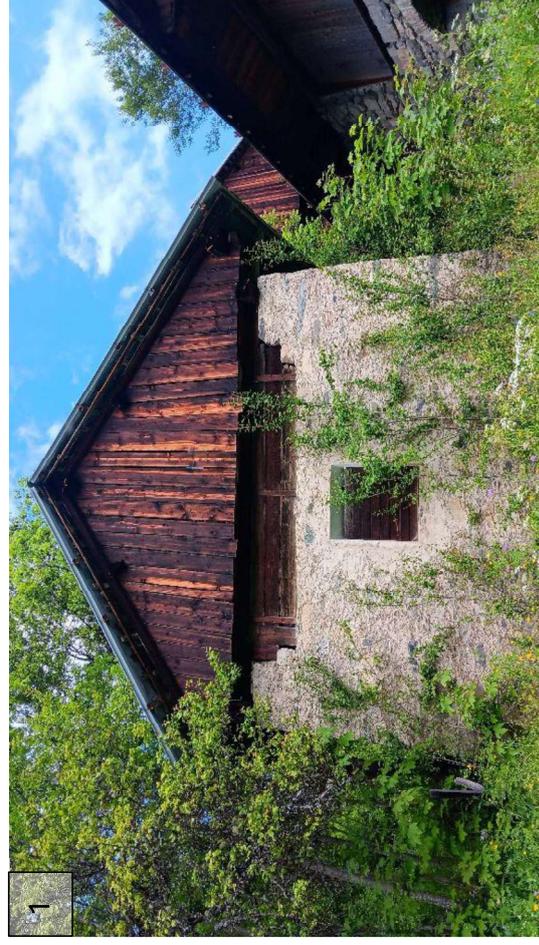
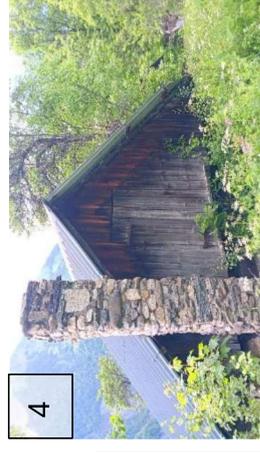
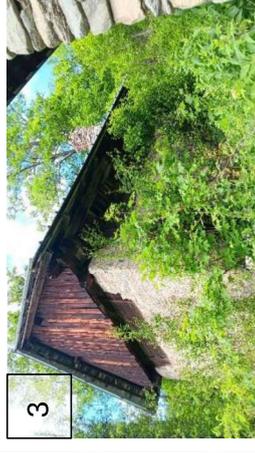
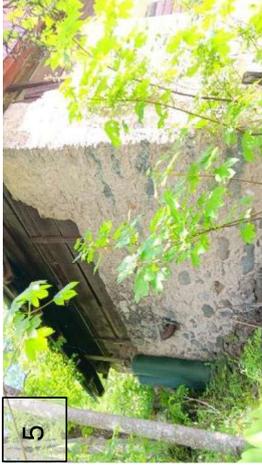
**Matériaux utilisés :** Murs : Pierre maçonnée et Bois / Couverture : Bac acier

**Remarque :** Bâtiment totalement rénové, d'une superficie modeste, sur la même parcelle que le chalet FID 6008. Il s'agit soit d'une annexe type grenier, soit d'un petit chalet d'alpage, avec une partie basse maçonnée et un fenil en bois (dont l'accès à la grange se fait par l'arrière). Des bombonnes de gaz au Nord sont raccordées au bâtiment. Une haute cheminée maçonnée a été ajoutée. Il y a une porte d'entrée à l'aval d'une façade latérale, masquée par la végétation, et une fenêtre sur la façade aval. Les abords sont plantés de pommiers. Il s'agit d'un ancien hameau d'estivette.

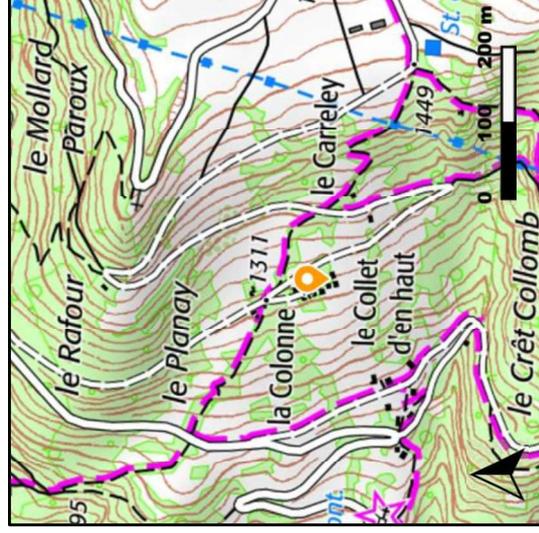
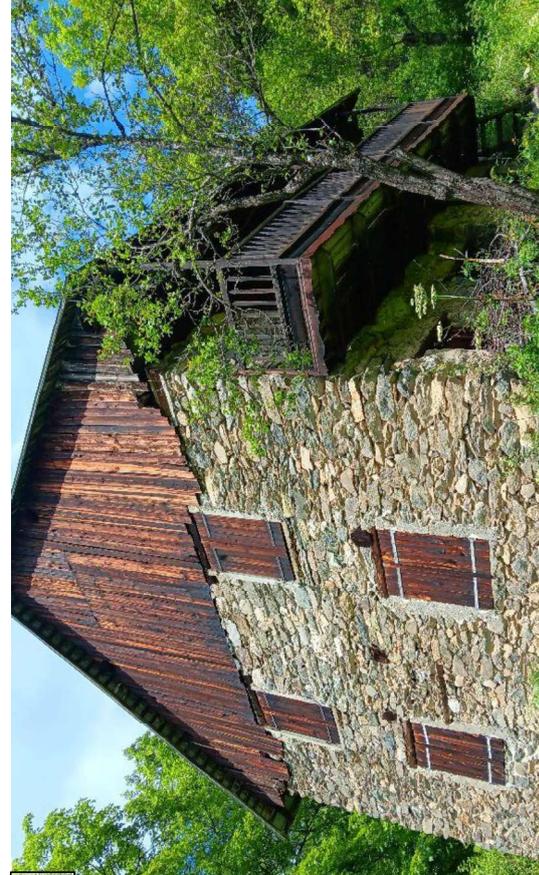
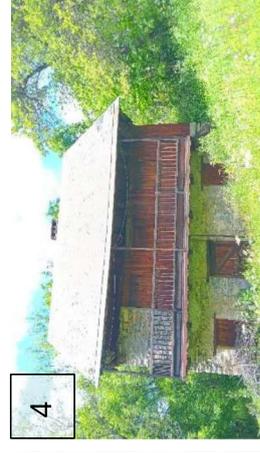
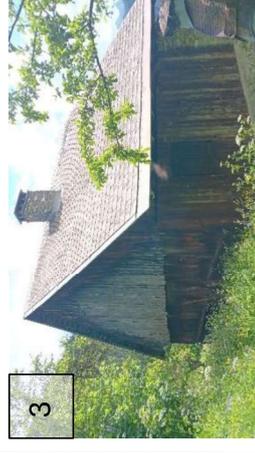
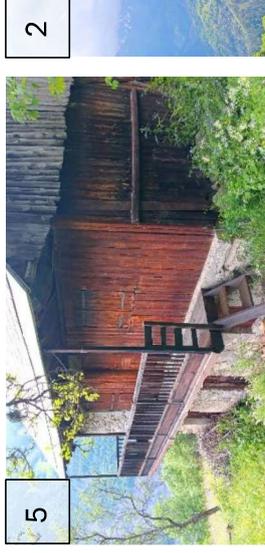
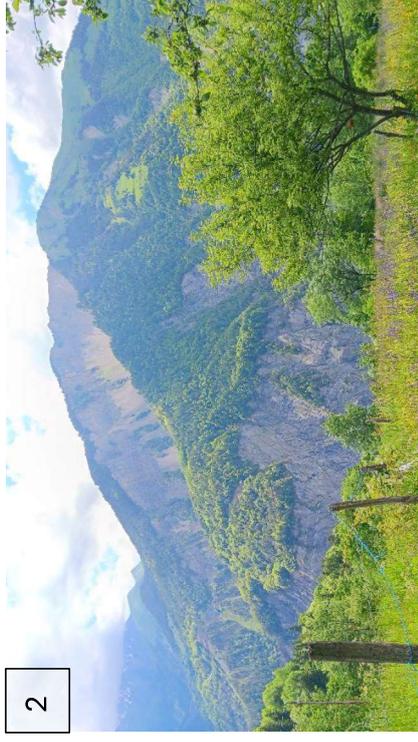
FID : 6010

**Matériaux utilisés :** Murs : Pierre maçonnée et Bardage bois Bois / Couverture : Tôle et Ardoises

**Remarque :** Bâtiment totalement rénové avec une certaine conservation de l'authenticité, hormis probablement l'ajout d'un perron. Celui-ci est toutefois construit dans un bois harmonieux avec l'aspect général du bâti. La façade amont possède toujours une double porte de grange. De nouvelles ouvertures ont dû être ajoutées sur les façades aval et latérales. Une cheminée maçonnée est présente sur le toit. Les abords sont plantés d'arbres fruitiers. Il s'agit d'un ancien hameau d'estivette.

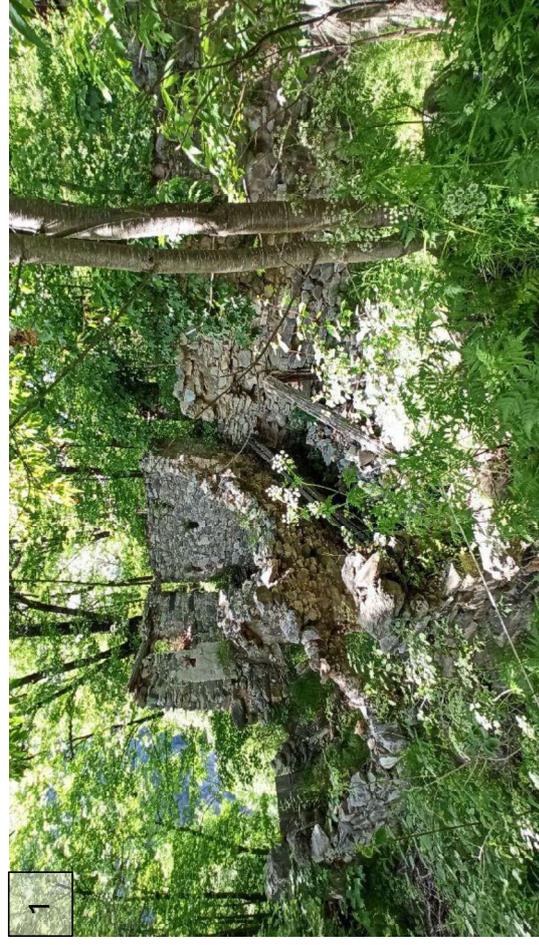
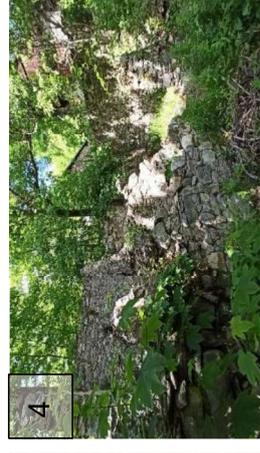
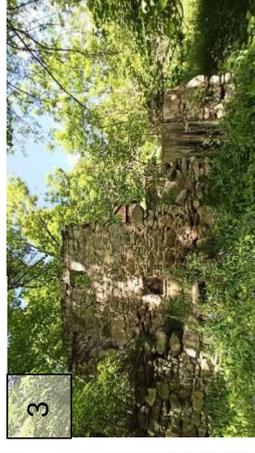
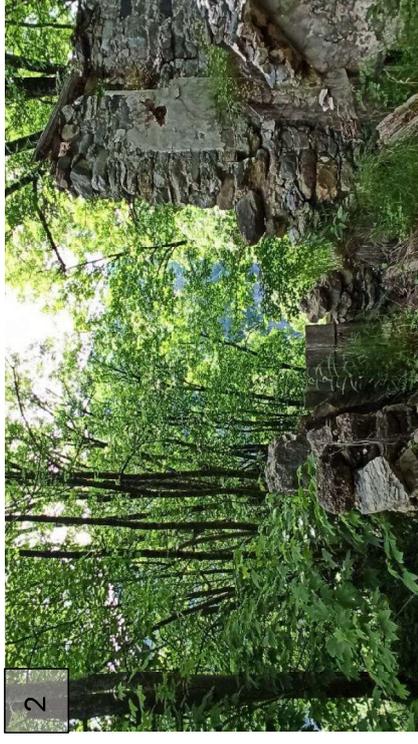
FID : 6011

**Matériaux utilisés :** Murs : Pierre maçonnée / Couverture : Inconnu

**Remarque :** Bâtiment en ruine dont on distingue encore les volumes d'origine. Le bâtiment est construit en pierres maçonnées sur deux niveaux et était certainement surplombé d'une grange en bois. Au rez de chaussée côté Est, se trouvait certainement l'écurie avec une entrée au Sud. La présence de poutres effondrées dans cette partie témoigne d'un espace à l'étage supérieur. En partie Ouest se trouvait certainement la partie habitable avec deux volumes distincts : une pièce de vie avec les traces d'une ancienne cheminée, et une pièce adjacente servant de chambre ou de stockage. En façade Ouest, il y avait deux entrées : une au rez-de-chaussée et un escalier accédant à l'étage.

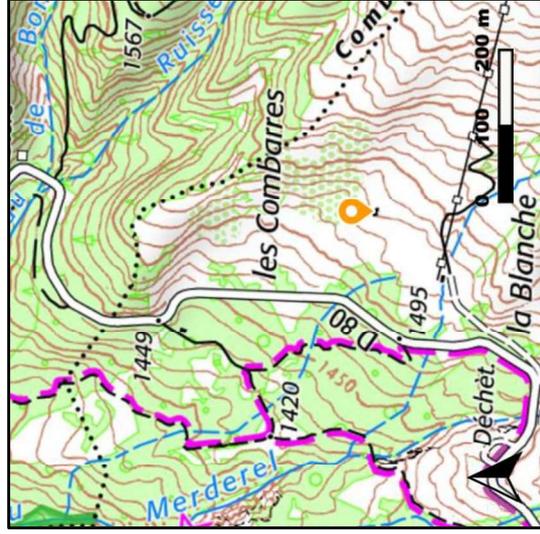
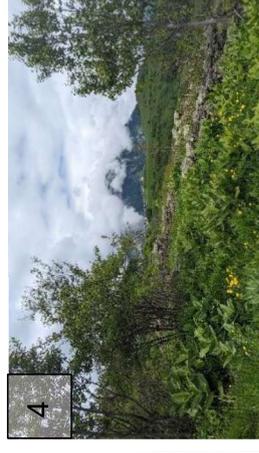
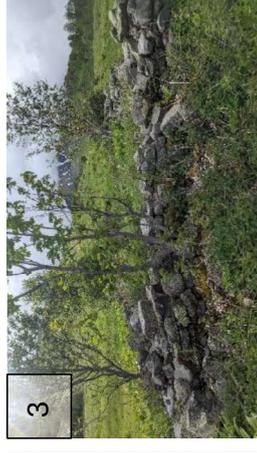
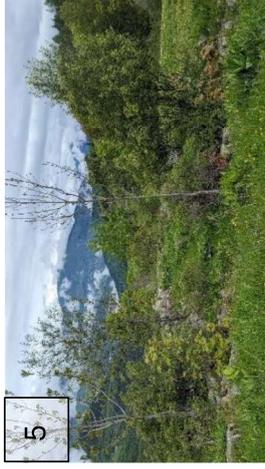
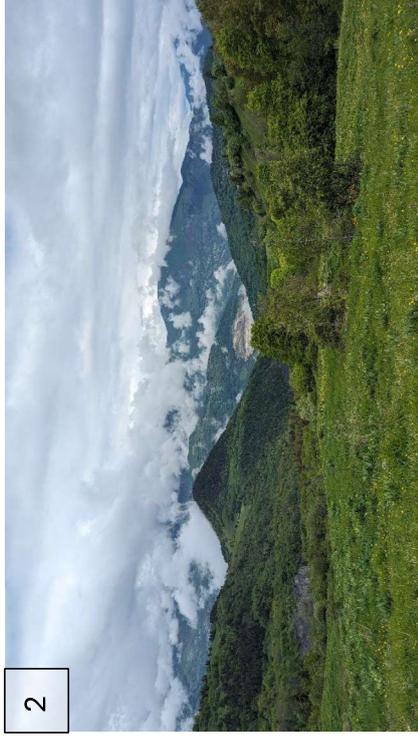
FID : 6012

**Matériaux utilisés :** Murs : Pierre sèche / Couverture : Inconnu

**Remarque :** Ruine dont les murs sont en pierres sèches.

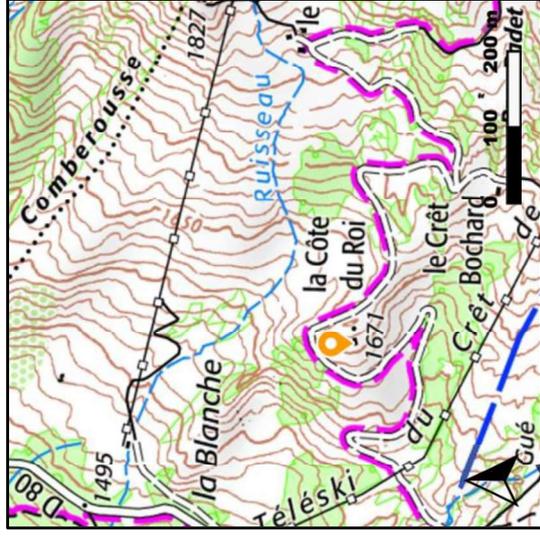
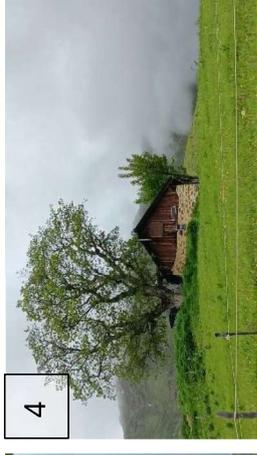
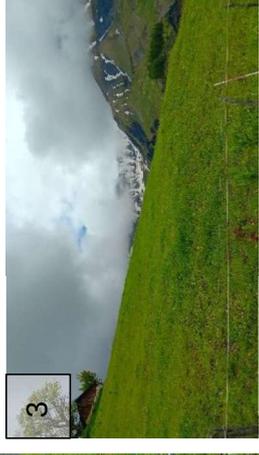
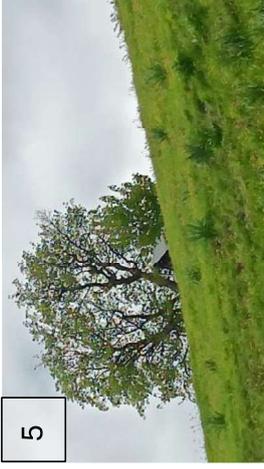
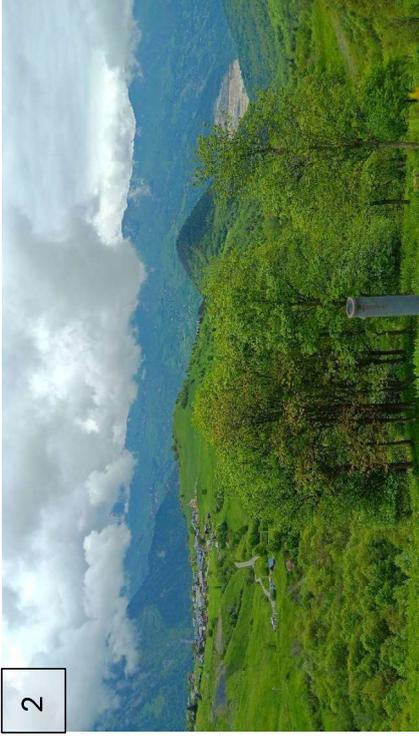
FID : 1046

**Matériaux utilisés :** Murs : Pierre maçonnée Bardage bois / Couverture : Tôle

**Remarque :** Chalet inaccessible, clôtures électrifiées et vaches. Poêle et panneau solaire, chalet rénové apparemment dans une certaine conservation de l'authenticité. Éolienne.

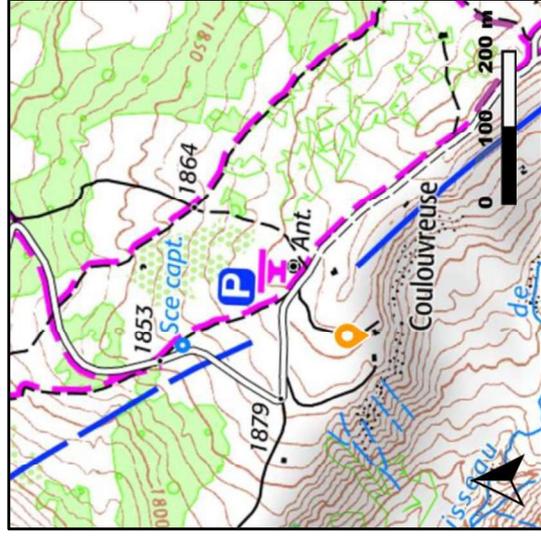
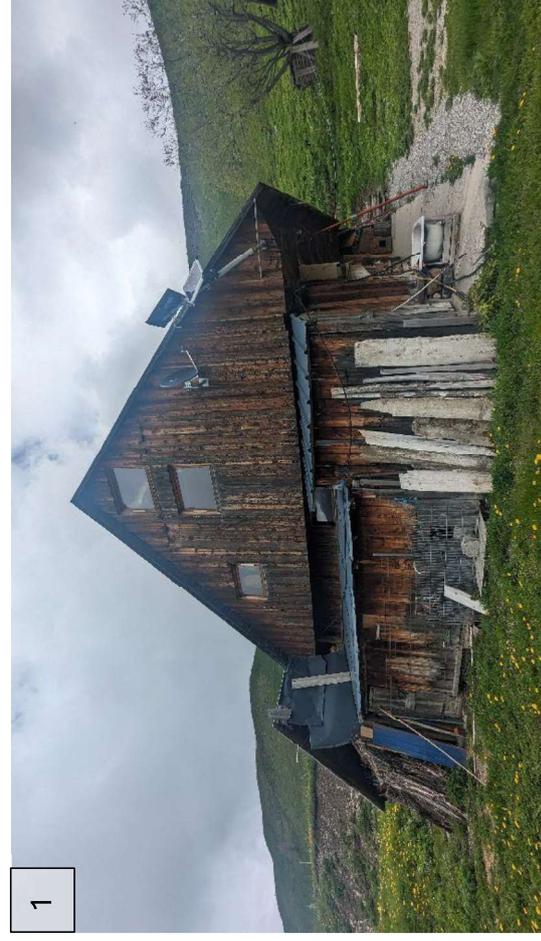
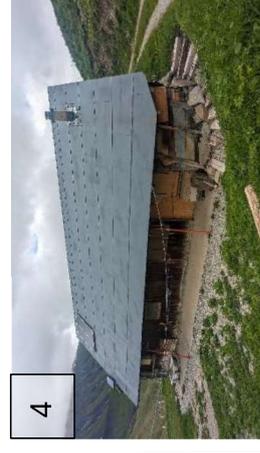
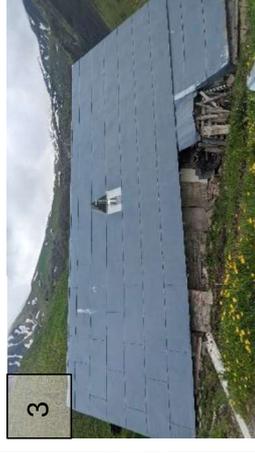
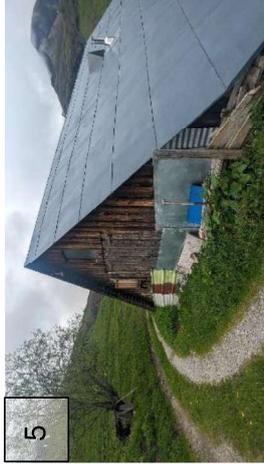
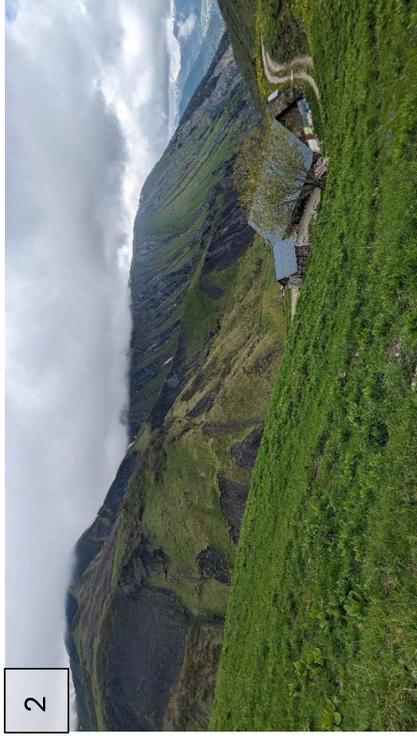
**Matériaux utilisés :** Murs : Bois / Couverture : Tôle

**Remarque :** Bâtiment tout en bois assez authentique et rénové. Le bâtiment possède des panneaux solaires en toiture ainsi qu'une antenne satellite. Le bâtiment dispose également d'une dépendance qui fait office de grenier à bois. Après discussion avec un voisin, on apprend qu'il s'agit d'un bâtiment où un agriculteur vient traire ses vaches en été. Le toit tient avec l'aide de deux étais au niveau de la façade sur la droite du chalet.
