# Inventaire des chalets d'alpage

**ALBIEZ-MONTROND**

MAI – JUILLET 2024

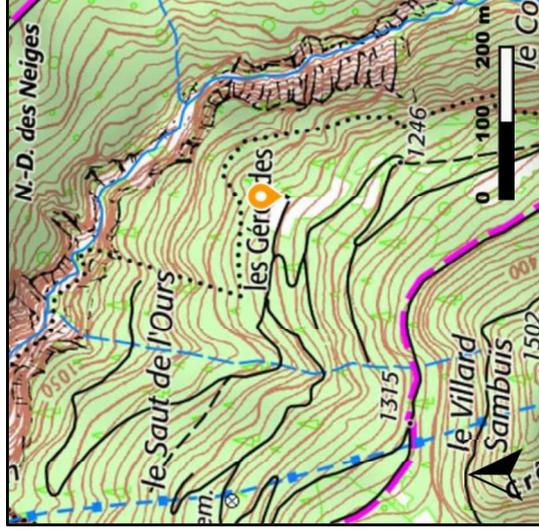
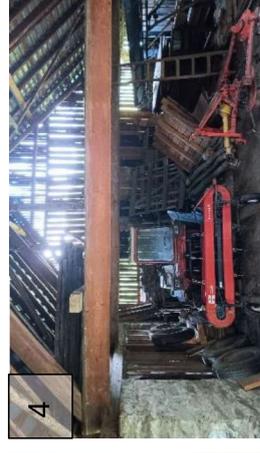
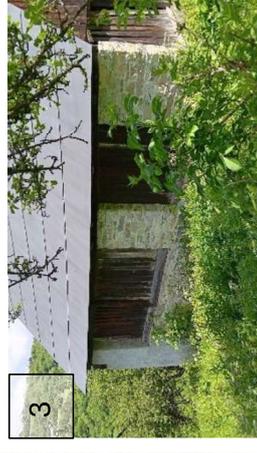
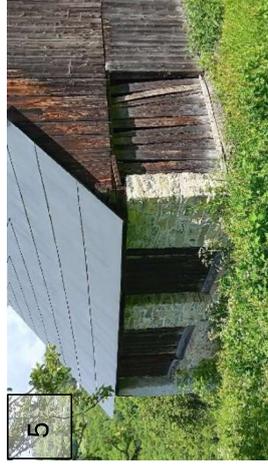
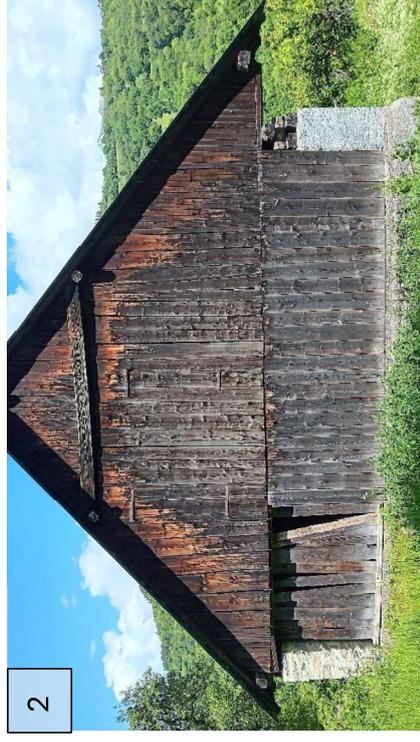
**Matériaux utilisés :** Murs : Pierre maçonnée, Bois et Enduit / Couverture : Tôle

**Remarque :** Vaste grange servant de stockage pour des engins et outils agricoles. Au niveau inférieur, plusieurs ouvertures supposent l'existence d'une étable ou d'une partie anciennement habitable. Rénovation dans la conservation de l'authenticité, inscription « 1999 ».

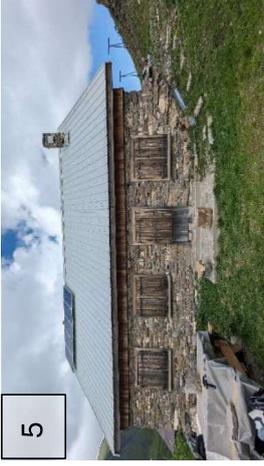
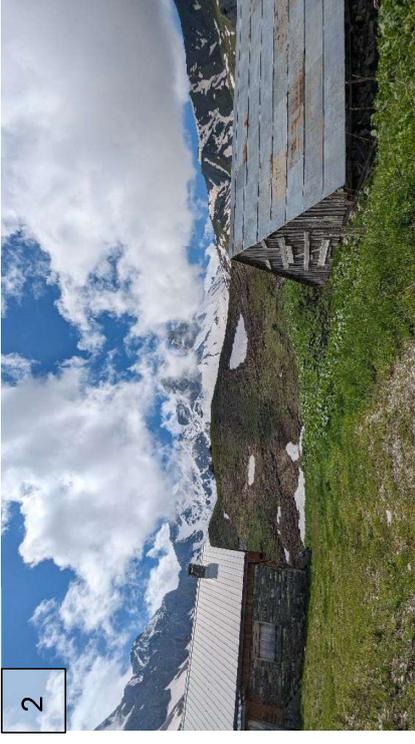
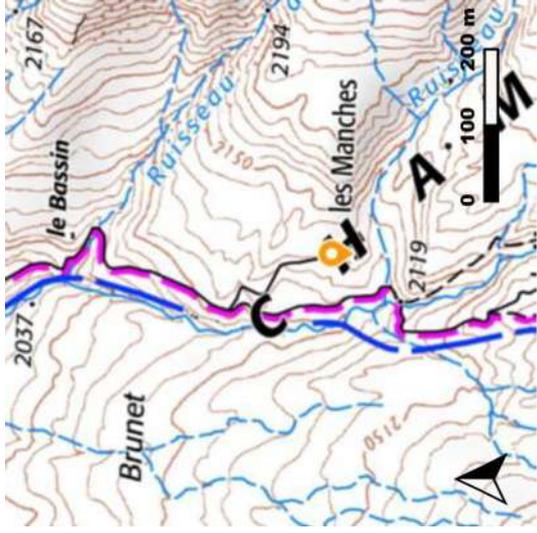
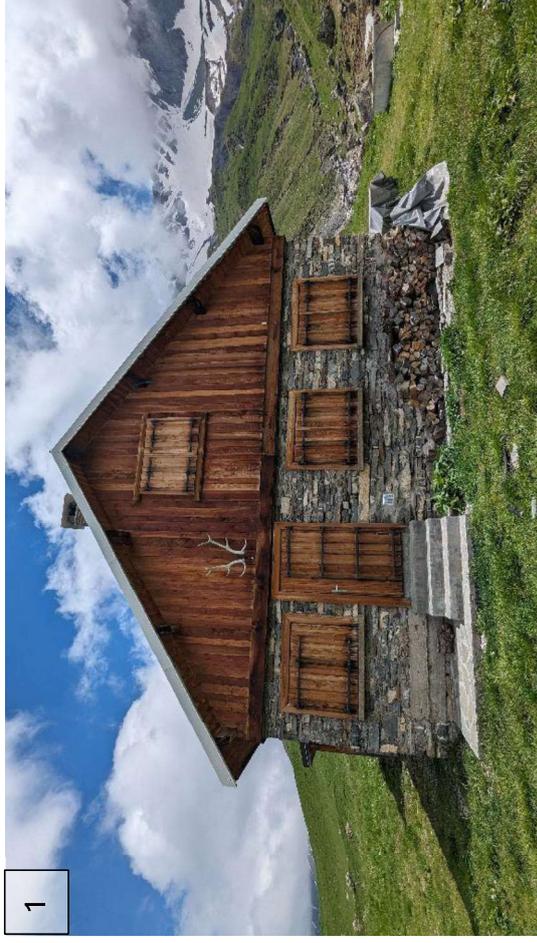
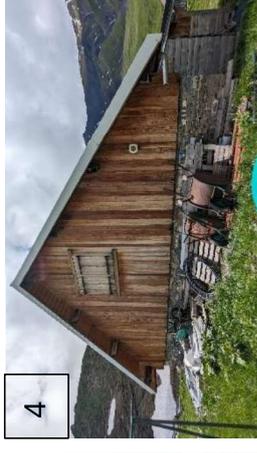
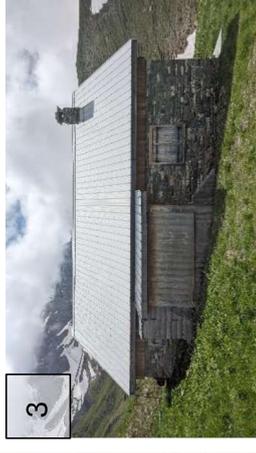
**Matériaux utilisés :** Murs : Pierre maçonnée et Bardage bois / Couverture : Bac acier

**Remarque :** Le bâtiment a été rénové en pierres, et bardage bois sur parpaings. Il dispose d'un panneau solaire sur le pan Sud de la toiture (photo 5), d'une VMC et d'un tube d'évacuation de chaudière en métal.

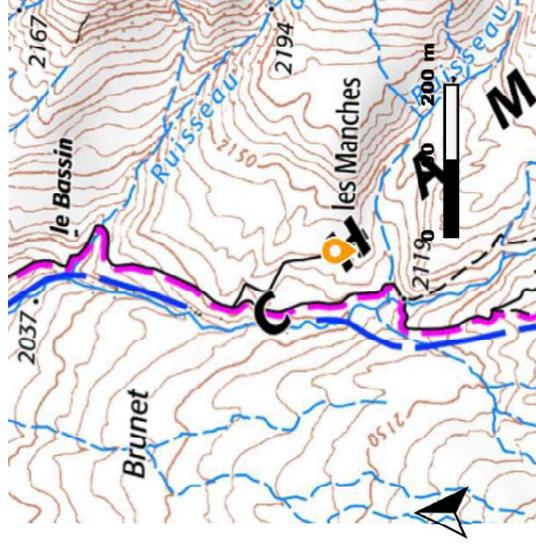
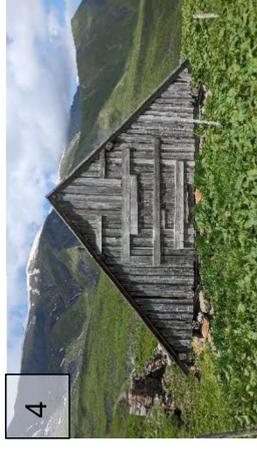
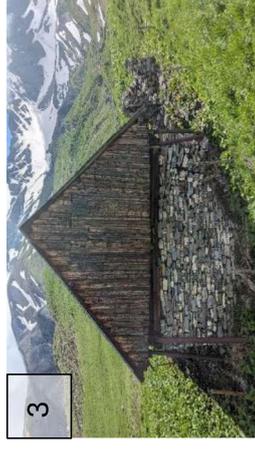
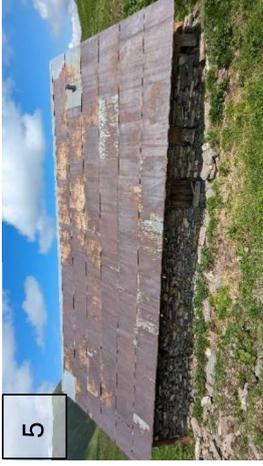
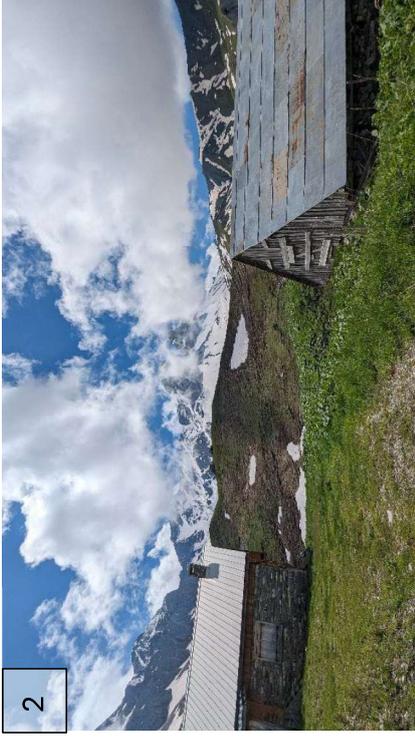
**Matériaux utilisés :** Murs : Pierre sèche et Bois / Couverture : Tôle

**Remarque :** Le bâtiment est assez authentique mais son état se dégrade. Des étais se trouvent de part et d'autre du bâtiment pour soutenir les façades.

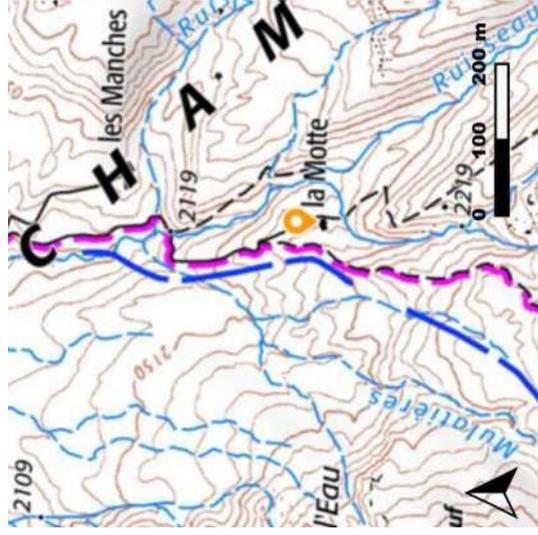
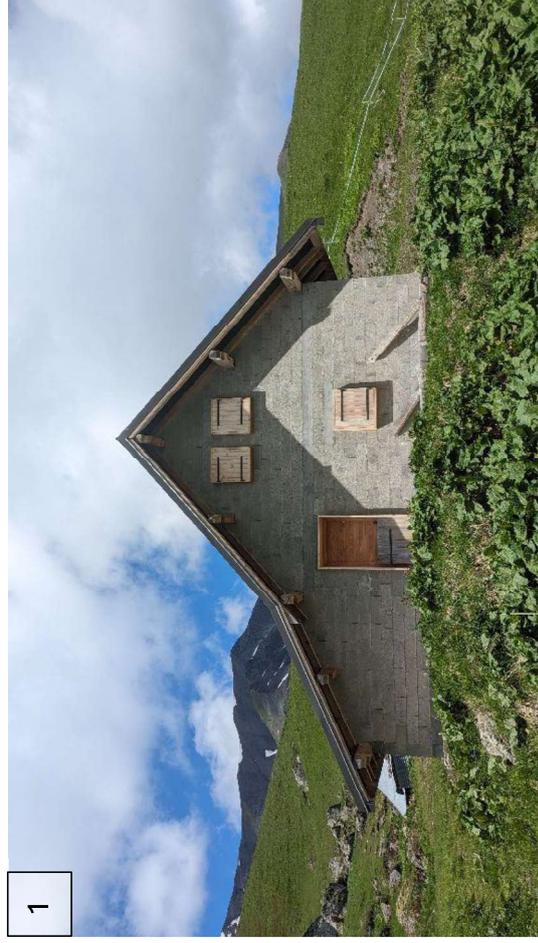
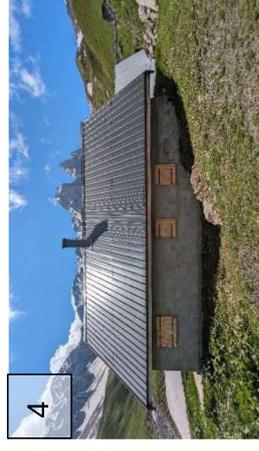
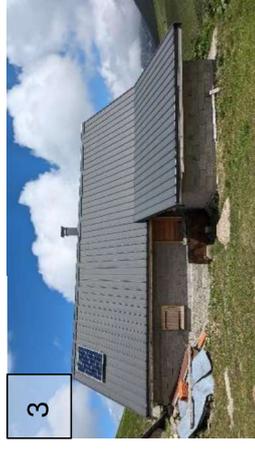
**Remarque :** Bâtiment entièrement reconstruit en parpaings, en gardant la forme globale et les dimensions, avec création d'ouvertures sur les façades en pignon. Les volets des fenêtres sont en bois. Le bâtiment comporte un panneau solaire sur le pan Sud du toit (photo 3). Il dispose également d'une nouvelle dépendance.

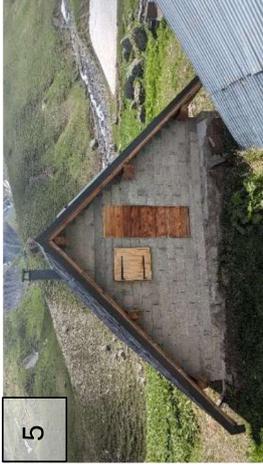
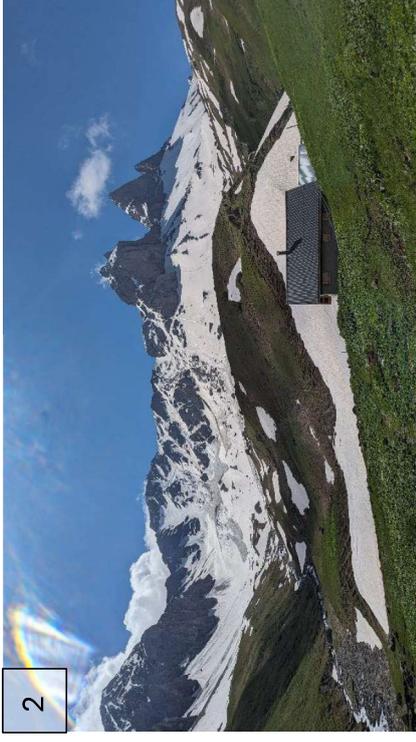
**Matériaux utilisés :** Murs : Parpaings / Couverture : Bac acier

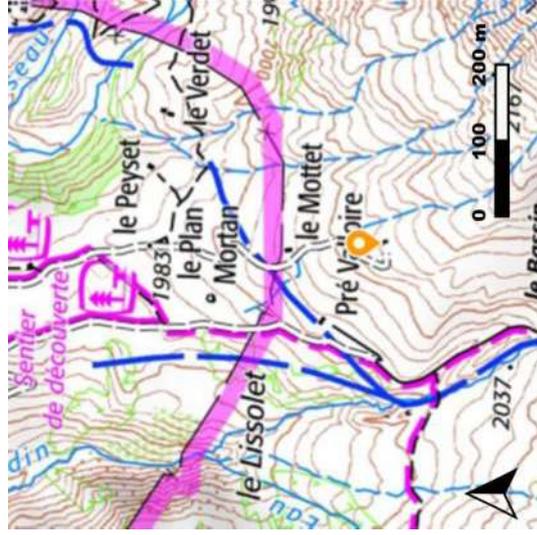
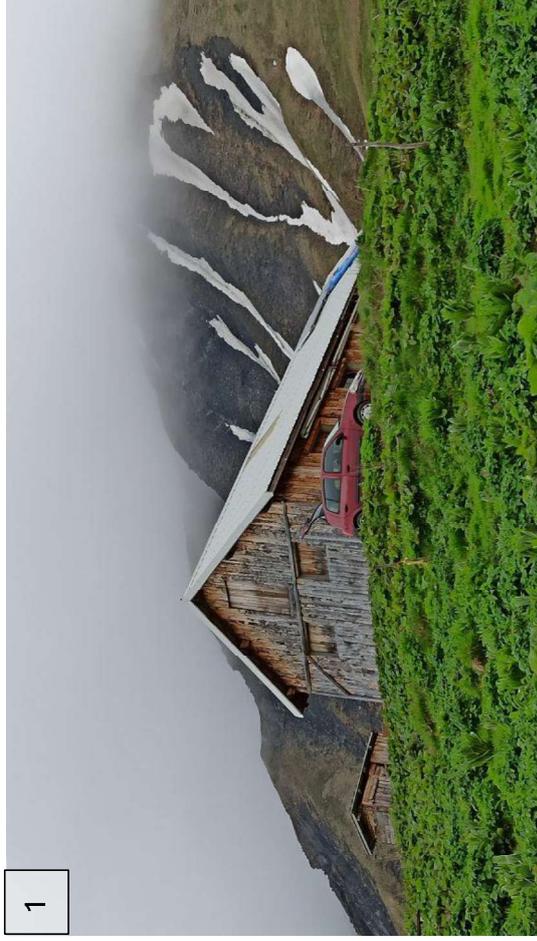
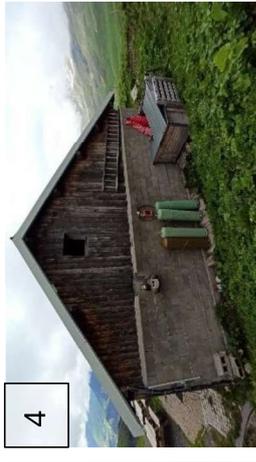
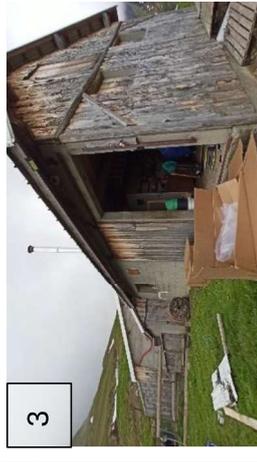
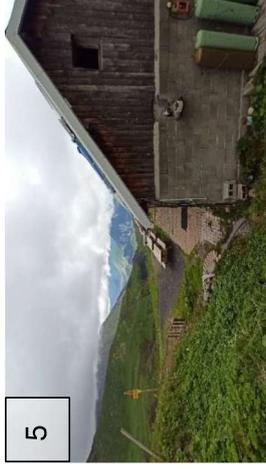
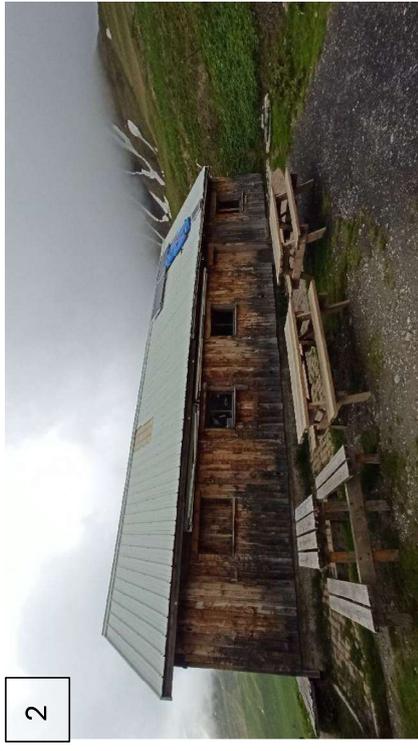
**Matériaux utilisés :** Murs : Bardage bois Parpaings / Couverture : Bac acier

**Remarque :** Bâtiment reconstruit alors qu'il était en usage pastoral. Actuellement gîte ouvert uniquement l'été. Les murs en maçonnerie sont revêtus d'un bardage bois.

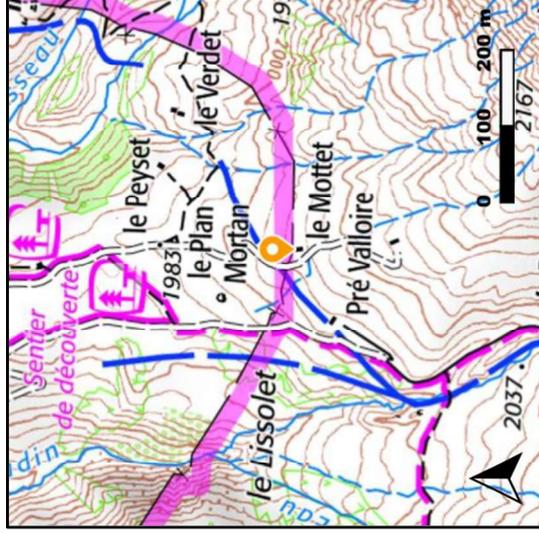
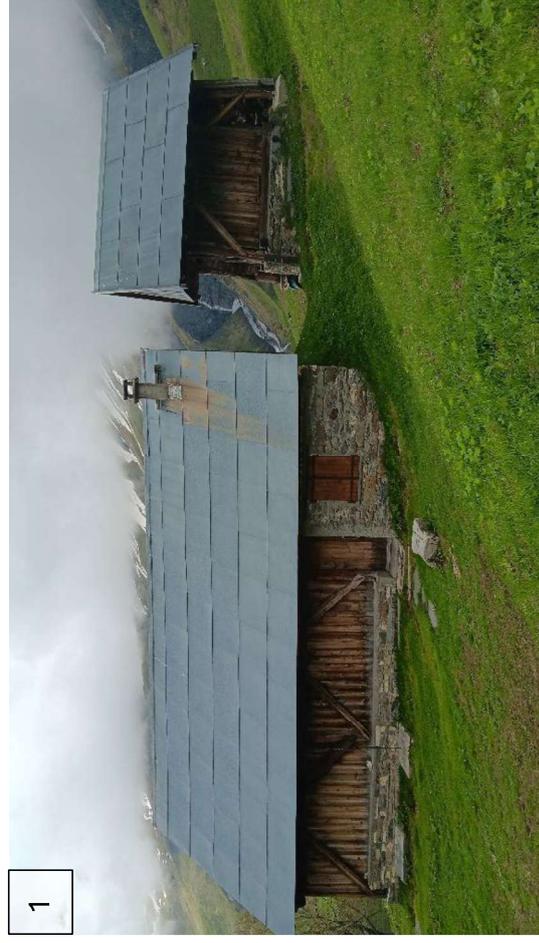
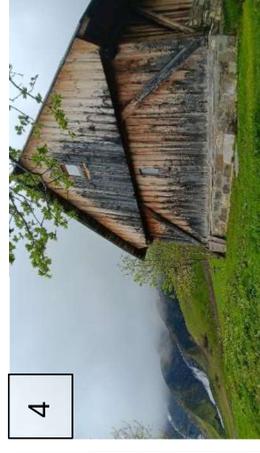
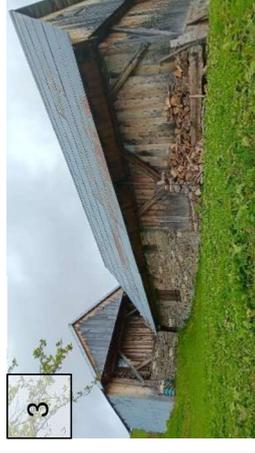
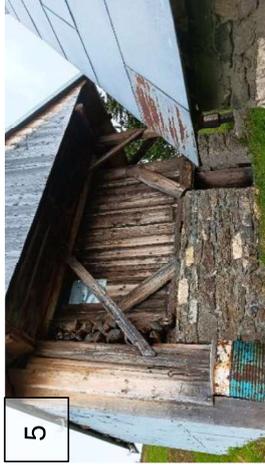
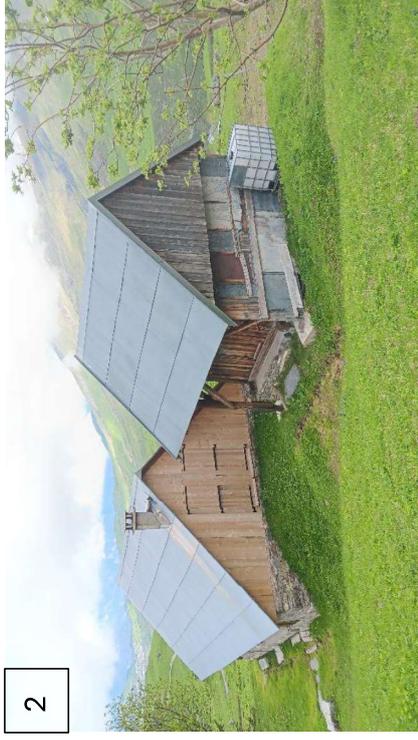
**Matériaux utilisés :** Murs : Bardage bois, Pierre maçonnée et Bois / Couverture : Tôle

**Remarque :** Chalet d'alpage à colonnes et jambes de force (sur le même principe que les maisons à colonnes de Jarrier). Le chalet a été rénové, les colonnes sont désormais prises dans la maçonnerie ou posées sur le mur en pierres maçonnées. En annexe, un grenier traditionnel est sur deux niveaux : grenier et étable ou cave. En façade arrière, le bardage bois a été renforcé par des tôles. Sur sa porte, se trouve l'inscription "1771 N.M." et sur un pied de colonne en béton, les inscriptions "Joillel", "F. 1984" etc. Présence d'une petite fontaine.

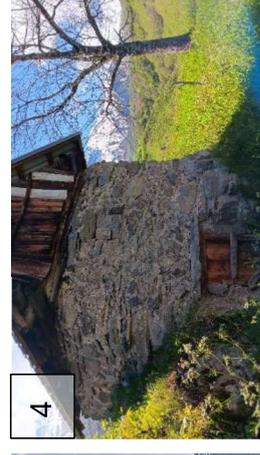
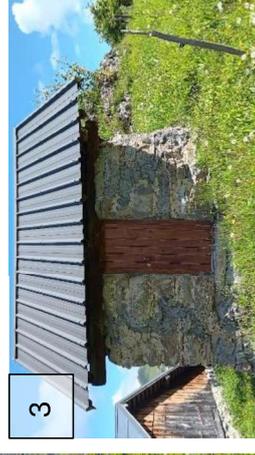
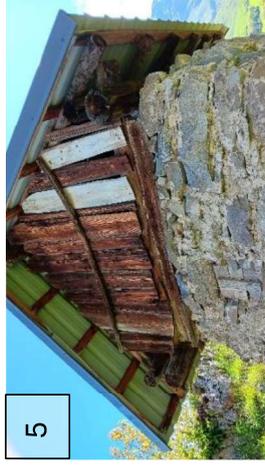
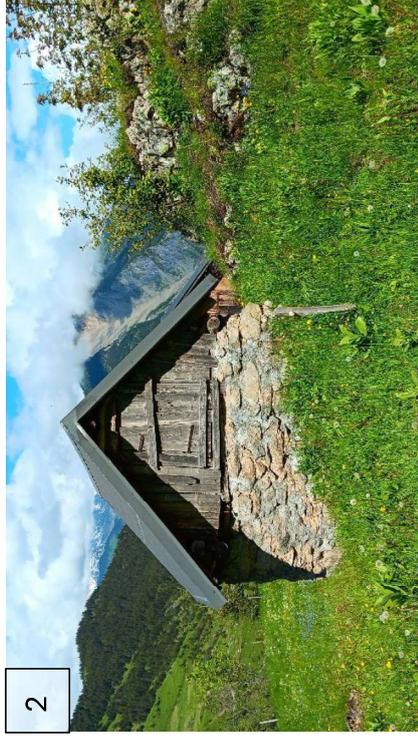
**Matériaux utilisés :** Murs : Pierre maçonnée et Bois / Couverture : Bac acier

**Remarque :** Grenier traditionnel avec une partie basse maçonnée et une partie haute en bois. Rénovation fidèle à l'authenticité hormis la couverture en bac acier et la porte sur la façade Sud, face aux Aiguilles d'Arves. Une petite porte à l'Est, façade amont côté Pointe d'Emy et une petite porte et ouverture à volets côté Ouest, façade aval, sont dans un bois plus ancien. Volume de la maçonnerie plutôt circulaire, angles du bâti peu marqués. Grenier situé à 3m. à l'amont d'un chalet d'alpage sur la parcelle voisine.

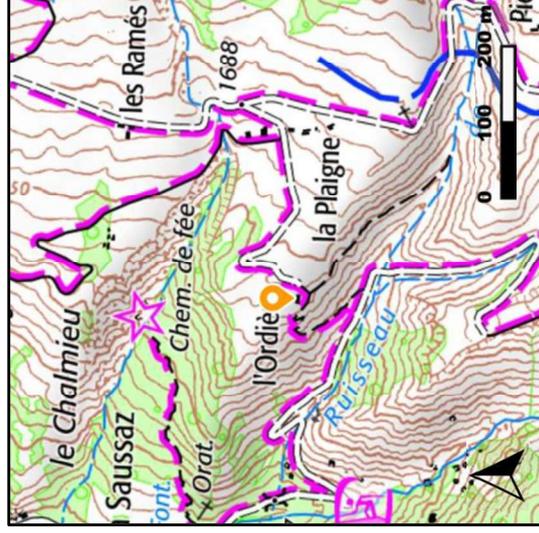
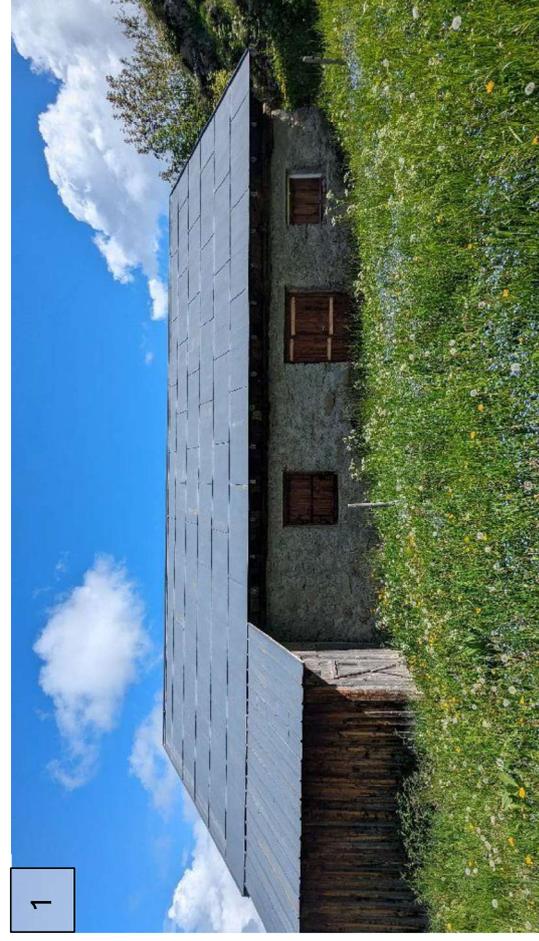
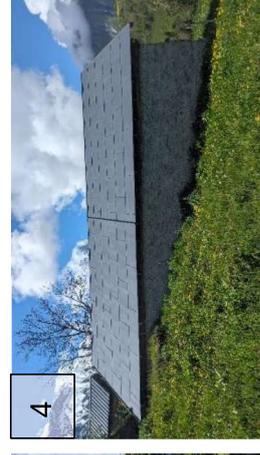
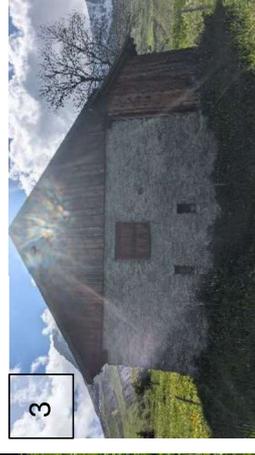
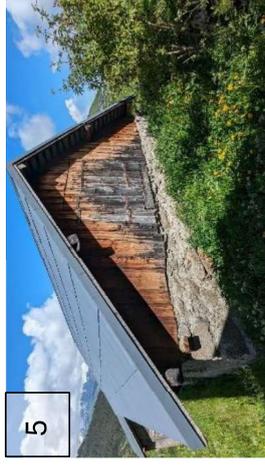
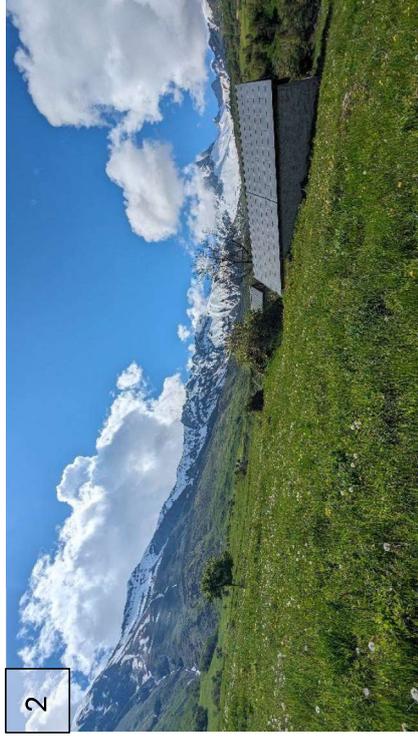
**Matériaux utilisés :** Murs : Pierre maçonnée et Bois / Couverture : Bac acier et Tôle

**Remarque :** Bâtiment rénové avec un appentis et une dépendance qui fait office de grenier (FID 320). Authenticité conservée.

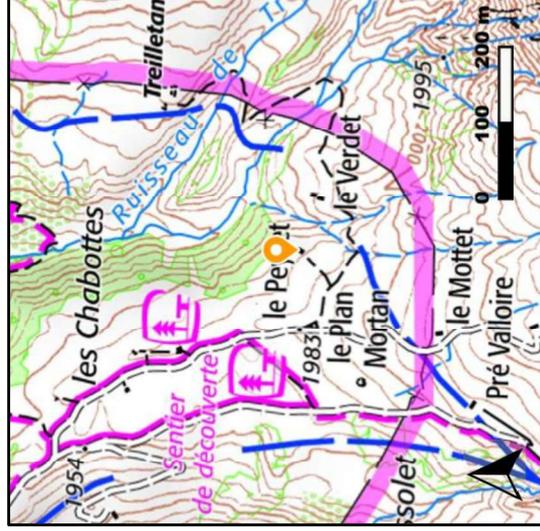
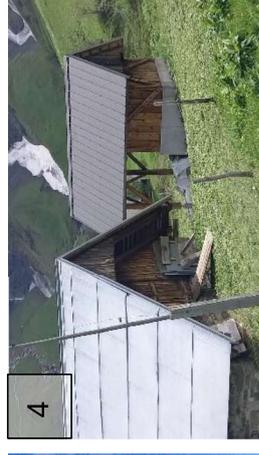
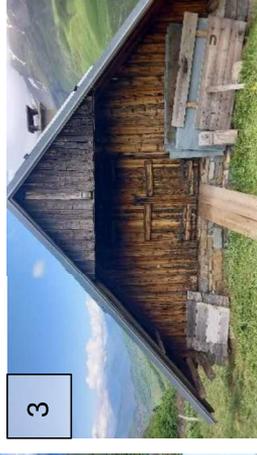
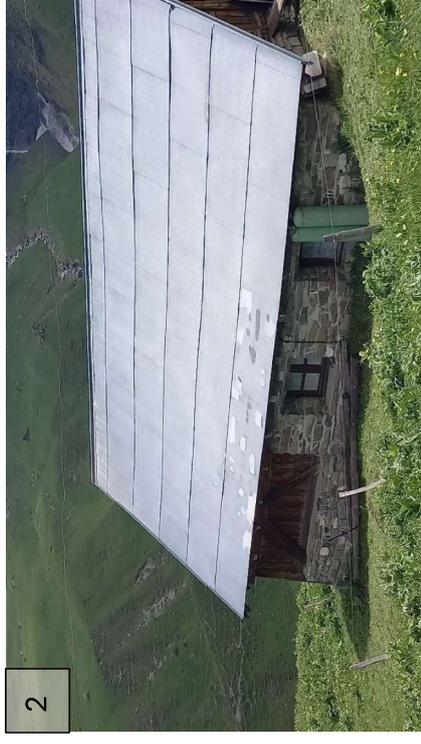
**Matériaux utilisés :** Murs : Pierre sèche, Pierre maçonnée, Bardage bois et Bois / Couverture : Tôle

**Remarque :** Chalet rénové il y a 40 ans. Il sert d'habitat pour les propriétaires qui surveillent leurs troupeaux. Une porte en façade arrière permet d'accéder à la grange. Cette dernière sert d'espace de stockage pour le matériel pastoral. Le bâtiment présente peu d'ouvertures. Un petit grenier est présent à proximité (FID 260).

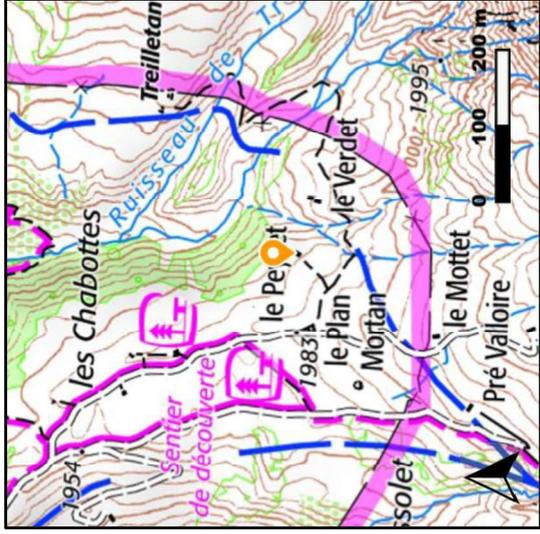
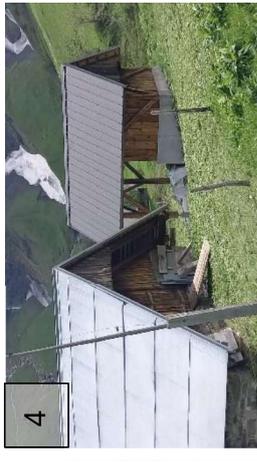
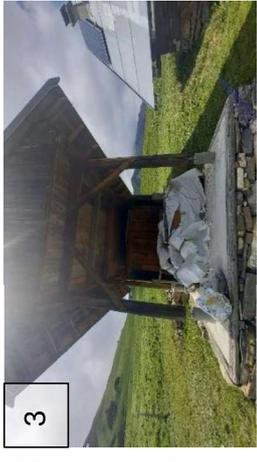
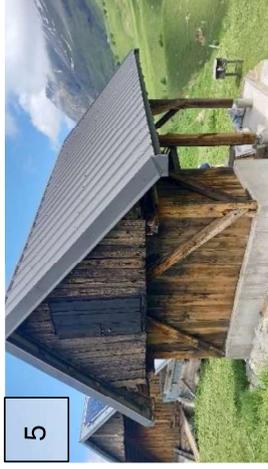
**Matériaux utilisés :** Murs : Parpaings, Bardage bois, Pierre maçonnée, Enduit et Bois / Couverture : Bac acier

**Remarque :** Grenier rénové il y a 3 ans. Il sert d'abri et de stockage.

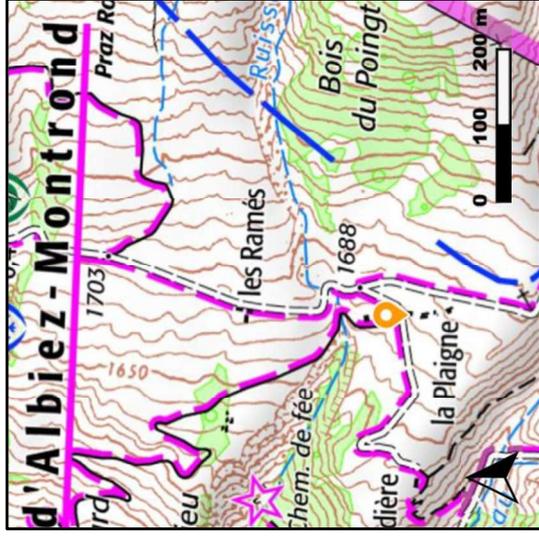
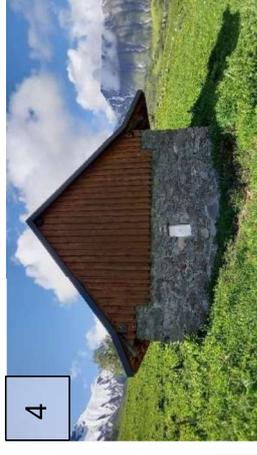
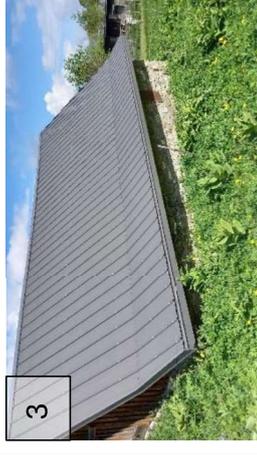
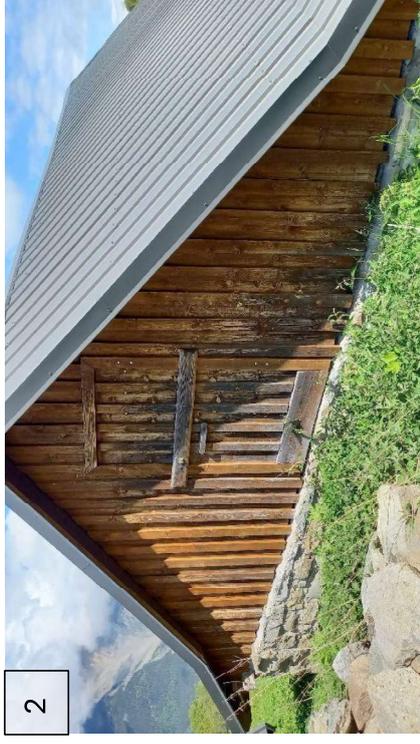
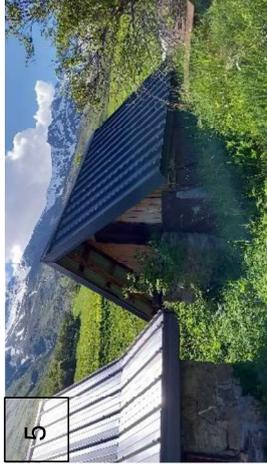
**Matériaux utilisés :** Murs : Bardage bois, Enduit, et Pierre maçonnée / Couverture : Bac acier

**Remarque :** Chalet rénové en pierres et bardage bois. Différentes tôles cachent les ouvertures. Une petite annexe est située sur l'arrière du chalet, servant de stockage. Autour du bâti on retrouve d'anciennes pierres entreposées sur le côté gauche du chalet. Une double porte en bois, située à l'arrière du chalet permet d'accéder à la grange.

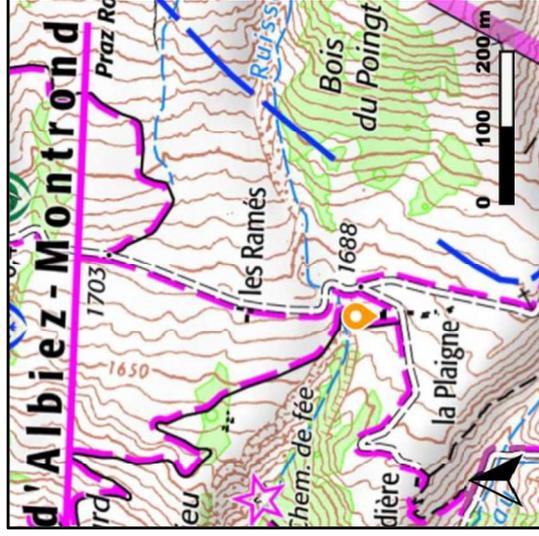
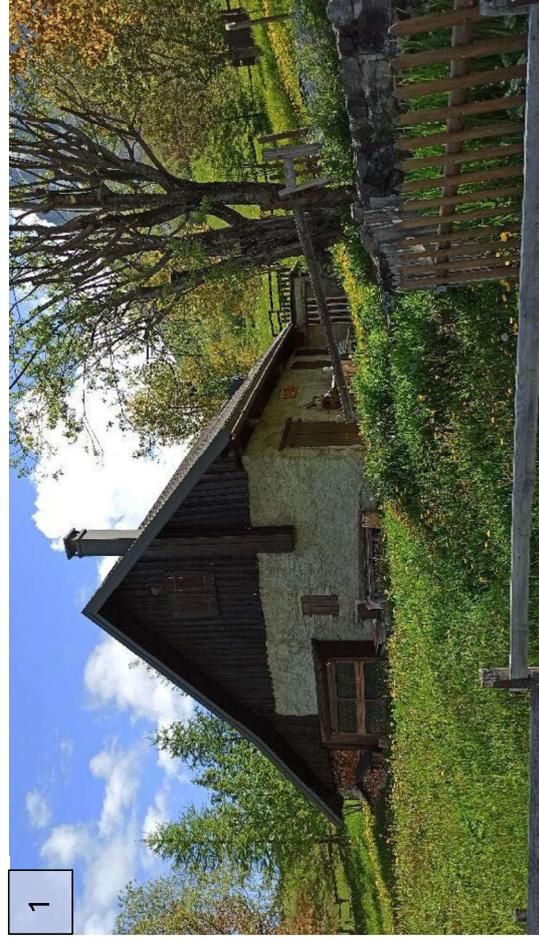
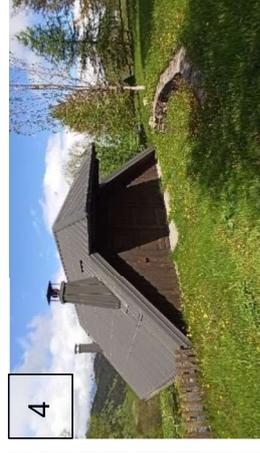
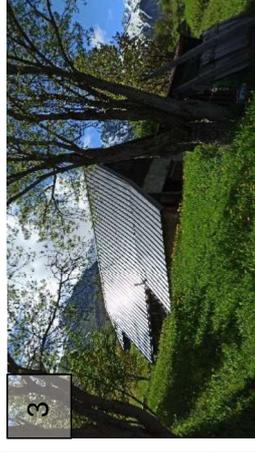
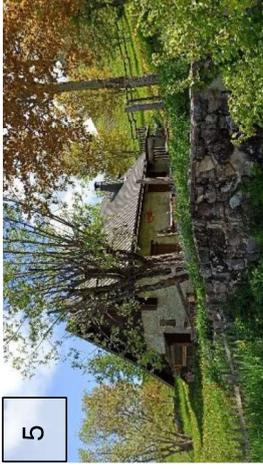
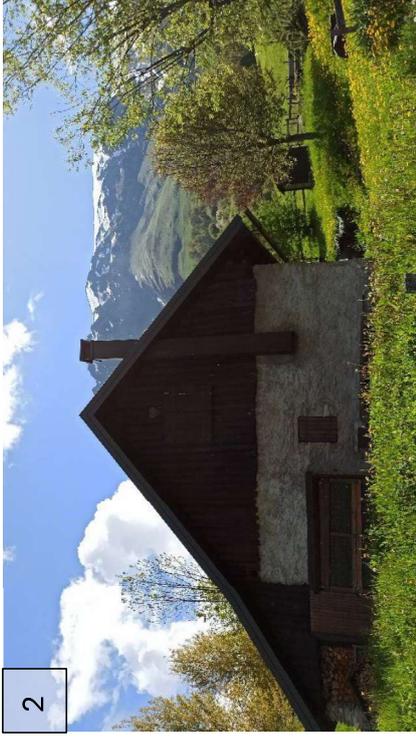
**Matériaux utilisés :** Murs : Crépi et Bardage bois / Couverture : Bac acier

**Remarque :** Chalet rénové en résidence. Présence de deux conduits de cheminées (l'un d'origine, sortant en façade Ouest et un deuxième rajouté lors de la rénovation). Présence de toilettes sèches, d'un cabanon, de stockage pour le bois, d'un composteur et d'un potager.

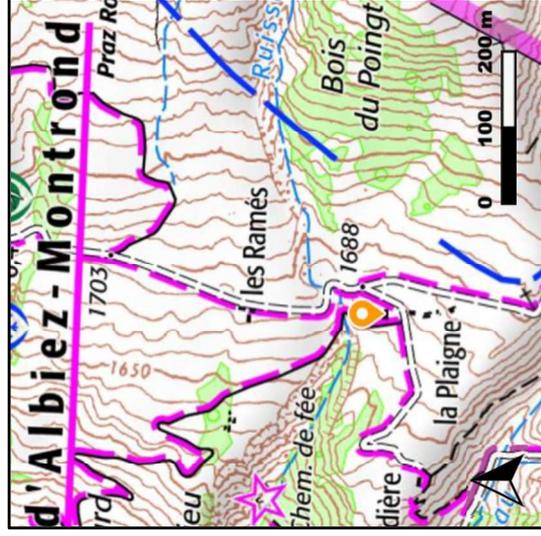
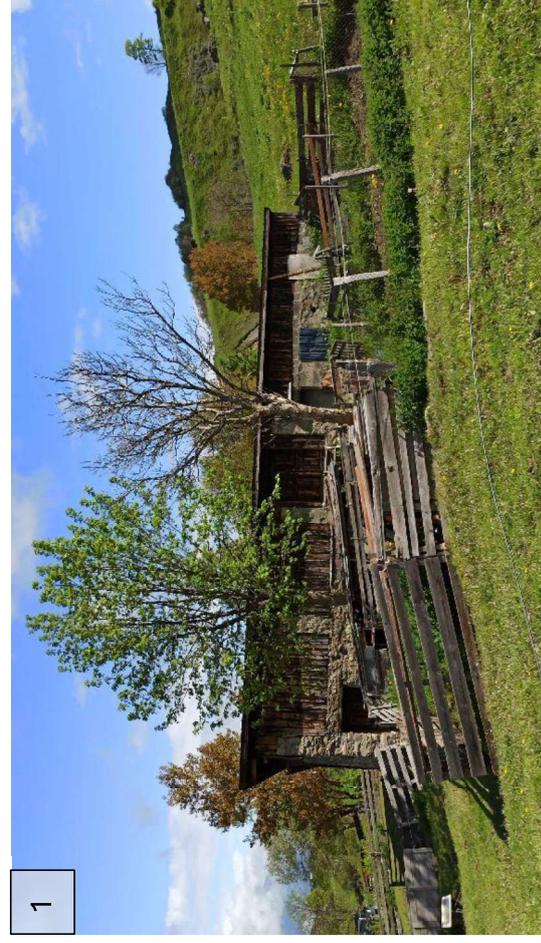
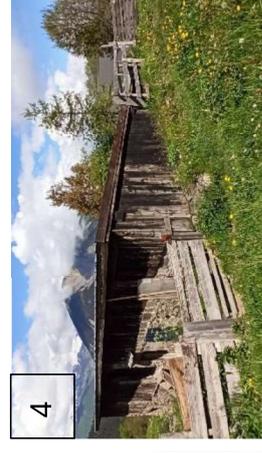
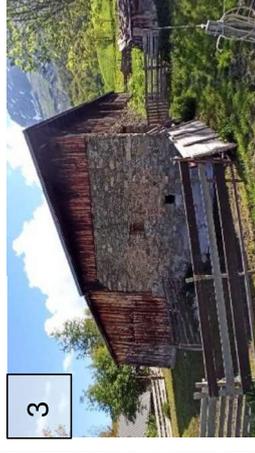
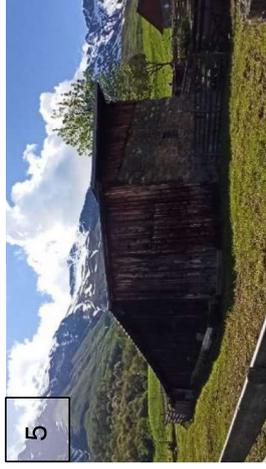
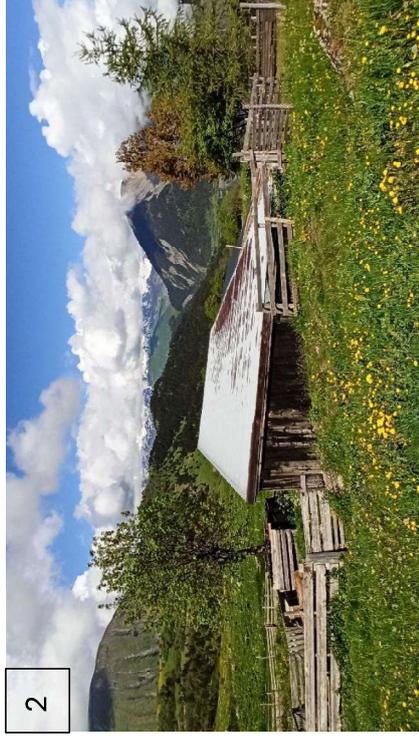
**Matériaux utilisés :** Murs : Parpaings, Pierre maçonnée et Bardage bois / Couverture : Bac acier

**Remarque :** Bâtiment à usage mixte. Il y a deux points d'eau pour les bêtes. Le bâtiment était à l'origine en pierres maçonnées et bardage bois et a été rénové avec quelques parpaings. Il est entouré de plusieurs enclos (pour des chiens, vaches et autres animaux). Une double porte mène à l'étage, sûrement pour le stockage.

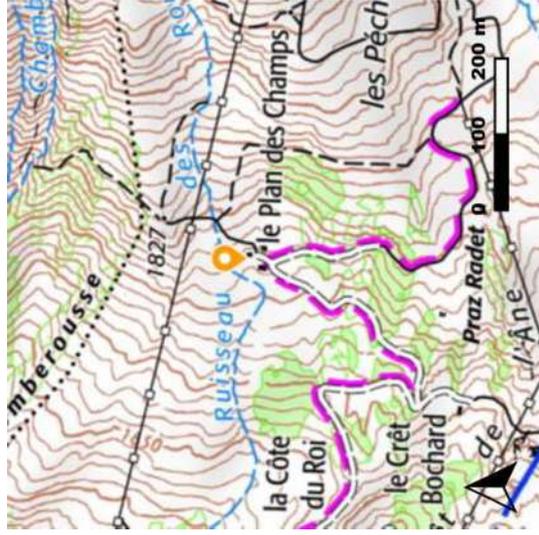
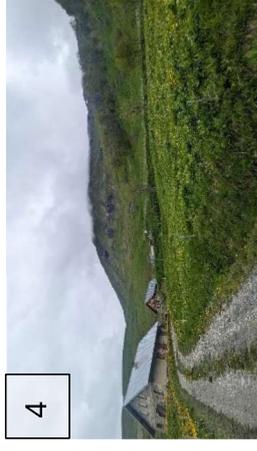
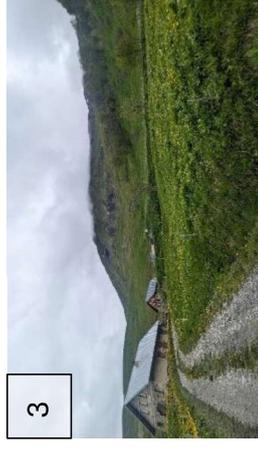
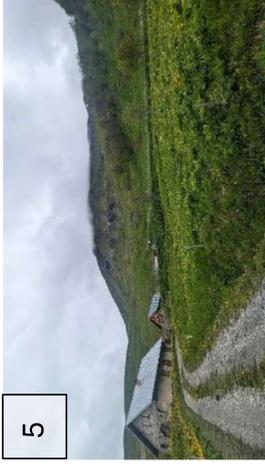
# Le Plan des Champs

**Matériaux utilisés :** Murs : Enduit et parpaings / Couverture : Bac acier

**Remarque :** Ensemble de trois bâtiments du hameau du Plan des Champs. Après discussion avec le propriétaire de deux des trois bâtiments, il n'a pas été possible d'obtenir d'autres photographies que celle du hameau. Deux auraient toujours une activité agricole ou pastorale.

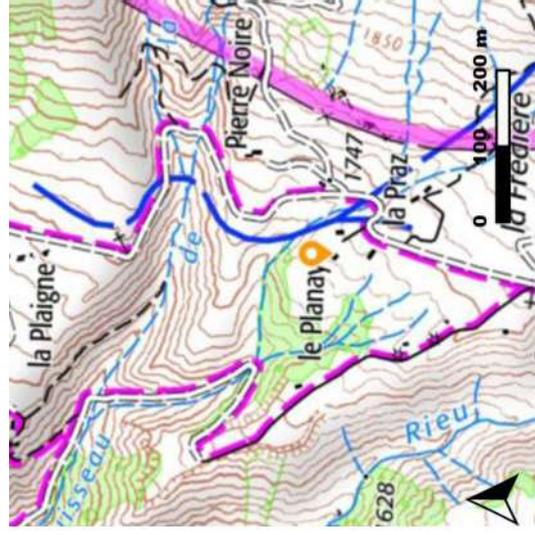
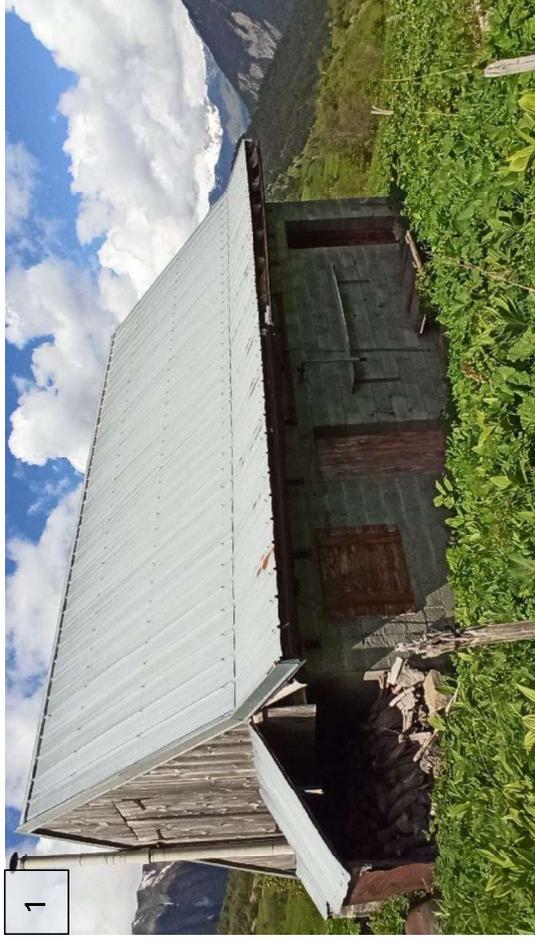
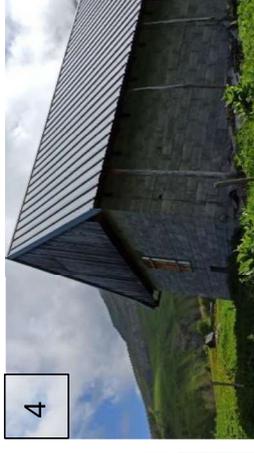
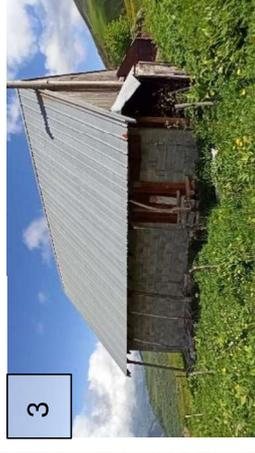
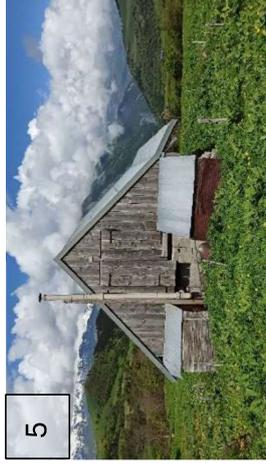
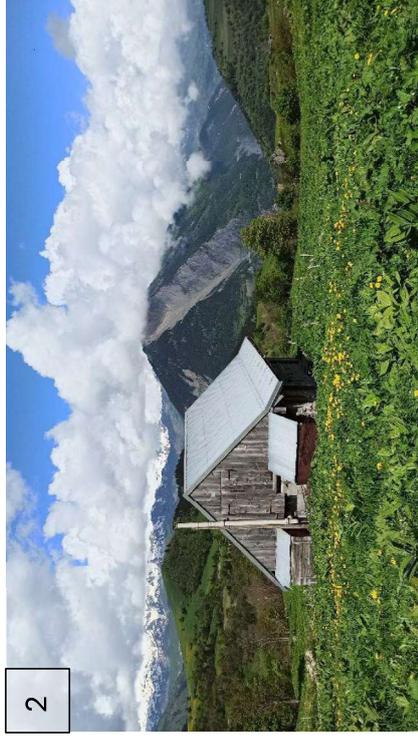
FID : 21

**Matériaux utilisés :** Murs : Parpaings et Bois / Couverture : Bac acier

**Remarque :** Bâtiment entièrement reconstruit en parpaings lorsqu'il était en usage agricole (1982, d'après l'inventaire réalisé en 2014). L'accès à l'ancienne grange se fait par une double porte en façade arrière. Le rez de chaussée est accessible par deux portes en façade Nord (anciennement entrée de l'écurie et de la partie habitable). En façade Est se trouvent un conduit de cheminée et du stockage à bois. Un ruisseau passe à proximité de l'habitat au Sud.

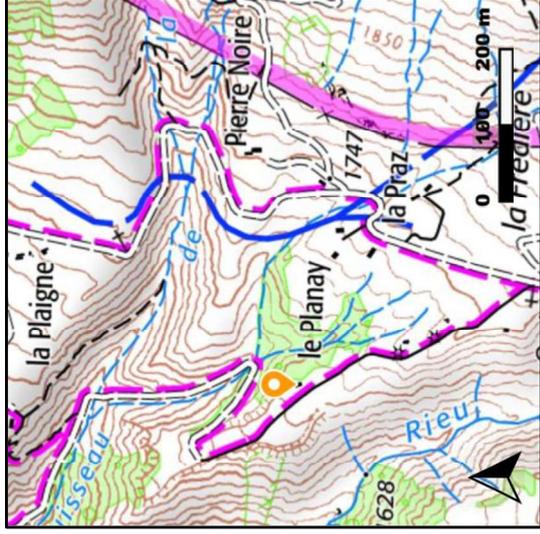
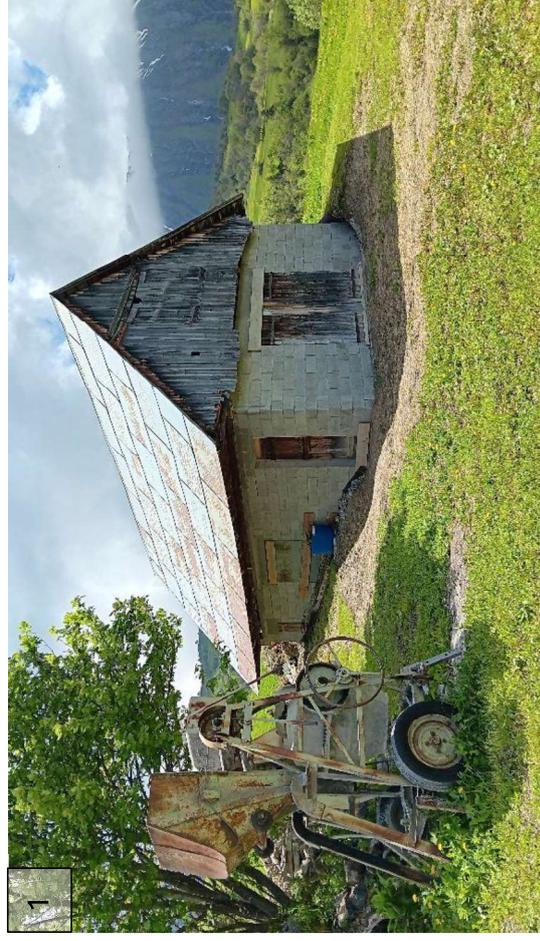
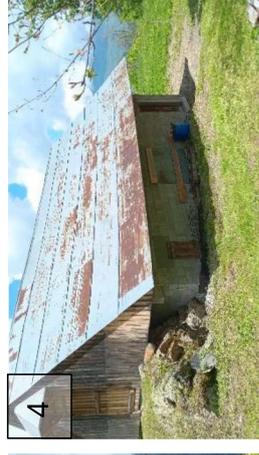
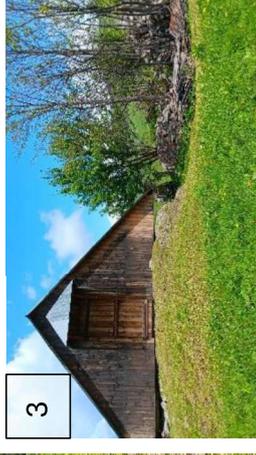
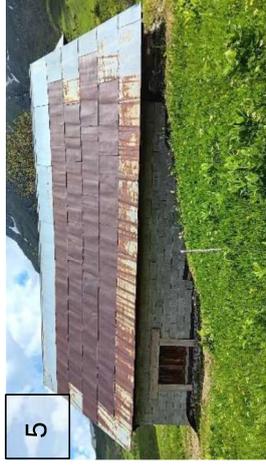
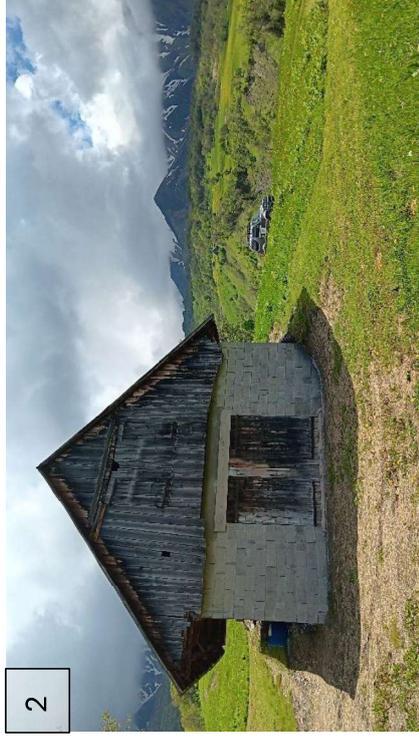
**Matériaux utilisés :** Murs : Parpaings, Bardage bois et Bois / Couverture : Tôle

**Remarque :** Chalet en cours de rénovation. Les murs ont été reconstruits en parpaings et vont être revêtus d'un parement en pierres et de planches en bois rappelant les linteaux d'origine. A l'étage, le bâtiment a conservé sa grange traditionnelle.

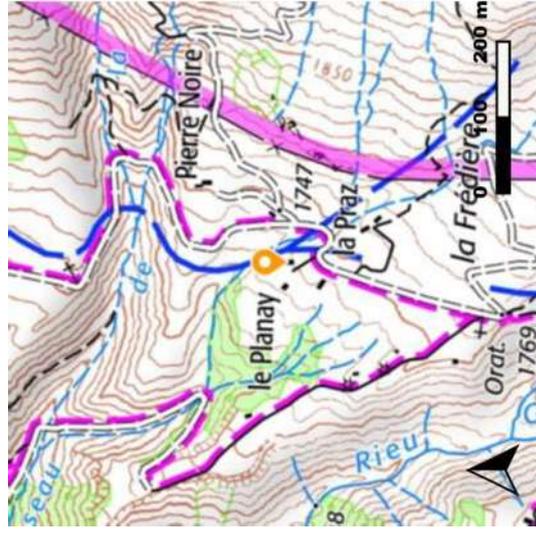
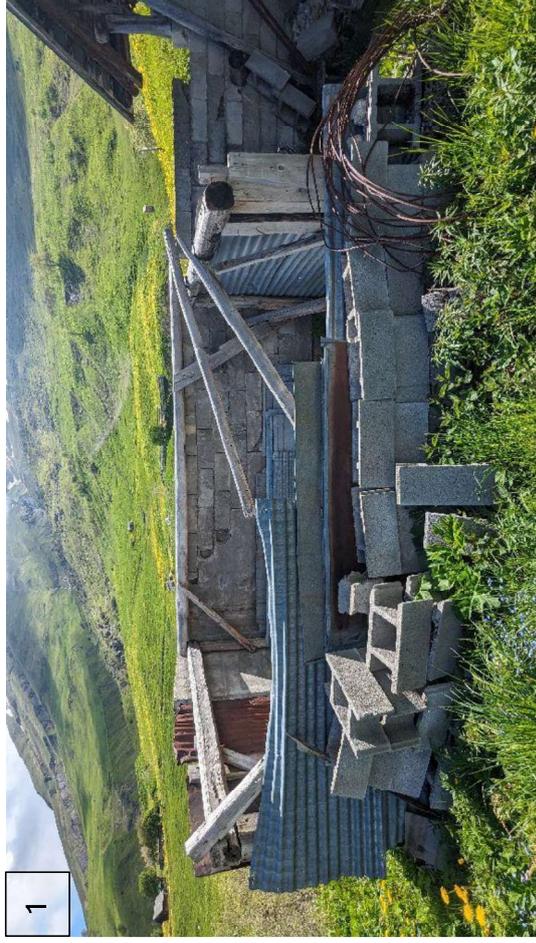
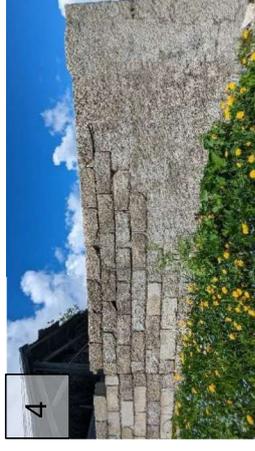
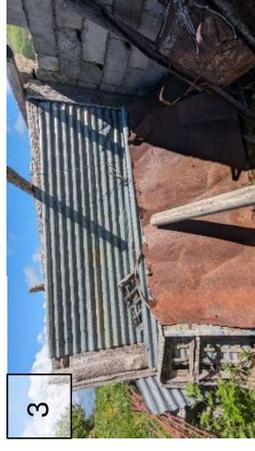
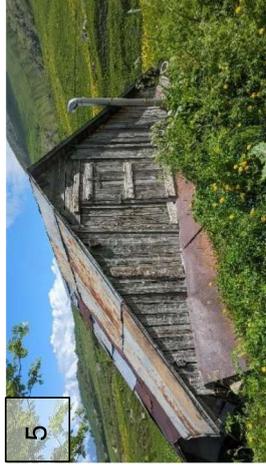
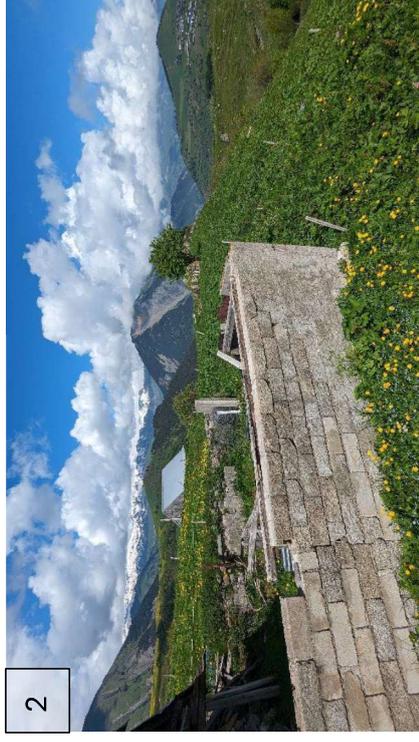
FID : 309

**Matériaux utilisés :** Murs : Parpaings Bois / Couverture : Inconnu

**Remarque :** Le bâtiment est une dépendance d'un autre bâtiment (FID 387). Il ne dispose pas de toit et est utilisé comme stockage de matériaux de construction.
