# Inventaire des chalets d'alpage

**ALBIEZ-MONTROND**

MAI – JUILLET 2024

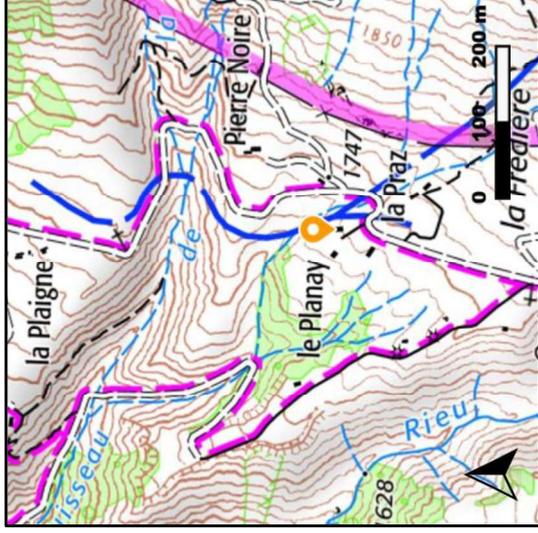
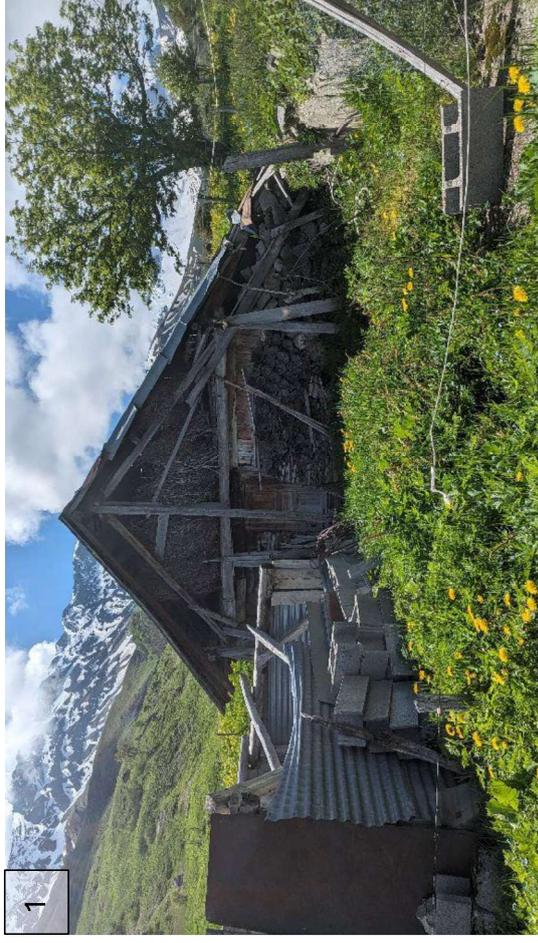
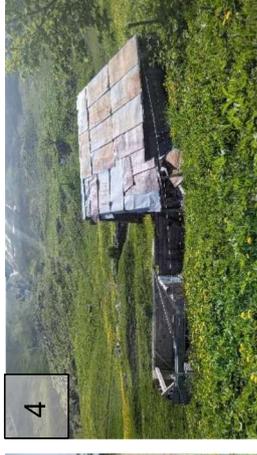
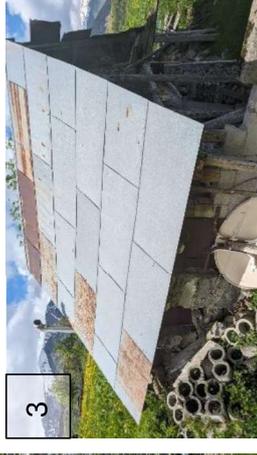
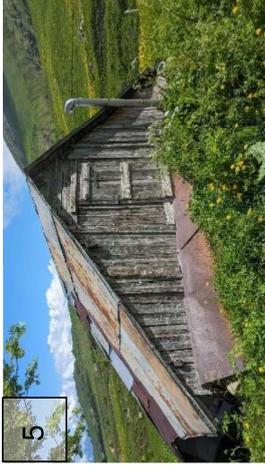
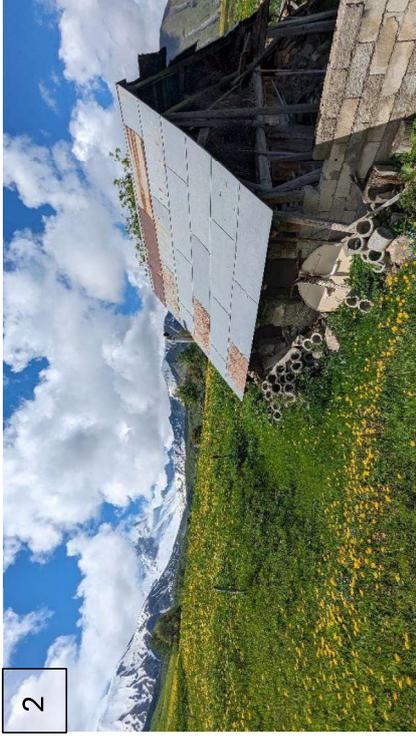
FID : 387

**Matériaux utilisés :** Murs : Pierre sèche, Parpaings et Bois / Couverture : Tôle

**Remarque :** Le bâtiment semble faire office de grange à bois ou d'abri de berger. Beaucoup de matériaux de construction sont accumulés contre les façades et notamment des parpaings en béton (photo 3). Le bâtiment dispose aussi d'une évacuation de chaudière en métal (photo 3 et 5).

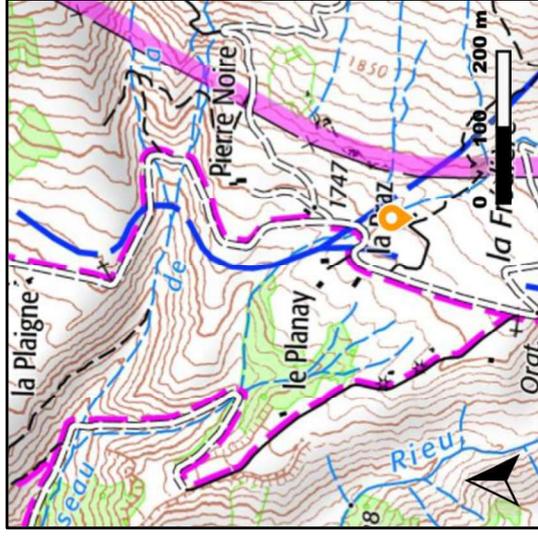
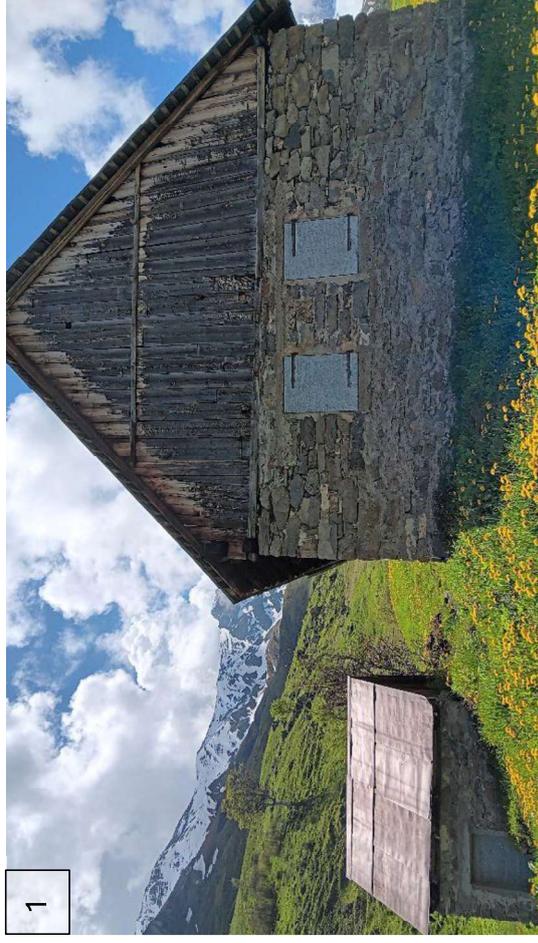
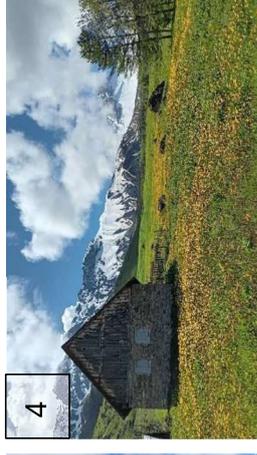
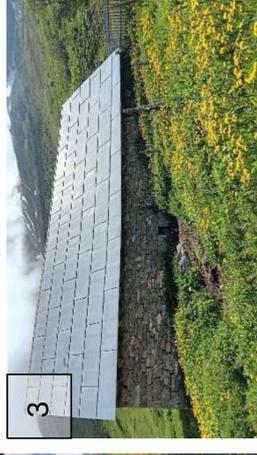
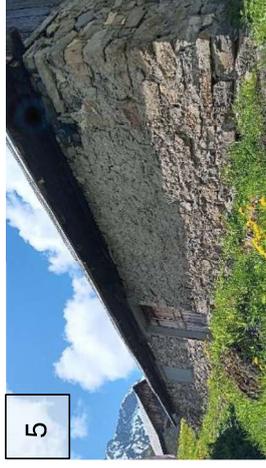
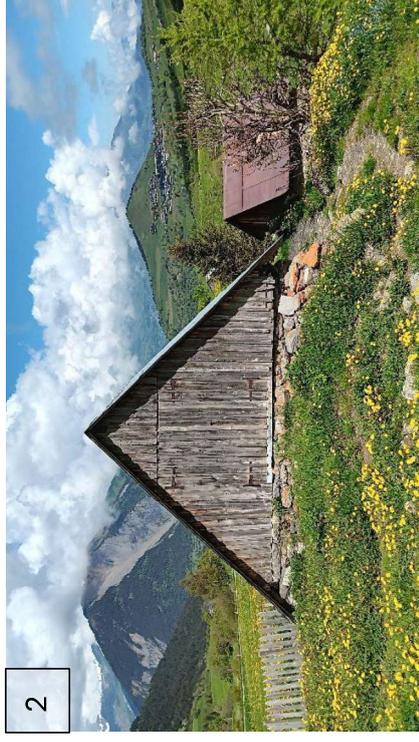
**Matériaux utilisés :** Murs : Pierre maçonnée, Bardage bois et Bois / Couverture : Tôle

**Remarque :** Chalet d'alpage avec fenil, protections saisonnières en tôles contre la neige sur les ouvertures. Rénovation avec meneaux en béton. Grenier annexe. Jardin clôturé, abords entretenus en saison. Volets en tôle façade aval. Regard pour fosse sanitaire.

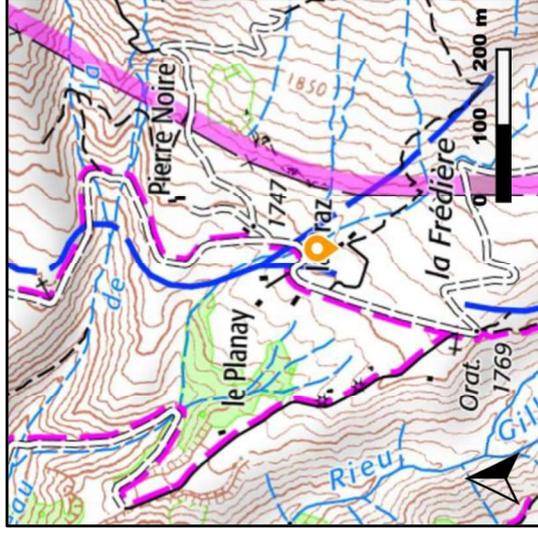
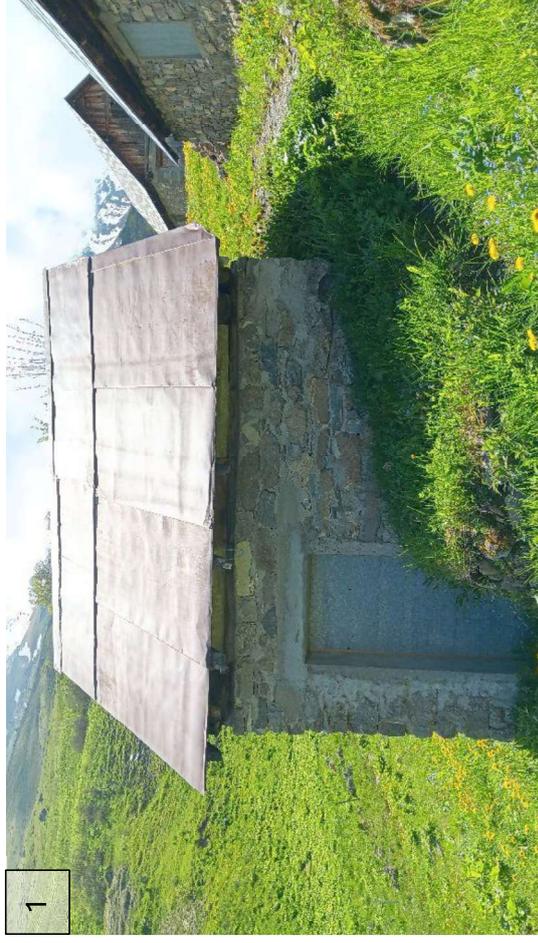
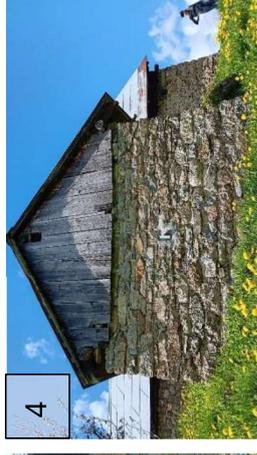
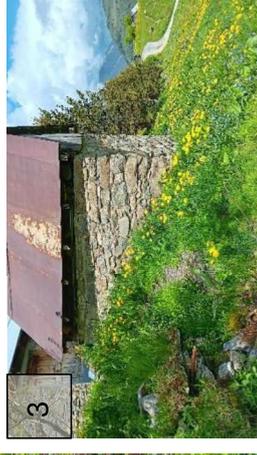
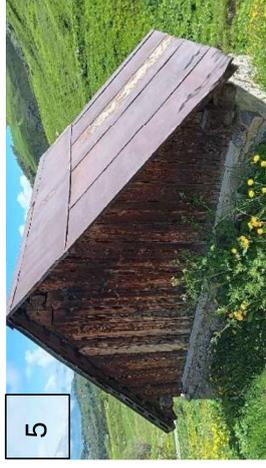
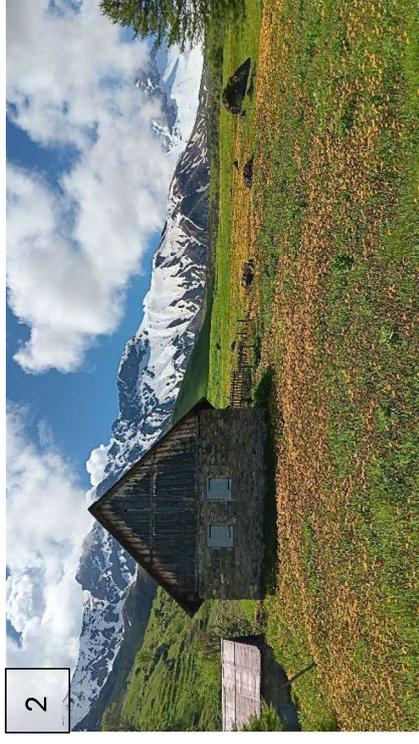
**Matériaux utilisés :** Murs : Pierre maçonnée et Bois / Couverture : Tôle

**Remarque :** Grenier traditionnel avec une partie maçonnée, surmontée d'une partie en bois.  
Les ouvertures sont protégées des intempéries par des tôles.

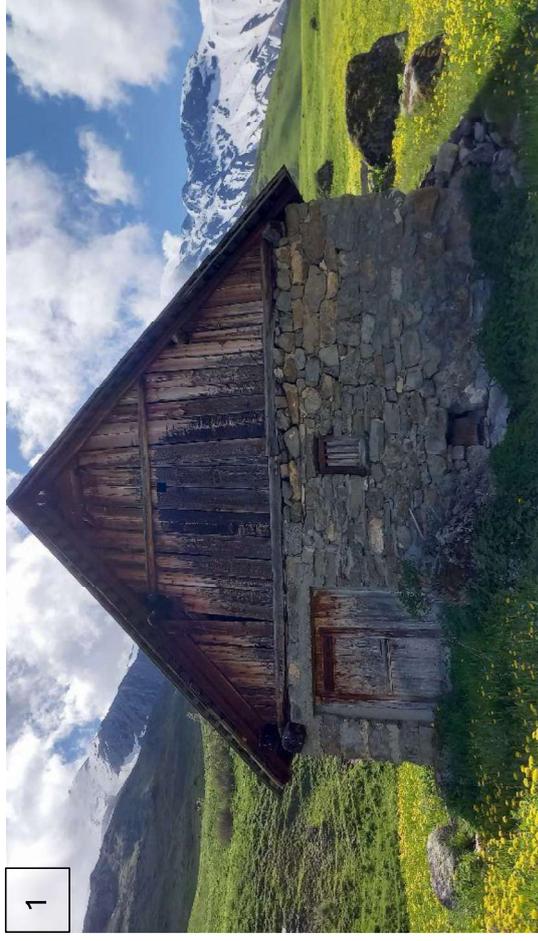
**Remarque :** Chalet dans son état d'origine. Peu d'ouvertures sur les façades. Présence d'une double porte en façade arrière permettant l'accès à la grange. Source d'eau/torrent à proximité.

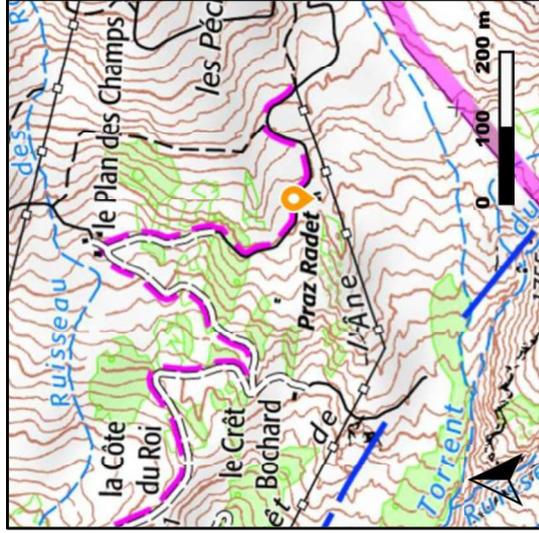
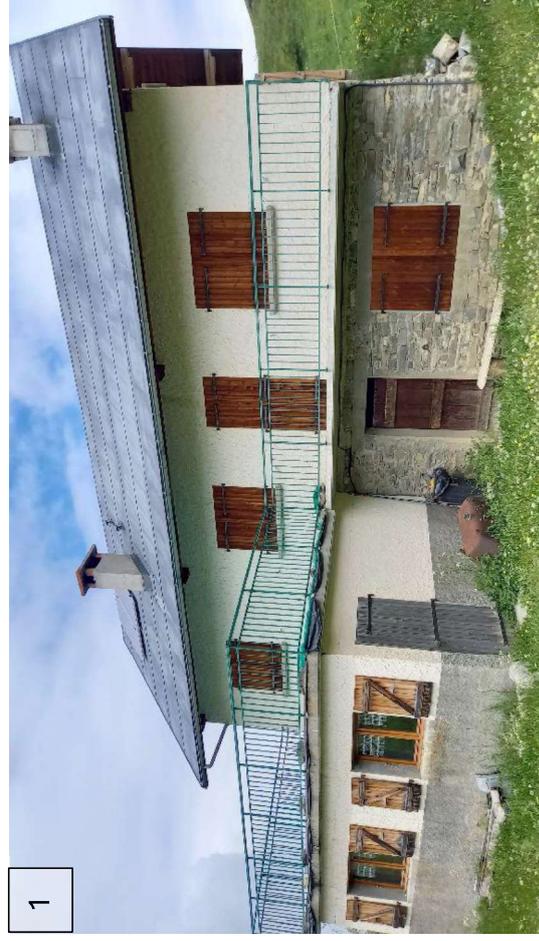
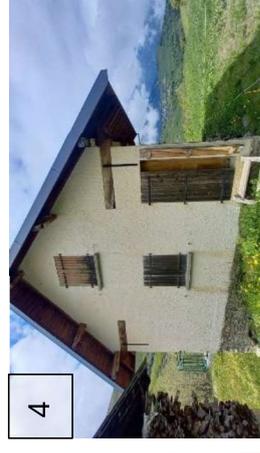
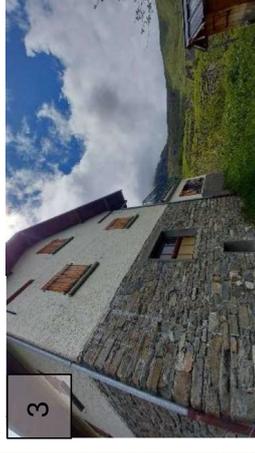
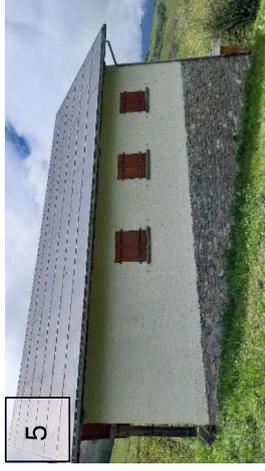
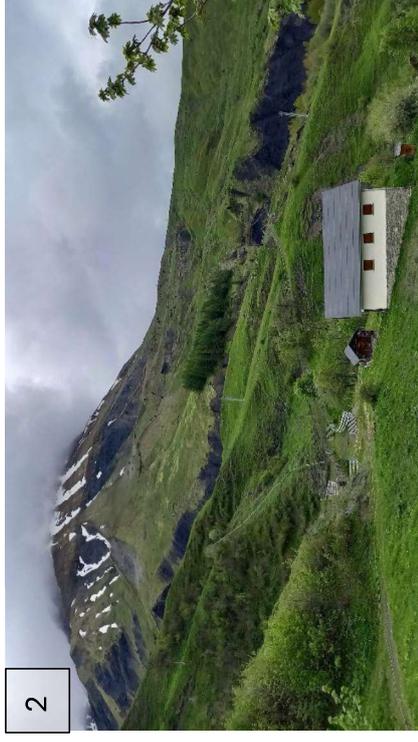
**Remarque :** Chalet rénové sur trois niveaux. Il possède une grande terrasse en façade Sud, au dessus de l'extension. Le chalet dispose de panneaux solaires, présents sur le toit de l'annexe et des toilettes sèches en contrebas du chalet. Aux abords, on retrouve un enclos et des barrières menant à un pâturage pour le bétail (moutons ou vaches).

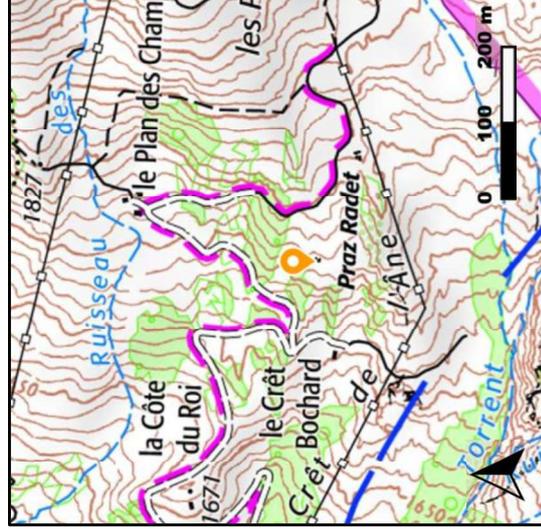
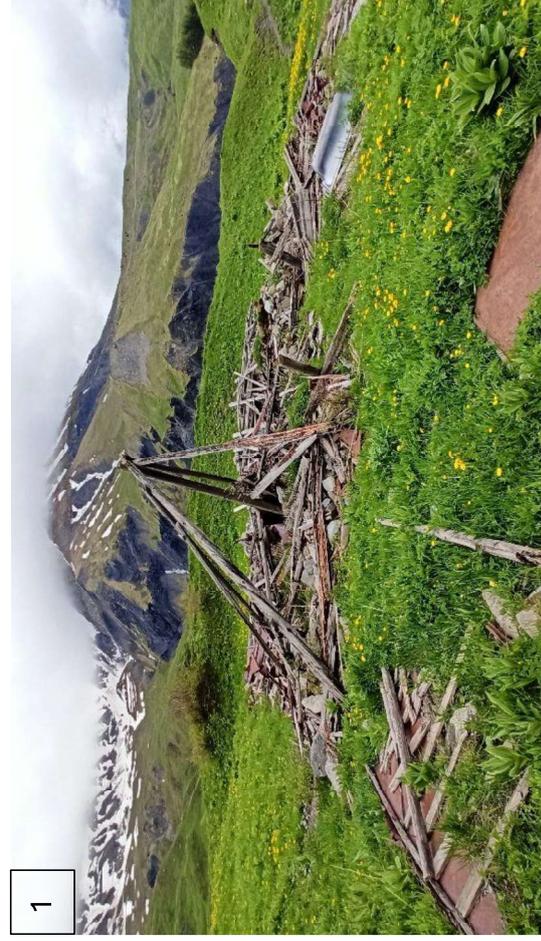
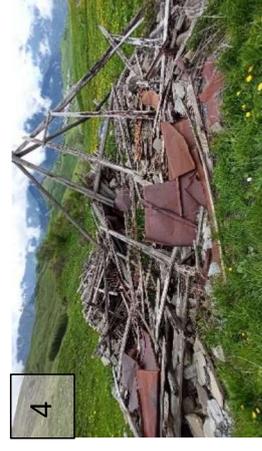
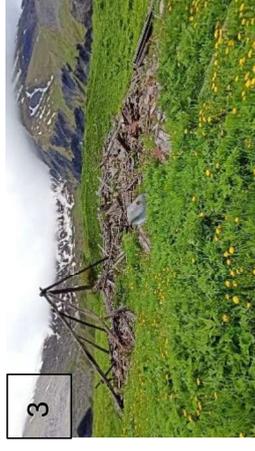
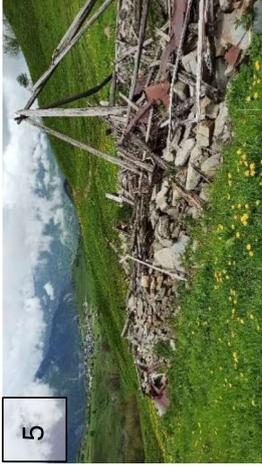
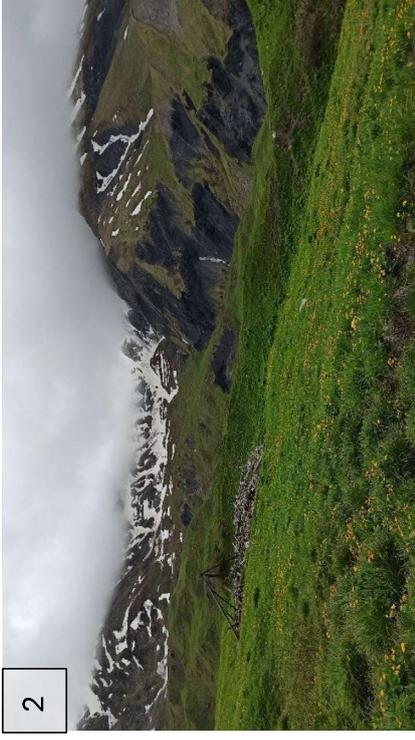
**Remarque :** Bâtiment en ruine, quelques pièces de la charpente sont encore debout. Le reste du bâtiment est réduit à un amas de pierres, de bois et morceaux de tôle.

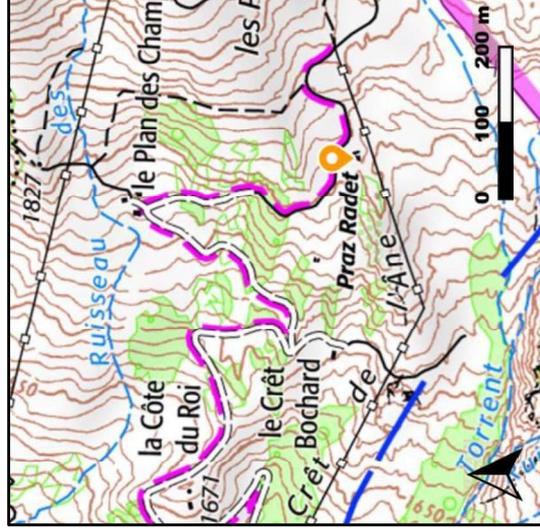
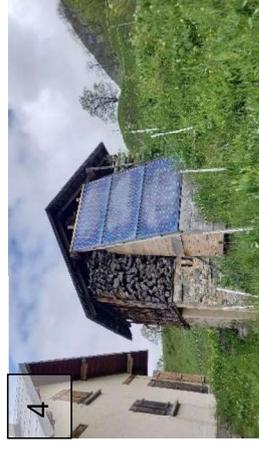
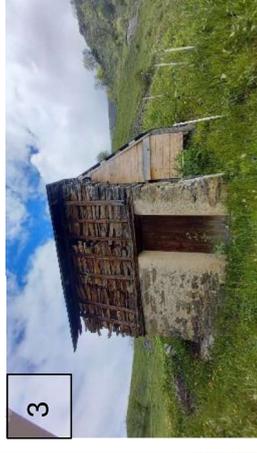
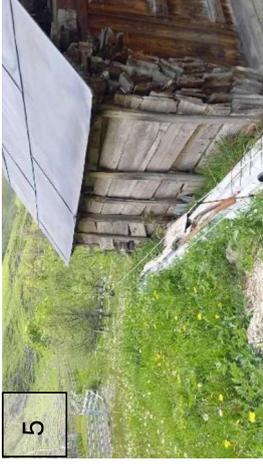
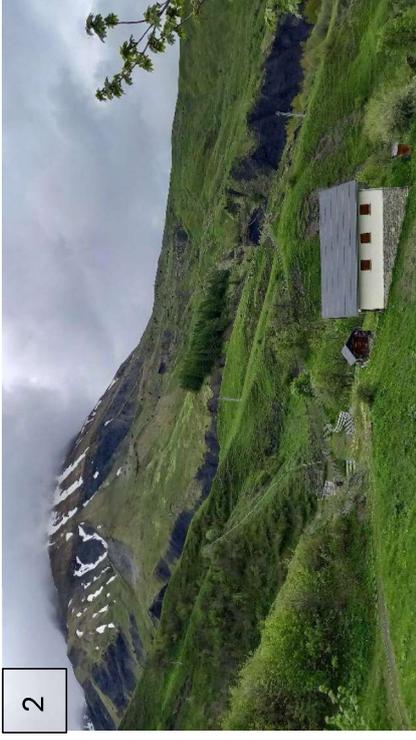
**Remarque :** Petit grenier du chalet 108, servant de stockage à bois sur trois façades. La partie inférieure du grenier est construite en maçonnerie et possède un accès côté aval. Une deuxième porte en bois permet d'accéder à l'étage supérieur. Un panneau solaire à l'arrière est fixé sur une structure en bois rajoutée à l'édifice.

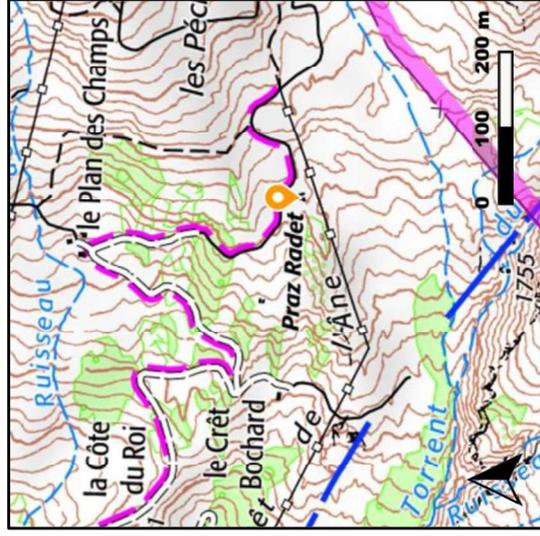
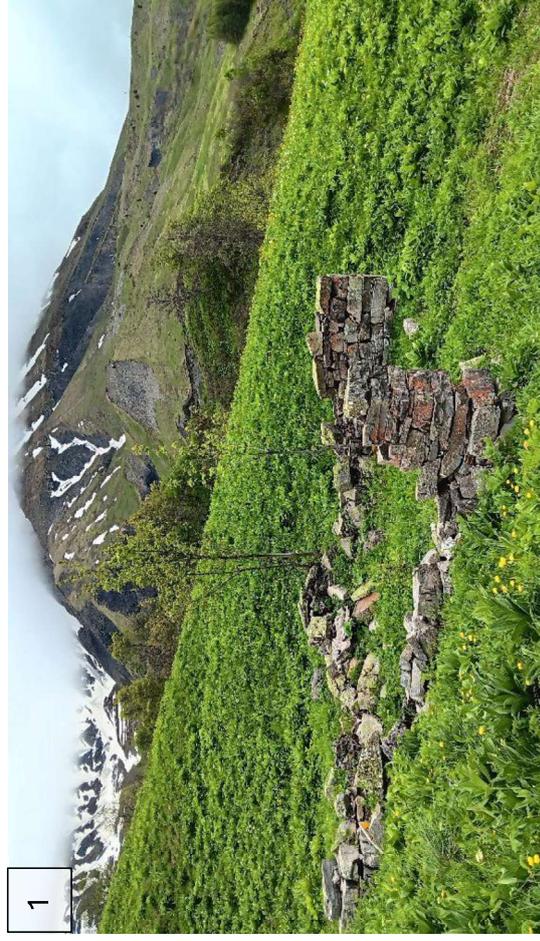
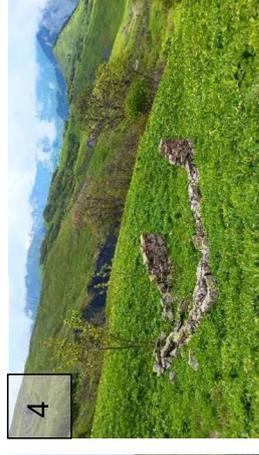
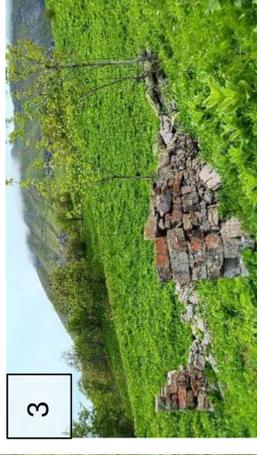
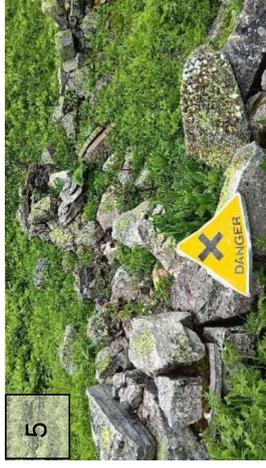
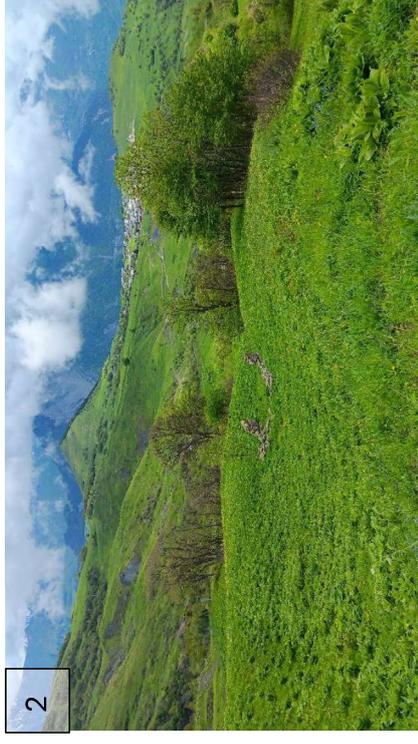
**Remarque :** Ruine en pierres sèches apparemment de faible emprise au sol (cellier, abri de berger ?). Fait face à Albiez-Montrond. Sur le domaine, une remontée mécanique passe à proximité. Vieux panneau avertisseur de danger sur le côté de la ruine.

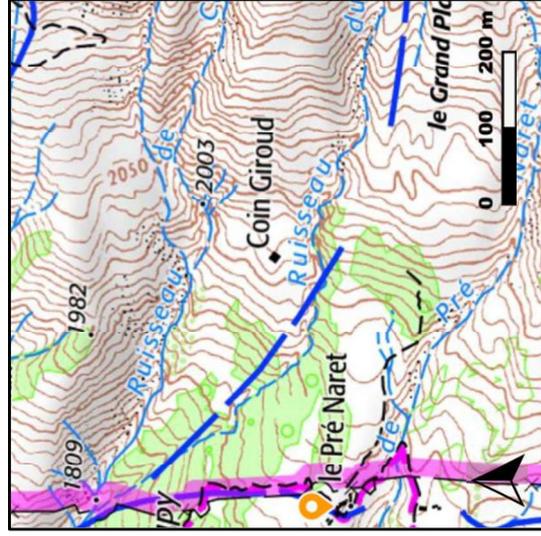
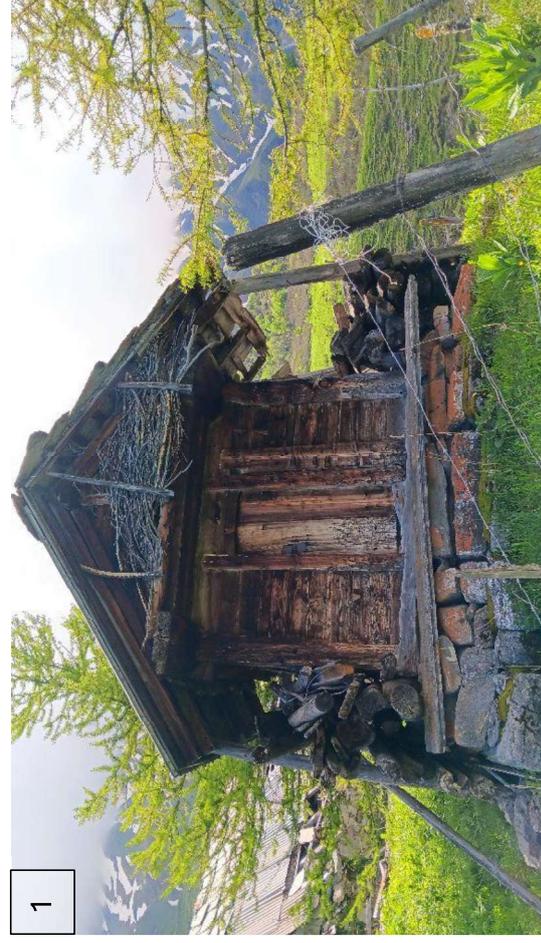
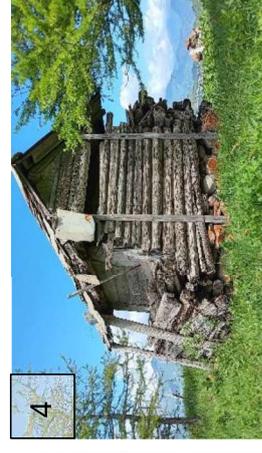
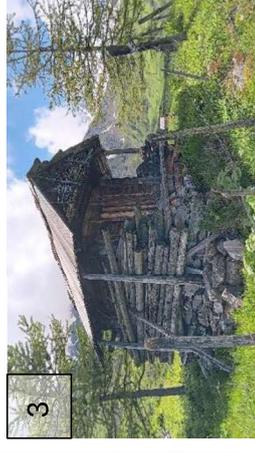
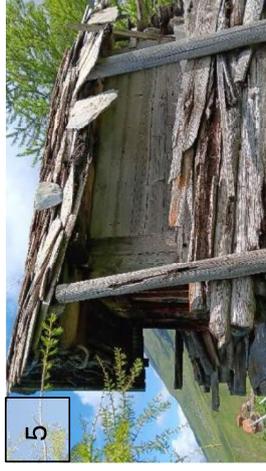
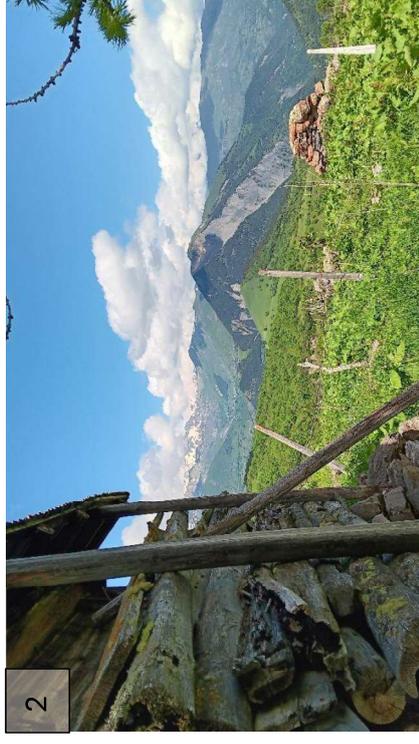
YE0010

**Remarque :** Il s'agit d'un grenier sur deux niveaux : une partie basse en pierres, faisant office de cave et une partie supérieure avec des murs et un plancher en bois. Les flancs du grenier servent à stocker de vieilles poutres. Façade principale avec ouverture et porte en bois. Sous les lauzes d'ardoise, on aperçoit des restes de chaume.

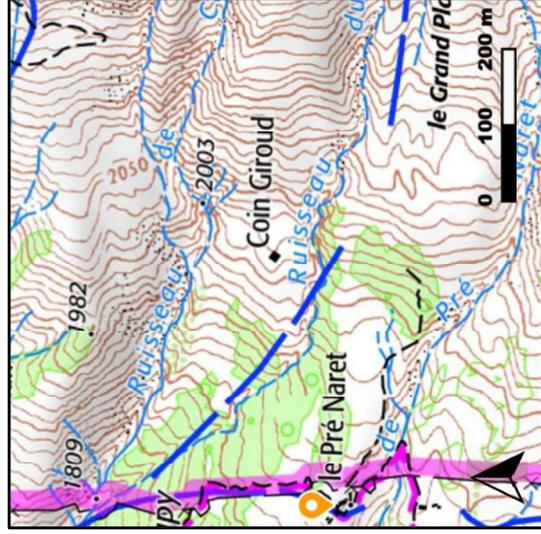
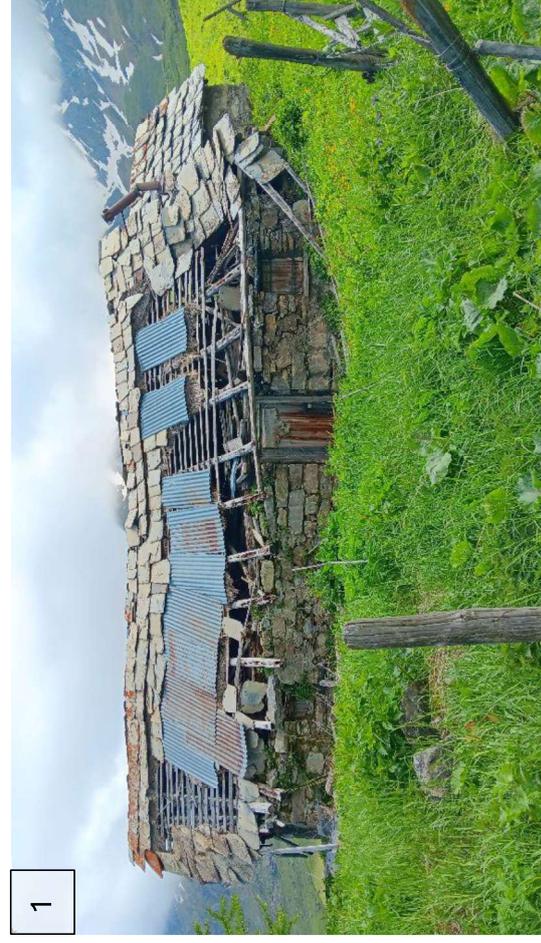
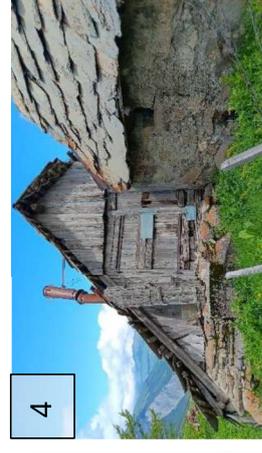
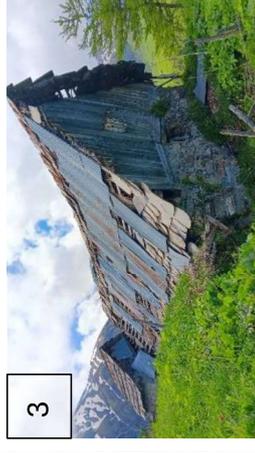
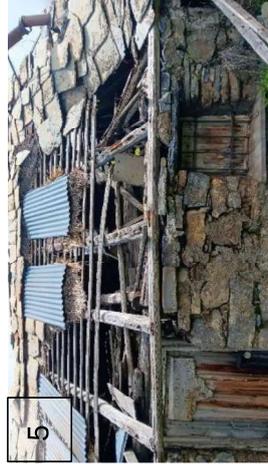
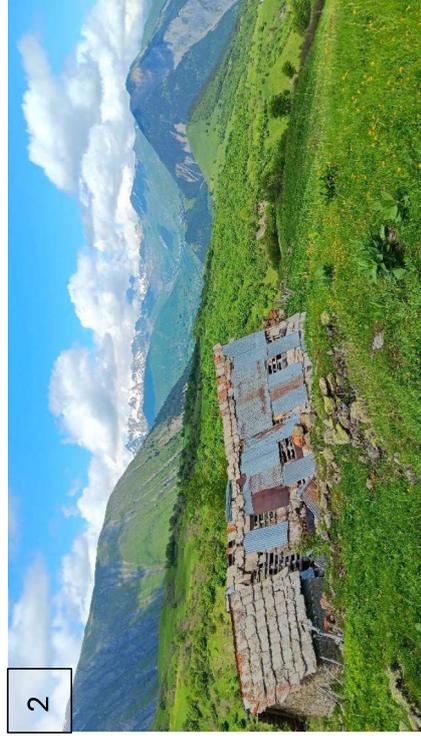
**Matériaux utilisés :** Murs : Pierre maçonnée, Enduit et Bois / Couverture : Lauze, Ardoises, Tôle et Chaume

**Remarque :** Chalet d'alpage dont la structure est en cours d'affaissement. Couverture d'ardoises et de tôles sous lesquelles on remarque encore du chaume. Écriteau sur la porte en bois "Pré-Naret - 1940m - chez les Z'Heustache". Le même bâtiment occupe également la parcelle voisine (FID 105). Un grenier lui est accolé. De nombreuses ouvertures et un grenier semblent confirmer qu'il s'agit d'un chalet d'alpage.

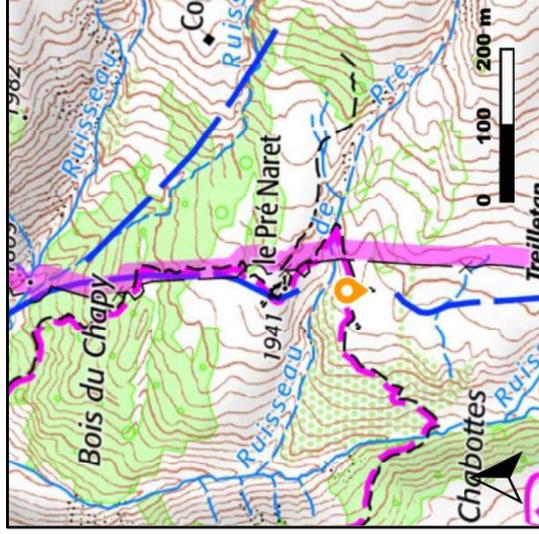
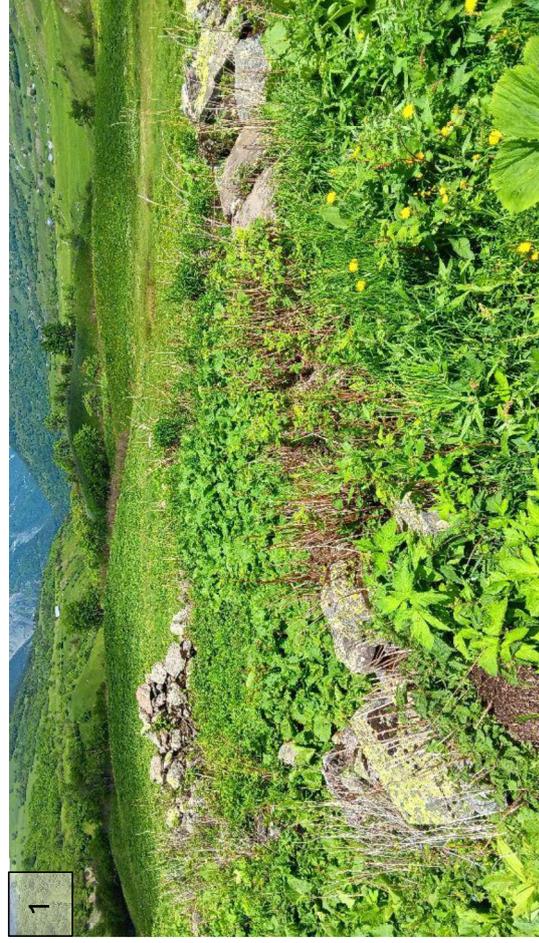
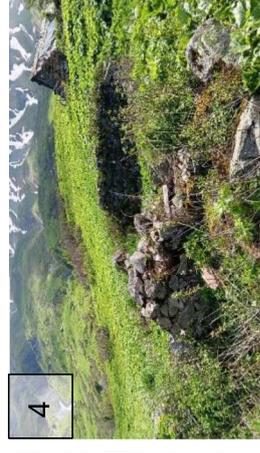
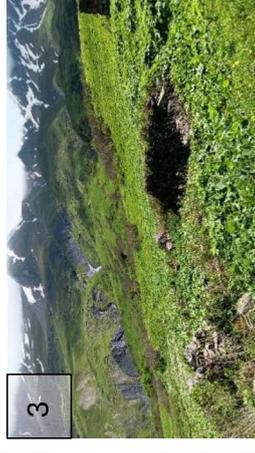
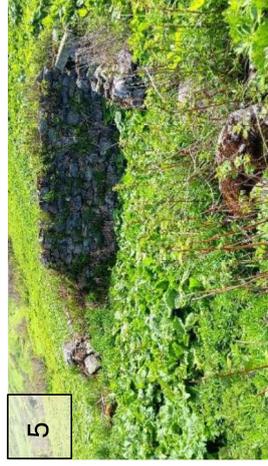
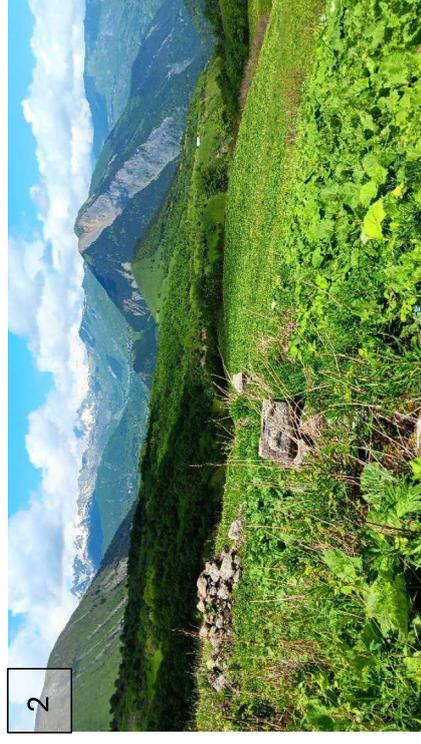
YE0011

**Matériaux utilisés :** Murs : Pierre maçonnée / Couverture : Inconnu

**Remarque :** Ruine dont la trace de l'ouverture subsiste. Les murs sont en pierres sèches.

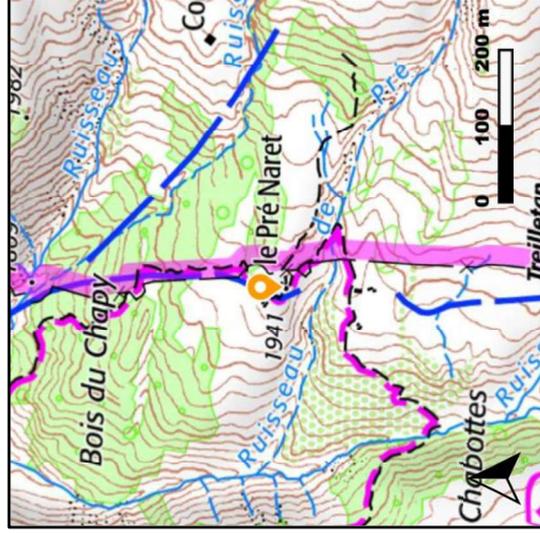
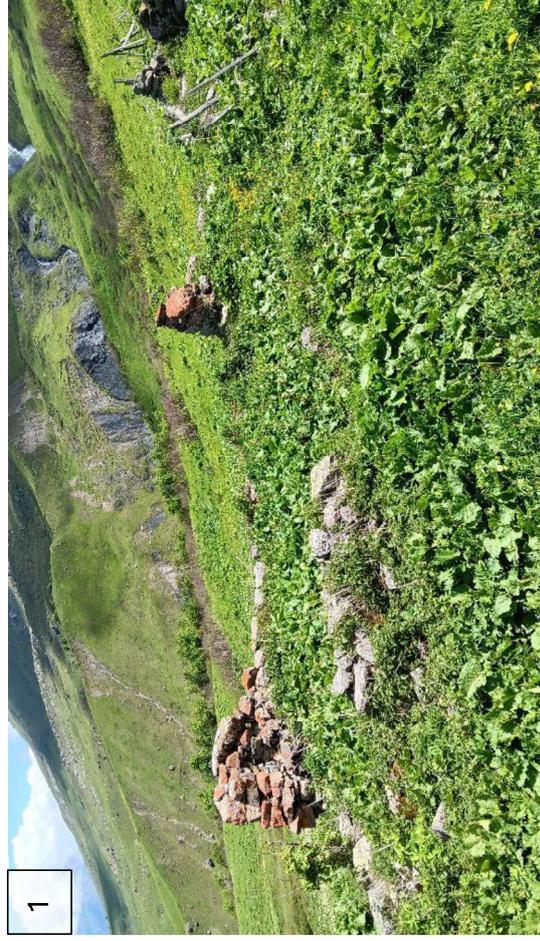
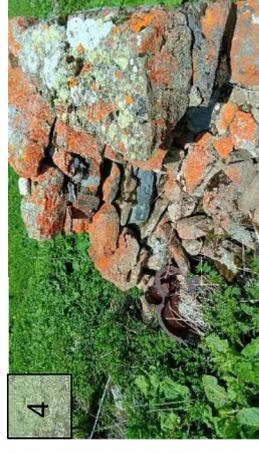
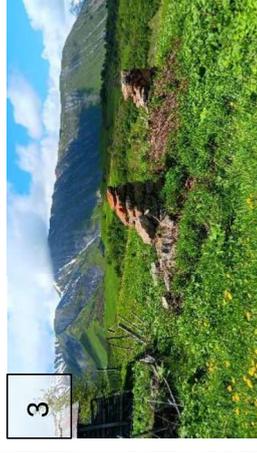
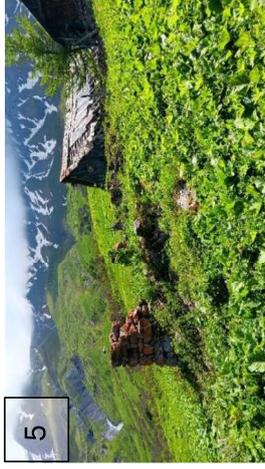
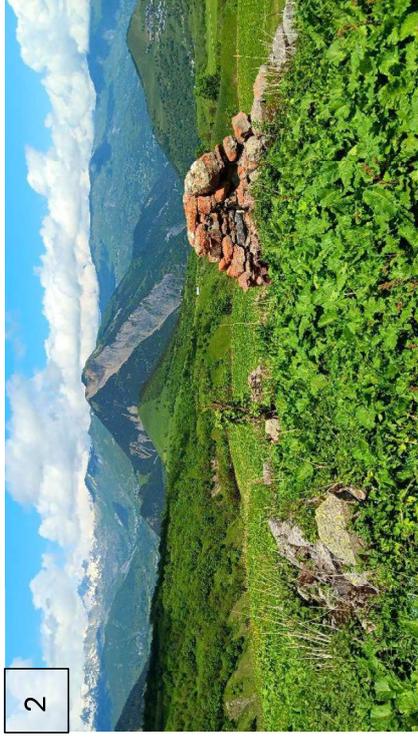
FID : 1817

**Matériaux utilisés :** Murs : Pierre maçonnée / Couverture : Inconnu

**Remarque :** C'est une ruine dont le volume laisse supposer une orientation du faîtage perpendiculaire aux courbes de niveau. Restes d'un vieux poêle. Peut-être autrefois mitoyenne avec la ruine FID 1819.

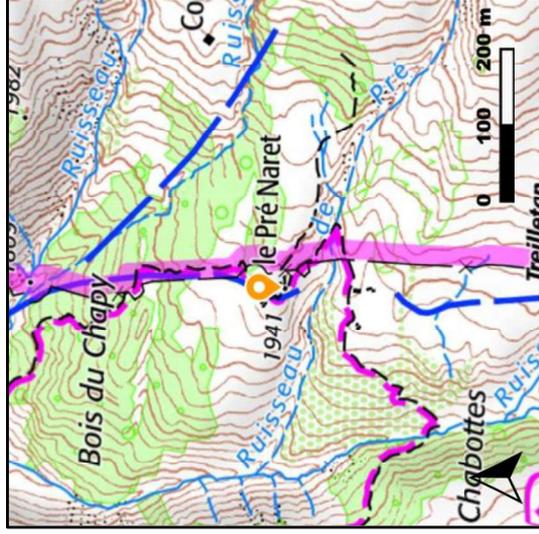
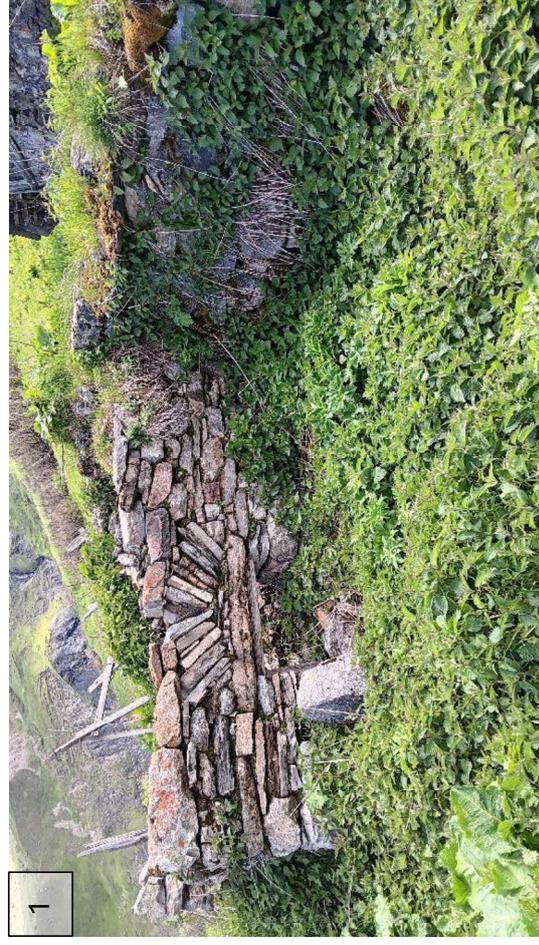
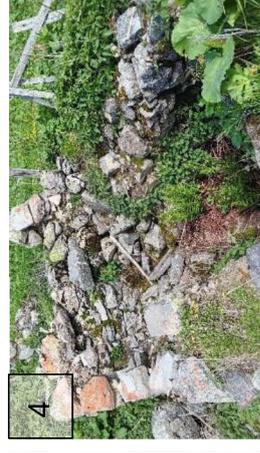
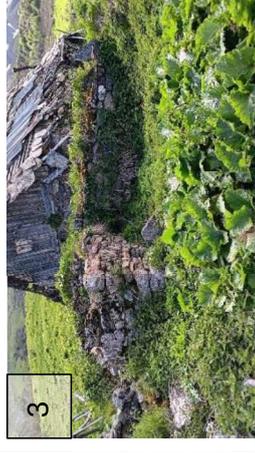
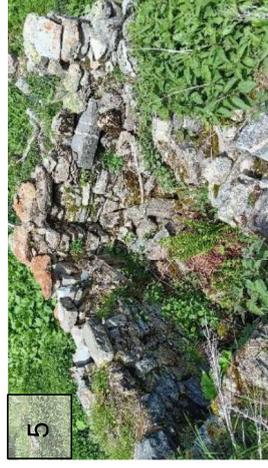
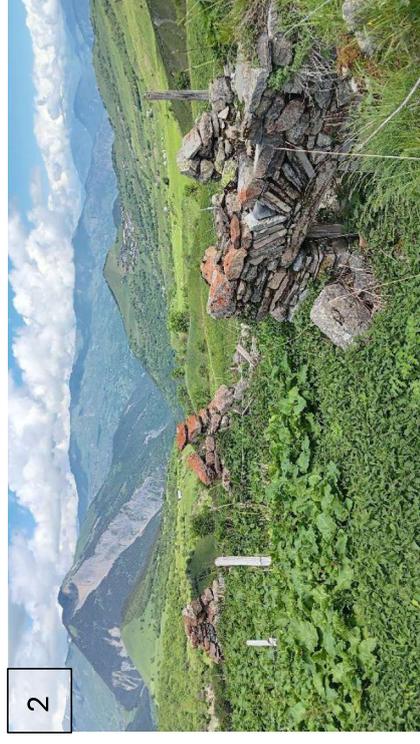
**Matériaux utilisés :** Murs : Pierre maçonnée / Couverture : Inconnu

**Remarque :** Ruine à deux volumes dont il reste une ouverture basse séparant les deux pièces. Elle comporte un linteau et peut-être une ancienne voûte. La ruine, d'une superficie modeste, est peut-être un bâtiment annexe au chalet voisin.

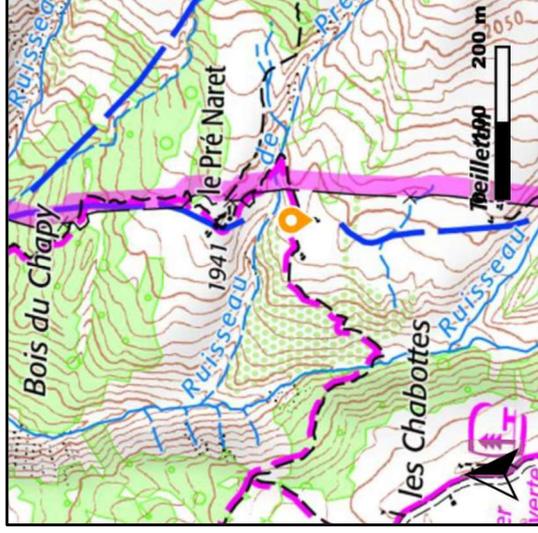
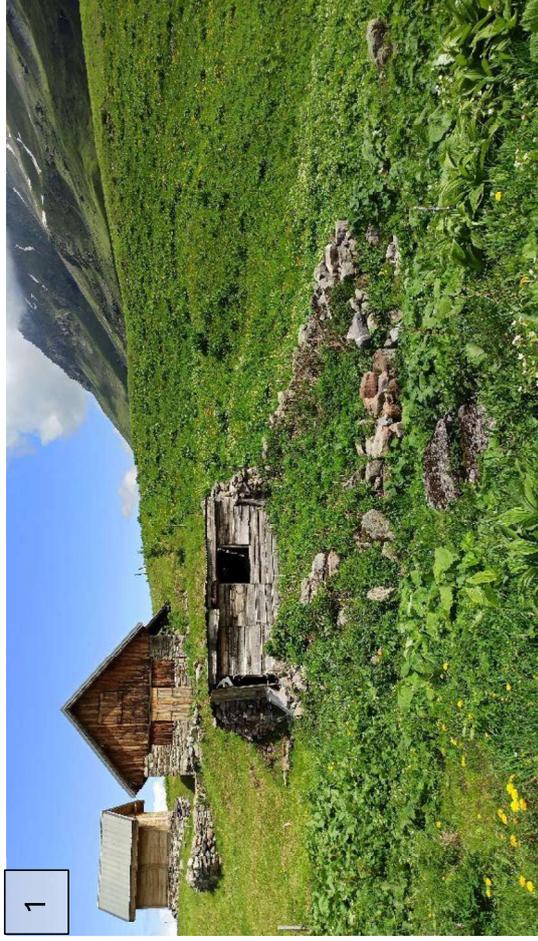
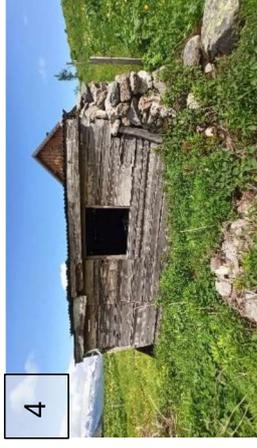
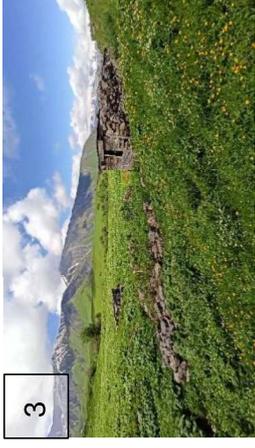
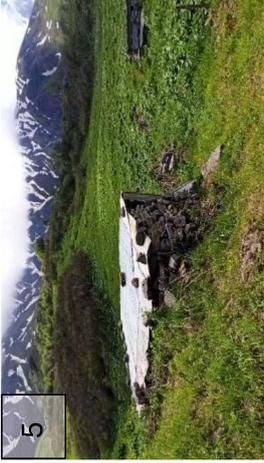
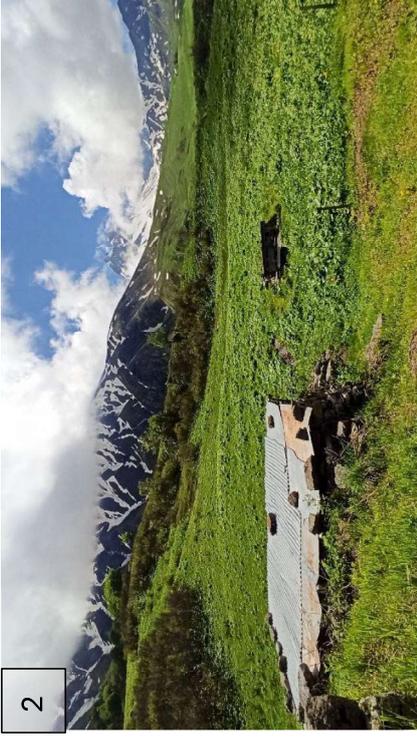
**Matériaux utilisés :** Murs : Pierre sèche / Couverture : Inconnu

**Remarque :** Bâtiment en ruine dont il reste une faible hauteur des murs d'origine. Un petit abri en bois s'appuie sur les anciens murs au Nord, il fait office de stockage.

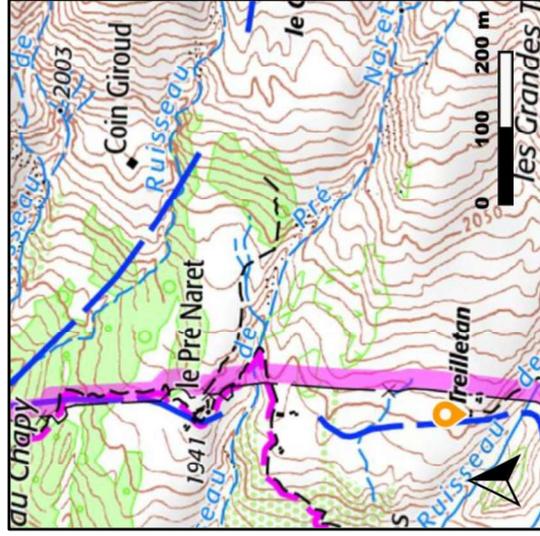
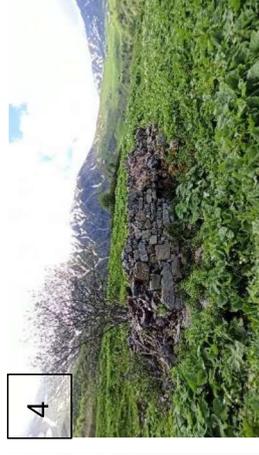
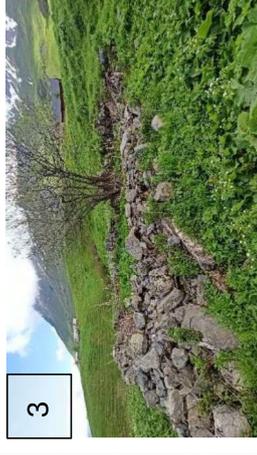
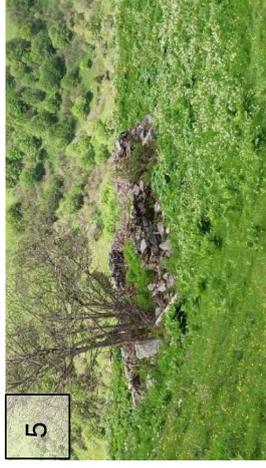
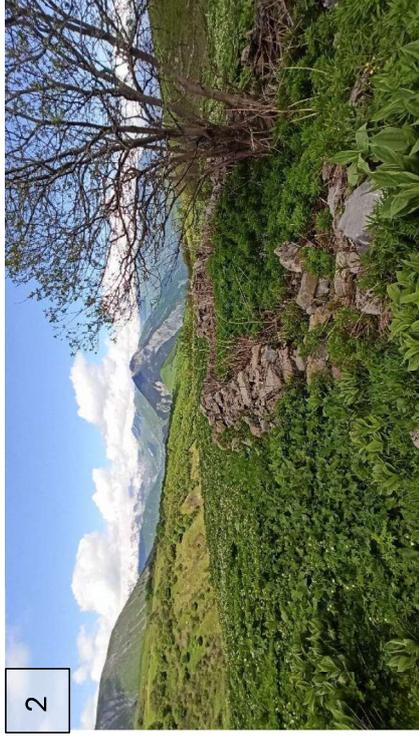
YC0008

**Matériaux utilisés :** Murs : Pierre sèche / Couverture : Inconnu

**Remarque :** Bâtiment en ruine dont il reste une faible hauteur de mur. Un arbre pousse au milieu de la ruine. Les murs sont en pierres sèches.

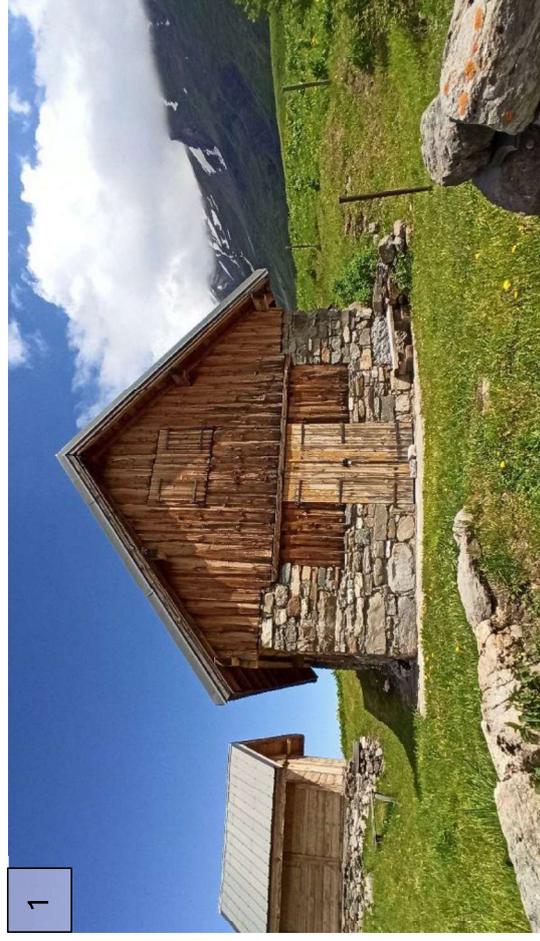
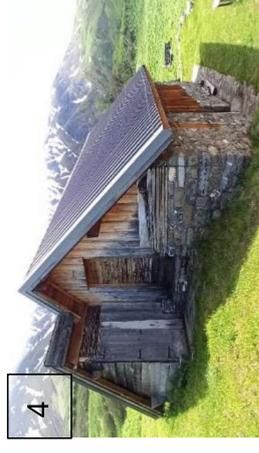
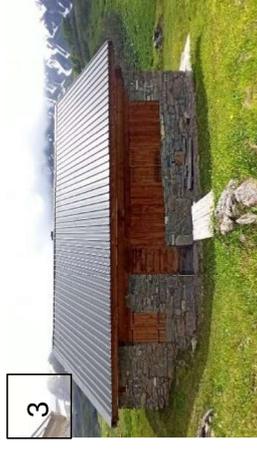
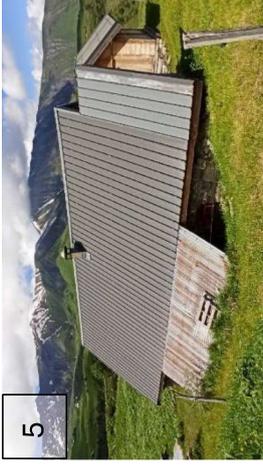
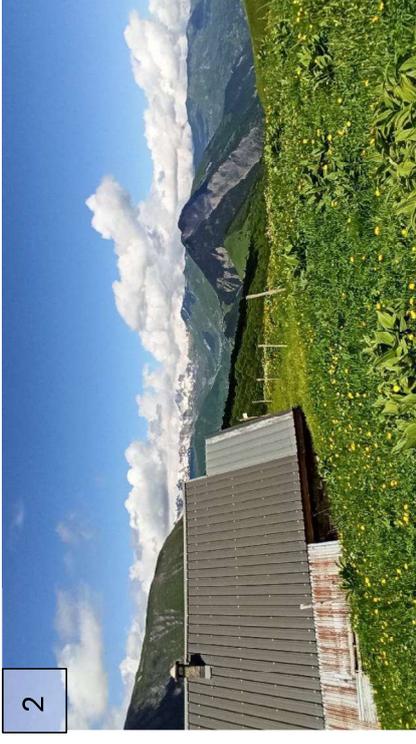
YC0009

**Matériaux utilisés :** Murs : Pierre maçonnée et Bardage bois / Couverture : Bac acier
