# Inventaire des chalets d'alpage

**ALBIEZ-MONTROND**

MAI – JUILLET 2024

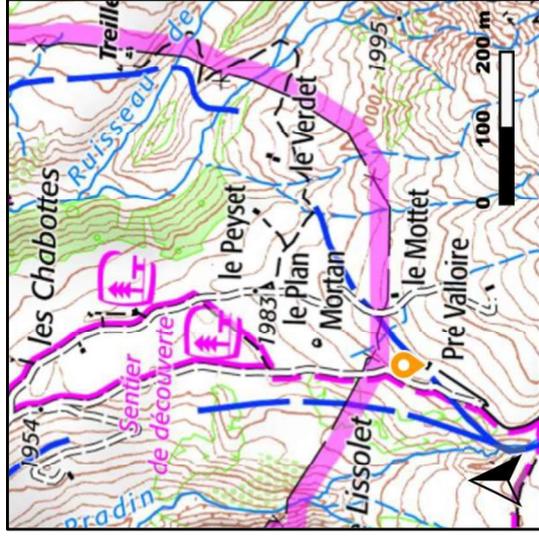
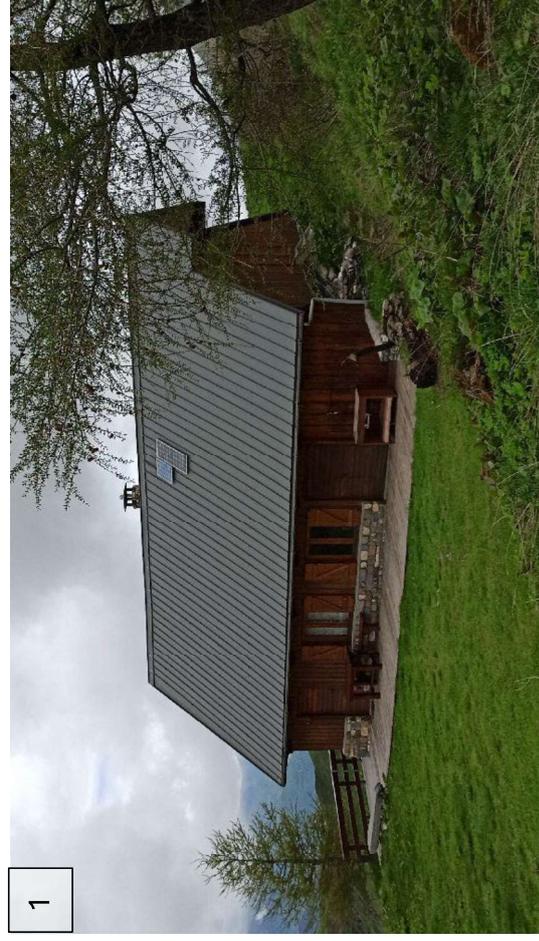
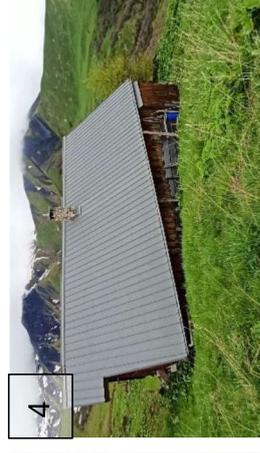
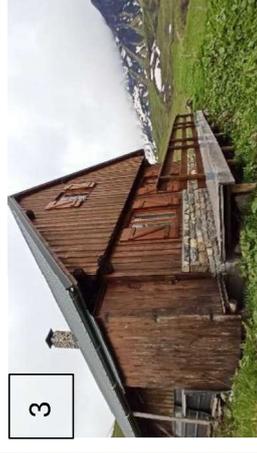
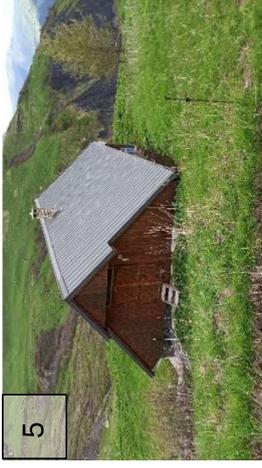
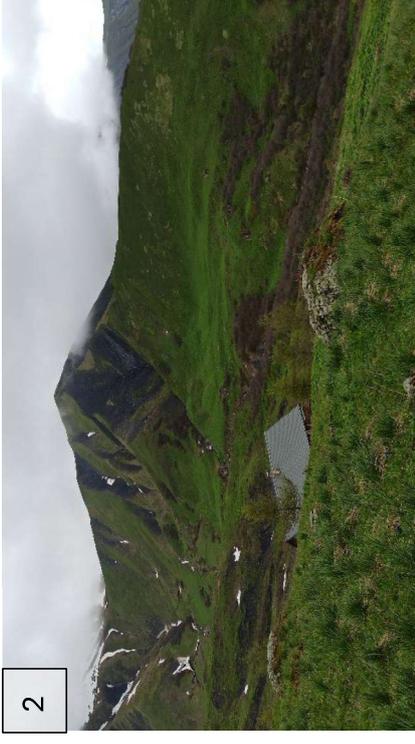
FID : 651

**Matériaux utilisés :** Murs : Pierre maçonnée et Bardage bois / Couverture : Bac acier

**Remarque :** Ancien chalet d'alpage entièrement rénové en résidence. Le site a été terrassé pour offrir une terrasse avec vue sur la vallée des Arves. Il y a un petit ruisseau qui coule devant le chalet et une fontaine à l'Ouest. Le bâtiment sert aujourd'hui de résidence secondaire.

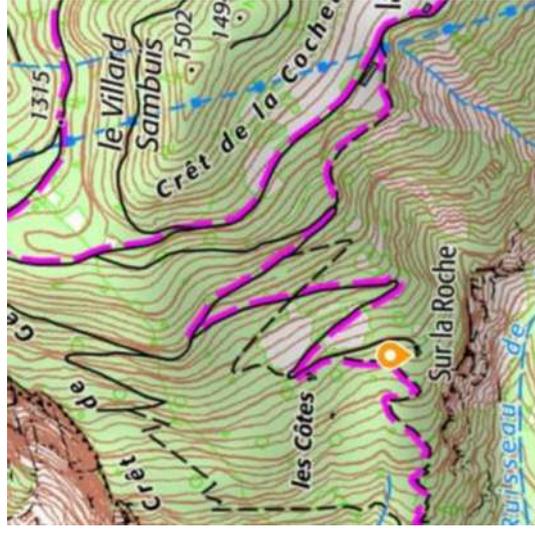
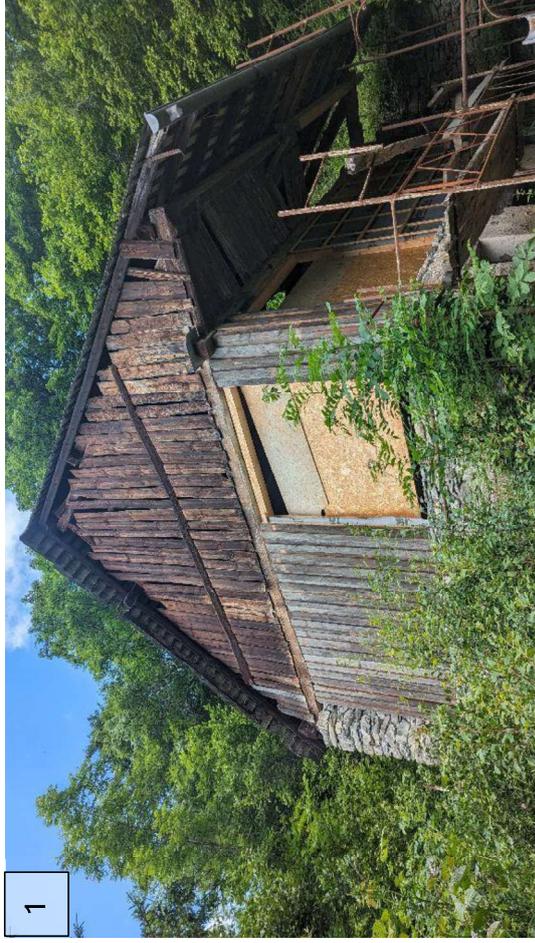
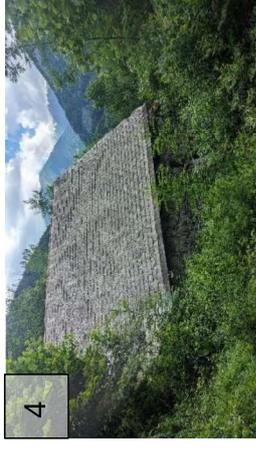
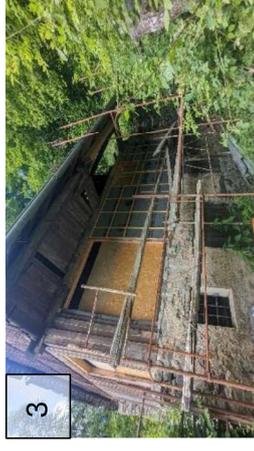
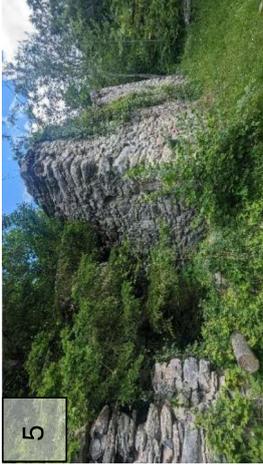
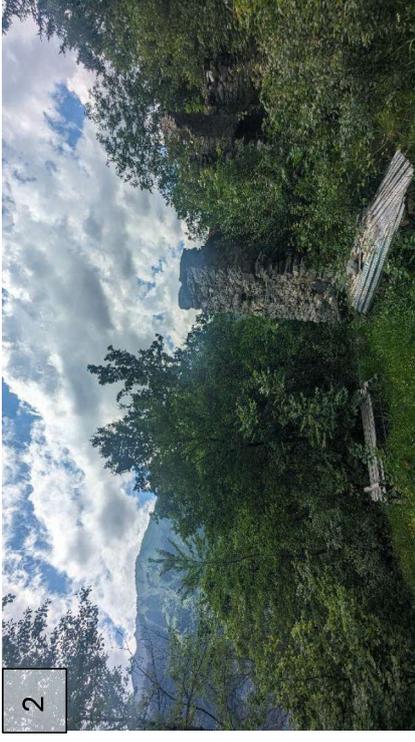
**Matériaux utilisés :** Murs : Bois, Bardage bois et Pierre maçonnée / Couverture : ardoises

**Remarque :** Il s'agit d'un chalet de remue. Le bâtiment est en cours de rénovation. La végétation rend la façade arrière inaccessible. Le bâtiment se situe à proximité d'une ancienne ruine (photo 5)

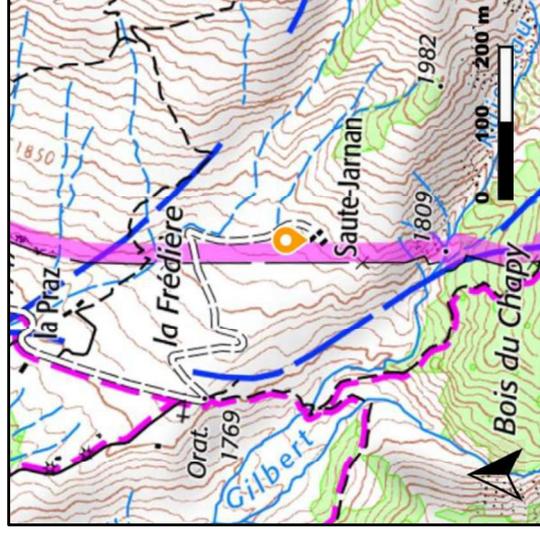
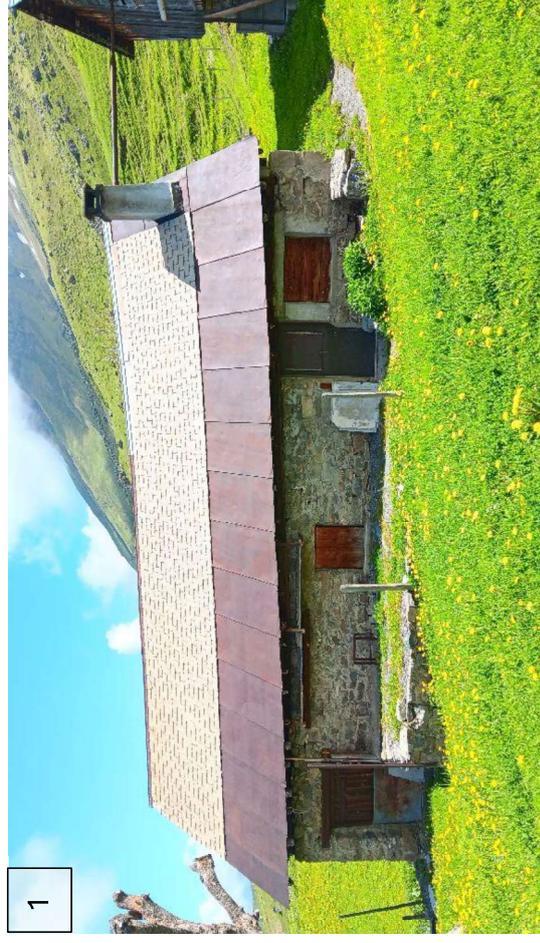
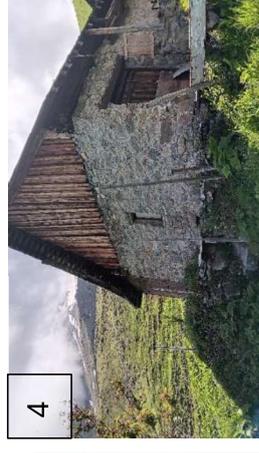
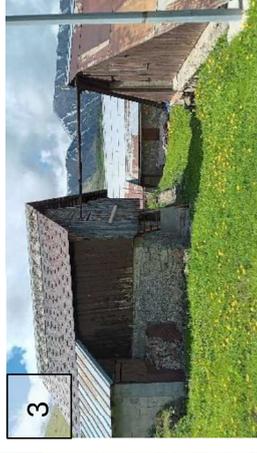
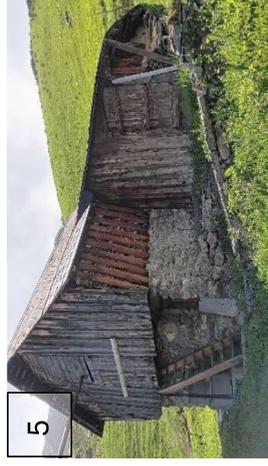
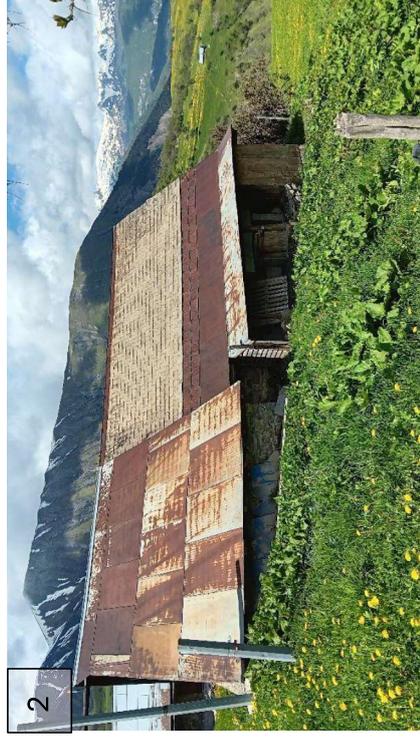
**Matériaux utilisés :** Murs : Pierre maçonnée, Bardage bois et Bois / Couverture : Tôle et Ardoises

**Remarque :** Chalet d'alpage entretenu et rénové. Un regard pour fosse sanitaire se trouve à l'aval du bâtiment principal. Des colonnes sur plots béton soutiennent un appentis en façade Est. Le grenier a été en partie rénové avec des parpaings sur sa partie maçonnée, le haut en bois conserve son authenticité.

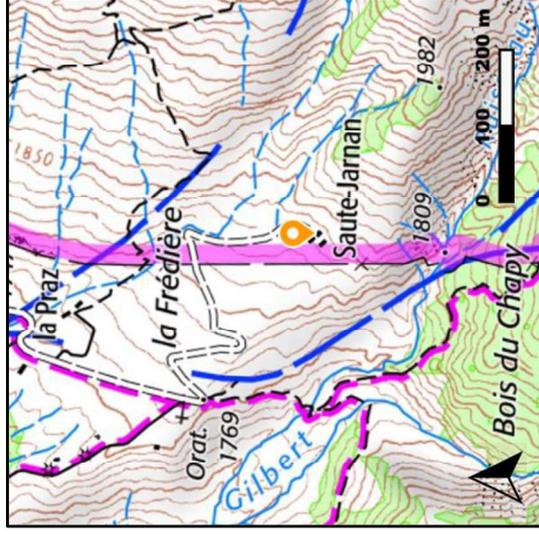
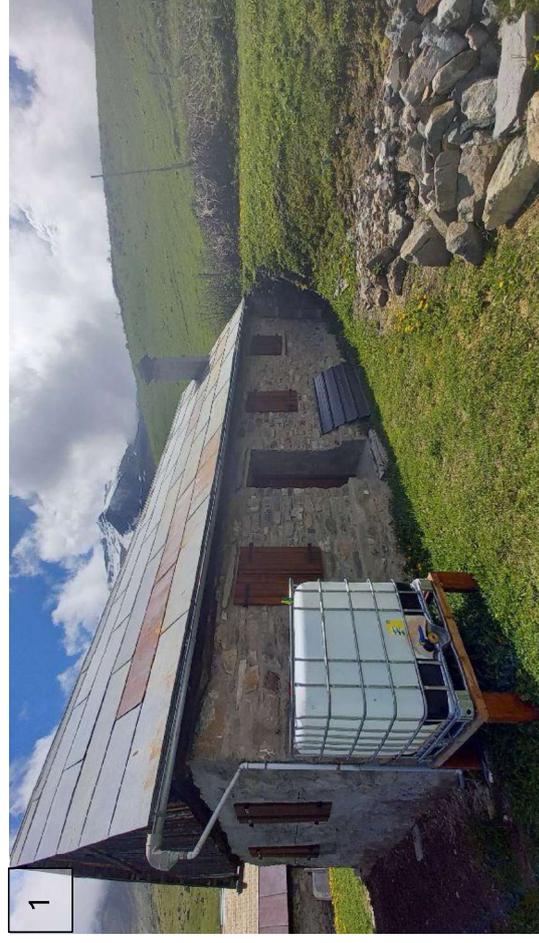
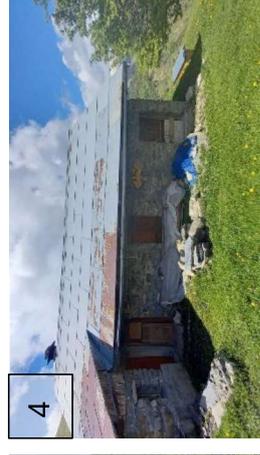
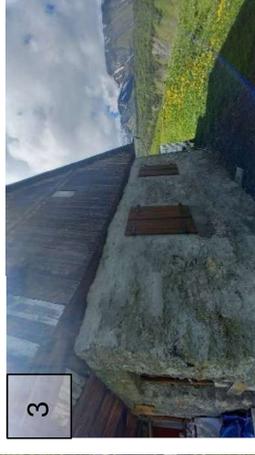
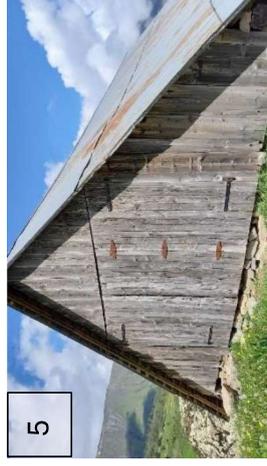
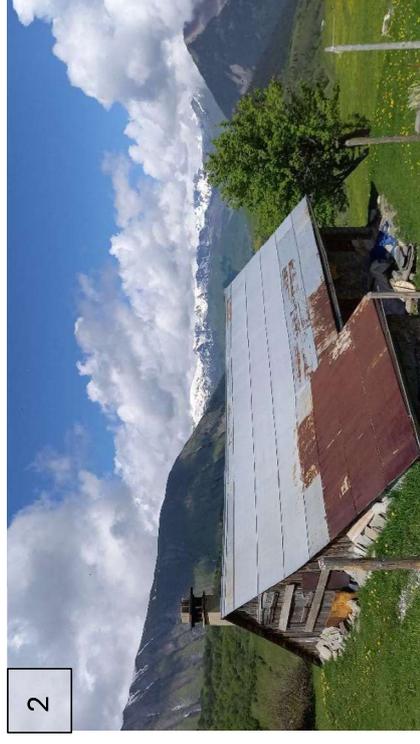
**Matériaux utilisés :** Murs : Pierre sèche, Pierre maçonnée, Bardage bois, Bois et Enduit / Couverture : Tôle

**Remarque :** Chalet rénové dans son authenticité. Plusieurs ouvertures sur les différentes façades. Au Nord-Est on retrouve des matériaux de rénovation (pierre, sable, bois de construction). Une double porte en bois est condamnée à l'arrière du chalet (côté Sud-Est) avec des planches en bois, des tôles et des ardoises posées le long du mur. Au niveau de la façade principale (Sud Ouest) se trouve l'entrée du chalet avec sur sa gauche un réservoir d'eau de pluie, directement connecté au toit. Le chalet dispose de toilettes sèches en contrebas et d'un point d'eau potable à l'entrée de la propriété. Une pancarte gravée dans le bois et peinte ("fo Polaiëuil" avec un coq et une poule) est située sur la façade Nord-Est. Une pancarte avec le nom "Yves Vero" est placée à l'avant du chemin d'accès.

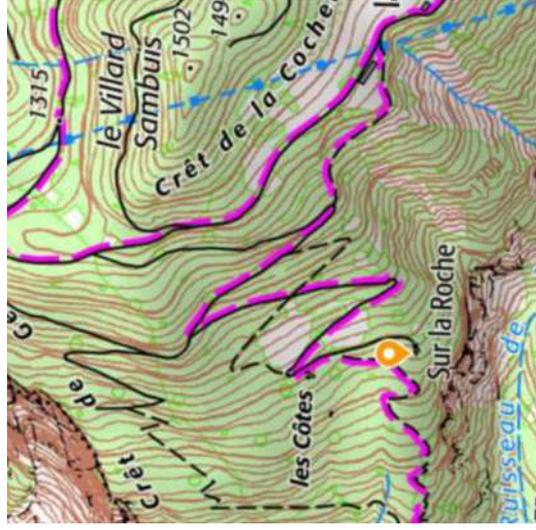
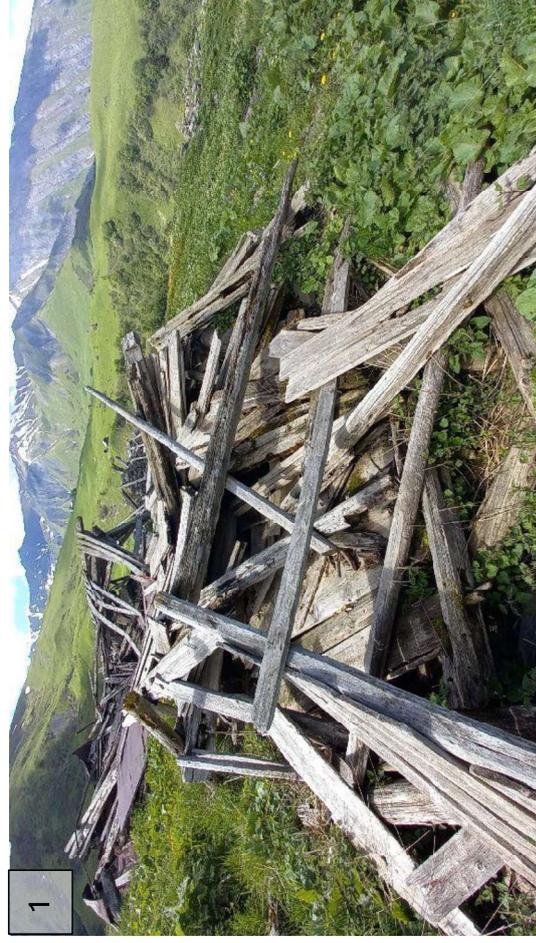
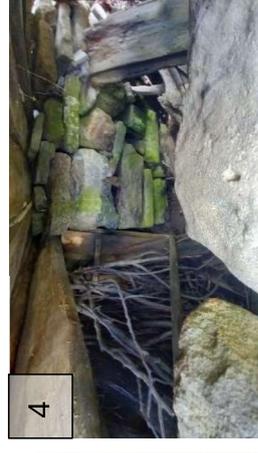
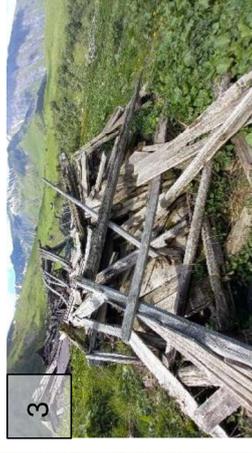
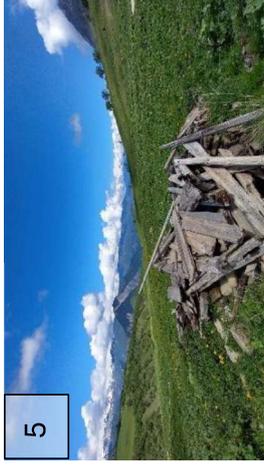
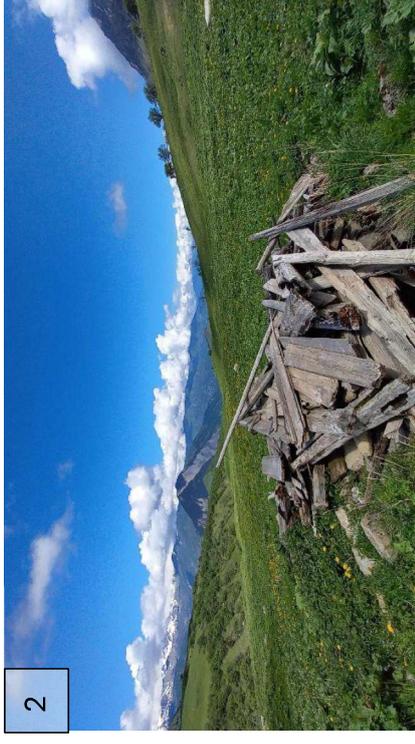
**Matériaux utilisés :** Murs : Pierre sèche / Couverture : Autre Bois

**Remarque :** Petit mazot du chalet 259 à gauche de celui-ci. Effondré sur lui même et semi enterré.

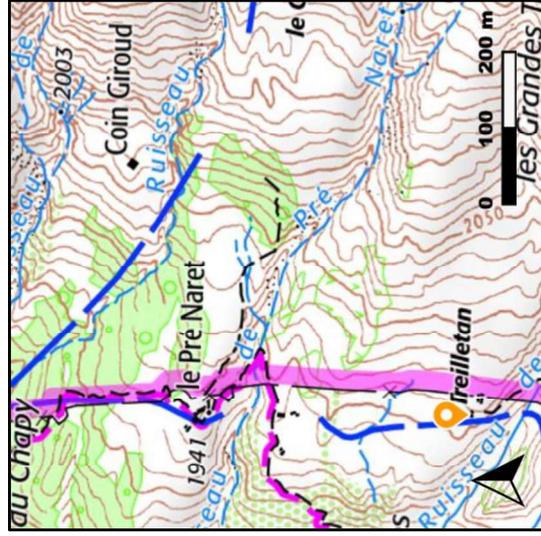
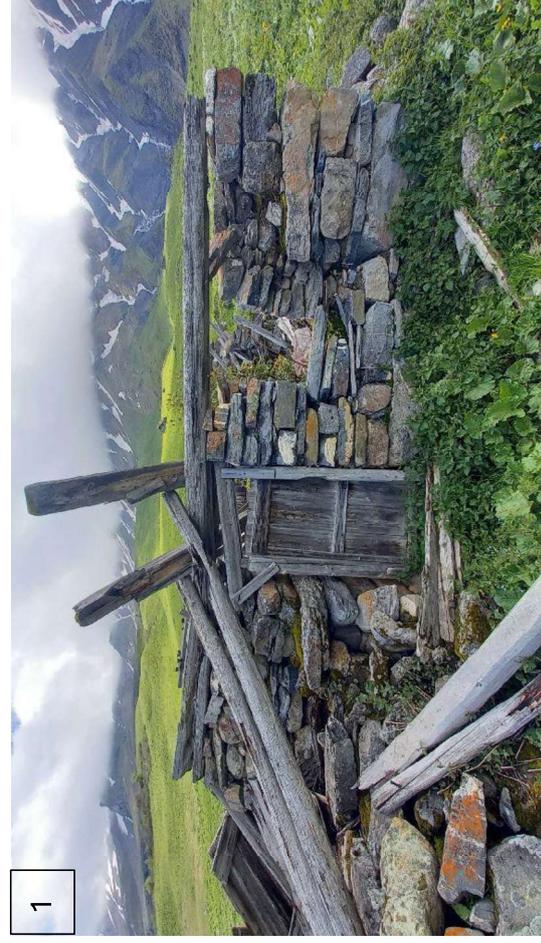
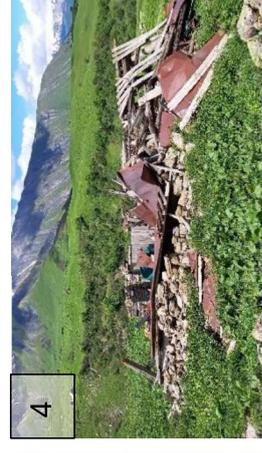
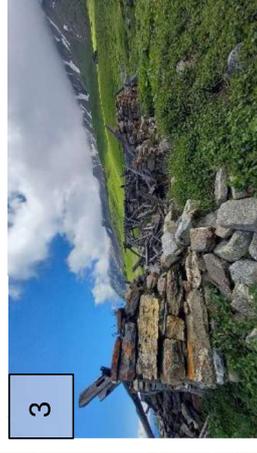
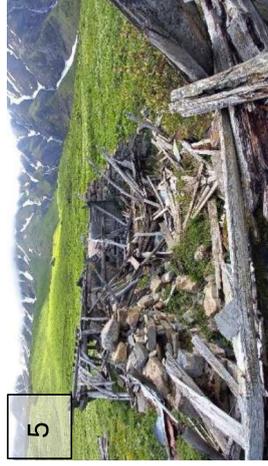
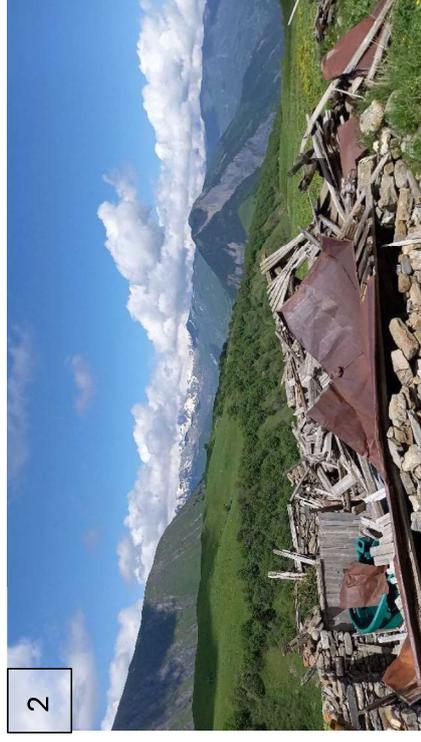
**Matériaux utilisés :** Murs : Pierre sèche et Bois / Couverture : Tôle

**Remarque :** Chalet effondré, il reste quelques murs sur lesquels on peut distinguer les ouvertures. Débris du chalet autour et à l'intérieur (tôle, bois, pierres). Présence d'une ruine à l'arrière du chalet presque accolée à celui-ci.

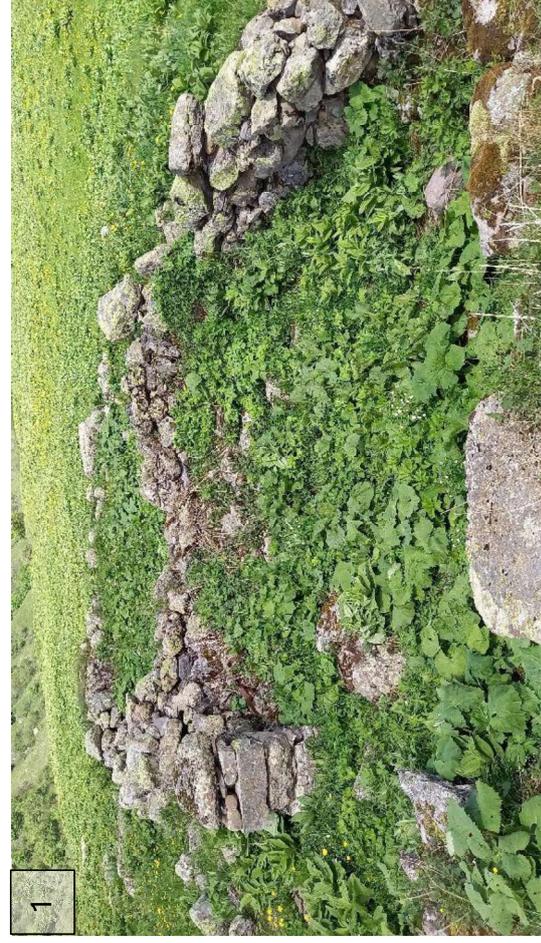
**Remarque :** Chalet en ruine. Il est toutefois possible de distinguer l'emplacement des murs d'origine et ainsi de discerner les différentes parties de l'édifice. Les murs sont construits en pierres sèches.

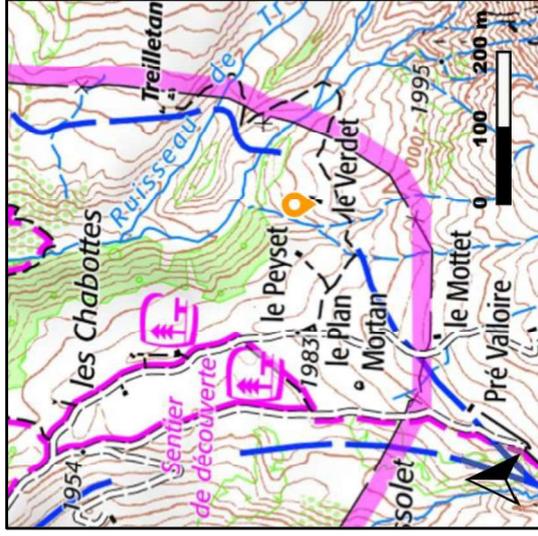
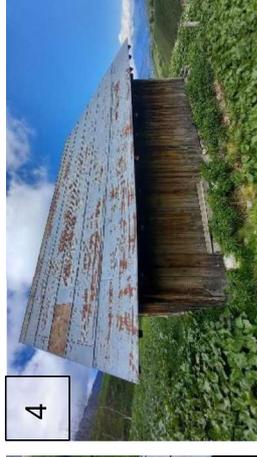
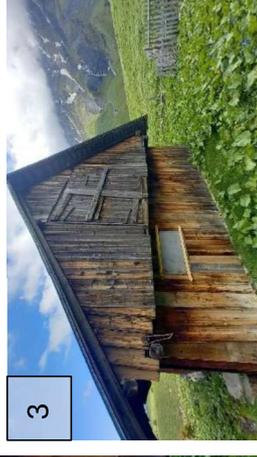
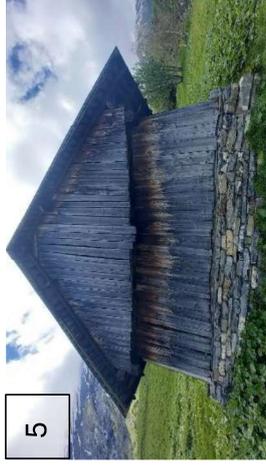
**Altitude :** 1957 m. **Accès :** Sentier pédestre

**Site :** Alpage, Pente forte

**Matériaux utilisés :** Murs : Pierre sèche, Bardage bois et Bois / Couverture : Tôle

**Façage :** Perpendiculaire aux courbes de niveau

**Remarque :** Chalet en bon état, construit avec un soubassement en pierres et des murs en bardage bois. Le bâtiment possède peu d'ouvertures. La grange possède un accès en façade arrière, au niveau supérieur. Un toilette sec est situé en contrebas du chalet. Présence d'un potager à proximité du bâti.
