Communauté de Communes
Cœur de Maurienne Arvan

Inventaire des chalets d'alpage

FONTCOUVERTE-LA TOUSSUIRE

MAI - JUILLET 2024

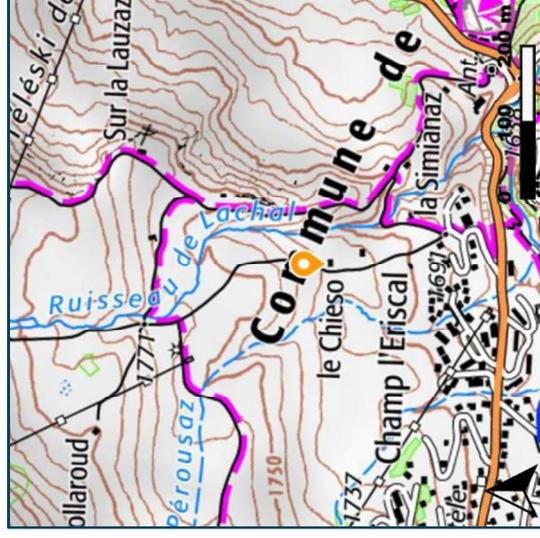
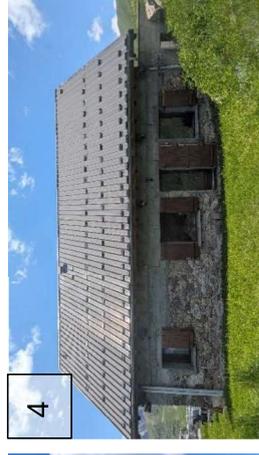
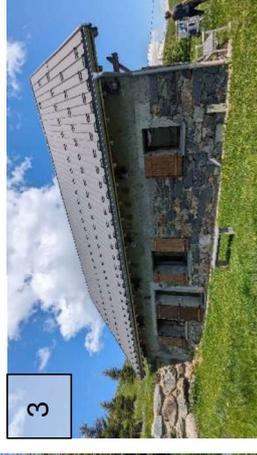
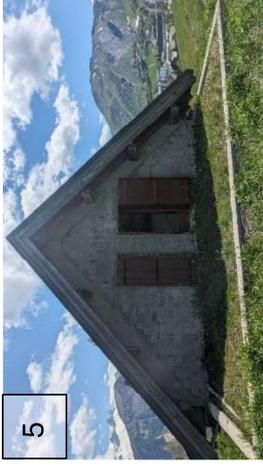
Altitude : 1725 m. **Accès :** Chemin carrossable

Site : Alpage, Pente forte

Mixité fonctionnelle d'origine : Oui

Usage actuel : Résidence

Matériaux utilisés : Murs : Parpaings et Pierre maçonnée / Couverture : Bac acier

Faitage : Perpendiculaire aux courbes de niveau

Remarque : Bâtiment en cours de rénovation. La propriétaire assure qu'à l'origine, il s'agit d'un chalet d'alpage. Le toit en bac acier dispose de stries qui retiennent la neige. Le bâtiment se situe sur une piste de ski.

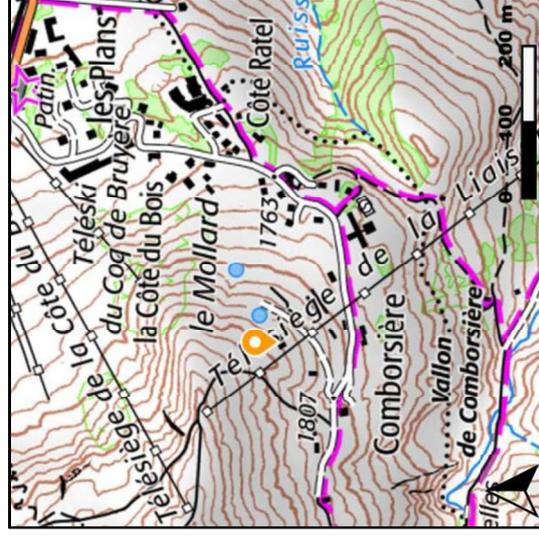
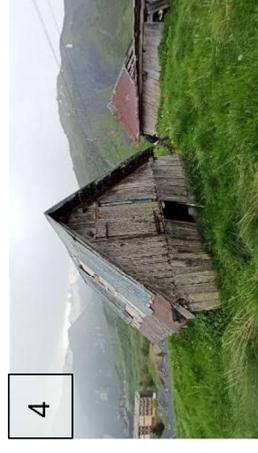
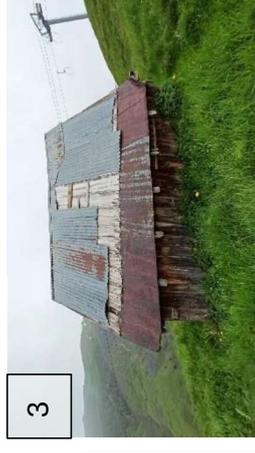
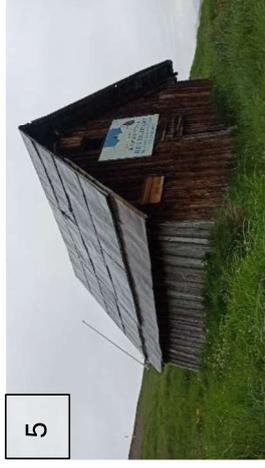
Altitude : 1839 m. **Accès :** Chemin carrossable

Site : Alpage, Pente forte

Mixité fonctionnelle d'origine : Non

Usage actuel : Abandon

Matériaux utilisés : Murs : Bardage bois / Couverture : Tôle

Faitage : Perpendiculaire aux courbes de niveau

Remarque : Petit bâtiment d'environ 9m². Le bâtiment est à l'abandon et était certainement une dépendance du chalet voisin (Fid 140).

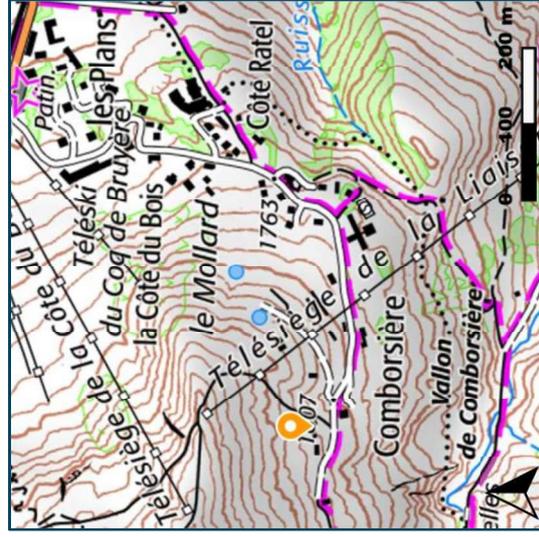
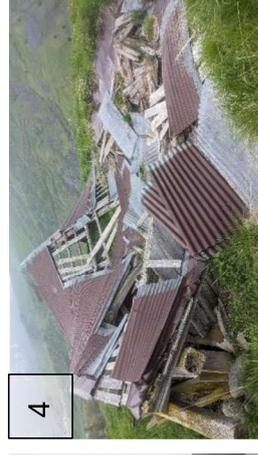
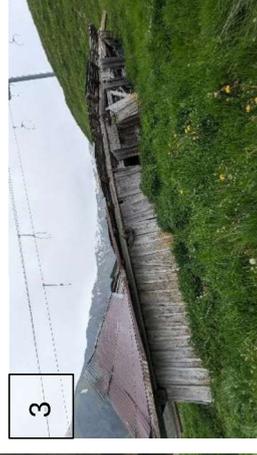
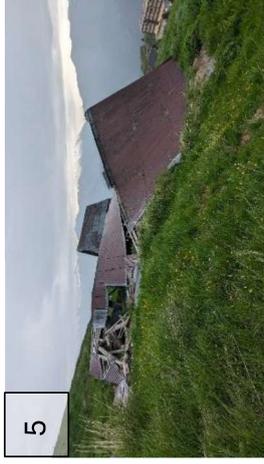
Altitude : 1839 m. **Accès :** Chemin carrossable

Site : Alpage, Pente faible

Mixité fonctionnelle d'origine : Inconnu

Usage actuel : Abandon

Matériaux utilisés : Murs : Bois / Couverture : Tôle

Faitage : Perpendiculaire aux courbes de niveau

Remarque : Bâtiment effondré. Il était construit en bardage bois avec une couverture en tôle. Un petit bâtiment se trouve à proximité à l'Est (Fid 139).

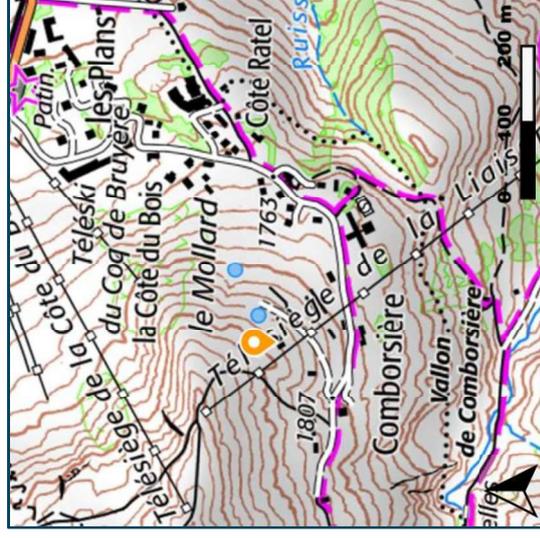
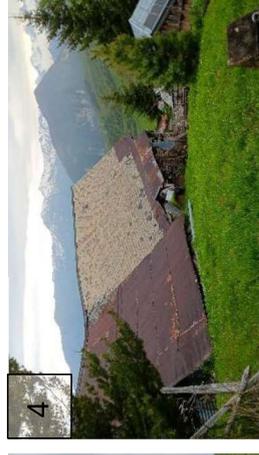
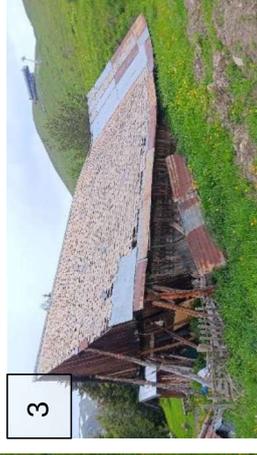
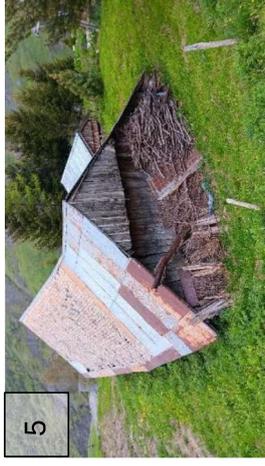
Altitude : 1790 m. **Accès :** Chemin carrossable

Site : Alpage, Pente faible

Mixité fonctionnelle d'origine : Inconnu

Usage actuel : Abandon

Matériaux utilisés : Murs : Bois / Couverture : Tôle Ardoises

Faitage : Perpendiculaire aux courbes de niveau

Remarque : Bâti remarquable par son architecture mais dangereusement fragilisé, structure en cours d'affaissement. En façade Sud, un panneau, des poutres de maintien et une clôture mettent en garde sur l'effondrement imminent du bâtiment. Les murs sont en bardage bois, comme de nombreuses constructions traditionnelles du secteur, en raison du manque de pierres exploitables sur le versant.

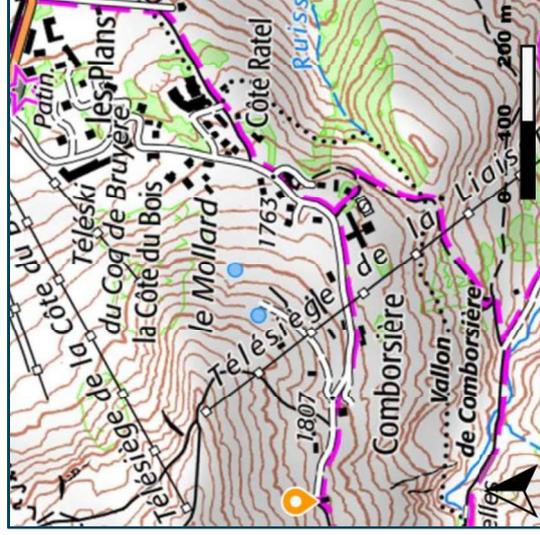
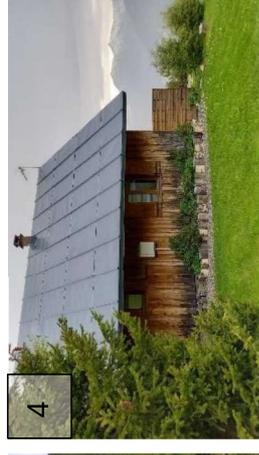
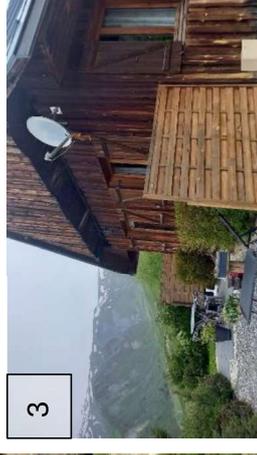
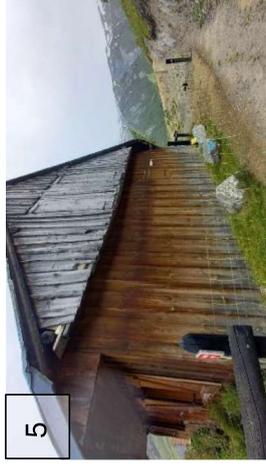
Altitude : 1830 m. **Accès :** Chemin carrossable

Site : Alpage, Pente forte

Mixité fonctionnelle d'origine : Oui

Usage actuel : Résidence

Matériaux utilisés : Murs : Bois et Bardage bois / Couverture : Tôle

Faitage : Perpendiculaire aux courbes de niveau

Remarque : Chalet rénové en résidence. Les façades Sud et Est comportent de nombreuses ouvertures. Une double porte au Nord permet d'accéder à l'étage (anciennement la grange). Les abords du chalet sont entretenus : pelouse tondeuse, parterre de fleurs, graviers. Le chalet dispose d'une antenne relais et d'une parabole. Il est également relié à l'eau et à l'électricité.

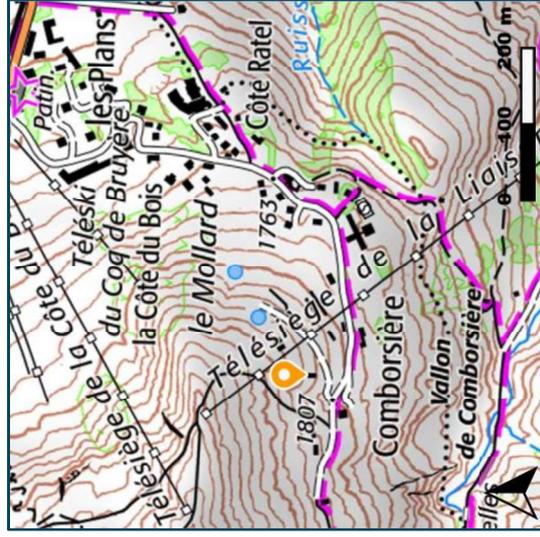
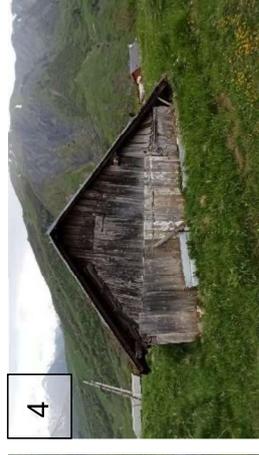
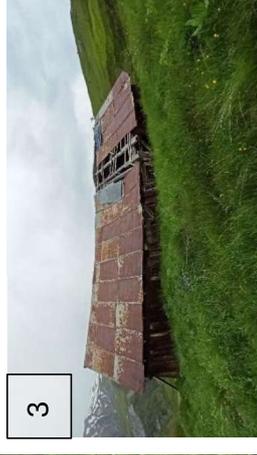
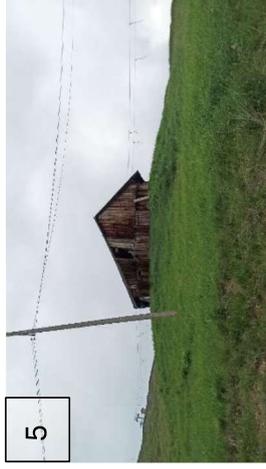
Altitude : 1855 m. **Accès :** Chemin carrossable

Site : Alpage, Pente faible

Mixité fonctionnelle d'origine : Inconnu

Usage actuel : Abandon

Matériaux utilisés : Murs : Bardage bois / Couverture : Tôle

Faitage : Perpendiculaire aux courbes de niveau

Remarque : Bâtiment dégradé, construit en bardage bois. Il possède peu d'ouvertures (une entrée au rez-de-chaussée au Sud et un accès à la grange au Nord). La toiture en tôle ne couvre plus la totalité de l'édifice.

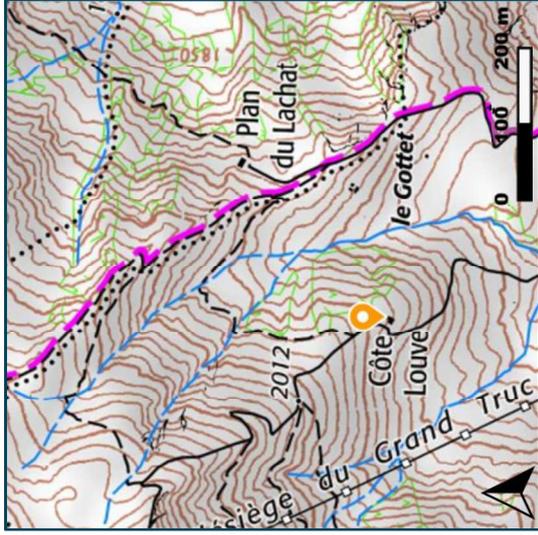
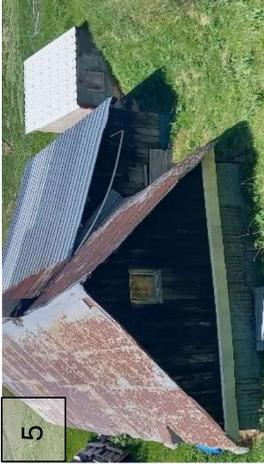
Altitude : 1950 m. **Accès :** Chemin carrossable

Site : Alpage, Pente forte

Mixité fonctionnelle d'origine : Oui

Usage actuel : Stockage et résidence

Matériaux utilisés : Murs : Bardage bois Bois Parpaings Crépi Enduit / Couverture : Tôle
Bac acier

Façage : Perpendiculaire aux courbes de niveau

Remarque : Chalet en cours de rénovation. Le bâtiment comporte une grande extension à l'Ouest. Des matériaux de construction sont entreposés aux abords du chalet (graviers, parpaings, sable, bois). Une petite annexe est également présente à proximité du bâti à l'Ouest (photo 5). Un petit point d'eau non potable se trouve à côté de l'annexe.

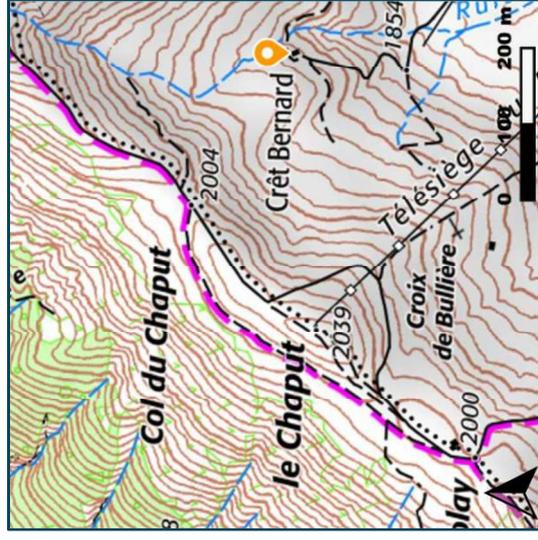
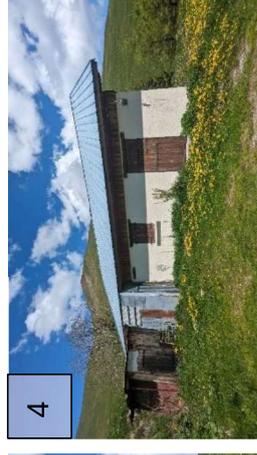
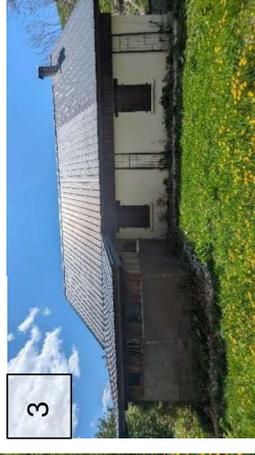
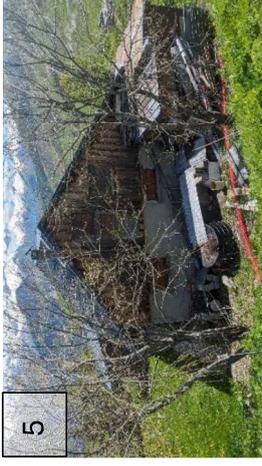
Altitude : 1905 m. **Accès :** Chemin carrossable

Site : Alpage, Pente forte

Mixité fonctionnelle d'origine : Oui

Usage actuel : Résidence

Matériaux utilisés : Murs : Parpaings et Bardage bois / Couverture : Bac acier

Faitage : Perpendiculaire aux courbes de niveau

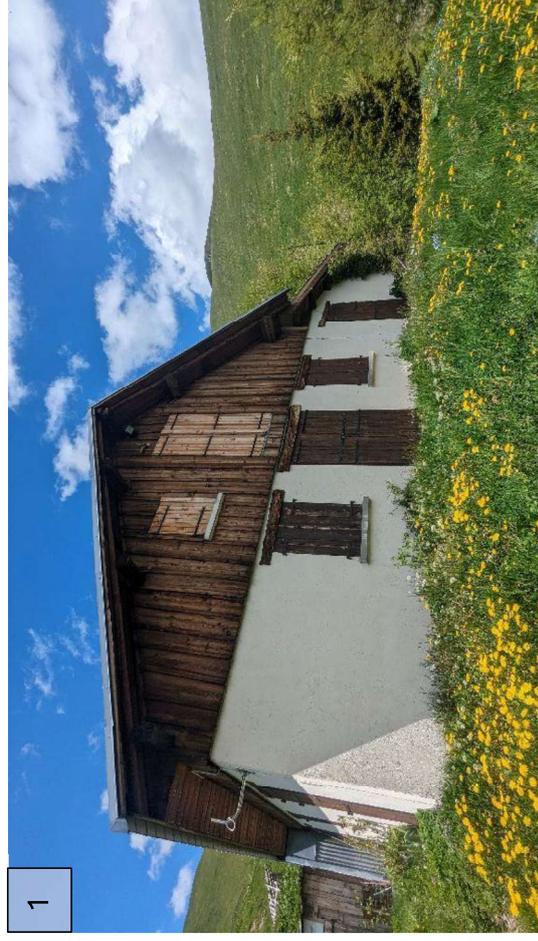
Remarque : Bâtiment rénové en résidence, dont le rez-de-chaussée est en maçonnerie et l'étage en bardage bois. Des ouvertures dans la grange semblent indiquer qu'elle a été réaménagée en espace habitable. Une ruine est présente un peu plus haut (Fid 85).

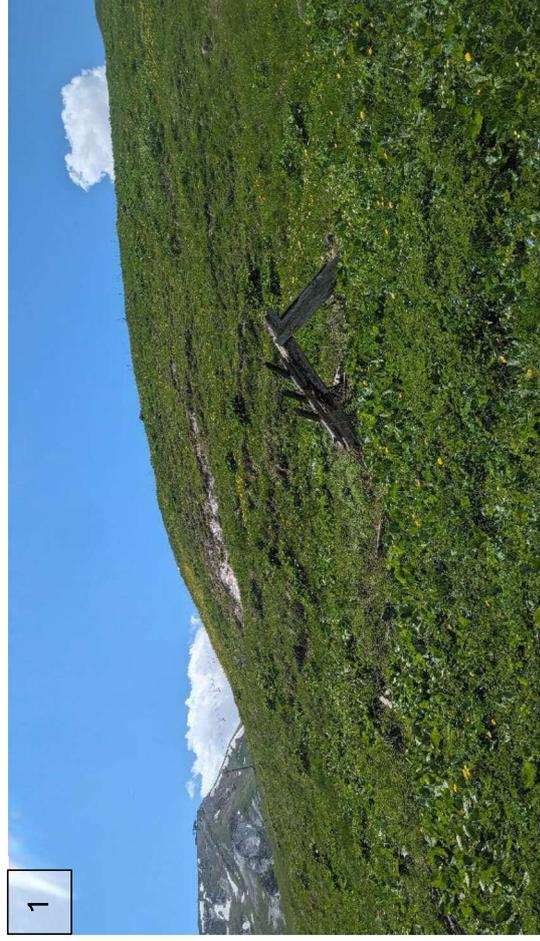
Remarque : Emplacement d'une ruine dont il reste quelques morceaux de bois.

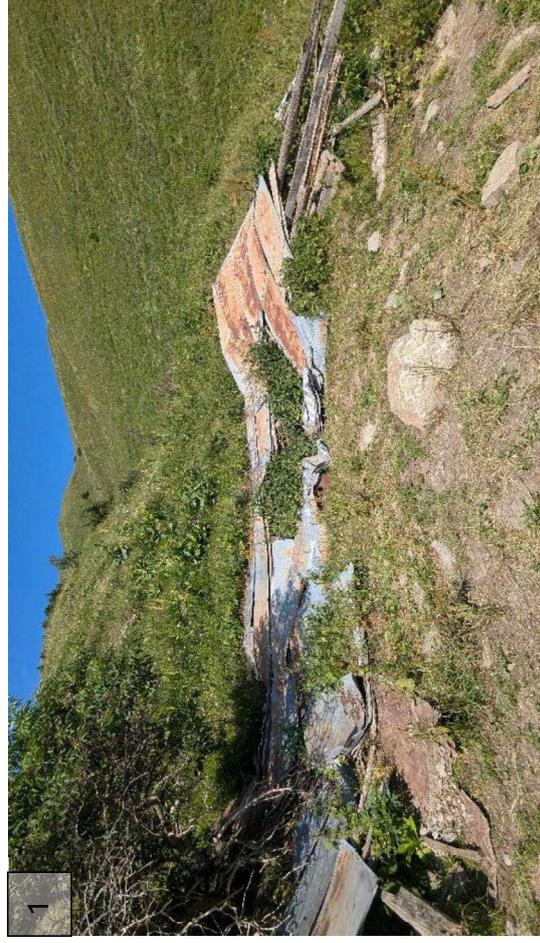
Matériaux utilisés : Murs / Couverture : Tôle

Remarque : Il s'agit d'une ruine en situation d'alpage où les estives ne semblent plus se faire.

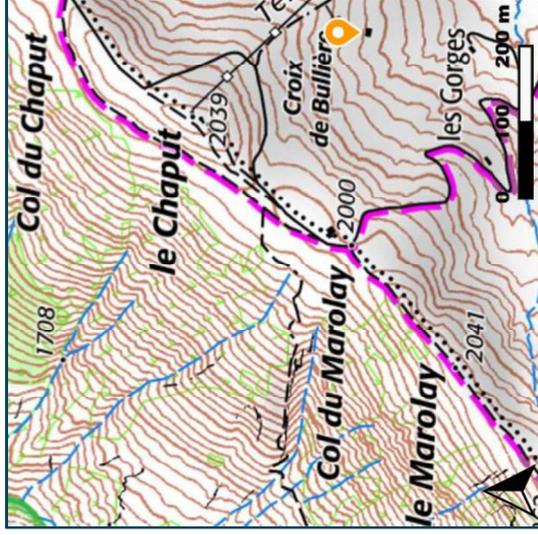
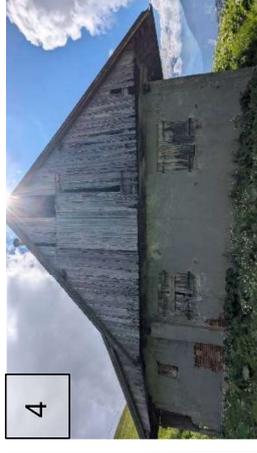
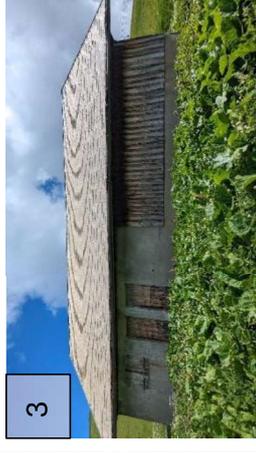
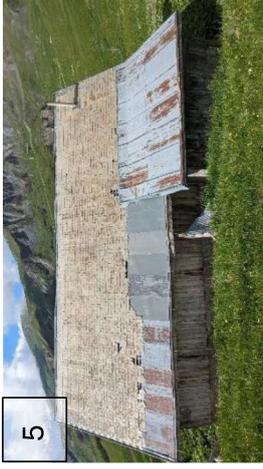
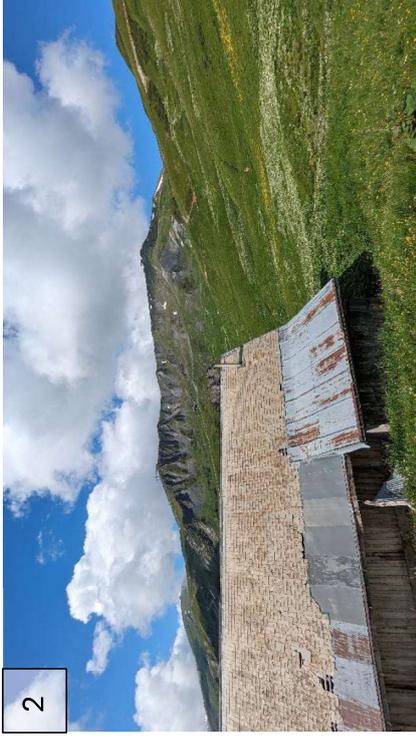
Remarque : Bâtiment relativement peu entretenu. Il s'agit probablement d'un ancien chalet d'alpage mais l'usage actuel est difficilement identifiable. L'hypothèse la plus probable est qu'il est aujourd'hui laissé à l'abandon comme le témoignent les débris de tôle aux pieds des façades ainsi que l'état de l'enduit et du bardage en bois de certaines façades. Le bardage au Nord est notamment assez dégradé (photo 4). La couverture côté Est est également en mauvais état et a été complétée par des tôles.

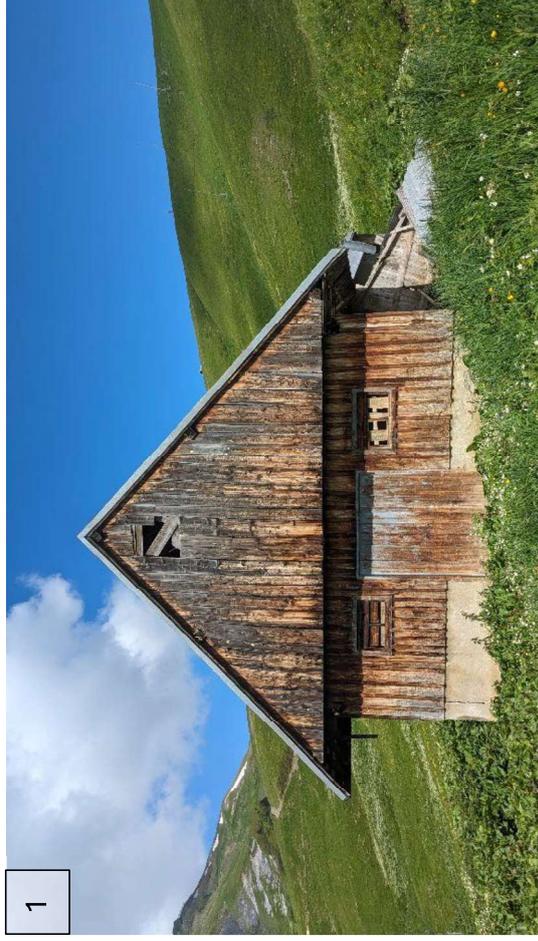
Matériaux utilisés : Murs : Enduit, Parpaings, Bardage bois et Bois / Couverture : Tôle et Lauze

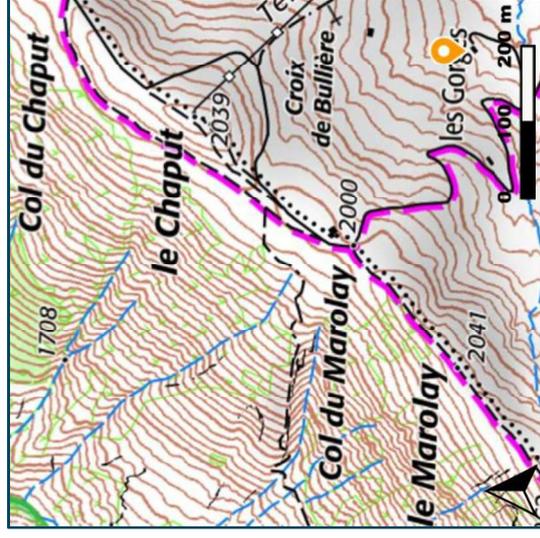
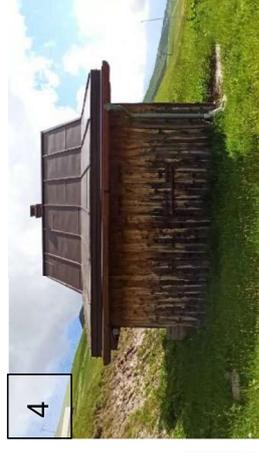
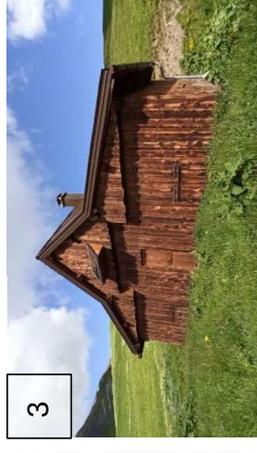
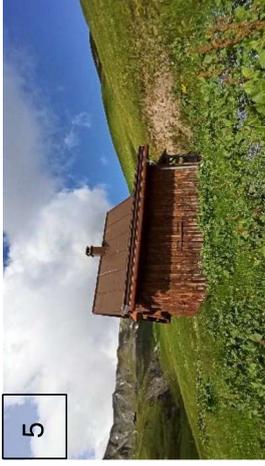
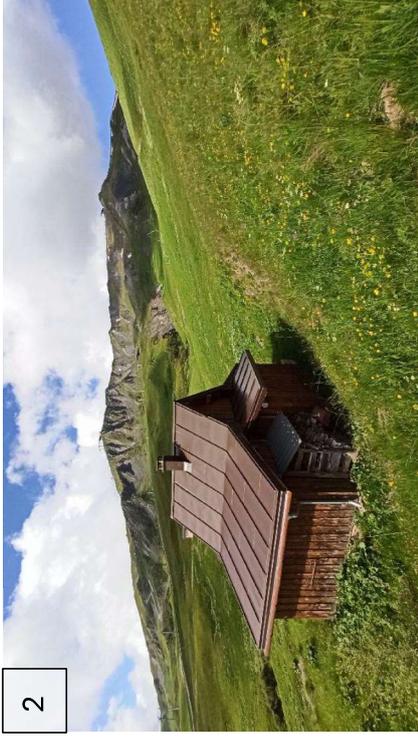
Remarque : Bâtiment rénové qui ne présente pas de traces d'une ancienne activité agropastorale. Le bâtiment semble servir aujourd'hui de résidence secondaire. Il possède une cheminée, un panneau solaire en façade Sud ainsi qu'un stockage à bois à l'arrière.

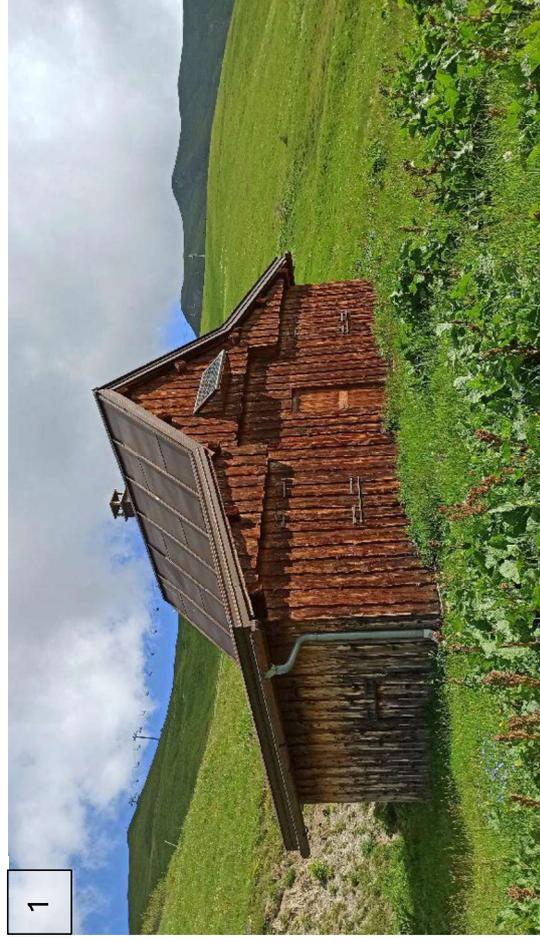
Matériaux utilisés : Murs : Bardage bois / Couverture : Tôle

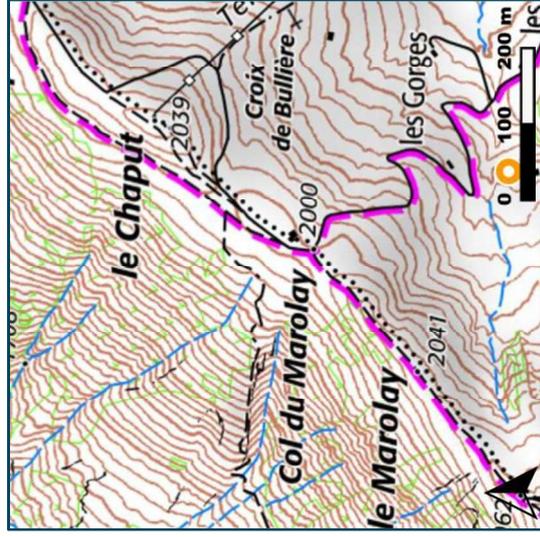
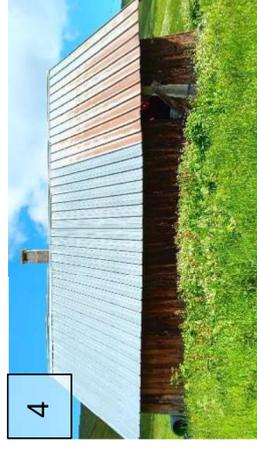
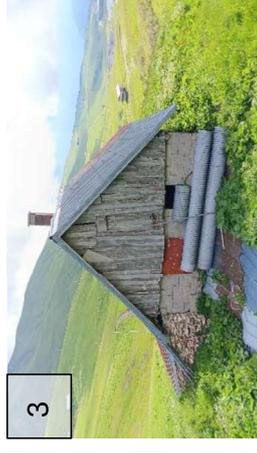
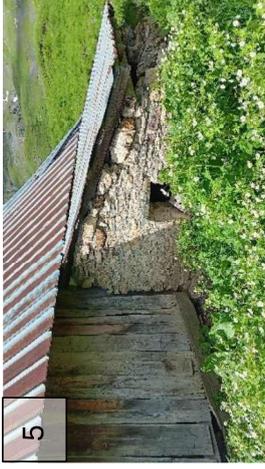
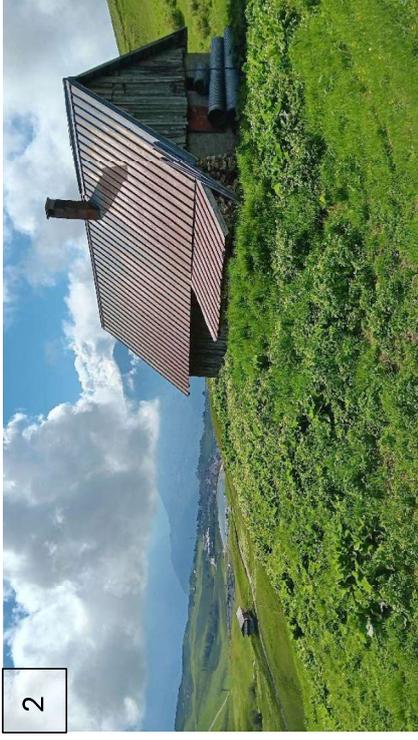
Remarque : Bâtiment sommairement rénové et converti en abri de rangement pour matériel de pistage (filets, perches, signalétique, etc). La façade amont conserve sa porte de fenil en bois d'origine. La partie maçonnée a été reconstruite en parpaings. La façade aval conserve également son aspect d'origine avec une porte d'étable et une petite ouverture. Un appentis maçonné ancien est accolé au bâti sur la façade nord.

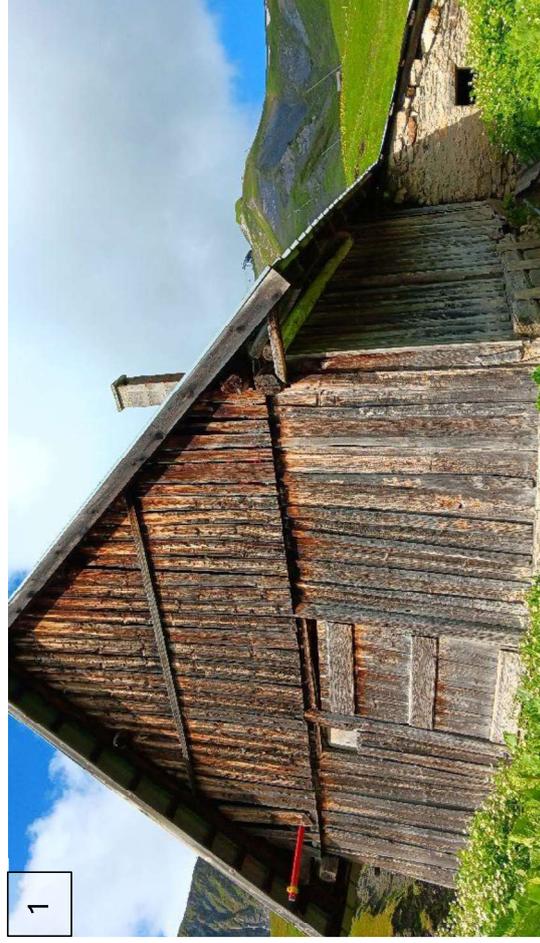
Matériaux utilisés : Murs : Parpaings, Pierre maçonnée et Bois / Couverture : Bac acier

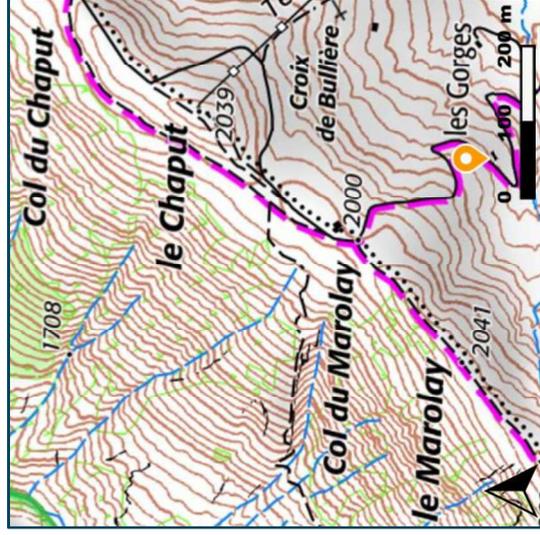
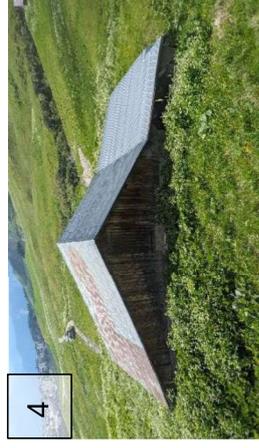
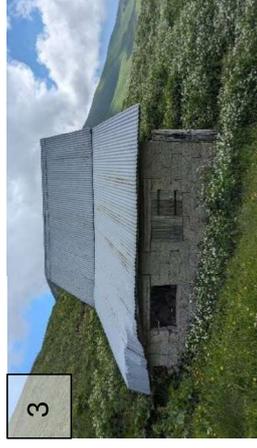
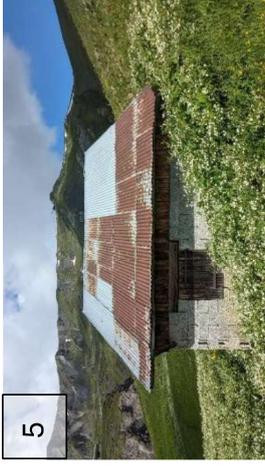
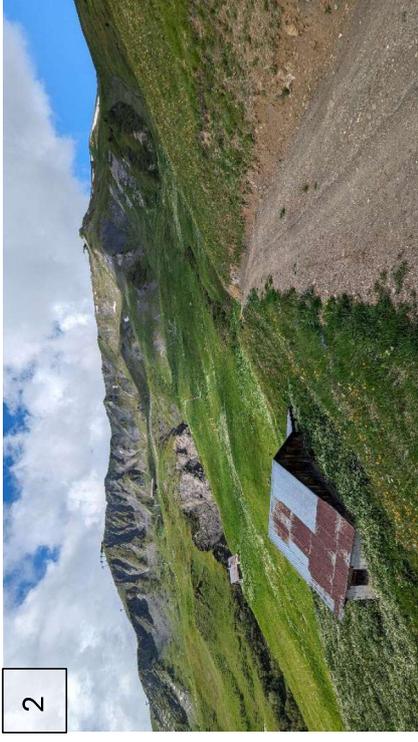
Remarque : Chalet d'alpage avec une porte de grange en bois sur la façade Nord (photo 4). Les murs ont été reconstruits avec des parpaings. Le bâti dispose aussi d'une sorte d'annexe qui pouvait servir d'abri pour les bêtes, mais dont la façade Ouest n'est aujourd'hui plus présente. Les ouvertures sont surmontées par des linteaux en bois.

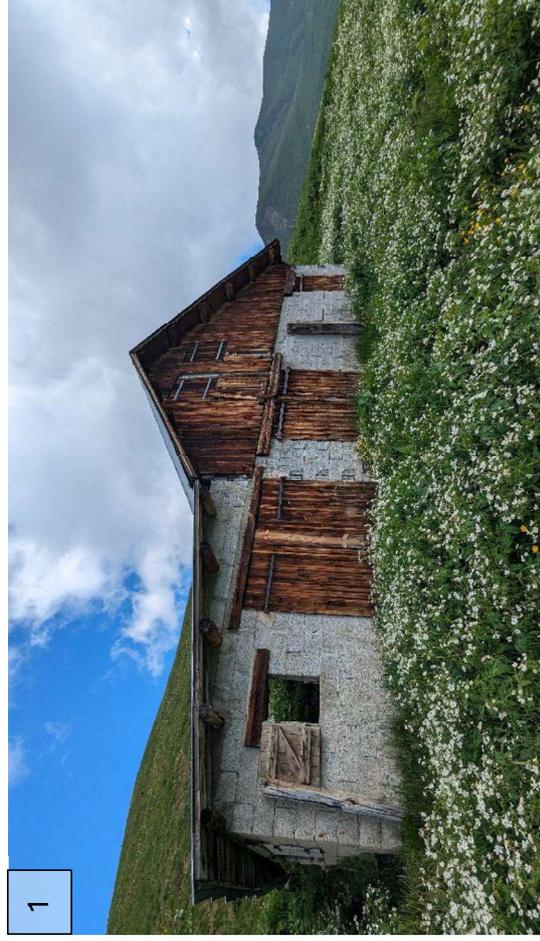
Matériaux utilisés : Murs : Parpaings, Bardage bois et Bois / Couverture : Tôle

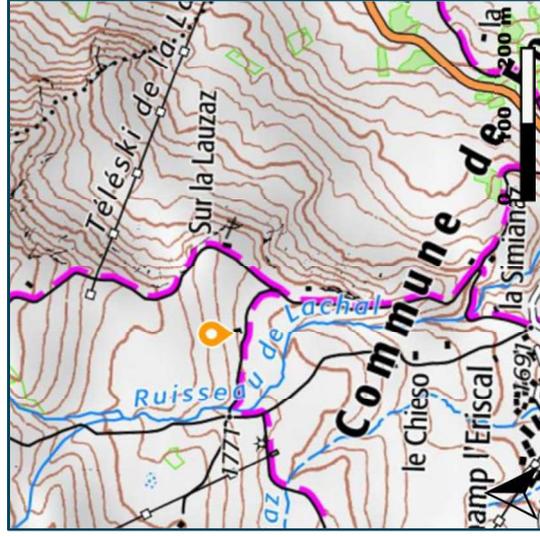
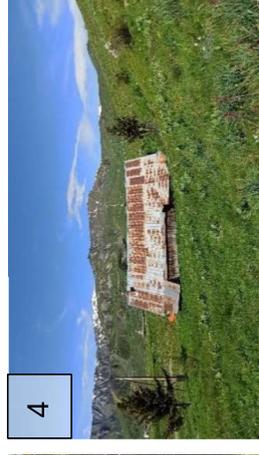
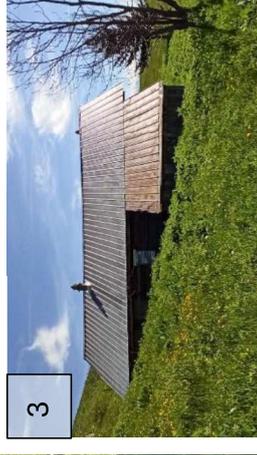
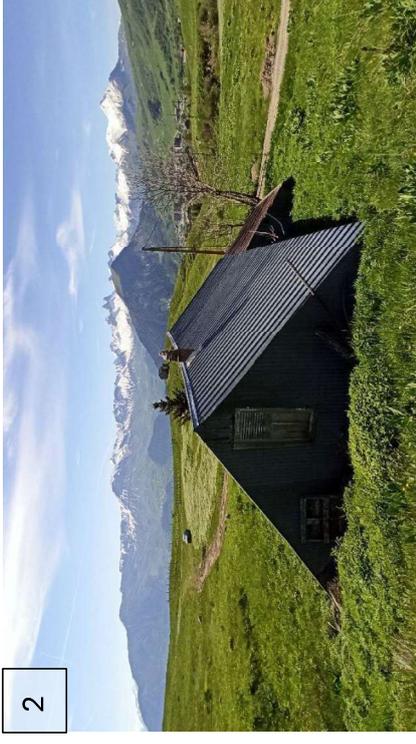
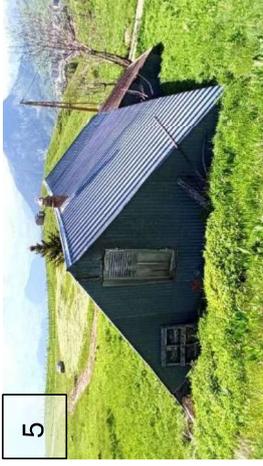
Remarque : Bâtiment en tôle et bardage bois comportant peu d'ouvertures. La toiture se prolonge jusqu'au sol et possède deux conduits de cheminée. Une petite annexe est présente en façade Ouest.

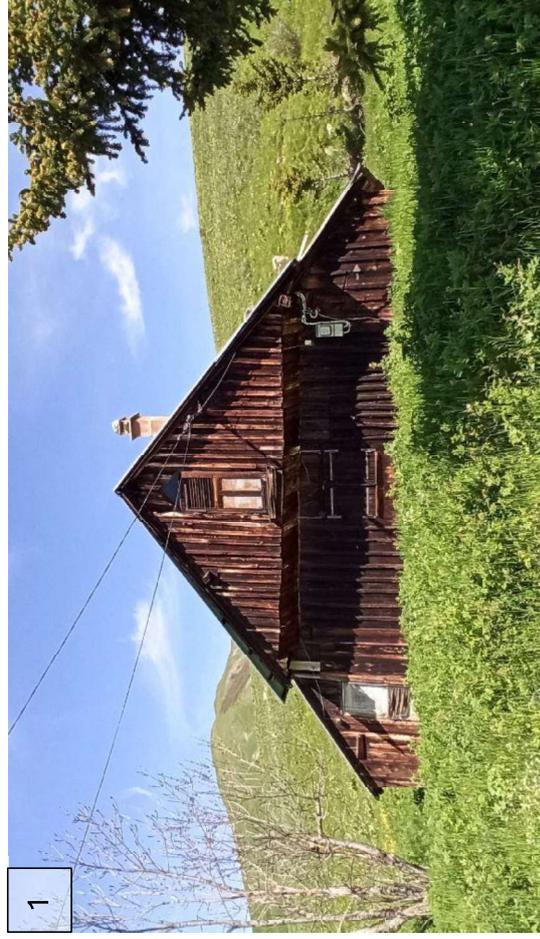
Matériaux utilisés : Murs : Bardage bois et Pierre maçonnée / Couverture : Tôle

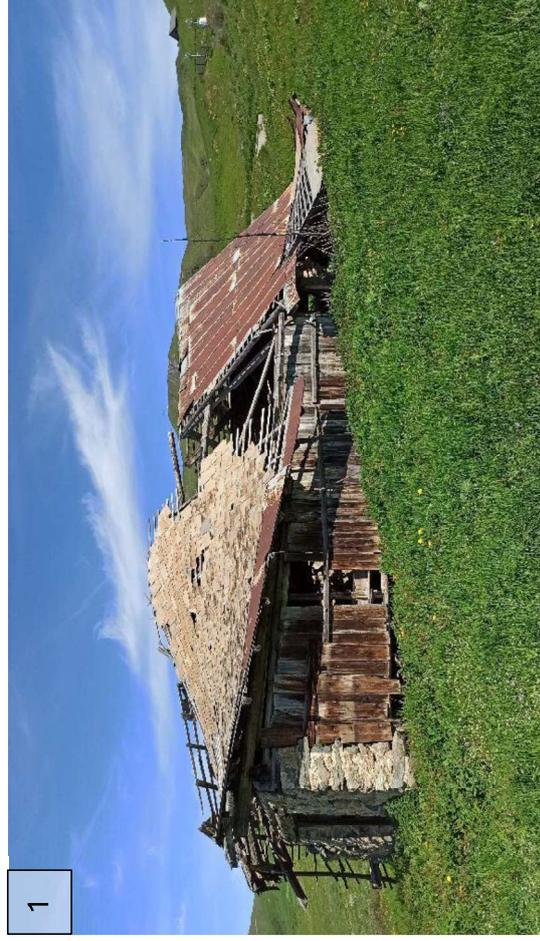
Matériaux utilisés : Murs : Pierre maçonnée et Bardage bois / Couverture : Tôle et Ardoises

Remarque : Bâtiment en ruine dont la première partie de la toiture est en ardoise et la deuxième en tôle. Le bâtiment se trouve sur deux Fid (236 et 237).

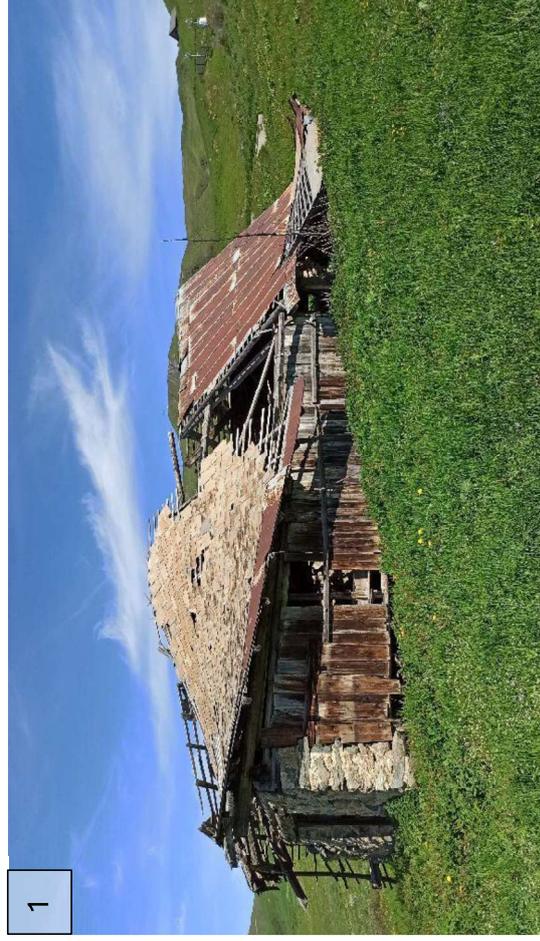
Matériaux utilisés : Murs : Pierre maçonnée et Bardage bois / Couverture : Tôle et Ardoises

Remarque : Bâtiment en ruine dont la première partie du toit est en ardoise et la deuxième en tôle. Le bâtiment se trouve sur deux Fid (236 et 237).

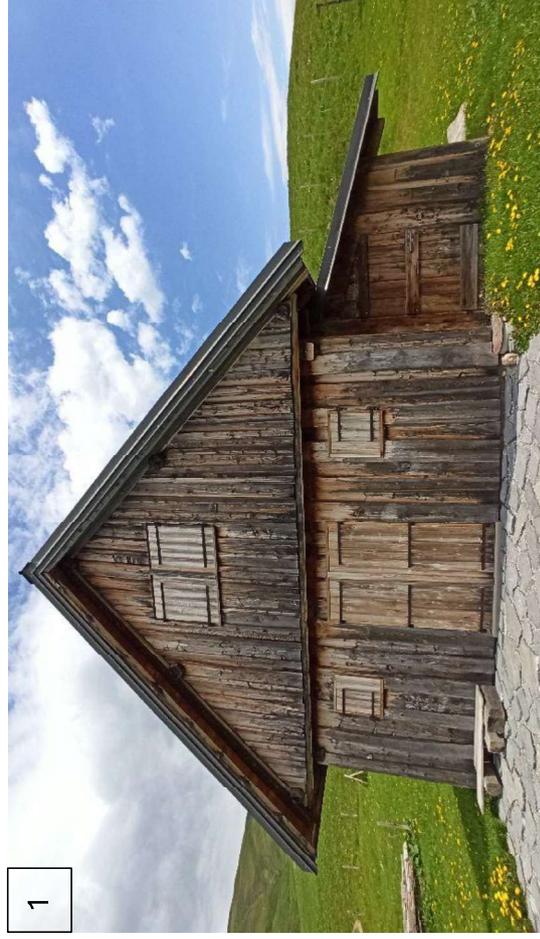
Matériaux utilisés : Murs : Bardage bois / Couverture : Bac acier

Remarque : Chalet en bois qui a été rénové en résidence secondaire. Le bâtiment comporte un rez de chaussée ainsi que le volume de la grange. Le bâtiment possède une petite terrasse au Sud avec vue sur la station de la Toussuire, du Corbier et le massif des Arves. Il possède également deux extensions à l'Ouest.

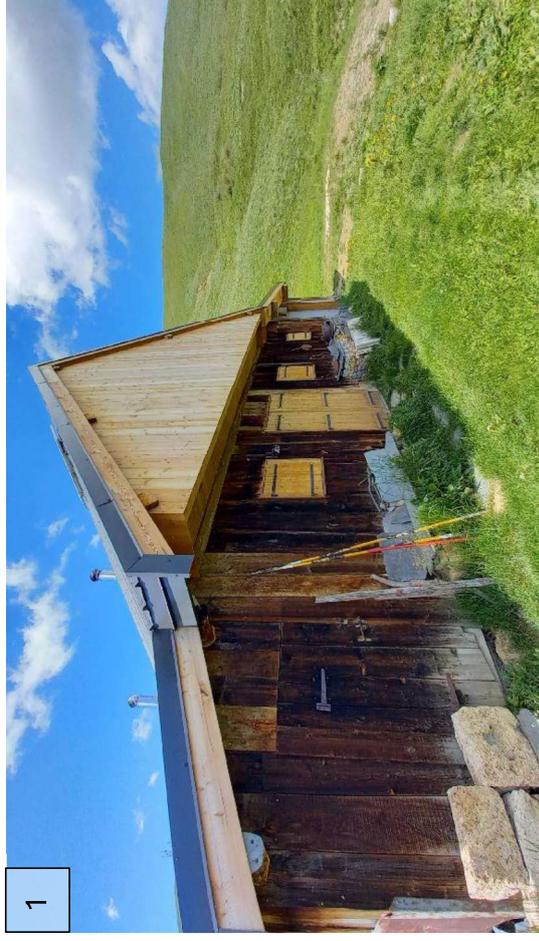
Matériaux utilisés : Murs : Pierre maçonnée, Pierre sèche, Bardage bois, Crépi, Bois et Enduit / Couverture : Bac acier

Remarque : Chalet rénové avec une nouvelle annexe servant de garage. La couverture ainsi que la grange ont été restaurées récemment avec notamment un nouveau bardage. La toiture comporte des panneaux solaires ainsi qu'une sortie de chauffage. Une source est présente au dessus du chalet et est redirigée dans plusieurs bacs. Sur l'arrière du chalet, du bois, de vieux skis et des tôles sont entreposés contre le mur. Une double porte en bois permet l'accès à l'étage supérieur du chalet.

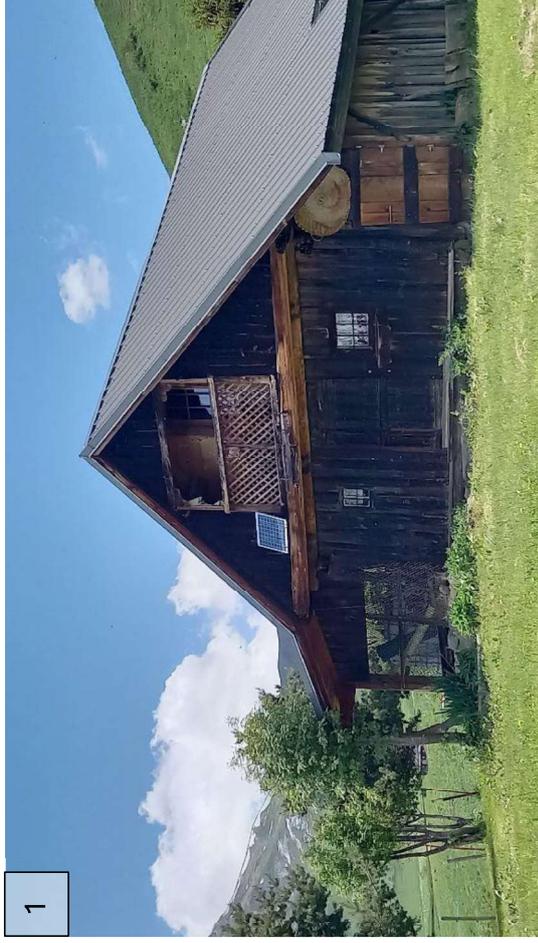
Matériaux utilisés : Murs : Bardage bois, Bois et Pierre maçonnée / Couverture : Bac acier

Remarque : Chalet rénové en bardage bois. Une annexe est accolée au chalet en façade Sud-Ouest. Elle sert d'abri de stockage pour du matériel d'entretien et abrite une réserve de bois et une cuve d'eau. Sur l'arrière du chalet contre le mur, se trouvent du bois, des lauzes et une échelle. Le chalet est raccordé à l'eau via une source sur la droite du chalet et possède des panneaux solaires.

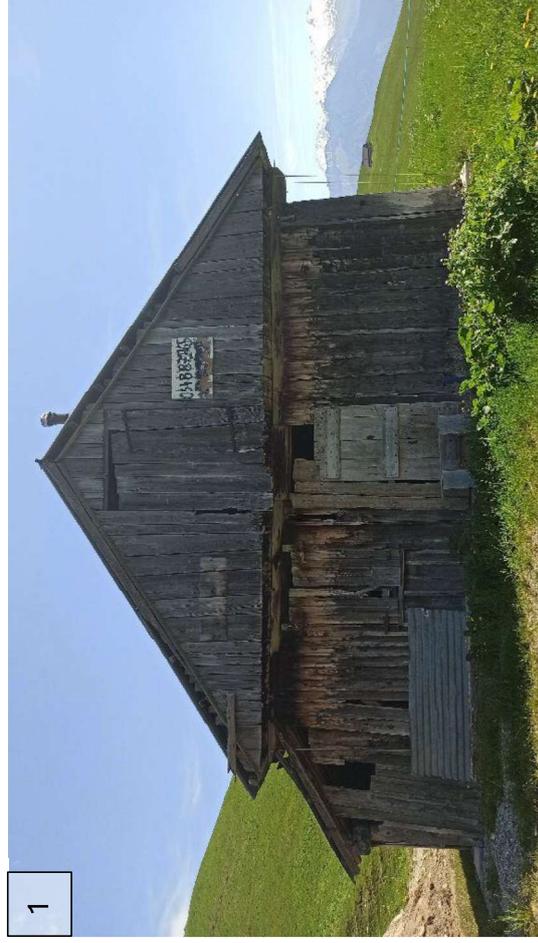
Matériaux utilisés : Murs : Bardage bois / Couverture : Tôle

Remarque : Bâtiment en bardage bois. Les murs reposent sur un socle en béton. A l'intérieur, le rez de chaussée sert de stockage et une échelle permet d'accéder à la grange.

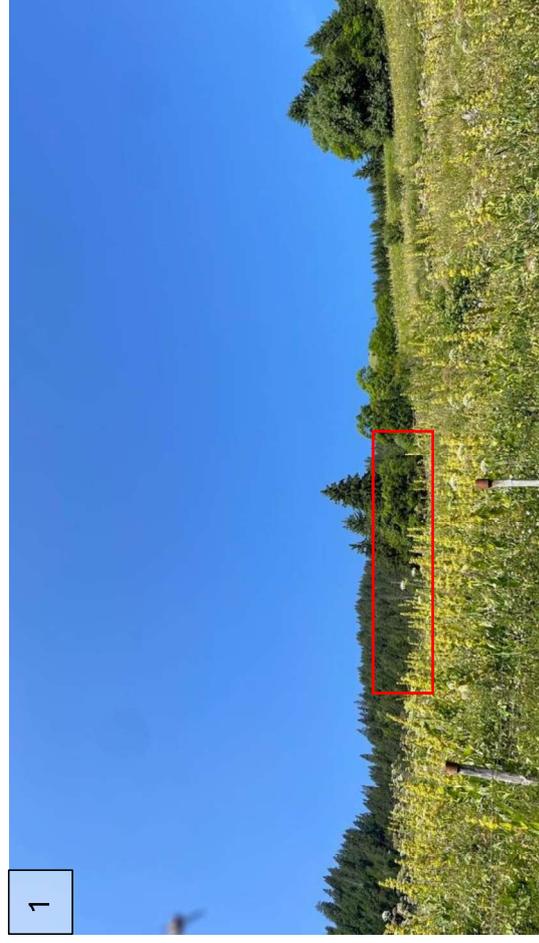
Matériaux utilisés : Murs : Pierre sèche / Couverture : Inconnu

Remarque : Ruine non accessible en raison de l'absence de chemin et de la topographie.

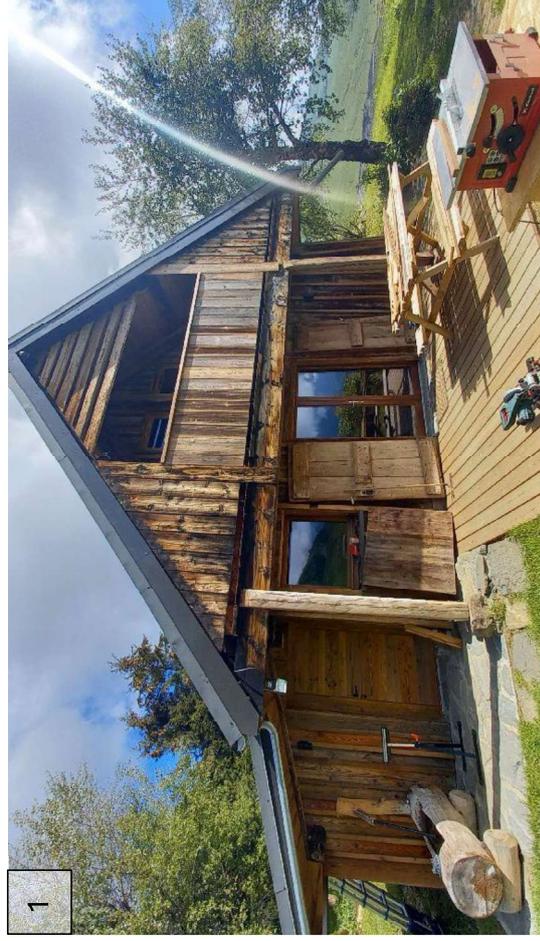
Matériaux utilisés : Murs : Pierre maçonnée, Bardage bois et Bois / Couverture : Bac acier

Remarque : Chalet en cours de rénovation. Le bâtiment a été reconstruit en bois comme à l'origine. Le bâti est entouré par des arbres plantés et présente une petite annexe sur l'avant de celui-ci, permettant de stocker du matériel et du bois. Deux petites terrasses ont été aménagées à l'avant et à l'arrière du chalet. Le bâtiment possède de grandes ouvertures.

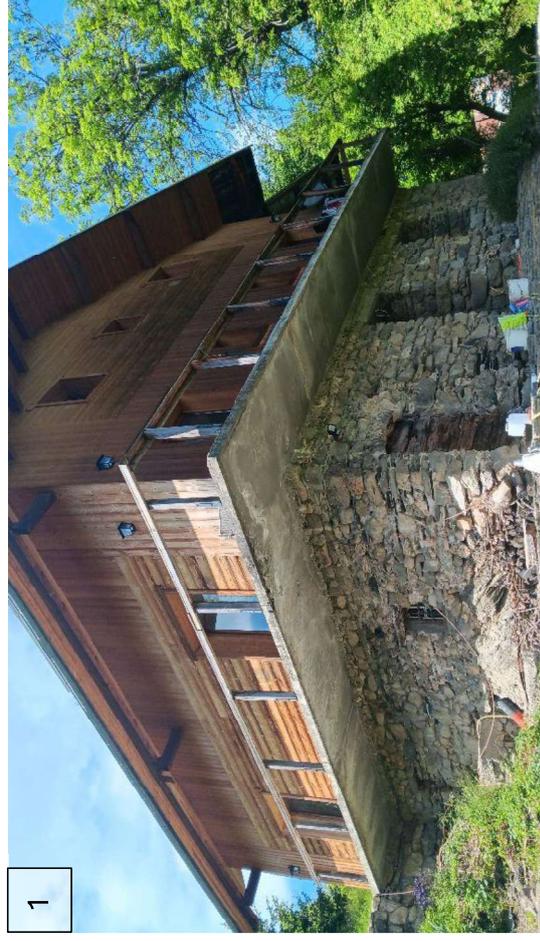
Matériaux utilisés : Murs : Parpaings, Bardage bois et Pierre maçonnée / Couverture : Bac acier

Remarque : Bâti rénové et dont il est difficile de savoir s'il fut autrefois un chalet d'alpage, étant donné l'ampleur des travaux. Rénovation en parpaings et bardage bois avec le rez-de-chaussée en pierres maçonnées. Les abords sont entretenus avec un potager, un cabanon ancien type poulailler ou grenier et un étang avec des poissons.

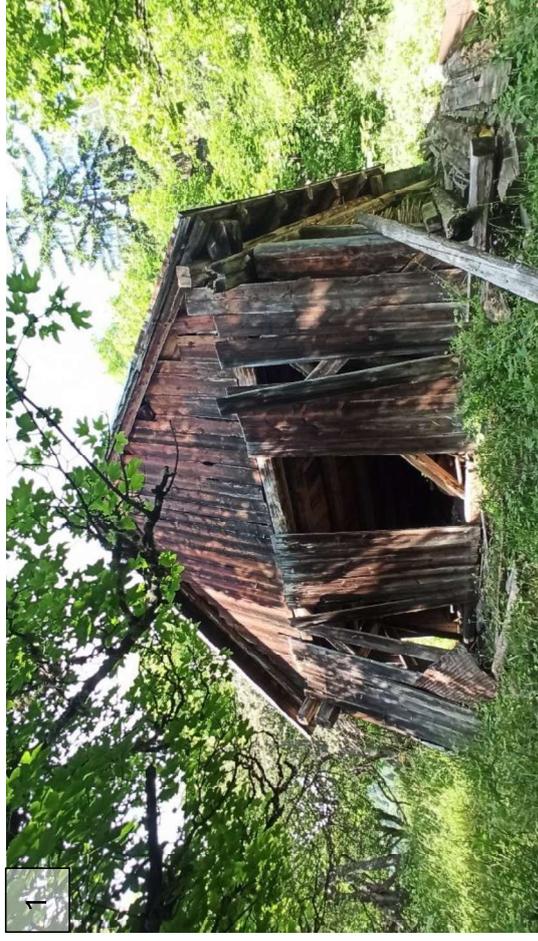
Matériaux utilisés : Murs : Bardage bois et Bois / Couverture : Tôle

Remarque : Petit bâtiment construit en bois, qui est aujourd'hui très dégradé. Le bâti semble s'être effondré sur lui-même. Au rez-de-chaussée les vides dans la façade laissent percevoir une réserve de bois. La grange est quant à elle en meilleur état. Un petit abri de stockage se trouve un peu plus à l'Ouest en amont. Des terrassements ainsi que des restes de pierres au Sud et à l'Est semblent indiquer l'emplacement d'anciens bâtis.

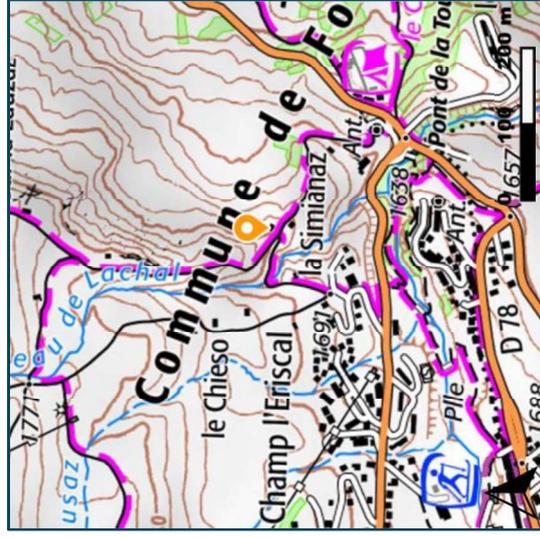
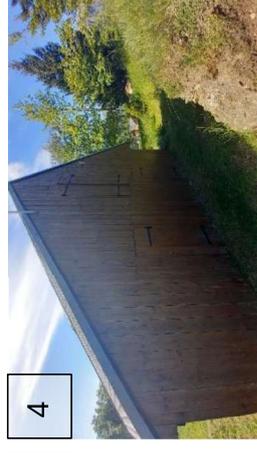
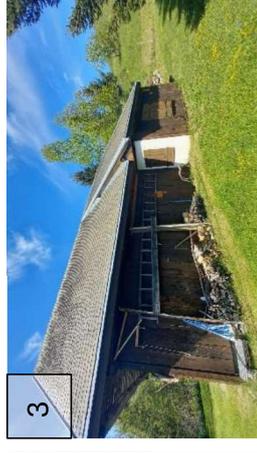
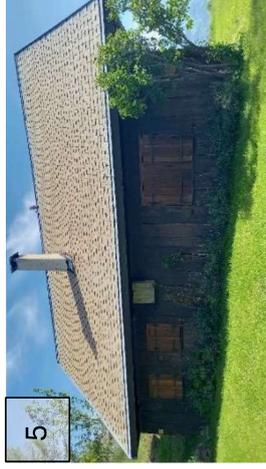
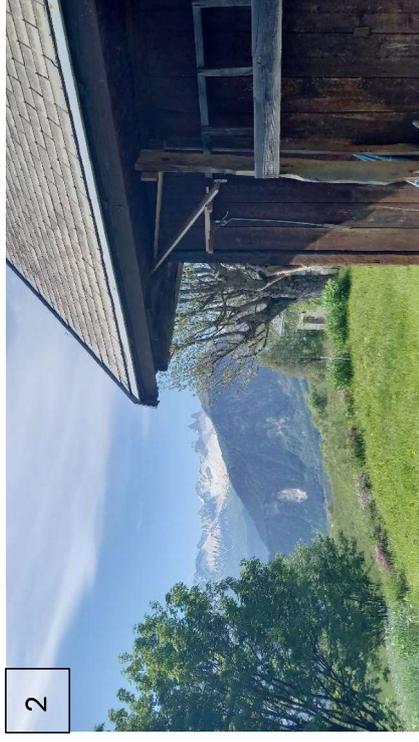
Remarque : Chalet rénové en résidence. Sur la façade Est, un petit écriteau cassé indique "chalet de la bise". Contre la façade Ouest, se trouvent un stock de bois et une échelle. Sur l'arrière du chalet, deux portes en bois permettant d'accéder au rez-de-chaussée et une double porte donne sur l'étage. Il dispose d'une antenne. En contrebas, un panneau solaire alimente la clôture électrique autour du chalet.
