Communauté de Communes
Cœur de Maurienne Arvan

Inventaire des chalets d'alpage

FONTCOUVERTE-LA TOUSSUIRE

MAI - JUILLET 2024

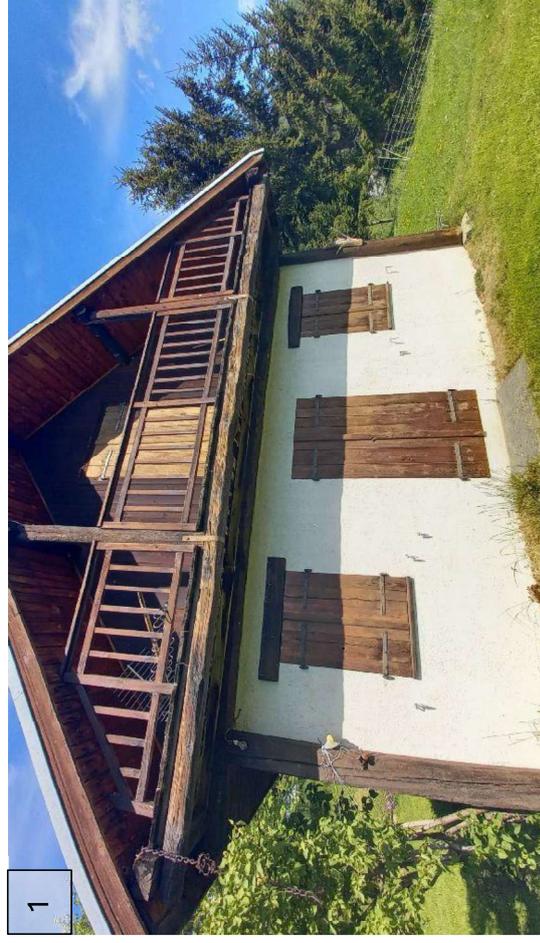
Matériaux utilisés : Murs : Pierre maçonnée, Crépi, Enduit, Bois et Bardage bois / Couverture : Ardoises

Remarque : Chalet rénové en résidence. Sur la façade Est, un petit écriteau cassé indique "chalet de la bise". Contre la façade Ouest, se trouvent un stock de bois et une échelle. Sur l'arrière du chalet, deux portes en bois permettant d'accéder au rez-de-chaussée et une double porte donne sur l'étage. Il dispose d'une antenne. En contrebas, un panneau solaire alimente la clôture électrique autour du chalet.

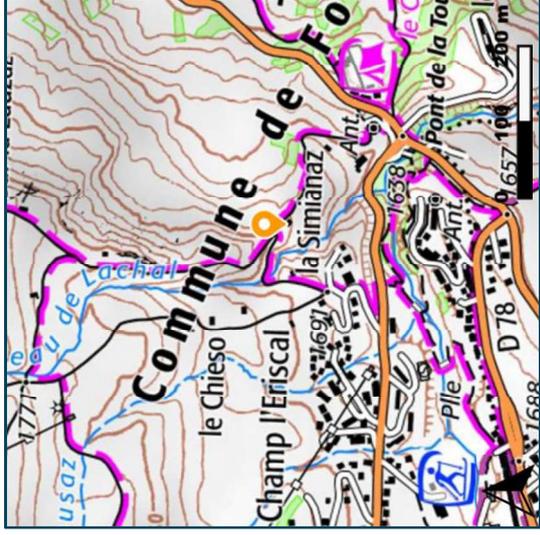
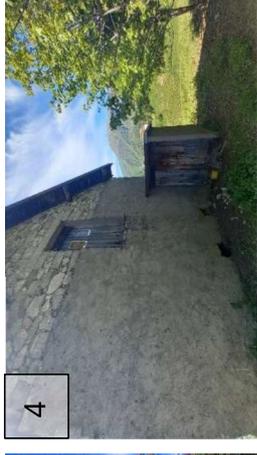
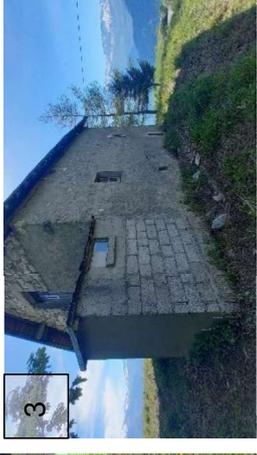
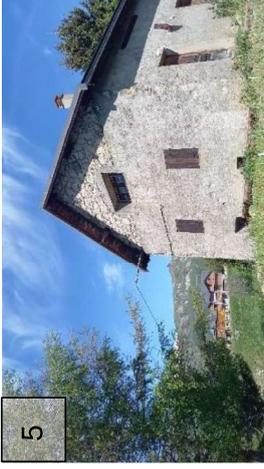
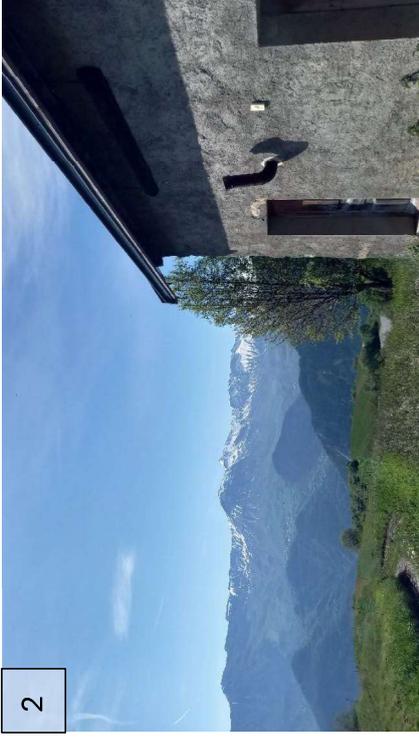
Remarque : Chalet rénové tout en parpaings et enduits. Un petit cabanon est accolé à la maison. Le chalet est relié à l'électricité et la façade avant dispose d'une évacuation de chaudière en métal.

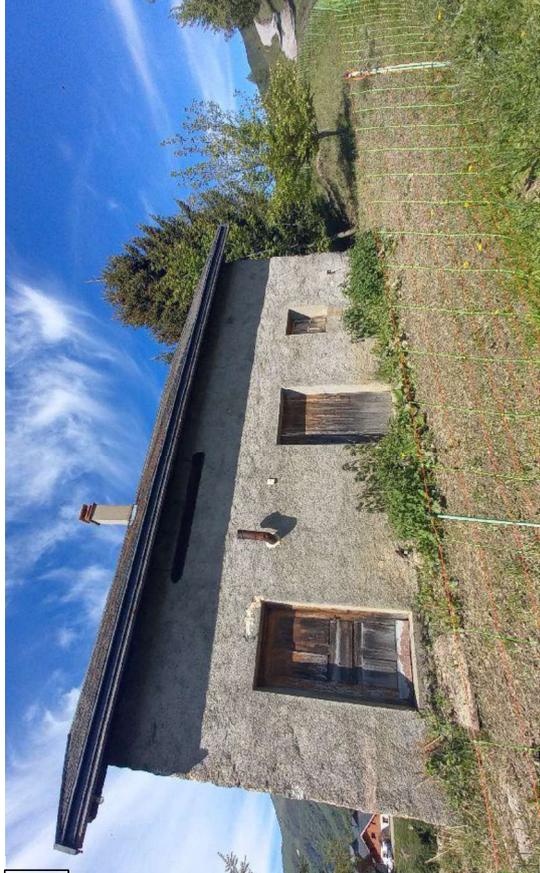
Matériaux utilisés : Murs : Parpaings, Pierre maçonnée, Crépi et Enduit / Couverture : Ardoises

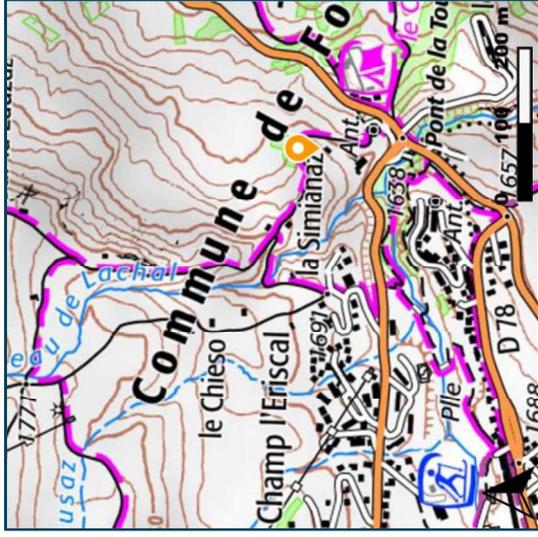
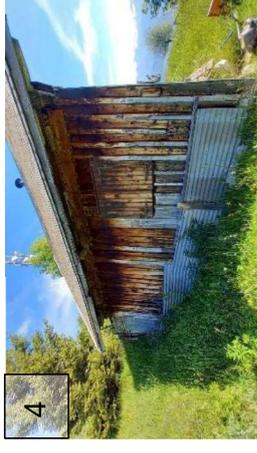
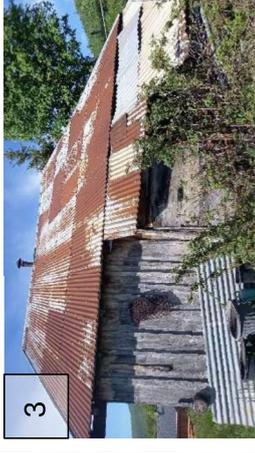
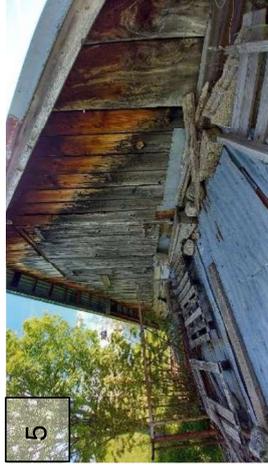
Remarque : Le bâtiment ne dispose que de peu d'ouvertures. Des morceaux de tôles sont entreposés tout autour du chalet. La façade Nord ne dispose que d'une porte de grange (photo 5). Un écriteau indiquant « Les Sorbiers » se trouve au-dessus de la porte d'entrée (photo 1), dans le bois.

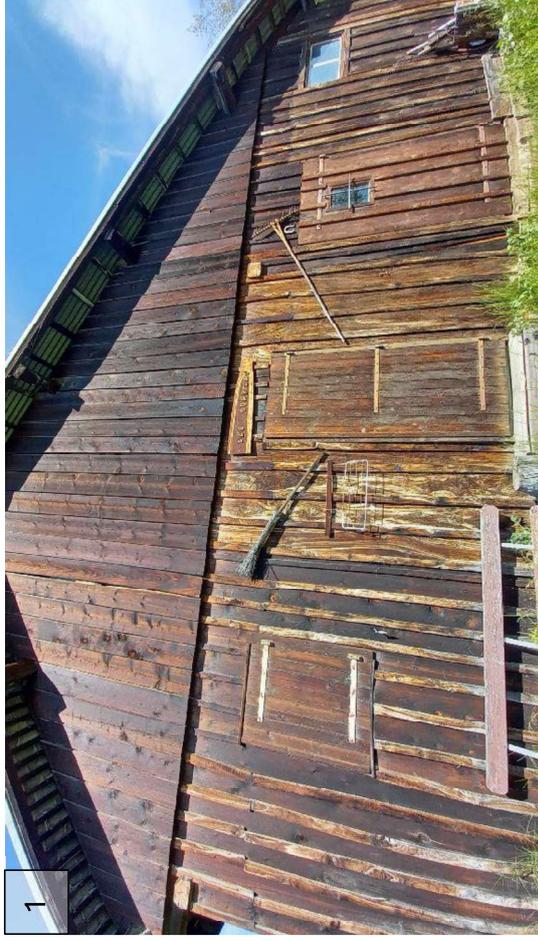
Matériaux utilisés : Murs : Pierre sèche, Pierre maçonnée, Bardage bois et Bois / Couverture : Tôle

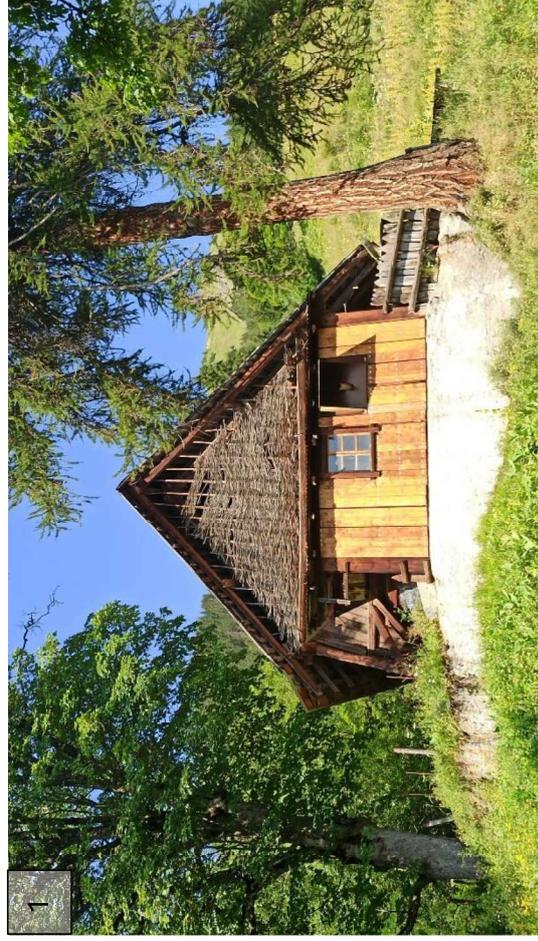
Matériaux utilisés : Murs : Bardage bois, Bois et Pierre maçonnée / Couverture : Tôle
