Communauté de Communes
Cœur de Maurienne Arvan

Inventaire des chalets d'alpage

LA TOUR-EN-MAURIENNE

MAI – JUILLET 2024

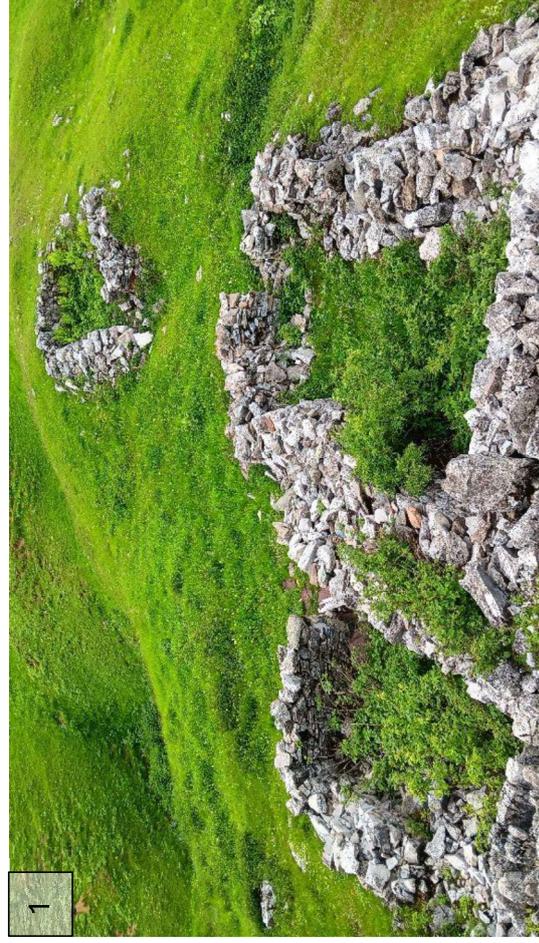
Matériaux utilisés : Murs : Pierre sèche / Couverture : Tôle

Remarque : Ensemble de ruines groupées dont les fondations en pierres sèches restantes indiquent l'emplacement des édifices. Deux ouvertures sont encore perceptibles, correspondant à des portes. Un large mur sépare les deux volumes principaux. Des restes de tôle retrouvés sur le côté de la ruine pouvaient appartenir à la couverture du toit initial. En face, un autre bâti devait être un grenier (photo 5).

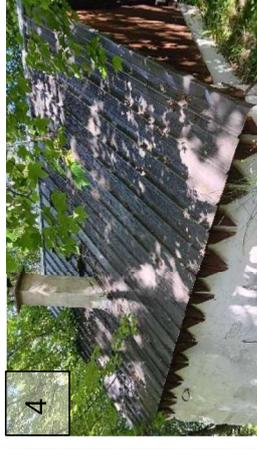
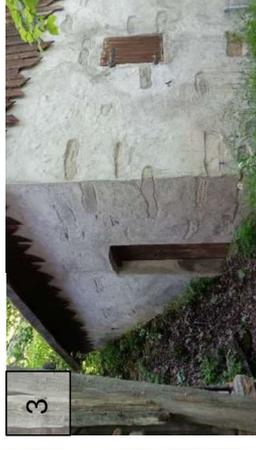
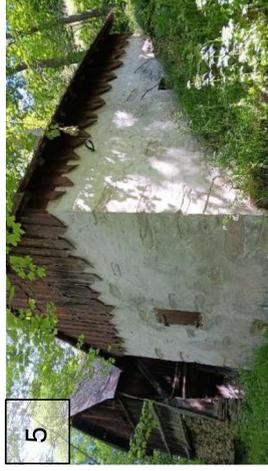
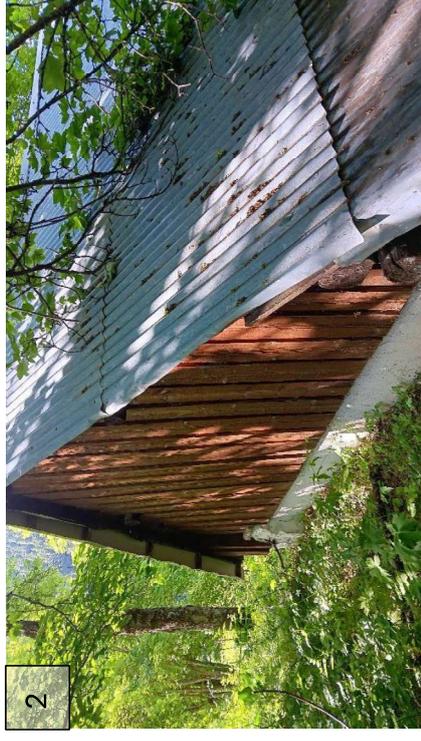
Matériaux utilisés : Murs : Pierre maçonnée, Enduit, Bardage bois et Bois / Couverture : Bac acier

Remarque : Bâtiment situé sur la même parcelle que la grange ou le chalet voisin (FID 330). La façade principale dispose de peu d'ouvertures d'origine : une fenêtre sur la partie maçonnée et deux fenêtres à volets ont été ajoutées sur la partie bardée de bois. Sur cette même façade, se trouve une évacuation de lavabo (pignon aval). Une fosse septique est présente en contrebas, sous la piste, près du bâtiment au FID 5 555. Il est difficile de déterminer si l'homme et son bétail y cohabitaient avant la rénovation. Le bâtiment est aujourd'hui probablement aménagé avec des couchages en haut et une cuisine en bas. Une cheminée est présente sur le toit et il n'y a pas de raccord visible à l'électricité.

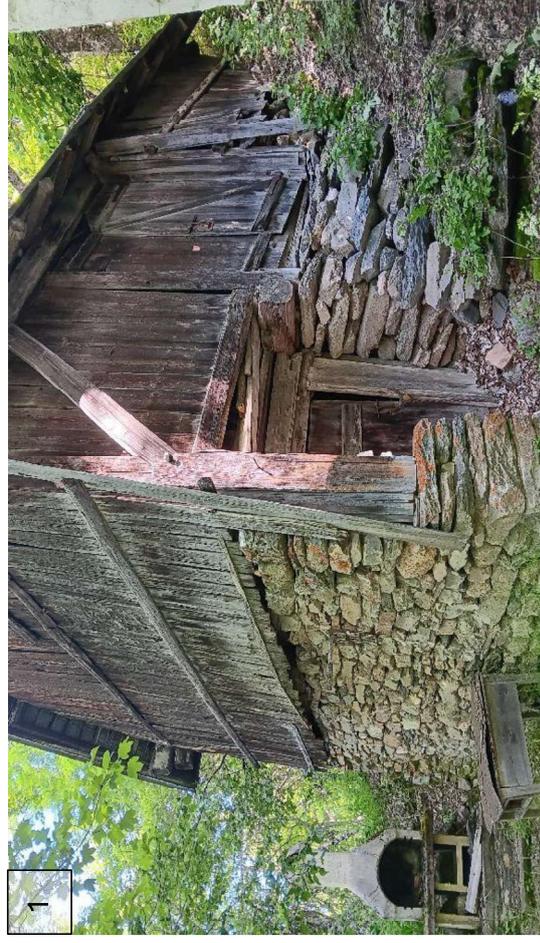
Matériaux utilisés : Murs : Bois, Pierre maçonnée et Pierre sèche / Couverture : Tôle et Ardoises

Remarque : Bâtiment à colonnes et jambes de force reposant sur les pierres du mur et des cales de bois. Une porte d'étable est présente sur la façade latérale Est, une autre se situe sur la même façade au niveau supérieur (photo 5). La porte du fenil sur la partie haute est placée au niveau des façades pignons. Un four et autre bâtiment voisin sont présents non loin du bâti. Il est difficile de déterminer si l'homme et son bétail y cohabitaient.

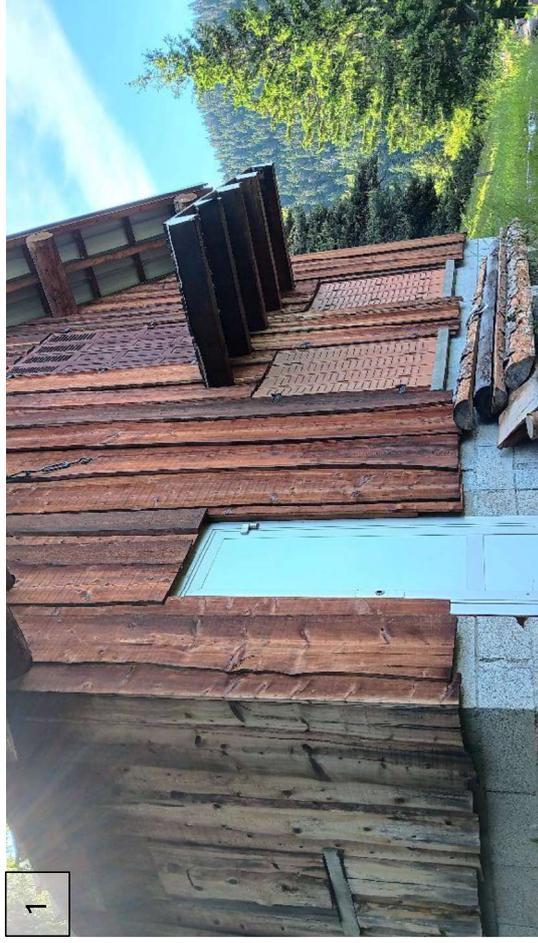
Matériaux utilisés : Murs : Parpaings et Bardage bois / Couverture : Bac acier

Remarque : Bâtiment récent (rénovation ou construction récente), construit sur un terrassement dans la pente, sur le versant du Coin du Châtel. Une évacuation de chauffage est présente au niveau de la façade arrière. Le bâtiment dispose d'un appentis servant de stockage ainsi que d'une fosse septique. Il n'y a pas d'accès apparent à l'eau ni à l'électricité.

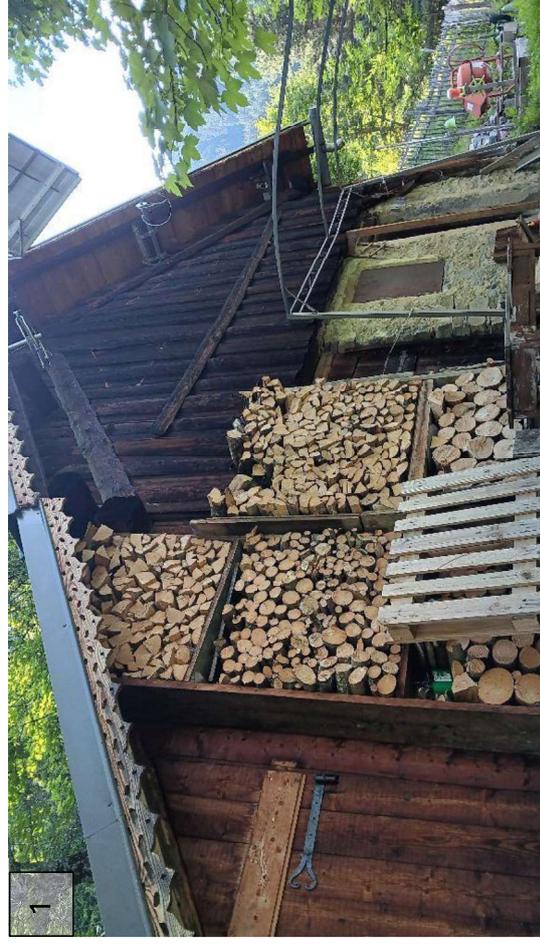
Matériaux utilisés : Murs : Pierre maçonnée, Bardage bois et Bois / Couverture : Bac acier

Remarque : Bâtiment entretenu et rénové. La structure est à colonnes comme le style architectural environnant, une des colonnes porteuses est abîmée. Un appentis se trouve sur le côté gauche de la façade principale. Une cheminée de poêle à bois est située sur l'arrière du toit et le bois de chauffage est stocké contre les façades. Une porte de grange ou de fenil se trouve à l'arrière du bâtiment. L'électricité est fournie par un panneau solaire sur la façade et d'autres en contrebas. Les abords sont entretenus : terrasse jardinée en cours d'aménagement.

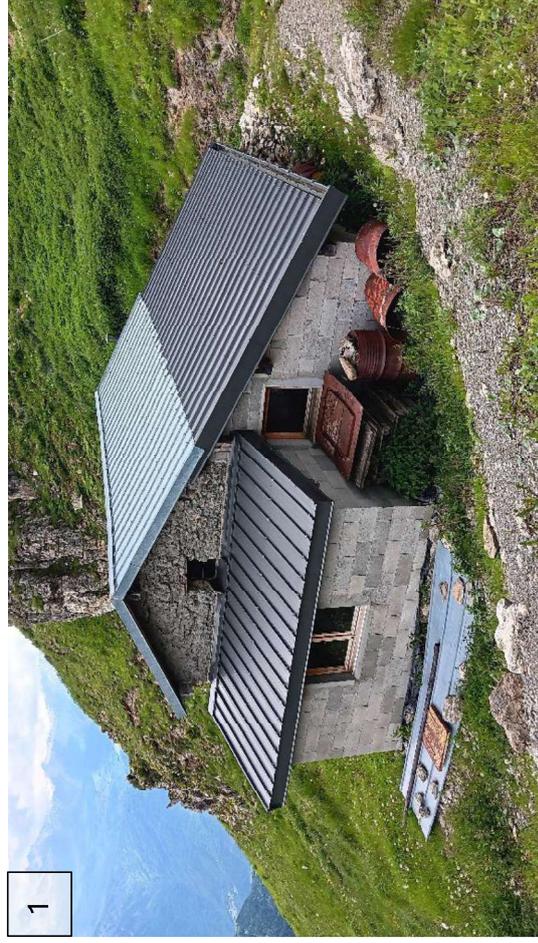
Matériaux utilisés : Murs : Parpaings, Pierre maçonnée et Crépi / Couverture : Bac acier

Remarque : Chalet communal du Châtel. Le bâtiment est entretenu et en bon état. Il se trouve sur un terrassement pratiqué dans la pente du Cret du Carollier. Des panneaux solaires, et un robinet d'eau (sûrement non-potable), ainsi qu'un puits perdu ou fosse sanitaire permettent un bon raccord du chalet aux différentes commodités. Une partie plus ancienne est en pierre maçonnée. Elle sert peut-être pour les bergers ou pour stocker du matériel de travail, mais il est difficile d'y imaginer une étable. Un stock de palettes, de fûts, de bac acier est présent aux abords. Un appentis en parpaings récent, au niveau de la façade Est, forme un local technique ou de stockage (photo 1, parcs à bétail stockés à l'intérieur). Une évacuation de poêle est présente au niveau de la façade principale. Le bâtiment présente une pancarte "A la mémoire de Max Dupraz Conseiller Municipal décédé en 2007".

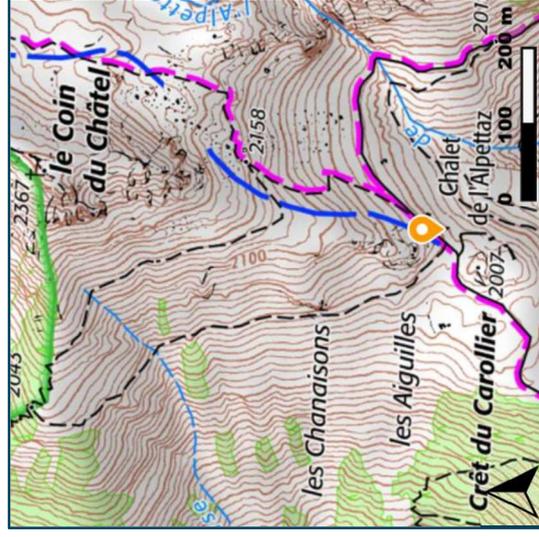
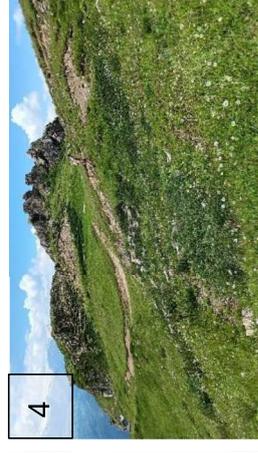
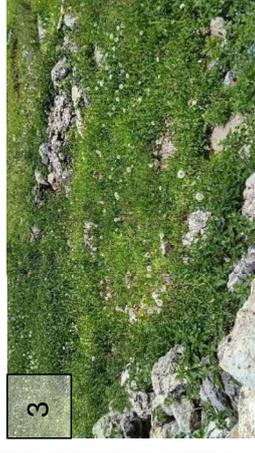
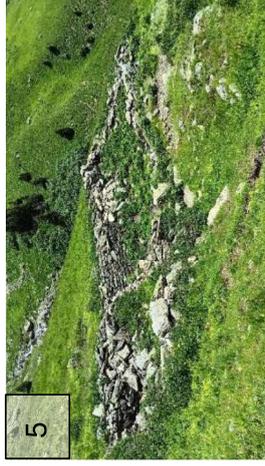
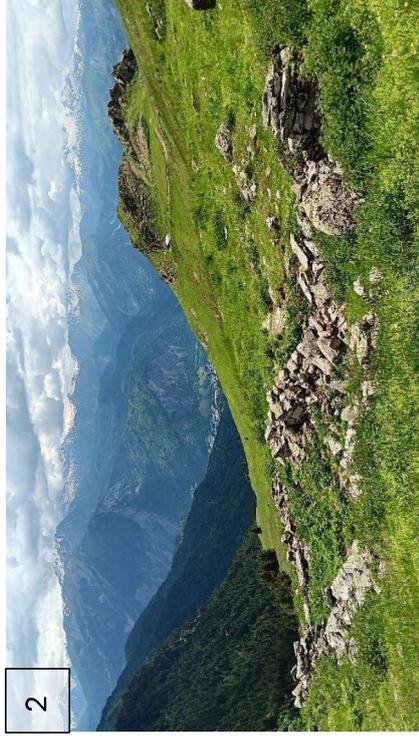
Matériaux utilisés : Murs : Pierre sèche / Couverture : Tôle

Façage : Perpendiculaire aux courbes de niveau

Remarque : Vaste ruine dont les fondations en pierre sèche restantes indiquent l'emplacement de l'ancien bâti. La ruine fait partie d'un hameau d'alpage. L'orientation semble correspondre à un faîtage perpendiculaire à la pente. En façade Sud, il est possible de distinguer la base d'une ouverture latérale. Un mur interne séparait le bâtiment en deux volumes distincts. Des restes de tôles ondulées se trouvent également sur place.

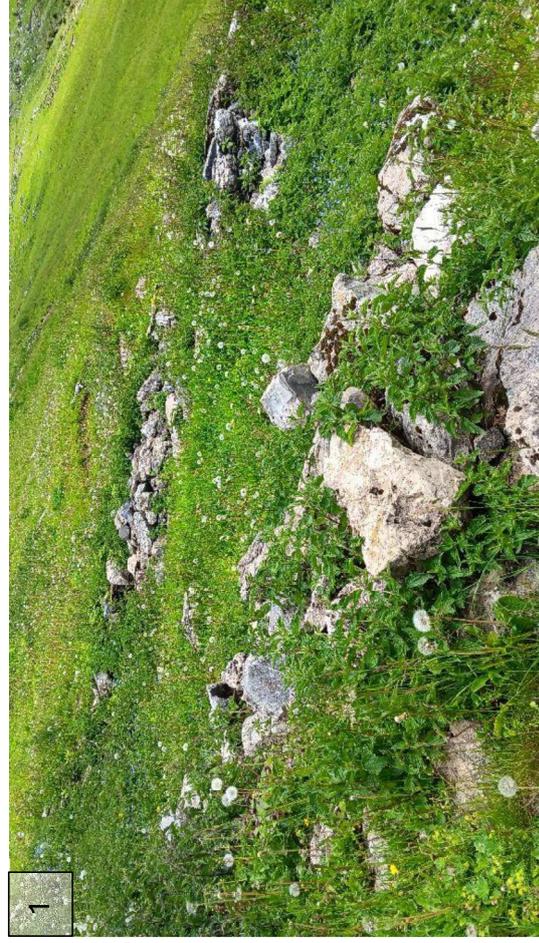
Matériaux utilisés : Murs : Pierre sèche / Couverture : Inconnu

Remarque : Ruine dont quelques pierres restantes indiquent l'emplacement de l'ancien bâti. L'orientation semble correspondre à un faitage perpendiculaire à la pente. Un appentis ou grenier semble avoir existé à côté de la façade latérale Nord.

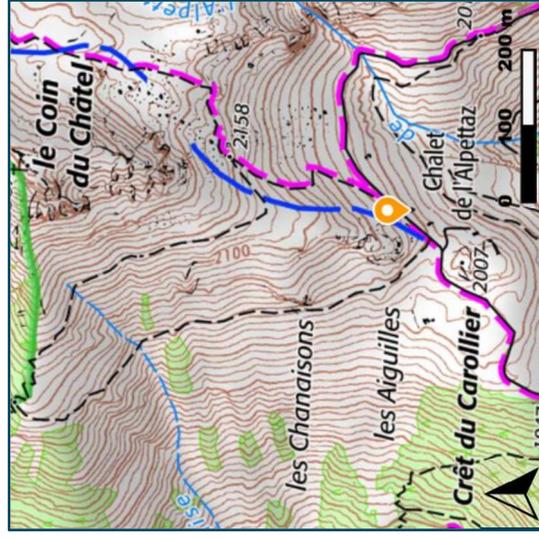
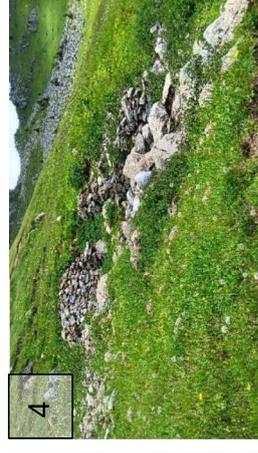
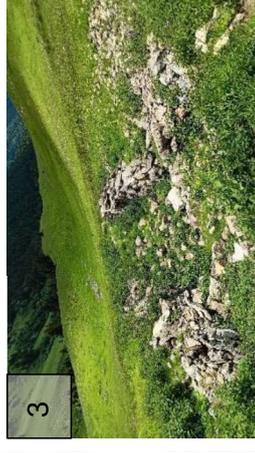
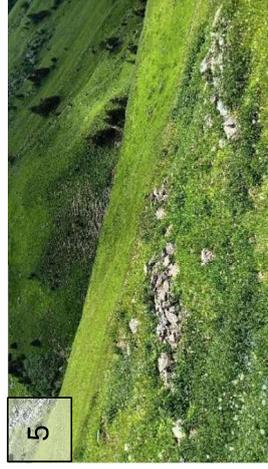
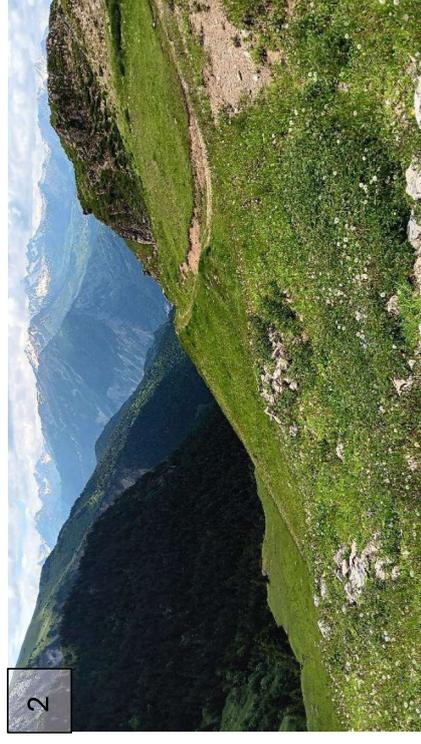
Faitage : Perpendiculaire aux courbes de niveau

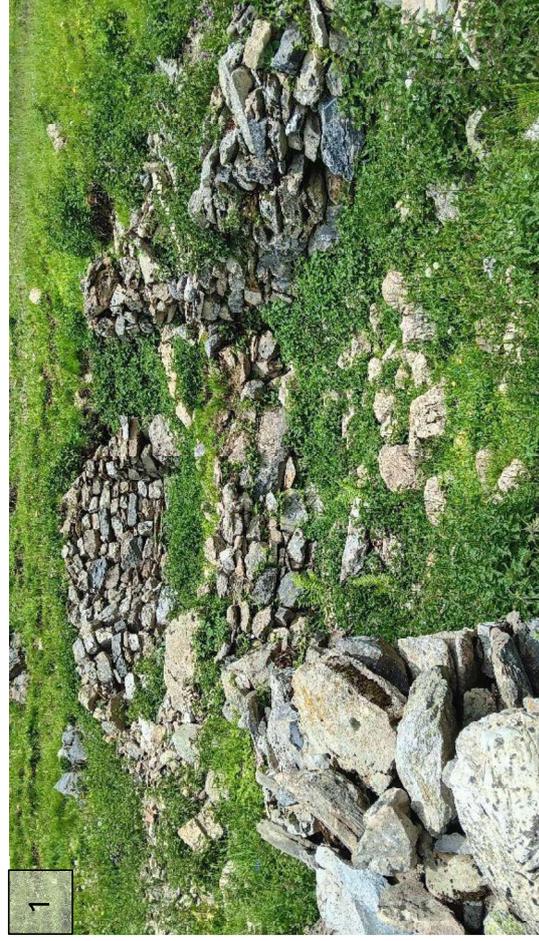
Matériaux utilisés : Murs : Pierre sèche / Couverture : Inconnu

Remarque : Le bâti est en ruine. Les restes de murs en pierres sèches indiquent son emplacement ainsi que son orientation, qui semble correspondre à un faitage perpendiculaire à la pente. Le bâti comportait deux niveaux (voir photo 1).

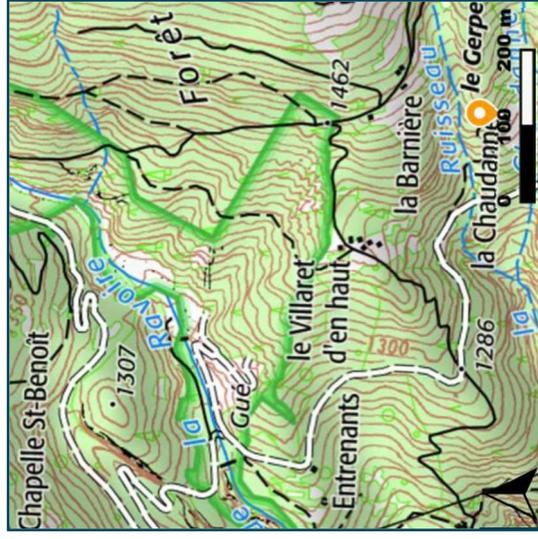
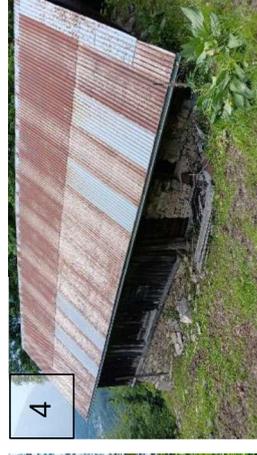
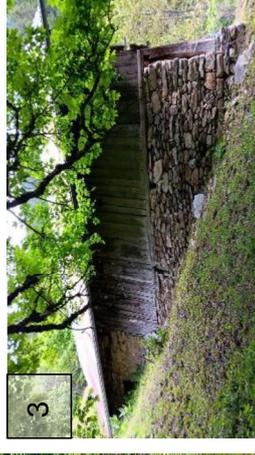
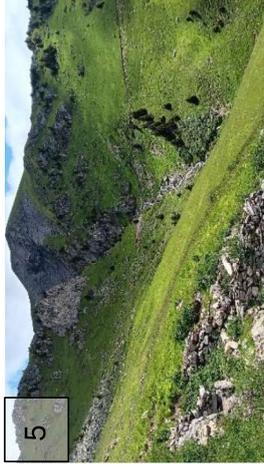
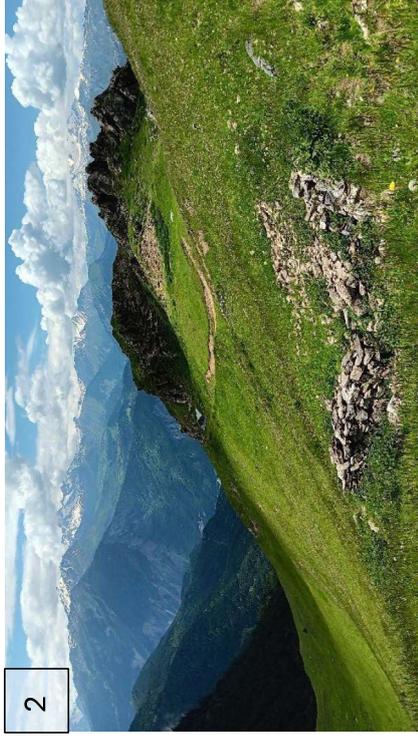
Faitage : Perpendiculaire aux courbes de niveau

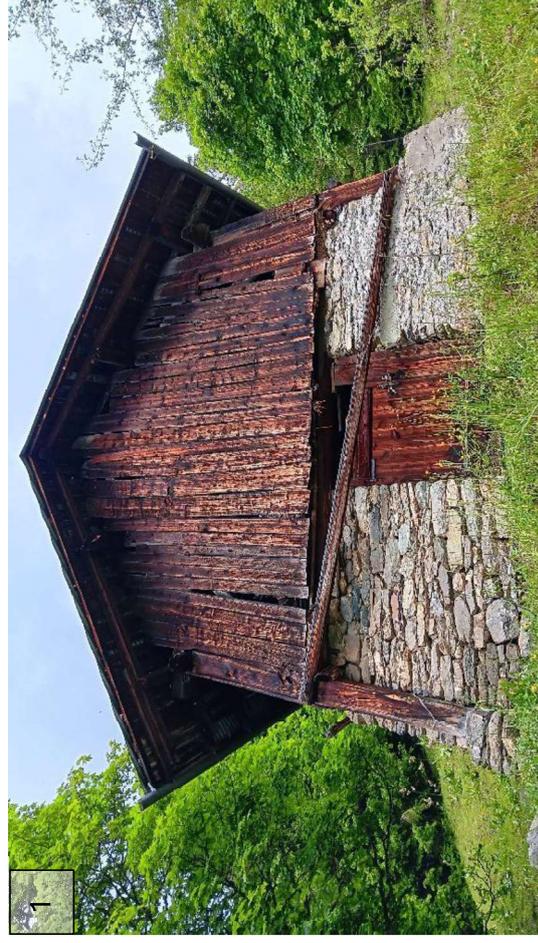
Matériaux utilisés : Murs : Pierre maçonnée, Bois et Pierre sèche / Couverture : Tôle

Remarque : Chalet d'alpage qui semble encore en usage, du moins pour le pastoralisme, comme l'atteste le foin stocké dans le fenil de taille imposante, et de nombreuses traces récentes de pâture des vaches aux alentours. La façade aval (photo 1) dispose d'une porte d'étable. Une évacuation de poêle façade arrière, à l'amont du bâti, témoigne de la cohabitation humaine et animale. La porte et la fenêtre, façade latérale Est (photo 4), près de l'amont du bâtiment, donnent une idée de l'emplacement de la partie habitable. Un stock de lauzes d'ardoises contre les façades laisse supposer une ancienne couverture. La structure du bâtiment, à colonnes et jambes de force, repose toujours sur des pierres et cales de bois.

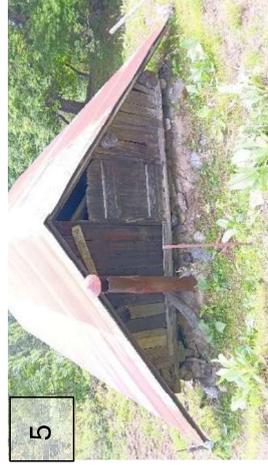
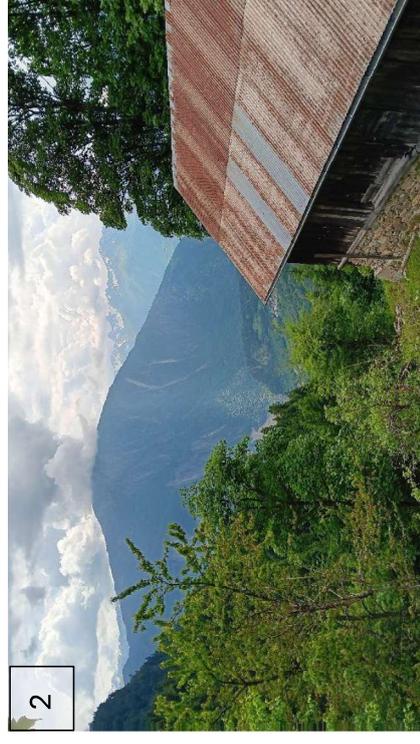
Façage : Perpendiculaire aux courbes de niveau

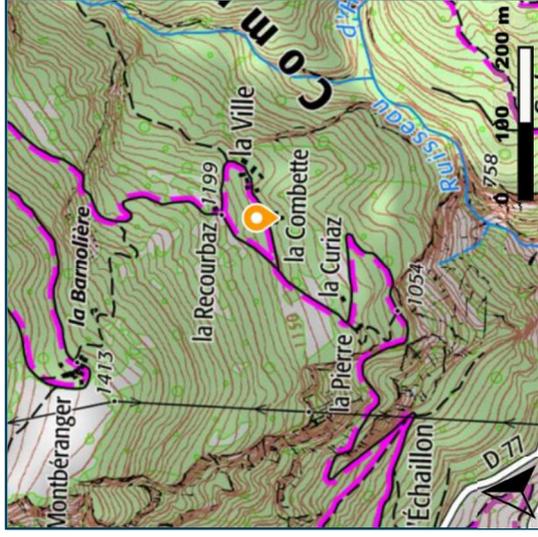
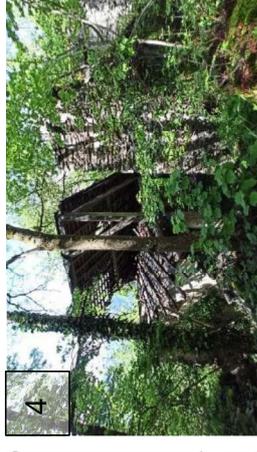
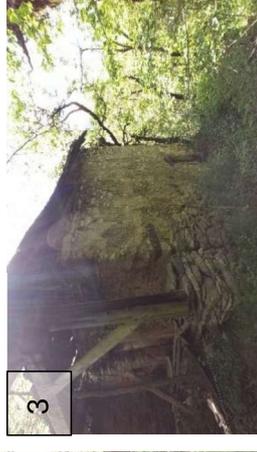
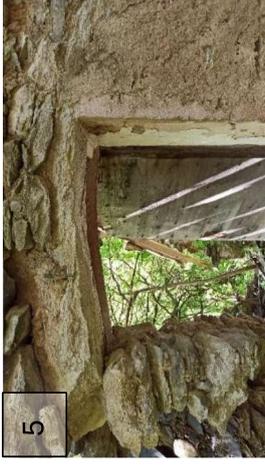
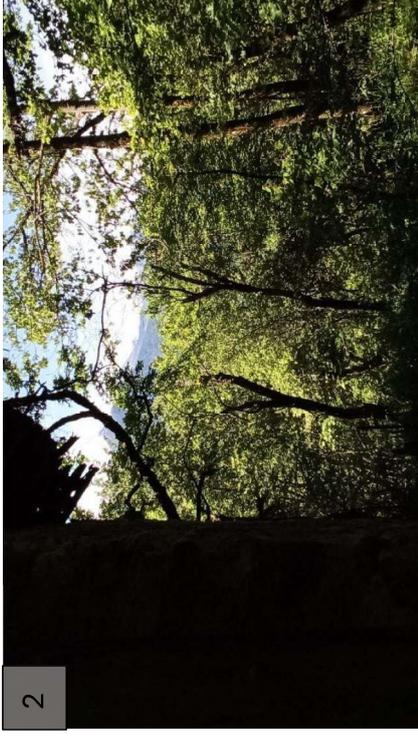
Matériaux utilisés : Murs : Pierre maçonnée, Bardage bois, Enduit et Bois / Couverture : Ardoises

Façage : Inconnu

Remarque : Bâtiment en ruine dont il reste que la maçonnerie et un pan du toit.

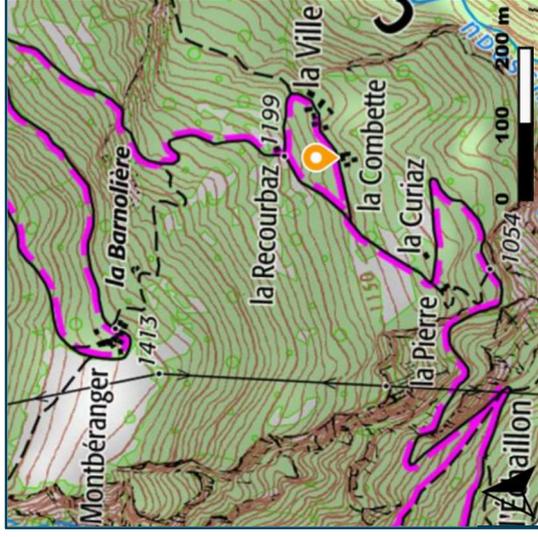
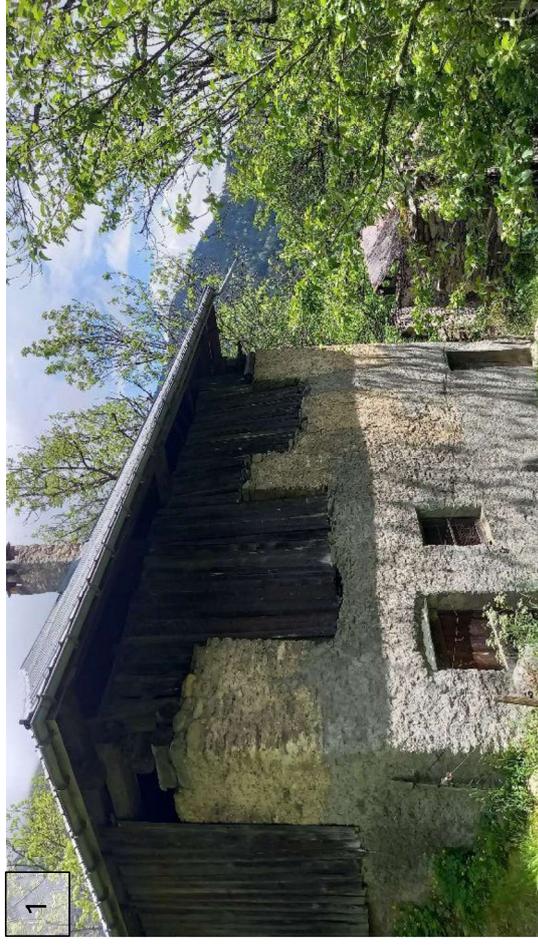
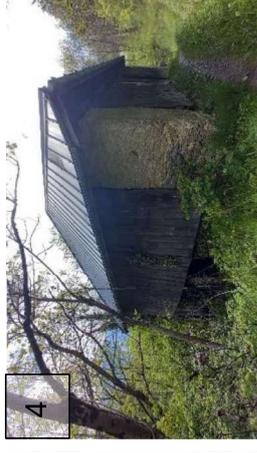
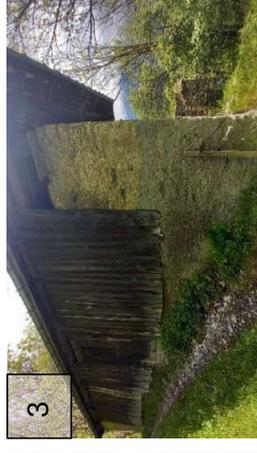
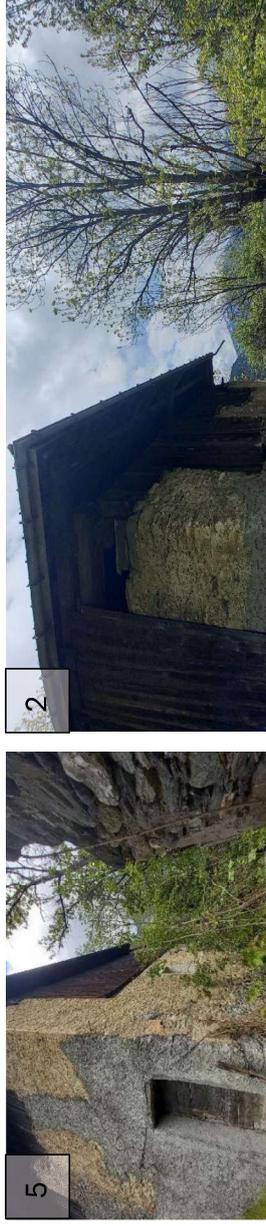
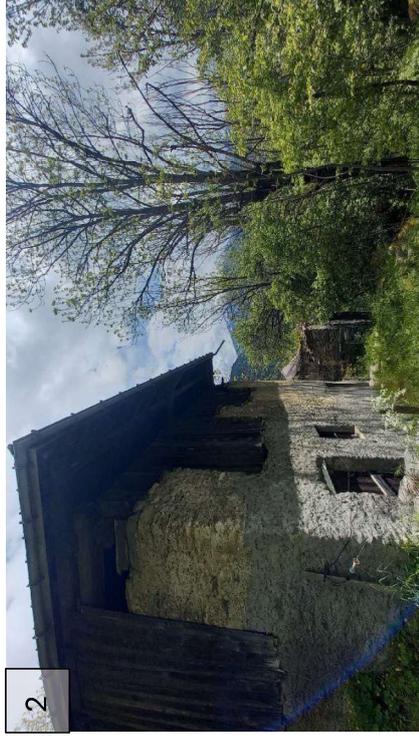
Matériaux utilisés : Murs : Pierre maçonnée, Bardage bois, Bois et Enduit / Couverture : Bac acier

Façtage : Parallèle aux courbes de niveau

Remarque : Bâtiment d'une superficie importante, construit en maçonnerie et bardage bois. La grange est accessible au Nord depuis la route. Cette partie sert de stockage pour le bois, le foin et différents mobiliers d'habitation (lit, commode, table) assez anciens. Un champ de ronces empêche l'accès à la façade Est.

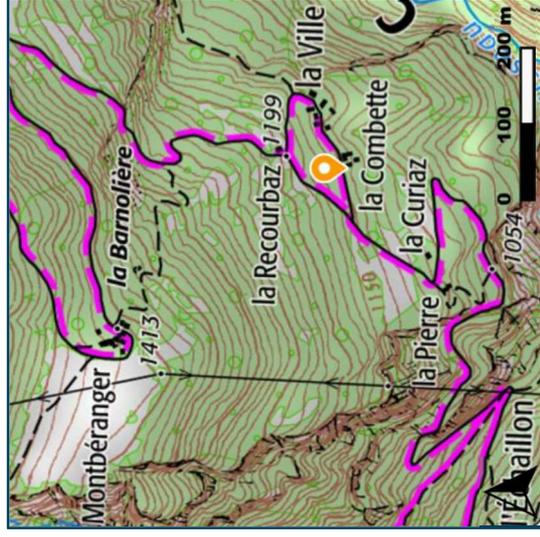
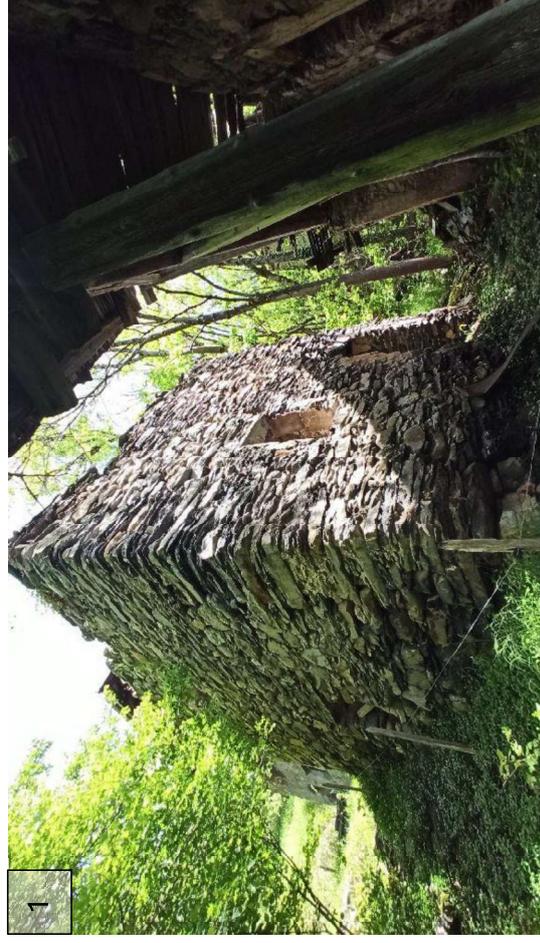
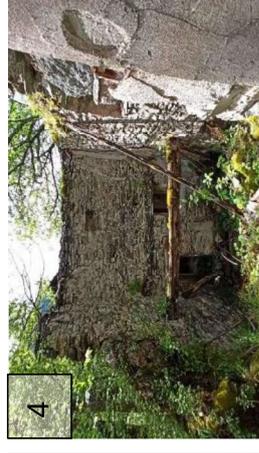
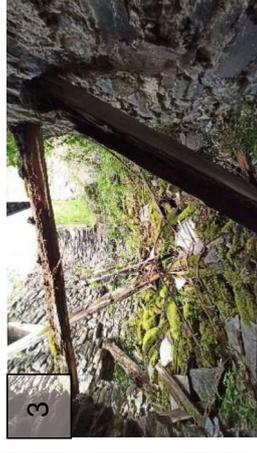
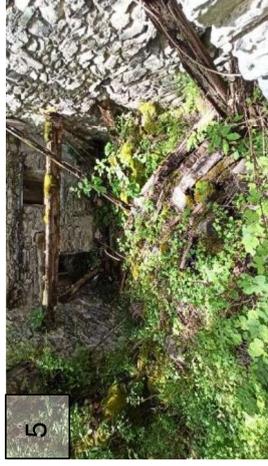
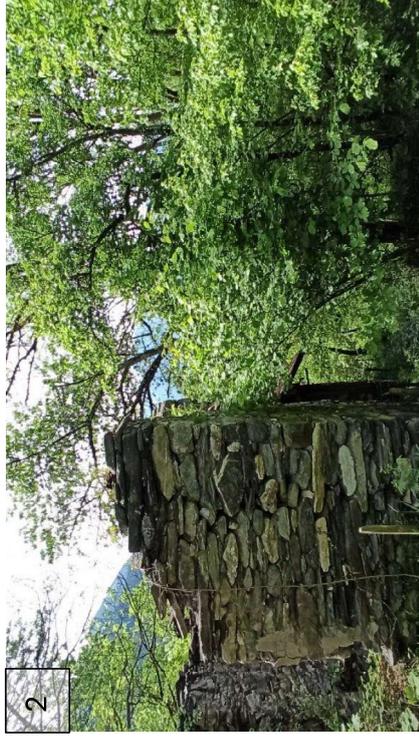
Matériaux utilisés : Murs : Pierre maçonnée / Couverture : Inconnu

Faitage : Inconnu

Remarque : Ruine de faible superficie (environ 10m²). L'habitat était à l'origine maçonné sur deux niveaux. Il reste aujourd'hui une poutre et certains murs, permettant de voir le positionnement des ouvertures.

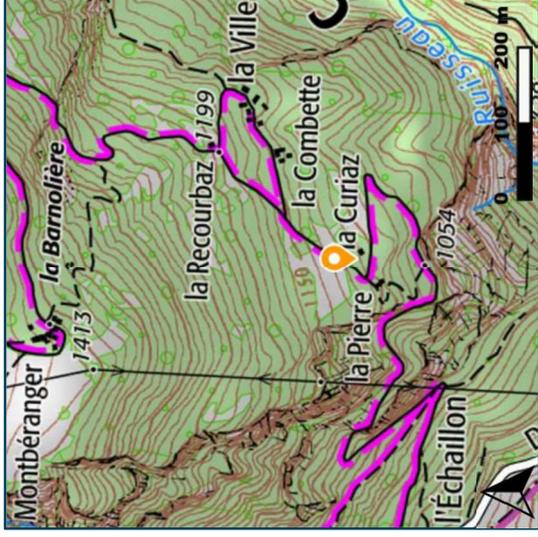
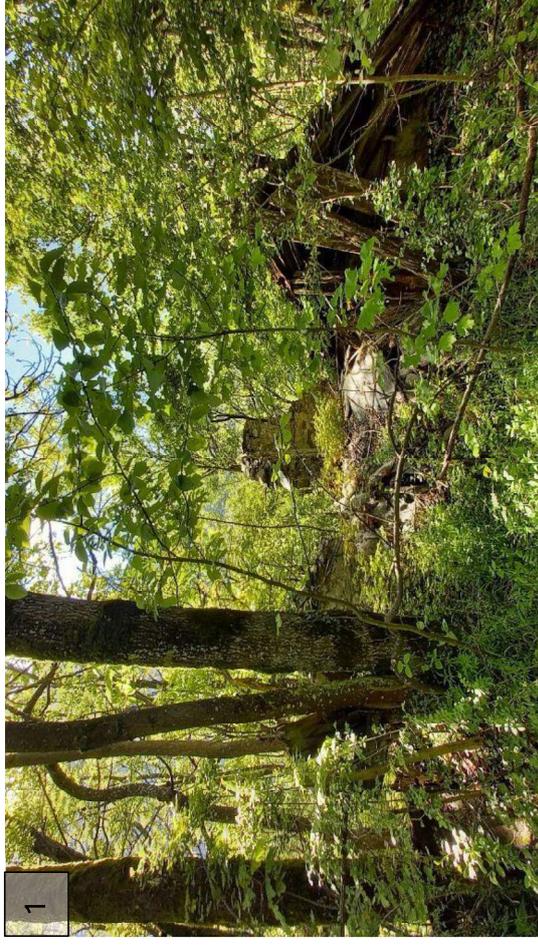
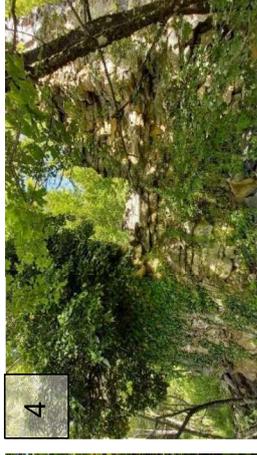
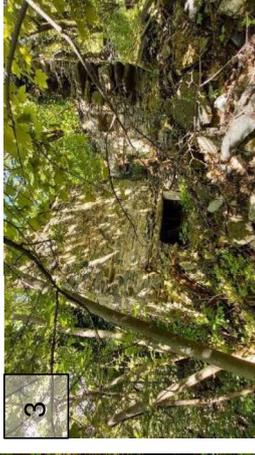
Description :

Altitude : 1100 m. **Accès :** Chemin carrossable

Site : Forêt, Pente forte

Mixité fonctionnelle d'origine : Inconnu

Usage actuel : Abandon

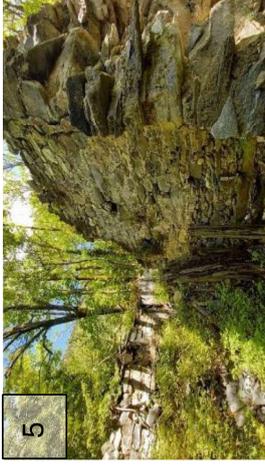
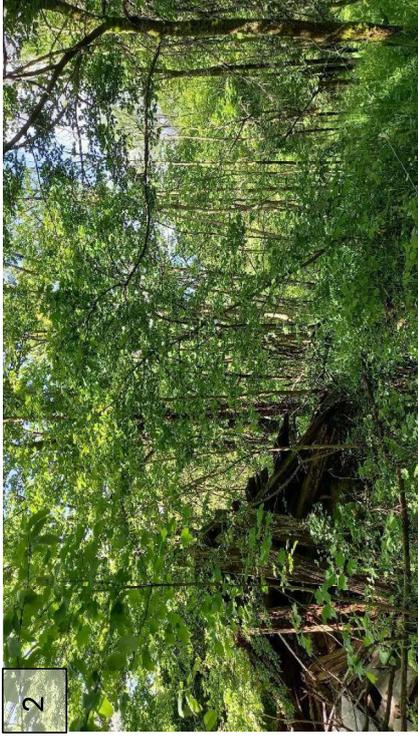
Ruine forestière

Matériaux utilisés : Murs : Pierre maçonnée, Enduit et Bois / Couverture : Inconnu

Façage : Inconnu

Remarque : Bâtiment en ruine avec possiblement un toit en bois et en ardoises, aux vues des restes à l'intérieur et autour du chalet. Il reste encore 3 murs de bonne hauteur, permettant de distinguer les différents espaces. Le bâti est entouré d'autres ruines et semble être le plus imposant, composé de trois parties intérieures.

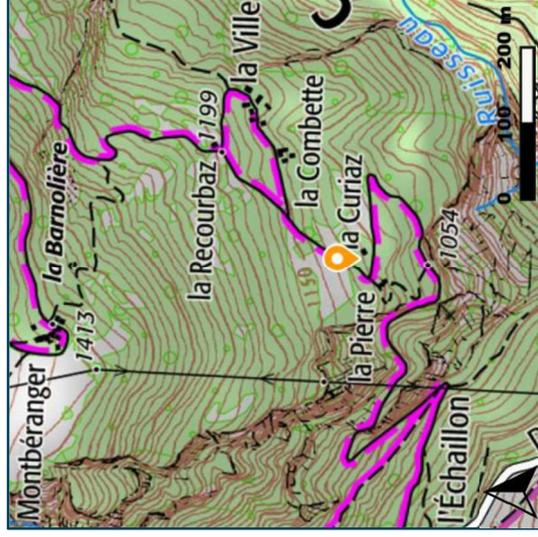
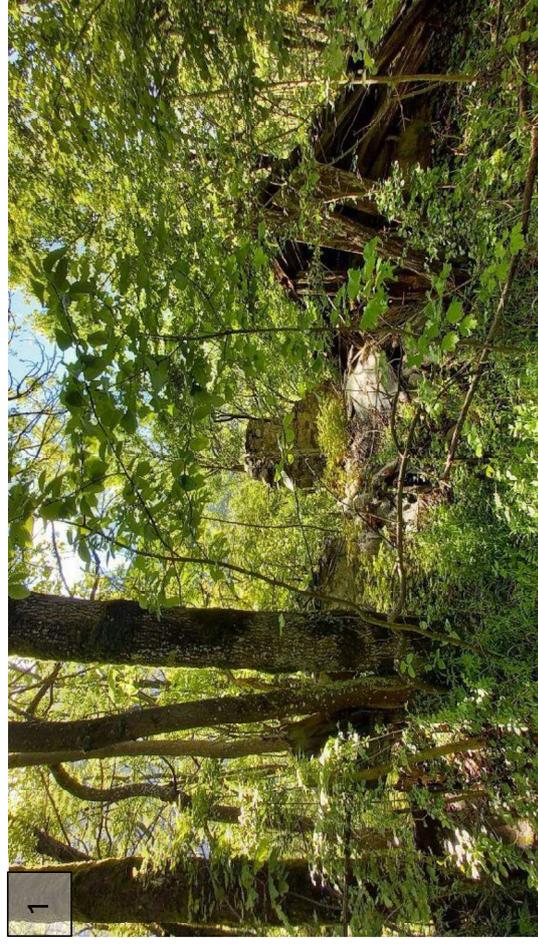
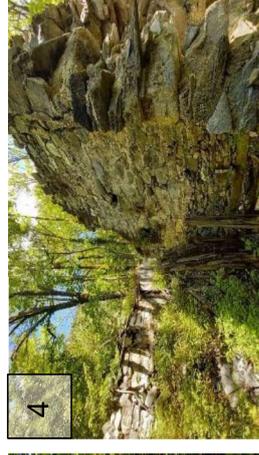
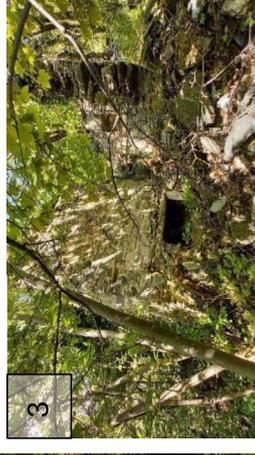
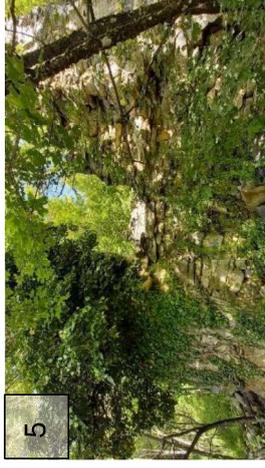
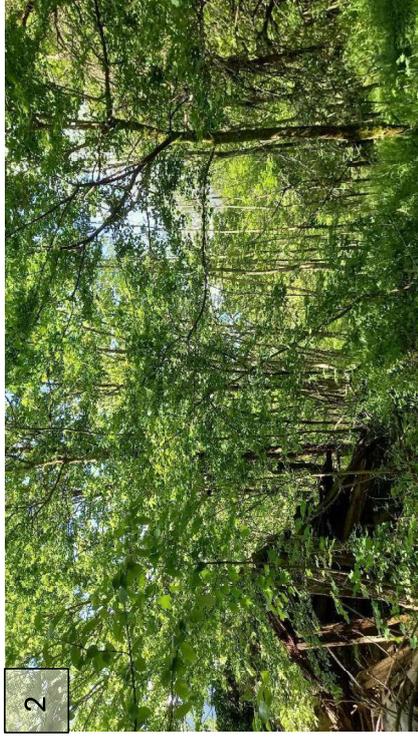
Ruine forestière

Matériaux utilisés : Murs : Pierre sèche, Pierre maçonnée et Bois / Couverture : Inconnu
Façage : Inconnu

Remarque : Bâtiment en ruine avec possiblement un toit en bois et en ardoises, aux vues des restes à l'intérieur et autour du chalet. Il reste encore 3 murs de bonne hauteur, permettant de distinguer les différents espaces. Le bâti est entouré d'autres ruines et semble être le plus imposant, composé de trois parties intérieures.

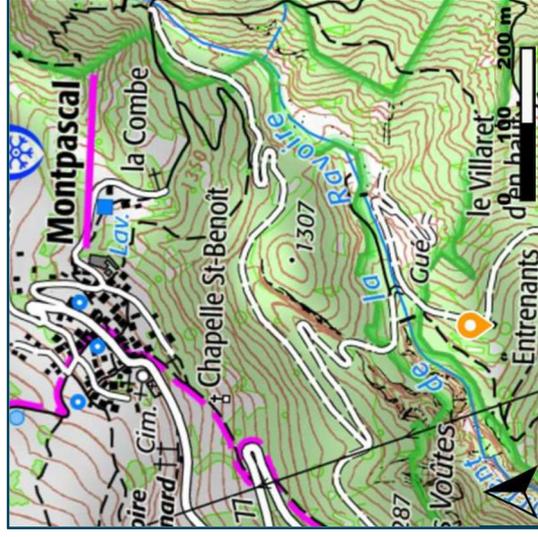
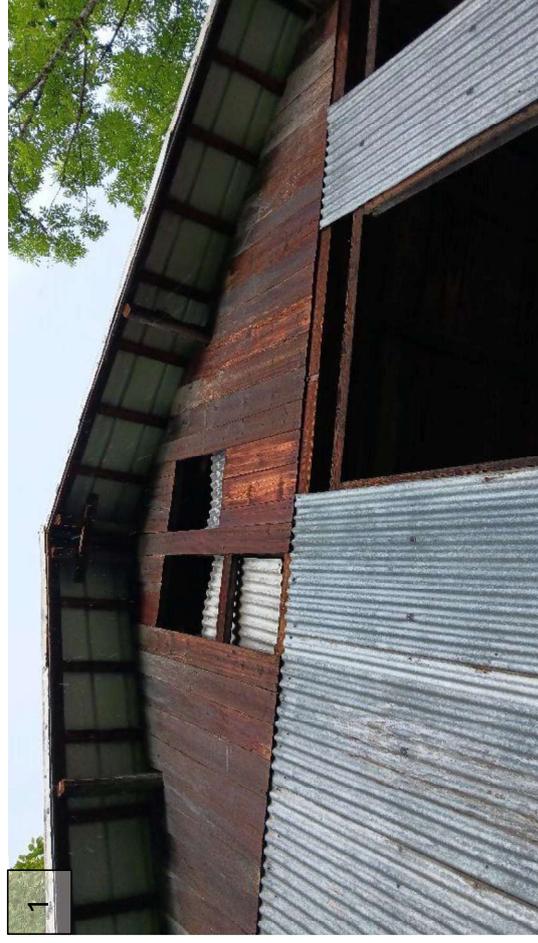
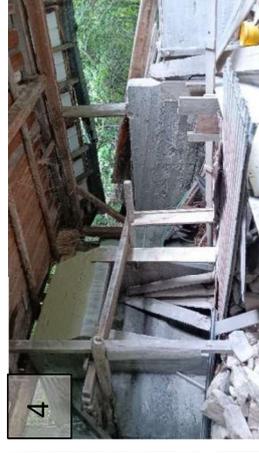
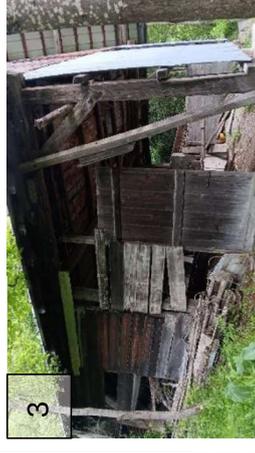
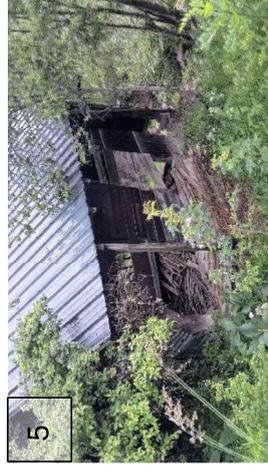
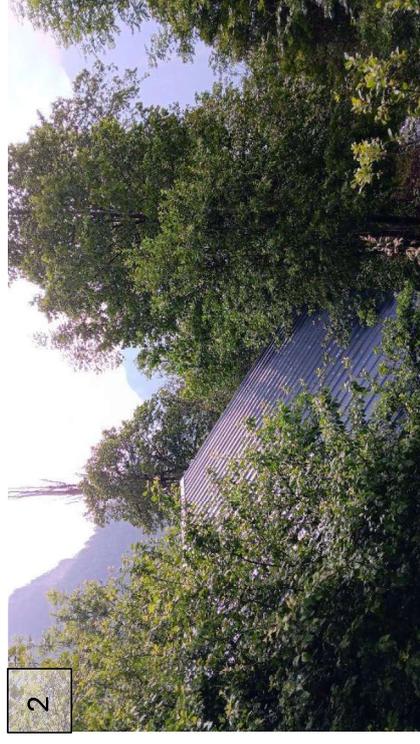
Matériaux utilisés : Murs : Bois, Parpaings et Tôle / Couverture : Bac acier

Façtage : Perpendiculaire aux courbes de niveau

Remarque : Bâtitse apparemment en cours de rénovation, dont la structure à colonnes et jambes de force ainsi que la charpente d'origine est conservée. Des ruines en contrebas indiquent peut-être un ancien emplacement du bâtiment. Au niveau des murs, il ne reste que quelques planches de bois, une porte de grange et des tôles ondulées, fixées probablement en protection des intempéries. Le haut fenil est percé de trois ouvertures. Un imposant âtre de cheminée en parpaings et un mur adjacent sont en cours de construction (photo 4). Le chantier semble être en suspens et laissez à l'abandon.

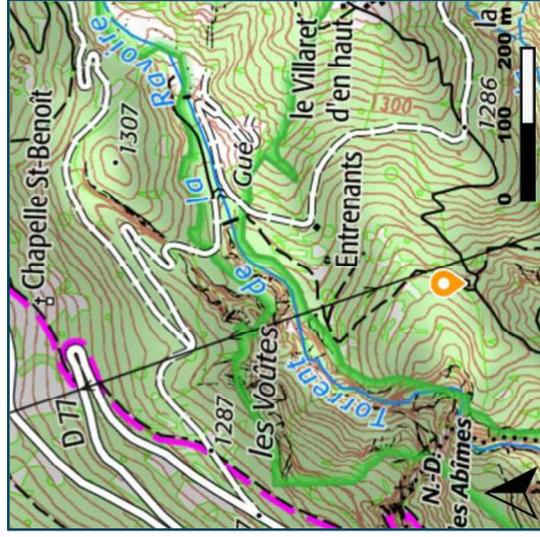
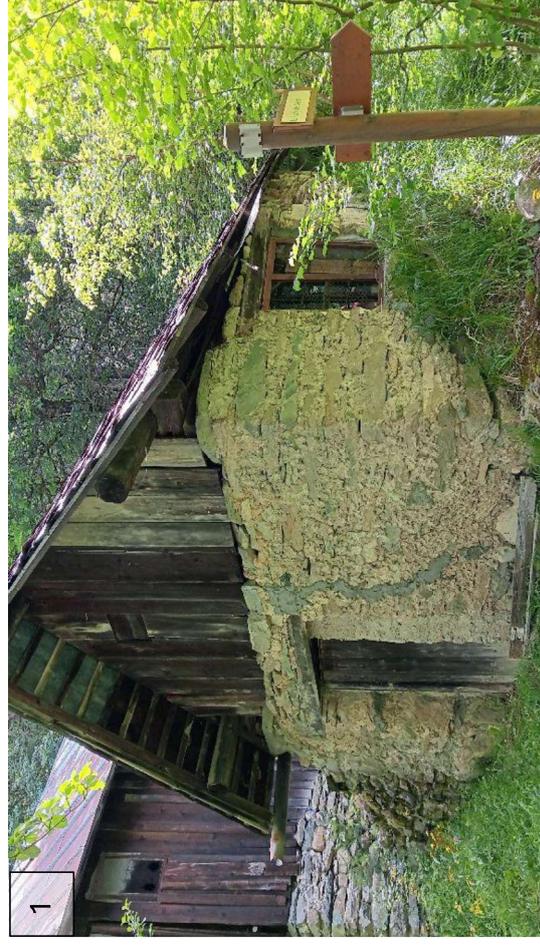
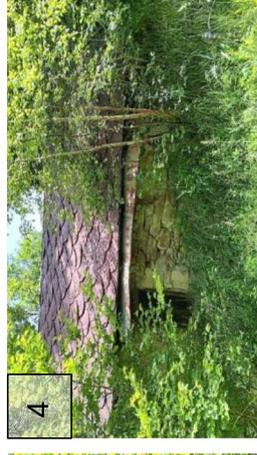
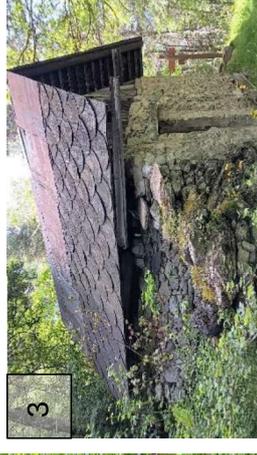
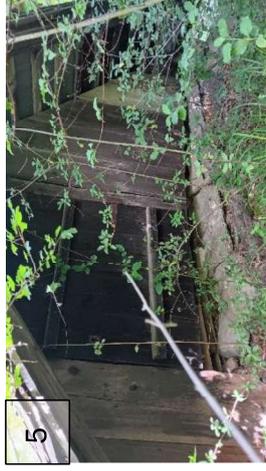
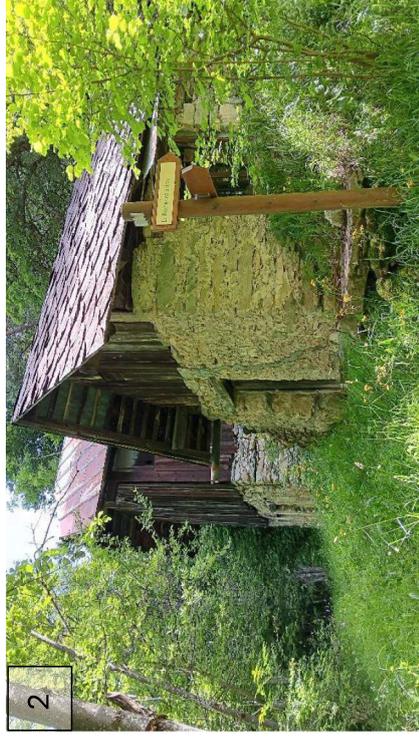
Matériaux utilisés : Murs : Pierre maçonnée, Bois, Enduit et Bardage bois / Couverture : Tôle

Façtage : Perpendiculaire aux courbes de niveau

Remarque : Le bâtiment semble ancien. Des restes de murs contre la façade Nord laissent penser qu'il y avait initialement une annexe. La couverture est faite de disques de métal (peut-être des futs de tonneaux, récupérés dans l'une des usines de la vallée). Leur assemblage donne à la toiture une allure de toit dauphinois. Le bâtiment possède peu d'ouvertures : une fenêtre en façade Sud ainsi qu'une porte à l'Ouest. La largeur de cette dernière a été réduite (prolongation d'une partie du mur) pour rentrer dans des dimensions plus standards. Ce bâtiment a également fait office d'habitation puisqu'il comporte une évacuation de poêle.

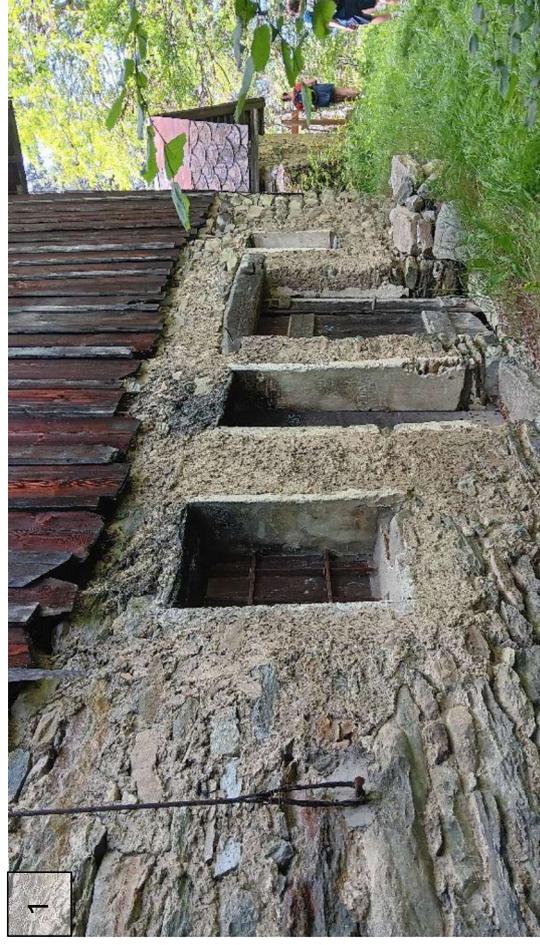
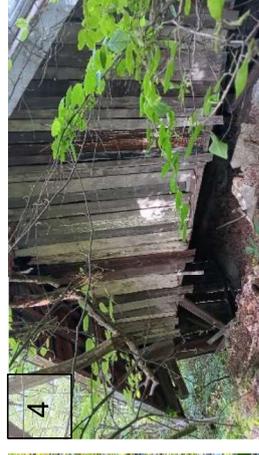
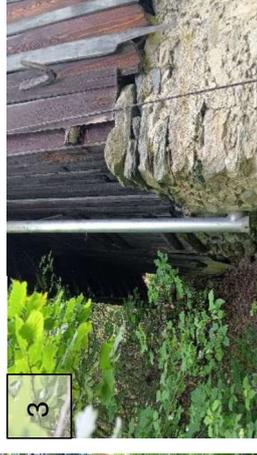
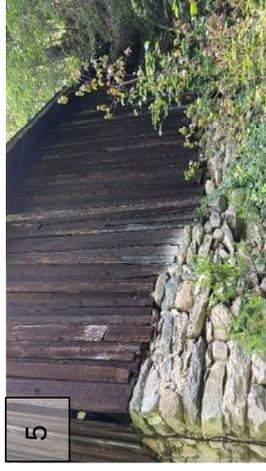
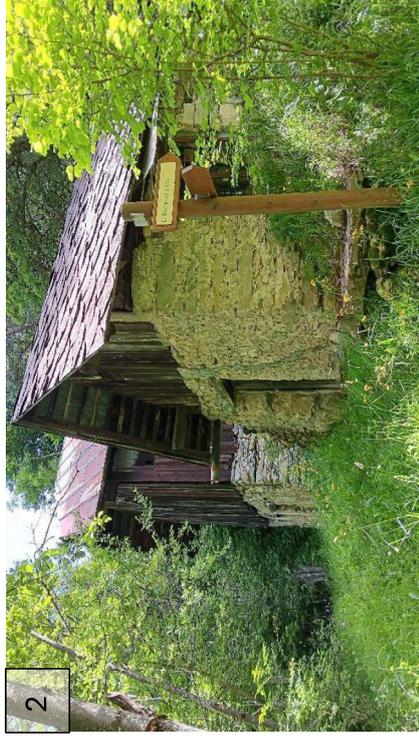
Matériaux utilisés : Murs : Pierre maçonnée, Bardage bois, Enduit et Bois / Couverture : Tôle

Façtage : Perpendiculaire aux courbes de niveau

Remarque : Vaste bâtiment, comportant au rez-de-chaussée une partie étable (mangeoires visibles) et une partie habitation avec une porte plus étroite. L'espace habitable possède également une évacuation de poêle en façade Nord. La toiture de ce bâti est en demi-croupe en partie aval. Le mur arrière de la grange n'est plus présent.
