Communauté de Communes
Cœur de Maurienne Arvan

Inventaire des chalets d'alpage

LA TOUR-EN-MAURIENNE

MAI – JUILLET 2024

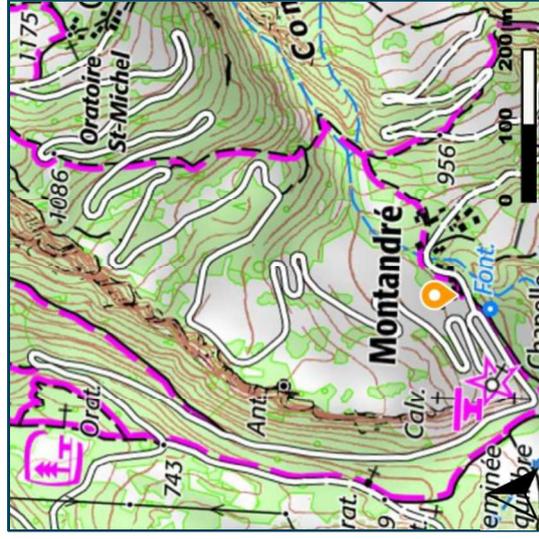
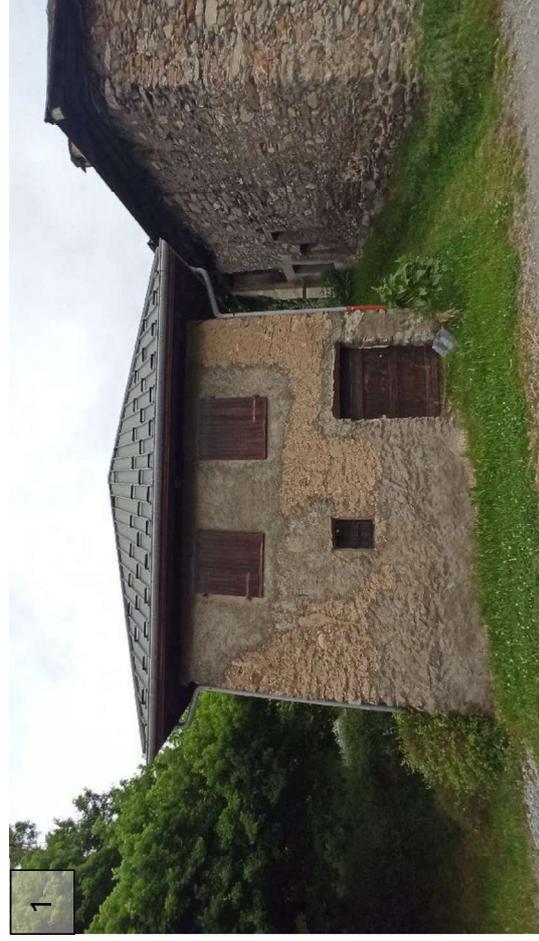
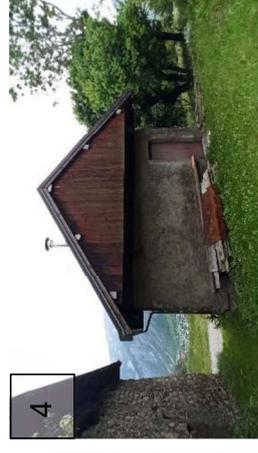
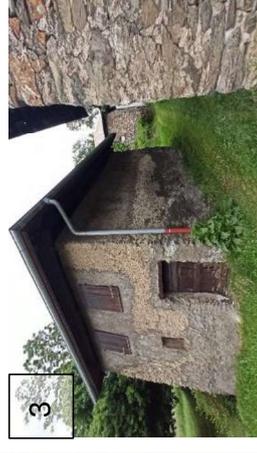
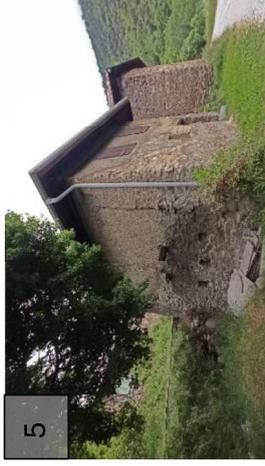
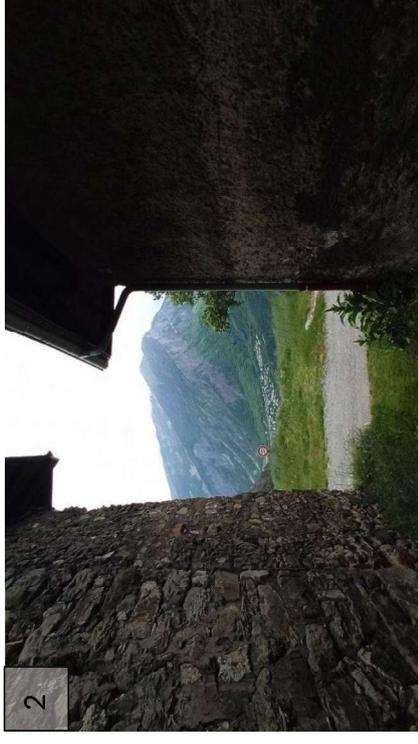
Matériaux utilisés : Murs : Pierre maçonnée, Enduit et Bardage bois / Couverture : Bac acier

Façage : Perpendiculaire aux courbes de niveau

Remarque : Petit bâtiment en pierres sur deux niveaux, comprenant une partie pour les bêtes au rez-de-chaussée et une partie habitable à l'étage. Le bâtiment a une faible superficie (20 m²) et comporte peu d'ouvertures, notamment au rez-de-chaussée. C'est également le premier bâtiment en arrivant au hameau.

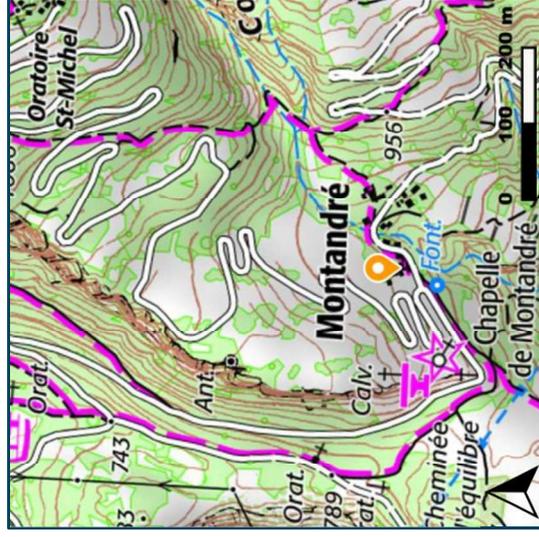
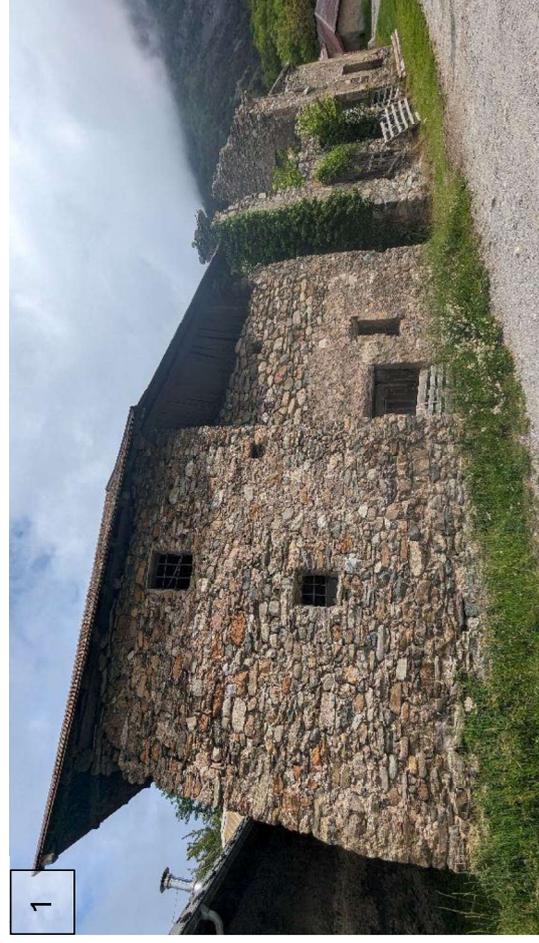
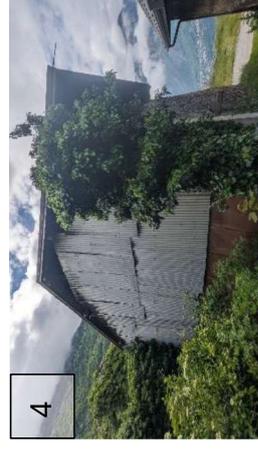
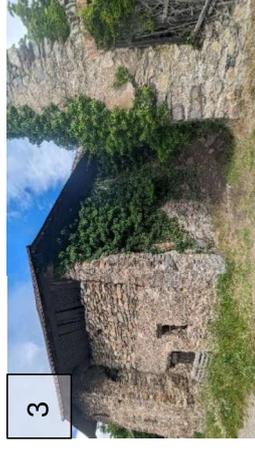
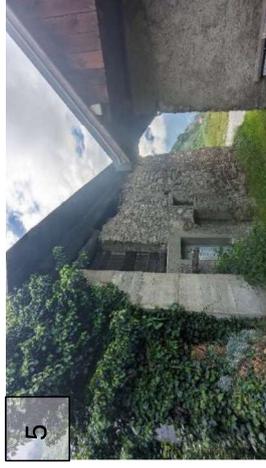
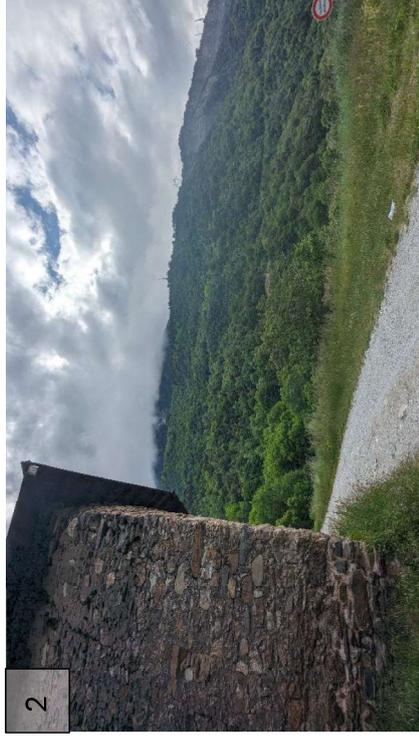
FID : 5101

Matériaux utilisés : Murs : Pierre sèche, Bois, Pierre maçonnée, Parpaings et Tôle /
Couverture : Ardoises

Remarque : Bâtiment anciennement rénové avec notamment la pose de parpaings, mais peu entretenu depuis. Une discussion avec un propriétaire du hameau nous apprend que tous les bâtiments appartiennent à des habitants de l'ancienne commune de Hermillon (aujourd'hui la Tour-en-Maurienne). Montandré est un hameau de chalets anciennement habité pendant la période d'estivette (automne / printemps).

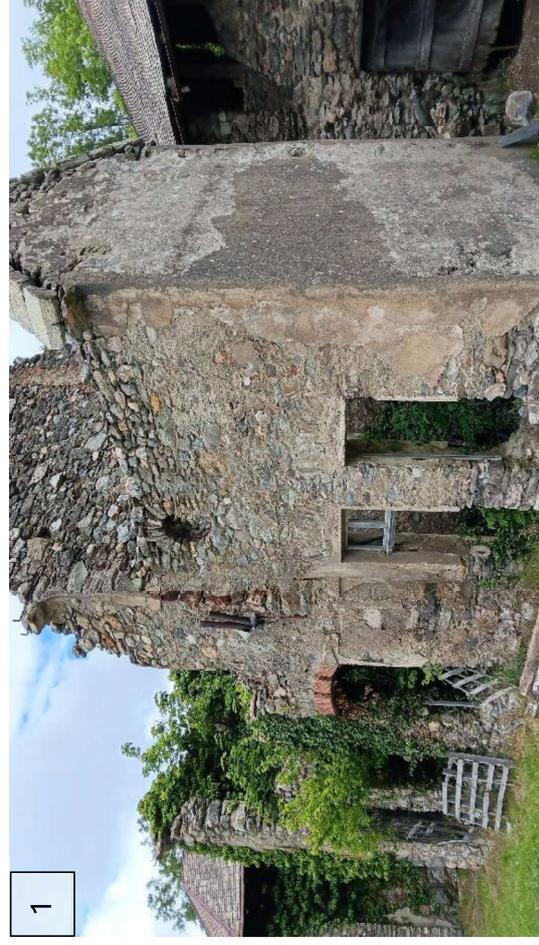
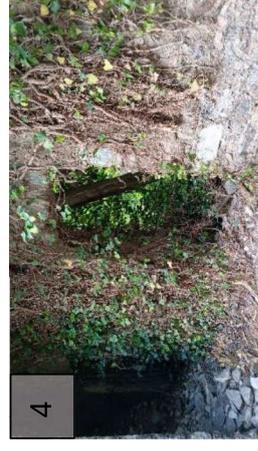
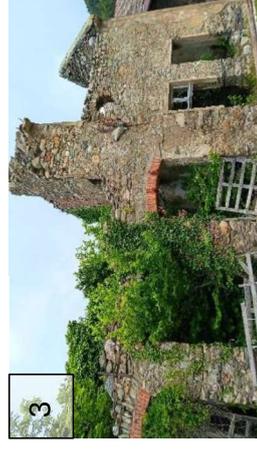
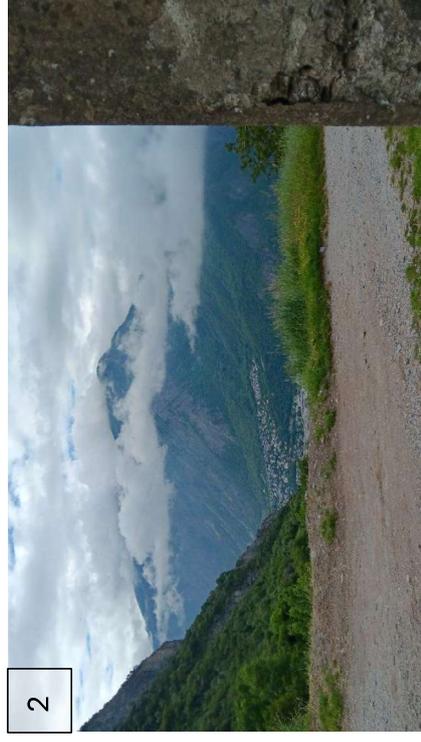
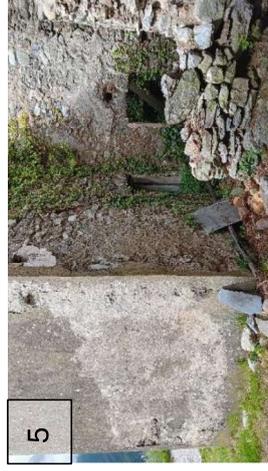
Matériaux utilisés : Murs : Pierre maçonnée / Couverture : Inconnu

Remarque : Ancienne école à l'architecture typique de la 3e République. Si ce n'est pas un chalet d'alpage, Monsieur le Maire, nous a expliqué qu'il s'agit d'une école saisonnière pour que les enfants d'Hermillon, montés au hameau d'estivette de Montandré, poursuivent leur scolarité. Le reste du hameau était bien, selon lui, habité saisonnièrement. L'école, en ruine, n'a plus de toit, mais son volume et ses murs demeurent. Les emplacements de ses larges fenêtres, portes voûtées en briques et en pierres, sont bien conservés.

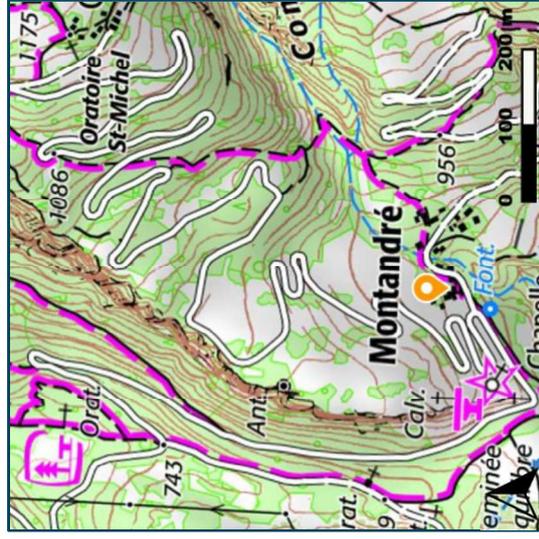
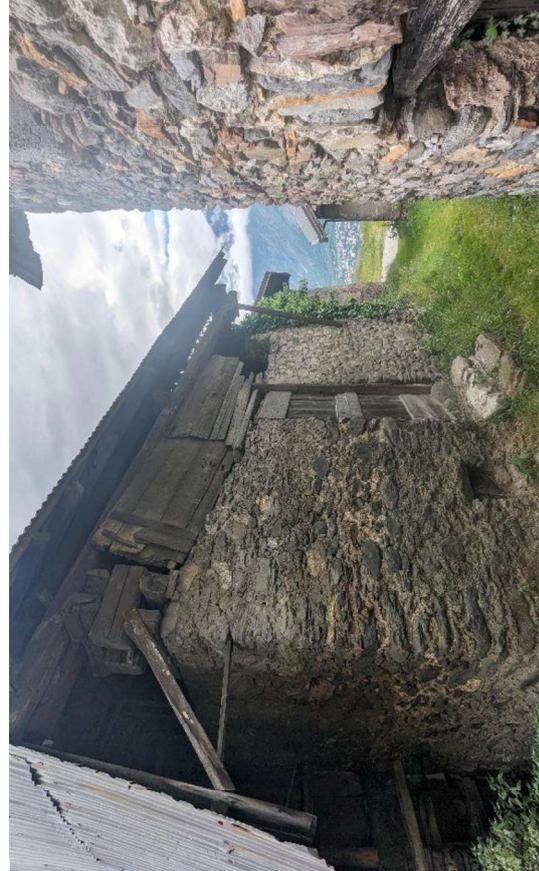
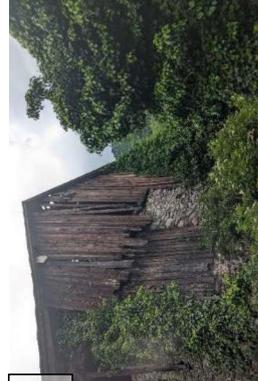
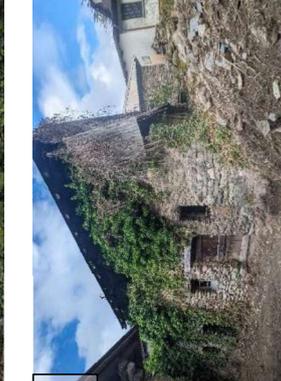
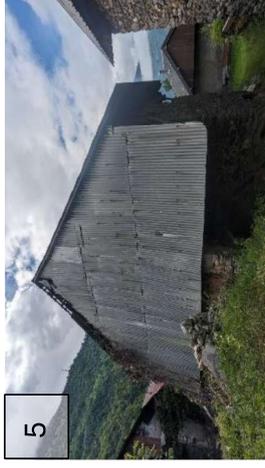
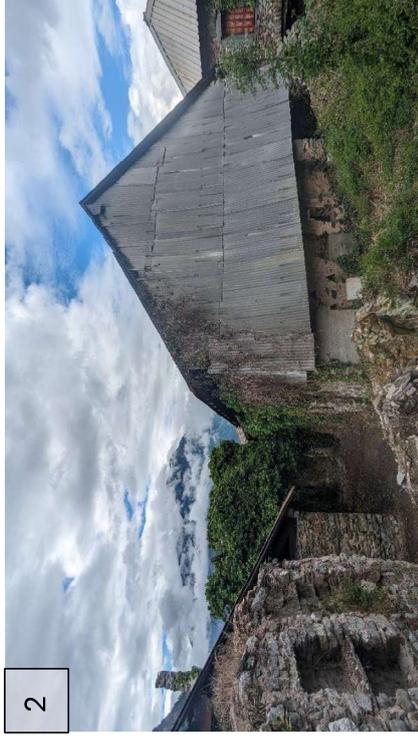
Matériaux utilisés : Murs : Pierre maçonnée et Bois / Couverture : Tôle

Remarque : Bâtiment non rénové et laissé à l'abandon comme le suggère la végétation qui reprend ses droits. Le bâtiment possède peu d'ouvertures et dispose d'une cave en contrebas. Montandré est un hameau anciennement habité pendant la période d'estivette (automne / printemps). Après discussion avec le propriétaire d'un autre bâtiment du hameau, on apprend que tous les bâtis du hameau appartiennent à des habitants de l'ancienne commune de Hermillon.

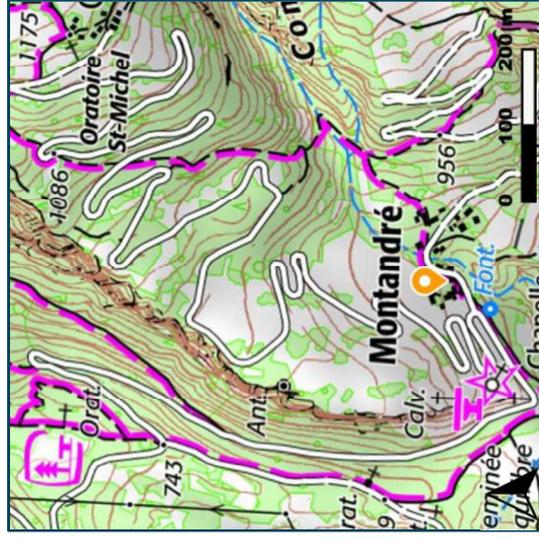
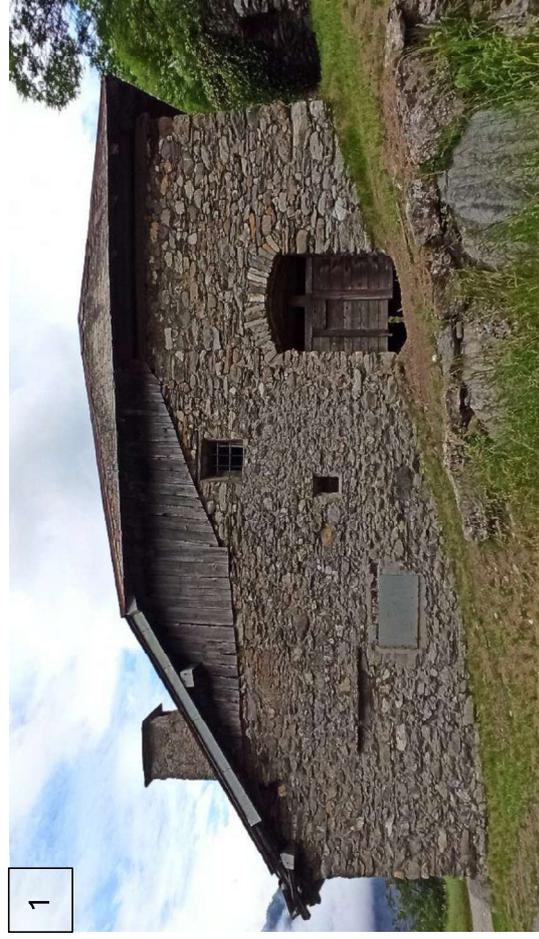
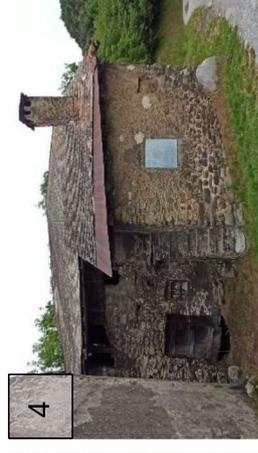
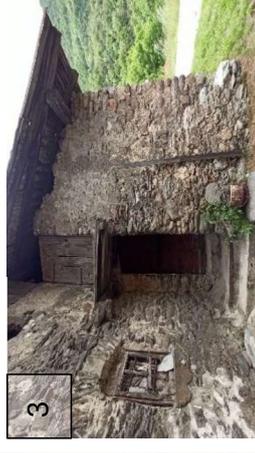
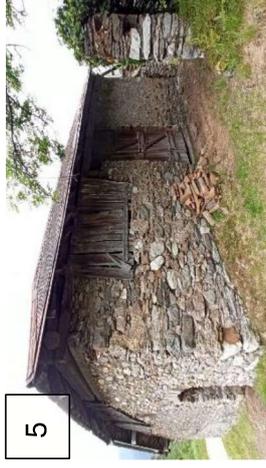
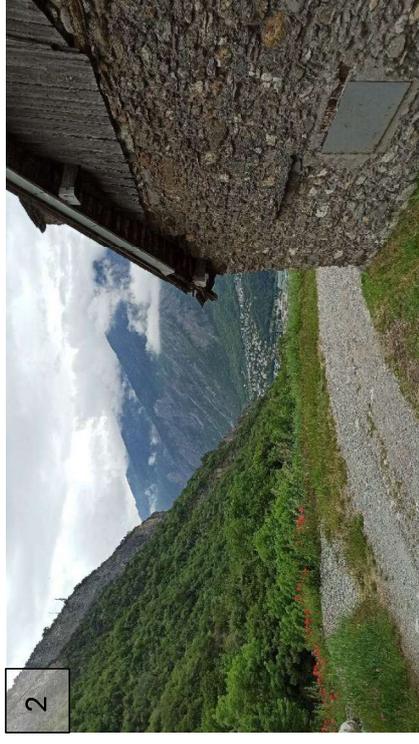
Matériaux utilisés : Murs : Pierre maçonnée et Bardage bois / Couverture : Ardoises

Remarque : Bâtisse en pierres, maçonnée avec un mortier à base de terre. Le bâtiment comprend au rez de chaussée une écurie sur la partie Ouest et Nord ainsi qu'un espace habitable côté Est. Un escalier en pierres passant au dessus de la porte d'entrée permet d'accéder à la grange à l'étage. Le bâtiment jouxte l'ancienne école et est entouré au Nord et à l'Ouest par d'anciennes constructions.

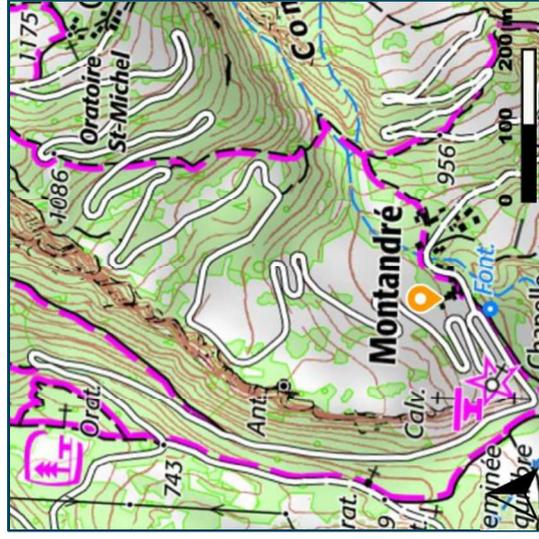
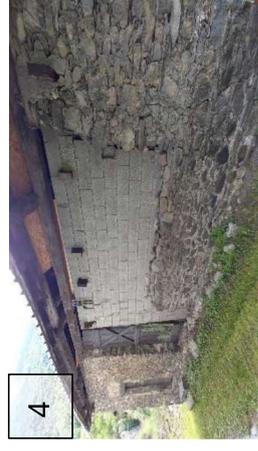
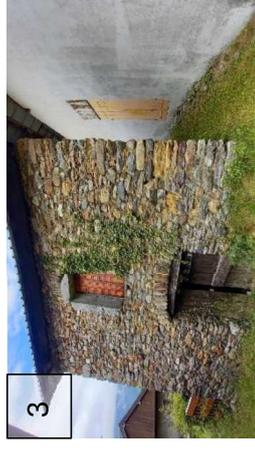
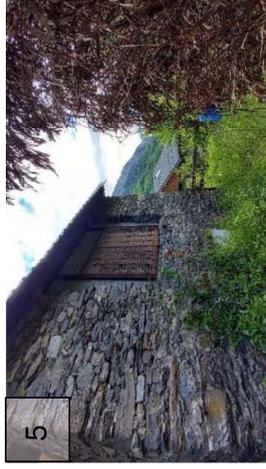
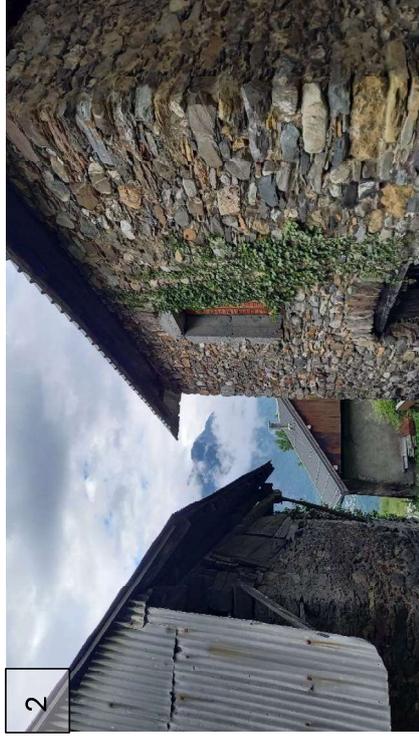
Remarque : Bâtiment en cours de rénovation avec des parpaings pour reconstruire les murs manquants. Présence de grandes ouvertures et de volets roulants en façade Sud. Côté Ouest, un petit jardin est clôturé avec une table de jardin dans le fond. Une ancienne porte d'étable est visible sur la photo 3.

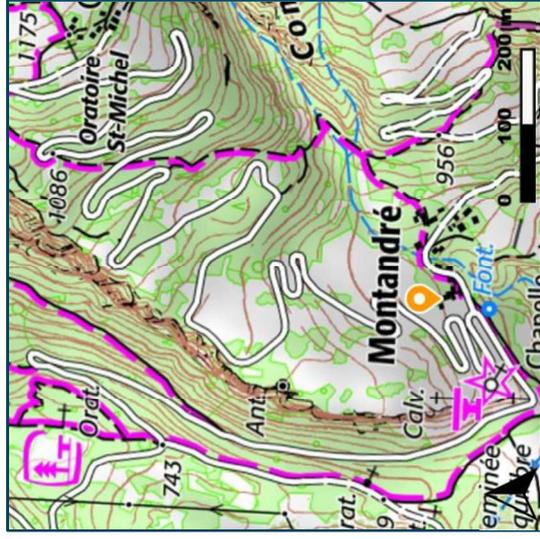
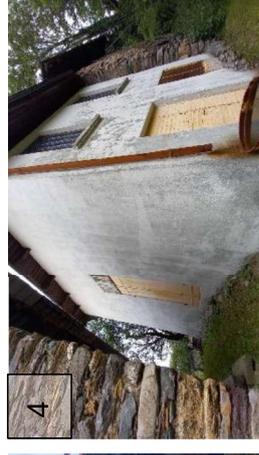
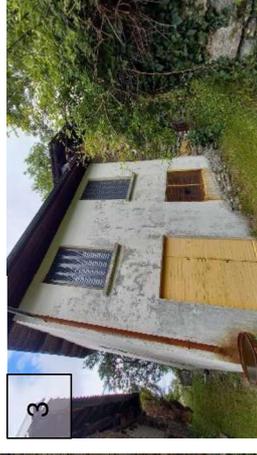
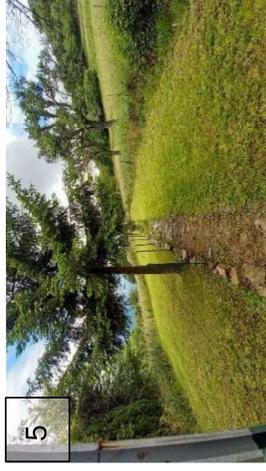
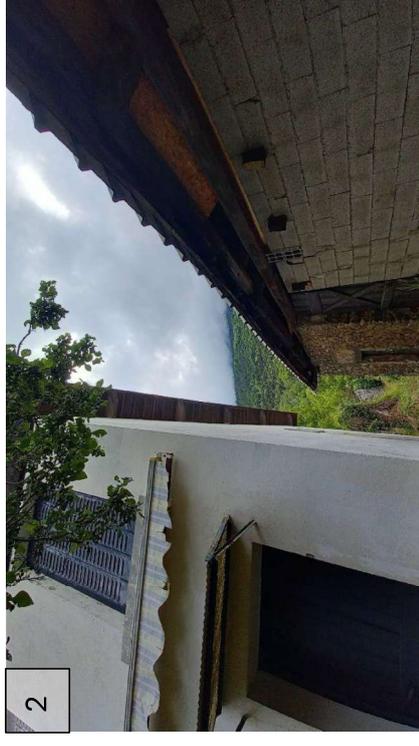
Remarque : Bâtiment rénové, mitoyen avec le chalet Fid 5108. Il possède de grandes ouvertures en façade principale avec un store pour abriter la terrasse. En façade Est, se trouve une grande porte, ainsi qu'un récupérateur d'eau de pluie (photos 3 et 4). La terrasse donne sur un jardin entretenu, tondu avec des arbustes plantés.

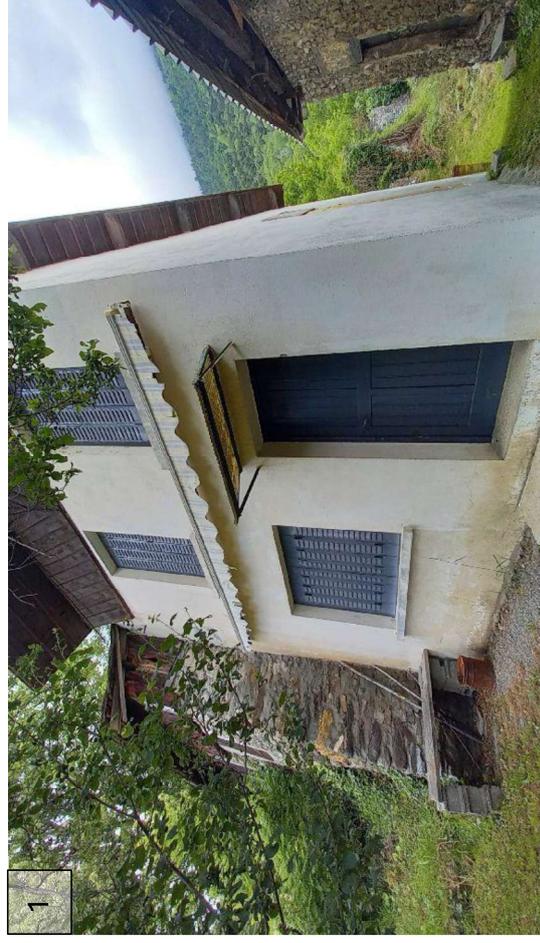
Remarque : Ce chalet est mitoyen avec le bâti Fid 5107. Une ouverture de porte a été rebouchée (photo 1) et des tôles protègent la façade arrière. Une large porte au rez-de-chaussée semble être l'ancien accès à l'écurie (photo 5). La partie haute est difficile d'accès, car l'herbe et le terrain sont peu entretenus. Une ruine est également accolée au bâti de ce côté.

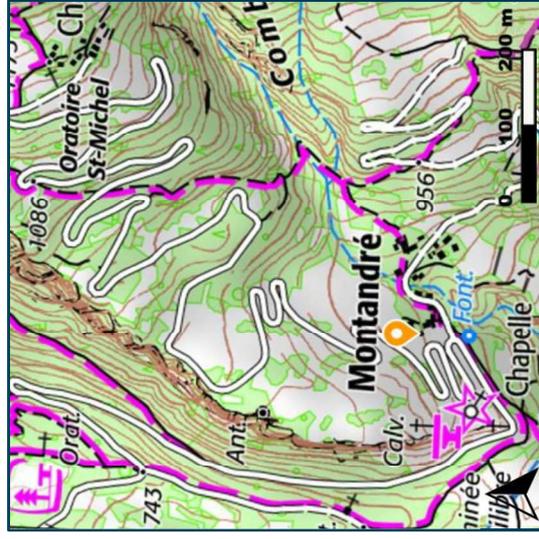
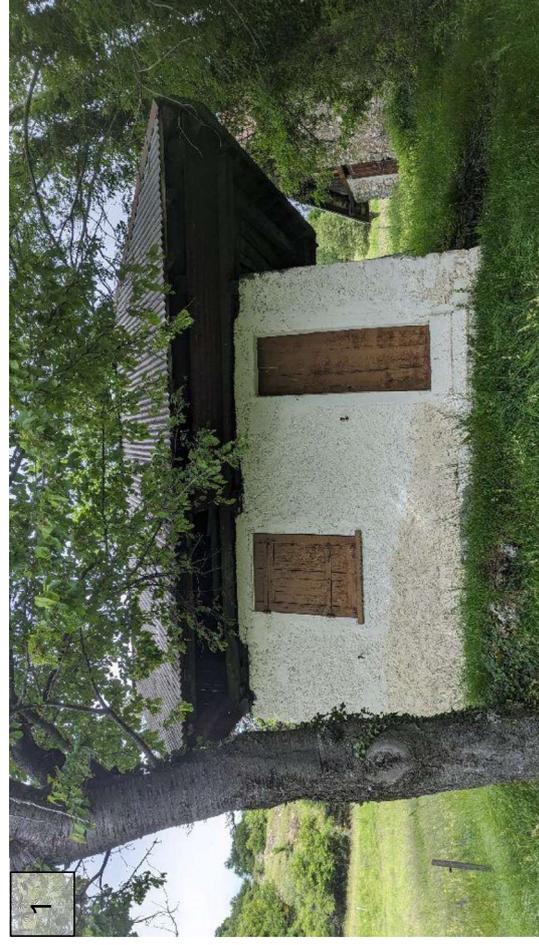
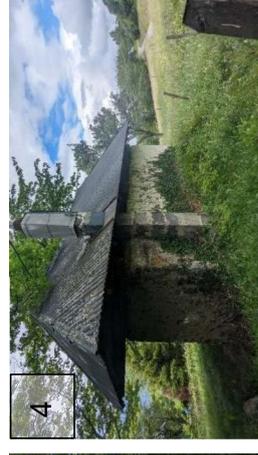
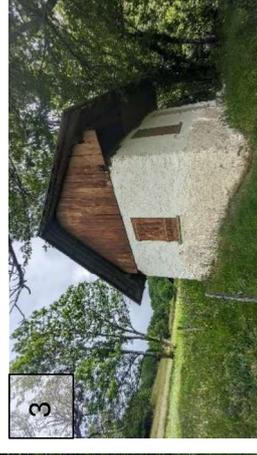
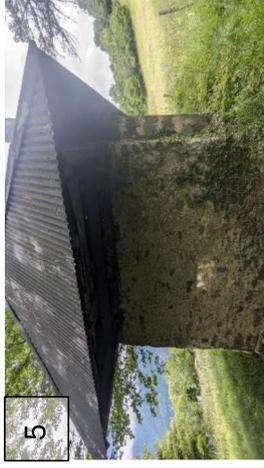
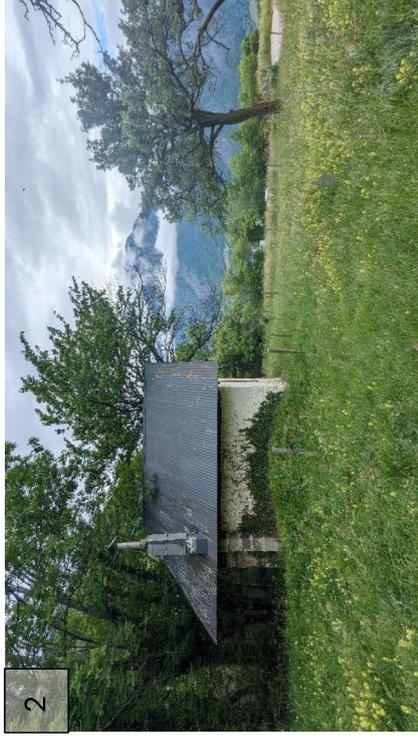
Altitude : 879 m. **Accès :** Sentier pédestre

Site : Clairière, Pente forte

Matériaux utilisés : Murs : Pierre maçonnée et Crépi / Couverture : Tôle

Faitage : Parallèle aux courbes de niveau

Remarque : Bâtiment légèrement rénové et de faible superficie, ce qui pose question sur sa vocation d'origine qui ne semble pas multifonctionnelle. Le bâtiment dispose néanmoins d'une cave. Ce bâti se situe dans le hameau de Montandré, qui était anciennement habité pendant la période d'estivette (automne / printemps).

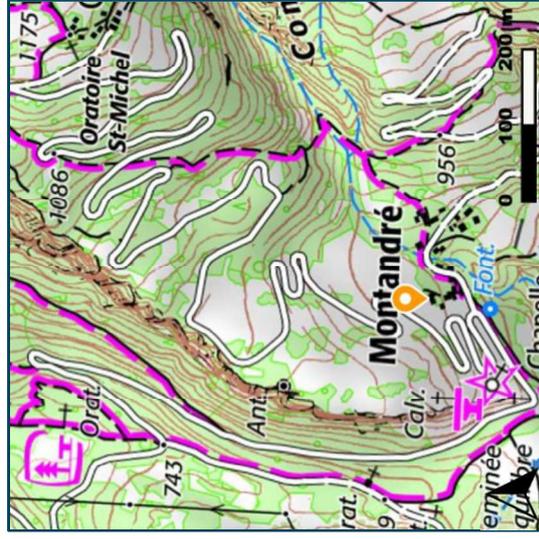
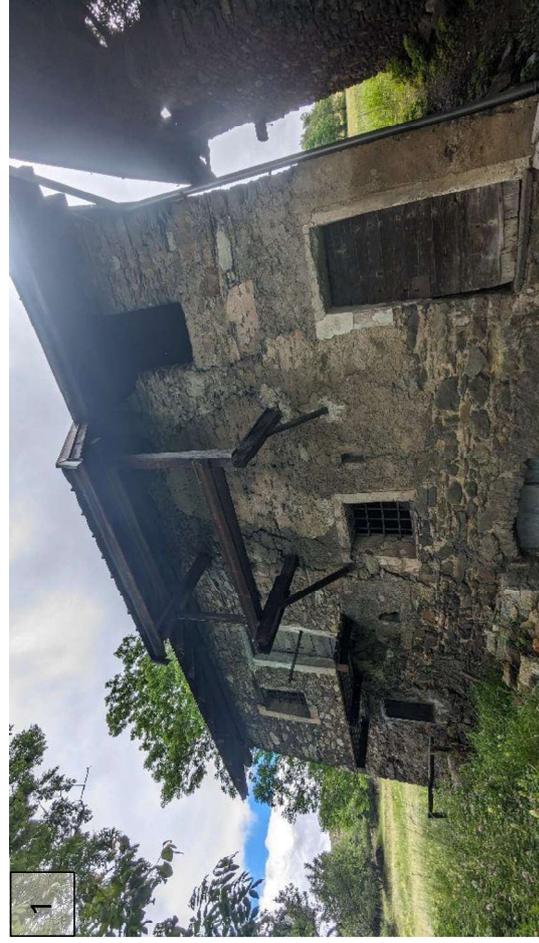
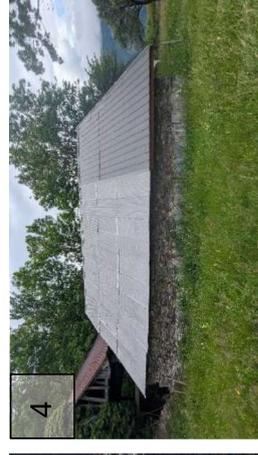
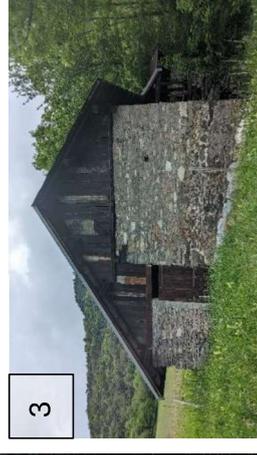
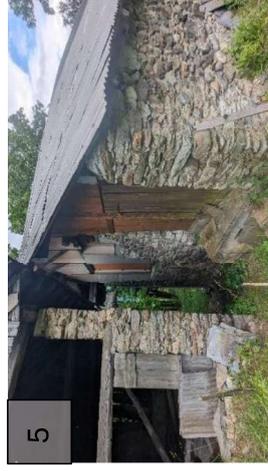
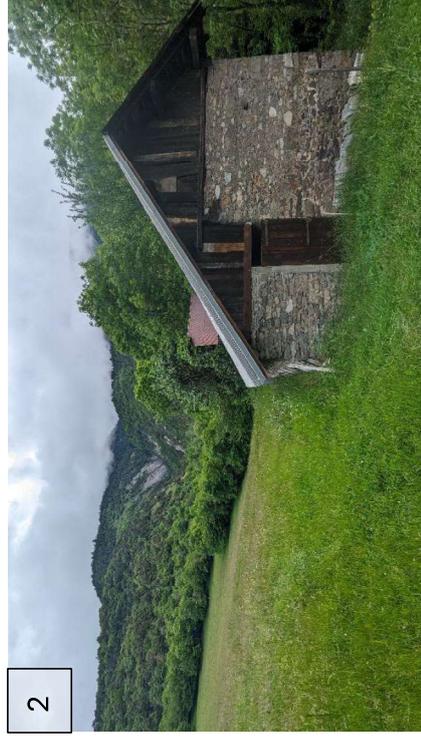
Altitude : 879 m. **Accès :** Sentier pédestre

Site : Clairière, Pente forte

Façtage : Parallèle aux courbes de niveau

Remarque : Bâtiment construit en maçonnerie de pierres sur deux niveaux. Il possède un balcon sans garde-corps en façade principale ainsi qu'un dépassement de toiture au-dessus d'une ancienne porte de cave ou d'écurie aujourd'hui bouchée. Le bâtiment se situe dans le hameau de Montandré qui était anciennement habité pendant la période d'estivette (automne / printemps).

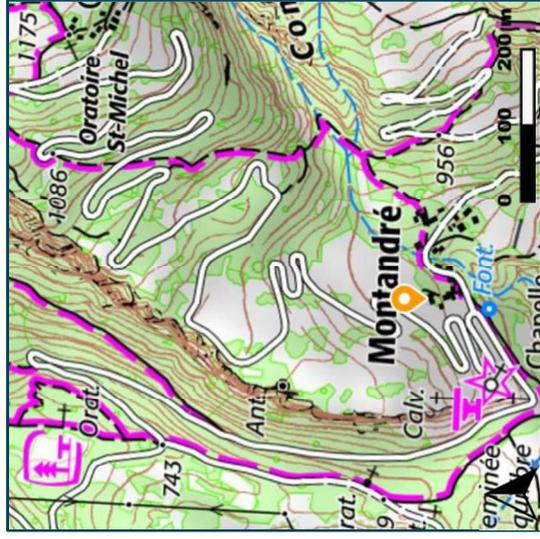
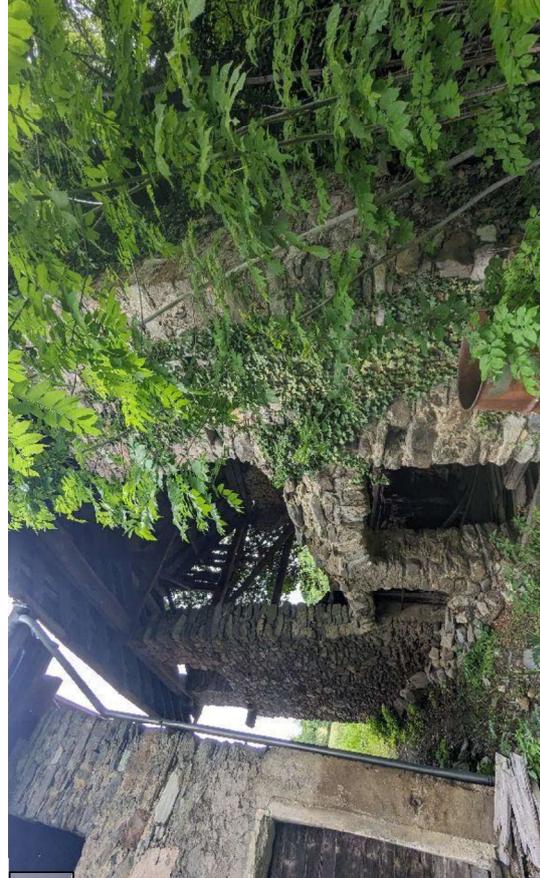
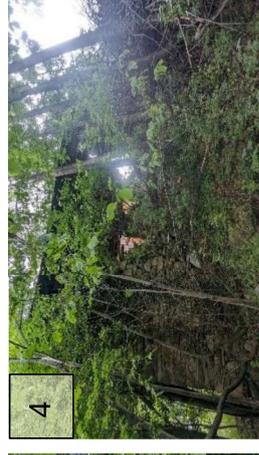
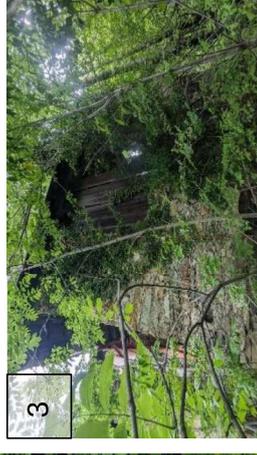
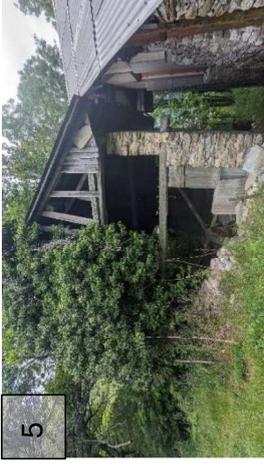
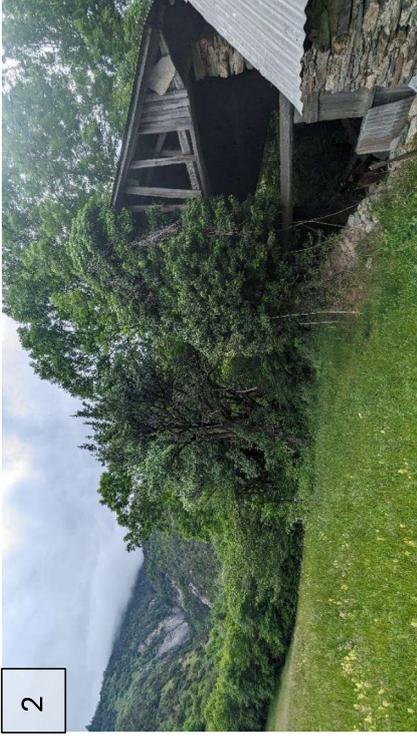
Altitude : 880 m. **Accès :** Sentier pédestre

Usage actuel : Abandon

Matériaux utilisés : Murs : Pierre maçonnée, Enduit et Bois / Couverture : Tôle

Remarque : Bâtiment laissé à l'abandon. On retrouve des débris de bois et de tôle à l'intérieur et aux abords de celui-ci. Une large porte au rez-de-chaussée semble indiquer la présence d'un ancien accès à l'écurie (photo 1). Le bâtiment comportait certainement une partie habitable, aujourd'hui difficilement identifiable. Le bâtiment se situe dans le hameau de Montandré qui était anciennement habité pendant la période d'estivette (automne / printemps).

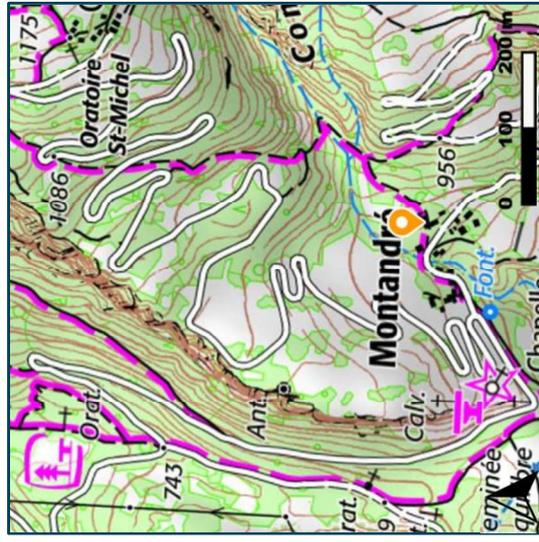
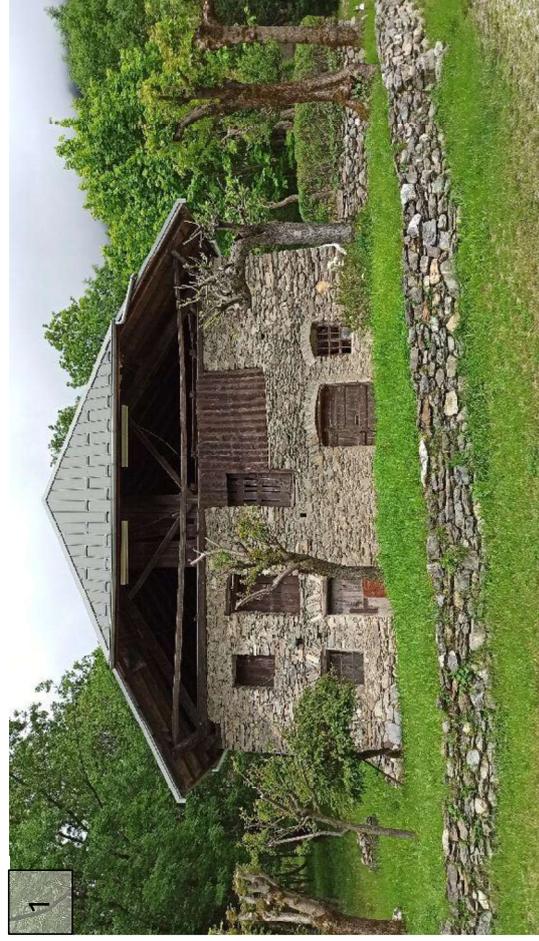
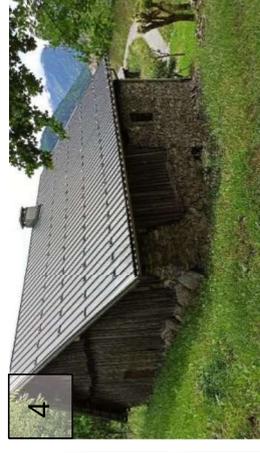
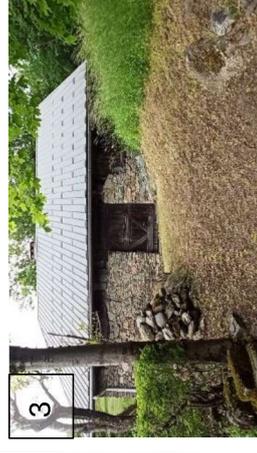
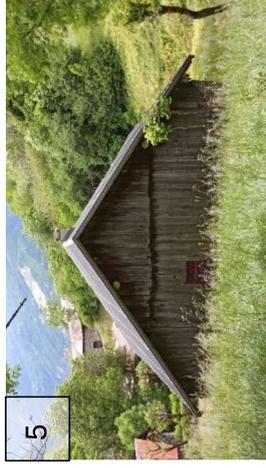
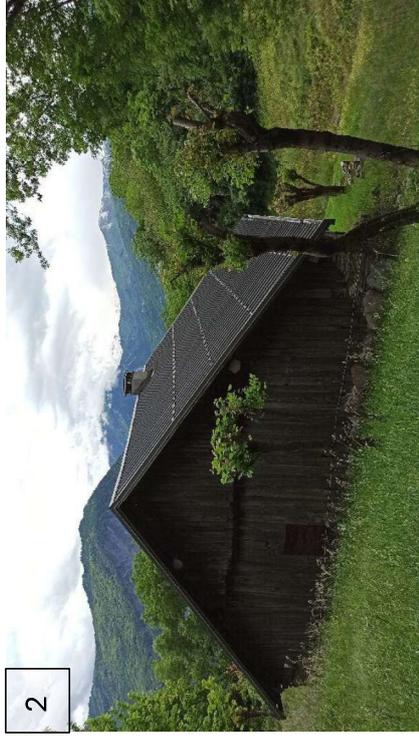
Remarque : Grande bâtisse située dans un hameau d'estivette. Le rez de chaussée est en pierres ainsi que les éléments porteurs de l'étage (angles et parties supportant le poids de la toiture). Le bâtiment possède de nombreuses ouvertures en façade Sud dont certaines sont destinées aux bêtes et d'autres aux hommes.

Bâtiment orienté vers le Sud en direction de la vallée des Arves.

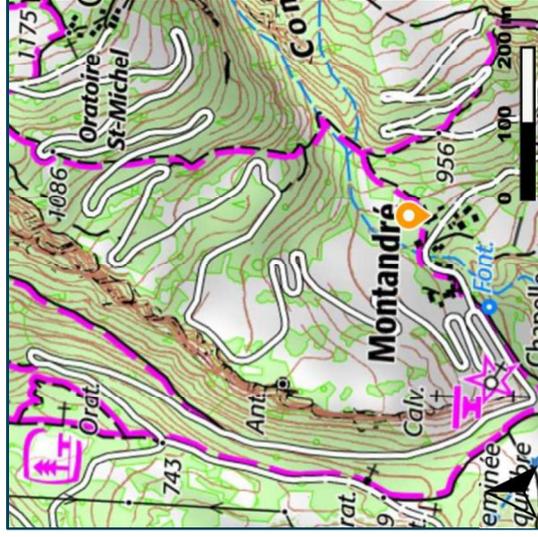
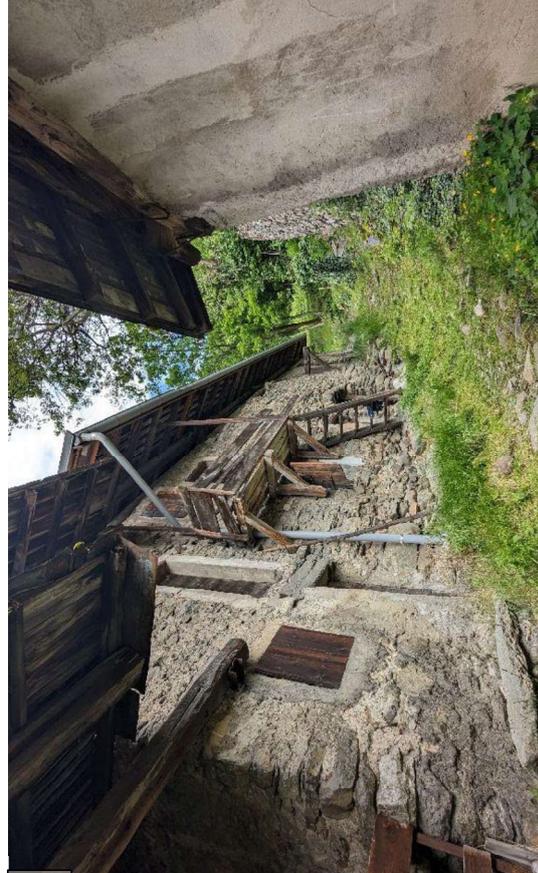
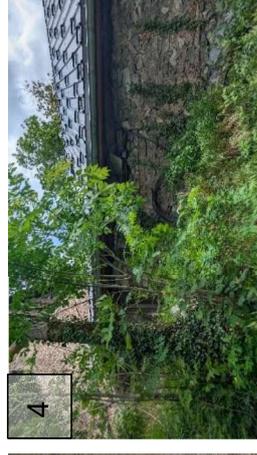
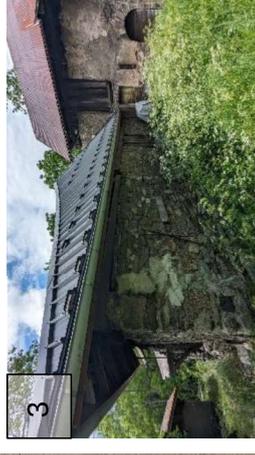
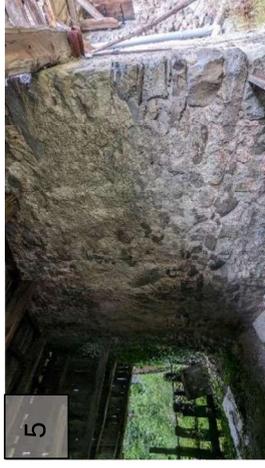
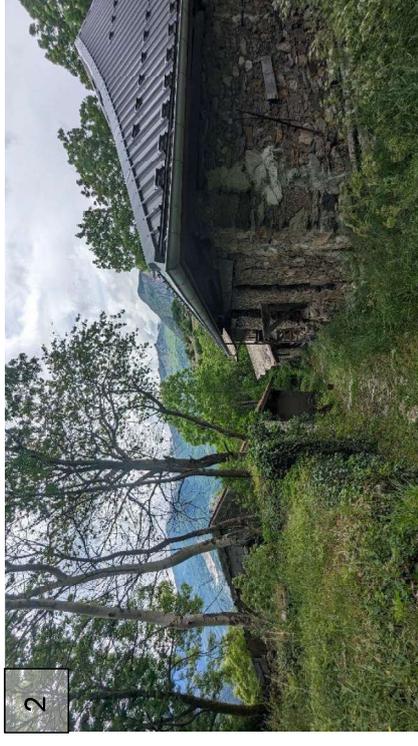
Remarque : Le bâtiment mitoyen se situant à Montandré. Il s'agit d'un ancien chalet d'alpage au même titre que la quasi-totalité des autres bâtiments du hameau. Le bâtiment a conservé une grande authenticité à l'extérieur comme à l'intérieur. Le bâtiment date de la fin du XVIIIe siècle.

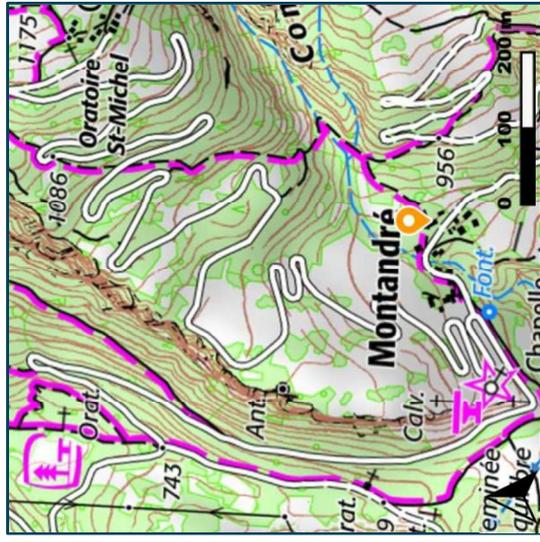
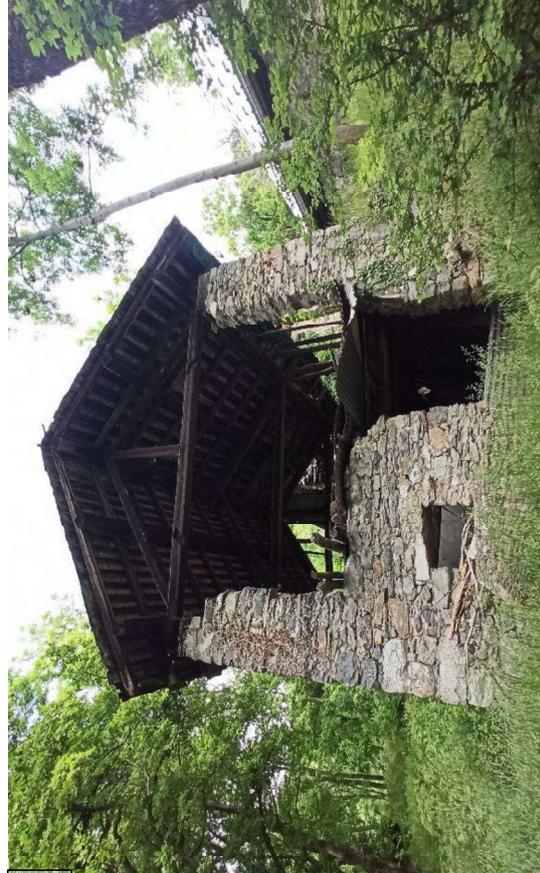
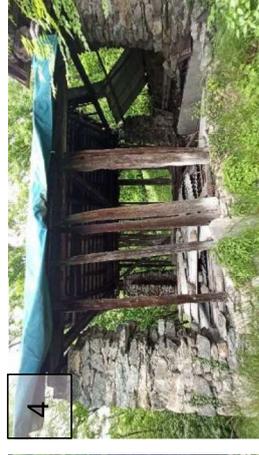
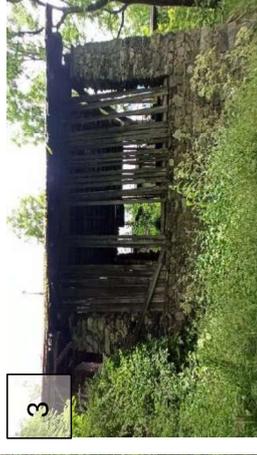
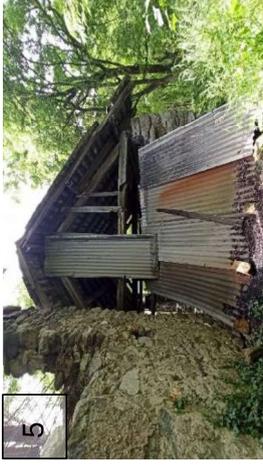
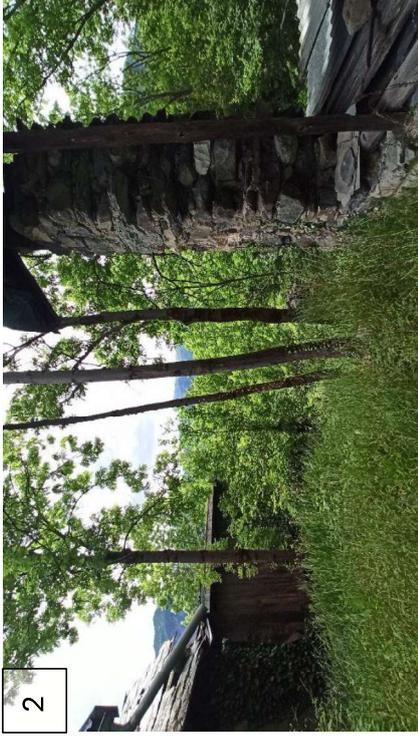
Remarque : Bâtiment en partie effondré. Il reste le rez de chaussée en pierres maçonnées ainsi que les piliers d'angle de l'étage et la toiture. Les fermes de la toiture reposent sur les 4 angles en pierres. Le reste de l'étage était composé de bardage bois. Le bâtiment est relativement petit (25m²) de surface au sol et jouxte des corps de ferme beaucoup plus grands à l'Est et au Sud. Le bâtiment s'inscrit dans la pente ainsi le mur du rez de chaussée est entièrement enterré à l'arrière. Il a été renforcé par des parpaings.

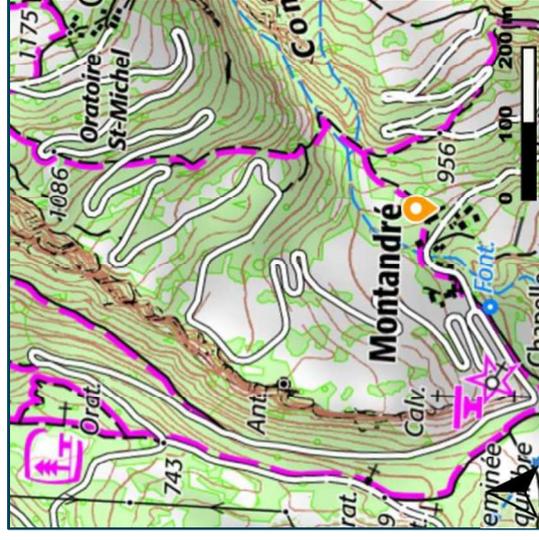
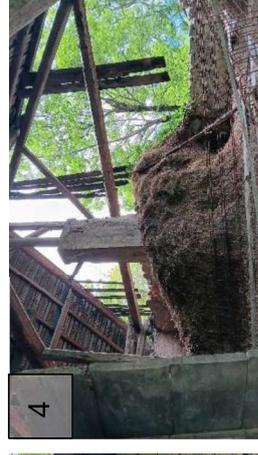
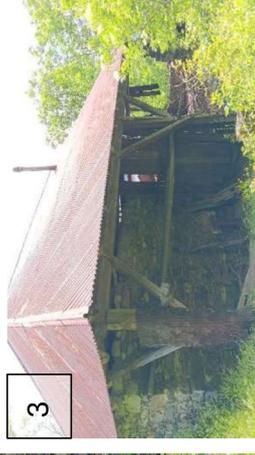
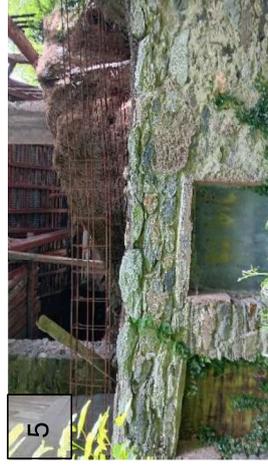
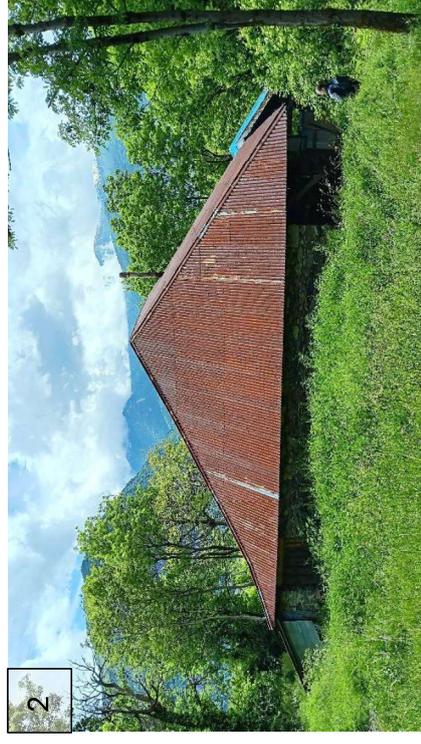
Remarque : Bâti d'estivette en grande partie maçonnée. L'espace de la grange est très important (photo 4). Sur l'une des toiles se trouve l'inscription "BF 1914". Le bâti comportait un usage multifonctionnel, avec une écurie au rez-de-chaussée et un espace dédié à l'habitat (présence d'une cheminée). Un appentis et peut-être un grenier disparaissent dans la végétation. Le bâtiment est mitoyen avec une bâtisse datant de 1764.

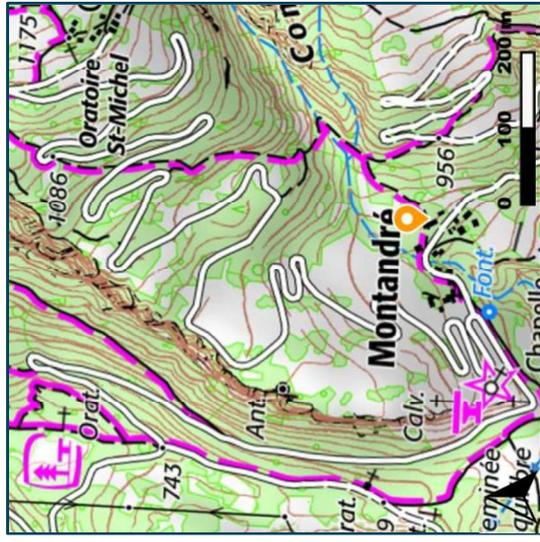
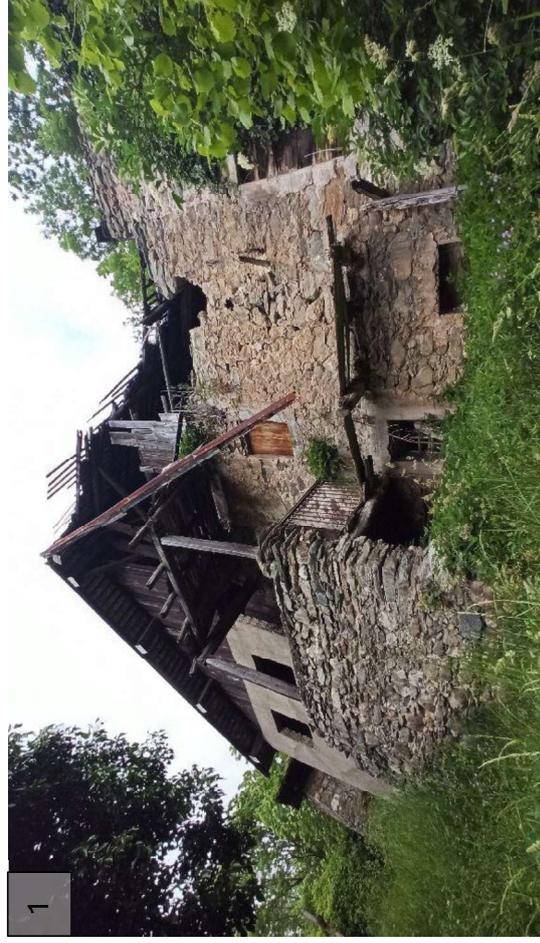
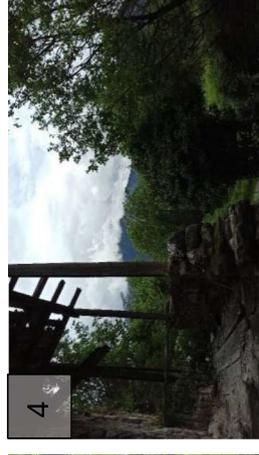
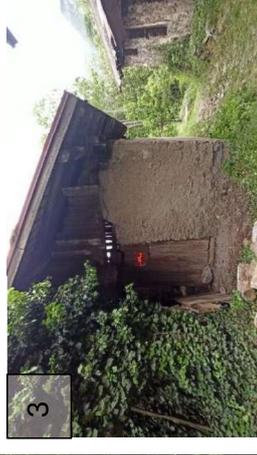
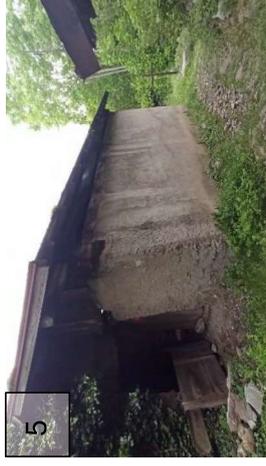
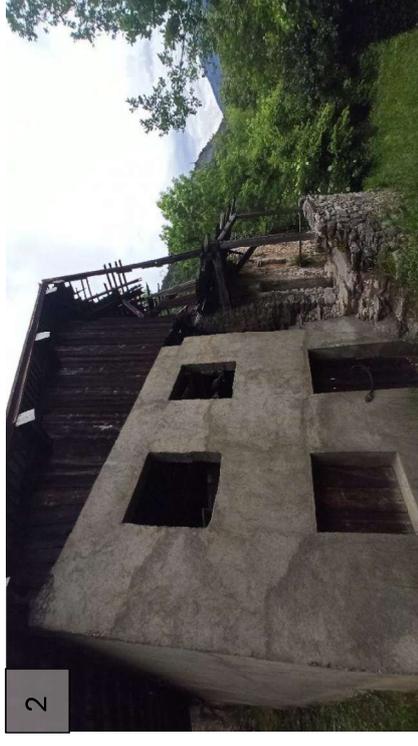
Remarque : Enchevêtrement de plusieurs bâtiments. Au Nord les murs en ruines témoignent de la présence d'un ancien bâtiment adossé au corps de ferme. Les différents murs n'ont pas l'air d'être de la même époque mais l'ensemble des pièces communiquent. On retrouve ainsi des espaces pour les bêtes au rez de chaussée (présence d'abreuvoirs). Une partie habitable et une grange pour le stockage du foin.

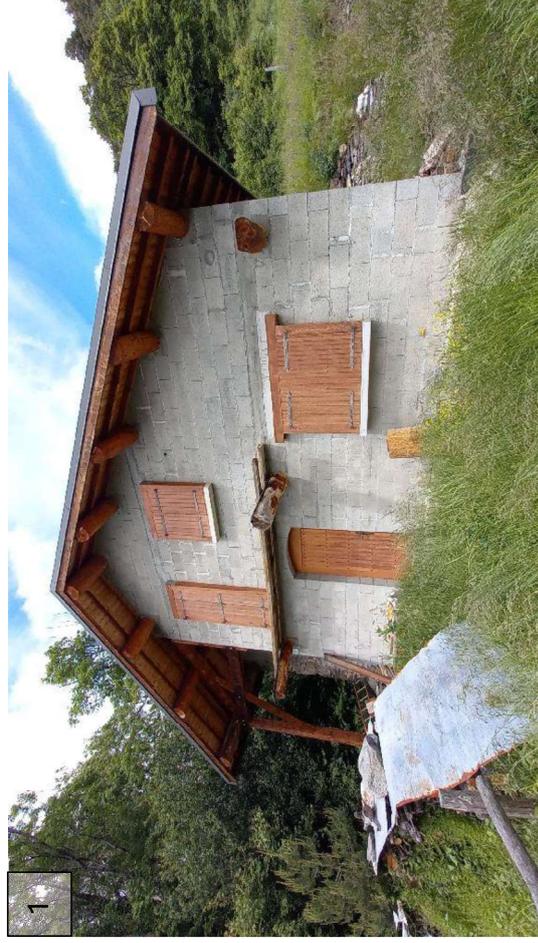
Remarque : Chalet en cours de rénovation. Il est aujourd'hui difficile d'imaginer une ancienne mixité fonctionnelle, bien que le bâtiment se trouve dans un ancien hameau d'estivette.
