Communauté de Communes
Cœur de Maurienne Arvan

Inventaire des chalets d'alpage

LA TOUR-EN-MAURIENNE

MAI – JUILLET 2024

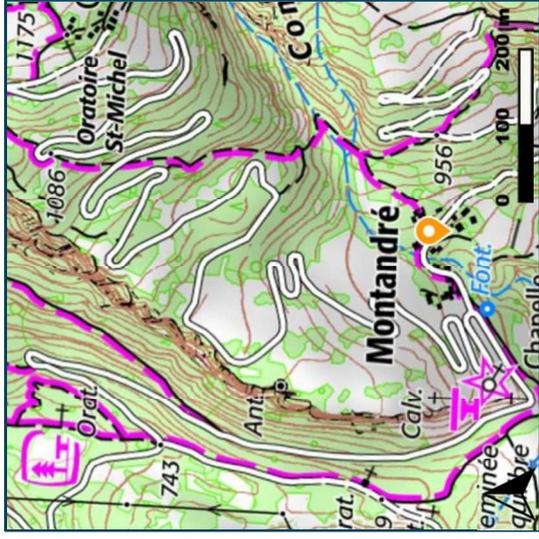
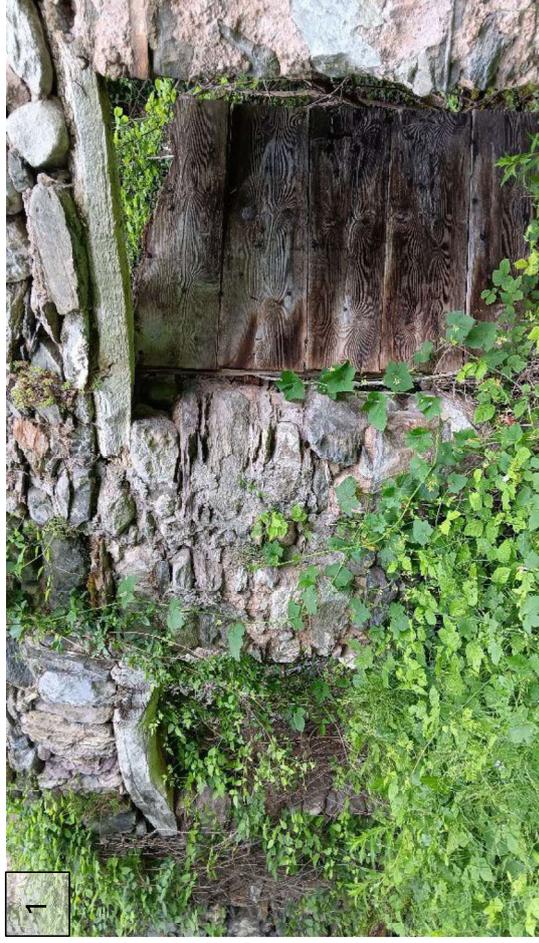
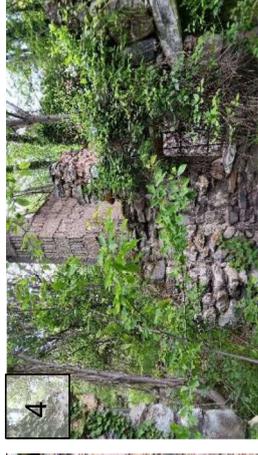
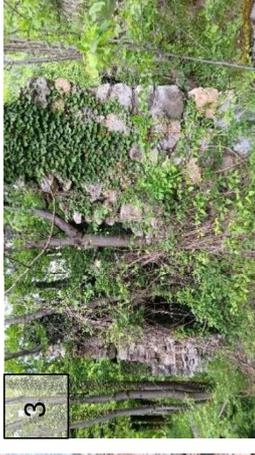
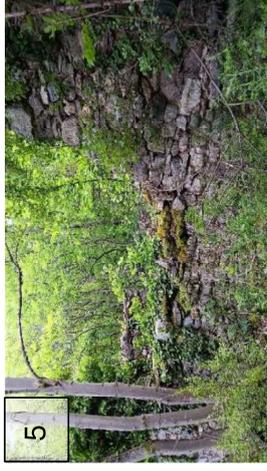
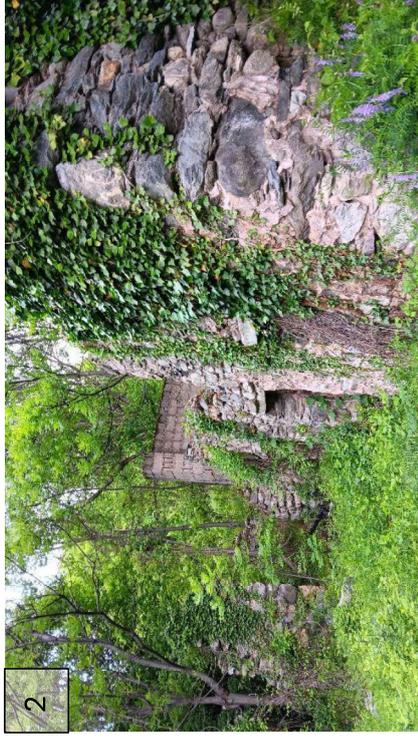
Description :

Altitude : 925 m. **Accès :** Chemin carrossable

Site : Forêt, Pente faible

Mixité fonctionnelle d'origine : Oui

Usage actuel : Abandon

Matériaux utilisés : Murs : Pierre maçonnée et Bois / Couverture : Inconnu

Façage : Inconnu

Remarque : Ruine massive de plusieurs niveaux et volumes dont l'emprise totale reste peu appréhendable. Traces d'une ancienne rénovation en parpaings.

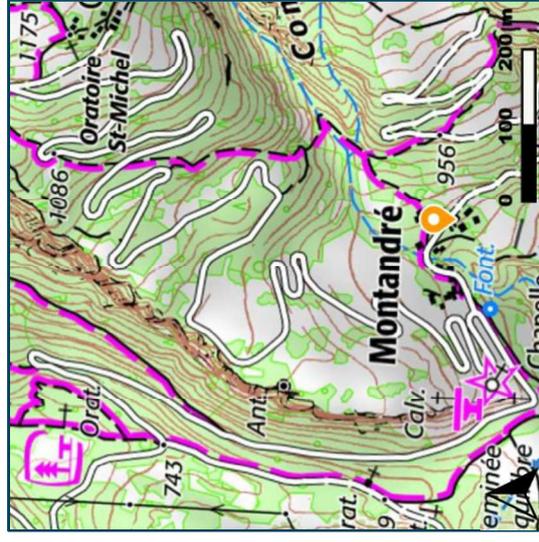
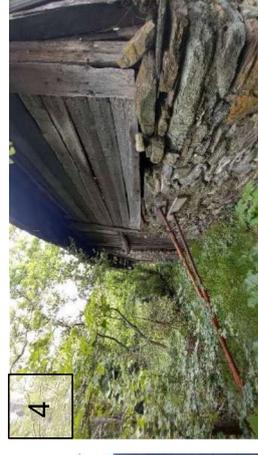
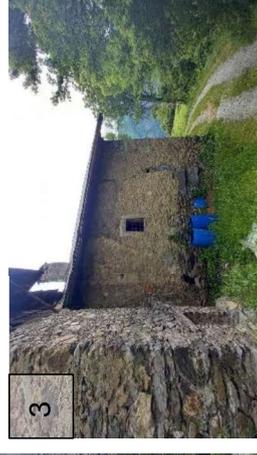
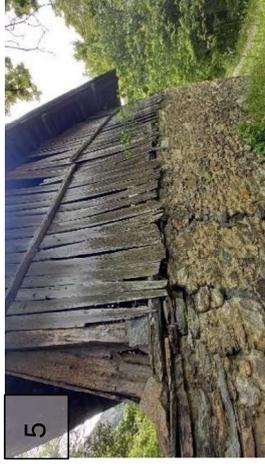
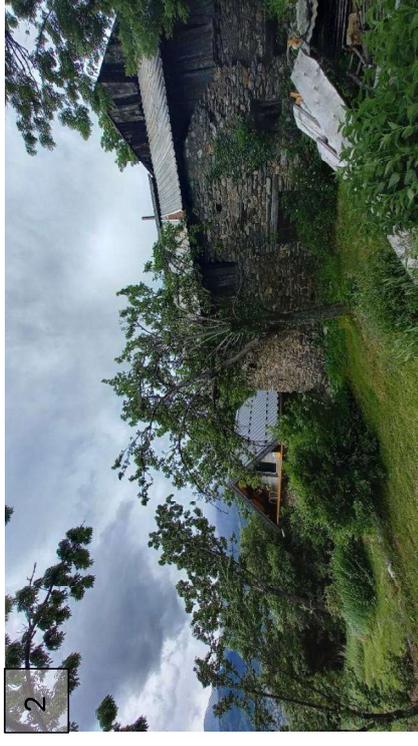
Montandré

Description :

Altitude : 890 m. **Accès :** Chemin carrossable

Site : Clairière, Pente forte

Mixité fonctionnelle d'origine : Oui

Usage actuel : Abandon

Matériaux utilisés : Murs : Pierre sèche, Pierre maçonnée, Bardage bois, Bois et Enduit / Couverture : Tôle et Bois

Façage : Perpendiculaire aux courbes de niveau

Remarque : Bâti dont la structure est instable. Les murs s'affaissent petit à petit sur les différentes façades. A l'arrière, des étais on été installés pour maintenir le mur. Le bâtiment semble comporter une écurie, un espace habitable ainsi qu'une ancienne grange. Il sert aujourd'hui de stockage notamment pour des ruches au niveau supérieur.

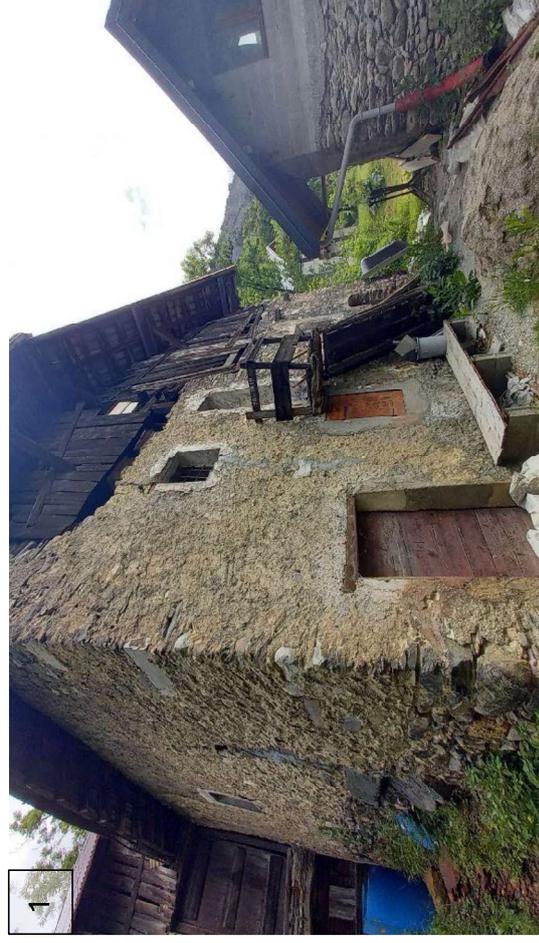
Remarque : Ruine de plusieurs volumes et plusieurs niveaux. Le bâti se trouve dans un hameau d'estivette.

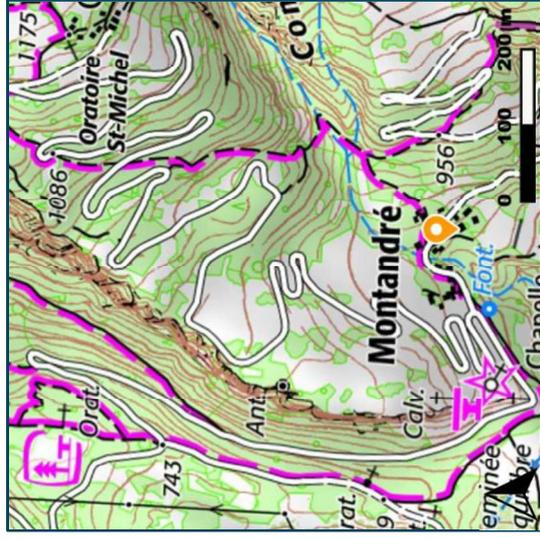
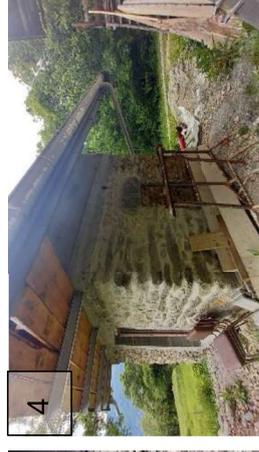
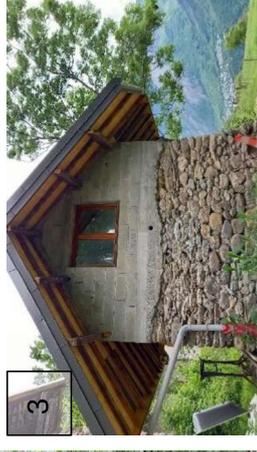
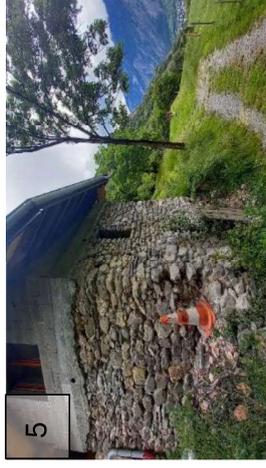
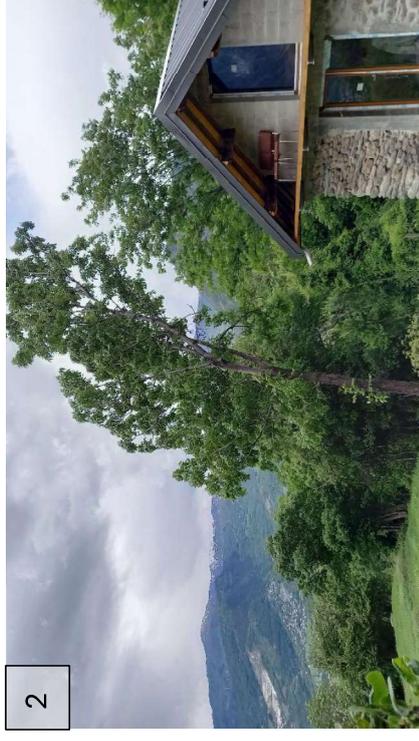
Description :

Altitude : 890 m. **Accès :** Chemin carrossable

Site : Clairière, Pente faible

Mixité fonctionnelle d'origine : Inconnu

Usage actuel : Stockage

Matériaux utilisés : Murs : Pierre maçonnée, Parpaings, Enduit et Crépi / Couverture : Bac acier

Façage : Parallèle aux courbes de niveau

Remarque : Chalet en cours de rénovation, installation de nouvelles huisseries (double vitrage) et création de grandes ouvertures. Des matériaux de construction (bois, parpaings, sable, mélange à béton) sont entreposés autour du bâti.

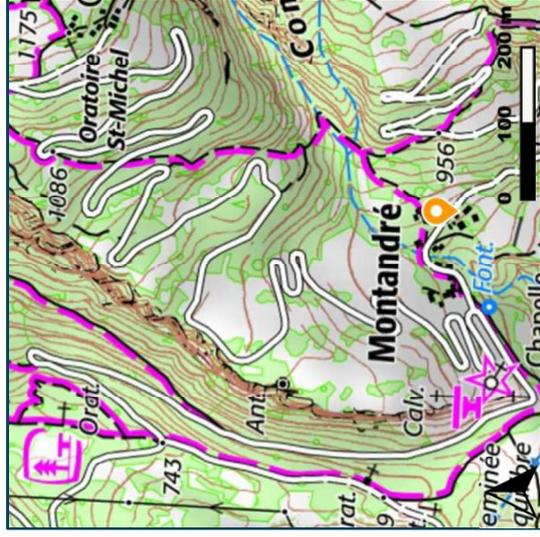
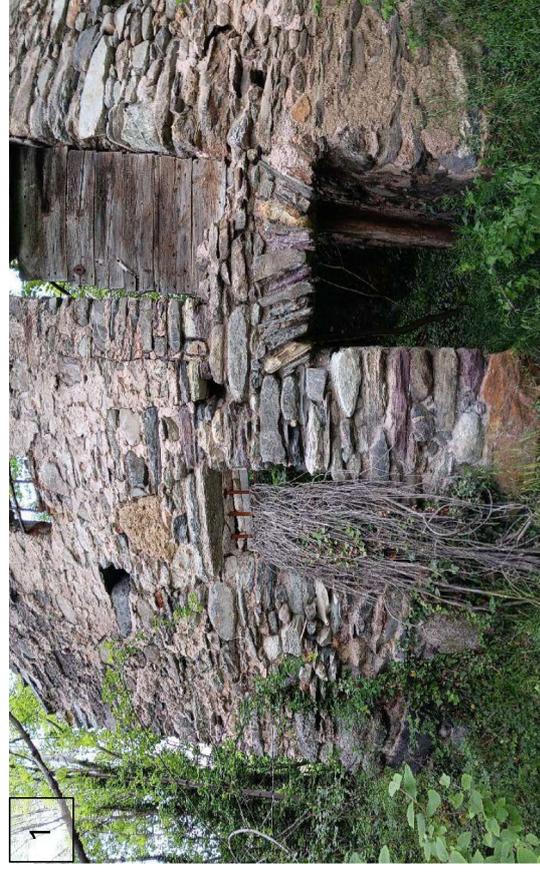
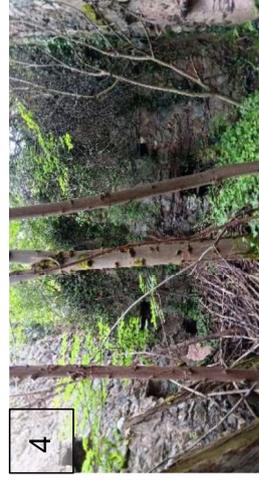
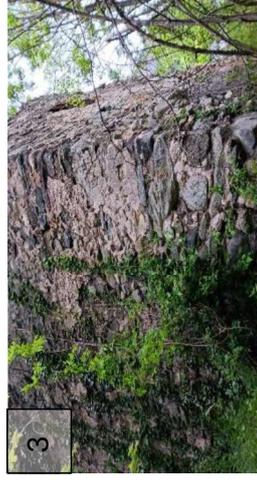
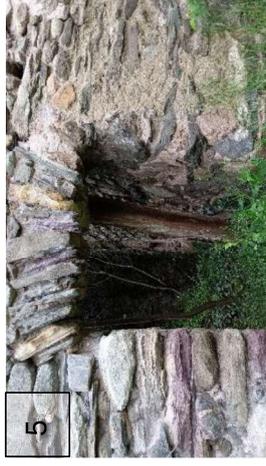
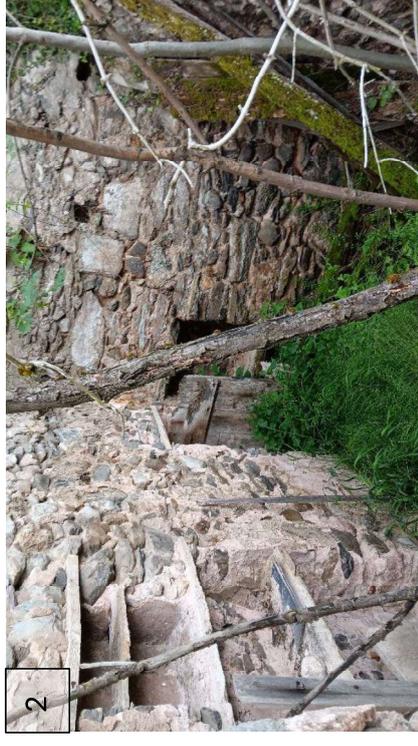
Description :

Altitude : 925 m. **Accès :** Sans accès direct

Site : Forêt, Pente faible

Mixité fonctionnelle d'origine : Oui

Usage actuel : Abandon

Matériaux utilisés : Murs : Pierre maçonnée / Couverture : Inconnu

Façage : Perpendiculaire aux courbes de niveau

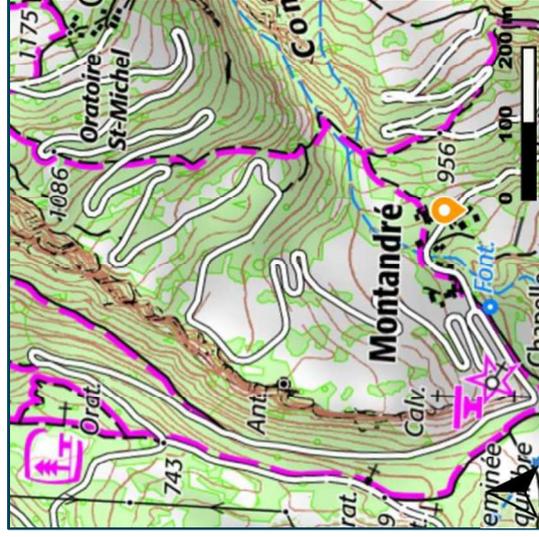
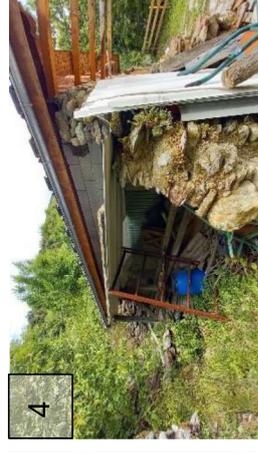
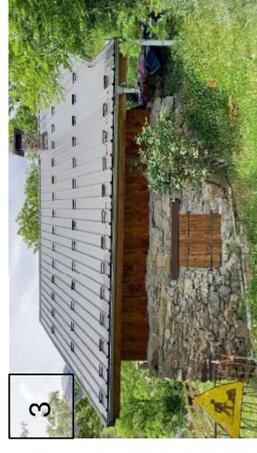
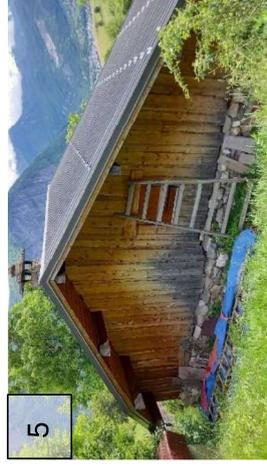
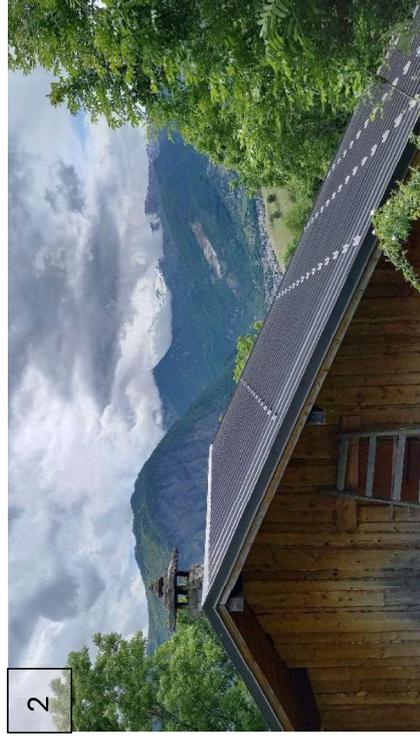
Description :

Altitude : 890 m. **Accès :** Chemin carrossable

Site : Clairière, Pente forte

Mixité fonctionnelle d'origine : Inconnu

Usage actuel : Résidence

Matériaux utilisés : Murs : Pierre maçonnée, Bardage bois, Enduit et Bois / Couverture : Bac acier

Façage : Perpendiculaire aux courbes de niveau

Remarque : Chalet rénové en résidence, dont les travaux sont encore en cours. Le bardage bois a été remplacé, des ouvertures ont été créées dans l'ancienne grange et le bâti dispose aujourd'hui de panneaux solaires (photo 1). Sur le devant du chalet, une pergola en bois a été installée au niveau de la terrasse. Le dimensionnement des anciennes ouvertures semble indiquer un usage multifonctionnel d'origine (porte d'étable, porte d'habitation et grange).

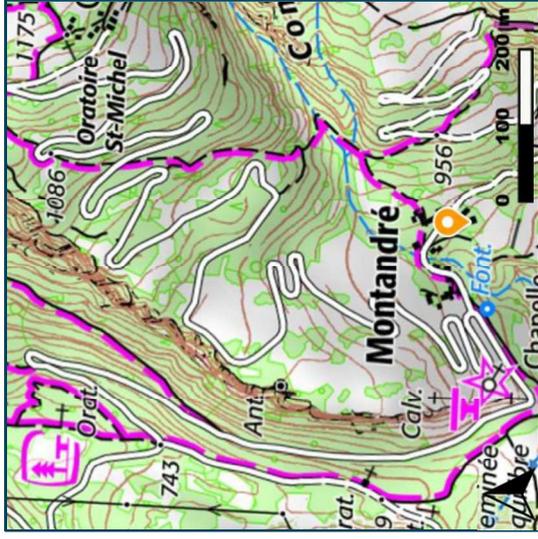
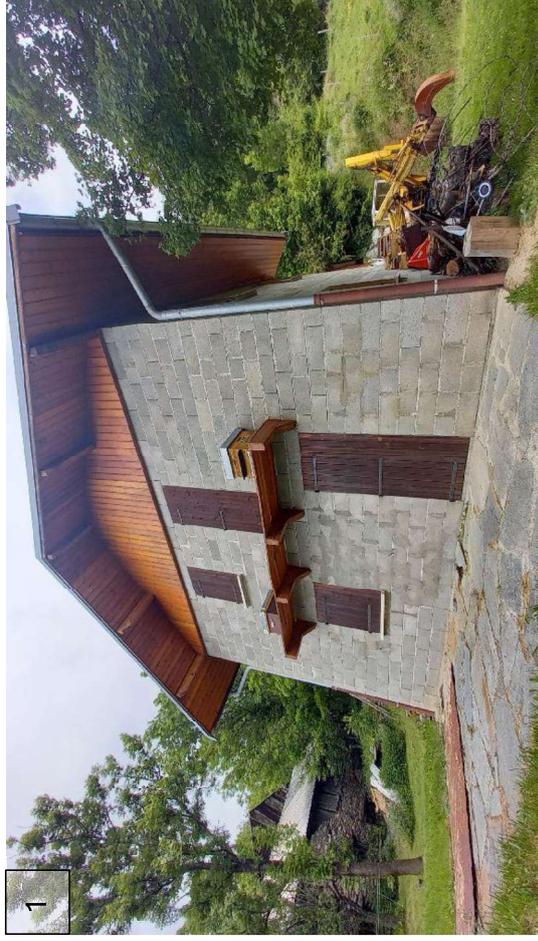
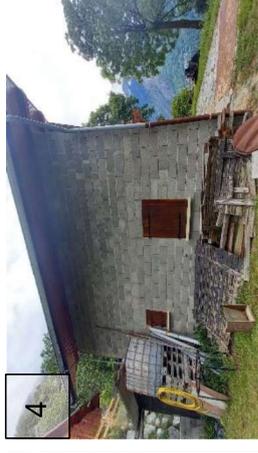
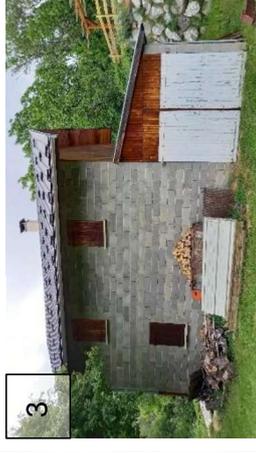
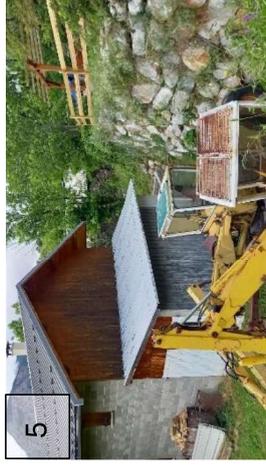
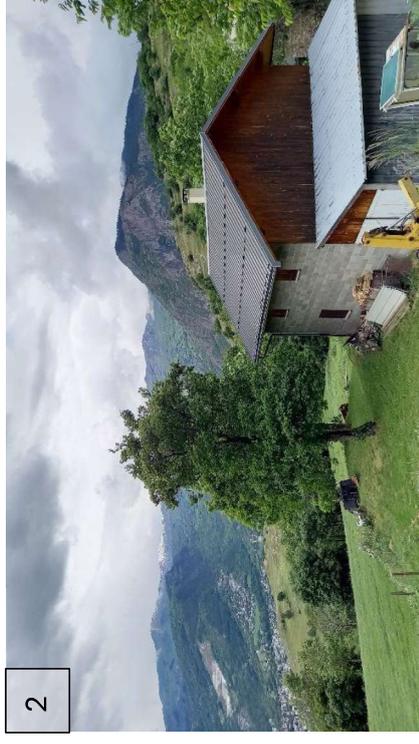
Description :

Altitude : 890 m. **Accès :** Chemin carrossable

Site : Clairière, Pente forte

Mixité fonctionnelle d'origine : Inconnu

Usage actuel : Résidence

Matériaux utilisés : Murs : Parpaings, Enduit, Bois et Bardage bois / Couverture : Bac acier

Façage : Perpendiculaire aux courbes de niveau

Remarque : Chalet en cours de rénovation. Il possède une partie maçonnée sur deux niveaux ainsi qu'une annexe à l'arrière (photos 2, 3 et 5). Il est aujourd'hui difficile de savoir s'il s'agit d'un ancien chalet d'alpage bien qu'il soit situé dans un hameau d'estivette.

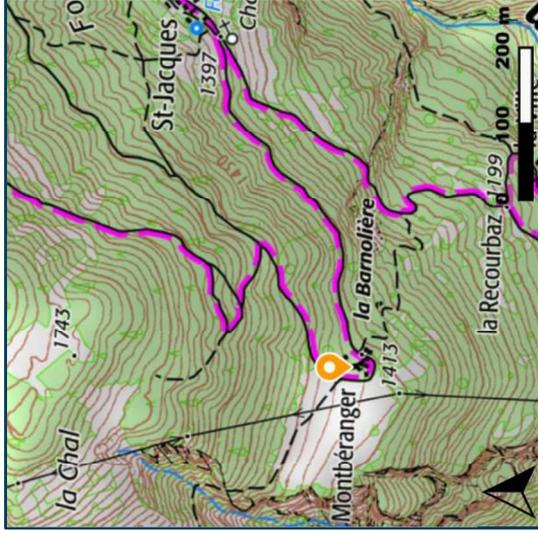
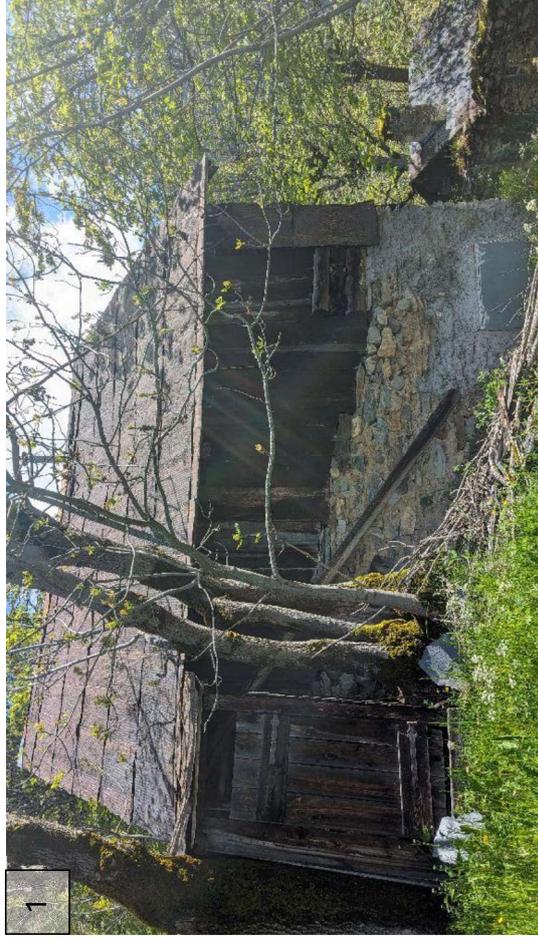
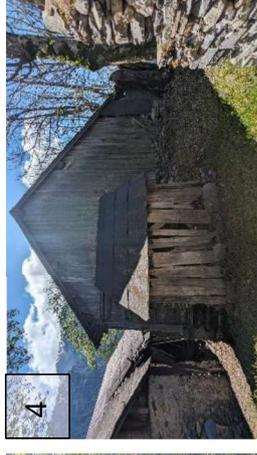
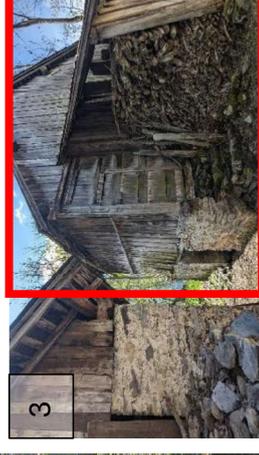
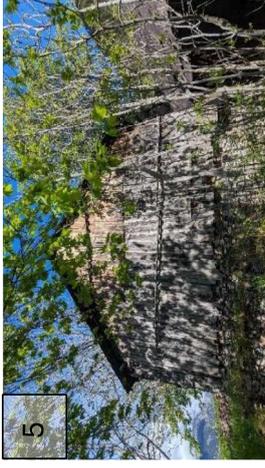
OD0145

Remarque : Bâtiment anciennement rénové, la grange a été transformée en espace habitable. Il est difficile de déterminer si le bâtiment fut autrefois un chalet d'alpage. Toutefois la porte en bois sur la photo 1 semble avoir remplacé une ancienne porte d'écurie. Il est donc possible que le bâti ait accueilli un usage multifonctionnel. Le bâtiment est à proximité immédiate avec deux dépendances en bois. La première se distingue par une couverture en tôle et un écriteau en métal (Promin'hèn). Le second est couvert par des tuiles. Entre les deux, il y a un abreuvoir en métal.

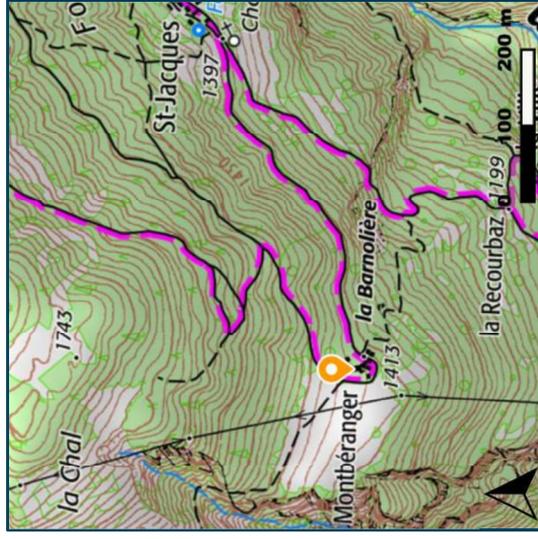
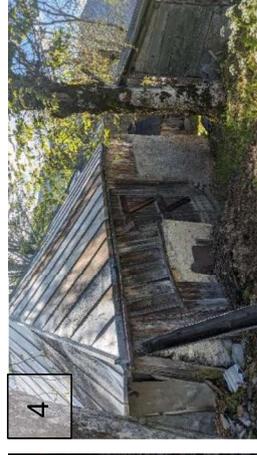
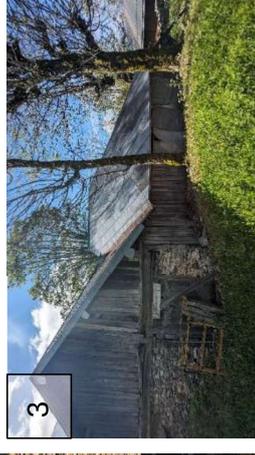
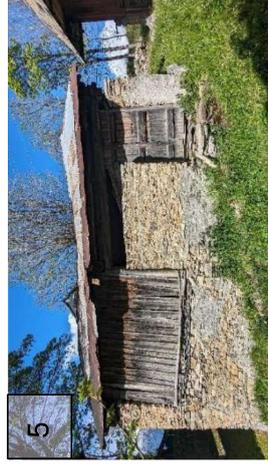
OD0140

Remarque : Bâtiment ancien construit en maçonnerie et bardage bois. Il possède une annexe servant de stockage à bois sur l'arrière. Il est également accolé à une ruine ainsi qu'à des toilettes sèches en bois. Le bâtiment fait partie du hameau de Montbéranger dont le fonctionnement est très probablement agropastoral car il se trouve à proximité immédiate avec des alpages clôturés.

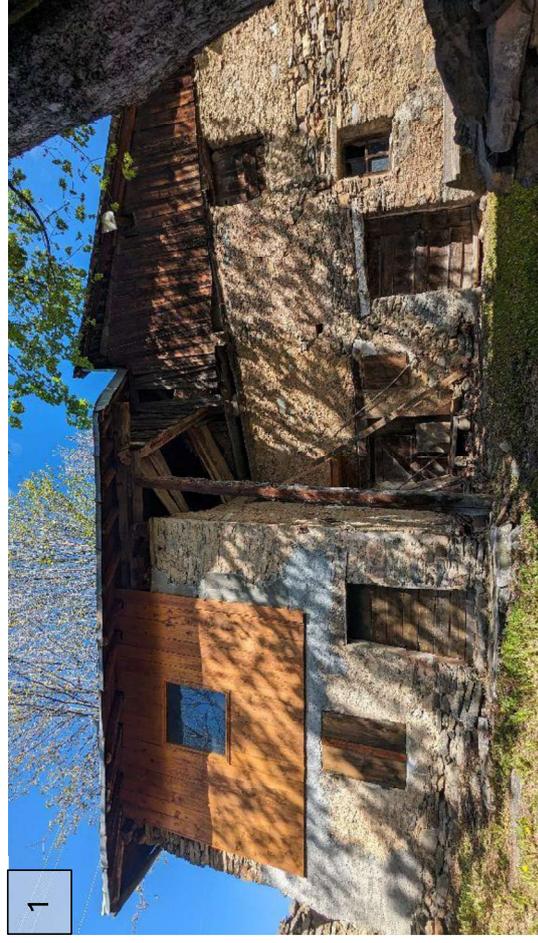
Remarque : Rénové mais reste authentique, le bâtiment présente néanmoins des défauts d'entretien à l'image du carreau manquant dans la fenêtre de la façade principale (photo 1). En outre, le bâtiment se trouve à proximité d'une petite fontaine où l'eau coule en permanence. Il faut aussi rappeler qu'il est mitoyen avec le 283 (façade avant ; photo 1). Aussi, le hameau de Montbéranger est occupé par plusieurs ruines dont les matériaux ont pu servir de base à la construction / reconstruction / rénovation des autres bâtiments du hameau.

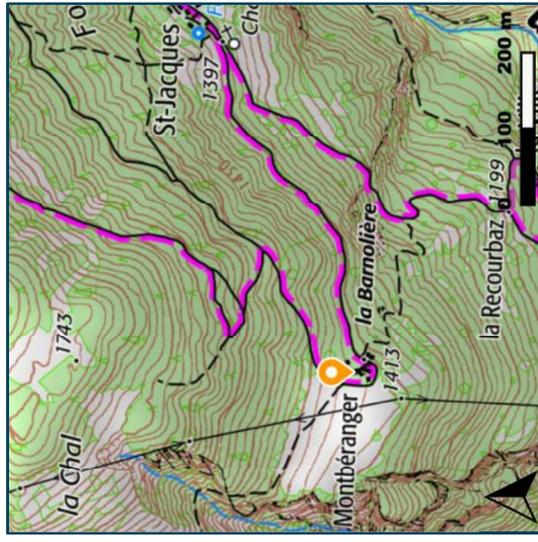
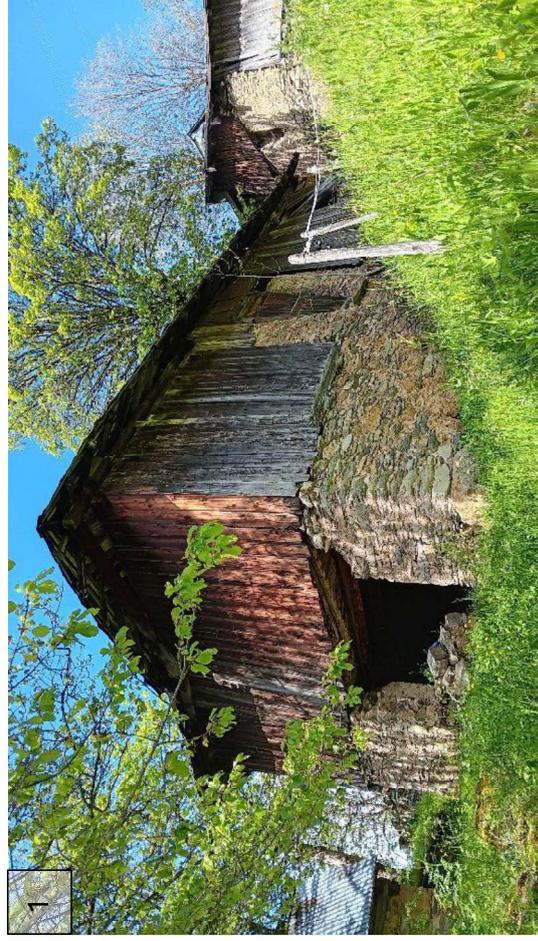
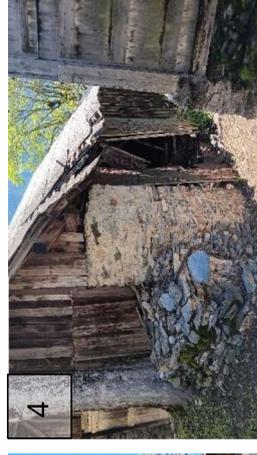
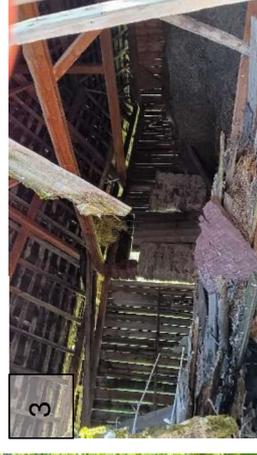
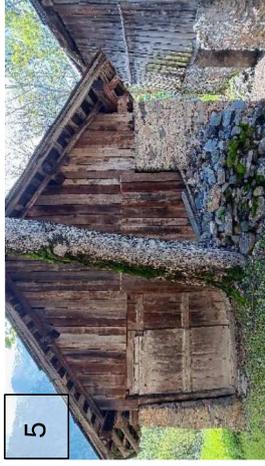
Remarque : Structure en cours de délabrement. Le bâtiment dispose d'une étable et d'une grange. Il est difficile de déterminer s'il comprenait également un espace habitable.

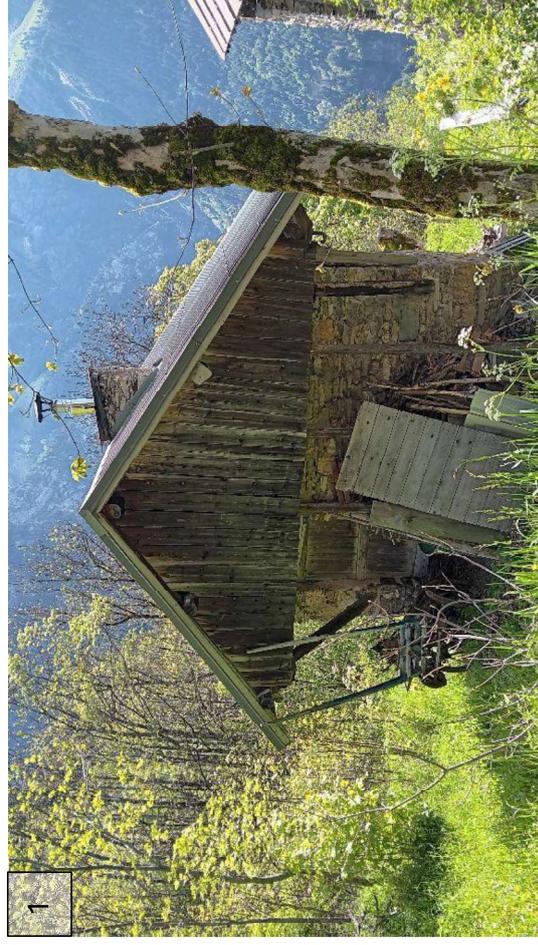
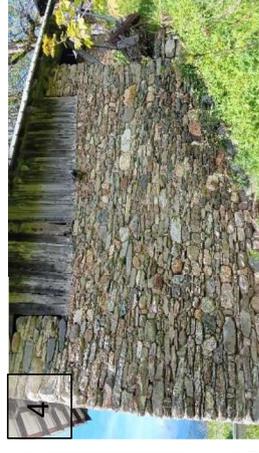
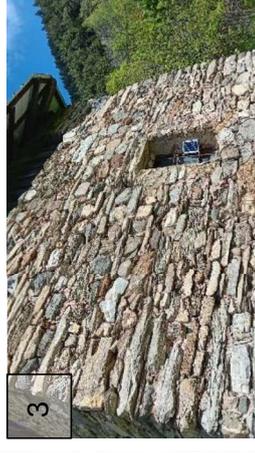
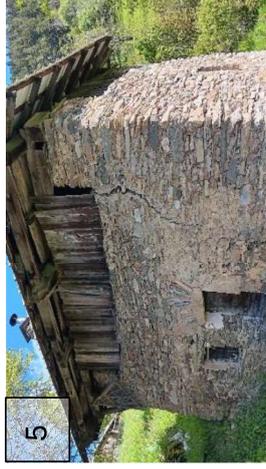
Remarque : Chalet d'alpage remarquable, au toit rénové. La grange est en porte à faux sur l'arrière, offrant une protection aux éléments stockés contre la façade. Le bâtiment possède un chauffage à bois. Des outils et engins traditionnels (charrue et luge à bois...) sont entreposés aux abords du bâtiment.

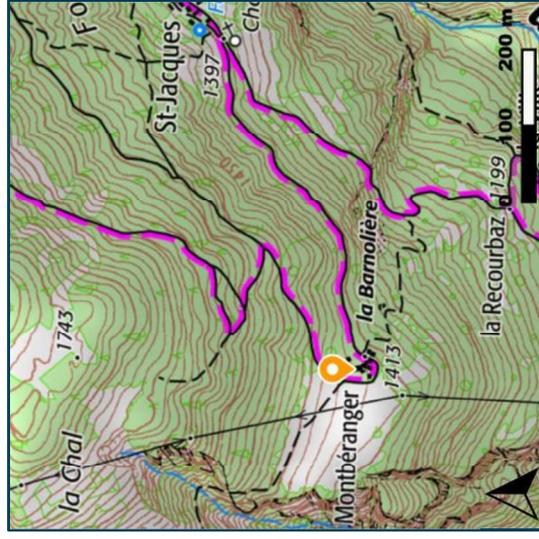
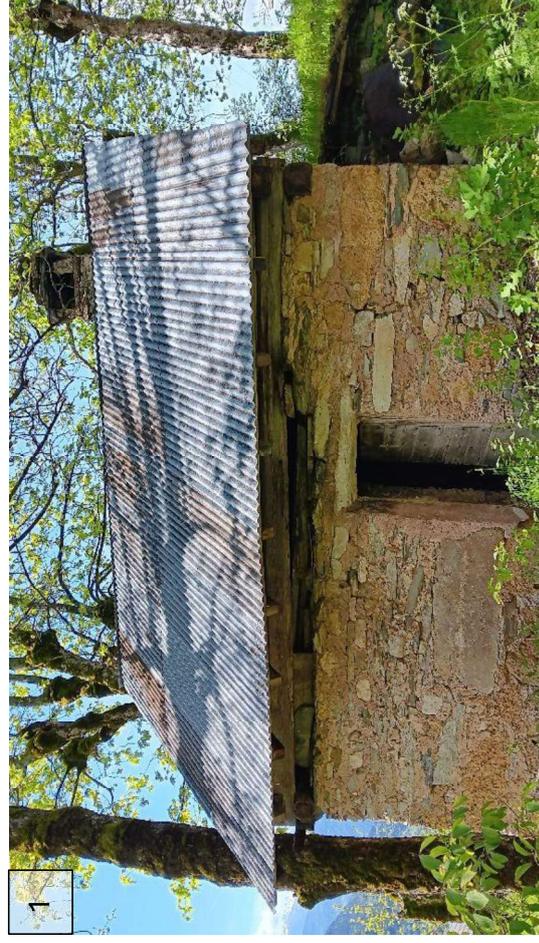
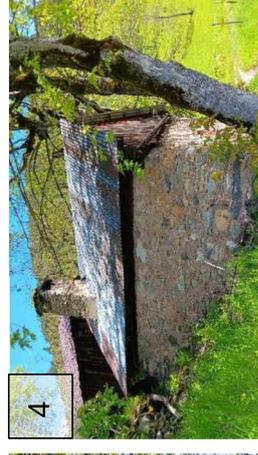
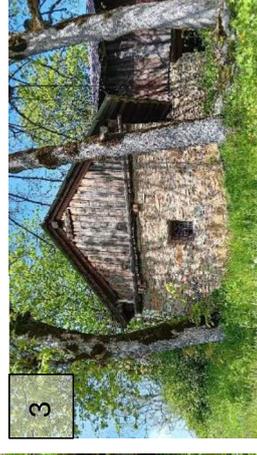
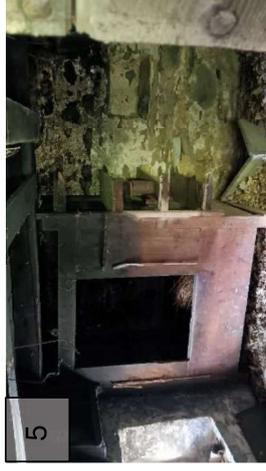
Remarque : Petit chalet d'habitation d'une seule pièce avec grenier. Architecture remarquable avec cave attenante et petite porte arrière voûtée. Bâtiment ouvert, à l'intérieur une seule pièce avec un grand âtre, un lit-placard ancien en bois, quelques étagères avec des bouteilles, une alcôve dans le mur avec des casseroles. Le tout semble à l'abandon, le sol est jonché de feuilles mortes.

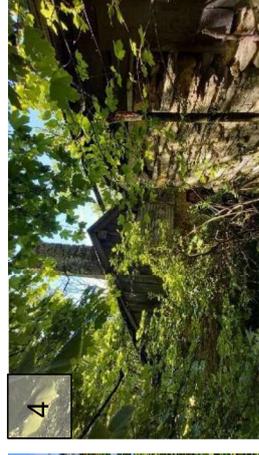
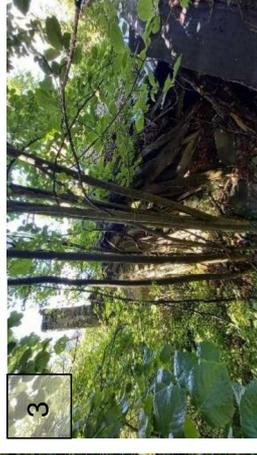
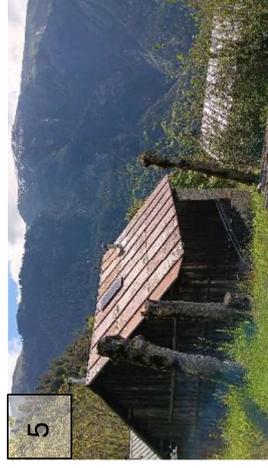
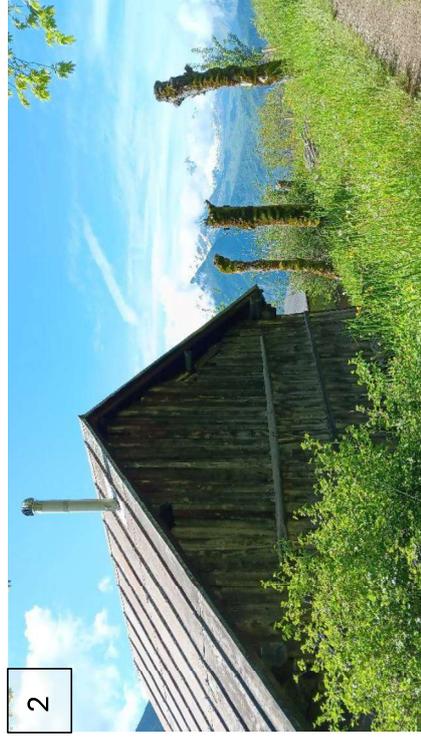
Remarque : Chalet rénové visiblement en résidence secondaire. La nature des ouvertures laisse penser qu'il s'agit d'un ancien chalet d'alpage (mixité fonctionnelle). Le bâtiment possède en toiture un panneau solaire ainsi qu'un conduit de poêle. Une annexe en parpaings et couverture bac acier renferme probablement des sanitaires (photo 4).

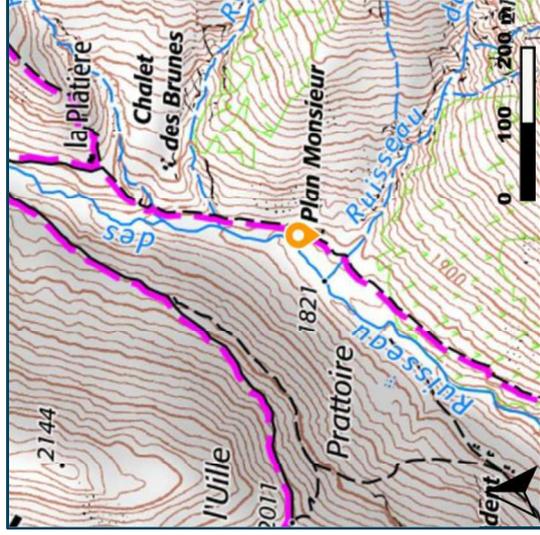
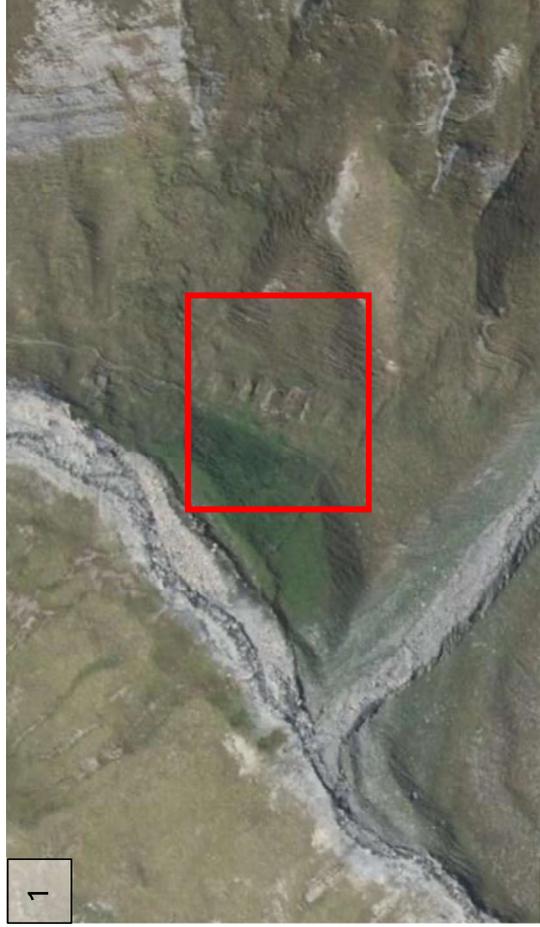
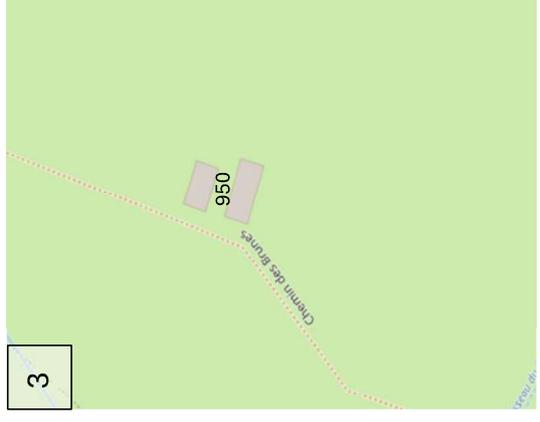
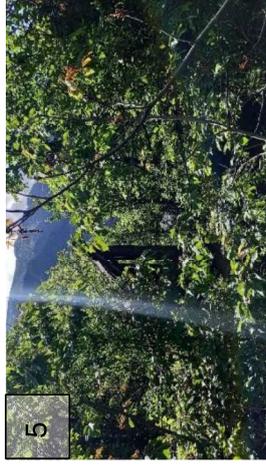
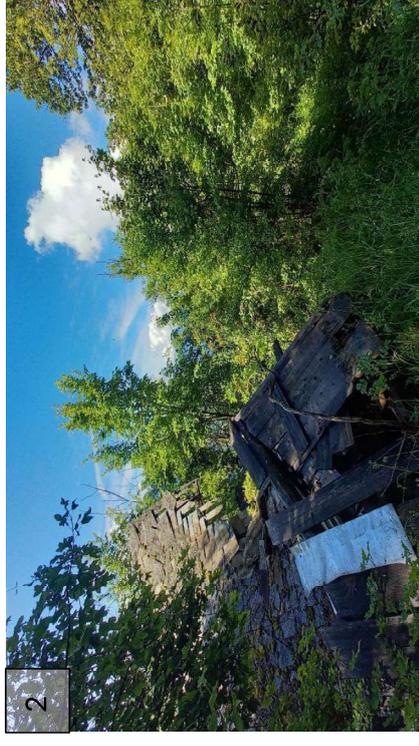
Remarque : Chalet semi-effondré dont il reste encore une partie des murs intérieurs, une cheminée et un pan du toit. La forêt ainsi que la topographie rendent inaccessible le reste du bâti. Le toit est fait d'ardoises et la partie inférieure est en tôle. De vieilles planches sont entreposées à l'intérieur du bâti dans la partie droite du chalet.

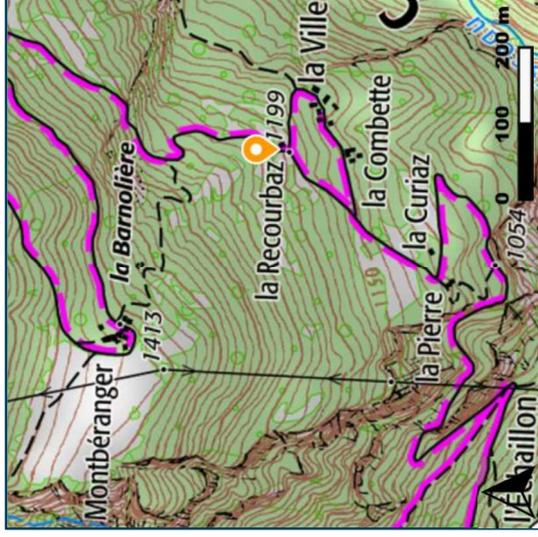
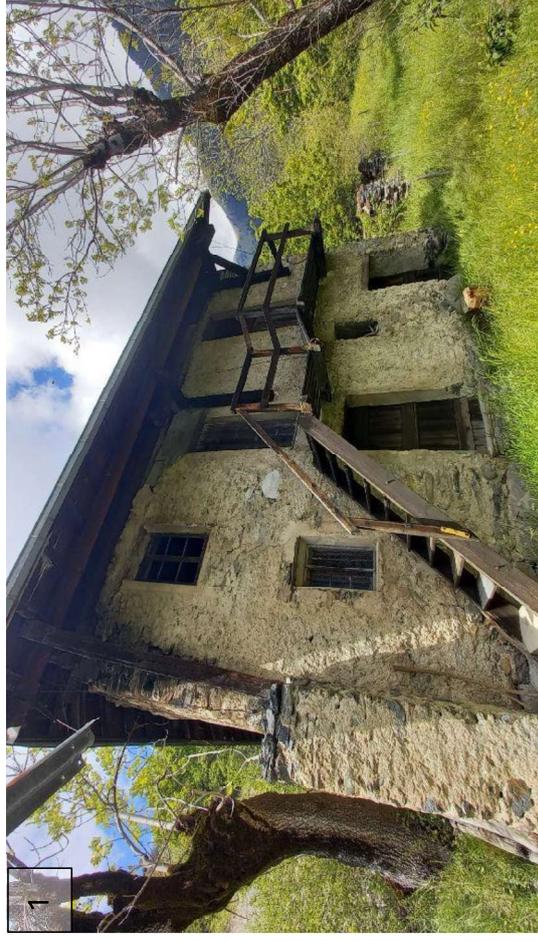
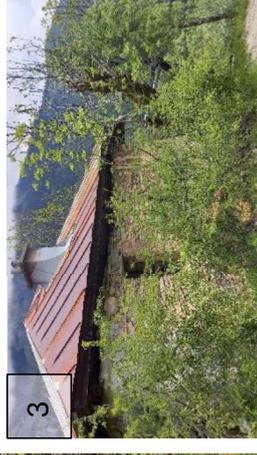
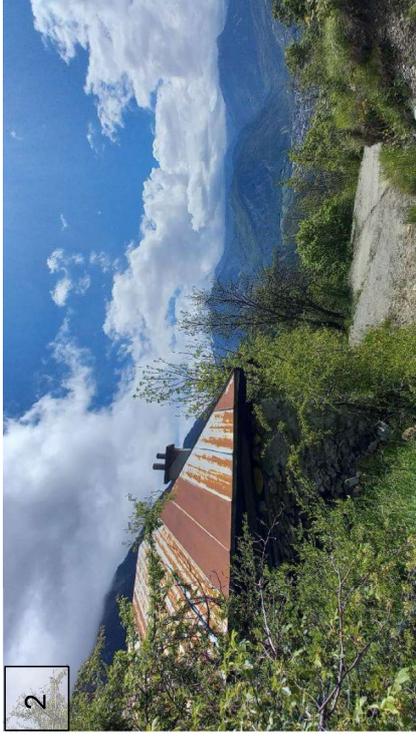
Remarque : Bâtiment construit en maçonnerie sur deux niveaux. Un escalier en bois permet d'accéder à l'étage au niveau de la façade principale. En façade Nord, d'anciennes ouvertures ont été refermées. Du matériel agricole se trouve à l'intérieur. Un bâtiment ou annexe, aujourd'hui en ruine était accolée au bâti (photo 4). Une pancarte en bois sur la façade principale indique : la lacourbaz (photo 5).

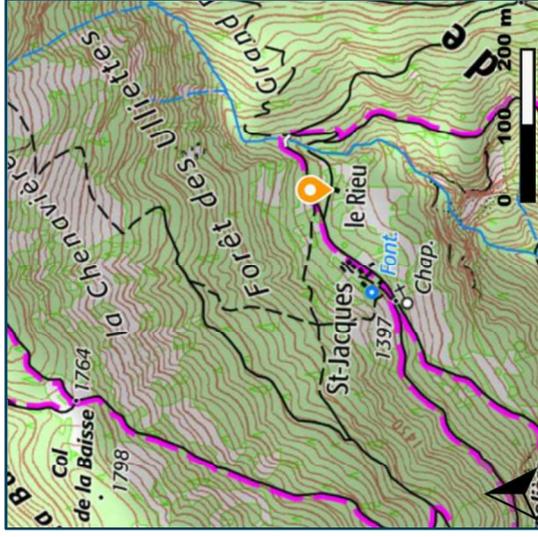
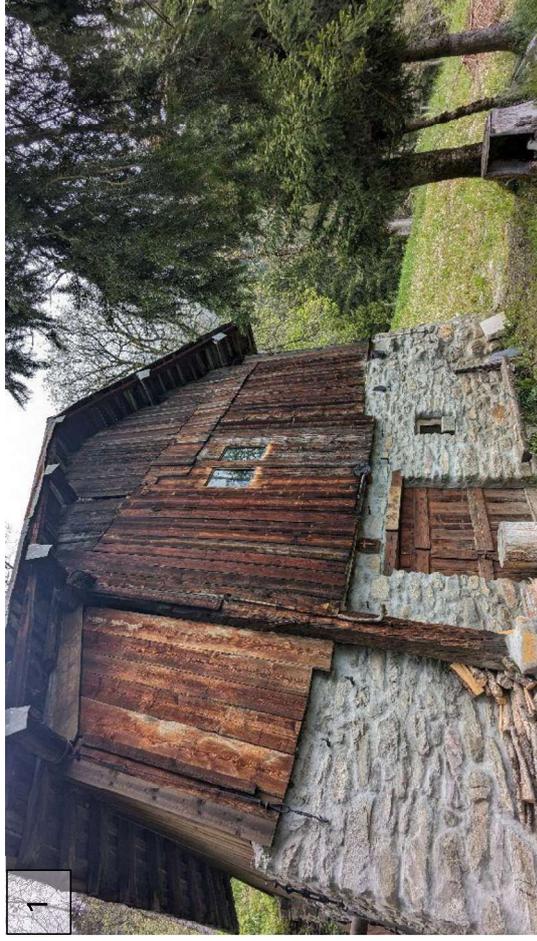
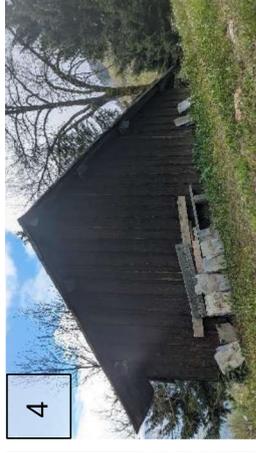
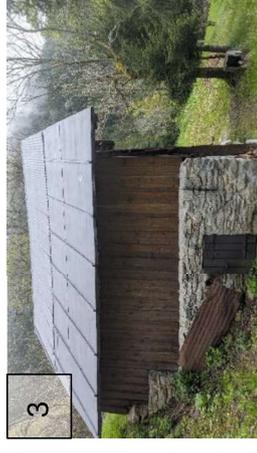
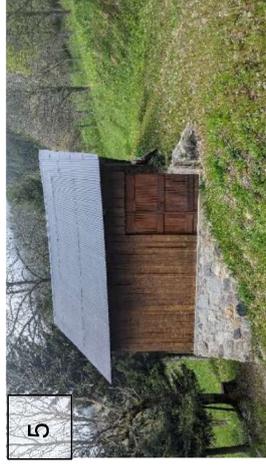
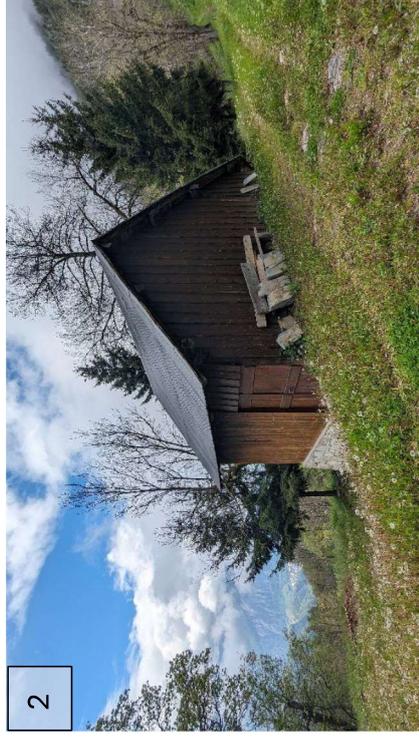
Remarque : En façade principale, une porte assez large fait penser à une ancienne porte d'écurie. Son linteau comporte l'inscription "Le Rieu". Une autre porte de mêmes dimensions permet d'accéder à la grange en façade latérale (photo 5). Une sortie de poêle se trouve en façade Ouest (photo 3) indiquant la présence d'un espace habitable. Cette mixité fonctionnelle semble indiquer qu'il s'agit bien d'un chalet d'alpage.

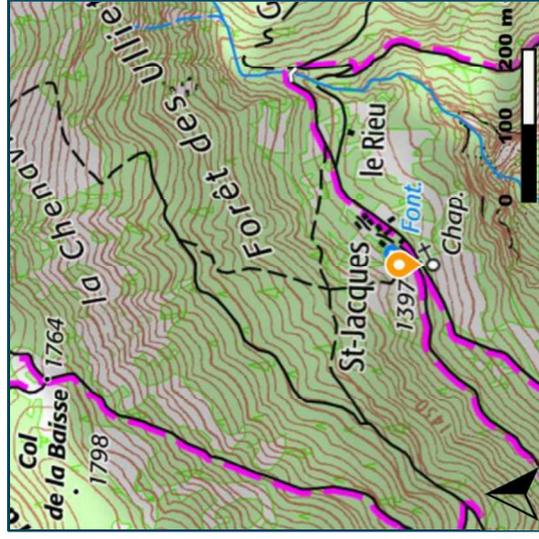
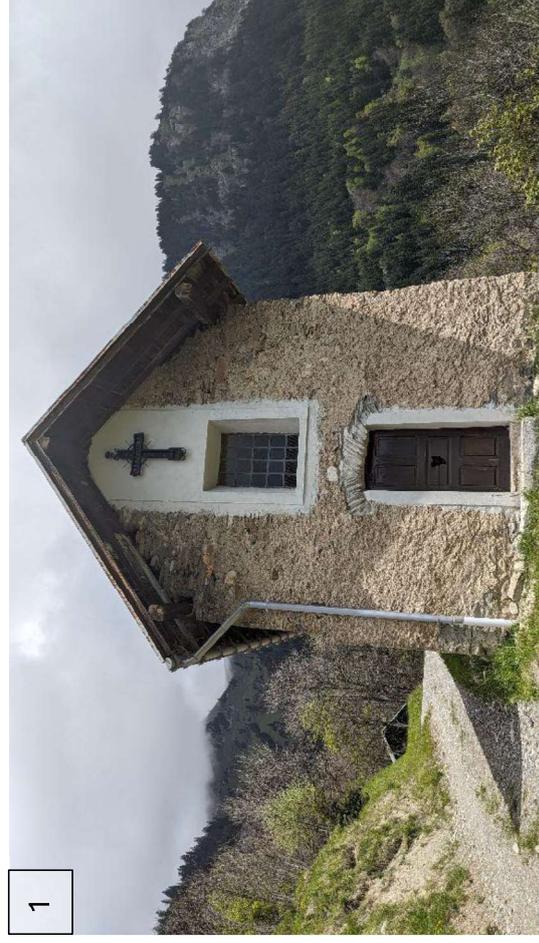
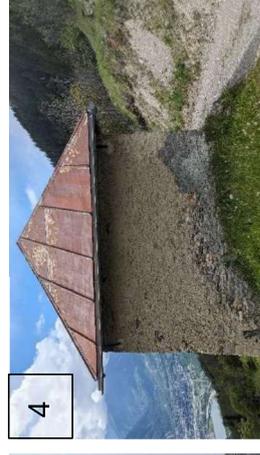
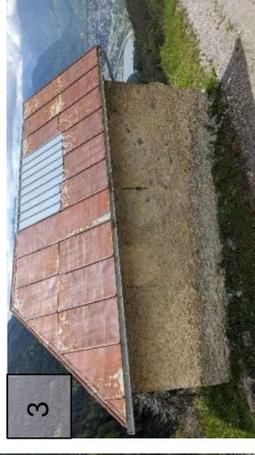
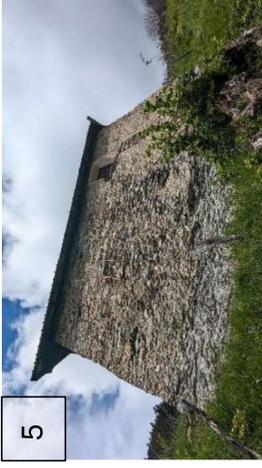
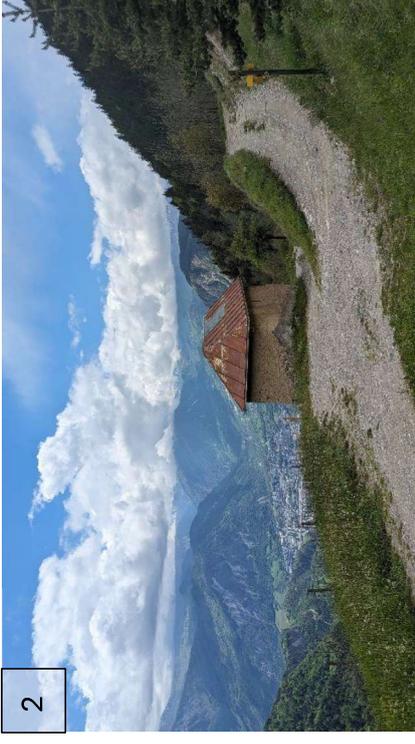
Remarque : Chapelle (Saint-Jacques) située à l'entrée du hameau éponyme. Celle-ci est bien entretenue. Un bout de toiture en tôle a été remplacé par du bac acier (photo 3).

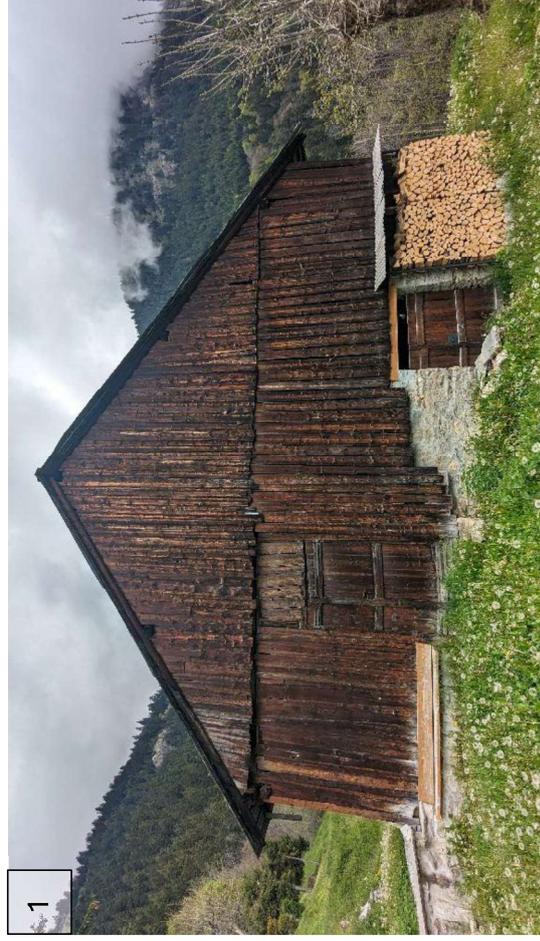
Remarque : Bâtiment possédant deux larges portes en façade principale : l'une en partie maçonnée mène certainement à l'ancienne écurie, la seconde permet d'accéder à la grange (photo 1). Le bâtiment dispose d'une cheminée, traduisant l'existence d'un espace habitable. Le bâti semble donc bien avoir accueilli un usage multifonctionnel. La réserve de bois contre la façade principale semble indiquer un usage du chalet sans doute en résidence secondaire.

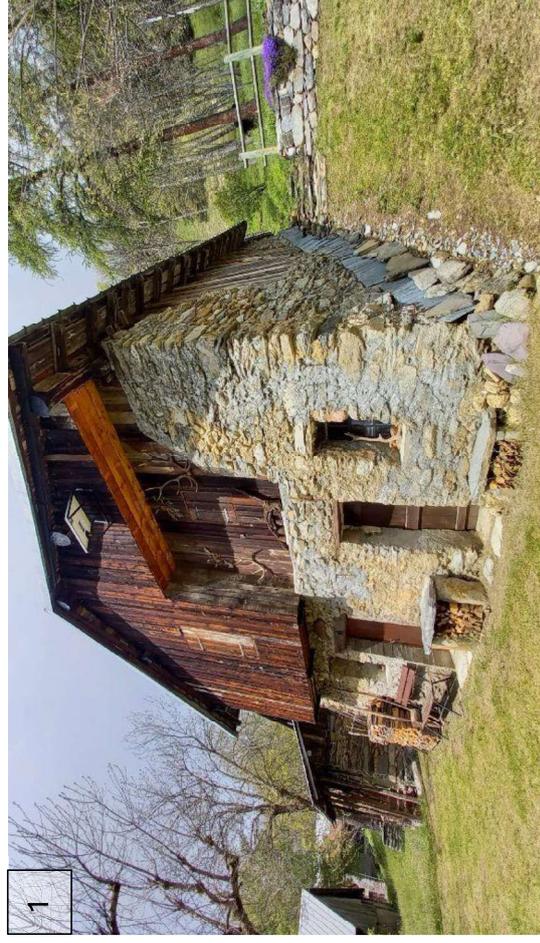
Remarque : Chalet rénové dans un hameau tondu et entretenu (arbres plantés, fleurs, banc). Sur une barrière, une inscription 2022 indique peut-être la date de sa rénovation. Le bâtiment dispose de panneaux solaires. Une pancarte indique également qu'il y a de l'eau potable à 50 mètres. La présence de stock de bois traduit un usage du bâti, peut-être en tant que résidence secondaire.
