Communauté de Communes
Cœur de Maurienne Arvan

Inventaire des chalets d'alpage

LA TOUR-EN-MAURIENNE

MAI – JUILLET 2024

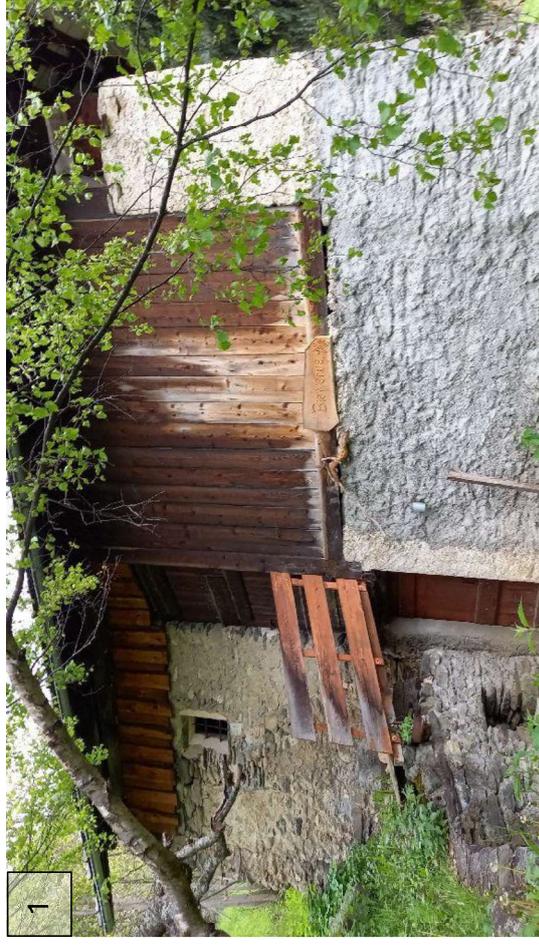
Remarque : Chalet entretenu servant certainement de résidence secondaire. Les dimensions et la disposition des ouvertures semblent correspondre à un usage multifonctionnel (accès à une ancienne écurie, grange et partie habitable). Des toilettes sèches se trouvent sur le côté droit à l'arrière du chalet.

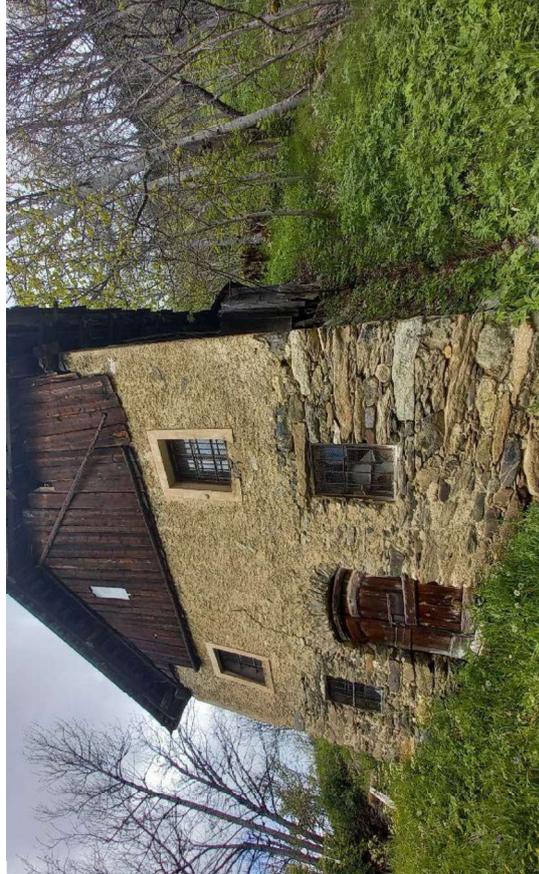
Remarque : Chalet construit en maçonnerie sur deux niveaux. Une large porte en façade principale (photo 1) indique l'entrée de l'ancienne écurie. L'étage semble contenir un espace habitable (+ conduit de cheminée en toiture). Le bâtiment avait bien un usage multifonctionnel. Sur l'arrière un appentis en bois avec un toit en tôle sert de stockage à bois (photo 5). Un deuxième appentis s'apparente à un cellier semi-enterré, recouvert de pierres.

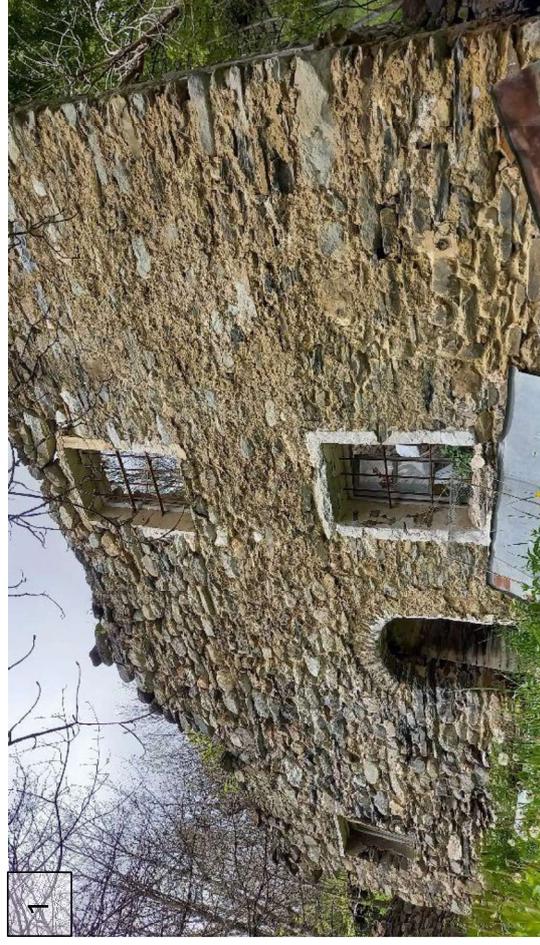
Remarque : Ruine intéressante dont il reste de nombreux indices de son ampleur d'origine : grange, fenêtres, portes en bois auxquelles sont encore accrochés des vêtements. Plusieurs volumes et au moins deux niveaux laissent présumer l'existence d'un grenier ou d'une grange avec une porte voûtée. Des restes de tôles se trouvent à l'intérieur du bâti, provenant sûrement de l'ancienne couverture.

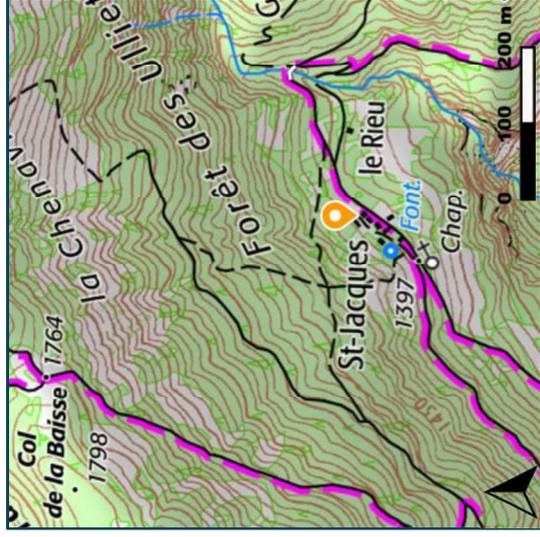
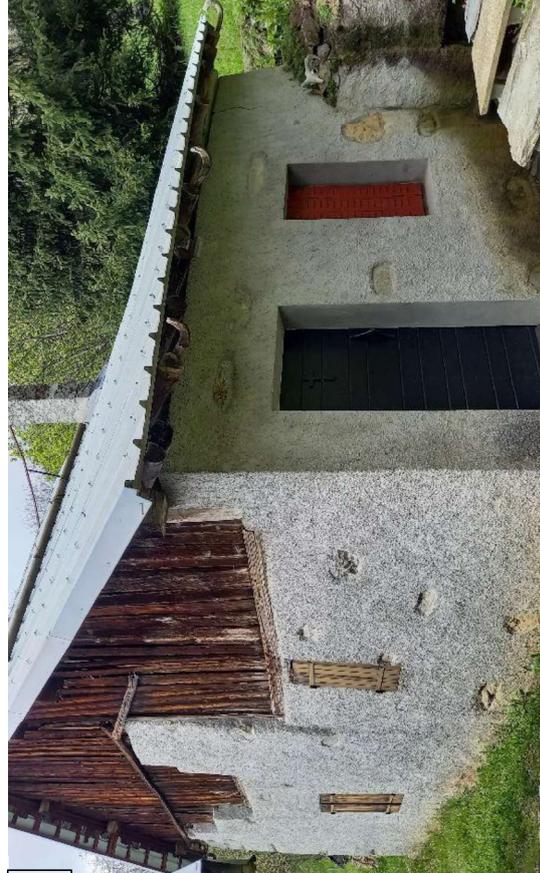
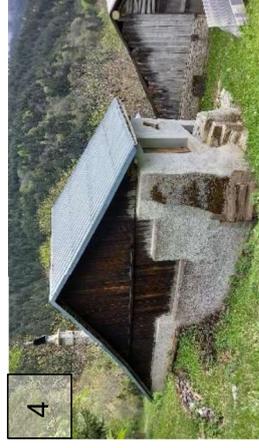
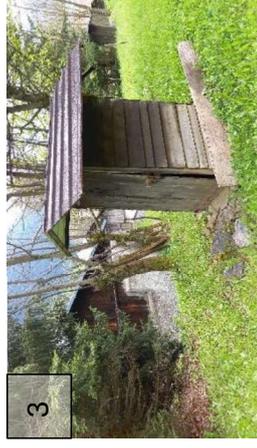
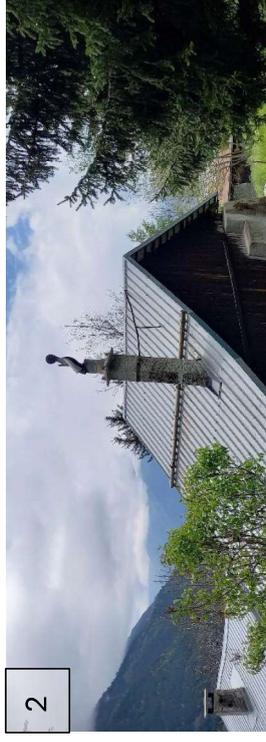
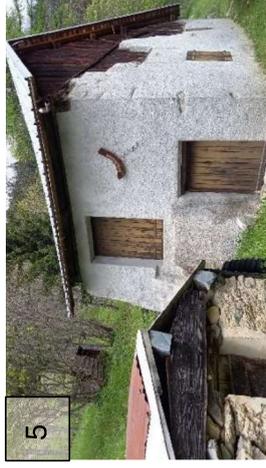
Remarque : Chalet rénové visiblement en résidence secondaire. Il semble raccordé à l'électricité. Des WC sec se trouvent à proximité, à l'amont du chalet. Un volume d'une ancienne cheminée aujourd'hui comblée est présent sur le toit à côté d'une cheminée récente. À l'arrière, on peut retrouver une terrasse en pierres sèches. Une annexe, cave ou cellier avec toit en tôle (impossible de déterminer à quel chalet il appartient) est situé sur la gauche du chalet. L'inscription "1709" sur la façade principale peut indiquer la date de construction du chalet.

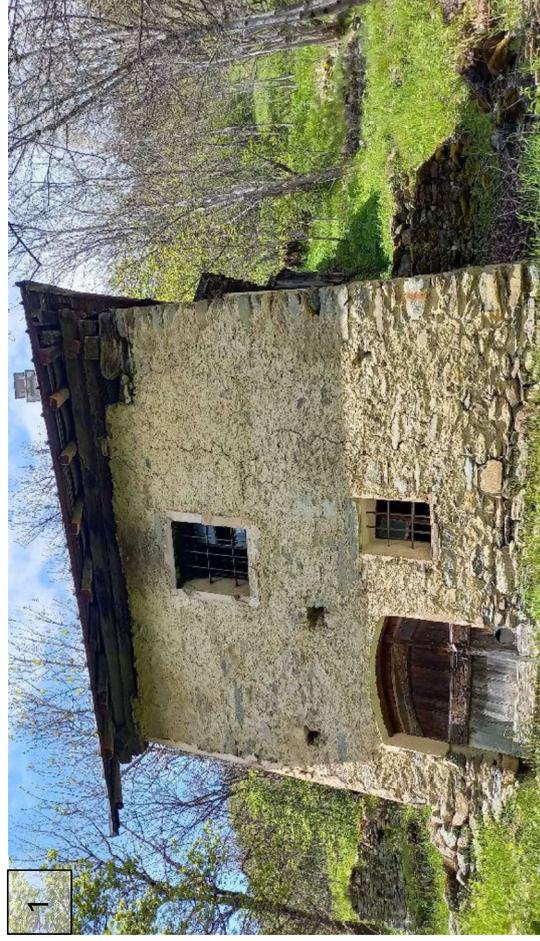
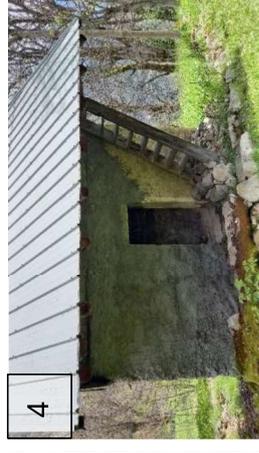
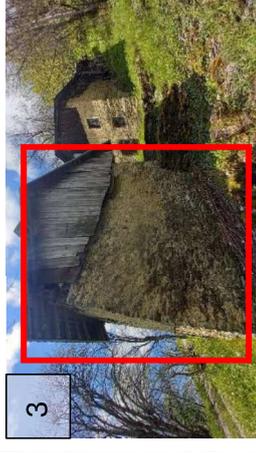
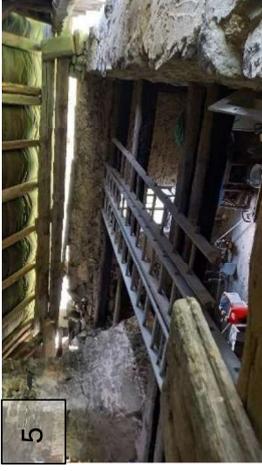
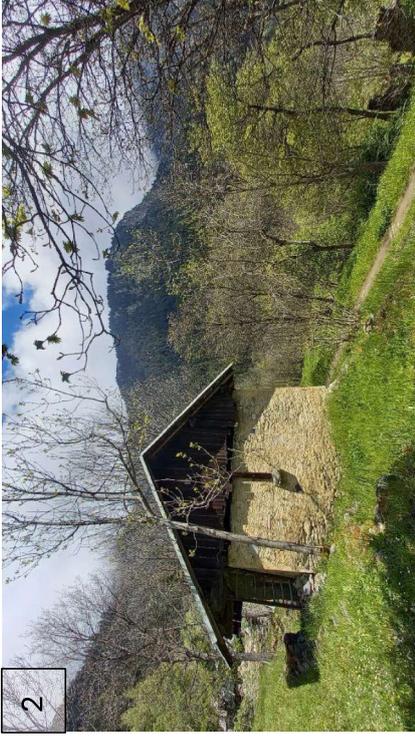
Remarque : Chalet rénové il y a plusieurs années servant actuellement de stockage pour du matériel de chantier/réparation et de jardinage. Chalet comportant deux étages avec deux accès un sur la façade avant et un au niveau de la façade arrière. Sur la façade Est, il y a un espace entre le mur et le toit permettant d'observer l'intérieur et l'usage qui en est fait. Il y a des inscriptions sur une échelle menant à la partie haute : 1966 D-R. Une ancienne porte d'étable (photo 1) ainsi que la présence d'une cheminée semblent indiquer une mixité fonctionnelle.

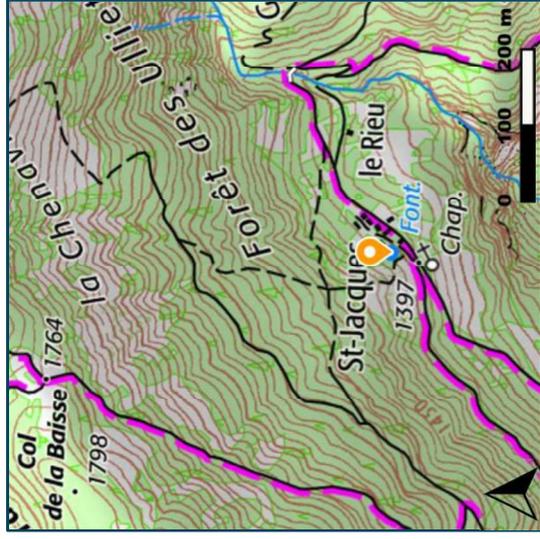
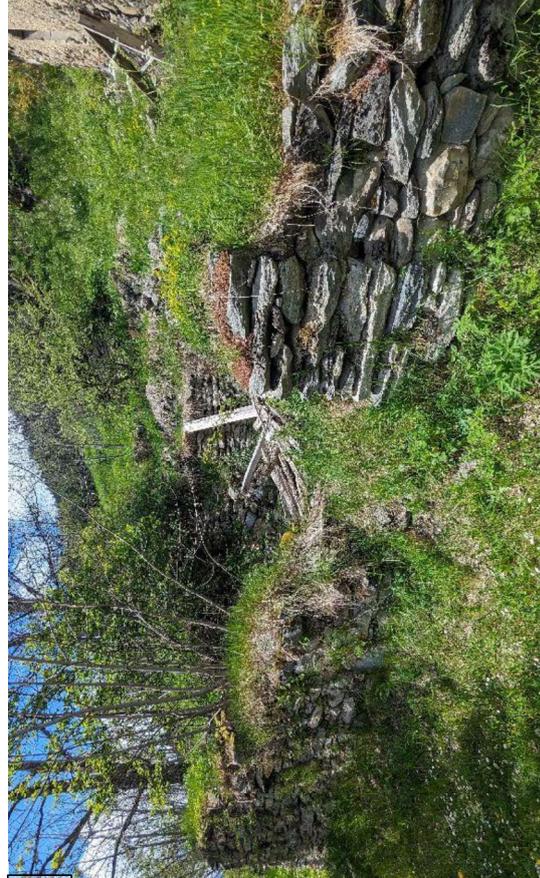
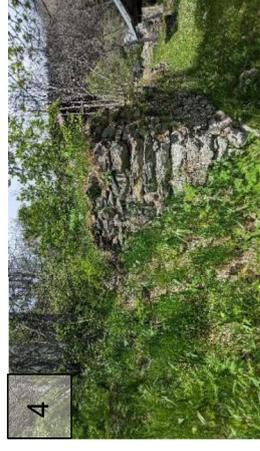
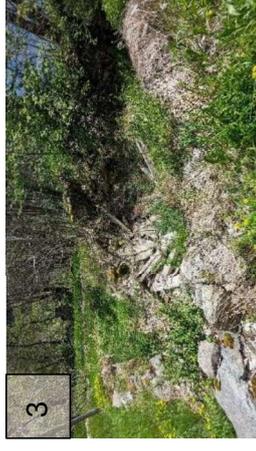
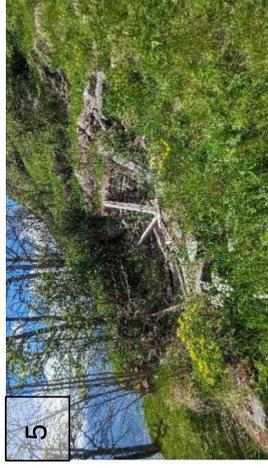
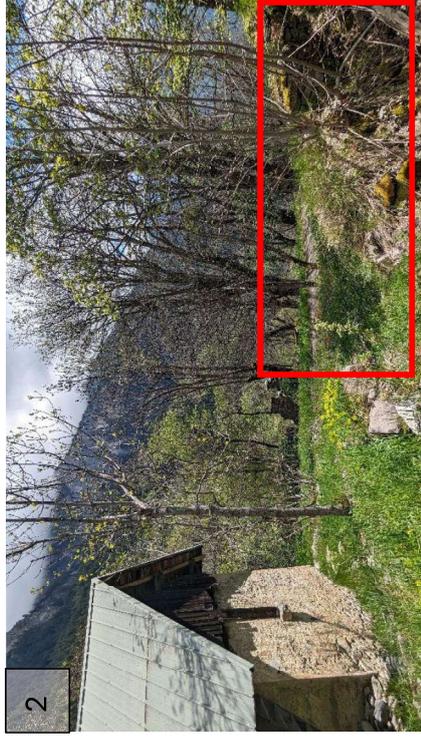
Remarque : Ruines autour desquelles se trouve un abri en pierres maçonnées (photo 5) qui peut faire office de cave. Des planches de bois sont accumulées au sein des ruines pouvant provenir d'une partie de l'ancienne structure (photo 3).

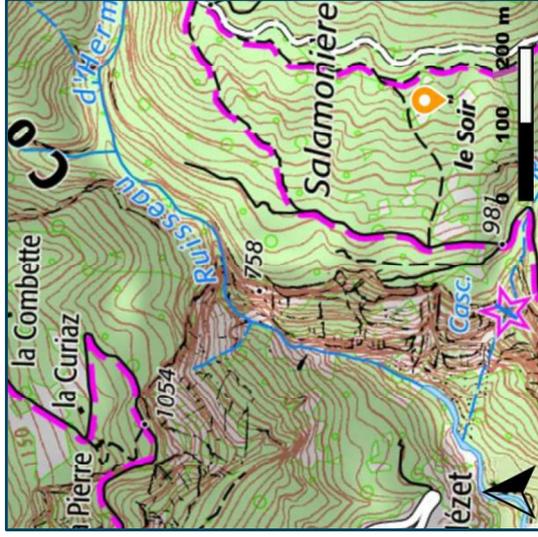
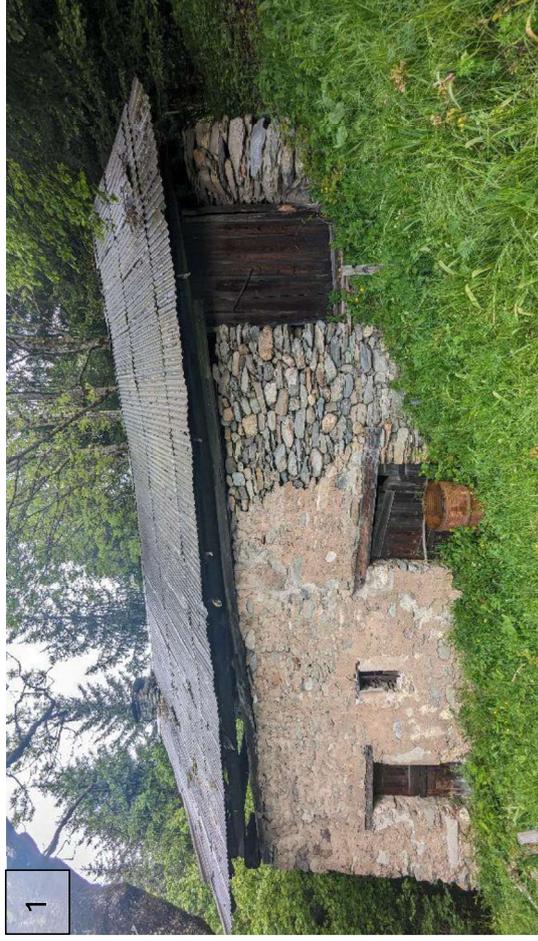
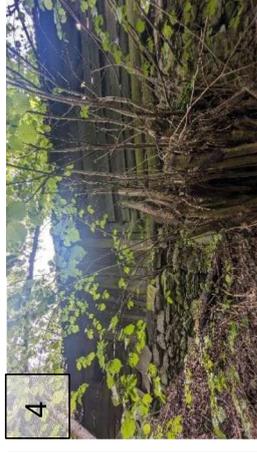
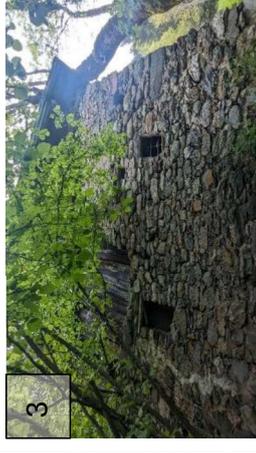
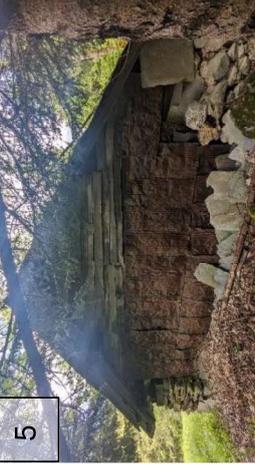
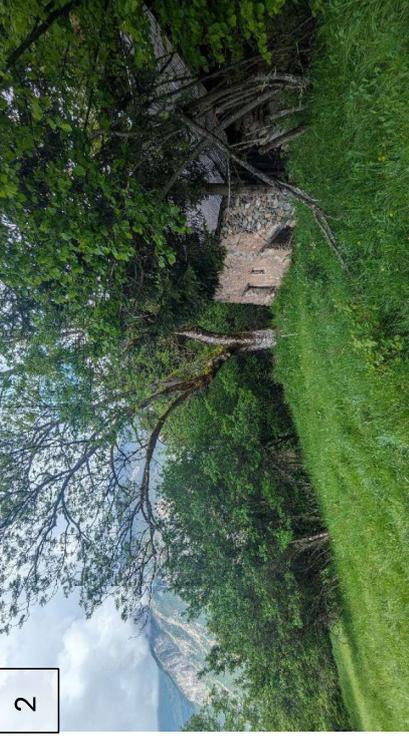
Remarque : Il s'agit certainement d'un ancien chalet d'alpage. La façade principale (photo 1) comporte une entrée pour l'espace habitable (porte étroite, fenêtre et cheminée), une porte d'étable au centre ainsi qu'un accès à la grange. Le bâti ne semble plus utilisé. À l'intérieur, du bois et du foin sont stockés. Des ardoises sont entreposées contre la façade Est (photo 5) et témoignent peut-être de la nature de l'ancienne couverture. Le pan Nord du toit est fait d'une couverture différente. Un fragment d'ardoise au-dessus de la porte d'entrée principale indique (Jean FA) et un autre sur une pierre à côté (E / Z / G / C 2023).

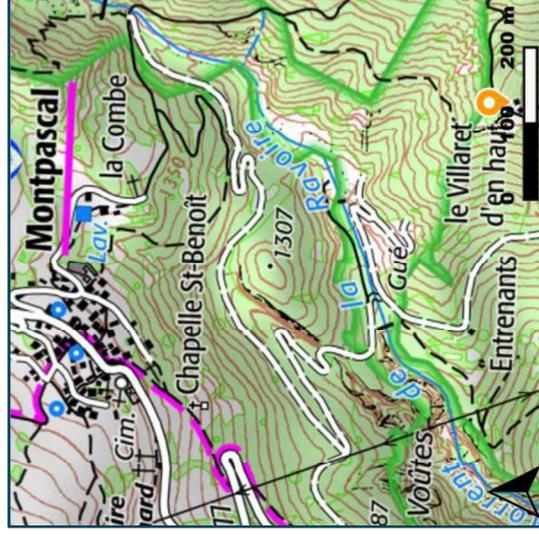
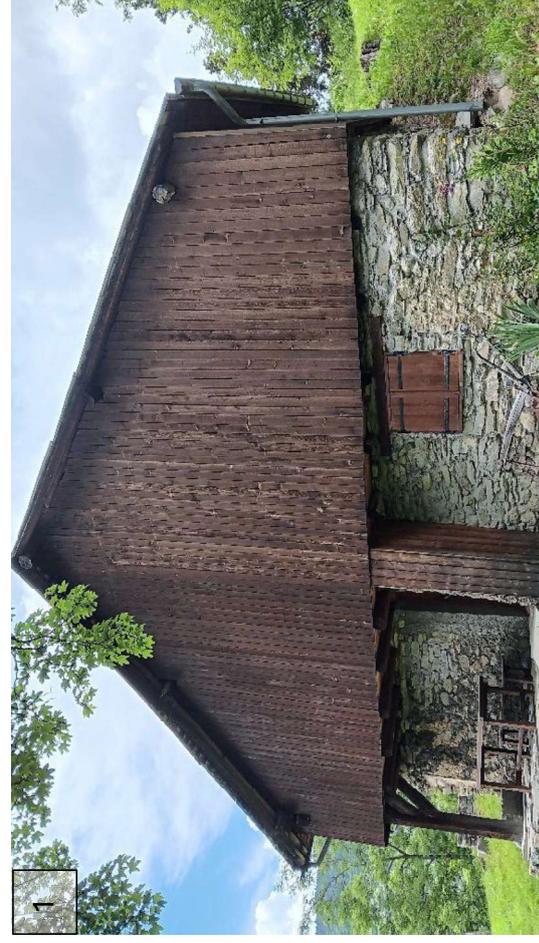
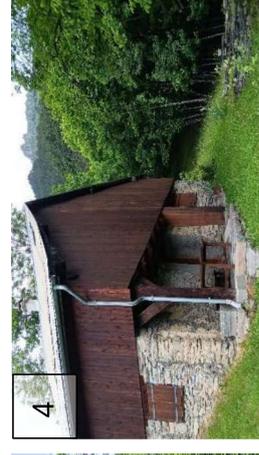
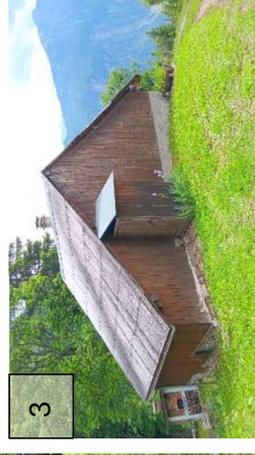
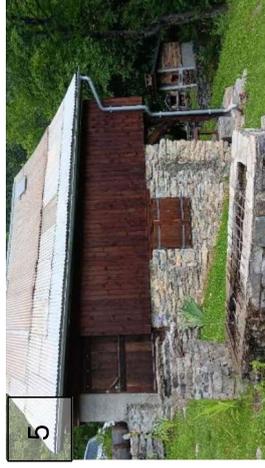
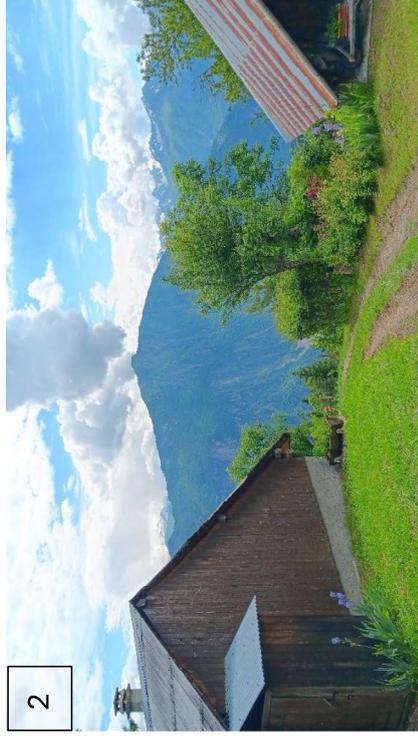
Remarque : Bâtiment rénové en résidence. L'ancienne porte de grange est encore visible (photo 5). La porte d'entrée dispose d'une rampe PMR (confirmé par le propriétaire). Un appentis contre la façade arrière semble abriter des toilettes sèches. Les abords sont entretenus et jardinés.

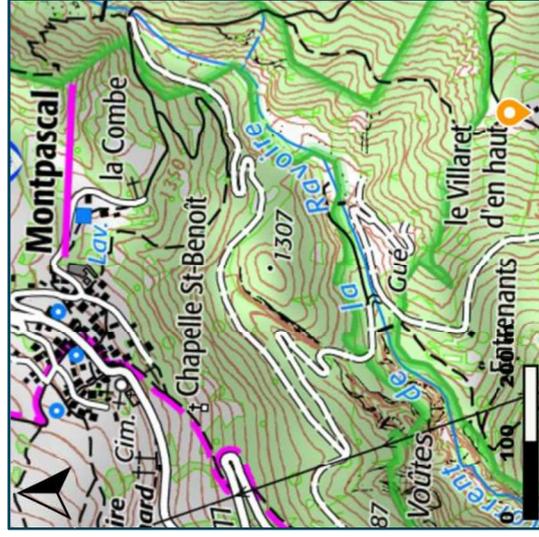
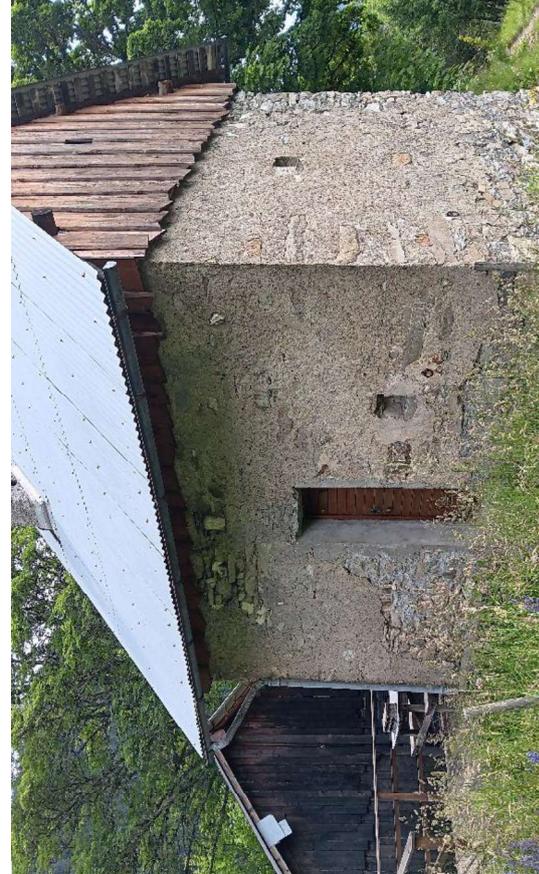
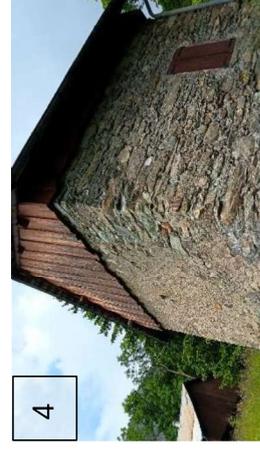
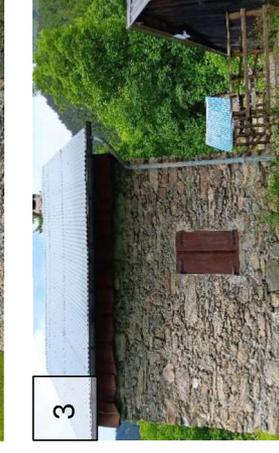
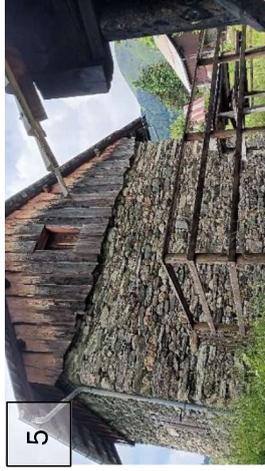
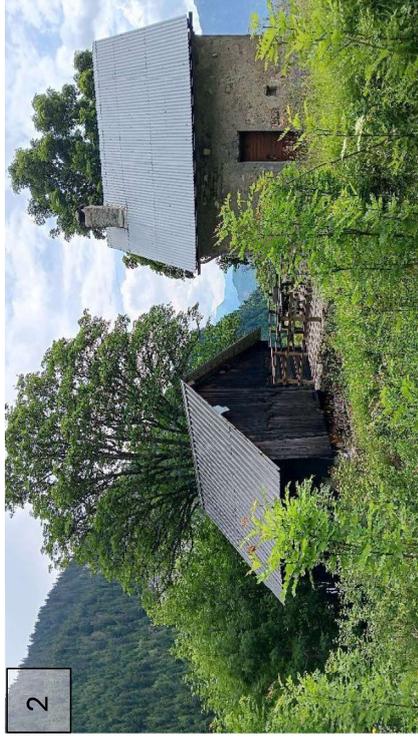
Remarque : Bâtiment en pierres maçonnées avec une porte sur la façade Nord. Une terrasse en bois a été construite en façade Sud-Est. Une cheminée est pratiquée dans le toit. Le bâtiment possède peu d'ouvertures et de dimensions relativement restreintes.

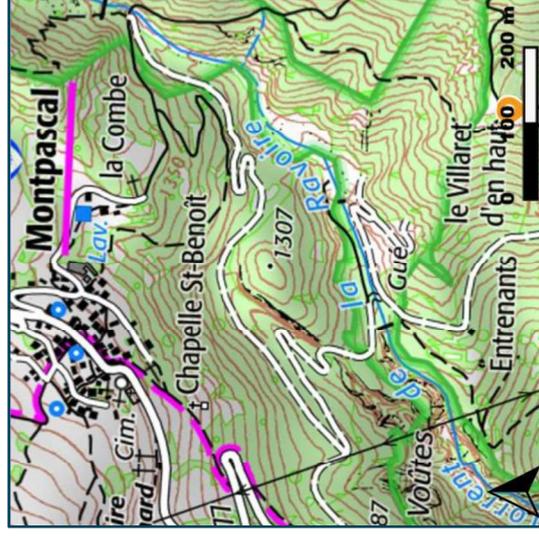
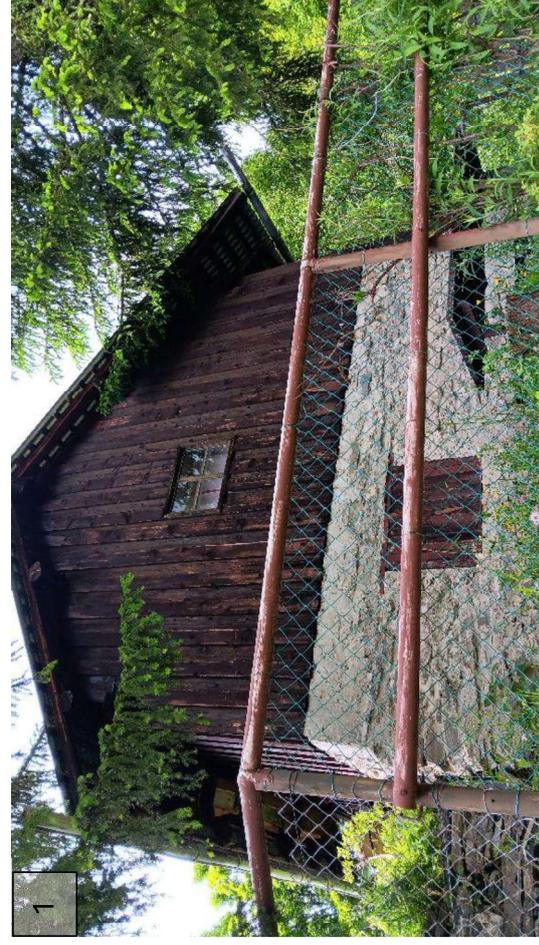
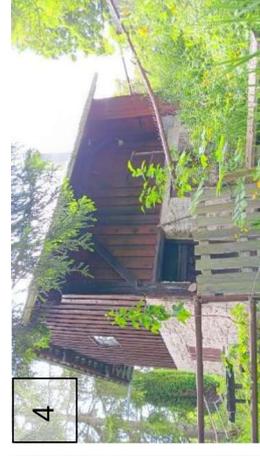
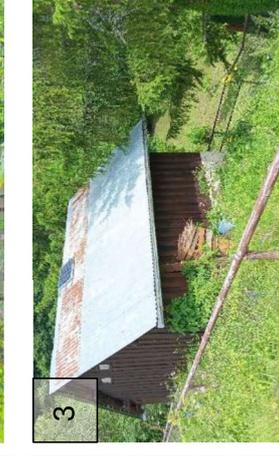
Remarque : Bâtiment rénové, possédant un petit panneau solaire sur le toit. Deux petites ouvertures ont été pratiquées dans le mur pignon amont (photo 3), et une dans le mur pignon aval (photo 1). Le bâti se trouve au sein d'un parc de pâture (présence de nombreuses empreintes de bétail autour de la maison et des jardins clôturés). Les abords sont entretenus et jardinés.

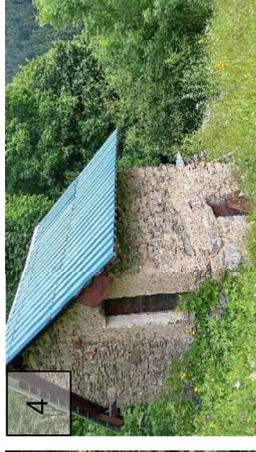
Remarque : Il s'agit probablement d'un ancien grenier servant en partie de stockage. Il est bâti sur deux niveaux et possède peu d'ouvertures. Une réserve de bois se trouve en contrebas (photo 3). Elle est recouverte de tôles pour les intempéries.

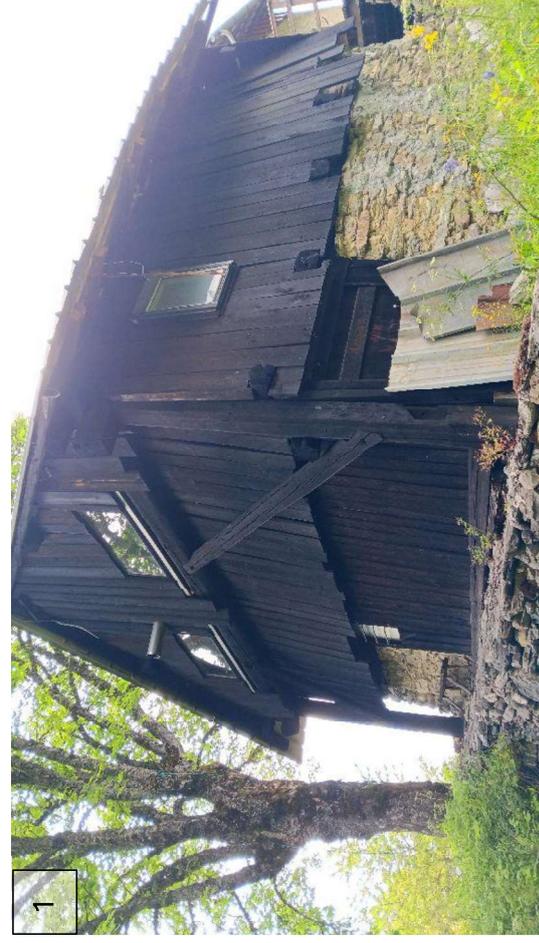
Pas de panorama, ruine accolée au grenier (FID 400). La photo 2 montre d'autres ruines en amont direct de ce grenier

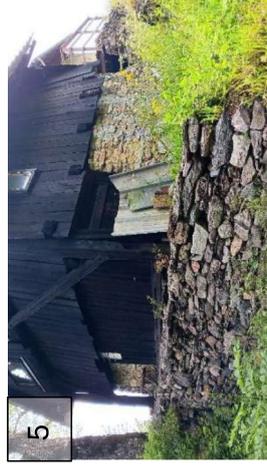
5

Remarque : Bâtiment rénové, situé en partie aval sur un terrassement avec un mur de soutènement en pierres (photo 5). Sa structure à colonnes et jambes de force respecte l'architecture locale. Une partie maçonnée est surmontée d'un bardage bois sombre dans lequel des ouvertures vitrées ont été installées (notamment deux sur la partie haute du mur pignon, en façade aval, au Sud-Est). Le bâtiment dispose d'une évacuation de poêle.

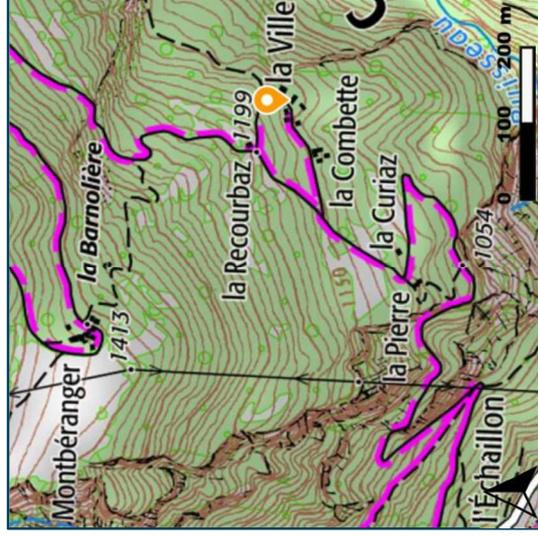
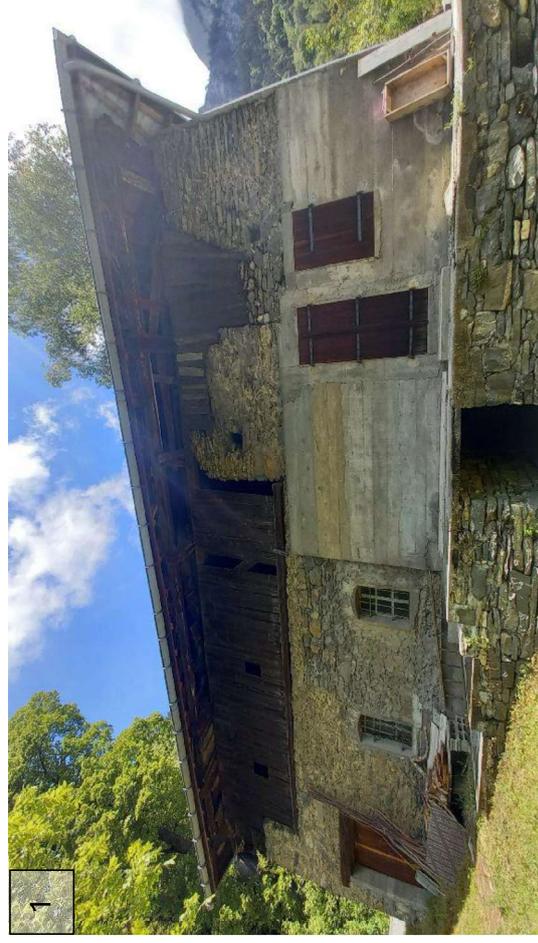
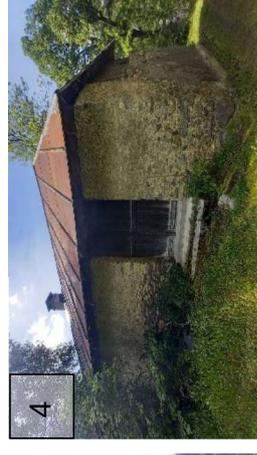
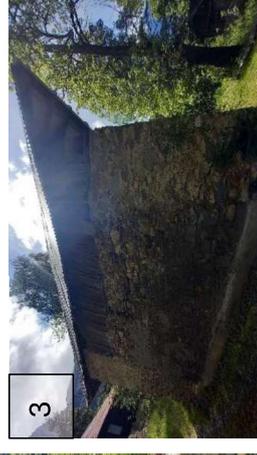
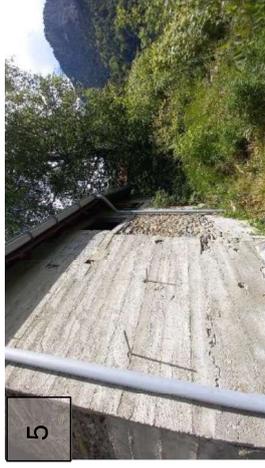
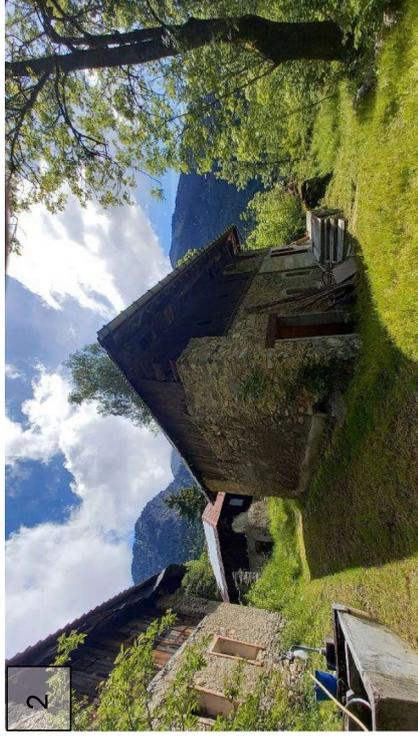
Description :

Altitude : 1200 m. **Accès :** Chemin carrossable

Site : Clairière, Pente forte

Mixité fonctionnelle d'origine : Oui

Usage actuel : Mixte

Matériaux utilisés : Murs : Pierre maçonnée, Enduit et Parpaings / Couverture : Bac acier

Faitage : Parallèle aux courbes de niveau

Remarque : Chalet rénové servant à la fois de résidence sur la partie inférieure et d'espace de stockage sur la partie haute. A l'arrière une ancienne porte de grange permet d'accéder au stockage. Une terrasse en béton et en pierres constitue une avancée au niveau de l'entrée. Sous cet espace se trouve l'accès à une cave (photo 1). Un point d'eau central dans le hameau se trouve juste à côté du bâti. Le chalet est également adjacent à une ruine en contrebas de celui-ci.

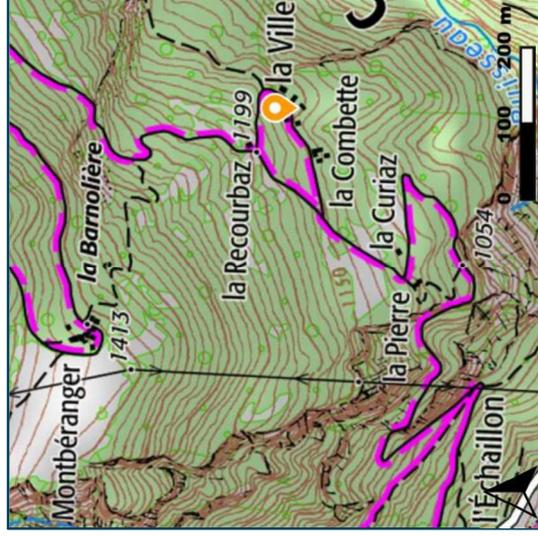
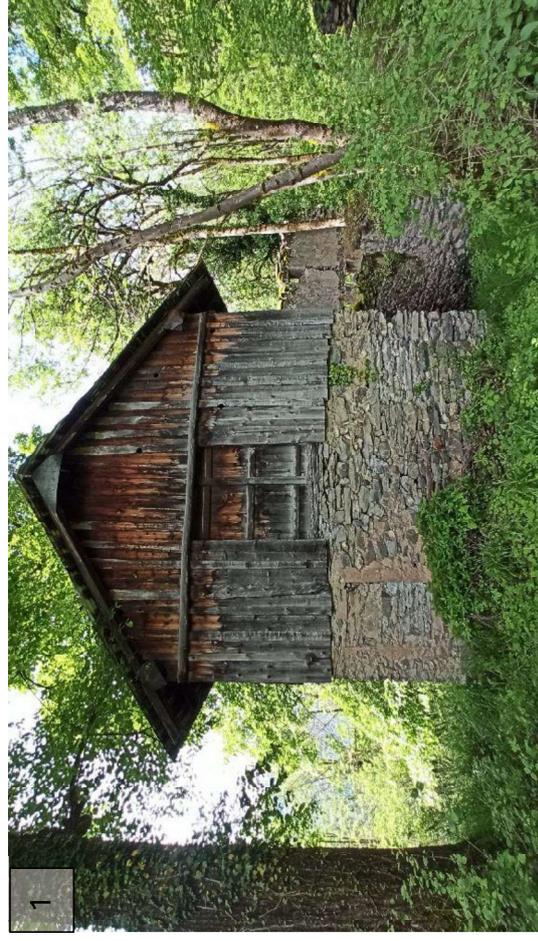
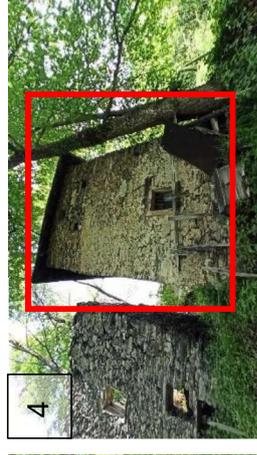
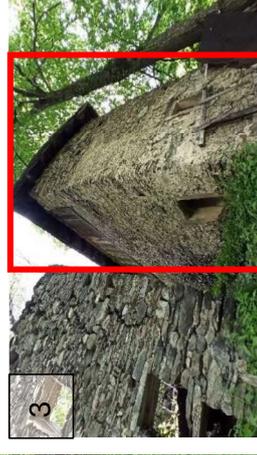
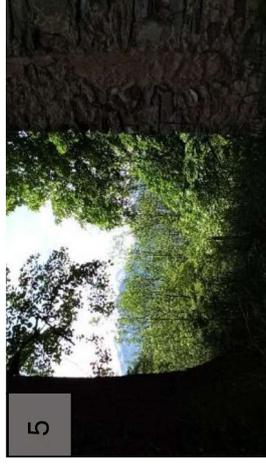
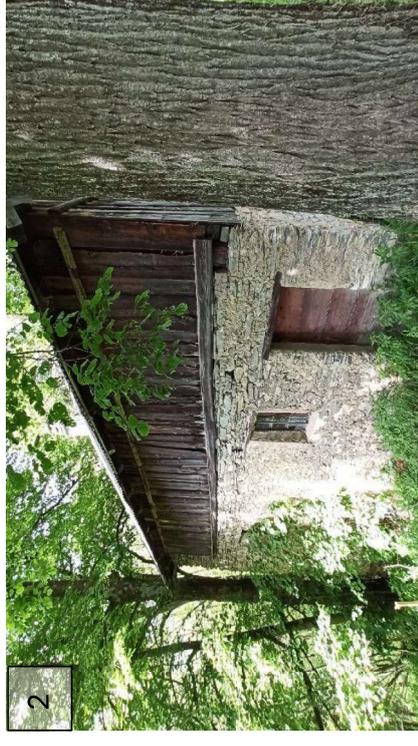
Description :

Altitude : 1142 m. **Accès :** Chemin carrossable

Site : Forêt, Pente forte

Mixité fonctionnelle d'origine : Inconnu

Usage actuel : Abandon

Matériaux utilisés : Murs : Pierre maçonnée, Enduit et Bardage bois / Couverture : Tôle

Faitage : Perpendiculaire aux courbes de niveau

Remarque : Bâtiment haut et étroit en grande partie maçonné en pierres et entouré de ruines. Il possède peu d'ouvertures. Une porte de fenil est située à l'arrière du bâti sur la partie haute de celui-ci. Une ancienne porte en façade arrière a été rebouchée (photo 1). Le bâtiment semble abriter un espace habitable à l'étage et une écurie au rez-de-chaussée mais sans certitude.

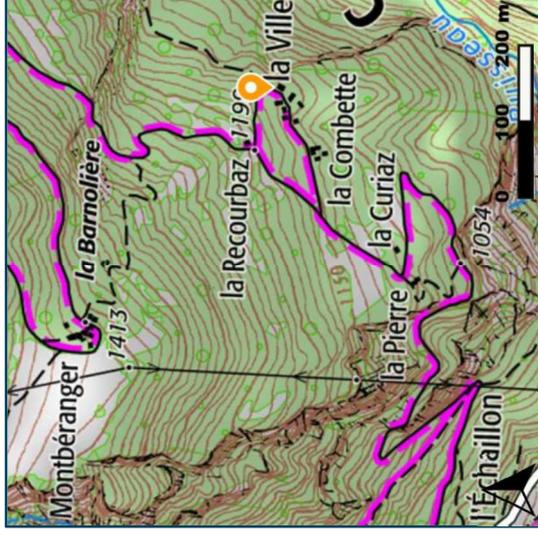
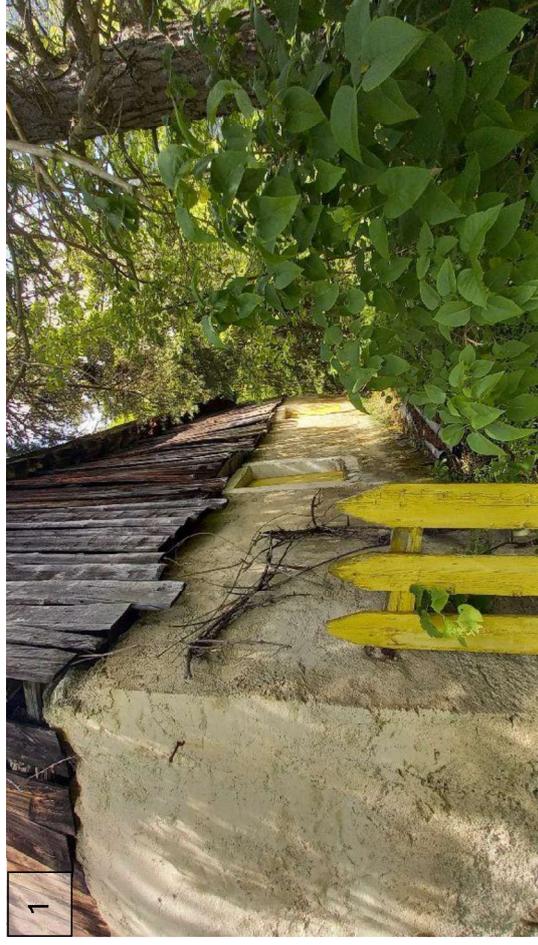
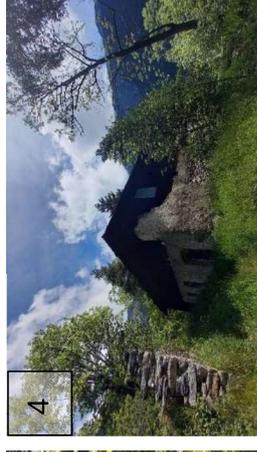
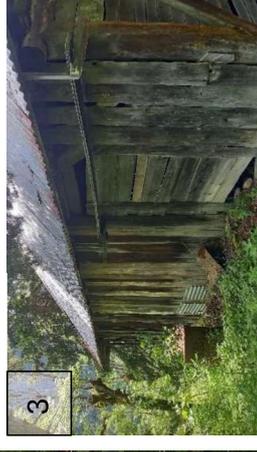
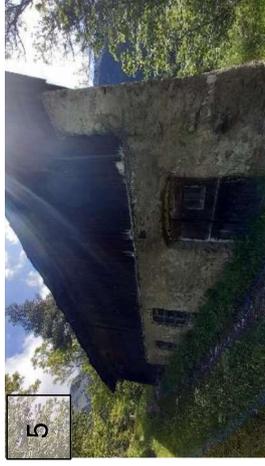
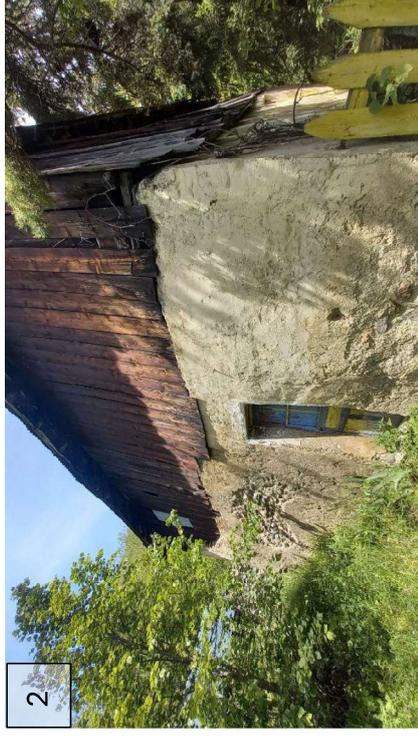
Description :

Altitude : 1210 m. **Accès :** Chemin carrossable

Site : Clairière, Pente forte

Mixité fonctionnelle d'origine : Oui

Usage actuel : Stockage

Matériaux utilisés : Murs : Pierre maçonnée, Enduit, Bois et Bardage bois / Couverture : Tôle

Façage : Parallèle aux courbes de niveau

Remarque : Chalet servant de stockage pour de l'ancien matériel agricole. Les fenêtres latérales gauches sont endommagées (carreaux cassés, ferrailles tordues). Sur le mur Sud, une vieille porte en bois est peinte en jaune et bleu. A sa gauche l'inscription 1946 indique certainement la date de construction du chalet. Au-dessus du bâti se trouve un petit cabanon (servant peut-être de toilettes).

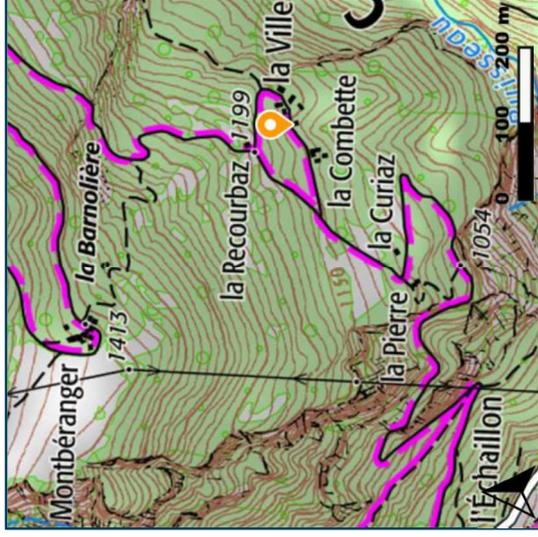
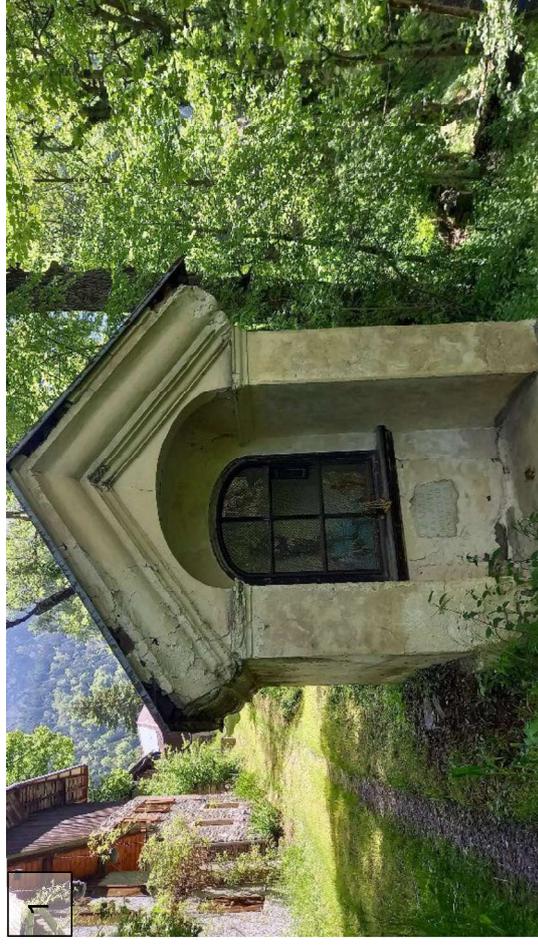
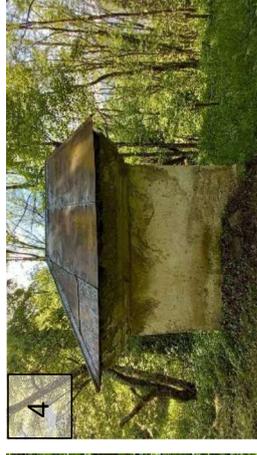
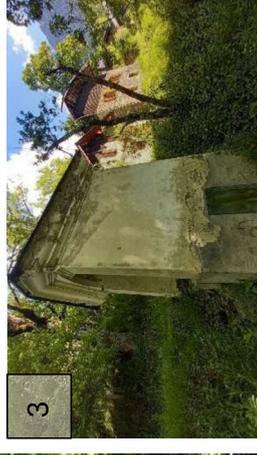
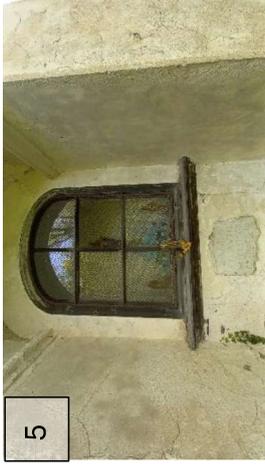
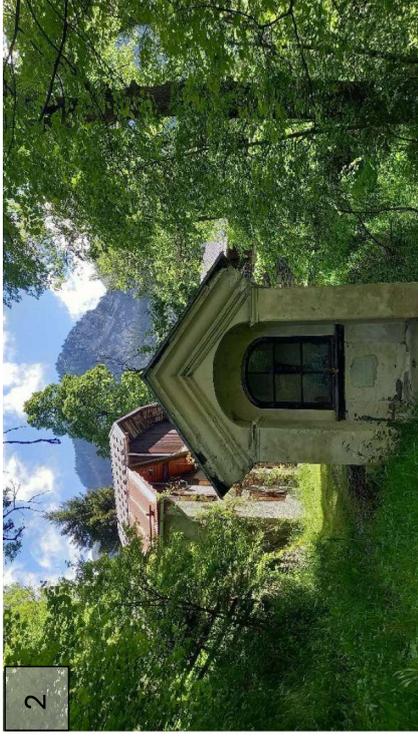
Description :

Altitude : 1160 m. **Accès :** Chemin carrossable

Site : Forêt, Pente forte

Mixité fonctionnelle d'origine : Non

Usage actuel : Oratoire

Matériaux utilisés : Murs : Pierre maçonnée, Crépi et Enduit / Couverture : Tôle

Façage : Parallèle aux courbes de niveau

Remarque : Oratoire du hameau, encore utilisé. A l'intérieur se trouvent des fleurs séchées et des éléments religieux qui semblent relativement récents. Des inscriptions en chiffres et lettres romaines indiquent : XXI AVRIL MD CCCL XIX CATHD FG JB

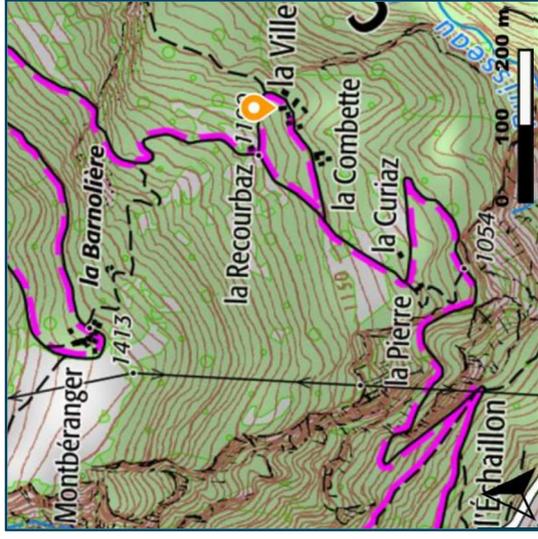
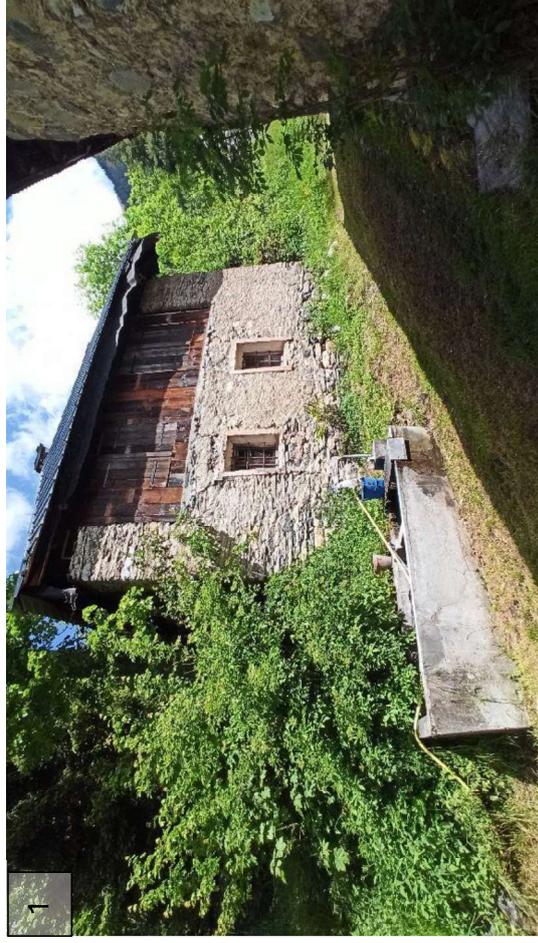
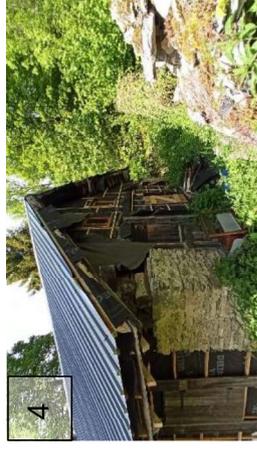
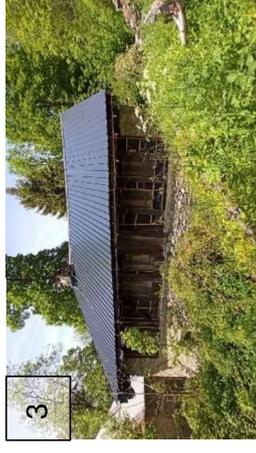
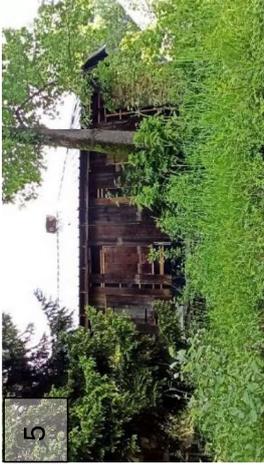
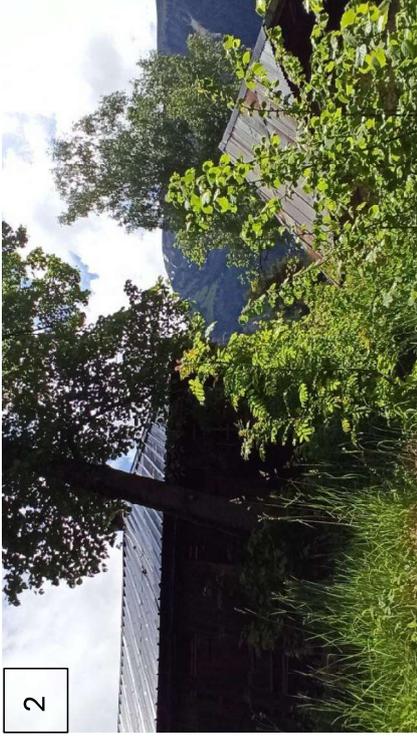
Description :

Altitude : 1152 m. **Accès :** Chemin carrossable

Site : Clairière, Plateau

Mixité fonctionnelle d'origine : Oui

Usage actuel : Résidence

Matériaux utilisés : Murs : Pierre maçonnée, Bardage bois et Enduit / Couverture : Bac acier

Façage : Perpendiculaire aux courbes de niveau
