Communauté de Communes
Cœur de Maurienne Arvan

Inventaire des chalets d'alpage

MONTRICHER-ALBANNE

MAI - JUILLET 2024

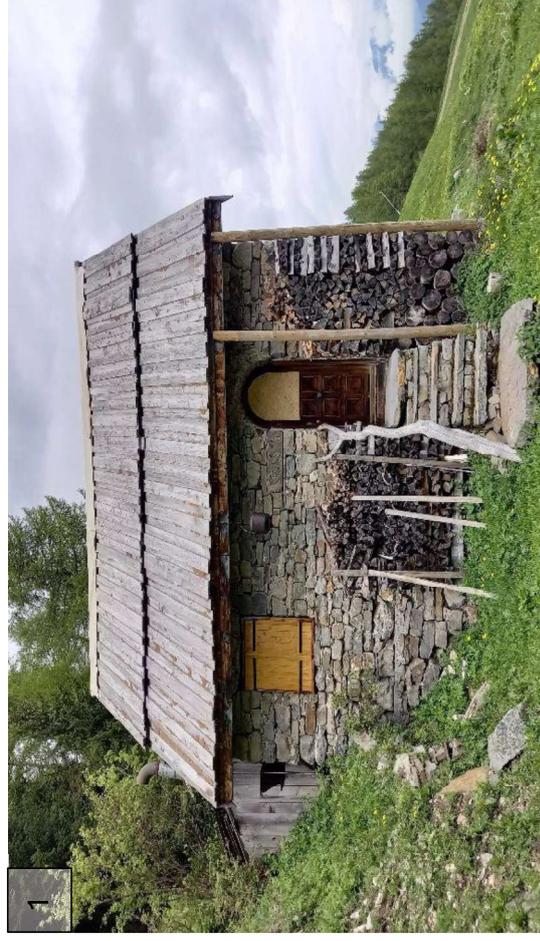
Altitude : 1716 m. **Accès :** Chemin carrossable

Site : Clairière, Pente faible

Matériaux utilisés : Murs : Pierre maçonnée, Bardage bois et Bois / Couverture : Bardage bois
Façtage : Perpendiculaire aux courbes de niveaux

Remarque : Chalet récemment rénové, indication par la présence d'un écriteau où sont gravées l'année 2000 et les initiales : J-P.C L.C M.C ainsi que le drapeau de la Savoie. Les huisseries ont été refaites et certaines sont en double vitrage. Du stock de bois pour le chauffage est effectué sur la façade Est du chalet sur les deux côtés de l'entrée. Des tôles sont entreposées sur le côté Ouest du chalet contre la façade. Un pot de fleurs décoratives est posé sur le rebord de la fenêtre Nord. Derrière le chalet, il y a un appentis fermé et par-dessus est entreposé du mobilier de jardin, des tôles et du bois mort. Sur la façade Nord, on observe une entrée vers l'étage inférieur du chalet et à l'arrière une cheminée à bois en pierres maçonnées et acier.

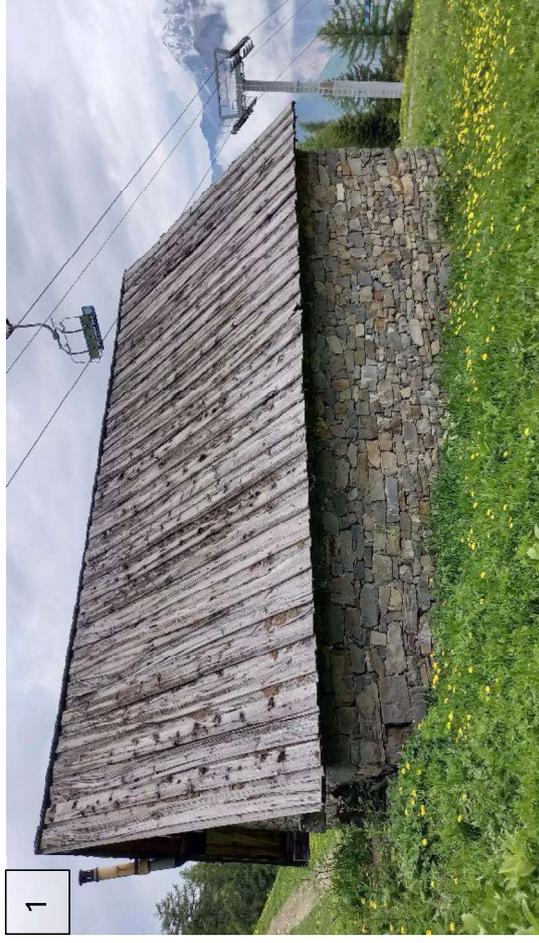
Matériaux utilisés : Murs : Pierre maçonnée et Bois / Couverture : Bardage bois

Faitage : Perpendiculaire aux courbes de niveau

Remarque : Chalet rénové comportant deux ouvertures, une à l'avant et une sur l'arrière. Une dalle en pierre met en avant l'entrée sur la face Sud-Ouest. Une petite ouverture est située sur la façade Sud. Une inscription indique une date de construction ou de reconstruction : 1984 et des initiales : V.L.V.J.V.P

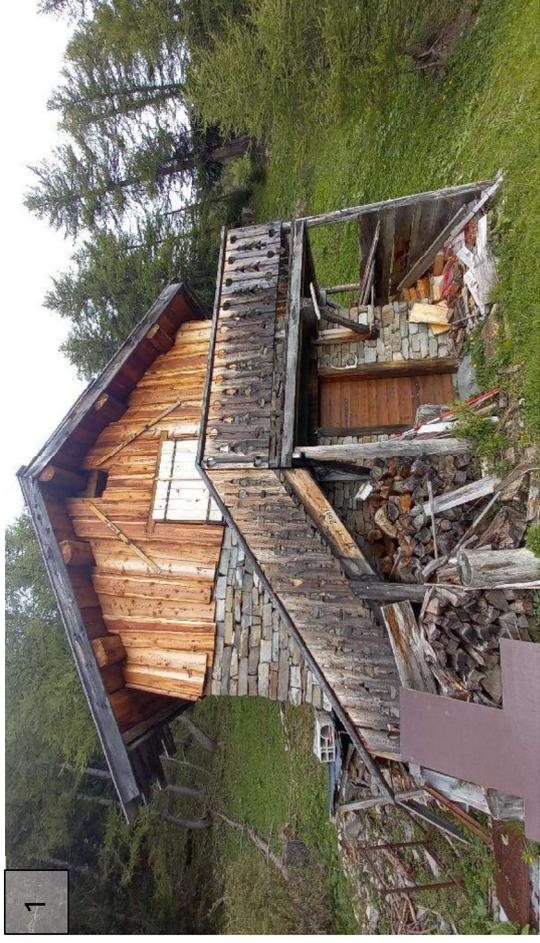
Matériaux utilisés : Murs : Pierre sèche, Pierre maçonnée, Bardage bois, Bois et Parpaings / Couverture : Bardage bois

Façage : Perpendiculaire aux courbes de niveau

Remarque : Chalet en cours de rénovation depuis le 11 novembre 2011 avec la présence d'une gravure sur la balustrade avant et des initiales : M.C. Il y a un raccord à l'eau et l'électricité apparent. Beaucoup de matériaux de construction (parpaings, tôles, bois, tuyaux, graviers) autour de la maison. Différentes décorations murales avec des fleurs et des bois d'animaux. À 5 mètres du chalet, on retrouve un ancien réservoir d'eau à l'abandon.

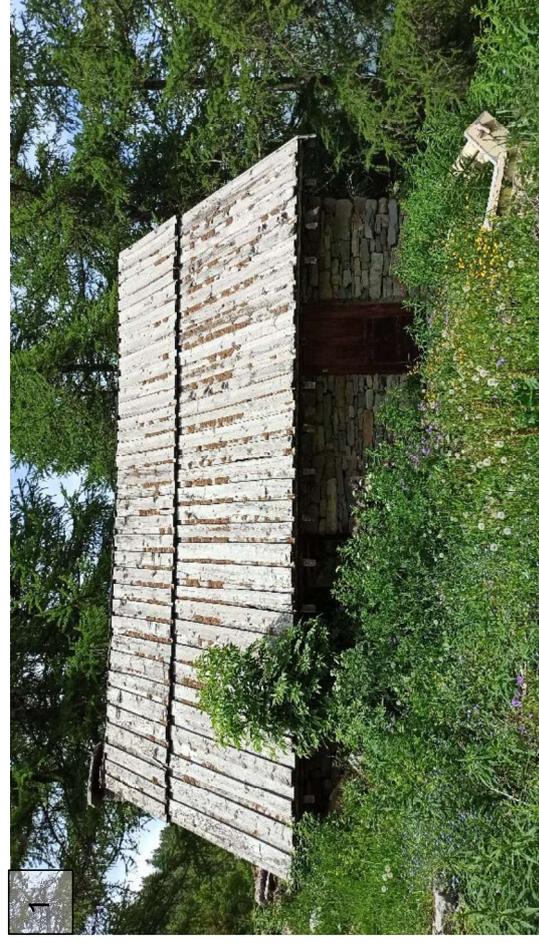
Matériaux utilisés : Murs : Pierre sèche et Bardage bois / Couverture : Bardeaux en bois

Faitage : Perpendiculaire aux courbes de niveau

Remarque : Bâtiment en pierres sèches qui semble avoir été rénové. Il comporte deux niveaux maçonnés, surplombés d'une grange. Des ouvertures ont été percées à l'étage et dans la grange au Nord. L'étage inférieur est accessible par une porte au Nord et le premier étage est accessible au niveau du terrassement à l'Est. Le bâtiment dispose d'une cheminée en façade arrière ainsi que d'un stock de bois. Un ruisseau coule à proximité. Un ancien abreuvoir est également présent.

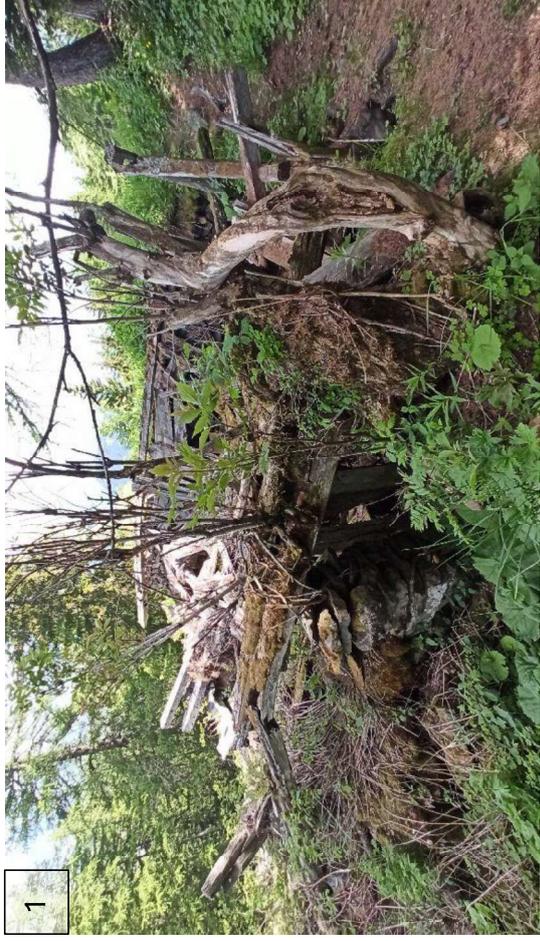
Matériaux utilisés : Murs : Pierre sèche et Bardage bois / Couverture : Inconnu

Remarque : Bâtiment en ruine dont on distingue le volume d'origine. Les murs en pierre sont encore présents ainsi que des morceaux de la charpente et des planches en bois du fenil. Une entrée est encore visible côté Ouest.

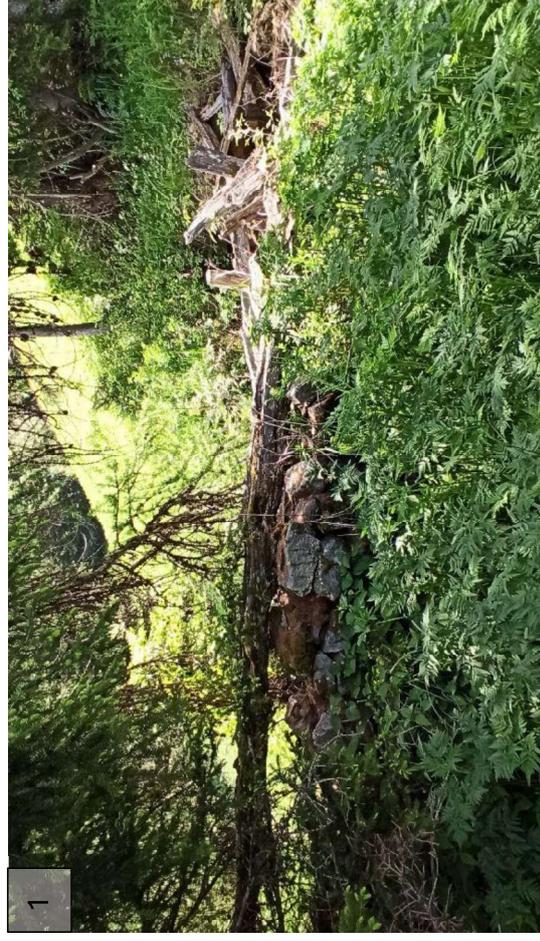
Matériaux utilisés : Murs : Pierre sèche et Bois / Couverture : Tôle

Remarque : Bâtiment effondré. On distingue partiellement les 4 murs. Quelques tôles témoignent de la nature du toit. Des pièces de la charpente et des planches en bois de l'ancien fenil sont encore présentes.

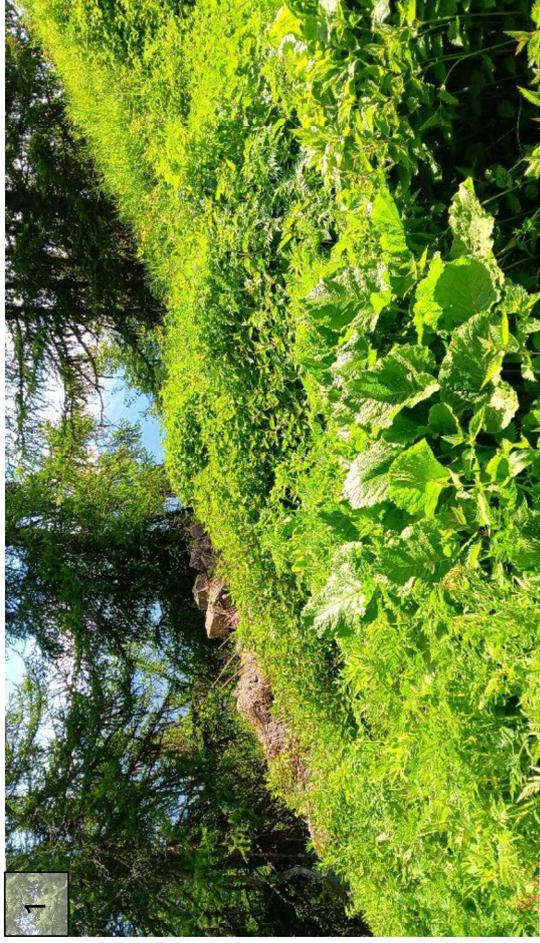
Matériaux utilisés : Murs : Pierre sèche / Couverture : Inconnu

Remarque : Ruine envahie par les orties. On distingue un ancien terrassement sur son emplacement et quelques pierres du mur de la façade Nord. Deux volumes semblent séparer le bâti : un mur plus imposant à l'air d'exister sous le couvert végétal.

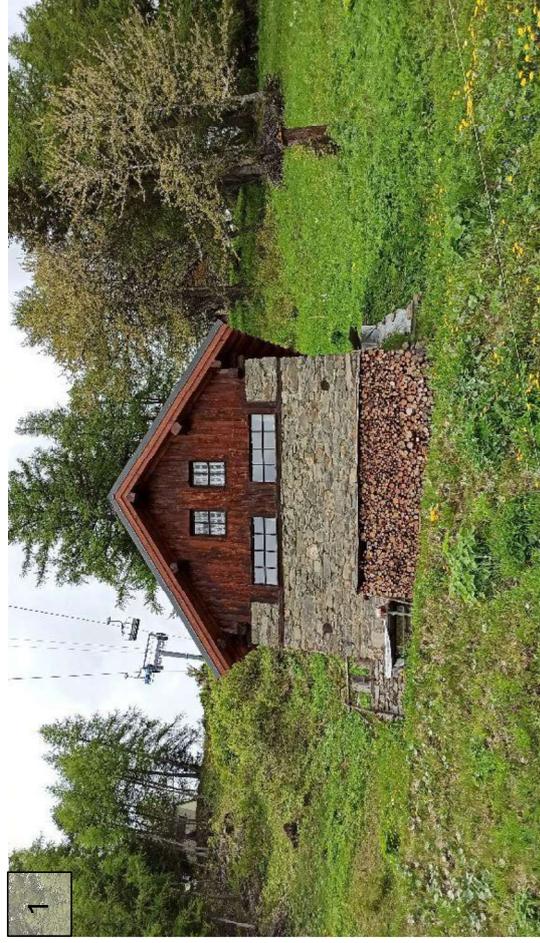
Matériaux utilisés : Murs : Pierre maçonnée et Bardage bois / Couverture : Bac acier

Remarque : Chalet rénové qui daterait selon l'inscription de 1901. L'habitat présente un point d'eau (aménagement du ruisseau et fontaine) ainsi qu'un panneau solaire. Le chalet possède une cheminée. Le bois de chauffage est stocké en façade Sud. Un abri annexe jouxte l'édifice côté Nord.

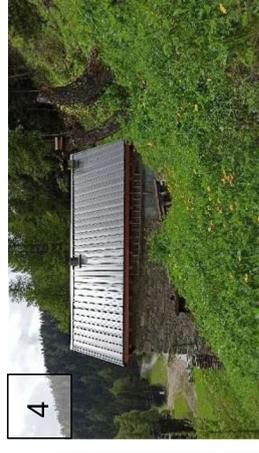
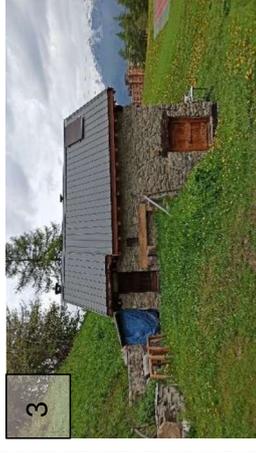
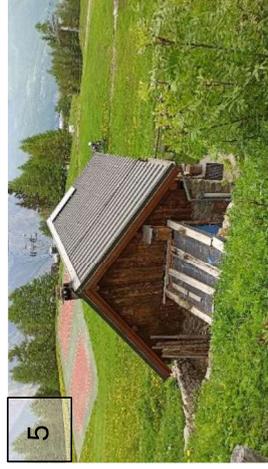
Faitage : Perpendiculaire aux courbes de niveau

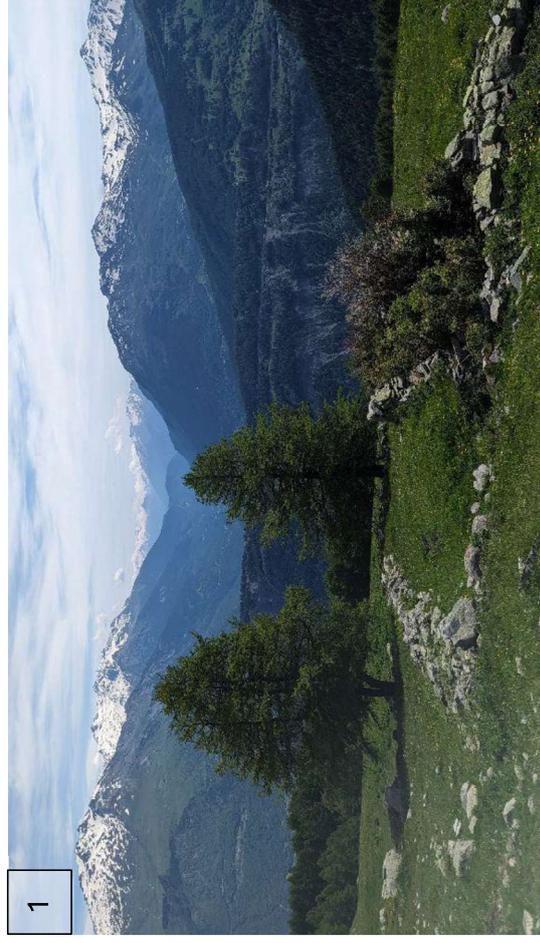
Matériaux utilisés : Murs : Pierre sèche / Couverture : Inconnu

Remarque : Le bâtiment est une ruine mais possède une dépendance encore partiellement appréhendable.

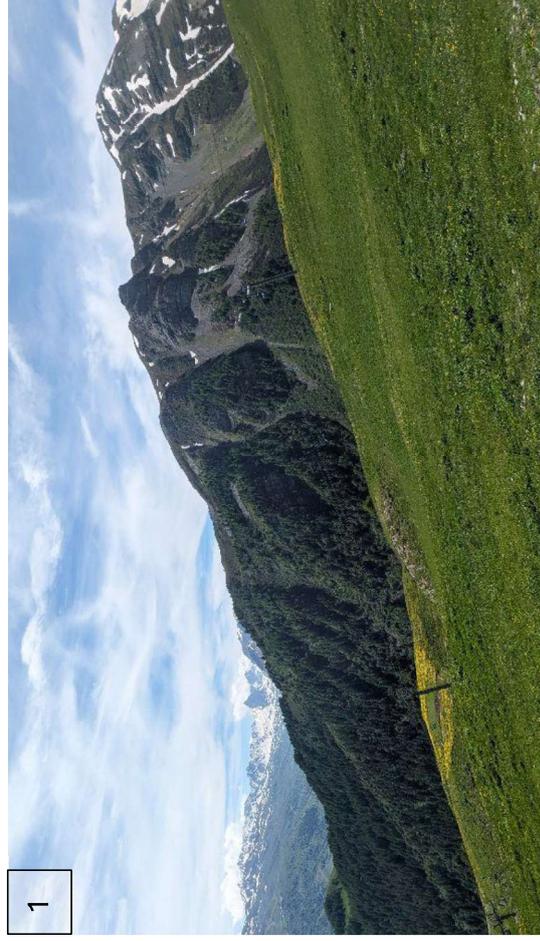
Matériaux utilisés : Murs : Pierre sèche / Couverture : Inconnu

Remarque : Ruine non identifiable.

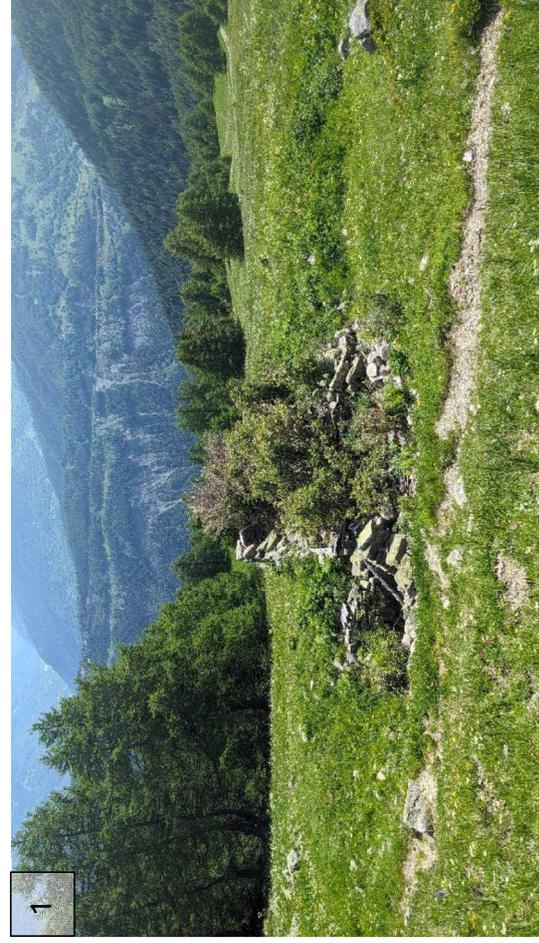
Matériaux utilisés : Murs : Pierre sèche / Couverture : Inconnu

Remarque : Bâtiment en ruine, envahi par la végétation. Les murs sont en pierres sèches.

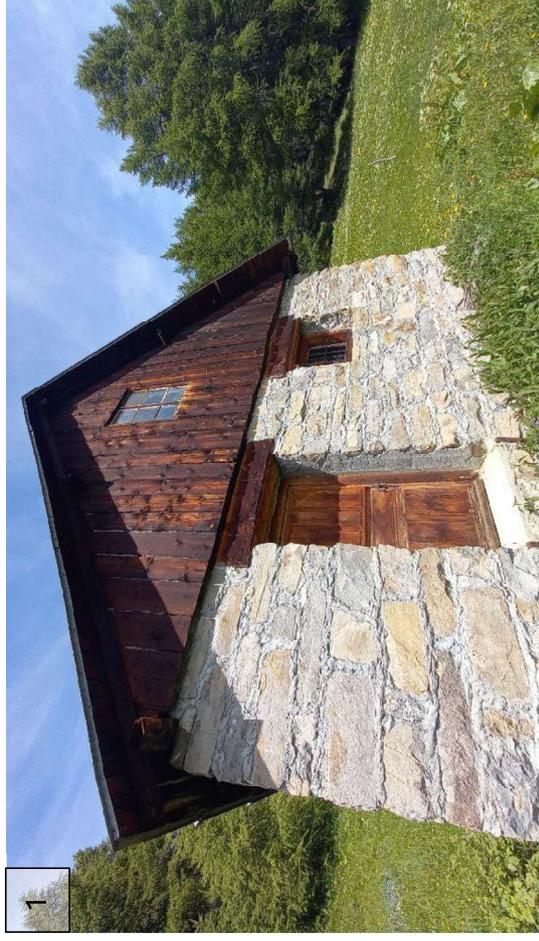
Matériaux utilisés : Murs : Pierre maçonnée et Bardage bois / Couverture : Tôle

Remarque : Bâtiment construit en maçonnerie, comportant peu d'ouvertures. Une grande porte (certainement l'accès à l'écurie est présente en façade Nord). Un petit muret de pierres retient la terre à l'arrière du bâtiment. Le chalet dispose de toilettes sèches au Nord, en contrebas.

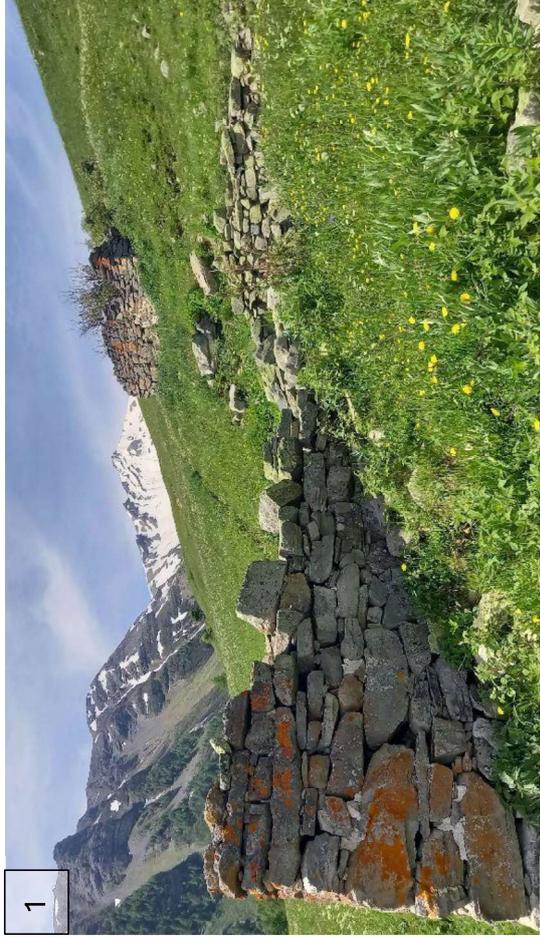
Matériaux utilisés : Murs : Pierre sèche / Couverture : Inconnu

Remarque : Chalet en ruine. Quelques restes de pierres permettent de distinguer les volumes de l'ancien bâti et les ouvertures.

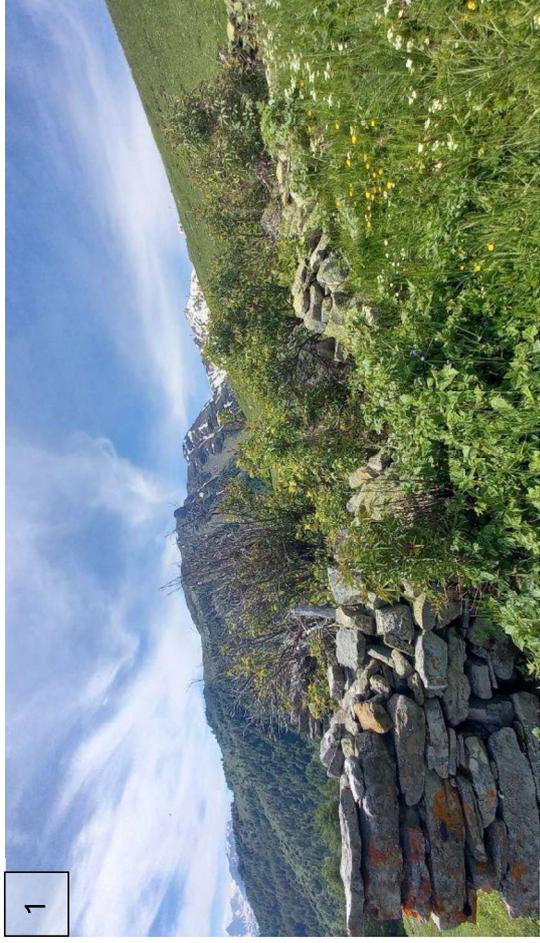
Matériaux utilisés : Murs : Pierre sèche / Couverture : Inconnu

Remarque : Chalet en ruine. Quelques restes de pierres permettent de distinguer les volumes de l'ancien bâti.

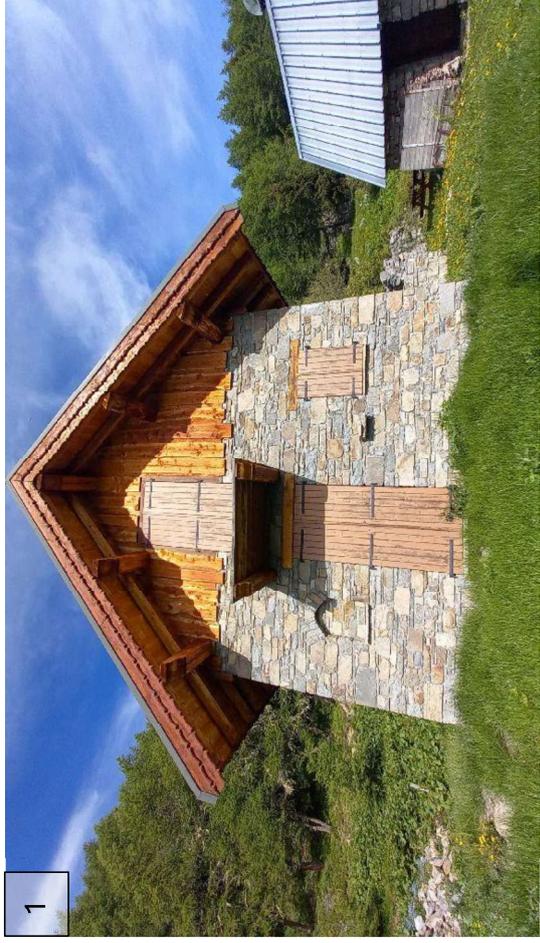
Matériaux utilisés : Murs : Pierre maçonnée et Bardage bois / Couverture : Bac acier

Remarque : Chalet entièrement rénové. Il possède 2 étages et un petit balcon au niveau de la façade avant. Ouverture plus large qu'à l'origine. Petite cave accolée au bâtiment et accessible que de l'intérieur. Une butte de sable pour béton est stockée à l'arrière. Abord entretenu.

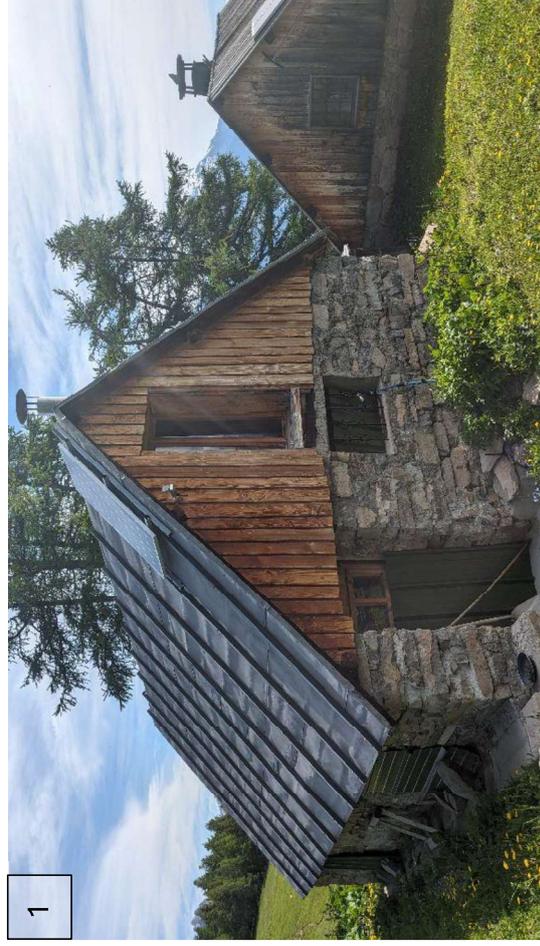
Matériaux utilisés : Murs : Pierre maçonnée, Bardage bois et Parpaings / Couverture : Tôle

Remarque : Bâtiment rénové en maçonnerie et bardage bois. Il dispose d'un panneau solaire sur le pan Nord-Est du toit (photo 3). Le bâtiment est aussi équipé d'une cheminée en métal.

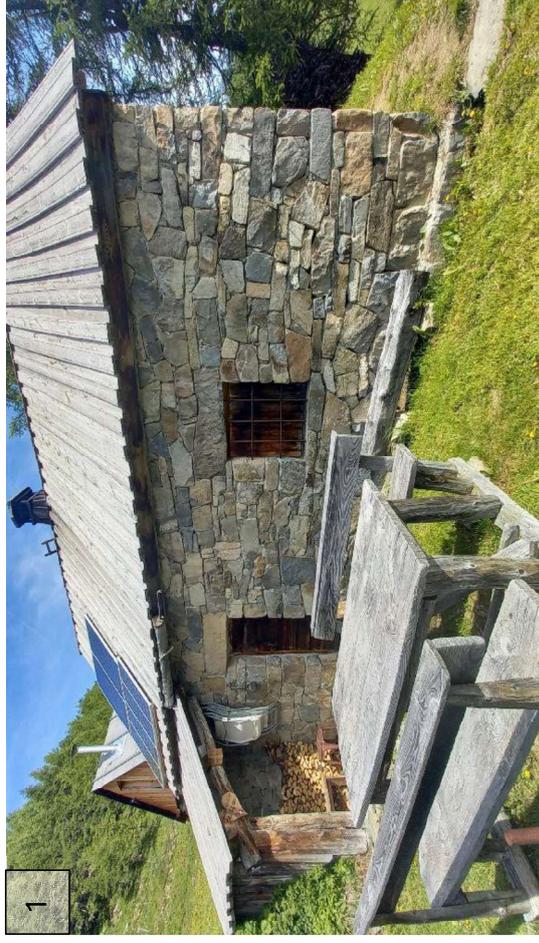
Matériaux utilisés : Murs : Pierre maçonnée et Bardage bois / Couverture : Bardage bois

Remarque : Chalet entièrement rénové. Il bénéficie de l'appellation « *Chalet d'alpage : gîte de France* ». Il possède un appentis à côté de l'entrée principale servant de stockage pour le bois et le mobilier d'extérieur. L'édifice arbore plusieurs pancartes : un blason savoyard, un cœur indiquant la date du chalet (1880) au-dessus de la porte avec en plus les initiales J.M. Un petit potager en escalier est présent en contrebas du chalet. Une table est installée à l'avant du bâti. Un bain suédois se trouve à l'arrière du chalet dans un tonneau de bois. Le bâtiment présente peu d'ouvertures.

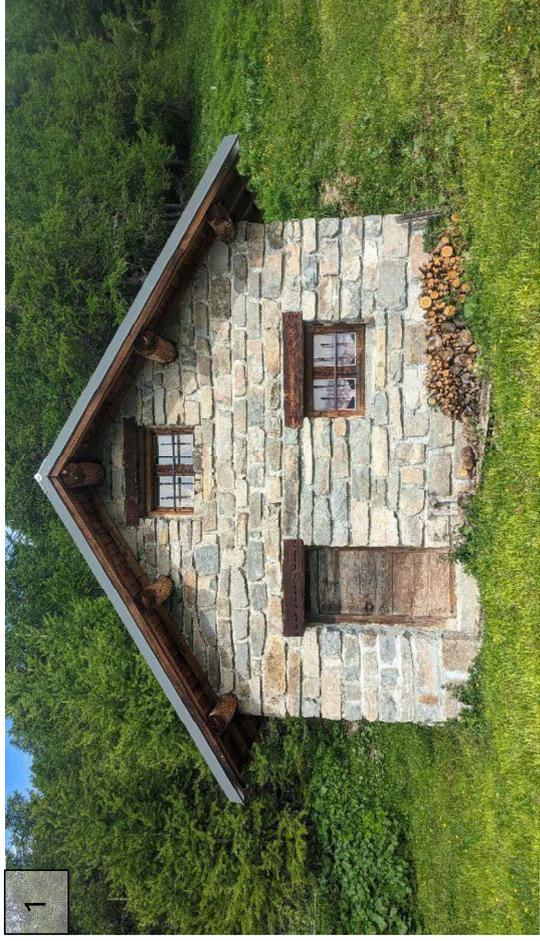
Matériaux utilisés : Murs : Pierre maçonnée / Couverture : Bac acier

Remarque : Le bâtiment est rénové et dispose d'une dépendance en pierres maçonnées qui fait office de toilettes sèches. La structure du bâti laisse à penser qu'il s'agit de deux bâtiments mitoyens qui ont été fusionnés. Les ouvertures sont surmontées de linteaux en bois.

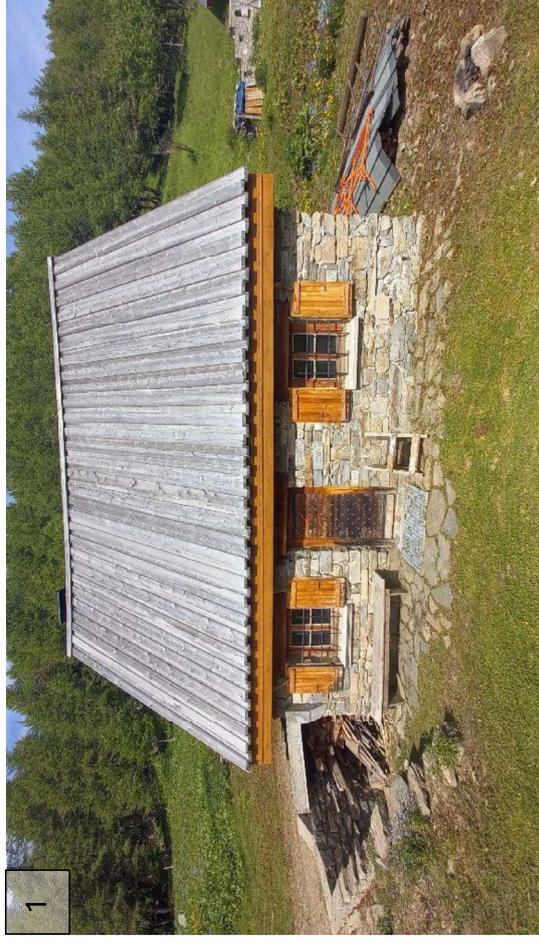
Matériaux utilisés : Murs : Pierre maçonnée et Bardage bois / Couverture : Bardage bois

Remarque : Il s'agit d'un chalet qui a été entièrement rénové. Un stock de bois se trouve contre la façade Nord et sous un appentis semi-fermé (photo 4). Au niveau de la façade latérale Est, on retrouve une terrasse en béton, une double porte pour y accéder et au-dessus de celle-ci un écriteau "La Tehapa", gravé dans le bois (photo 1). Le bâtiment dispose de peu d'ouvertures et de faibles dimensions.

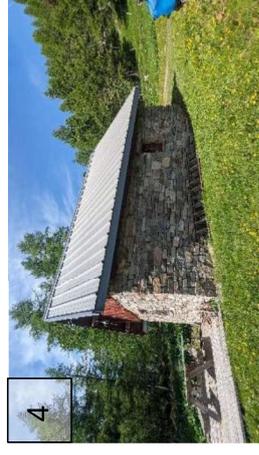
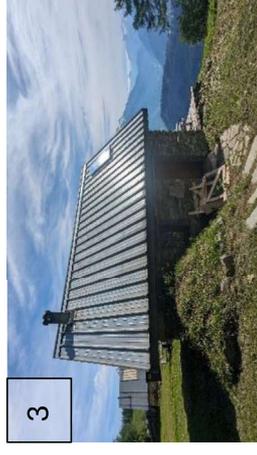
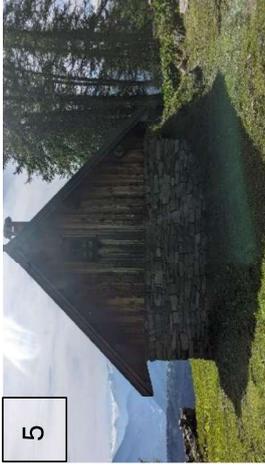
Remarque : Bâtiment rénové auquel a été ajoutée une terrasse à l'Est (photo 1). Il dispose aussi d'une antenne satellite et d'un panneau solaire sur le pan Sud du toit (photo 3). Sur la façade Sud, il y a aussi un cadran solaire avec l'inscription : "1998" (photo 3).

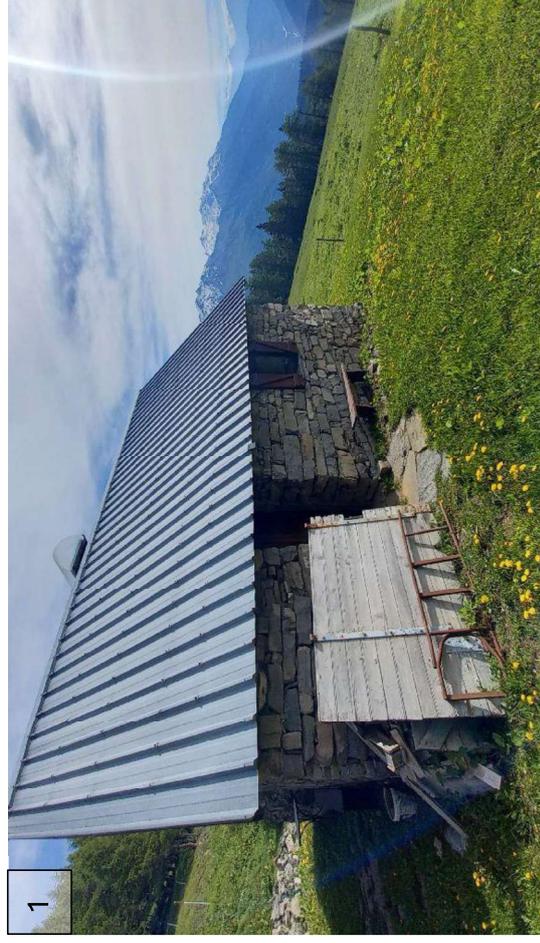
Remarque : Chalet entièrement rénové et gardant un aspect traditionnel. Il comporte peu d'ouvertures et de faibles dimensions. Une large porte en bois est posée contre le mur de la façade principale. De petits panneaux solaires sont présents au niveau de l'entrée. Une table de pique-nique et un banc prennent place à l'arrière du chalet.

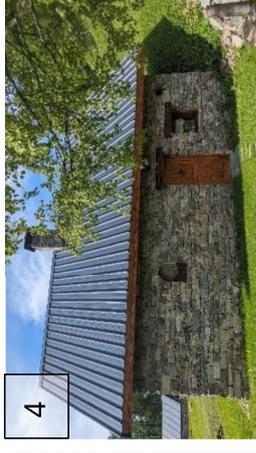
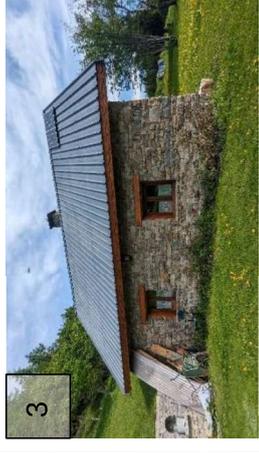
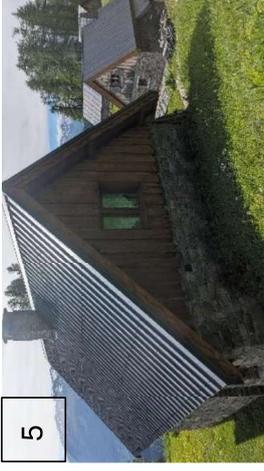
Remarque : Bâtiment rénové qui est raccordé à l'électricité grâce à un panneau sur le pan Sud du toit (photo 3). Les ouvertures disposent de linteaux en bois. À proximité de l'entrée, il est inscrit sur une dalle : "1990" (photo 4).

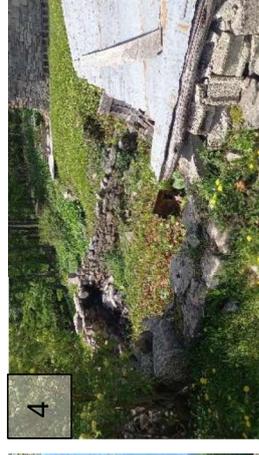
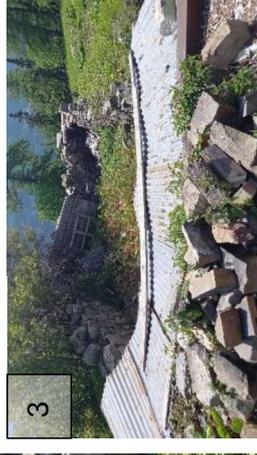
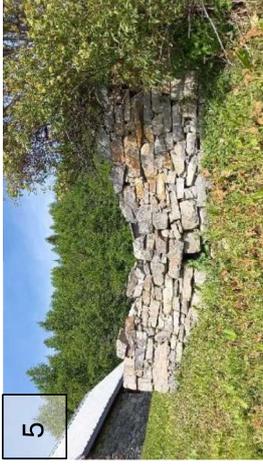
Remarque : Chalet en ruine dont il reste quelques pierres, permettant de distinguer les volumes de l'ancien bâti. L'espace sert actuellement de débarras pour différents matériaux (bois, grillages, palettes de bois, piques pour enclos). Un abri a été créé au fond de la ruine pour du stockage de bois de chauffage.

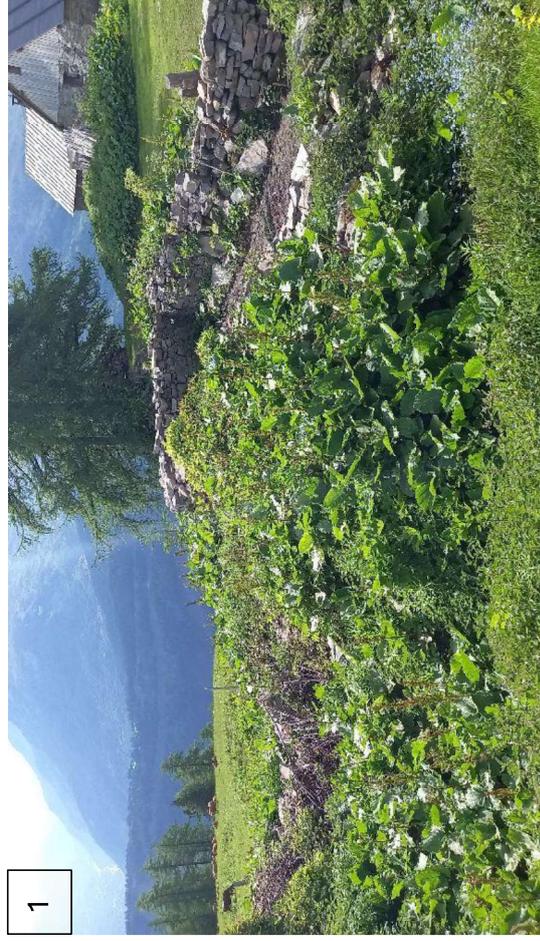
Remarque : Chalet en ruine. Les murs restants ont une hauteur d'environ 1 mètre et délimitent les proportions de l'ancien chalet. Une partie de la ruine a été transformée en potager.

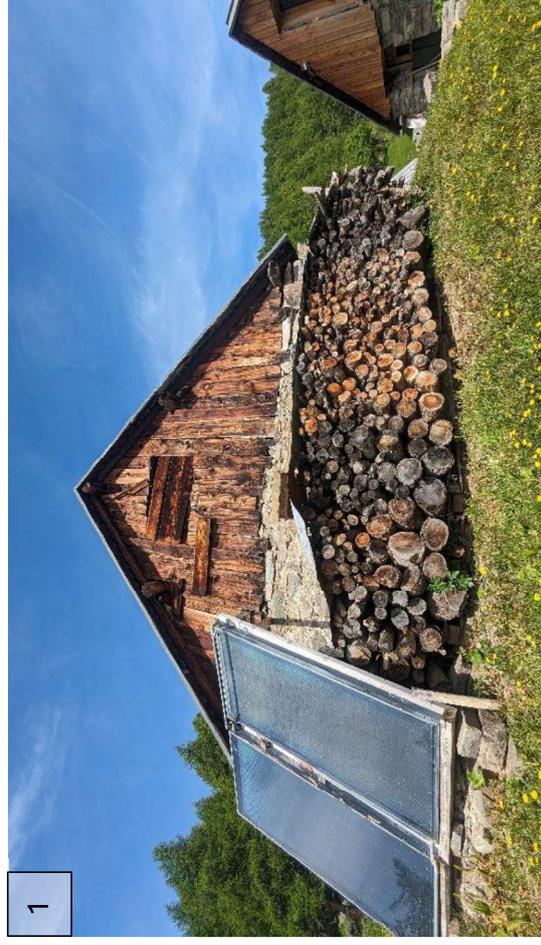
Remarque : Le bâtiment a été rénové et dispose de deux panneaux solaires sur le pan Sud du toit (photo 3). Deux autres panneaux solaires sont également présents contre la façade Est du bâtiment, probablement afin de faire chauffer l'eau (photo 1).

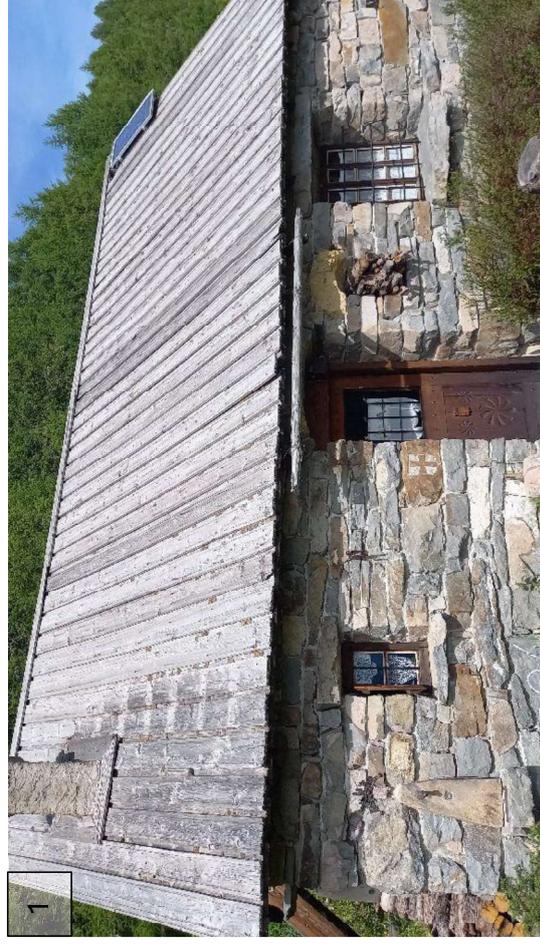
Matériaux utilisés : Murs : Pierre maçonnerie et Bardage bois / Couverture : Bardage bois
Façage : Parallèle aux courbes de niveau

Remarque : Chalet entièrement rénové. Il possède peu d'ouvertures et de faibles dimensions. Sur la façade Sud, un escalier mène à une porte à l'étage et du bois de chauffe est stocké devant le mur. Au dessus du chalet, se trouve un petit grenier semi-enterré. Du bois sec obstrue la porte de ce dernier. Une fontaine est présente en façade principale (photo 1). Une inscription sur les pierres indique que le chalet date de 1994. Le bâtiment dispose également d'un panneau solaire en toiture côté Est.

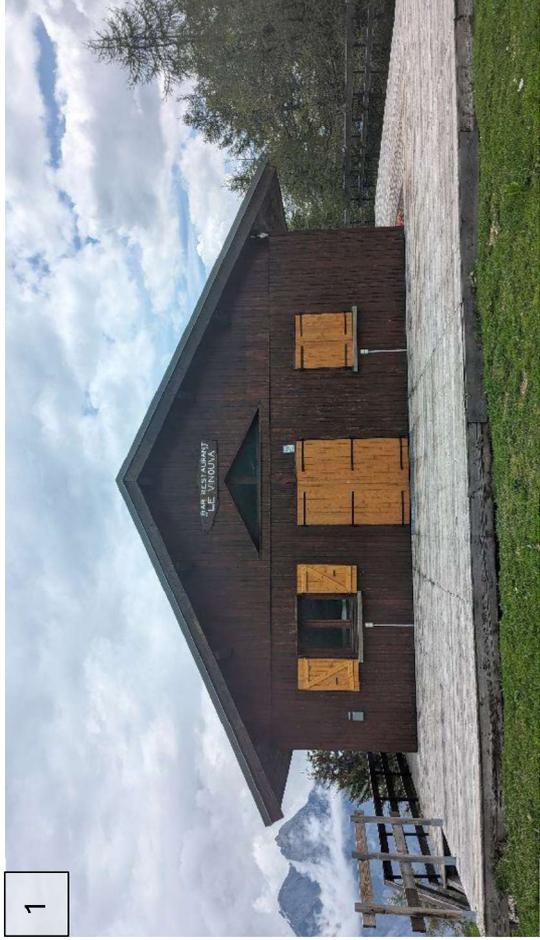
1

Remarque : Bâtiment entièrement rénové, il s'agit du restaurant d'altitude "Le Vinouva" comme cela est écrit sur le panneau en bois de la façade principale (photo 1).

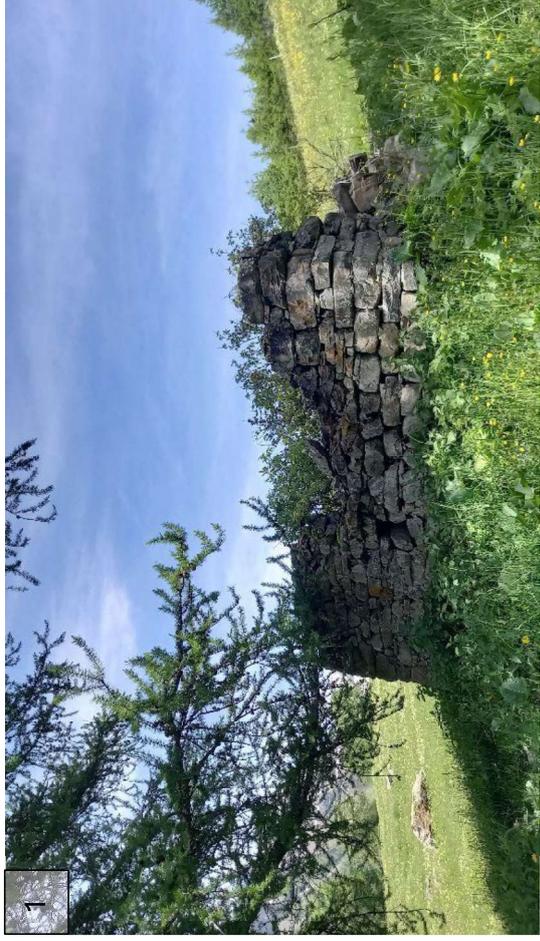
Remarque : Chalet en ruine. Il reste seulement quelques pierres, permettant de distinguer le volume du bâti initial.

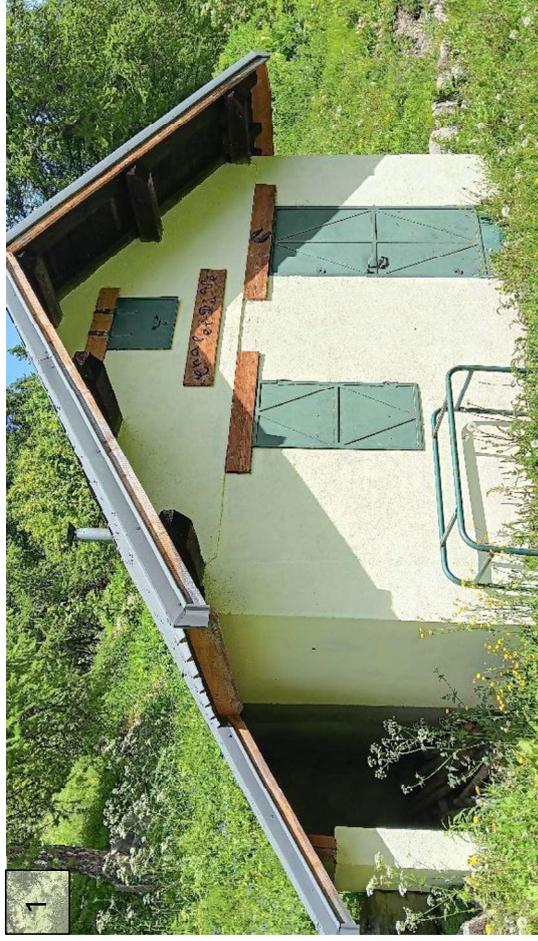
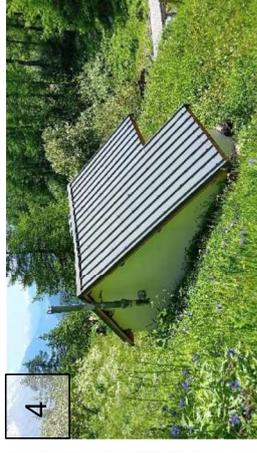
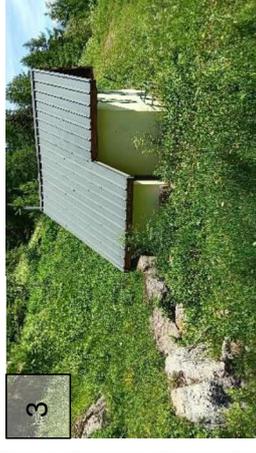
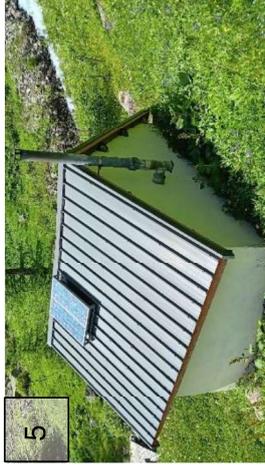
Remarque : Petit bâtiment récent avec inscription "Chalet du Vé" et "1981" sur la façade principale orientée vers le Ruisseau du Paquier et le pont de l'itinéraire de randonnée. Abords entretenus, terrassés et clôturés. Panneau solaire et source captée à proximité. Évacuation de poêle sur la façade arrière.

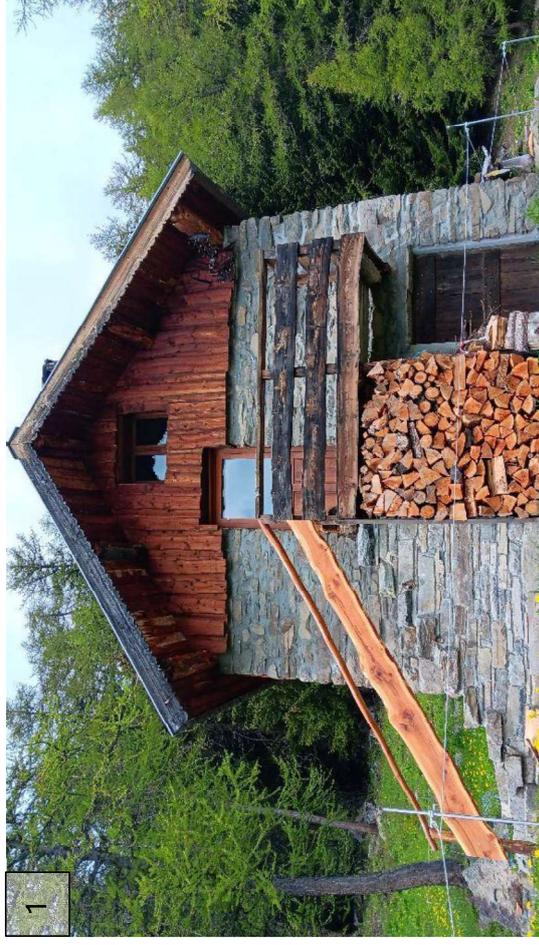
Matériaux utilisés : Murs : Pierre maçonnée, Bardage bois et Crépi / Couverture : Bac acier
Faitage : Perpendiculaire aux courbes de niveau

Remarque : Bâti rénové en résidence secondaire ou reconstruit à l'emplacement d'un ancien chalet. Les huisseries sont récentes (fenêtres à double vitrage). Un escalier en pierres permet d'accéder à l'étage côté Est. Le bâtiment dispose d'un stock de bois de chauffage, de panneaux solaires, d'une fontaine, d'un potager en construction et d'une table de pique-nique. Les abords sont clôturés. Une inscription sur un linteau en bois indique : « 2010 DG »

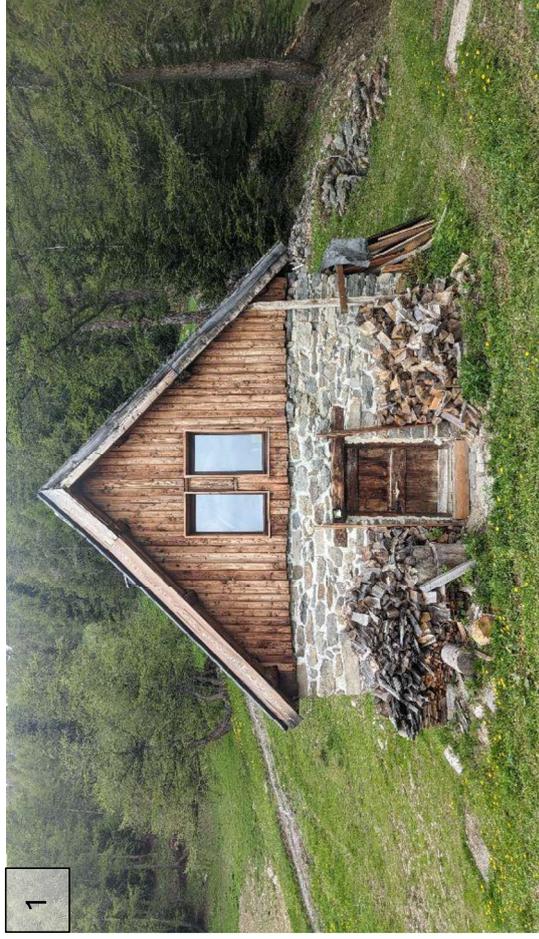
Remarque : Certains aspects du bâtiment ont été rénovés notamment les vitres et bardage en bois de la lucarne Sud. Sur une des pierres de la façade Sud également, on peut lire un écriteau (incendie du Plan du Four 1900). Le bâtiment dispose d'un panneau solaire, installé sur le pan Sud du toit (photo 3). Sinon, le reste du bâtiment semble d'origine. Une terrasse en bois bâtie sur des poutres en bois se trouve à côté du bâtiment, suspendu sur le versant, elle domine la station de ski des Karellis. Le bâtiment dispose également de deux petites dépendances en pierres sèches qui sont creusées dans le sol et où sont entreposés des matériaux.

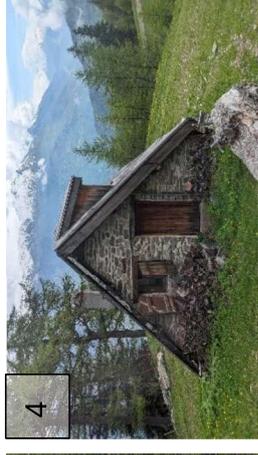
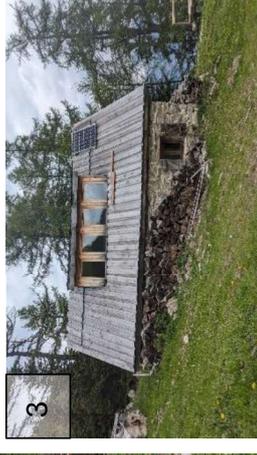
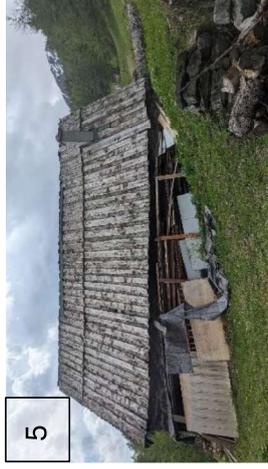
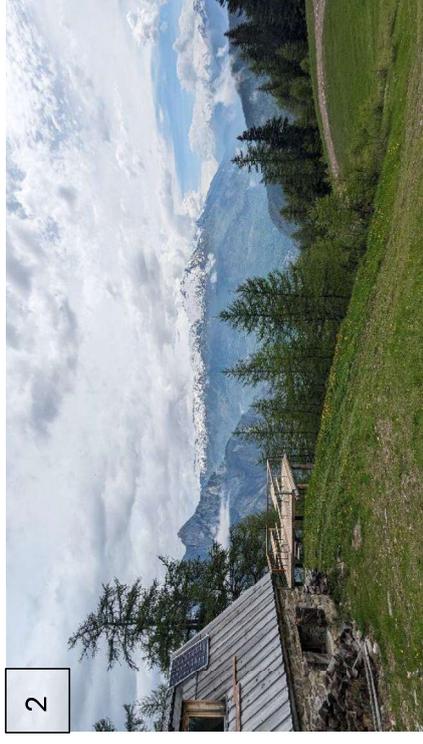
Matériaux utilisés : Murs : Pierre maçonnée, Bardage bois et Bois / Couverture : Bardage bois

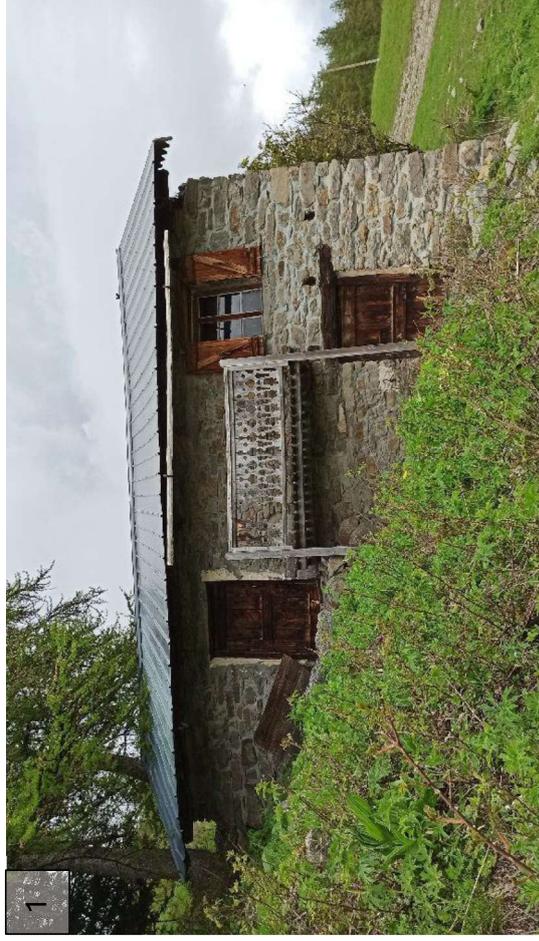
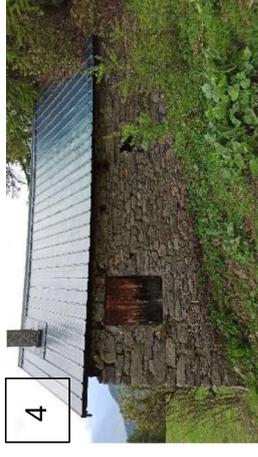
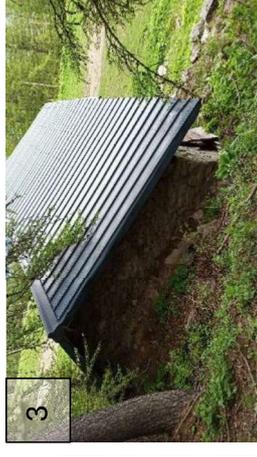
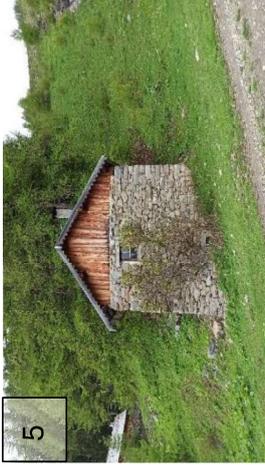
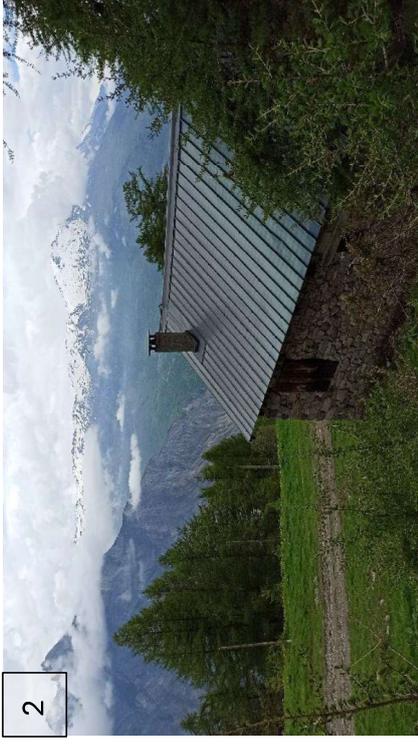
Matériaux utilisés : Murs : Pierre maçonnée et Bardage bois / Couverture : Bac acier

Remarque : Chalet rénové en pierres avec l'écurie au rez-de-chaussée et la partie habitable à l'étage. La couverture en bac acier a été refaite récemment. Le chalet dispose d'une cheminée et possède des ouvertures à l'étage en façade Sud, Ouest et Est, ainsi que deux portes sur la façade principale à l'Est. Un ruisseau se trouve à proximité.

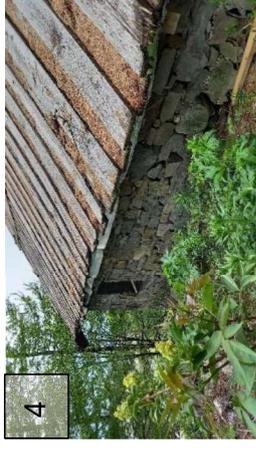
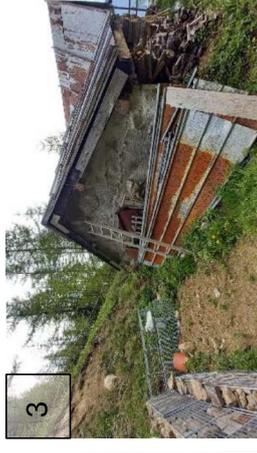
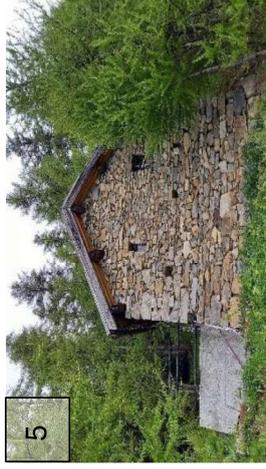
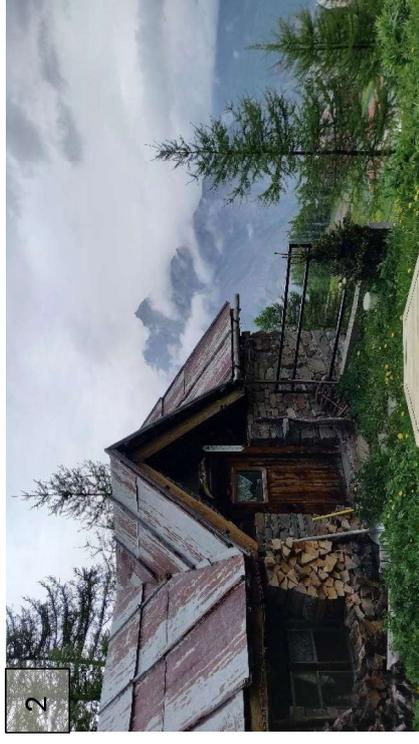
Matériaux utilisés : Murs : Pierre sèche, Pierre maçonnée, Enduit et Parpaings Bois / Couverture : Tôle et Bardage bois

Remarque Il s'agit d'un chalet rénové qui dispose d'une petite terrasse avec du mobilier de jardin au niveau de l'étage supérieur. Une grande porte ornée de décoration sur la façade sud (thermomètre, plaque canadienne et corne d'animaux). Un muret a également été construit avec une structure en acier et des pierres à l'intérieur, pour consolider le terrain.
