Communauté de Communes
Cœur de Maurienne Arvan

Inventaire des chalets d'alpage

MONTRICHER-ALBANNE

MAI - JUILLET 2024

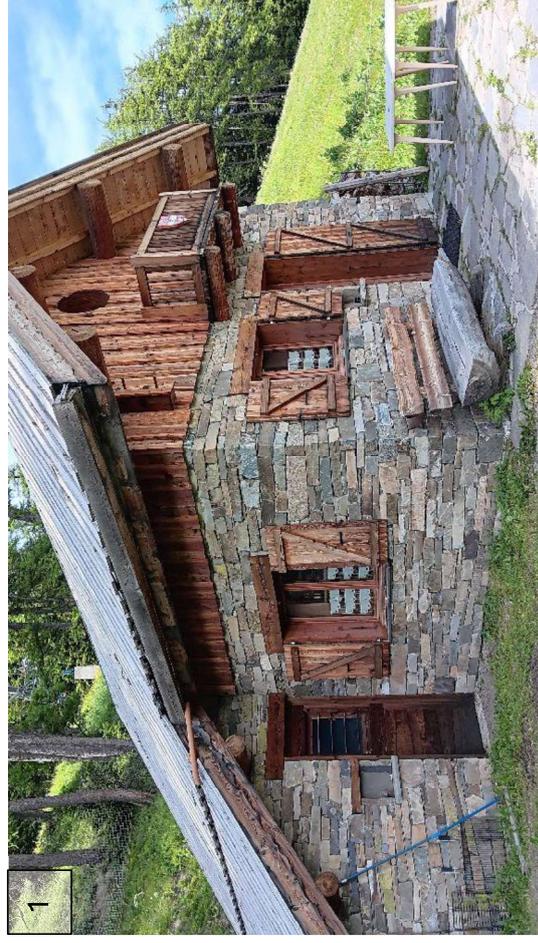
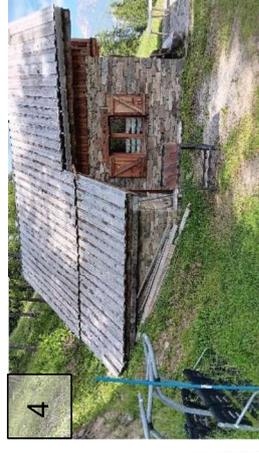
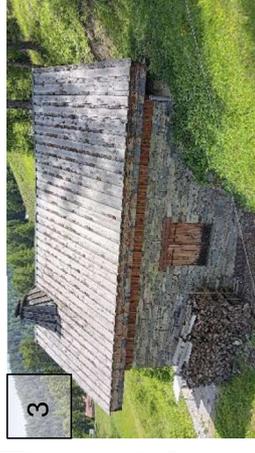
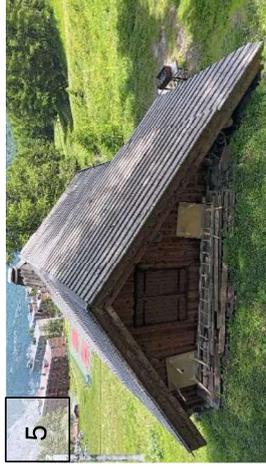
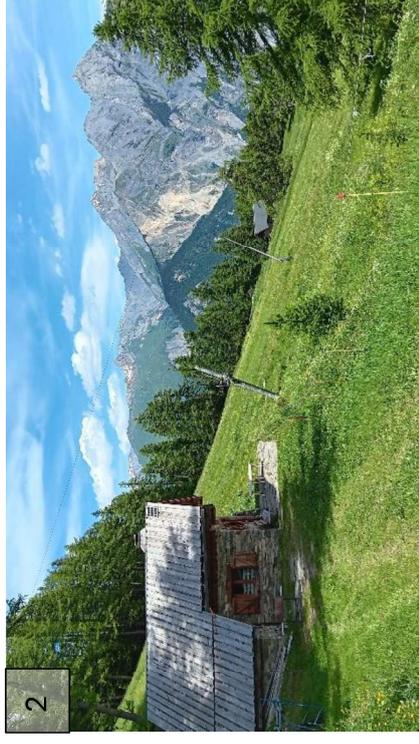
Matériaux utilisés : Murs : Bardage bois, Parpaings et Pierre maçonnée / Couverture : Bois - tavaillon

Remarque : Bâtiment refait à neuf avec un parement en pierre, des huisseries récentes en double vitrage, une terrasse en dalles de pierre, des volets en bois et une couverture en bardage bois. Le bâtiment présente une cheminée, un stock de bois ainsi qu'un panneau solaire. Il comporte également un appentis fermé et un robinet d'arrosage. Il est difficile de déterminer s'il s'agit d'un bâtiment créé à la manière d'un ancien chalet, pour la structure, ou d'une construction plus ancienne refaite à neuf. Le bardage bois, récent, semble exogène, tout comme les pierres du parement. Un balcon orné d'une croix de Savoie est simplement décoratif (aucune ouverture n'y accède). Inscription "GF 2010 GJ".

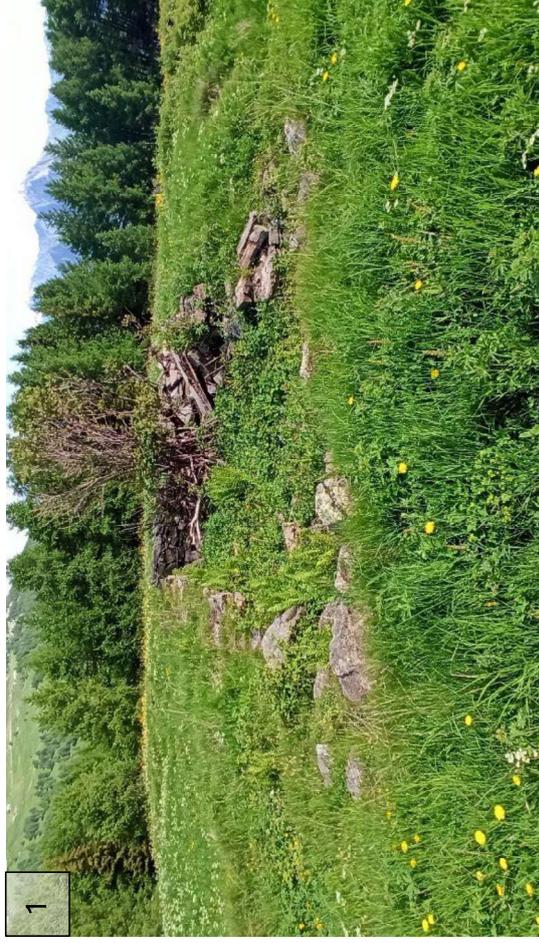
Remarque : Bâtiment en ruine dont il reste la trace des 4 murs, sur une faible hauteur. Le bâtiment est à proximité d'autres ruines dans le même état.

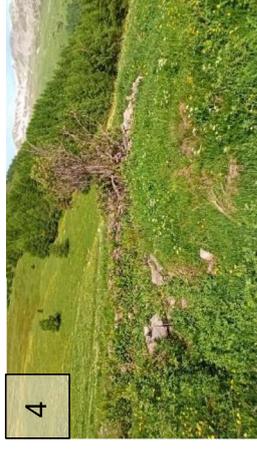
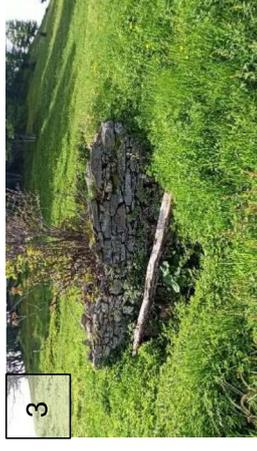
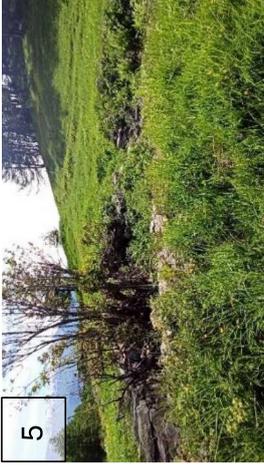
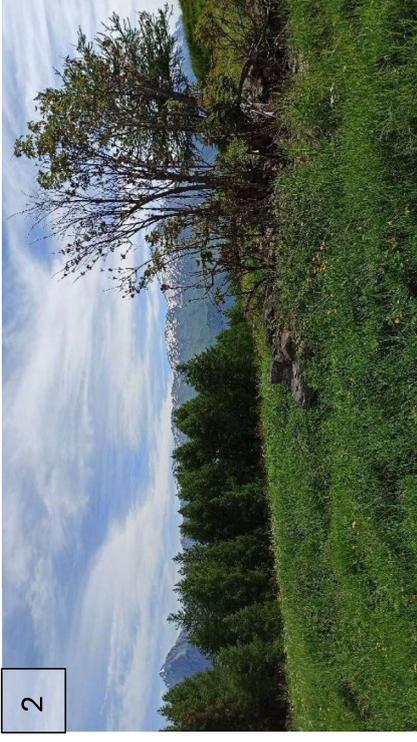
Matériaux utilisés : Murs : Pierre sèche / Couverture : Inconnu

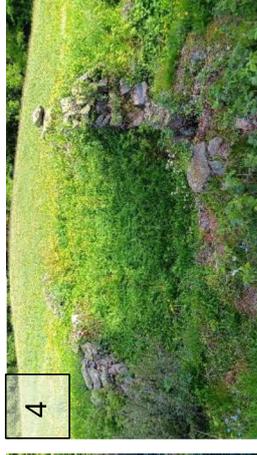
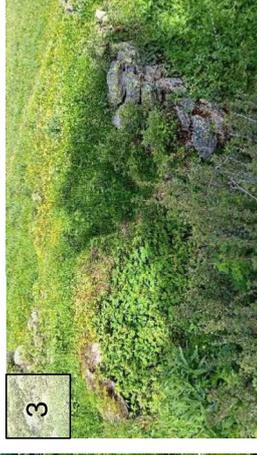
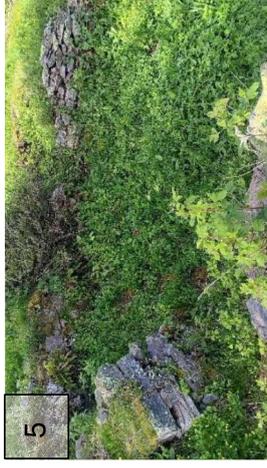
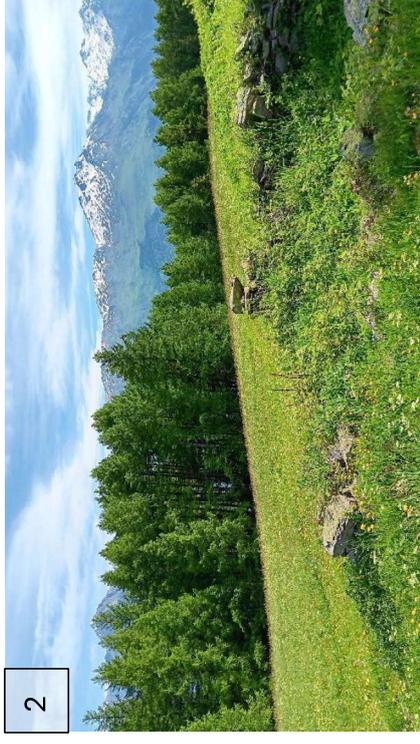
Matériaux utilisés : Murs : Pierre sèche / Couverture : Inconnu

Remarque : Ruine dont subsistent l'emplacement d'un appentis ou cave, le bas des 4 murs ainsi qu'une ouverture latérale.

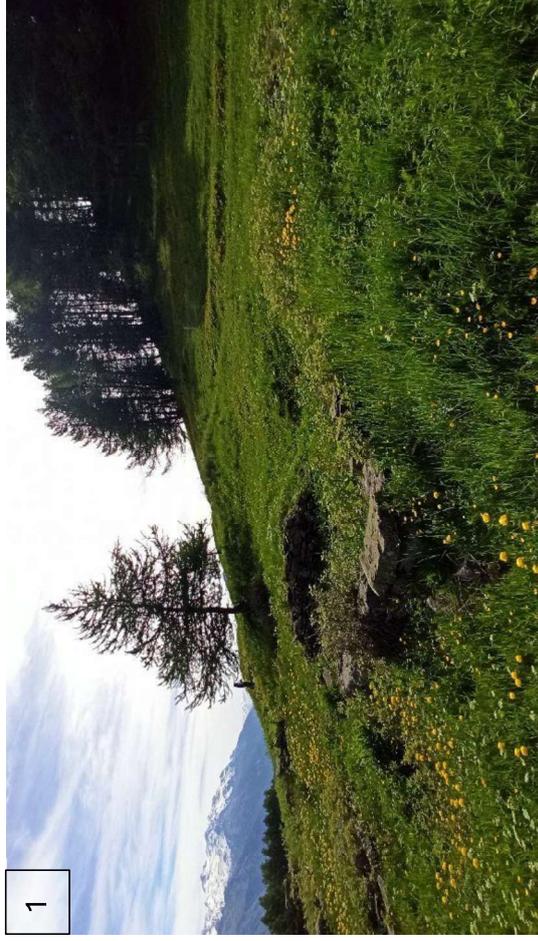
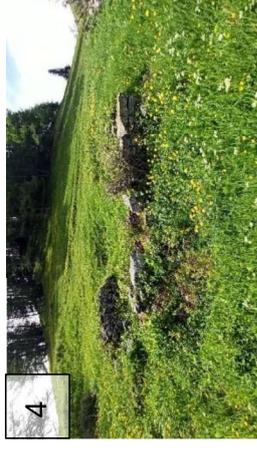
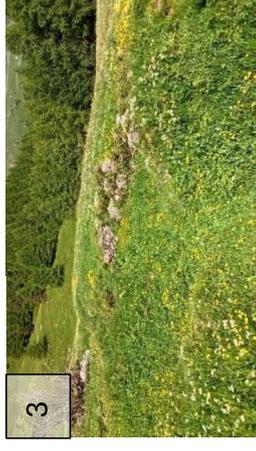
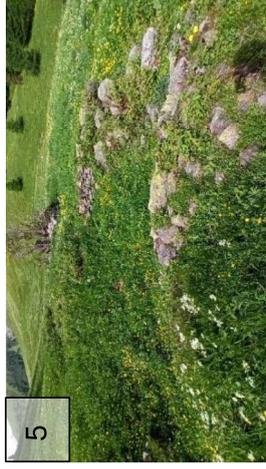
Matériaux utilisés : Murs : Pierre sèche / Couverture : Inconnu

Remarque : Bâtiment en ruine dont on distingue partiellement la surface d'origine. Le bâtiment semble être accolé à un ancien cellier ou petit grenier. Il est au milieu d'autres ruines dans le même état.

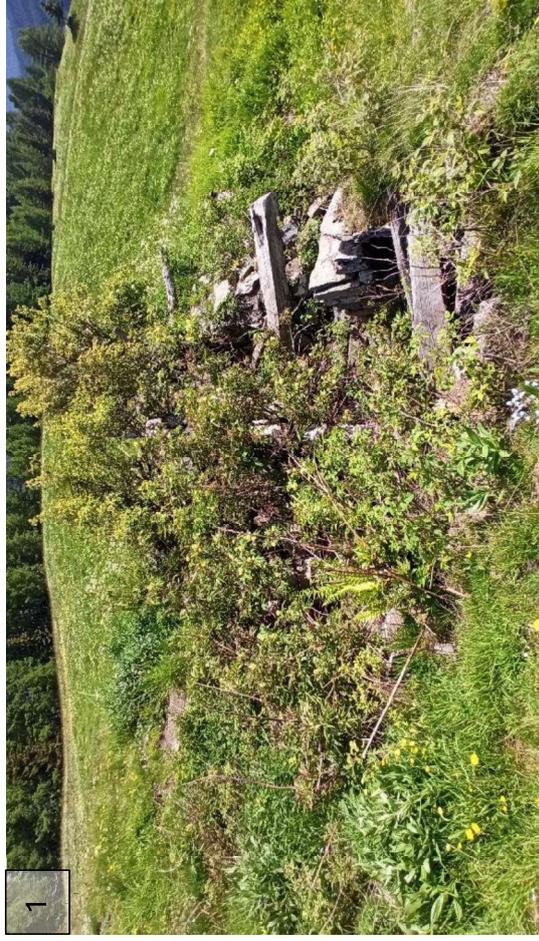
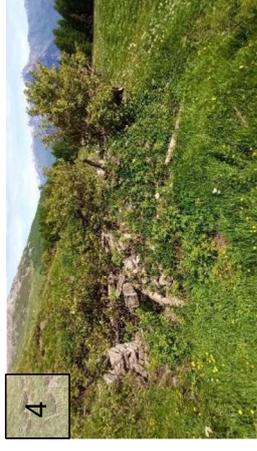
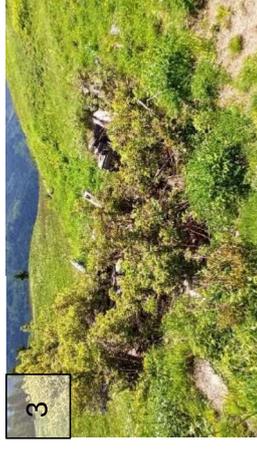
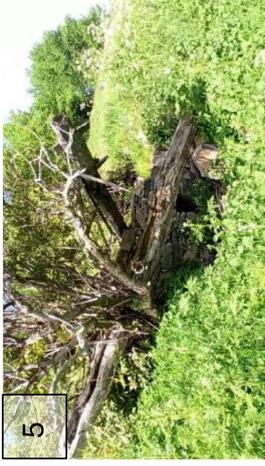
Altitude : 1937 m. **Accès :** Sans accès direct

Site : Alpage, Pente faible

Usage actuel : Abandon

Matériaux utilisés : Murs : Pierre sèche / Couverture : Tôle

Remarque : Vaste ruine dont on distingue la surface au sol d'origine. L'édifice présente en son centre des restes de charpente et de planches de bois du fenil. De petites niches sont encore visibles dans les murs. La ruine est envahie par les sureaux et comporte deux ouvertures latérales.

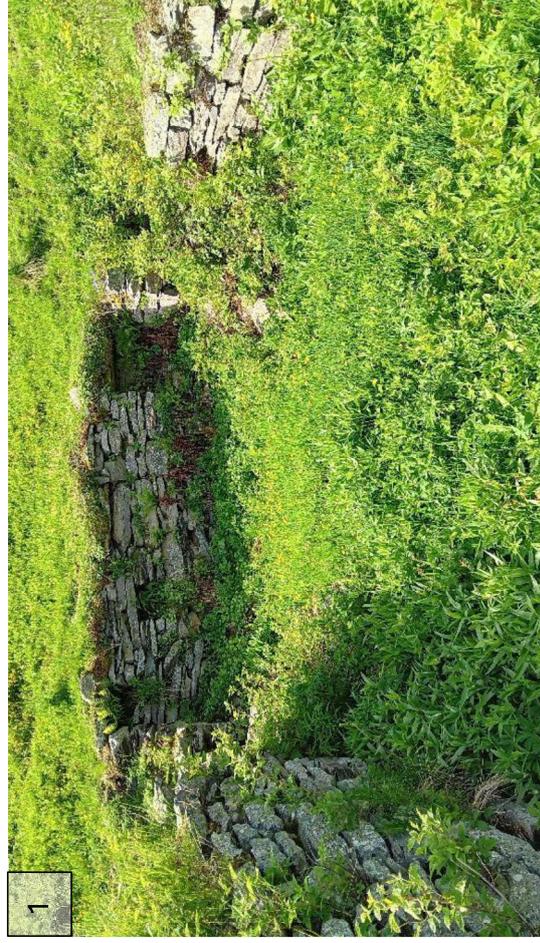
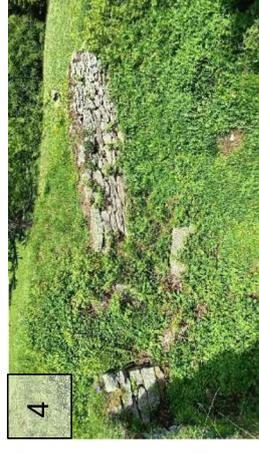
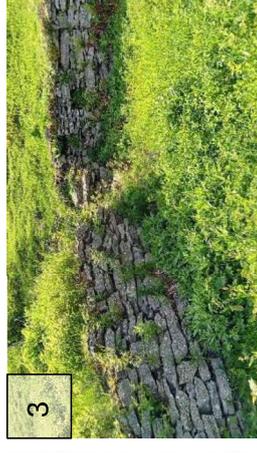
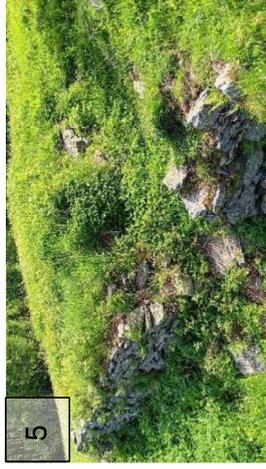
Altitude : 1990 m. **Accès :** Sentier pédestre

Usage actuel : Abandon

Matériaux utilisés : Murs : Pierre sèche / Couverture : Inconnu

Remarque : Ruine dont subsiste l'emplacement de l'étable et de la partie habitation, indistinctes, avec diverses loges dans le mur amont. On distingue divers volumes d'appentis ou cave, une ouverture ayant pu servir de porte d'étable. Restent le bas des 4 murs ainsi qu'une ouverture latérale. Le bâtiment devait continuer à l'aval.

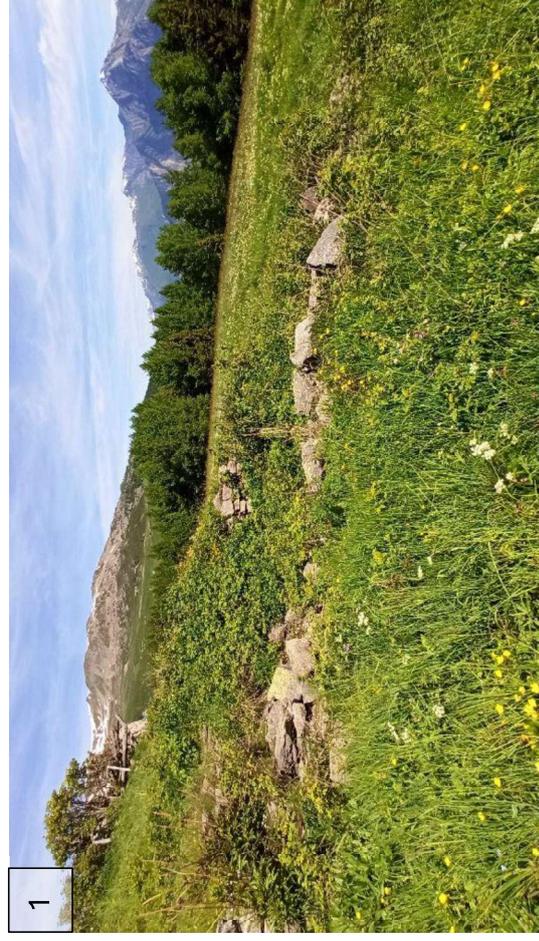
Remarque : Bâtiment en ruine dont on peut distinguer la surface au sol d'origine. Le bâtiment est à proximité d'une autre ruine (Fid 729) dans un meilleur état.

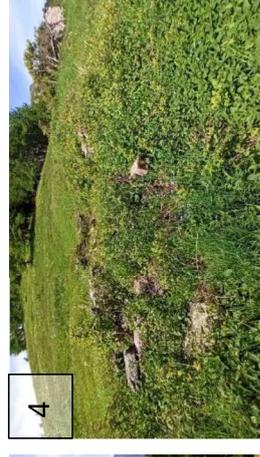
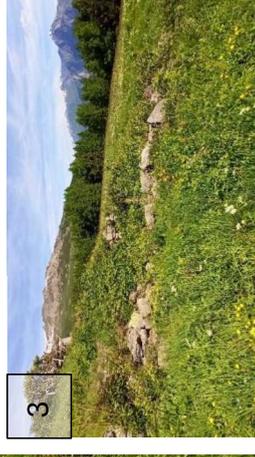
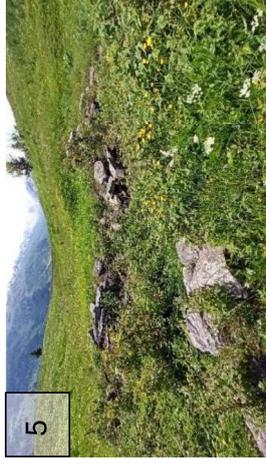
Altitude : 1937 m. **Accès :** Sans accès direct

Usage actuel : Abandon

Matériaux utilisés : Murs : Pierre sèche / Couverture : Inconnu

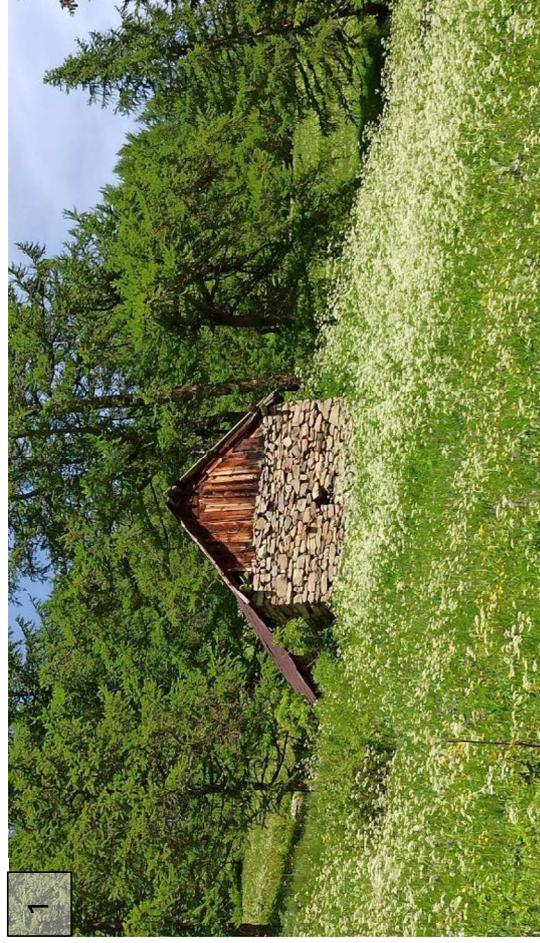
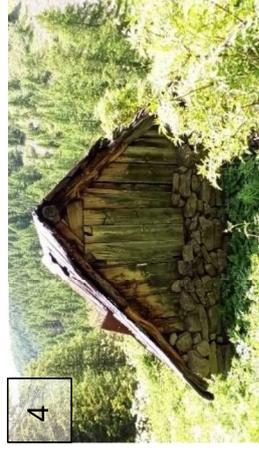
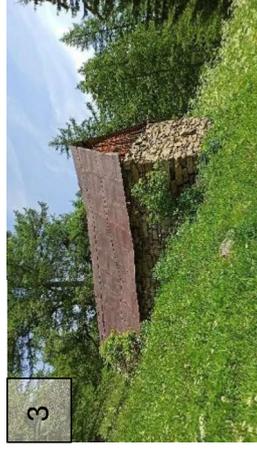
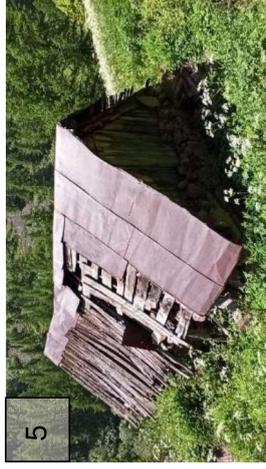
Altitude : 1856 m. **Accès :** Chemin carrossable

Site : Clairière, Pente forte

Matériaux utilisés : Murs : Pierre sèche et Bardage bois / Couverture : Tôle

Faitage : Perpendiculaire aux courbes de niveau
