Bureau
Le Val d'Arvan

Inventaire des chalets d'alpage

MONTVERNIER

MAI - JUILLET 2024

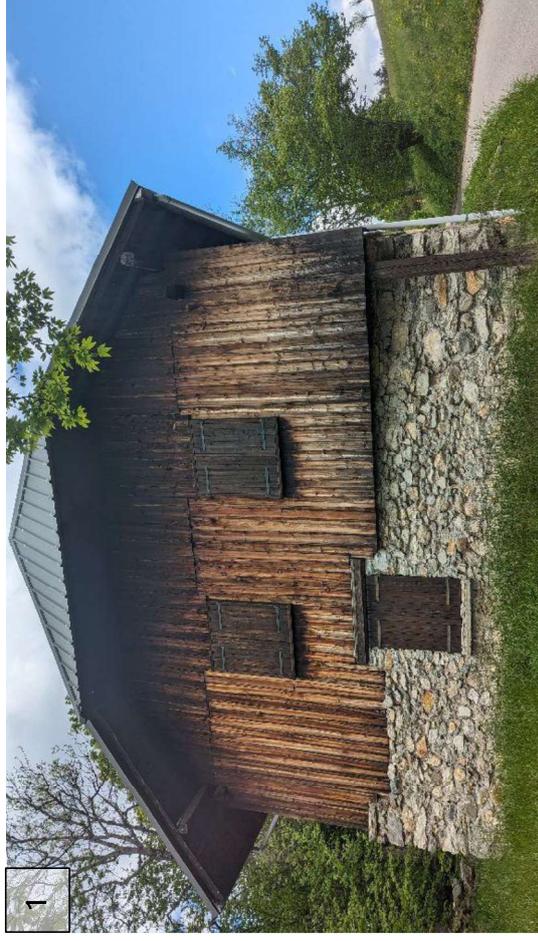
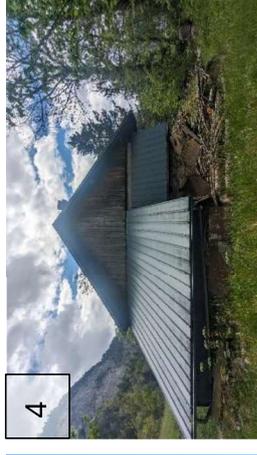
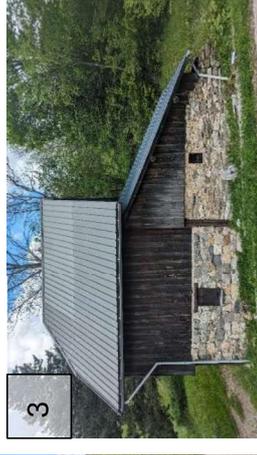
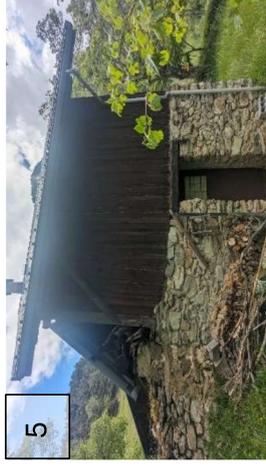
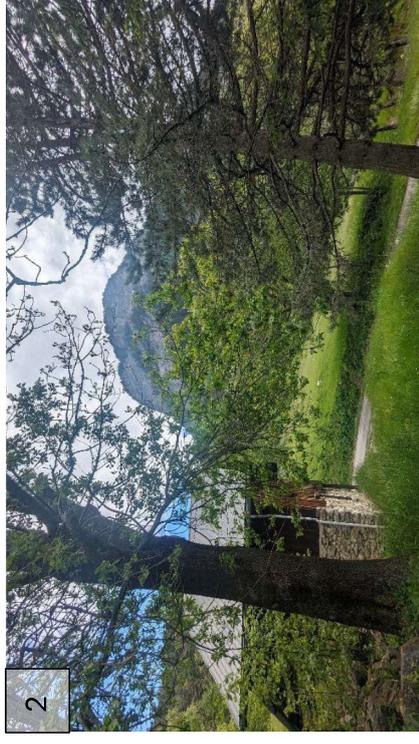
FID : 172

Matériaux utilisés : Murs : Pierre maçonnée et bardage bois / Couverture : Bac acier

Remarque : Bâtiment rénové dans son authenticité. La rénovation se traduit par la pose d'une toiture en bac acier et l'ajout de gouttière en métal. La porte est en tôle. La cloche faisant office de sonnette, les tas de bois ainsi que l'abri de jardin et le potager juxtaposés attestent de sa requalification en tant que résidence. Un usage d'origine très probablement multifonctionnel avec une séparation du bâtiment entre une partie habitée et une partie dédiée au stockage des outils ou comme abri pour les animaux (photos 3,4 et 5)

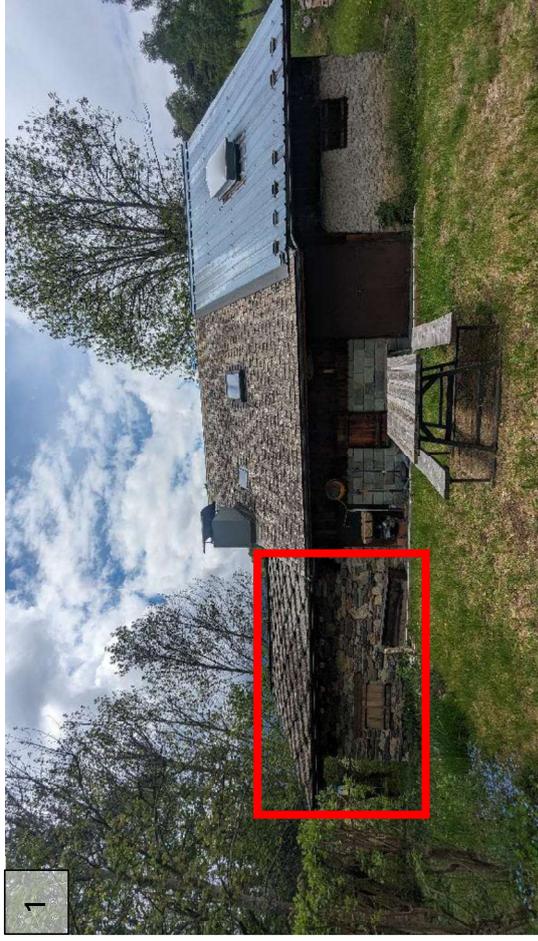
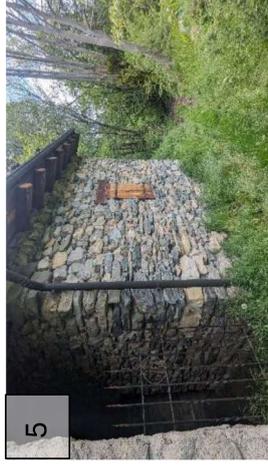
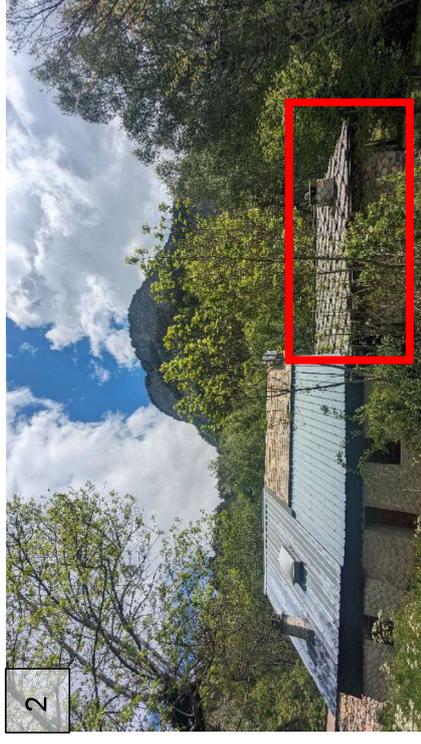
FID : 311

Matériaux utilisés : Murs : Pierre maçonnée / Couverture : Lauze

Remarque : Bâtiment rénové dans un souci d'authenticité (linteau en bois sur la partie supérieure des fenêtres). La porte d'entrée est dissimulée (photo 5) au sein d'un passage qui sépare le bâtiment avec celui dont il est mitoyen. Espace extérieur entretenu. Le bâtiment bénéficie d'un accès à l'eau potable.

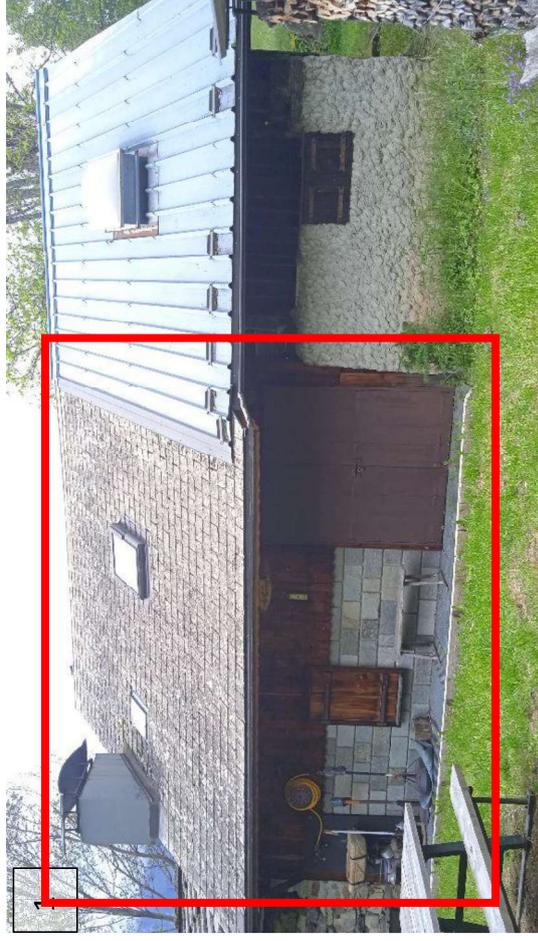
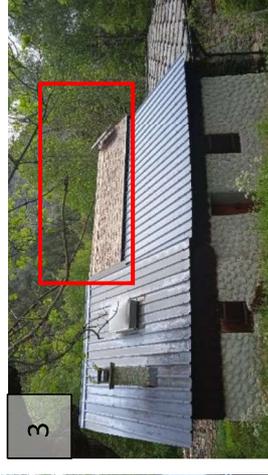
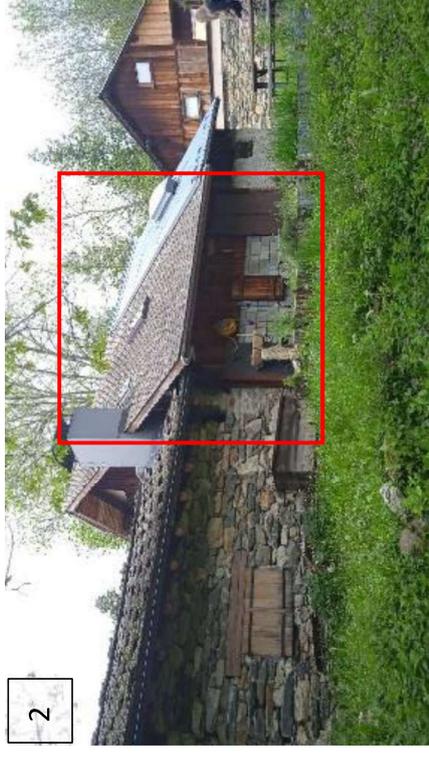
FID : 299-B

Matériaux utilisés : Murs : Parement pierre et bardage bois neuf / Couverture : ardoise

Remarque : Chalet mitoyen avec FID 311, rénové sans grande conservation de l'authenticité des façades (pierres de taille rectilignes exogènes). Deux fenêtres de toit, une cheminée. Accès à l'électricité (panneau solaire) et à l'eau. Grille caillebotis à terre. Abords entretenus, stock de bois, puits perdu.

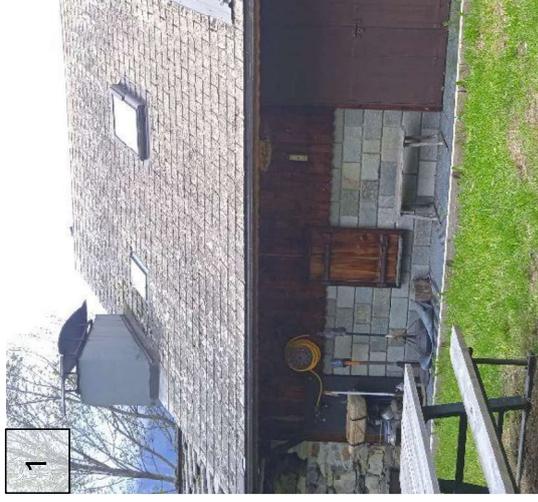
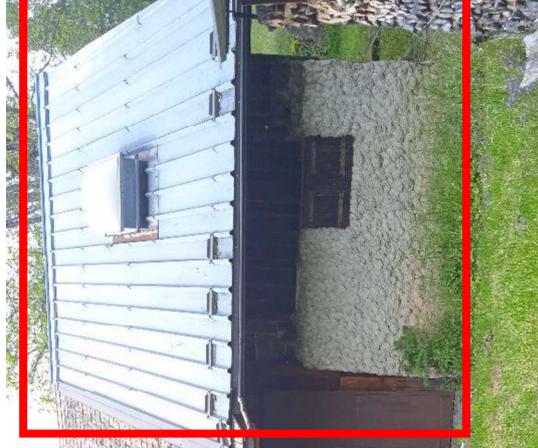
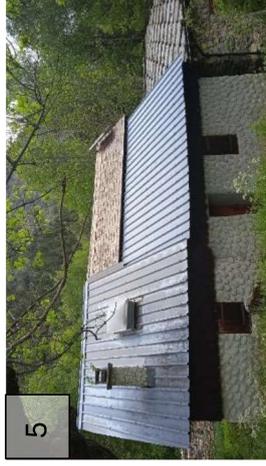
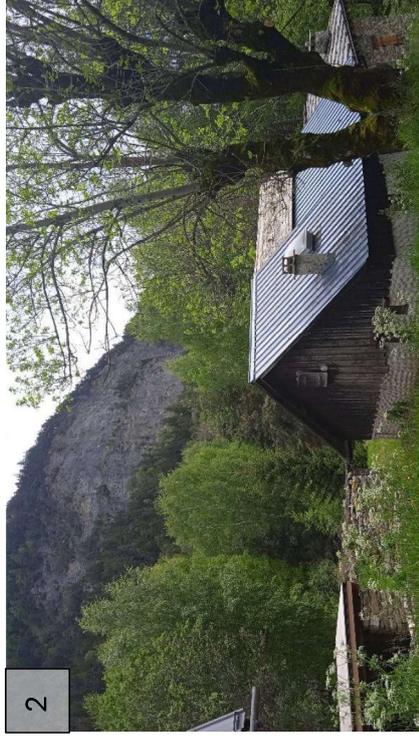
Matériaux utilisés : Murs : Crépi et bardage bois / Couverture : Bac acier

Remarque : Mitoyen du chalet FID 299-B. Rénové sans grande conservation de l'authenticité des façades (enduit recouvrant la pierre maçonnée). Puits de lumière, fenêtre de toit et cheminée. Accès à l'eau et l'électricité. Abords entretenus, stock de bois.

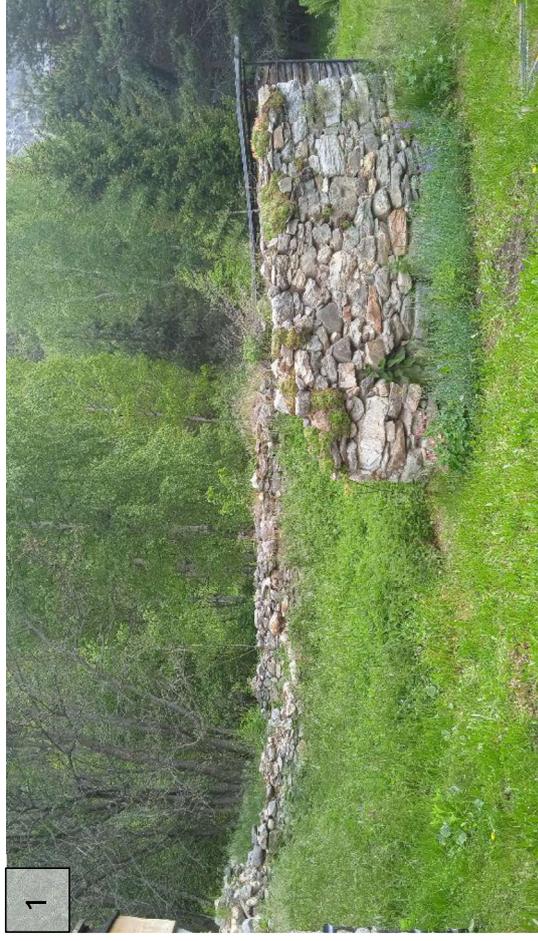
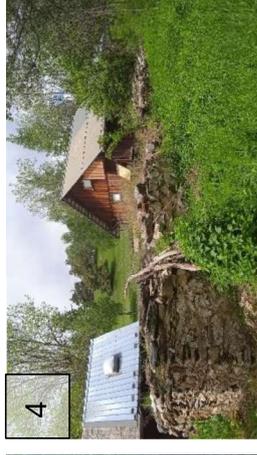
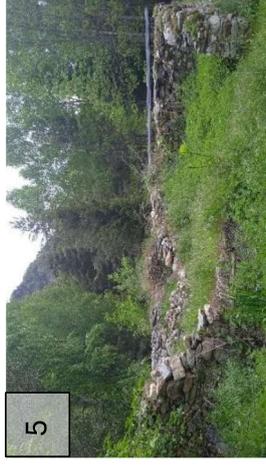
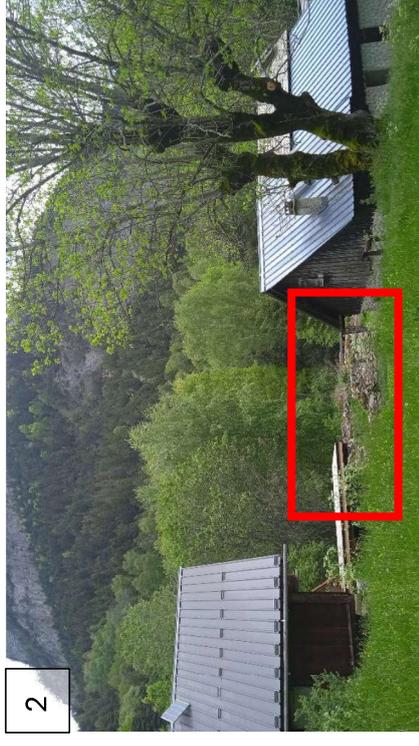
Matériaux utilisés : Murs : Pierre maçonnée et pierre sèche / Couverture : Inconnu

Remarque : Ruines en trois parties distinctes dont une peut-être en annexe et accolée. Un mur contre lequel est stocké du bois sous un appentis. Reste de structure de porte en fer. Porte rebouchée avec des restes de lauze. Abords entretenus à côté des deux autres chalets rénovés.

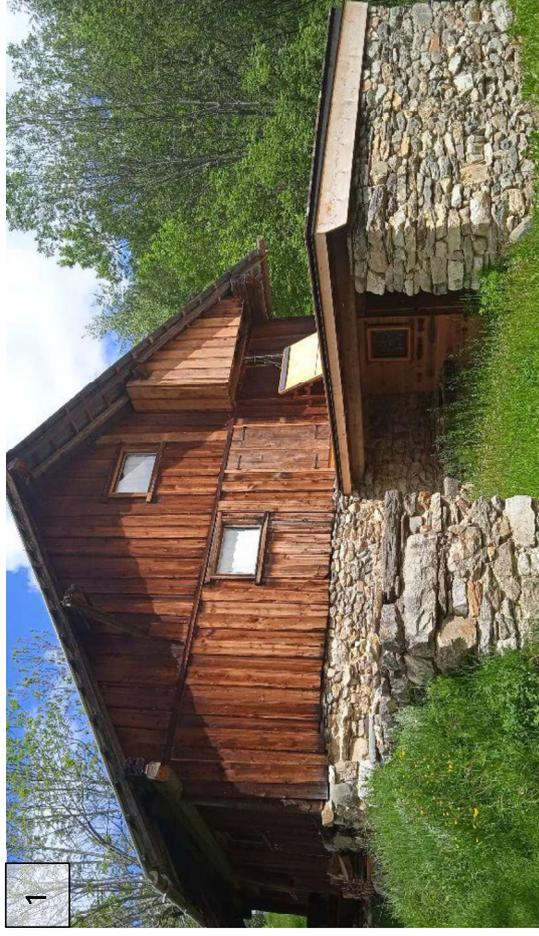
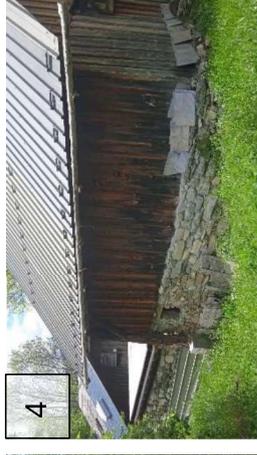
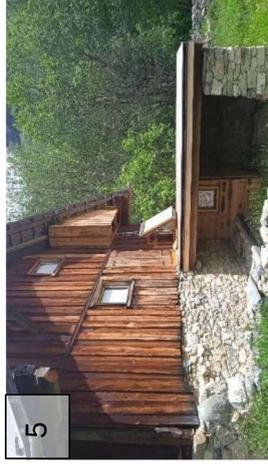
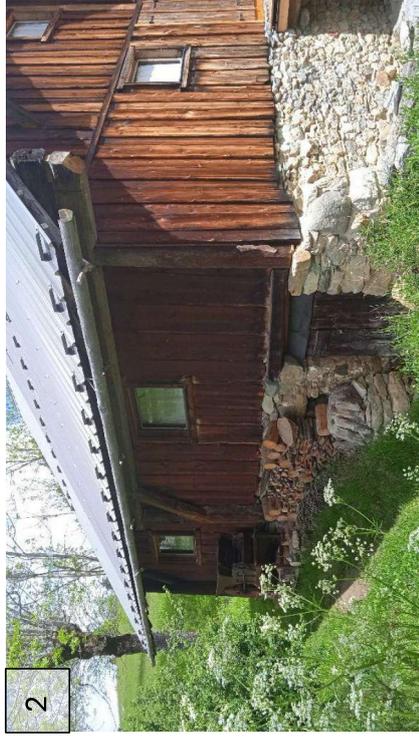
Matériaux utilisés : Murs : Pierre maçonnée et bardage bois / Couverture : Ardoises et bac acier

Remarque : Rénové récemment, authenticité en partie conservée mais ajout d'une terrasse en bois qui utilise le volume d'un appenti correspondant à une ancienne partie du chalet. Accès à l'électricité, panneau solaire, installation probable d'une chaudière. 9 fenêtres dont une en double vitrage. Abords tondu et entretenus, stock de bois, puits perdu

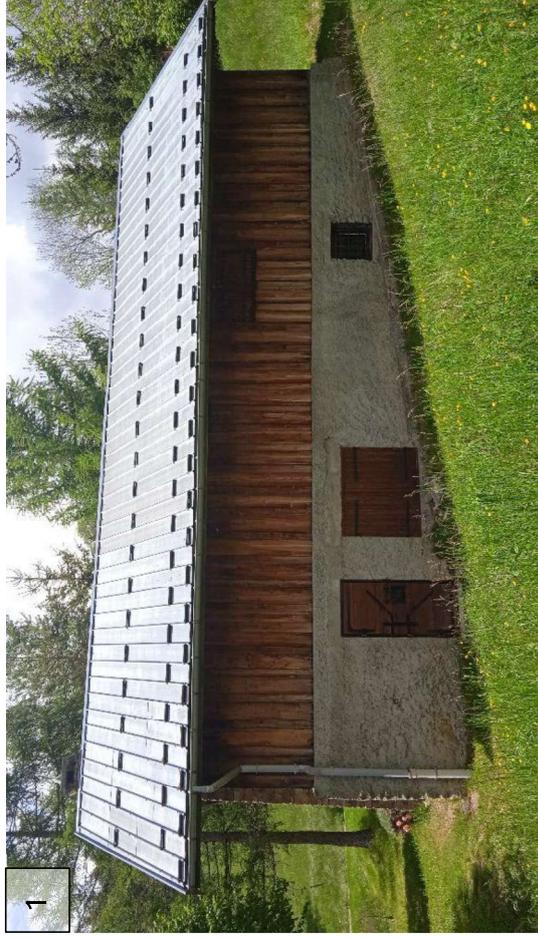
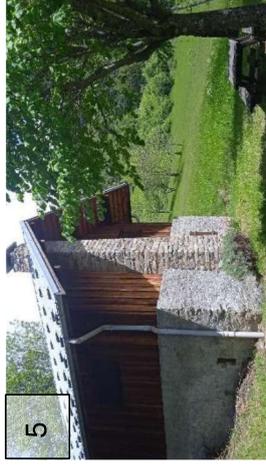
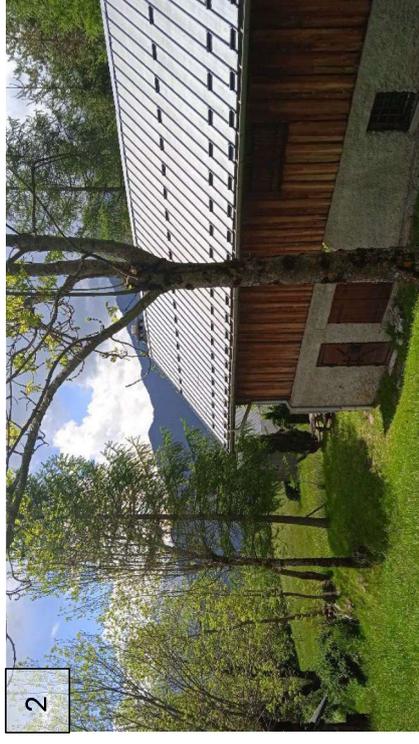
FID : 173

Matériaux utilisés : Murs : Parpaings, bardage bois, enduit et crépi / Couverture : Bac acier

Remarque : Bâti rénové, accès à l'électricité (panneau solaire), cheminée en pierre accolée à la maison. Abords entretenus et table de pique-nique. Présence d'une grande porte et d'une plus petite sur deux façades différentes.

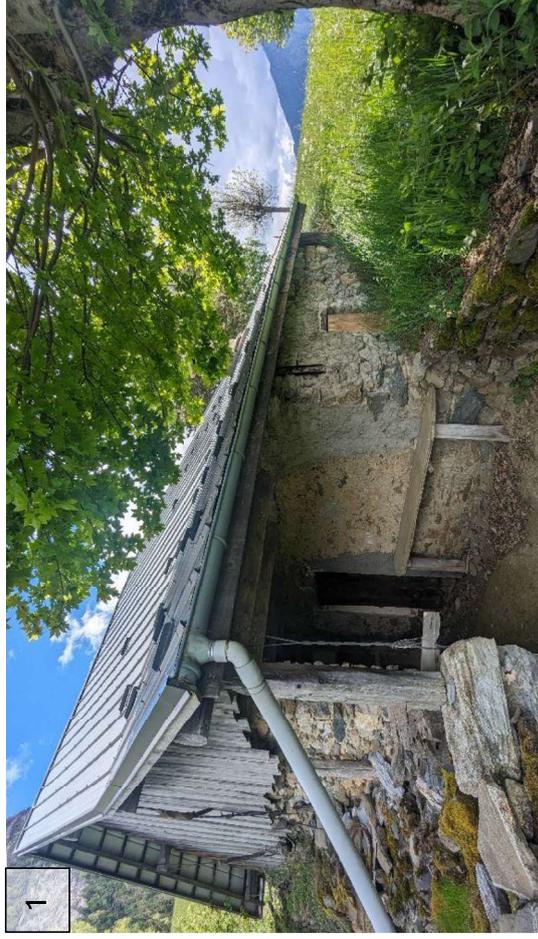
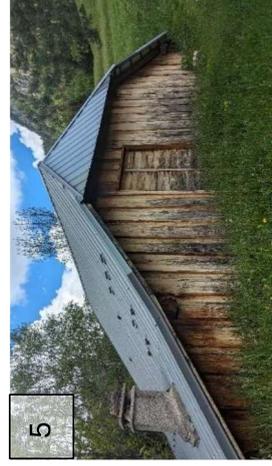
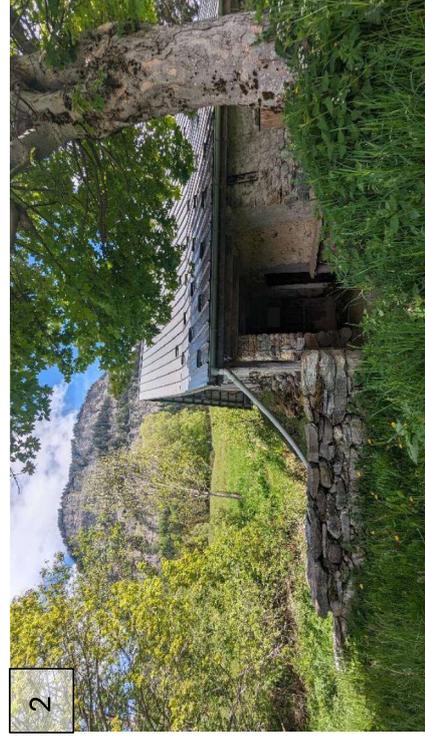
FID : 174

Matériaux utilisés : Murs : Bardage bois et pierre maçonnée / Couverture : Bac acier

Remarque : Bâtiment entretenu comme le suggèrent les ajouts de gouttière et la toiture en bac acier. Le bâtiment se trouve à proximité de deux ruines en pierres sèches dont le volume n'est plus appréciable. En face se trouvent des toilettes sèches.

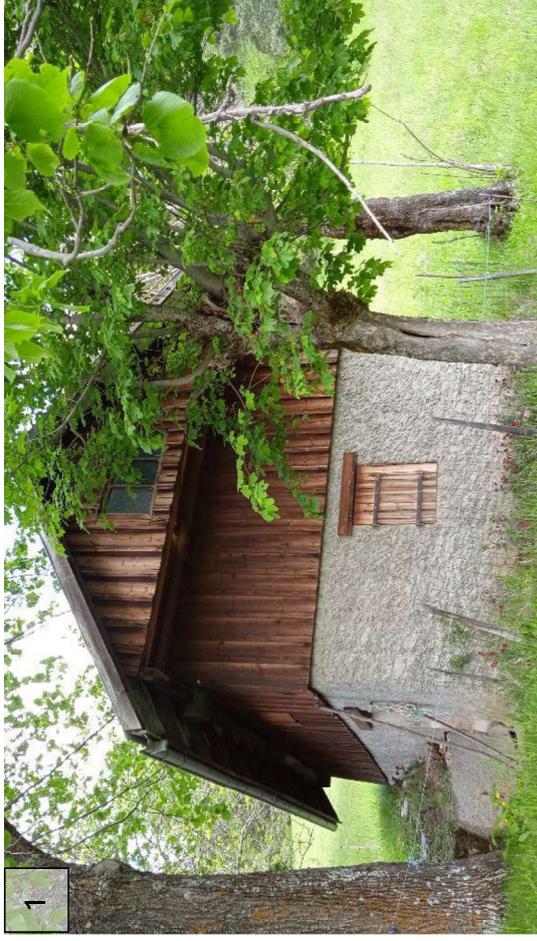
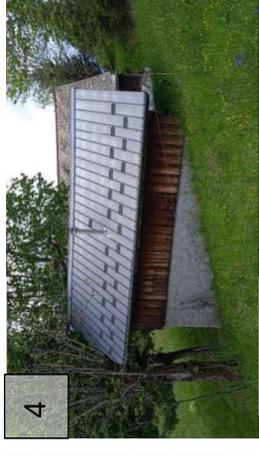
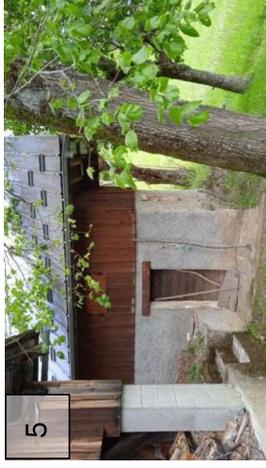
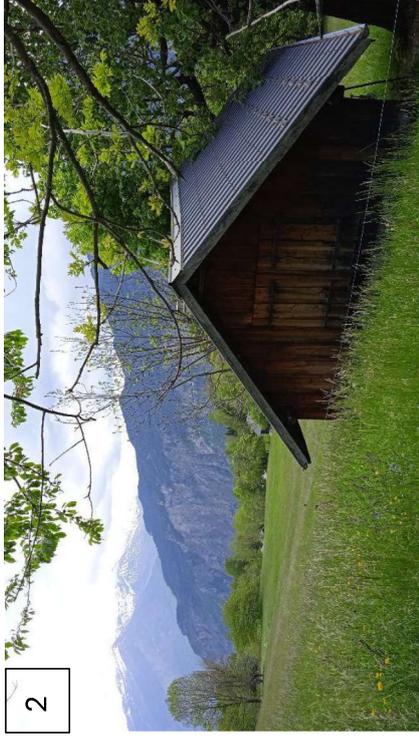
Matériaux utilisés : Murs : Parpaings, bardage bois, crépi et enduit / Couverture : Bac acier

Remarque : bâti rénové, s'en doute composé de deux étages (présence d'une porte de grange à l'arrière). Différentes fenêtres sur les 3 autres façades. Abords entretenus.

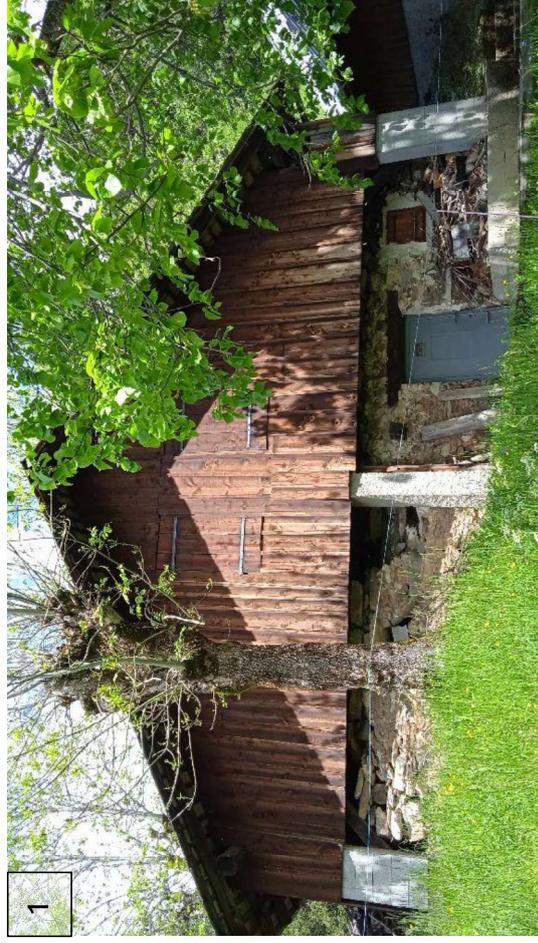
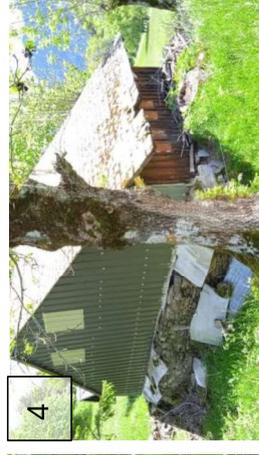
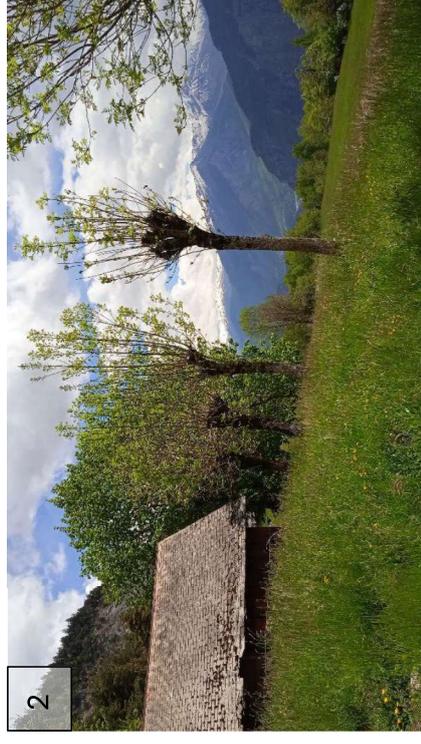
FID : 302

Matériaux utilisés : Murs : Pierre maçonnée, parpaings, enduit, bardage bois et bois / Couverture : Ardoises

Remarque : Volume en deux étages : au RDC poste de transformation et stockage, ancienne étable (?), stockage de bois à l'étage. Une façade arrière en bac acier, en partie renouvée avec piliers en parpaings crépis. Une rangée d'arbres plantés le long du chemin d'accès.

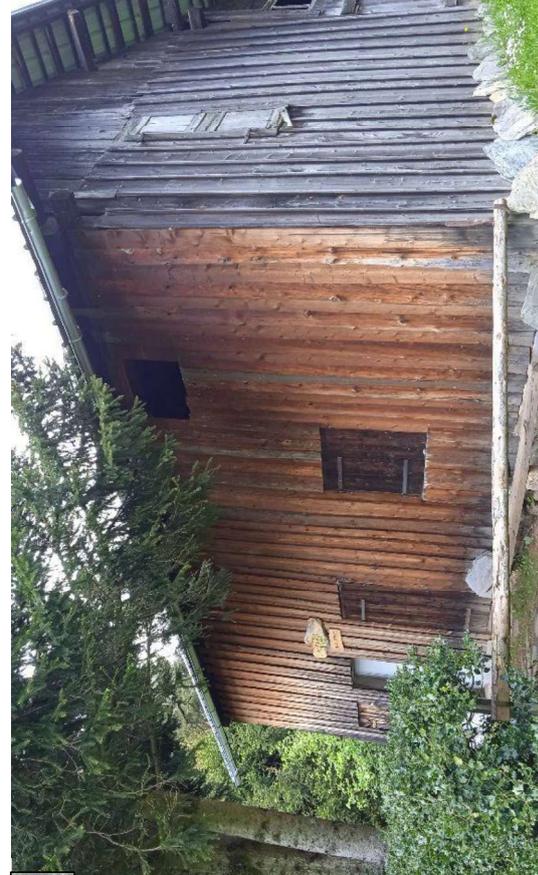
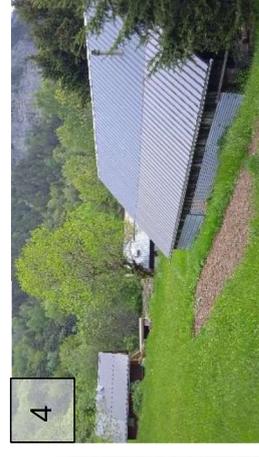
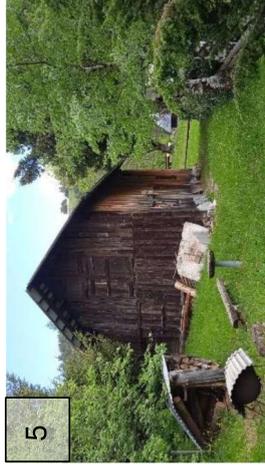
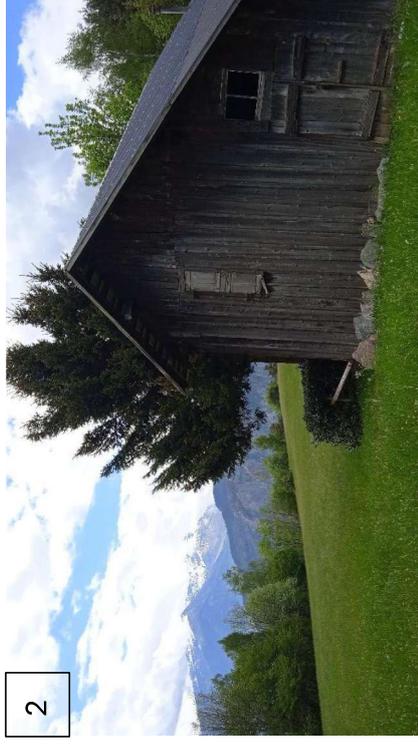
FID : 410

Matériaux utilisés : Murs : Bois, bardage bois et enduit / Couverture : Bac acier

Remarque : Extérieur et aspects des façades conservés et toit refait en bac acier, pas de cheminée bois mais un système de chauffage intérieur ajouté. On trouve un potager à l'arrière, un appentis pour le bois, un écriteau décoré sur la façade (la chavince) et une inscription dans le béton pour indiquer la date de rénovation : 2009

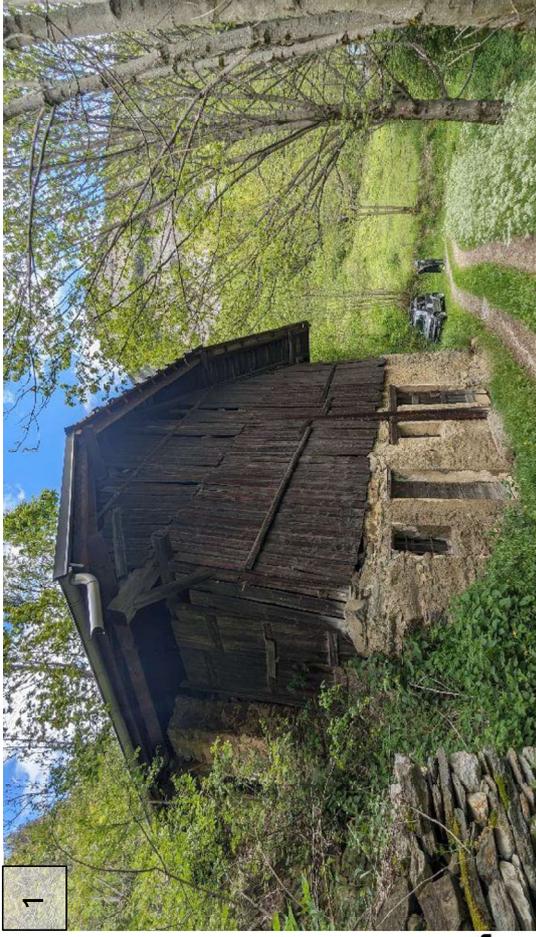
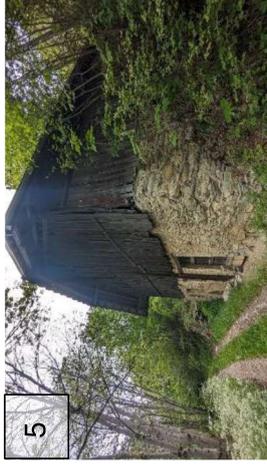
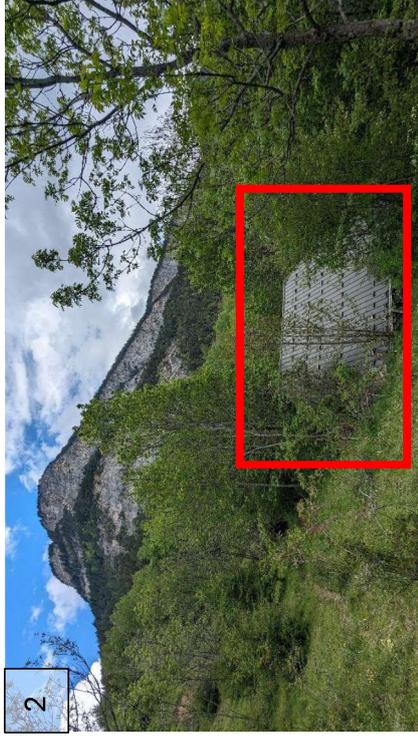
FID : 405

Matériaux utilisés : Murs : Pierre maçonnée, bois et crépi / Couverture : Bac acier

Remarque : Le bâtiment a été entretenu comme le suggèrent la toiture et les gouttières qui ont été ajoutées. De ce fait, il a conservé son authenticité. Difficile de déterminer son usage actuel.

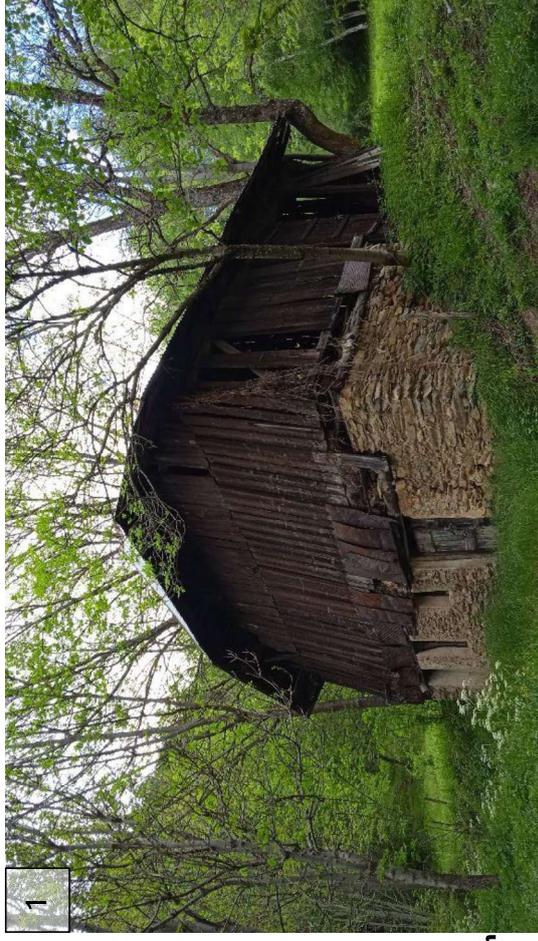
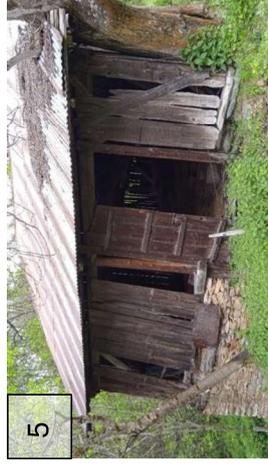
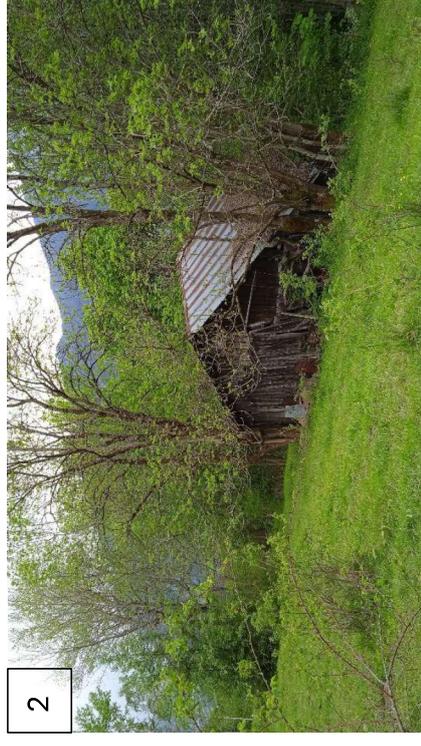
FID : 175

Matériaux utilisés : Murs : Pierre maçonnée et bois / Couverture : Tôle

Remarque : Bâti en partie effondré et différentes fissures présentes sur les murs, à côté d'une clairière utilisée pour le pâturage. Bâti non entretenu mais servant toujours de stockage pour le foin et présence de sel et saut pour les bêtes à proximité.

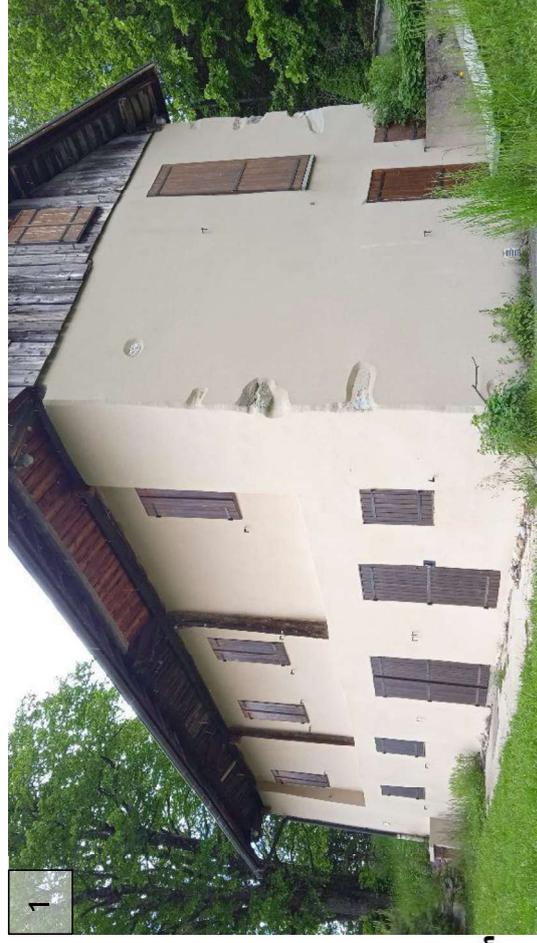
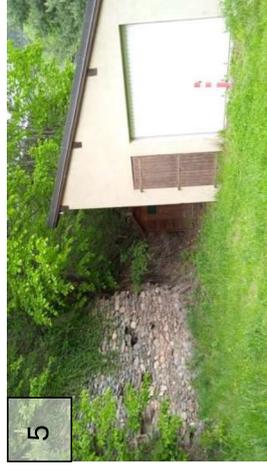
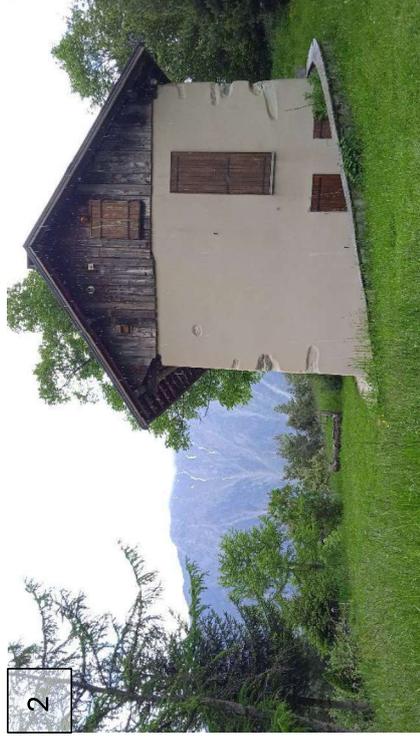
FID : 303

Matériaux utilisés : Murs : Pierre maçonnée et enduit / Couverture : Ardoises

Remarque : pas un chalet d'alpage mais réfectoire de l'ancienne carrière de gypse de l'Échapour. Deux annexes : un garage et une cabane de jardin à l'arrière du garage. Présence remarquable de mur troglodyte en ruine. Raccord à l'eau et à l'électricité. Abords tondu, jardin avec vignes entretenus à la saison. Fontaine.

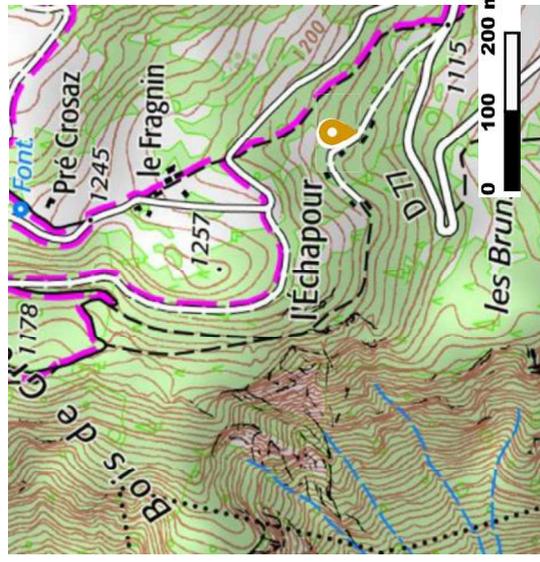
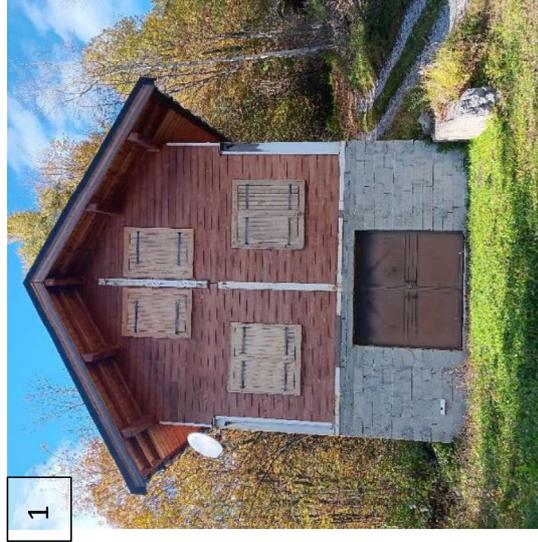
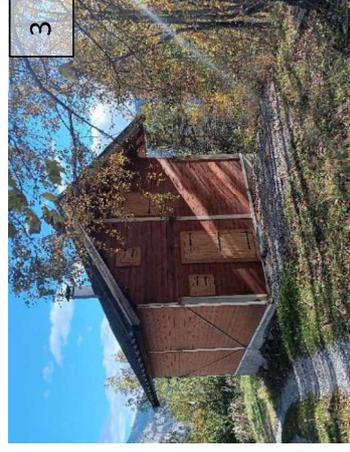
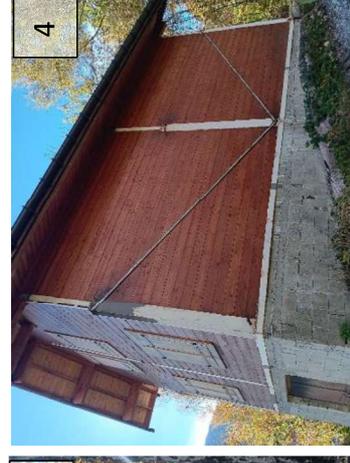
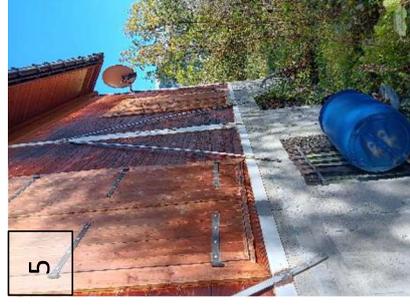
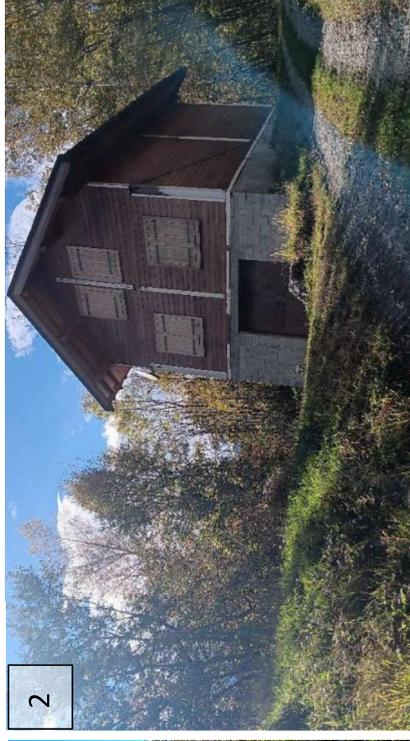
Matériaux utilisés : Murs : soubassement parpaings, structure métallique et bardage bois / Couverture : ardoise

Remarque : chalet entièrement reconstruit, le volume et l'aspect d'origine ont disparu.
