***COMMUNE DE SAINT-JULIEN-MONTDENIS***

# ***PLAN D'INDEXATION EN Z***

## **1 - Note de présentation**

**Nature des risques pris en compte :  
inondations, crues torrentielles, glissements de  
terrain, affaissements, chutes de pierres,  
avalanches**

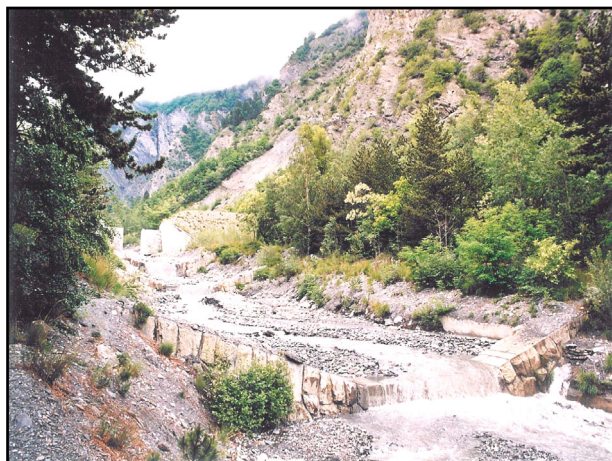
Plage de dépôts et seuils du torrent de Saint-Julien

Localisés à l'amont du village

De nombreux aménagements ont été réalisés dans le bassin versant amont du torrent : seuils de corrections en pierres cimentées, goulottes, tunnel de dérivation (creusé en rive gauche du ravin à l'aplomb de Montdenis afin de stopper l'érosion des berges en rive droite), plage de

dépôts à l'amont du village. Un détecteur de lave torrentielle a été installé en amont de la plage de dépôts, au niveau de l'un des premiers seuils situés en aval du tunnel (à une hauteur de 2,50m environ).

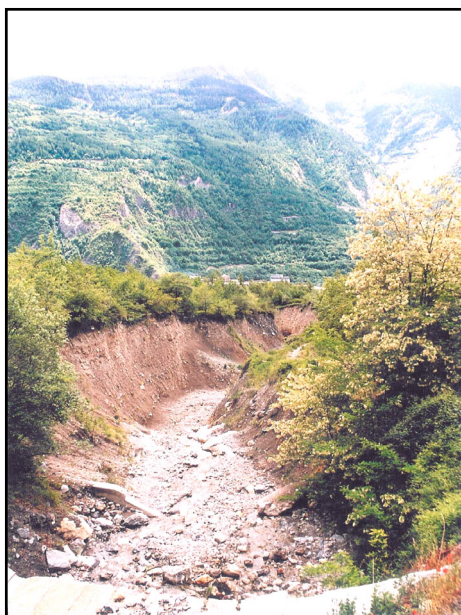
Berges du torrent du Claret dans la partie amont du cône de déjection (amont du pont de la Raie)

Le torrent s'écoule dans un profond ravin en amont des zones habitées. A la rupture de pente, son lit s'incise dans les terrains plus meubles de son cône de déjection : ses berges de grande hauteur (plus de 10m environ) présentent de nombreuses traces d'affouillement et son lit, des traces de débordements.

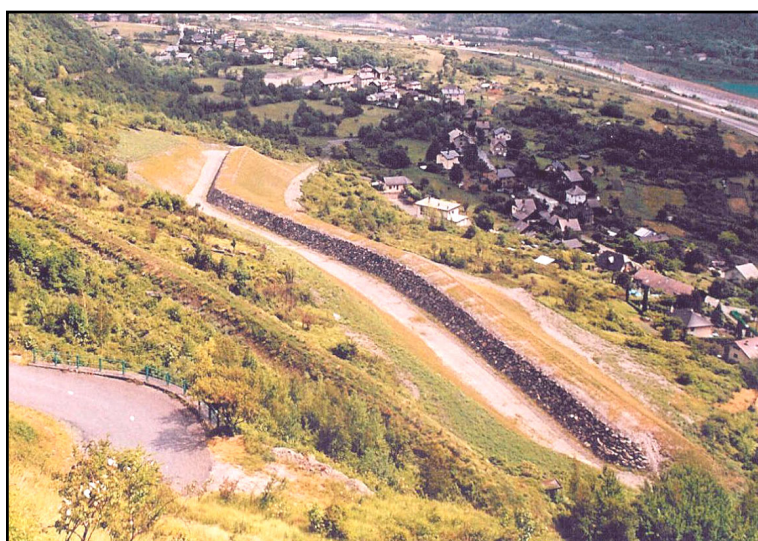
Merlon de Villard Clément (mars 2003)

Mais depuis les dernières chutes, un merlon d'une longueur de 400 mètres a été réalisé de janvier à mars 2003 afin de protéger le village et permettre sa ré-occupation.
