# Plan Local d'Urbanisme

**Saint-Sorlin d'Arves**  
*Département de la Savoie*

## 4.1.1 Protection du patrimoine bâti

Approuvé par délibération du Conseil Communautaire du 27 janvier 2022

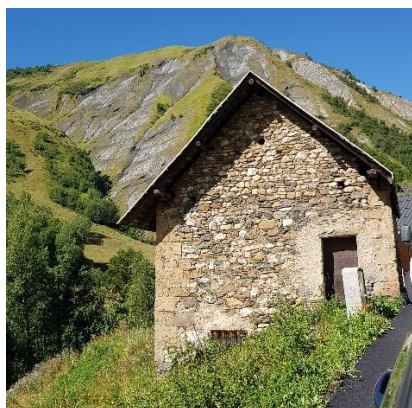
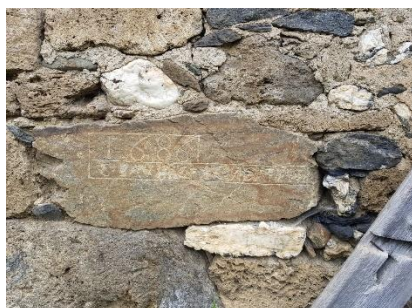
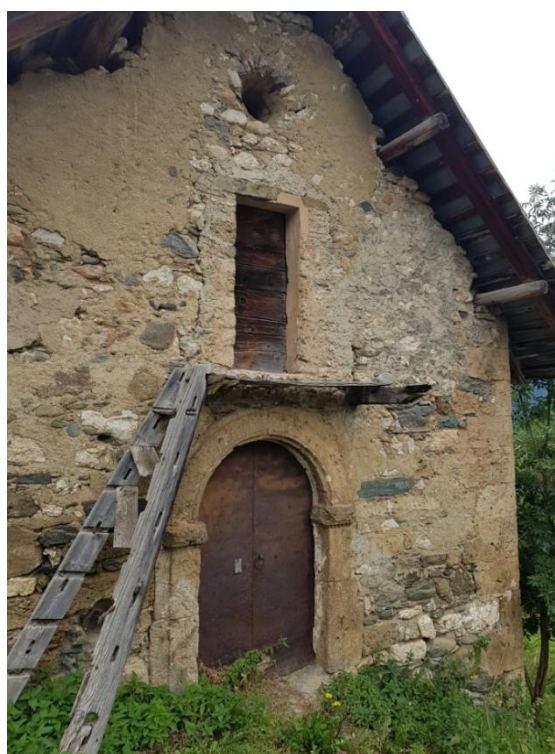
## N°1 - Chapelle Sainte-Anne à Malcrozet

- La maçonnerie en pierre et les pierres d'angle
- La forme de la porte principale et son arche de style roman
- L'oculus
- Les linteaux en tuf
- Les pierres gravées

- La mise en place d'accidents d'ouverture (lucarne, outeau) ou de fenêtres de toit

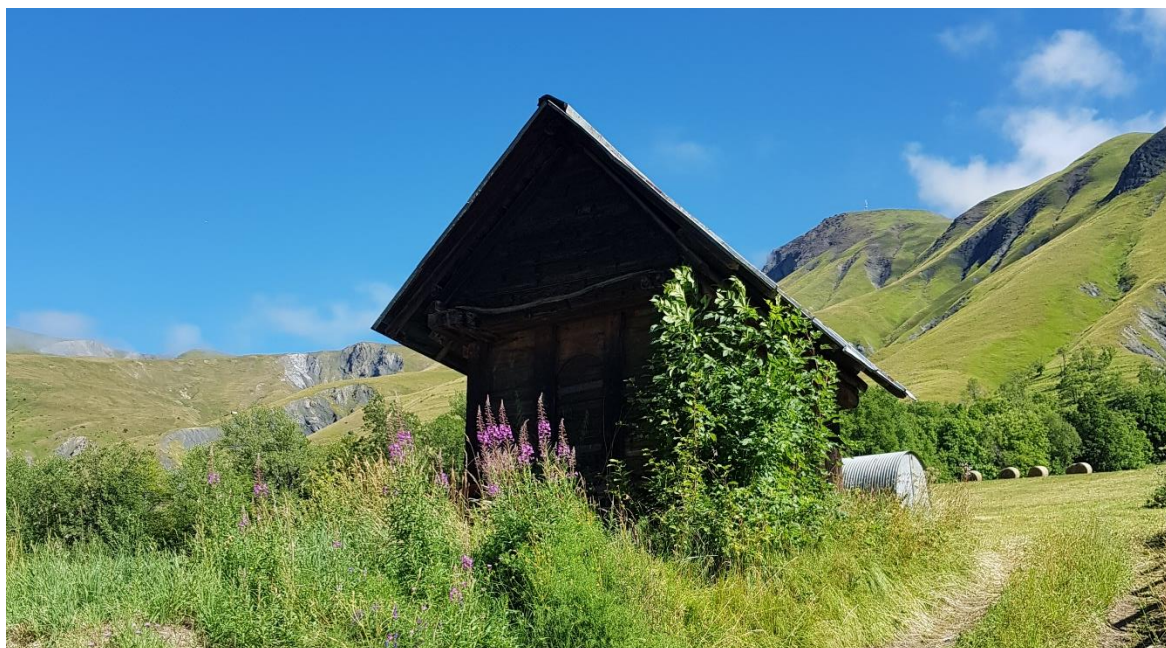
## N°2 – Mazot à Malcrozet

- L'aspect bois des façades
- La volumétrie simple

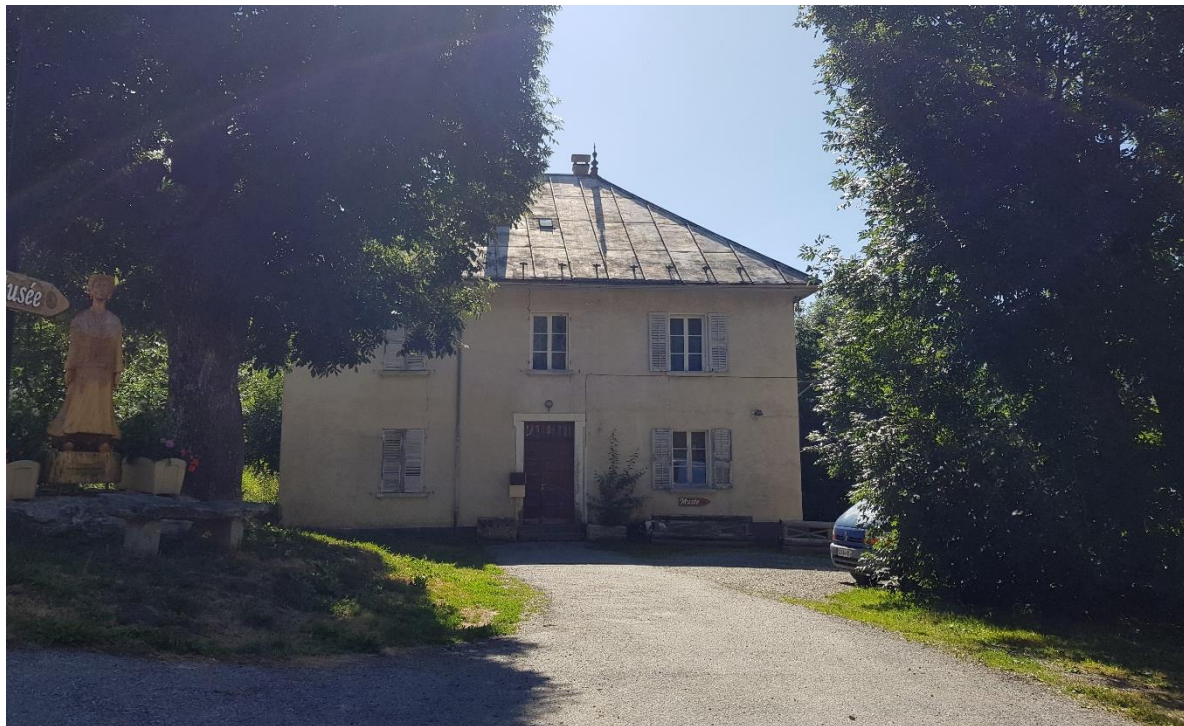
## N°3 - Ancienne cure à l'Eglise

- La toiture à 4 pans
- Les épis de faîtage
- La symétrie des ouvertures de la façade visible depuis l'espace public
- Les ouvertures plus hautes que larges
- La façade en enduit clair et les volets peints

- La mise en place d'accidents ou d'ouvertures de toiture

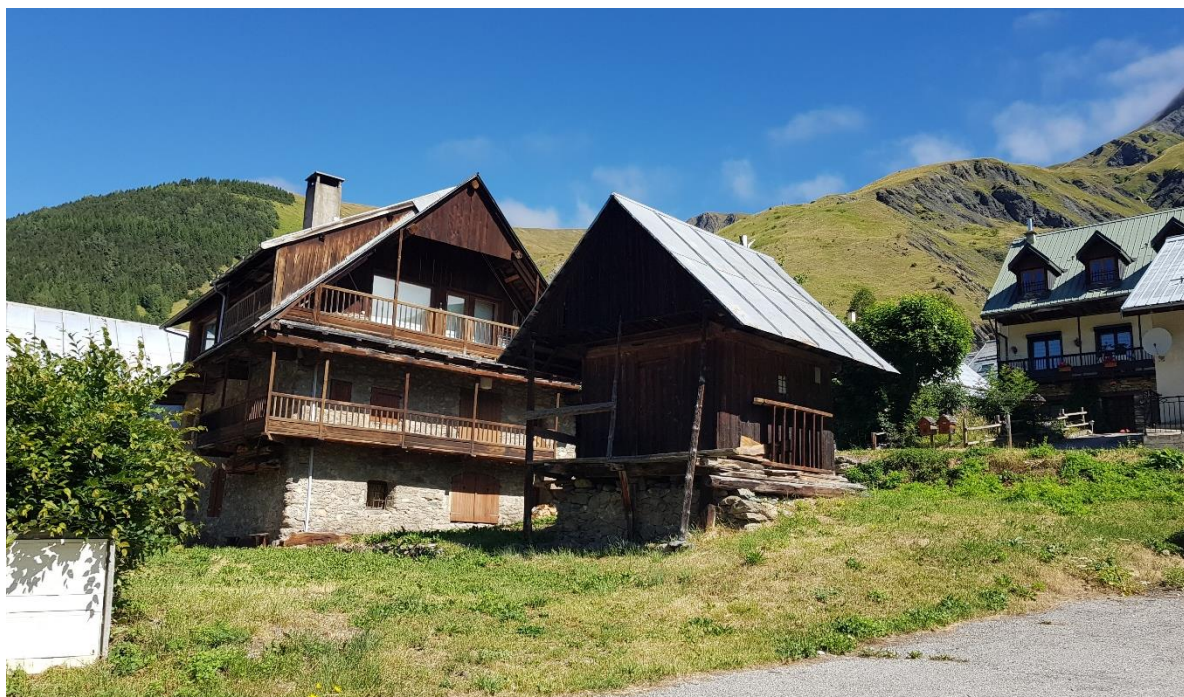
## N°4 - Mazot à l'Eglise

- L'aspect bois des façades
- La volumétrie simple
- Le soubassement en pierres

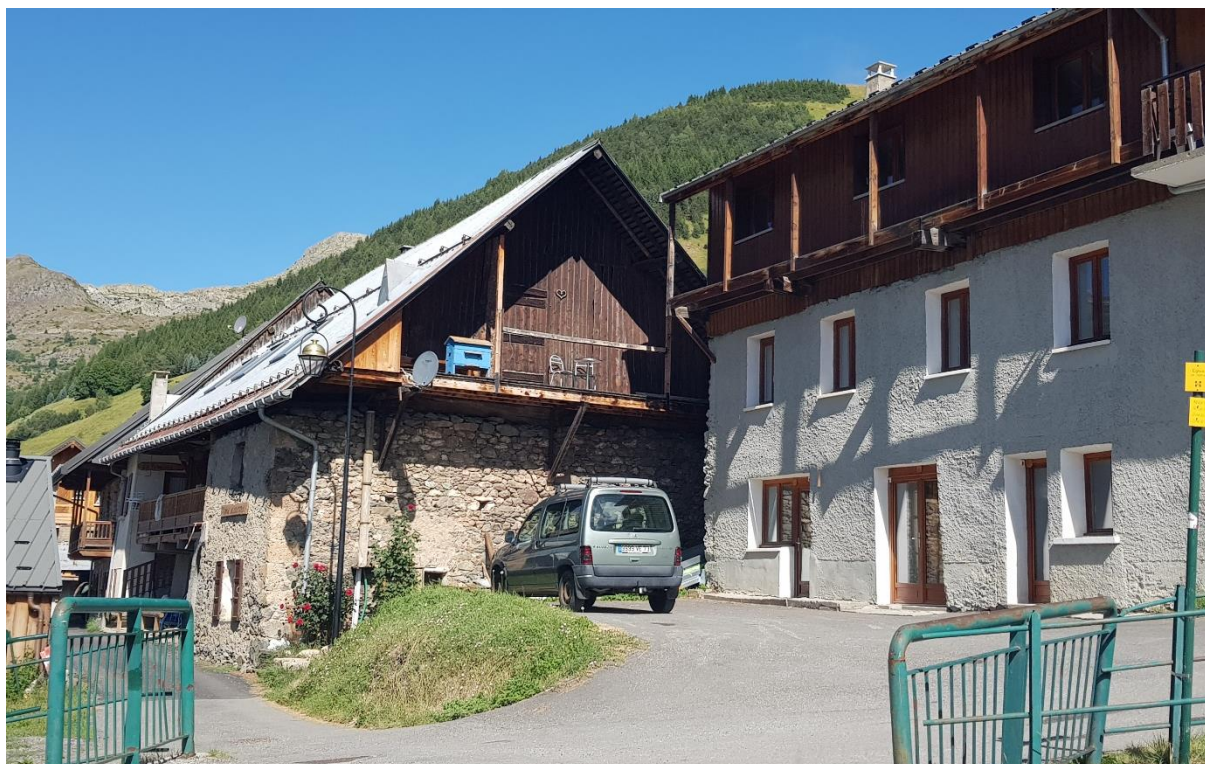
## N°5 - Habitation typique à l'Eglise

- Le bardage bois vertical du pignon
- Le balcon moisé avec barrière à claire-voie verticale
- La maçonnerie en pierre

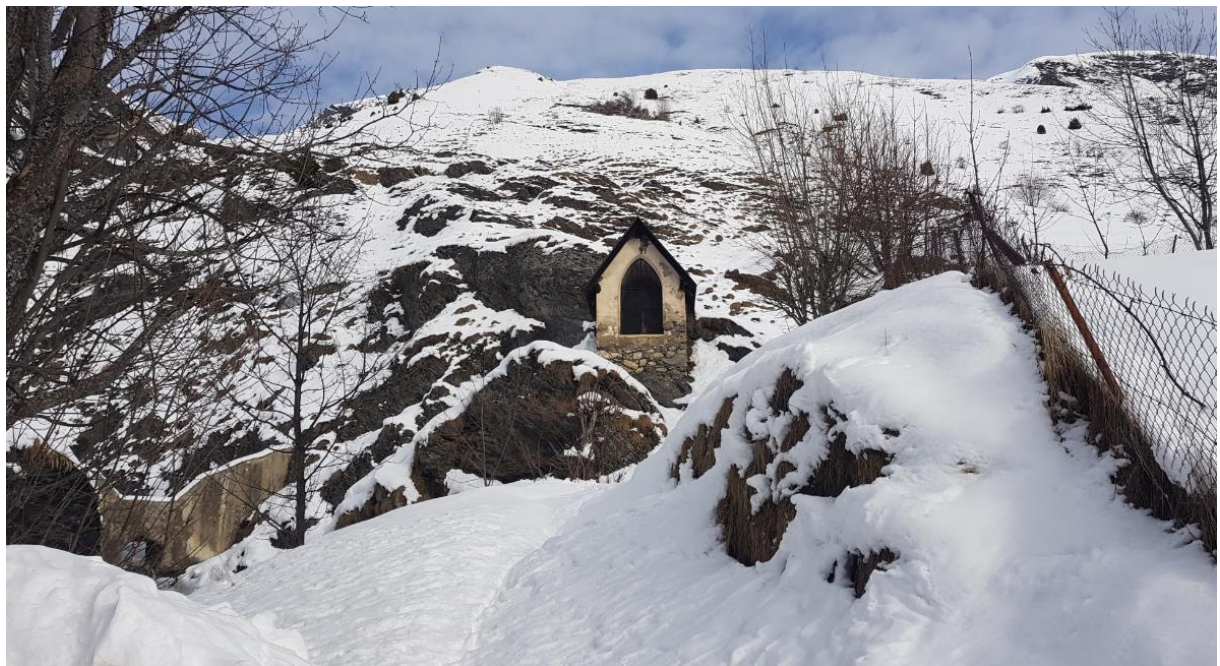
## N°6 - Oratoire

**Tout dénaturation est interdite.  
Les matériaux d'origine devront être respectés.**

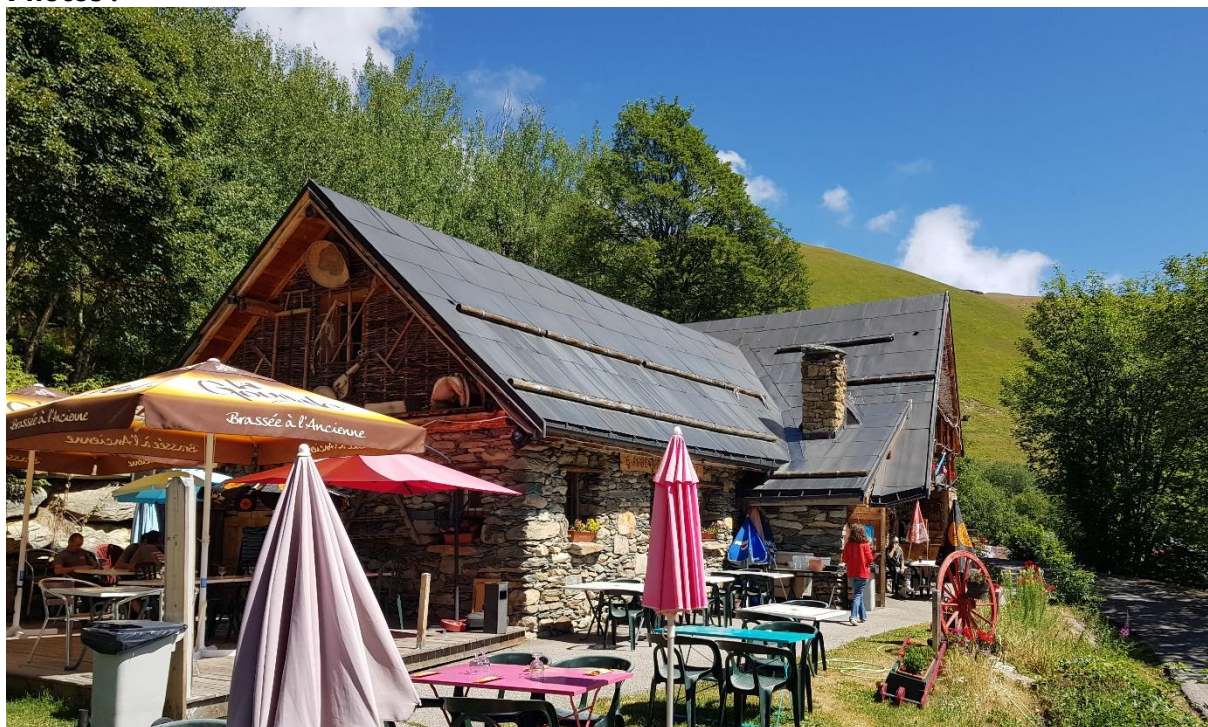
## N°7 - Ancienne ferme au Turin

- La maçonnerie en pierre
- Le pignon en arcosses tressées
- Le balcon moisé avec barrière à claire-voie

- La mise en place d'accidents d'ouverture (lucarne, outeau) ou de fenêtres de toit

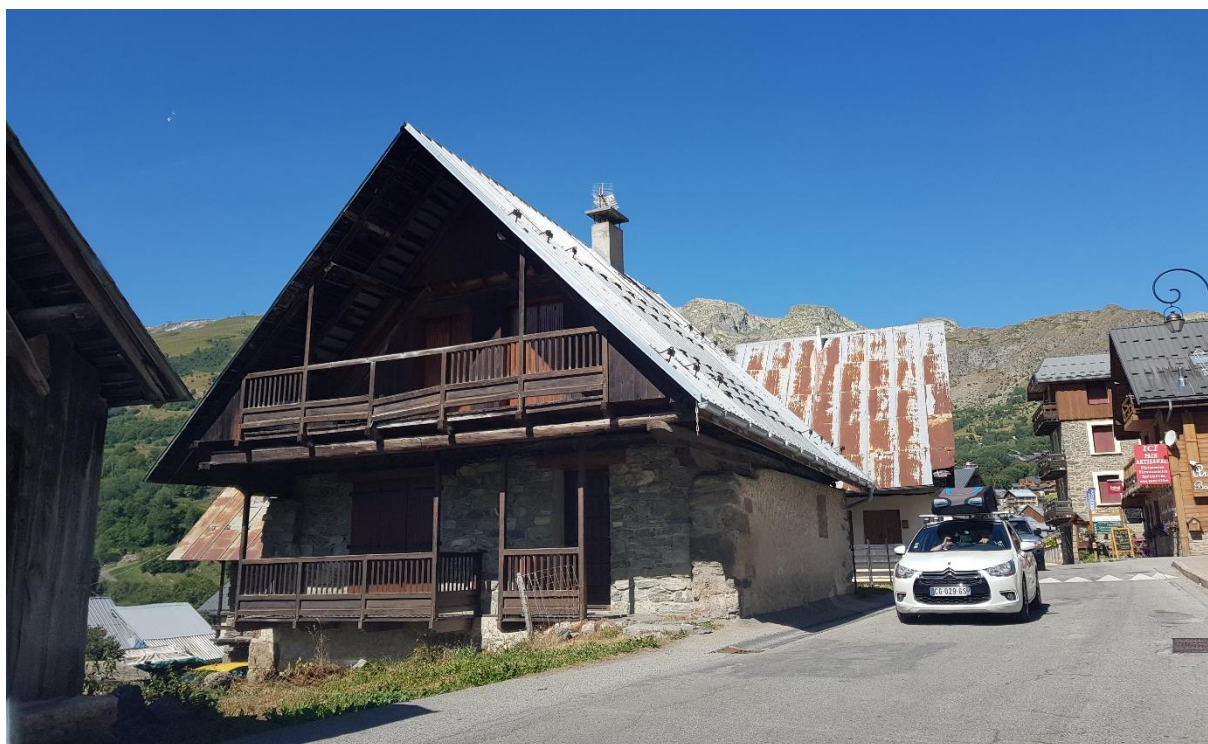
## N°8 - Habitation typique à l'Eglise

- Le bardage bois vertical du pignon
- La maçonnerie en pierre
- Le balcon moisé avec barrière à claire-voie verticale
- La forme simple

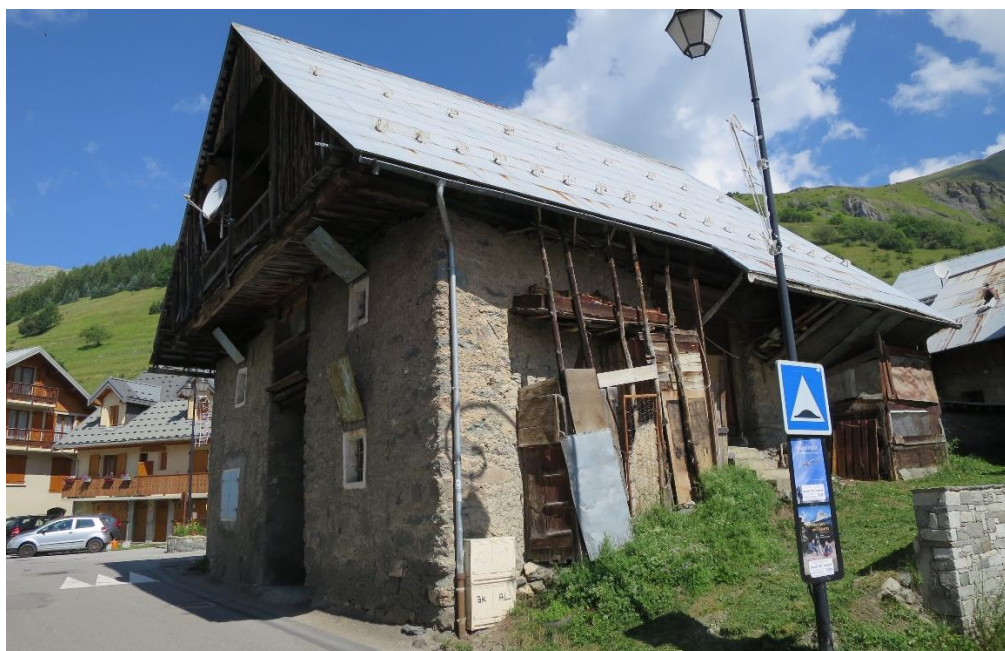
## N°9 - Habitation typique à La Ville

- Le bardage bois vertical du pignon
- La maçonnerie en pierre
- Le balcon moisé avec barrière à claire-voie verticale
- La forme simple
- La symétrie des ouvertures côté Route du Col de la Croix de Fer

- La mise en place d'accidents d'ouverture (lucarne, outeau) ou de fenêtres de toit

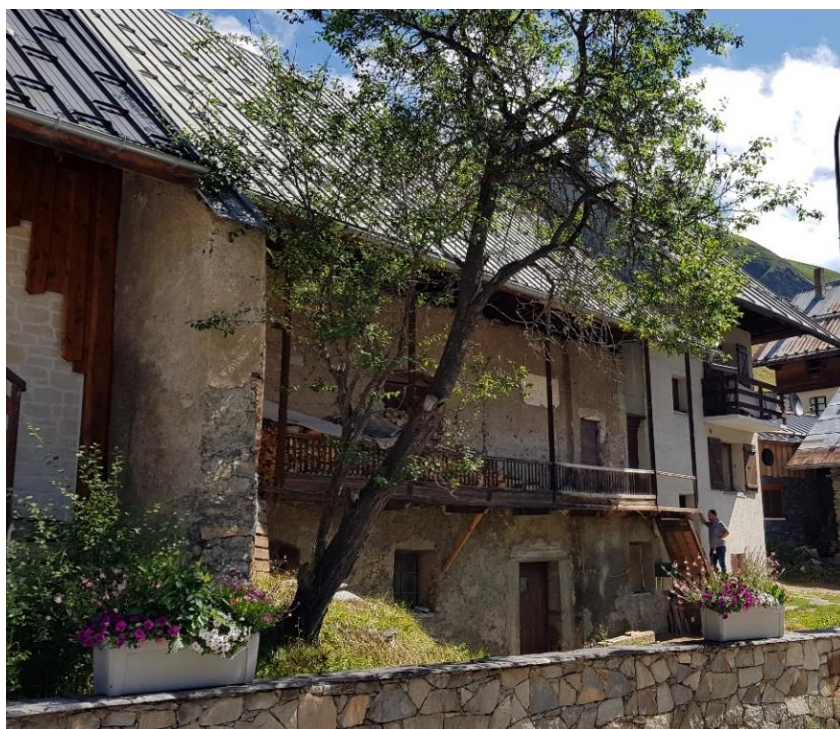
## N°10 - Habitation typique à La Ville

- La maçonnerie en pierre
- Le balcon moisé avec barrière à claire-voie verticale
- Les encadrements en pierre des ouvertures
- L'ordre continu

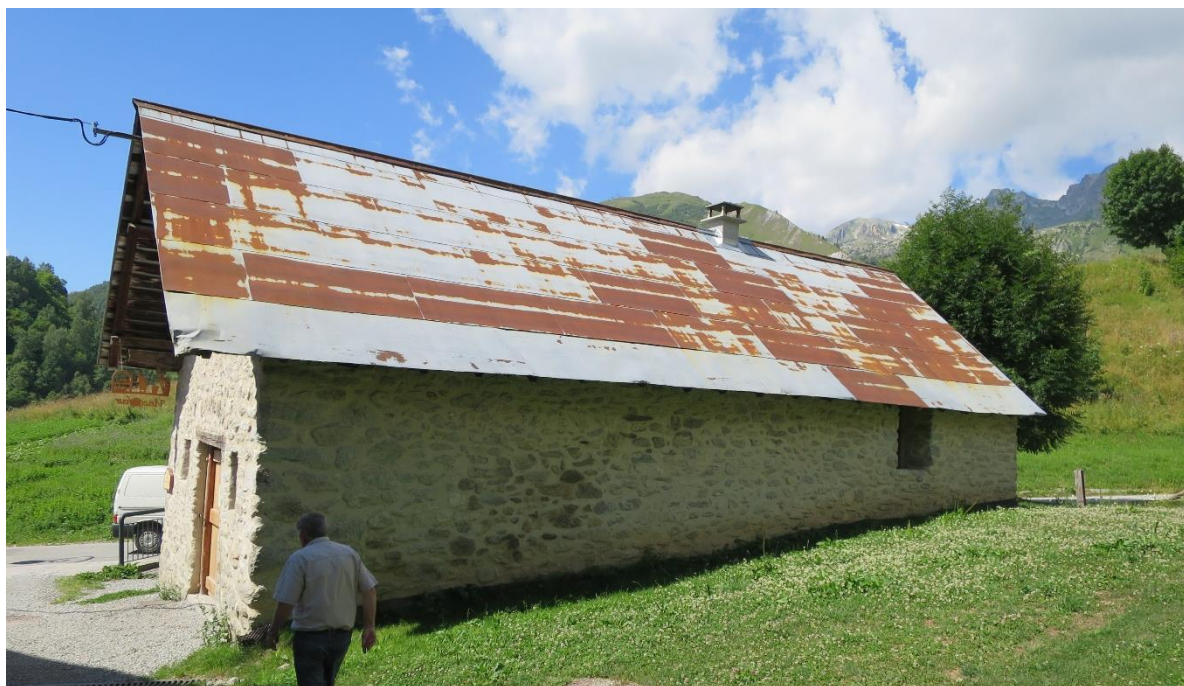
## N° 11 - Four communal à la Ville

- La maçonnerie en pierre
- La forme simple
- La symétrie des ouvertures de la façade pignon principale

- La mise en place d'accidents d'ouverture (lucarne, outeau) ou de fenêtres de toit

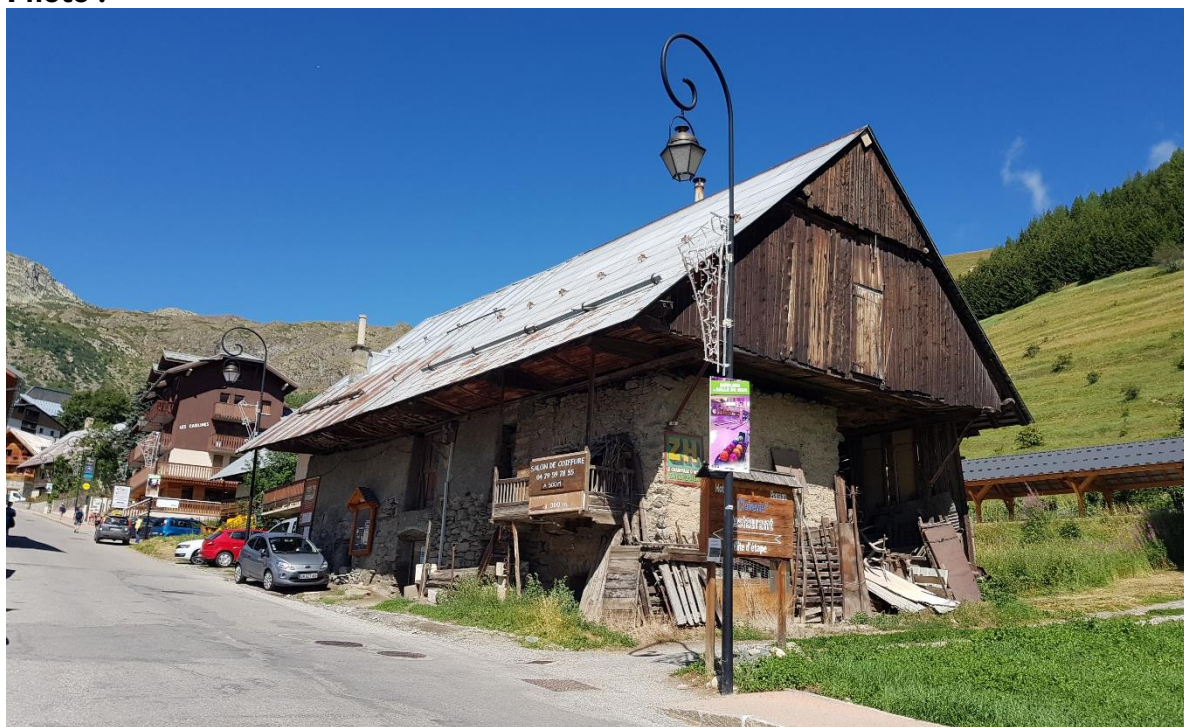
## N°12 - Ferme au Pré

- Le bardage bois vertical du pignon
- La maçonnerie en pierre
- La forme simple

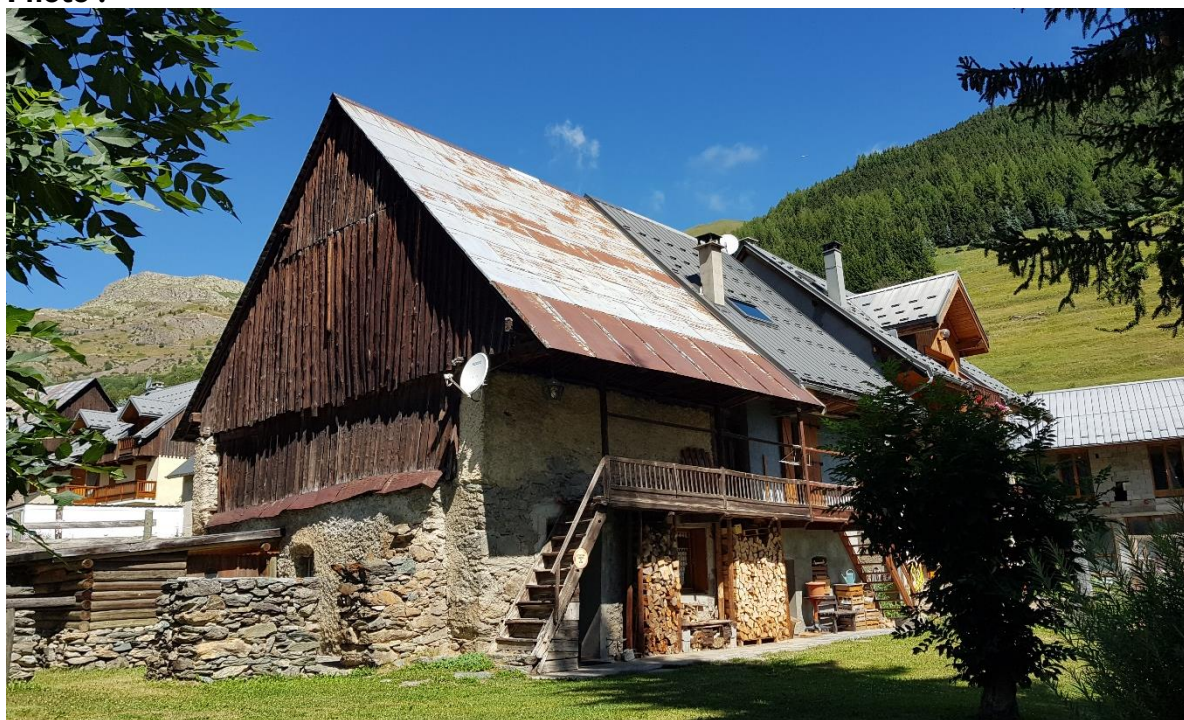
## N°13 - Habitation typique au Pré

- Le bardage bois vertical du pignon
- La maçonnerie en pierre
- Le balcon moisé avec barrière à claire-voie verticale
- La forme simple

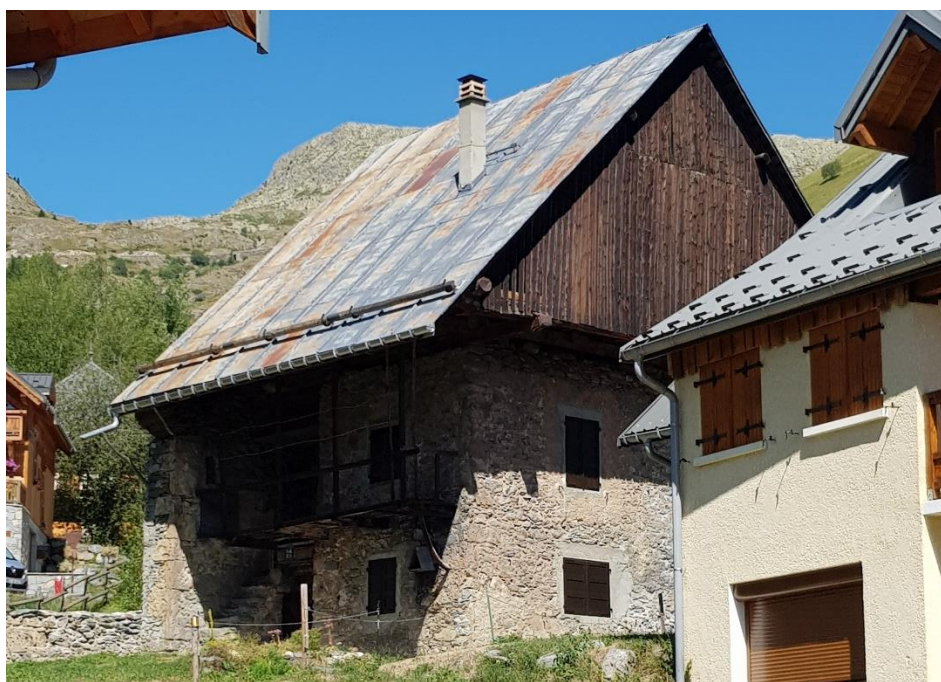
## N°14 - Habitation typique au Pré

- Le bardage bois vertical du pignon
- La maçonnerie en pierre
- Le balcon moisé avec barrière à claire-voie verticale
- La forme simple

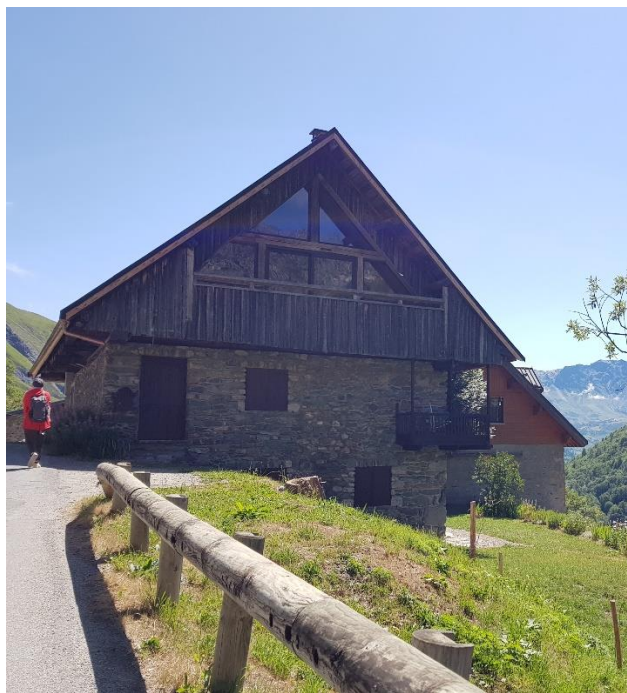
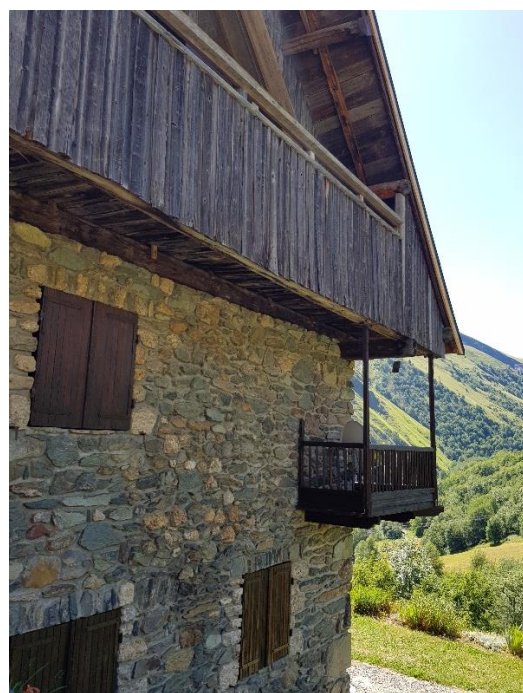
## N°15 - Habitation typique aux Choseaux

- Le bardage bois vertical du pignon
- La maçonnerie en pierre
- Le balcon moisé avec barrière à claire-voie verticale
- La forme simple
