Communauté de Communes
Cœur de Maurienne Arvan

Inventaire des chalets d'alpage

SAINT-JEAN-D'ARVES

MAI – JUILLET 2024

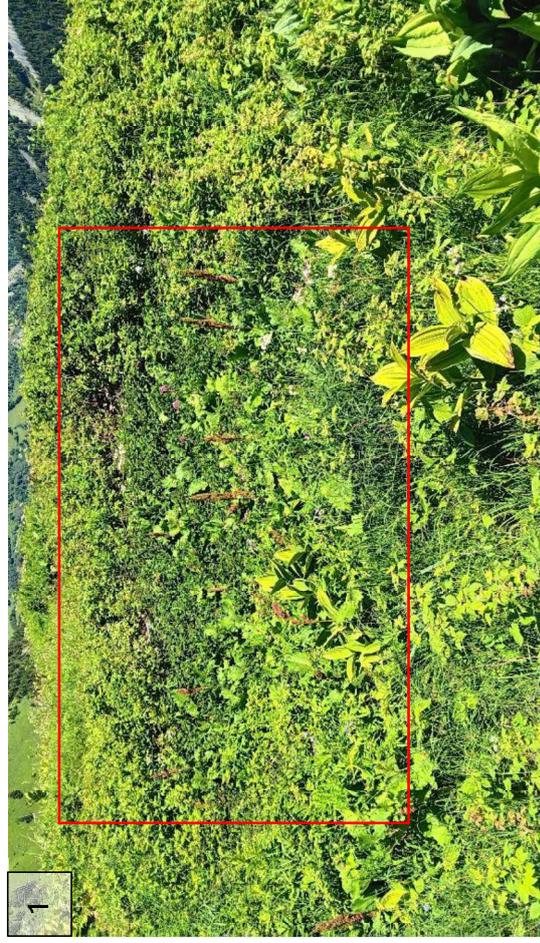
Altitude : 1945 m. **Accès :** Sentier pédestre

Matériaux utilisés : Murs : Pierre maçonnée / Couverture : Tôle

Remarque : Ruine dont seules quelques pierres et tôles émergent de la végétation. Deux pièces métalliques côté Sud (photo 4) surmontent la dépression topographique créée par la ruine.

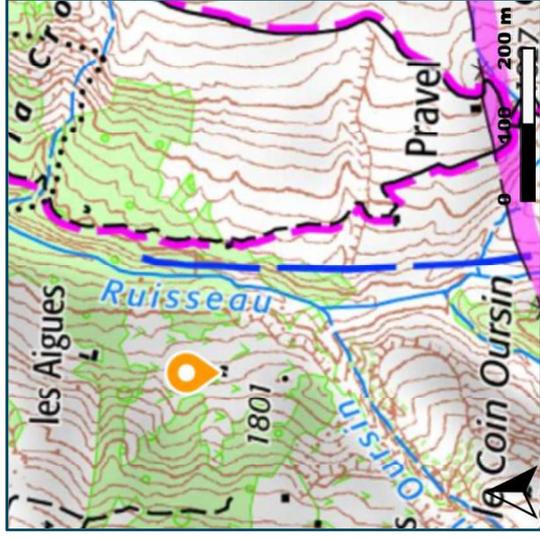
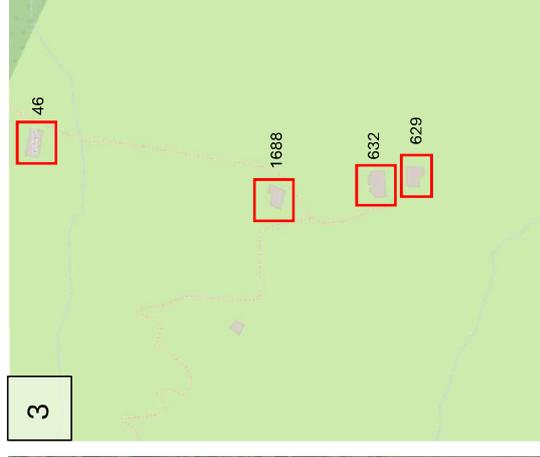
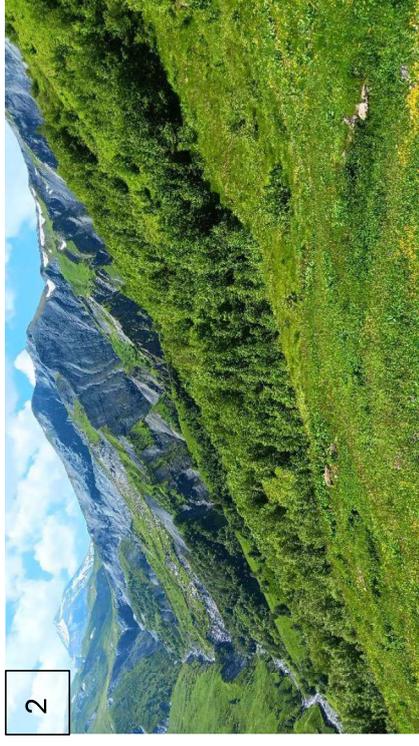
Remarque : Ruines rendues inaccessibles par l'absence de sentier, la pente, l'état du sol et la végétation.

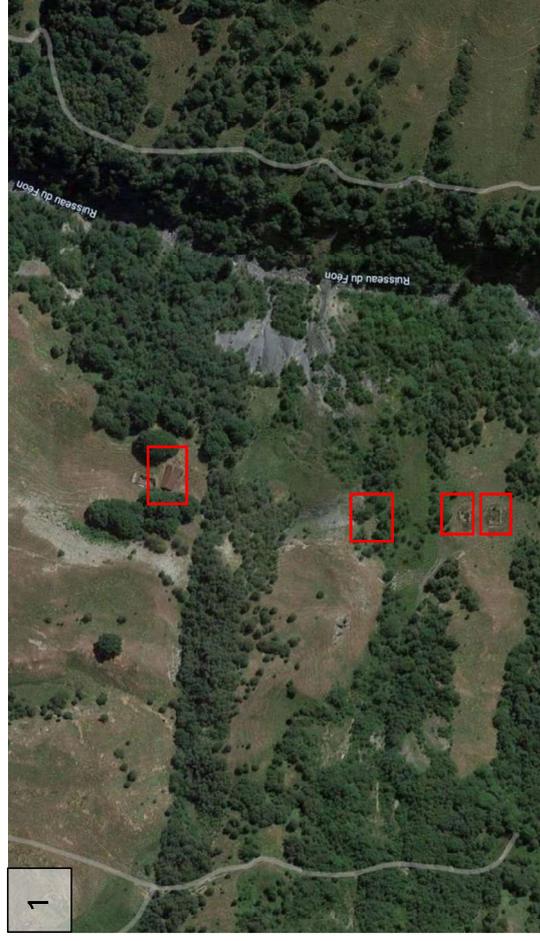
Altitude : 1782 m. **Accès :** Sans accès direct

Matériaux utilisés : Murs : Pierre sèche / Couverture : Tôle

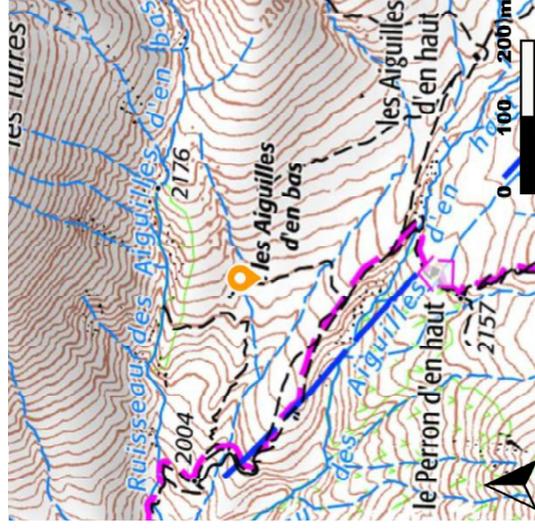
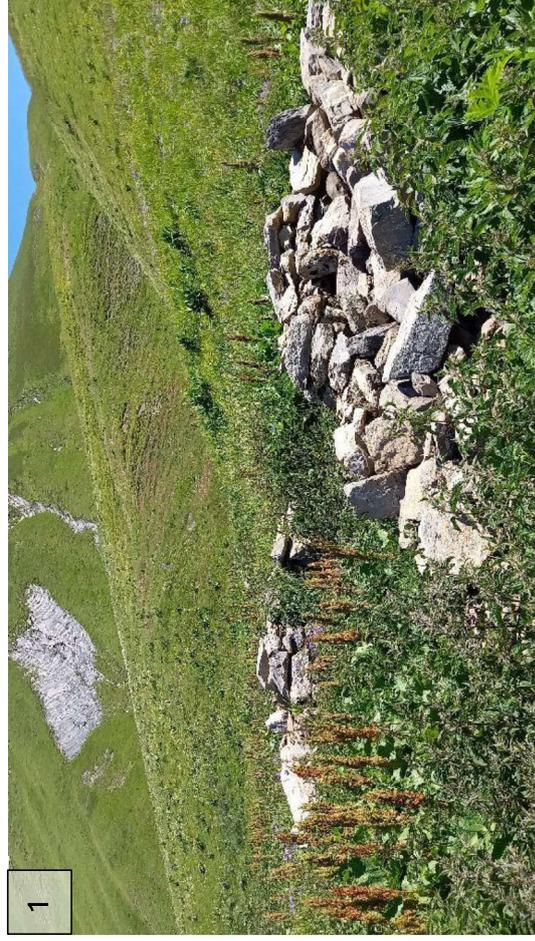
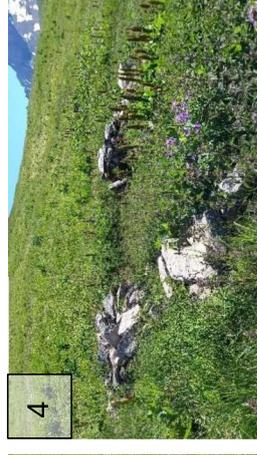
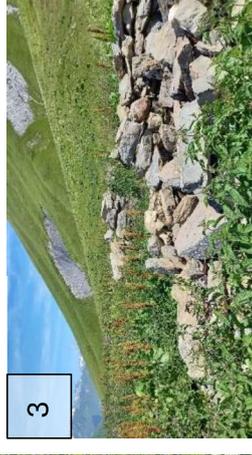
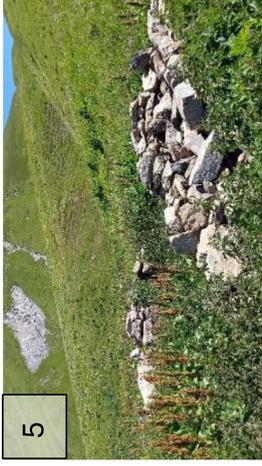
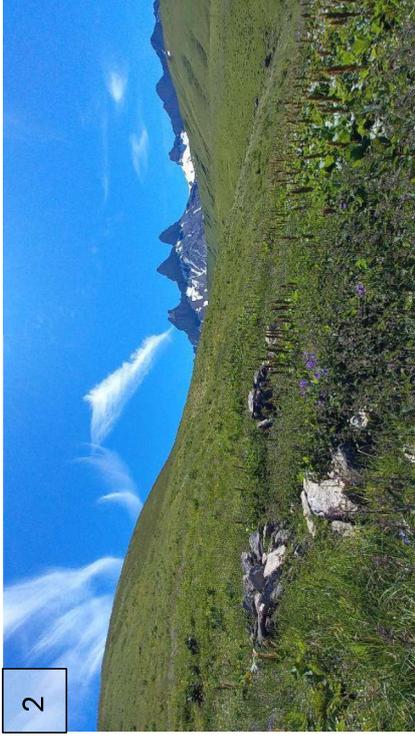
Remarque : Chalet en ruine dont il reste peu de pierres. Il est difficile de distinguer l'emprise exacte et l'agencement des différents espaces.

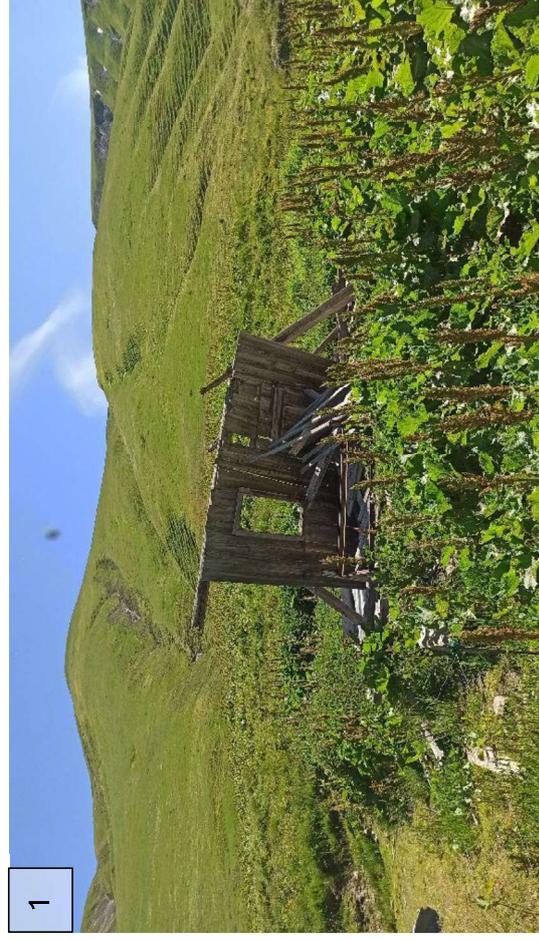
FID : 182

Matériaux utilisés : Murs : Bardage bois / Couverture : Tôle

Remarque : Bâtiment en ruine, construit à l'origine en bardage bois dont une portion de façade subsiste. Quelques morceaux de tôles et de bois sont présents au sol. La ruine est envahie d'orties et se trouve à côté d'une autre ruine dans le même état (Fid: 122) et d'un chalet (Fid 183).

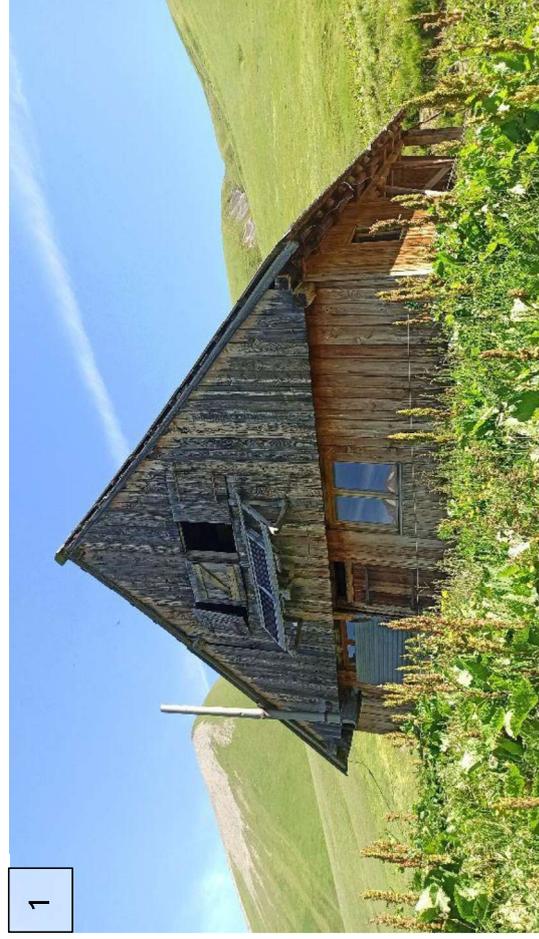
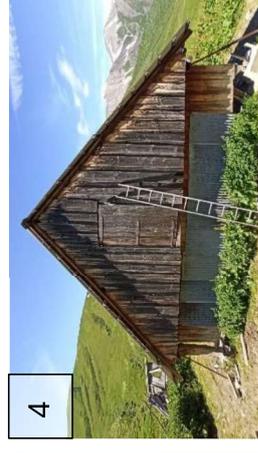
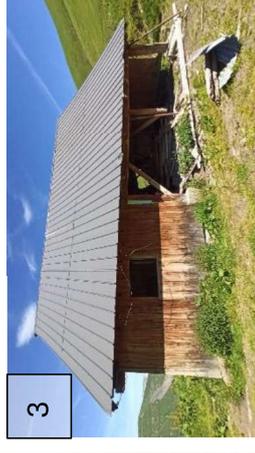
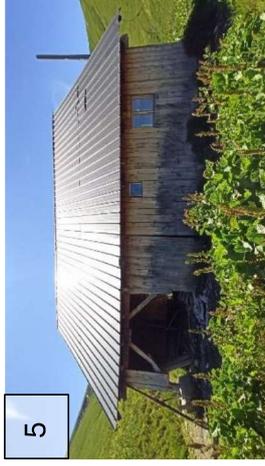
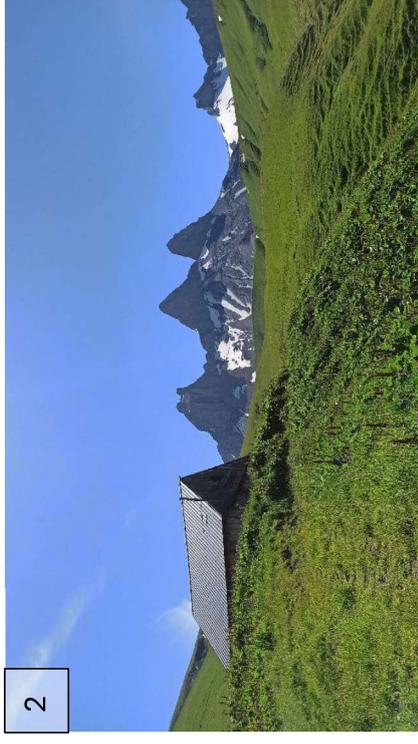
Remarque : Bâtiment comportant un espace fermé à l'avant avec quelques ouvertures ainsi qu'un conduit de poêle et des panneaux solaires. La partie arrière sert de stockage à bois et n'est pas close sur les façades latérales. La structure à l'origine en bois est soutenue par des étais. Les fondations en béton comportent la date 2012. La toiture a été renouvelée en bac acier et la grange est accessible par l'arrière à l'aide d'une échelle. Un ruisseau passe à proximité.

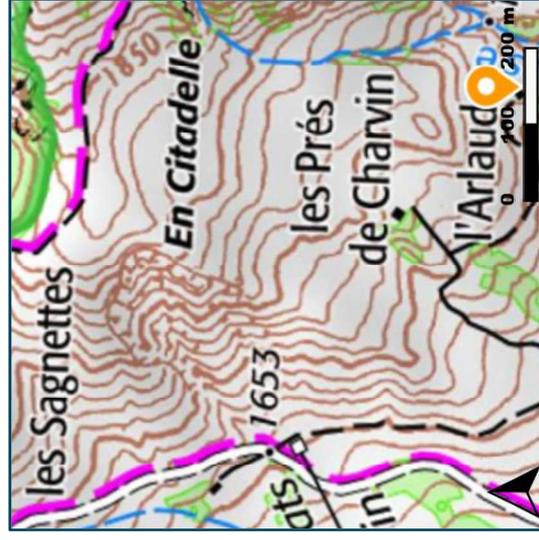
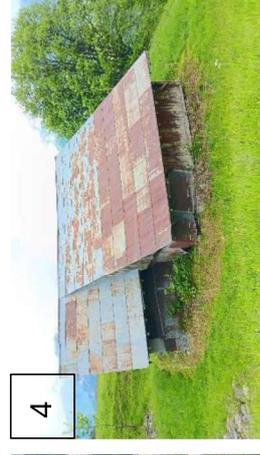
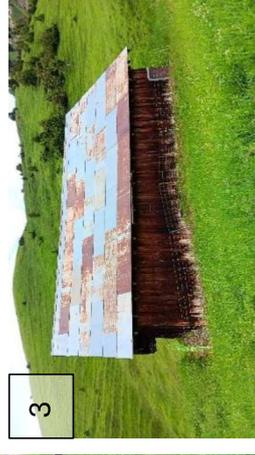
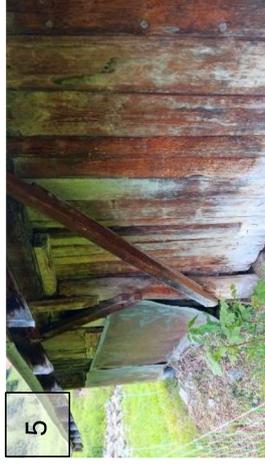
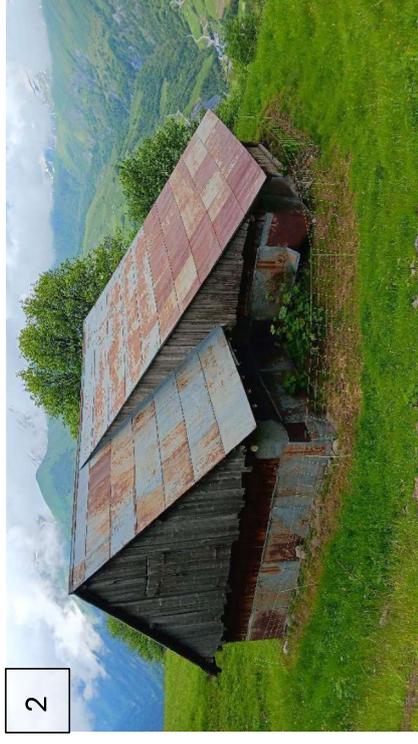
FID : 644

Matériaux utilisés : Murs : Bois et Bardage bois / Couverture : Tôle

Remarque : Bâtiment ancien en bois. L'extrémité d'une panne sablière côté façade principale, indique la date 1840, difficilement lisible. Les murs amont du chalet sont renforcés avec des tôles. Une évacuation de poêle à bois sur la façade principale, près d'une des seules fenêtres du bâtiment, semble confirmer l'usage mixte du chalet. Présence d'un fenil ou grenier à l'étage avec une trappe au dessus de la porte de la façade principale

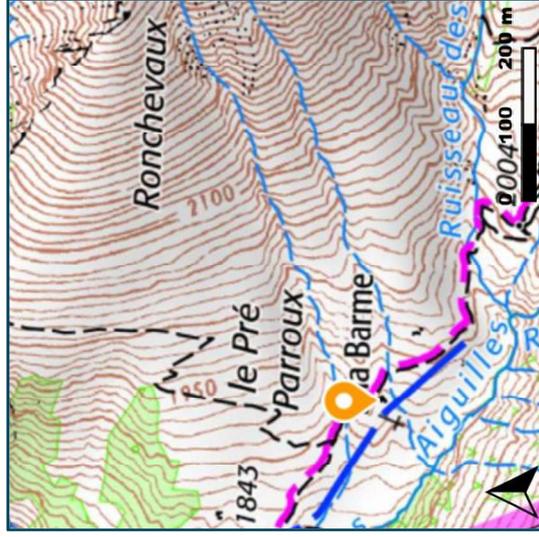
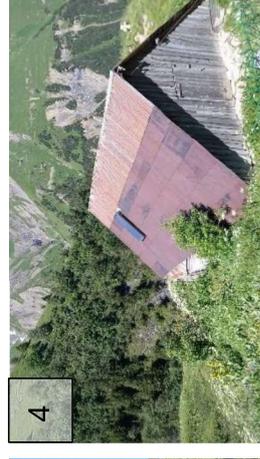
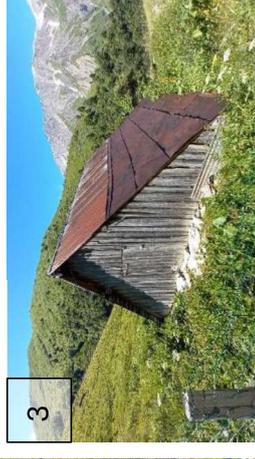
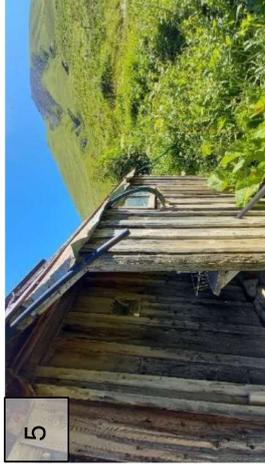
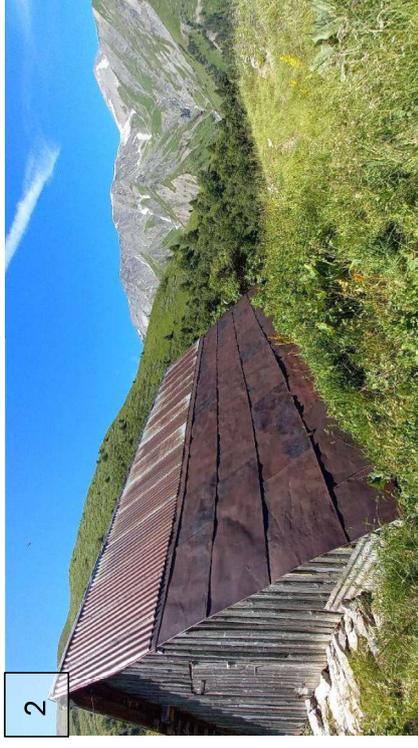
Remarque : Chalet construit entièrement en bois. Il possède peu d'ouvertures et de faibles dimensions. Les fenêtres possèdent des volets en bois. Une porte de grange est située à l'arrière pour accéder au fenil. Le chalet dispose des panneaux solaires au niveau de l'entrée et du toit. Une sortie de chauffage se trouve en façade principale, semblant confirmer la mixité fonctionnelle. Un petit point d'eau est présent à proximité du chalet.

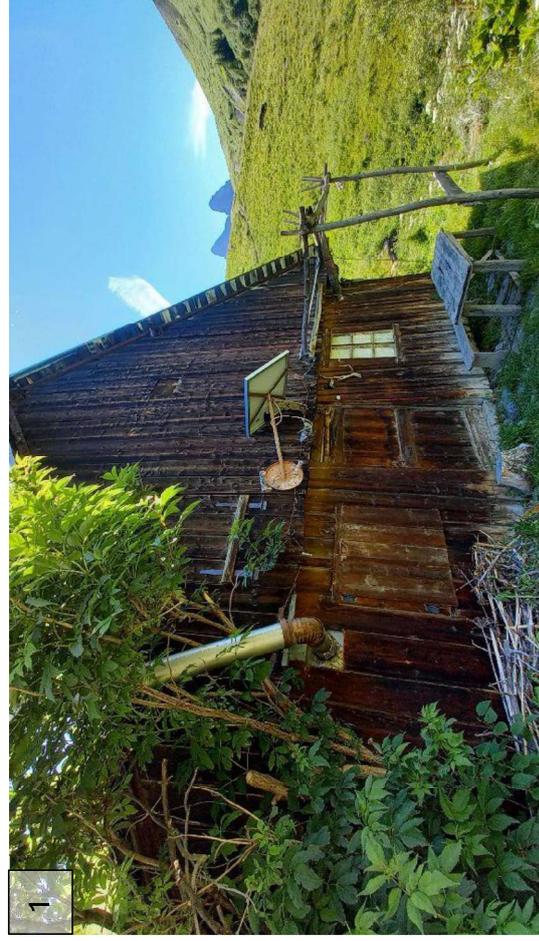
Matériaux utilisés : Murs : Bardage bois, Pierre maçonnée et Bois / Couverture : Tôle

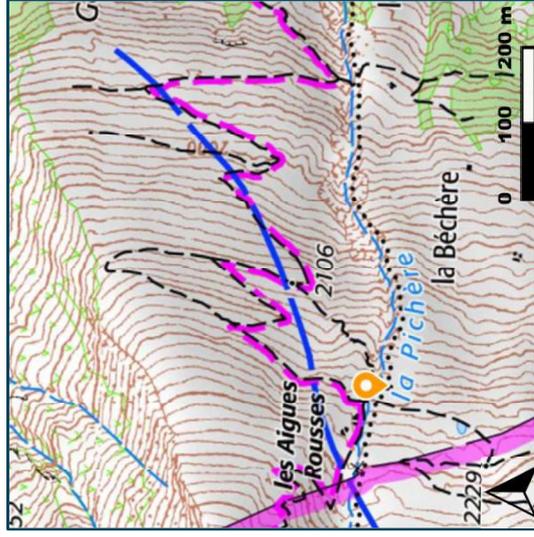
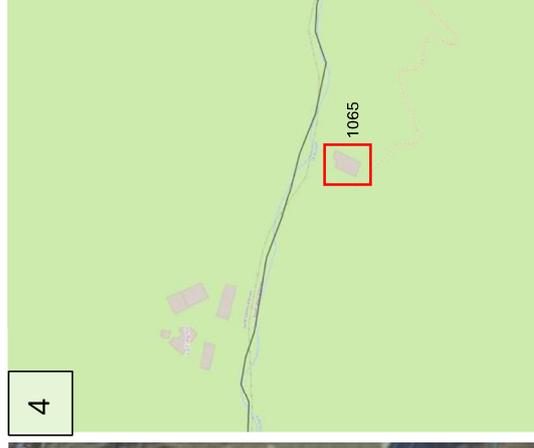
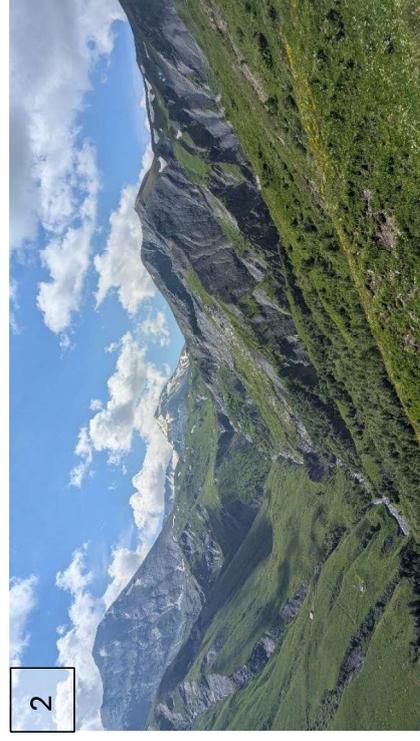
Remarque : Il s'agit d'une ruine dont l'accès est rendu impossible par le non-entretien du sentier, la végétation et la topographie.

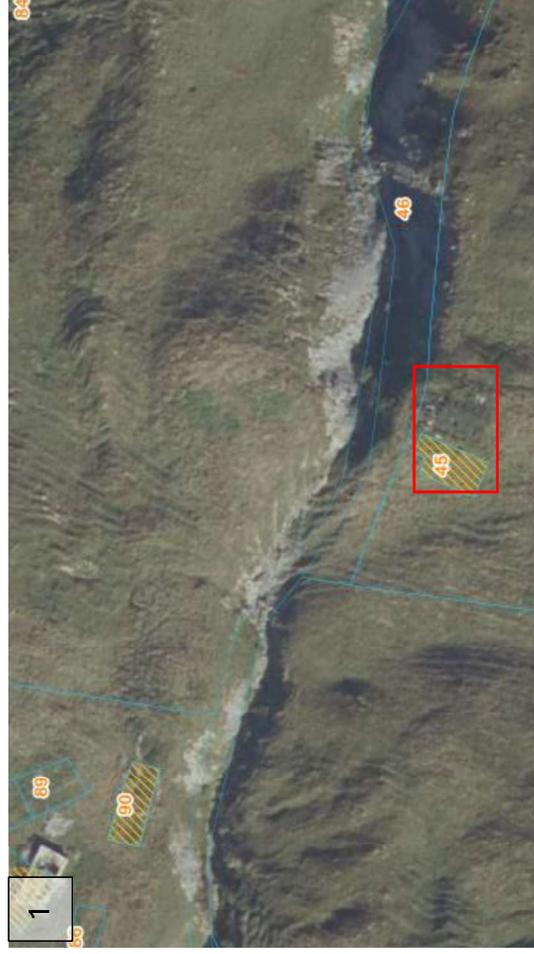
Matériaux utilisés : Murs : Pierre sèche / Couverture : Inconnu

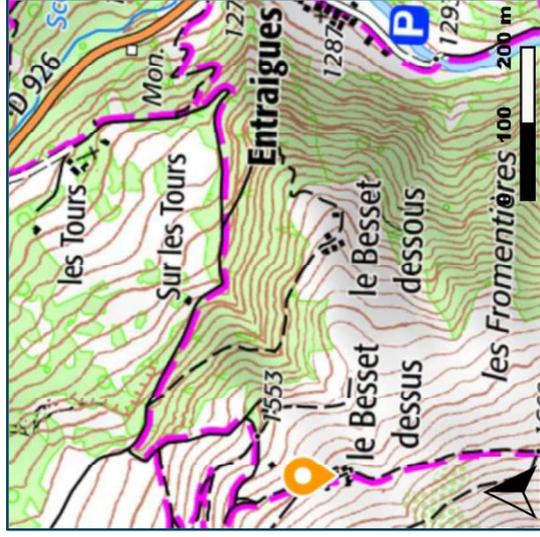
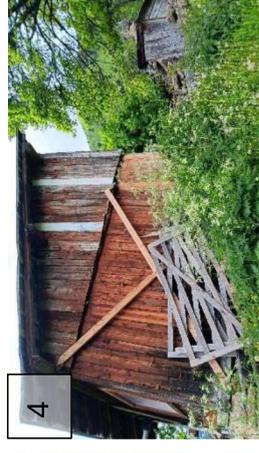
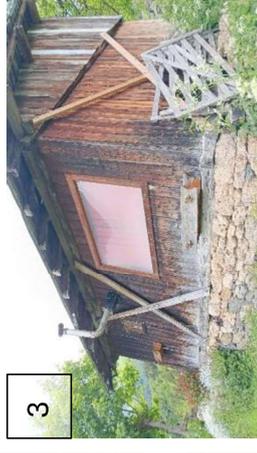
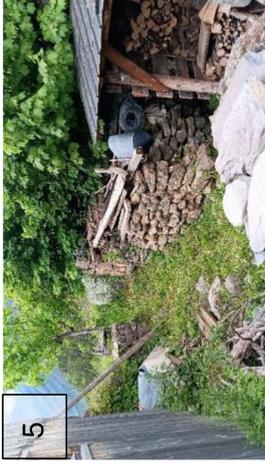
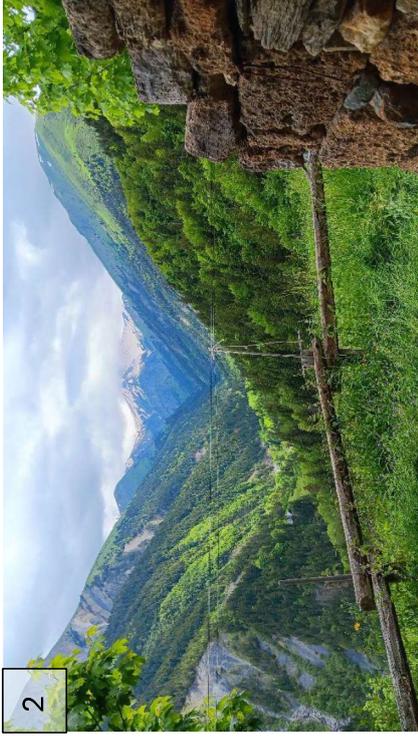
Matériaux utilisés : Murs : Pierre maçonnée, Bois et Bardage bois / Couverture : Tôle

Remarque : Le bâtiment est une construction récente édifée au cœur d'une ruine d'un bâtiment plus vaste, probablement un ancien chalet d'alpage. Accès à l'eau par une source (fontaine) et électricité produite à l'aide de panneaux solaires. La construction en bois épouse le volume des murs maçonnés d'origine, qui forment ses fondations et une arrière-cour protégée. Un ancien volume (étable ?) sert de stockage de bois de chauffe. Ouvertures récentes, terrasse bois. Toilettes sèches d'extérieur.

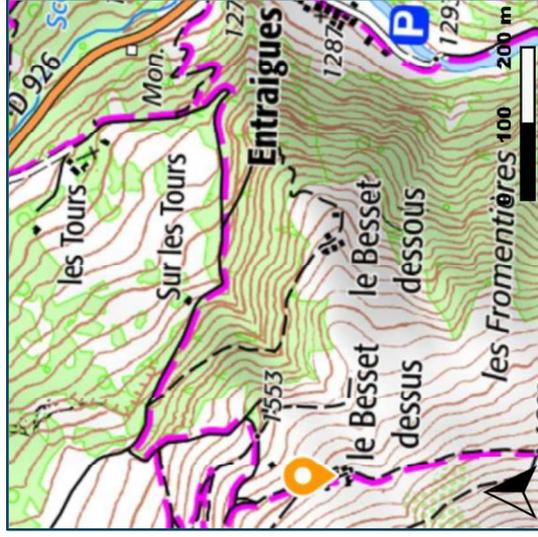
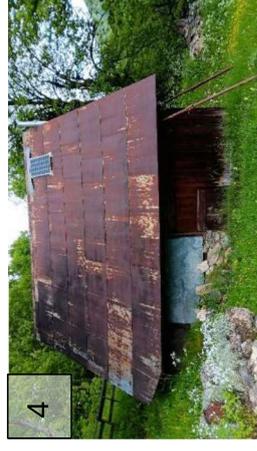
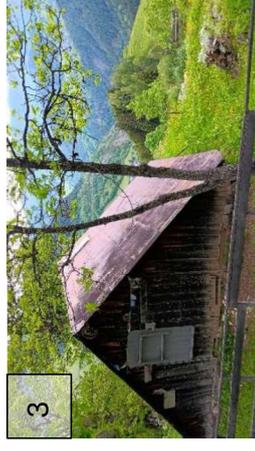
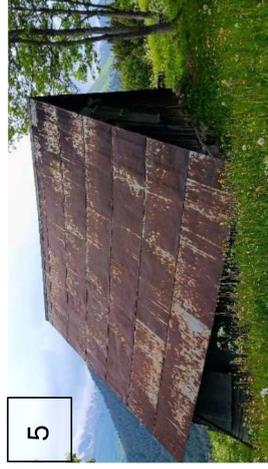
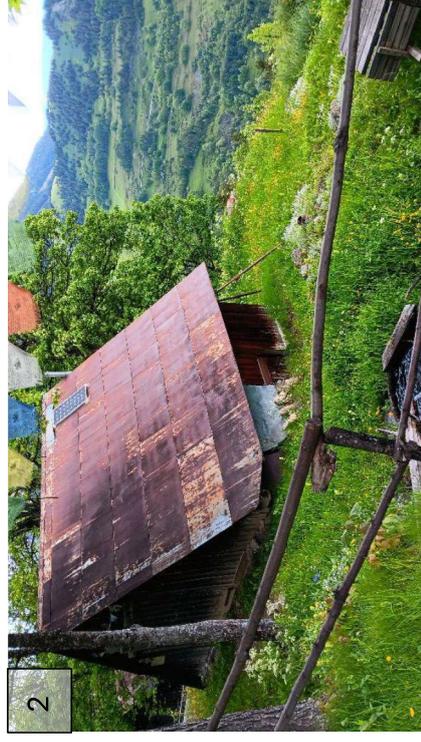
Matériaux utilisés : Murs : Pierre maçonnée, Bardage bois et Bois / Couverture : Tôle

Remarque : : Bâtiment construit en bardage bois dont les façades ont été renforcées avec des tôles. Le bâti semble avoir accueilli un usage multifonctionnel puisqu'il comporte une porte d'ancienne étable à l'Est, un fenil accessible par l'arrière et un espace habitable (présence d'un conduit de poêle). Le fenil a été percé d'une petite fenêtre sur la façade aval, à côté de l'évacuation du poêle. Les pannes sablières sont soutenues à l'aval par des étais. Le bâtiment dispose de panneaux solaires, d'une fontaine et de toilettes sèches plus en amont.

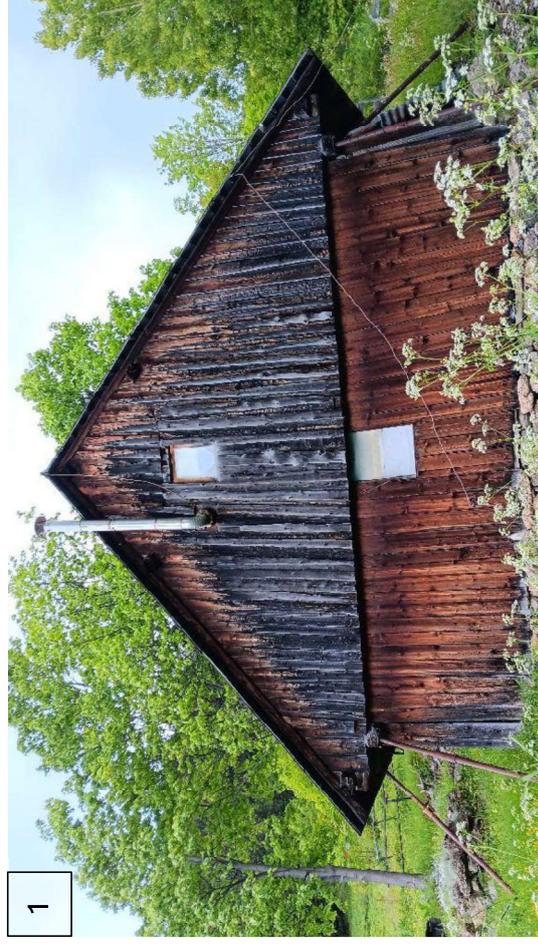
Remarque : : Bâtiment en construction. Des débris de parpaings et de pierres de construction jonchent au sol. Les murs sont reconstruits en parpaings et recouverts d'un parement en pierre.

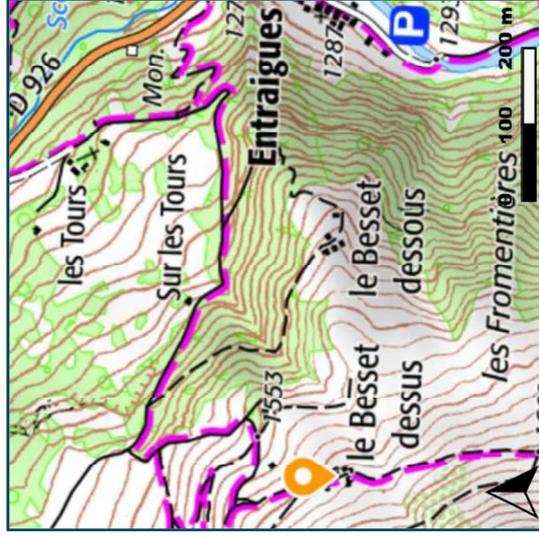
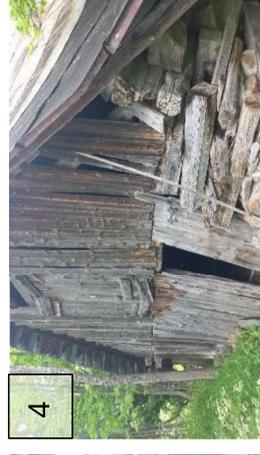
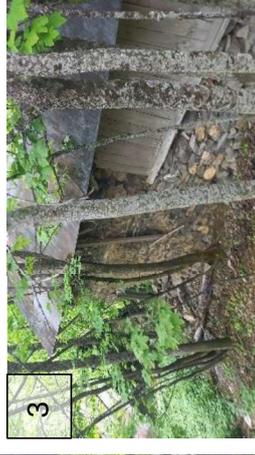
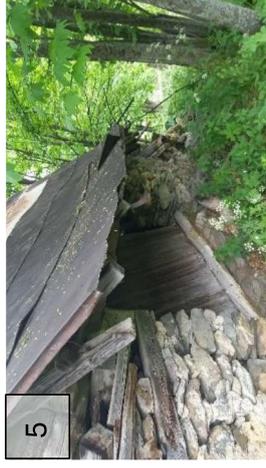
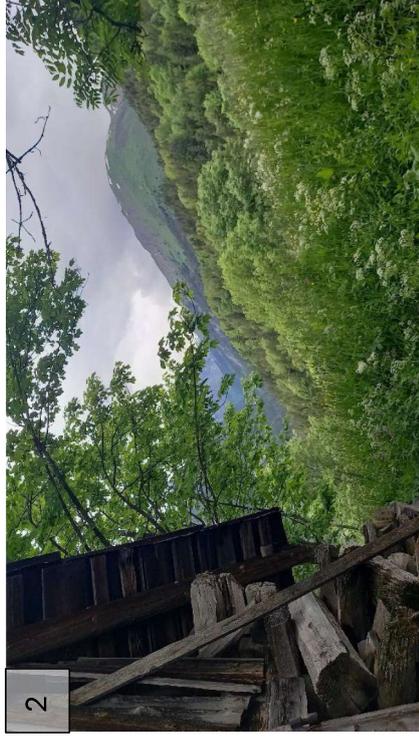
Remarque : Chalet effondré dont il reste du foin et un ancien stock de bois à l'intérieur. Des débris du chalet sont présents tout autour, principalement au niveau de la façade avant.

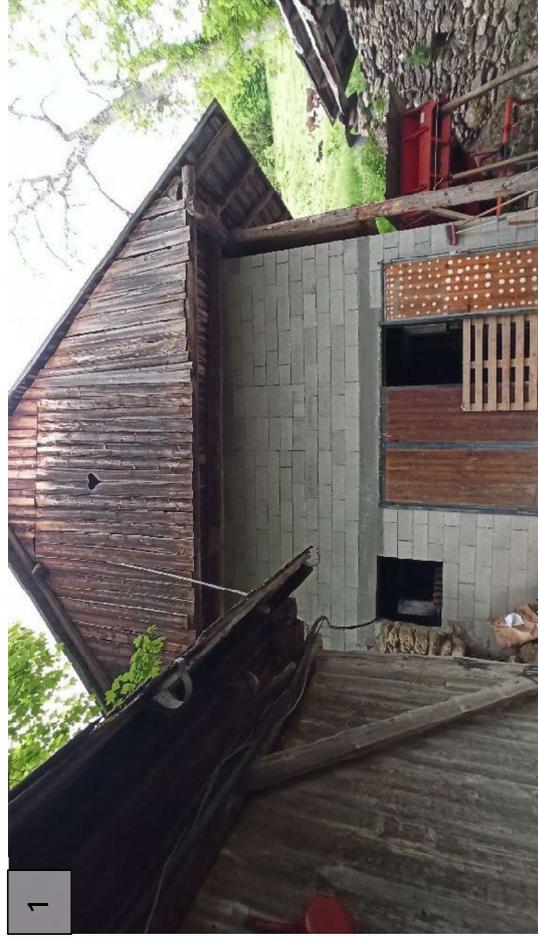
Remarque : Chalet très dégradé. Il possède une large porte d'étable (photo 1) ainsi qu'un accès au fenil en façade arrière (photo 3). Les façades pignons de la grange sont réalisées en treillage (bois tressé).

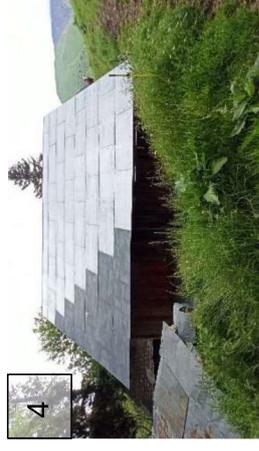
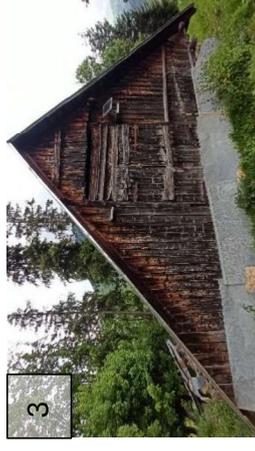
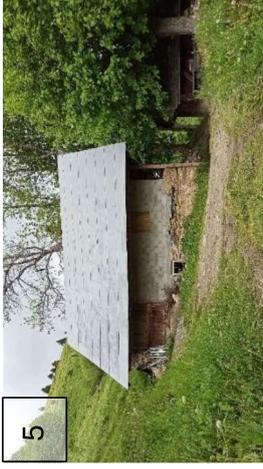
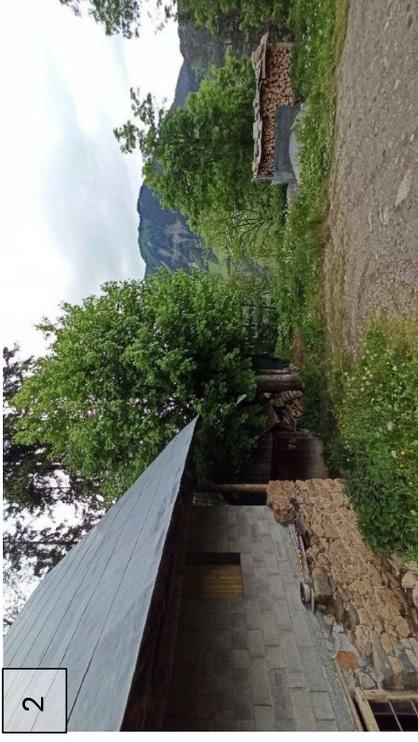
Remarque : Le bâtiment est en cours de rénovation. Les murs ont été remontés en parpaings avec un parement en pierre. On peut encore distinguer l'entrée de l'ancienne étable (photo 5) et celle de la grange (photo 3). Un petit grenier (à gauche sur la photo 1) a été transformé en une petite habitation le temps des travaux. Il y a aussi des pâturages autour du bâtiment ainsi qu'un stock de bois.

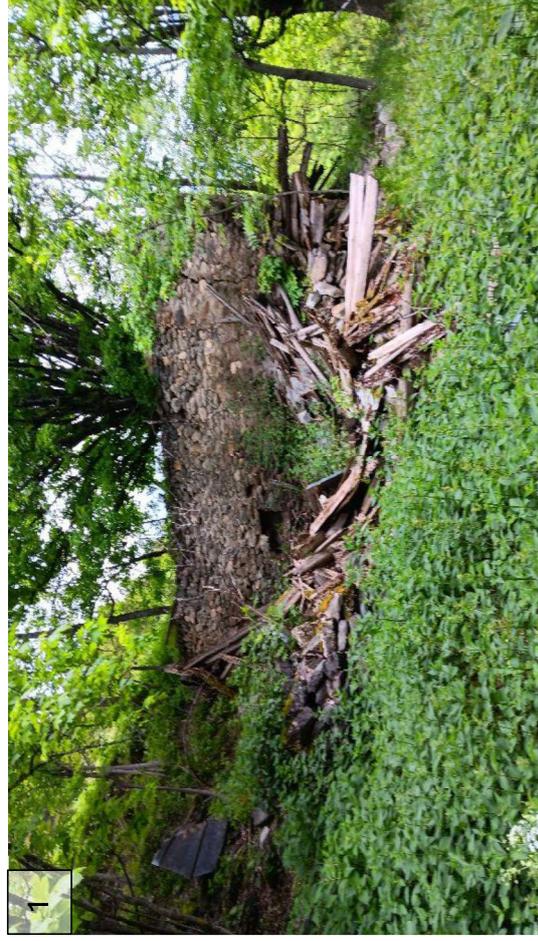
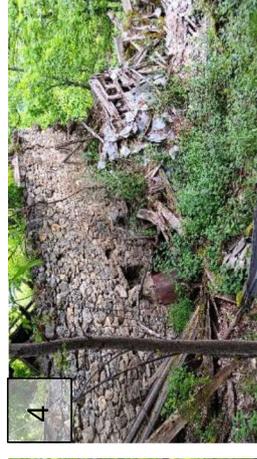
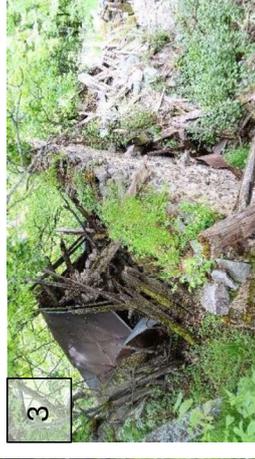
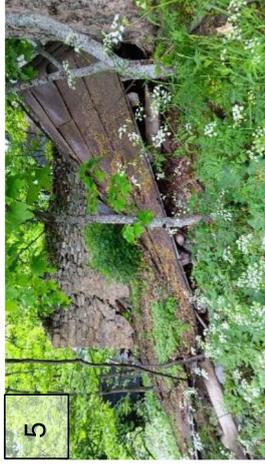
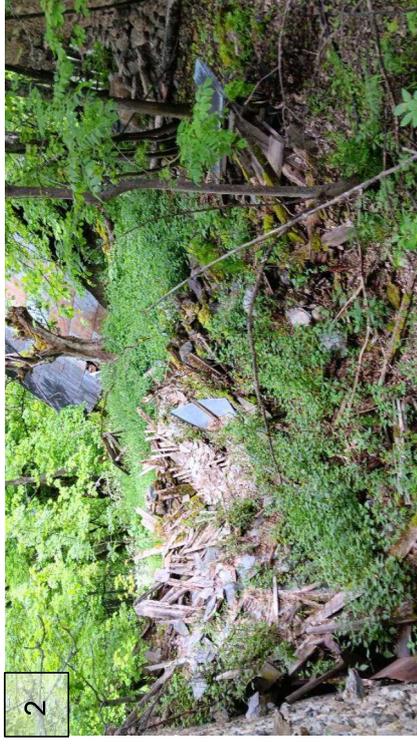
Matériaux utilisés : Murs : Pierre maçonnée et Bois / Couverture : Tôle et Ardoises

Remarque : Ruine envahie par la végétation dont un seul mur subsiste et s'élève d'environ 3m. Derrière ce mur, un autre volume en ruine, probablement un ancien appentis. La couverture et la charpente gisent dans la ruine.

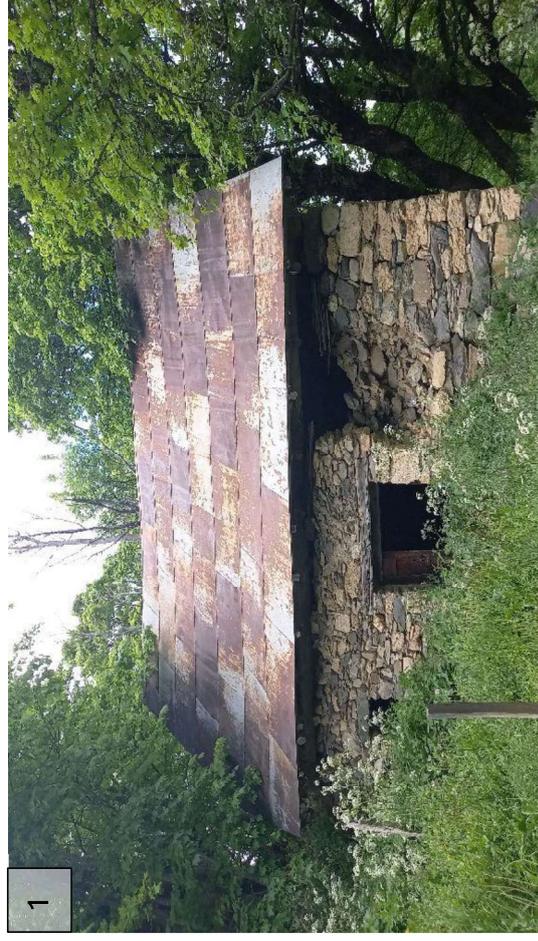
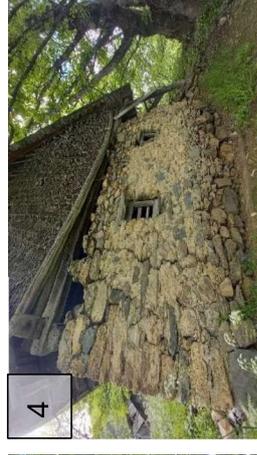
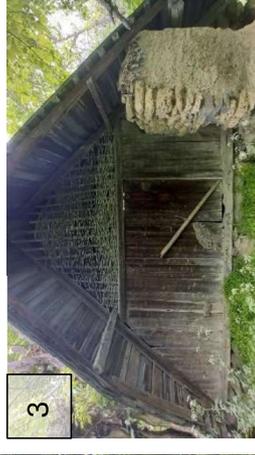
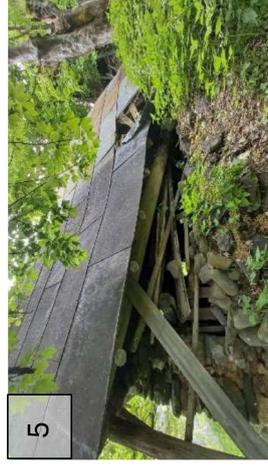
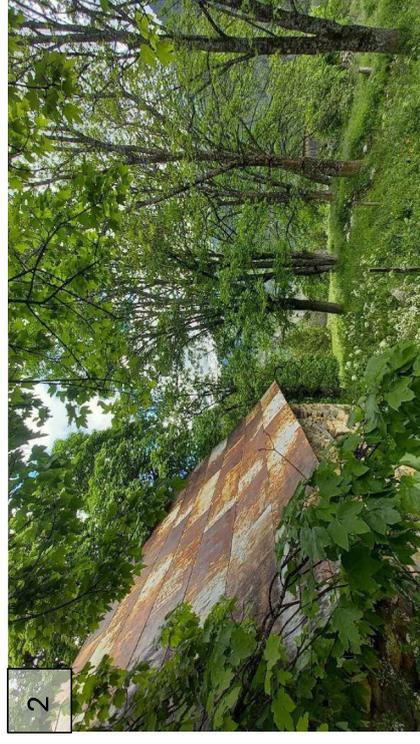
Matériaux utilisés : Murs : Pierre sèche, Pierre maçonnée, Bois et Enduit / Couverture : Tôle

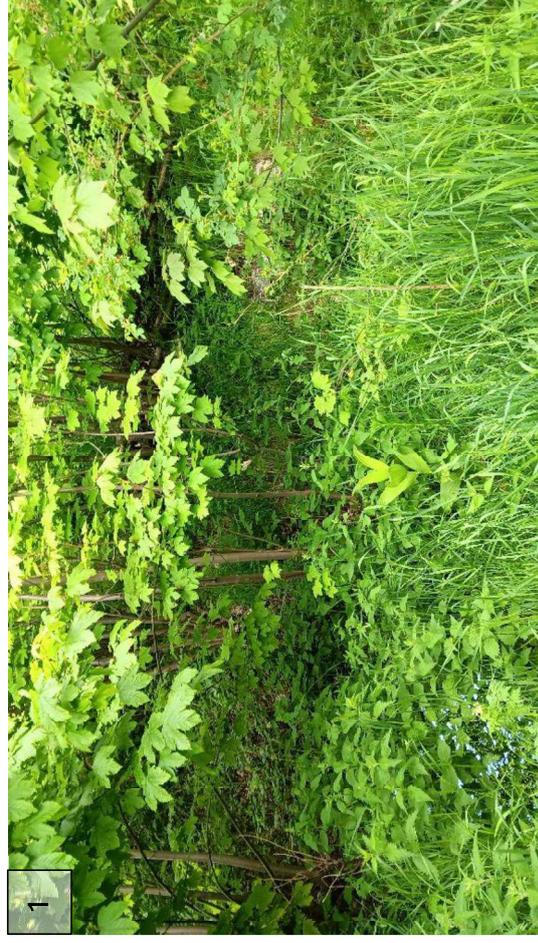
Remarque : Ruine de tufs et autres pierres dont l'emplacement sert de terrasse avec une fontaine et une table de pic-nic, annexe du chalet FID : 135
Les matériaux ont probablement été réutilisés ailleurs.

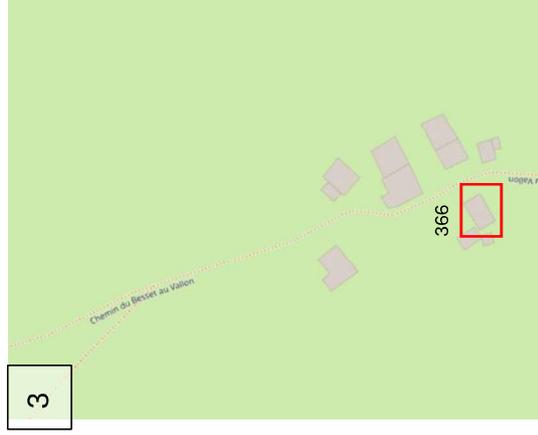
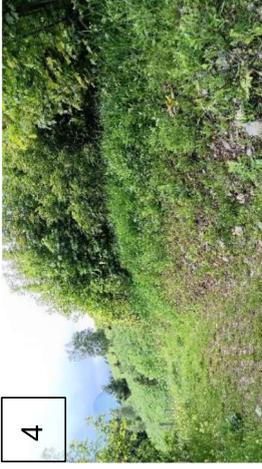
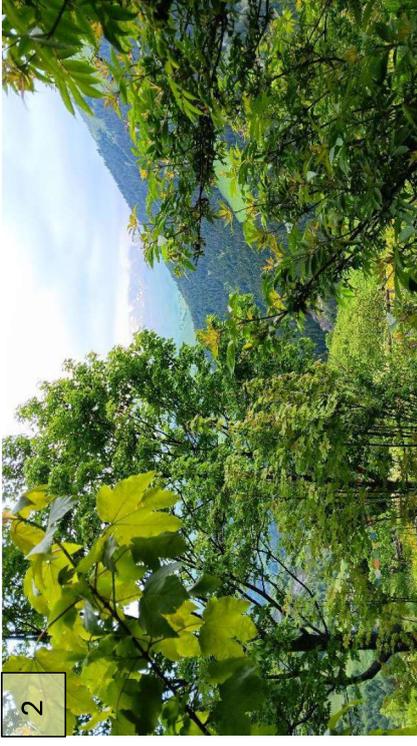
Remarque : Ruine envahie par la végétation dont un vague emplacement subsiste. Les matériaux ont disparu, ils ont dû être réutilisés ailleurs.

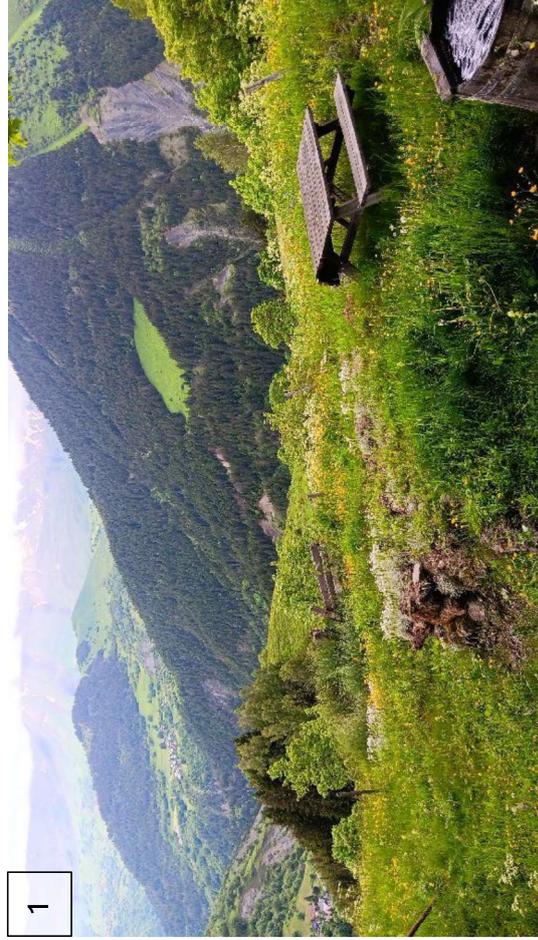
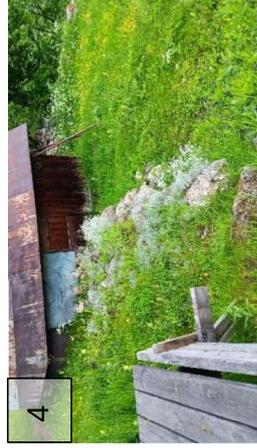
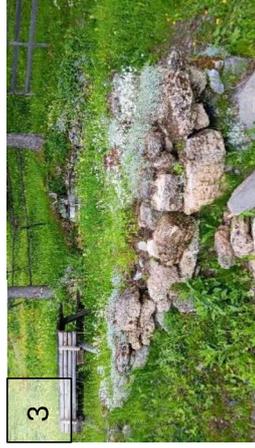
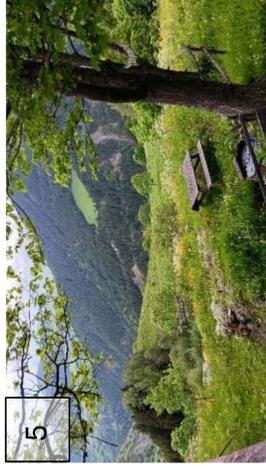
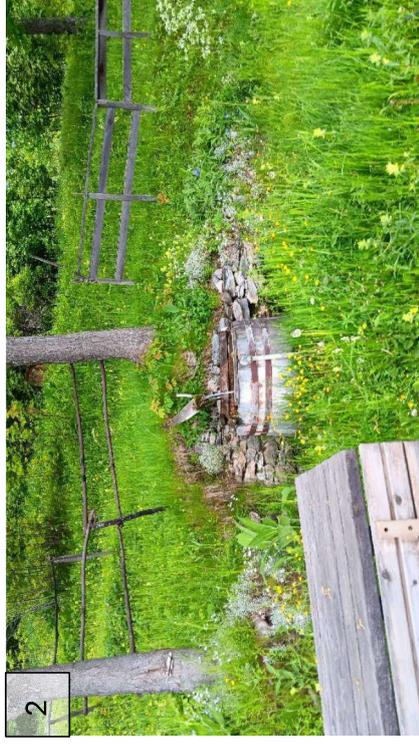
Matériaux utilisés : Murs : Pierre sèche / Couverture : Inconnu

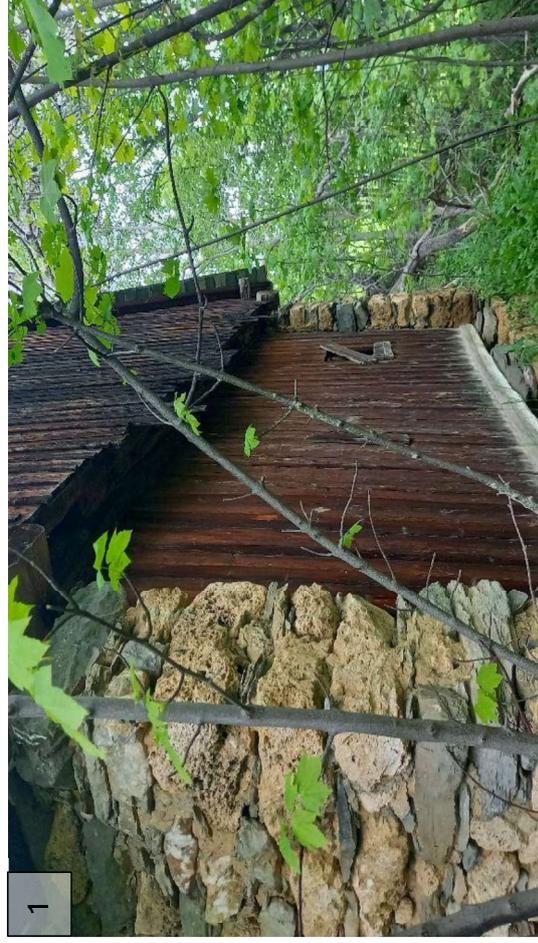
Remarque : Chalet très dégradé, à l'état d'abandon. Il possède une large porte d'étable ainsi qu'un accès à la grange en façade arrière. Présence d'une cave sur le côté droit du chalet et d'un appentis au-dessus.

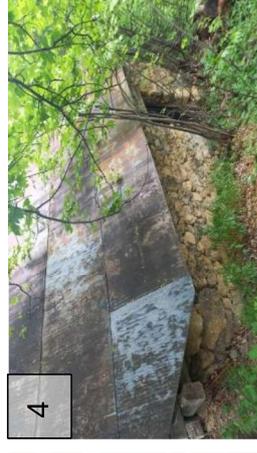
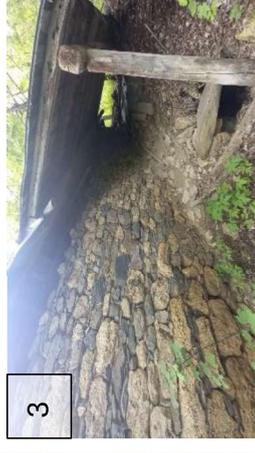
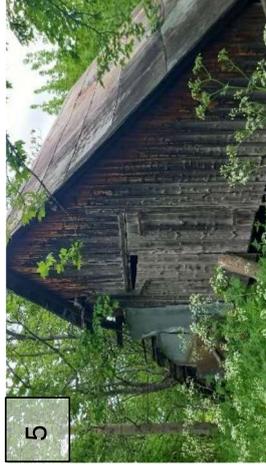
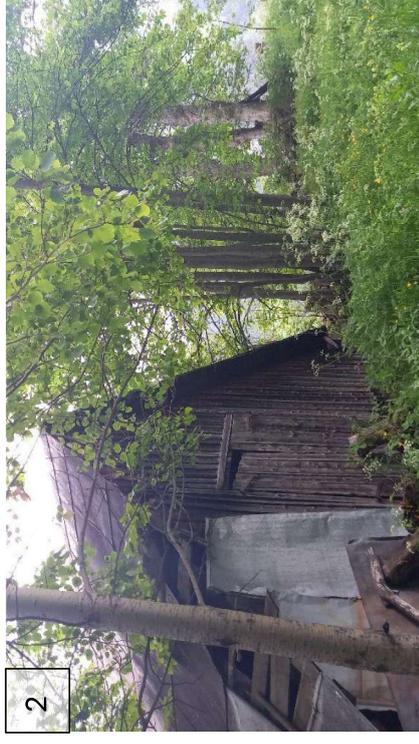
Matériaux utilisés : Murs : Pierre sèche, Pierre maçonnée et Bardage bois / Couverture : Tôle

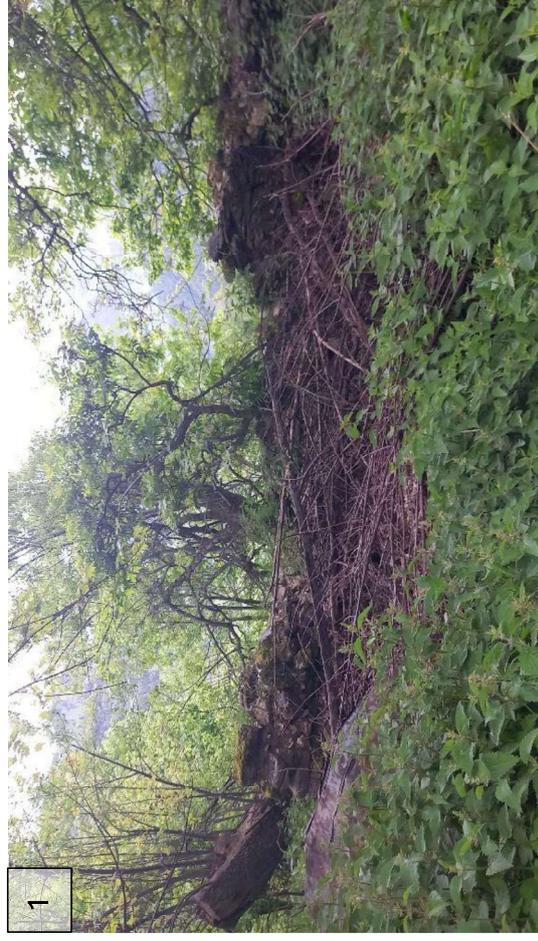
Remarque : Ruine dont les traces au sol donnent une idée de l'emprise de l'ancien bâti et de la couverture (en tôle). Des toilettes sèches y ont été implantées.

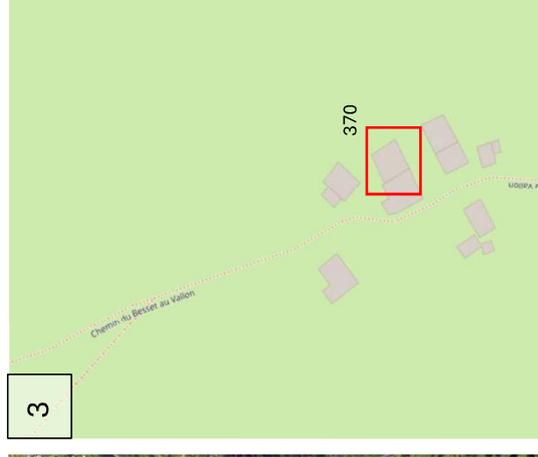
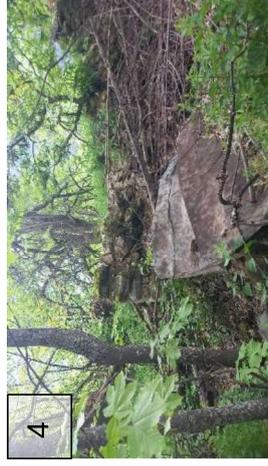
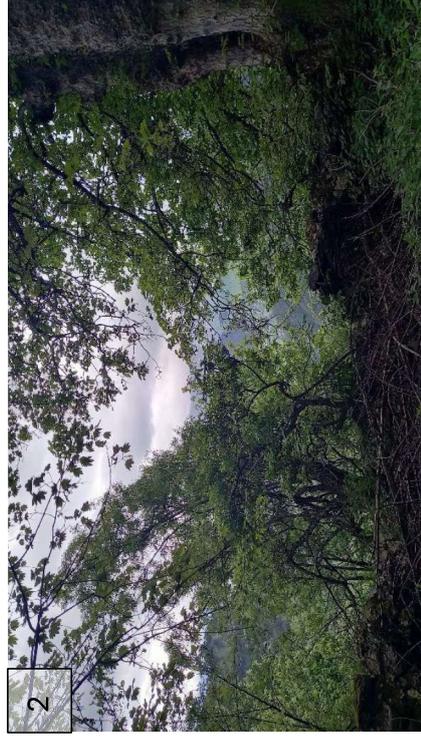
Matériaux utilisés : Murs : Pierre sèche / Couverture : Tôle

Remarque : Chalet en ruine. Il reste quelques matériaux (pierres, tôles) et un vague emplacement dans lequel se trouve du bois mort.
