Communauté de Communes
Cœur de Maurienne Arvan

Inventaire des chalets d'alpage

SAINT-JEAN-D'ARVES

MAI – JUILLET 2024

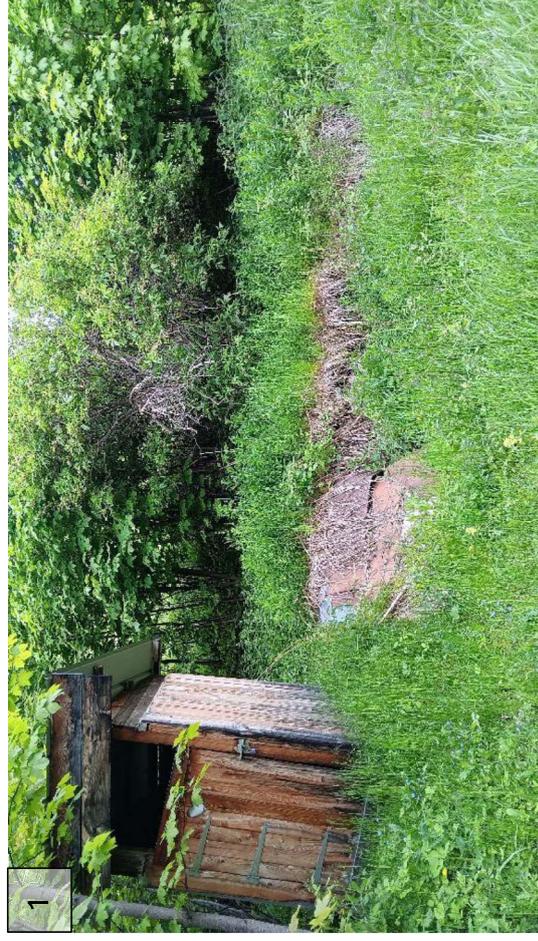
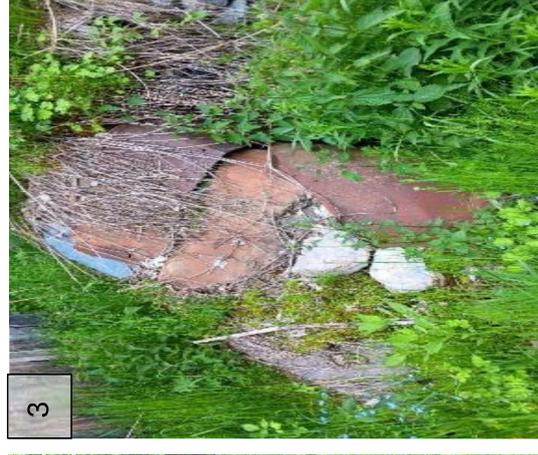
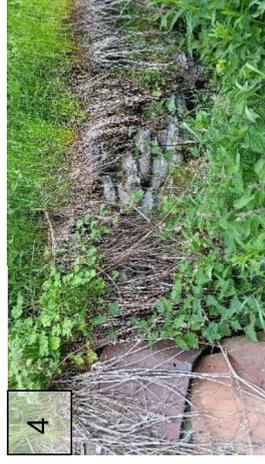
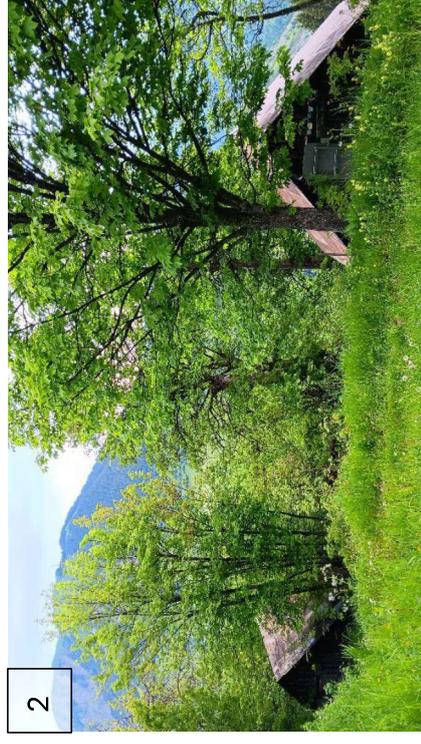
Matériaux utilisés : Murs : Pierre sèche / Couverture : Tôle

Remarque : Ruine dont les traces au sol donnent une idée de l'emprise de l'ancien bâti et de la couverture (en tôle). Des toilettes sèches y ont été implantées.

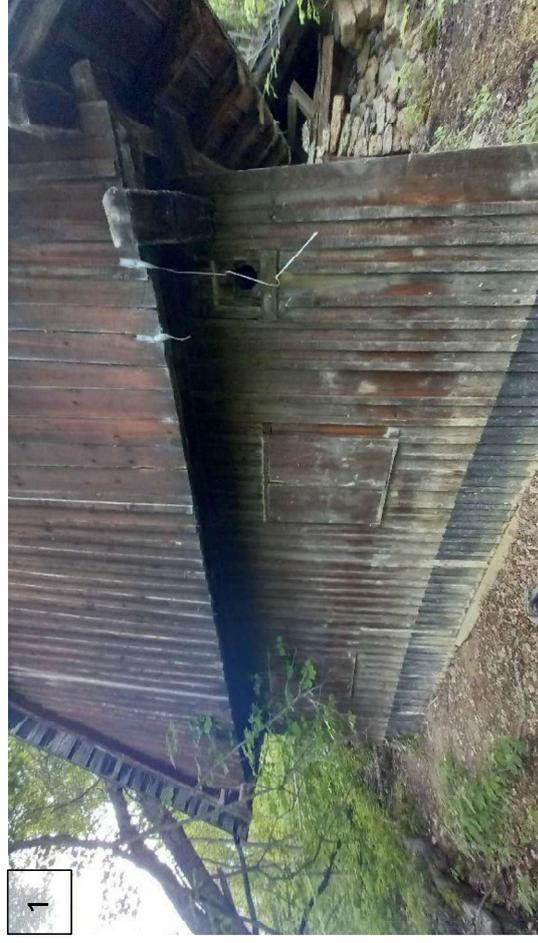
Remarque : Chalet à l'abandon et dégradé. Le bâti possède une grange ainsi qu'une évacuation de chauffage en façade principale (photo 1), suggérant une mixité fonctionnelle. Présence d'un petit appentis sur le côté droit du chalet fermé par une porte.

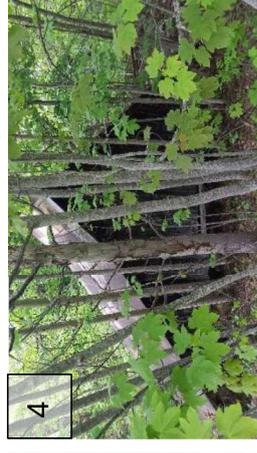
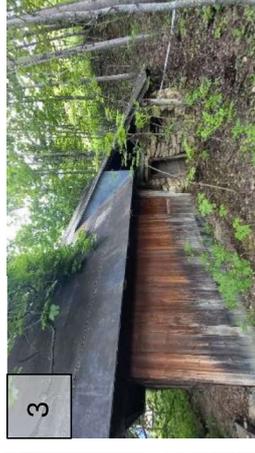
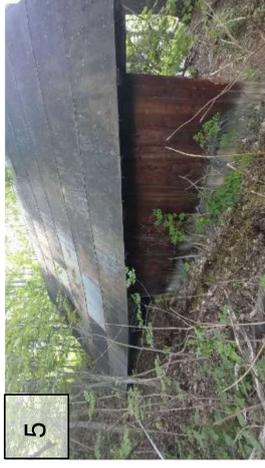
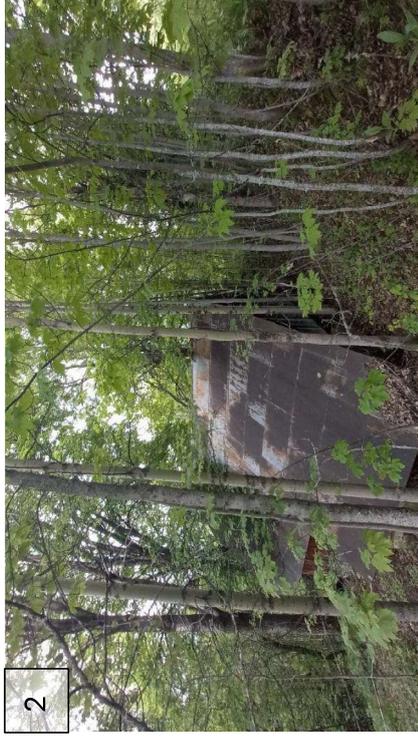
Matériaux utilisés : Murs : Pierre sèche, Pierre maçonnée et Bois / Couverture : Tôle

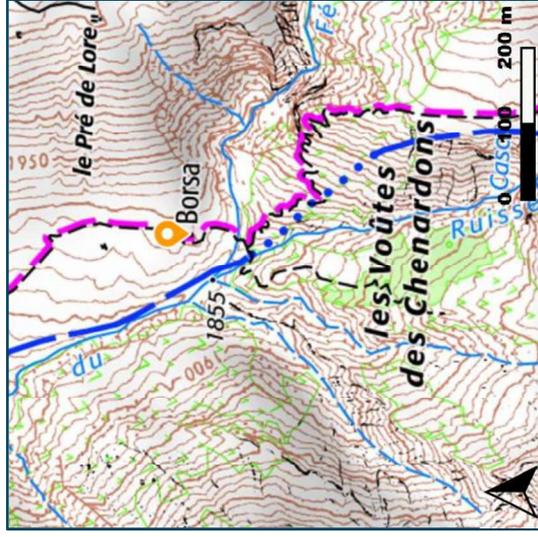
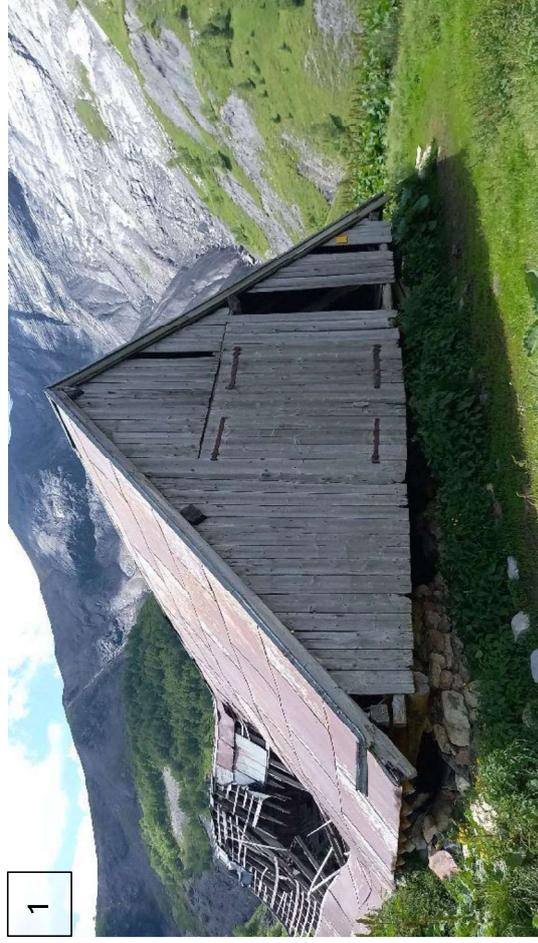
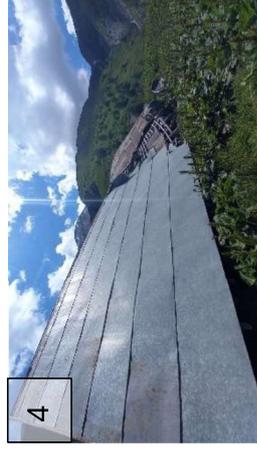
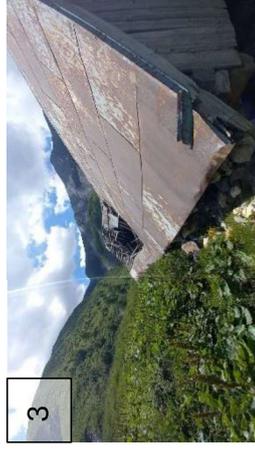
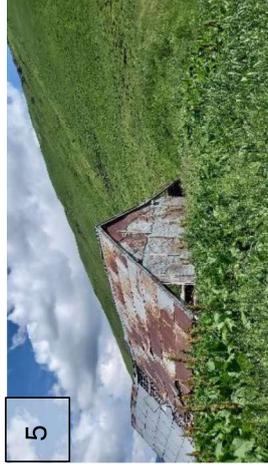
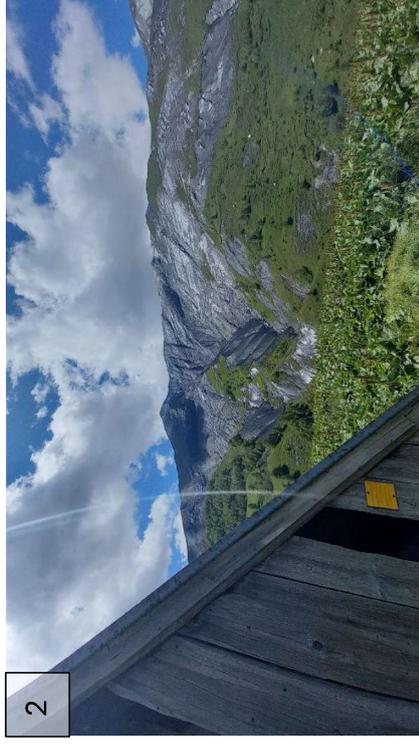
Matériaux utilisés : Murs : Pierre sèche, Bardage bois et Bois / Couverture : Tôle

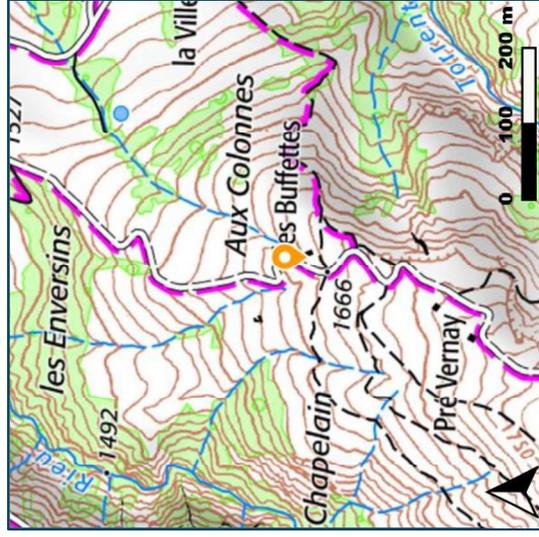
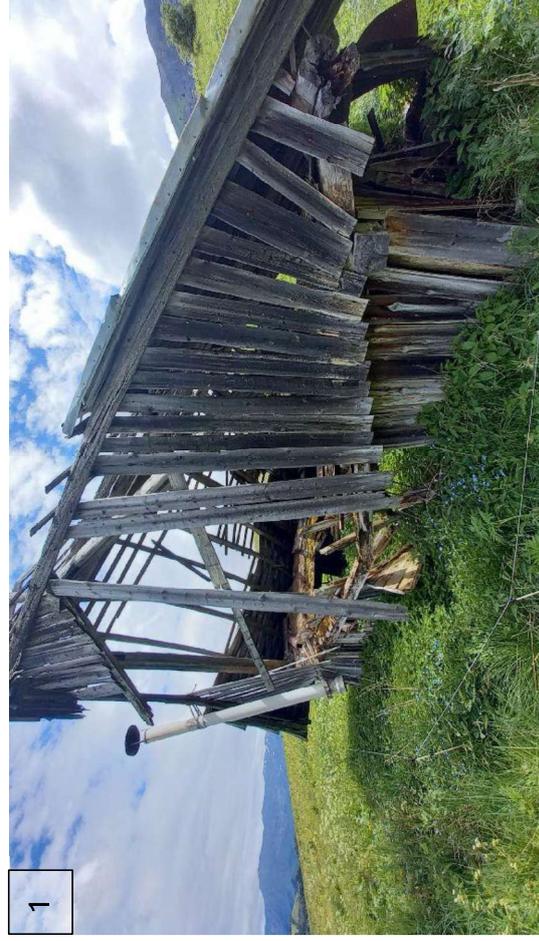
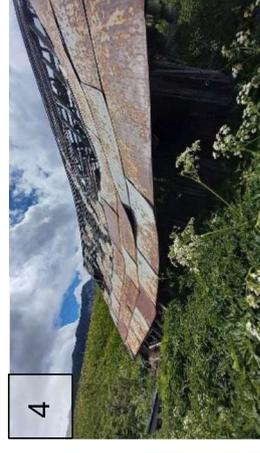
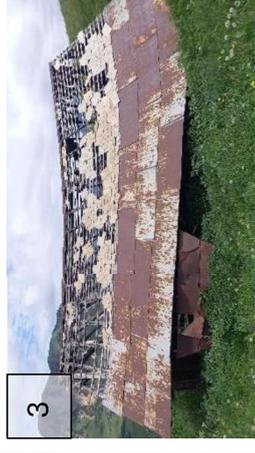
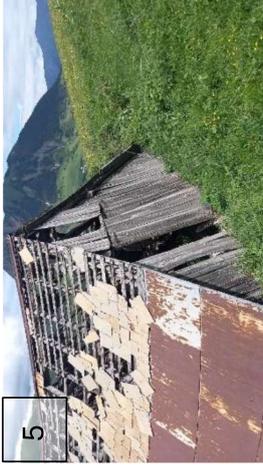
Remarque : Chalet effondré. Il reste une partie des murs et du toit. Distinction de certaines ouvertures, dont celle de la grange en façade arrière.

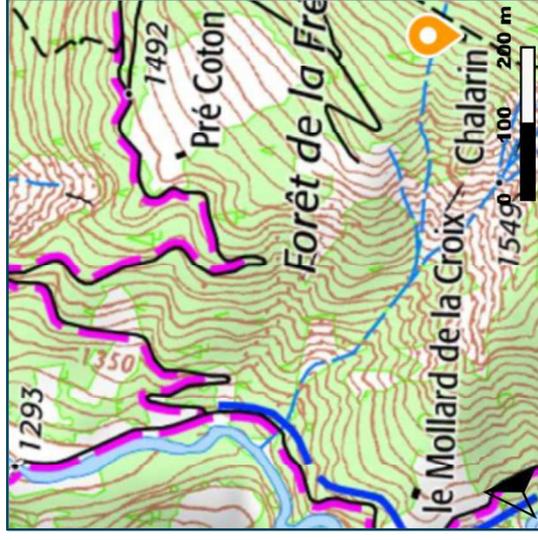
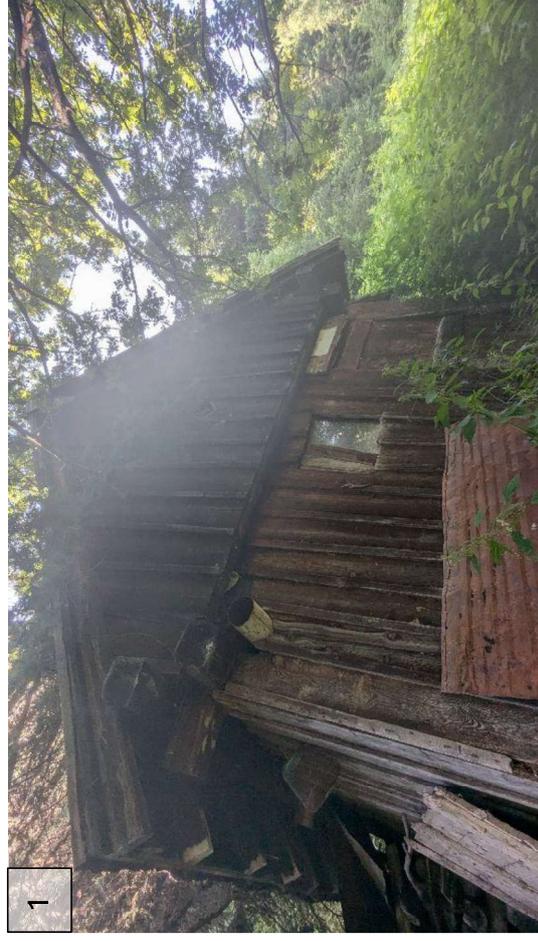
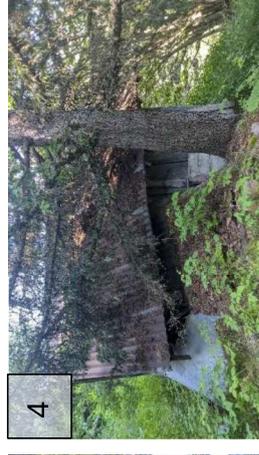
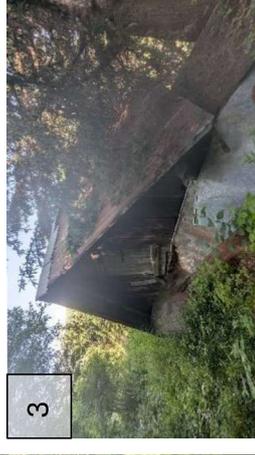
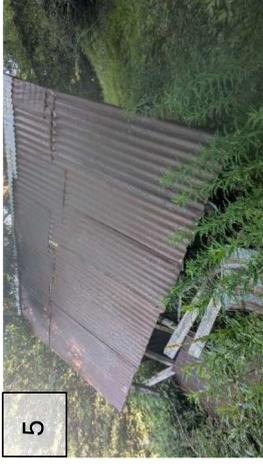
FID : 3

Remarque : Bâtiment abandonné ; en forêt mais qui a pu faire office de chalet d'alpage avant le reboisement de la RTM.

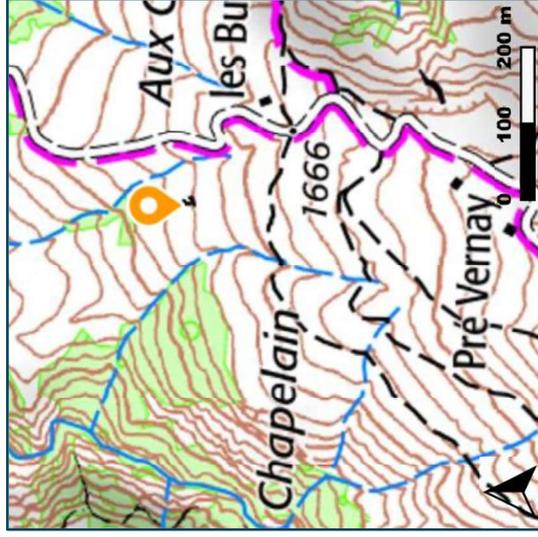
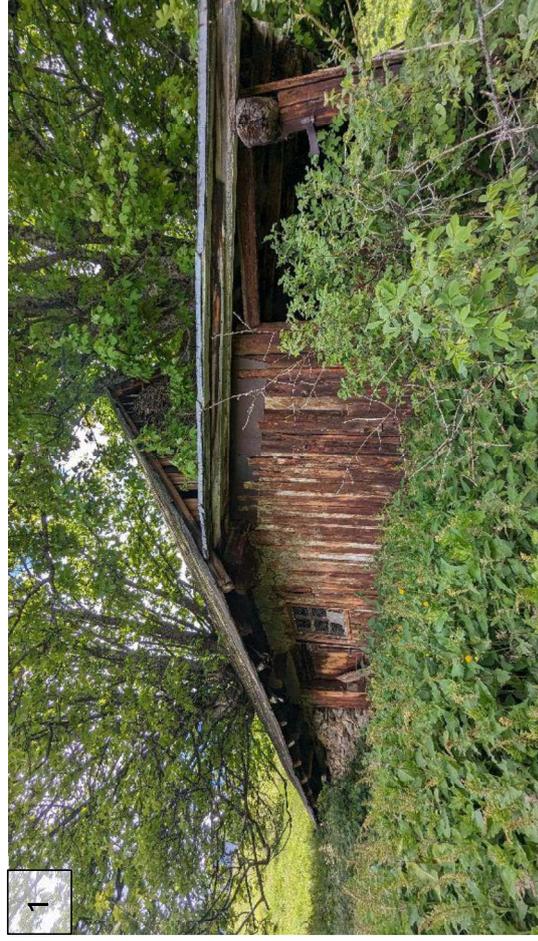
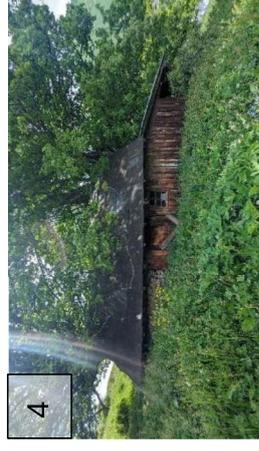
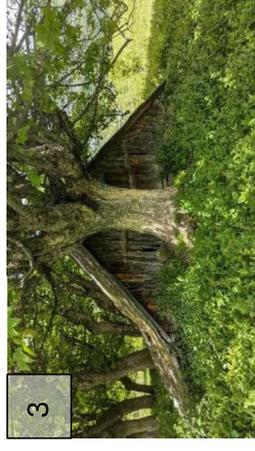
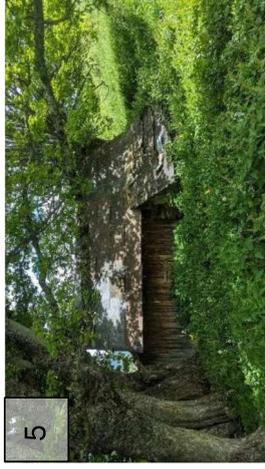
Remarque : Ancien chalet d'alpage visiblement laissé à l'abandon. Le bâtiment dispose d'une porte de grange sur sa façade Sud (photo 3) et d'une large porte d'étable (photo 1). Une petite annexe directement accolée au bâti.

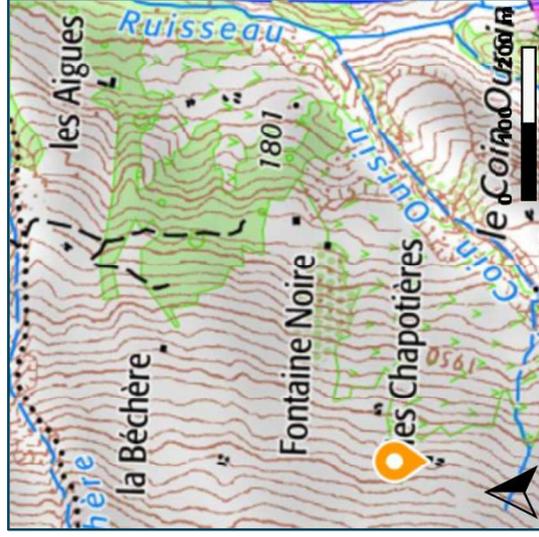
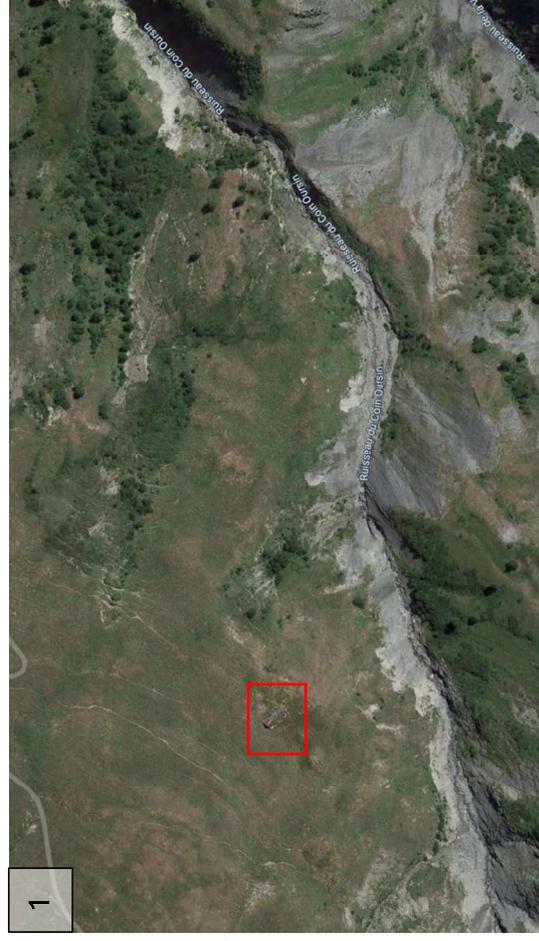
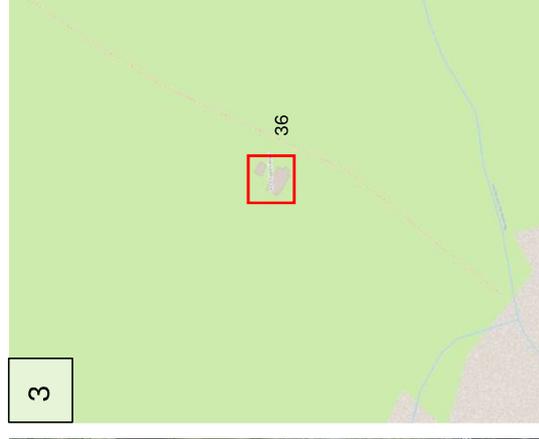
Remarque : Il s'agit d'un ancien chalet d'alpage dont l'accès est rendu inaccessible par le non-entretien du sentier, la végétation et la topographie.

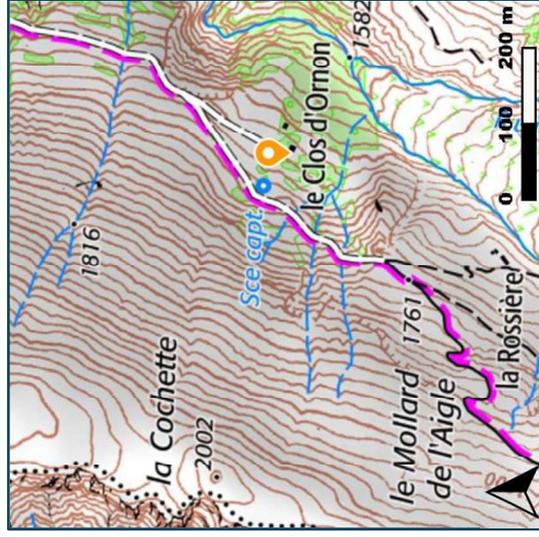
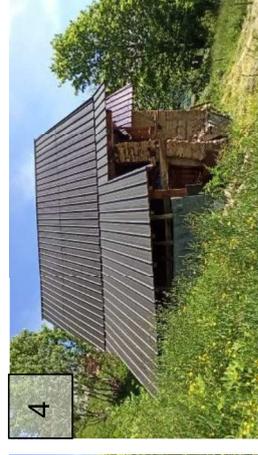
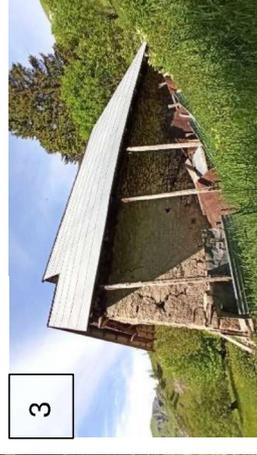
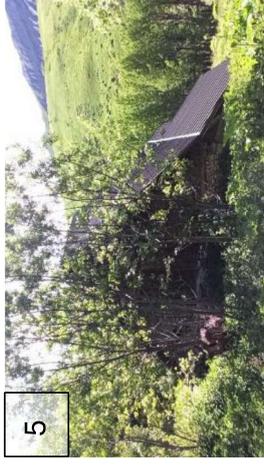
Remarque : Bâtiment construit en pierres maçonnées sur deux étages et enduit par endroits. Plusieurs extensions sont venues agrandir le volume d'origine au Sud et à l'Ouest. Les façades pignons de la grange sont en branches de bois entrelacées. Le toit est en tôle du côté Est et en bac acier du côté Ouest. Il semble y avoir eu un incendie dans une petite pièce dégradée au Sud.

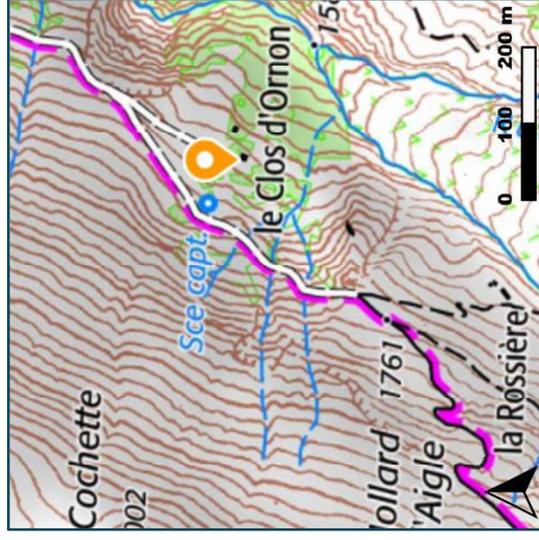
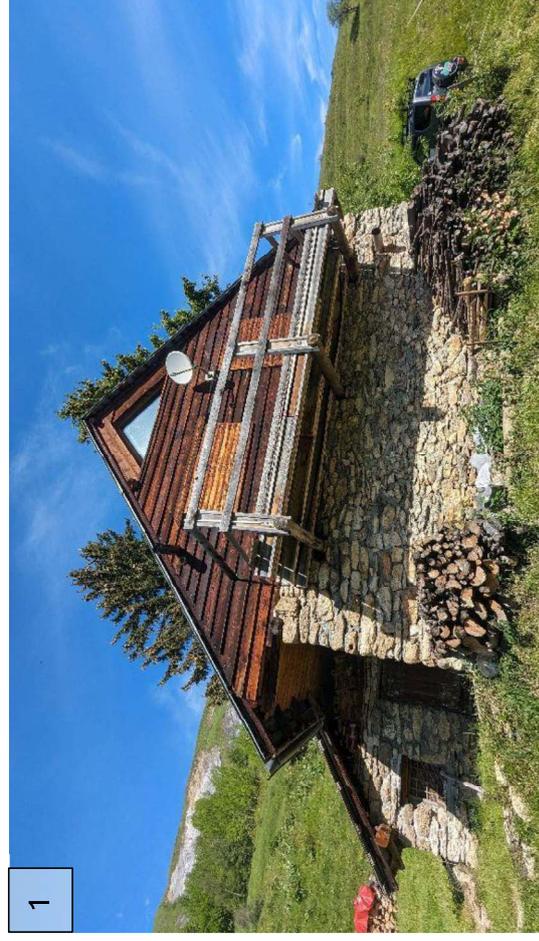
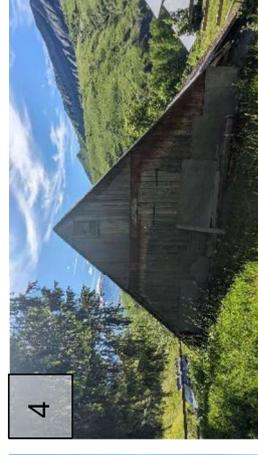
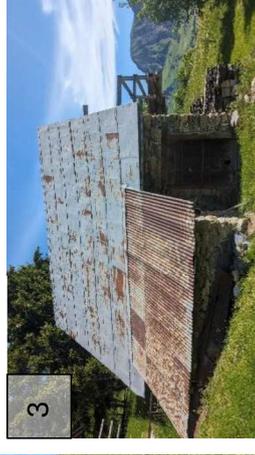
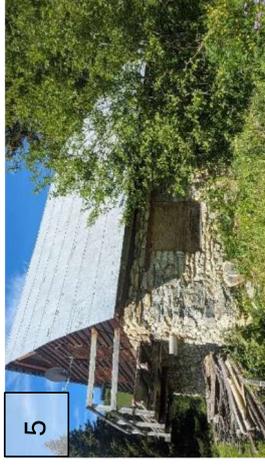
Remarque : Bâtiment rénové en résidence secondaire. Il possède une antenne satellite ainsi qu'une évacuation de chaudière. Une ouverture, sur la façade Nord-Est, a été condamnée par des planches de bois (photo 5) et la porte de l'ancien fenil est encore visible à l'arrière (photo 4). Le bâti dispose d'une dépendance en bois avec un toit en tôle qui sert à stocker du bois de construction (planches). À l'arrière du bâtiment se trouve aussi un enclos avec des barrières en bois.

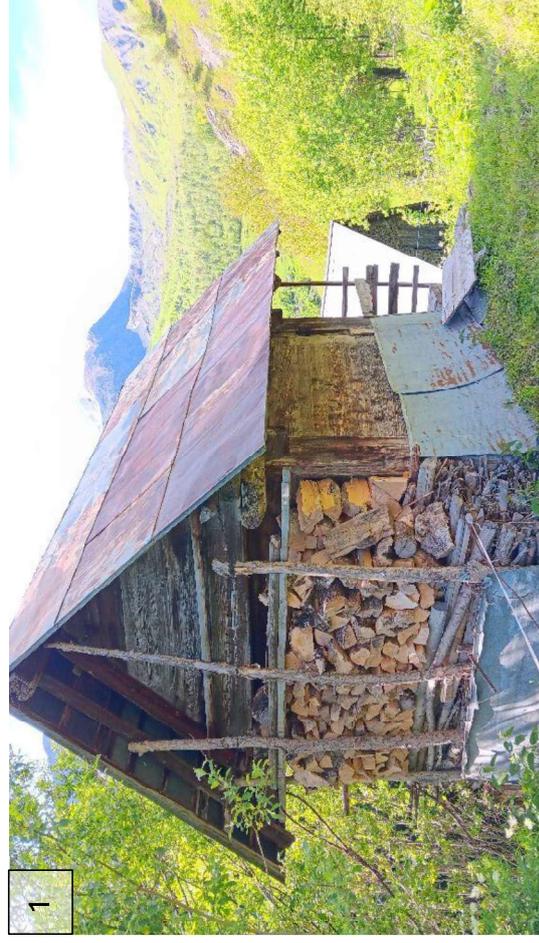
Remarque : Probablement un ancien grenier à deux ou trois niveaux. L'accès au niveau supérieur se fait par un perron en bois récent reposant sur la maçonnerie d'origine (les pierres semblent locales, en partie des tufs et autres pierres veinées de quartz) et sur une maçonnerie renouée en parpaings. Deux portes en bois permettent l'accès à chacun des deux niveaux intérieurs, avec des ferronneries artisanales sur la porte supérieure. Stock de bois sur deux des façades. Au niveau inférieur maçonné, deux petites fenêtres.

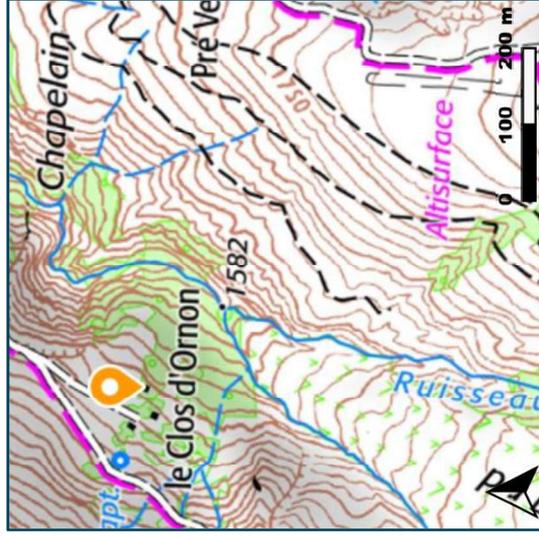
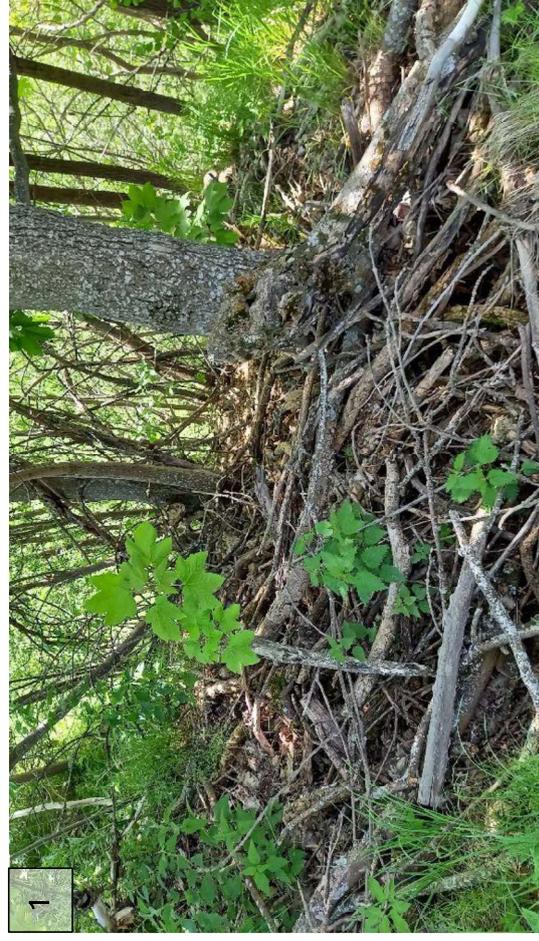
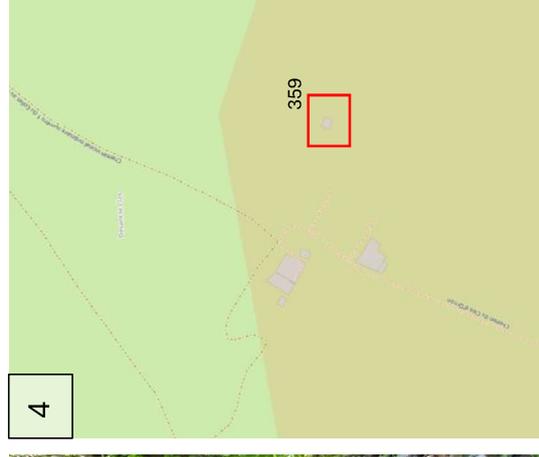
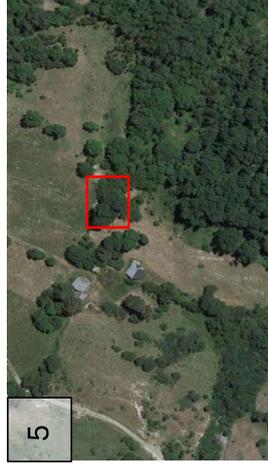
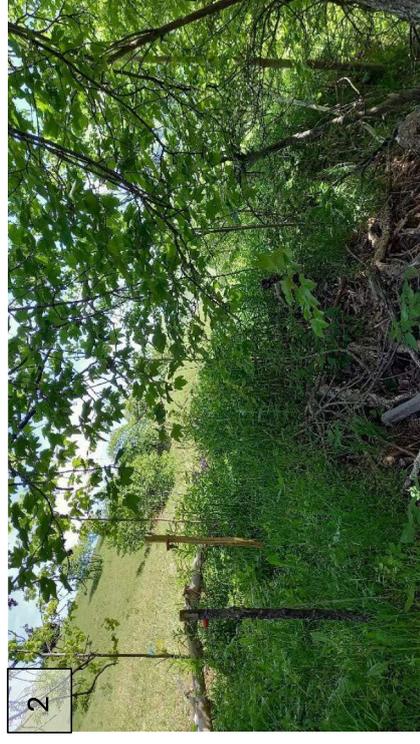
Remarque : Ruine dont subsistent quelques pierres entassées comme un reste de mur.

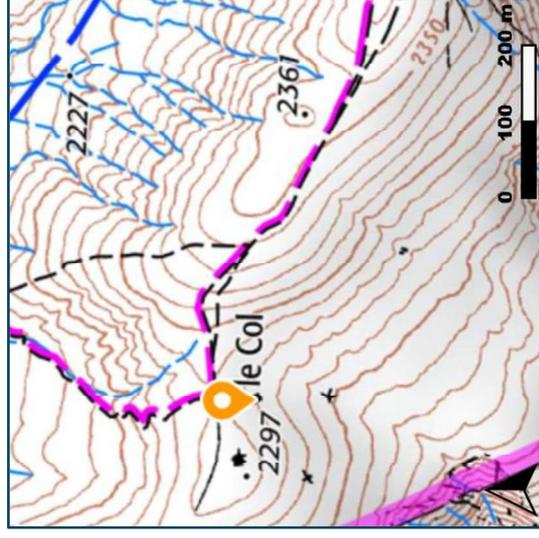
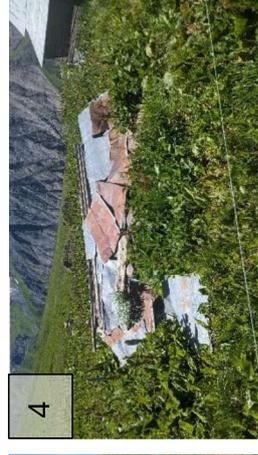
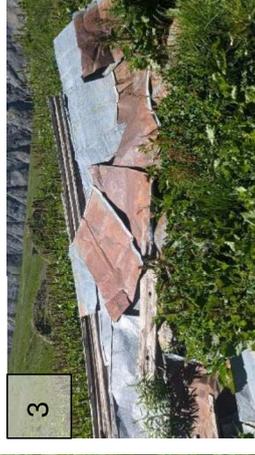
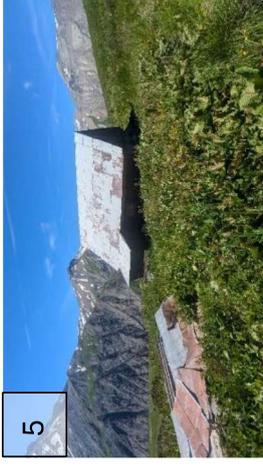
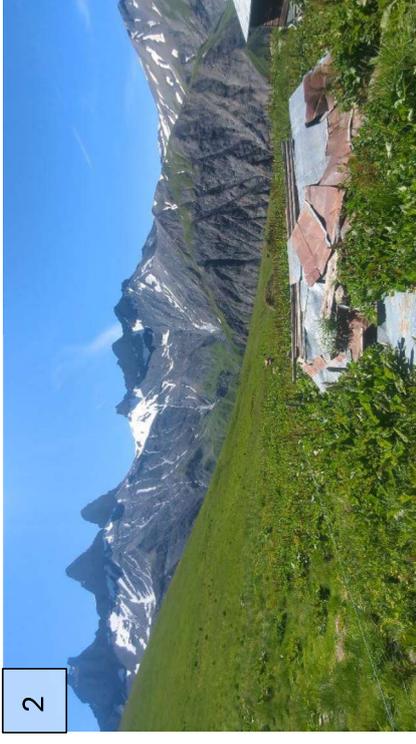
Remarque : Probablement situé sur l'emplacement d'une ruine, il ne s'agit plus que d'un toit de tôle et de bois à proximité du chalet dont le FID est 38.

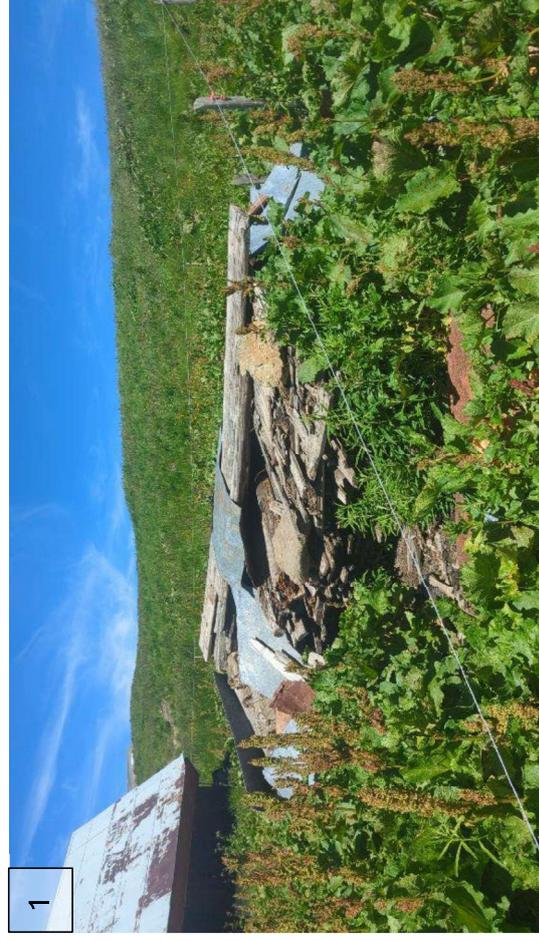
Remarque : Chalet comportant au moins un espace habitable (présence d'un conduit de poêle) et une grange dont l'accès se fait par l'arrière. Il dispose d'un panneau solaire et se trouve à proximité d'un parc à vaches.

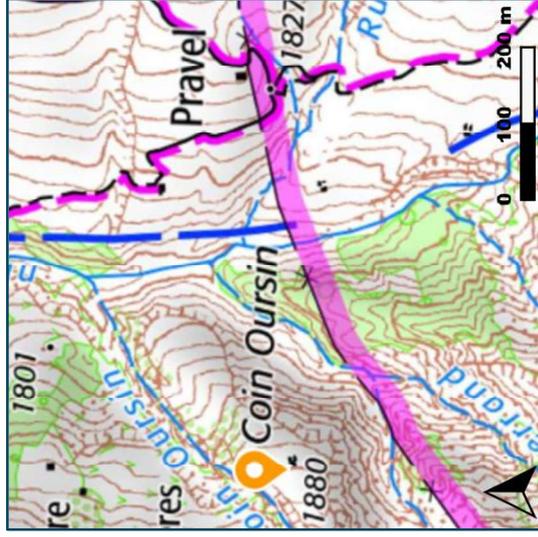
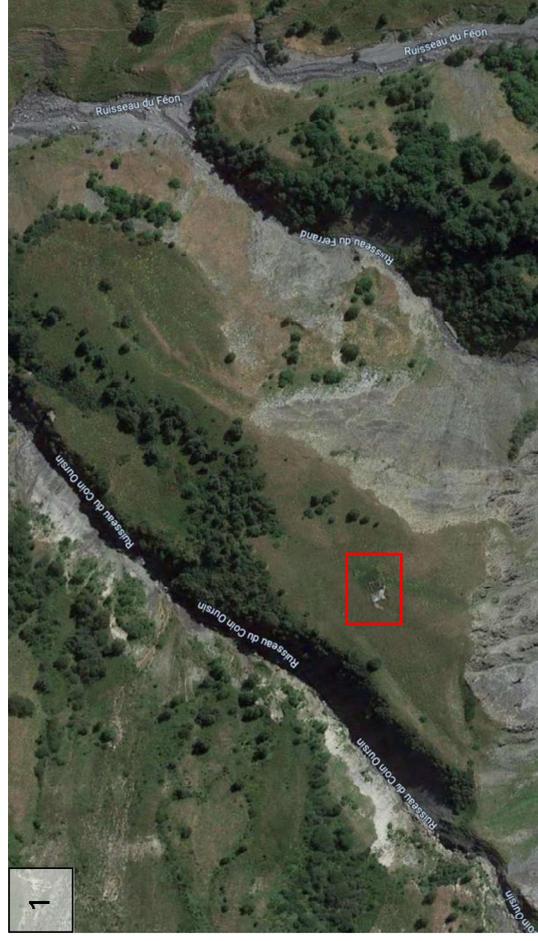
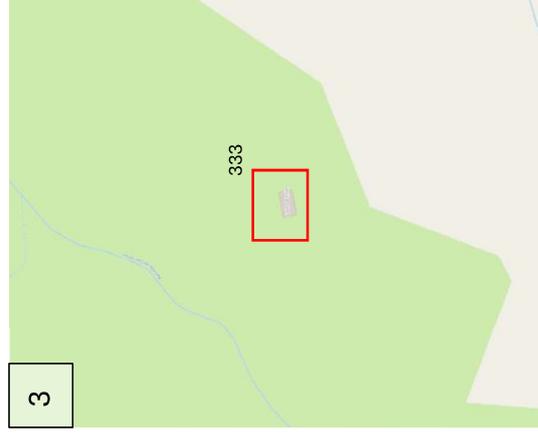
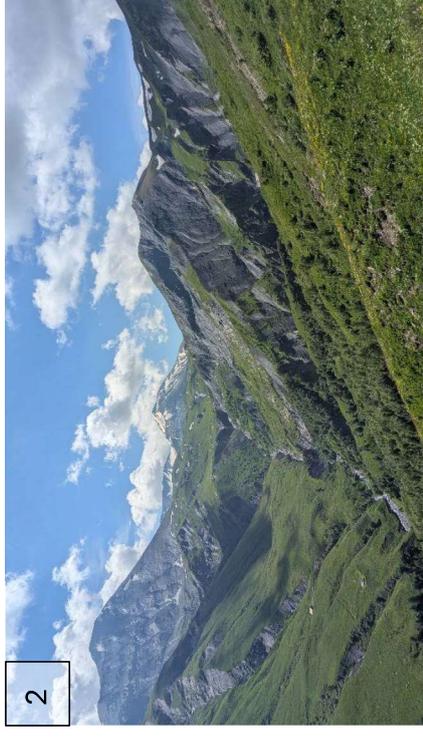
Remarque : Ruine rendue inaccessible par l'absence de sentier, la pente, l'état du sol et la végétation.

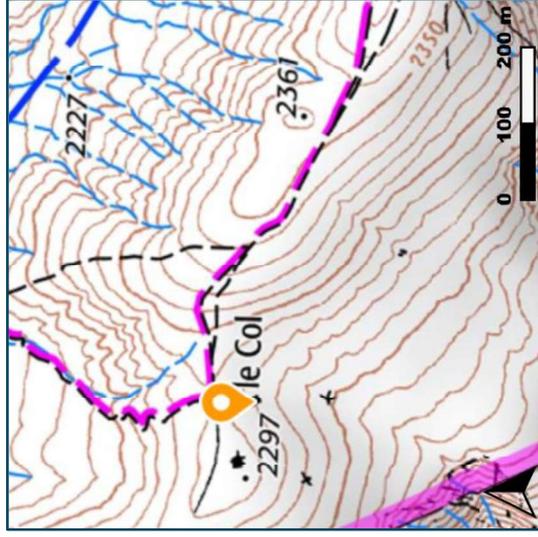
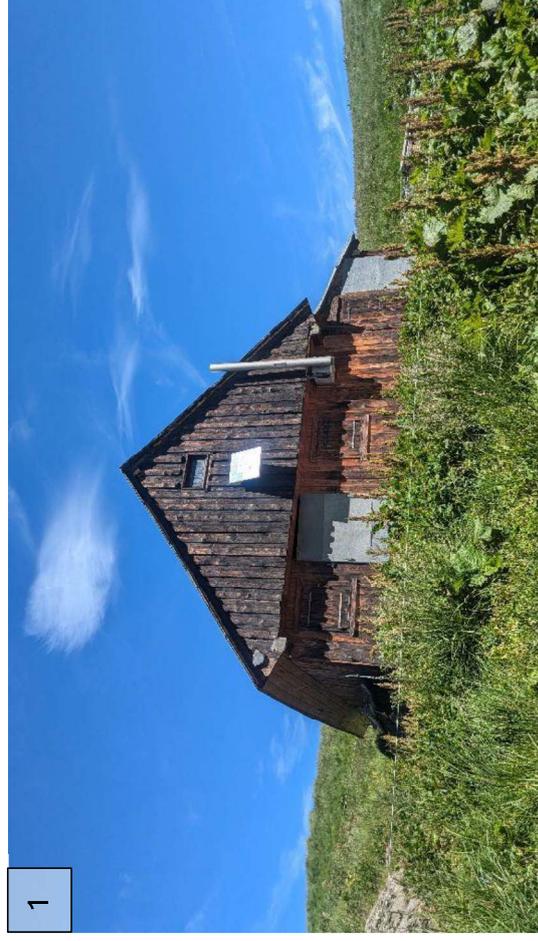
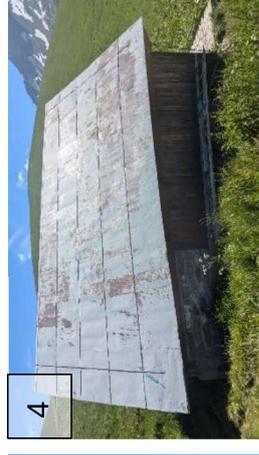
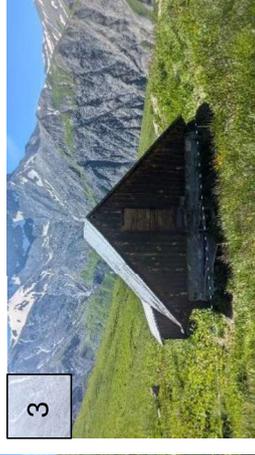
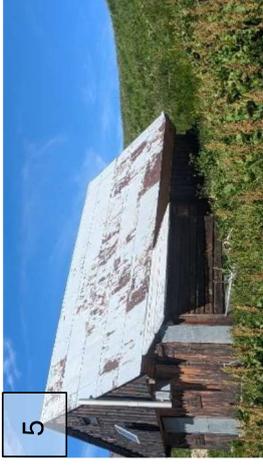
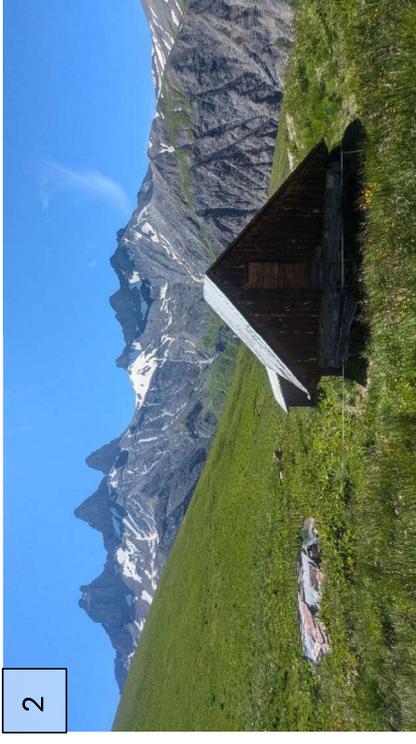
Matériaux utilisés : Murs : Parpaings et Bardage bois / Couverture : Tôle

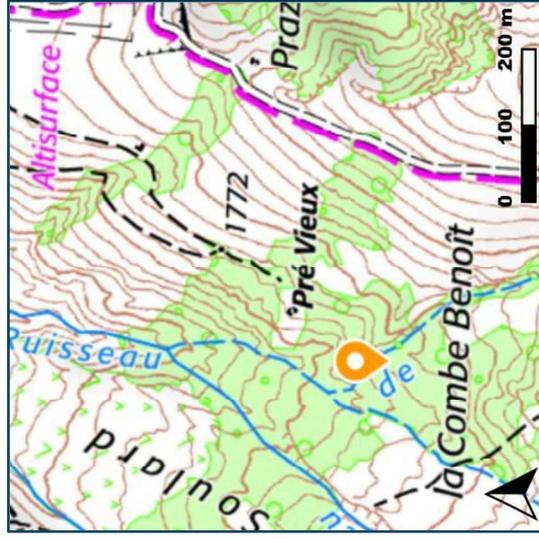
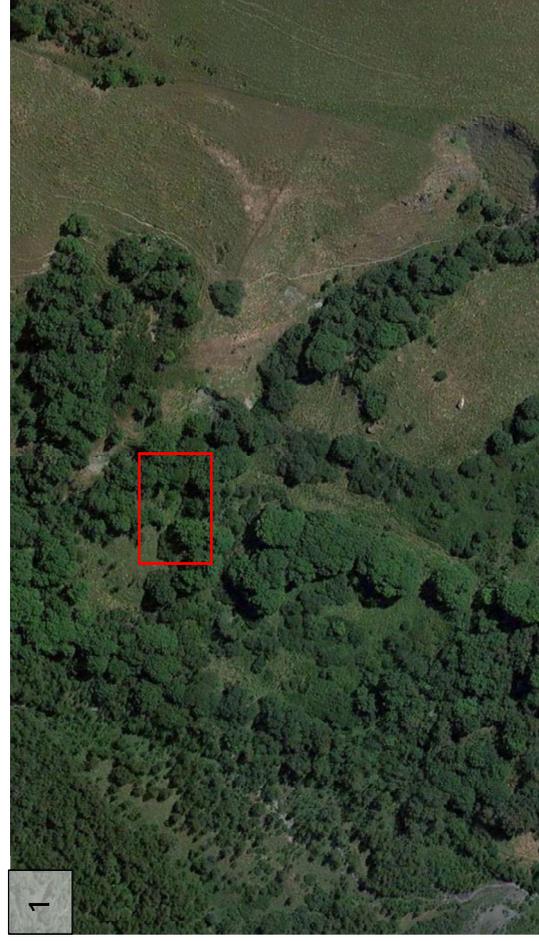
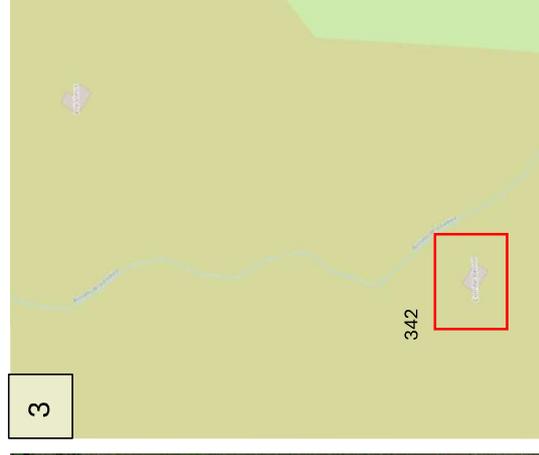
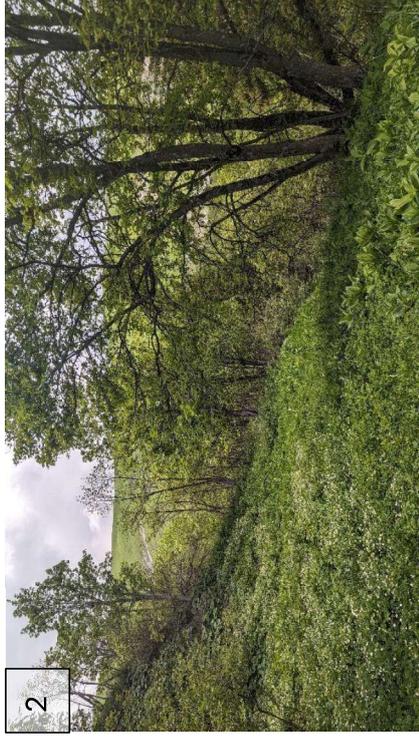
Remarque : Il s'agit d'une ruine qui est rendue inaccessible par l'absence de chemin d'accès ainsi qu'une végétation trop dense, une topographie accidentée voire dangereuse et la nécessité de franchir un torrent en crue.

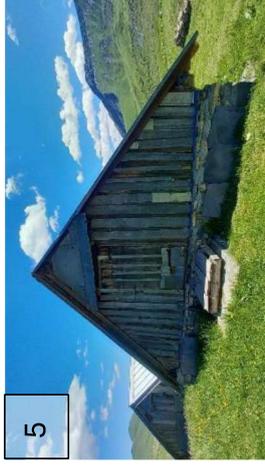
5

Remarque : Chalet en cours de rénovation. L'ancien accès à la grange est encore visible (photo 5). Les autres ouvertures sont beaucoup plus récentes. Le bâtiment se trouve juste à côté du bâti Fid 190 de plus petite taille.

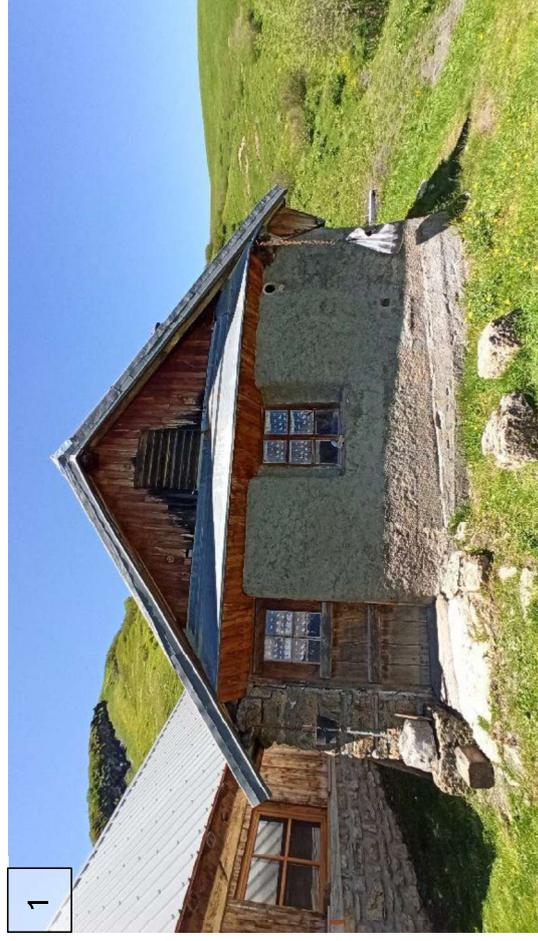
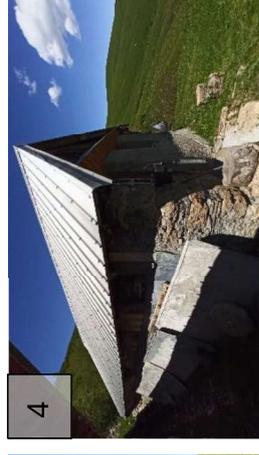
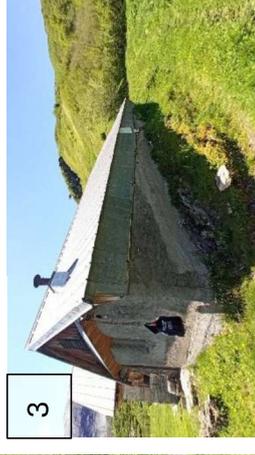
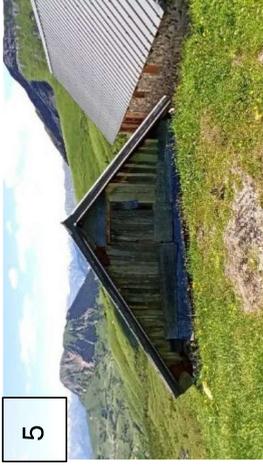
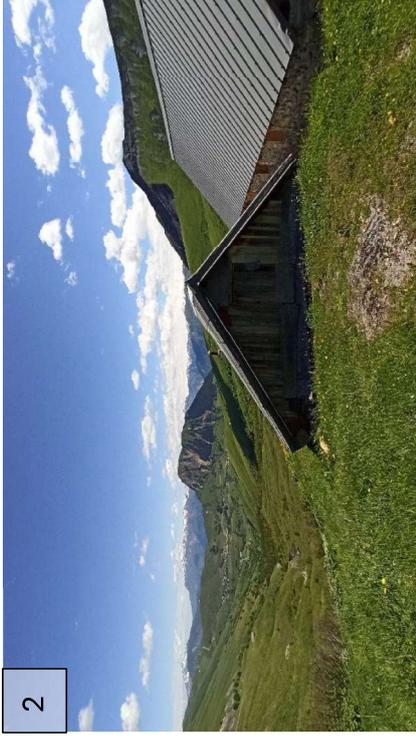
Matériaux utilisés : Murs : Pierre maçonnée, Bardage bois, Crépi et Bois / Couverture : Tôle

Remarque : Petit bâtiment construit en pierres maçonnées et recouvert de crépi. Le bâti se situe à un mètre d'un plus grand chalet (Fid 53). Il possède une entrée et une fenêtre en façade Nord ainsi qu'un accès au fenil en partie arrière. Présence d'un ancien conduit de cheminée en façade avant (photo 1) et d'un ruisseau à proximité.

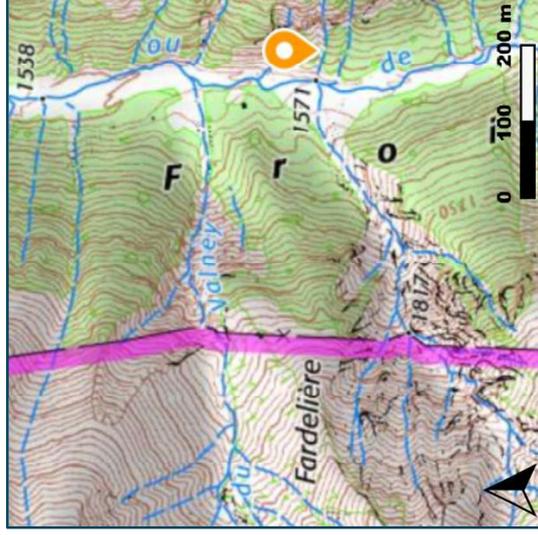
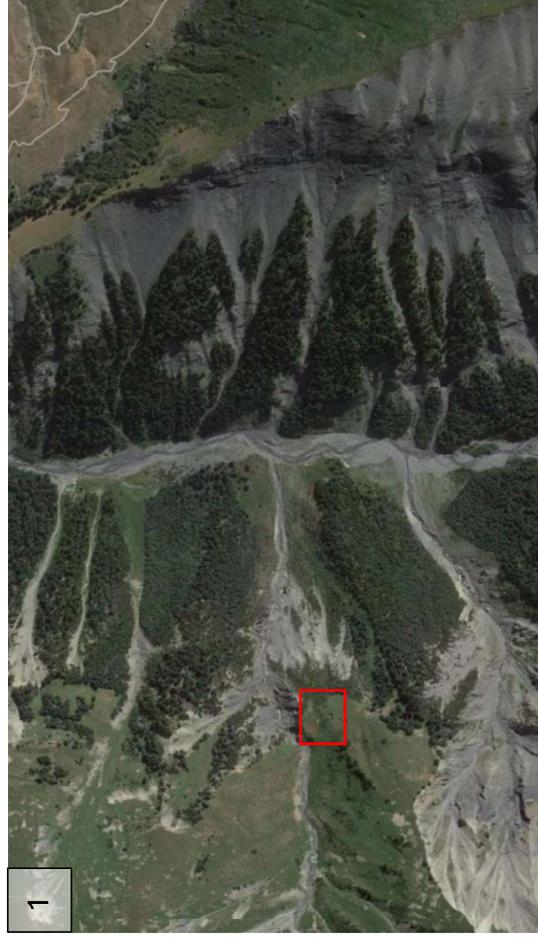
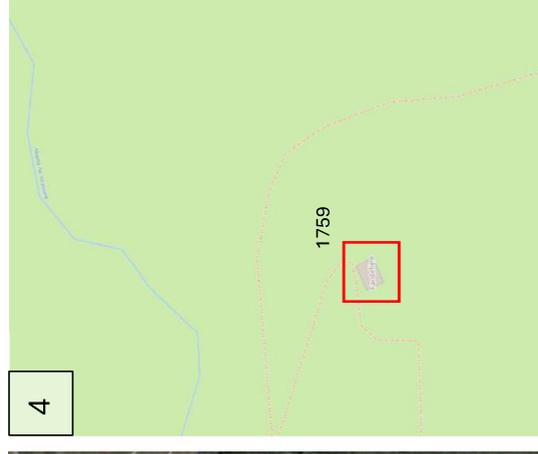
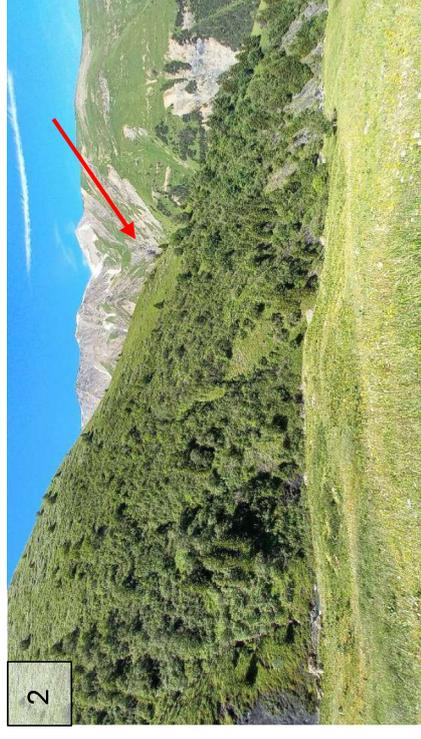
Remarque : Ruine isolée et non accessible. Elle se situe dans une combe instable et pentue.

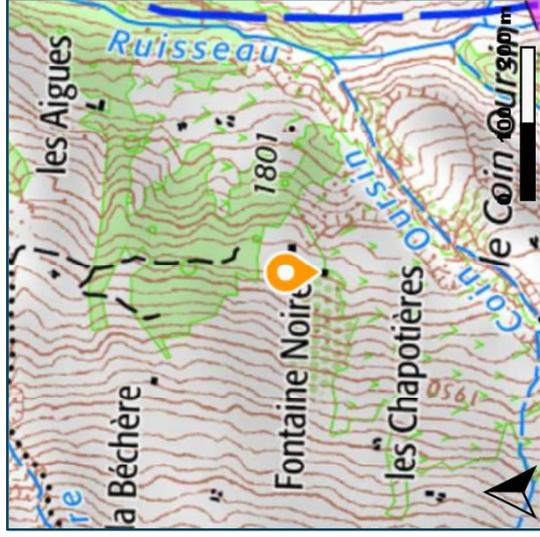
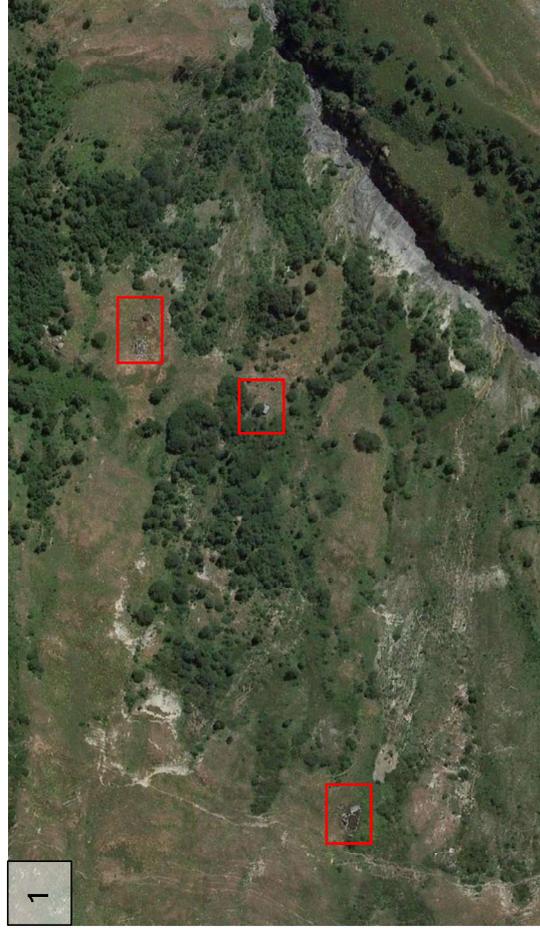
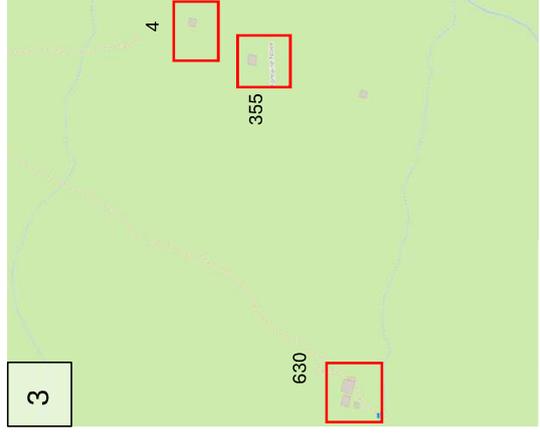
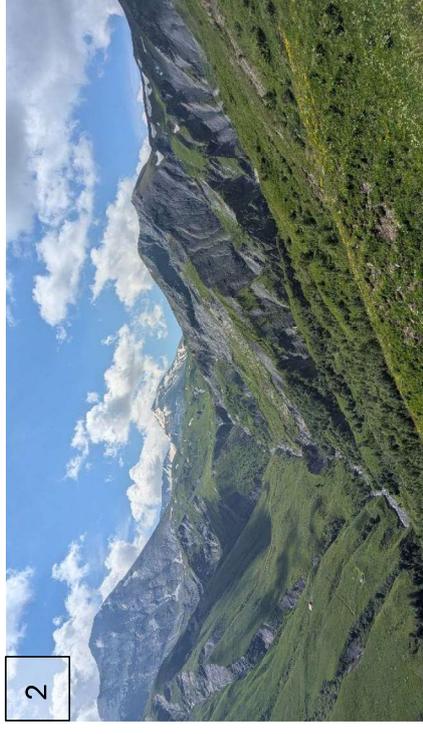
Remarque : Ruine rendue inaccessible par l'absence de sentier, la pente, l'état du sol et la végétation.
