Communauté de Communes
Cœur de Maurienne Arvan

Inventaire des chalets d'alpage

SAINT-JEAN-D'ARVES

MAI – JUILLET 2024

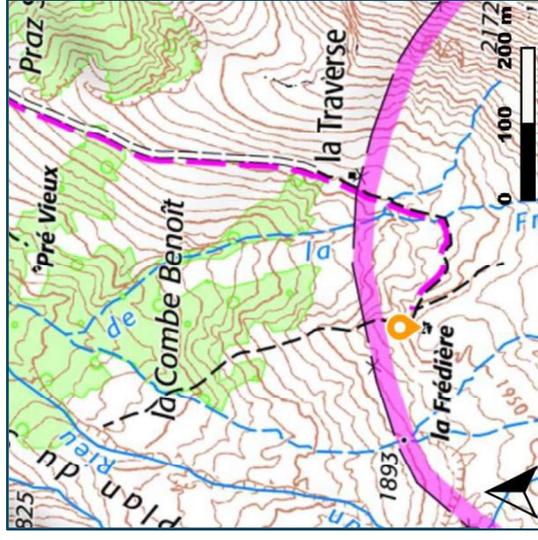
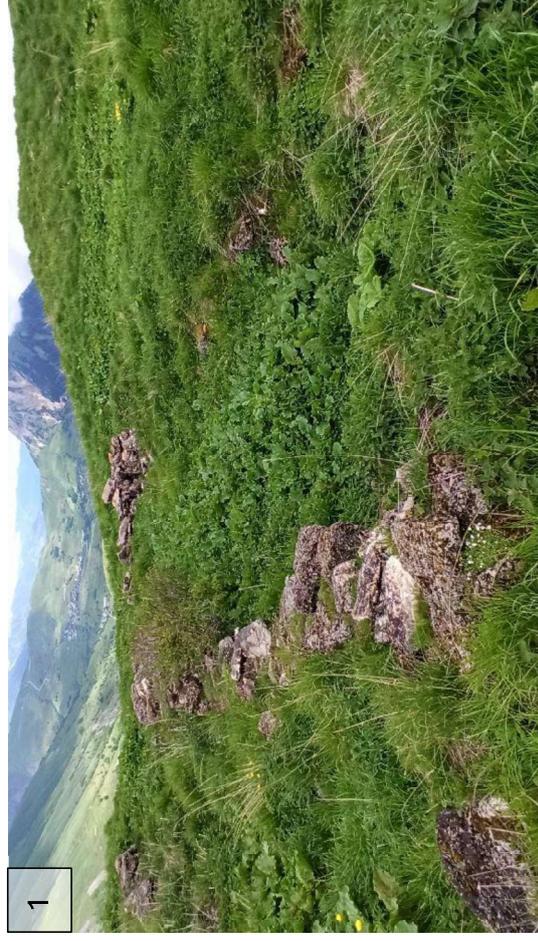
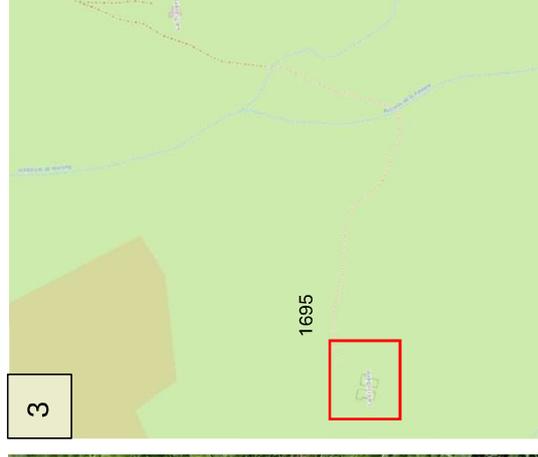
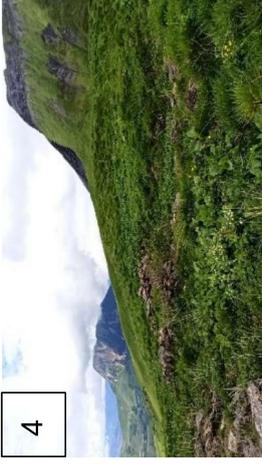
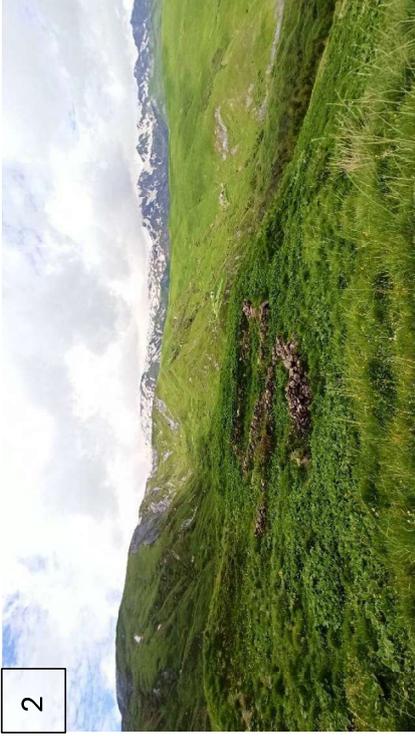
Remarque : Bâtiment en ruine dont les murs restants ne dépassent pas 50cm de hauteur. Le bâtiment est à proximité immédiate d'un autre bâti de même envergure et dans le même état. Sur le côté Nord subsistent les restes d'un vieux poêle.

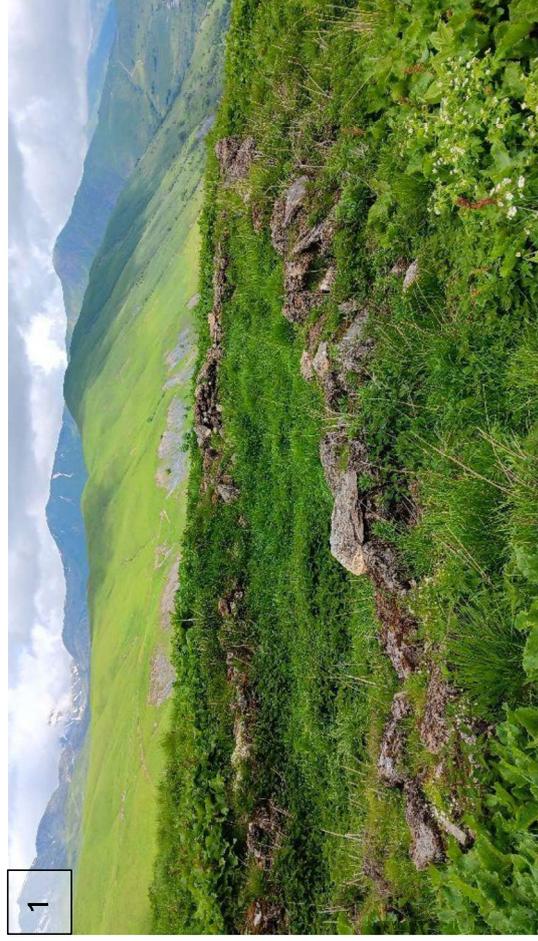
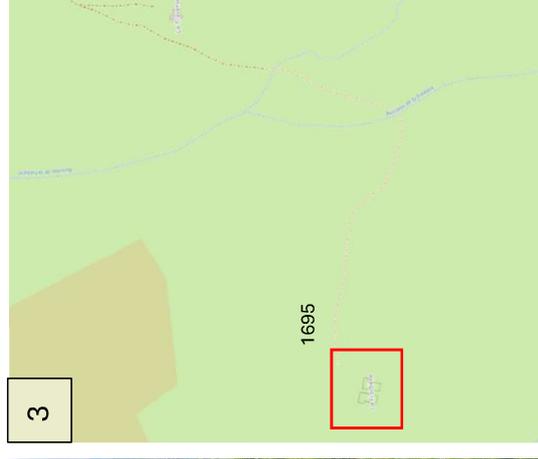
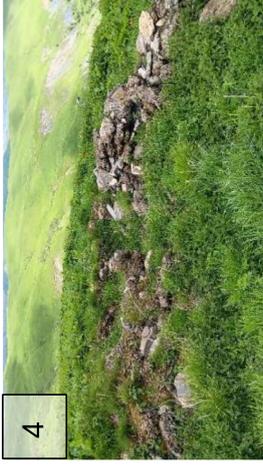
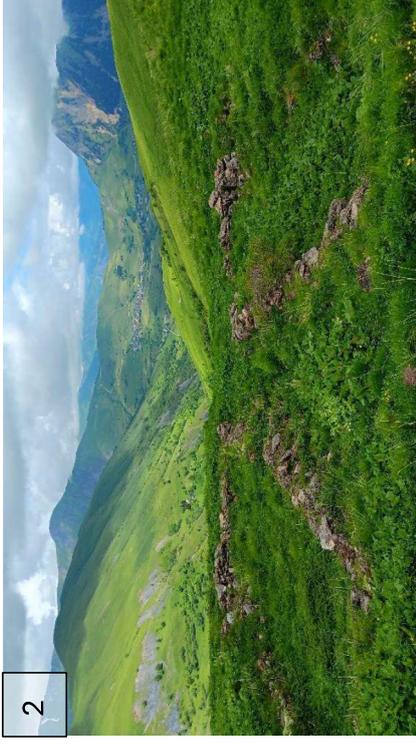
Remarque : Ruine dont subsiste la base des murs du volume principal ainsi que celle d'un appentis.

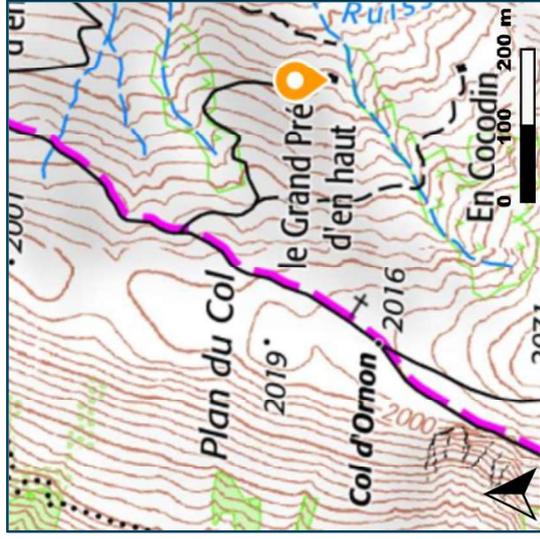
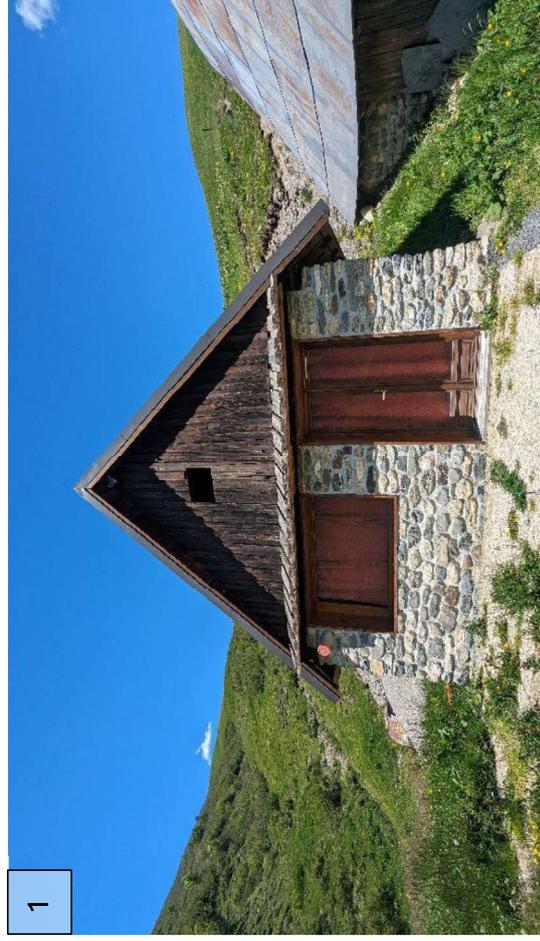
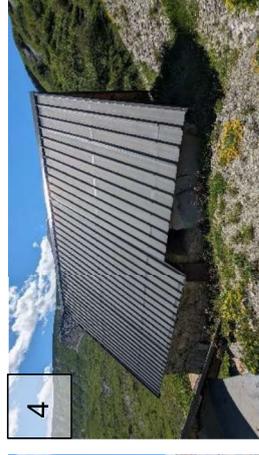
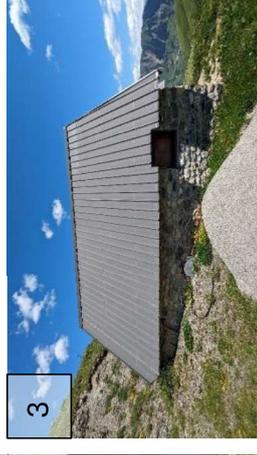
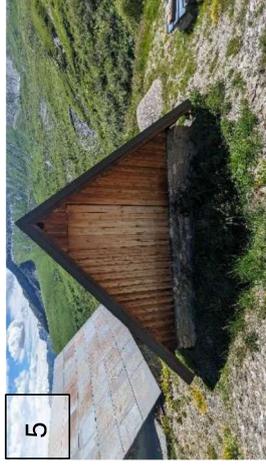
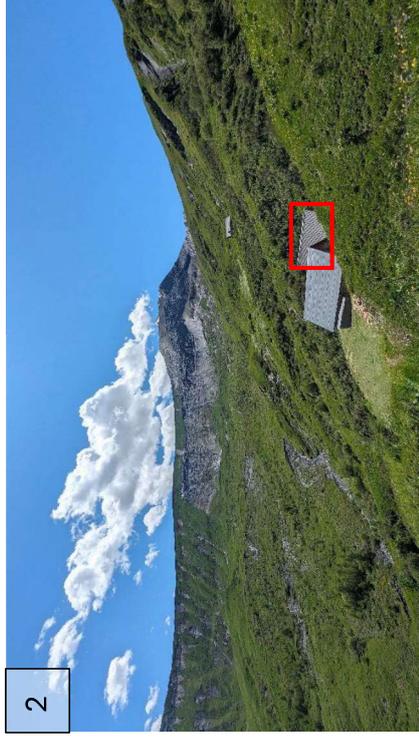
Remarque : Bâtiment rénové en résidence avec une porte-fenêtre et une baie vitrée sur la façade principale, exposée à l'Est (photo 1). Une petite terrasse avec des dalles a été créée sur le pas de l'entrée également. L'ancien grenier est accessible à l'arrière (photo 5). Le bâtiment se trouve à proximité d'un autre chalet (FID : 189) et les deux fonctionnaient probablement ensemble.

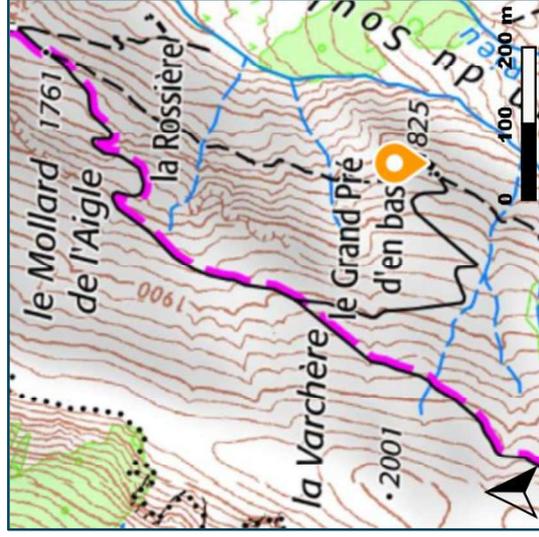
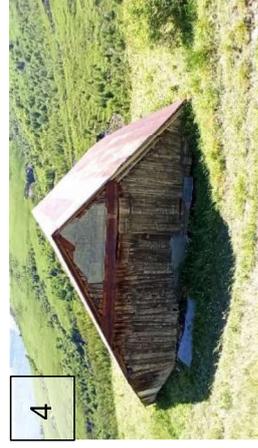
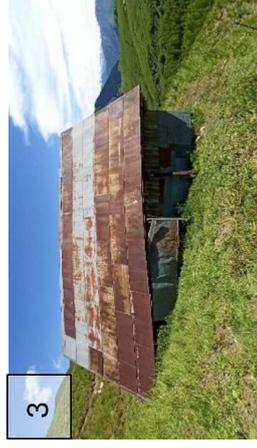
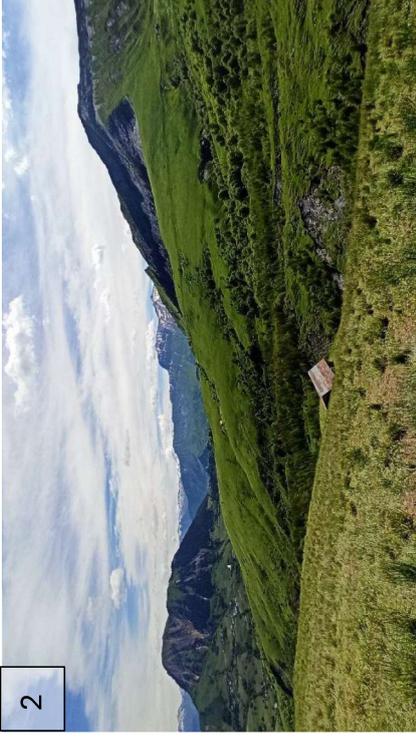
Remarque : Ancien chalet d'alpage. Le bâtiment n'a pas été rénové. On distingue encore l'espace de l'étable et la partie habitable. La grange est accessible par l'arrière du chalet (photo 4). En façade Sud le bas du bardage est recouvert de tôle pour le protéger. Un tuyau d'eau se trouve à proximité.

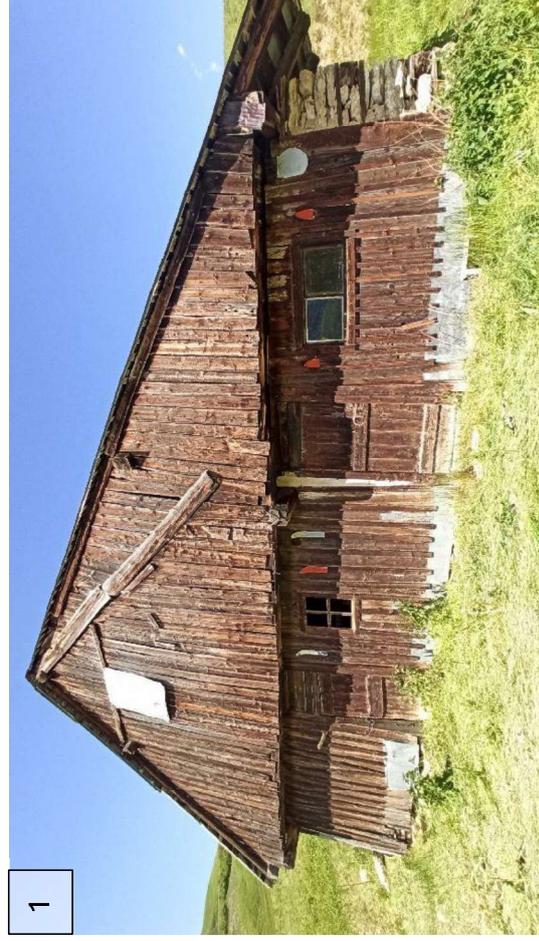
Remarque : Étable avec grenier ou fenil au niveau supérieur. Deux portes d'étable, un petit appentis de stockage de bois et tôles. Le chalet adjacent (Fid 52) a été rénové et sert de résidence. D'anciennes lauzes d'ardoise sont disposées contre les façades (peut-être ancienne couverture). Un amas de pierres sèches en partie élevé en muret est à proximité.

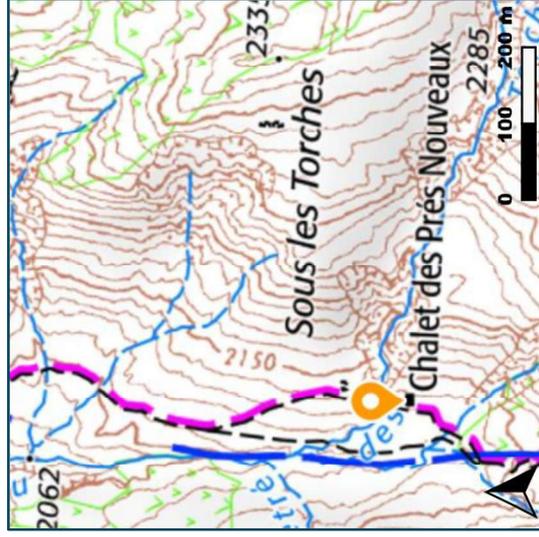
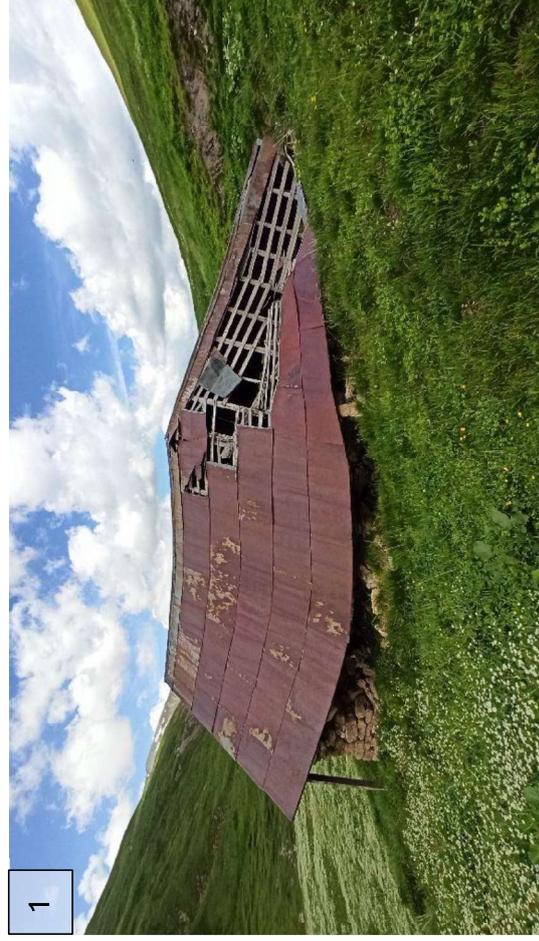
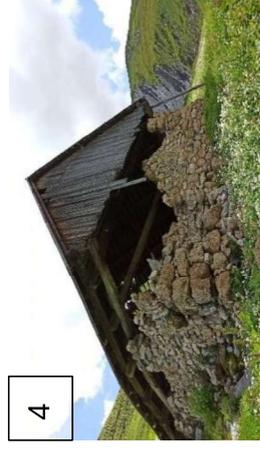
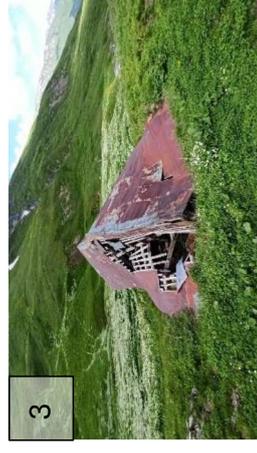
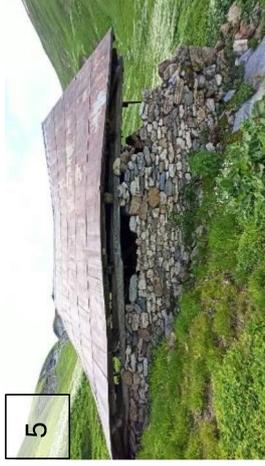
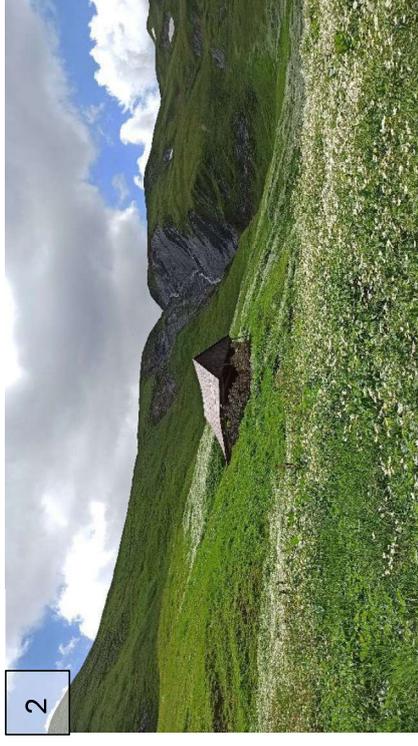
Remarque : Bâtiment effondré dont il reste une partie des murs et la toiture. Les murs sont en pierres sèches (principalement du tuf). Le rez de chaussée en maçonnerie semble ne compter qu'une seule pièce. Elle était surplombé d'une grange.

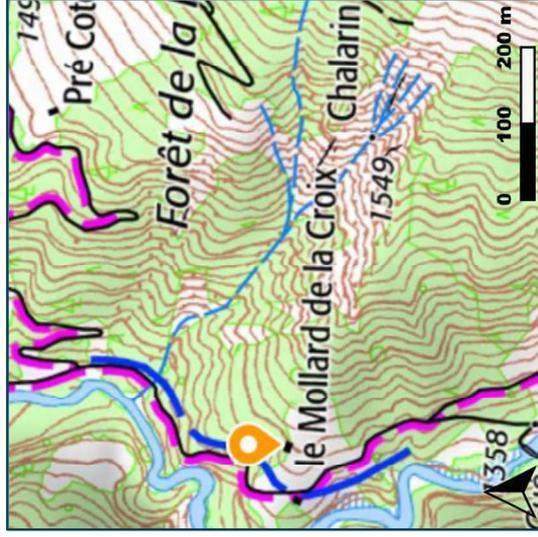
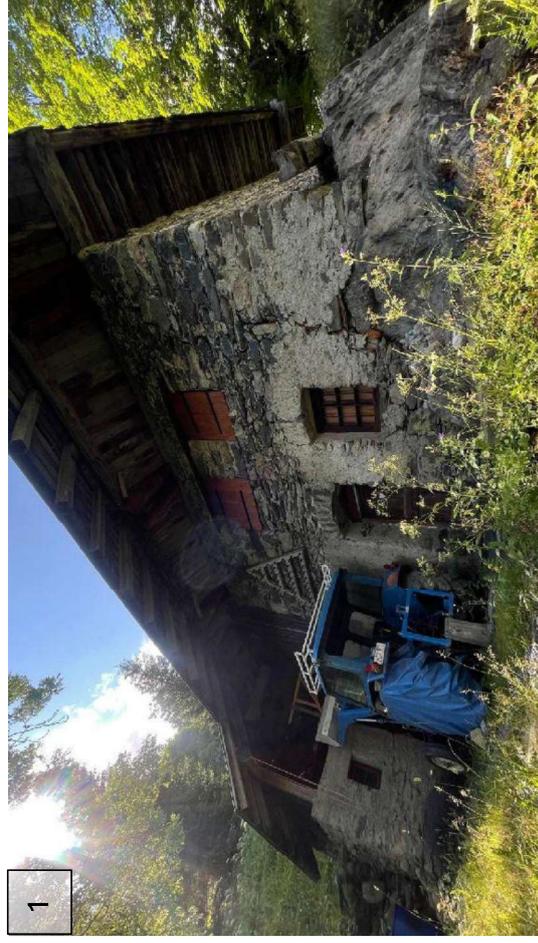
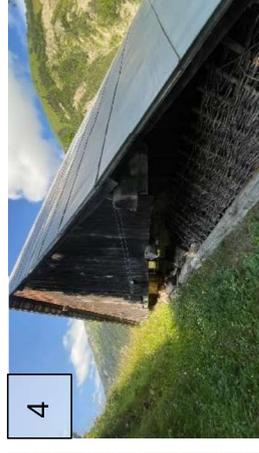
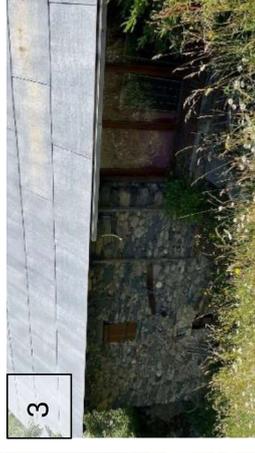
Remarque : Chalet rénové avec une baie vitrée sur la partie latérale du chalet. Le bâtiment possède des panneaux solaires et un tuyau permet de capter l'eau d'une source plus en amont. Une sortie de chauffage par poêle se trouve sur le toit. A l'arrière une large porte donne accès au fenil et un ancien treillage est stocké sous la sous pente du toit (photo 4). Un appentis accolé au bâti permet de stocker du mobilier d'intérieur (table, chaise, meuble).

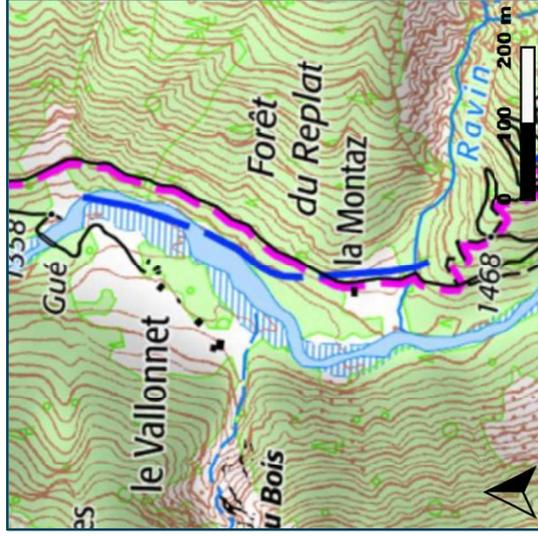
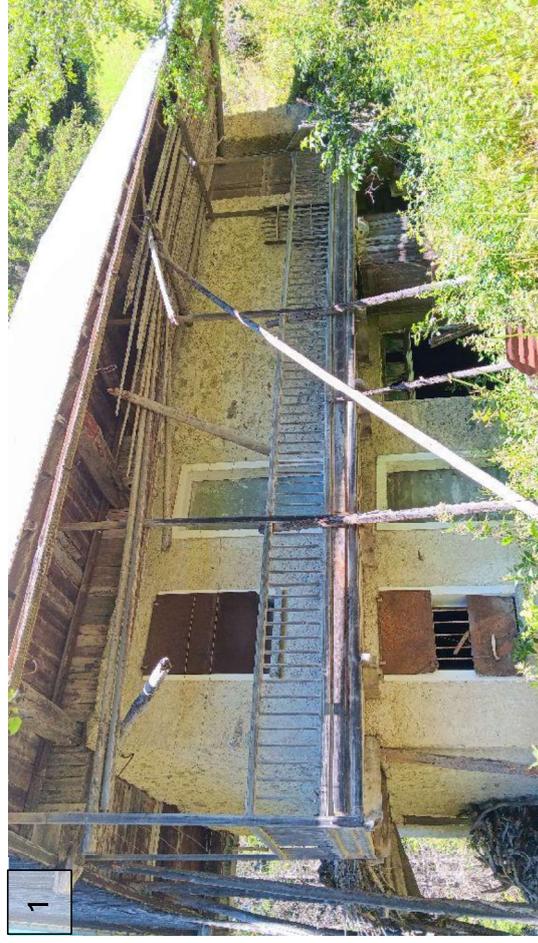
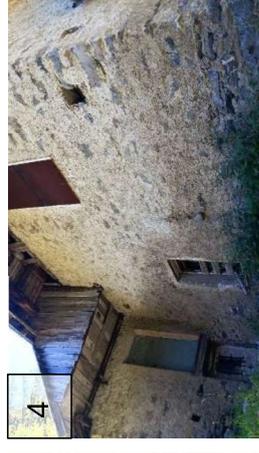
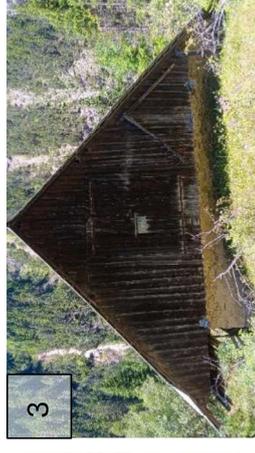
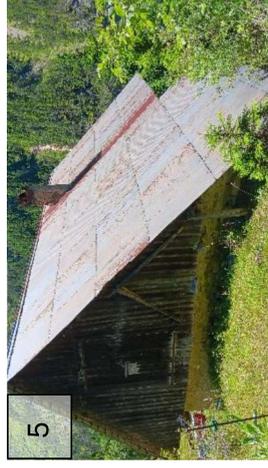
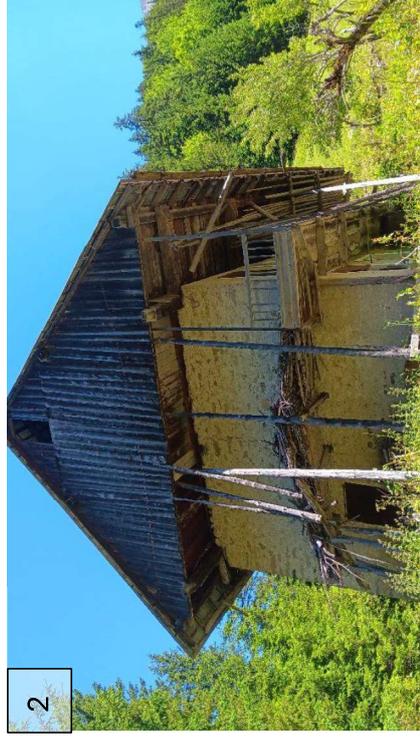
Remarque : Vaste bâtiment dont on distingue aisément une partie habitable et une étable (dans laquelle les éléments remarquables - mangeoires, etc - sont présents sur la terre battue (photo 5). Le bâtiment comporte plusieurs étages accessibles par des balcons très vétustes. Un appentis à deux étages s'ouvre, au premier niveau, sur une cave. La façade Sud (photo 1) comporte plusieurs ouvertures dont les vitres ou portes ont parfois disparu. Une simple ouverture est pratiquée dans le bois du fenil, en haut du mur pignon aval. Le fenil dépasse du mur maçonné, en retrait. Des ruches sont installées aux abords directs. Le chalet sert peut-être encore dans le cadre de l'activité de l'apiculture. Une cheminée est pratiquée dans le toit. Aucun raccord à l'eau ni à l'électricité n'est visible.

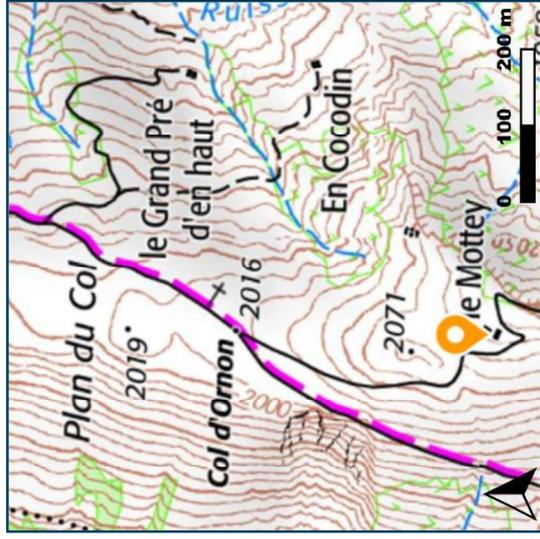
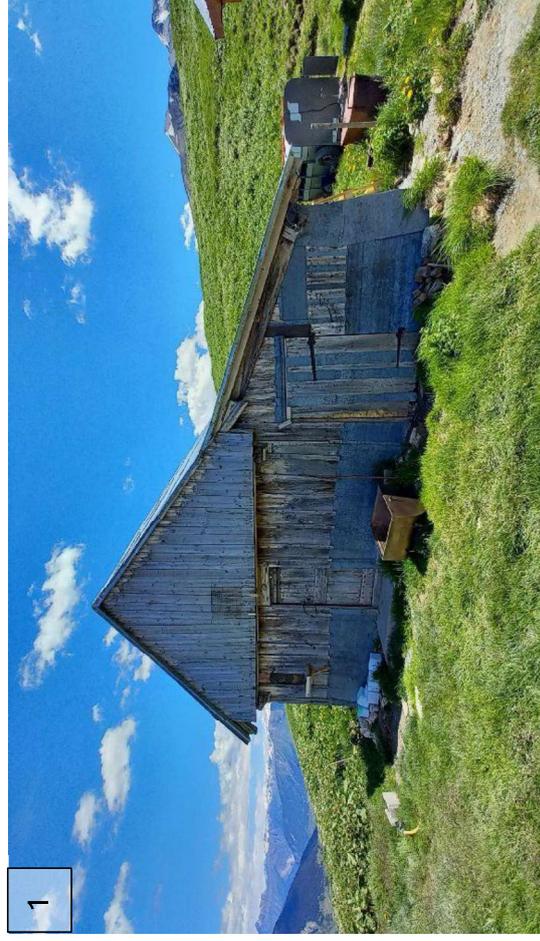
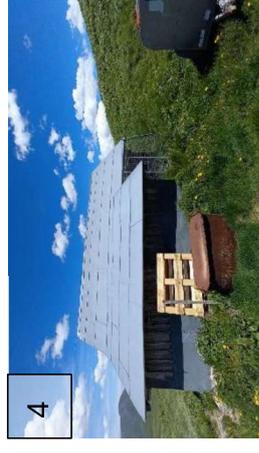
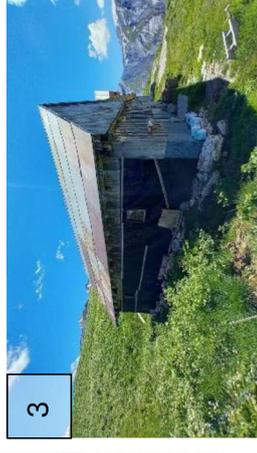
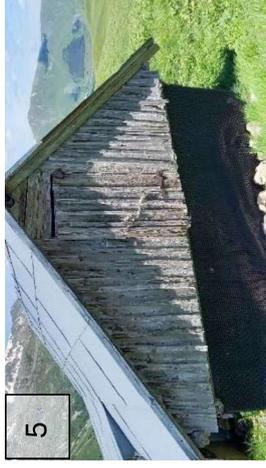
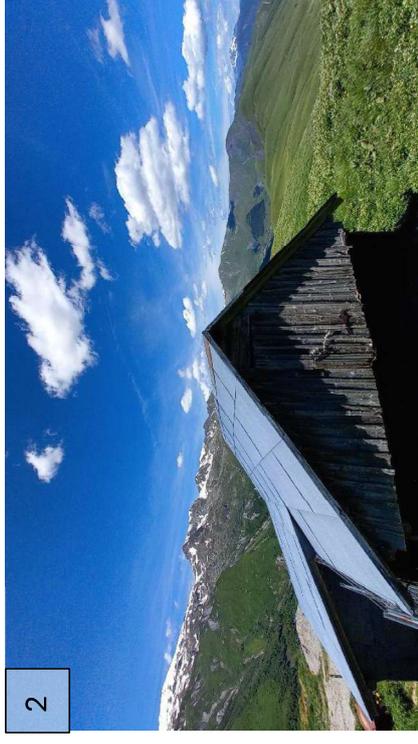
Remarque : Chalet en bardage bois dont le bas des façades est aujourd'hui protégé par des tôles ou autres matériaux. Le bâtiment possède peu d'ouvertures. Du matériel pour l'élevage de brebis (sel, seaux, filets) est entreposé autour du chalet.

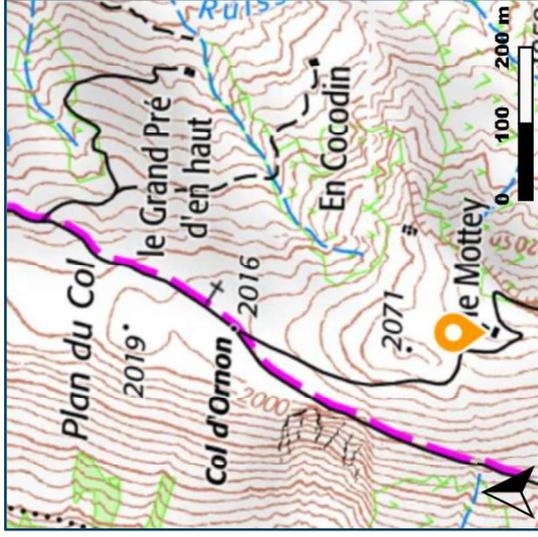
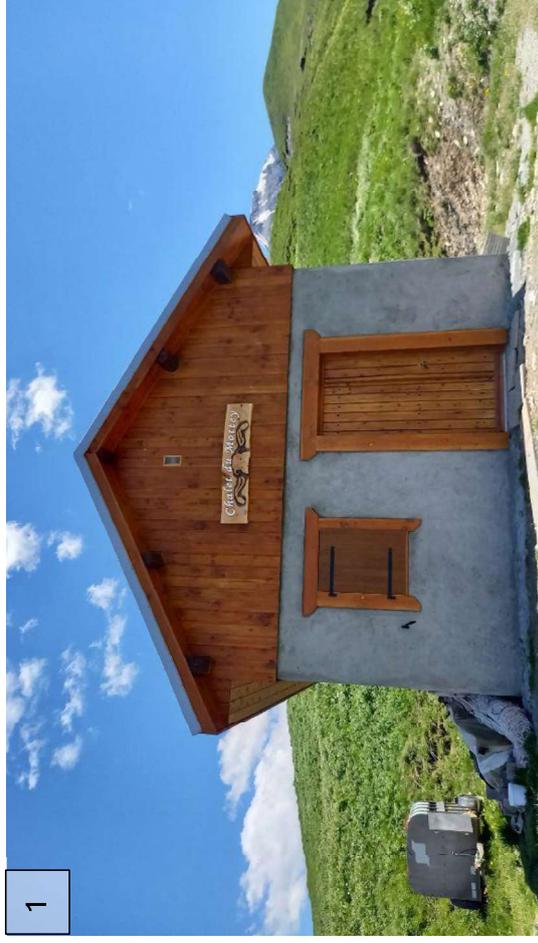
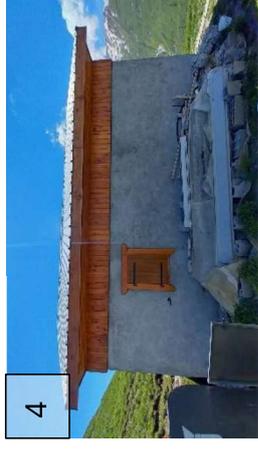
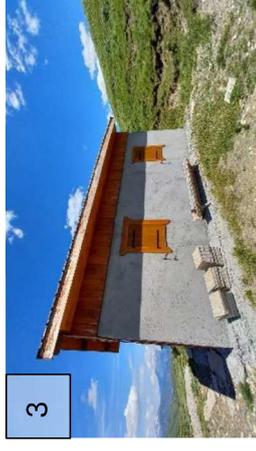
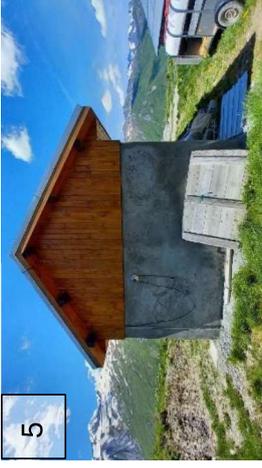
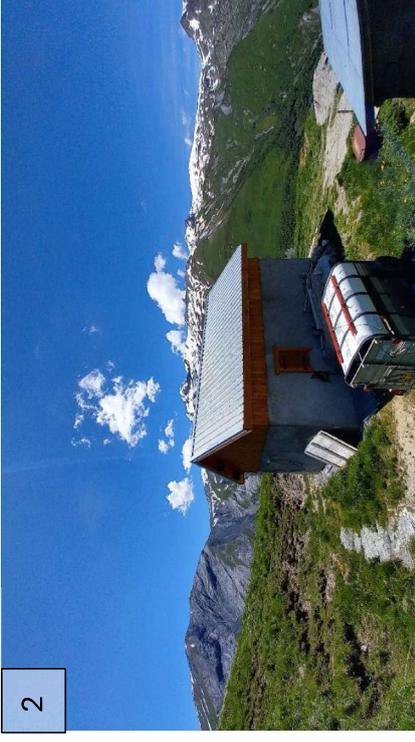
Remarque : Chalet totalement rénové, dont il ne reste plus de traces de l'ancien bâti d'alpage. Quelques matériaux de construction sont encore présents autour du chalet. Une pancarte indique "Chalet du Mottey". Le bâti se trouve à proximité du chalet Fid 49.

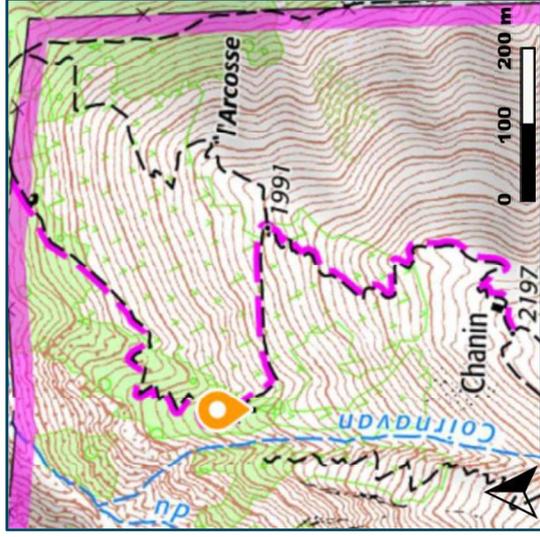
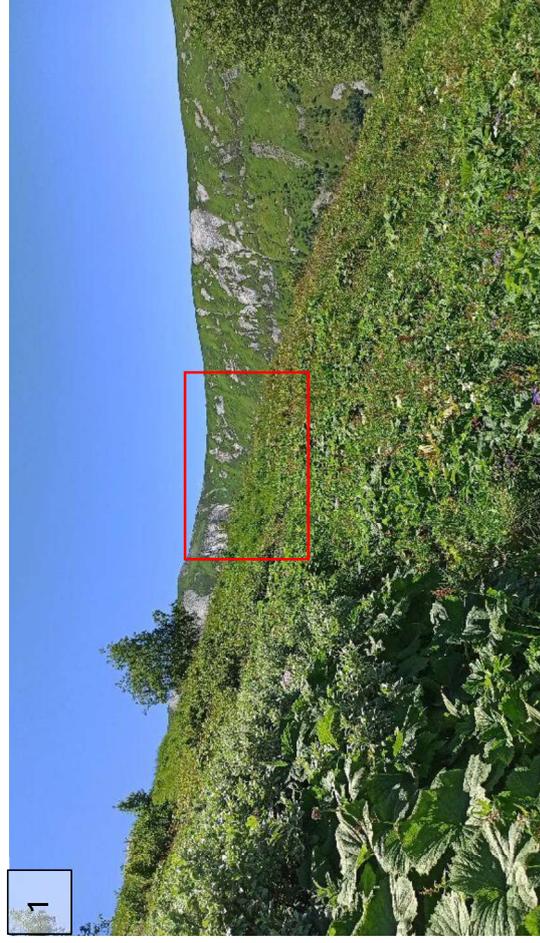
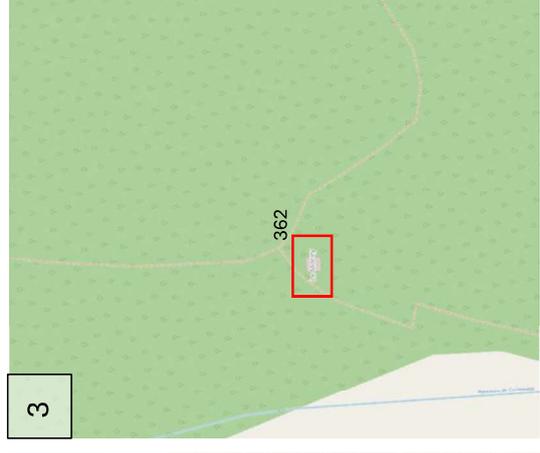
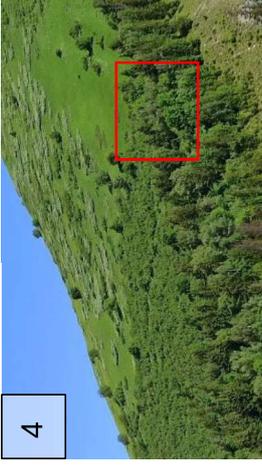
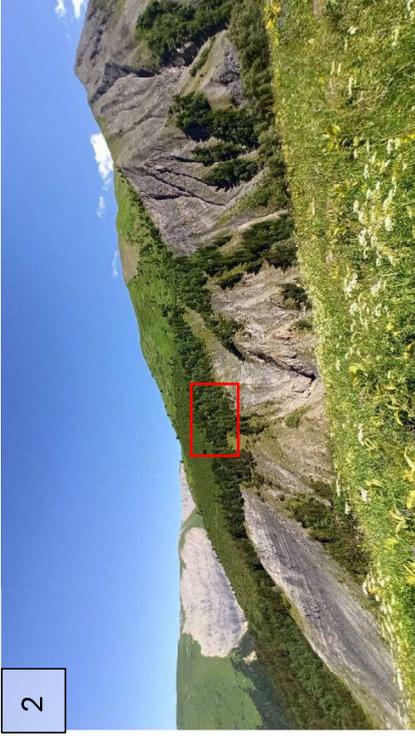
Remarque : Bâtiment inaccessible. Le sentier n'existe plus et a été remplacé par une végétation dense.

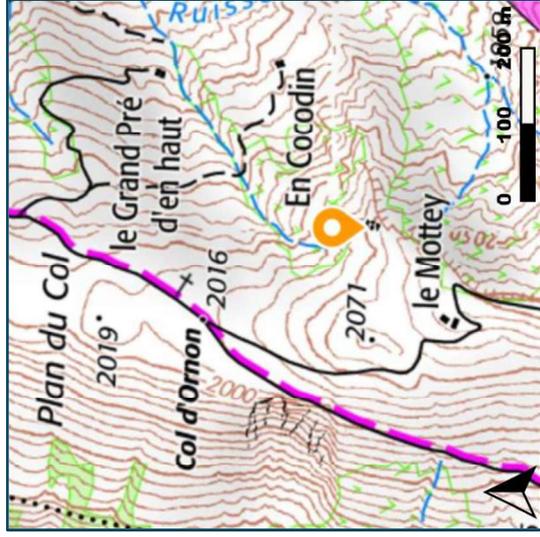
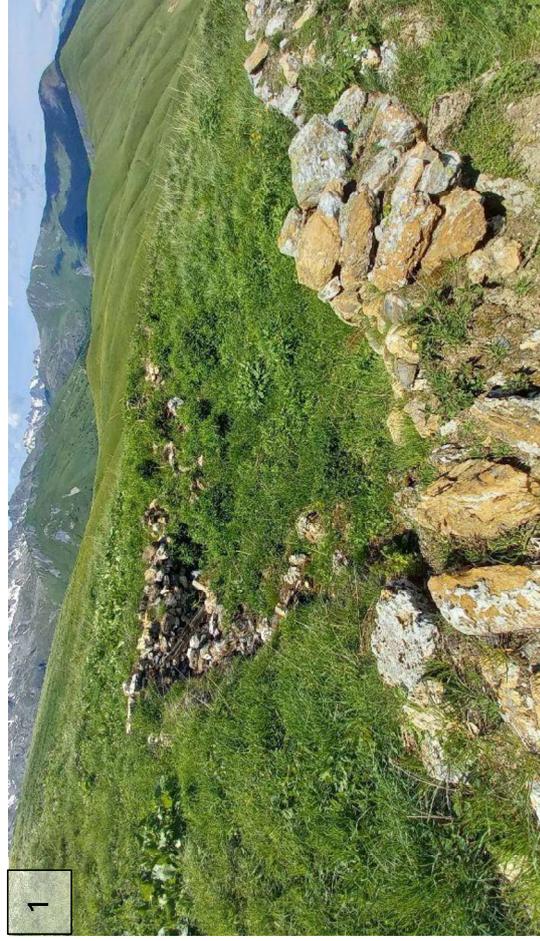
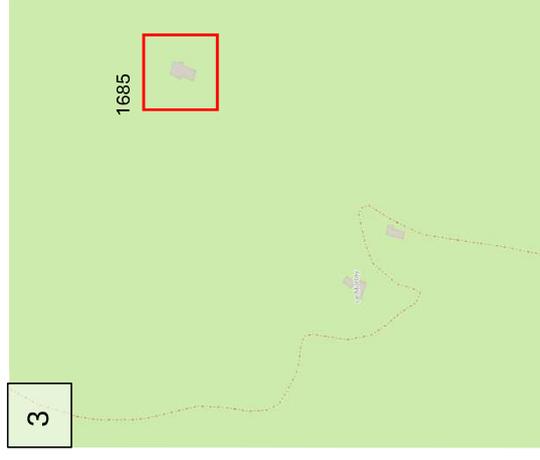
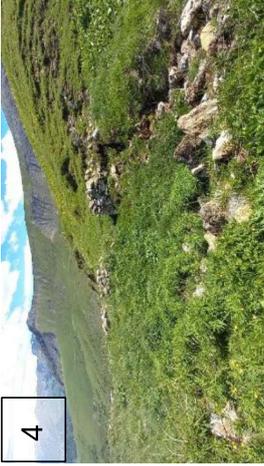
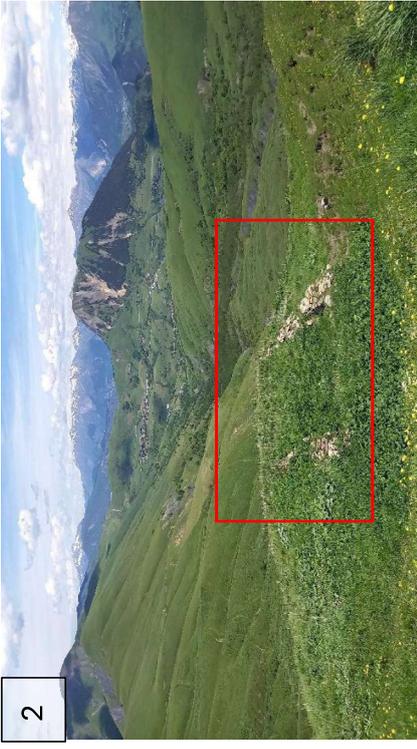
Remarque : Chalet en ruine dont il ne reste que quelques pierres.

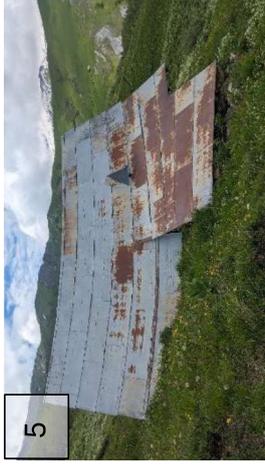
3

Remarque : Le bâtiment est un ancien chalet d'alpage, aujourd'hui laissé à l'abandon. La façade Sud dispose d'une porte de grange en bois (photo 3). Les autres ouvertures sont peu visibles.

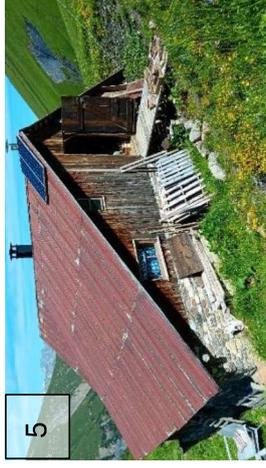
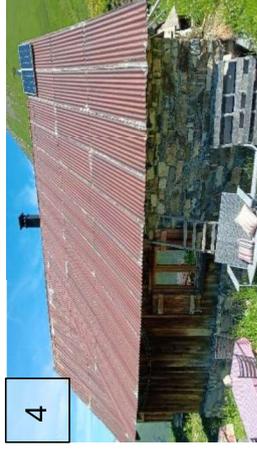
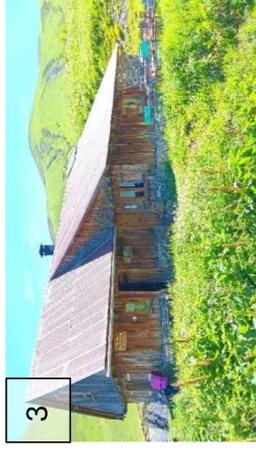
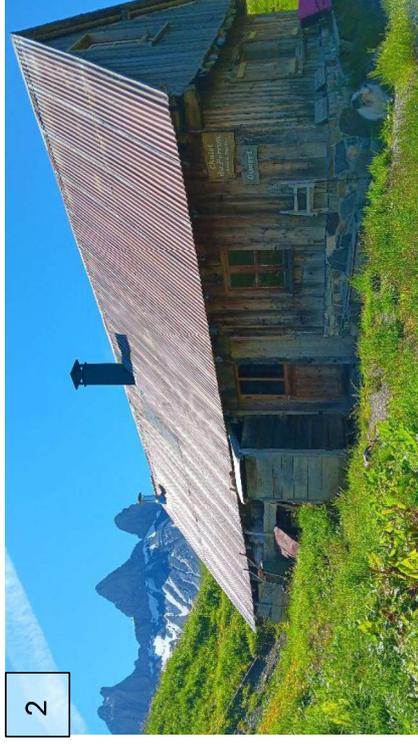
Remarque : Chalet refuge du Perron "Louis de Coppon", rénové en 2016. Le chalet date de 1946 et a été reconstruit après avoir brûlé pendant la guerre. Le chalet existant succède à trois anciens bâtiments. Le bâti a été adapté à l'usage d'accueil et d'hébergement : ouvertures vitrées plus larges dont une dans le mur pignon aval, deux petites dans le mur pignon amont (mur qui comporte encore une porte de fenil menant à la partie grenier et stockage. Le bâti dispose de panneaux solaires, deux évacuations de cheminée et de chauffe-eau.

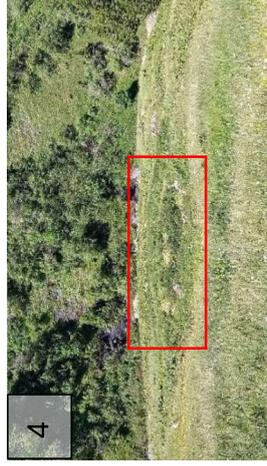
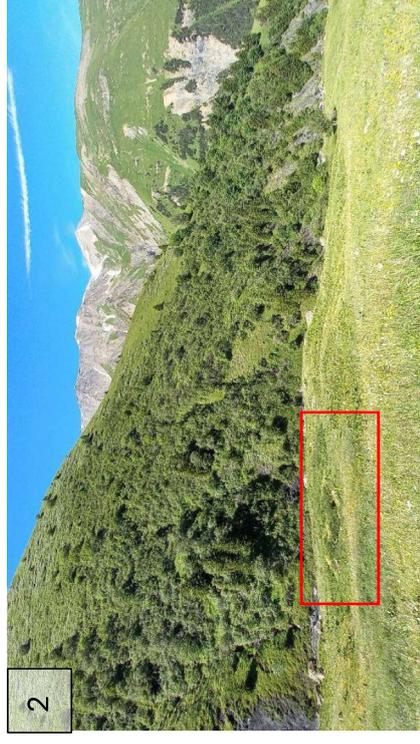
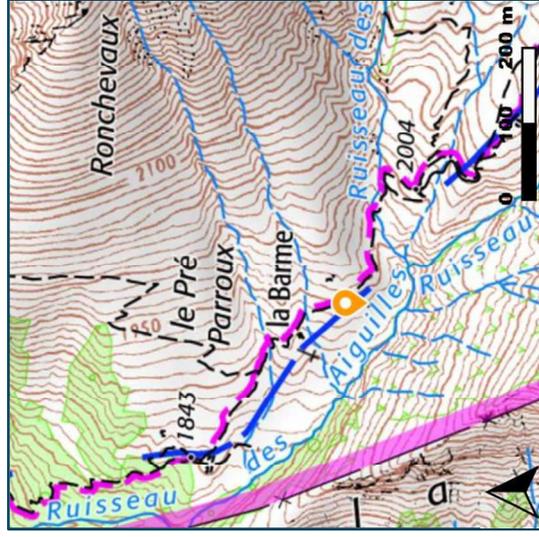
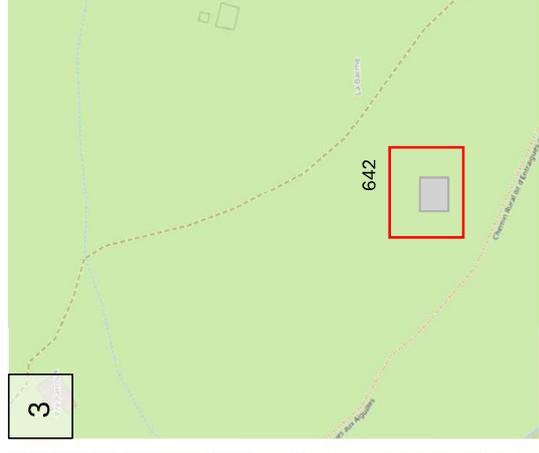
Remarque : Chalet en ruine, situé en contrebas d'une forte pente sans accès et le long du cours d'eau.

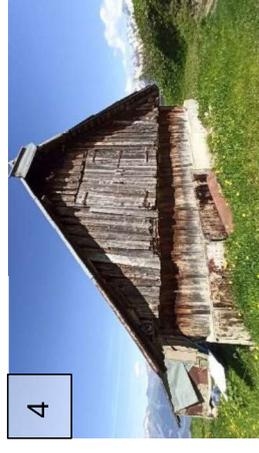
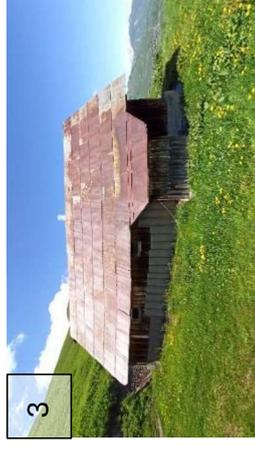
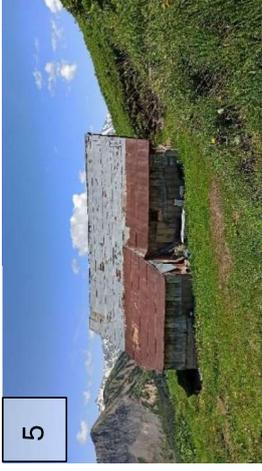
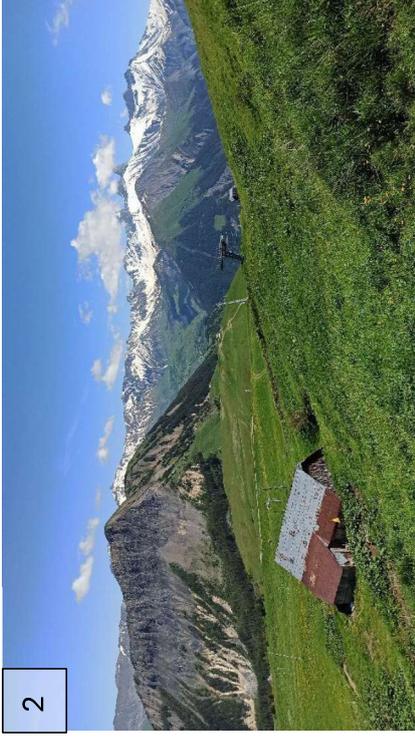
Remarque : Bâtiment en bardage bois. La partie inférieure des façades a été renforcée et protégée avec des morceaux de tôle, de bac acier, de nouvelles planches de bois et du béton. De petites ouvertures ont été créées au rez de chaussée. La porte de la grange est encore visible à l'arrière du bâtiment. L'une des pannes sablières porte l'inscription "1871".

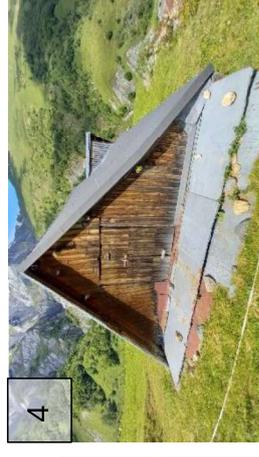
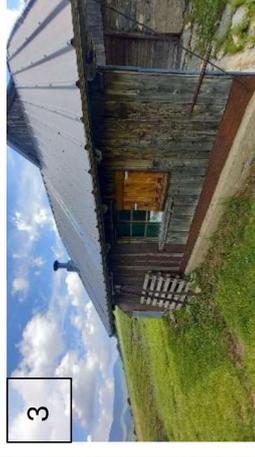
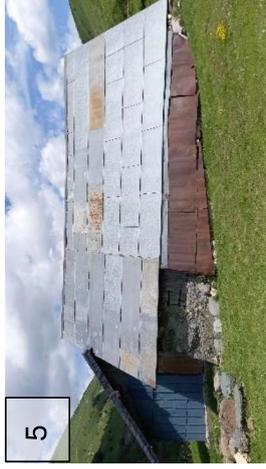
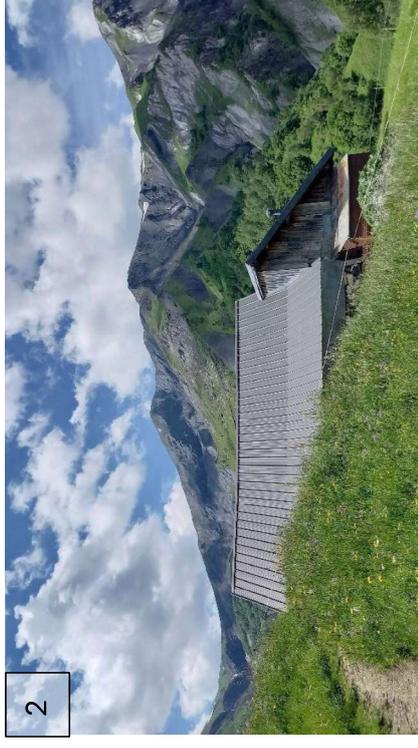
Remarque : Chalet avec une authenticité conservée, quelques rénovations sur la façade principale à l'aide de bac acier sur les murs.
Chalet servant toujours à l'exploitation agricole.

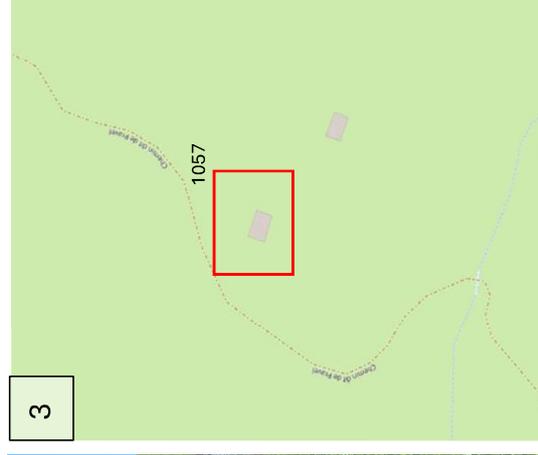
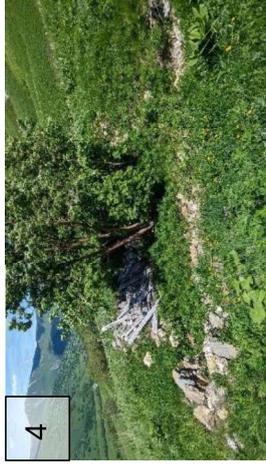
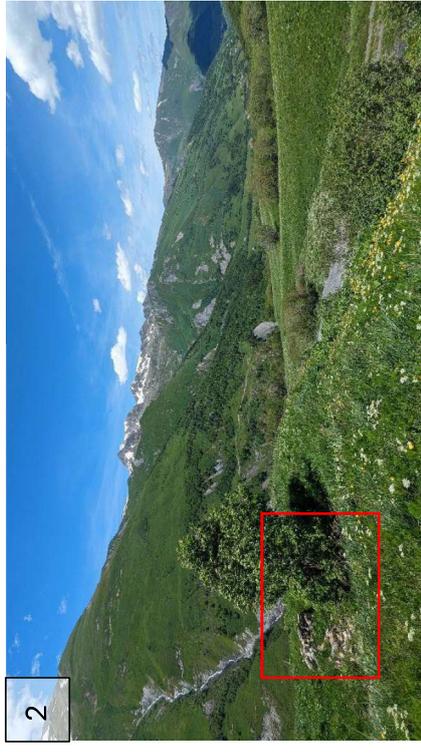
Remarque : Il s'agit d'une ruine au milieu de laquelle se trouve un arbre.

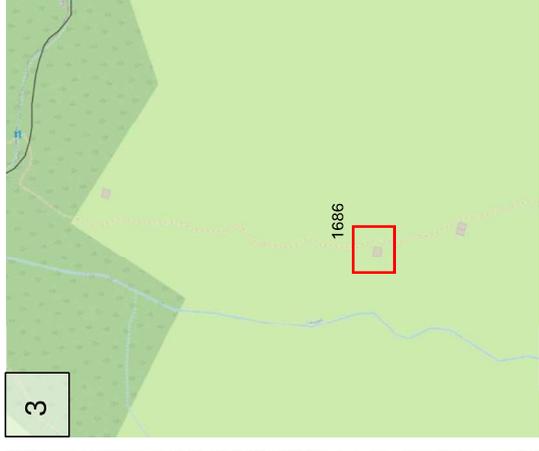
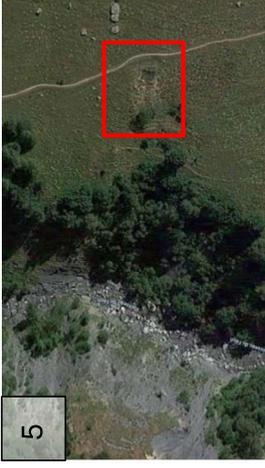
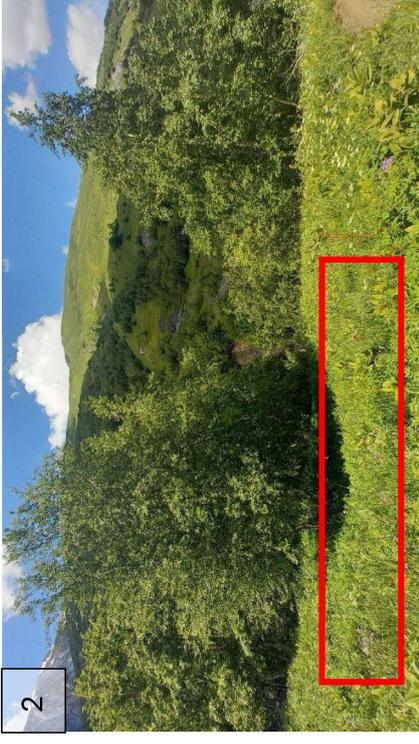
Remarque : Emplacement d'un ancien chalet, actuellement dans les hautes herbes.

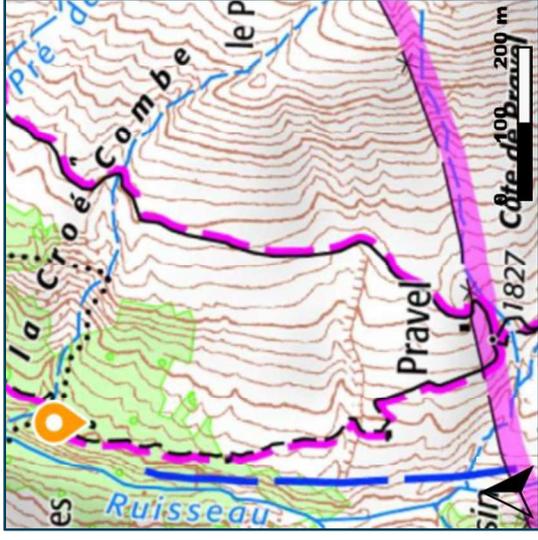
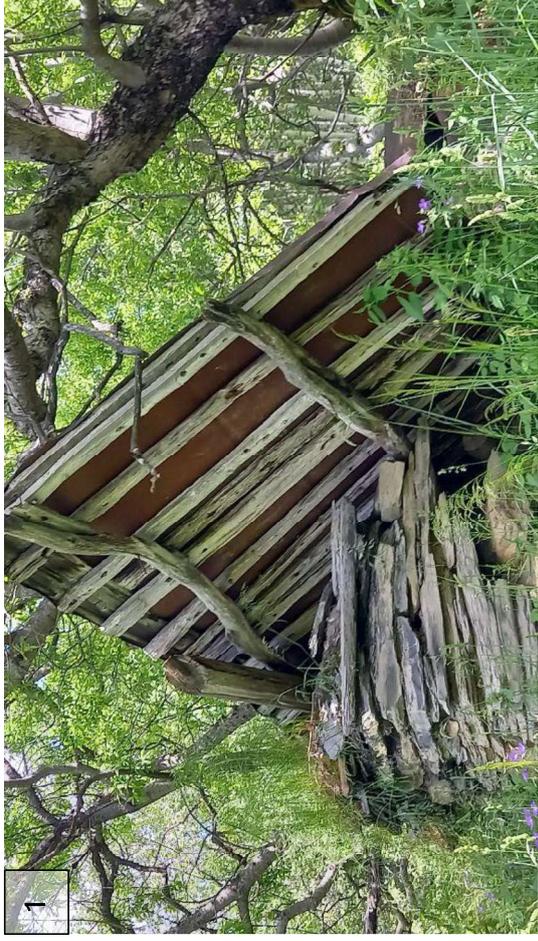
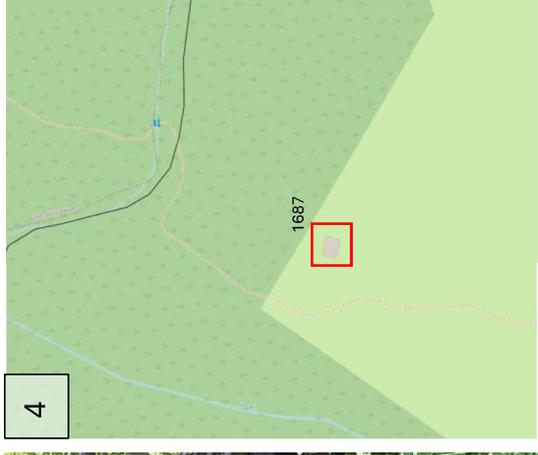
Remarque : Chalet en ruine dont il reste quelques pierres et plaques de tôles pouvant appartenir au toit et aux anciens murs.
