Communauté de Communes
Cœur de Maurienne Arvan

Inventaire des chalets d'alpage

SAINT-JEAN-D'ARVES

MAI – JUILLET 2024

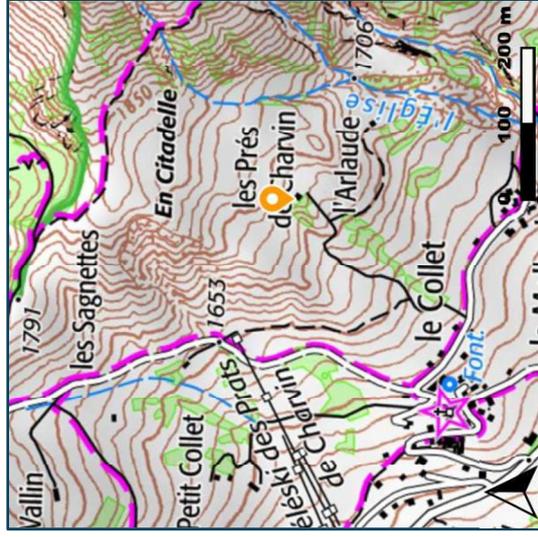
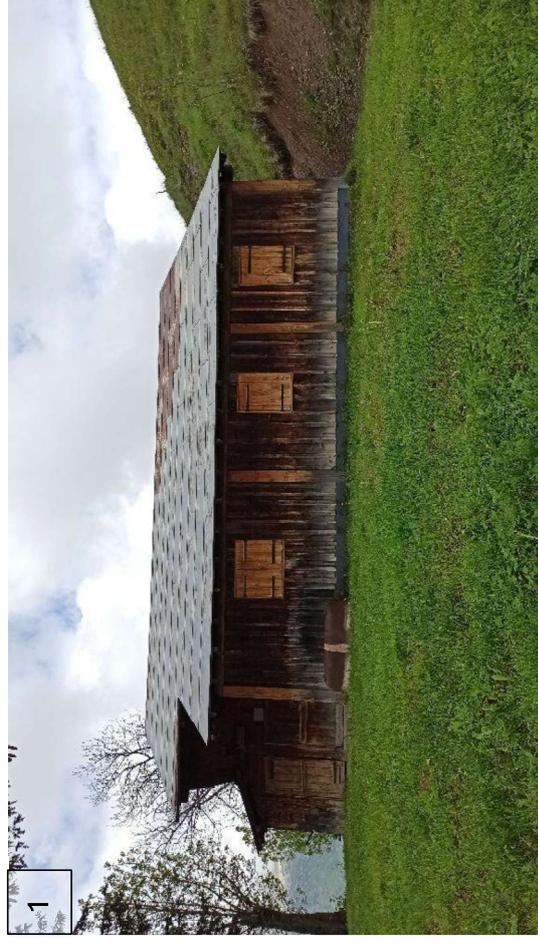
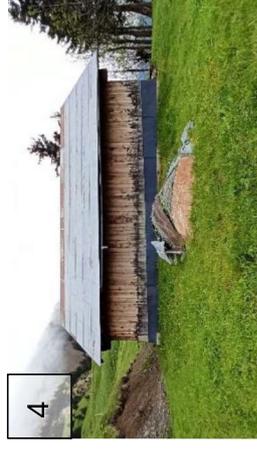
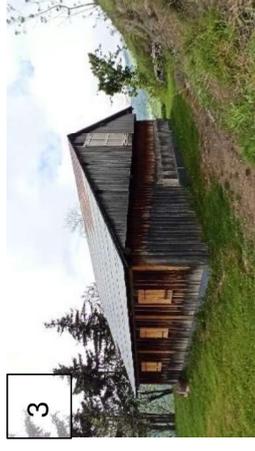
Remarque : Chalet avec bardage bois vertical. Le bois n'a pas été traité et les parties basses, sont plus abîmées. Des plaques de métal y ont été placées pour les protéger. Le bâtiment semble être composé d'une partie habitable à l'Est et d'une écurie ou espace de stockage en partie Ouest (très peu d'ouvertures de ce côté). L'accès à ces deux espaces se fait au niveau de la terrasse au Sud Est. L'accès à la grange se fait à l'arrière au niveau de l'étage. Au dessus de l'entrée de l'écurie, figure l'inscription "Refuge des bergers".

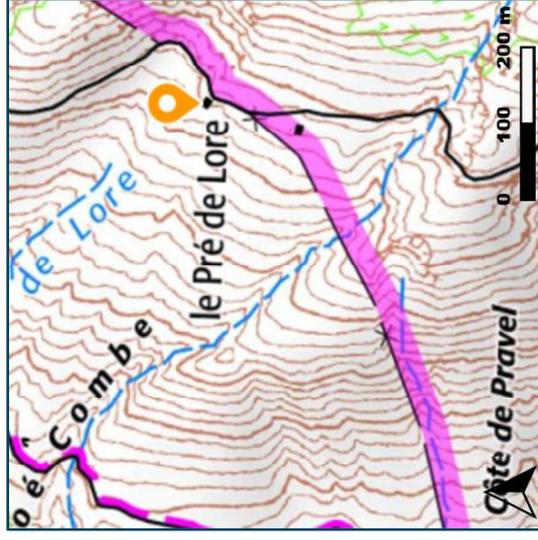
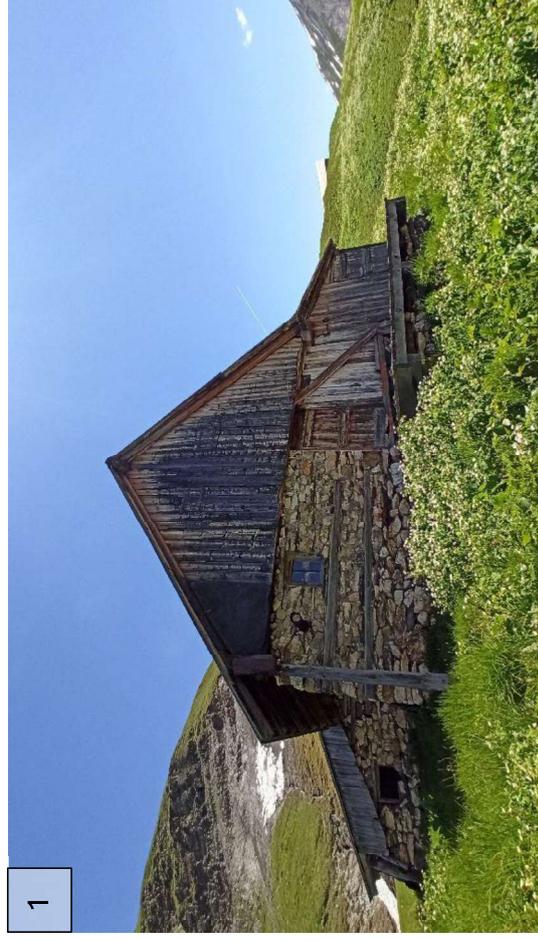
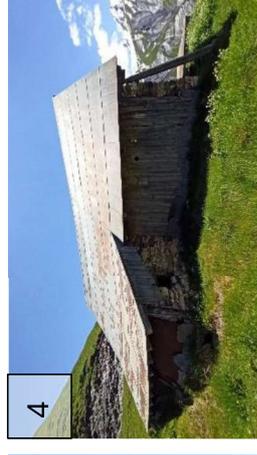
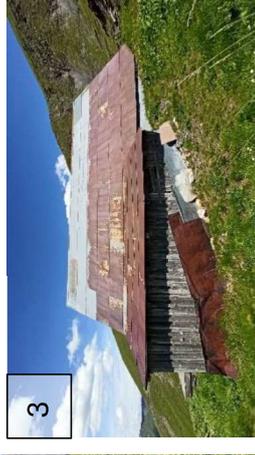
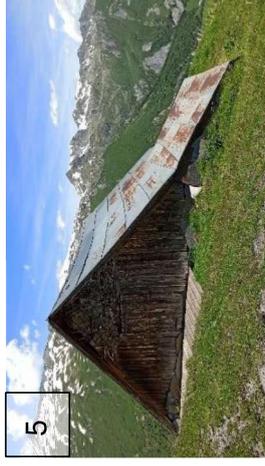
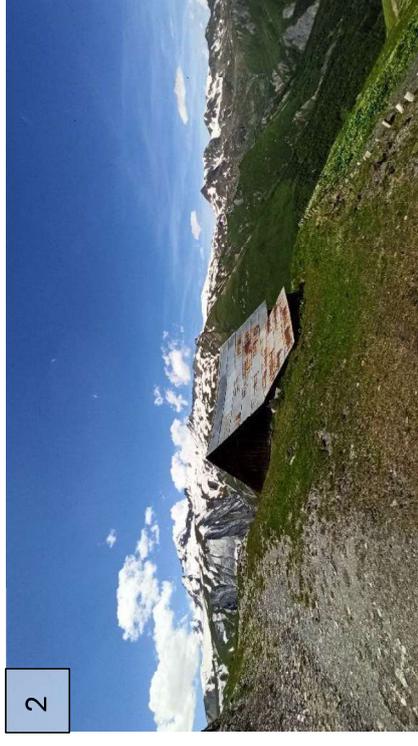
Remarque : Chalet d'alpage dont les murs sont en bardage bois et pierres maçonnées. Le bas du bardage est protégé des intempéries par des plaques de tôle et des ardoises. Le chalet possède deux petites plateformes (terrasse en bois) devant les entrées à l'Est et à l'Ouest. La partie supérieure de la grange est construit avec un entrelassement de branches et des bouses de vaches.

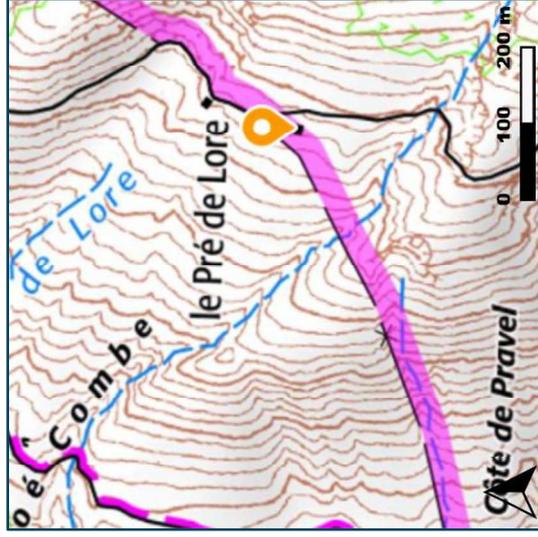
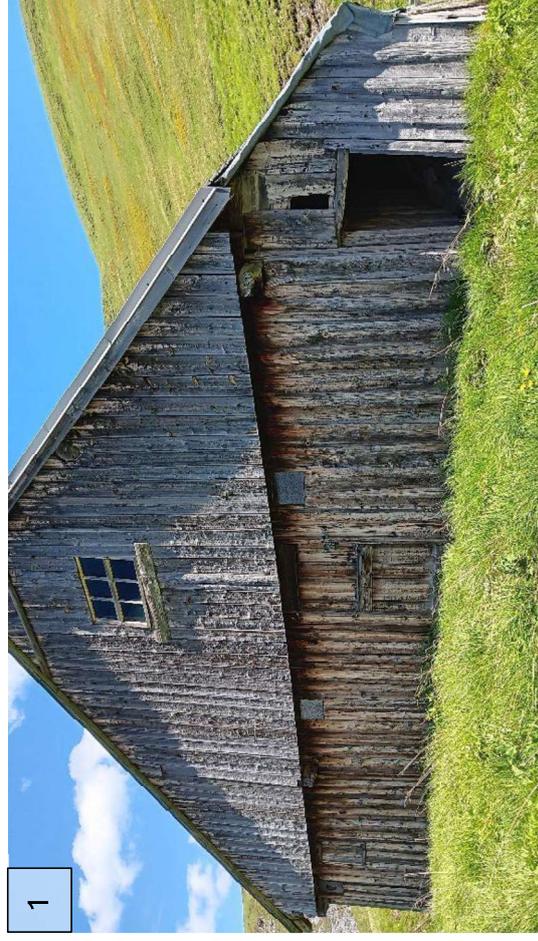
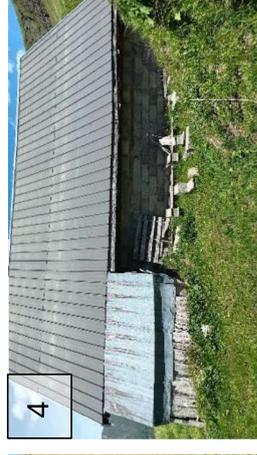
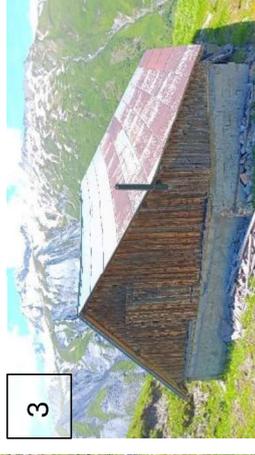
Remarque : Le bâtiment est probablement un ancien chalet d'alpage, en témoignent le peu d'ouvertures, la porte d'étable et porte de fenil sur la façade opposée, à l'amont, ainsi qu'une ancienne évacuation de poêle à bois, aujourd'hui placée à l'arrière du bâti. La partie maçonnée du bâti a été renouvelée avec des parpaings. Un mur intérieur en pierres maçonnées semble séparer les deux pièces. Une ouverture vitrée a été pratiquée au niveau supérieur (ancien fenil) sur la façade aval.

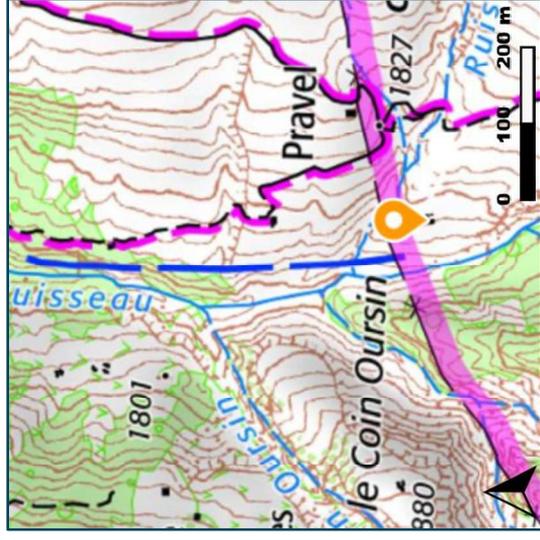
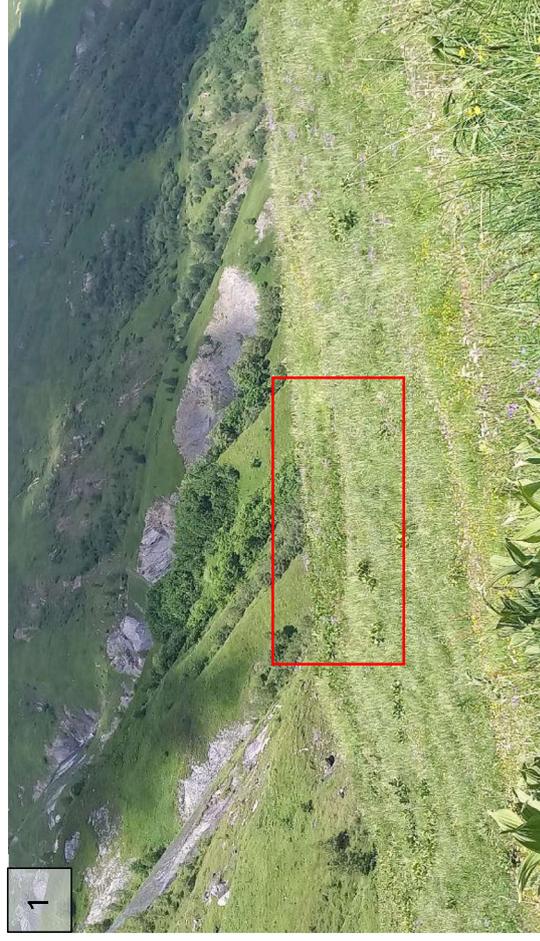
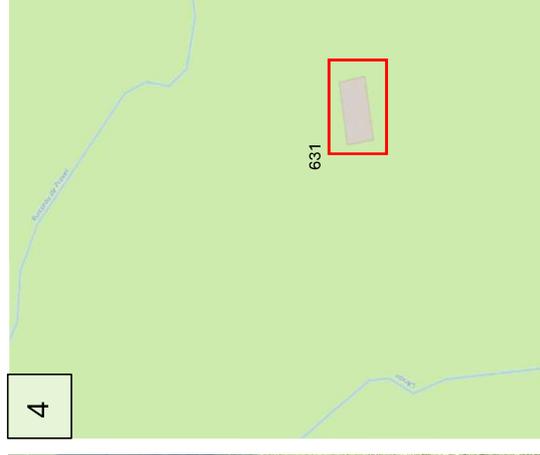
Remarque : Distinction vague de la ruine.

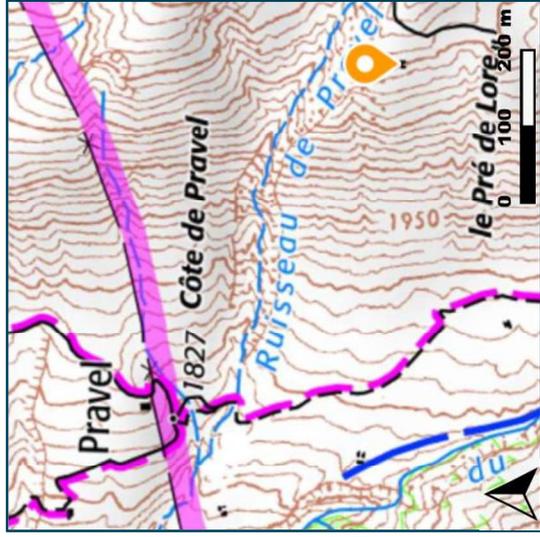
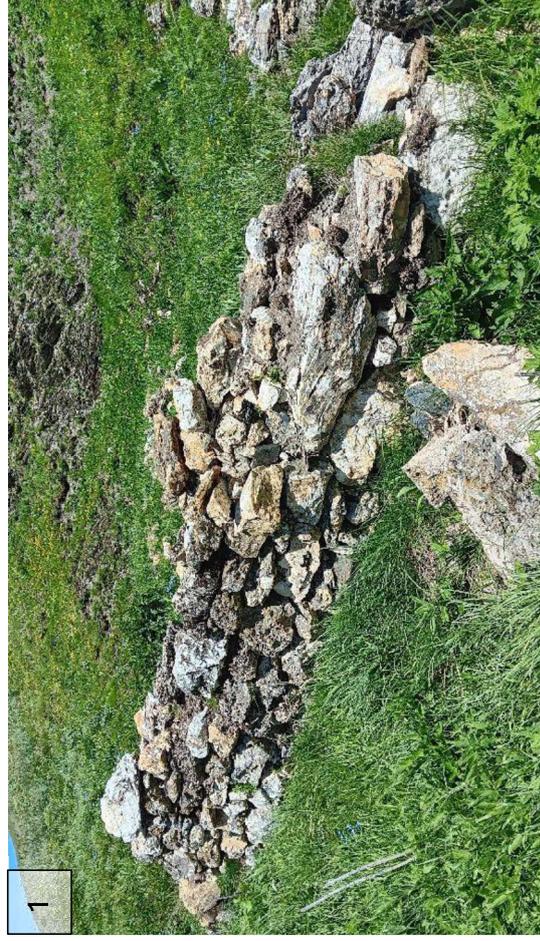
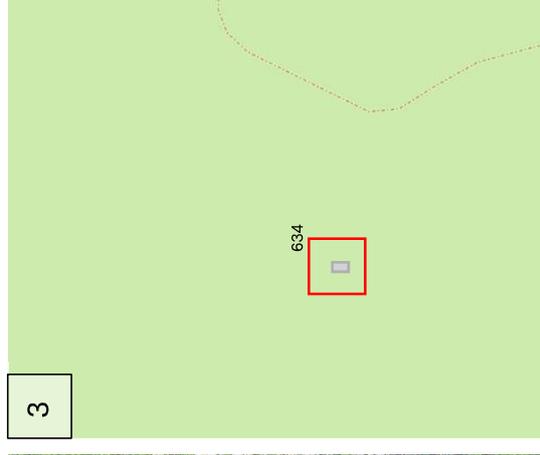
Remarque : Ruine dont il ne reste qu'une faible hauteur de mur.

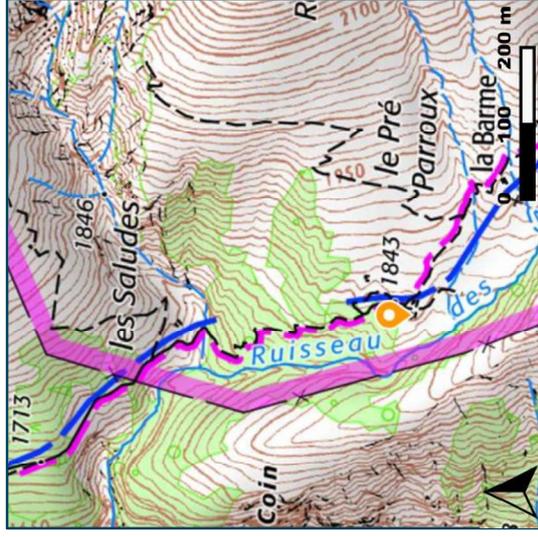
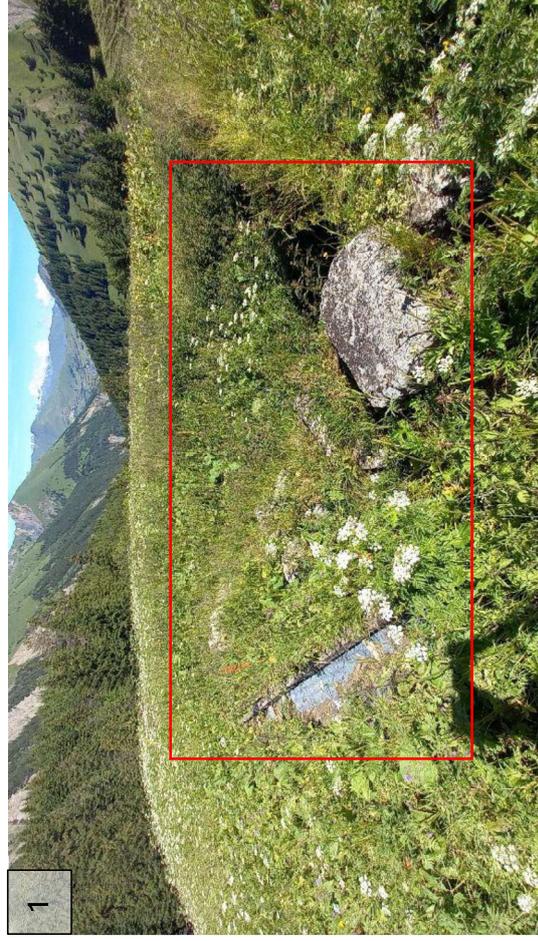
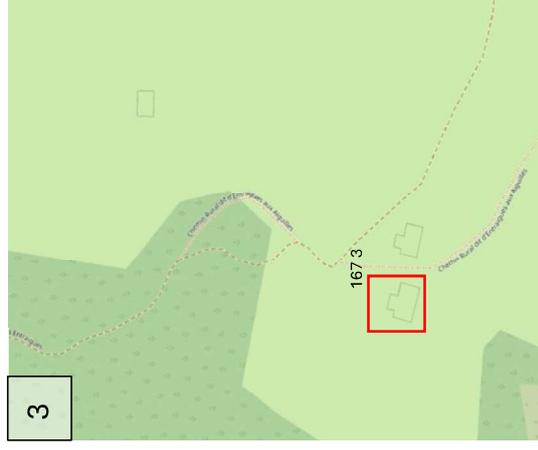
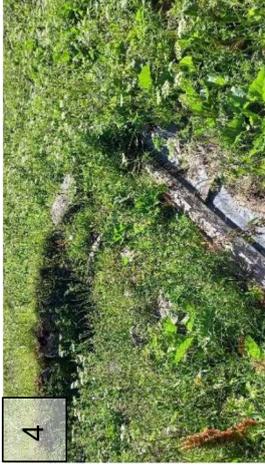
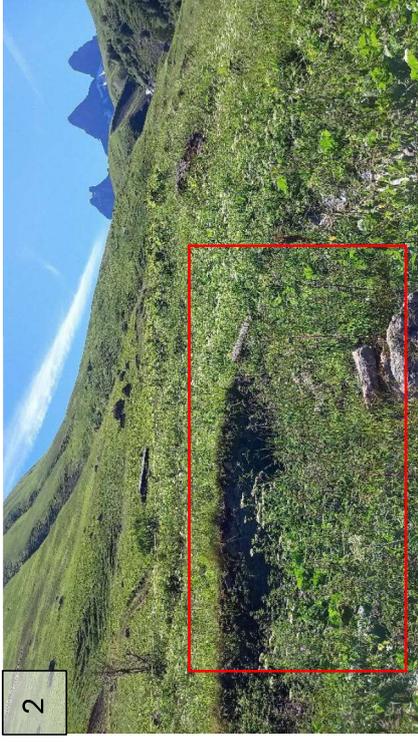
Remarque : Chalet en ruine. Des restes de tôles peuvent appartenir à l'ancienne toiture.

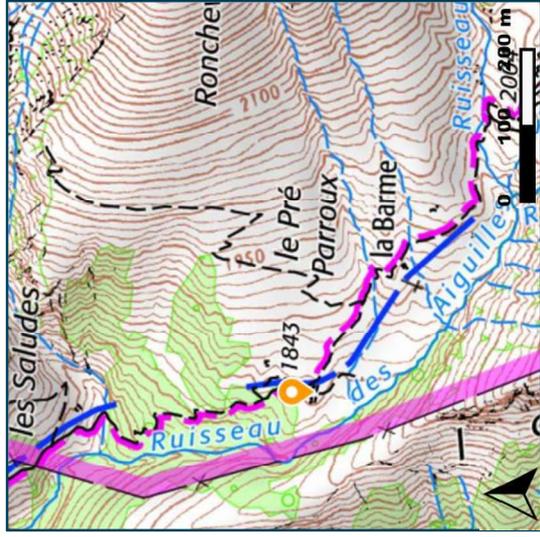
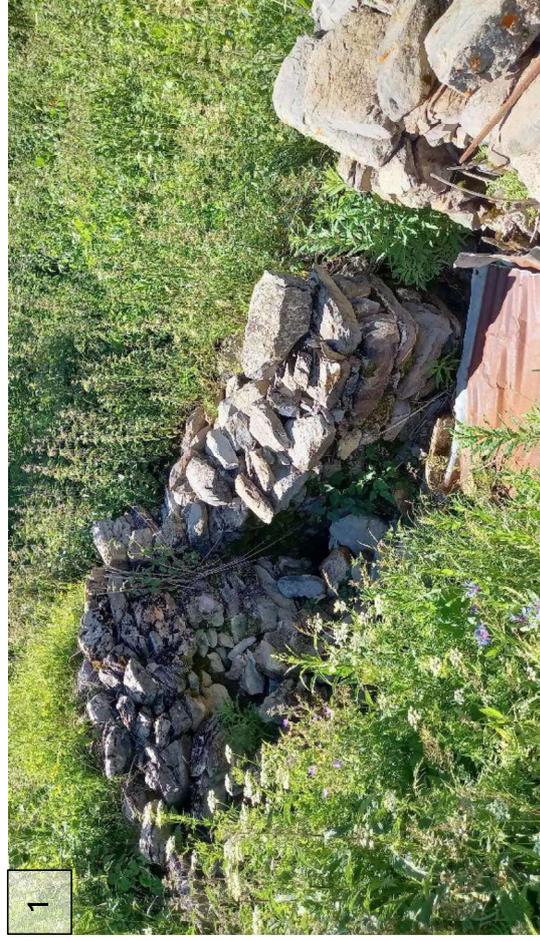
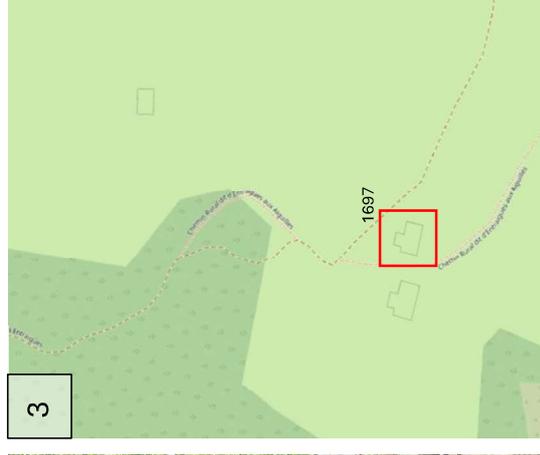
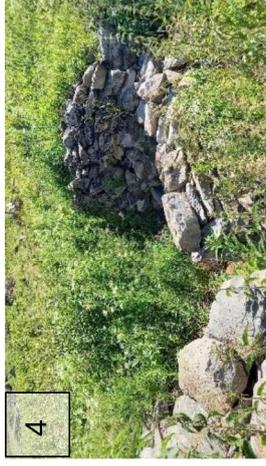
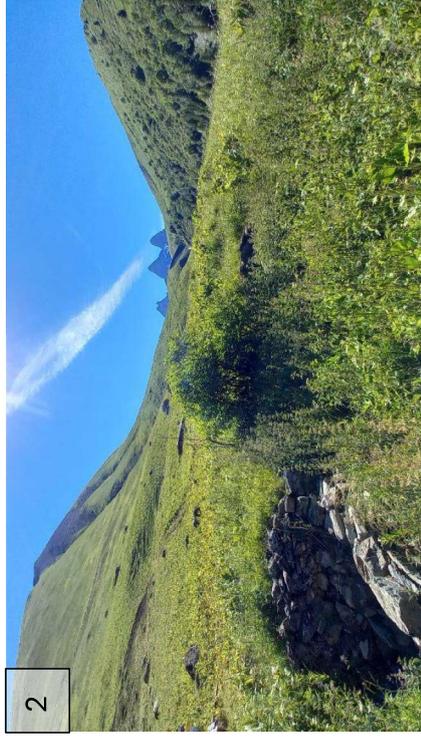
Remarque : Chalet en ruine. Il reste seulement quelques pierres et des morceaux de tôles pouvant provenir du toit. Il n'y a pas assez de pierres restantes pour pouvoir déterminer les proportions du chalet initial.

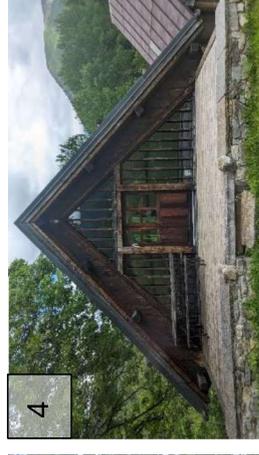
4

Remarque : Le bâtiment est rénové et est labellisé "Gîtes de France" (photo 3). Il s'agit bien d'un ancien chalet d'alpage comme le suggère la porte de grange qui se trouve sur la façade Ouest du bâtiment et qui a été totalement rénovée (photo 4). En réalité, il y a deux bâtiments dont le plus petit (FID 6100) fait certainement office de dépendance pour le plus grand. Ce dernier s'est vu ajouter une terrasse en bois (photo 4) ainsi qu'une baie vitrée sur sa façade principale (photo 1). De longs rondins de bois sont disposés sur le toit en bac acier du bâtiment principal, il pourrait s'agir d'arrêtes neige, tandis que le pan Sud du toit de la dépendance est équipé de panneaux solaires.

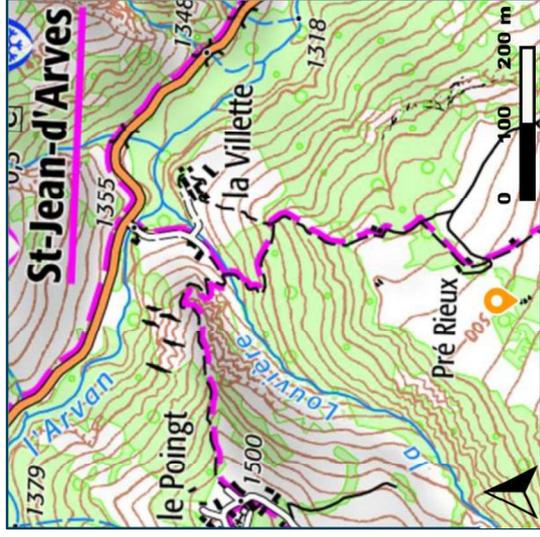
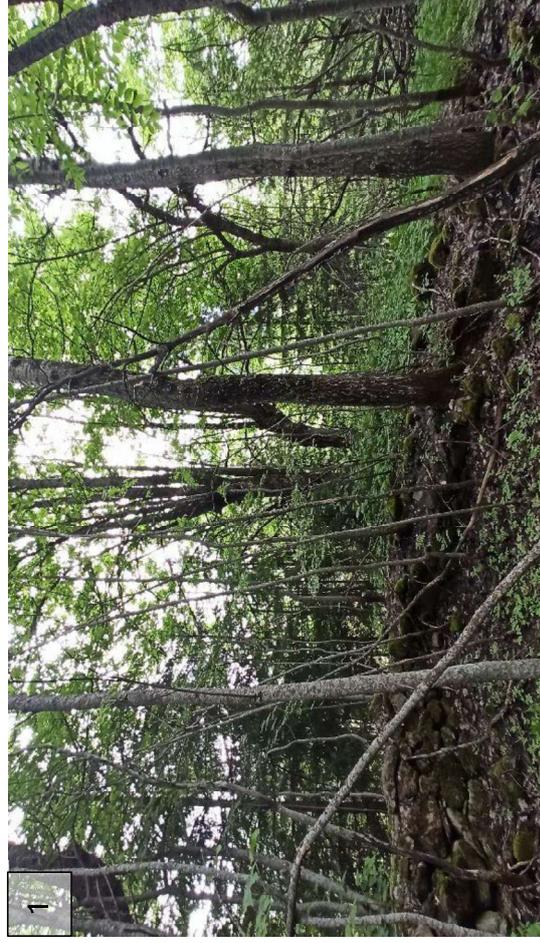
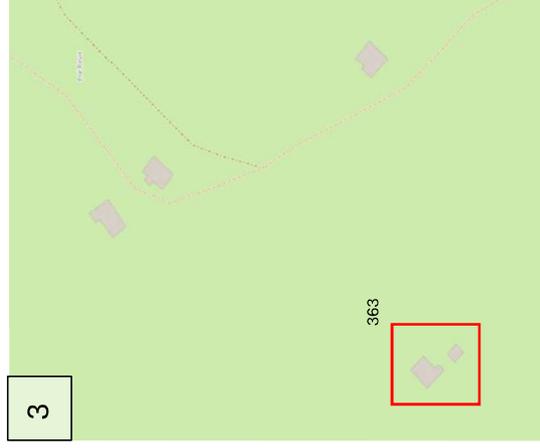
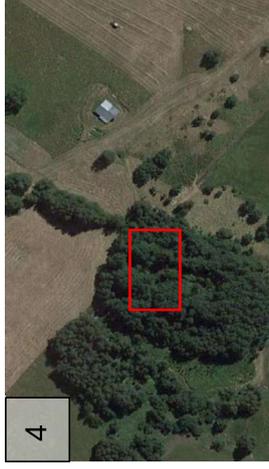
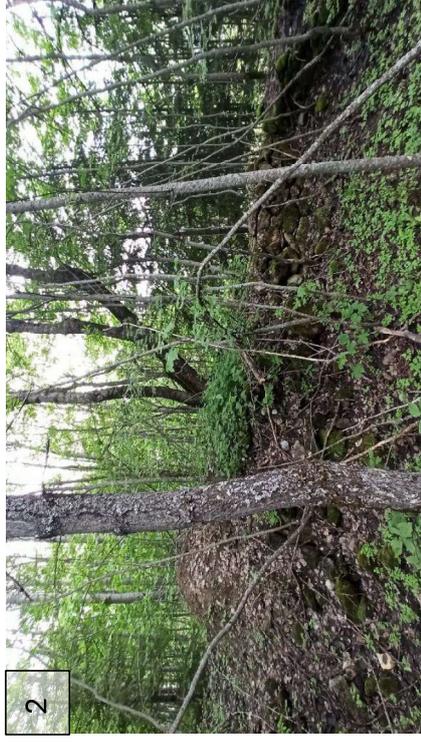
Remarque : Bâtiment en ruine au milieu de la forêt. Il ne reste que deux pans de murs de 50 cm de hauteur maximum. La végétation a entièrement pris le dessus.

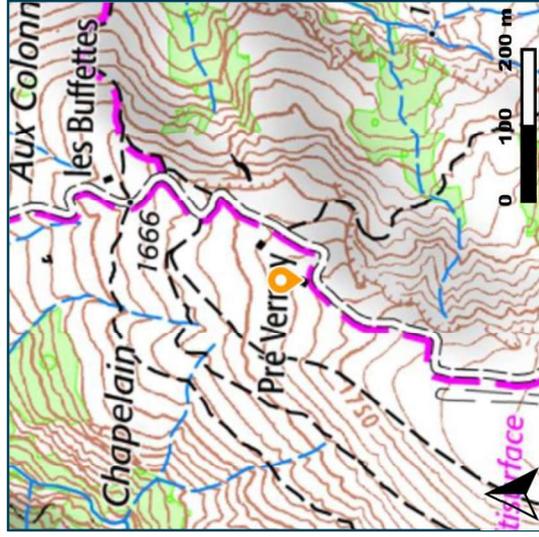
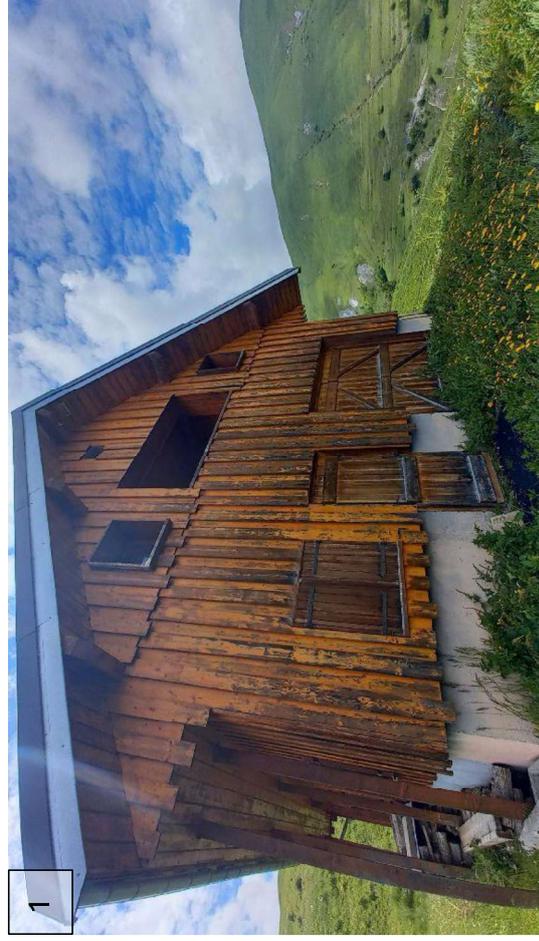
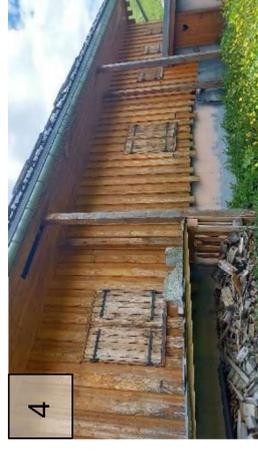
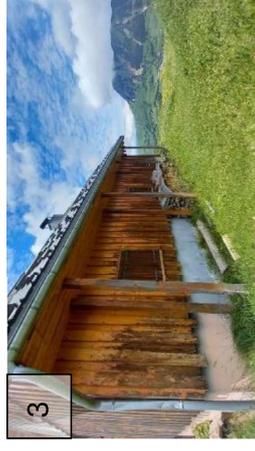
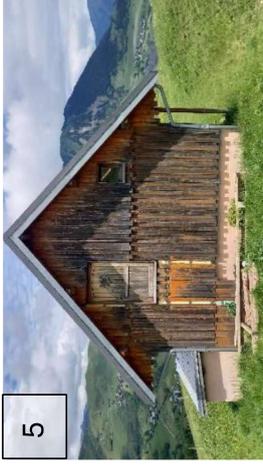
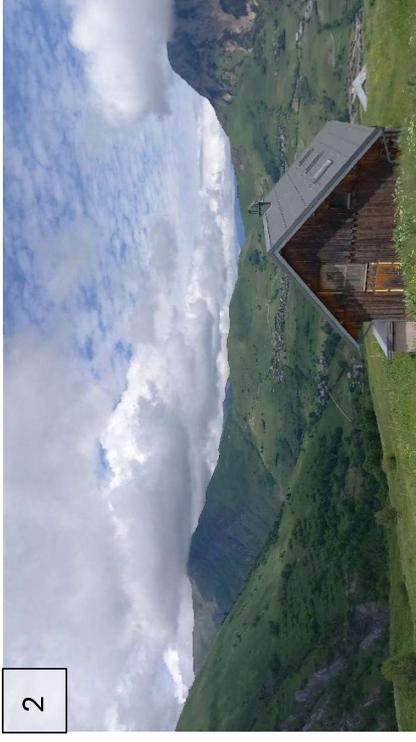
Remarque : Chalet rénové en résidence secondaire. Il comporte une porte de grange sur l'avant et un velux sur le toit. Un petit abri de stockage est accolé au bâti sur le côté droit à l'arrière.

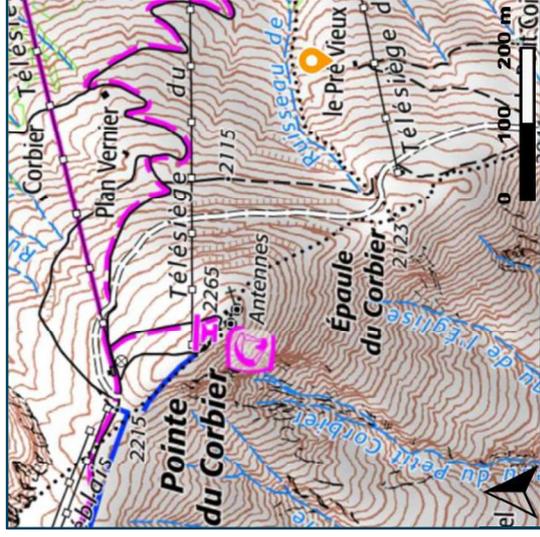
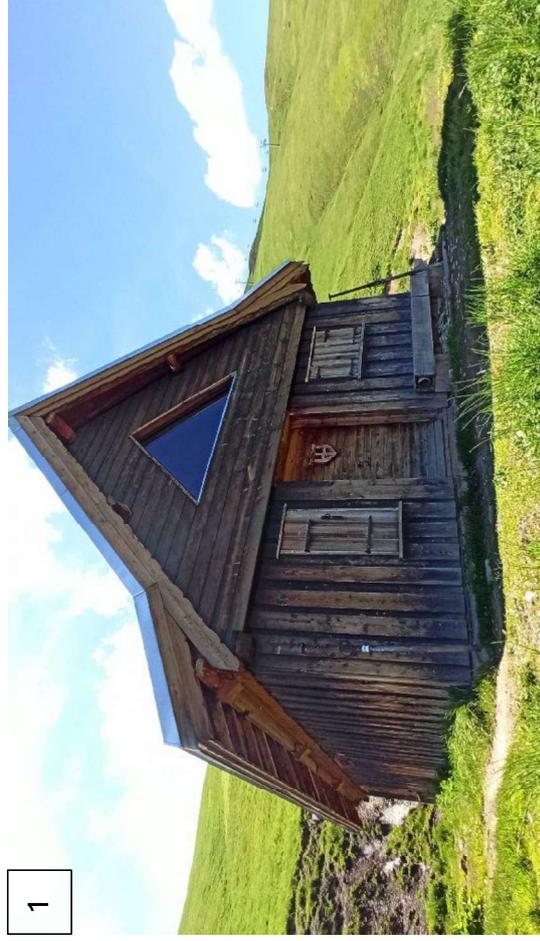
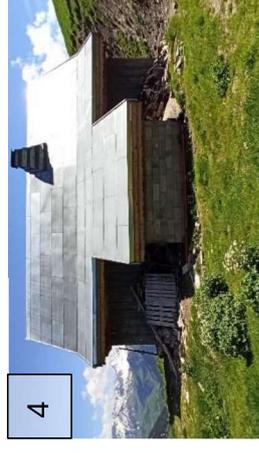
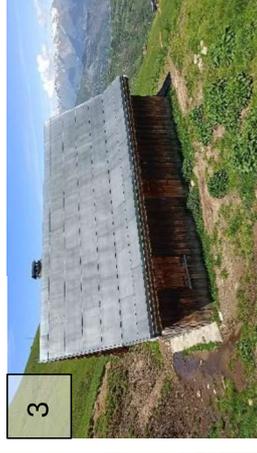
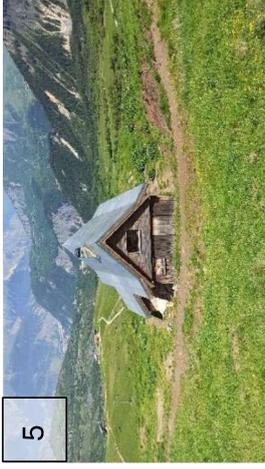
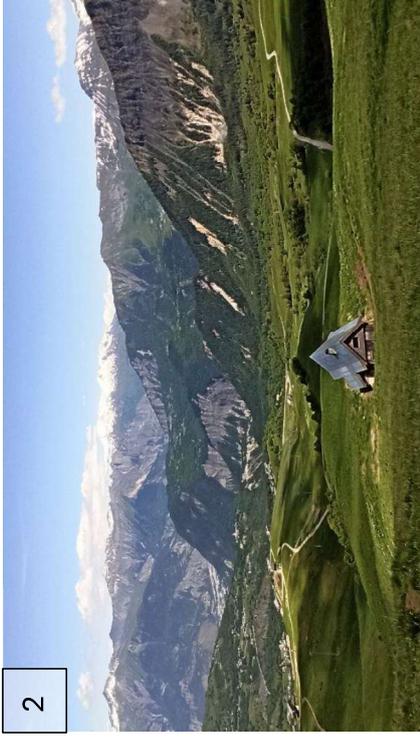
Remarque : Bâtiment en cours de rénovation. Les murs sont reconstruits en parpaings et recouverts d'un bardage bois. Le bâtiment a été transformé en résidence secondaire. La grange a été aménagée et deux ouvertures ont été percées sur les murs pignons pour y apporter de la lumière. Sur les entrants de la charpente, sont inscrits "2012" et "T.G Mollard".

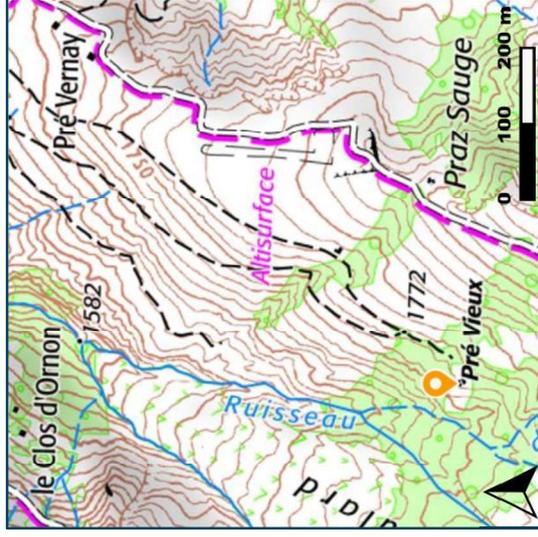
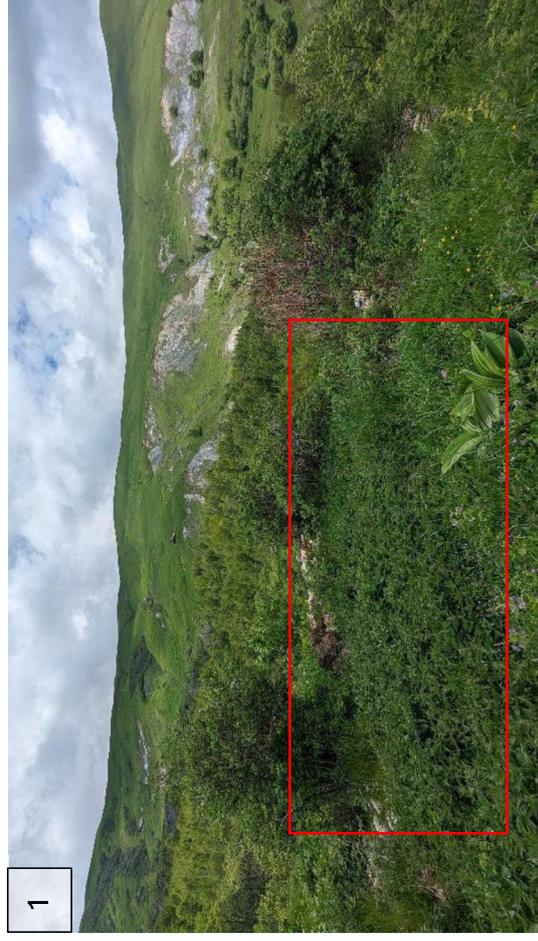
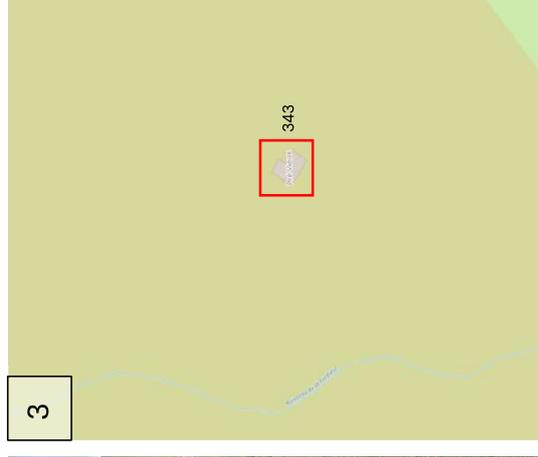
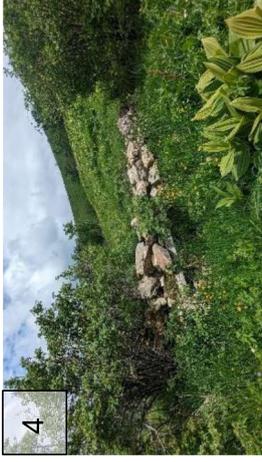
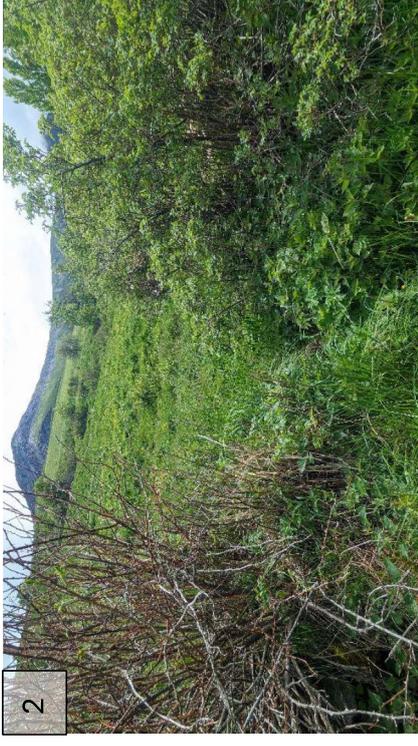
Remarque : Le bâtiment est une ruine qui se trouve dans un alpage. Elle se trouve à proximité de la ruine de Combe Benoît (FID : 342).

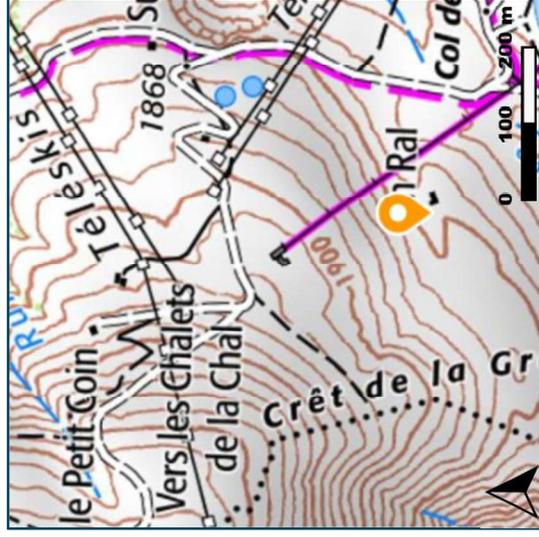
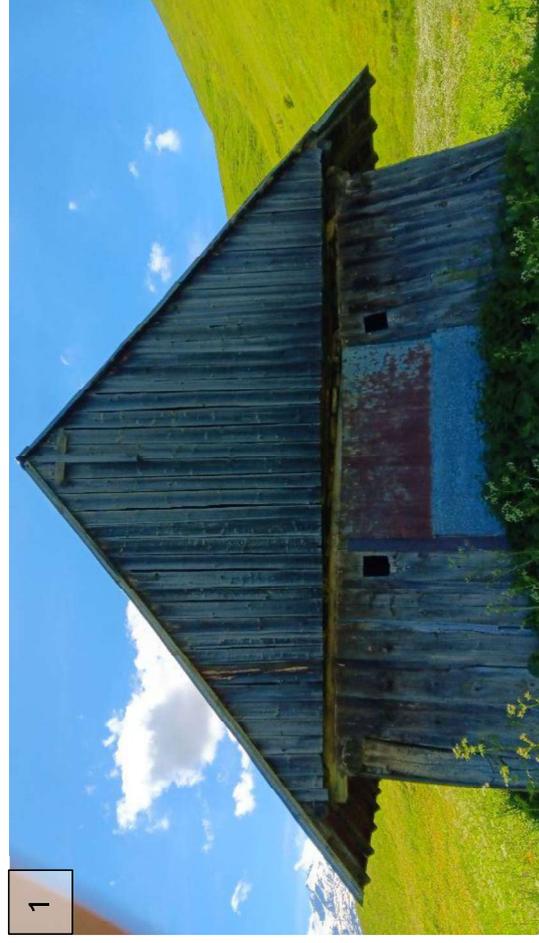
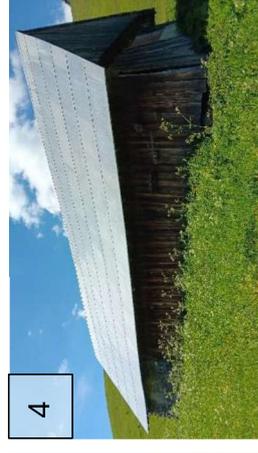
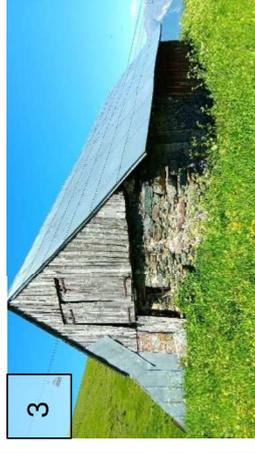
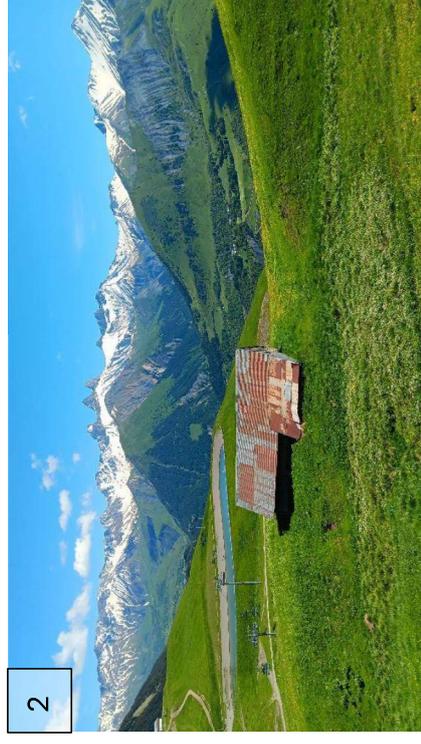
FID : 343

Remarque : Bâti d'une surface importante, servant visiblement à l'origine de chalet d'alpage. Une partie maçonnée au Sud comporte deux ouvertures à barreaux et du mobilier est visible à l'intérieur. La partie Nord comporte une porte d'étable fermée à l'aide de tôles. Le fenil est accessible à l'arrière. Photo 5 : un appentis avec ouverture vers une cave voûtée.

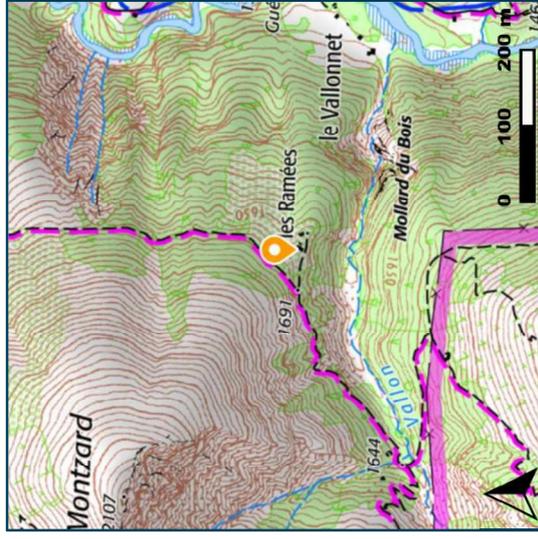
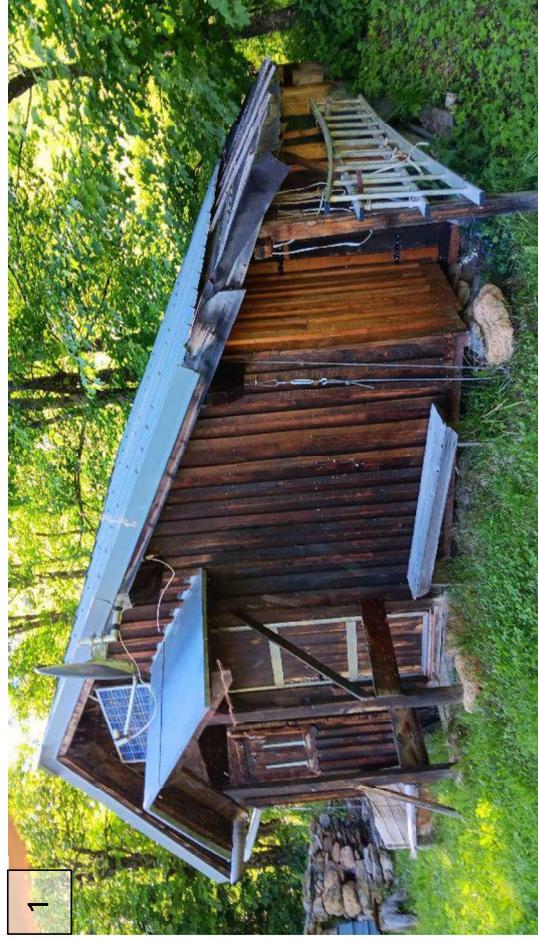
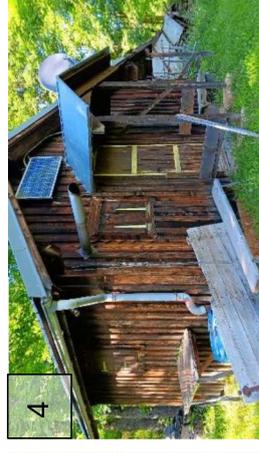
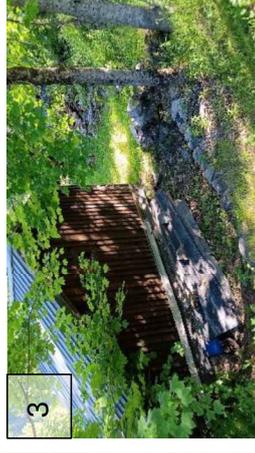
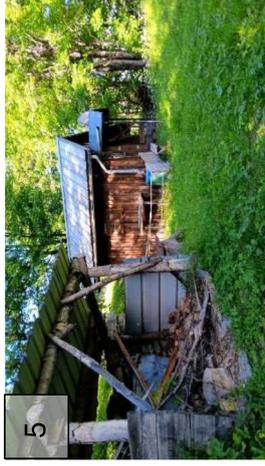
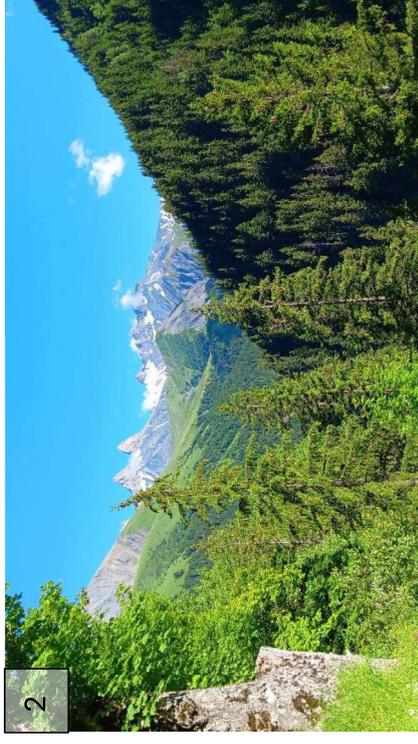
Remarque : Bâtiment de faible superficie, rénové ou rebâti sur une ruine dont on constate une continuité à l'amont. Le bâti sert de résidence secondaire. Un appentis sert de réserve à bois (photo 5). Des toilettes sèches sont à proximité. Le bâti dispose d'une parabole et d'un panneau solaire.

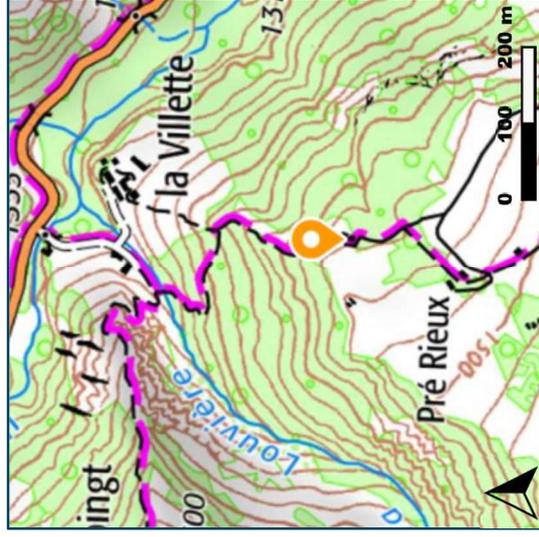
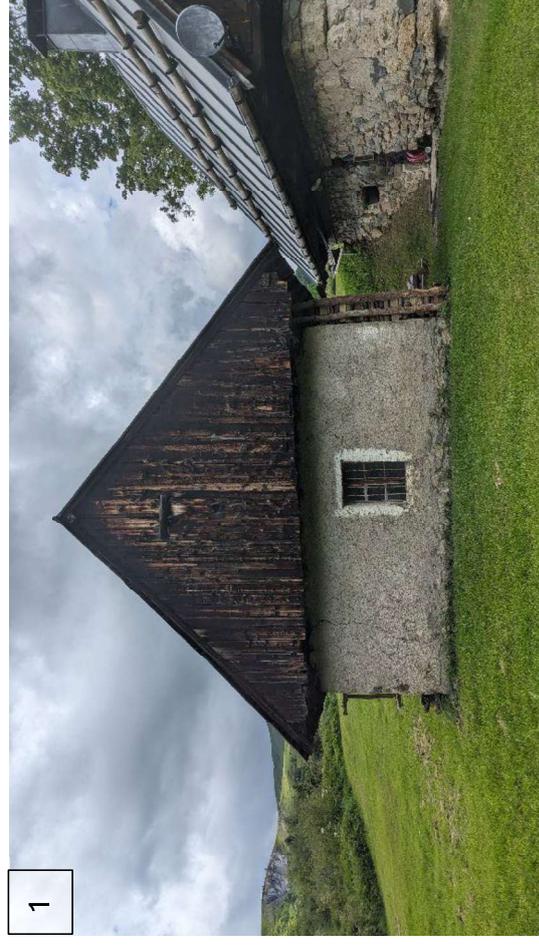
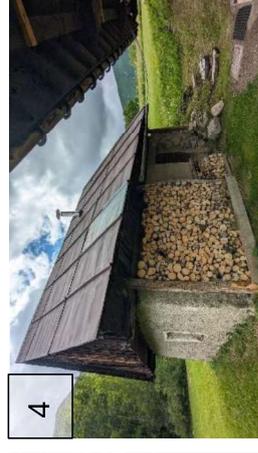
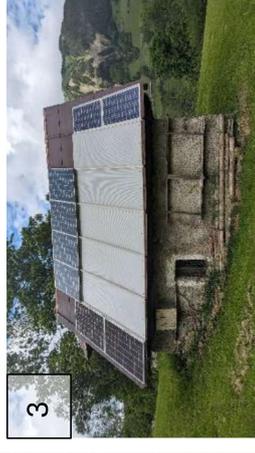
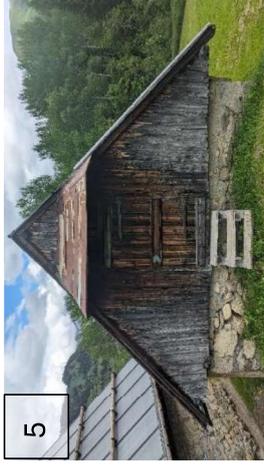
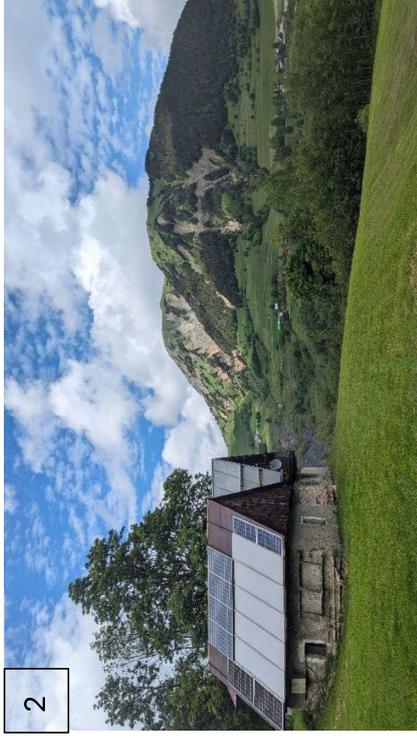
Remarque : Bâtiment en ruine. Il semble y avoir plusieurs restes de bâtiment. Toutefois, il est difficile de déterminer précisément le contour des bâtiments.

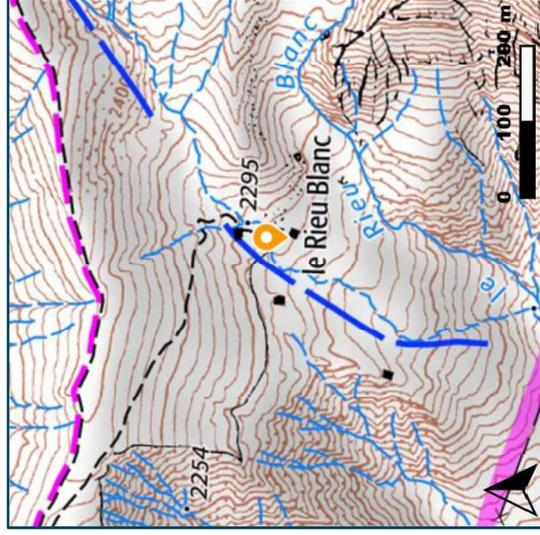
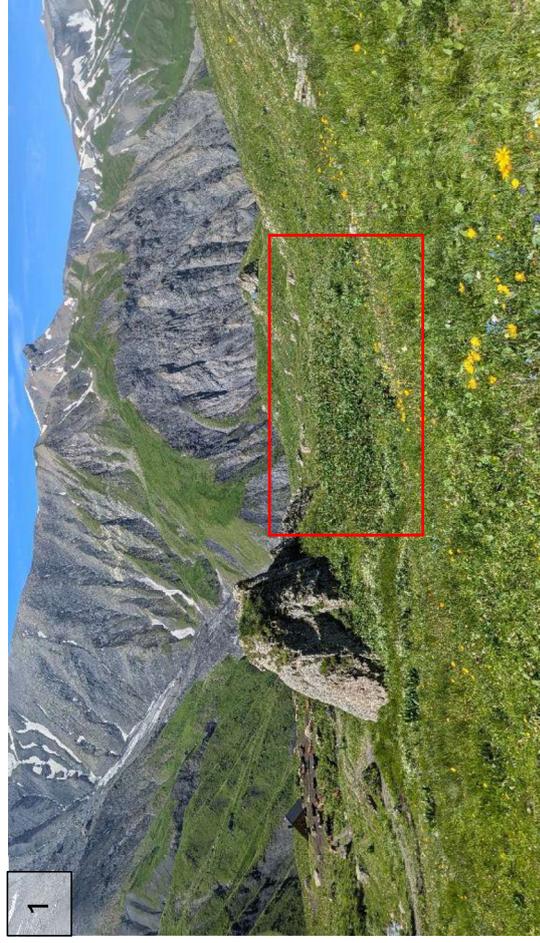
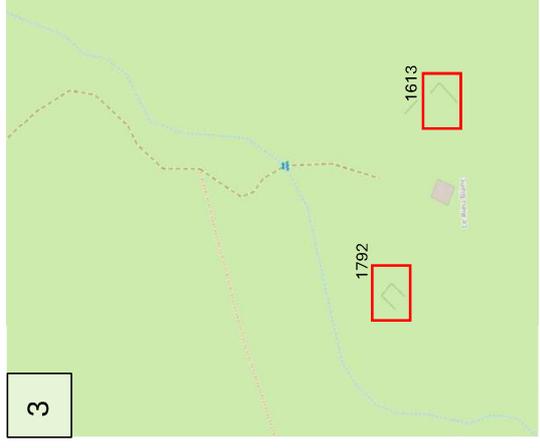
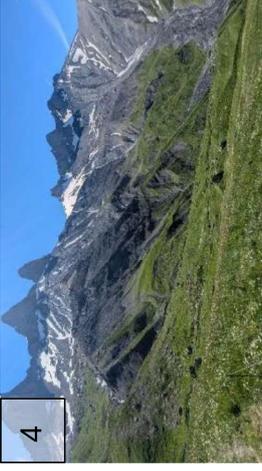
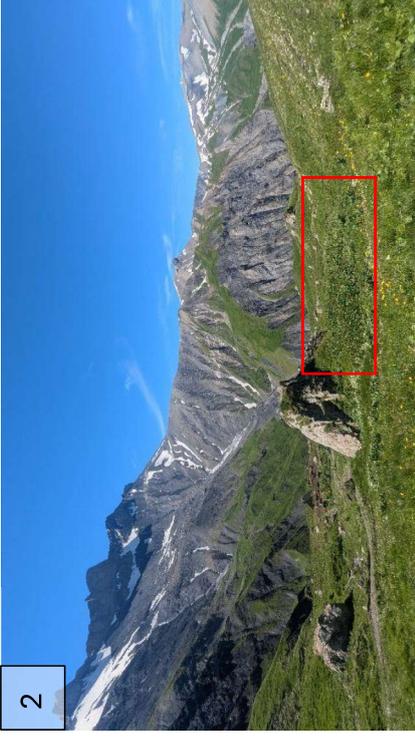
Remarque : Ruine qui se trouve dans le même parc à vaches inaccessible que le bâtiment dont le FID est 332.

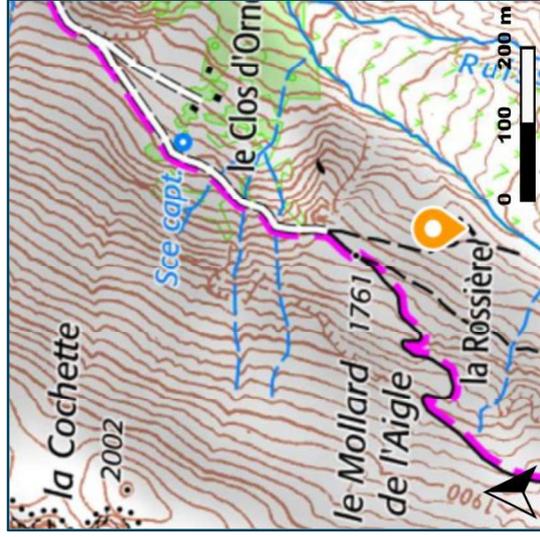
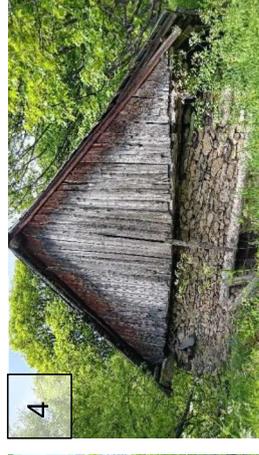
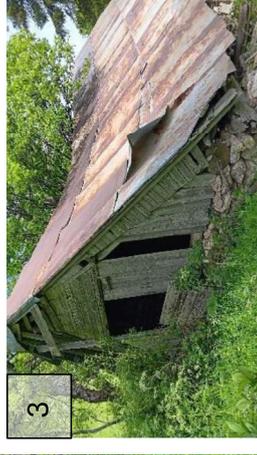
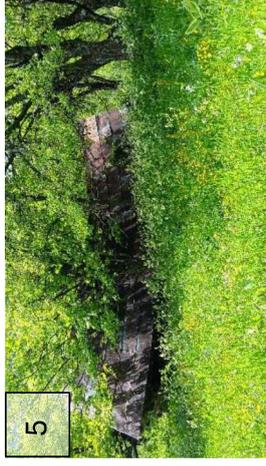
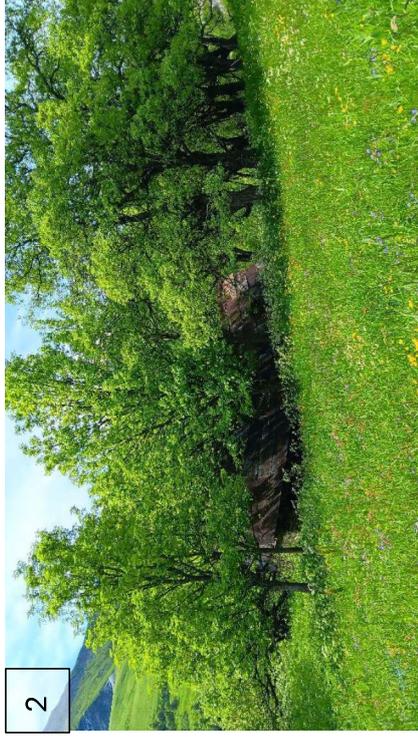
chauffage : photo 4) confirment sa mixité fonctionnelle. Le bâti contient encore de nombreux outils agropastoraux et du mobilier de vie quotidienne. Des ruines se trouvent à proximité

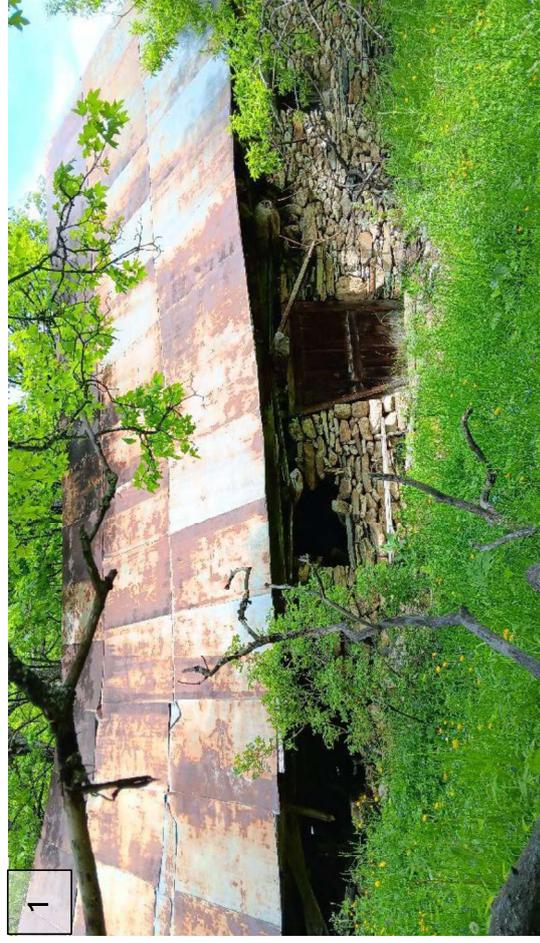
Remarque : Chalet en longueur construit en pierres sèches et en bardage bois. Le bâti est très dégradé, ses murs en pierres sont en partie effondrés, il manque certaines planches du bardage en façade amont et le plancher du fenil s'est effondré à l'intérieur. Une porte d'étable en façade latérale (photo 1) ainsi qu'une partie habitable en partie aval (porte d'habitation, évacuation de
