Communauté de Communes
Cœur de Maurienne Arvan

Inventaire des chalets d'alpage

SAINT-JEAN-D'ARVES

MAI – JUILLET 2024

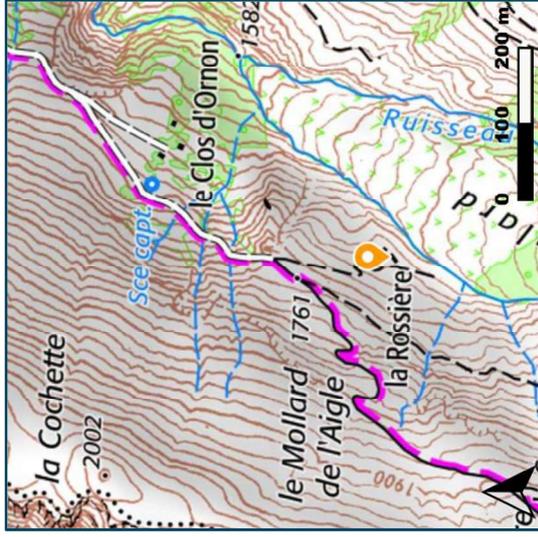
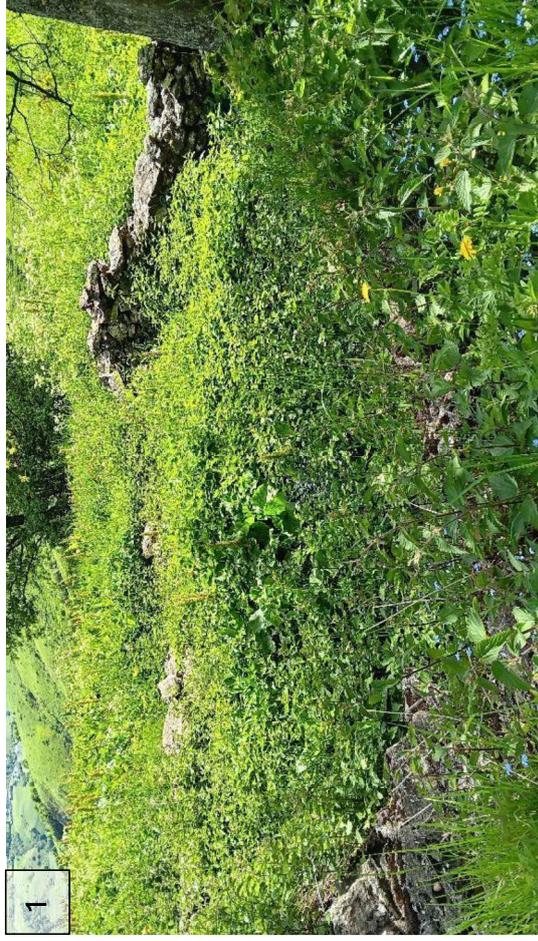
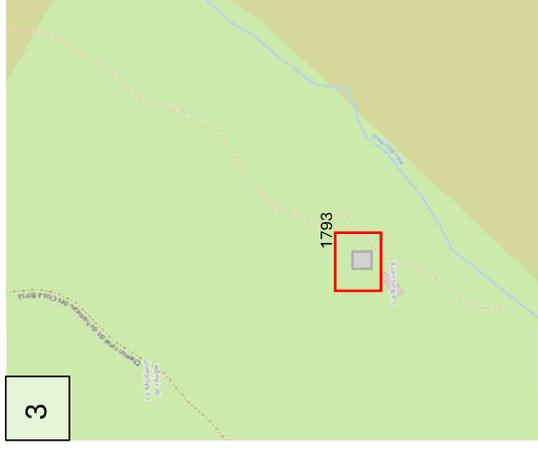
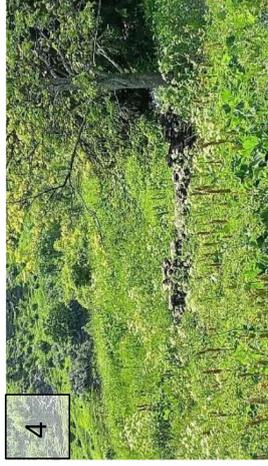
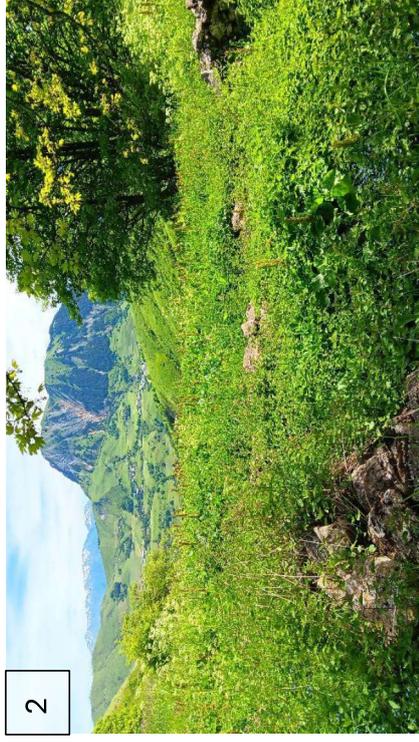
Remarque : Ruine en pierres sèches à proximité d'un vaste chalet (FID : 56)

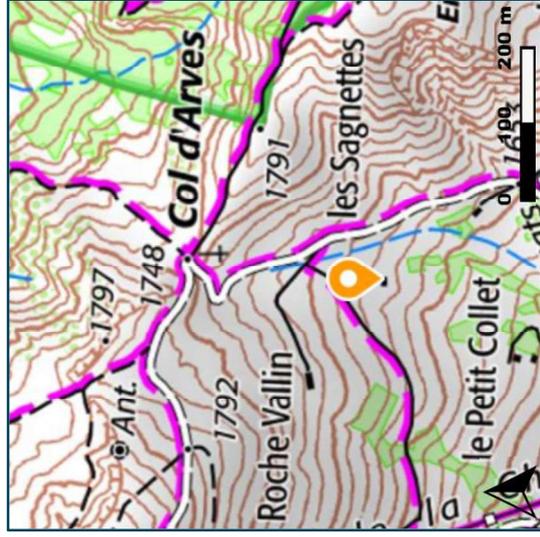
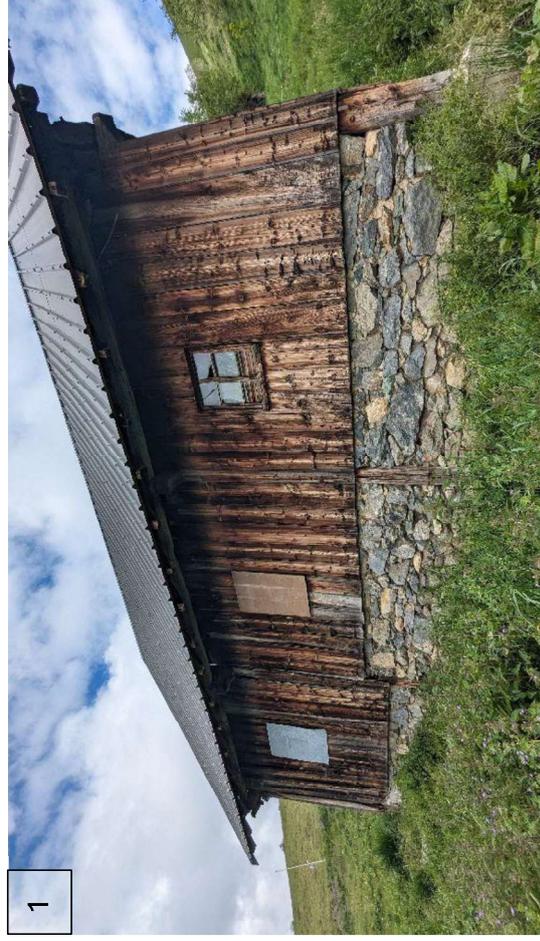
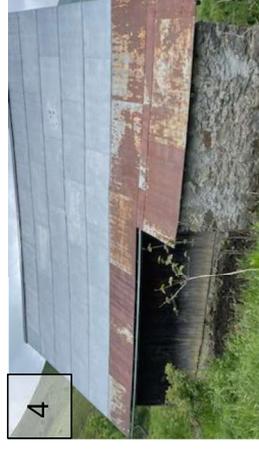
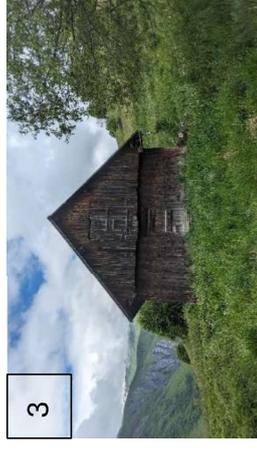
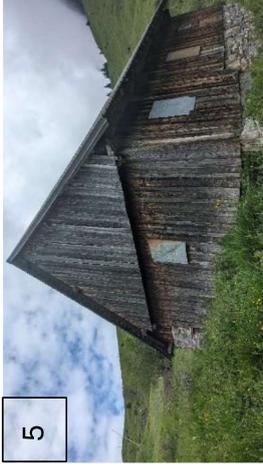
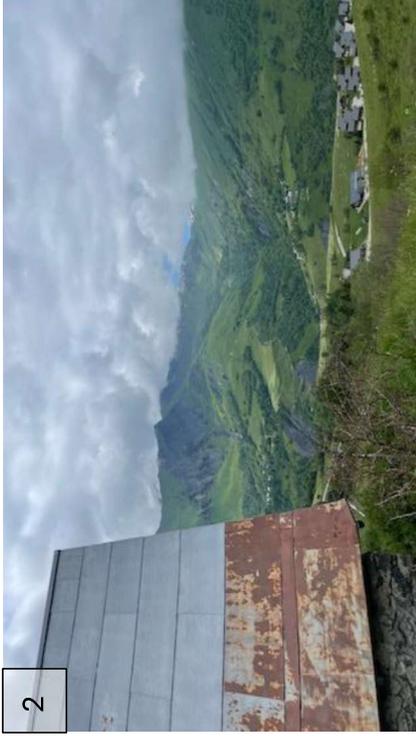
Remarque : Bâtiment tout en bois dont la façade Est dispose d'une porte de grange (photo 3). Le bâtiment se trouve dans un pâturage de vaches qui est délimité par une clôture électrique. Les ouvertures sont en mauvais état, un carreau est brisé et les autres sont bouchées par des plaques de tôle (photo 1).

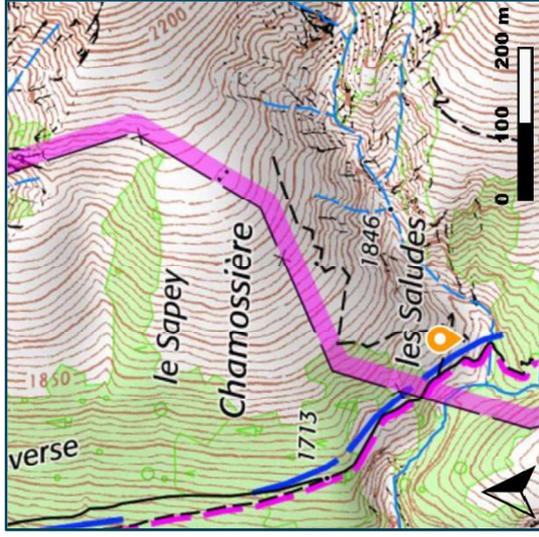
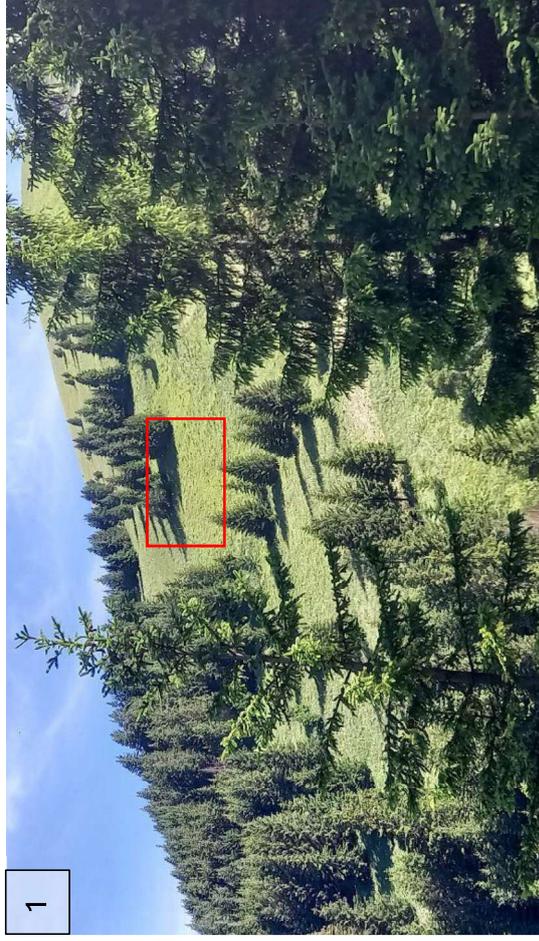
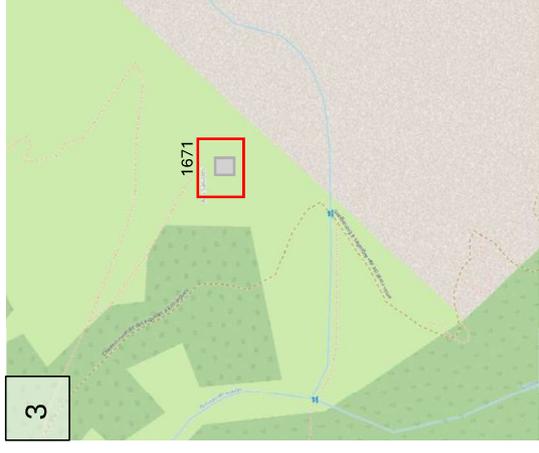
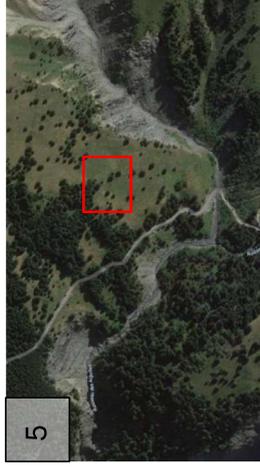
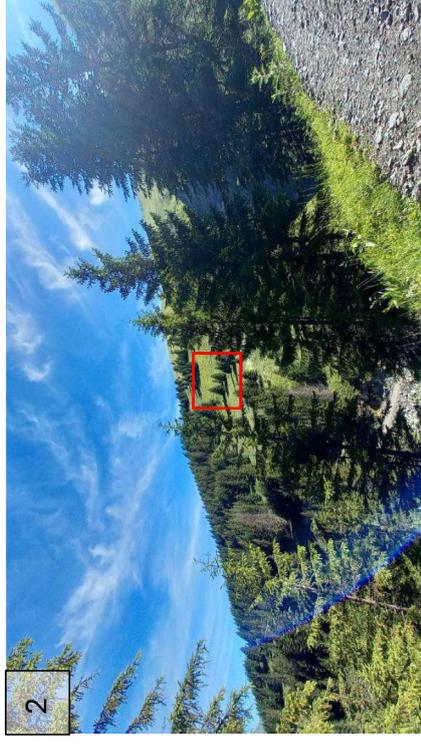
Remarque : Chalet en ruine, non accessible car situé sur une falaise et sans chemin d'accès.

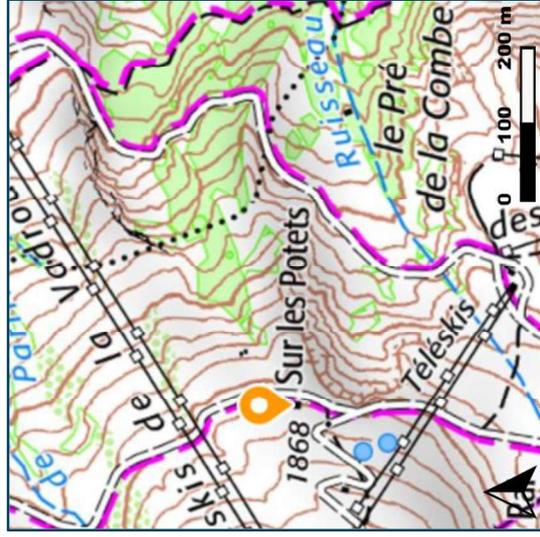
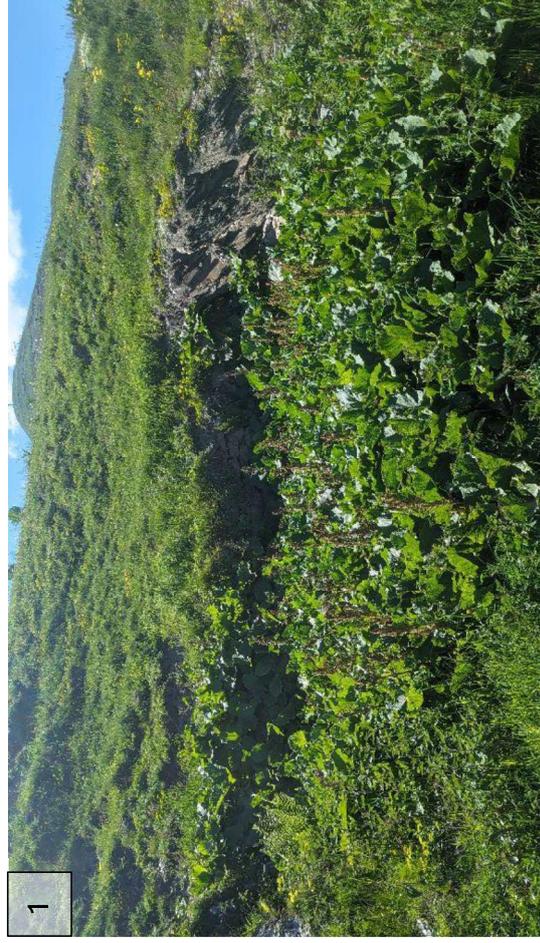
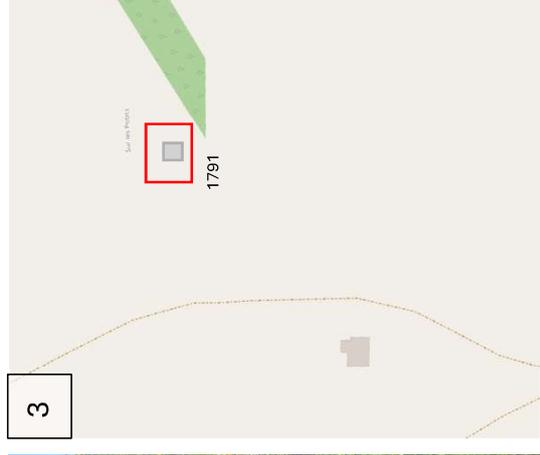
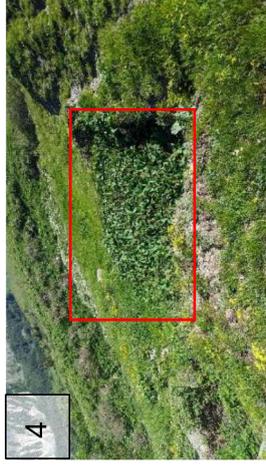
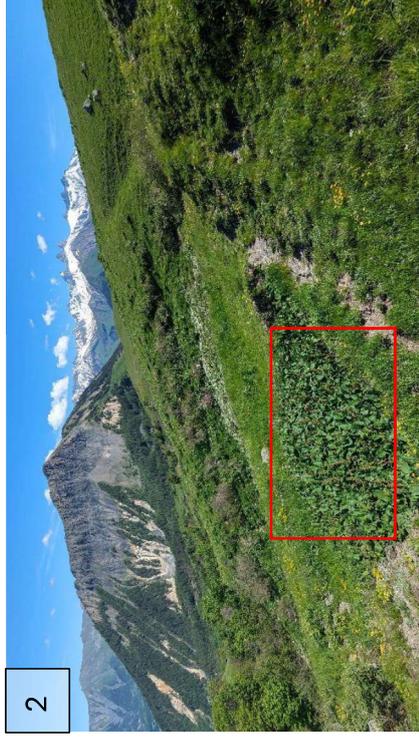
Matériaux utilisés : Murs : Pierre sèche / Couverture : Inconnu

Remarque : Le bâtiment est une ruine recolonisée par la végétation qui se trouve près du restaurant d'altitude "les Aiguilles X".

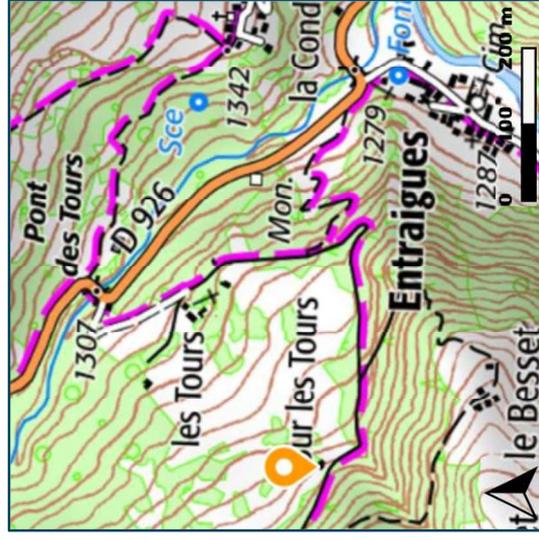
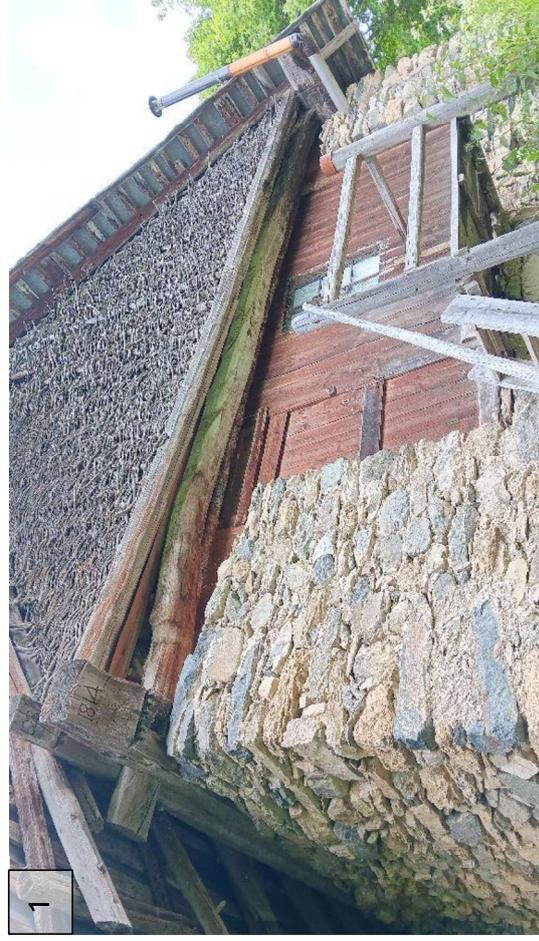
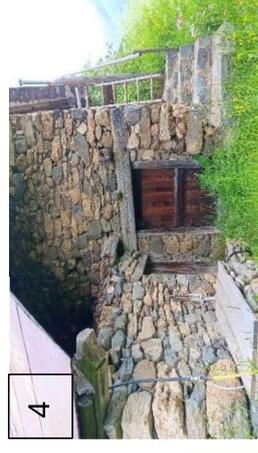
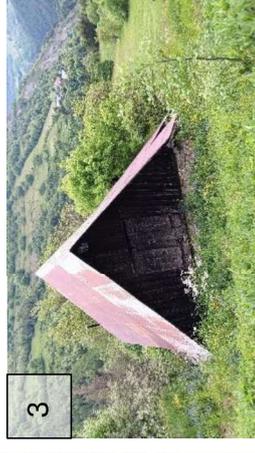
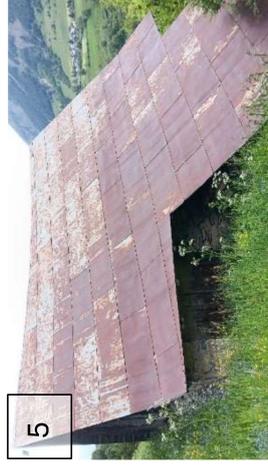
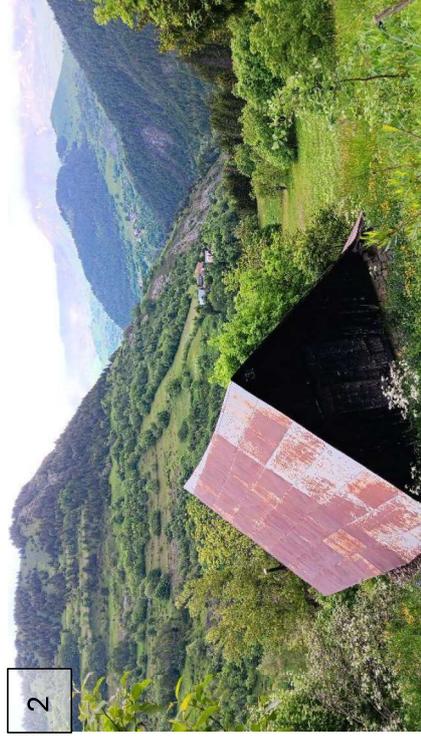
Remarque : Ancien chalet d'alpage comportant une étable au rez-de-chaussée (photo 4), un espace habitable à l'étage (ouvertures et évacuation de chauffage : photo 1) ainsi qu'un grenier en partie supérieure (photo 3). Ce dernier est réalisé en bardage bois en façade arrière et en treillage en partie aval. Des inscriptions sur les pannes sablières indiquent "JBAN" et "1814" "1857". Le bâtiment possède un appentis de stockage de bois.

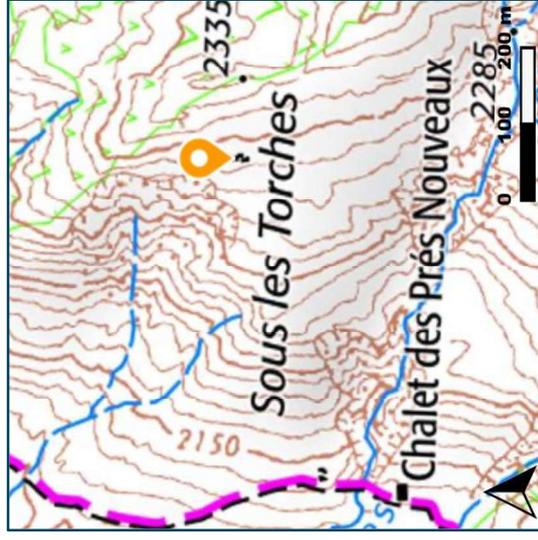
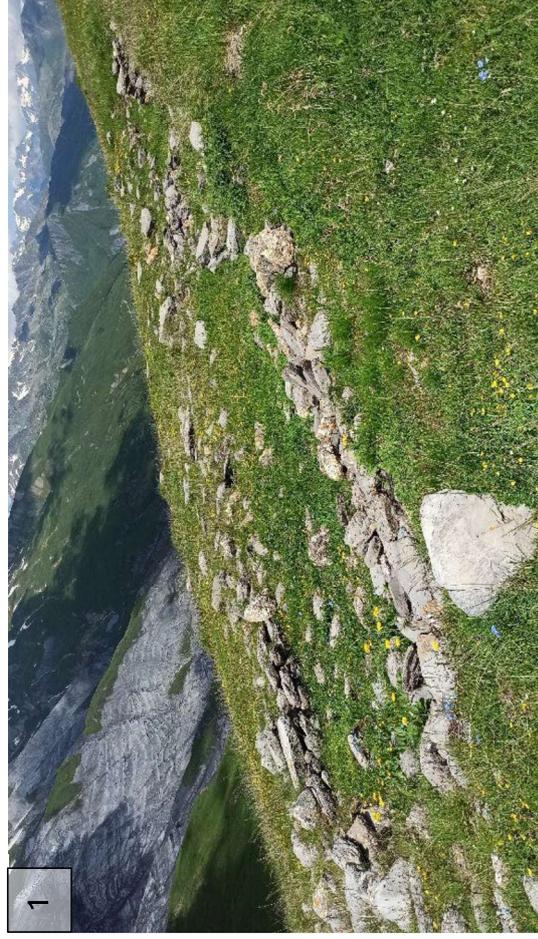
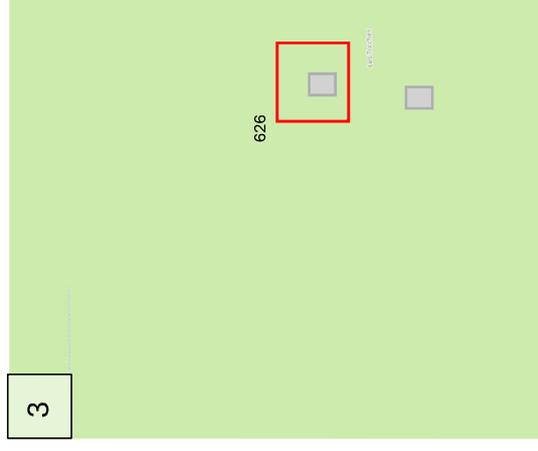
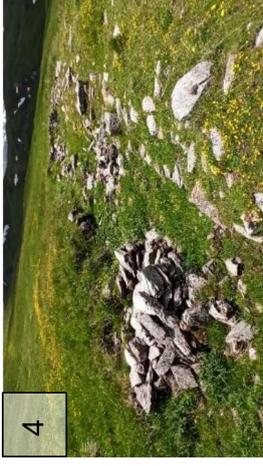
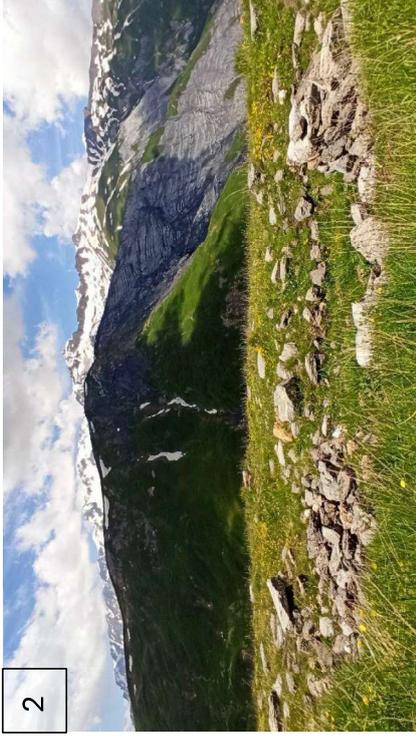
Remarque : Bâtiment en ruine. Il reste quelques pierres au sol et une portion de mur.

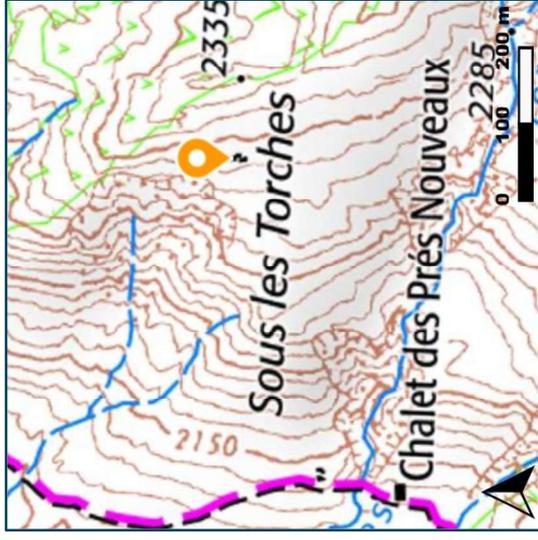
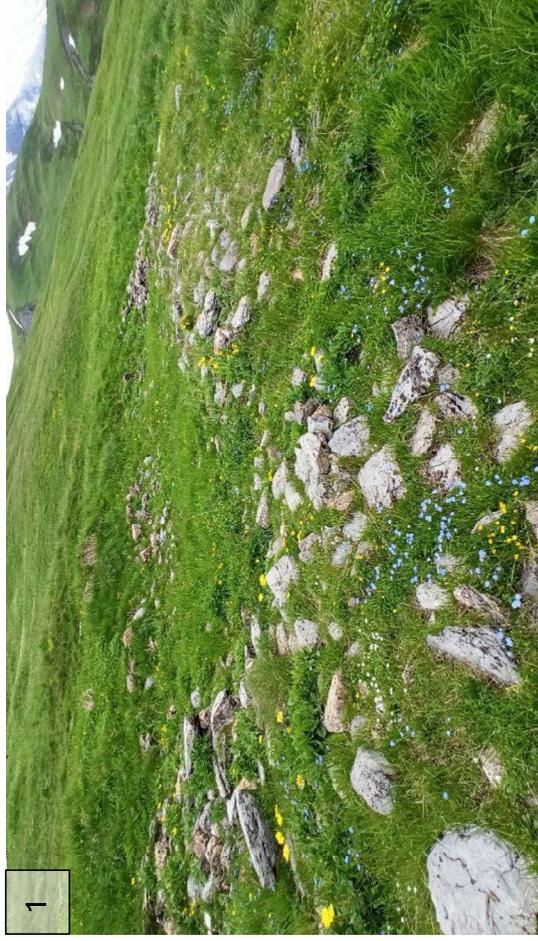
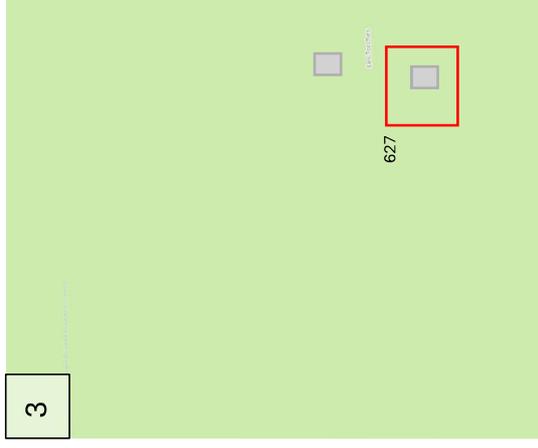
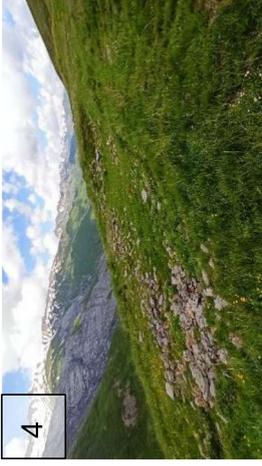
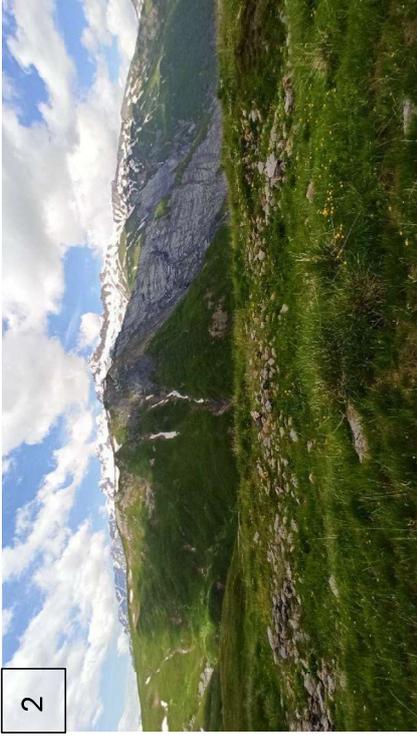
Remarque : Bâtiment en ruine dont seules subsistent des pierres au sol.

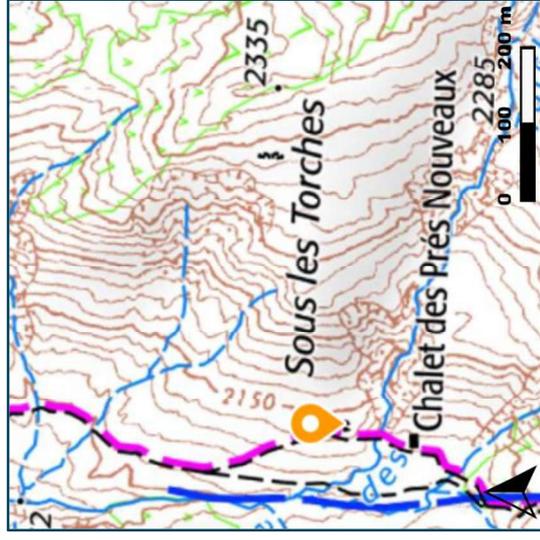
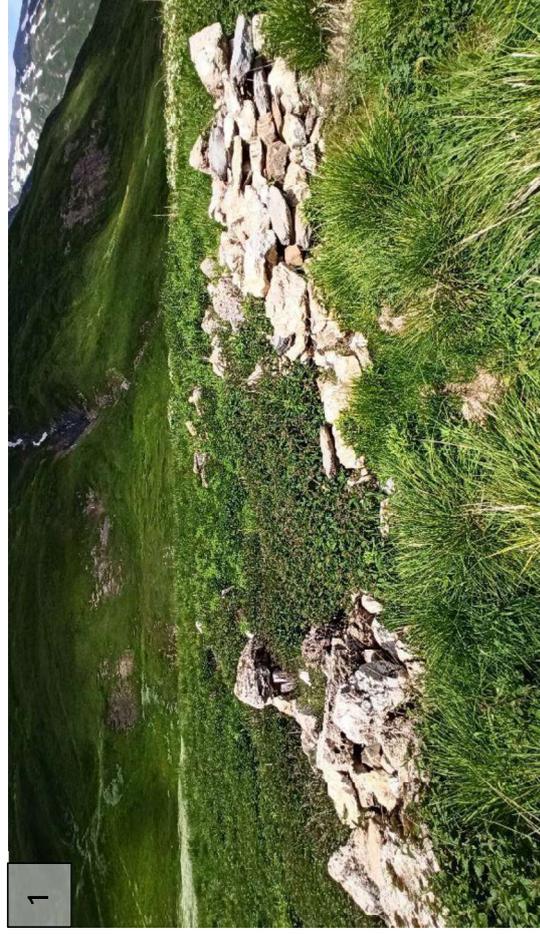
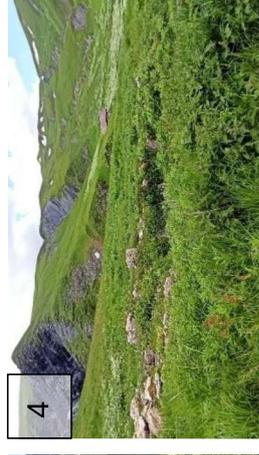
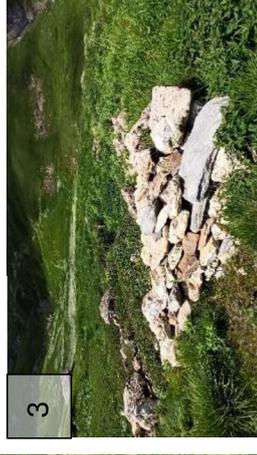
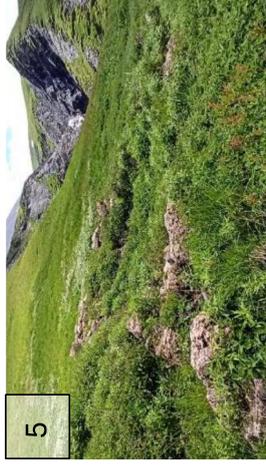
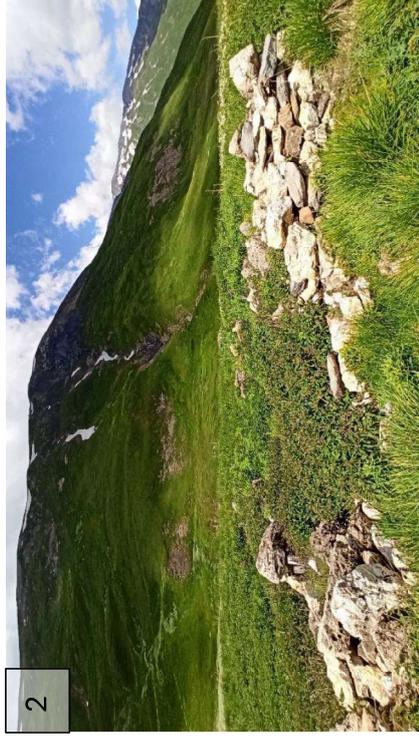
Remarque : Bâtiment en ruine dont il ne reste que quelques pierres. Les murs ont été construits en pierres sèches.

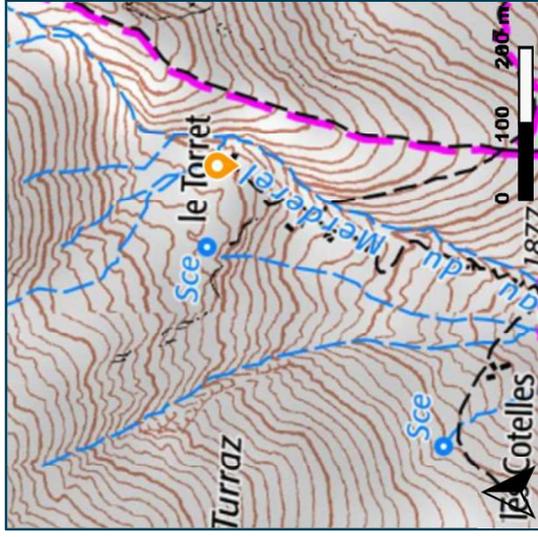
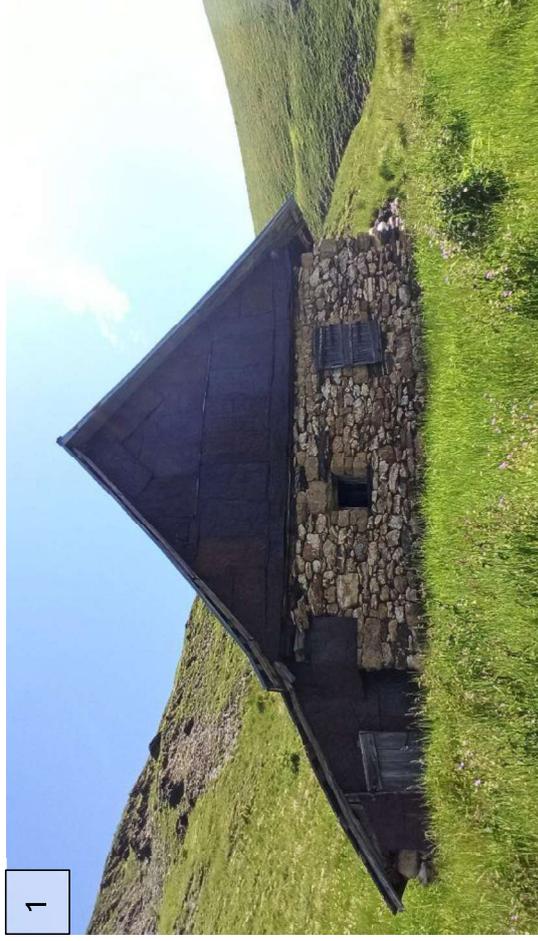
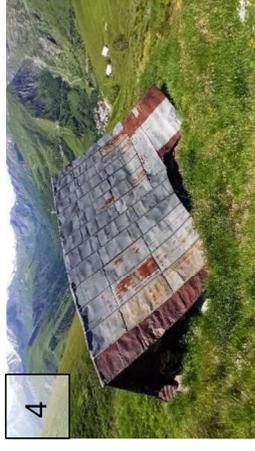
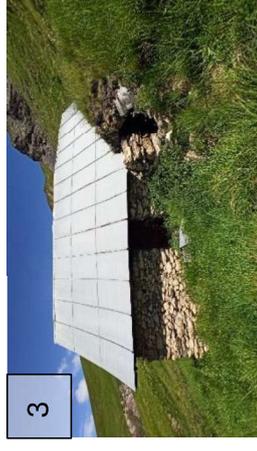
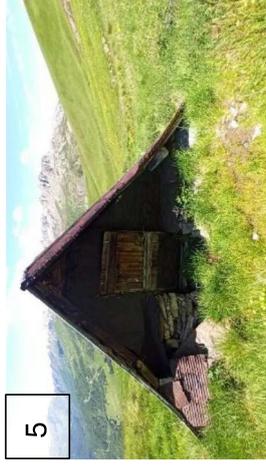
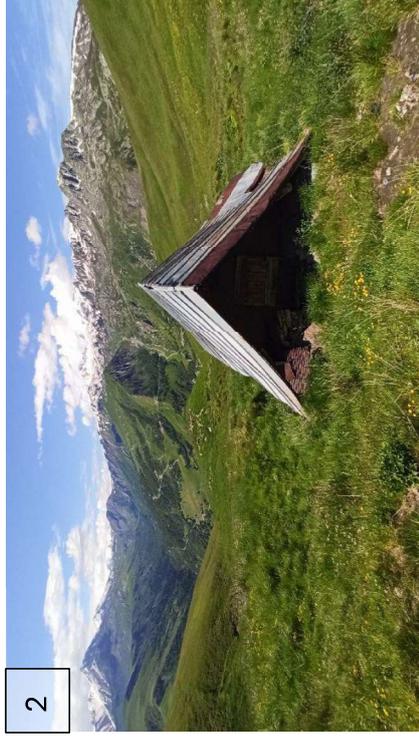
Remarque : Bâtiment en cours de rénovation. Les murs ont été reconstruits en parpaings avant d'être recouverts par un bardage bois. Le bâti comporte une partie habitable (ouvertures et évacuation de chauffage : photo 1) ainsi qu'une ancienne grange accessible par l'arrière (photo 4), ce qui semble confirmer qu'il s'agit d'un ancien chalet d'alpage. Le bâti dispose d'un appentis en façade Ouest (photo 2 et 5). Un enclos pour des bêtes se trouve en amont du chalet.

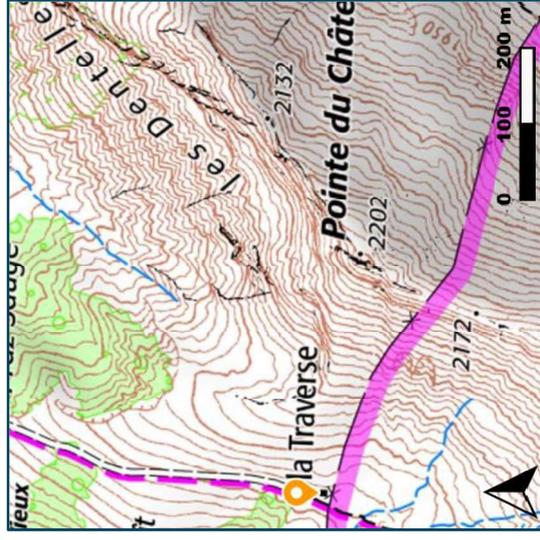
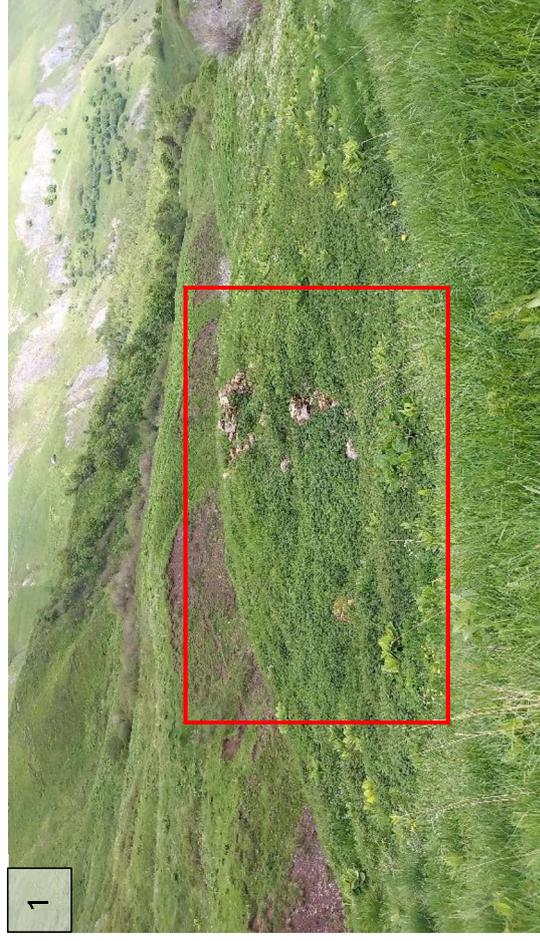
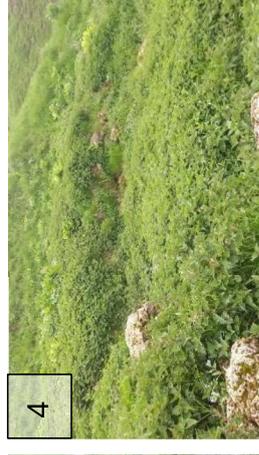
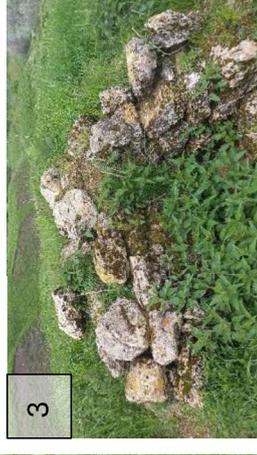
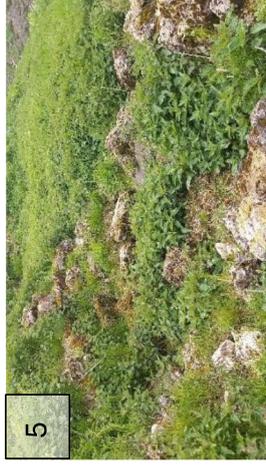
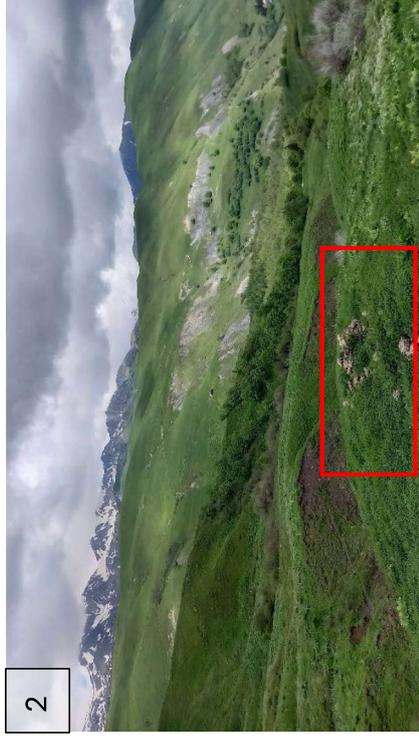
Remarque : Chalet en ruine reste seulement quelques pierres et des morceaux de tôles.

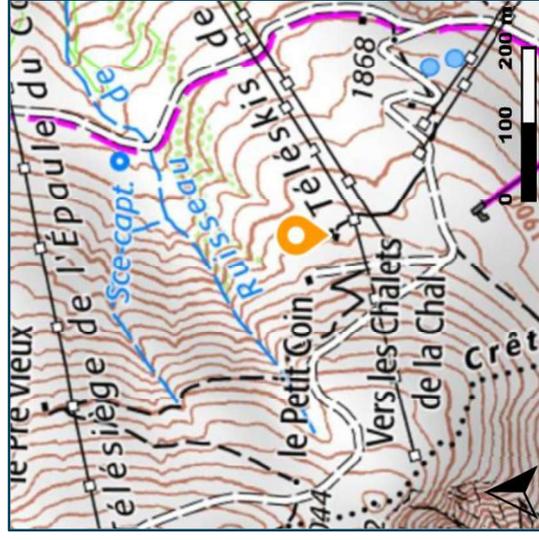
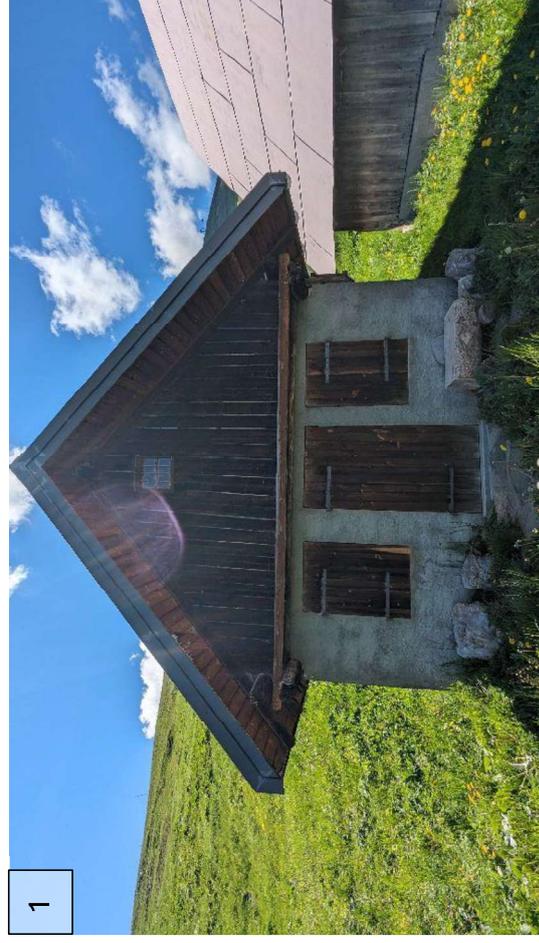
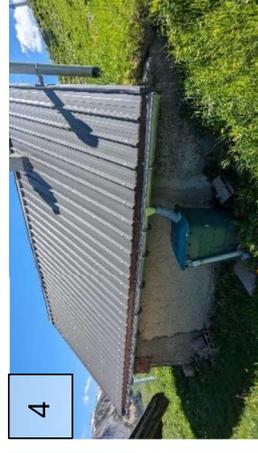
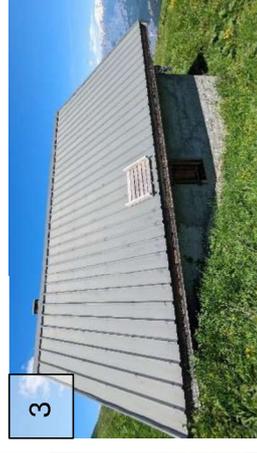
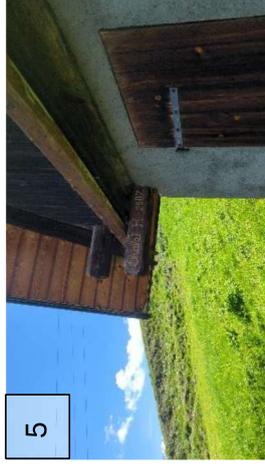
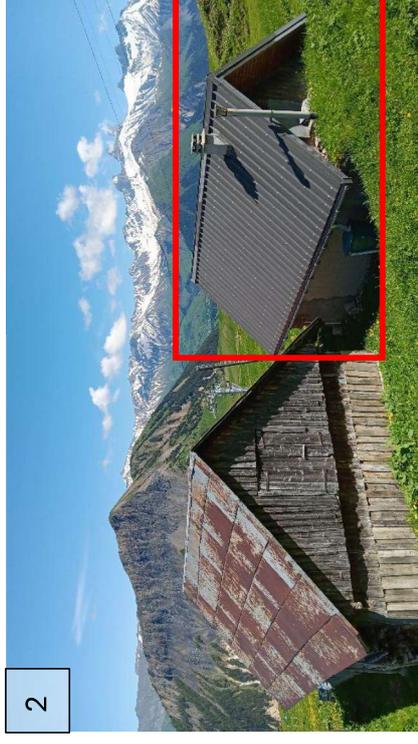
Remarque : Bâtiment utilisé comme chalet d'alpage jusqu'en 2004. Régulièrement entretenu et rénové par le propriétaire depuis les années 1970 il a été entièrement rénové en 2007. Le bâtiment fonctionne comme une dépendance du chalet voisin (FID : 226). Le bâtiment faisait office de cuisine et de dortoir pour les bergers tandis que les bêtes s'abritaient dans le bâtiment voisin. Sur une poutre il est inscrit "Chalet H 2007" (photo 1). Le bâtiment dispose d'un récupérateur d'eau de pluie (photo 4).

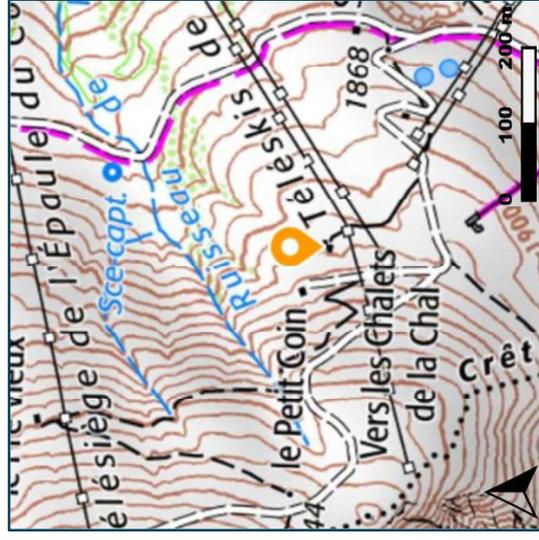
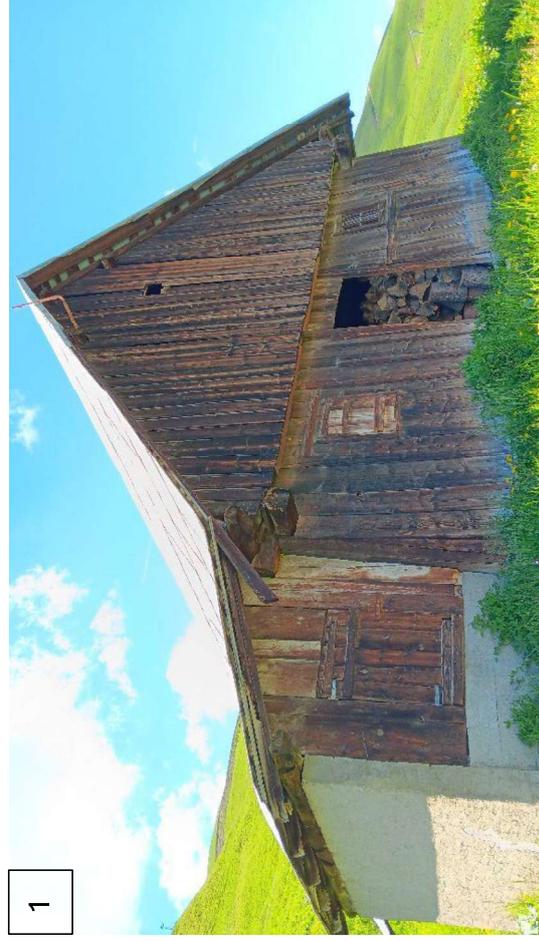
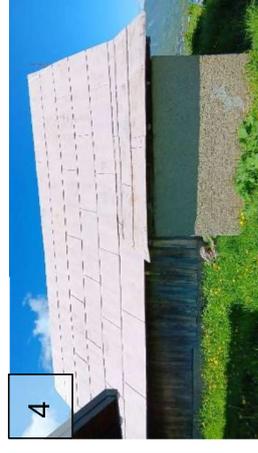
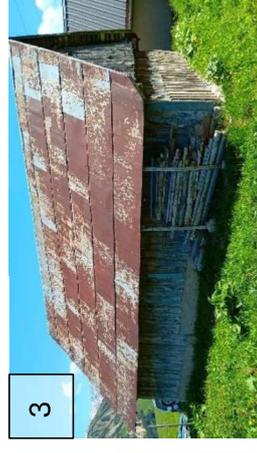
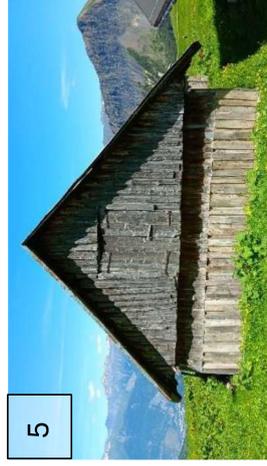
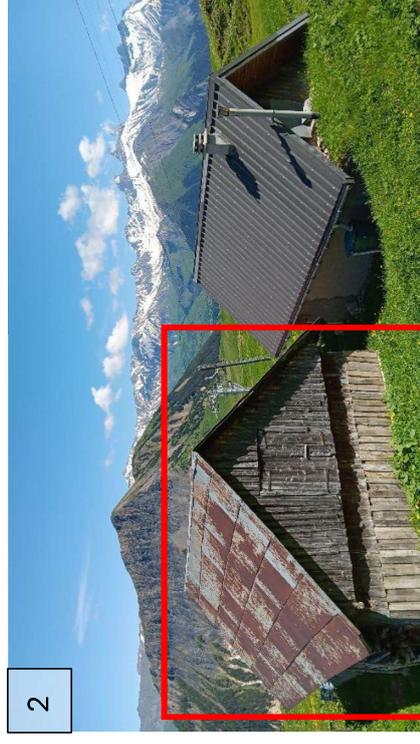
Remarque : Ancien chalet d'alpage jusque dans les années 1970 puis grange-étable (usage agricole) jusqu'en 2004. Il sert aujourd'hui à stocker du bois (photo 1). Il possède un petit appentis maçonné (à gauche sur la photo 1). Le chalet se trouve à côté du bâti FID 225. Inscription "1908" sur la panne fâtière, "B J" et "B S" sur les pannes sablières.

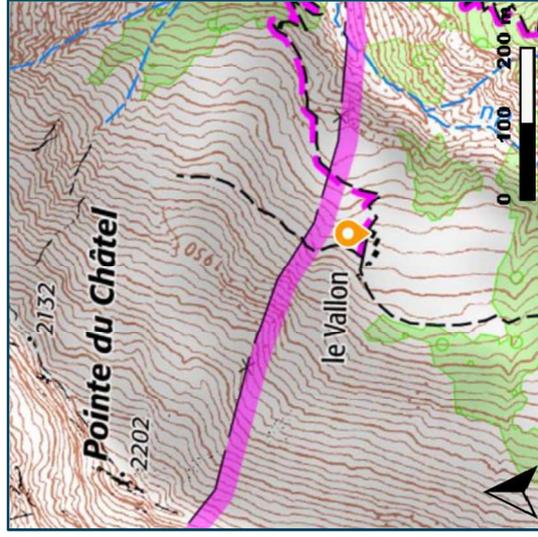
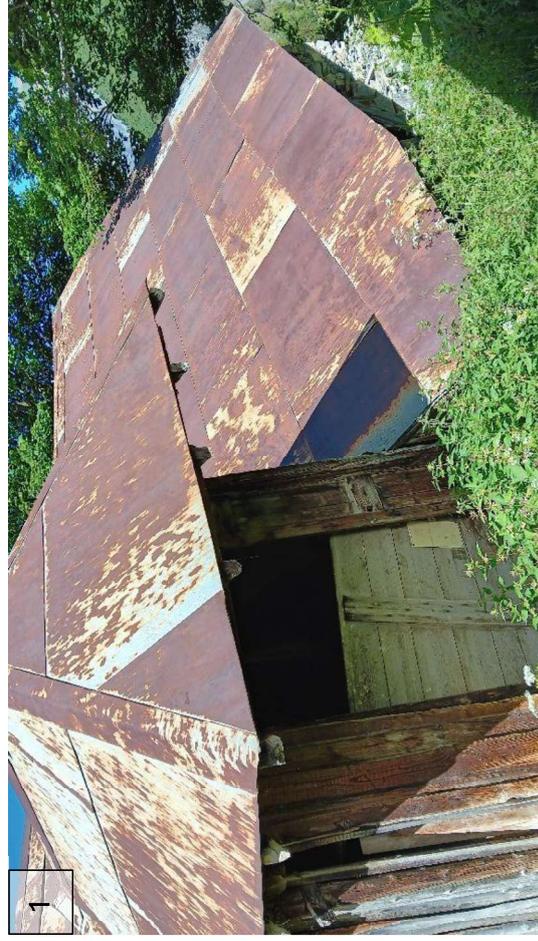
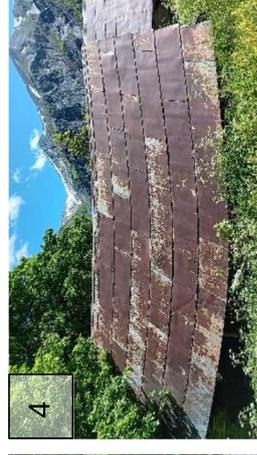
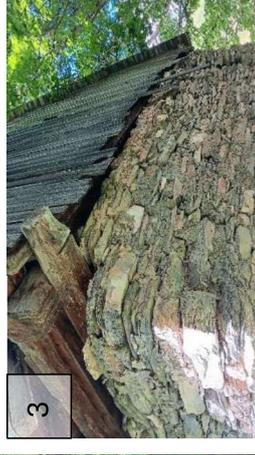
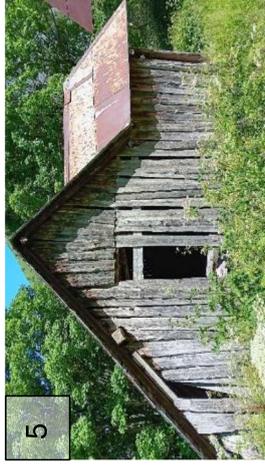
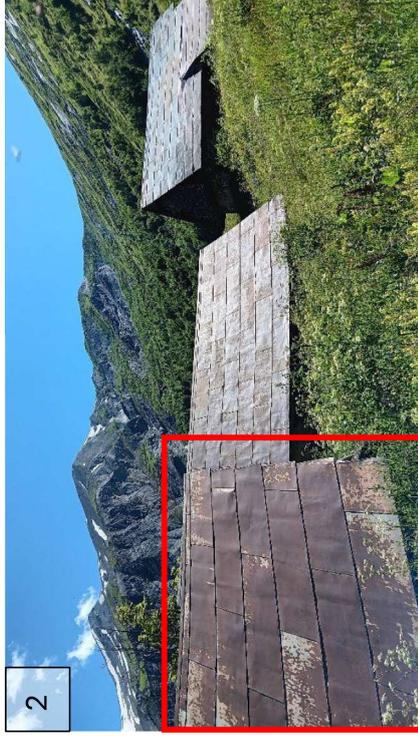
Remarque : Bâtiment à l'abandon. Il dispose d'une ouverture latérale à l'amont de sa façade Sud. Cette ouverture possède une toiture en croupe partant du pan Sud du toit (photo 1). De multiples objets anciens, servant aux activités agricoles ou à la vie quotidienne (vêtements, chaussures sans âge...) jonchent le sol. Un vieux poêle est encore présent. Le bâtiment est aujourd'hui traversé par un petit chenal d'eau de fonte.

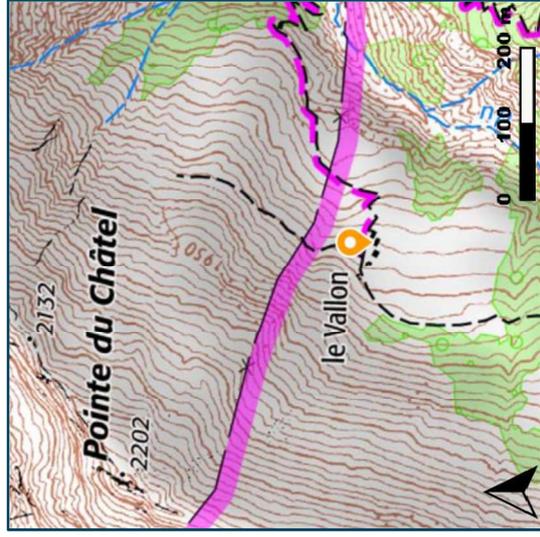
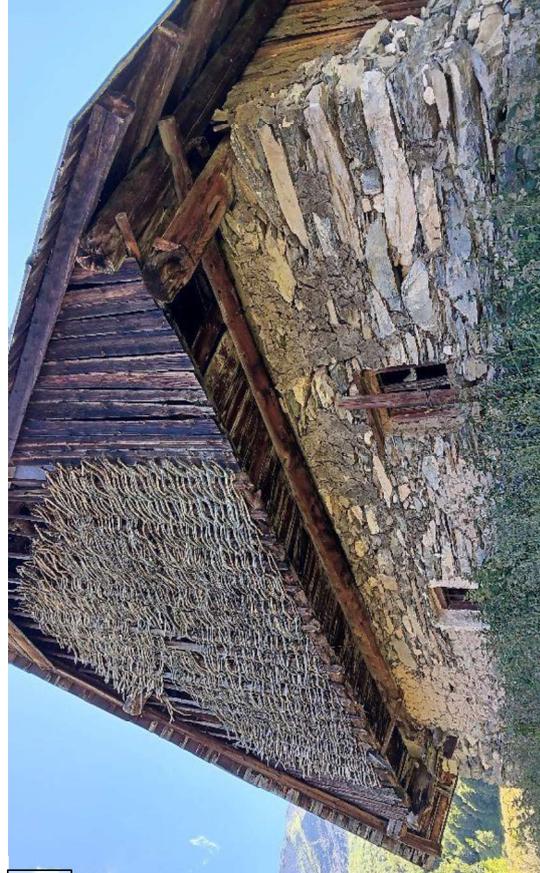
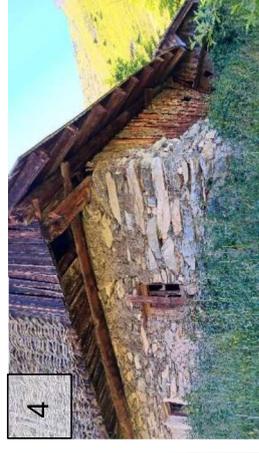
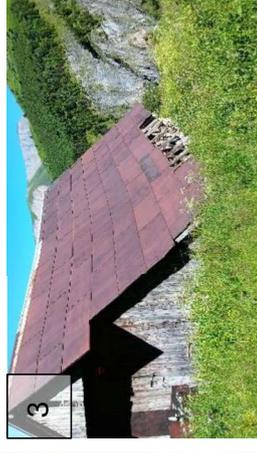
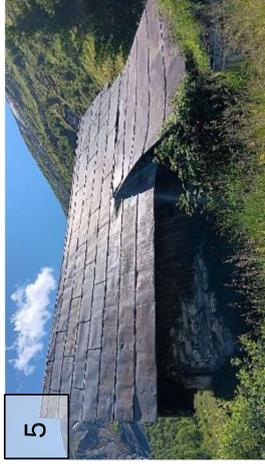
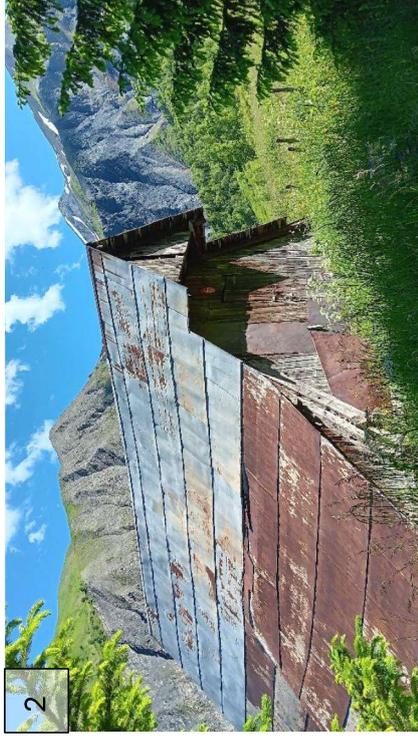
Remarque : Chalet à l'abandon. La partie supérieure de la façade Nord Est, en bois, est enduite de bouses sèches (photo 4). Cette façade possède un appentis (photo 4 et 5). Une partie habitable se devine avec deux modestes ouvertures aux menuiseries en bois et aux carreaux brisés, avec une évacuation de poêle sur la même façade aval (photo 1). Le fenil, accessible par l'arrière est protégé par une avancée de la partie haute de la grange (photo 2). Les façades pignons du fenil sont réalisées en bardage bois, avec du treillage en partie Est (photo 1). Les abords sont clôturés et disposent d'une fontaine (photo 5).

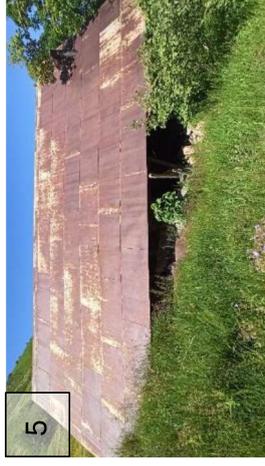
5

Remarque : Bâtiment à l'abandon. Le toit est encore en place mais les murs sont en grande partie détruits. A l'intérieur les différents espaces sont encore visibles : vers le Sud Est, la partie habitable avec deux lits et un poêle et en partie amont, l'écurie. Le chalet se trouve à proximité d'autres bâtiments dans le même état. Un petit grenier effondré est également présent à l'aval.

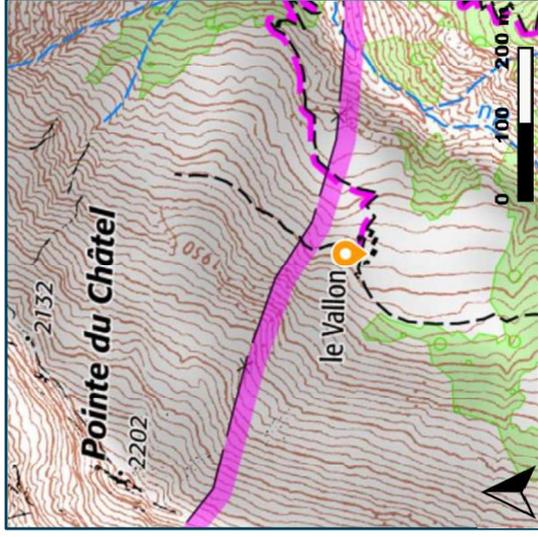
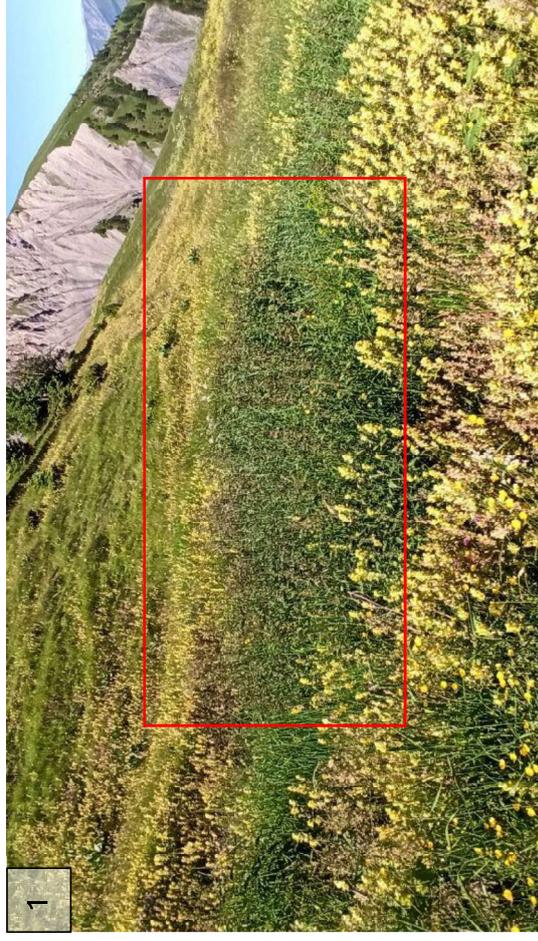
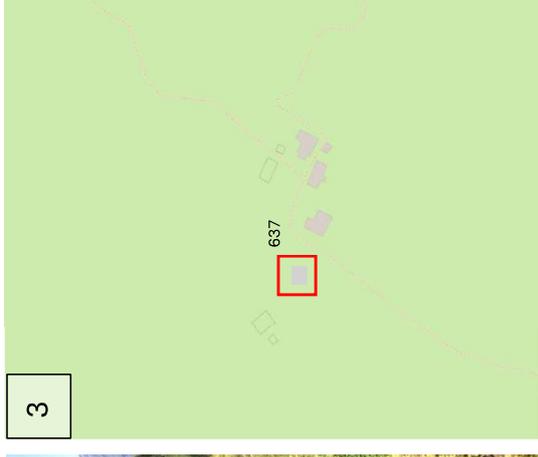
Remarque : Terrassement vaguement perceptible. Quelques pierres au sol.
