Communauté de Communes
Cœur de Maurienne Arvan

Inventaire des chalets d'alpage

SAINT-JEAN-D'ARVES

MAI – JUILLET 2024

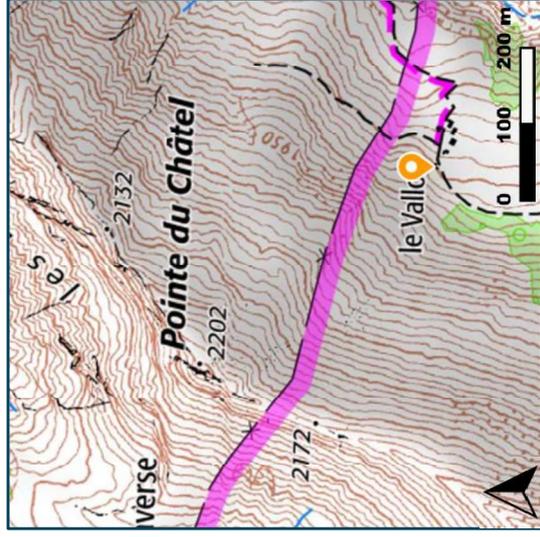
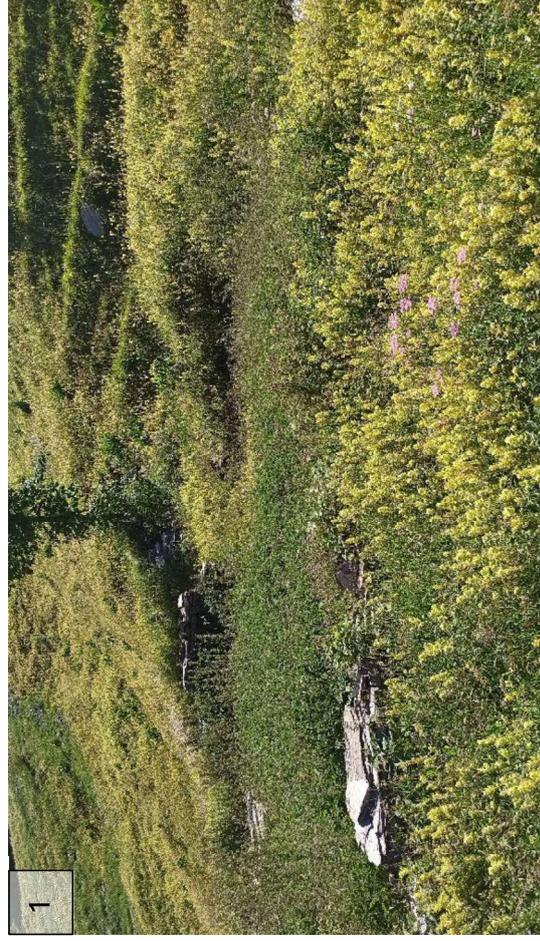
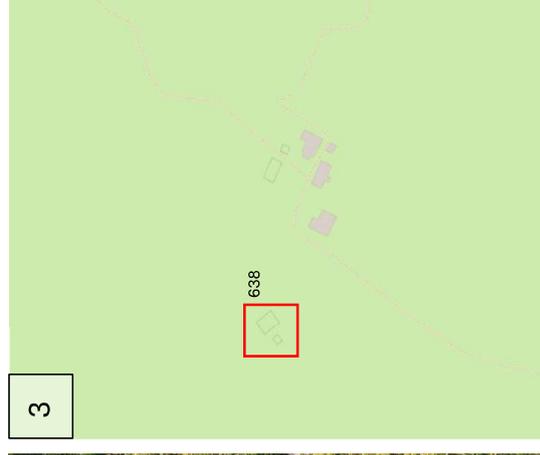
Remarque : Terrassement et quelques pierres, délimitant l'espace de la ruine.
