Communauté de Communes
Cœur de Maurienne Arvan

Inventaire des chalets d'alpage

SAINT-JULIEN-MONT-DENIS

MAI – JUILLET 2024

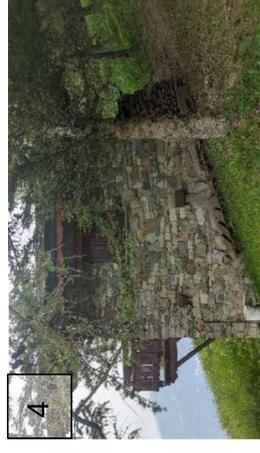
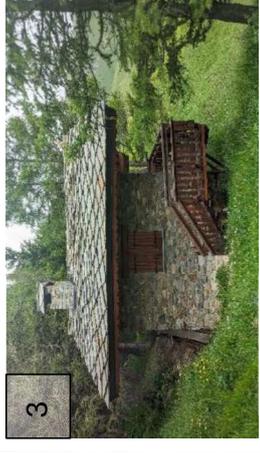
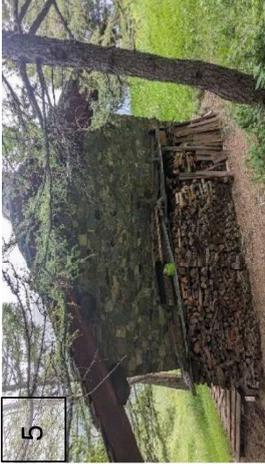
Matériaux utilisés : Murs : Pierre maçonnée, Bois / Couverture : Ardoises

Remarque : Bâtiment rénové qui dispose d'un accès à l'électricité grâce à un panneau solaire qui se trouve contre la façade Est (photo 1). Le bâtiment est à la limite entre la forêt et l'alpage et se situe à proximité de ruines. Les ouvertures sont surmontées de linteaux en bois.

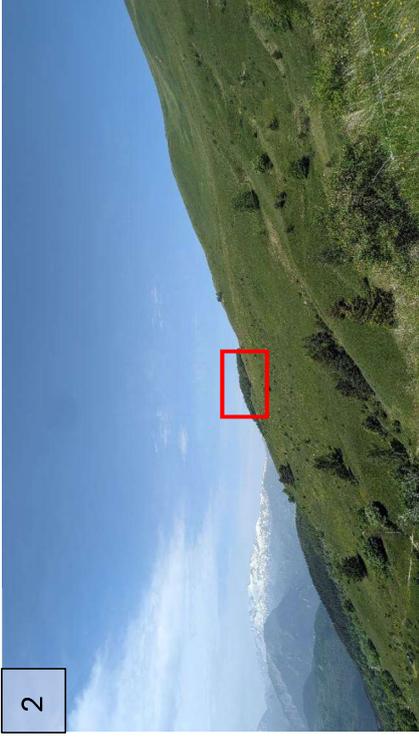
Faitage : Perpendiculaire aux courbes de niveau

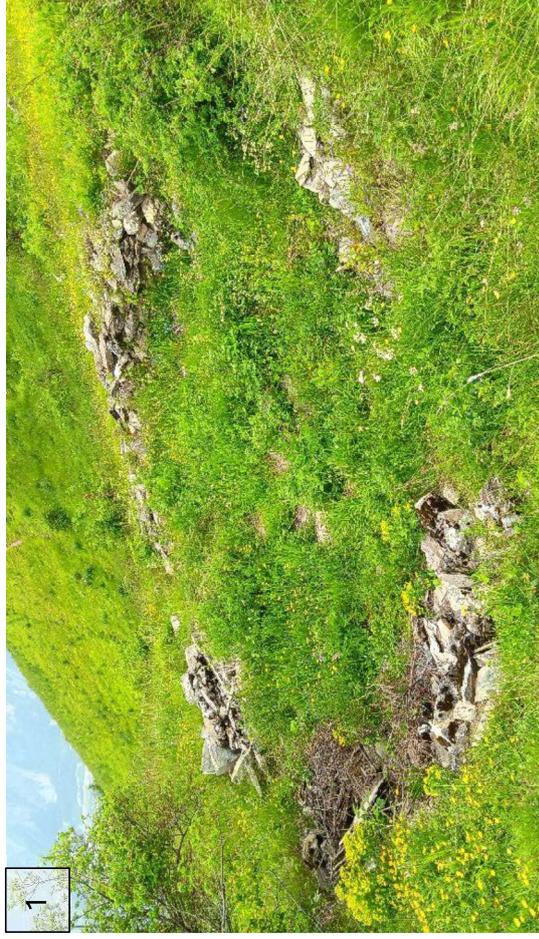
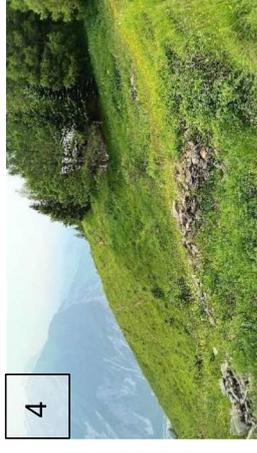
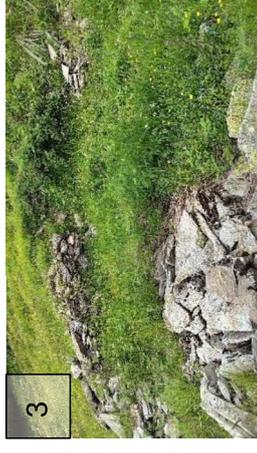
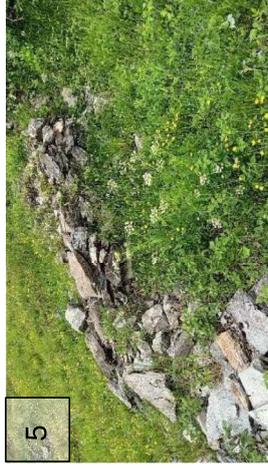
Matériaux utilisés : Murs : Pierre sèche / Couverture : Inconnu

Remarque : Bâtiment en ruine dont les matériaux ont disparu. Seules quelques fondations et bases de murs subsistent. Peut-être quelques ardoises ont servi à la couverture. Ruines voisines d'un bâtiment rénové – les matériaux ont pu servir pour ce dernier.

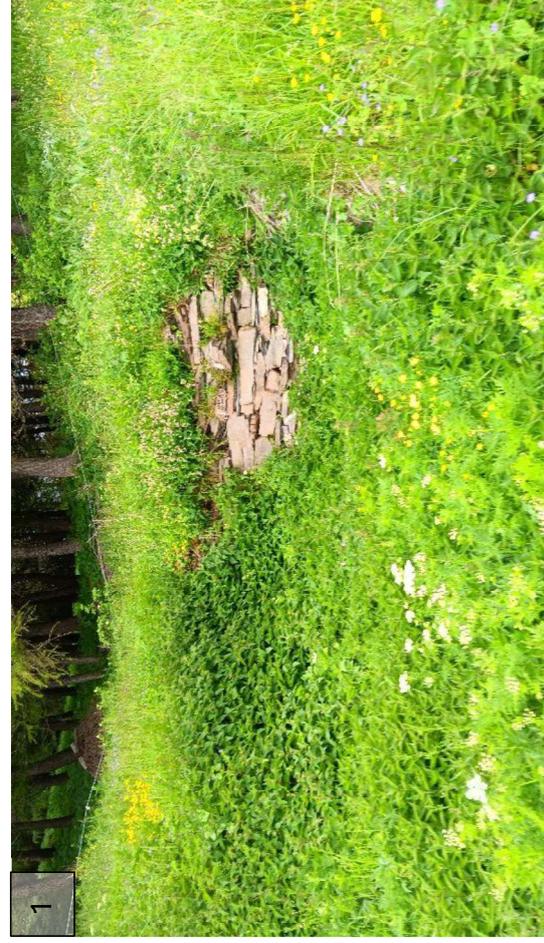
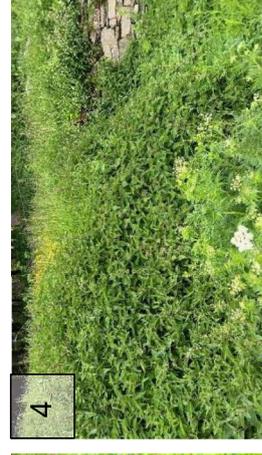
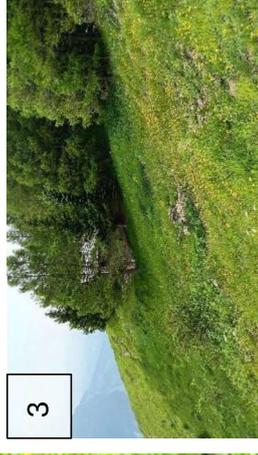
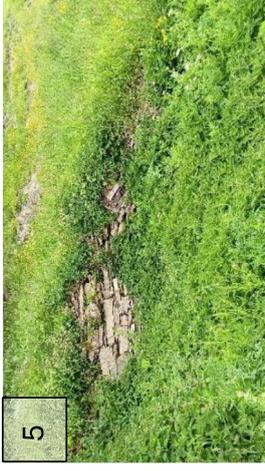
Matériaux utilisés : Murs : Pierre sèche / Couverture : Inconnu

Remarque : Bâtiment en ruine dont les matériaux ont disparu. Seules quelques fondations recouvertes par les orties et la base du mur amont subsistent. Ruines voisines d'un bâtiment rénové – les matériaux ont pu servir pour ce dernier.

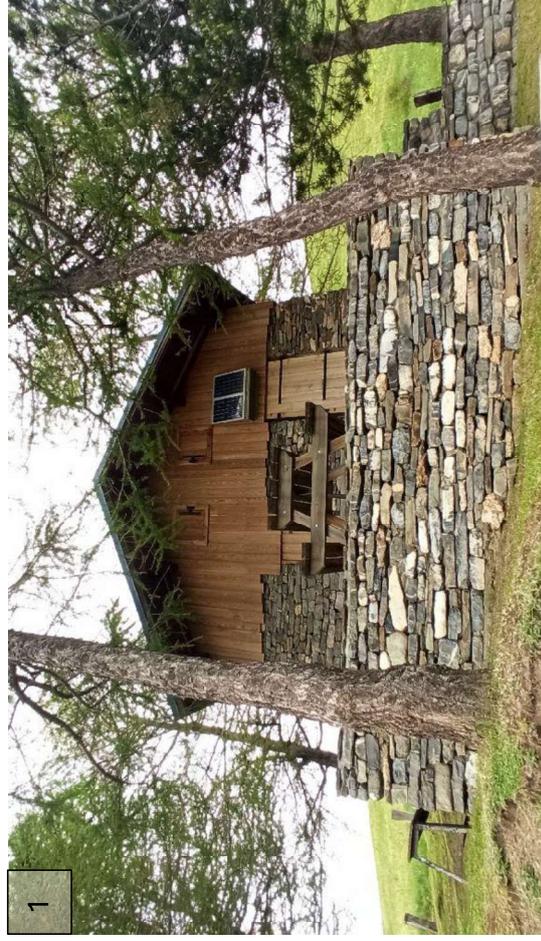
Matériaux utilisés : Murs : Pierre maçonnée, Bardage bois / Couverture : Bac acier

Faitage : Perpendiculaire aux courbes de niveau

Remarque : Petit chalet rénové en résidence secondaire. Les murs sont revêtus d'un parement en pierres fines maçonnées et de planches de bois "effet bardage" en partie supérieure. Le bâtiment bénéficie d'une terrasse en partie Est avec une table de pique-nique. Des panneaux solaires sont également présents en façade Est. Les abords sont entretenus.

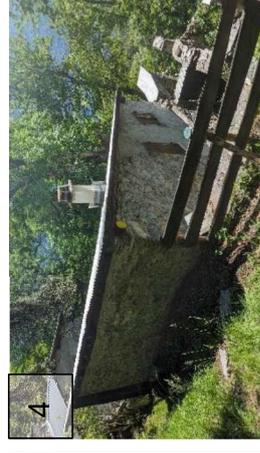
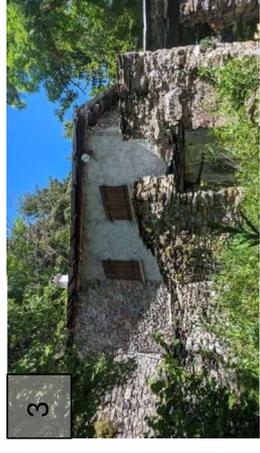
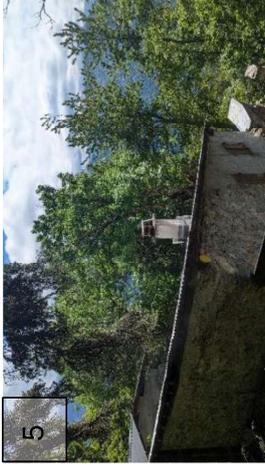
Matériaux utilisés : Murs : Pierre maçonnée / Couverture : Tôle

Remarque : Bati à un pan, faisant partie d'un groupe de batiments autrefois mitoyens à la manière d'un petit hameau dense, probablement d'estivette. Il est accolé à une ruine, probablement une ancienne étable (photo 3, FID 5501). Nombreux outils agro et sylvo-pastoraux anciens décorant les façades, abords tondus et entretenus, fontaine à proximité. Inscription sur la façade aval "1767" et sur une ardoise récente : "1767 – 2017, 250 ans". Bâtiment dont il est difficile de définir si l'usage d'origine était mixte, mais renové avec une certaine conservation de l'authenticité.

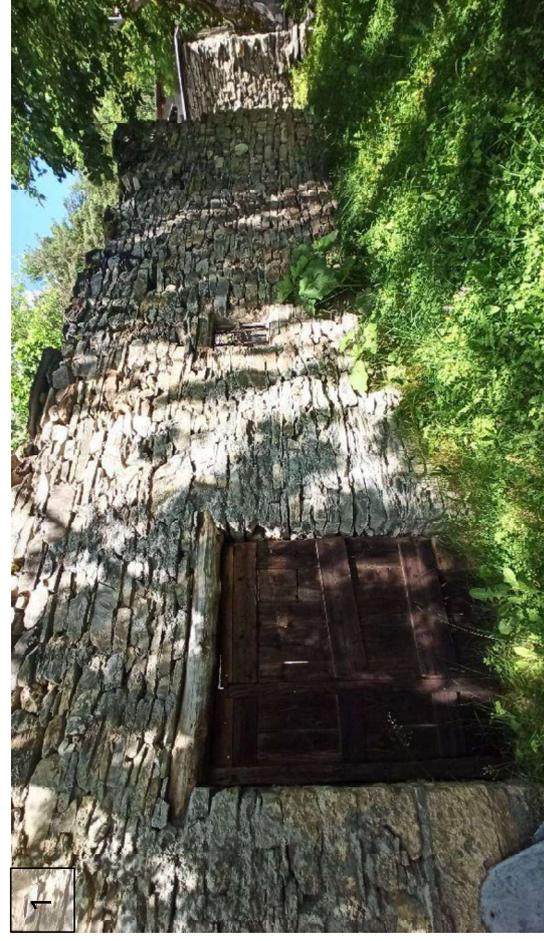
Matériaux utilisés : Murs : Pierre maçonnée / Couverture : Ardoises

Remarque : Bâtiment en ruine dont les murs restants permettent de distinguer les différents volumes d'origine. Les ruines appartiennent à d'anciens bâtiments mitoyens, ce qui rend difficile la délimitation des édifices. Sur ce bâtiment se trouvaient supposément l'écurie en partie Ouest avec une ouverture au Sud (photo 1) ainsi qu'un espace habitable en partie Est (photos 4 et 5). Cette répartition supposée des usages s'appuie sur la largeur des ouvertures, celle pour l'écurie étant plus large.

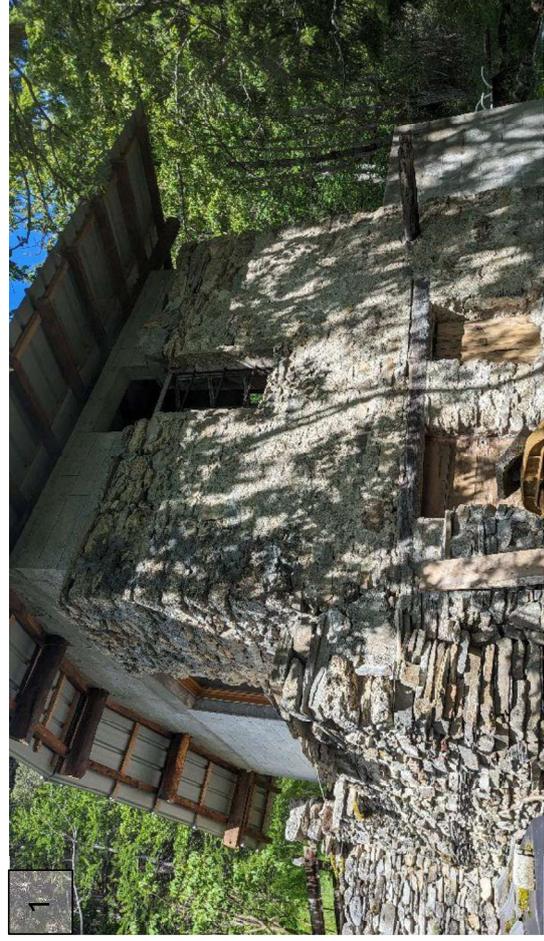
Matériaux utilisés : Murs : Pierre maçonnée, Parpaings, Enduit, Pierre sèche / Couverture : Bac acier

Façage : Parallèle aux courbes de niveau

Remarque : Bâtiment en cours de rénovation, dont des matériaux et outils de travaux sont entreposés à proximité. Annexe en ruine de pierres sèches et pierres maçonnées. Les ouvertures sont en partie d'origine ; un étage a été restauré avec une maçonnerie de parpaings. La charpente est également refaite. Inscription dans la pierre de la ruine : "GB 2020"

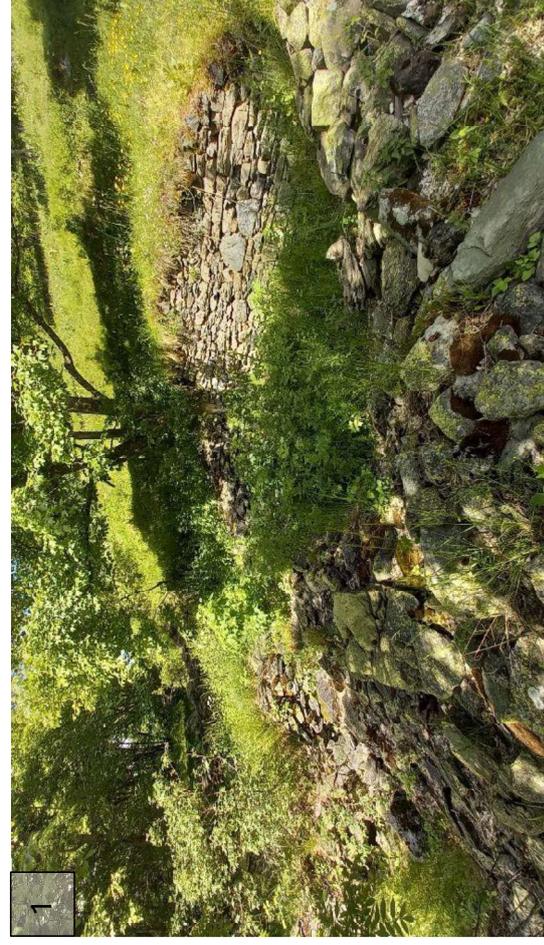
Matériaux utilisés : Murs : Pierre sèche / Couverture : Inconnu

Remarque : Chalet en ruine dont il reste quelques pierres permettant de distinguer les volumes de l'ancien bâti. Ruine qualifiée de ruine exceptionnelle sur IGN (Géoportail). Mitoyenne avec 4 autres ruines ou volumes.

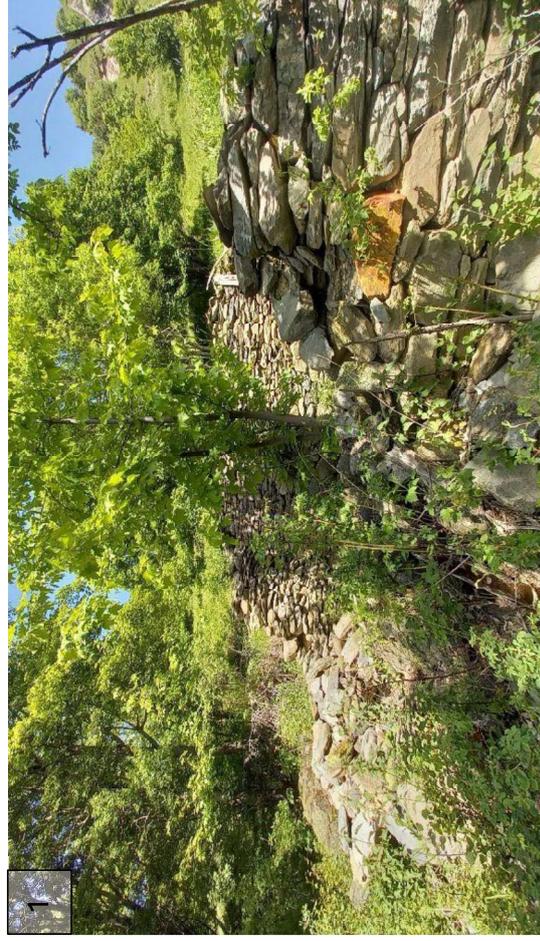
Matériaux utilisés : Murs : Pierre sèche / Couverture : Inconnu

Remarque : Chalet en ruine dont il reste quelques pierres permettant de distinguer les volumes de l'ancien bâti. Ruine qualifiée de ruine exceptionnelle sur IGN (Géoportail). Mitoyenne avec 4 autres ruines ou volumes.

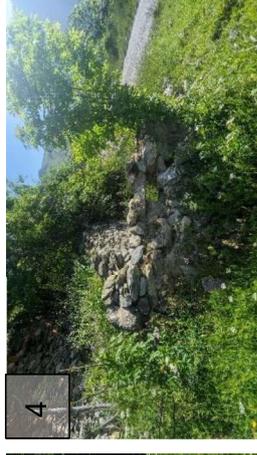
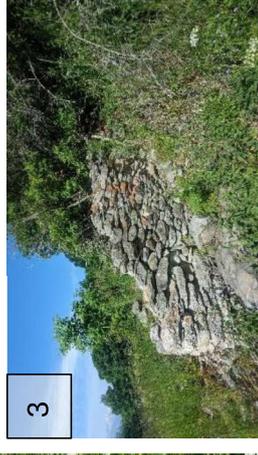
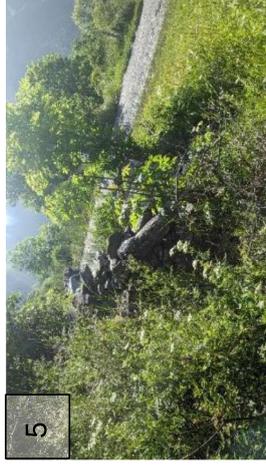
Matériaux utilisés : Murs : Pierre sèche / Couverture : Inconnu

Remarque : Une ruine qui était probablement un ancien chalet d'alpage ou un bâtiment agro-pastoral comme le suggère la toponymie du lieu-dit "Les Granges".

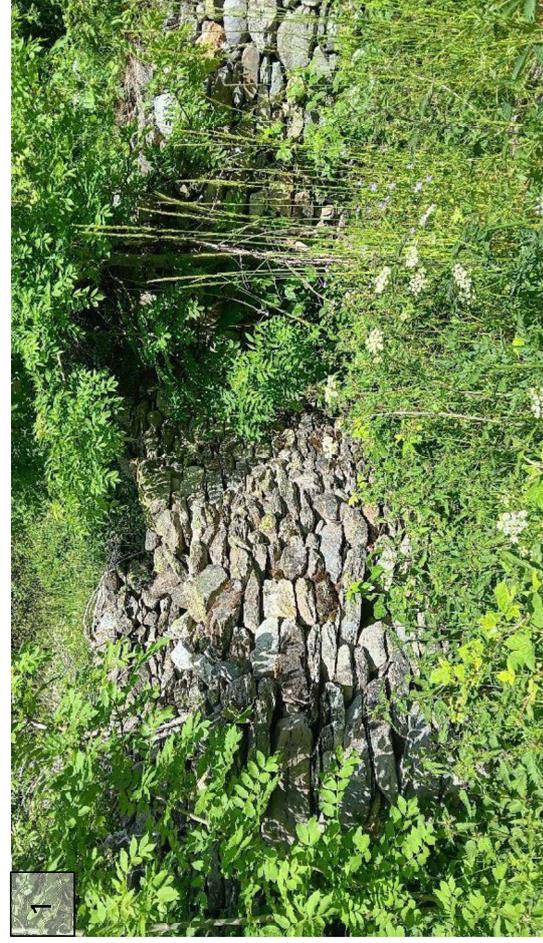
Matériaux utilisés : Murs : Pierre sèche / Couverture : Inconnu

Remarque : Ruine dont seuls trois murs émergent de la végétation. Une petite loge est pratiquée dans un des murs. Ruines très groupées.

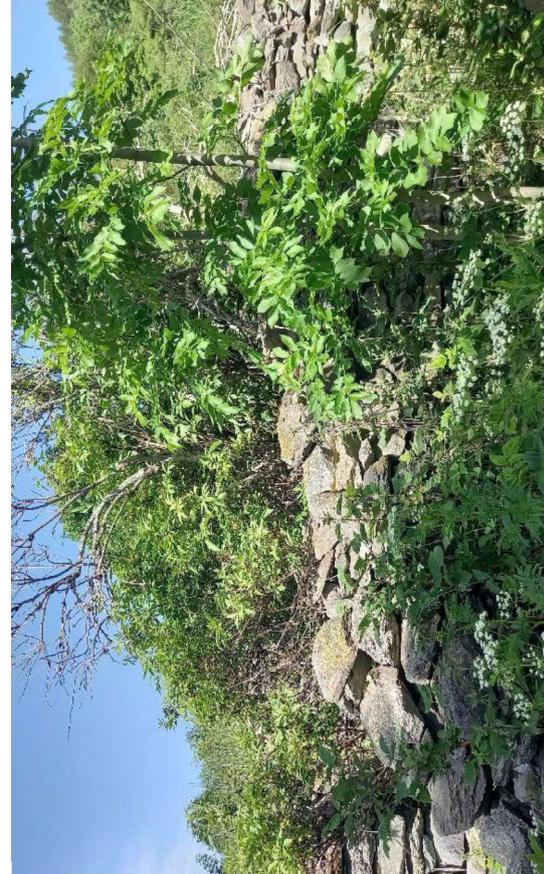
Matériaux utilisés : Murs : Pierre sèche / Couverture : Inconnu

Remarque : Chalet en ruine dont le reste de quelques bases de murs permettent de distinguer les volumes de l'ancien bâti.

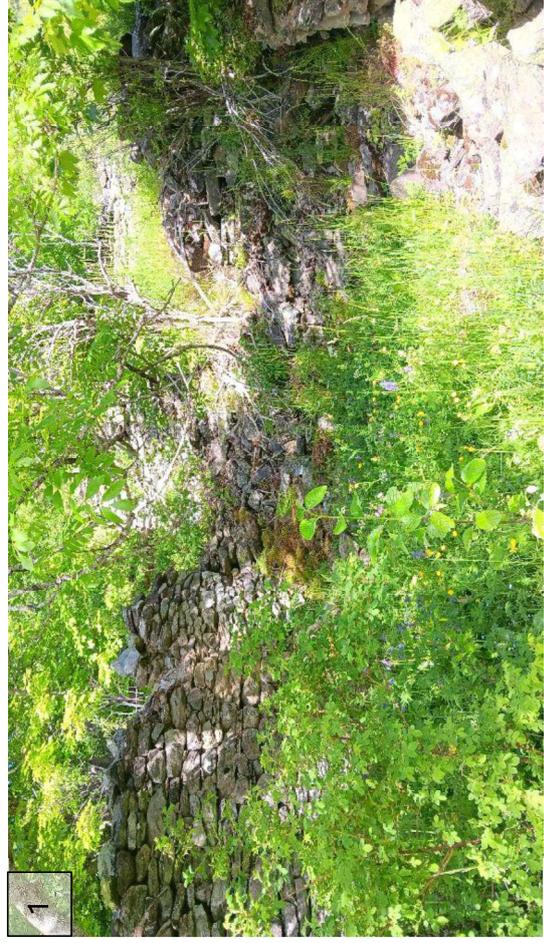
Matériaux utilisés : Murs : Pierre sèche / Couverture : Inconnu

Remarque : Ruine mitoyenne du FID 928. Le mur qui les sépare est le plus élevé. Il s'agissait peut-être d'un même bâtiment dont les deux volumes communiquaient à l'amont.

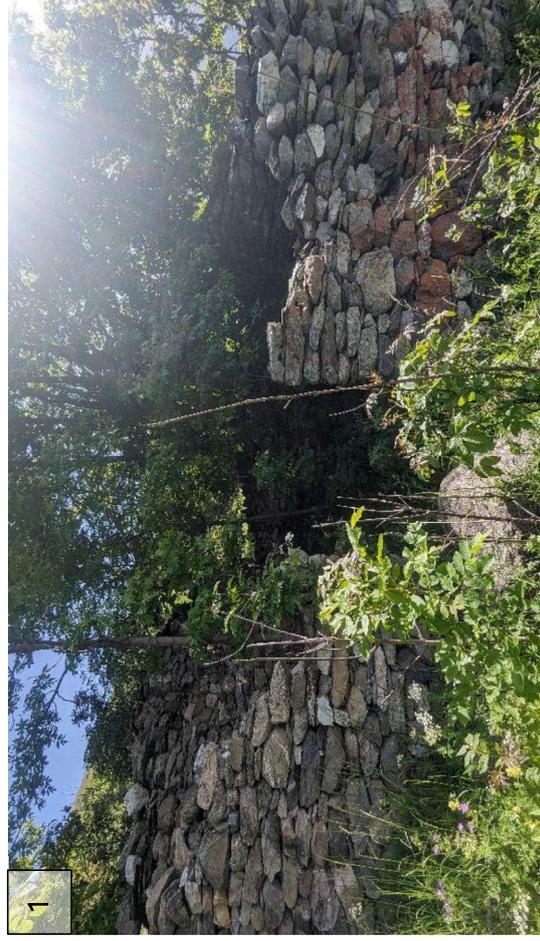
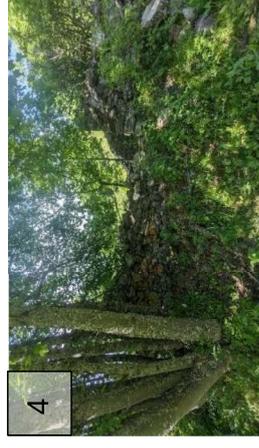
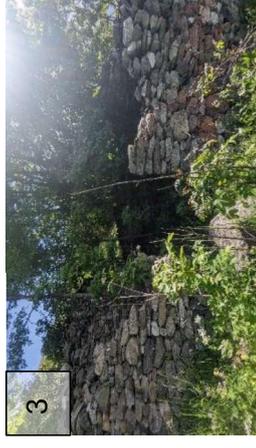
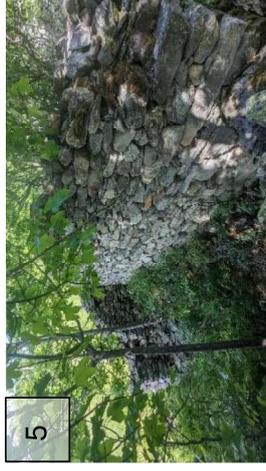
FID : 919

Matériaux utilisés : Murs : Pierre sèche / Couverture : Inconnu

Remarque : Une ruine qui était probablement un ancien chalet d'alpage ou un bâtiment agro-pastoral comme le suggère la toponymie du lieu-dit "Les Granges". La ruine est mitoyenne avec deux autres (FID : 915 ; 920).

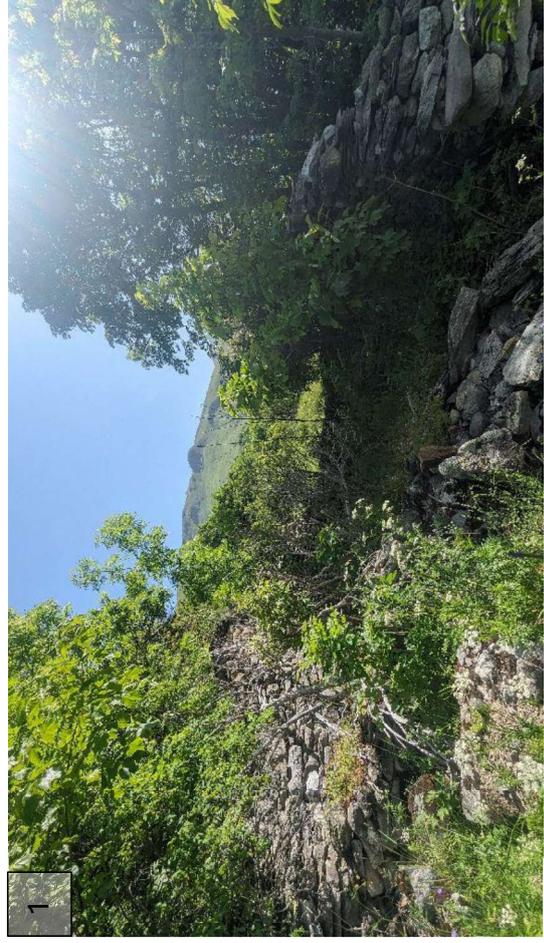
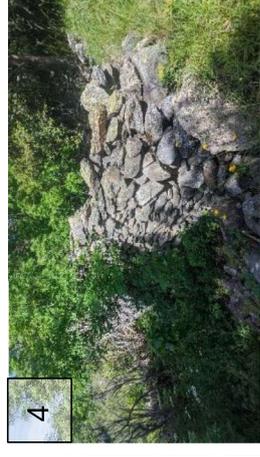
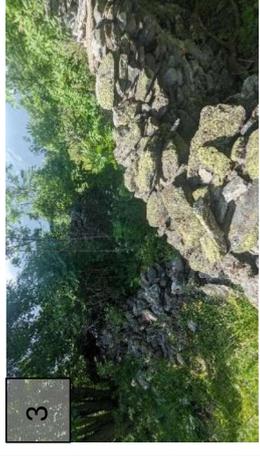
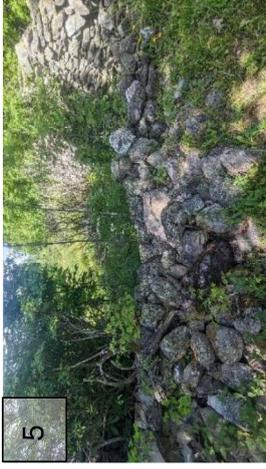
Matériaux utilisés : Murs : Pierre sèche / Couverture : Inconnu

Remarque : Une ruine qui était probablement un ancien chalet d'alpage ou un bâtiment agro-pastoral comme le suggère la toponymie du lieu-dit "Les Granges".

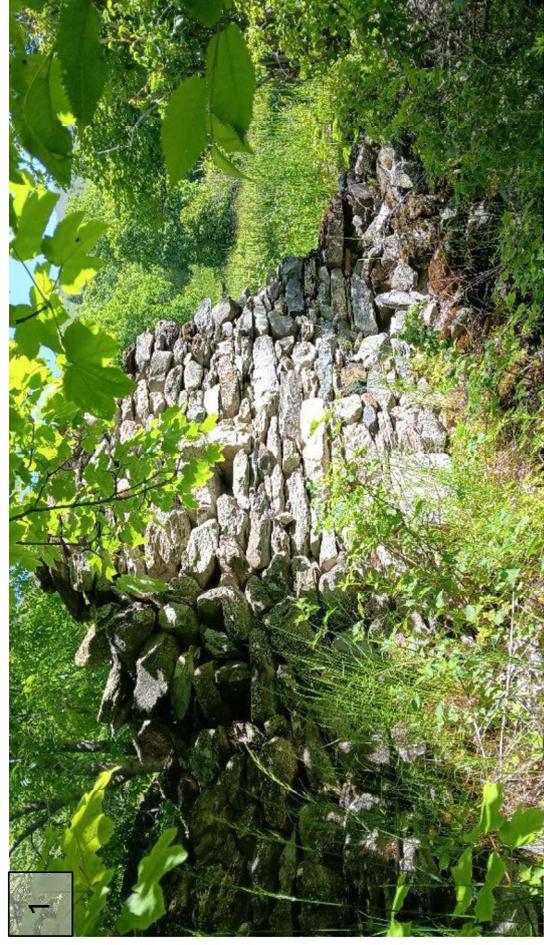
Matériaux utilisés : Murs : Pierre sèche / Couverture : Inconnu

Remarque : Ruine dont plusieurs volumes subsistent mais sont difficilement distinguables (le hameau est très dense et les bâtiments rapprochés). Reste une ouverture et un stock d'ardoises.

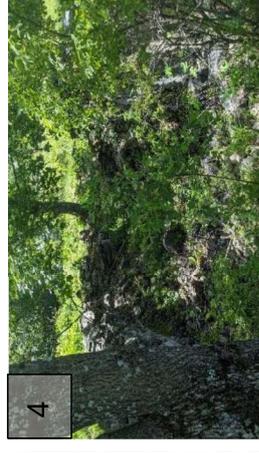
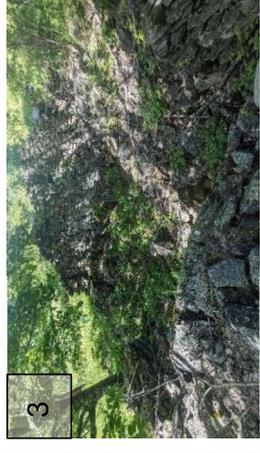
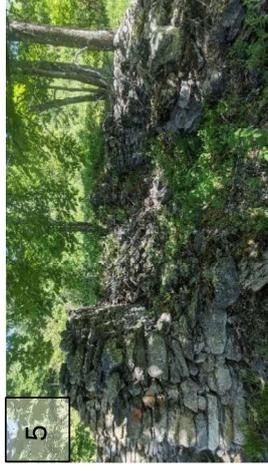
FID : 929

Matériaux utilisés : Murs : Pierre sèche / Couverture : Inconnu

Remarque : Une ruine qui était probablement un ancien chalet d'alpage ou un bâtiment agro-pastoral comme le suggère la toponymie du lieu-dit "Les Granges".

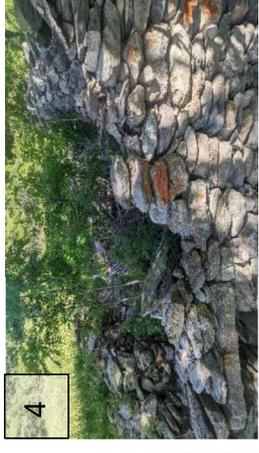
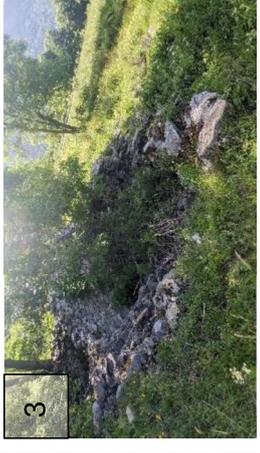
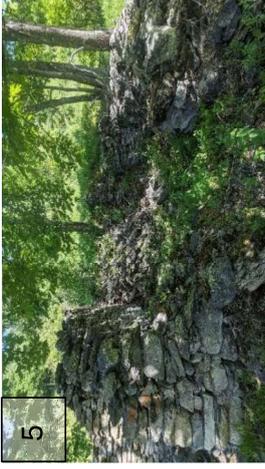
FID : 930

Matériaux utilisés : Murs : Pierre sèche / Couverture : Inconnu

Remarque : Une ruine qui était probablement un ancien chalet d'alpage ou un bâtiment agro-pastoral comme le suggère la toponymie du lieu-dit "Les Granges".

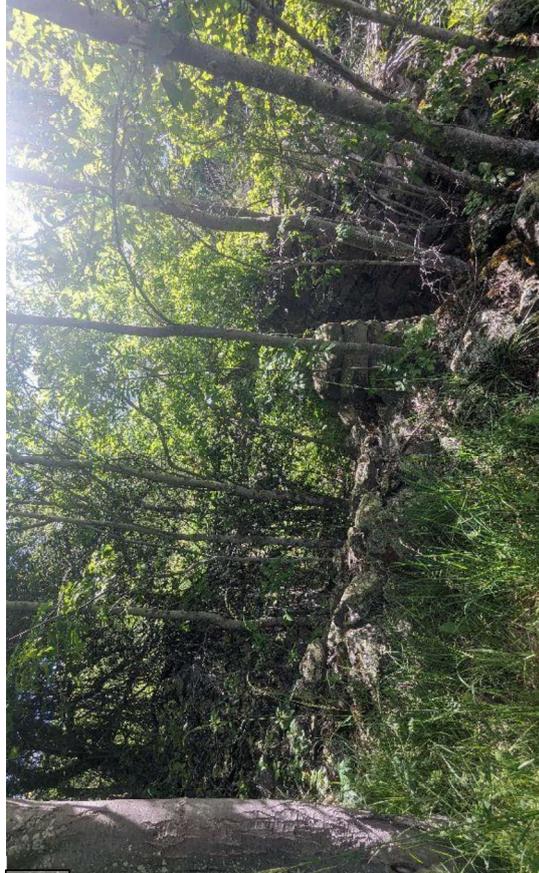
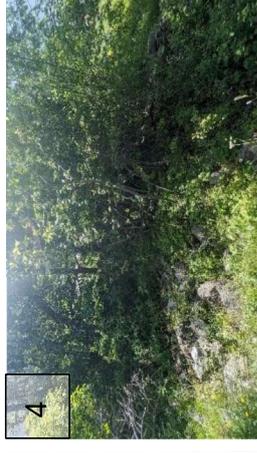
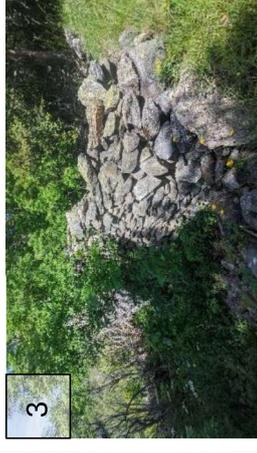
FID : 931

Matériaux utilisés : Murs : Pierre sèche / Couverture : Inconnu

Remarque : Une ruine qui était probablement un ancien chalet d'alpage ou un bâtiment agro-pastoral comme le suggère la toponymie du lieu-dit "Les Granges".

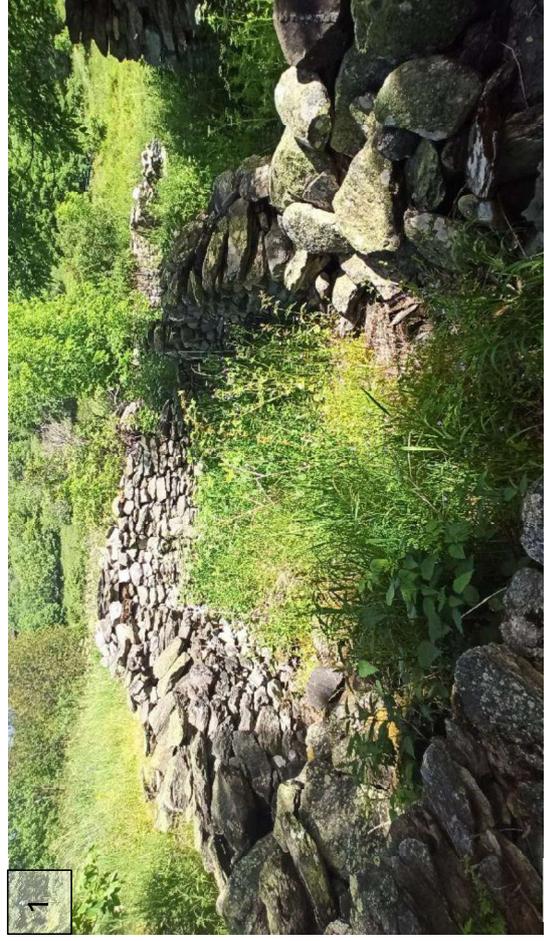
Matériaux utilisés : Murs : Pierre sèche / Couverture : Inconnu

Remarque : Bâtiment en ruine qui semble être mitoyen avec d'autres bâtiments dans le même état, à la manière d'un hameau dense. Sur IGN, le bâtiment possède un pictogramme "ruine".

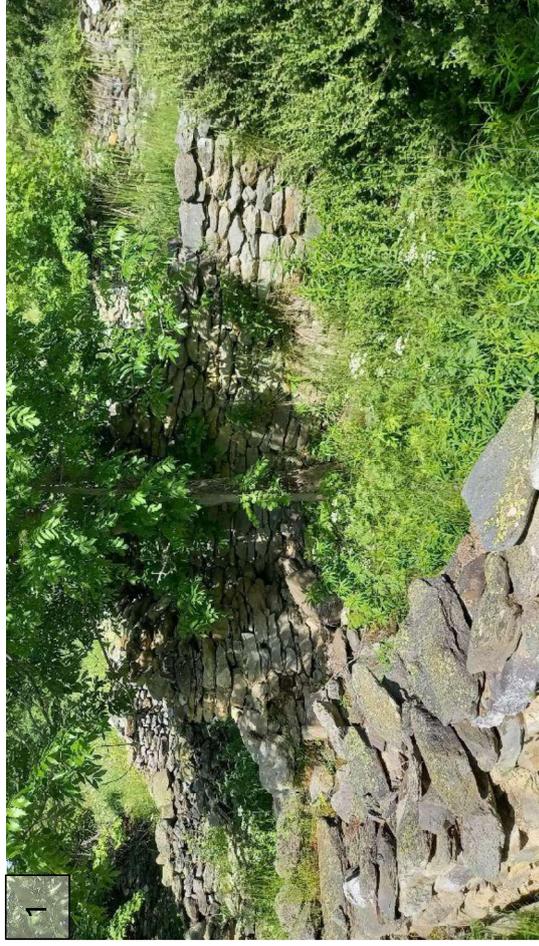
Matériaux utilisés : Murs : Pierre sèche / Couverture : Inconnu

Remarque : Chalet en ruine dont il reste quelques bases de murs permettant de distinguer les volumes de l'ancien bâti. On distingue également l'emplacement de certaines ouvertures.

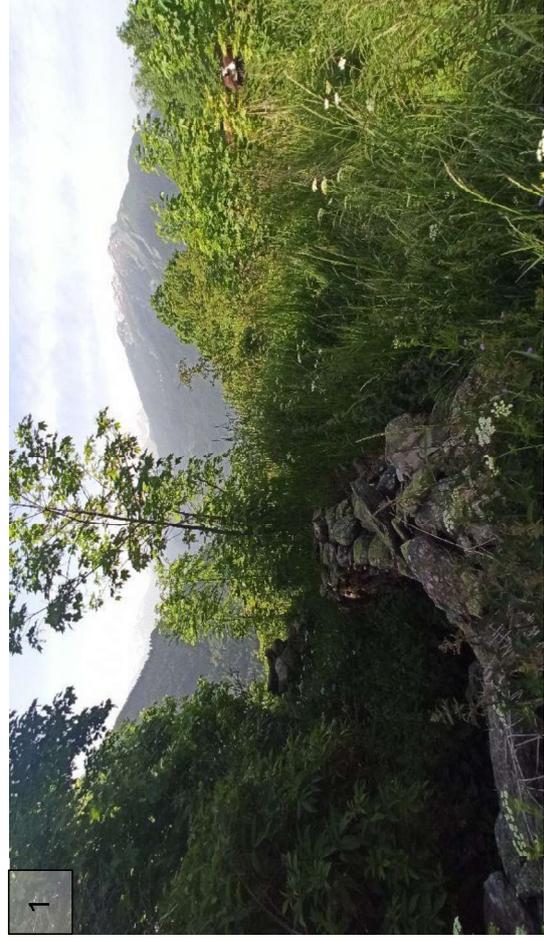
Matériaux utilisés : Murs : Pierre sèche / Couverture : Inconnu

Remarque : Bâtiment en ruine, recouvert par la végétation. On distingue l'emplacement des murs d'origine.

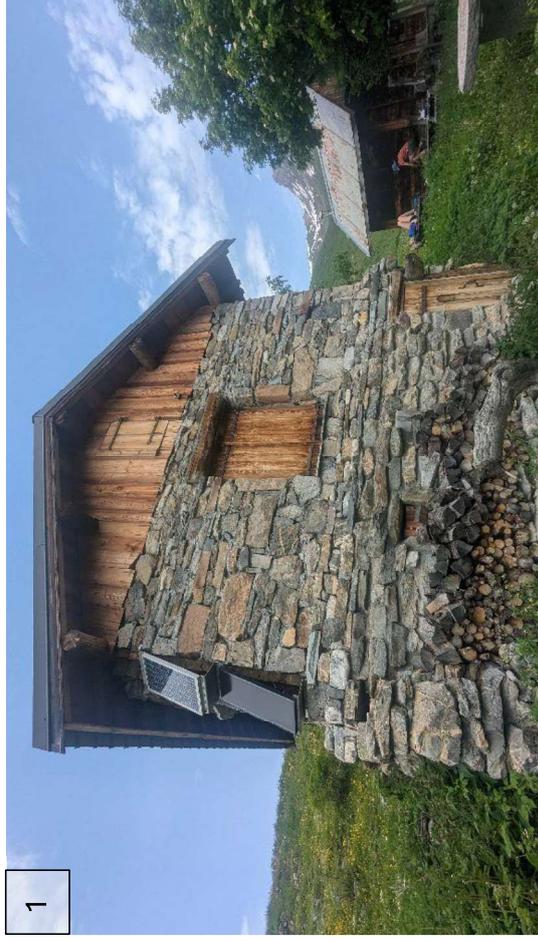
Matériaux utilisés : Murs : Pierre maçonnée, Bardage bois / Couverture : Bac acier

Faitage : Perpendiculaire aux courbes de niveau

Remarque : Bâtiment rénové qui dispose d'un accès à l'électricité grâce à des panneaux solaires contre la façade Sud (photo 1). Sur les façades en parement de pierres maçonnées, les ouvertures disposent de linteaux de bois. Le bâtiment dispose également d'une cave et d'un grenier.

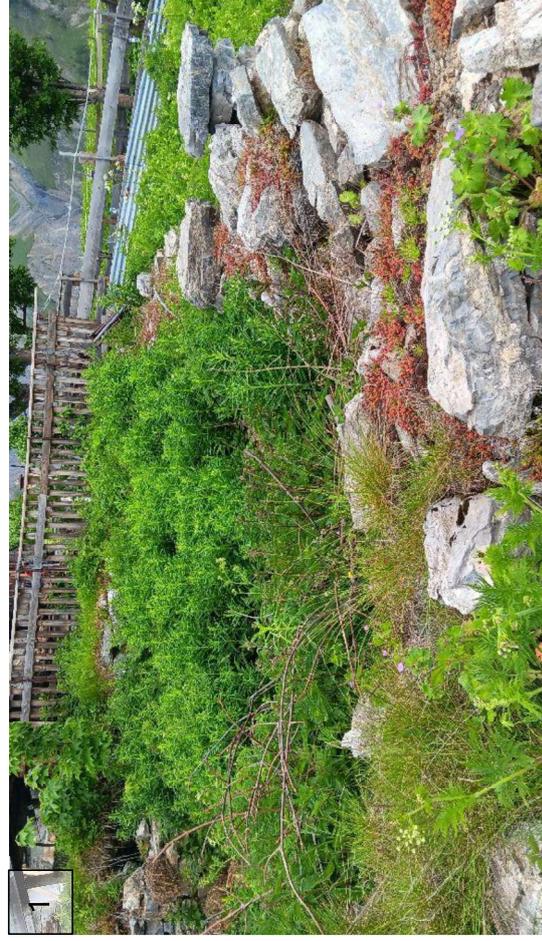
Matériaux utilisés : Murs : Pierre maçonnée / Couverture : Inconnu

Remarque : Ancien chalet d'alpage en ruines. Subsiste une cave accolée, prenant place sous l'ancien toit sous forme d'appentis. Encore utilisée il y a 60 ans environs. Appartient partiellement au propriétaire des chalets voisins (indivision Viard) qui entretient et occupe ces derniers. Aucun projet sur la ruine, le propriétaire souhaitant qu'elle reste en l'état.

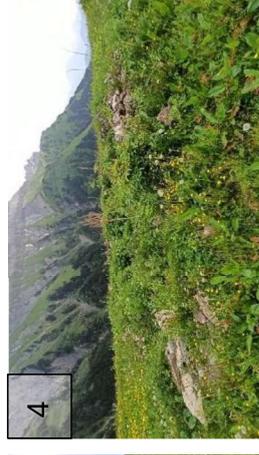
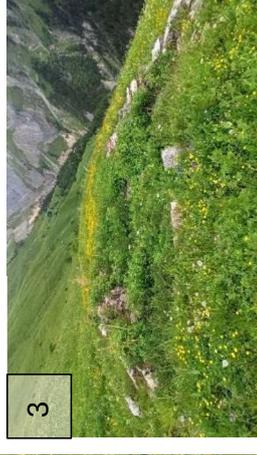
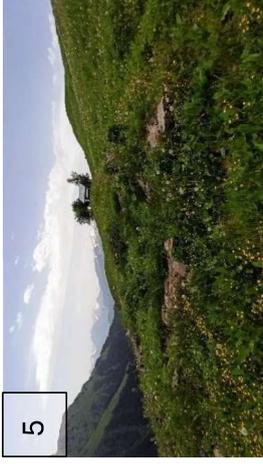
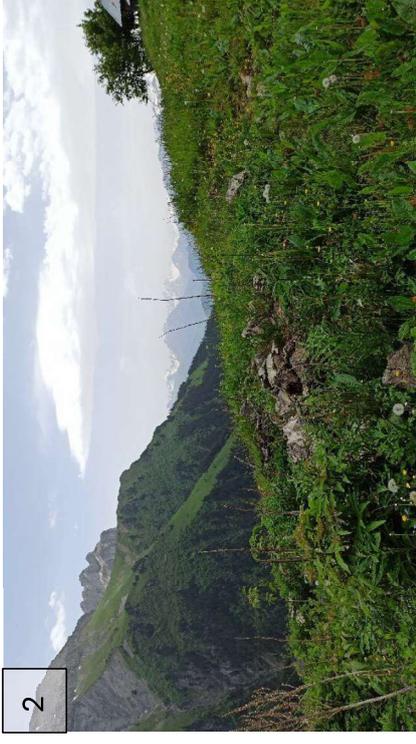
Remarque : Bâtiment en ruine envahi par les orties. Les murs étaient en pierres maçonnées avec un enduit à base de terre. Quelques tôles au milieu de la ruine témoignent de la nature de l'ancienne toiture.

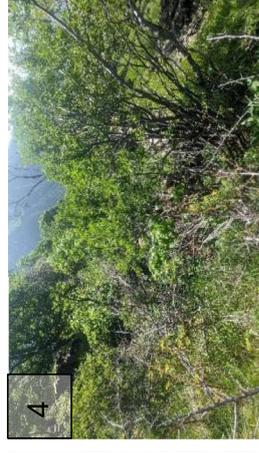
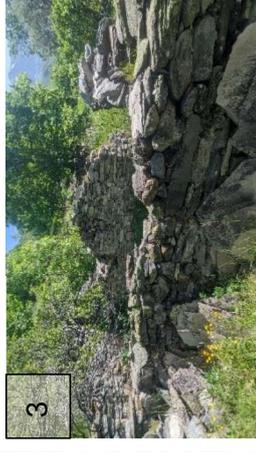
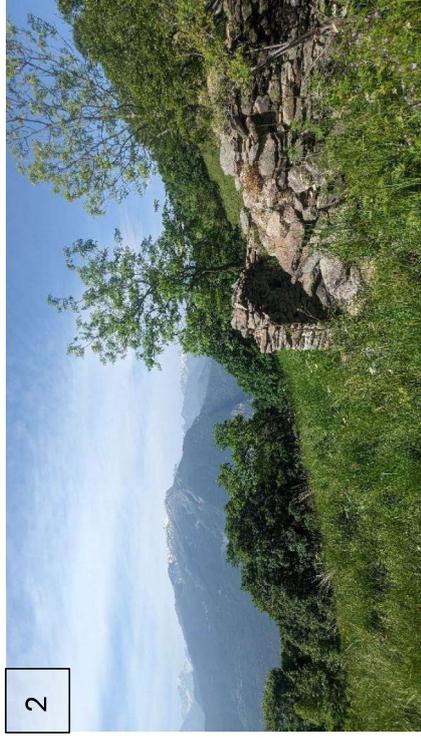
Remarque : Le bâtiment est une ruine en plusieurs volumes qui se trouve dans un hameau et qui a été re-colonisée par la végétation. La base des murs en pierre sèche s'élève et permet de deviner le sens d'un faîtage perpendiculaire à la pente, sans certitude.

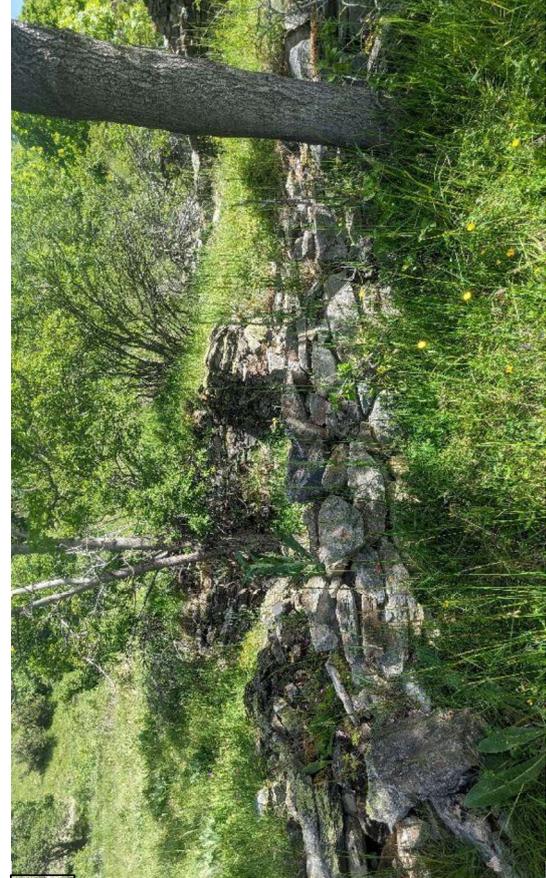
Remarque : Le bâtiment est une ruine qui se trouve dans un hameau et qui a été re-colonisée par la végétation.

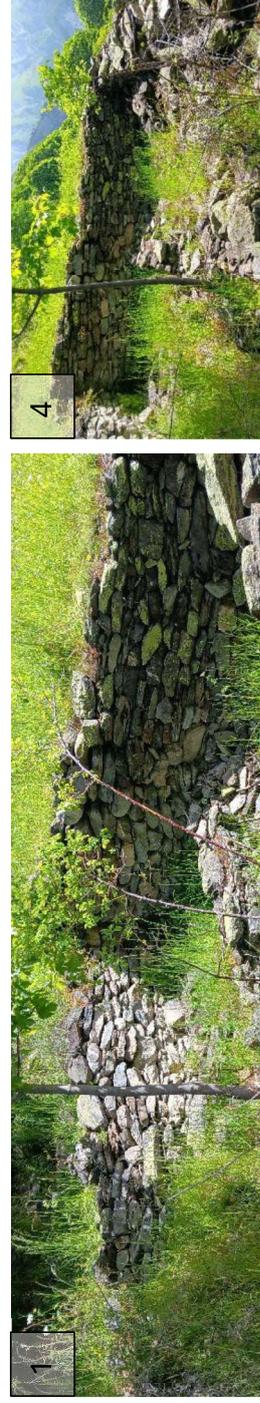
Remarque : Vaste ruine en pierres sèches à plusieurs volumes dont la base des murs permet d'appréhender la forme du bâti : probablement une large étable à l'aval (photo 3) avec entrée latérale façade Sud ou Nord, deux pièces à l'amont (photo 1 et 4)

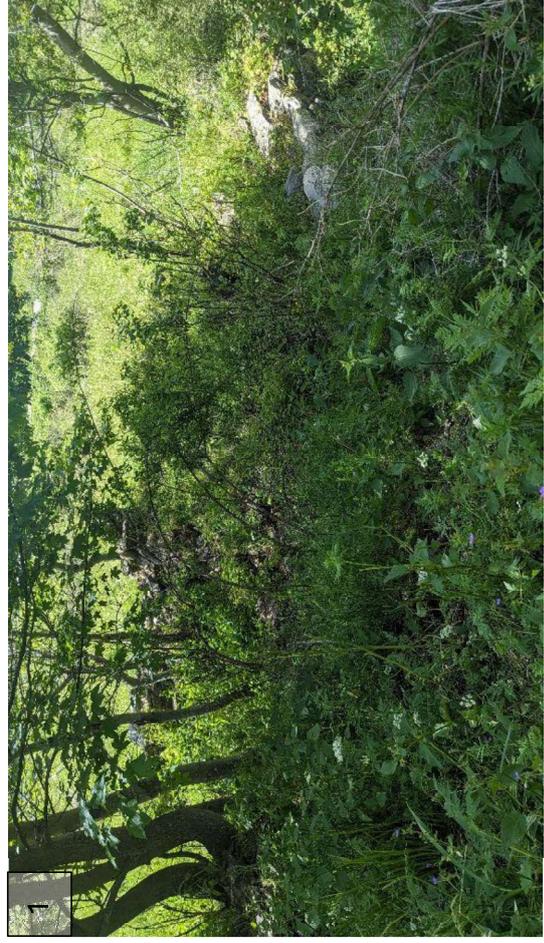
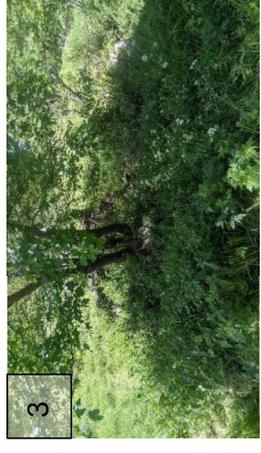
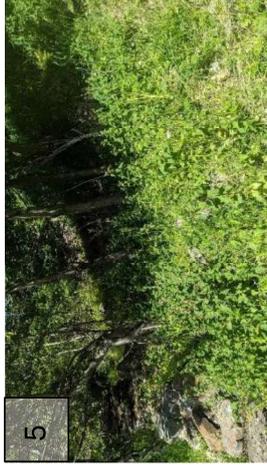
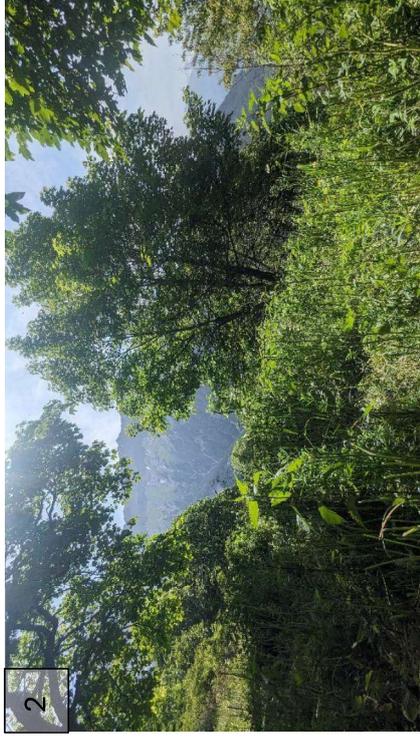
Remarque : Le bâtiment est une ruine dont un seul mur subsiste et émerge de la végétation. Il se situe dans un hameau. Il est mitoyen avec une autre ruine (FID : 936)

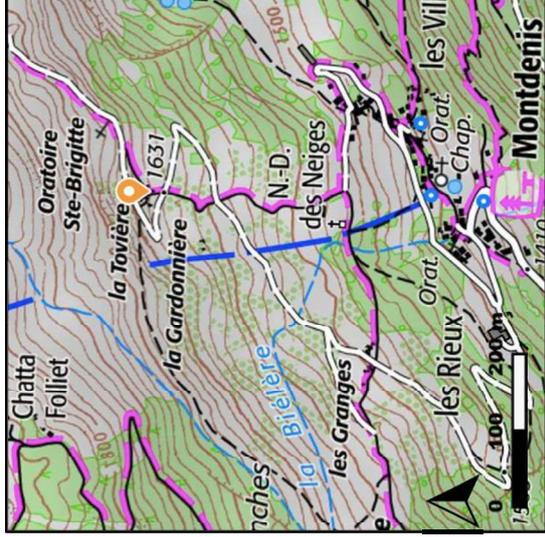
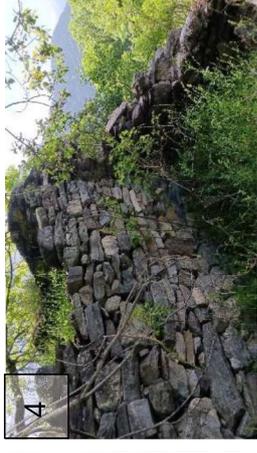
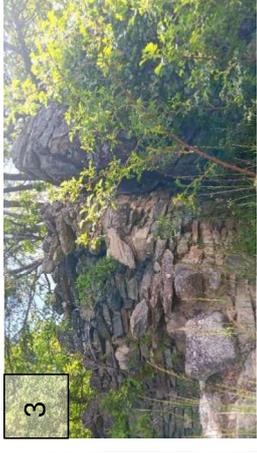
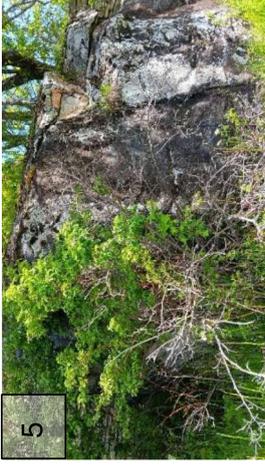
Remarque : Ruine dont peu de façades restes distinguables. On devine le sens du faîtage grâce au pendage d'un vaste appentis façade Sud (photo 2 et 4). La base de la façade aval est constituée d'un grand monolithe (photo 1, 3 et 5), le bâtiment devait donc s'élever en utilisant la topographie du lieu. Restes d'ardoises.

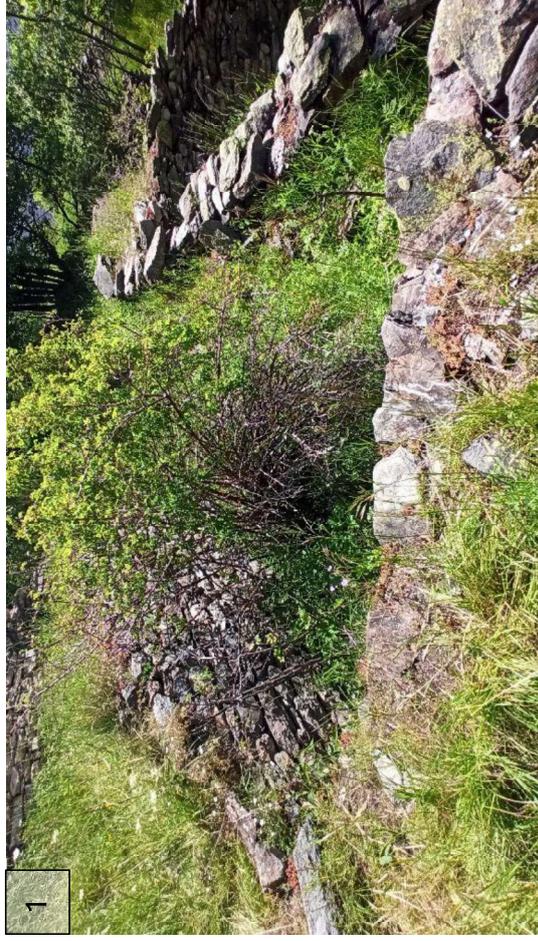
Remarque : Bâtiment en ruine comportant une ouverture à l'Est. Le bâtiment est accolé à une autre ruine plus imposante.

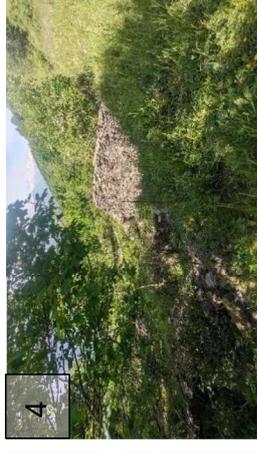
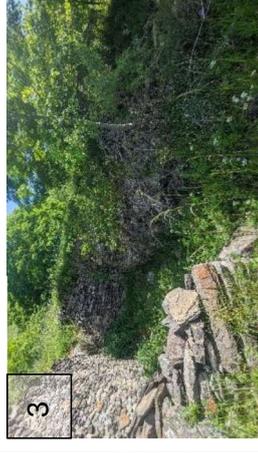
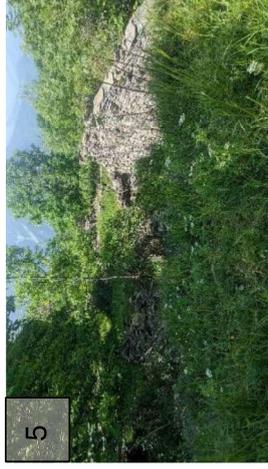
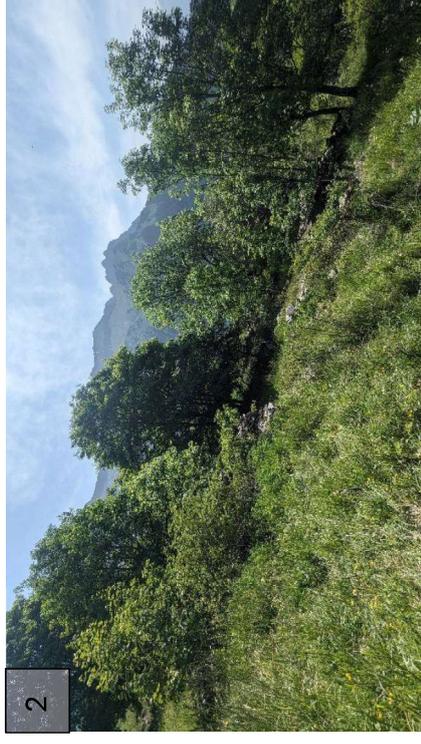
OL0034

Description :

Altitude : 1644 m. **Accès :** Sentier pédestre

Site : Clairière, Pente forte

Usage actuel : Abandon

Matériaux utilisés : Murs : Pierre sèche / Couverture : Inconnu

Remarque : Le bâtiment est une ruine qui se trouve dans un hameau et qui a été re-colonisée par la végétation.

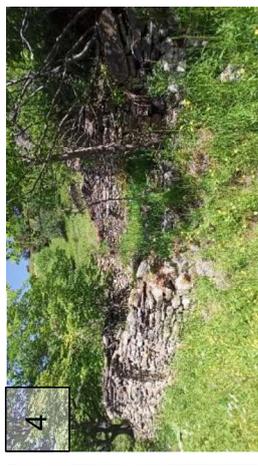
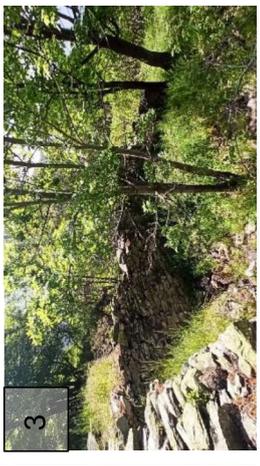
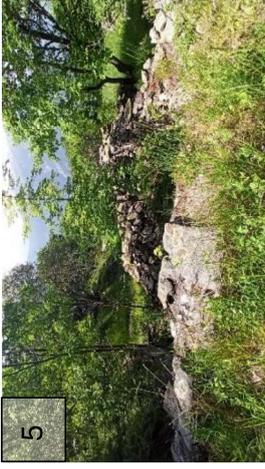
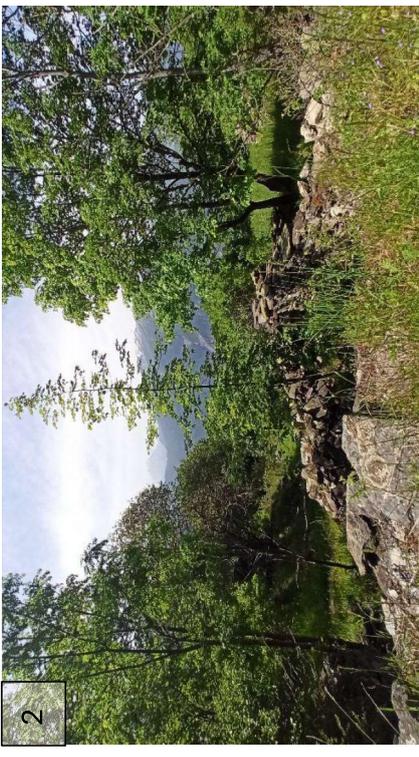
FID : 936

Description :

Altitude : 1659 m. **Accès :** Chemin carrossable

Site : Alpage, Pente forte

Usage actuel : Abandon

Matériaux utilisés : Murs : Pierre sèche / Couverture : Inconnu
