Communauté de Communes  
Cœur de Maurienne Arvan

# Inventaire des chalets d'alpage

**SAINT-PANCRACE**

MAI – JUILLET 2024

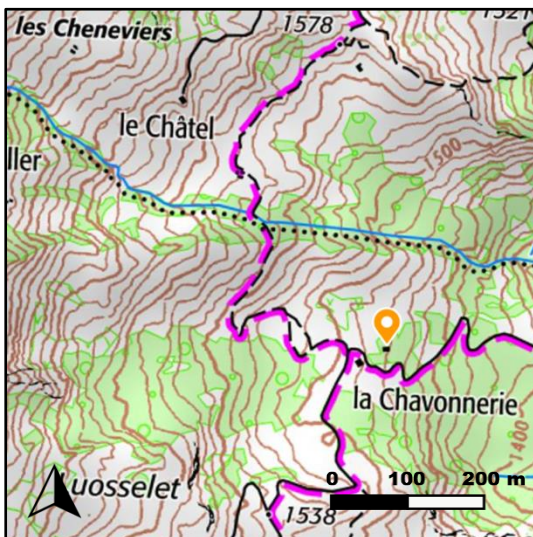
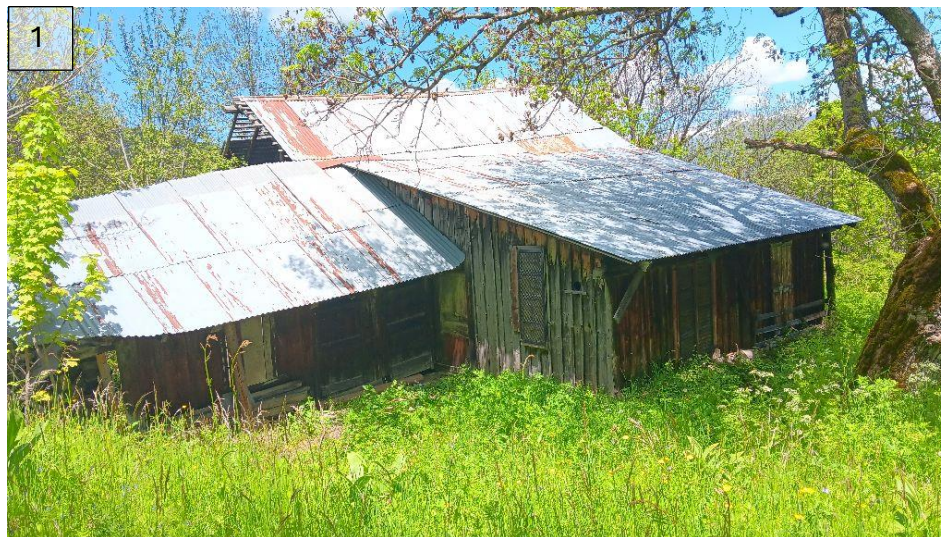
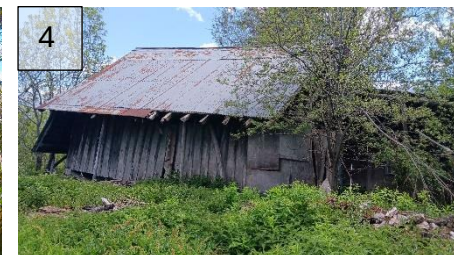
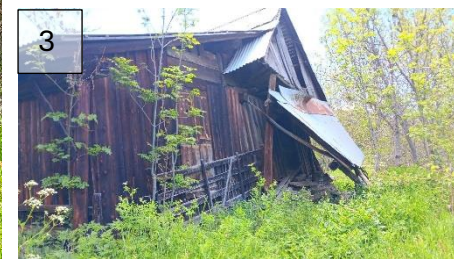
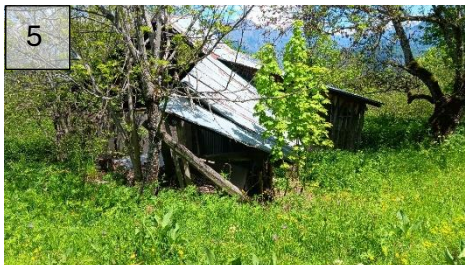
**Altitude :** 1479 m. **Accès :** Sentier pédestre

**Site :** Clairière, Pente faible

**Mixité fonctionnelle d'origine :** Oui

**Usage actuel :** Abandon

**Matériaux utilisés :** Murs : Bois / Couverture : Tôle

**Faîtage :** Perpendiculaire aux courbes de niveau

**Remarque :** Bâtiment en cours de délabrement, plusieurs volumes effondrés. La structure semble fragilisée. Les murs sont essentiellement en bois, ce qui s'explique par la faible présence de pierres exploitables sur ce versant. A l'arrière, en façade amont, une grange est à demi effondrée. Un voisin nous a indiqué que le propriétaire a un projet de rénovation (demande de permis en cours ?).

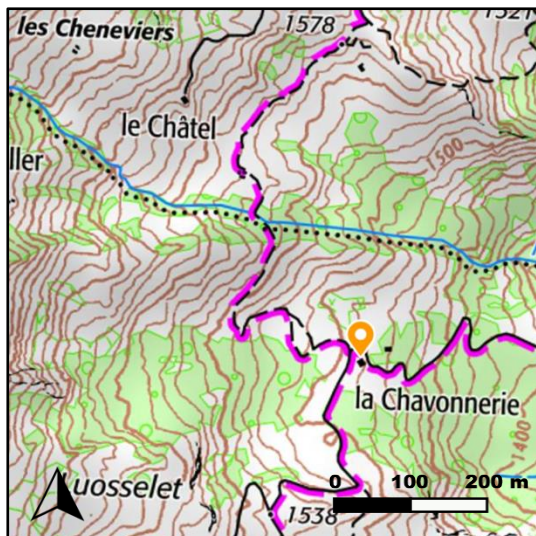
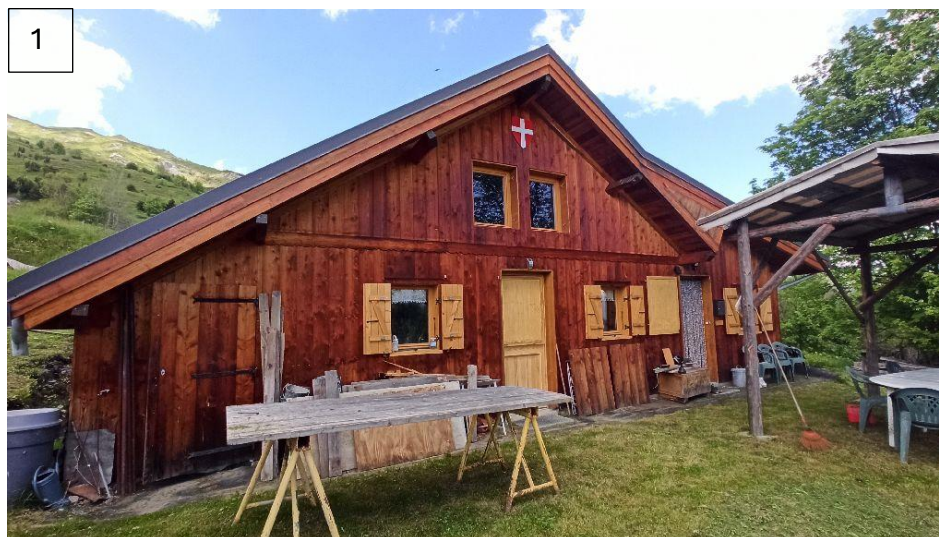
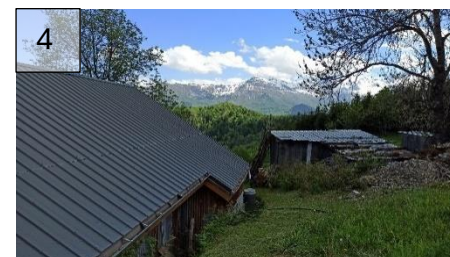
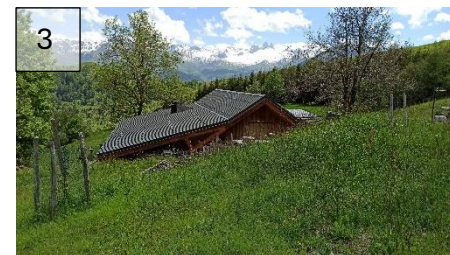
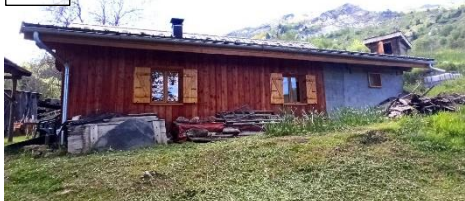
**Altitude :** 1492 m. **Accès :** Sentier pédestre

**Site :** Clairière, Pente faible

**Mixité fonctionnelle d'origine :** Oui

**Usage actuel :** Résidence

**Matériaux utilisés :** Murs : Bardage bois et Parpaings / Couverture : Bac acier

**Faîtage :** Perpendiculaire aux courbes de niveau

**Remarque :** Ancien chalet d'alpage, restauré il y a 10 ans. Le chalet a été reconstruit en mélèze et est habité uniquement l'été. Il y a des panneaux solaires pour l'éclairage, une source pour l'alimentation en eau et un bassin de décantation pour traiter les eaux usées. Le chalet a été reconstruit selon le bâtiment d'origine. La présence importante de bois reflète le manque de pierres dans le secteur.

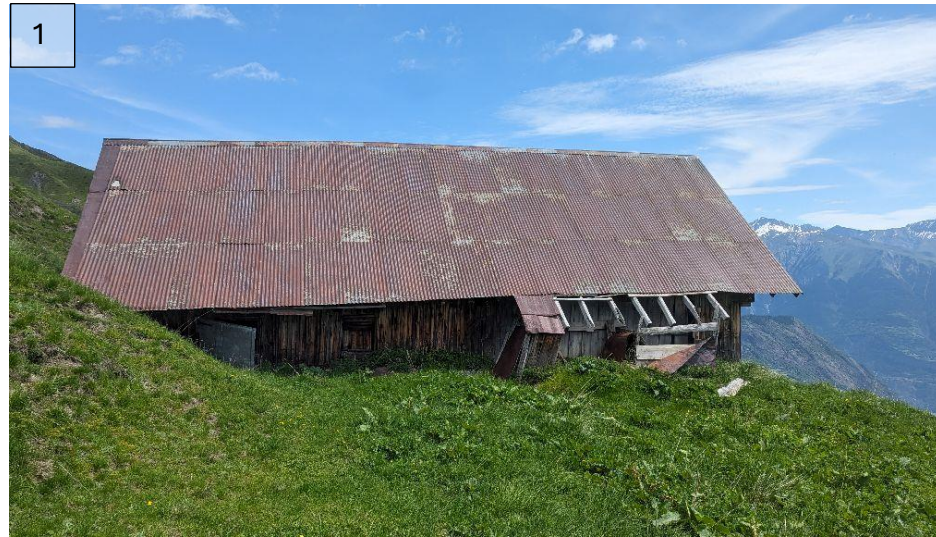
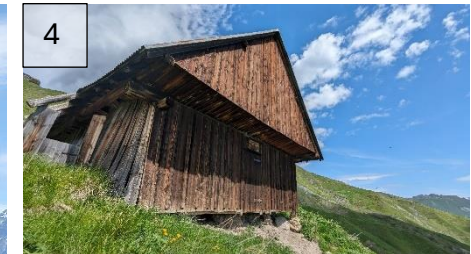
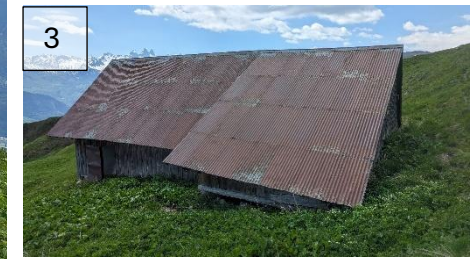
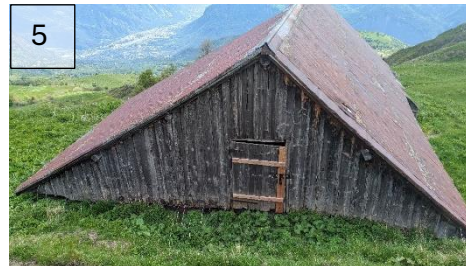
**Altitude :** 1933 m. **Accès :** Sentier pédestre

**Site :** Alpage, Pente forte

**Mixité fonctionnelle d'origine :** Oui

**Usage actuel :** Inconnu

**Matériaux utilisés :** Murs : Bois / Couverture : Tôle

**Faîtage :** Perpendiculaire aux courbes de niveau

**Remarque :** Bâtiment qui est en train de se détériorer. Il dispose d'une porte de grange sur la façade arrière vers le Nord-Ouest (photo 5). La charpente de la façade Sud est sur jambes (photo 4). Le bâtiment est construit en bois en raison du manque de pierres exploitables aux alentours.

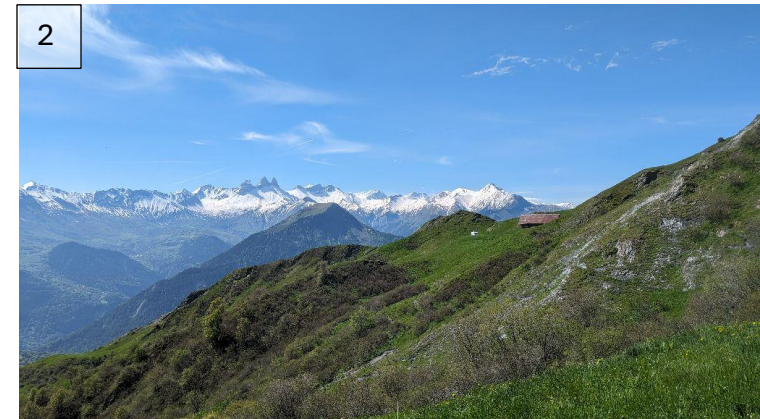
*Vers le Sud avec le Mont Charvin au second plan puis les Aiguilles d'Arves et autres sommets de l'Arvan en arrière-plan, vers l'Est la Maurienne et ses sommets.*

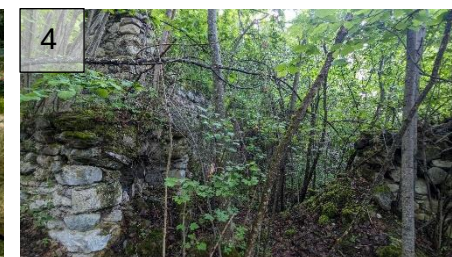
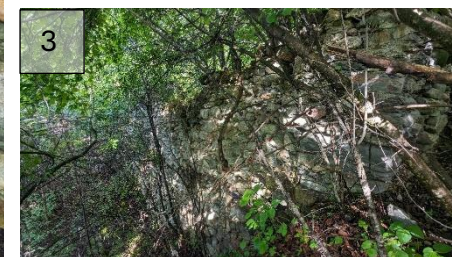
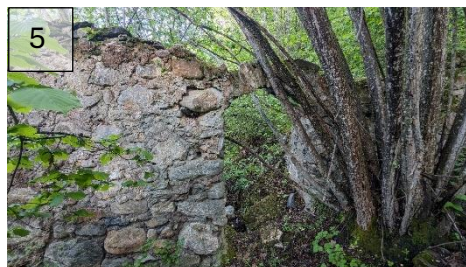
**Altitude :** 1190 m. **Accès :** Sentier pédestre

**Site :** Forêt, Pente forte

**Mixité fonctionnelle d'origine :** Inconnu

**Usage actuel :** Inconnu

**Matériaux utilisés :** Murs : Pierre maçonnée / Couverture : Inconnu

**Faitage :** Inconnu

**Remarque :** Ensemble de plusieurs ruines ou un grand bâtiment en plusieurs parties. Il y a une petite dépendance en pierres maçonnées ayant pu faire office de cellier. Sur le site se trouve un stock de bois, des restes d'ardoises et de tôles.

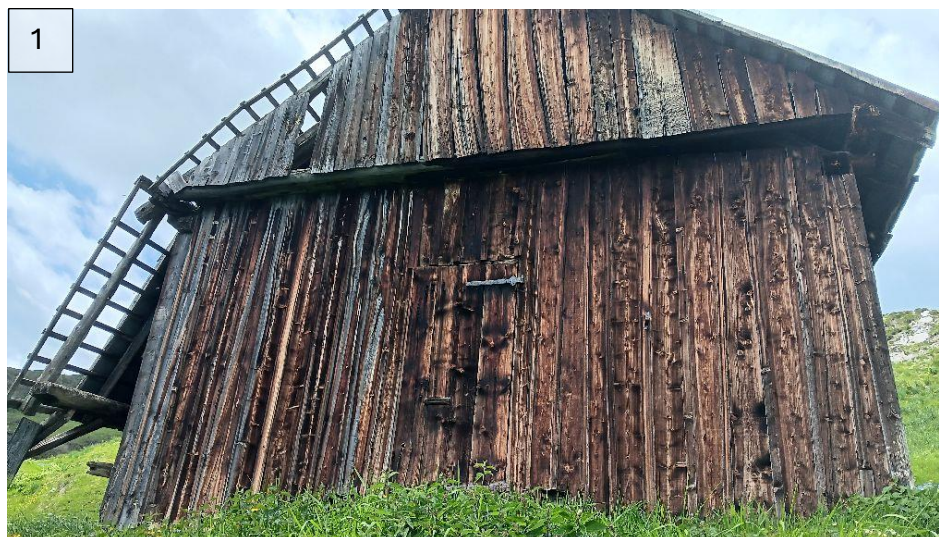
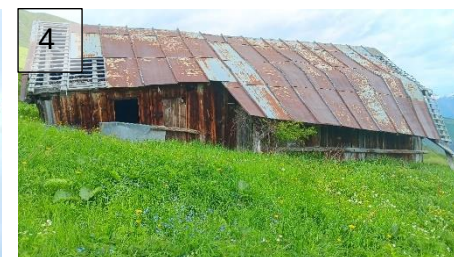
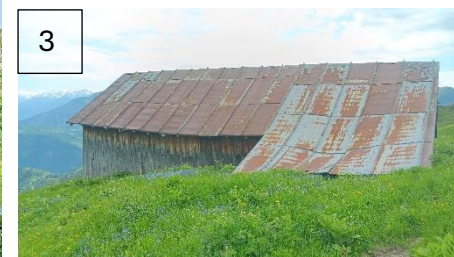
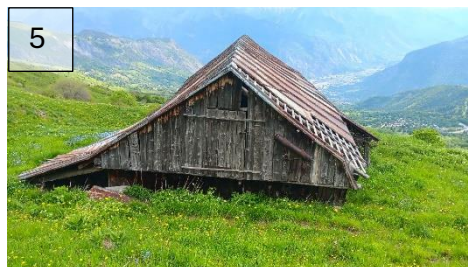
**Altitude :** 1800 m. **Accès :** Sans accès direct

**Site :** Alpage, Pente forte

**Mixité fonctionnelle d'origine :** Oui

**Usage actuel :** Inconnu

**Matériaux utilisés :** Murs : Bois / Couverture : Tôle

**Faîtage :** Perpendiculaire aux courbes de niveau

**Remarque :** Bâti dont la structure vétuste s'affaisse. Les façades sont essentiellement en bois, ce qui s'explique par le manque de pierres exploitables sur ce versant. Le toit en tôles est en partie découvert. Une ouverture, qui n'est plus fermée par une porte, donne sur une pièce du grenier où gisent un vieux poêle et un ancien lit. Le bâtiment possède deux appentis affaissés.

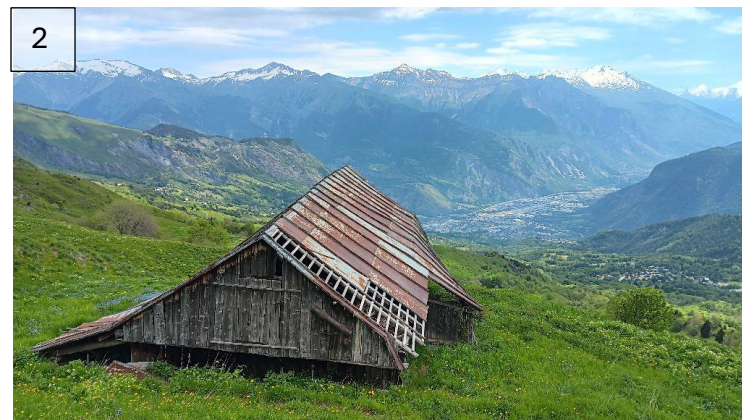
*Ouverture face à Saint Jean et aux sommets de Maurienne, le Grand Perron des Encombres, la Pointe Noire, etc. Façade Sud, les sommets de l'Arvan jusqu'aux Aiguilles d'Arves. Au Nord Est, le Grand Chatelard*
