# Extension du zonage sur des zones concernées par le PPR de Saint Sorlin d'Arves, et sur le secteur des Turins

Commune : Saint Sorlin d'Arves

Maitre d'ouvrage : Commune de Saint Sorlin d'Arves

Office National des Forêts  
Agence RTM Alpes du Nord  
17 rue des Diabls Bleus – 73000 Chambéry

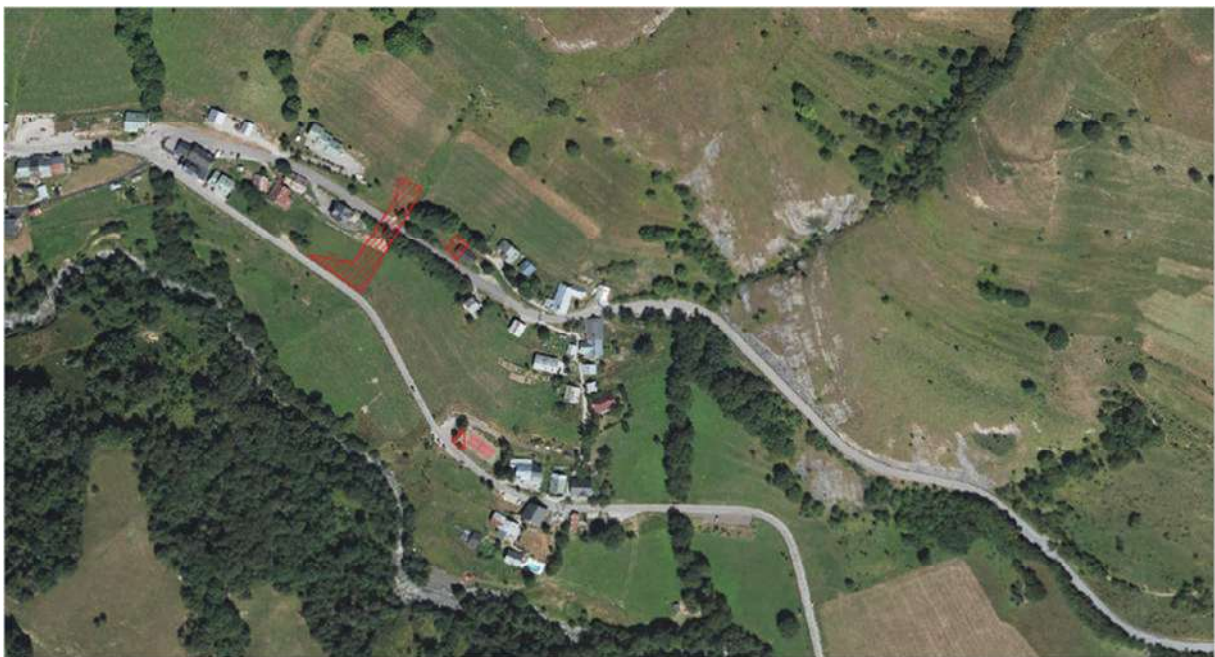
Figure 1 : les trois zones bâties qui n'apparaissent pas dans le zonage réglementaire

- Trois zones bâties qui ne sont pas totalement incluses dans le zonage (secteur 5 du PPR)  
- Figure 1
- Le camping sur le secteur « Turin » - Figure 2

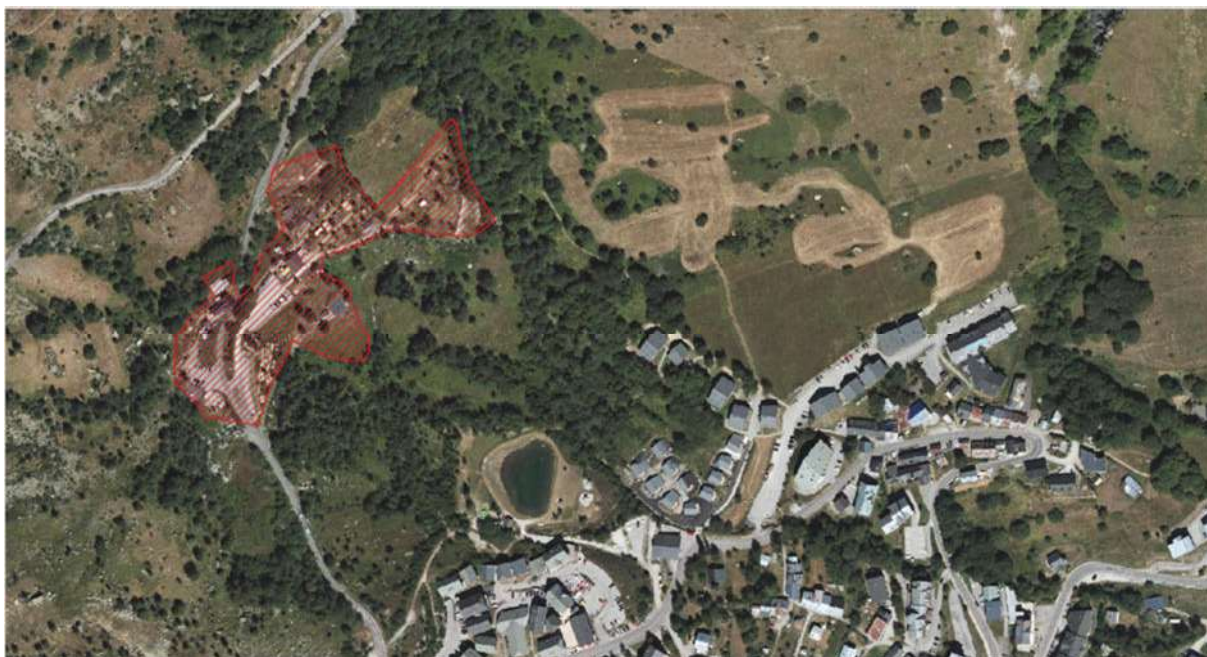
Figure 2 : Le camping sur le secteur "Les Turins" qui n'apparaît pas dans le zonage réglementaire.

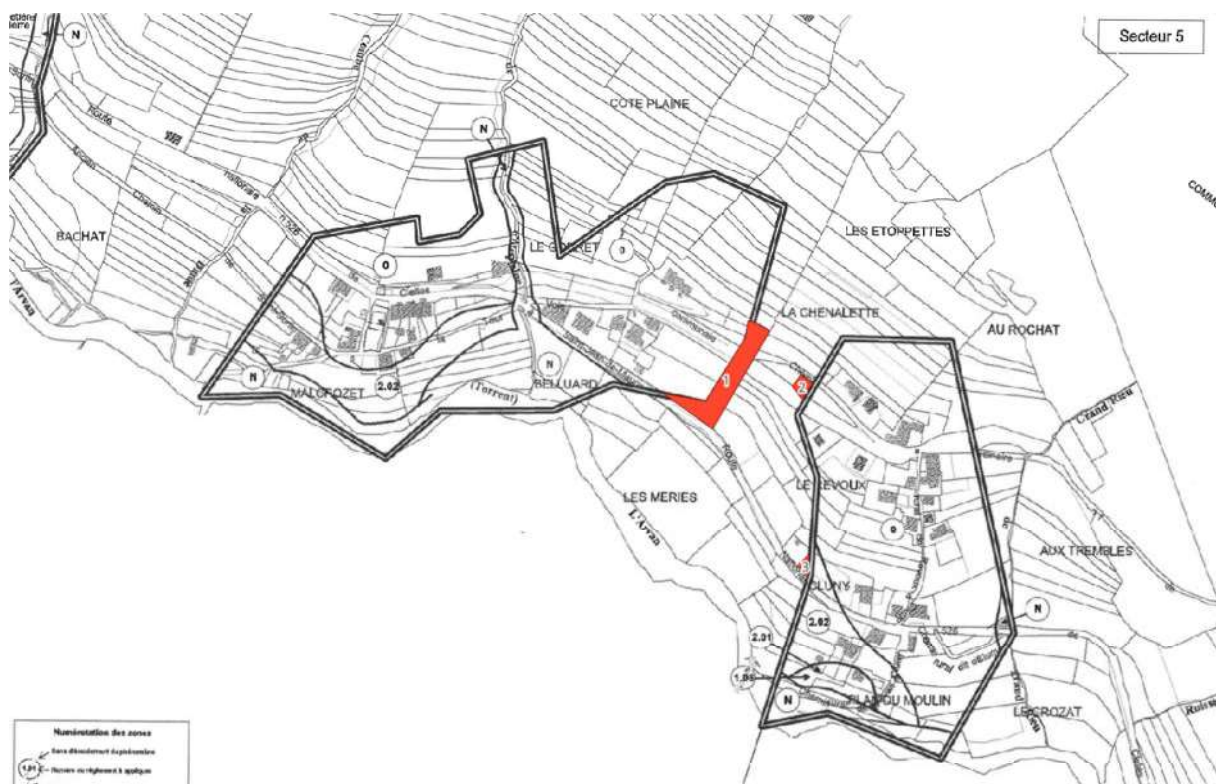
Figure 3 : Zones non incluses dans le zonage réglementaire du PPR de 2003.

Le secteur 5 du zonage réglementaire du PPR de 2003 exclue trois petites zones qui sont pourtant bâties et devraient donc faire partie du zonage. Ces zones sont rappelées sur la Figure 3 : Elles sont toutes les trois accolées au zonage réglementaire existant. Pour plus de simplifications, nous leur donnons les numéros 1, 2, 3 pour la suite de l'étude.

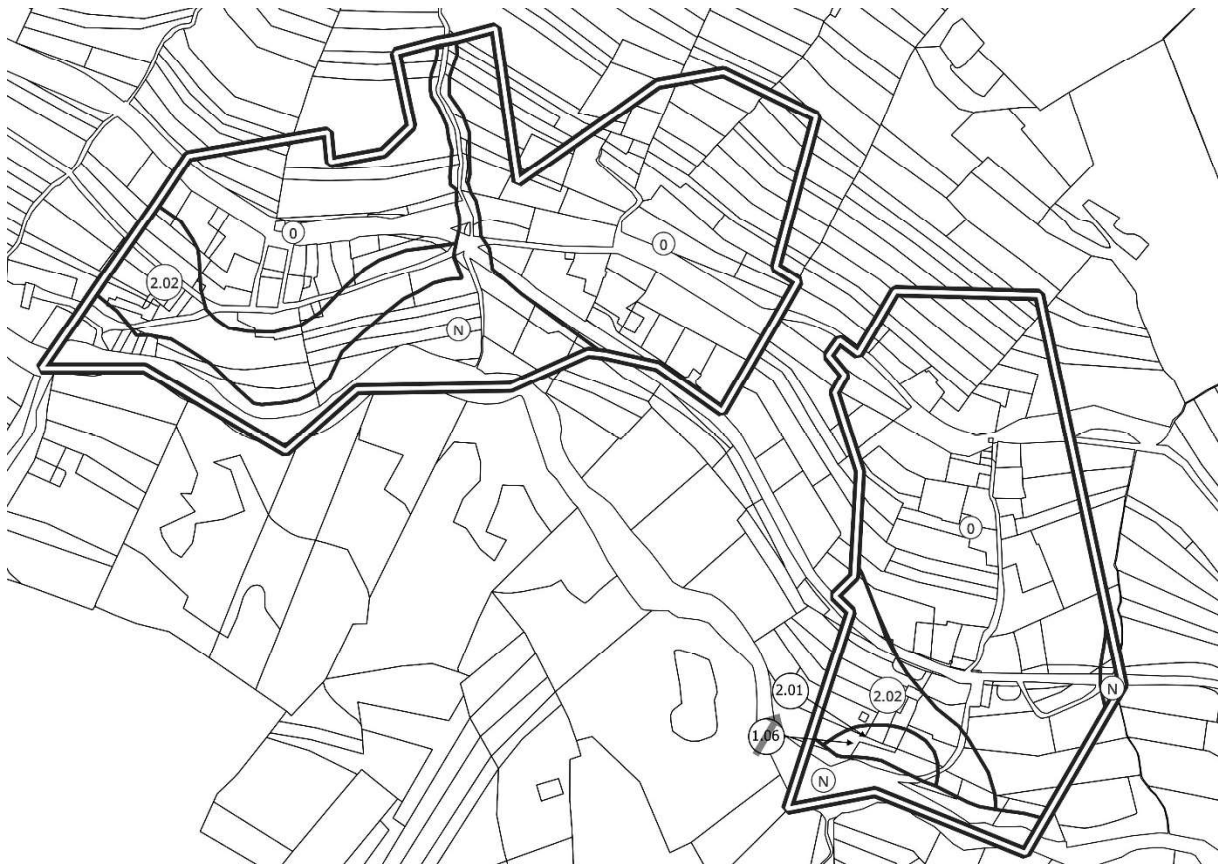
Figure 10 : Carte de prescription incluant les micro-zones bâties non intégrées en 2003, d'après les éléments du PPR de 2003.

La carte finale est donc présentée sur la **Figure 10**

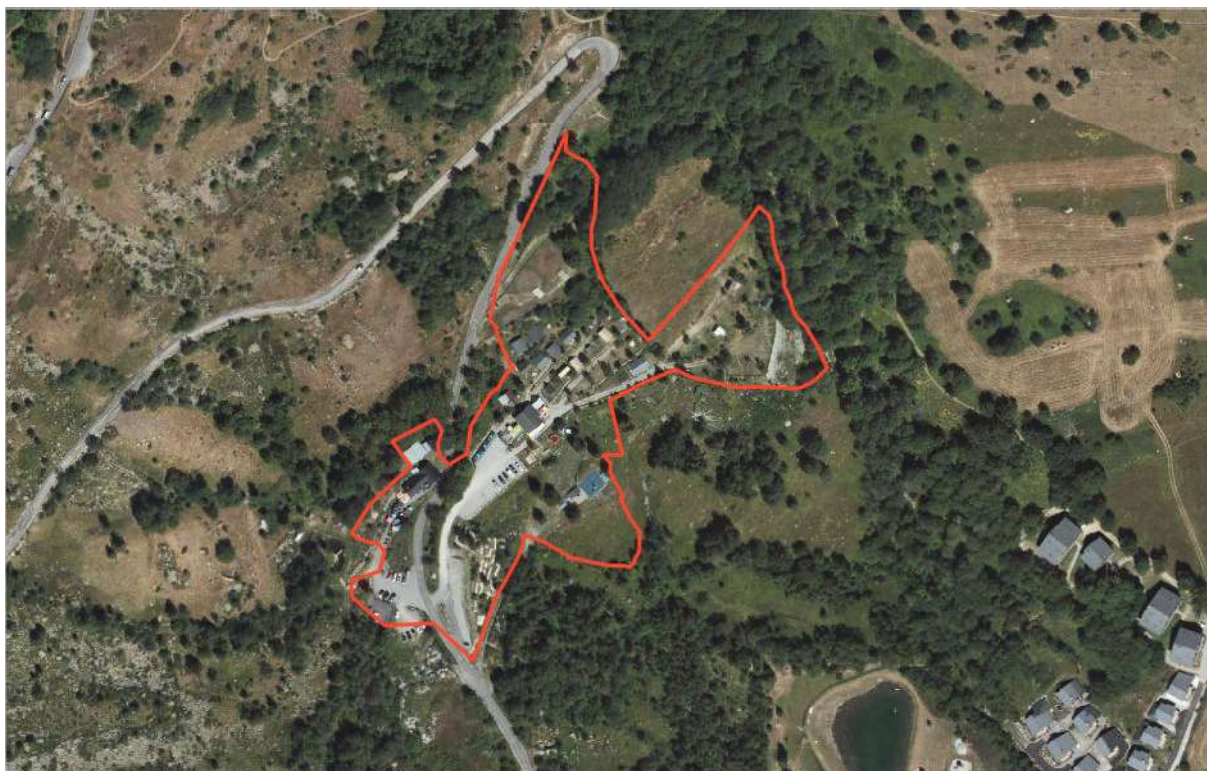
Figure 12 : Définition de la zone à étudier vis-à-vis des risques naturels

En suivant les parcelles cadastrales occupées par du bâti, on obtient la zone d'étude Figure 12.

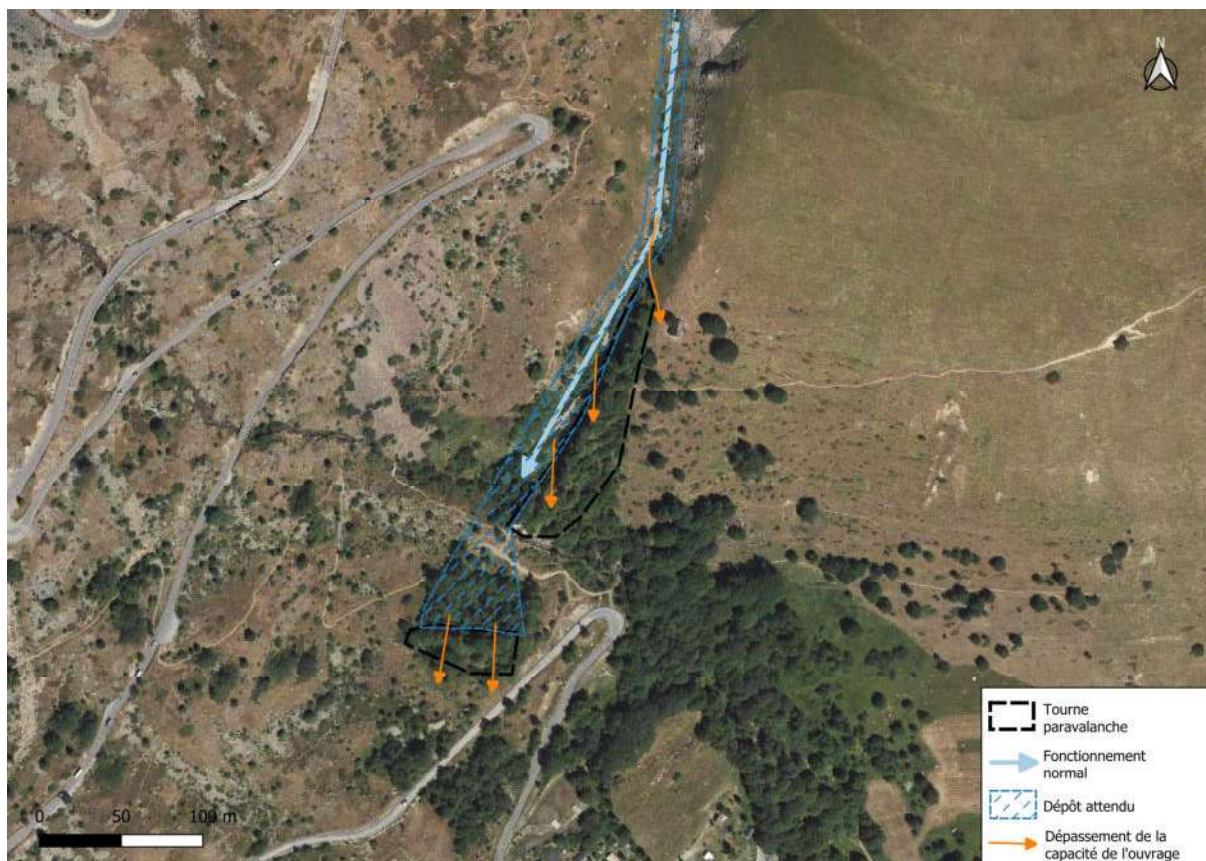
En 1976, en réaction notamment à l'avalanche de 1961, une tourne paravalanche est construite dans le ruisseau des mortes à la fois pour dévier l'avalanche et stocker son volume.

Elle a été conçue pour stocker la neige d'une avalanche en provenance de la combe des Mortes :

- D'après le PPR, ce volume stockable est d'environ 5 000 à 10 000 m<sup>3</sup>, et devient sans effet pour une avalanche de volume plus important (et également sans effet pour la partie aérosol).
- D'après Meffre, elle a été conçue pour stocker environ 25 000 m<sup>3</sup> de neige, soit le quart d'une avalanche qui se déclencherait sur 50 cm de neige dans les trois couloirs simultanément, et conserve un effet de déviation de l'avalanche et de réduction de la vitesse pour un volume plus important.

Figure 15 : Fonctionnement et dépassement de la tourne paravalanche

L'analyse des photographies aériennes (paragraphe 3.2.4) montre que la tourne semble avoir déjà prouvé son efficacité sur les avalanches en provenance de la Combe des Mortes au moins une fois. La Figure 15 explicite le fonctionnement de la tourne paravalanche.

- La tourne paravalanche peut avoir un léger effet sur la partie aérosol en accentuant sa dispersion : la totalité de la zone est donc potentiellement touchée par un aérosol, avec une fréquence moyenne, et une intensité moyenne à faible (2-4 à l'amont, 1-4 ensuite).
- La tourne paravalanche retient une partie non négligeable du volume des avalanches potentielles. On peut supposer :
  - o Que les avalanches suffisamment grandes pour dépasser la capacité de la tourne jusqu'à atteindre la zone d'étude sont peu fréquentes (période de retour supérieure à 50 ans), et d'intensité moyenne à faible au niveau du zonage grâce à l'effet protecteur (diminution de la vitesse) de la tourne.
  - o Que ce volume pourra contourner la tourne par sa rive gauche, ou par le même itinéraire que la situation sans tourne une fois celle-ci remplie (voir Figure 15)

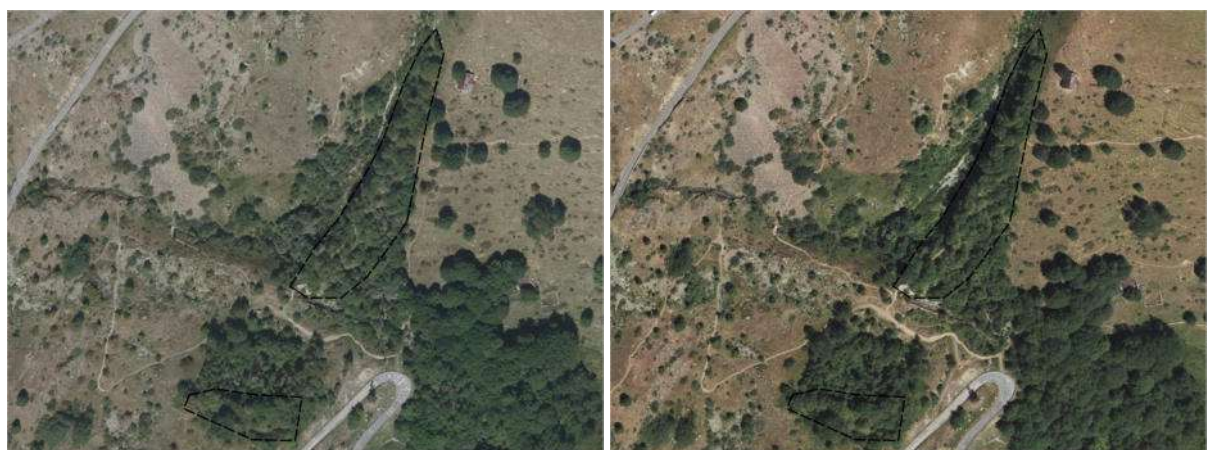
La comparaison des photographies aériennes (résolution 20 cm de l'IGN) de 2016 et de 2019 met en évidence cette suspicion d'avalanche.

Figure 17 : Comparaison des photographies aériennes de 2016 (à gauche) et 2022 (à droite) mettant en évidence une trouée d'arbres arrachés et couchés dans la tourne paravalanche sur la photo la plus récente, témoignant du passage d'une avalanche.

Enfin, une analyse de la zone du paravalanche au cours du temps montre le témoignage d'une avalanche importante, probablement en 2018 (après l'été 2017, avant l'été 2019), qui a arraché les arbres situés à l'intérieur de la tourne, en épargnant ceux situés sur la tourne, prouvant ainsi son bon fonctionnement.

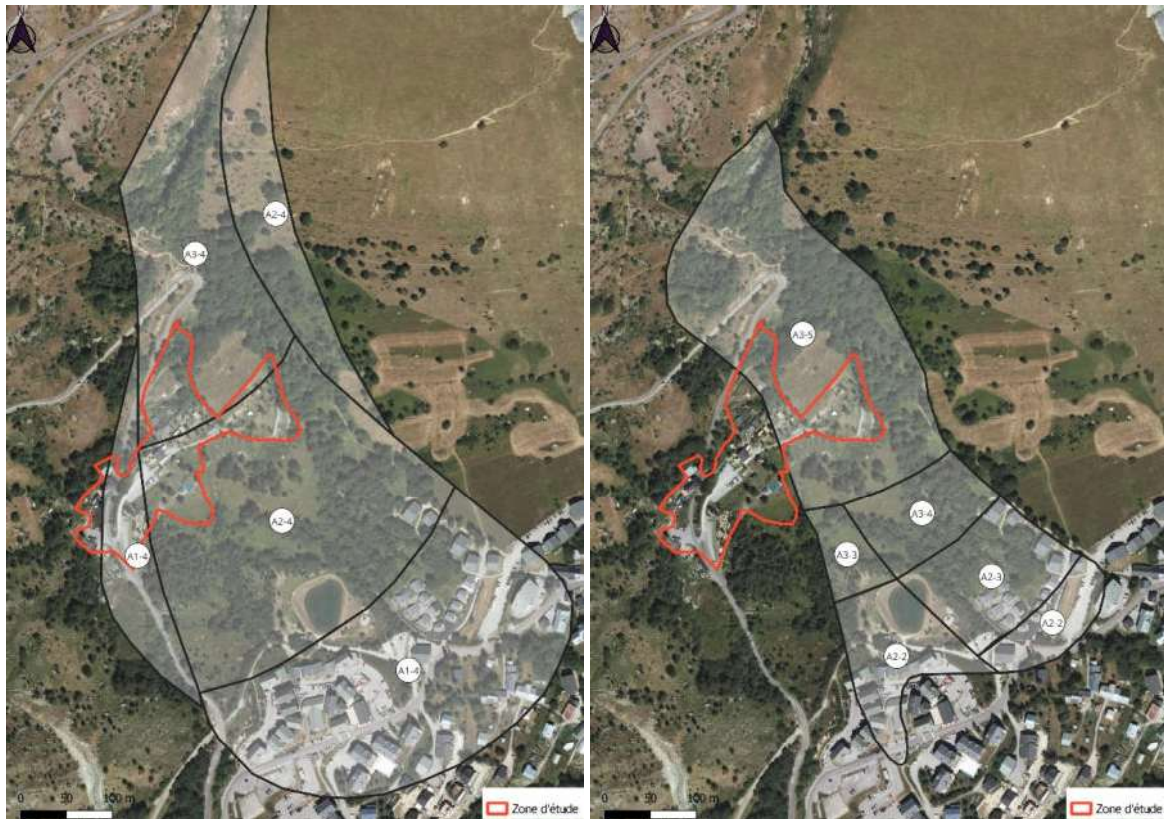
Figure 20 : Cartographie de l'aléa avalanche en provenance de la combe des Mortes d'après le PPR de 2003. Aérosol et écoulement dense.

Sur un fond de photographies aériennes récentes (2019), et avec la zone d'étude bien identifiée, on obtient la Figure 20

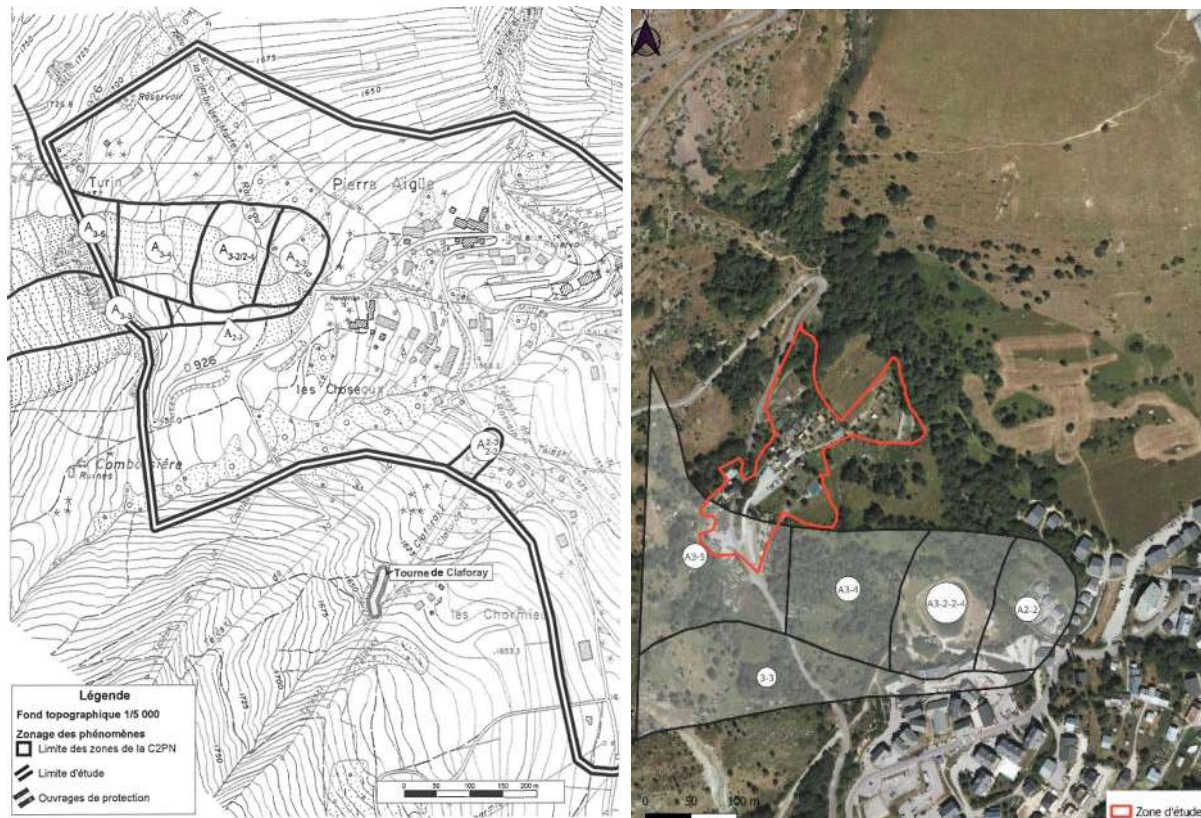
Pour les avalanches en provenance de Comborsière, il n'y a pas de distinction entre l'écoulement dense et l'écoulement aérosol. En effet, le terrain est beaucoup moins propice à de très grandes avalanches de poudreuses avec une importante partie aérosol.

Figure 21 : Cartographie de l'aléa avalanche en provenance de Comborsière, PPR, 2003.

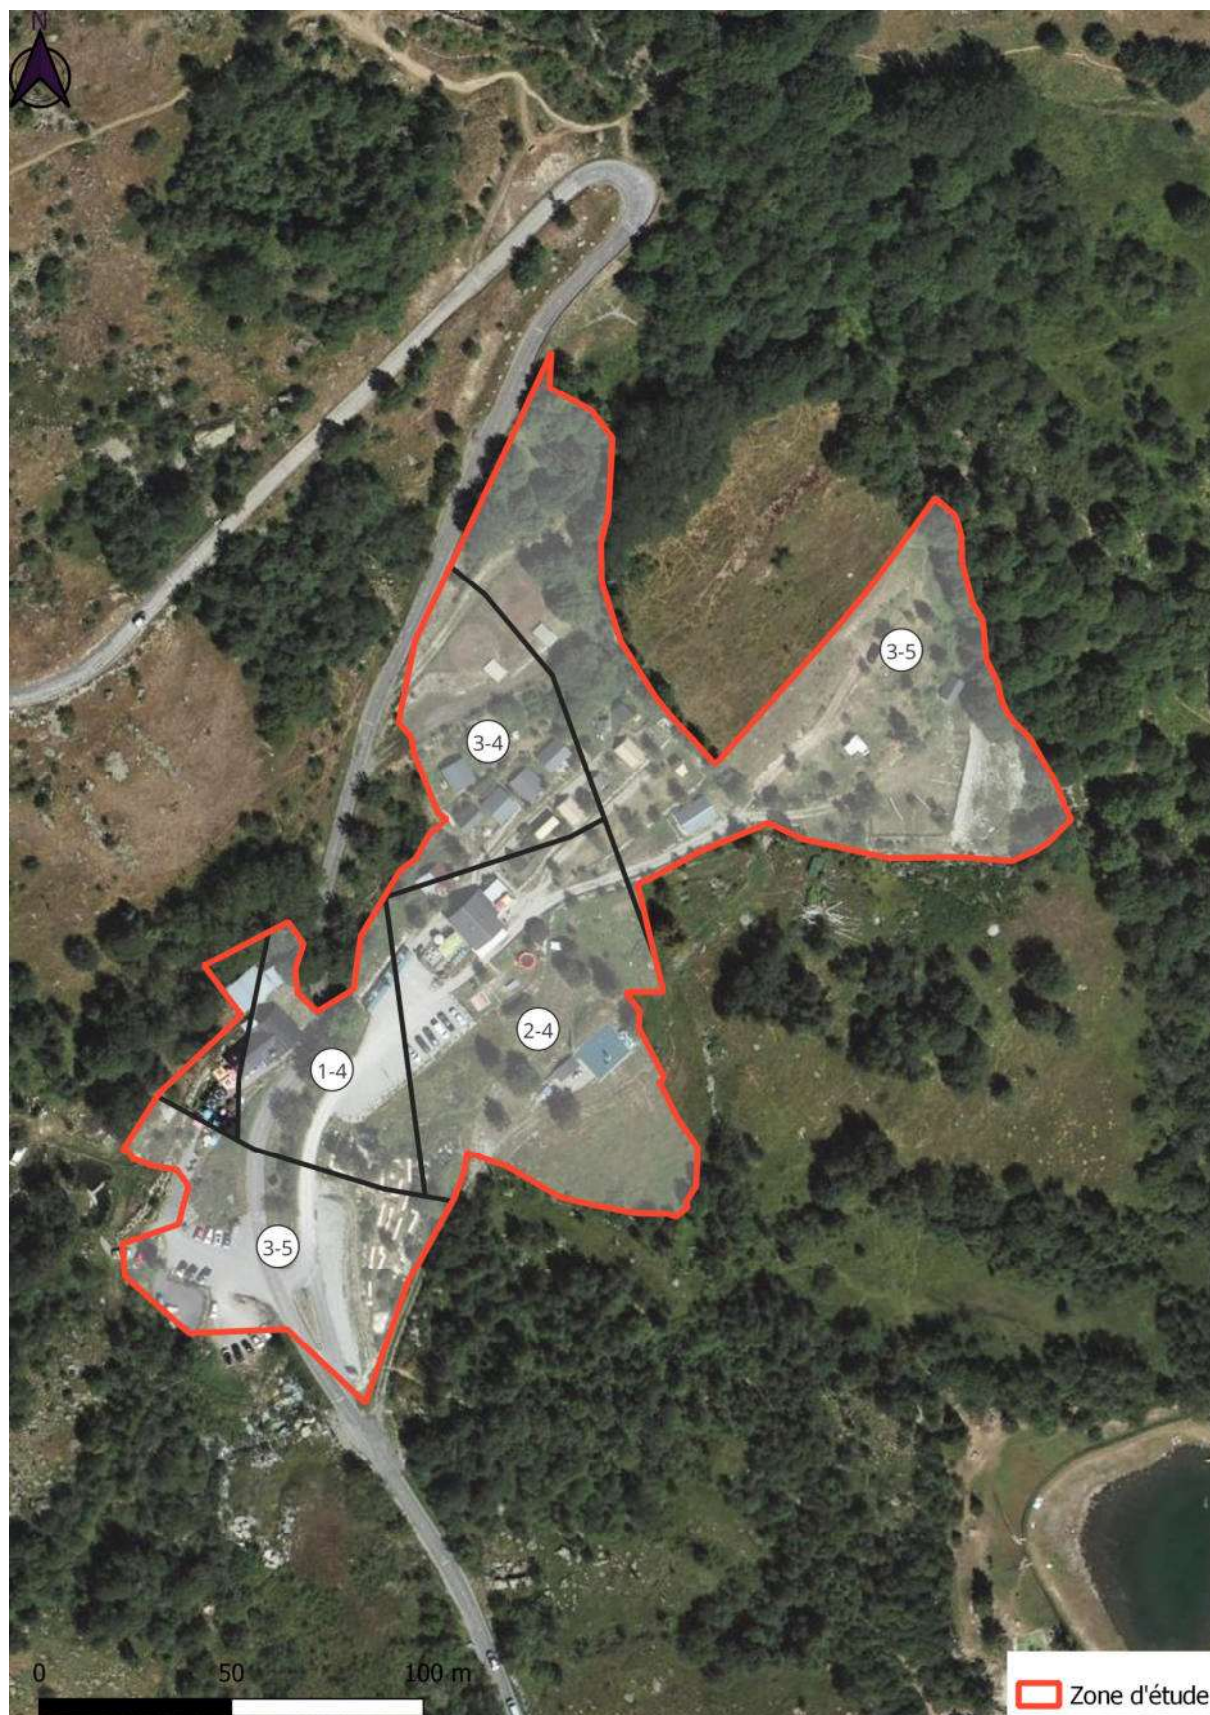
D'après le PPR de 2003, la zone d'étude est très exposé aux avalanches. La synthèse des avalanches de la Combe des Mortes (partie aérosol et dense) et de Comborsière, en prenant la notation la plus défavorable en cas de conflit donne la carte centrée sur la zone d'étude.

Figure 22 : Synthèse de l'exposition à l'aléa avalanches sur la zone d'étude d'après le PPR de 2003.

D'après le PPR de 2003, la zone d'étude est exposée à un aléa d'avalanche allant de 1-4, c'est-à-dire faiblement intense et moyennement fréquent (période de retour de l'ordre de 20 à 50 ans) pour une zone pouvant être touchée en limite par un aérosol, à 3-5, c'est-à-dire très intense et fréquent (période de retour de l'ordre de 5 à 20 ans) pour la partie dense de l'écoulement.

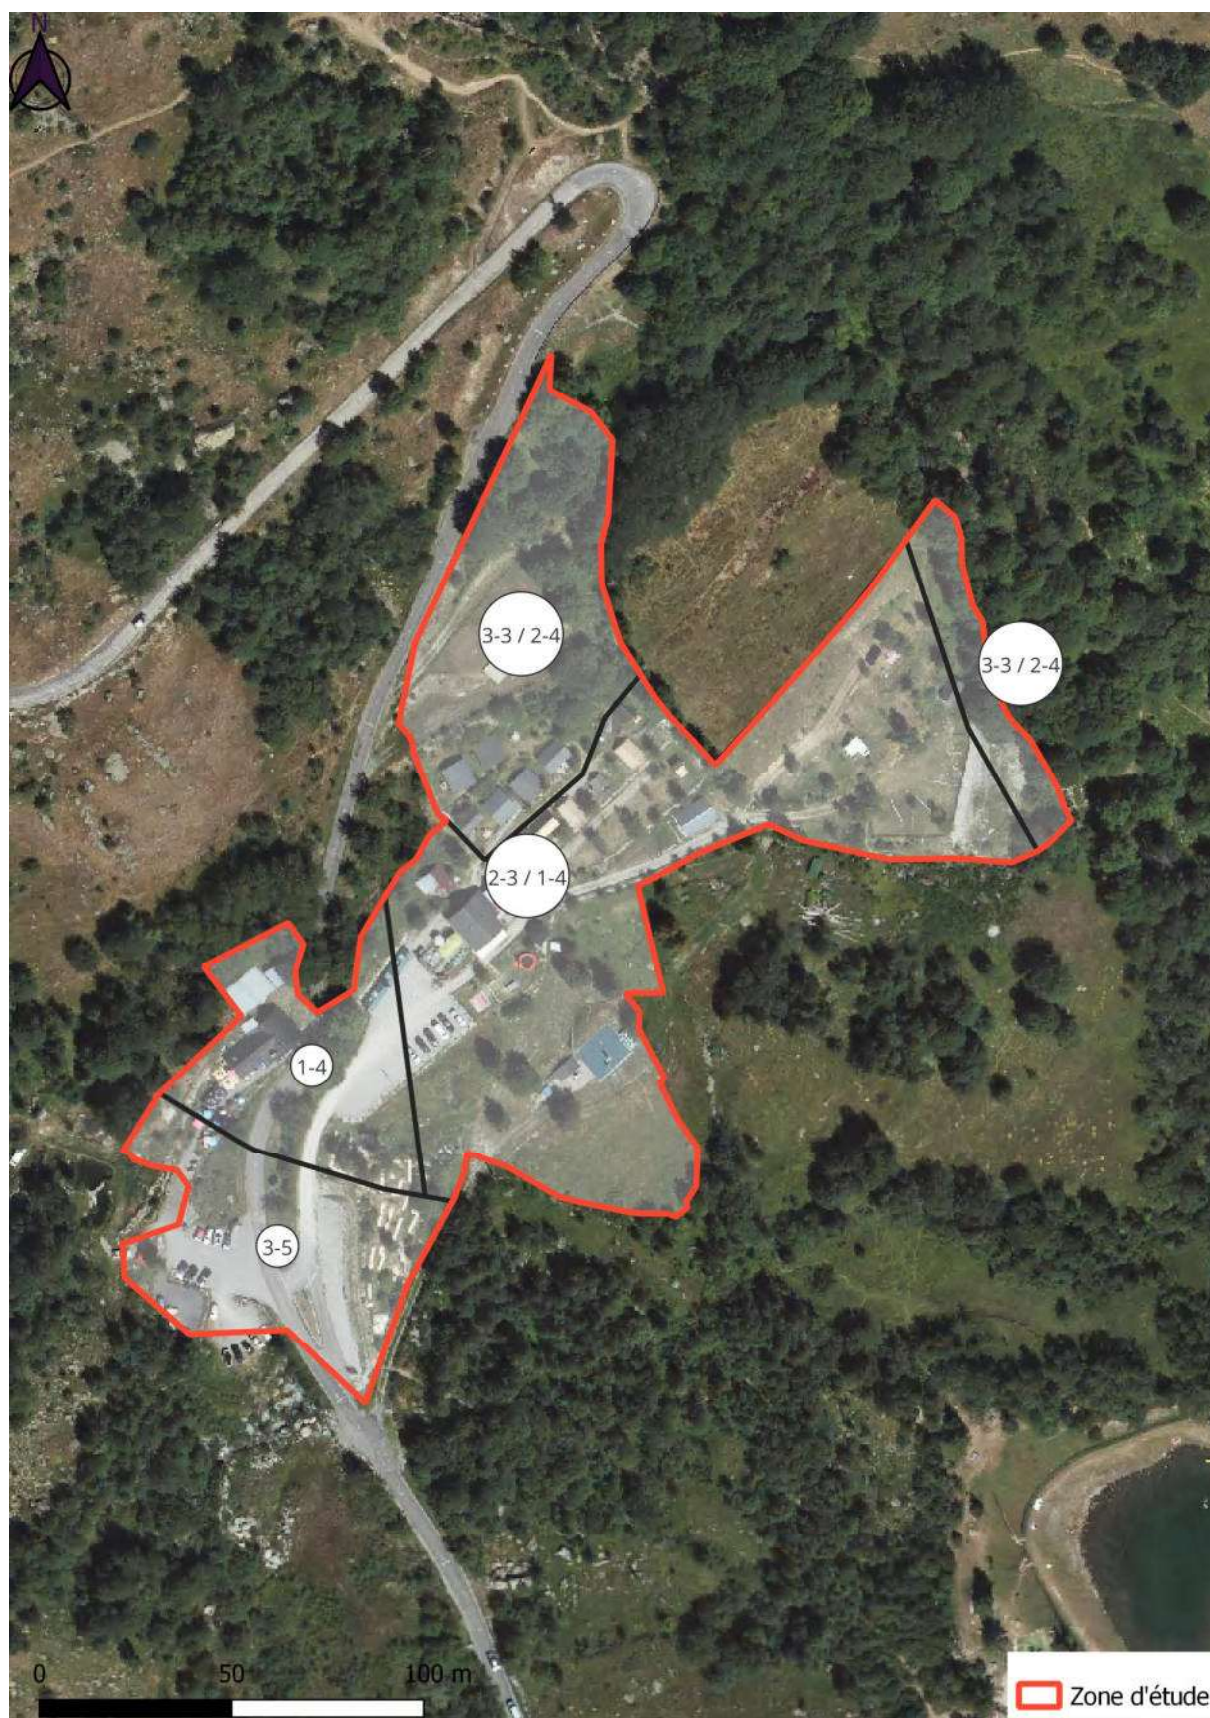
Figure 23 : Nouvelle carte de l'aléa avalanche sur la zone d'étude en prenant en compte le bon fonctionnement de la tourne paravalanche.

La nouvelle cartographie en prenant en compte le bon fonctionnement de la tourne paravalanche est alors exposée Figure 23.

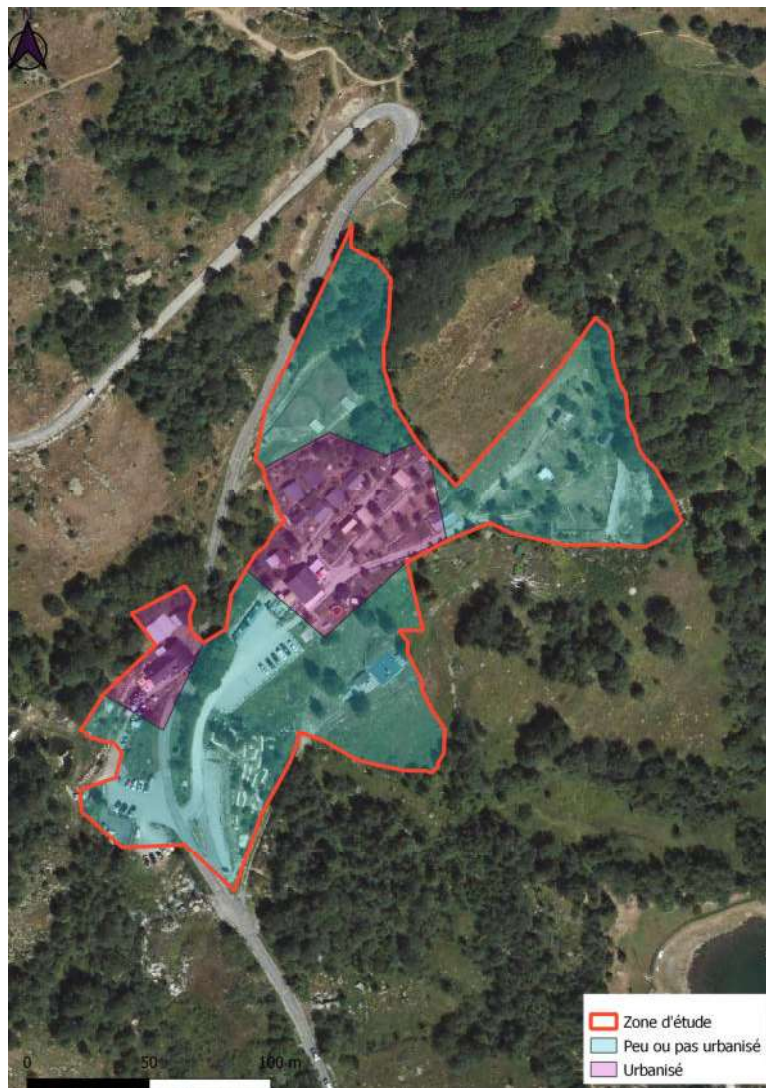
Nous considérons une zone urbanisée centrée sur les bâtiments en dur du camping et les chalets Turin, le reste étant peu urbanisé - Figure 26.

Figure 26 : Zones urbanisées et peu ou pas urbanisées dans la zone d'étude
