# Inventaire des chalets d'alpage

**SAINT-SORLIN-D'ARVES**

MAI – JUILLET 2024

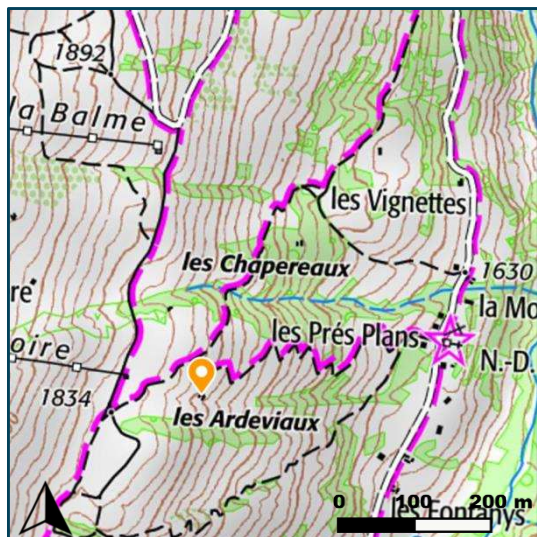
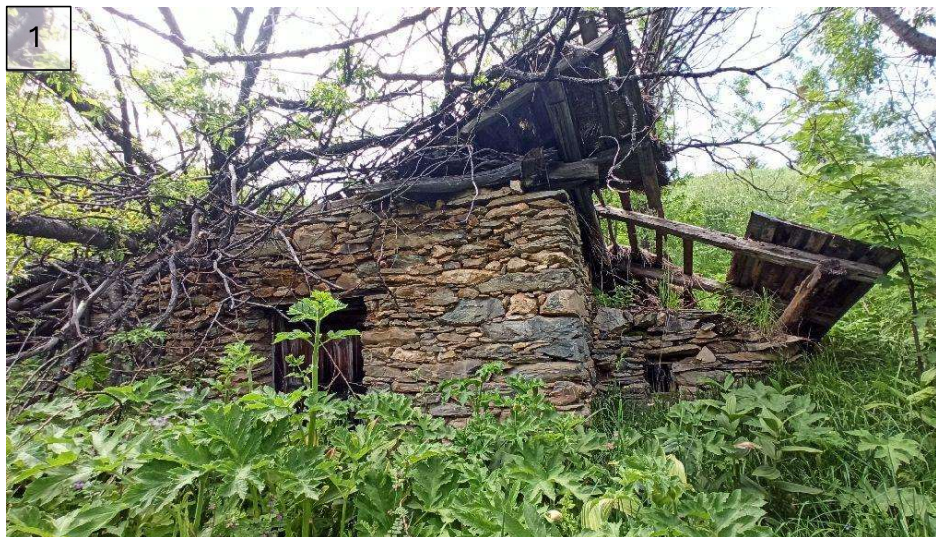
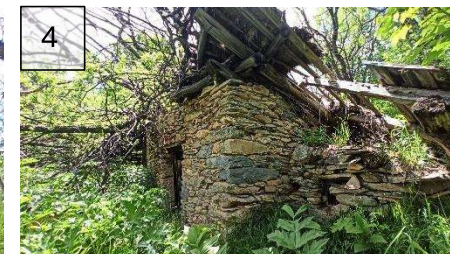
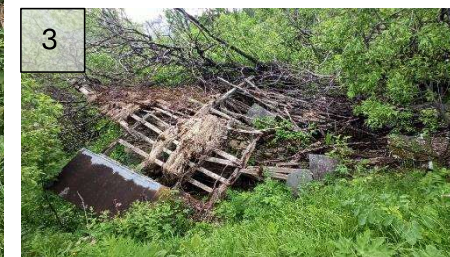
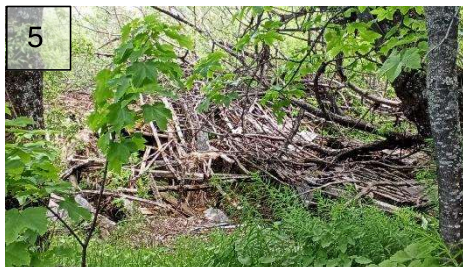
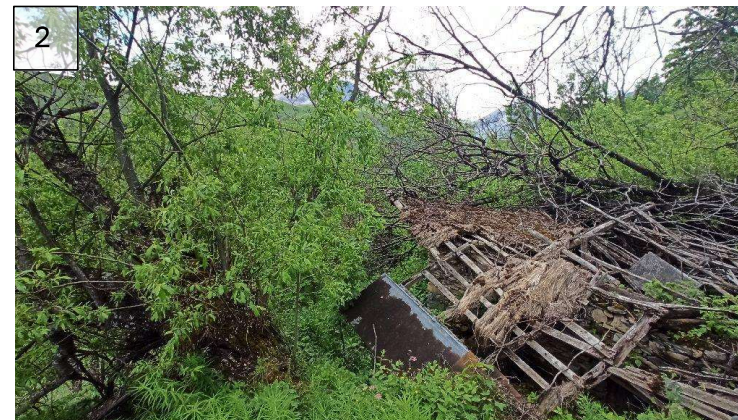
**Altitude :** 1805 m. **Accès :** Sans accès direct

**Site :** Alpage, Pente forte

**Usage actuel :** Abandon

**Matériaux utilisés :** Murs : Pierre sèche / Couverture : Ardoises, Tôle et Chaume

**Remarque :** Bâtiment dont le toit est effondré. Il semble qu'un arbre soit tombé dessus. Une porte d'entrée est présente à l'Est, de même qu'une petite cave est accolée à la façade Nord. La toiture était de chaume, recouverte d'ardoises et de tôles.

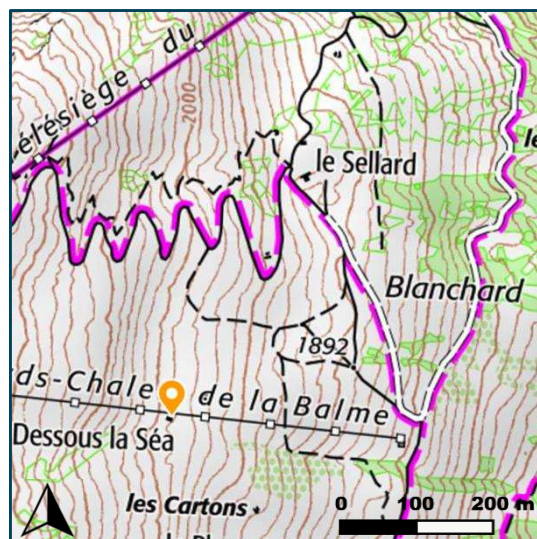
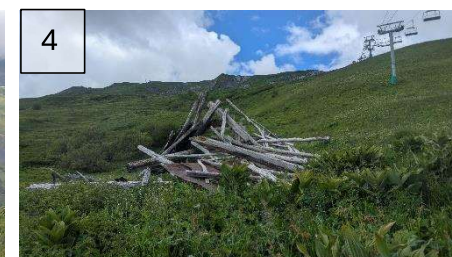
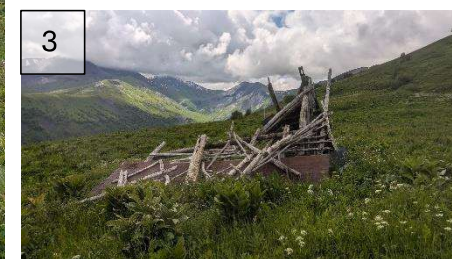
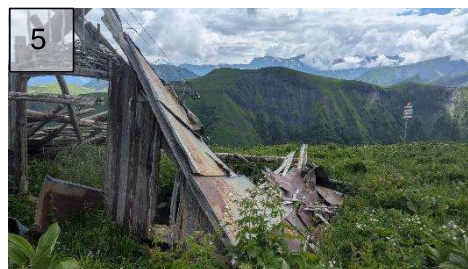
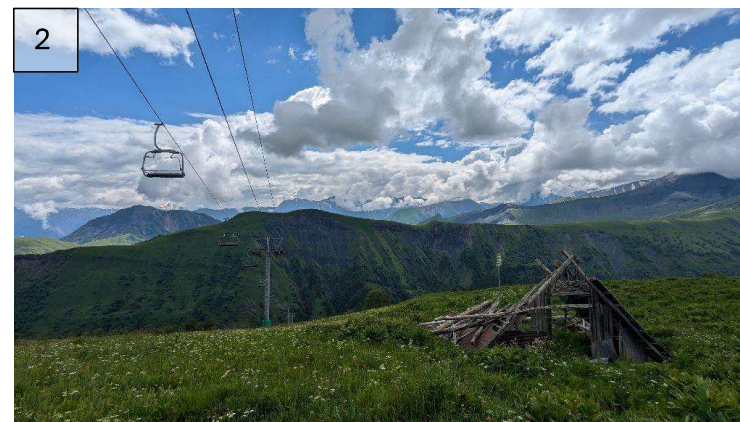
**Altitude :** 1981 m. **Accès :** Sans accès direct

**Site :** Alpage, Pente faible

**Usage actuel :** Abandon

**Matériaux utilisés :** Murs : Bois / Couverture : Tôle

**Remarque :** Il s'agit d'une ruine. Le chalet se trouvant initialement ici devait être entièrement en bois.

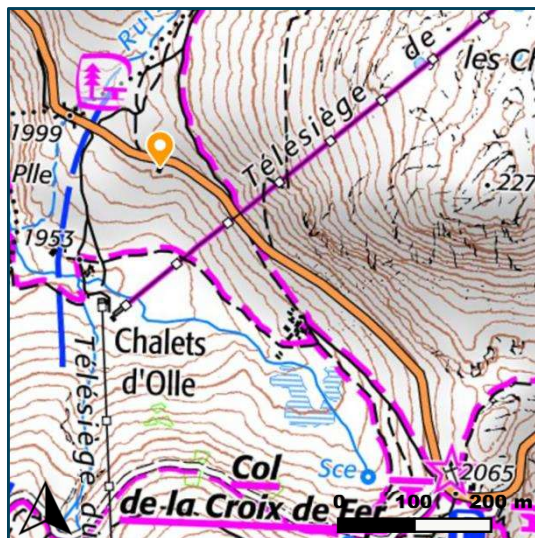
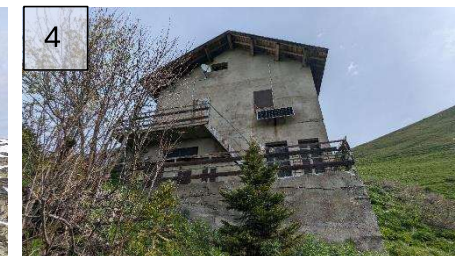
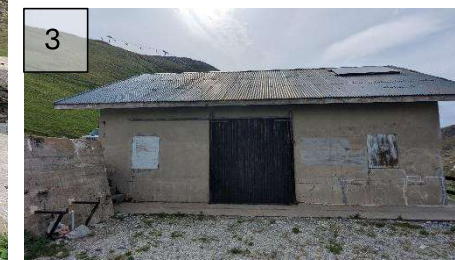
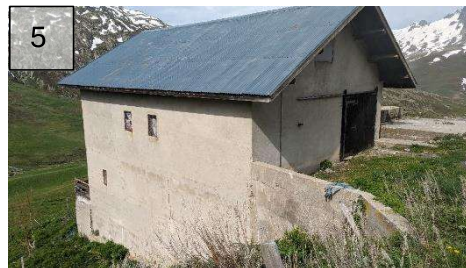
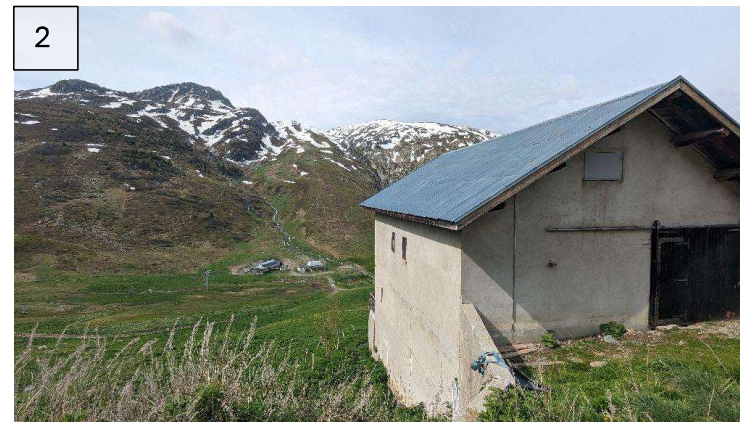
**Altitude :** 2007 m. **Accès :** Route goudronnée

**Usage actuel :** Agro-pastoralisme

**Matériaux utilisés :** Murs : Enduit / Couverture : Tôle

**Remarque :** Ancienne gare de téléphérique EDF aujourd'hui utilisée par un berger pour y passer des nuits. Le bâtiment dispose de l'électricité. Le bâtiment se situe au bord de la route D926 à proximité du col de la Croix de Fer. Le propriétaire s'en sert aujourd'hui pour y vivre l'été lorsque les bêtes sont en alpage. Il s'en sert également pour y stocker des outils et du sel notamment.

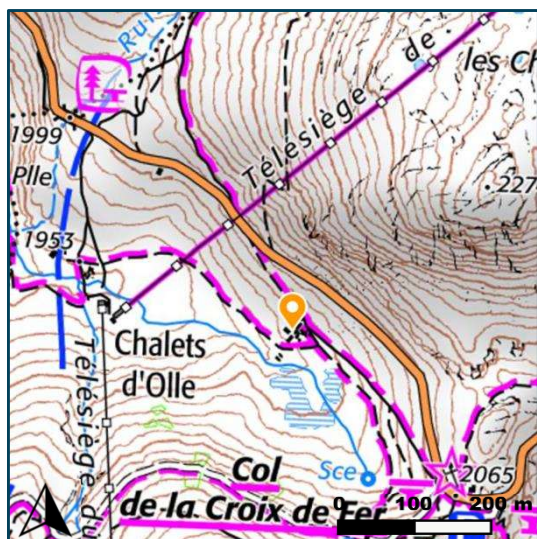
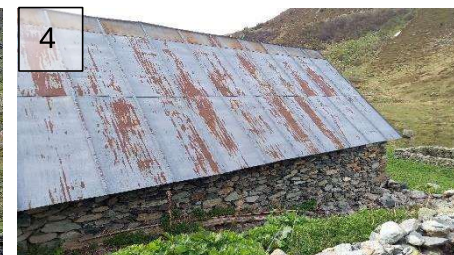
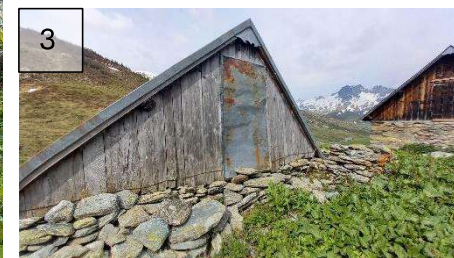
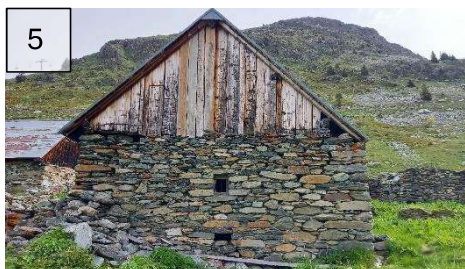
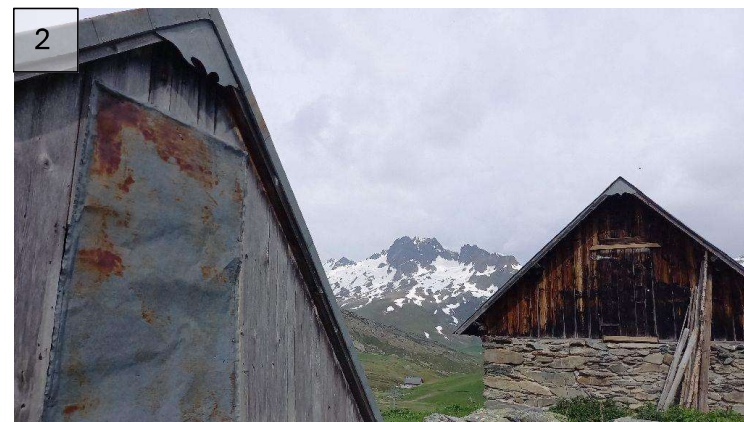
**Altitude :** 1990 m. **Accès :** Chemin carrossable

**Usage actuel :** Abandon

**Matériaux utilisés :** Murs : Pierre sèche, Pierre maçonnée, Bardage bois et Enduit /

Couverture : Bac acier

**Remarque :** Chalet à l'abandon. Un ancien lit et des meubles cassés se trouvent à l'intérieur. Le bâtiment possède peu d'ouvertures. Une gravure dans la pierre au niveau de la porte d'entrée indique : IR 1745 IBR.

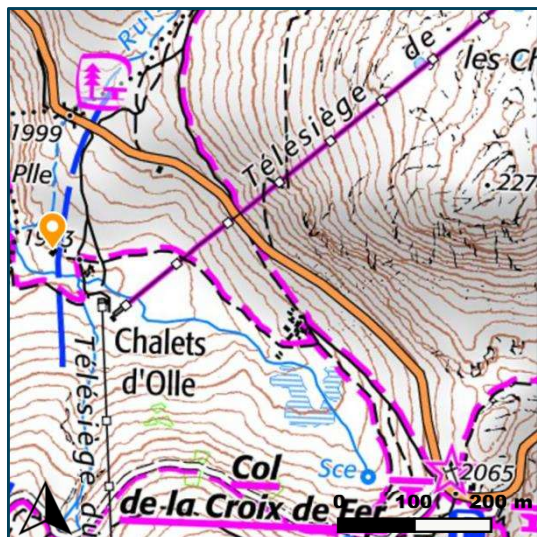
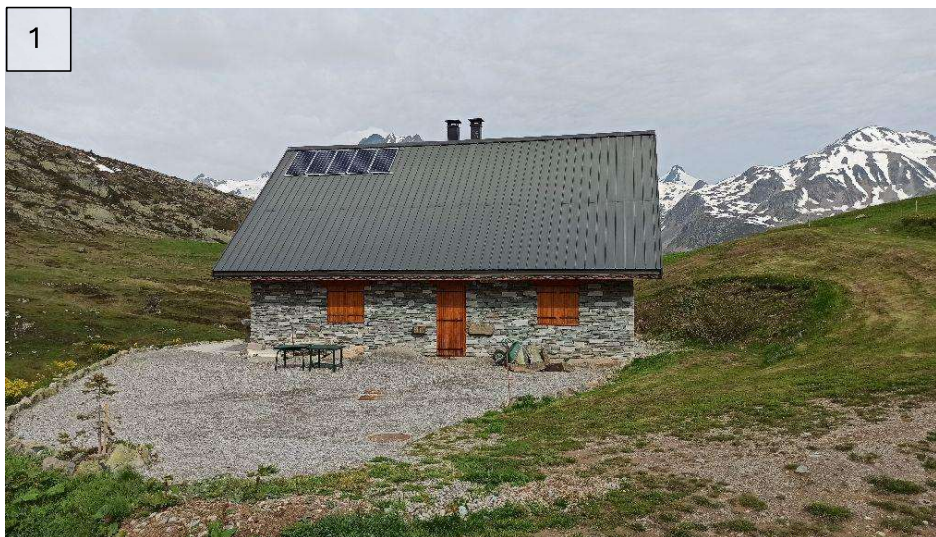
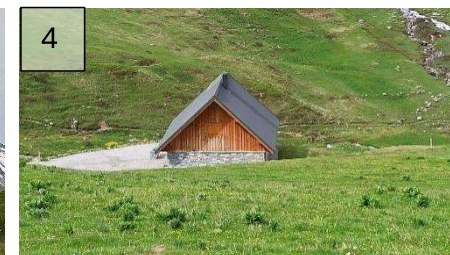
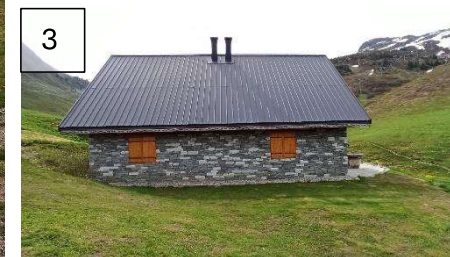
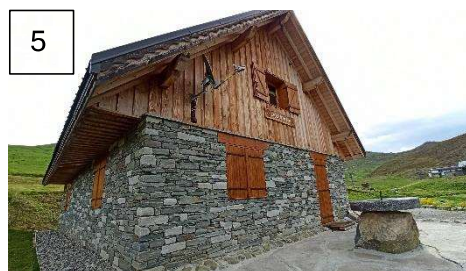
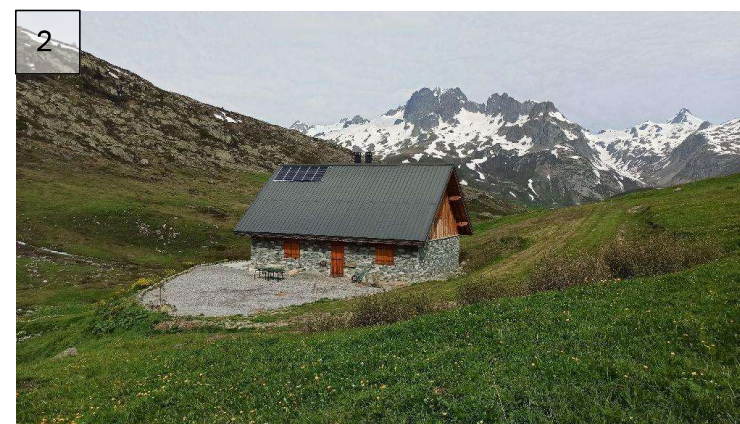
**Altitude :** 1950 m. **Accès :** Chemin carrossable

**Usage actuel :** résidence

**Matériaux utilisés :** Murs : Pierre maçonnée et Bardage bois / Couverture : Bac acier

**Remarque :** Bâtiment reconstruit. L'aspect d'origine est inconnu.

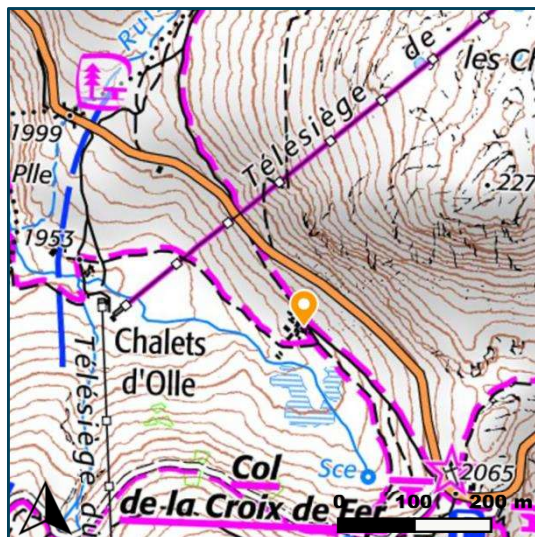
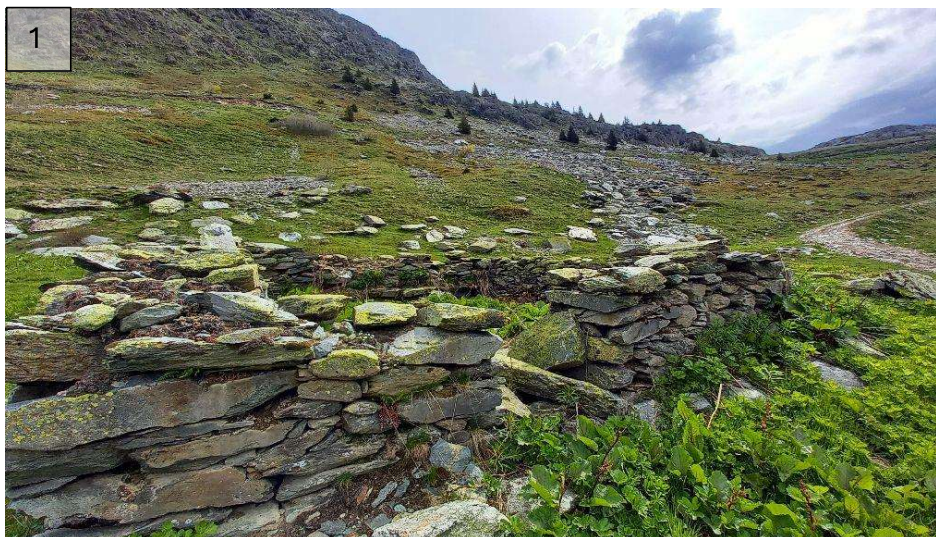
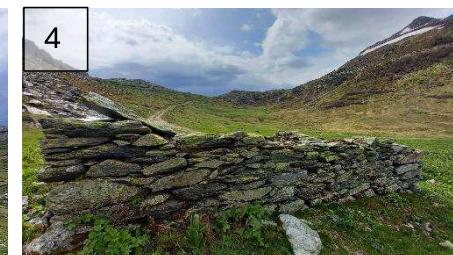
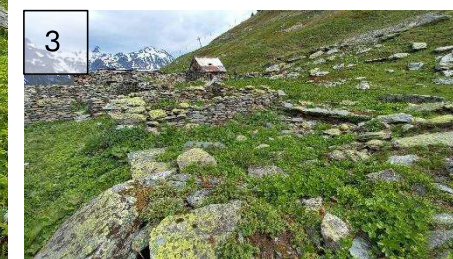
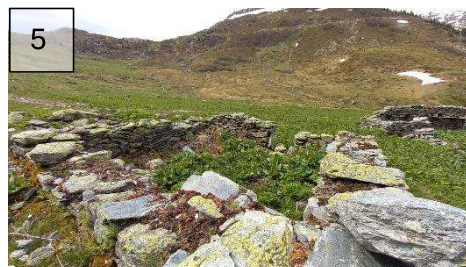
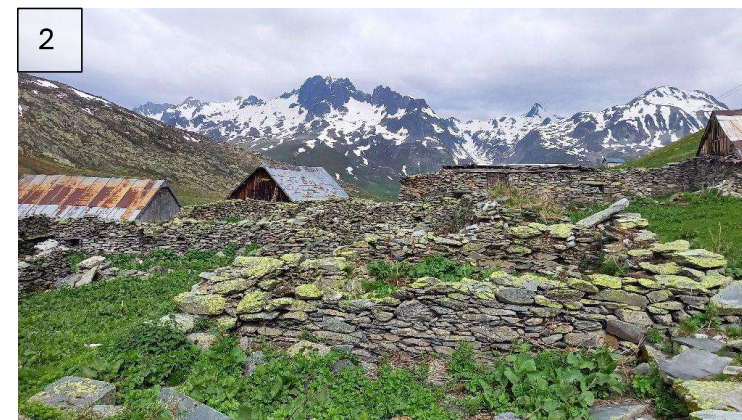
**Altitude :** 1990 m. **Accès :** Chemin carrossable

**Usage actuel :** Abandon

**Matériaux utilisés :** Murs : Pierre sèche / Couverture : Inconnu

**Remarque :** Chalet en ruine, distinction au sol des différentes parties de l'ancien bâti et également des ouvertures.

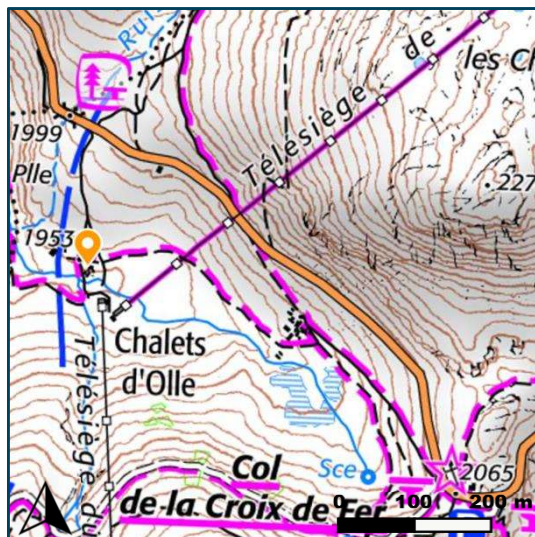
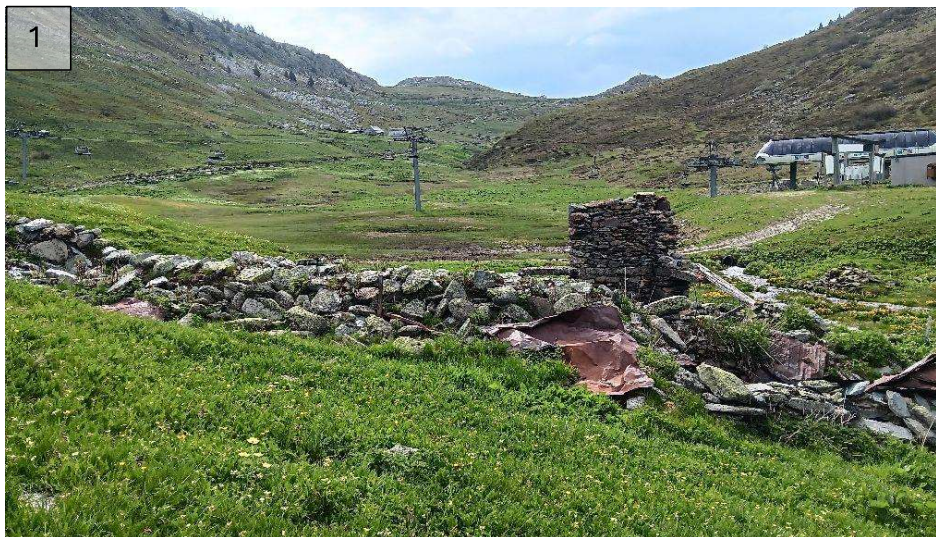
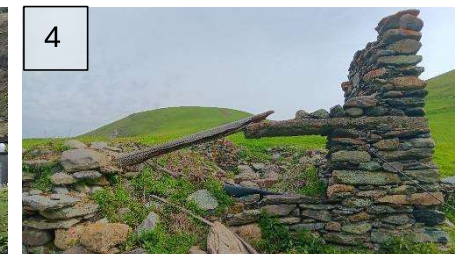
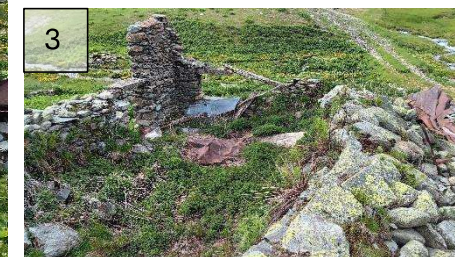
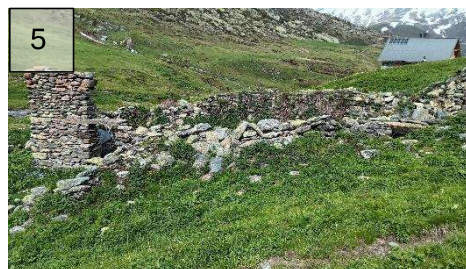
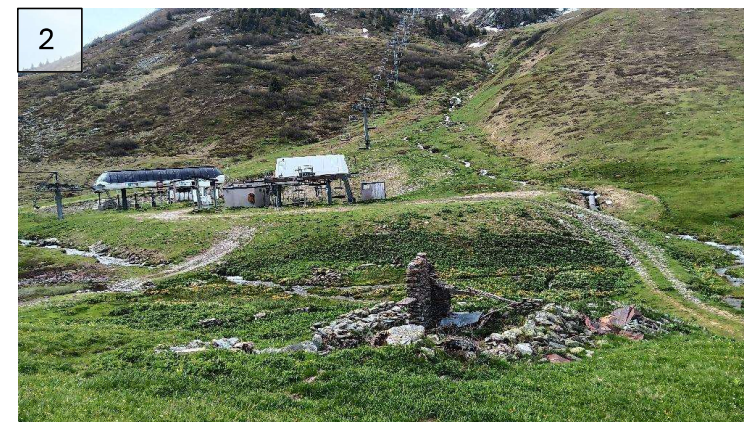
FID : 862

**Altitude :** 1970 m. **Accès :** Chemin carrossable

**Site :** Alpage, Pente faible

**Usage actuel :** Abandon

**Matériaux utilisés :** Murs : Pierre maçonnée / Couverture : Tôle

**Remarque :** Ruine dont subsistent quelques parties de pans de murs, et tôles de la couverture. Les pierres ont été dispersées. Traces de plusieurs volumes dont un ancien appentis avec linteau en pierre et probablement une ancienne étable. Une inscription sur une pierre retournée indique : "IMI FALCOZ 1693".

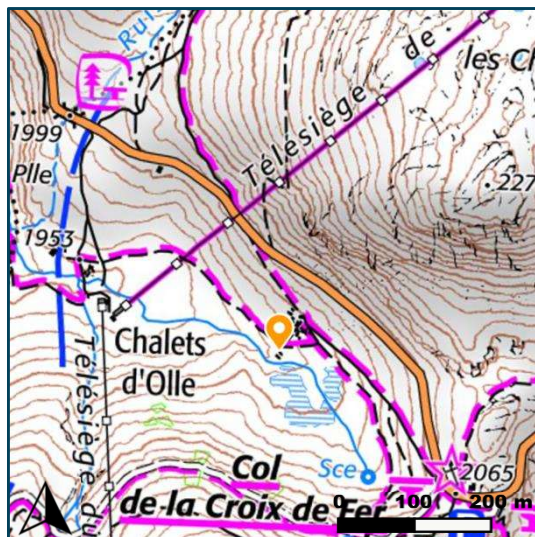
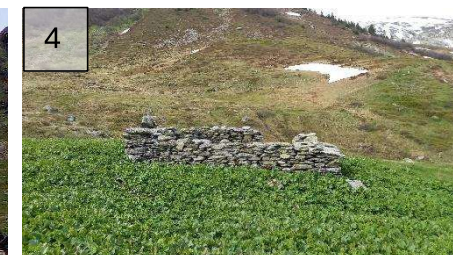
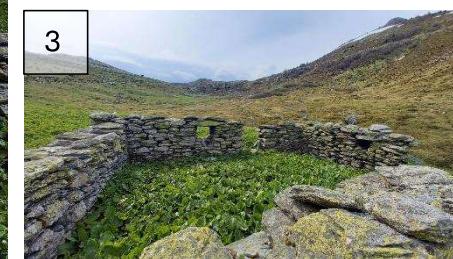
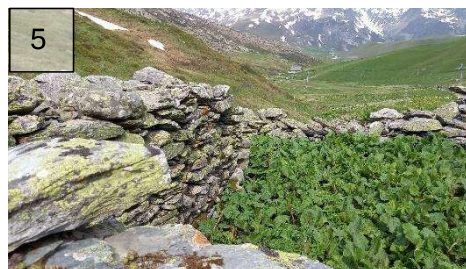
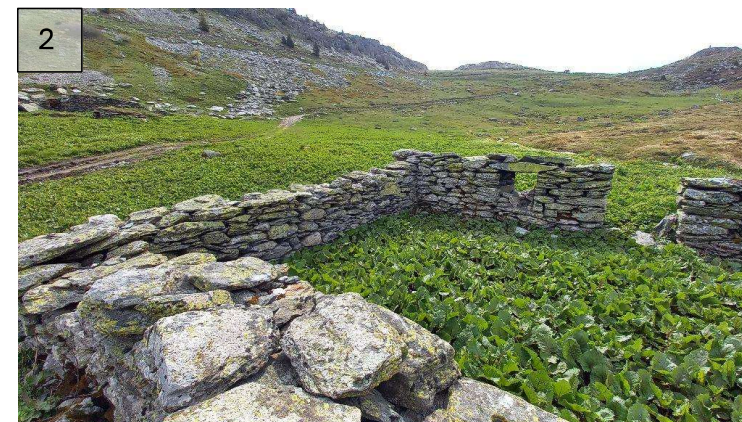
FID : 871

**Altitude :** 1990 m. **Accès :** Chemin carrossable

**Site :** Alpage, Pente forte

**Usage actuel :** Abandon

**Matériaux utilisés :** Murs : Pierre sèche / Couverture : Inconnu

**Remarque :** Chalet en ruine, distinction de l'ancienne porte et les pierres des murs sont dispersés un peu partout autour.

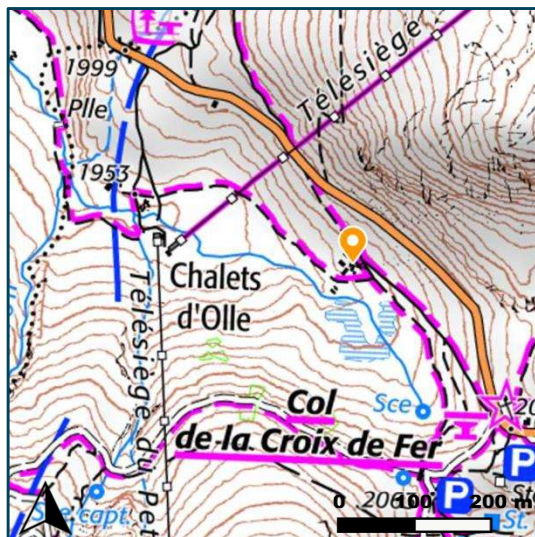
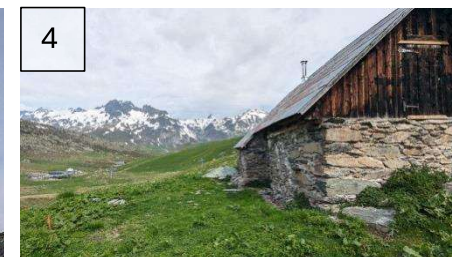
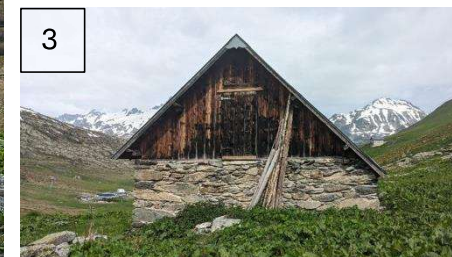
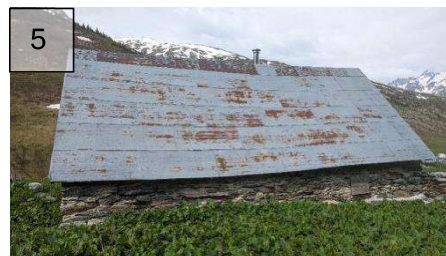
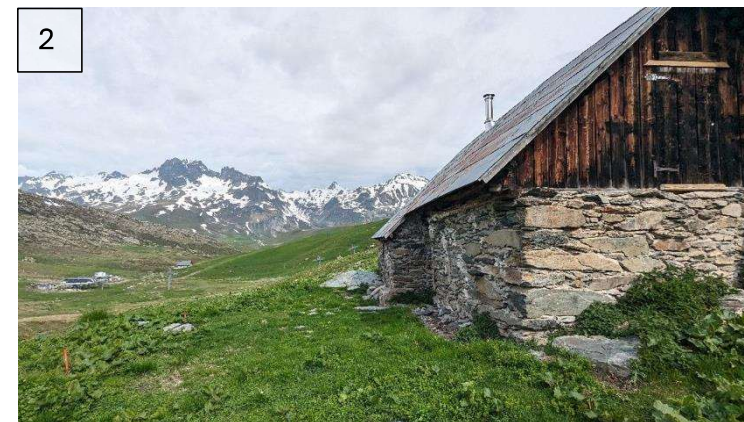
FID : 872

**Altitude :** 1994 m. **Accès :** Chemin carrossable

**Usage actuel :** Résidence

**Matériaux utilisés :** Murs : Pierre maçonnée et Bois / Couverture : Tôle

**Faîtage :** Parallèle aux courbes de niveau

**Remarque :** Ancien chalet d'alpage rénové et qui dispose d'un accès à l'eau. Le chemin d'accès est carrossable.

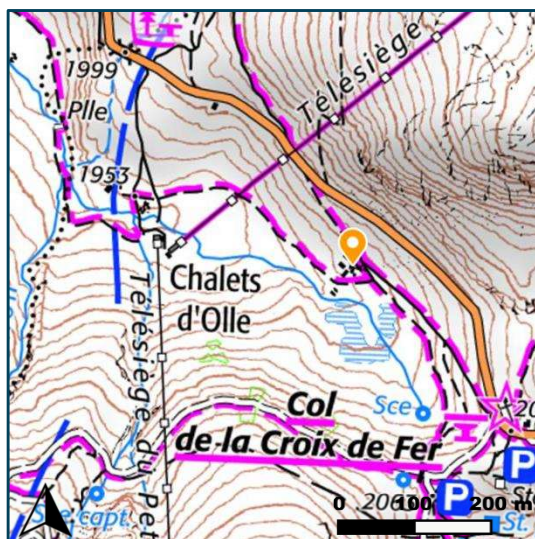
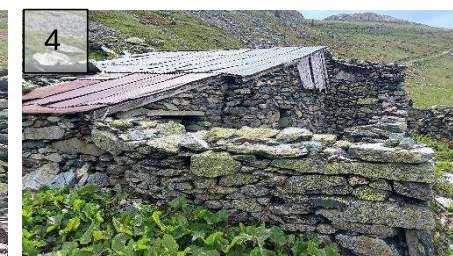
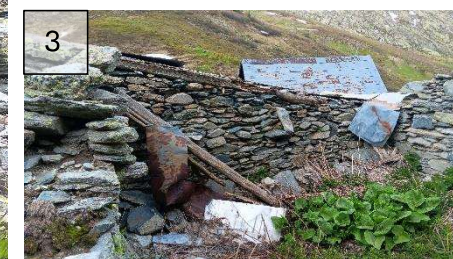
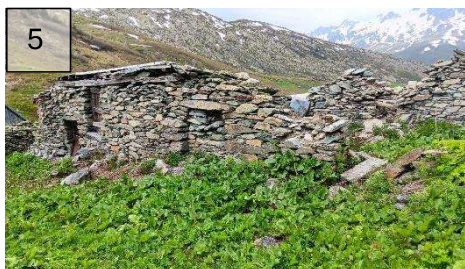
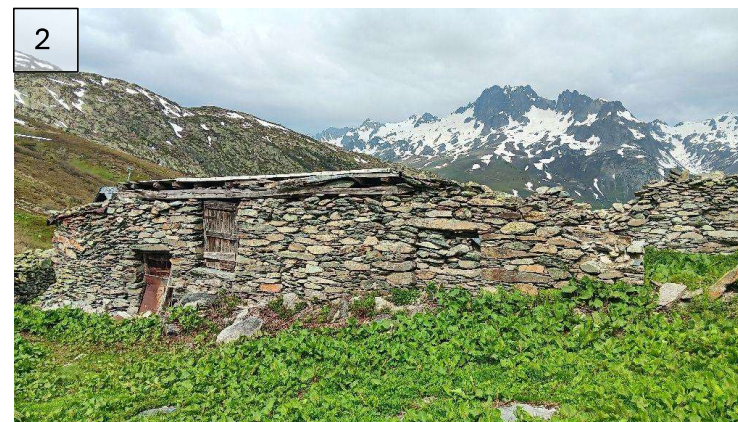
**Altitude :** 2030 m. **Accès :** Chemin carrossable

**Usage actuel :** Inconnu

**Matériaux utilisés :** Murs : Pierre sèche / Couverture : Tôle

**Remarque :** Bâtiment à un pan, mitoyen avec des ruines. Probablement une double étable, dont la partie habitation devait être intégrée ou correspondait à la ruine accolée, et est maintenant en ruines. Hameau de chalets d'alpage dense, dont l'usage de chaque bâtiment ou volume est désormais difficile à définir. Une ouverture comblée par un rehaussement du mur de pierres. Diverses inscriptions sur les pierres, dont sûrement les dates d'occupation des bergers (diverses dates au XXe siècle).

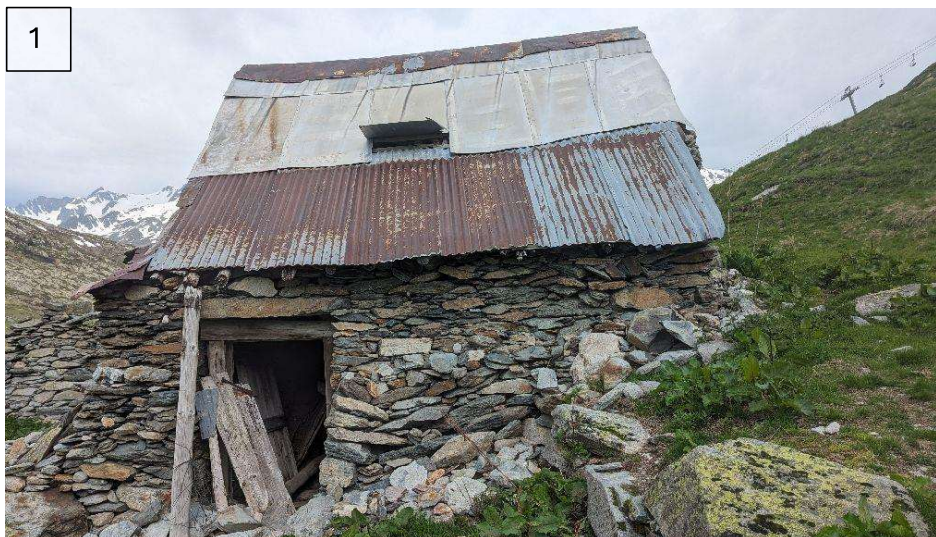
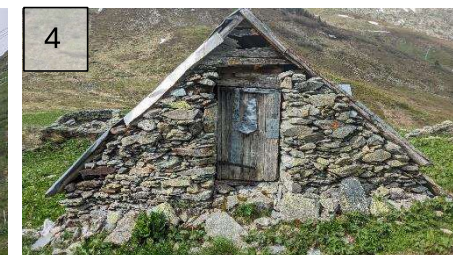
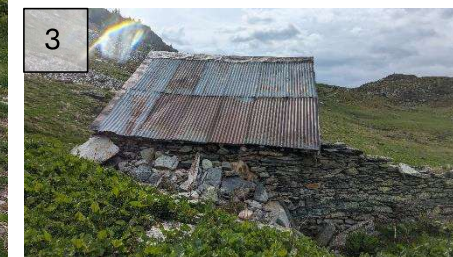
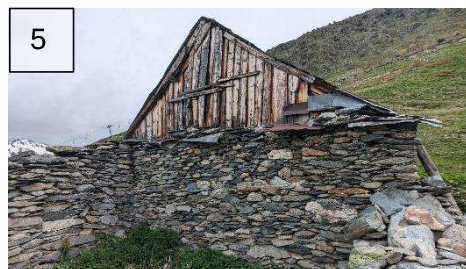
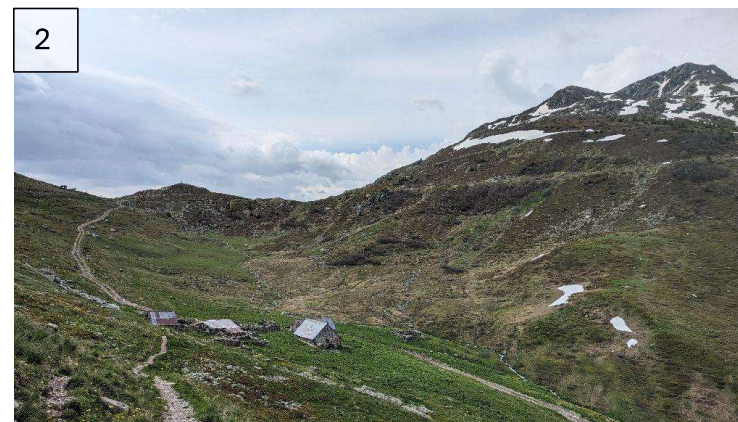
FID : 5801

**Altitude :** 1997 m. **Accès :** Chemin carrossable

**Usage actuel :** Abandon

**Matériaux utilisés :** Murs : Pierre sèche / Couverture : Tôle

**Faîtage :** Perpendiculaire aux courbes de niveau

**Remarque :** Le bâtiment est un ancien chalet d'alpage mitoyen avec trois autres chalets dont l'un, qui se trouve au milieu, est aujourd'hui une ruine. Le chalet dispose d'une cave fermée par une dalle de pierre. La porte d'entrée du bâtiment est enfoncée et est toujours ouverte (photo 1).

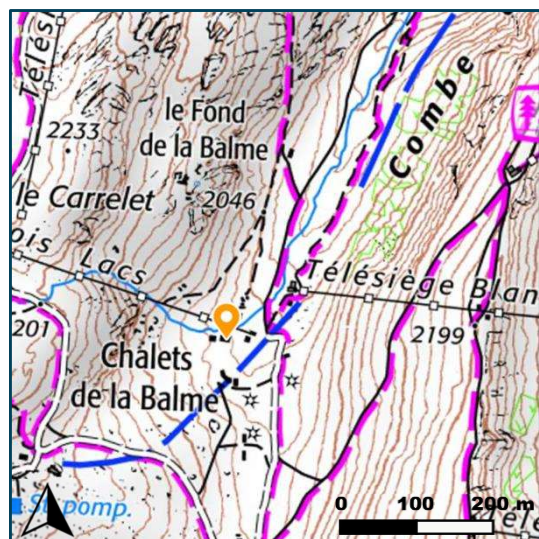
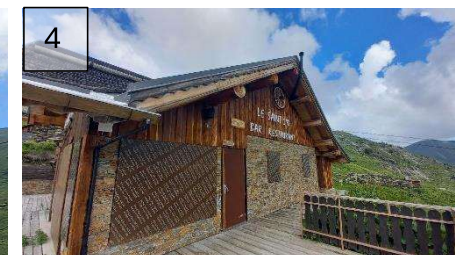
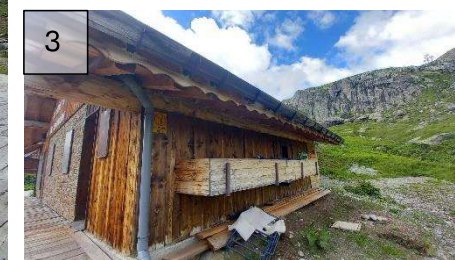
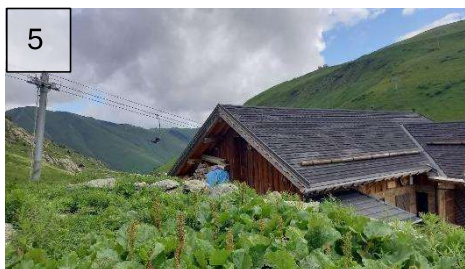
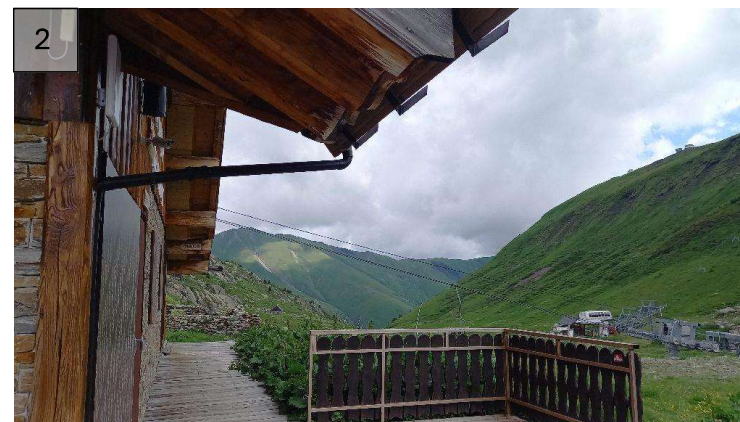
FID : 5802

**Altitude :** 2070 m. **Accès :** Chemin carrossable

**Usage actuel :** Restaurant d'altitude

**Matériaux utilisés :** Murs : Pierre maçonnée, Bardage bois et Bois / Couverture : Bac acier

**Faitage :** Parallèle aux courbes de niveau

**Remarque :** Restaurant d'altitude, en bois et de pierres maçonnées. Une grande terrasse se trouve à l'avant. Un espace de stockage, situé à l'arrière sert à entreposer divers matériels.

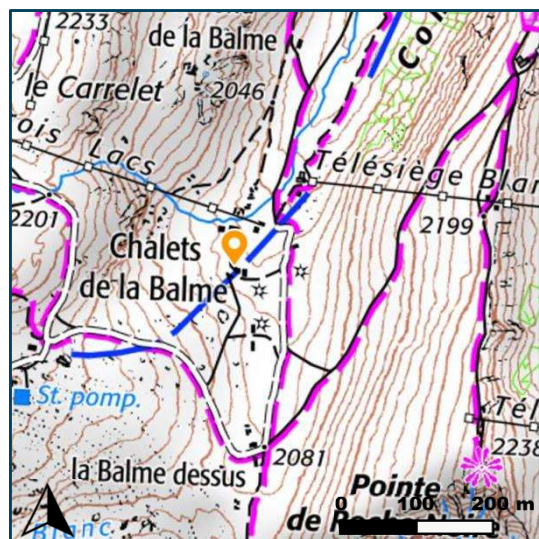
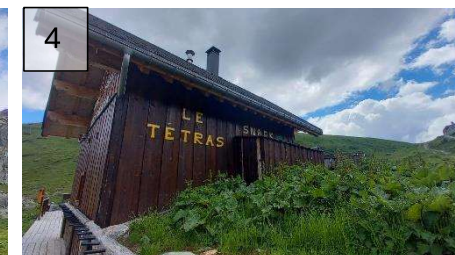
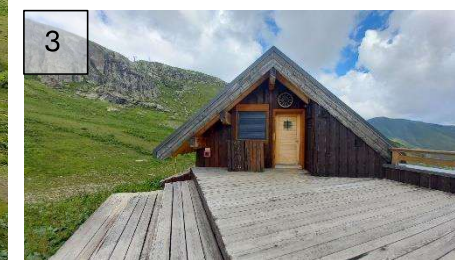
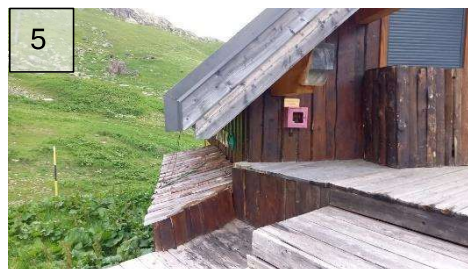
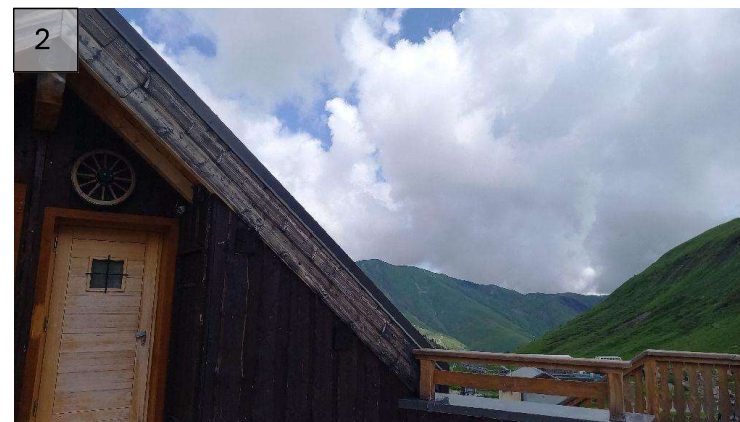
**Altitude :** 2070 m. **Accès :** Chemin carrossable

**Usage actuel :** Restaurant d'altitude

**Matériaux utilisés :** Murs : Pierre maçonnée, Bardage bois, Crépi et Bois / Couverture : Tuile goudron

**Faîtage :** Parallèle aux courbes de niveau

**Remarque :** Restaurant d'altitude en bois, avec plusieurs ouvertures sur la façade principale et une grande terrasse en bois. Un grand escalier en bois mène à une terrasse à l'étage supérieur. Un espace de stockage est accolé à la façade arrière du bâti.

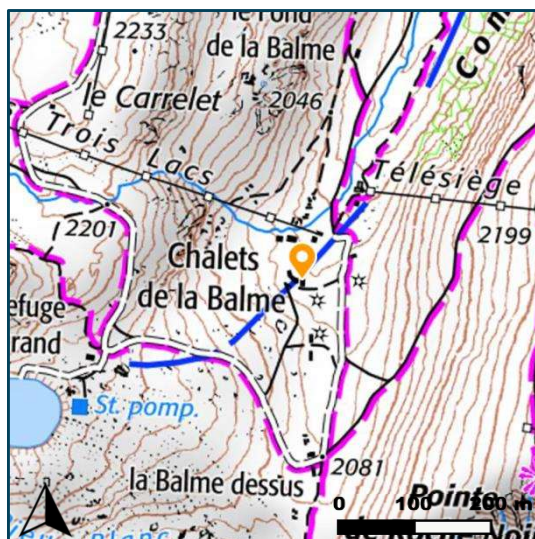
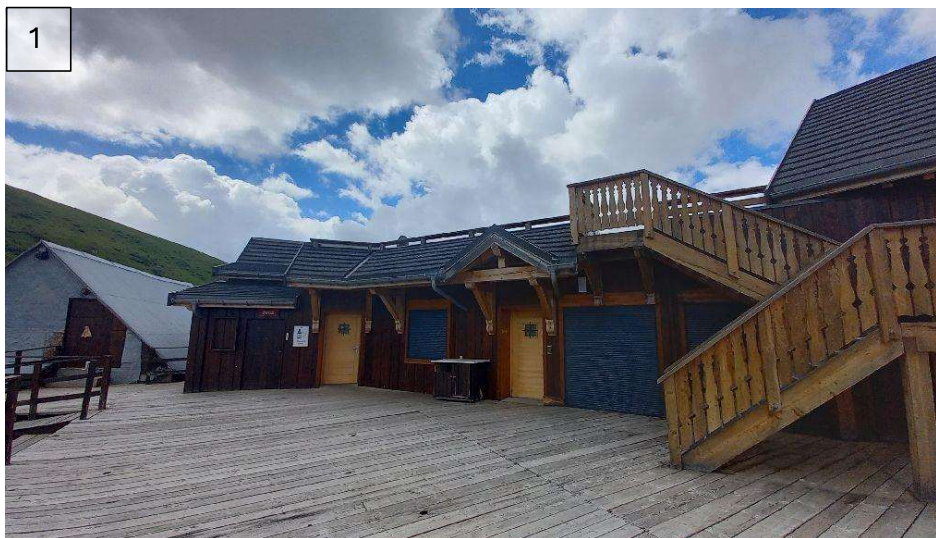
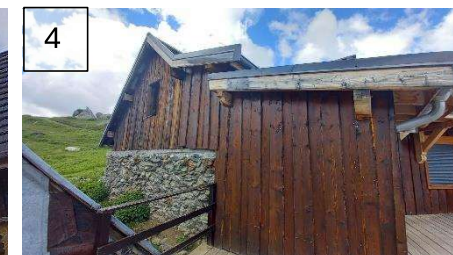
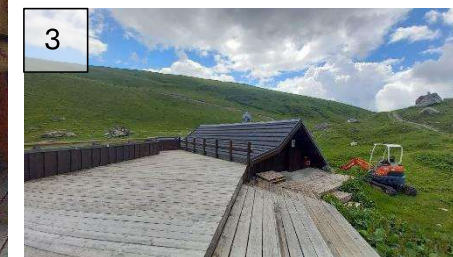
FID : 195

**Remarque :** Bâtiment en bon état dont les ouvertures ont été bouchées par de la tôle. Le chalet possède deux petites annexes, accolées au bâtiment. La grange bénéficie d'une petite ouverture dans le bardage à l'Est. Les initiales M.C. sont inscrites sur la pierre du mur latéral gauche.

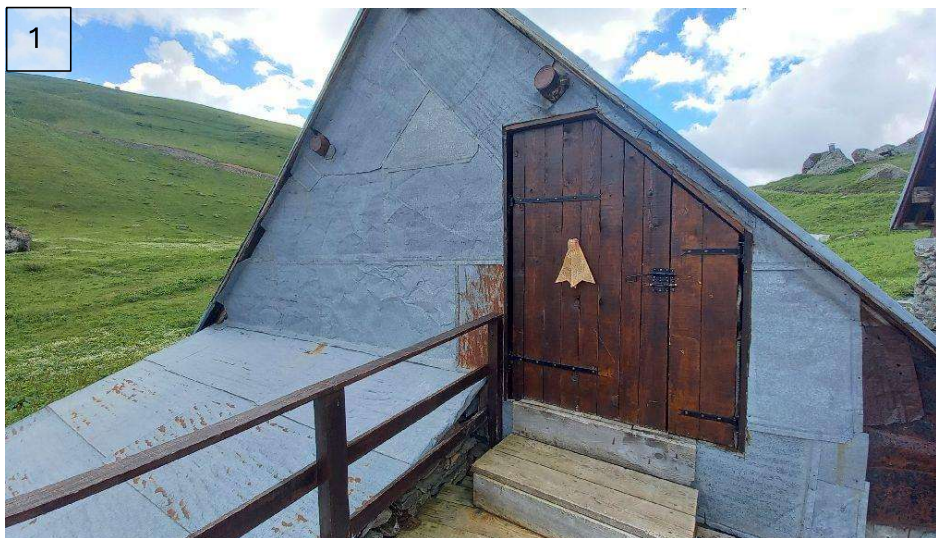
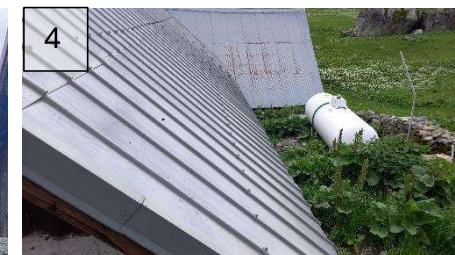
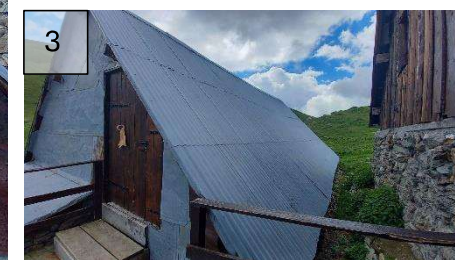
**Matériaux utilisés :** Murs : Bois / Couverture : Tôle

**Remarque :** Annexe du restaurant d'altitude le Tetras. L'une des portes donne directement sur la terrasse du restaurant. Bâtiment qui sert peut-être de stockage. Les murs sont recouverts de tôles.

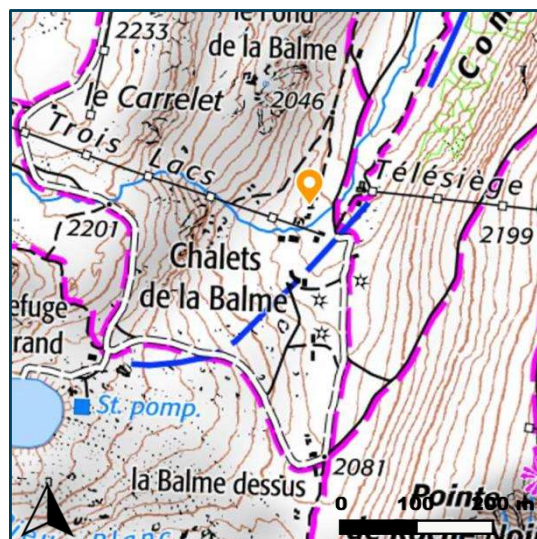
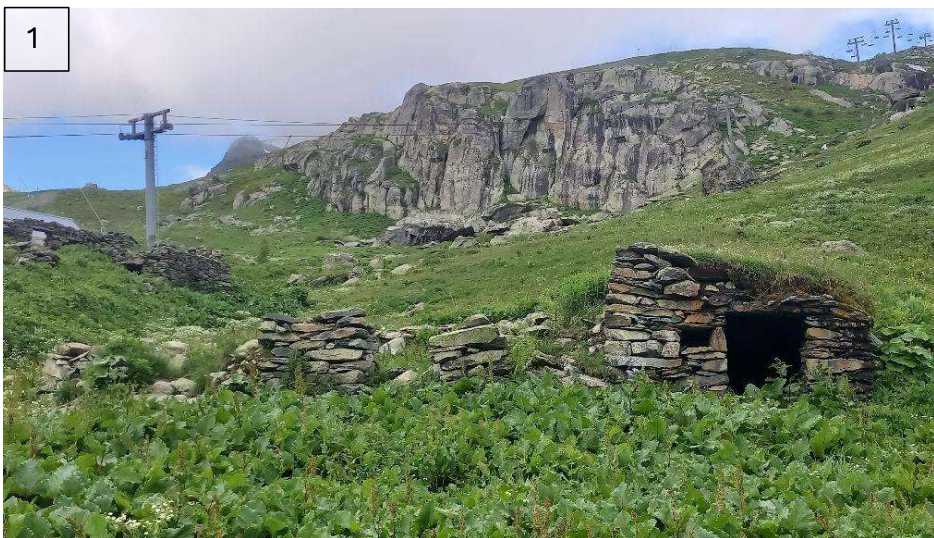
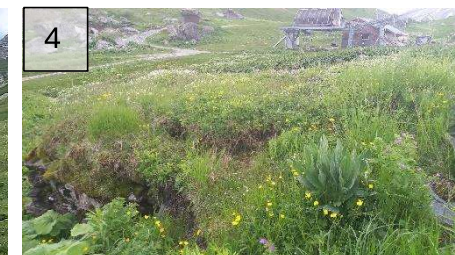
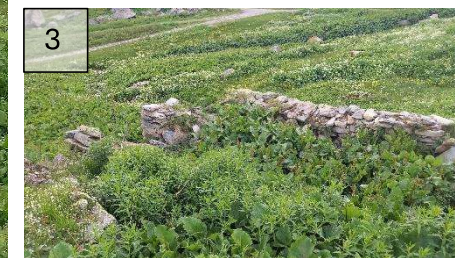
**Matériaux utilisés :** Murs : Pierre sèche / Couverture : Inconnu

**Remarque :** Ruine dont quelques restes de murs permettent de distinguer les volumes de l'ancien bâti et les ouvertures. Une cave est toujours existante à droite de la façade principale.

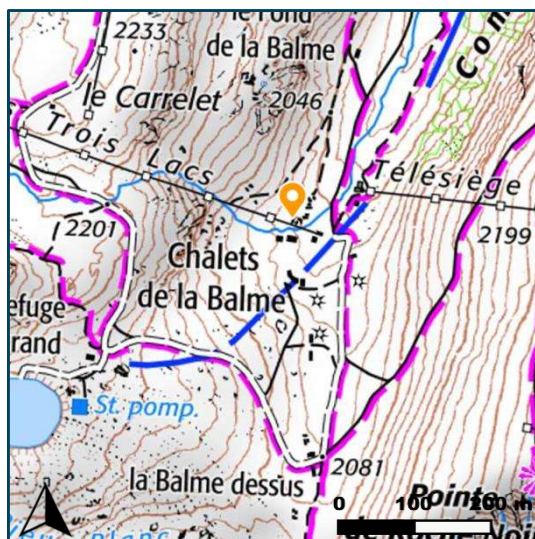
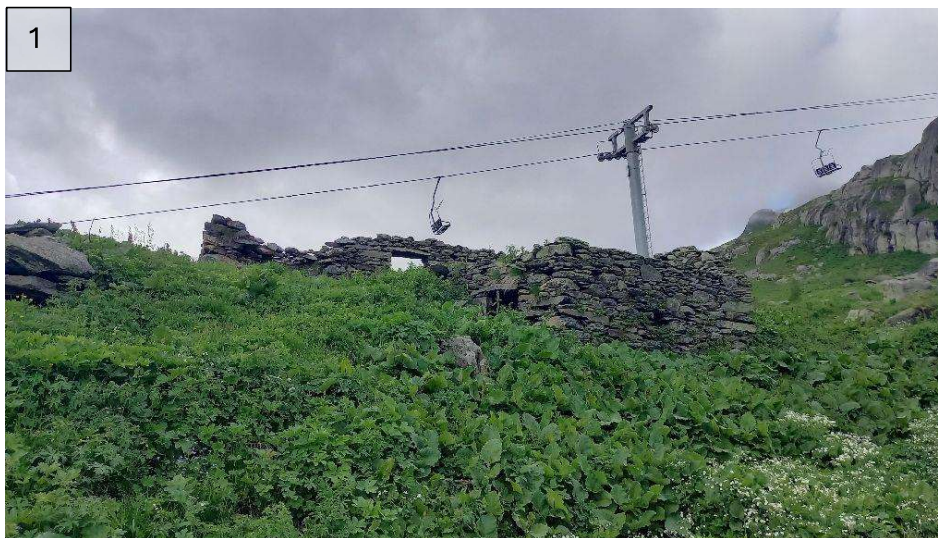
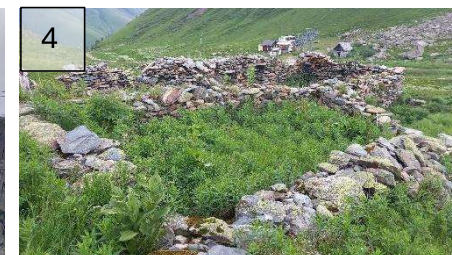
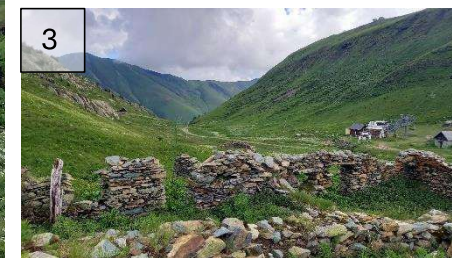
**Matériaux utilisés :** Murs : Pierre sèche / Couverture : Inconnu

**Remarque :** Chalet en ruine, reste quelques pierres qui permettent de distinguer les volumes de l'ancien bâti et les ouvertures.

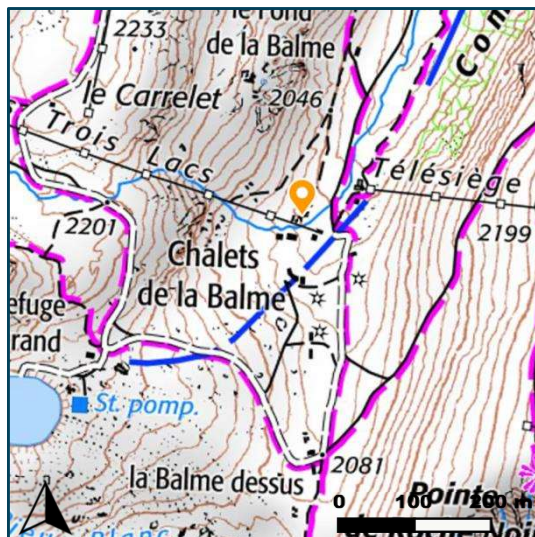
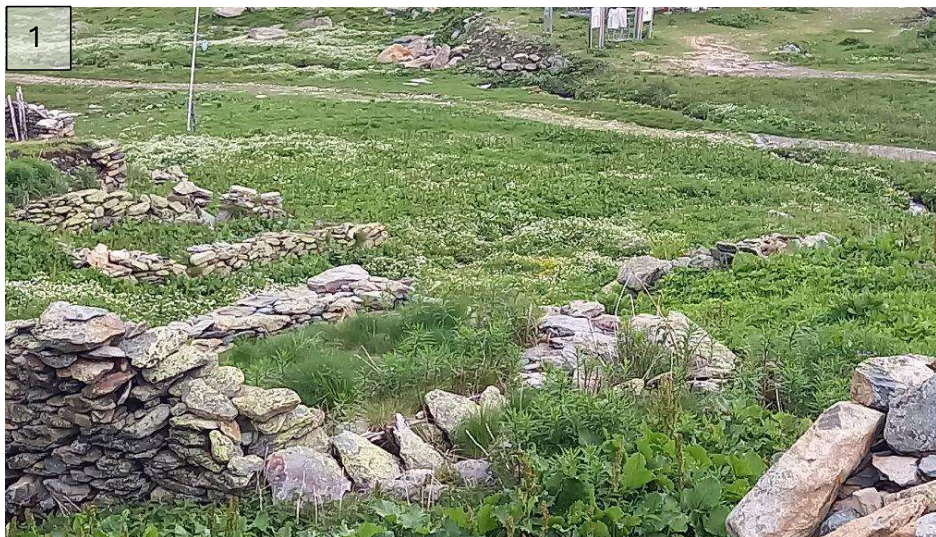
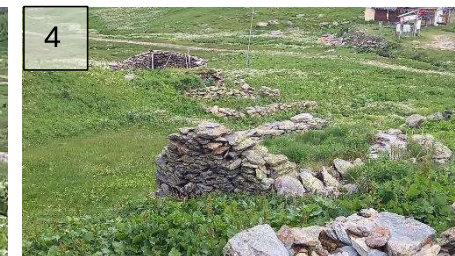
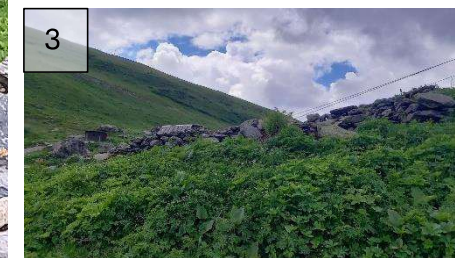
**Matériaux utilisés :** Murs : Pierre sèche / Couverture : Inconnu

**Remarque :** Chalet en ruine, reste quelques pierres qui permettent de distinguer les volumes de l'ancien bâti et les ouvertures.

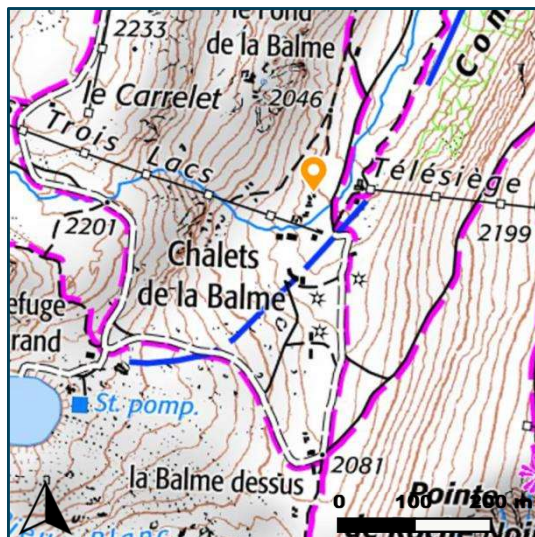
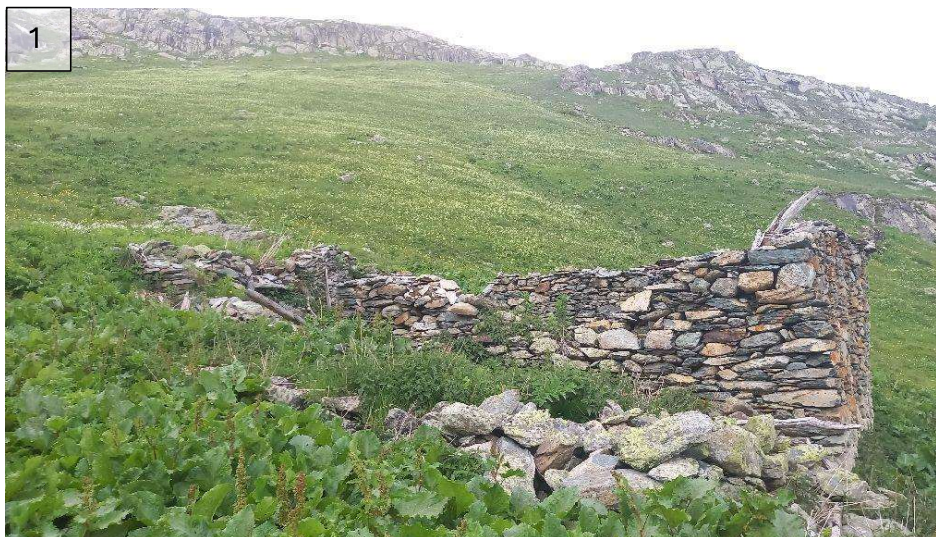
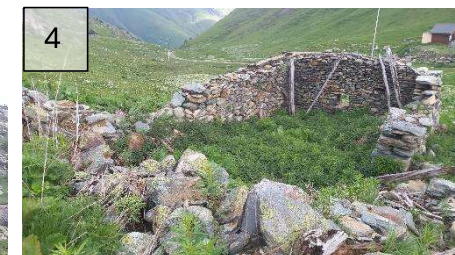
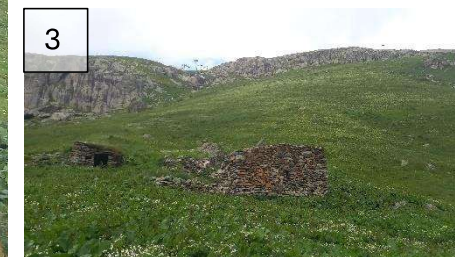
**Matériaux utilisés :** Murs : Pierre sèche / Couverture : Inconnu

**Remarque :** Chalet en ruine, reste quelques pierres qui permettent de distinguer les volumes de l'ancien bâti et les ouvertures.
