# Inventaire des chalets d'alpage

**SAINT-SORLIN-D'ARVES**

MAI – JUILLET 2024

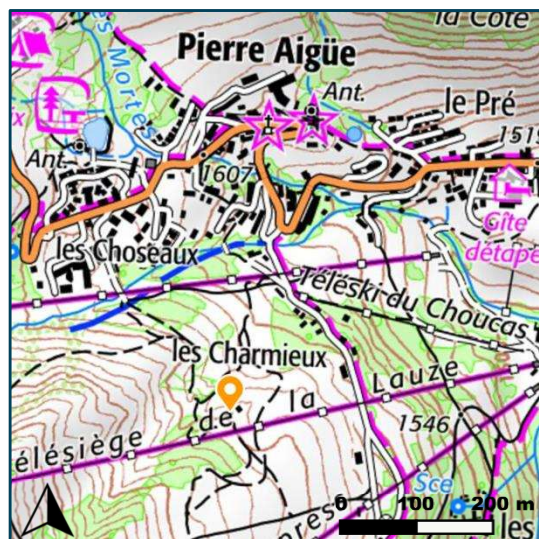
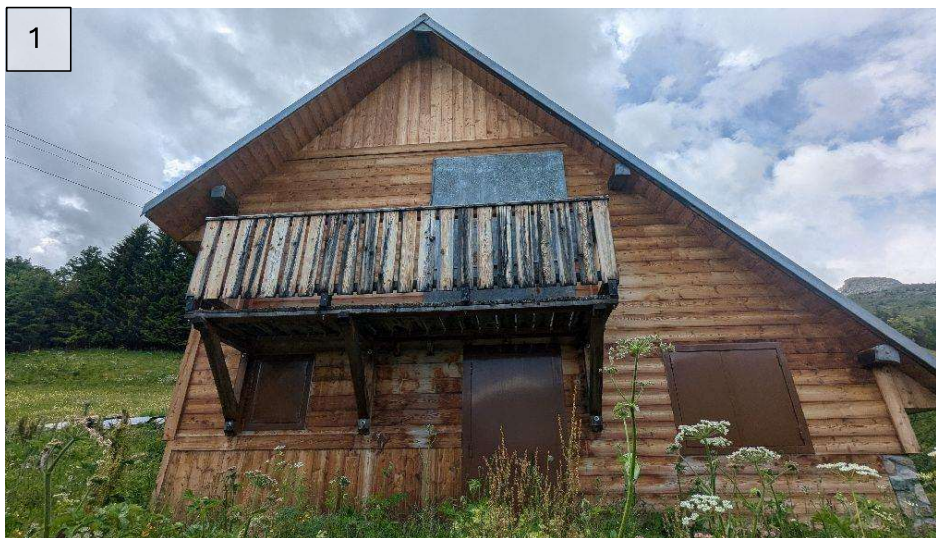
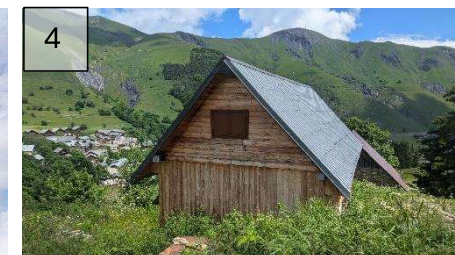
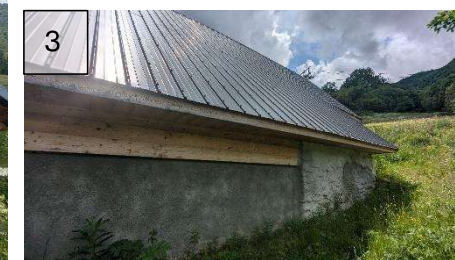
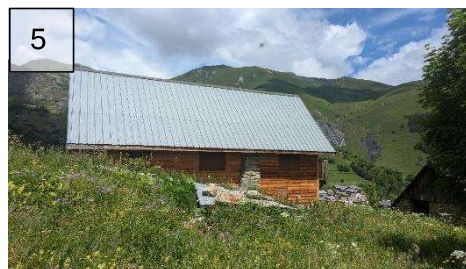
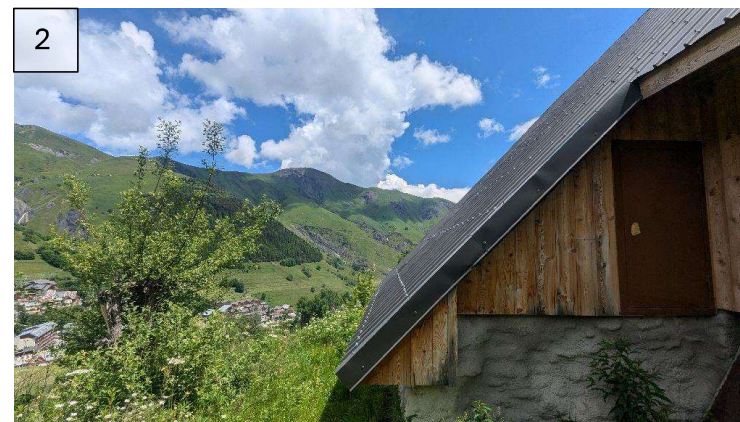
**Matériaux utilisés :** Murs : Pierre maçonnée, Enduit et Bardage bois / Couverture : Bac acier

**Remarque :** Le bâtiment a été entièrement rénové et se trouve à proximité d'un autre chalet non rénové qui semble être laissé à l'abandon (FID : 211). Il y a aussi une dépendance.

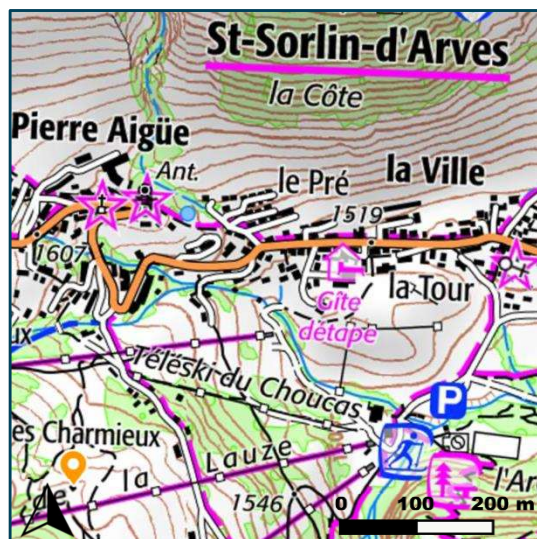
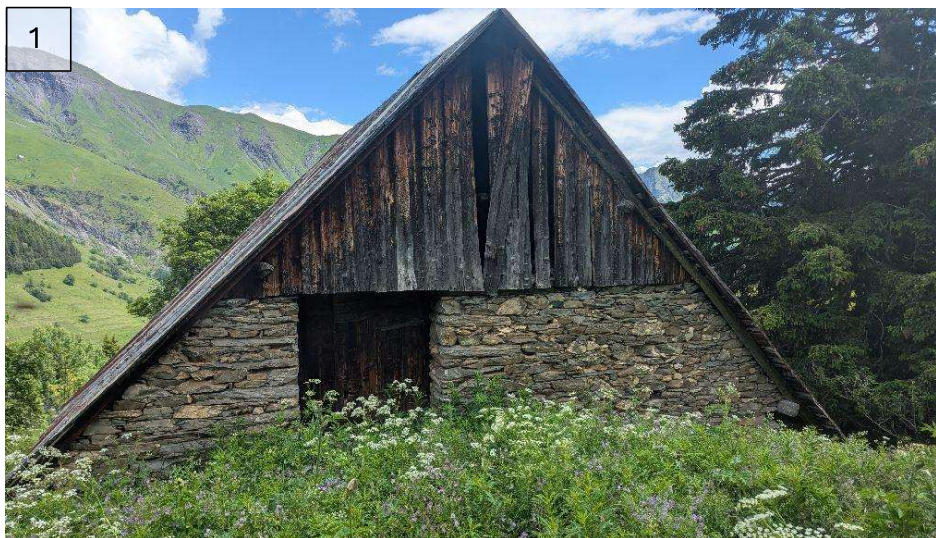
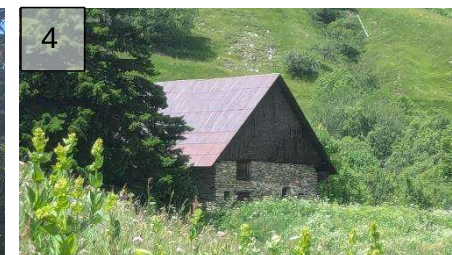
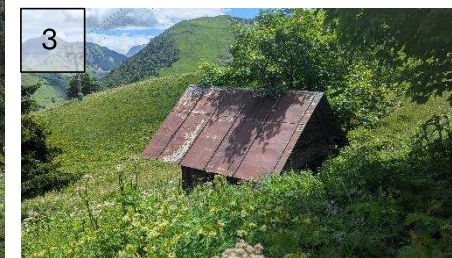
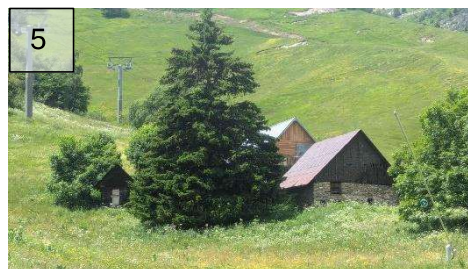
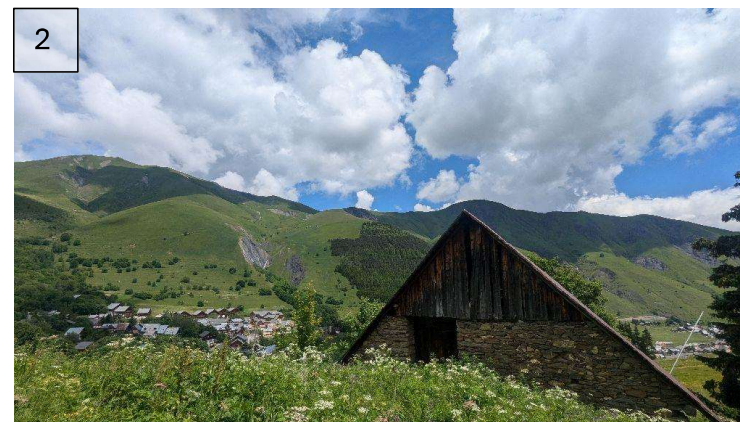
FID : 131

**Matériaux utilisés :** Murs : Pierre sèche et Bois / Couverture : Tôle

**Remarque :** Bâtiment construit en pierres et bardage bois. Il se situe à côté d'une dépendance en bois avec un toit en tôle. L'accès y est compliqué en raison de la végétation.

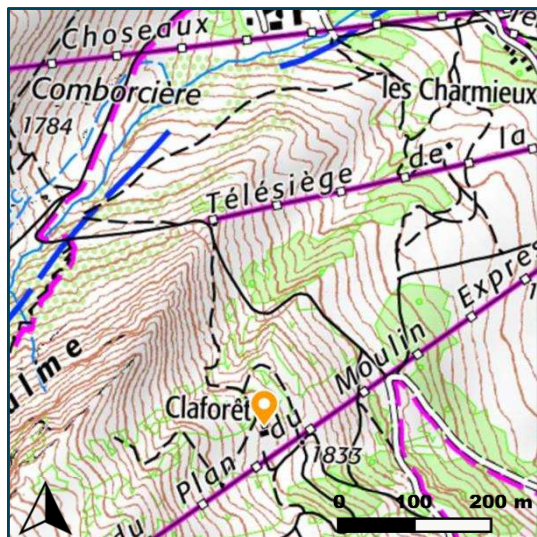
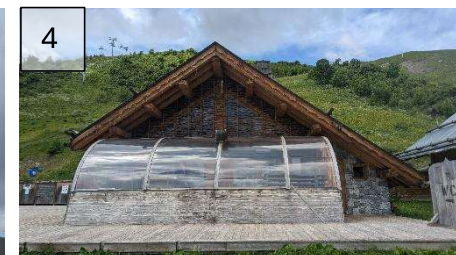
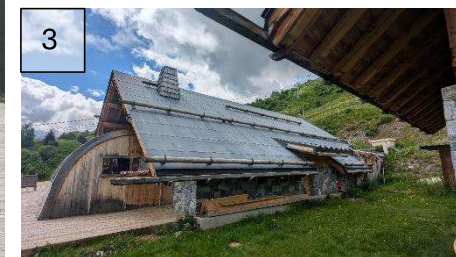
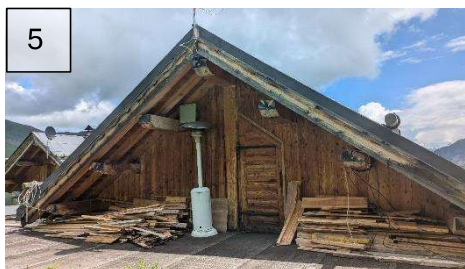
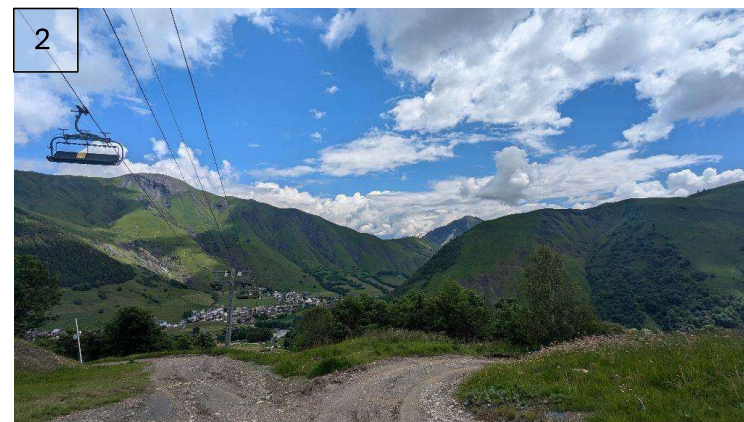
**Matériaux utilisés :** Murs : Pierre maçonnée et Bardage bois / Couverture : Ardoises

**Remarque :** Bâtiment entièrement rénové mais qui fût bien un chalet d'alpage comme le confirme le propriétaire. Il s'agit aujourd'hui du restaurant d'altitude "L'Alpe". Il dispose d'un accès à l'eau potable et à l'électricité.

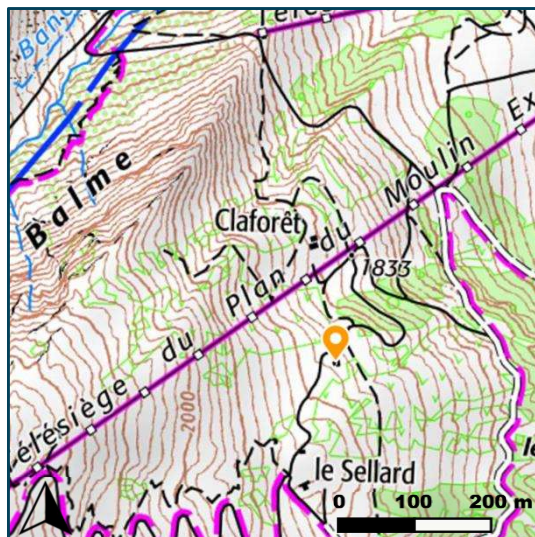
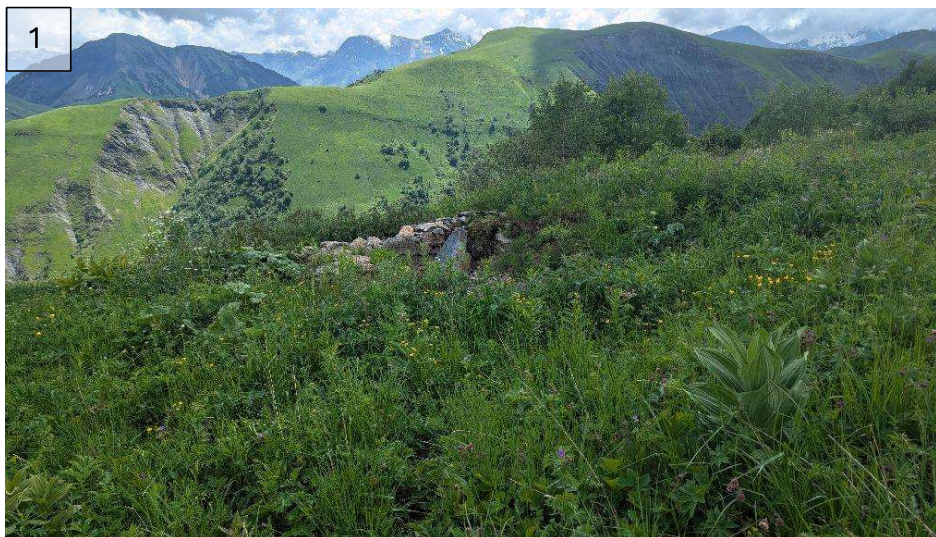
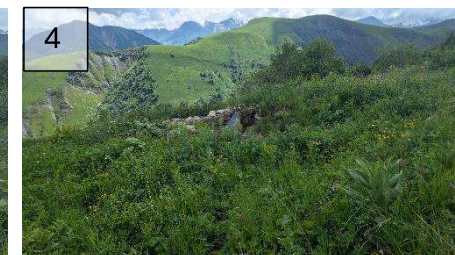
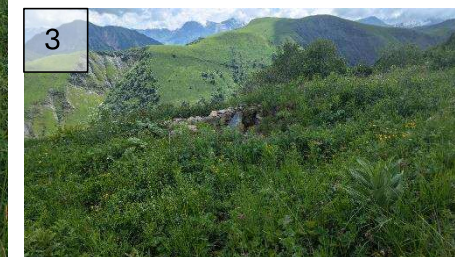
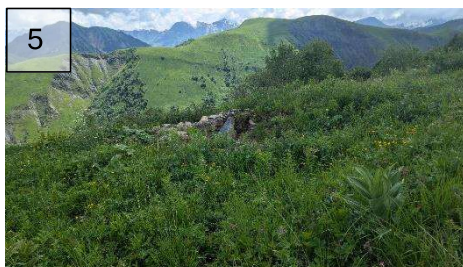
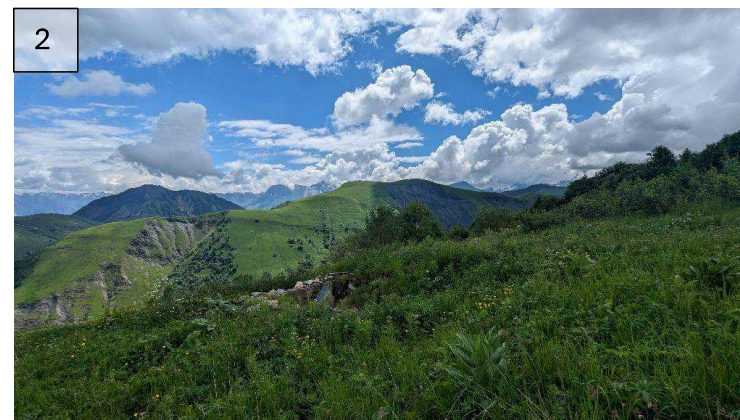
**Matériaux utilisés :** Murs : Pierre sèche / Couverture : Inconnu

**Remarque :** Il s'agit d'une ruine où ne subsistent que quelques débris de tôle et de pierres sèches.

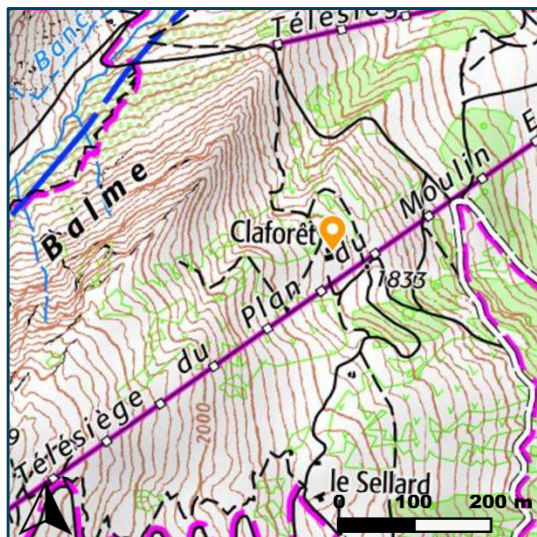
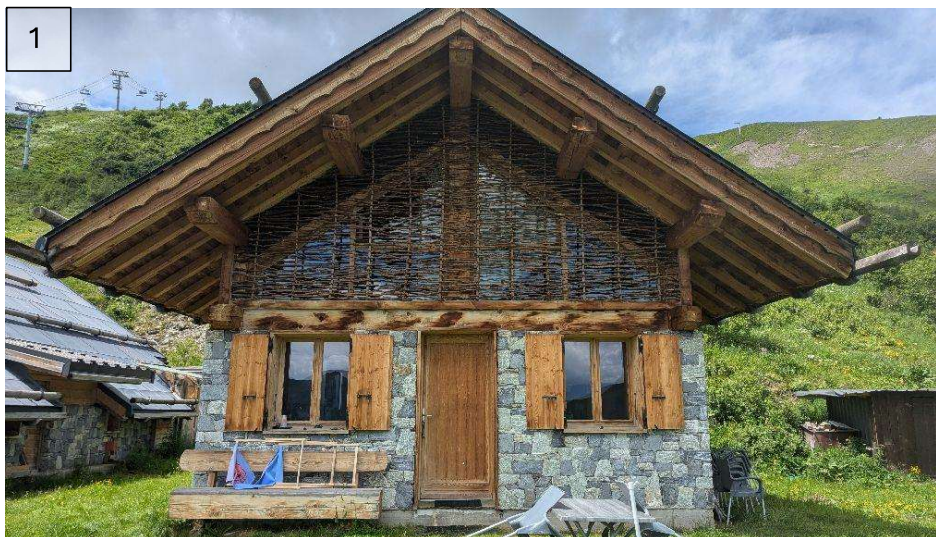
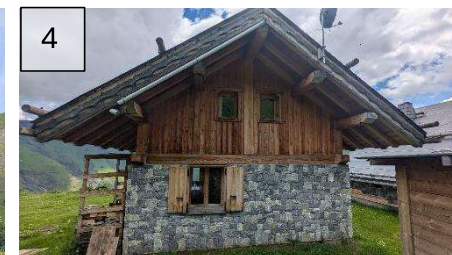
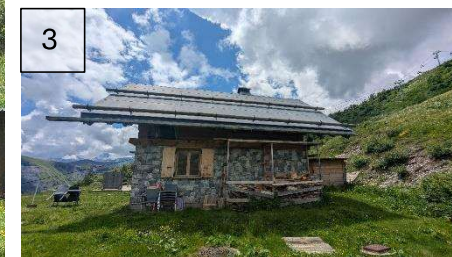
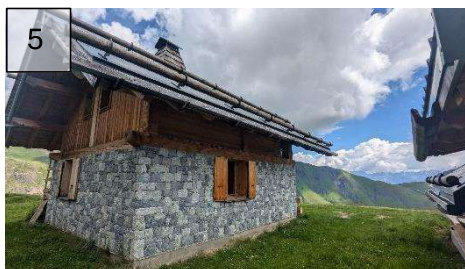
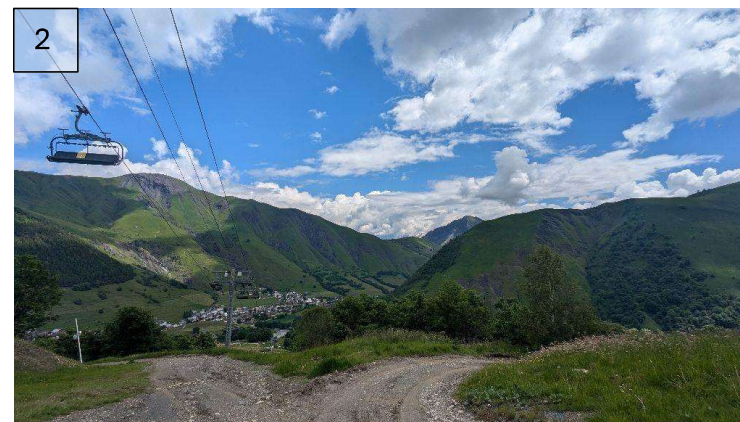
FID : 1692

**Matériaux utilisés :** Murs : Pierre maçonnée et Bardage bois / Couverture : Ardoises

**Remarque :** Bâtiment complètement neuf qui a été construit sur l'emplacement d'une ruine comme le confirme la propriétaire. Il s'agit aujourd'hui d'un gîte qui est loué l'été. Il se situe juste à côté du restaurant d'altitude "L'Alpe" (FID : 210). Il dispose d'un accès à l'eau et à l'électricité.

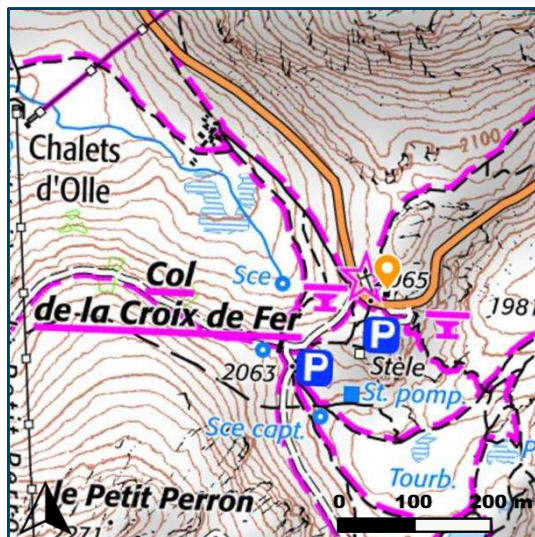
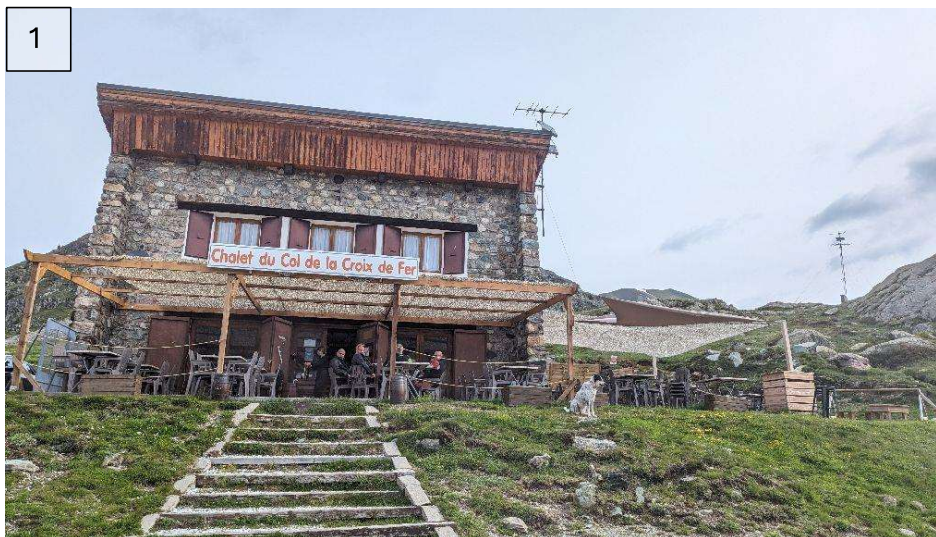
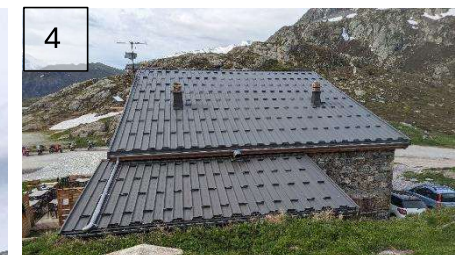
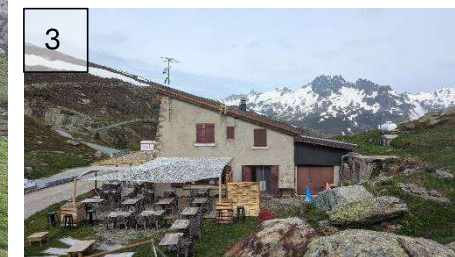
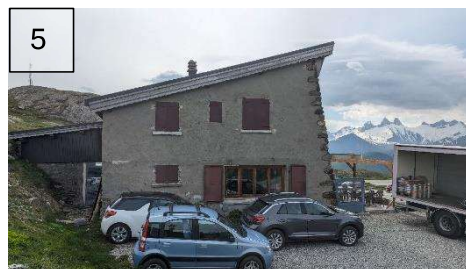
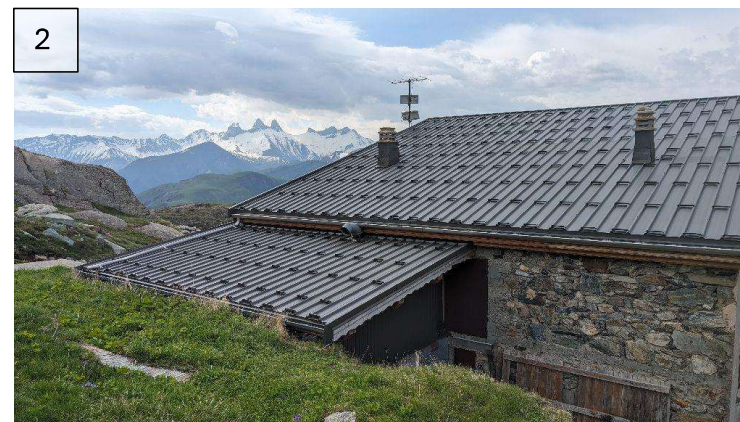
FID : 6800

**Matériaux utilisés :** Murs : Parpaings Pierre maçonnée / Couverture : Bac acier

**Remarque :** Bâtiment qui n'a jamais été un chalet d'alpage et qui a été construit comme un commerce au niveau du col de la Croix de Fer. Le toit en bac acier possède des arrête-neige (photo 4). Le bâtiment est aujourd'hui très fréquenté par des touristes motards, automobilistes, randonneurs ou cyclistes.

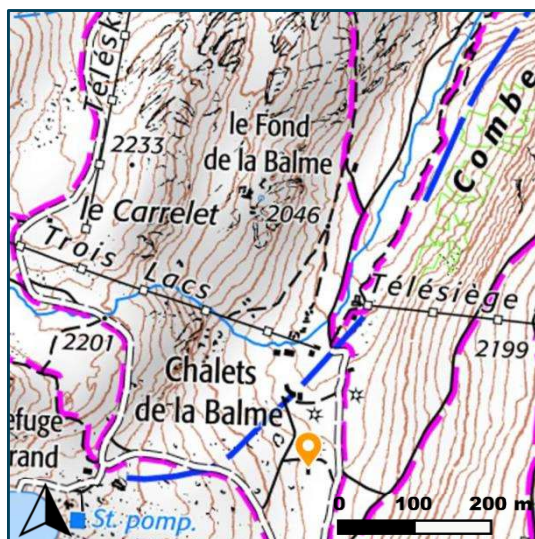
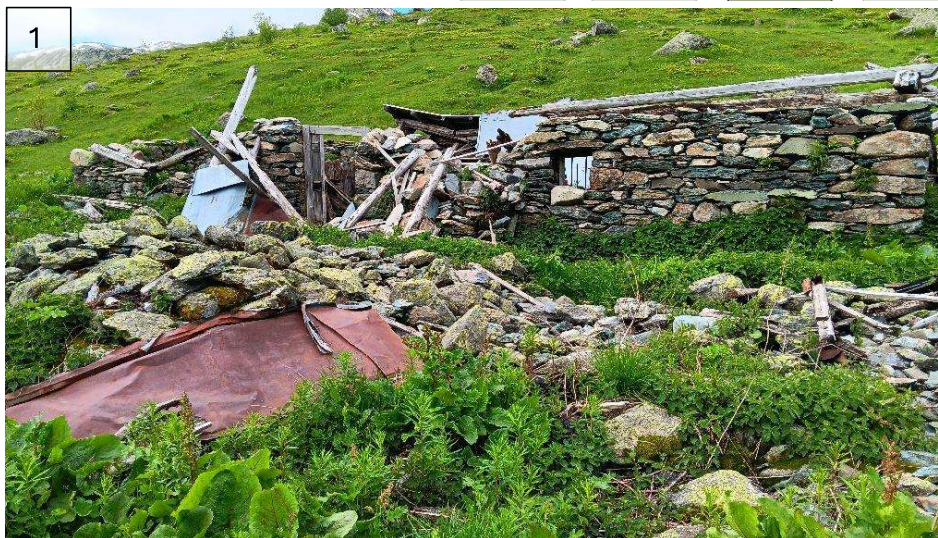
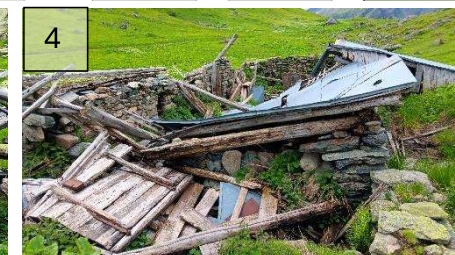
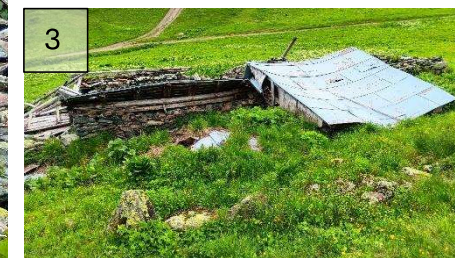
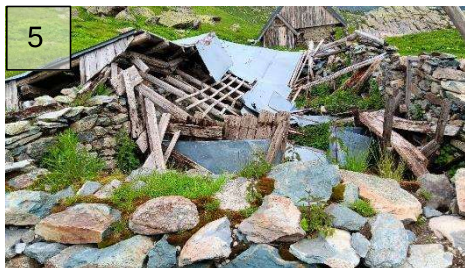
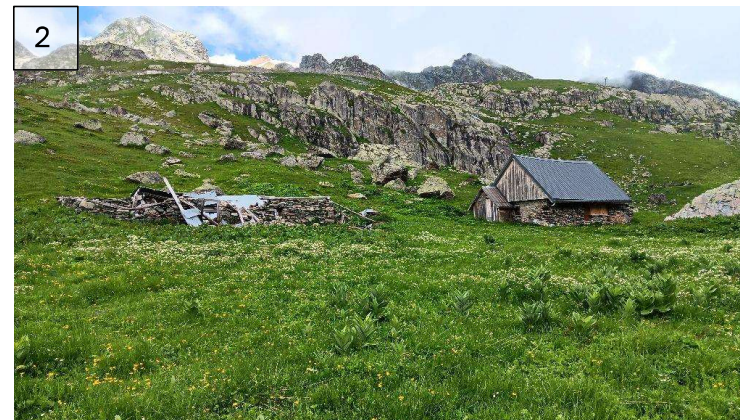
**Matériaux utilisés :** Murs : Pierre sèche, Pierre maçonnée et Bois / Couverture : Tôle Ardoises

**Faîtage :** Parallèle aux courbes de niveau

**Remarque :** Ruine avec de nombreux restes de matériaux, de charpente et de toiture effondrée. Derrière les murs maçonnés et de pierres sèches, restés en grande partie debout, on distingue la partie, "cave" ou "cuisine" de la partie étable, ainsi qu'un large appentis encore couvert. A gauche de la porte principale, deux gravures sur des pierres du mur indiquent "DE 1858". Un petit appentis ou volume côté Nord devait exister, on en distingue les fondations, sur lesquelles gît une ancienne porte en bois avec serrure et ferronneries (photo 4).

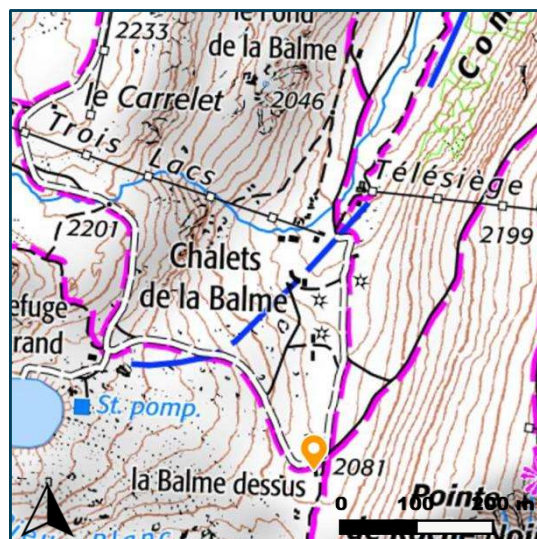
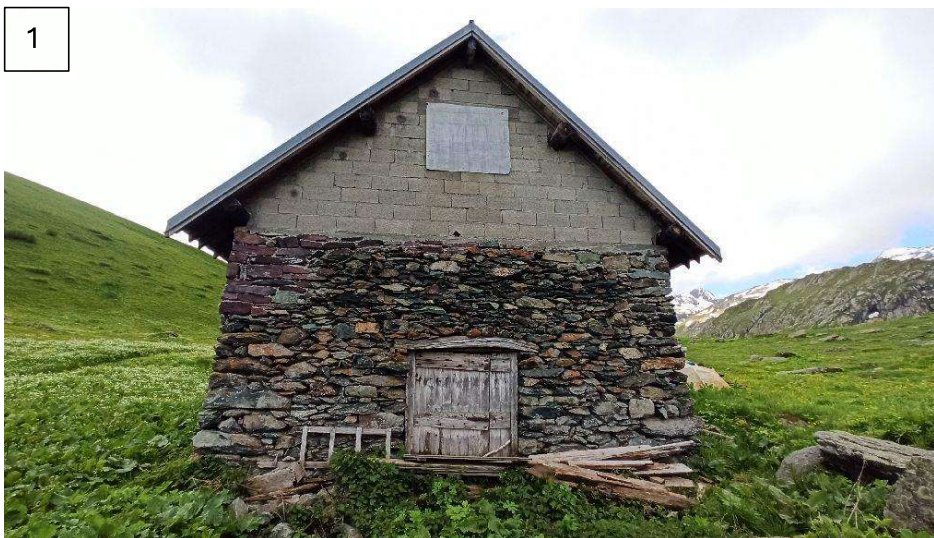
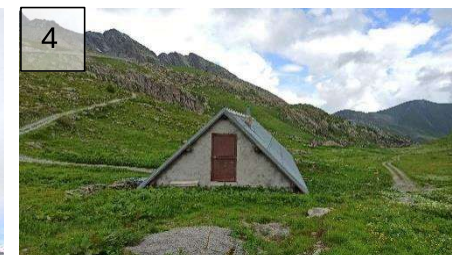
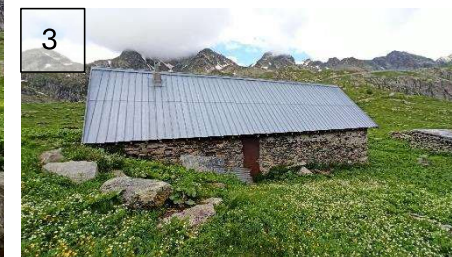
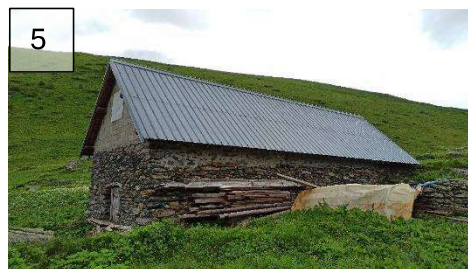
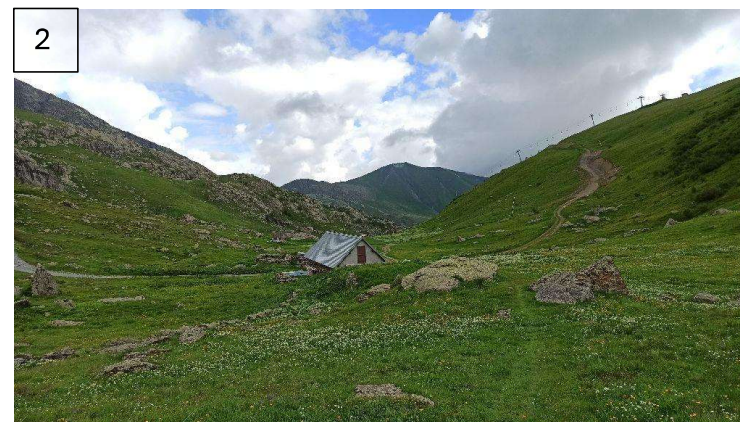
FID : 191

**Matériaux utilisés :** Murs : Pierre maçonnée et Parpaings / Couverture : Tôle

**Façage :** Perpendiculaire aux courbes de niveau

**Remarque :** Bâtiment construit en pierres, qui a été rénové (ajout de béton pour consolider les murs et reconstruction de la partie haute des murs pignons en parpaings). Le bâtiment possède très peu d'ouvertures : 3 portes en tout (une porte de l'ancienne écurie au Nord, un accès à la grange au Sud et une troisième porte en façade Est). Il semble qu'il y ait une ancienne annexe, accolée au bâtiment en façade Ouest (restes de murs en pierres).

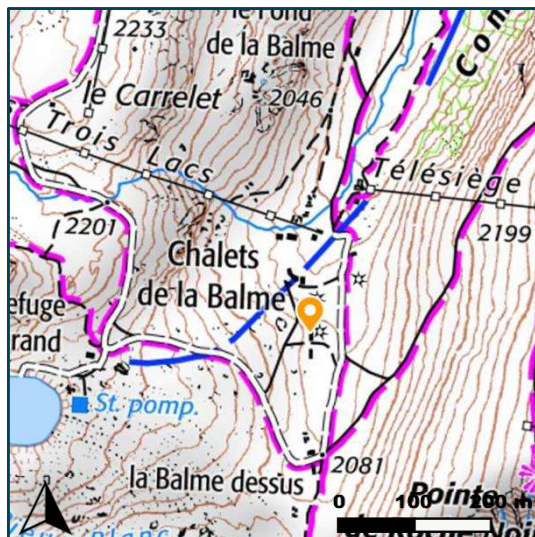
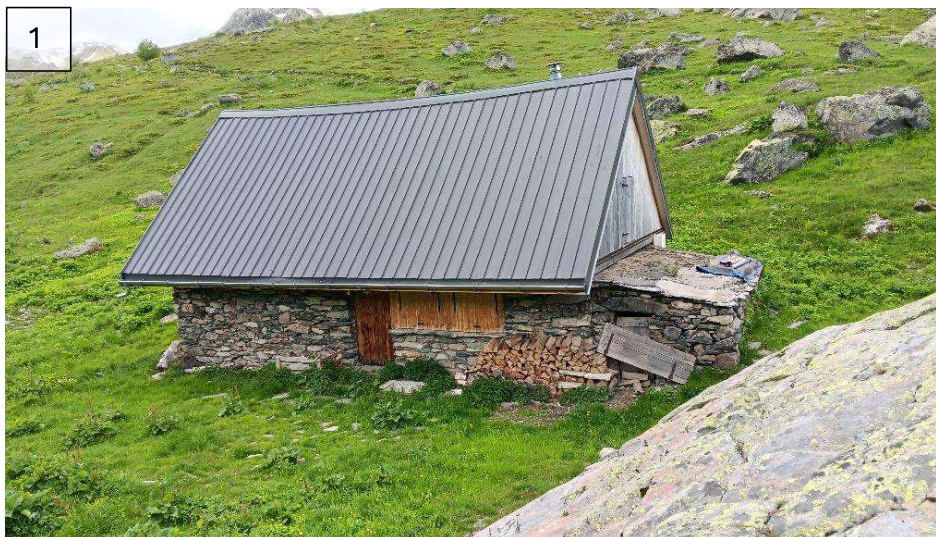
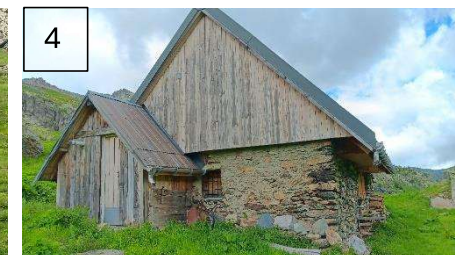
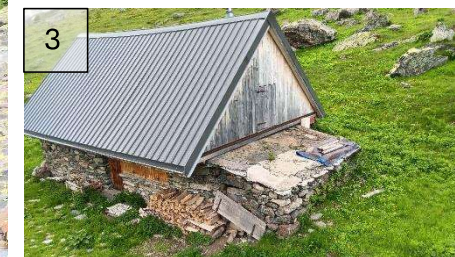
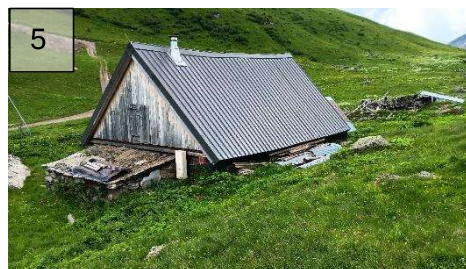
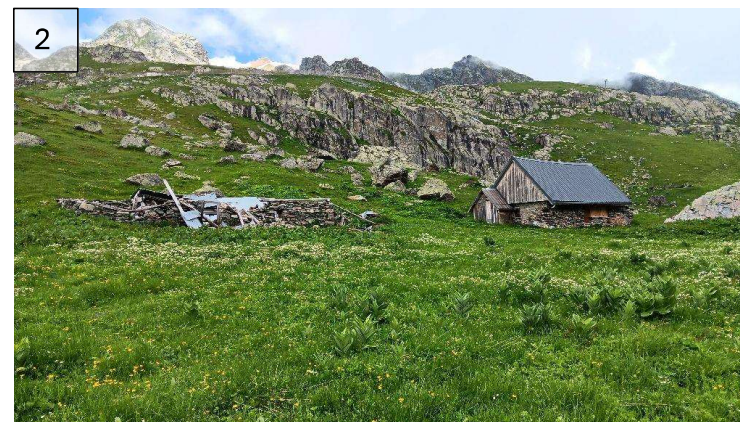
FID : 192

**Matériaux utilisés :** Murs : Pierre maçonnée, Bardage bois, Parpaings et Enduit /  
Couverture : Bac acier

**Faîtage :** Parallèle aux courbes de niveau

**Remarque :** Bâtiment rénové et entretenu. Cuve de gaz à proximité. Évacuation de chaudière sur la façade d'une annexe récente accolée au bâti, évacuation de cheminée récente en inox. Réserve de bois et appentis servant de stockage en façade Nord. Inscription près de la porte d'entrée, sur une pierre, à l'envers ("NB" et date illisible, peut-être provenant d'un autre chalet ou renversée lors de la rénovation).

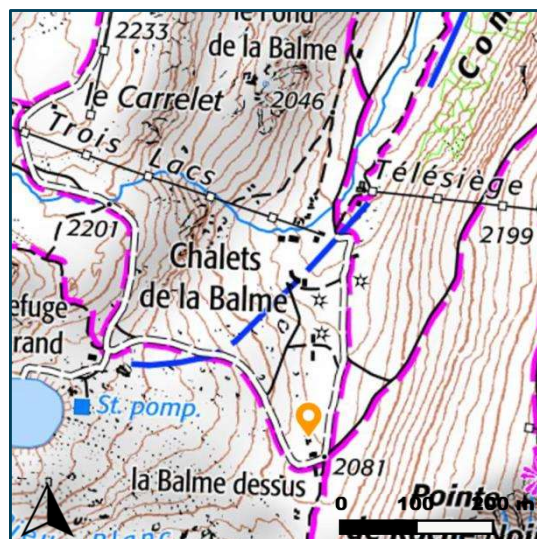
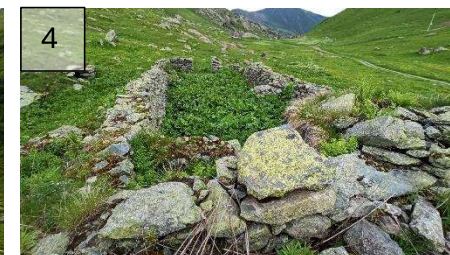
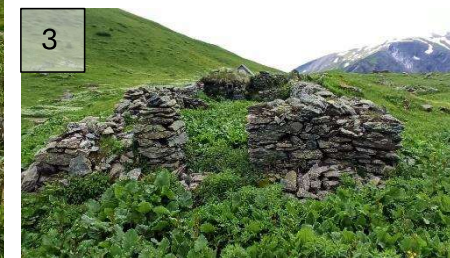
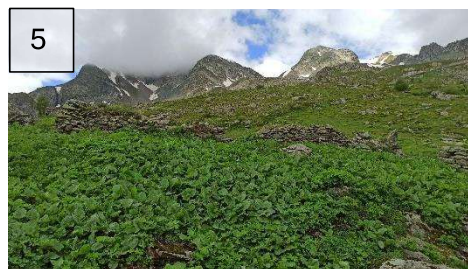
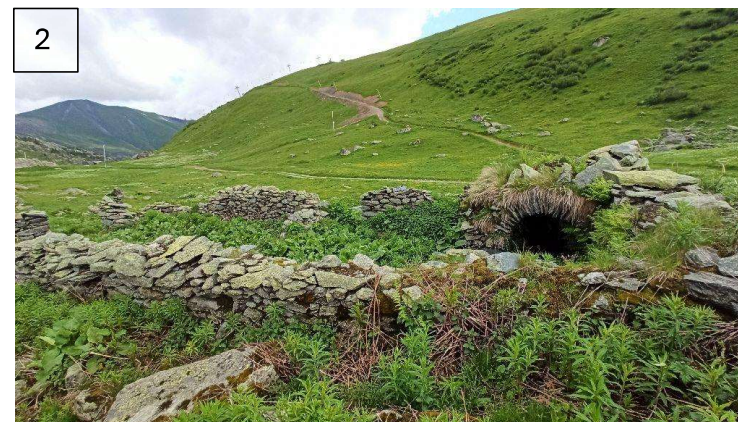
**Matériaux utilisés :** Murs : Pierre sèche / Couverture : Inconnu

**Faitage :** Inconnu

**Remarque :** Bâtiment en ruine. Il reste toutefois les murs sur une hauteur de 1m. Le bâtiment possédait 3 espaces, séparés par des murs de refend. Au Nord, un premier volume (certainement l'écurie) était accessible par l'avant du chalet, au centre la partie habitation disposait d'une ouverture à l'Est et à l'arrière, en partie enterrée un espace voûté (peut-être une cave) était accessible depuis l'espace habitable. Une petite annexe en pierres est également enterrée à l'Ouest.

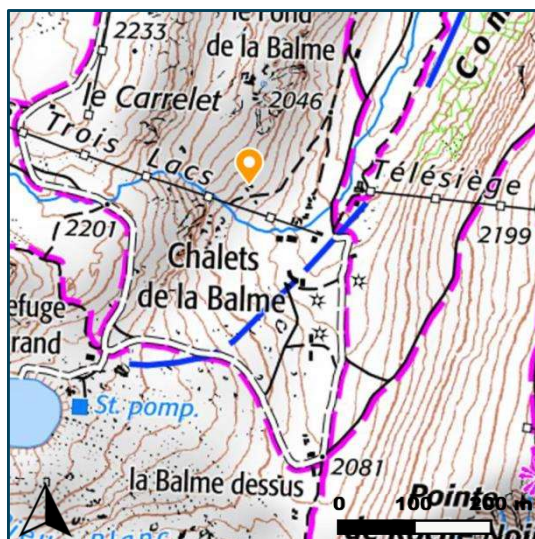
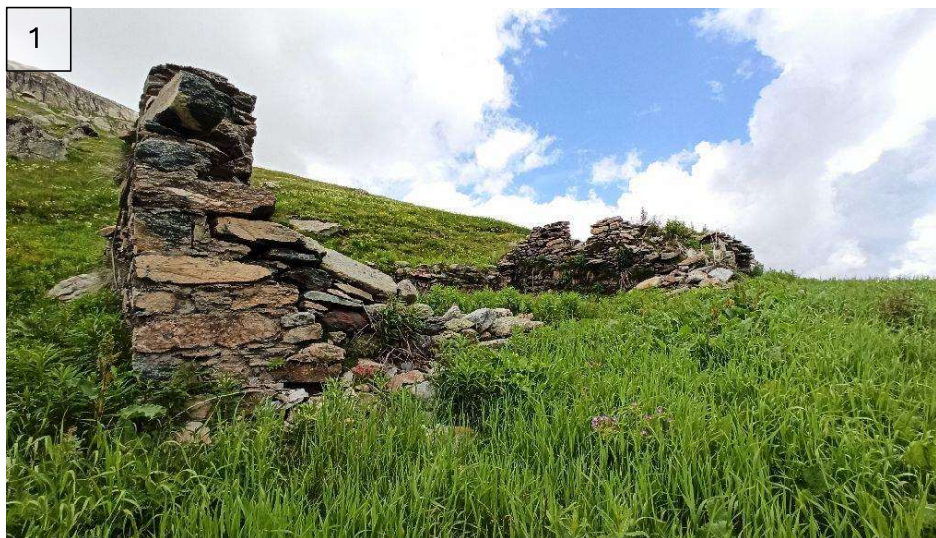
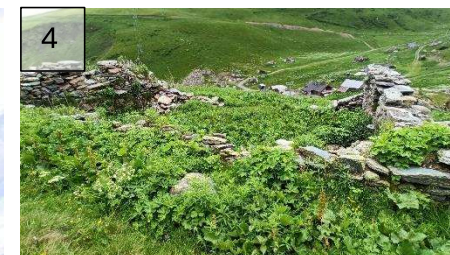
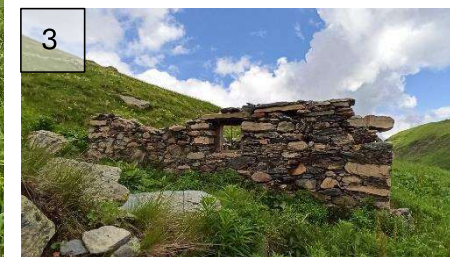
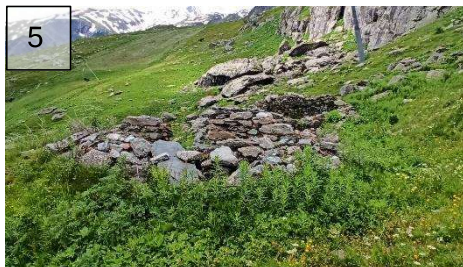
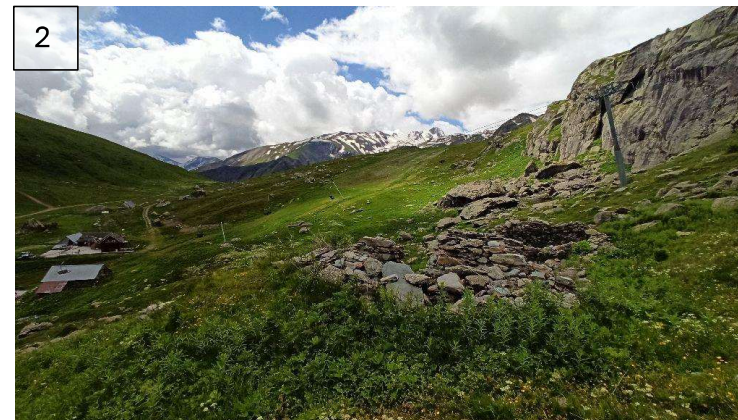
FID : 615

**Matériaux utilisés :** Murs : Pierre maçonnée / Couverture : Inconnu

**Faitage :** Inconnu

**Remarque :** Bâtiment en ruine. Il reste une partie des murs, notamment les murs pignons comportant une fenêtre chacun. Les murs sont construits en pierres, maçonnés avec un enduit à base de terre. Le bâtiment est à proximité d'une autre ruine (annexe ou autre chalet) non répertoriée, qui possède quant à lui encore une cave en bon état.

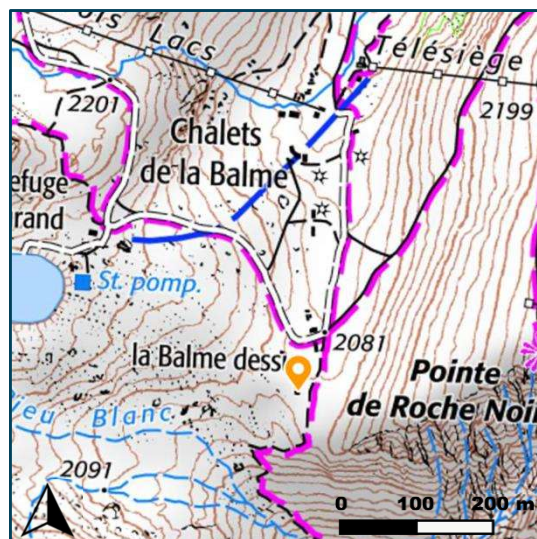
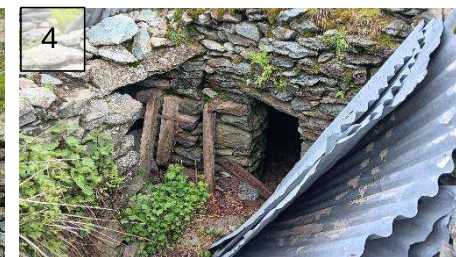
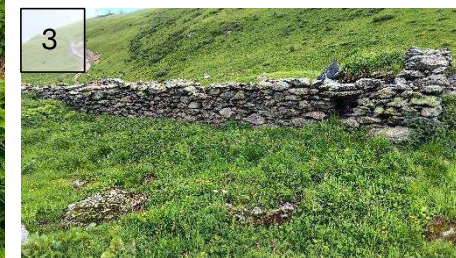
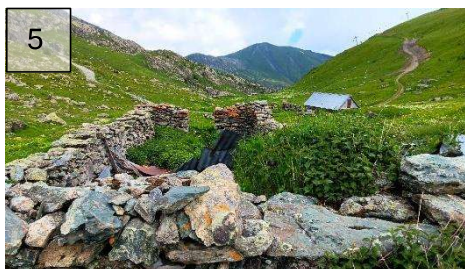
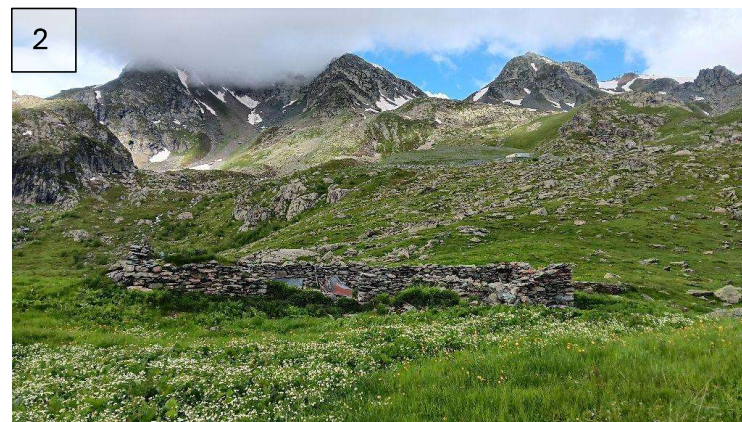
**Matériaux utilisés :** Murs : Pierre sèche, Bois et Pierre maçonnée / Couverture : Tôle

**Faîtage :** Parallèle aux courbes de niveau

**Remarque :** Ruine dont une bonne idée du volume d'origine subsiste, avec une large étable côté Nord et une petite pièce avec ouverture (photo 4) côté Sud. On devait accéder à cette pièce, cave ou petite cuisine, par une porte depuis l'étable, dont il reste le bois (photo 5). Sur le côté Est de cette pièce, une autre porte donne sur une autre cave encore couverte, qui, visiblement, comporte elle-même une sorte d'alcôve semi-enterrée (photo 5). Quelques planches de bois, qui devaient constituer le grenier ou fenil, gisent alentour, comme des tôles du toit et restes de charpente, au sein de la ruine. A noter qu'un clapier ou muret de délimitation d'enclos en pierre sèche part de la ruine côté Sud-Ouest et Nord Est. Ce muret délimitait des parcelles, il suit exactement le tracé de la délimitation de section cadastrale (comparaison cadastre et vue satellite).

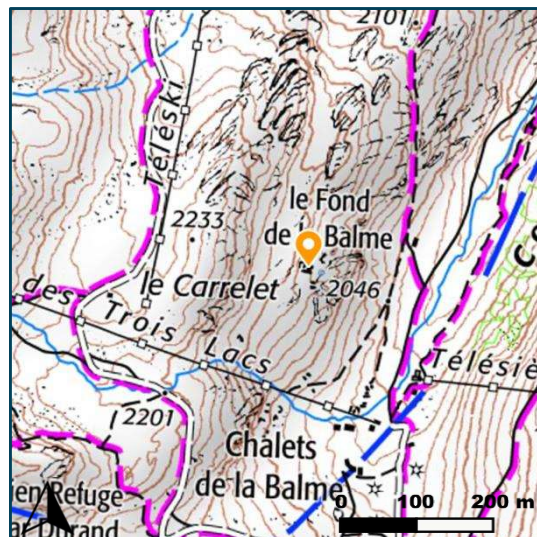
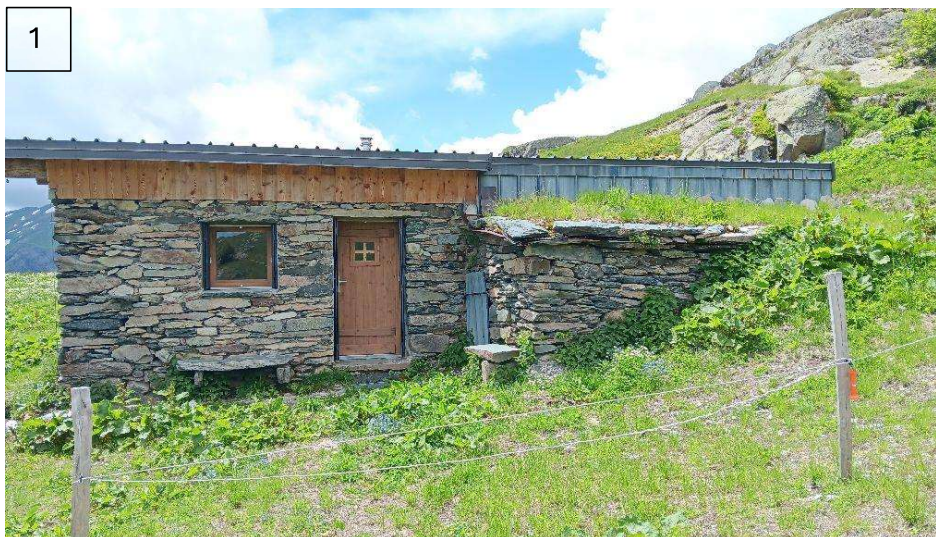
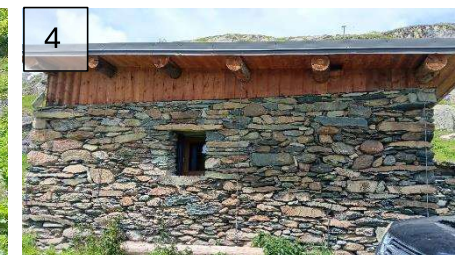
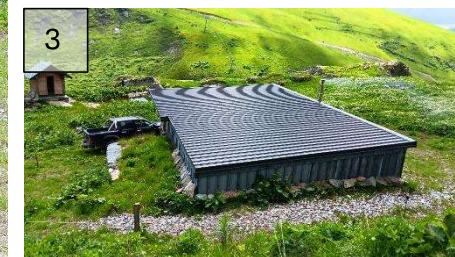
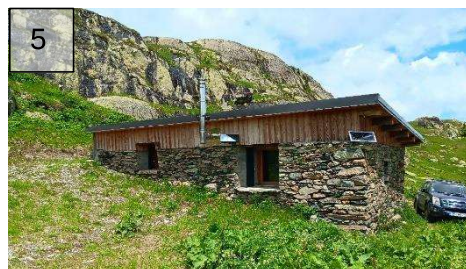
**Matériaux utilisés :** Murs : Pierre maçonnée et Bardage bois / Couverture : Bac acier

**Faitage :** Inconnu

**Remarque :** Chalet d'alpage entièrement reconstruit (ruine dans l'inventaire de 2010). Un poêle à bois permet de chauffer la résidence, le bâtiment dispose également de panneaux solaires. Des ouvertures ont été percées et bénéficient d'un double vitrage. L'extérieur est entretenu, avec un étang et une cabane faisant office de rangement et de toilettes sèches. Les initiales "AC" sont inscrites sur une pierre près de la porte d'entrée, avec la date 1751.

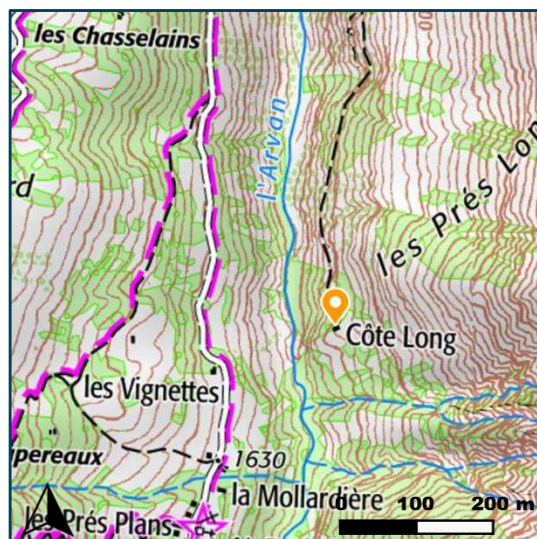
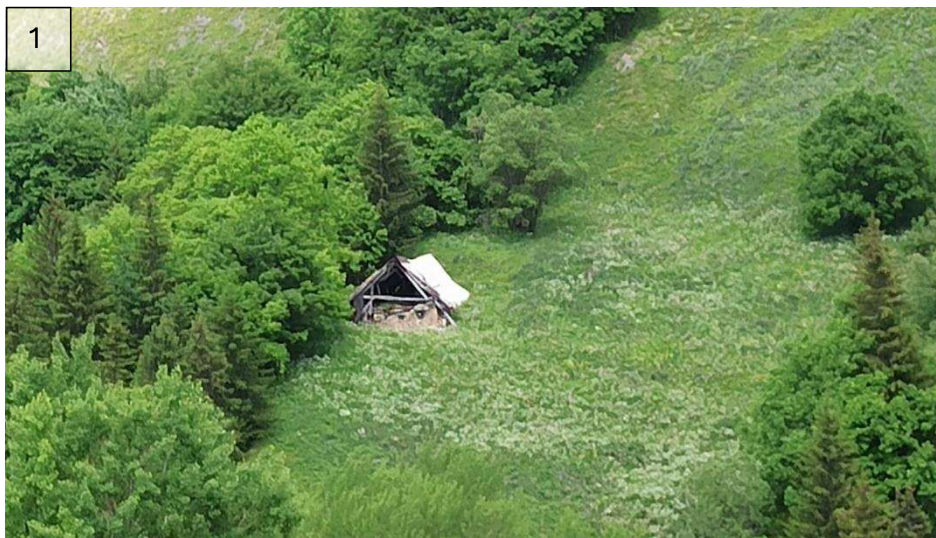
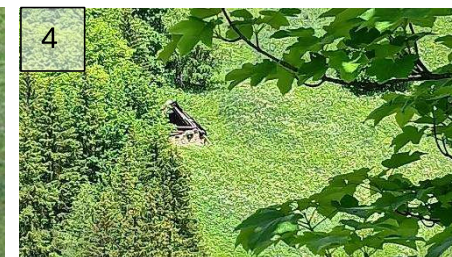
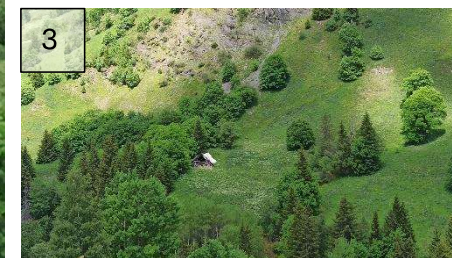
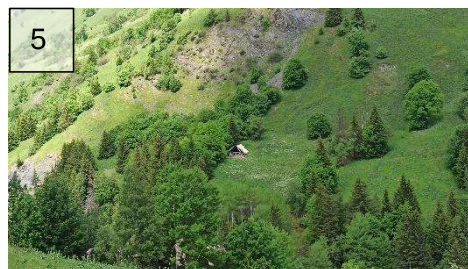
FID : 61

**Matériaux utilisés :** Murs : Pierre maçonnée Bois / Couverture : Tôle

**Faitage :** Perpendiculaire aux courbes de niveau

**Remarque :** Bâtiment inaccessible (sentier introuvable) répertorié depuis le versant d'en face, aux abords des Prés Plans, dans le vallon de l'Arvan. Il se trouve en bas du versant du Cret d'Ornon. On distingue les murs maçonnés très dégradés et des éléments de charpente mais la partie fenil en bois sur les façades pignons n'existent plus. La toiture en tôle, très déformée, est en cours d'affaissement.

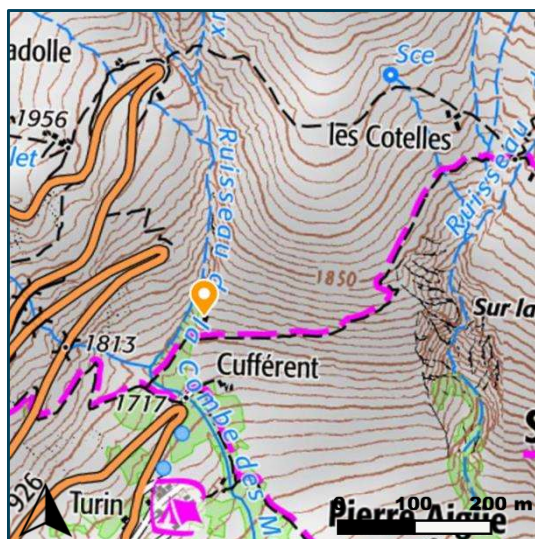
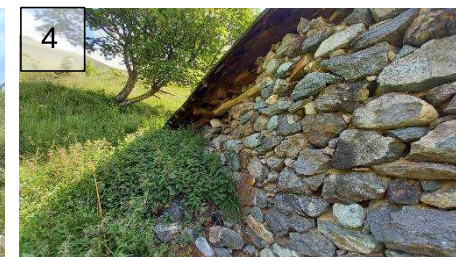
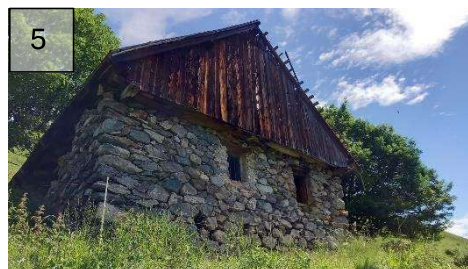
**Matériaux utilisés :** Murs : Pierre maçonnée Bardage bois / Couverture : Tôle

**Faitage :** Perpendiculaire aux courbes de niveau

**Remarque :** Chalet très dégradé. Une partie du toit en tôle n'est plus présente. A l'arrière du bâti, le bardage présente des trous, reste seulement un semblant de porte de grange qui permettait d'accéder à la partie supérieure du chalet. Un petit grenier/cave est accolé au bâtiment au niveau de la façade principale.

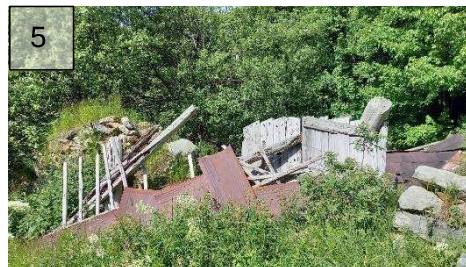
**Matériaux utilisés :** Murs : Pierre sèche / Couverture : Tôle

**Faitage :** Inconnu

**Remarque :** Chalet en ruine, restent quelques pierres qui permettent de distinguer les volumes de l'ancien bâti ainsi que des tôles pouvant provenir du toit. Le bâti se trouve dans un parc à vaches.

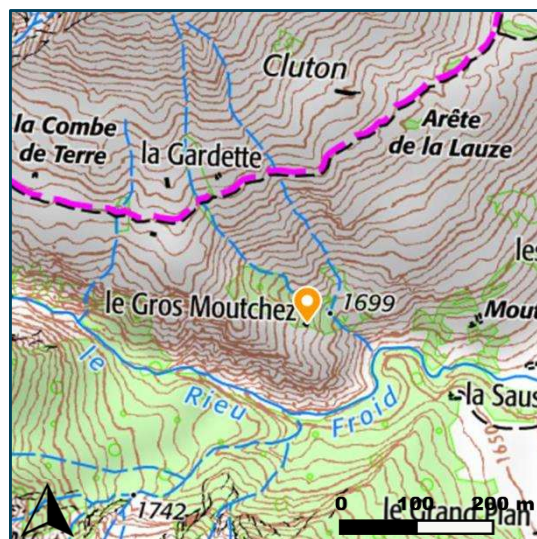
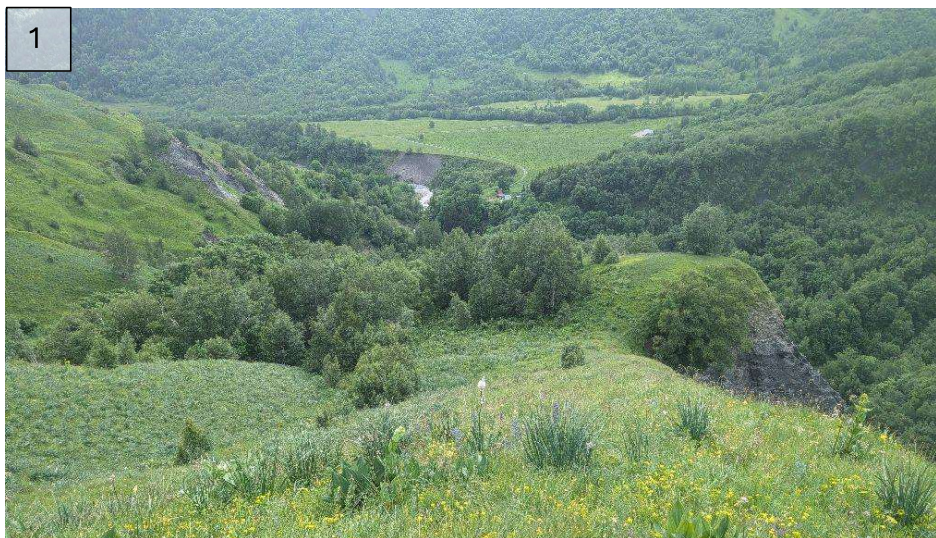
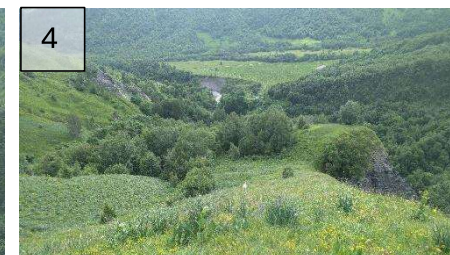
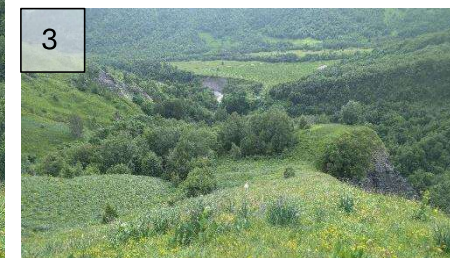
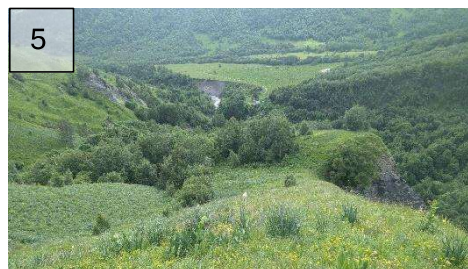
**Matériaux utilisés :** Murs : Autre / Couverture : Inconnu

**Faitage :** Inconnu

**Remarque :** Il s'agit d'une ruine dont l'accès est rendu trop dangereux par la topographie et qui est probablement recouverte par la végétation aujourd'hui.
