# Inventaire des chalets d'alpage

**SAINT-SORLIN-D'ARVES**

MAI – JUILLET 2024

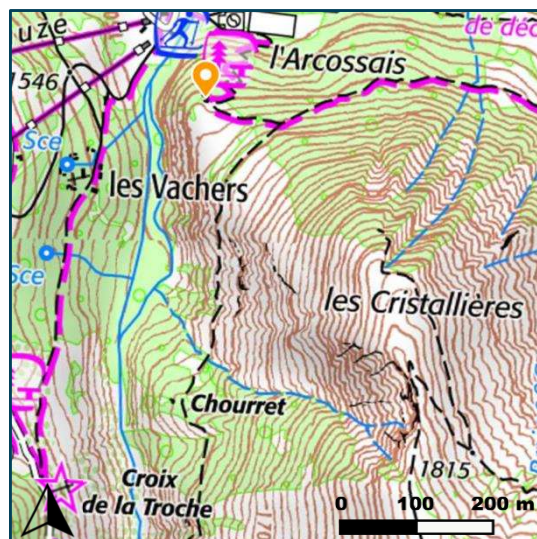
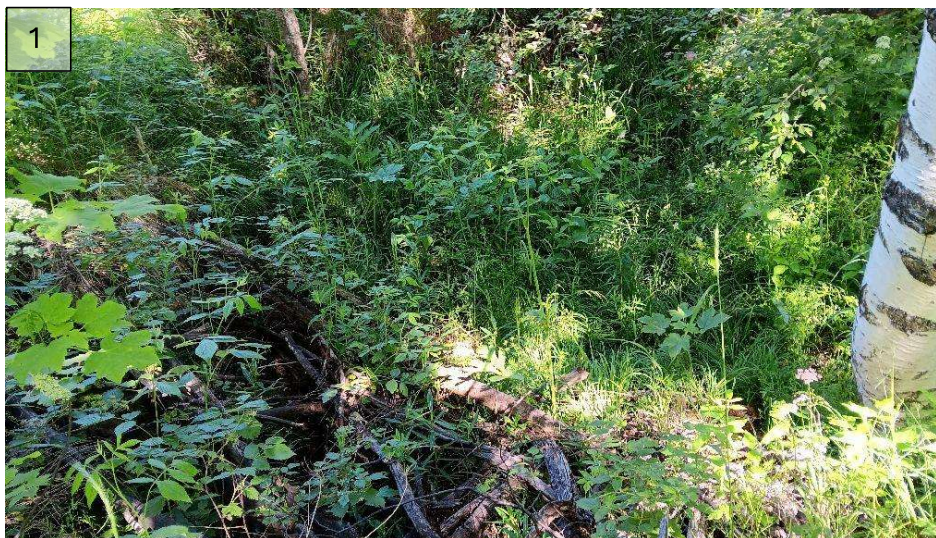
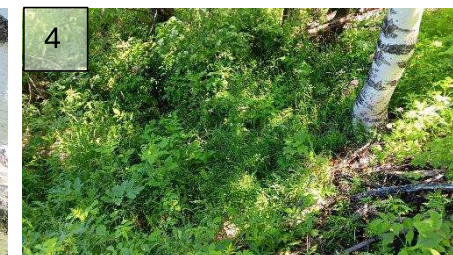
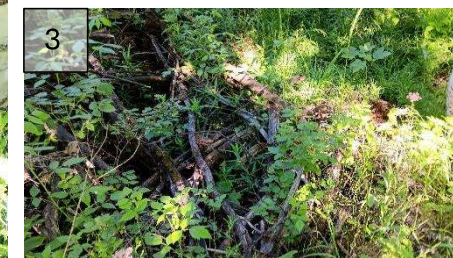
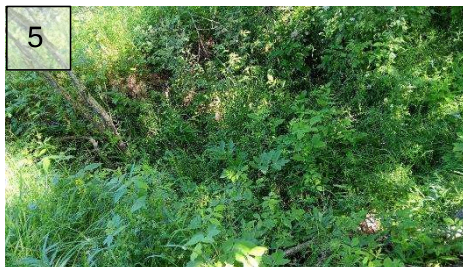
**Matériaux utilisés :** Murs : Pierre sèche / Couverture : Inconnu

**Faitage :** Inconnu

**Remarque :** Ruine forestière dont rien ne subsiste hormis une dépression dans le sol qui permet de deviner l'existence passée d'un bâtiment.

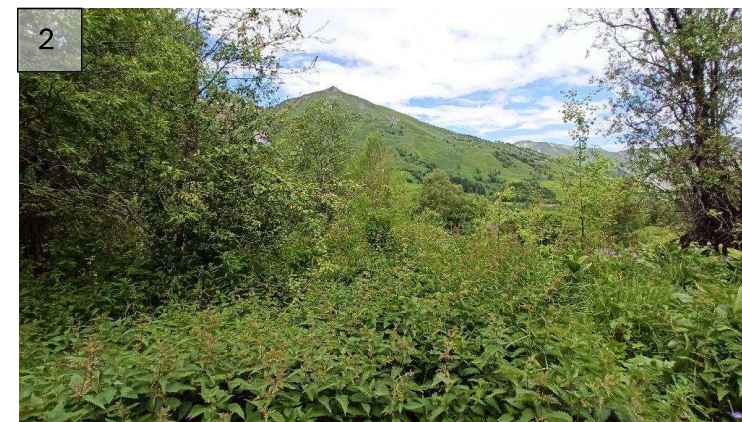
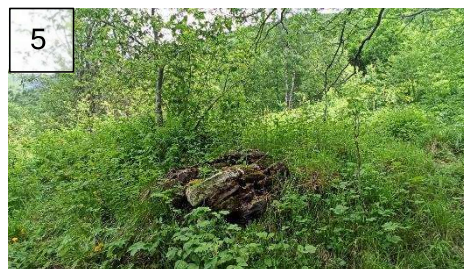
FID : 635

**Remarque :** Terrassement vaguement perceptible et présence de quelques pierres côté Ouest, suggérant l'emplacement d'un ancien bâtiment.

Vue vers l'Ouest, avec la Pointe de l'Ouillon

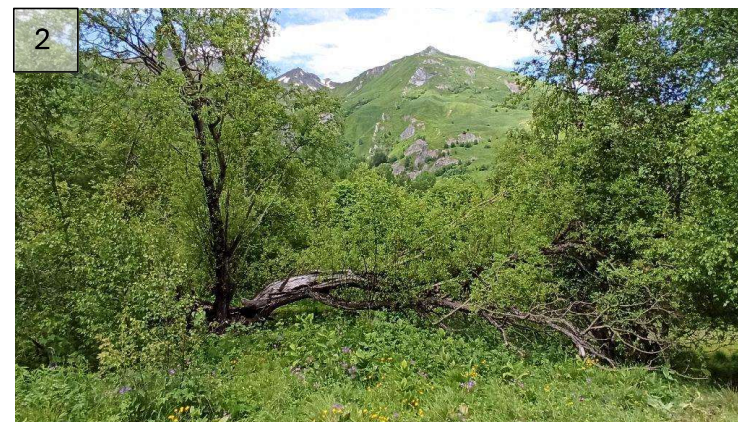
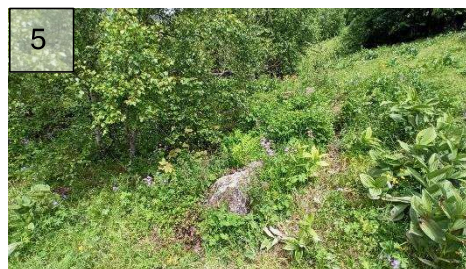
FID : 1920

**Remarque :** Bâtiment en ruine. On distingue encore le terrassement et une partie des fondations.

Vue vers l'Ouest avec la Pointe de l'Ouille

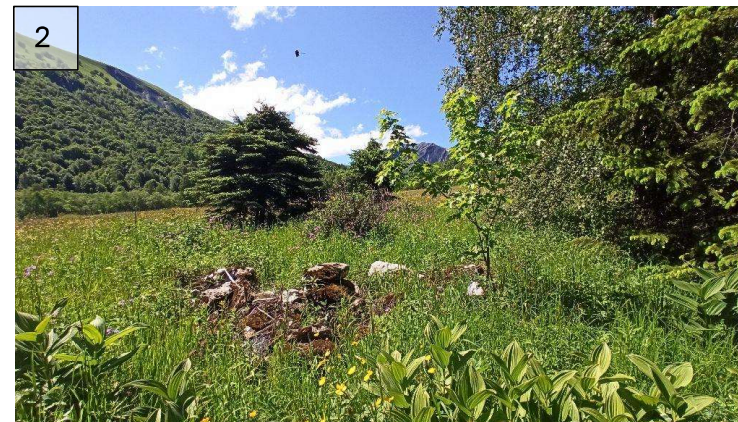
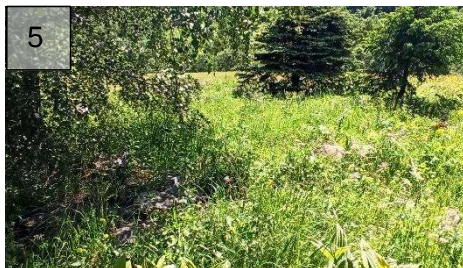
FID : 1922

**Remarque :** Bâtiment en ruine dont il reste quelques pierres éparpillées. Les restes de murs ne permettent pas de déterminer le volume d'origine ni l'emplacement des ouvertures.

*Vue vers le Sud sur la Cime des Torches et la Montagne de la Lauze*

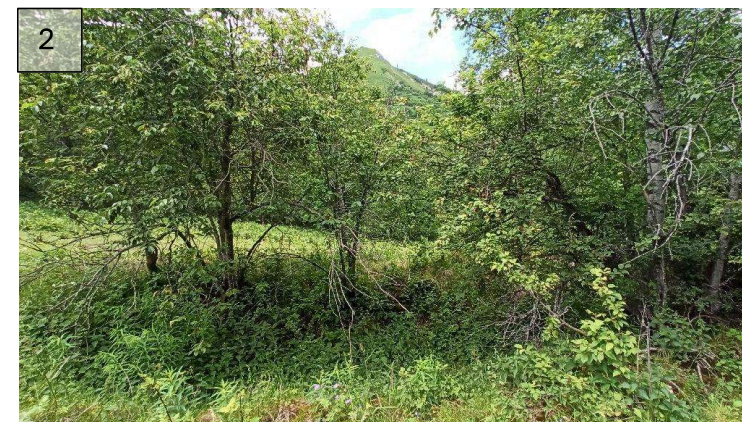
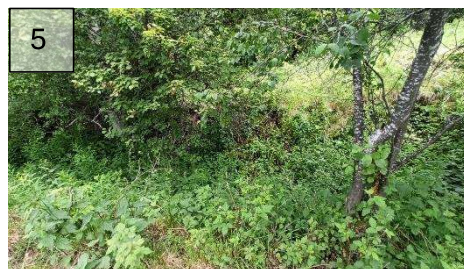
FID : 1925

*Derrière la végétation à l'Ouest, la Pointe de l'Aiguille Rousse*

**Remarque :** Bâtiment en ruine dont il reste le terrassement et les fondations, permettant de discerner la superficie du bâtiment disparu.

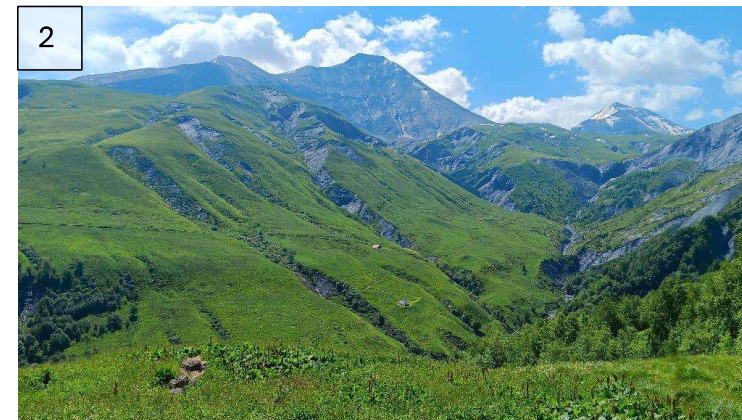
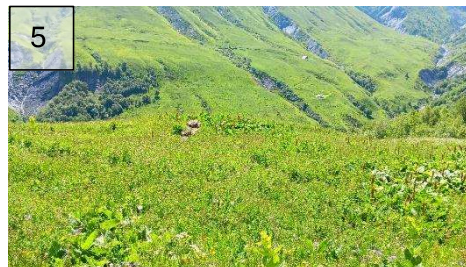
FID : 1919

**Remarque :** Ruine inaccessible dont quelques pierres émergent de la végétation.

*Face Sud-Est avec la Cime des Torches dominant Pravel*

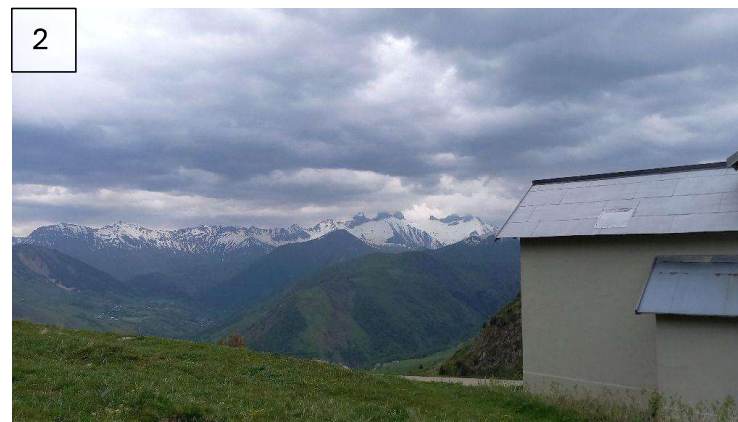
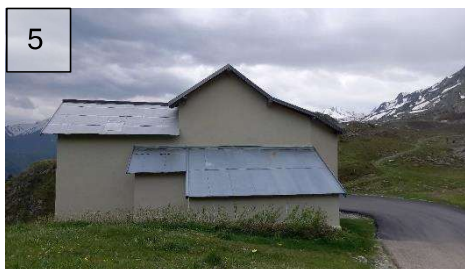
Vue Sud Est sur les Aiguilles d'Arves

**Matériaux utilisés :** Murs : Parpaings, Pierre maçonnée et Crépi / Couverture : Bac acier

**Remarque :** Bâti construit en 1902 lors de la création de la route pour le Col de la Croix de Fer, usage de logement et stockage pour les cantonniers.

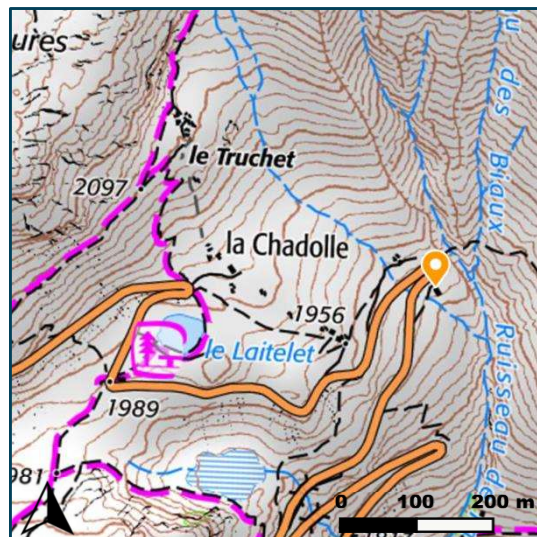
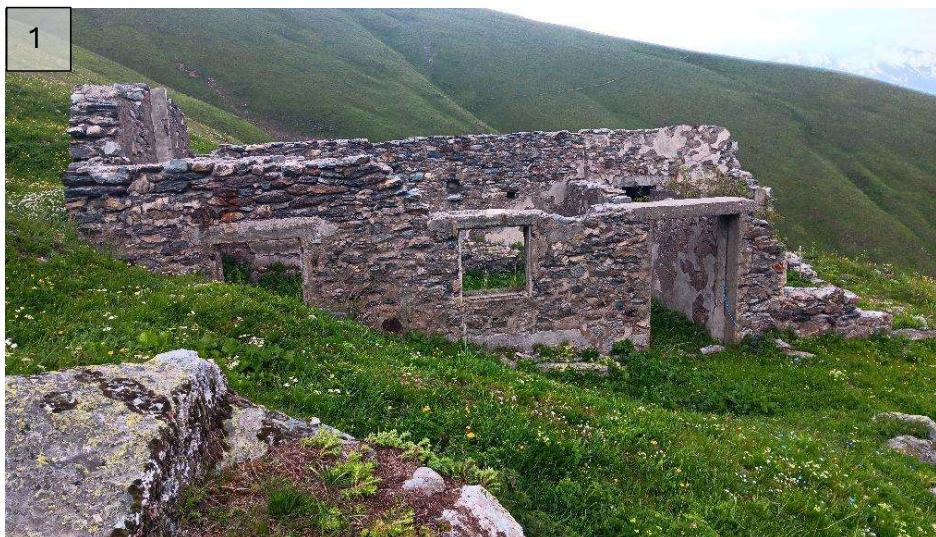
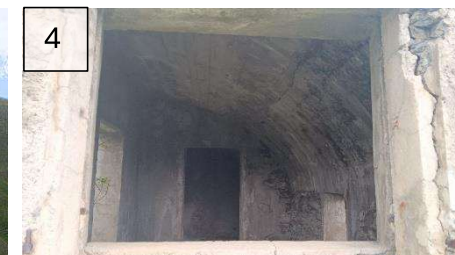
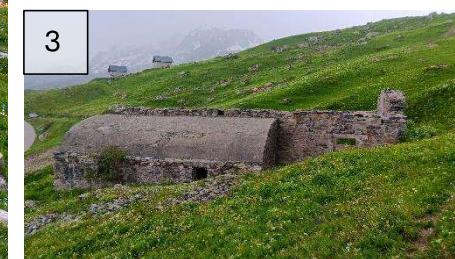
FID : 64

**Matériaux utilisés :** Murs : Pierre maçonnée et Enduit / Couverture : Inconnu

**Faîtage :** Inconnu

**Remarque :** Ruine maçonnée dont une annexe voûtée et le type d'ouvertures fait penser à un usage militaire ; le hameau ayant été détruit durant la 2<sup>de</sup> Guerre Mondiale, il se pourrait qu'un ancien chalet d'alpage ait ici été changé en bâtiment de défense militaire... Autrement il pourrait s'agir d'une reconstruction d'après guerre.

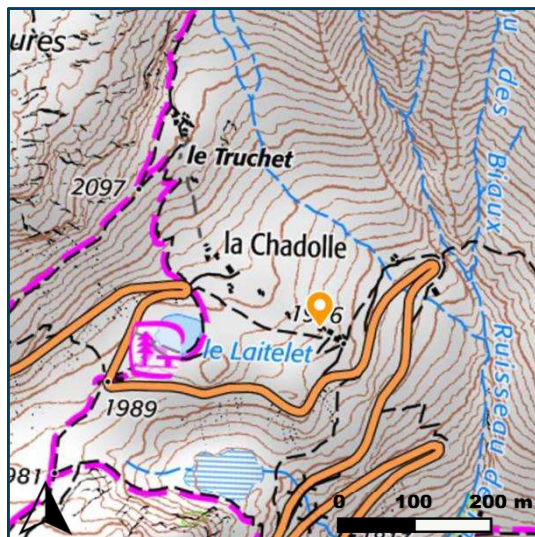
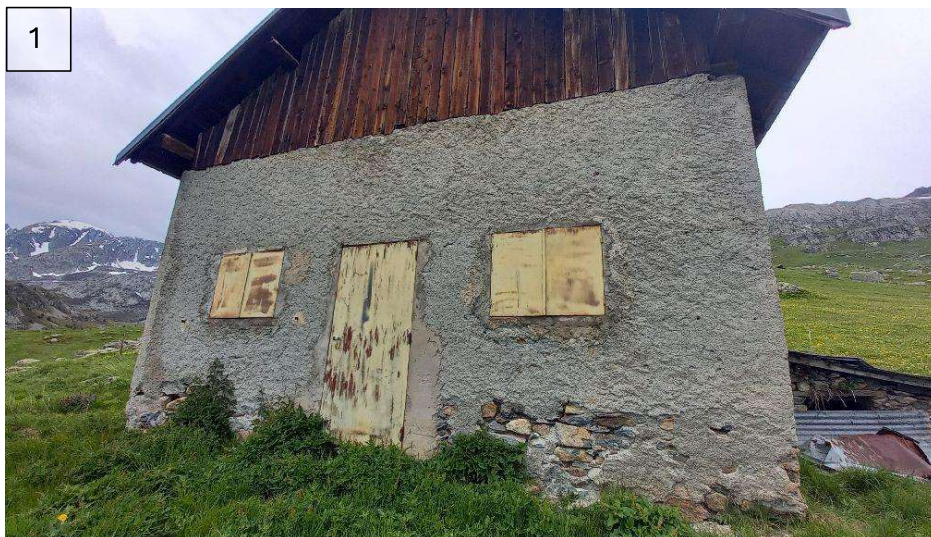
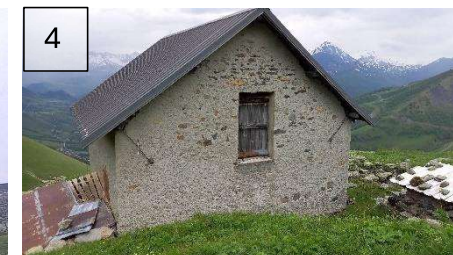
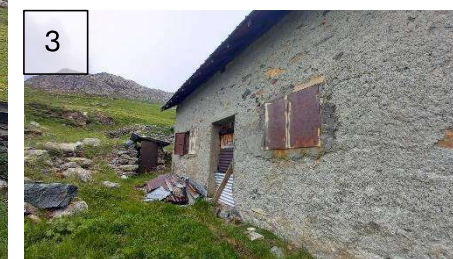
FID : 908

**Matériaux utilisés :** Murs : Crépi, Enduit, Bardage bois et Pierre maçonnée / Couverture : Bac acier

**Faîtage :** Perpendiculaire aux courbes de niveau

**Remarque :** Le chalet est accolé à une ruine sur la partie arrière. Les pierres qui composent les murs ont été enduites. Sur le côté droit du chalet présence d'un petit mazot servant sûrement de stockage. Toilette sèche sur l'arrière.

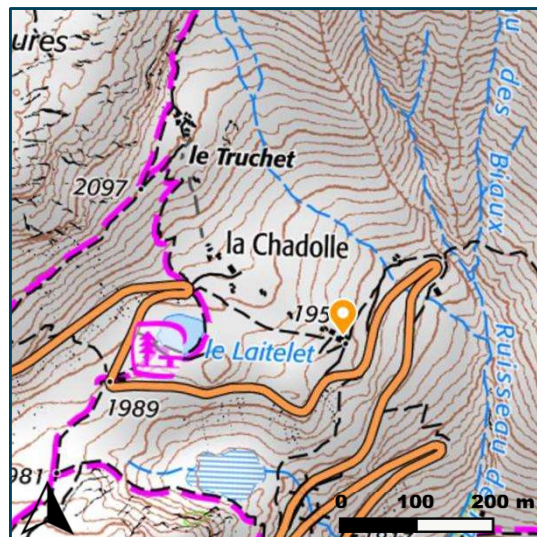
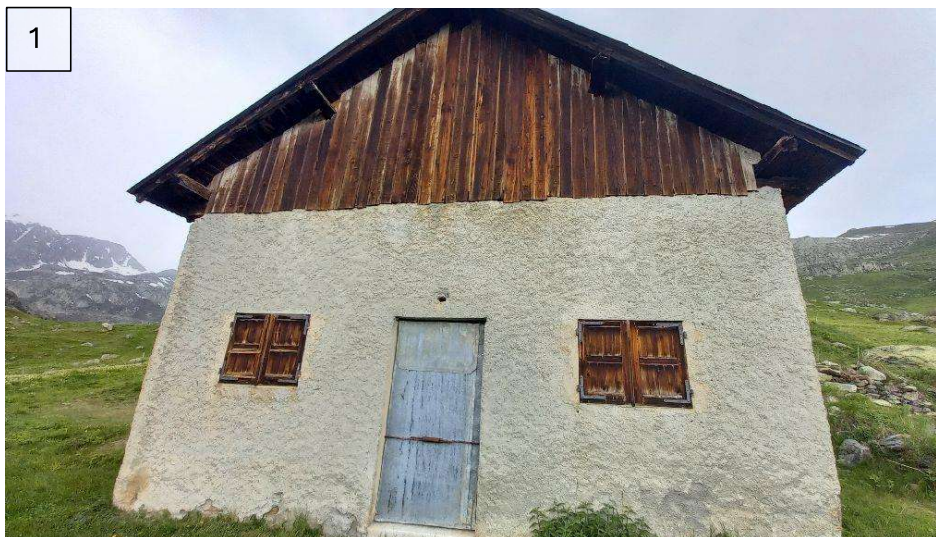
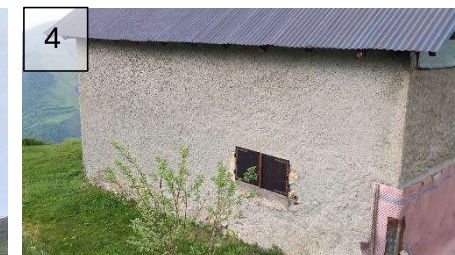
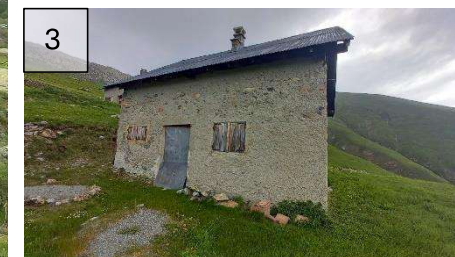
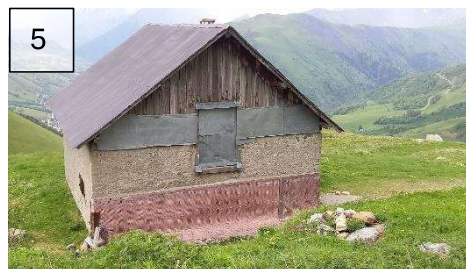
FID : 67

**Matériaux utilisés :** Murs : Pierre maçonnée, Crépi, Enduit et Bardage bois / Couverture : Bac acier

**Faîtage :** Perpendiculaire aux courbes de niveau

**Remarque :** Chalet dont les murs en maçonnerie ont été enduits. Le bas de la façade arrière a été recouvert d'une membrane d'étanchéité.

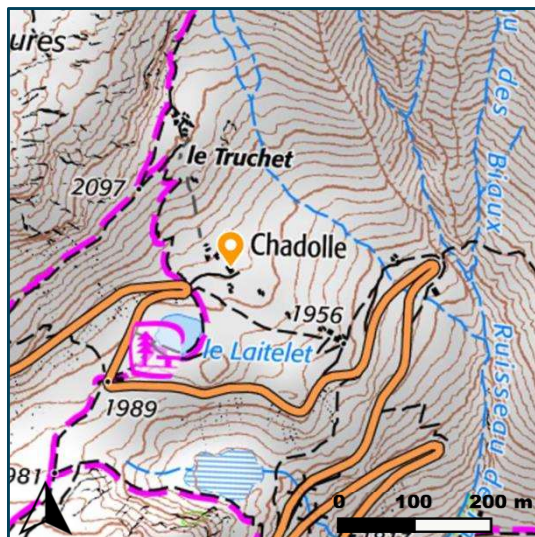
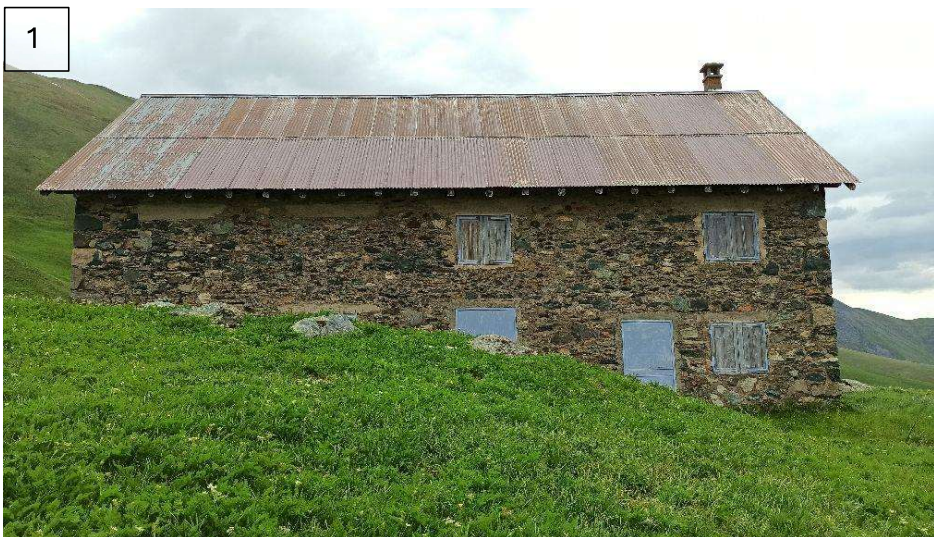
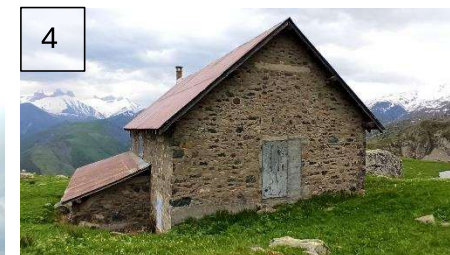
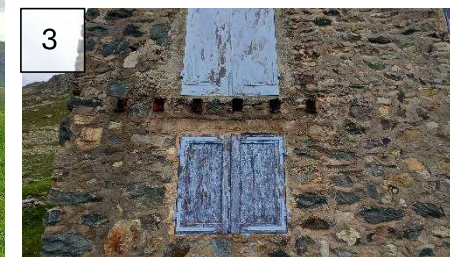
**Matériaux utilisés :** Murs : Pierre maçonnée et Bardage bois / Couverture : Tôle

**Faîtage :** Perpendiculaire aux courbes de niveau

**Remarque :** Reconstruction d'après guerre, suite à l'incendie du chalet d'origine durant l'occupation. Le bâtiment est maçonné en pierres sur deux étages. Certaines ouvertures ont été bouchées en façade Ouest. L'extension à l'Est est maçonnée avec une voûte en quart de cercle, protégée par une toiture en tôle. Au Sud, la façade présente des traces d'anciennes poutres permettant un accès à l'étage (photo 3).

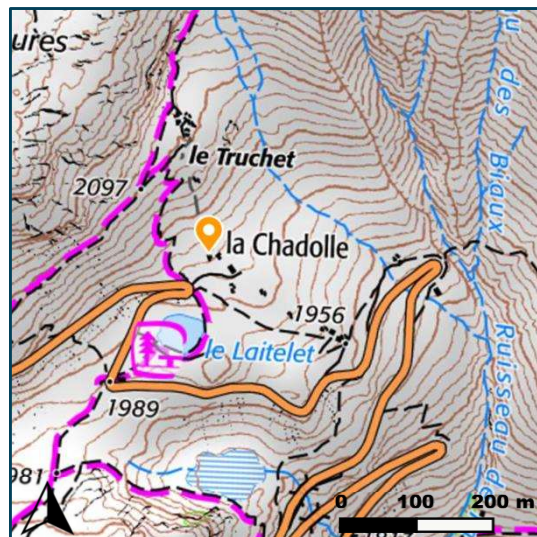
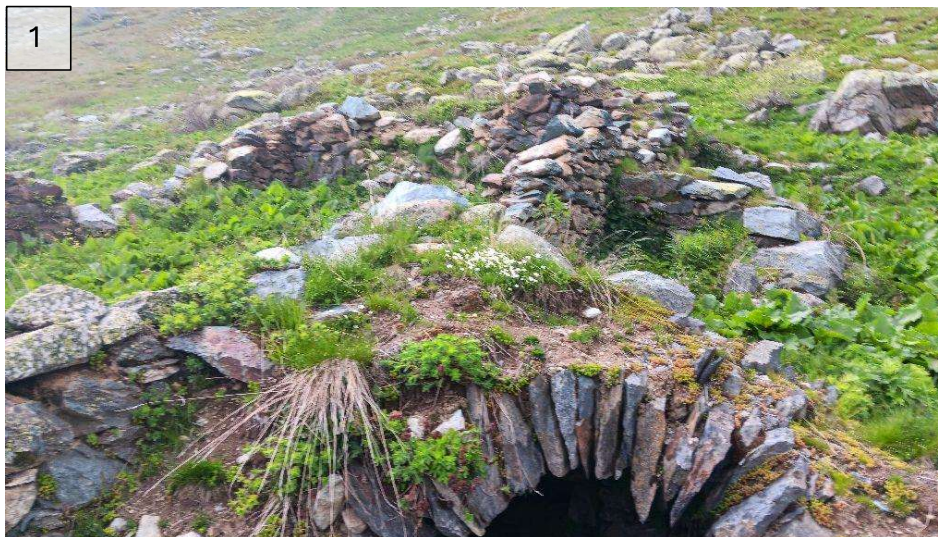
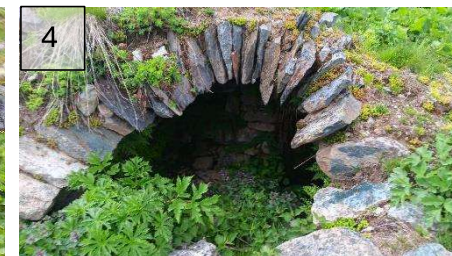
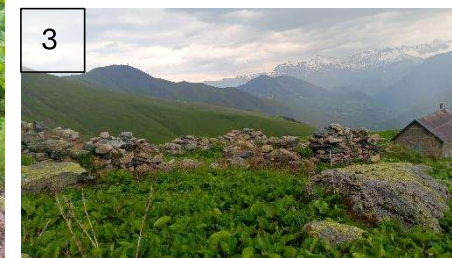
FID : 209

**Matériaux utilisés :** Murs : Pierre sèche / Couverture : Inconnu

**Faîtage :** Inconnu

**Remarque :** Ruine dont deux volumes subsistent, présence d'une cave voûtée à demi enterrée en pierres sèches.

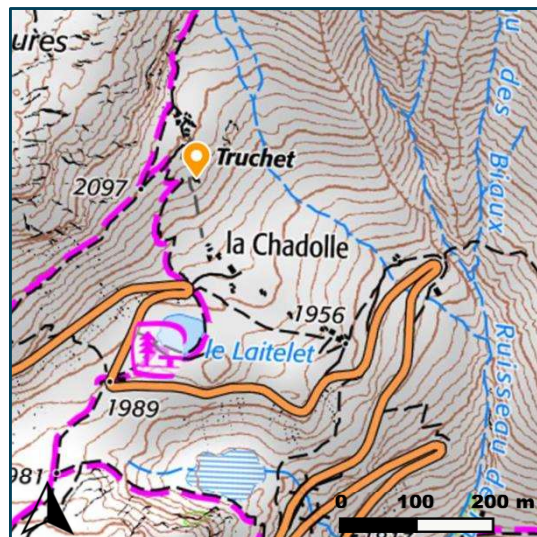
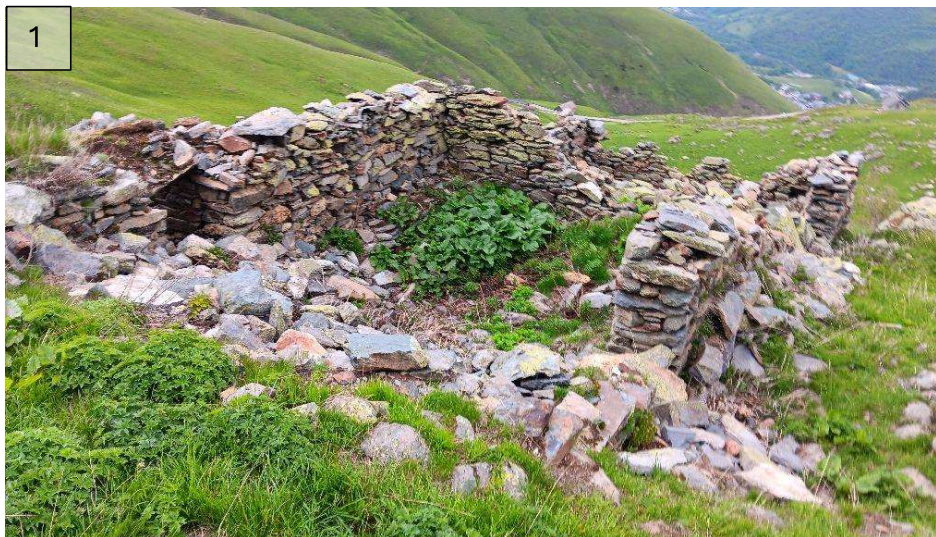
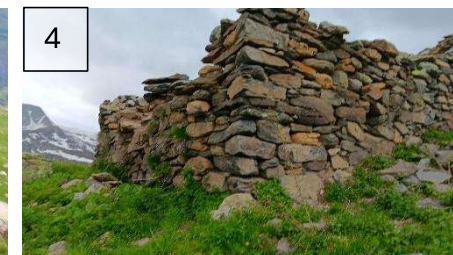
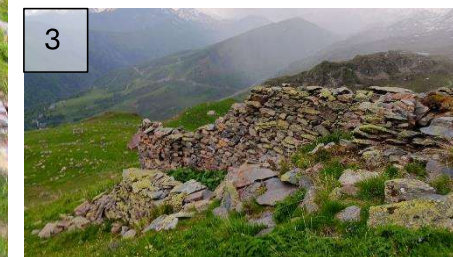
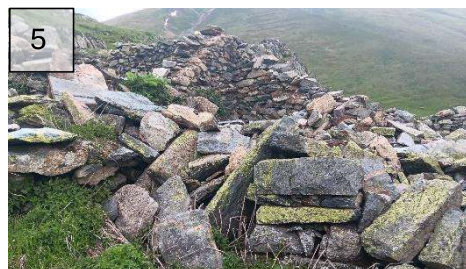
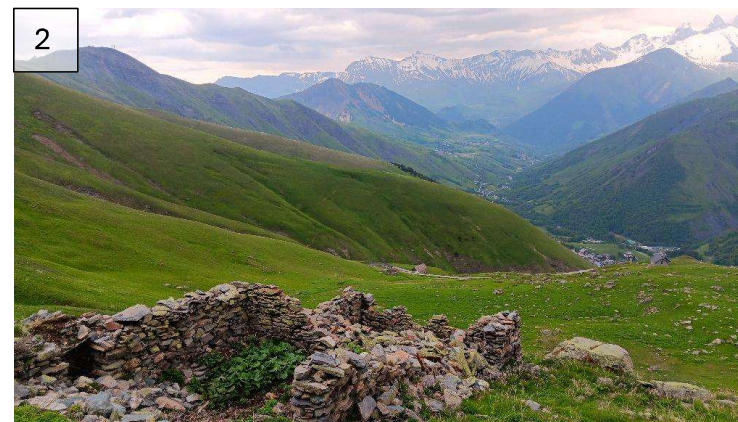
FID : 880

**Matériaux utilisés :** Murs : Pierre sèche / Couverture : Inconnu

**Remarque :** Ruine constituée de deux volumes principaux.

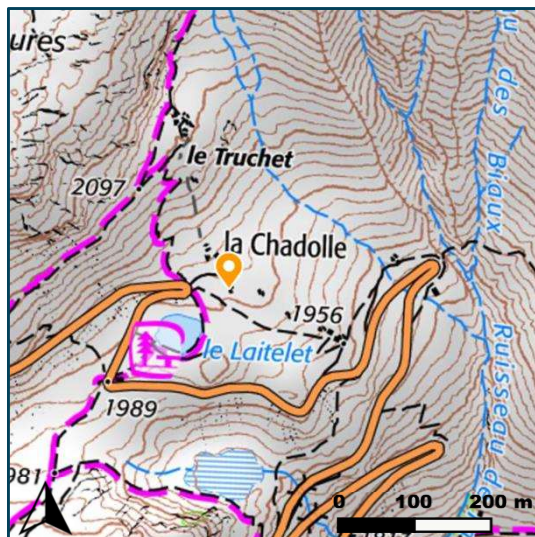
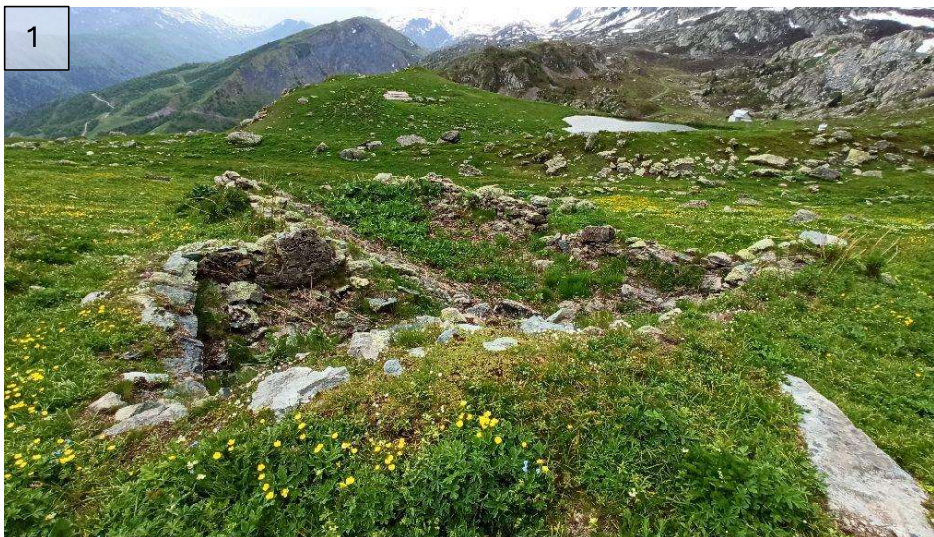
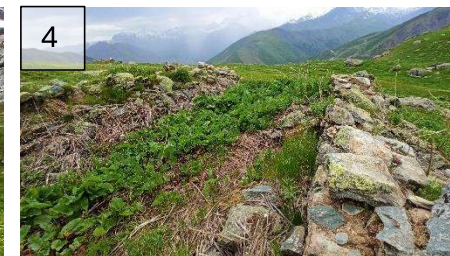
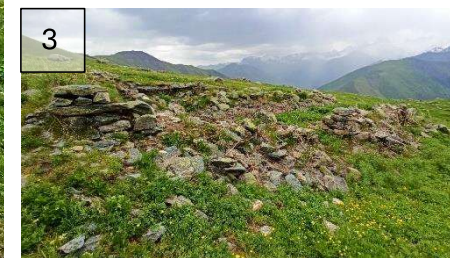
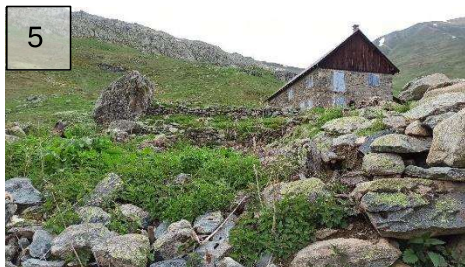
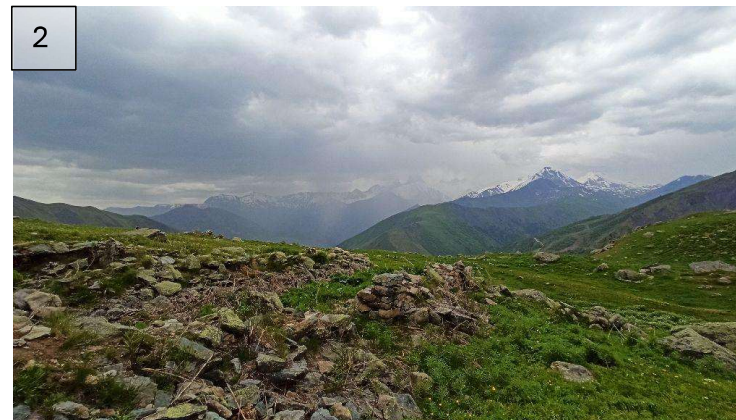
FID : 881

**Matériaux utilisés :** Murs : Pierre maçonnée / Couverture : Inconnu

**Remarque :** Bâtiment en ruine dont les murs étaient constitués de pierres maçonnées avec un mortier à base de terre.

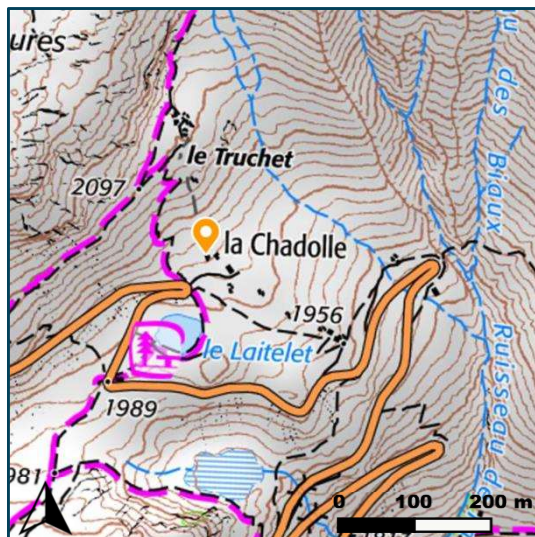
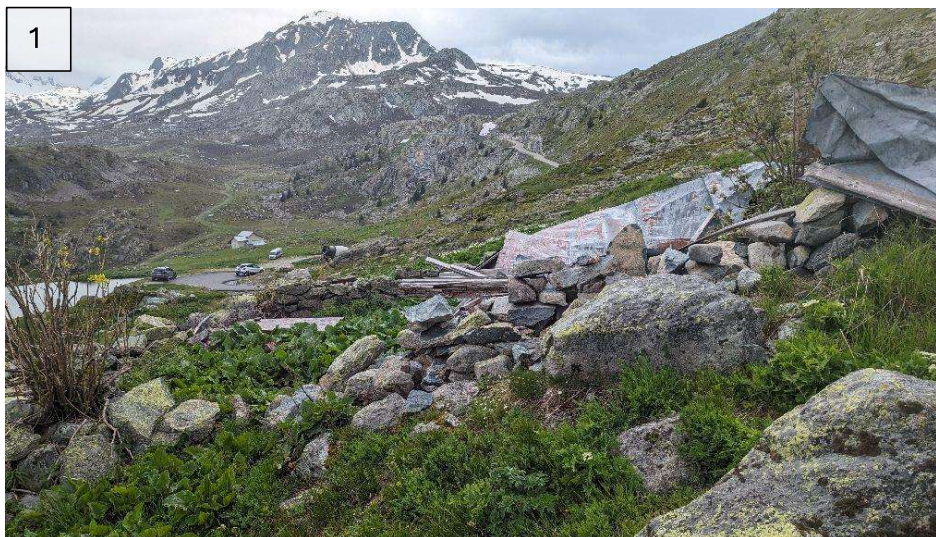
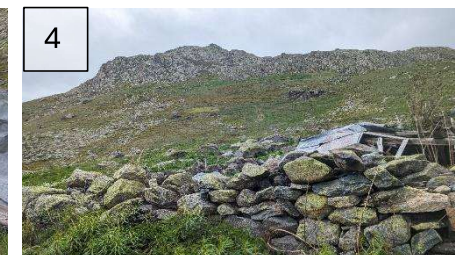
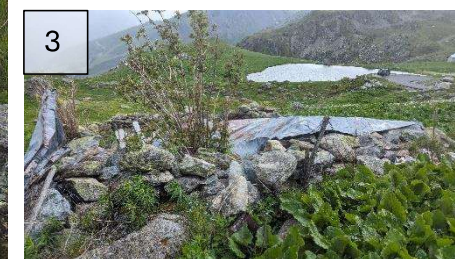
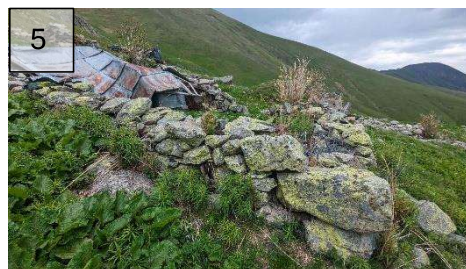
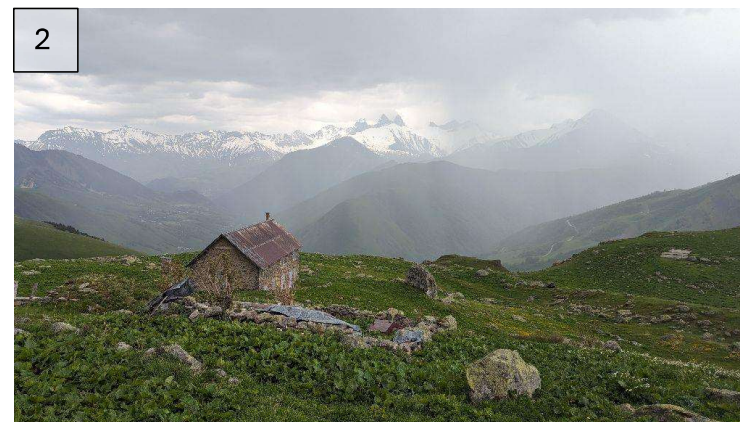
FID : 882

**Matériaux utilisés :** Murs : Pierre sèche / Couverture : Inconnu

**Remarque :** Le bâtiment est en ruine, construit à l'origine en pierres sèches.

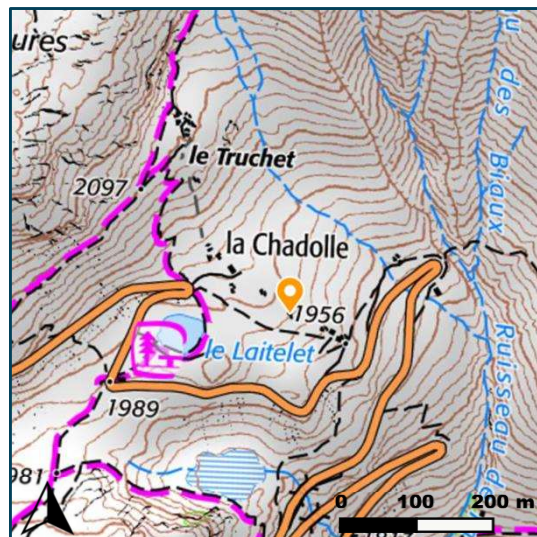
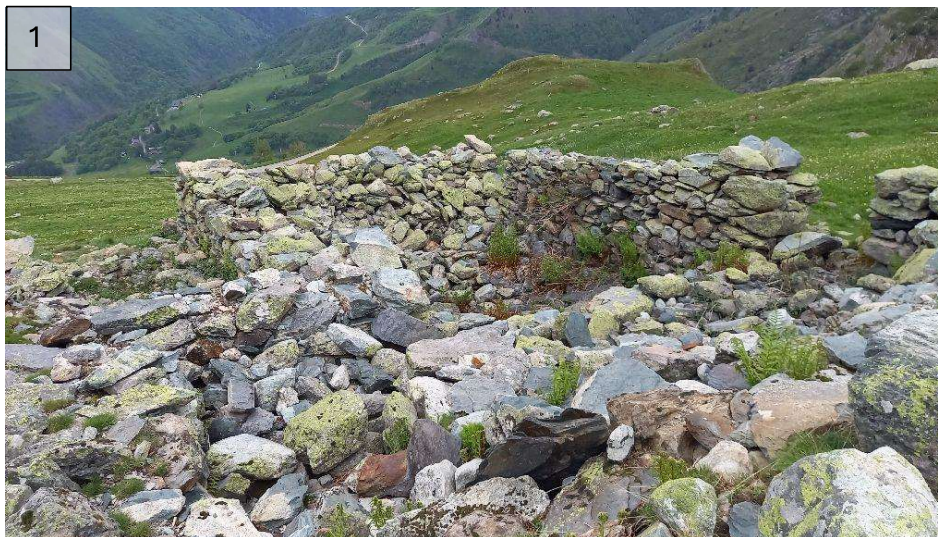
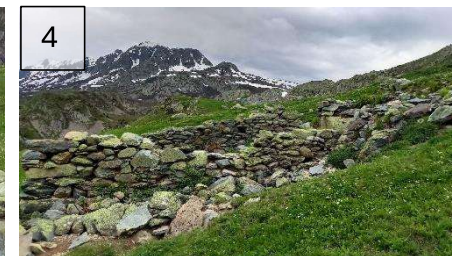
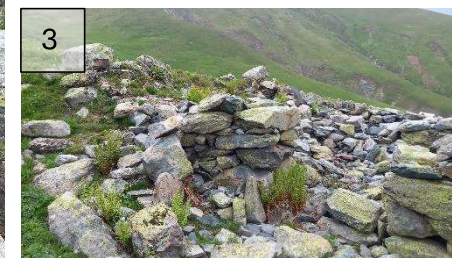
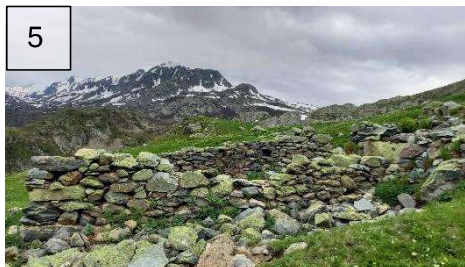
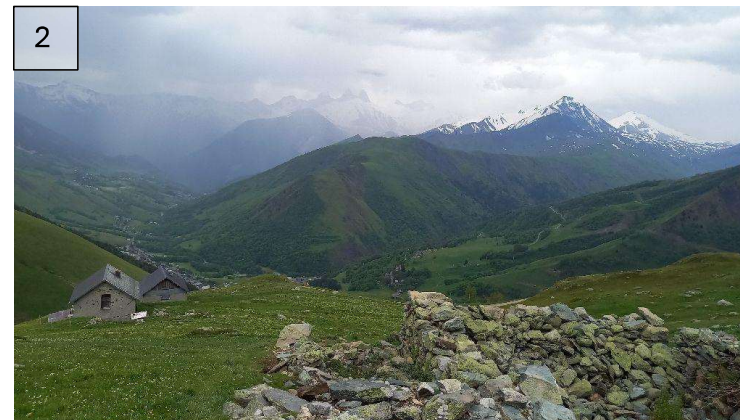
FID : 883

**Matériaux utilisés :** Murs : Pierre sèche / Couverture : Inconnu

**Remarque :** Chalet en ruine. Effondrement des murs à l'intérieur et distinction des ouvertures et des différents volumes.

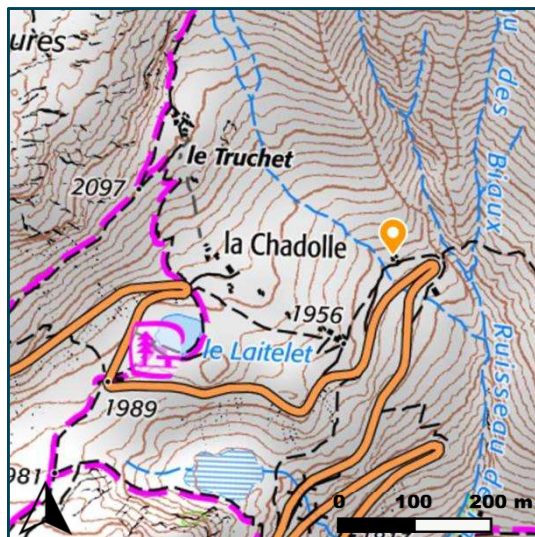
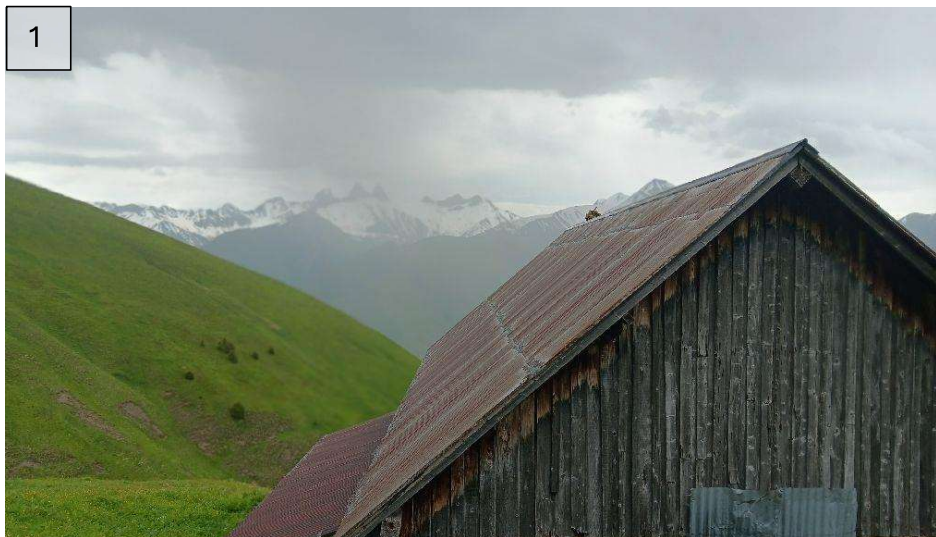
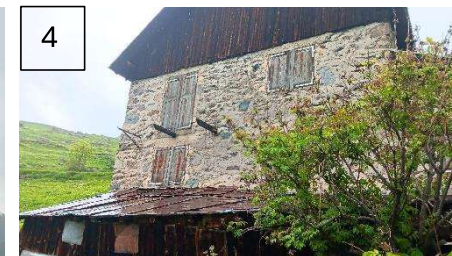
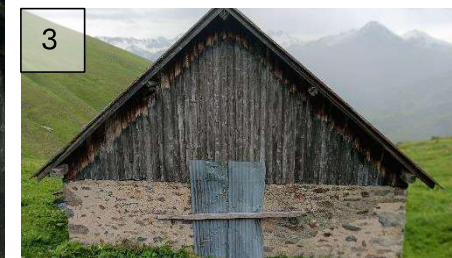
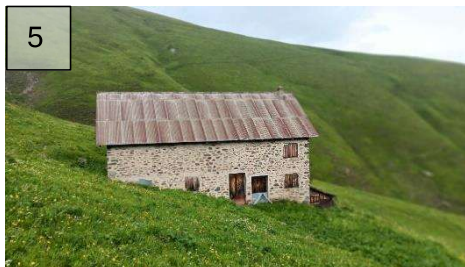
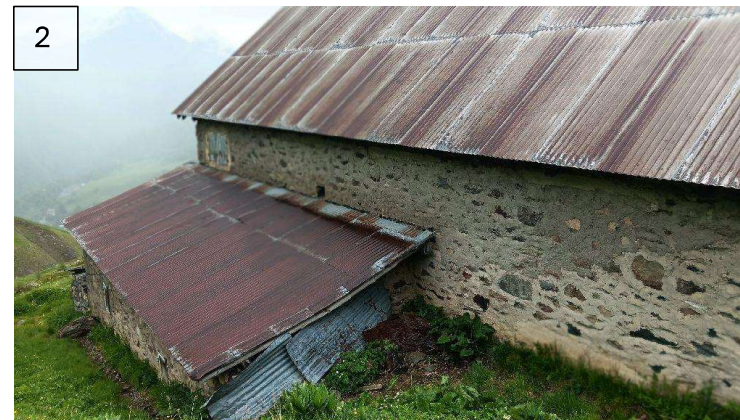
FID : 907

**Matériaux utilisés :** Murs : Pierre sèche, Pierre maçonnée, Bardage bois, Crépi et Enduit / Couverture : Tôle

**Faîtage :** Perpendiculaire aux courbes de niveau

**Remarque :** Bâtiment probablement reconstruit après guerre, à l'emplacement d'un chalet détruit durant l'occupation. Il possède une annexe accolée au bâti côté Est.

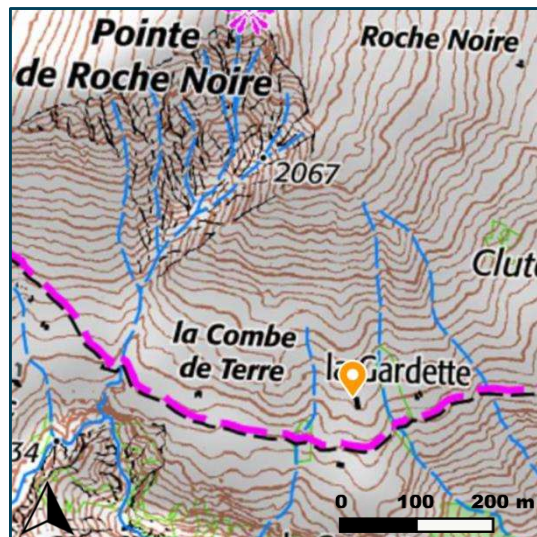
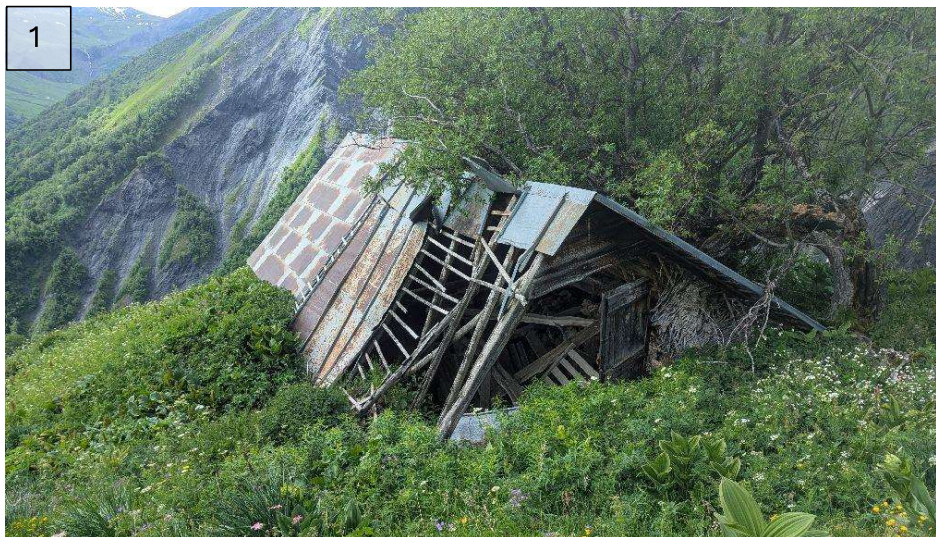
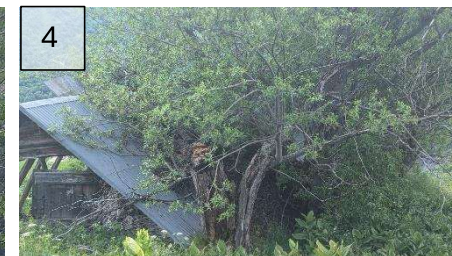
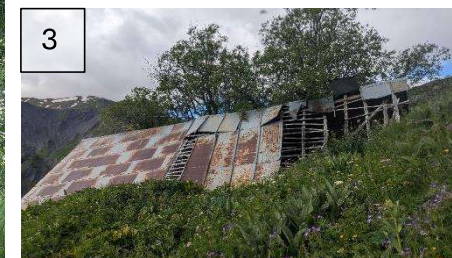
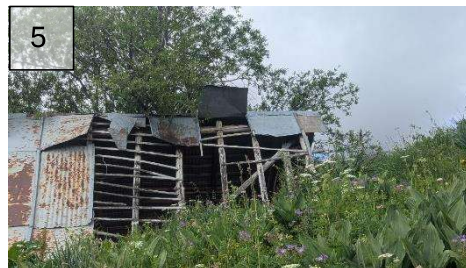
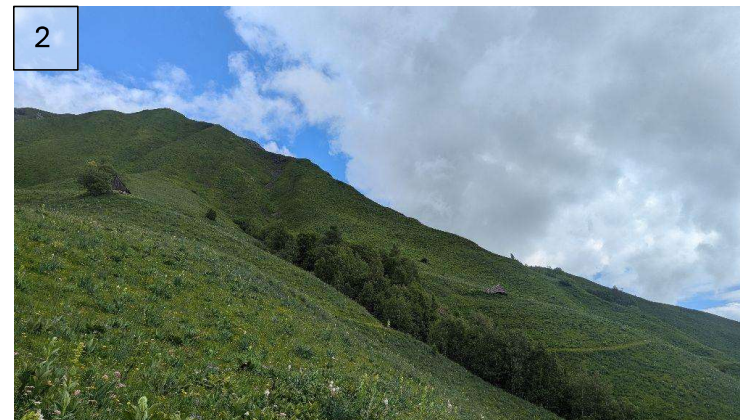
FID : 66

**Matériaux utilisés :** Murs : Pierre sèche et Bois / Couverture : Tôle

**Faîtage :** Perpendiculaire aux courbes de niveau

**Remarque :** Il s'agit d'un bâtiment fortement dégradé dont l'accès est difficile en raison de la végétation et de la topographie.

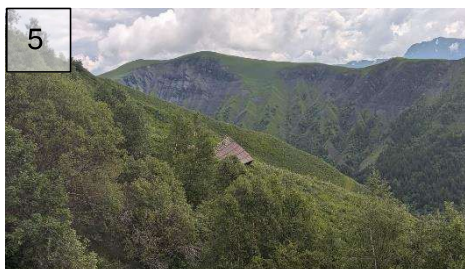
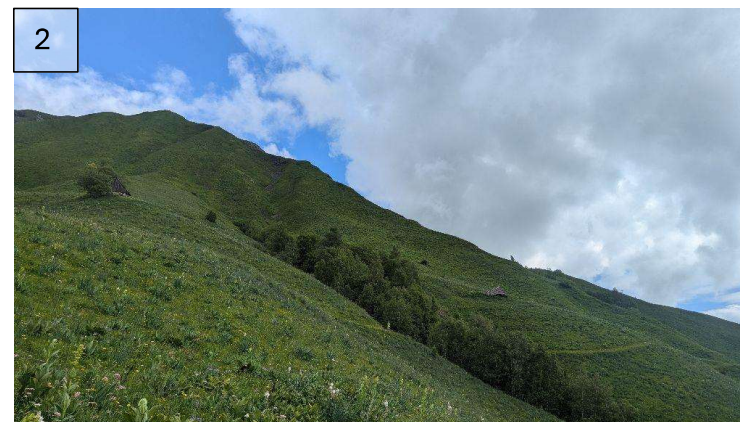
**Matériaux utilisés :** Murs : Autre (à préciser avec les photos) / Couverture : Tôle

**Faitage :** Inconnu

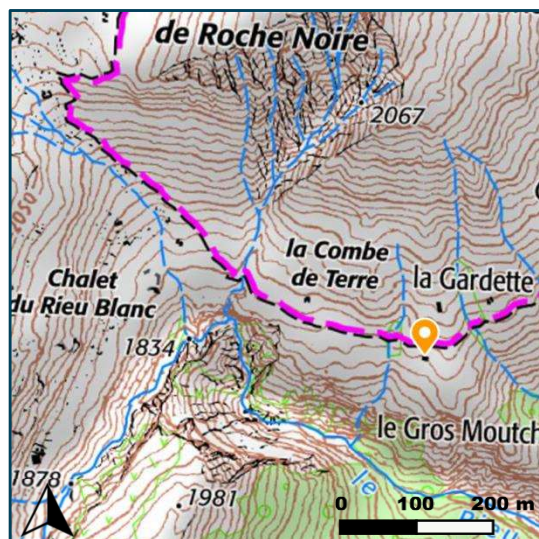
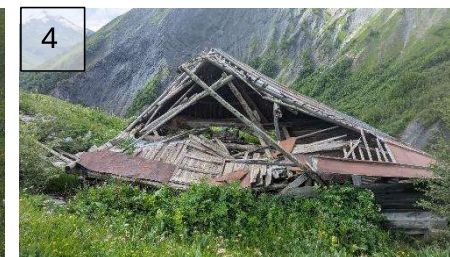
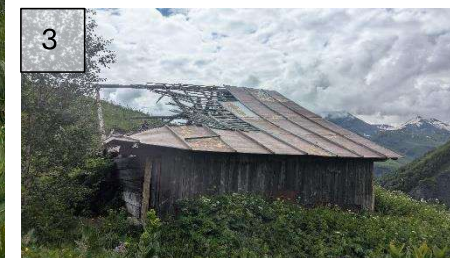
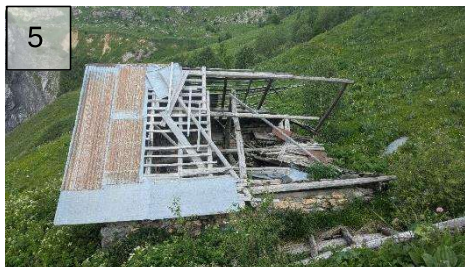
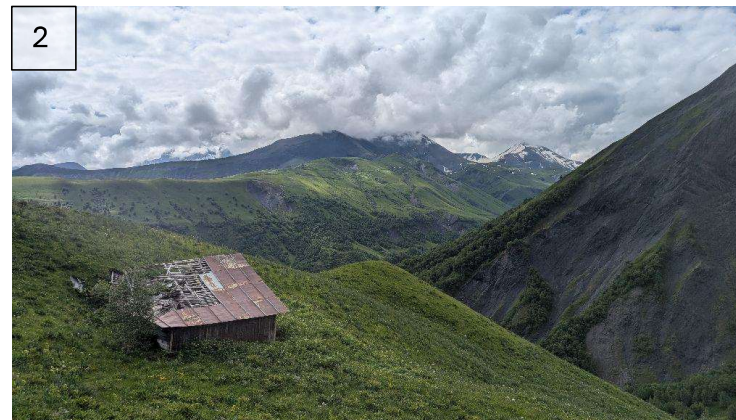
**Altitude :** 1873 m. **Accès :** Sentier pédestre

**Site :** Alpage, Pente forte

**Usage actuel :** Abandon

**Matériaux utilisés :** Murs : Pierre maçonnée et Bois / Couverture : Tôle

**Remarque :** Il s'agit très probablement d'un ancien chalet d'alpage aujourd'hui en piteux état. Il reste beaucoup de débris de tôle et de bois à l'intérieur ainsi qu'une échelle pour accéder aux parties hautes de la grange.

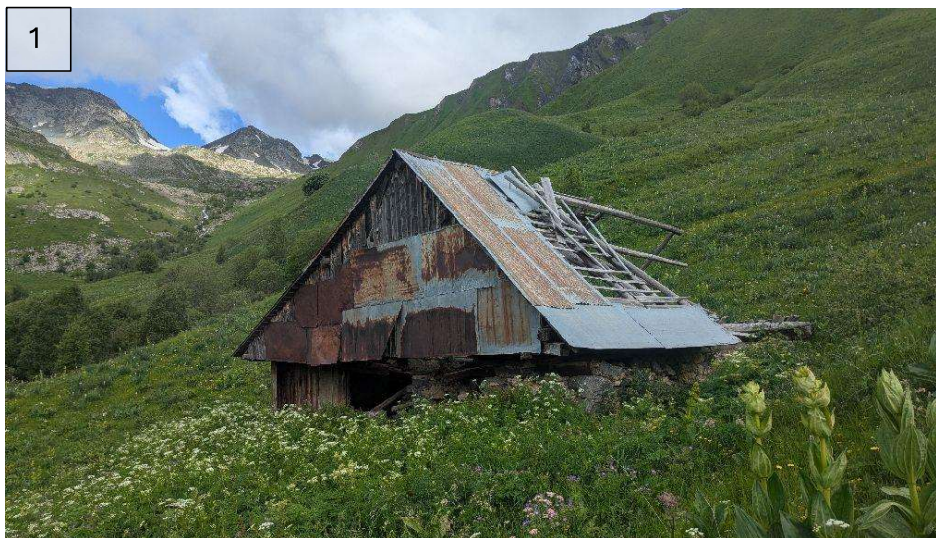
**Remarque :** Il s'agit d'une ruine rendue inaccessible par la végétation et la topographie.

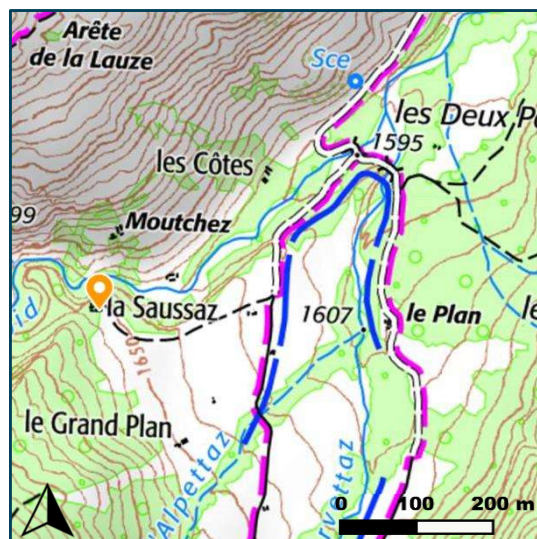
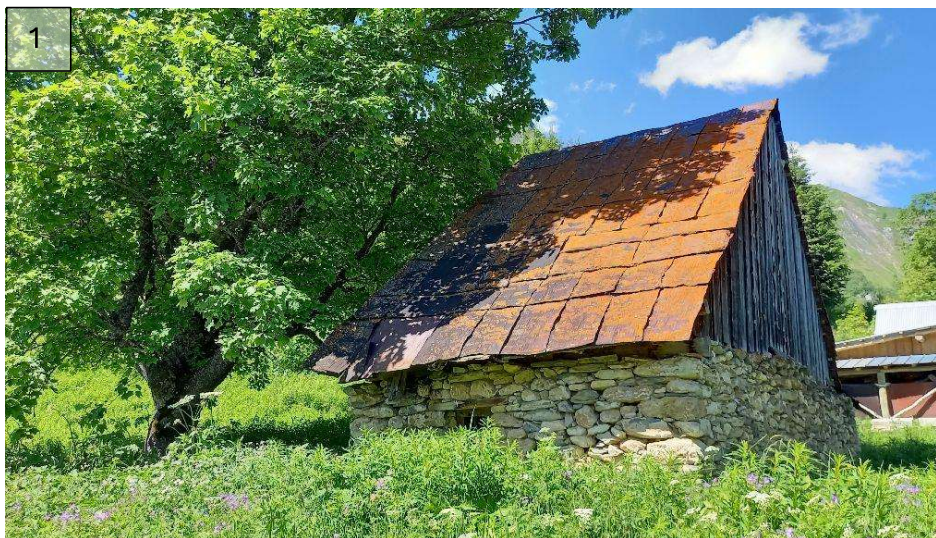
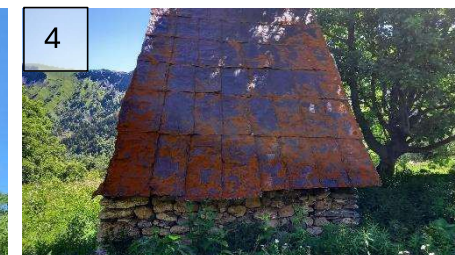
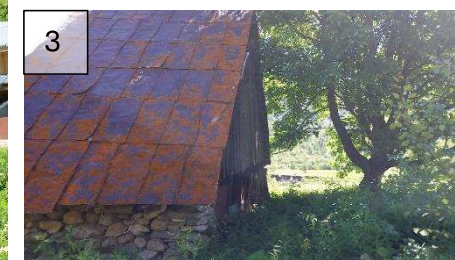
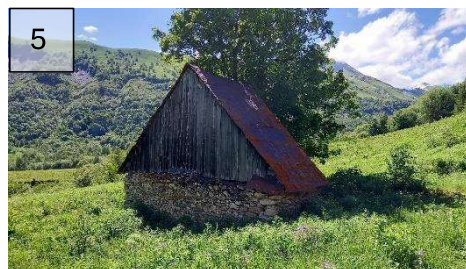
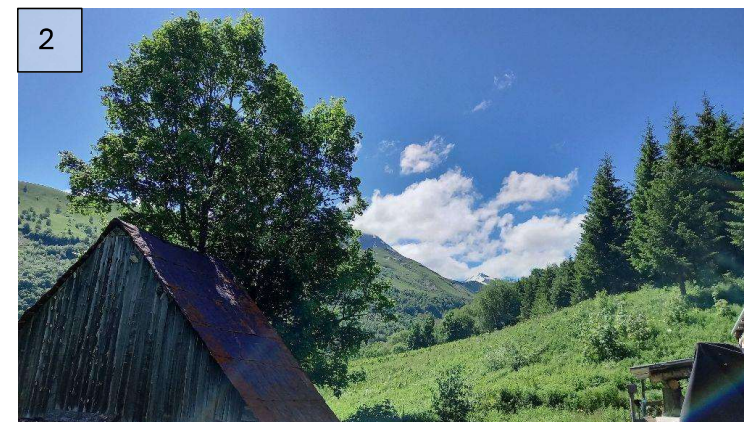
FID : 125

**Altitude :** 1660 m. **Accès :** Chemin carrossable

**Usage actuel :** Abandon

**Matériaux utilisés :** Murs : Pierre sèche et Bardage bois / Couverture : Tôle

**Remarque :** Chalet étroit et d'une faible superficie, ne possédant qu'une seule petite ouverture au niveau de la façade principale.
