# Inventaire des chalets d'alpage

**SAINT-SORLIN-D'ARVES**

MAI – JUILLET 2024

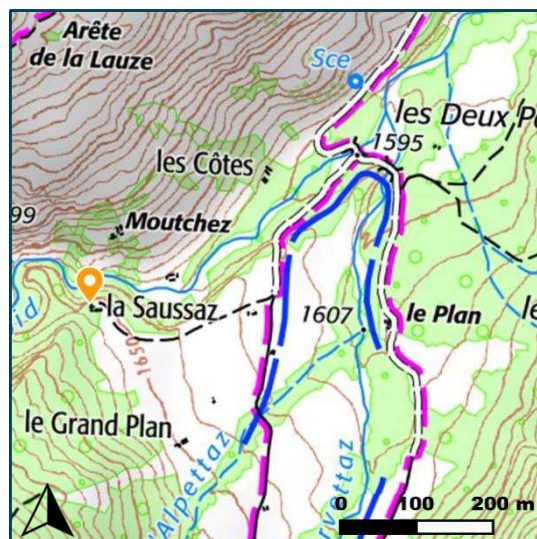
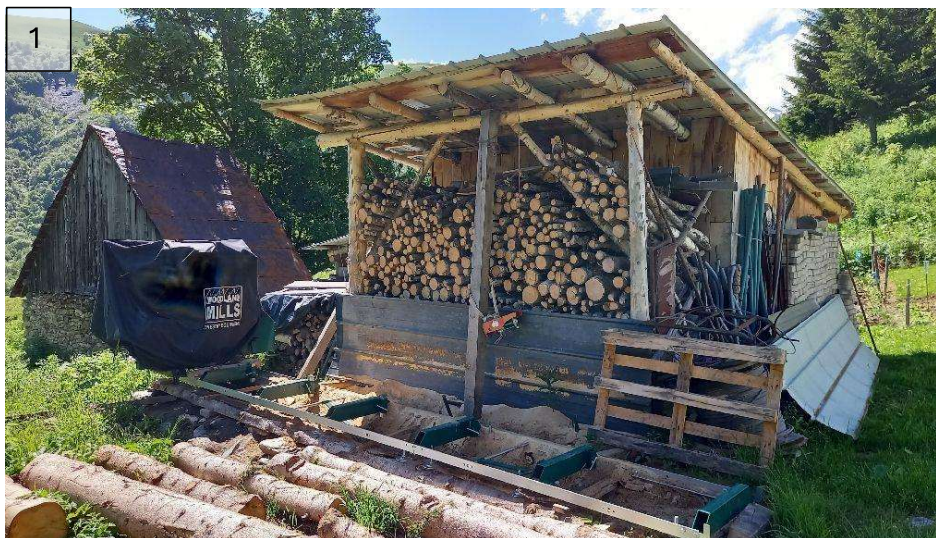
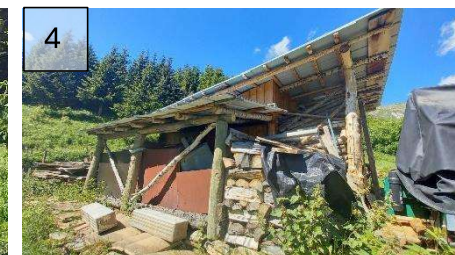
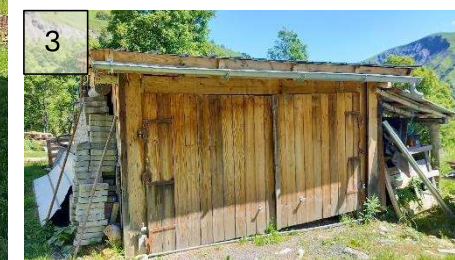
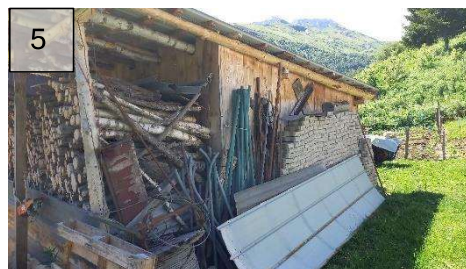
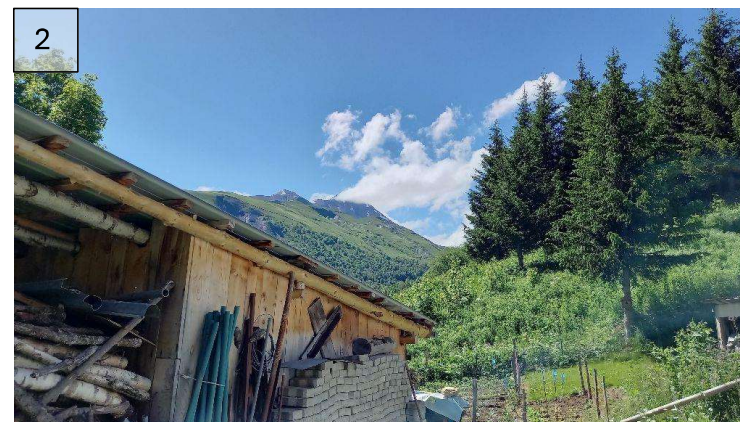
**Altitude :** 1660 m. **Accès :** Chemin carrossable

**Usage actuel :** Stockage

**Matériaux utilisés :** Murs : Bardage bois et Bois / Couverture : Bac acier

**Remarque :** Abri bois, annexe de la construction Fid 412.

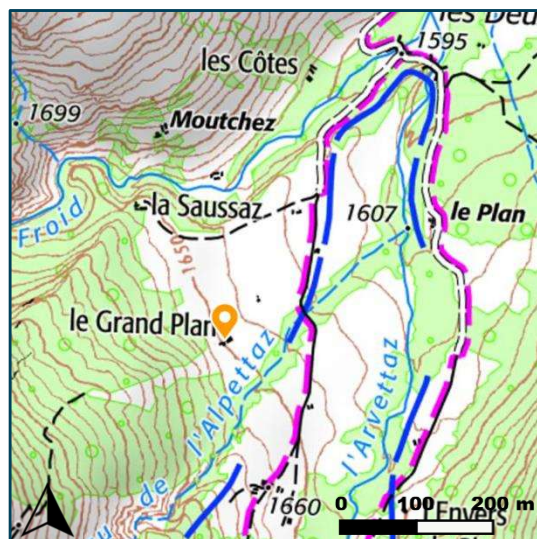
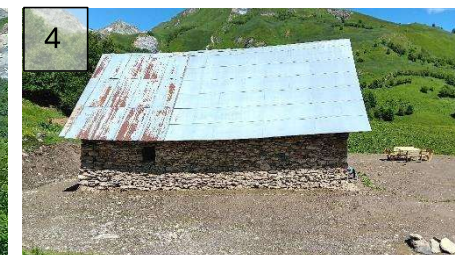
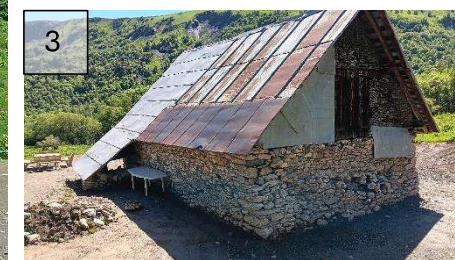
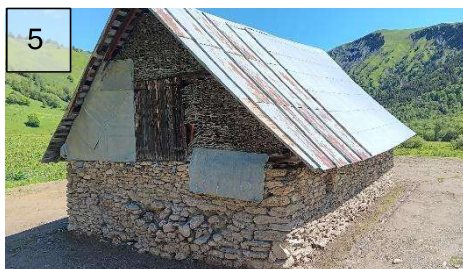
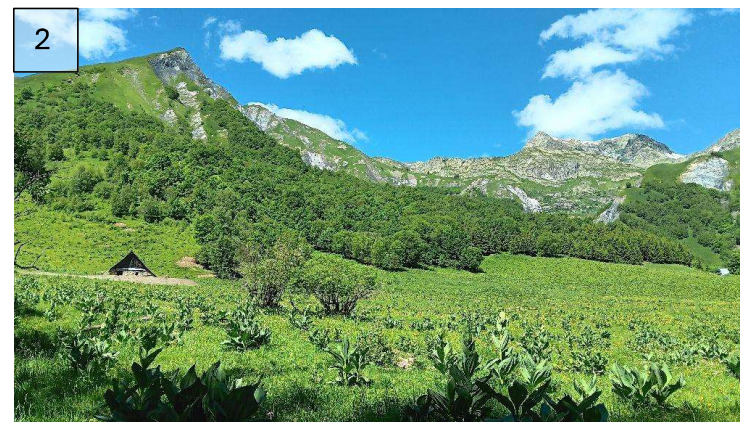
**Altitude :** 1660 m. **Accès :** Chemin carrossable

**Usage actuel :** Mixte

**Matériaux utilisés :** Murs : Pierre maçonnée et Bois / Couverture : Tôle

**Remarque :** Bâtiment entretenu avec un fenil traditionnel en bois tressé. Un large terrassement a été pratiqué autour du bâti, où une table de jardin en bois a été installée. Il possède peu d'ouvertures, présentes uniquement sur la façade aval (Est) avec une petite fenêtre sans vitre, protégée par des barreaux, une porte d'étable avec linteau en bois, ainsi qu'une petite ouverture sur la façade Sud. La porte de l'appentis, qui dispose aussi d'un linteau en bois, n'existe plus. Sur la façade amont, le fenil a été renforcé avec des tôles, à côté de la porte de grange. La maçonnerie sur cette façade laisse penser qu'un autre volume a pu autrefois former une continuité avec le bâti. Pas d'eau, pas d'électricité et aucune évacuation de poêle ou cheminée apparente. Difficile de déterminer si l'homme et son bétail y cohabitaient.

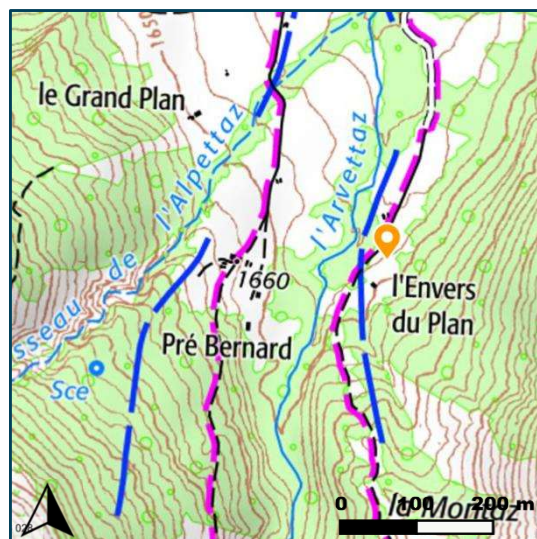
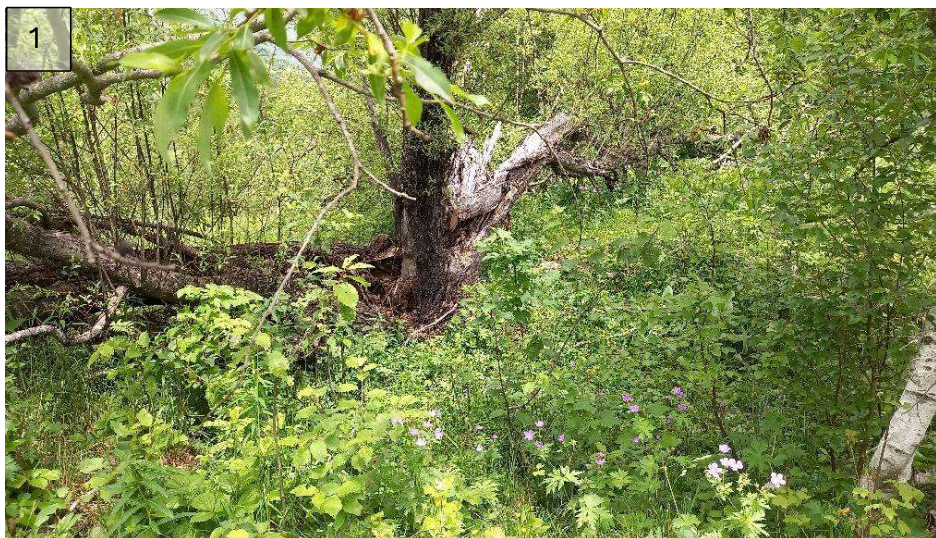
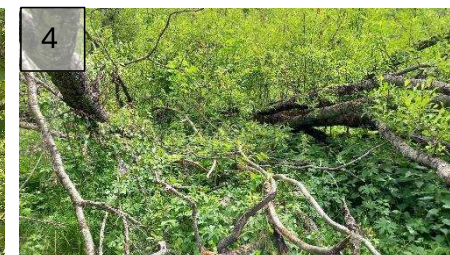
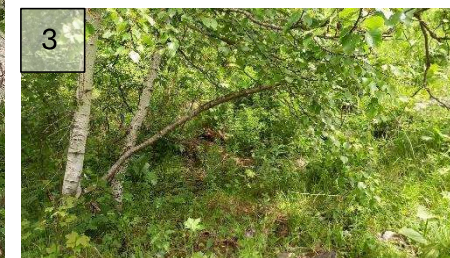
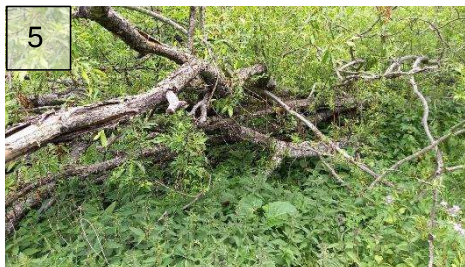
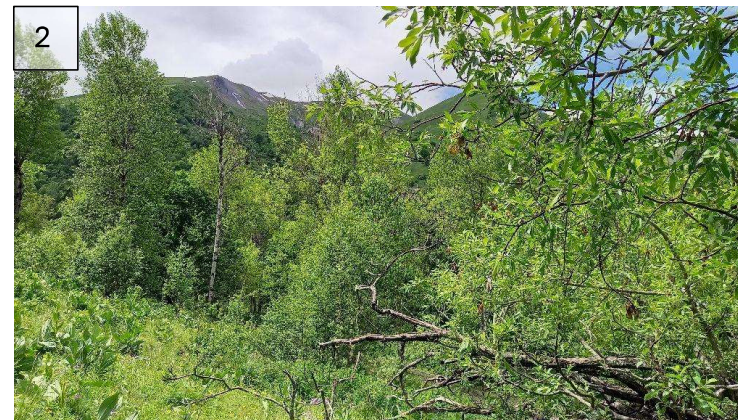
FID : 55

**Altitude :** 1630 m. **Accès :** Sentier pédestre

**Usage actuel :** Inconnu

**Matériaux utilisés :** Murs : Pierre sèche / Couverture : Inconnu

**Remarque :** Chalet totalement en ruine, restent quelques pierres, ne délimitant même pas les volumes d'origine.

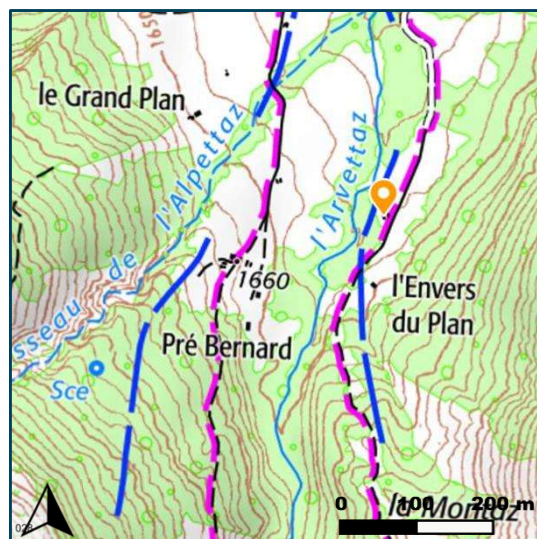
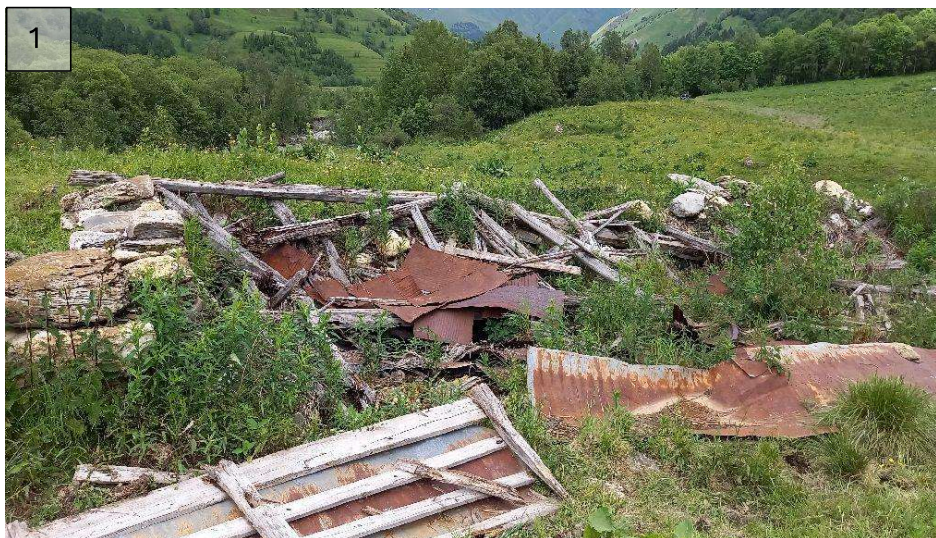
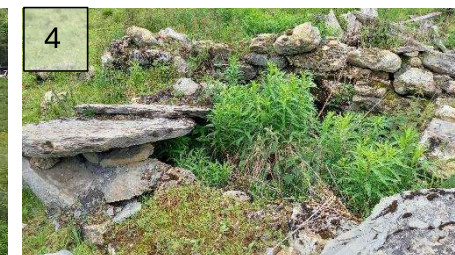
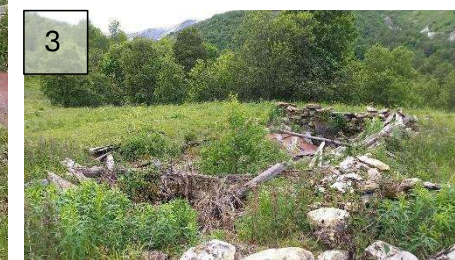
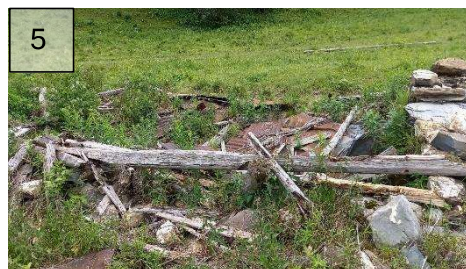
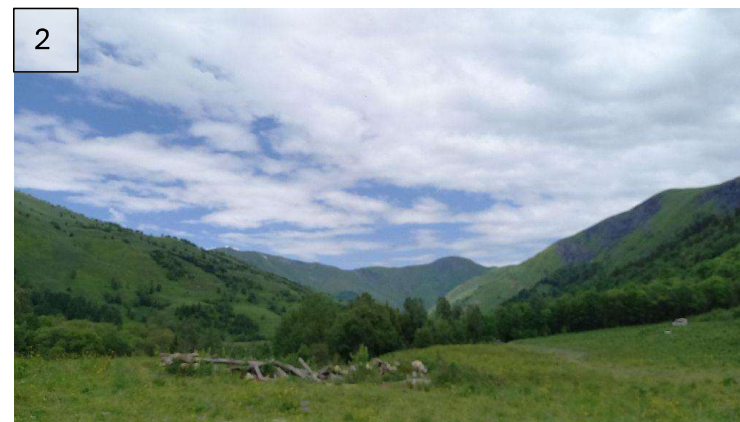
FID : 1921

**Altitude :** 1620 m. **Accès :** Chemin carrossable

**Usage actuel :** Abandon

**Matériaux utilisés :** Murs : Pierre sèche et Bois / Couverture : Tôle

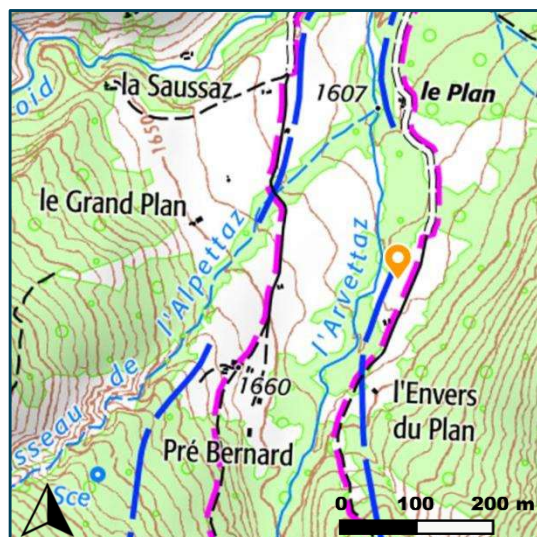
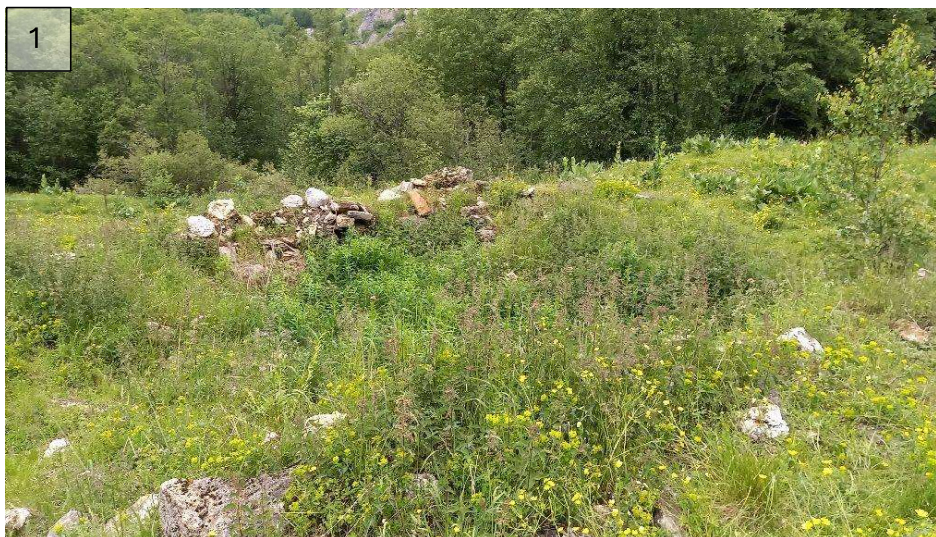
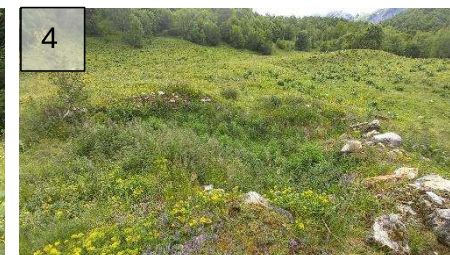
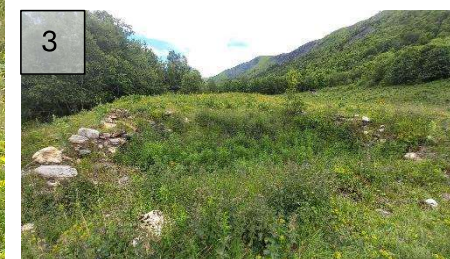
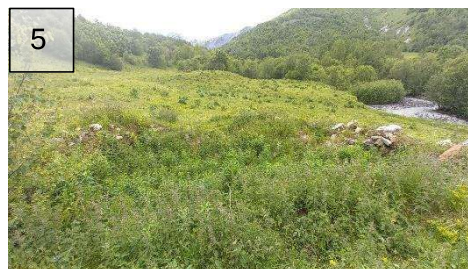
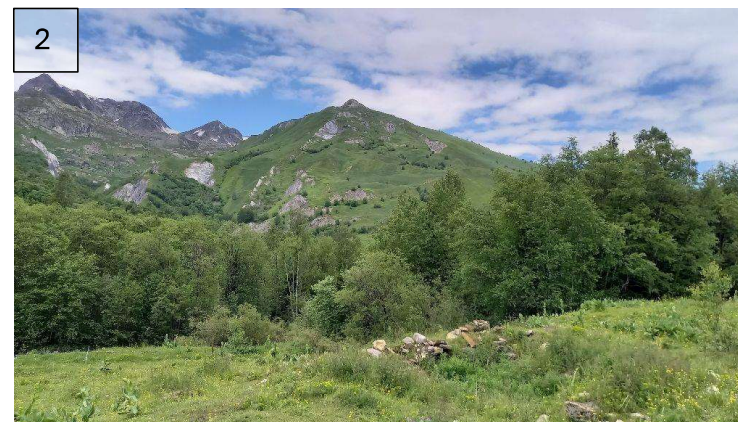
FID : 1924

**Matériaux utilisés :** Murs : Pierre sèche / Couverture : Inconnu

**Faitage :** Inconnu

**Remarque :** Chalet en ruine, restent quelques pierres qui permettent de distinguer les volumes de l'ancien bâti.

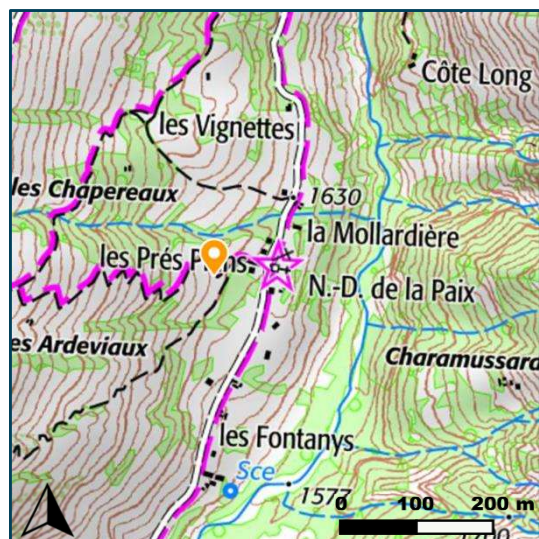
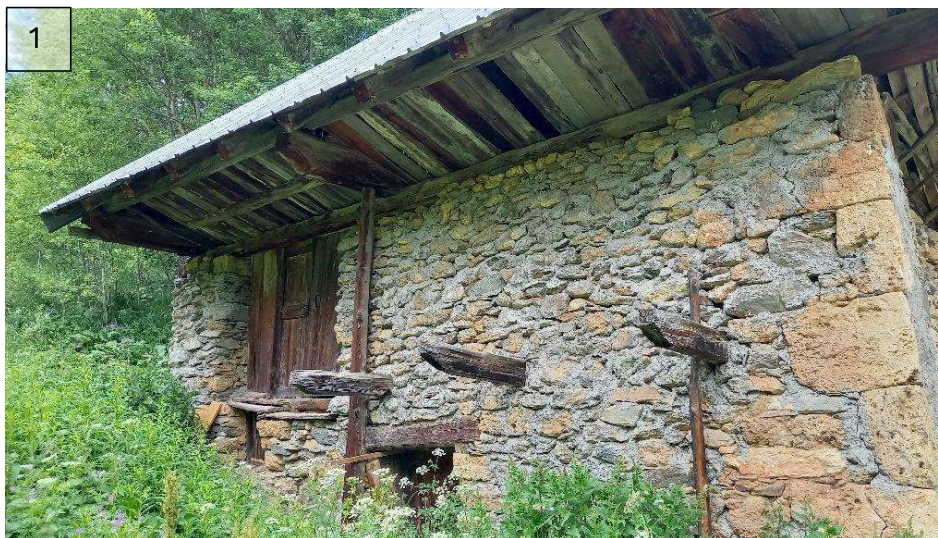
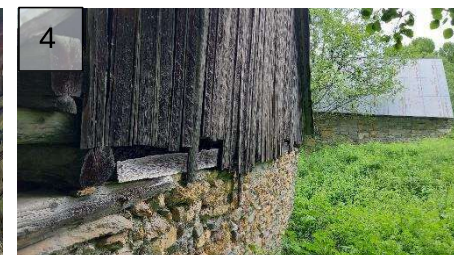
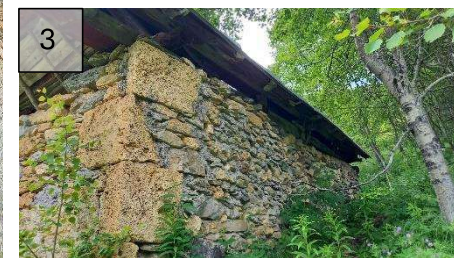
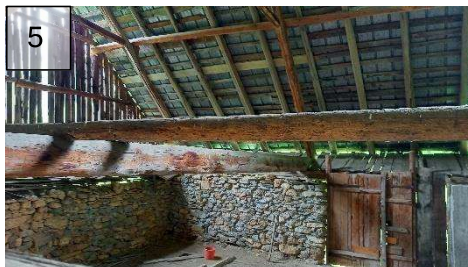
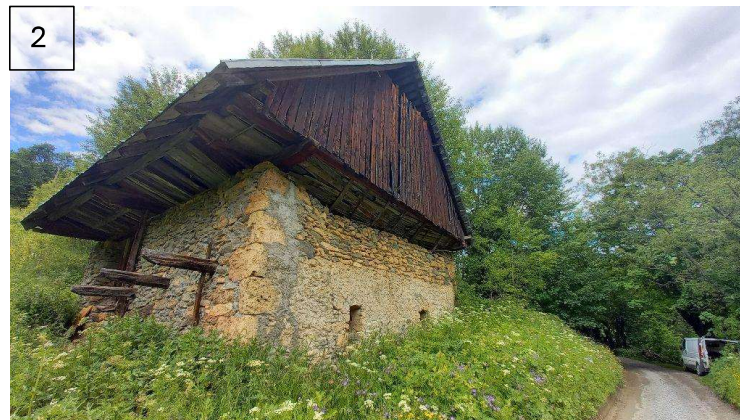
FID : 202

**Matériaux utilisés :** Murs : Pierre sèche, Pierre maçonnée et Bardage bois / Couverture : Bac acier

**Faîtage :** Perpendiculaire aux courbes de niveau

**Remarque :** Chalet entretenu mais non utilisé. Une porte de grange et une porte d'entrée se trouvent au niveau de la façade principale. Le bâtiment possède peu d'ouvertures. Les poutres de bois ressortant en façade sont peut-être la trace d'un ancien balcon (photo 1).

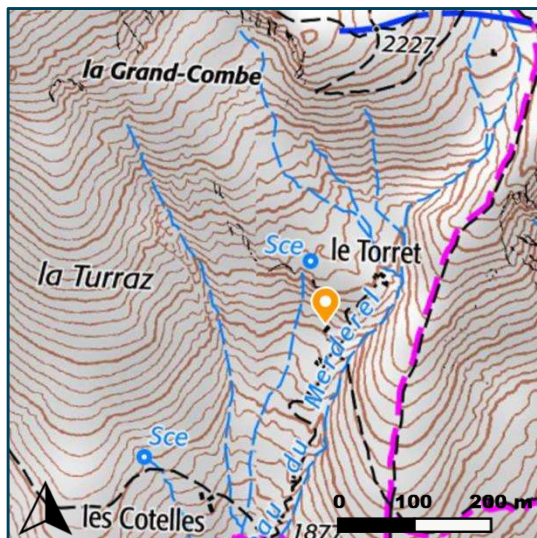
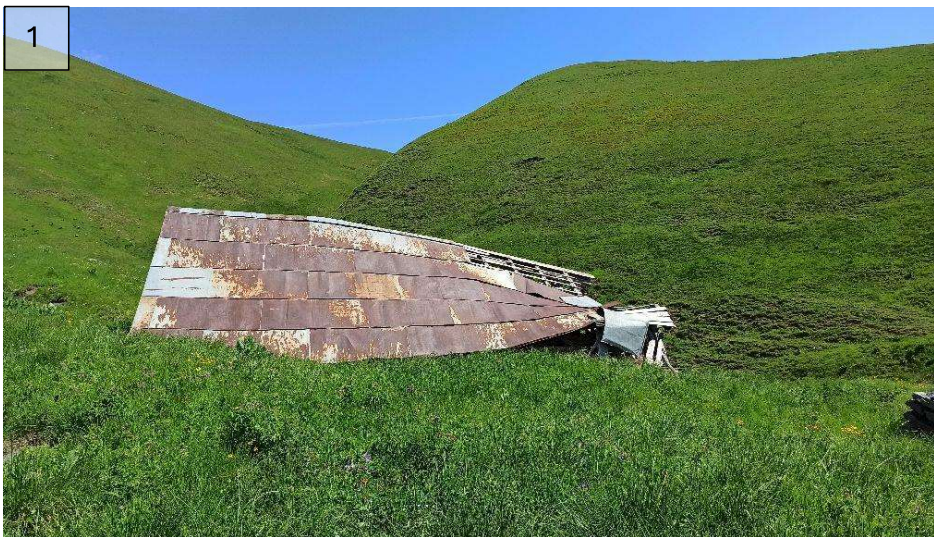
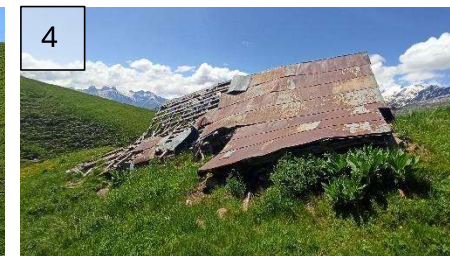
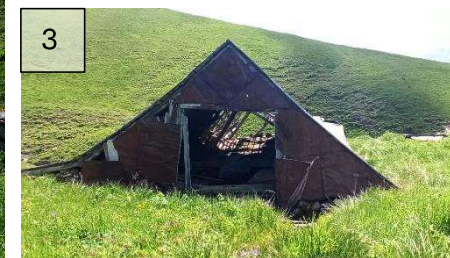
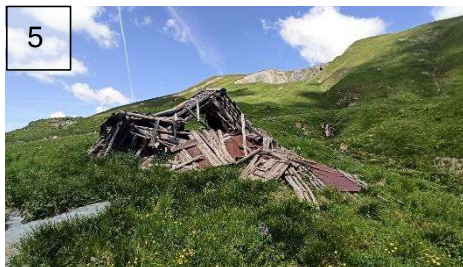
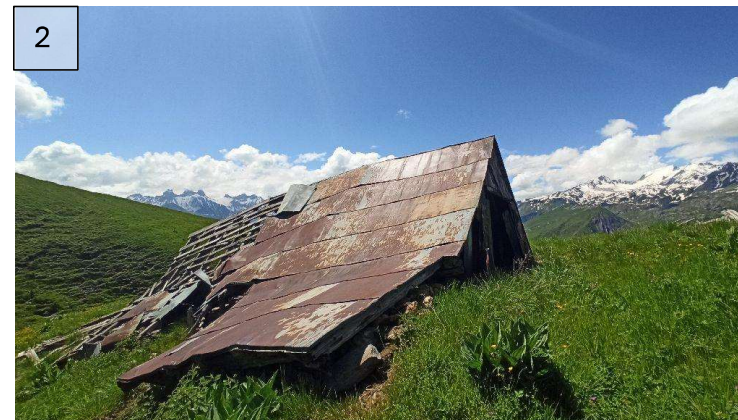
FID : 68

**Matériaux utilisés :** Murs : Pierre sèche et Bardage bois / Couverture : Tôle

**Faitage :** Parallèle aux courbes de niveau

**Remarque :** Bâtiment en ruine dont il reste encore une partie du toit. La façade arrière de la grange a été sommairement réparée avec des morceaux de tôles. L'avant du chalet est quant à lui complètement effondré. Le bâtiment se trouve à côté de deux ruines en moins bon état (Fid 909 et 1930).

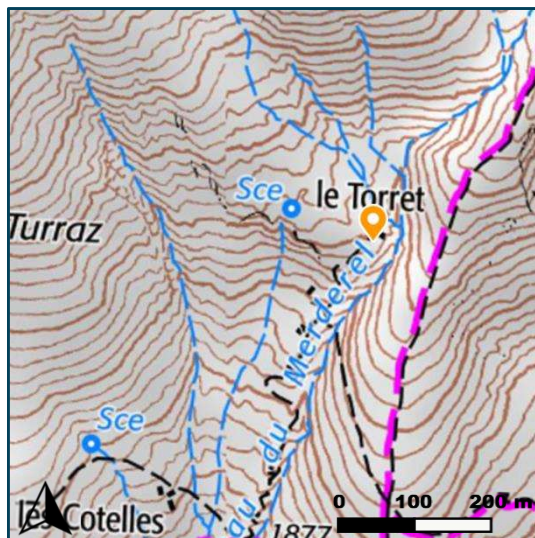
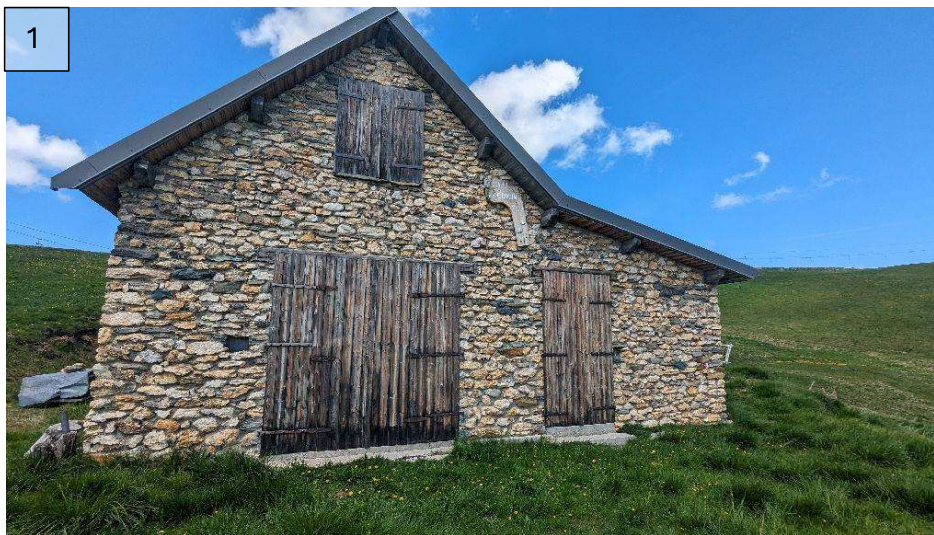
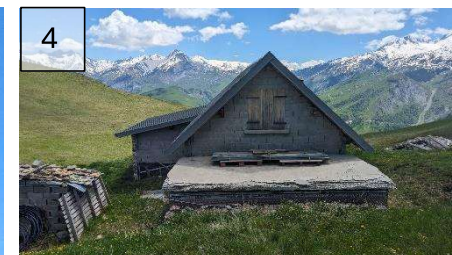
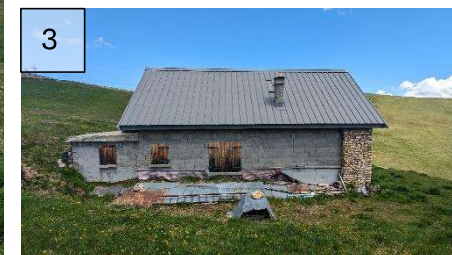
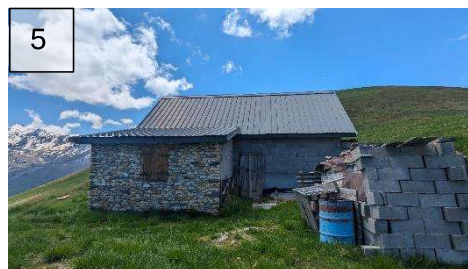
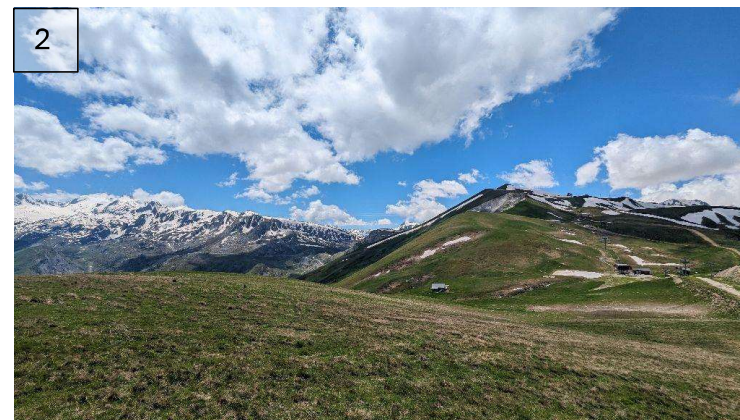
FID : 82

**Matériaux utilisés :** Murs : Parpaings, Pierre maçonnée et Bois / Couverture : Bac acier

**Faitage :** Perpendiculaire aux courbes de niveau

**Remarque :** Bâtiment reconstruit (parement sur parpaing, ouvertures). Un panneau en bois sur la façade principale indique : "Chalet de Cuvalin 2160 m" (photo 1). Le bâtiment est situé à proximité immédiate avec les remontées mécaniques du domaine skiable des Sybelles.

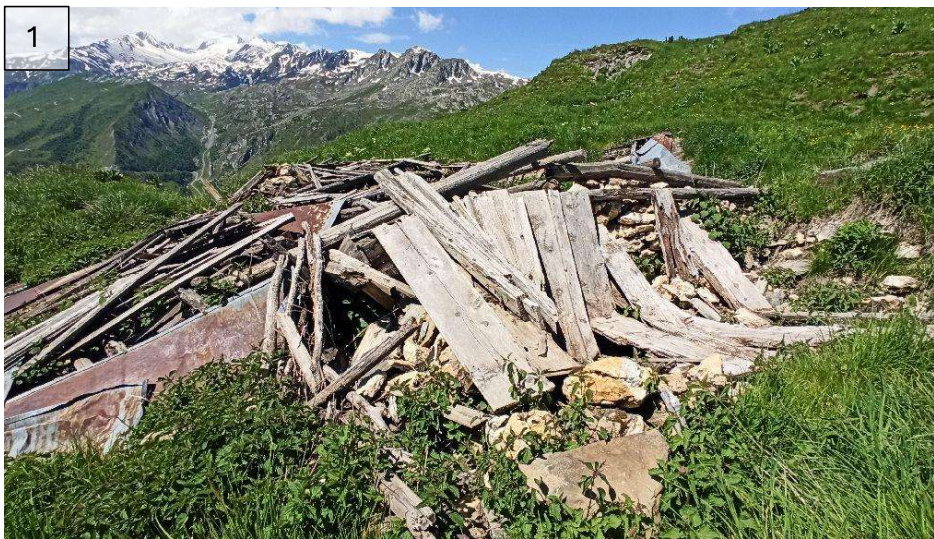
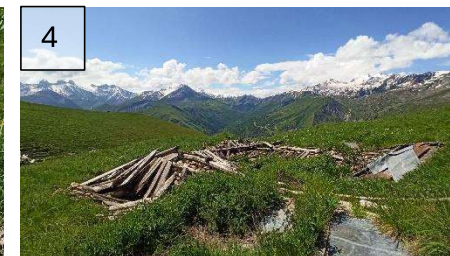
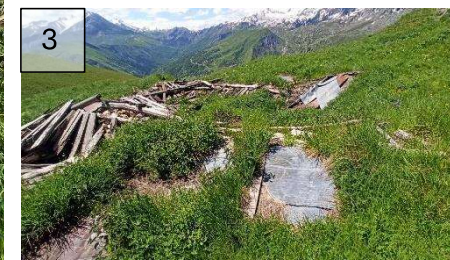
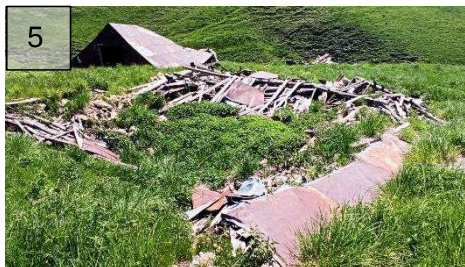
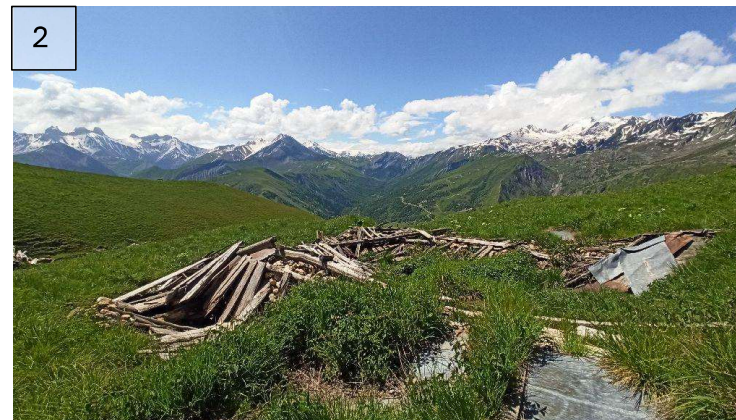
FID : 1930

**Matériaux utilisés :** Murs : Pierre sèche, Bois et Bardage bois / Couverture : Tôle

**Faitage :** Inconnu

**Remarque :** Bâtiment en ruine. Au sol un vaste amas de pierres, bois et tôles.

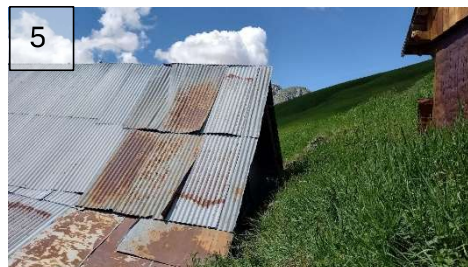
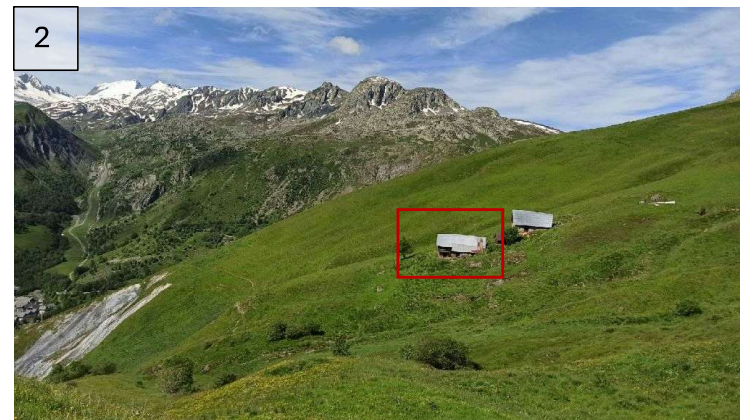
FID : 65

**Matériaux utilisés :** Murs : Pierre sèche, Bois et Bardage bois / Couverture : Tôle

**Faitage :** Perpendiculaire aux courbes de niveau

**Remarque :** Chalet entretenu, construit principalement en pierres et dont les extrémités du fenil sont en bois tressé. Le deuxième étage est accessible par un balcon et un escalier menant à celui-ci. Deux caves, l'une enterrée et l'autre semi-enterrée sont situées légèrement au Nord.

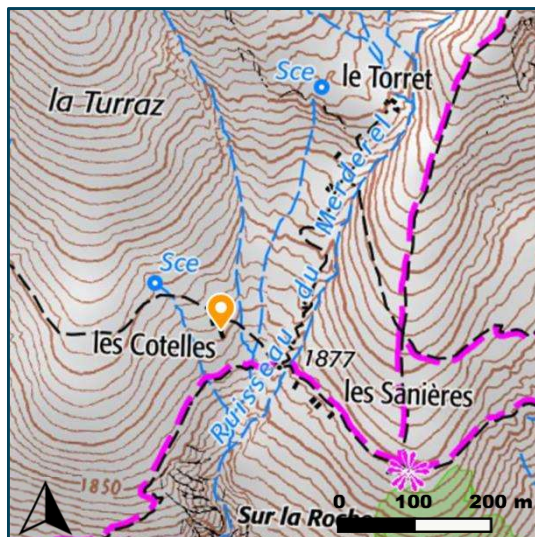
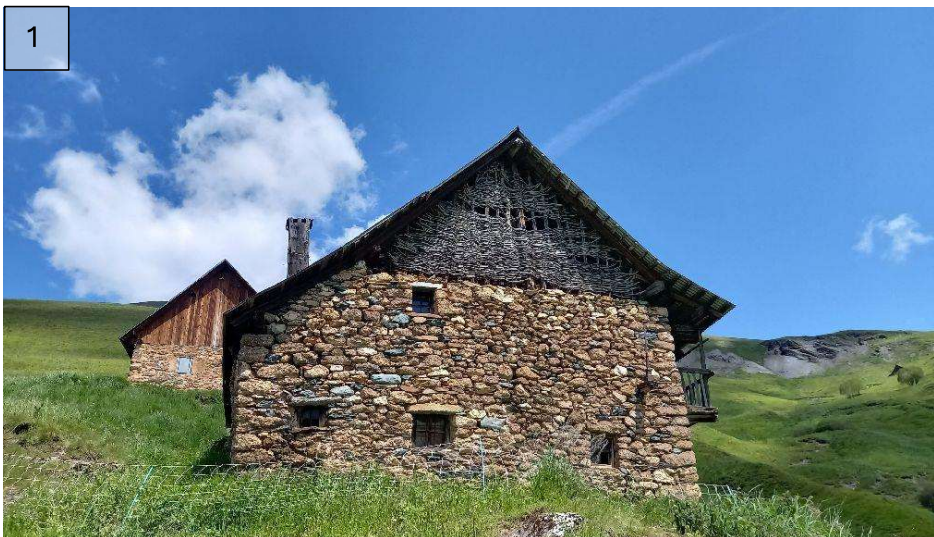
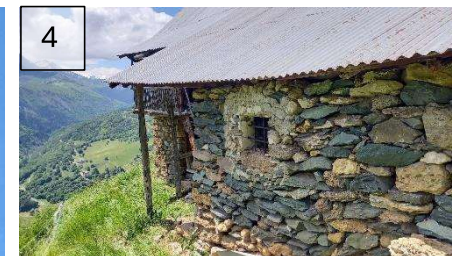
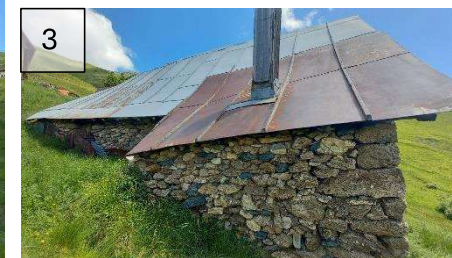
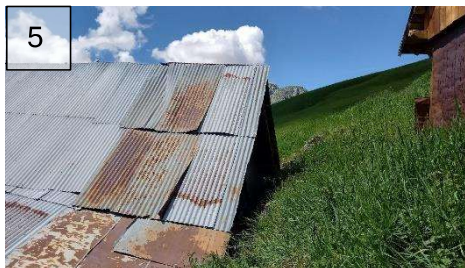
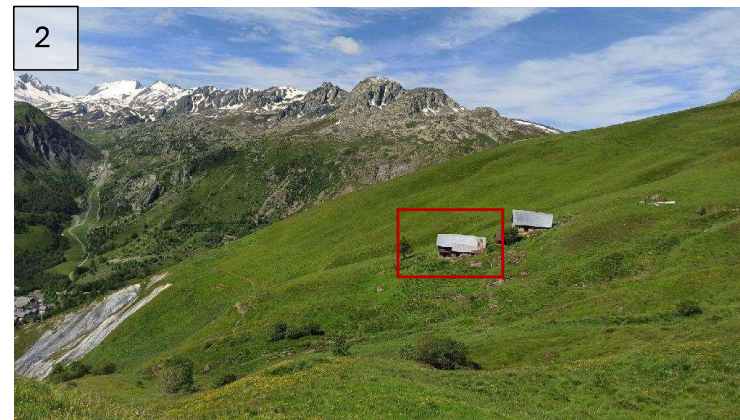
FID : 65

**Matériaux utilisés :** Murs : Pierre sèche, Bois et Bardage bois / Couverture : Tôle

**Faitage :** Perpendiculaire aux courbes de niveau

**Remarque :** Chalet entretenu, construit principalement en pierres et dont les extrémités du fenil sont en bois tressé. Le deuxième étage est accessible par un balcon et un escalier menant à celui-ci. Deux caves, l'une enterrée et l'autre semi-enterrée sont situées légèrement au Nord.

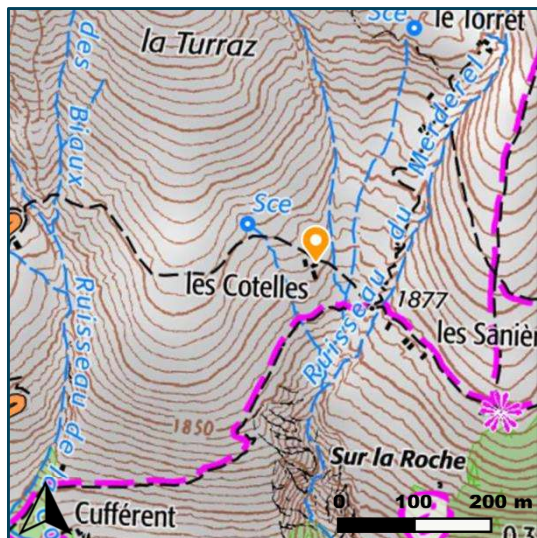
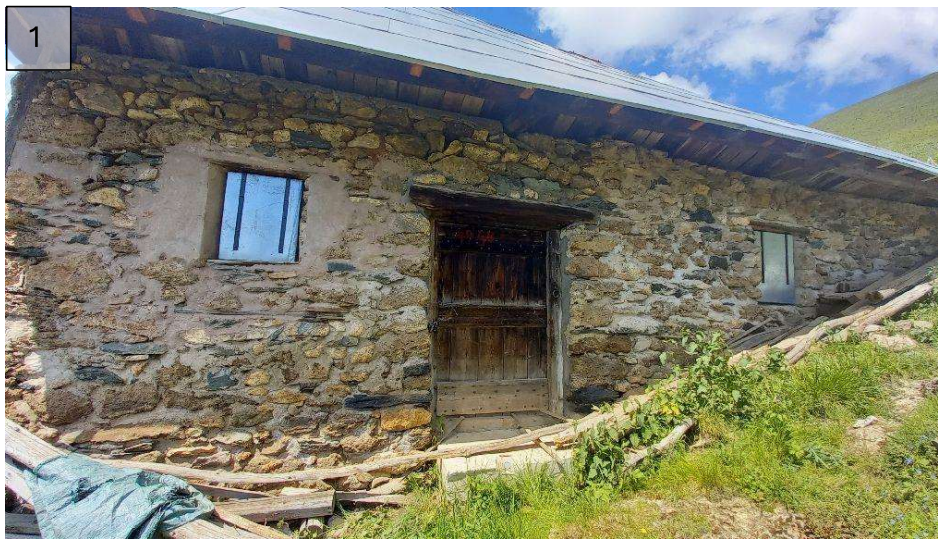
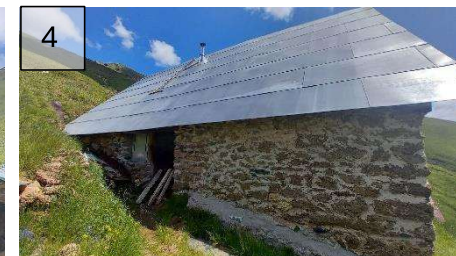
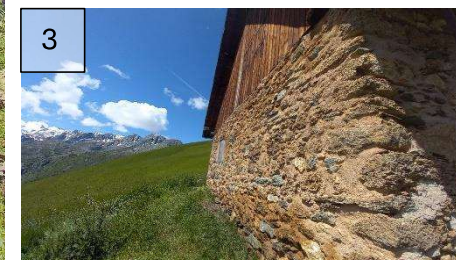
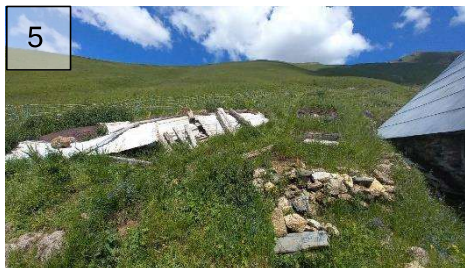
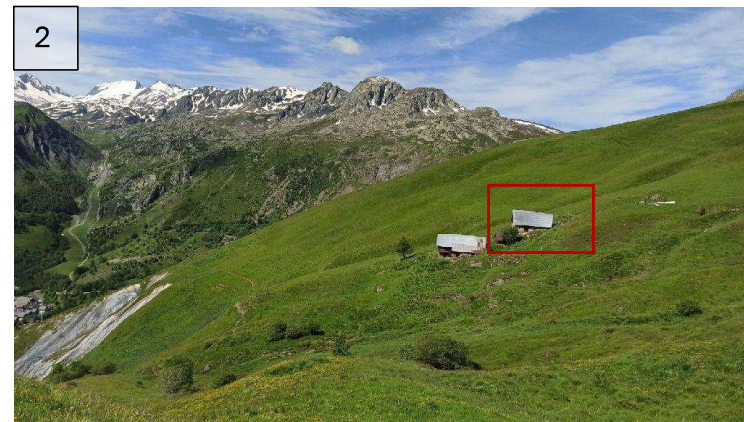
**Matériaux utilisés :** Murs : Pierre sèche, Pierre maçonnée, Bardage bois et Bois /  
Couverture : Tôle

**Faîtage :** Perpendiculaire aux courbes de niveau

**Remarque :** Chalet construit en pierres maçonnées. Il possède peu d'ouvertures : une porte sur chaque façade latérale ainsi qu'un accès à la grange. Le bâtiment dispose d'une sortie de chauffage ainsi que d'une cave enterrée, située à côté du bâti.

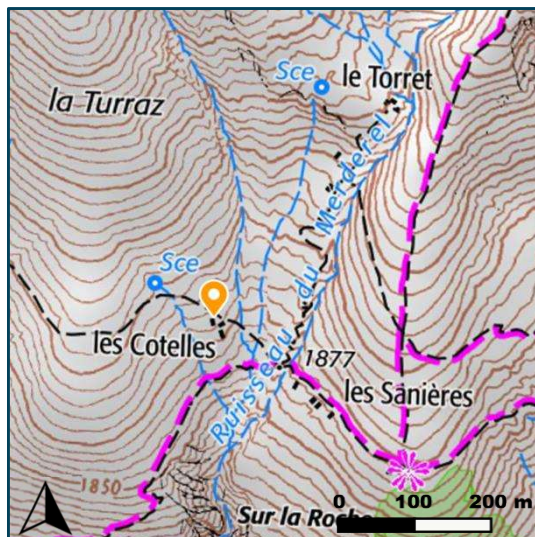
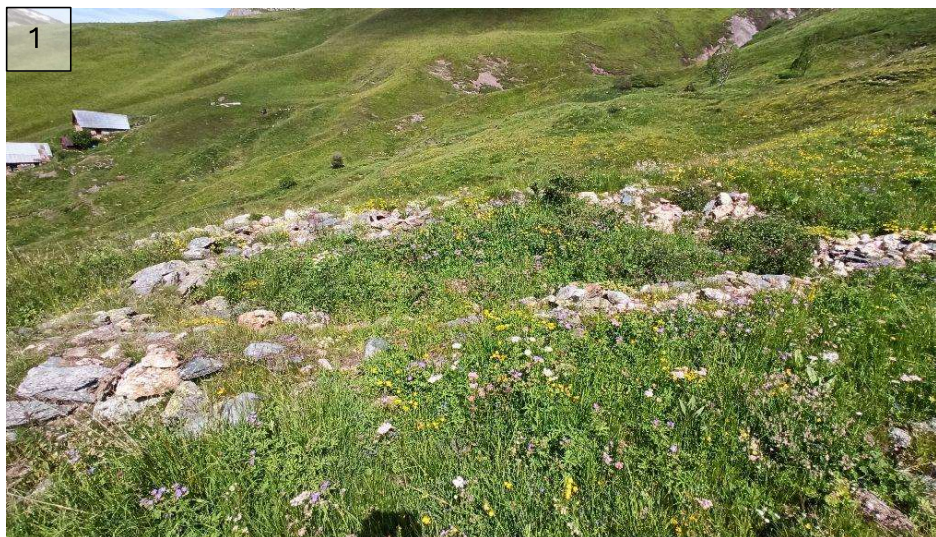
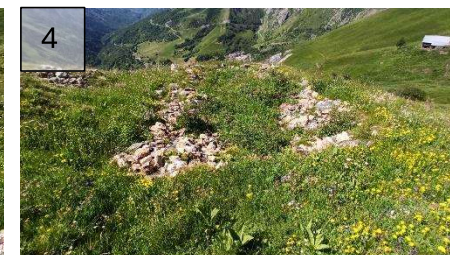
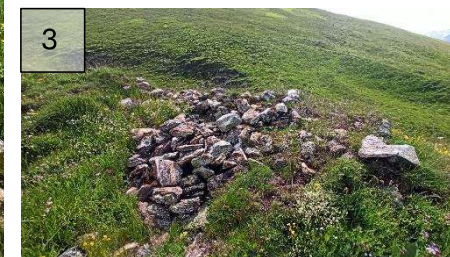
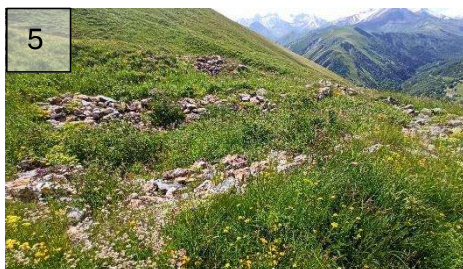
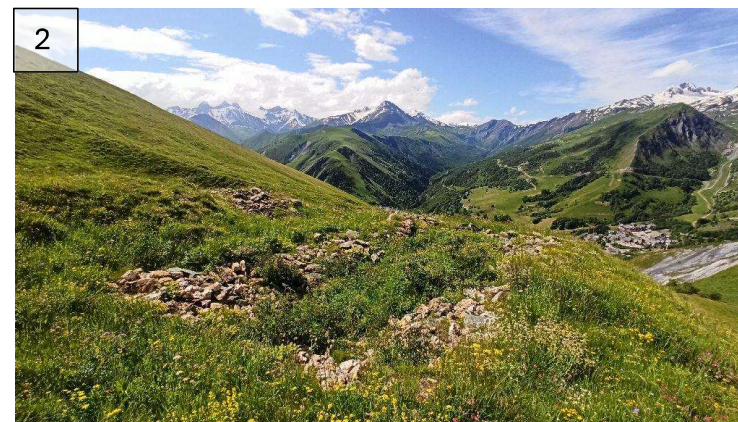
FID : 911

**Matériaux utilisés :** Murs : Pierre sèche / Couverture : Inconnu

**Faitage :** Inconnu

**Remarque :** Bâtiment en ruine dont quelques pierres subsistent au sol.

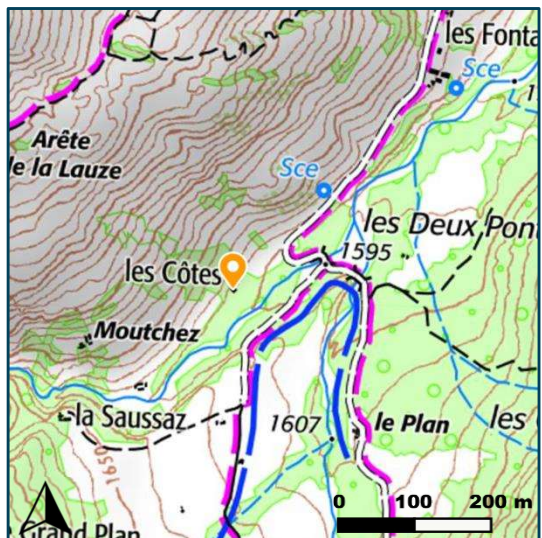
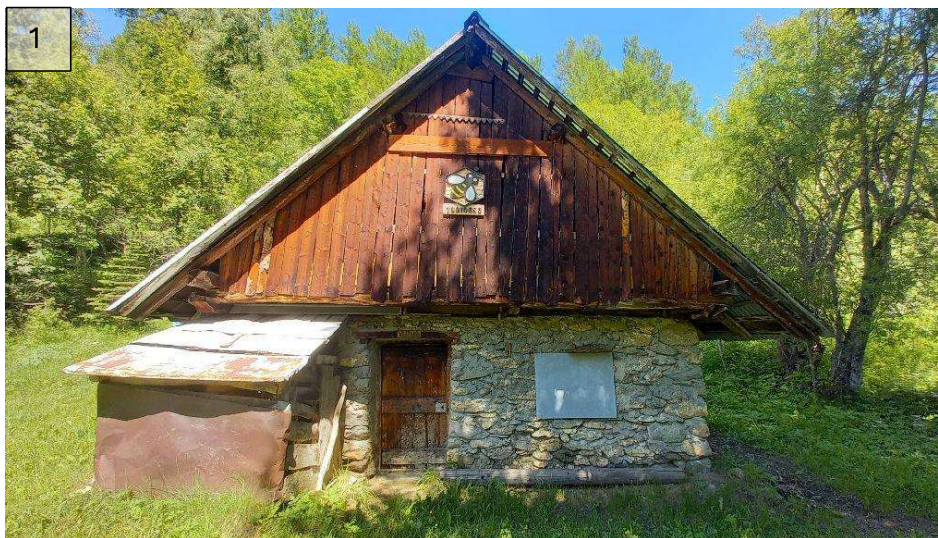
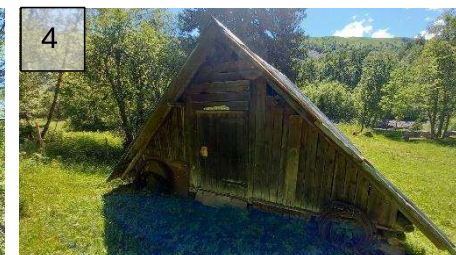
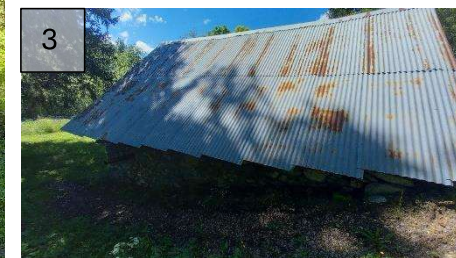
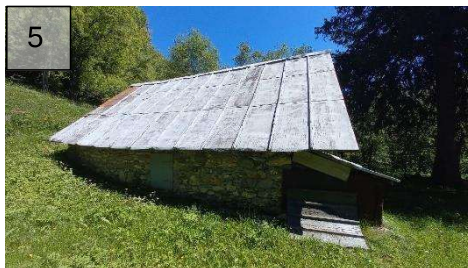
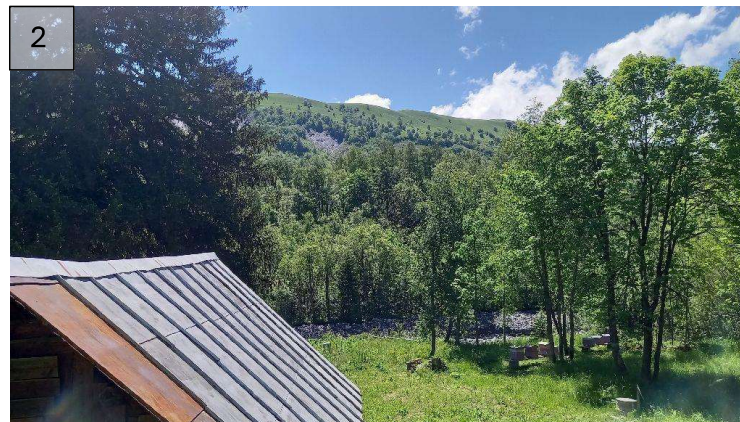
FID : 58

**Matériaux utilisés :** Murs : Pierre maçonnée, Bardage bois et Bois / Couverture : Tôle

**Faitage :** Perpendiculaire aux courbes de niveau

**Remarque :** Petit chalet composé d'une partie maçonnée, surmontée d'une grange en bois. Le bâtiment possède une sortie de chauffage sur le côté droit du chalet. Une petite annexe sur l'avant abrite une réserve de bois. La façade principale comporte deux écriteaux : l'un avec l'inscription "Chalet des Côtes" et en dessous une pancarte avec une abeille et les chiffres "73010680". Des ruches sont présentes en contrebas près de la rivière.

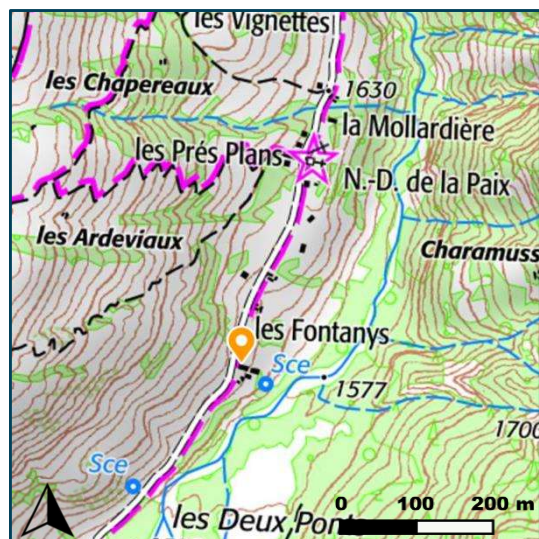
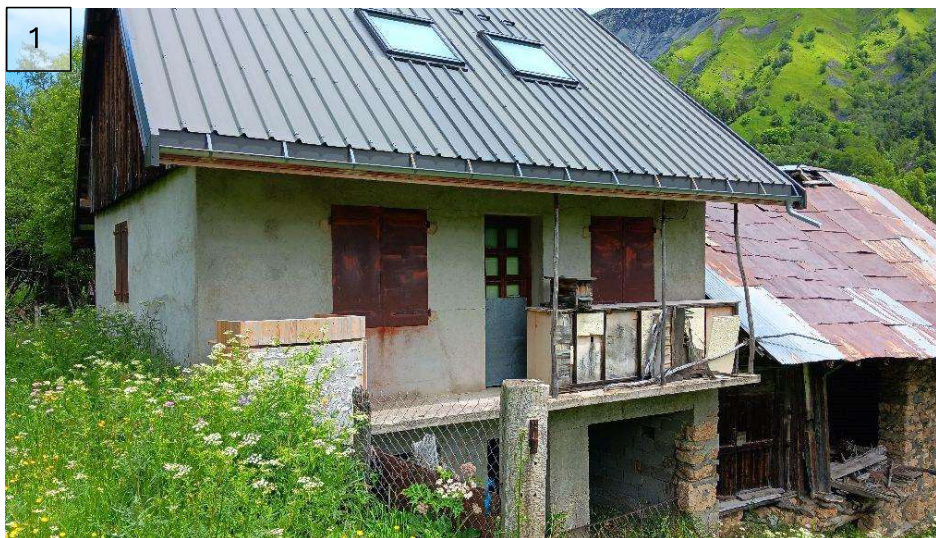
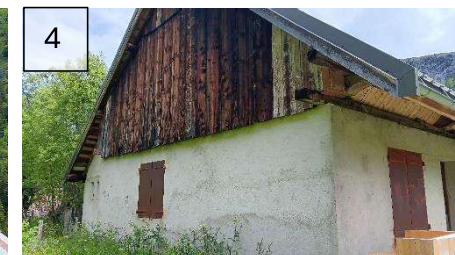
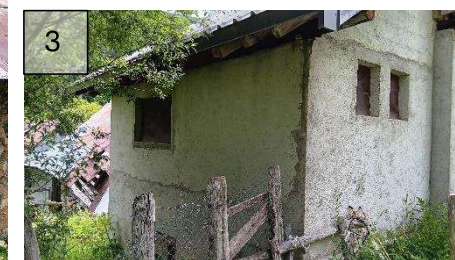
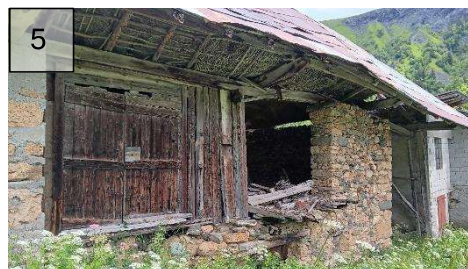
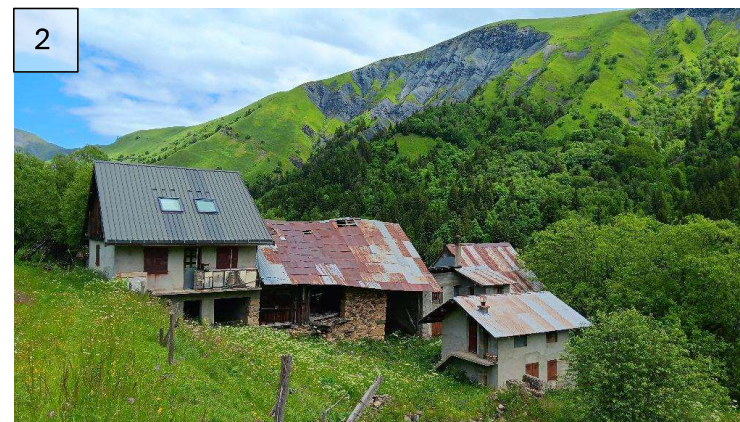
**Matériaux utilisés :** Murs : Parpaings, Crépi, Bardage bois et Bois / Couverture : Bac acier

**Faîtage :** Perpendiculaire aux courbes de niveau

**Remarque :** Si le toit du bâtiment a été récemment refait et percé de velux, sa rénovation semble inachevée. Pour autant, il ne comporte pas de traces de travaux en cours. Une grange en cours de délabrement y est accolée sur la parcelle voisine, le tout faisant peut-être autrefois partie d'un ensemble, ou de deux chalets mitoyens. Accès visiblement saisonnier (non encore débroussaillé). Le bâtiment se trouve dans un hameau qui serait devenu au cours du XX<sup>ème</sup> siècle un hameau d'estivette.

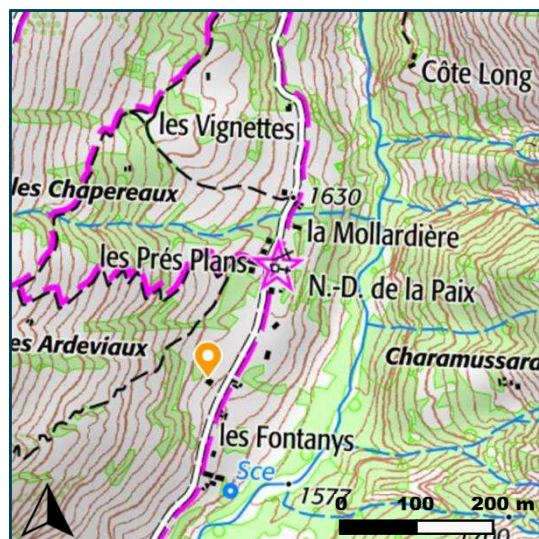
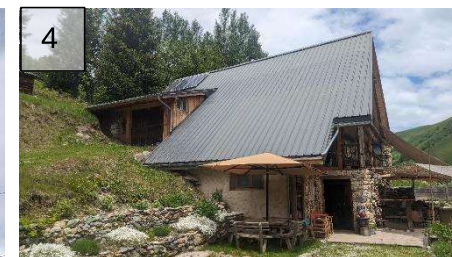
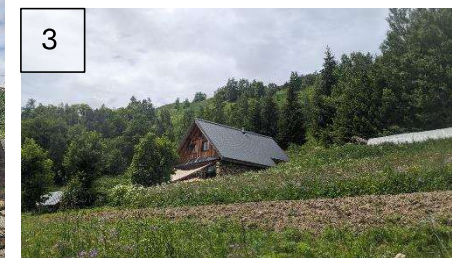
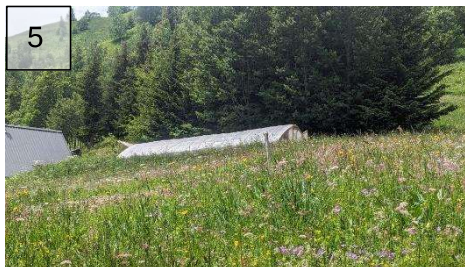
**Altitude :** 1629 m. **Accès :** Chemin carrossable

**Site :** Clairière, Pente faible

**Mixité fonctionnelle d'origine :** inconnue

**Usage actuel :** Résidence

**Matériaux utilisés :** Murs : Pierre maçonnée, Bois et Bardage bois / Couverture : Bac acier

**Faitage :** Perpendiculaire aux courbes de niveau

**Remarque :** Bâtiment situé dans un hameau d'estivette. Il aurait été utilisé comme grange après la première industrialisation. Aujourd'hui transformé, il s'agit d'un gîte et d'une résidence principale.
