# Inventaire des chalets d'alpage

**SAINT-SORLIN-D'ARVES**

MAI – JUILLET 2024

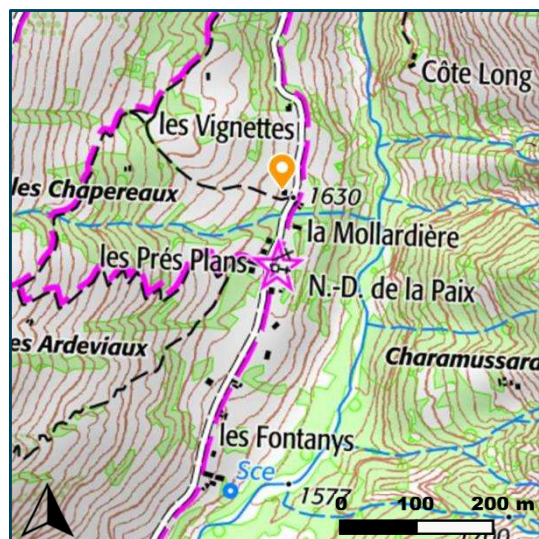
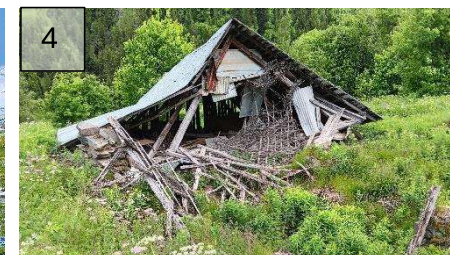
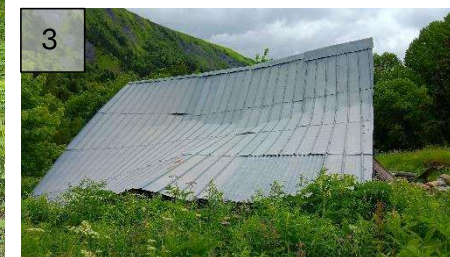
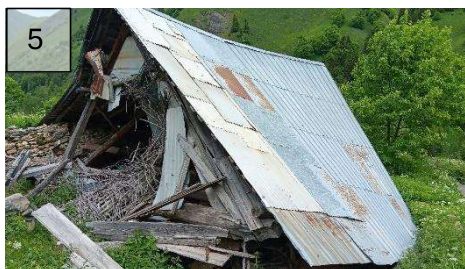
**Altitude :** 1660 m. **Accès :** Chemin carrossable

**Site :** Alpage, Pente faible

**Mixité fonctionnelle d'origine :** Inconnu

**Usage actuel :** Abandon

**Matériaux utilisés :** Murs : Pierre maçonnée et Bois / Couverture : Tôle

**Faitage :** Perpendiculaire aux courbes de niveau

**Remarque :** Bâtiment effondré dont l'ancien fenil était en treillage sur la partie arrière et en bardage sur la partie avant. Des restes de foin se trouvent encore à l'intérieur. Le bâtiment est accolé à l'avant et à l'arrière à des ruines qui ont pu être une continuité du bâti.

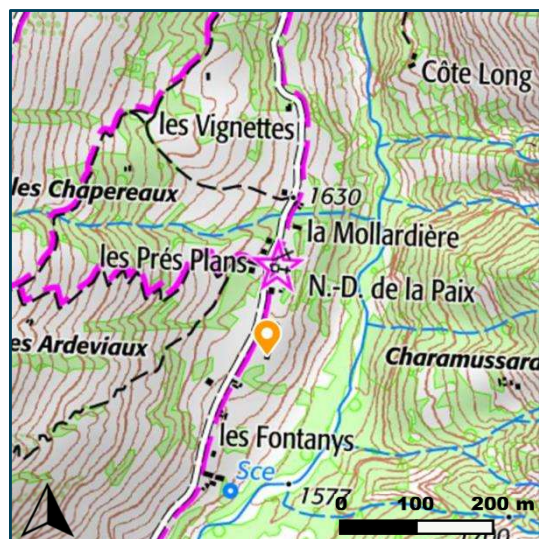
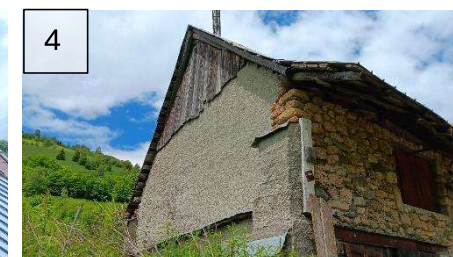
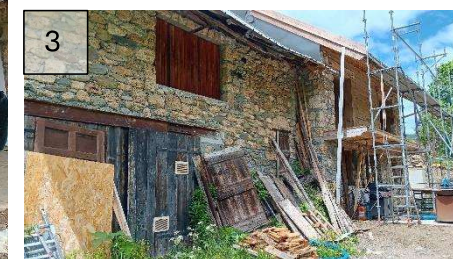
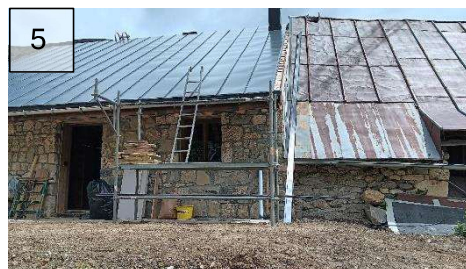
**Altitude :** 1660 m. **Accès :** Chemin carrossable

**Site :** Alpage, Pente forte

**Mixité fonctionnelle d'origine :** Inconnu

**Usage actuel :** Résidence

**Matériaux utilisés :** Murs : Pierre sèche, Pierre maçonnée et Bardage bois / Couverture : Tôle

**Faîtage :** Parallèle aux courbes de niveau

**Remarque :** Bâtiment mitoyen en cours de transformation. Le volume, la forme de la toiture, la façade et les ouvertures ont été entièrement modifiés.

Le bâtiment mitoyen garde son aspect d'origine.

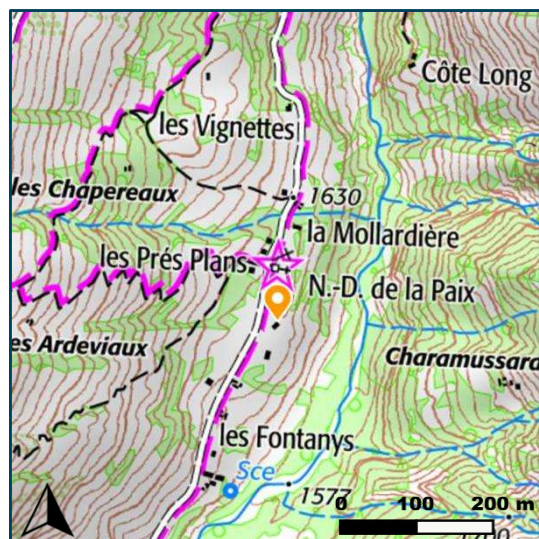
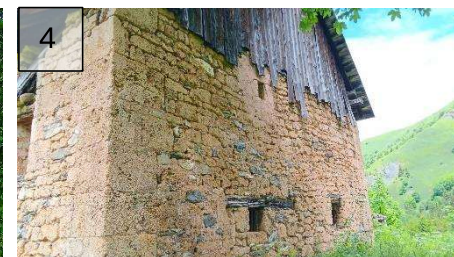
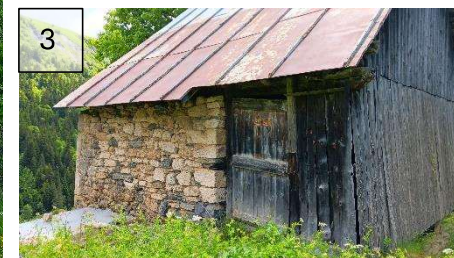
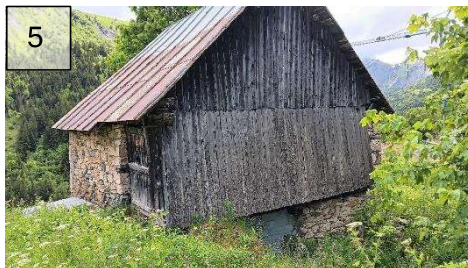
**Altitude :** 1660 m. **Accès :** Chemin carrossable

**Site :** Alpage, Pente faible

**Mixité fonctionnelle d'origine :** Oui

**Usage actuel :** Inconnu

**Matériaux utilisés :** Murs : Pierre maçonnée, Bois et Parpaings / Couverture : Tôle

**Faitage :** Perpendiculaire aux courbes de niveau

**Remarque :** Bâtiment ayant pu relever d'une mixité d'usages. La structure est visiblement en cours de dégradation. L'arrière, en bois, donne sur une ancienne grange dont l'entrée se fait par la façade latérale. A l'arrière, une partie en ruine laisse deviner une ancienne continuité du bâti. Peu d'ouvertures, pas de cheminée. Le bâti fait partie d'un ancien hameau, devenu au cours du XX<sup>ème</sup> siècle un hameau d'estivette.

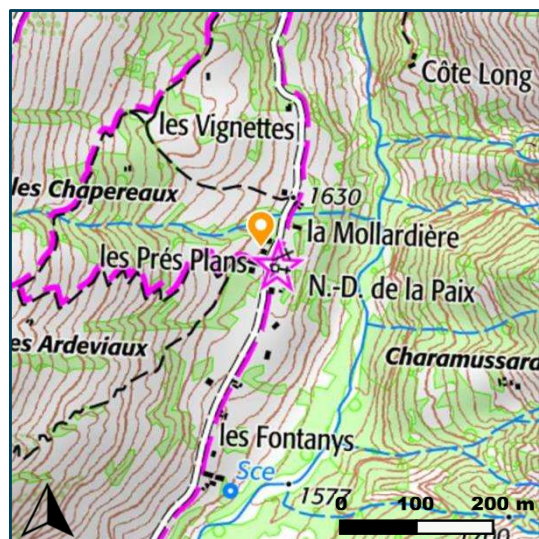
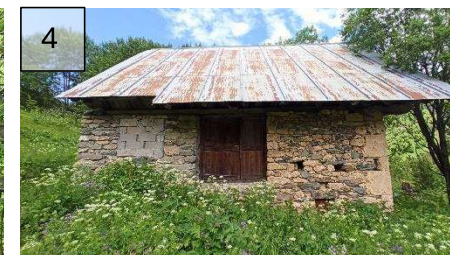
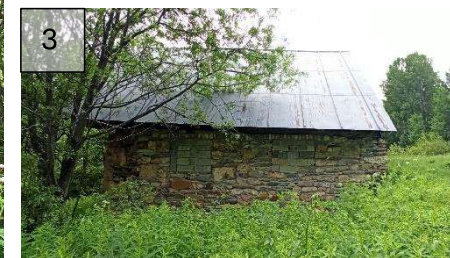
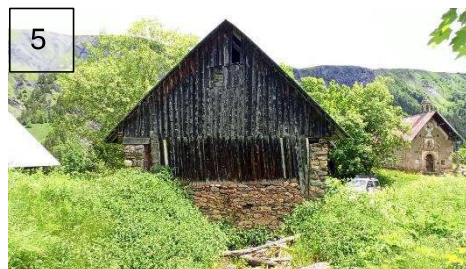
FID : 129

**Altitude :** 1647 m. **Accès :** Chemin carrossable

**Site :** Clairière, Pente faible

**Mixité fonctionnelle d'origine :** Oui

**Usage actuel :** Inconnu

**Matériaux utilisés :** Murs : Pierre maçonnée et Bardage bois / Couverture : Tôle

**Faîtage :** Perpendiculaire aux courbes de niveau

**Remarque :** Bâtiment en maçonnerie de pierres, comportant une entrée à l'Est et un accès à la grange au Sud. Les ouvertures de l'étage ont été rebouchées avec des parpaings du côté Nord comme du côté Sud. Un terrassement à l'Ouest ainsi que de vieilles poutres suggèrent la présence d'un ancien bâtiment ou annexe à l'arrière du bâti. D'après des habitants du hameau, ces habitats n'ont pas été construits comme des bâtis d'alpage, mais le sont devenus au cours du temps.

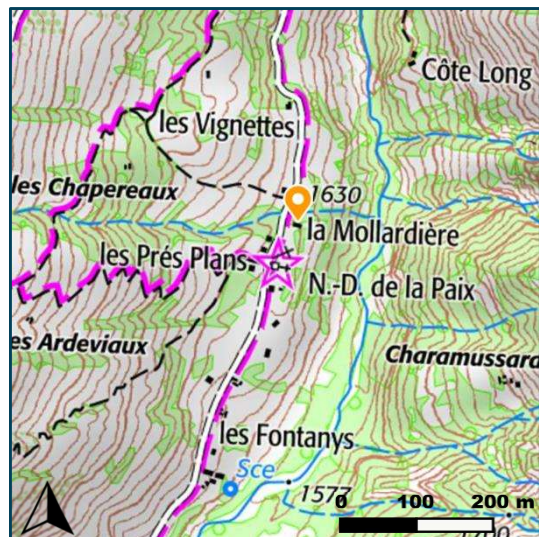
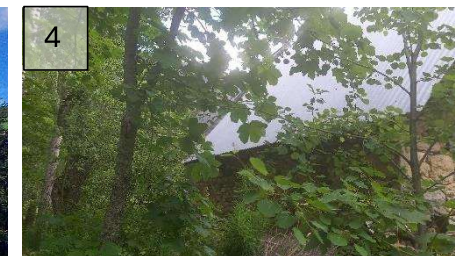
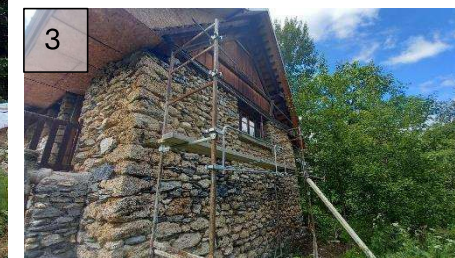
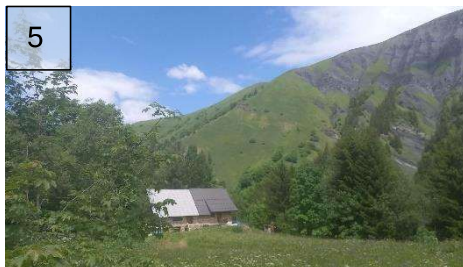
FID : 176

**Altitude :** 1640 m. **Accès :** Chemin carrossable

**Site :** Alpage, Pente faible

**Mixité fonctionnelle d'origine :** Oui

**Usage actuel :** Résidence

**Matériaux utilisés :** Murs : Pierre maçonnée et Pierre sèche Bois / Couverture : Tôle et Bac acier

**Faîtage :** Perpendiculaire aux courbes de niveau

**Remarque :** Chalet en cours de rénovation. Une délimitation en toiture indique qu'il s'agit de deux bâtiments mitoyens. Le bâtiment n'est relié ni à l'eau ni à l'électricité. Un petit grenier se trouve à côté du bâtiment.

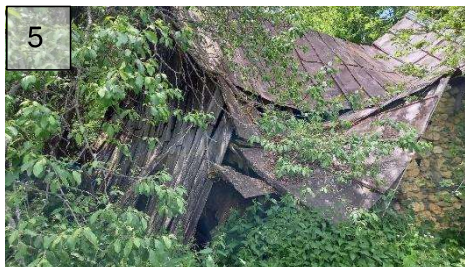
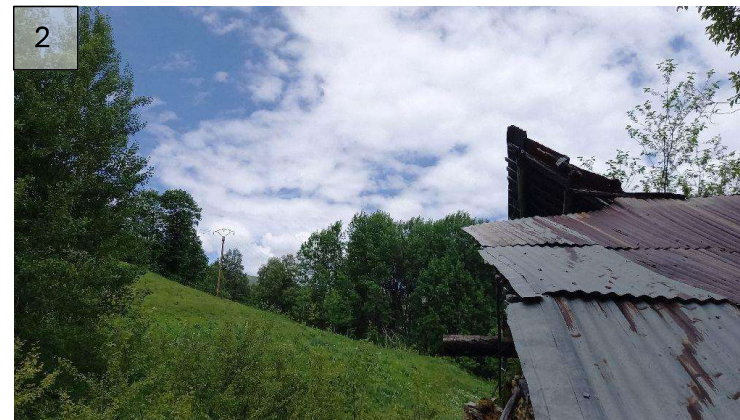
Vue plein Nord en direction de la pointe de l'ouillon

**Matériaux utilisés :** Murs : Pierre sèche et Bardage bois / Couverture : Tôle

**Remarque :** Bâtiment effondré. Il fait partie d'un ancien hameau d'habitation, devenu au cours du XX<sup>ème</sup> siècle un hameau d'estivette.

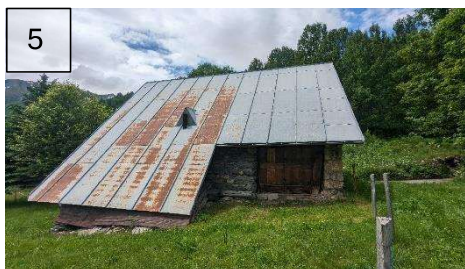
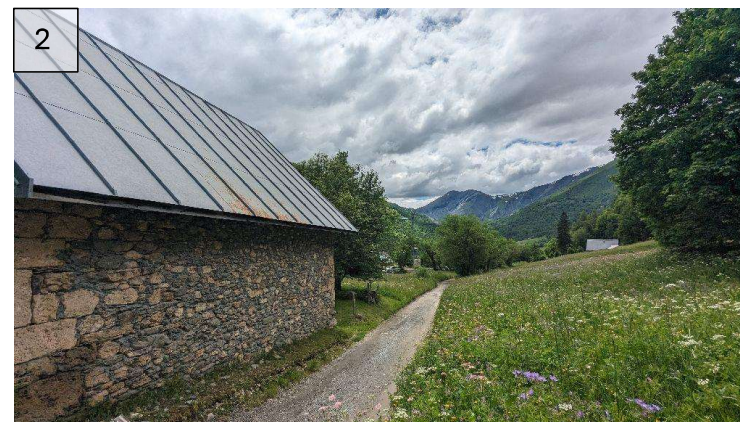
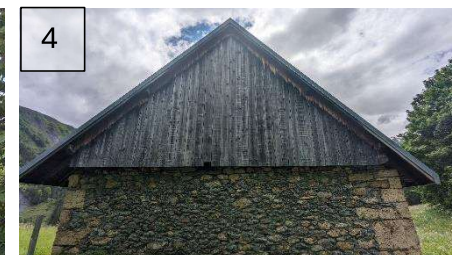
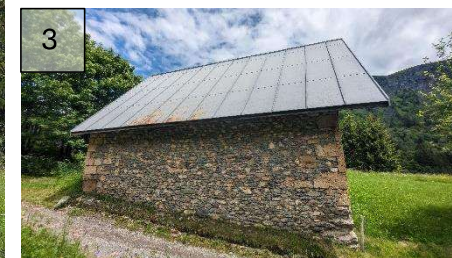
**Matériaux utilisés :** Murs : Pierre maçonnée, Bardage bois et Bois / Couverture : Tôle

**Remarque :** Bâtiment assez authentique et bien entretenu. Il ne s'agit pas pour autant d'un chalet d'alpage car il se trouve dans un hameau d'habitation ayant été construit comme un hameau d'habitation permanente.

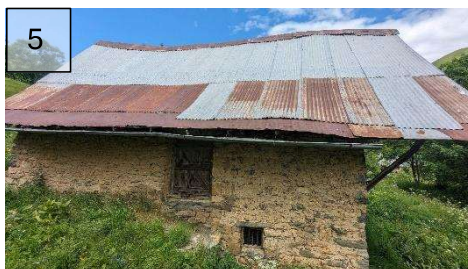
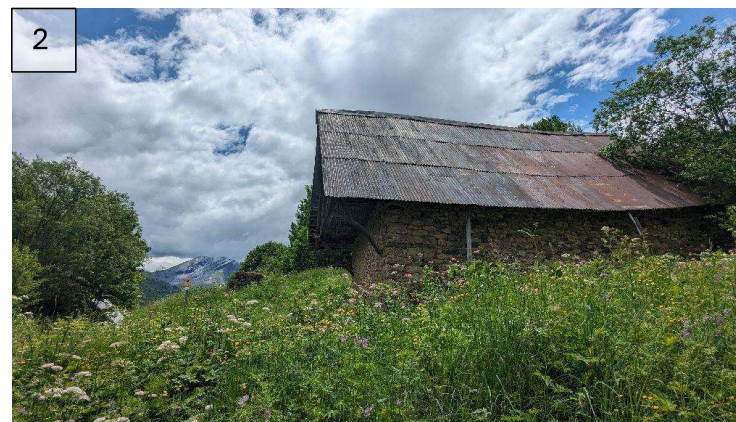
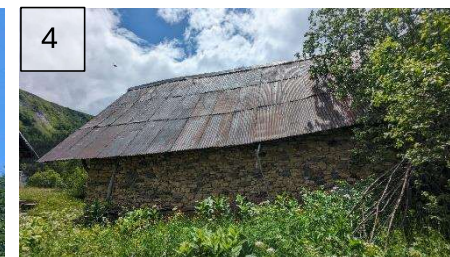
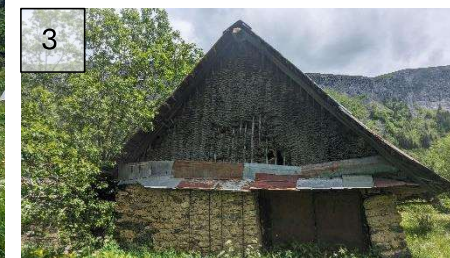
**Matériaux utilisés :** Murs : Pierre maçonnée et Bois / Couverture : Tôle

**Remarque :** Le bâtiment n'est pas un chalet d'alpage à l'origine, car il a été construit dans un hameau d'habitat permanent qui a été laissé à l'abandon après la première industrialisation et qui a été réutilisé en hameau d'estivette au cours du XX<sup>ème</sup> siècle. Le bâtiment se trouve face à la chapelle du hameau. La façade arrière, exposée vers l'Ouest est composée de bois tressé (photo 3).

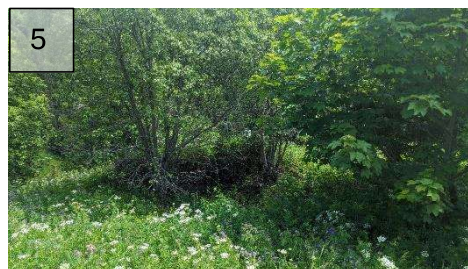
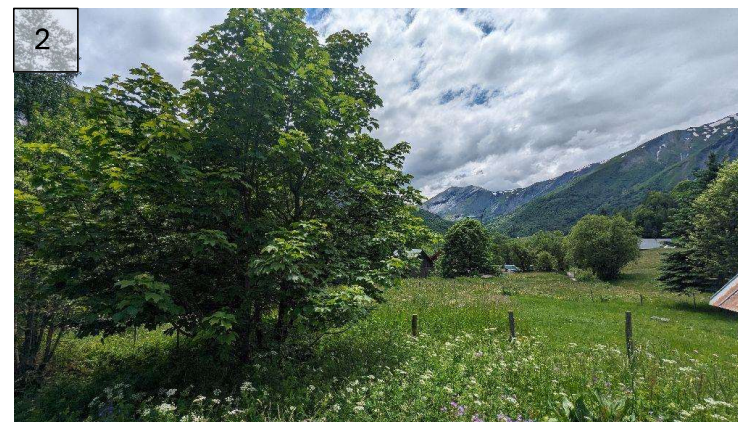
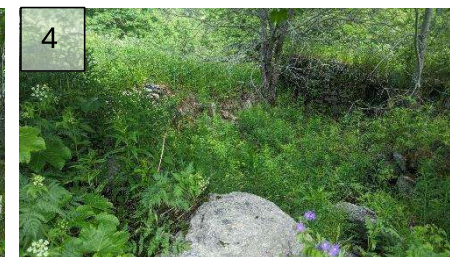
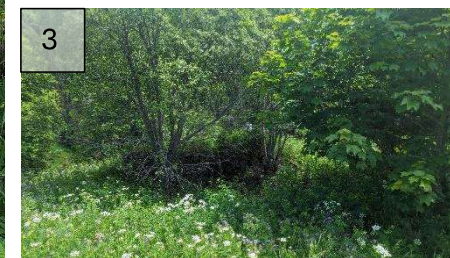
Vers le Sud et la Cime des Torches.

**Matériaux utilisés :** Murs : Pierre sèche / Couverture : Inconnu

**Remarque :** Il s'agit d'une ruine située à proximité de ruches. Le bâtiment qui se situait à cet emplacement a été abandonné à la suite de la première industrialisation. Il se trouvait dans un ancien hameau d'habitation, devenu au cours du XX<sup>ème</sup> siècle un hameau d'estivette.

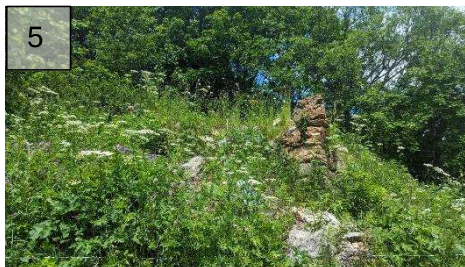
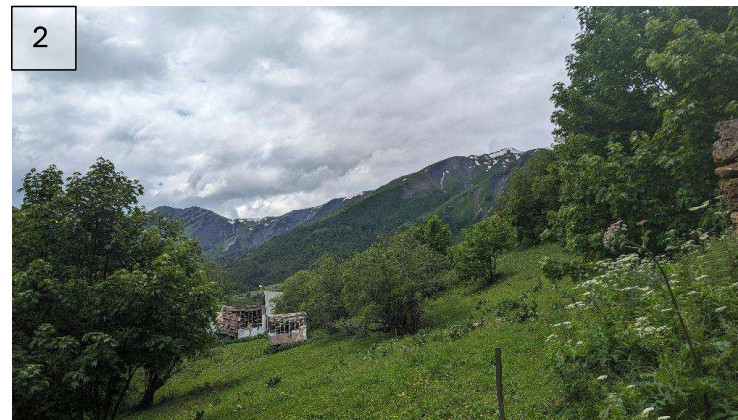
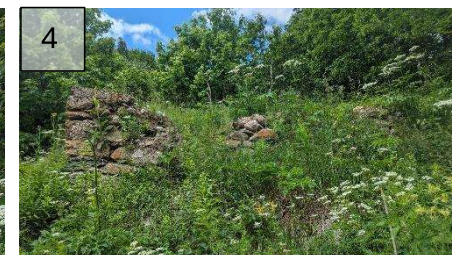
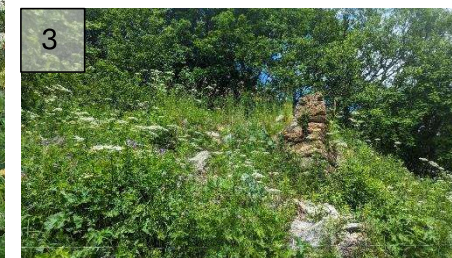
**Matériaux utilisés :** Murs : Pierre sèche / Couverture : Inconnu

**Remarque :** Ruine qui se trouve dans un pâturage clôturé dont l'accès est rendu difficile par la végétation.

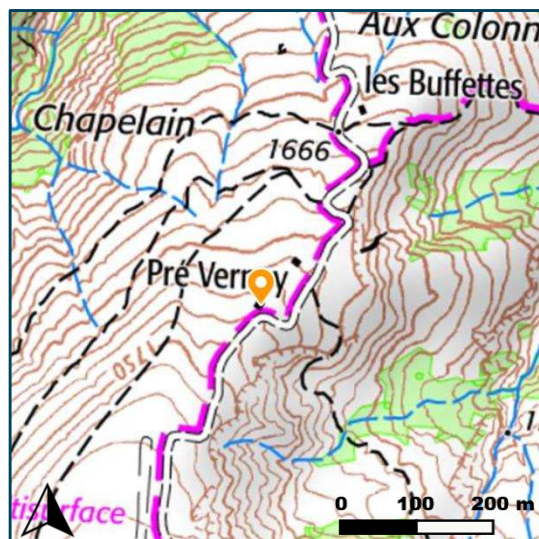
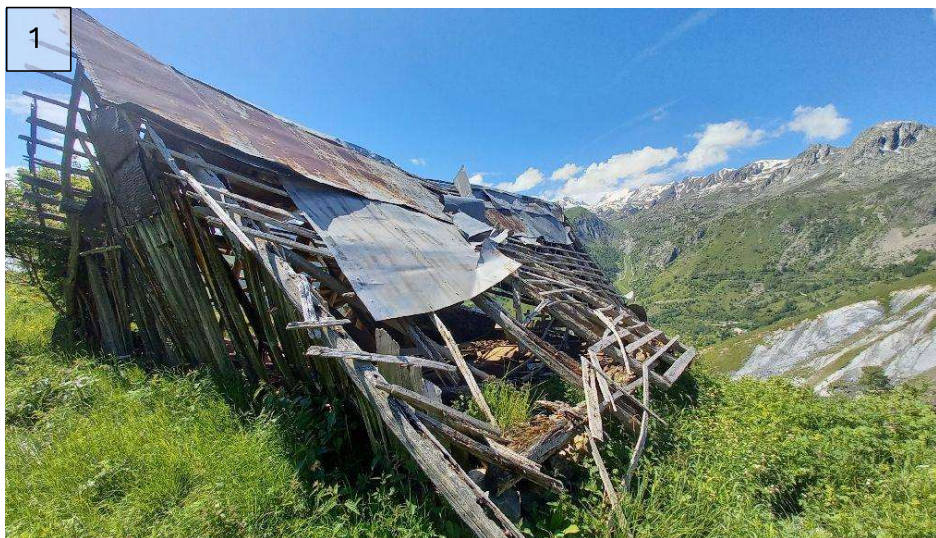
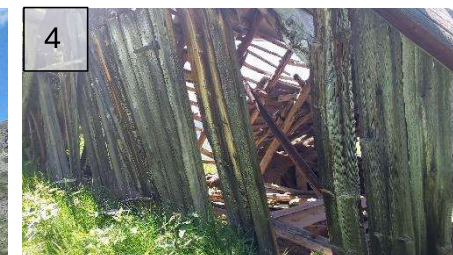
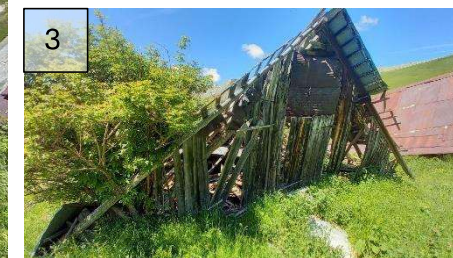
FID : 640

**Matériaux utilisés :** Murs : Pierre sèche, Bois et Bardage bois / Couverture : Tôle

**Remarque :** Chalet dégradé qui ne possède presque plus de couverture. Les planches du bardage sont également très clairsemées.

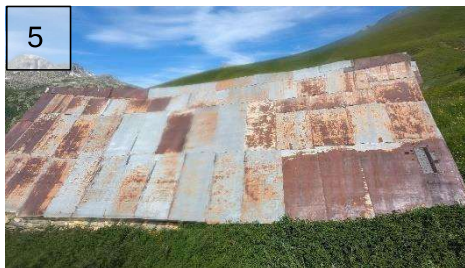
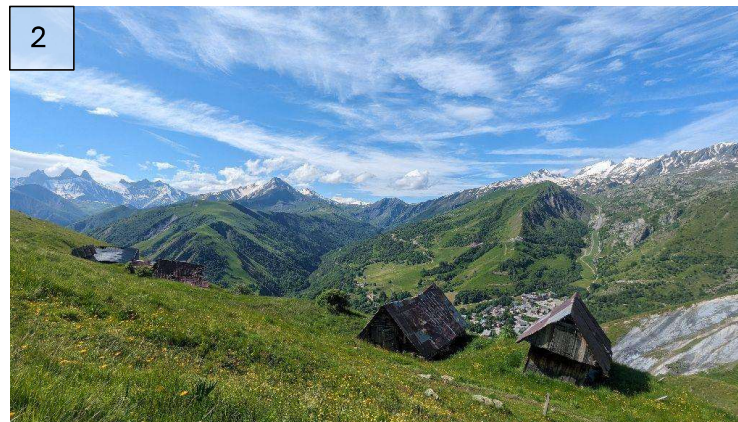
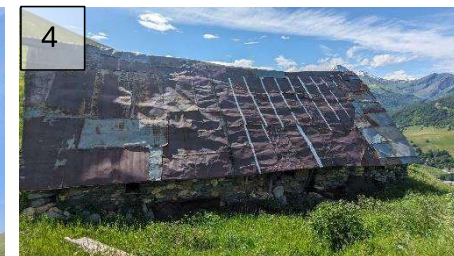
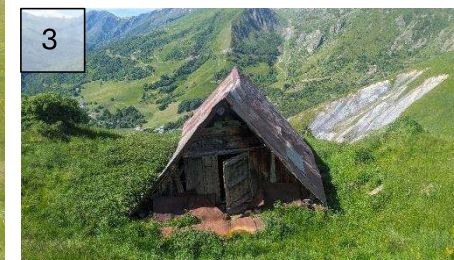
**Matériaux utilisés :** Murs : Pierre maçonnée et Bois / Couverture : Tôle

**Remarque :** Bâtiment peu entretenu, qui semble laissé à l'abandon. La porte de grange orientée vers le Nord est laissée ouverte (photo 3). Le bâtiment dispose d'une dépendance en bois avec un toit en tôle qui pourrait faire office de stockage à bois.

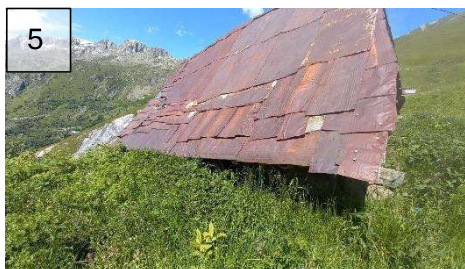
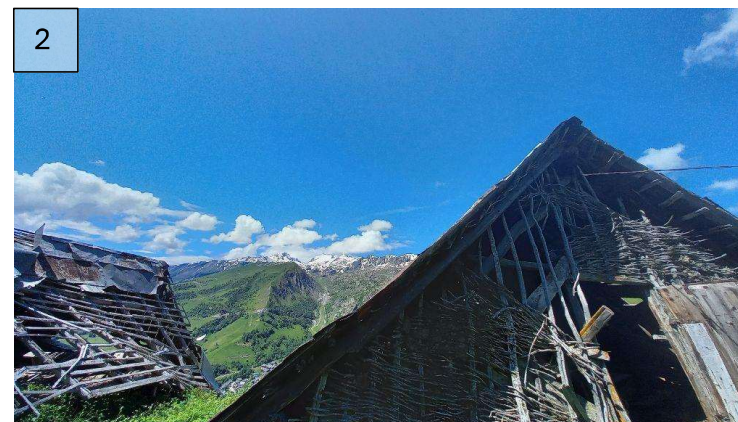
**Matériaux utilisés :** Murs : Pierre sèche, Pierre maçonnée, Bardage bois et Bois /  
Couverture : Tôle

**Remarque :** Chalet dégradé dont le toit n'est plus étanche. Les façades de la grange, réalisées à l'origine en treillage, sont également très abimées.

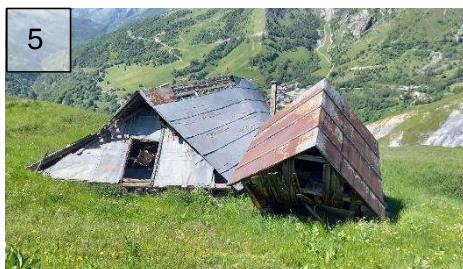
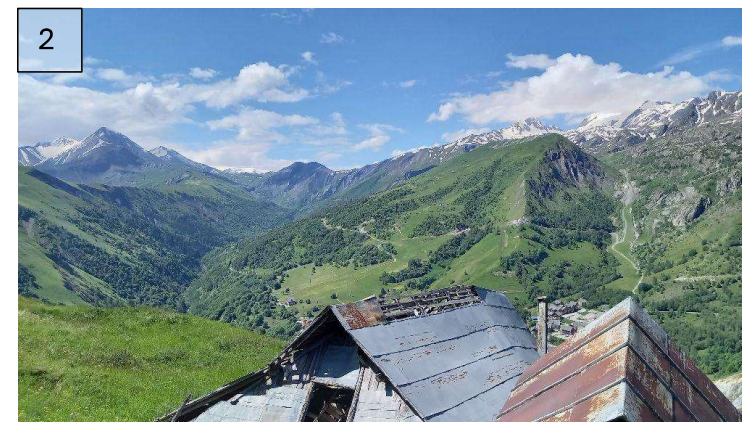
**Matériaux utilisés :** Murs : Pierre sèche, Bardage bois et Bois / Couverture : Tôle

**Remarque :** Chalet effondré dont il reste quelques tôles sur le toit. Un petit grenier est situé à côté de ce bâti.

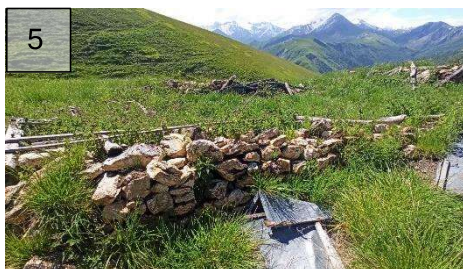
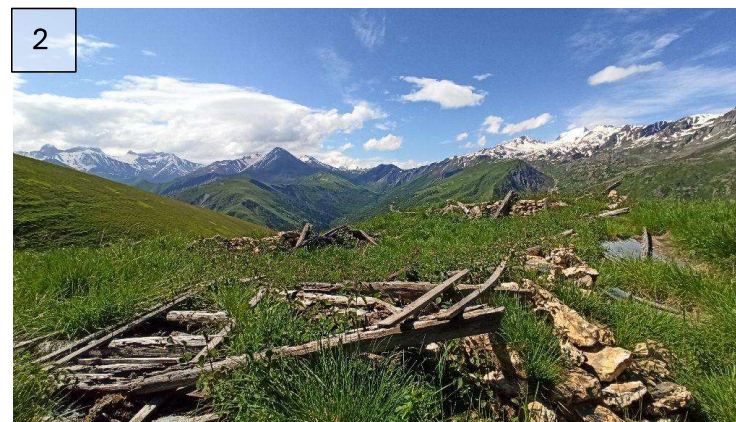
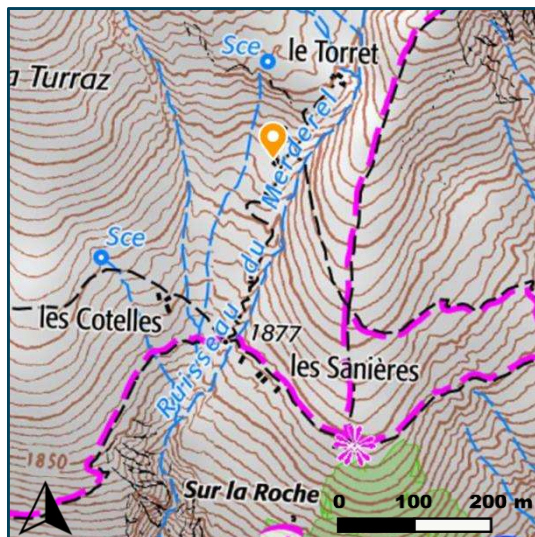
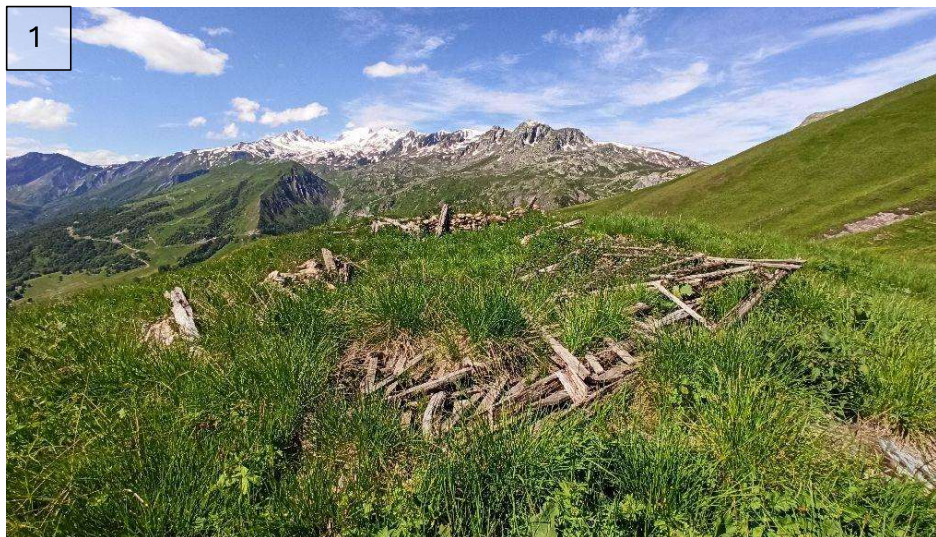
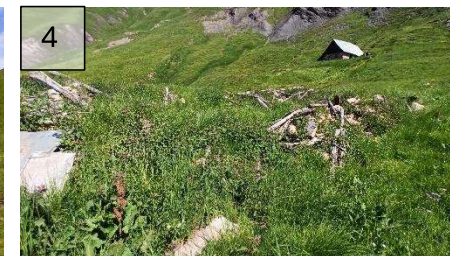
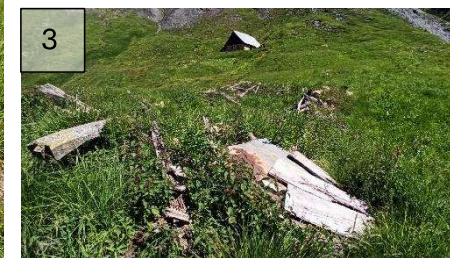
**Matériaux utilisés :** Murs : Pierre sèche et Bois / Couverture : Tôle

**Remarque :** Bâtiment en ruine dont subsistent quelques matériaux en mauvais état (pierres, bois, tôles). La ruine est à proximité du bâtiment Fid 71. Peut-être que les matériaux ont été réemployés pour ce chalet.

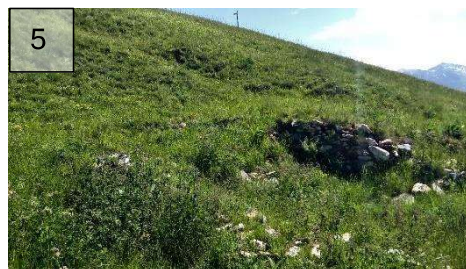
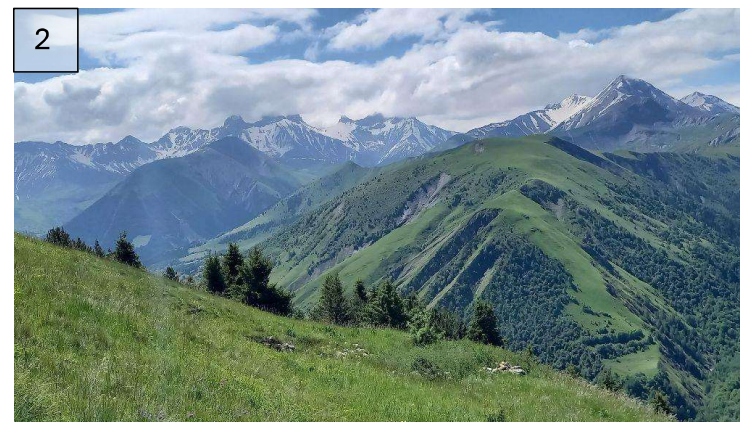
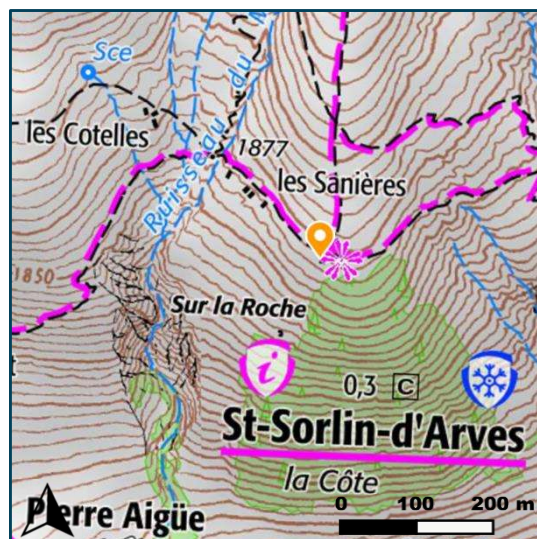
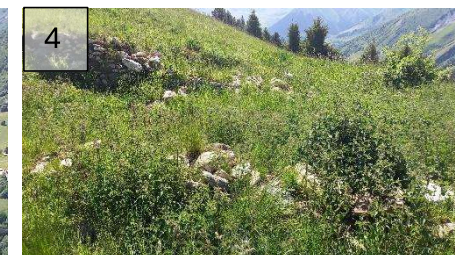
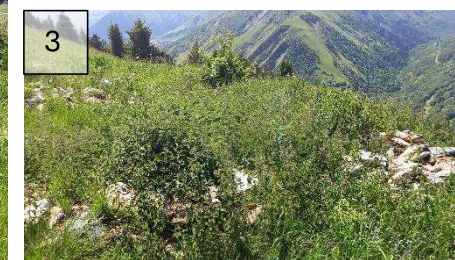
**Matériaux utilisés :** Murs : Pierre sèche / Couverture : Inconnu

**Remarque :** Chalet en ruine, restent quelques pierres qui permettent de distinguer les volumes de l'ancien bâti.

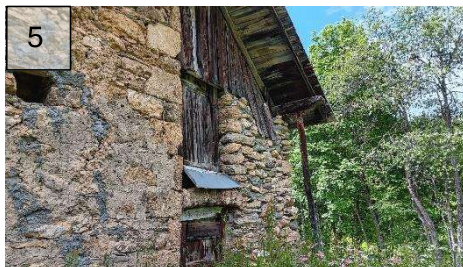
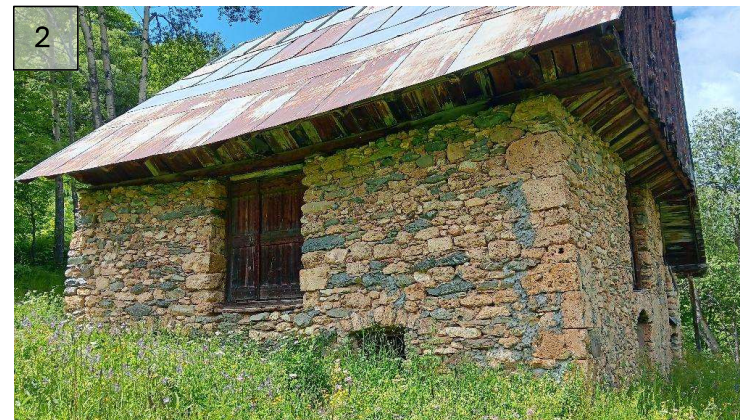
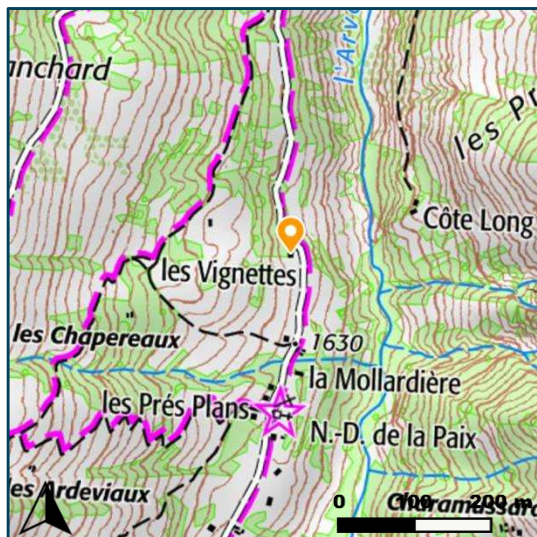
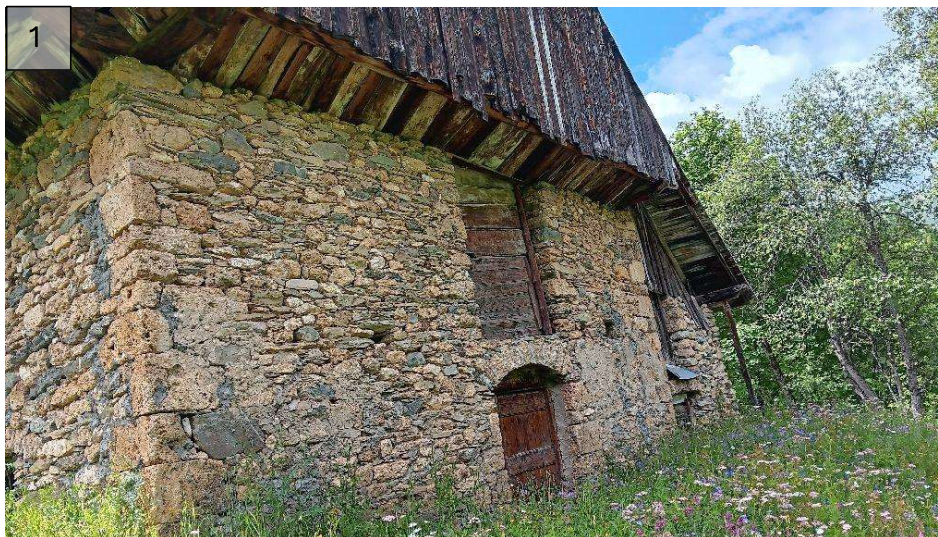
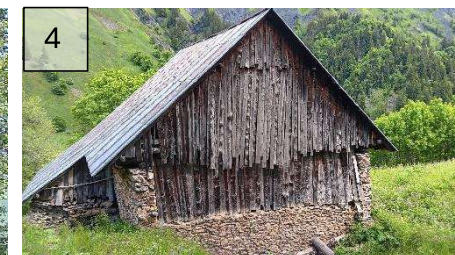
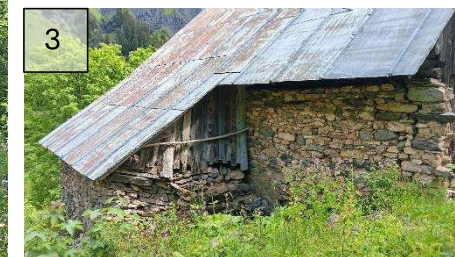
FID : 1926

**Matériaux utilisés :** Murs : Pierre maçonnée, Bois et Enduit / Couverture : Tôle

**Remarque :** Bâtiment imposant, comportant une partie maçonnée en pierres de tuf locales sur deux niveaux. La façade principale (mur pignon aval) dispose d'une porte d'étable et d'une porte d'accès au niveau supérieur (grange ?). Sur la façade latérale Sud, une large ouverture donne sur le niveau supérieur, au dessus de deux autres ouvertures donnant sur le rez-de-chaussée et à travers lesquelles on distingue des stocks de matériaux de construction (parpaings). Un fenil ou grenier surmonte l'ensemble. A l'arrière, des ruines laissent supposer l'existence d'une continuité mitoyenne en plusieurs parties.

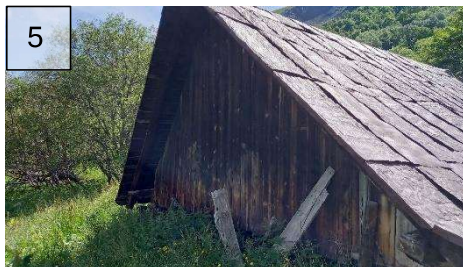
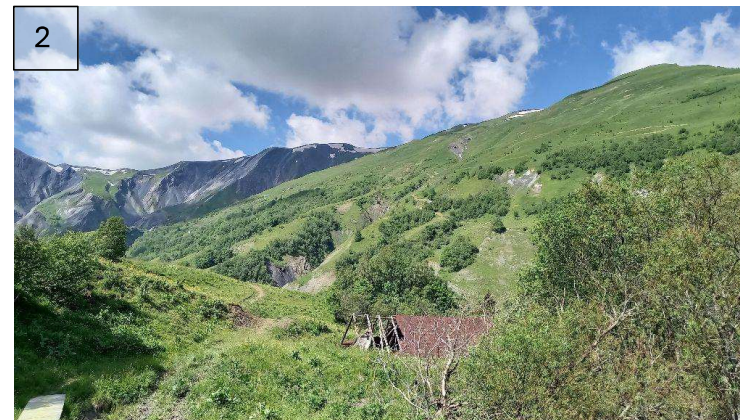
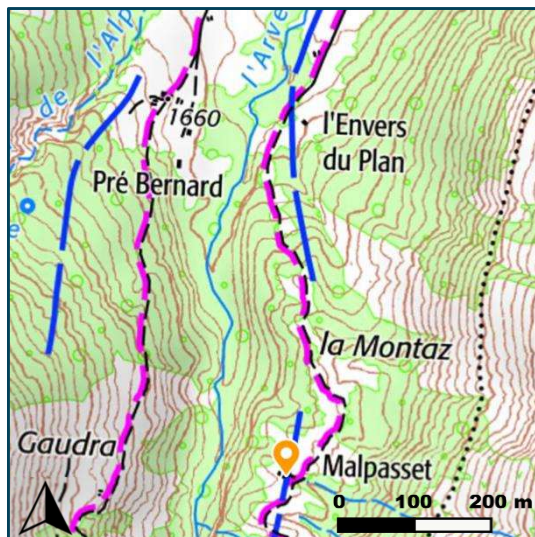
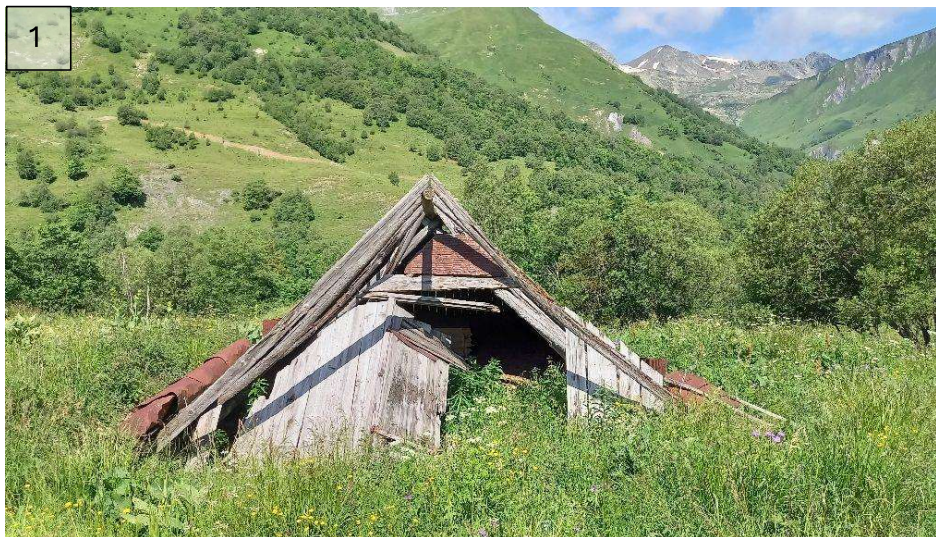
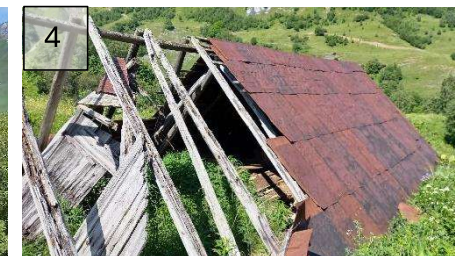
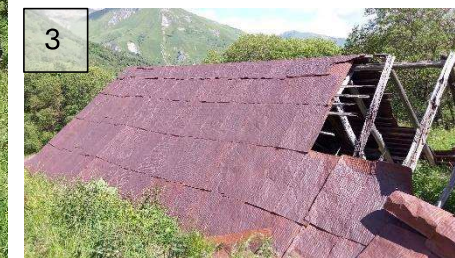
**Matériaux utilisés :** Murs : Bois / Couverture : Tôle

**Remarque :** Chalet en ruine dont il reste une partie du toit et sa structure en bois. La façade avant, donnant sur le chemin est complètement ouverte. A l'intérieur se trouvent quelques restes de foin et un meuble en bois.

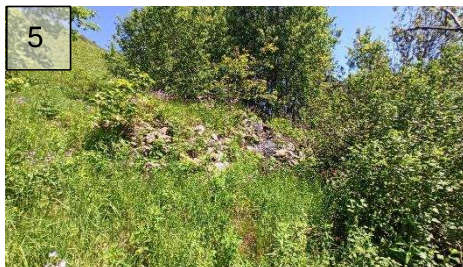
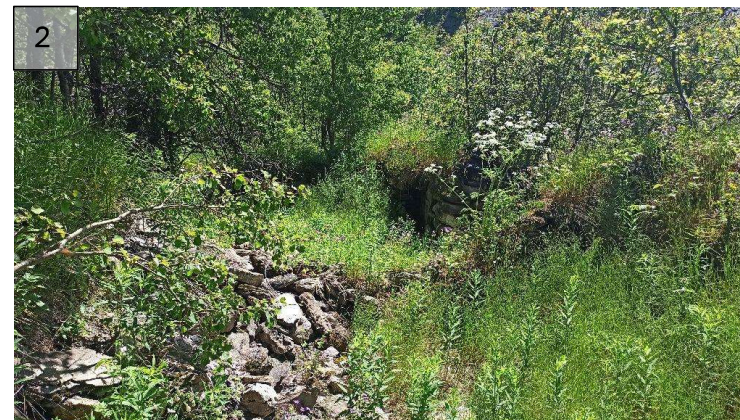
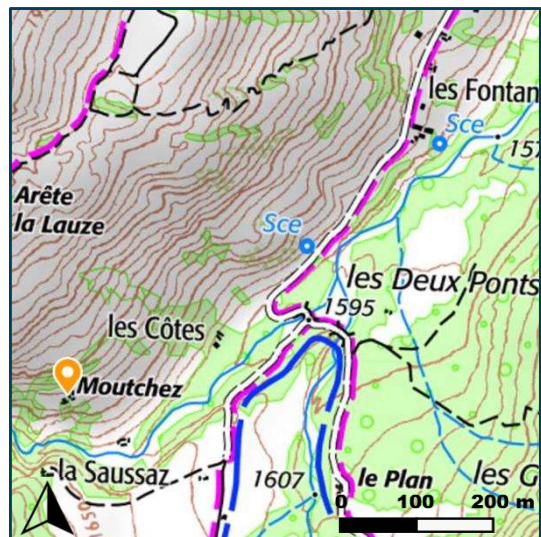
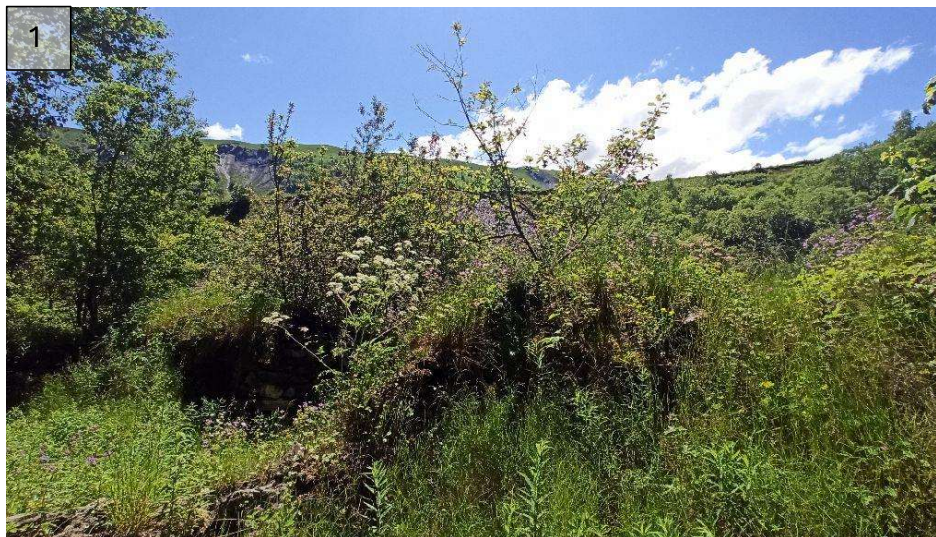
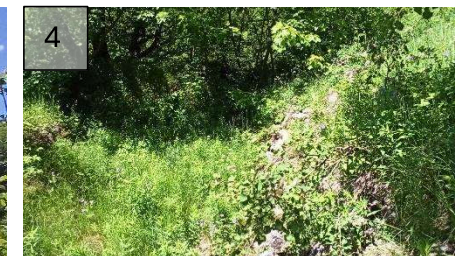
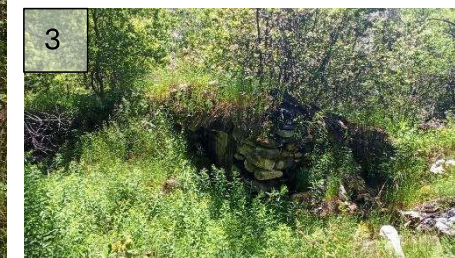
**Matériaux utilisés :** Murs : Pierre sèche / Couverture : Inconnu

**Remarque :** Bâtiment en ruine d'une importante superficie. Le bâtiment est enterré dans le sol d'environ 2m. Il comprend deux volumes, séparés par un mur de refend sans ouvertures. Une porte d'entrée assez large (à priori celle de l'écurie est encore présente côté Est. Les murs sont construits en pierres sèches et ont une épaisseur d'environ 80 cm. L'édifice est à proximité d'un torrent.

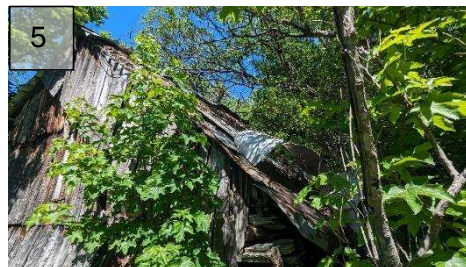
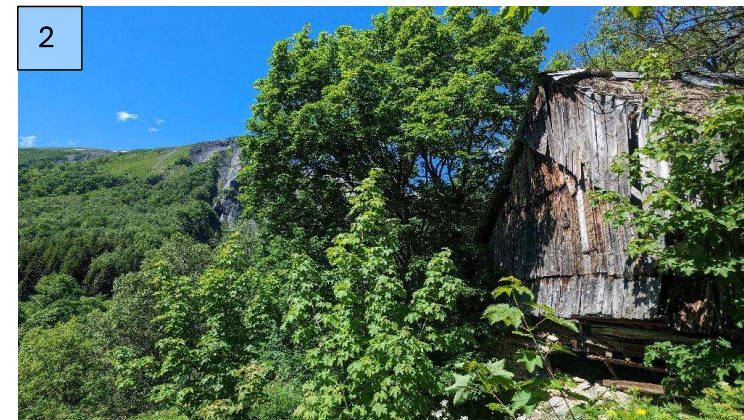
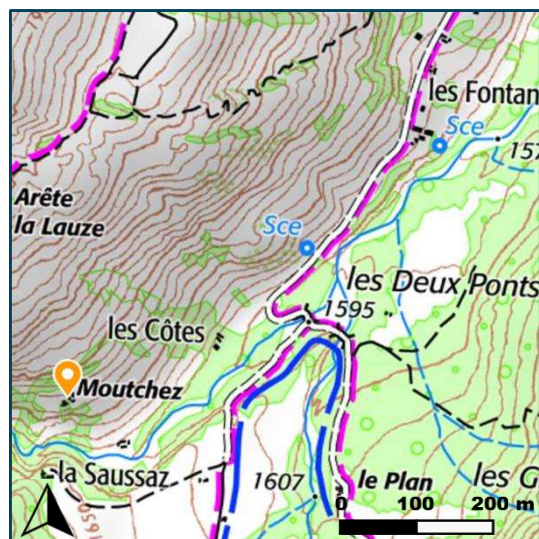
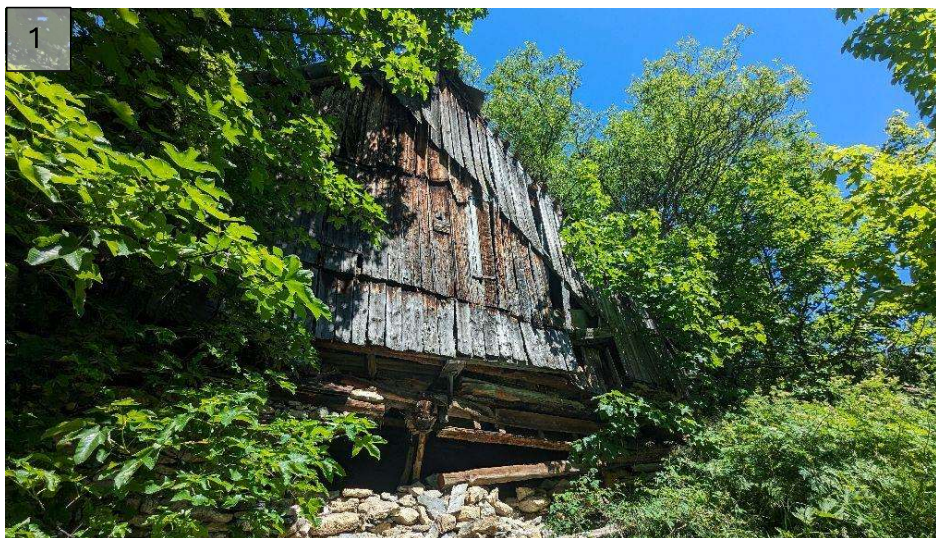
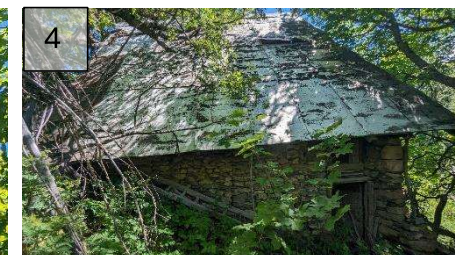
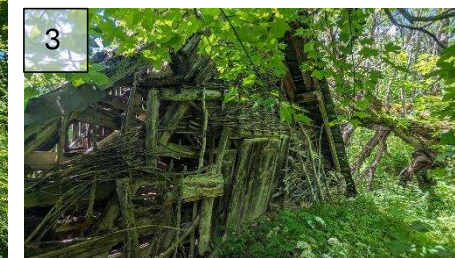
FID : 1690

**Matériaux utilisés :** Murs : Pierre maçonnée et Bois / Couverture : Tôle

**Remarque :** Probablement un ancien chalet d'alpage aujourd'hui en ruine et dont l'accès est très compliqué du fait de la végétation.

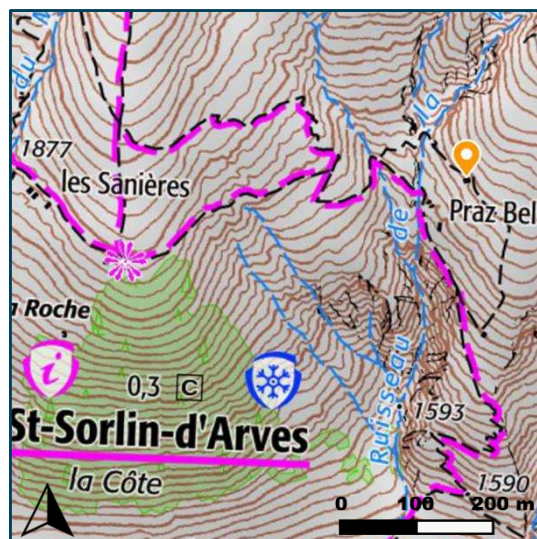
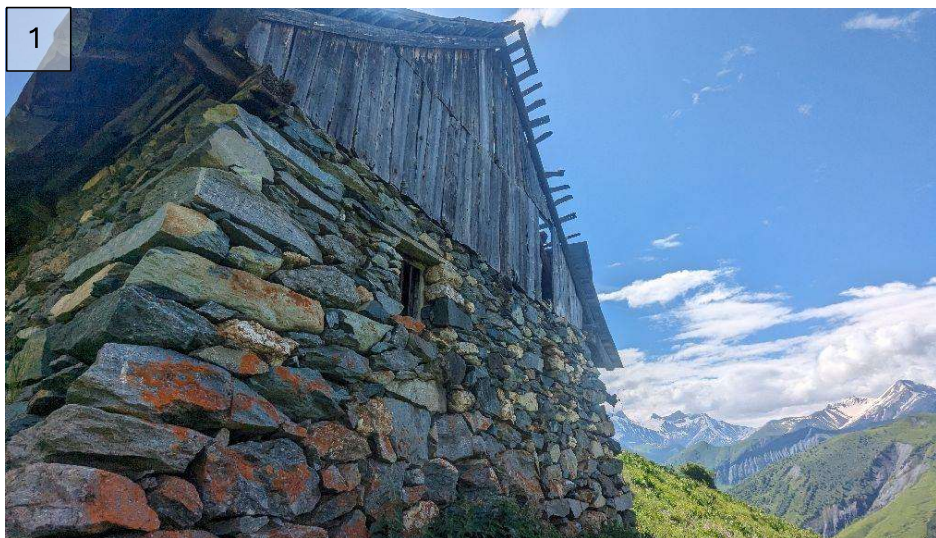
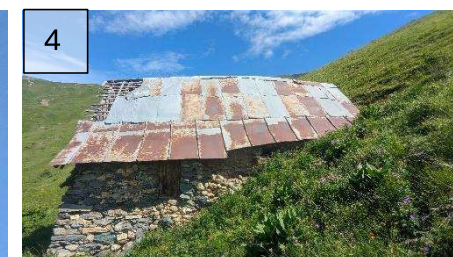
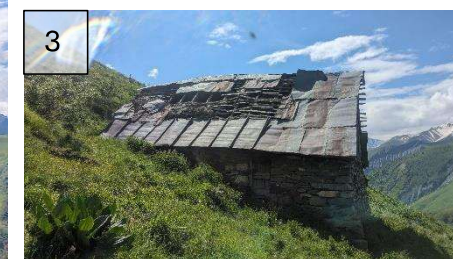
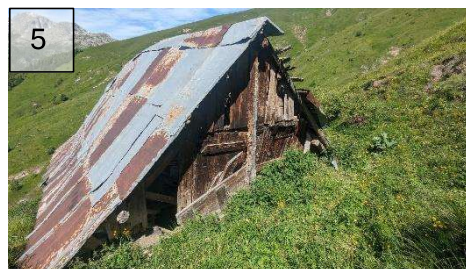
**Matériaux utilisés :** Murs : Bois et Pierre sèche / Couverture : Tôle

**Remarque :** Bâtiment authentique mais peu entretenu voir abandonné. Il s'agit sans doute d'un ancien chalet d'alpage.

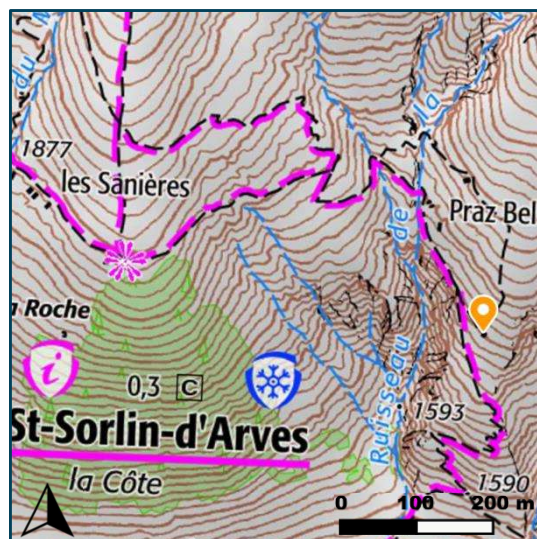
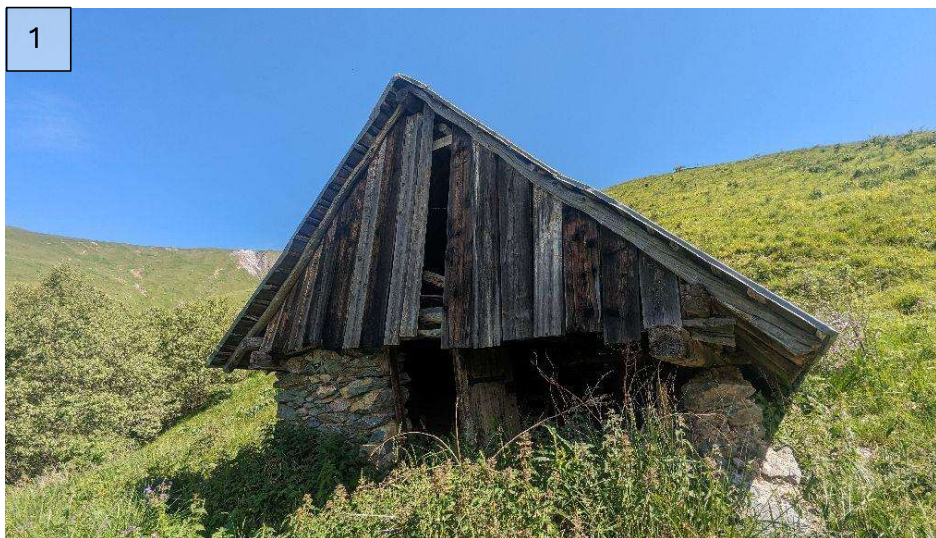
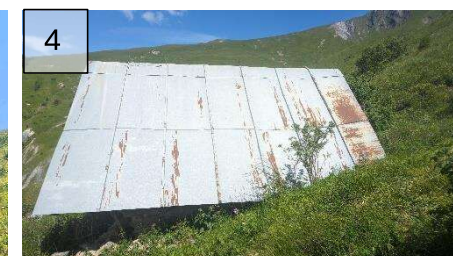
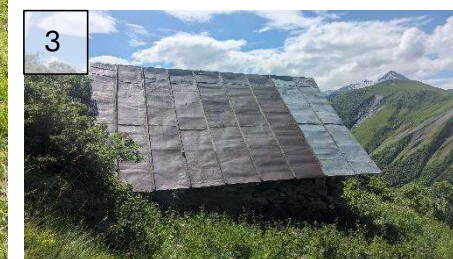
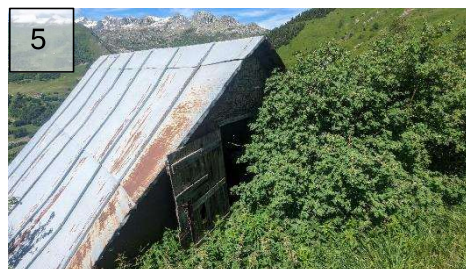
**Matériaux utilisés :** Murs : Pierre maçonnée et Bois / Couverture : Tôle

**Remarque :** Bâtiment qui est probablement un ancien chalet d'alpage mais qui est aujourd'hui laissé à l'abandon.
