# Inventaire des chalets d'alpage

**SAINT-SORLIN-D'ARVES**

MAI – JUILLET 2024

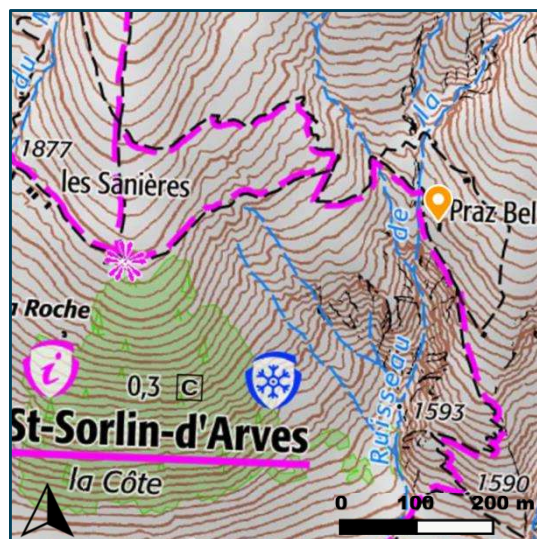
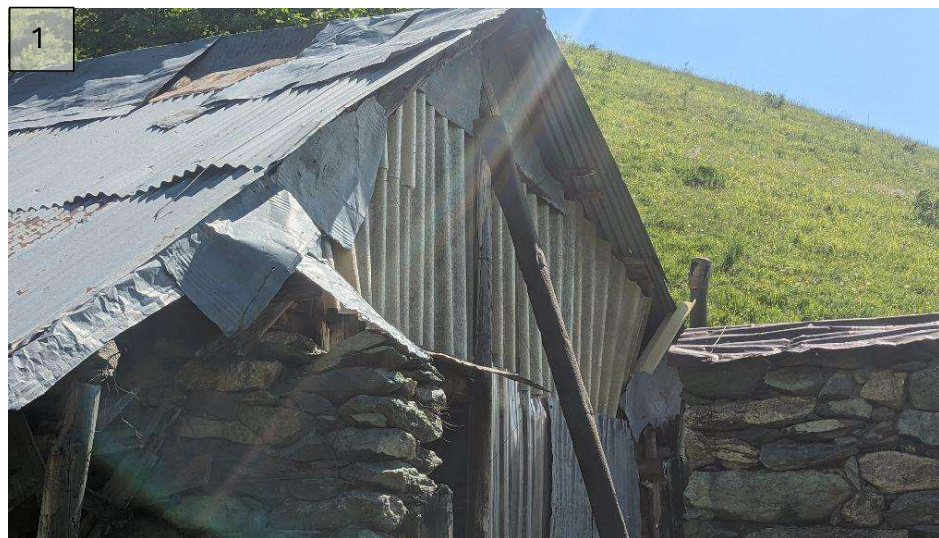
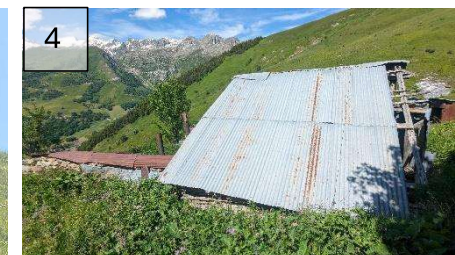
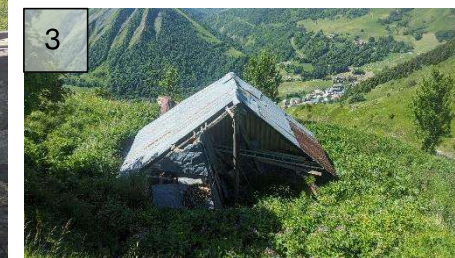
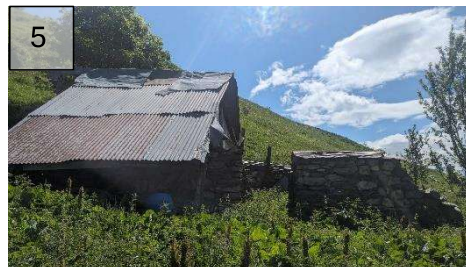
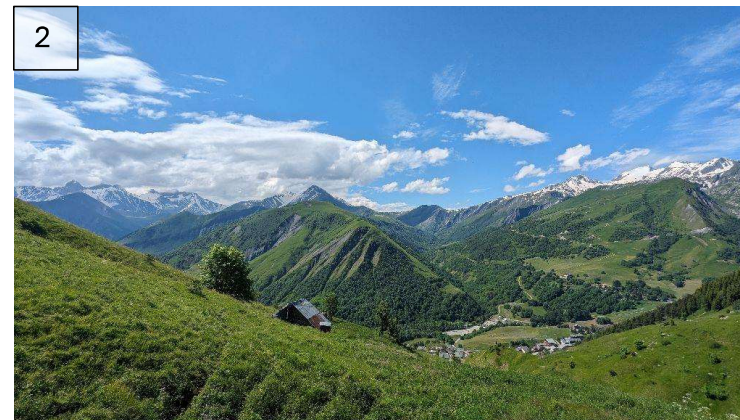
**Matériaux utilisés :** Murs : Pierre maçonnée et Bois / Couverture : Tôle

**Remarque :** Il s'agit d'un ancien chalet d'alpage qui possède une cour exposée vers le Sud-Ouest et dont les limites se matérialisent par des murs en pierres sèches. Le manque d'entretien du bâti et de la végétation alentour laissent à penser qu'il est abandonné.

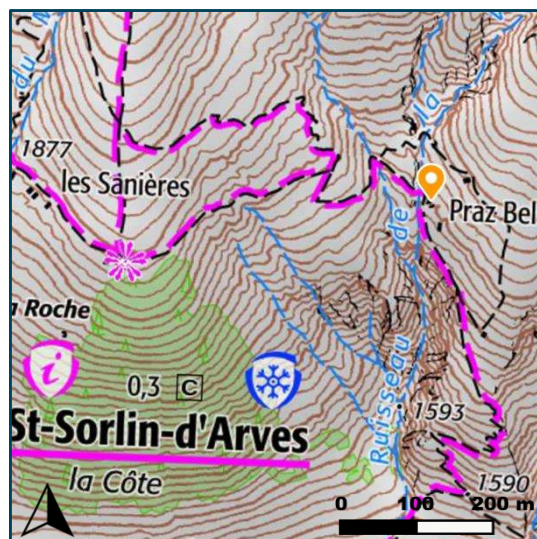
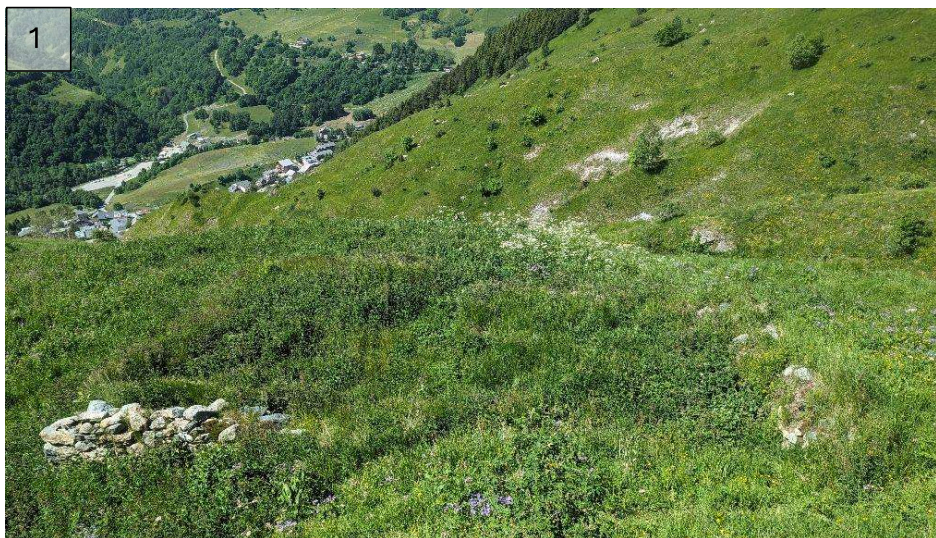
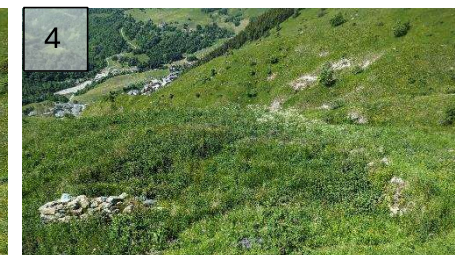
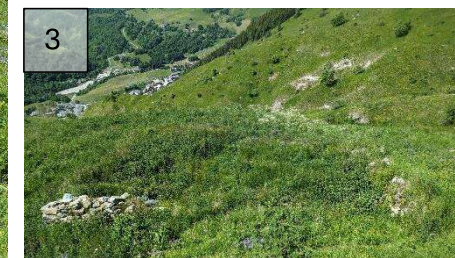
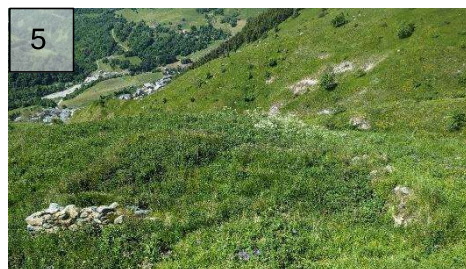
**Matériaux utilisés :** Murs : Pierre sèche / Couverture : Inconnu

**Remarque :** Il s'agit d'une ruine qui se situe en alpage, à proximité d'autres anciens chalets d'alpage.

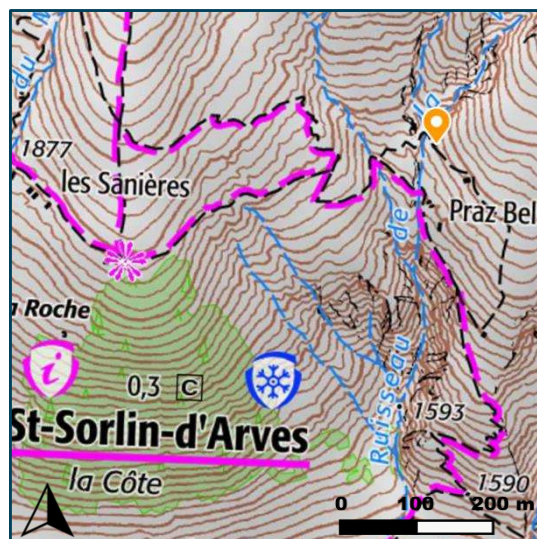
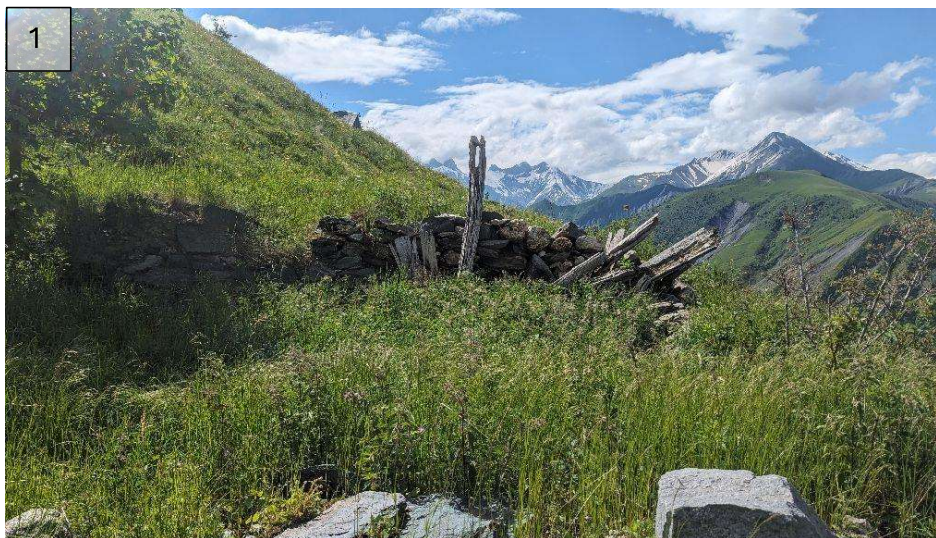
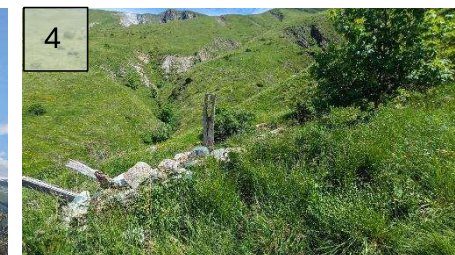
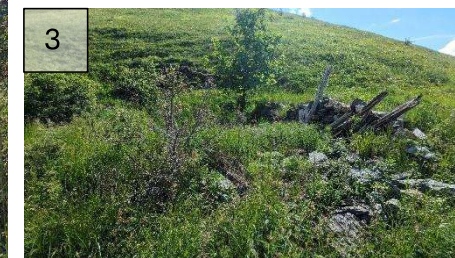
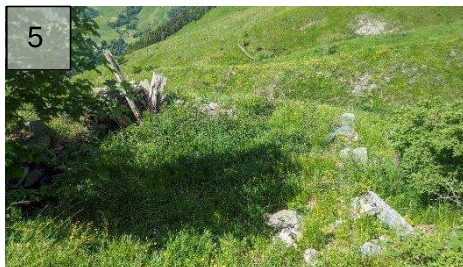
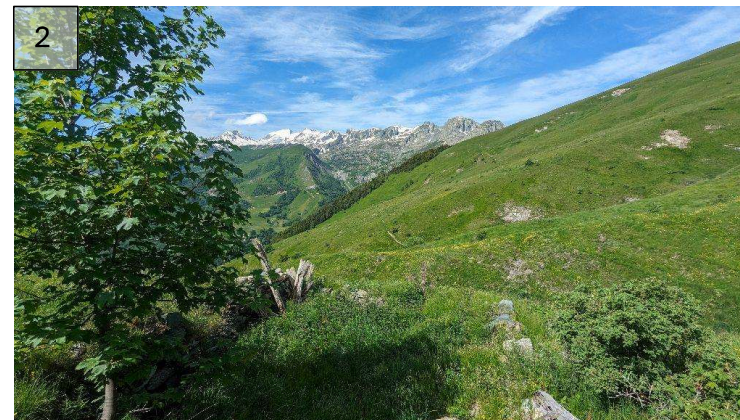
**Matériaux utilisés :** Murs : Pierre sèche / Couverture : Inconnu

**Remarque :** Il s'agit d'une ruine qui se trouve en plein alpage et à proximité d'autres chalets d'alpage.

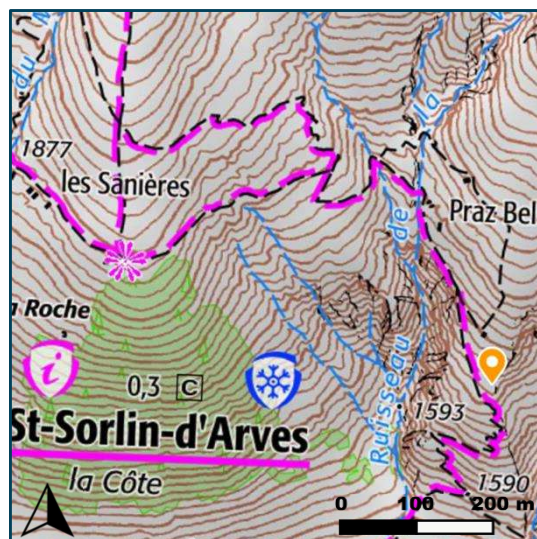
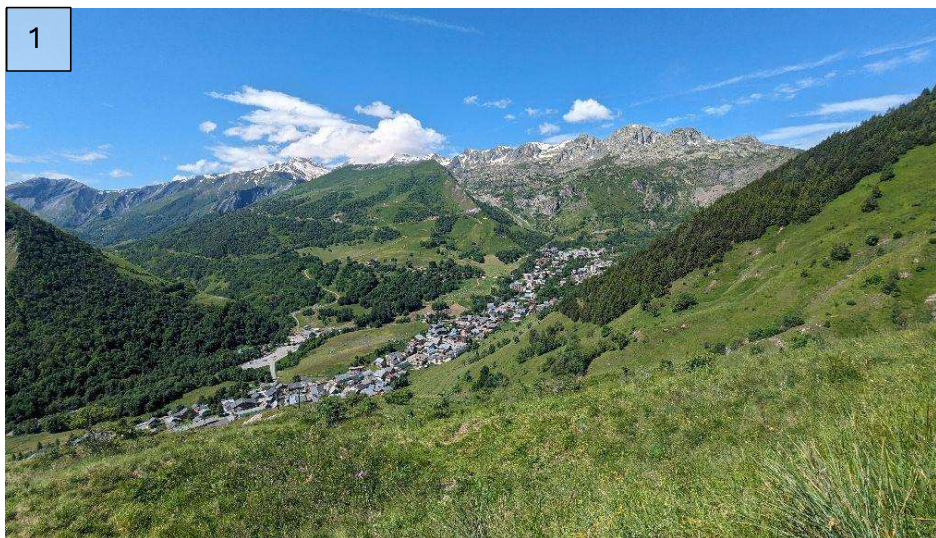
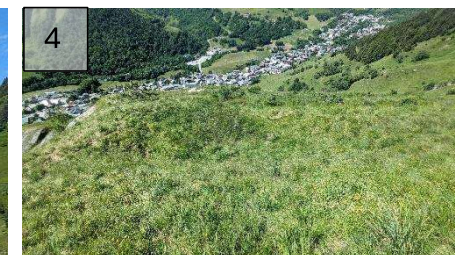
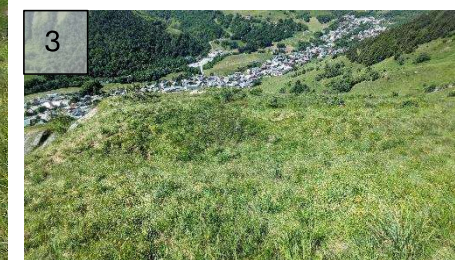
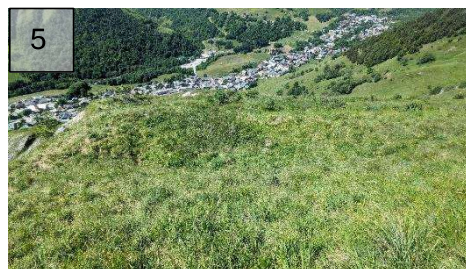
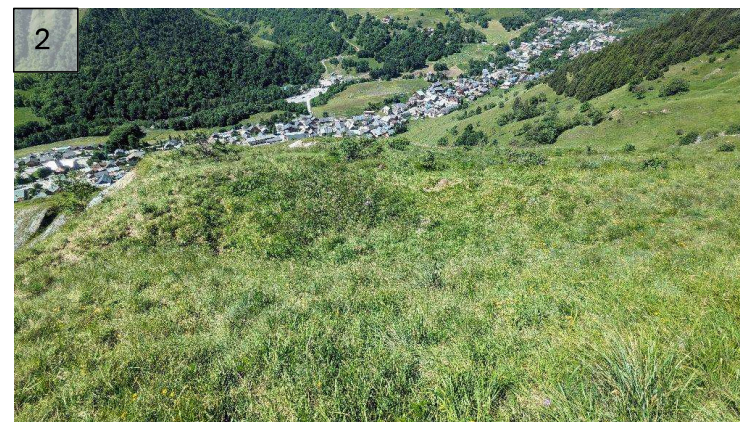
FID : 1928

**Remarque :** Emplacement d'une ruine où il ne reste plus rien.

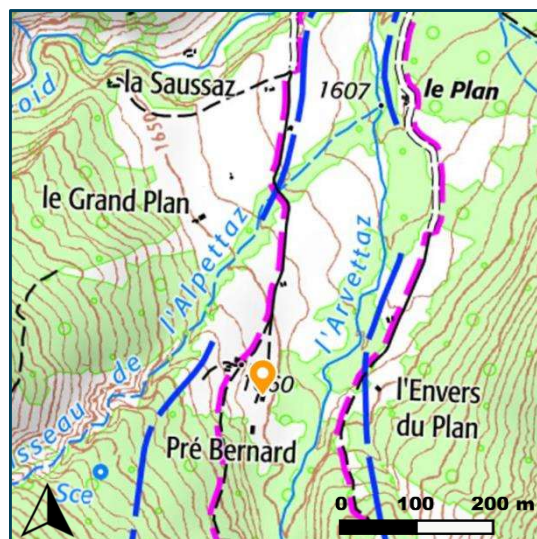
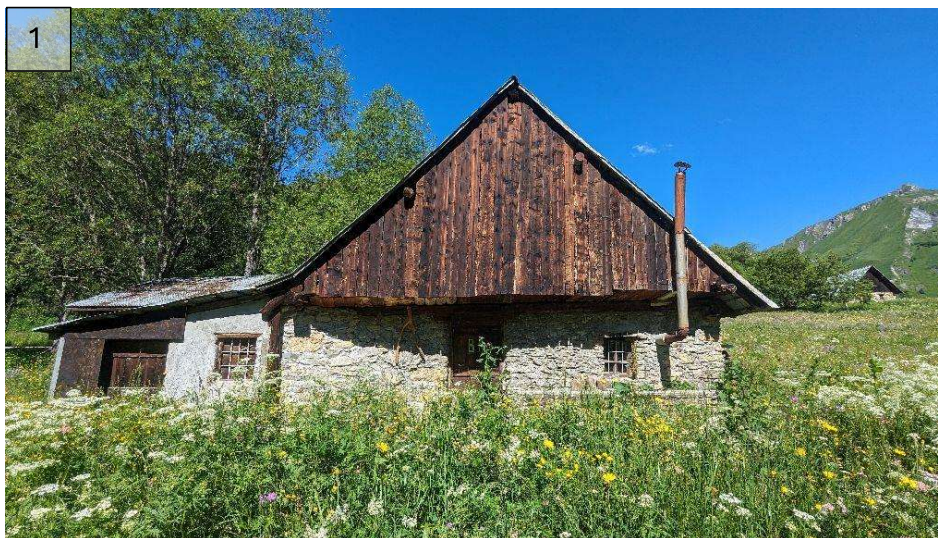
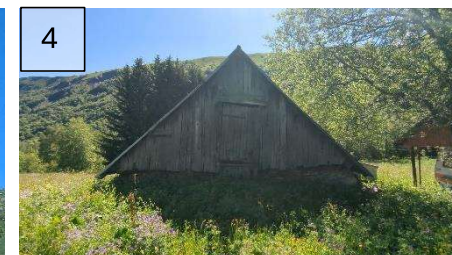
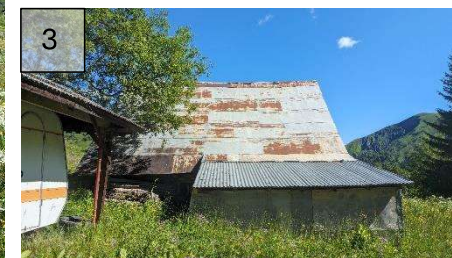
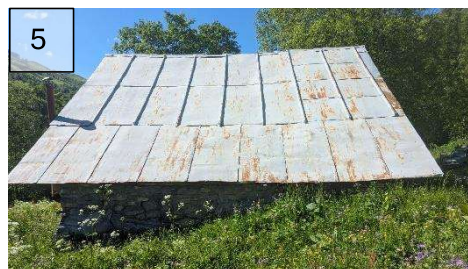
**Remarque :** Bâtiment rénové qui dispose d'un appentis en béton au Sud (photo 1). Sur la porte d'entrée, il est inscrit "BR". Le bâtiment possède une évacuation de chaudière et les ouvertures sont surmontées de linteaux en bois. Une caravane est également garée à côté du bâtiment sous un abri fait de bois.

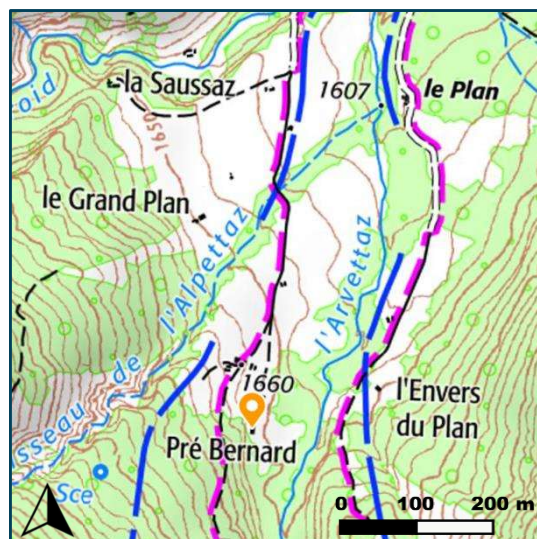
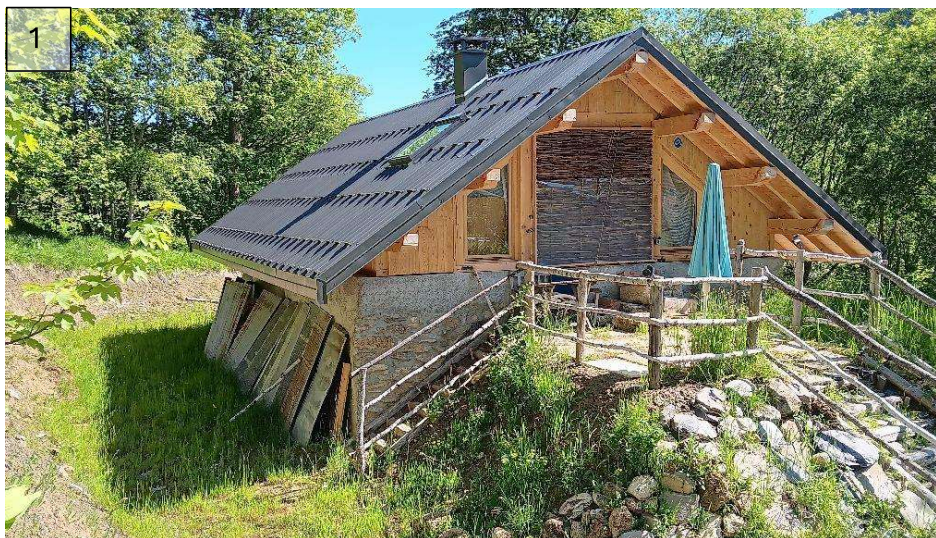
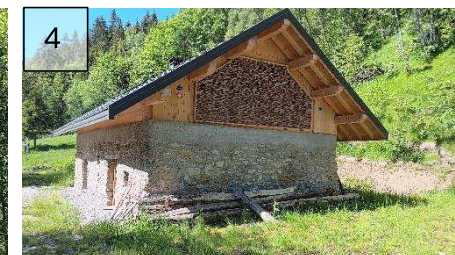
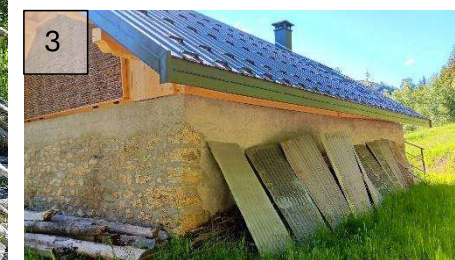
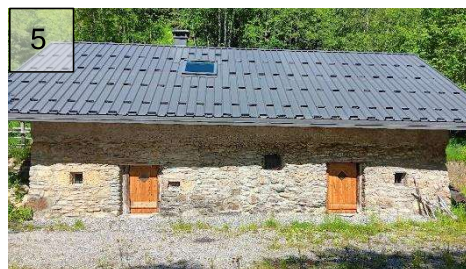
**Remarque :** Bâtiment entièrement rénové. Son soubassement maçonné avec ses faibles ouvertures est préservé, tandis que les façades pignons de l'ancien grenier sont percées de larges ouvertures donnant sur les parties devenues habitables. Ces ouvertures sont fermées par des volets à battant vertical, dont l'esthétique imite les anciens fenils de bois tressés. Abords entretenus, présence d'un grenier ancien, entretenu, en bois, dont le toit a également été refait. Cheminée, Velux.

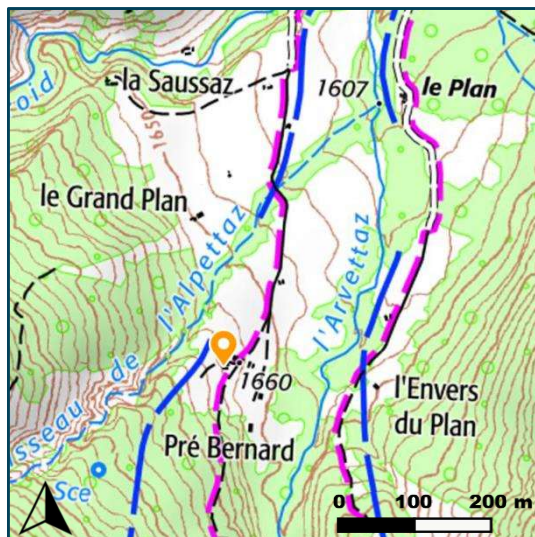
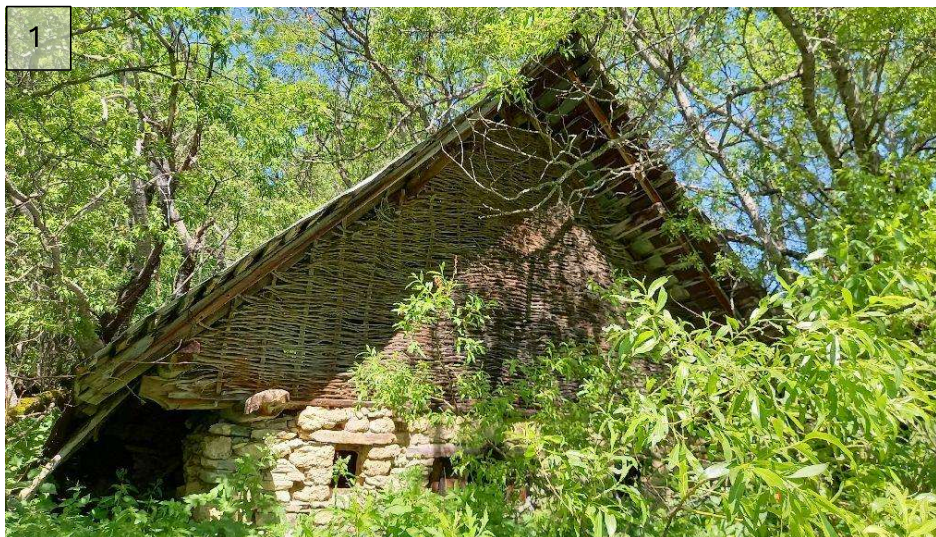
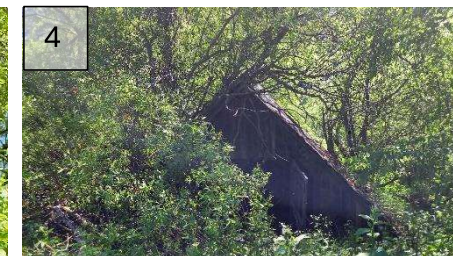
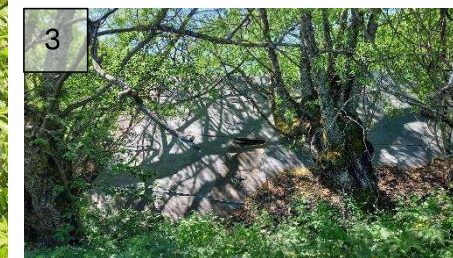
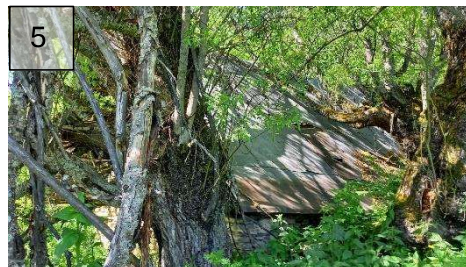
**Remarque :** Chalet dans son état d'origine et envahi par la végétation. Les façades pignons de la grange sont réalisées en treillage (bois tressé, remplaçant le bardage bois). La porte de la grange étant ouverte, il est possible d'observer ce qui reste de l'ancienne réserve de foin.

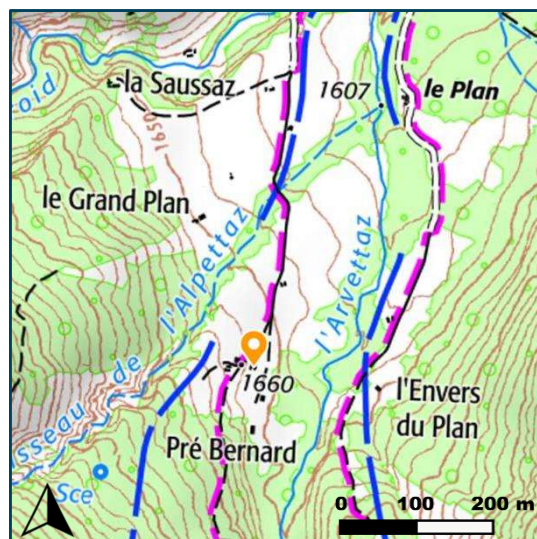
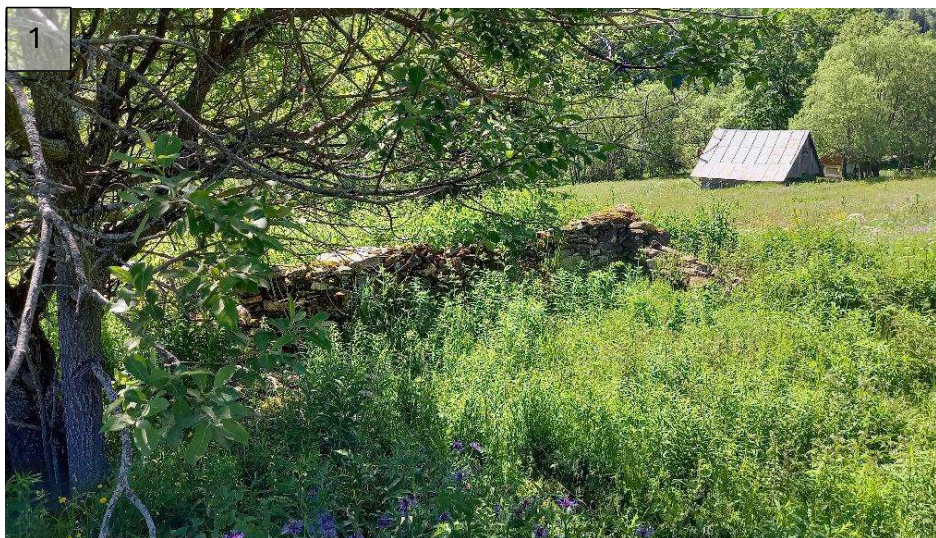
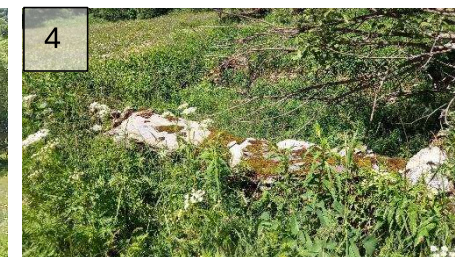
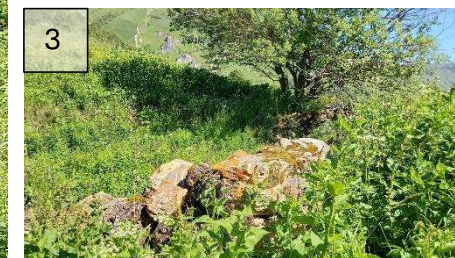
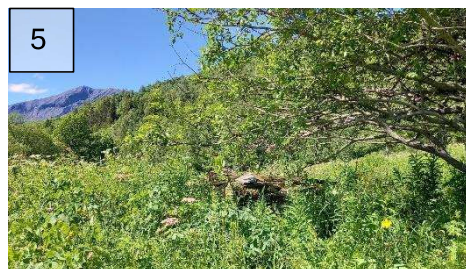
FID : 413

**Remarque :** Chalet en ruine dont il est difficile de distinguer le volume initial. Il reste seulement un pan de mur.

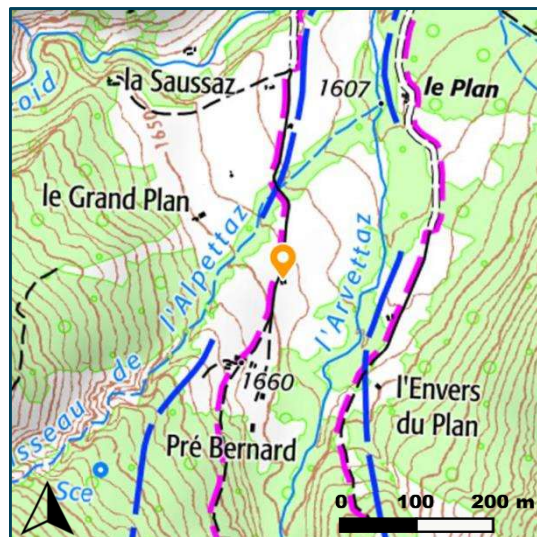
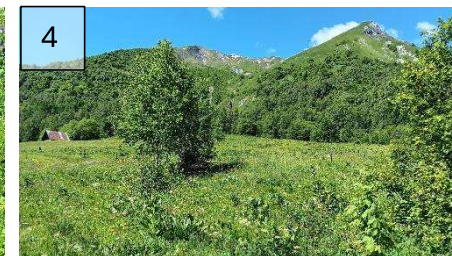
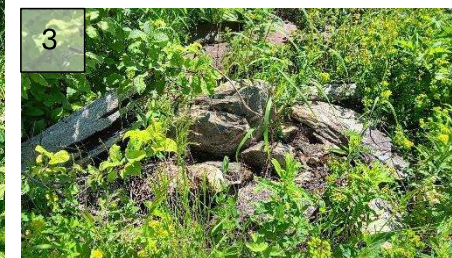
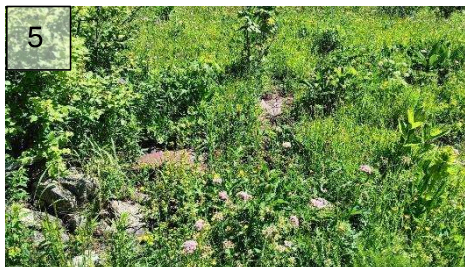
**Remarque :** Ruine dont rien ne subsiste hormis quelques tôles et pierres.

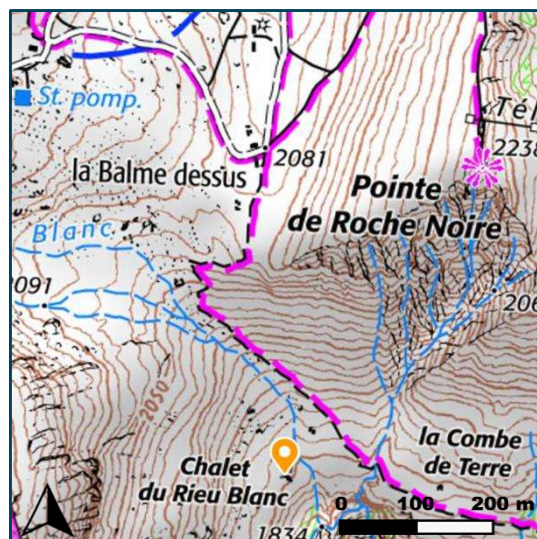
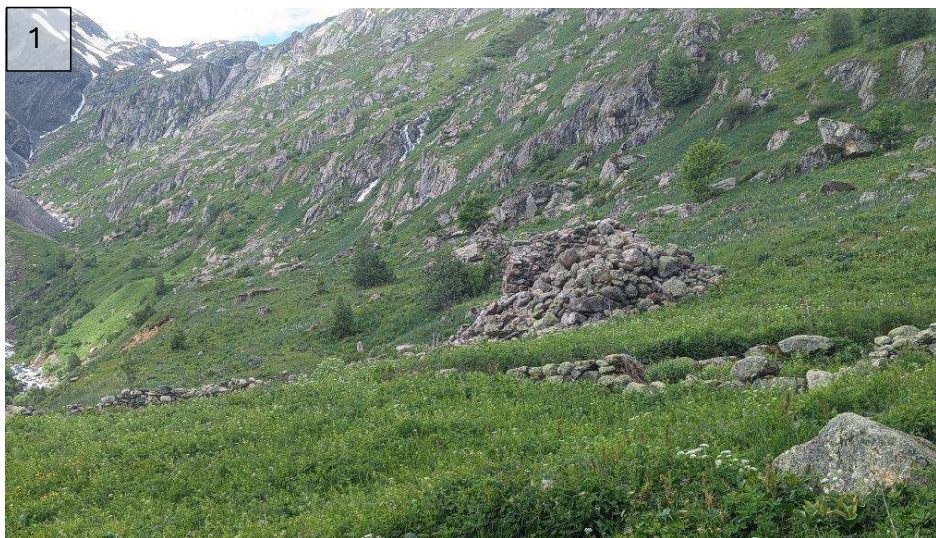
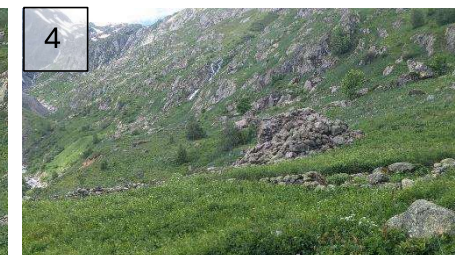
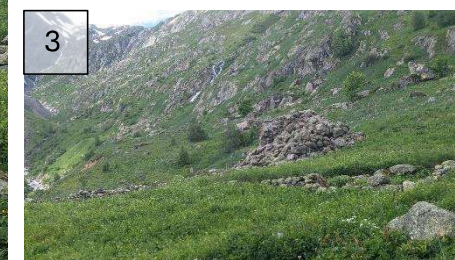
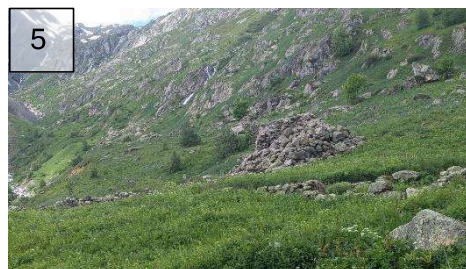
**Matériaux utilisés :** Murs : Pierre sèche / Couverture : Inconnu

**Remarque :** Il s'agit d'une ruine dont la nécessaire traversée d'un torrent rend son accès impossible.

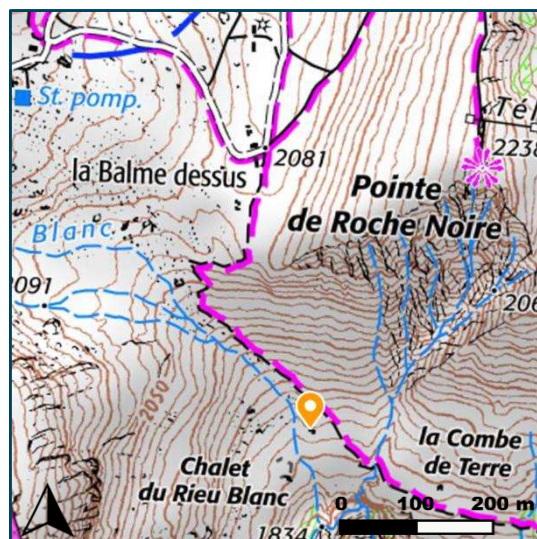
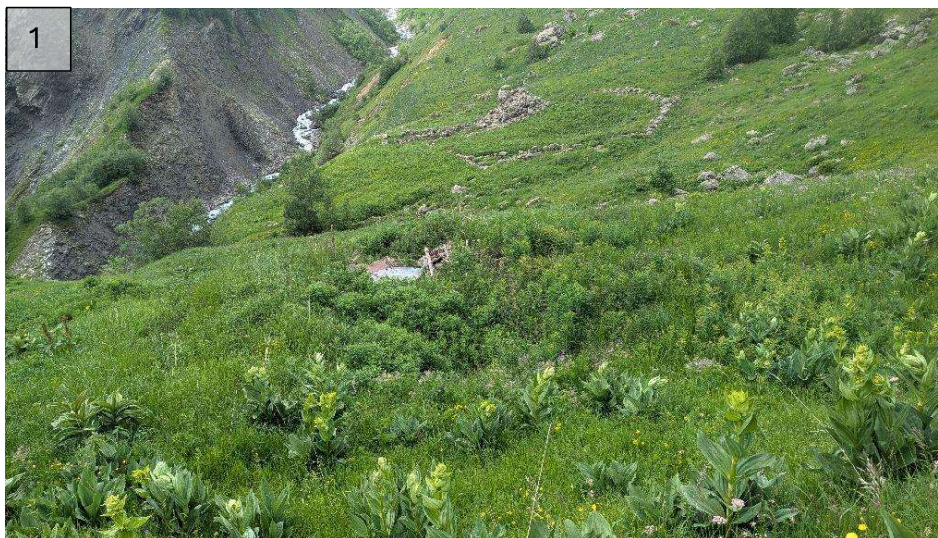
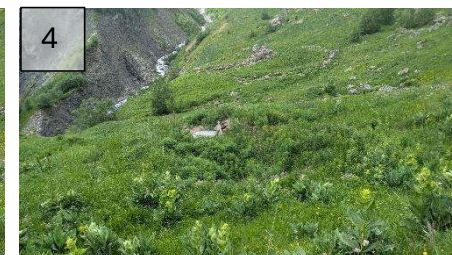
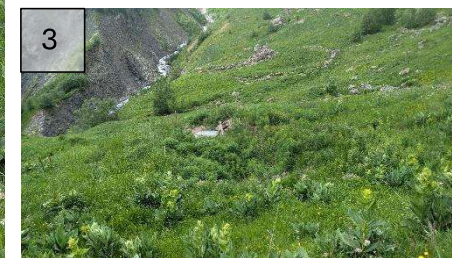
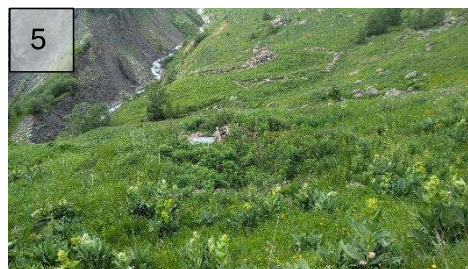
**Matériaux utilisés :** Murs : Pierre sèche / Couverture : Tôle

**Remarque :** Il s'agit d'une ruine où ne subsistent que quelques débris de tôle.

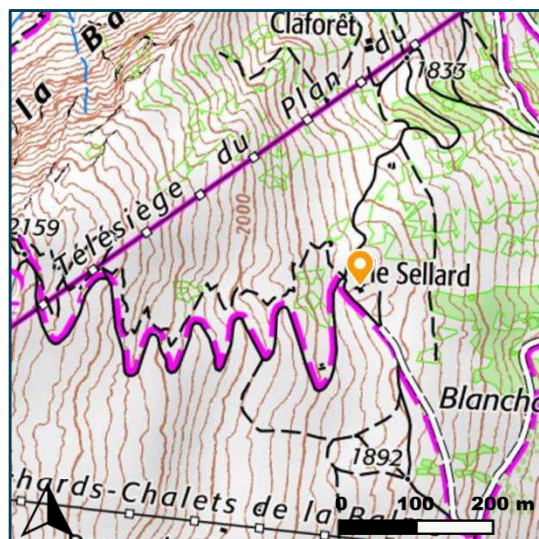
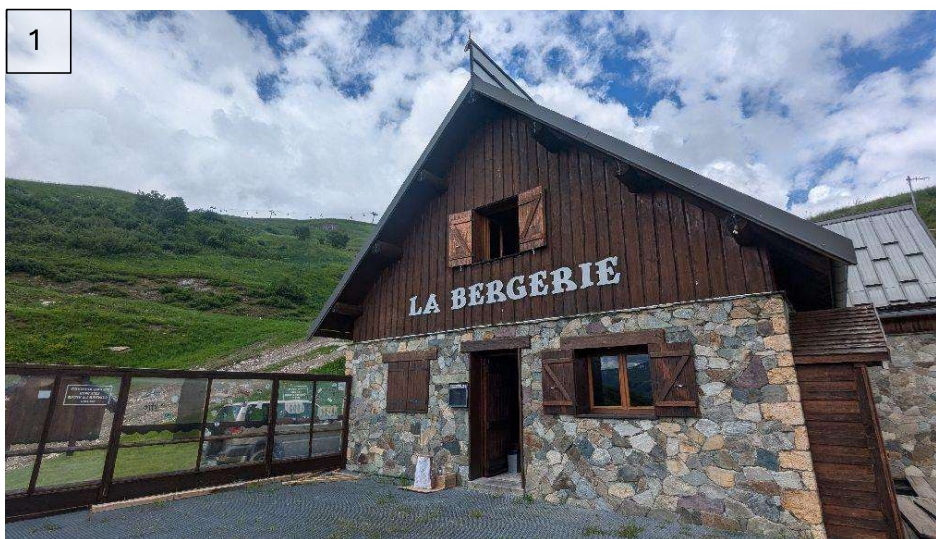
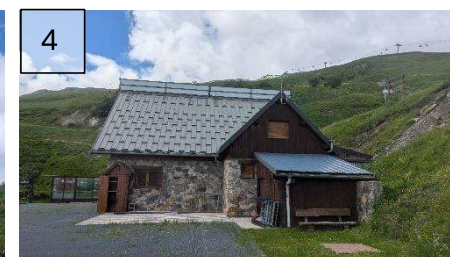
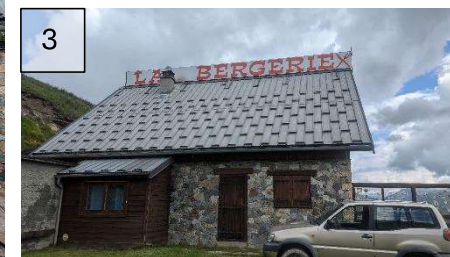
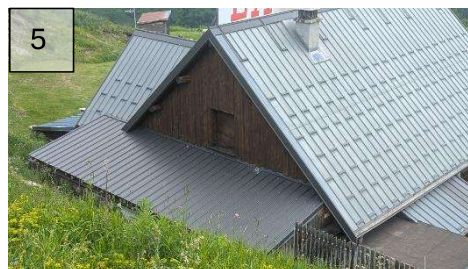
**Matériaux utilisés :** Murs : Pierre maçonnée et Bardage bois / Couverture : Bac acier

**Remarque :** Le bâtiment est un ancien chalet d'alpage. Aujourd'hui, il s'agit du restaurant d'altitude "La Bergerie". Il dispose d'une terrasse, de deux appentis (photo 3 et 4) ainsi que d'une petite dépendance pouvant faire office d'abri de jardin. Le bâtiment a été complètement rénové.

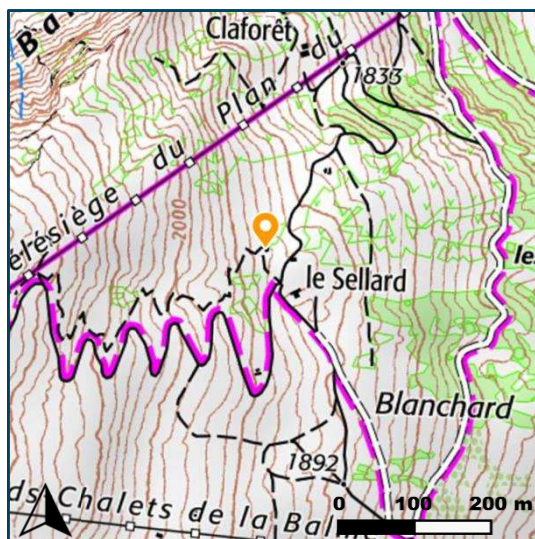
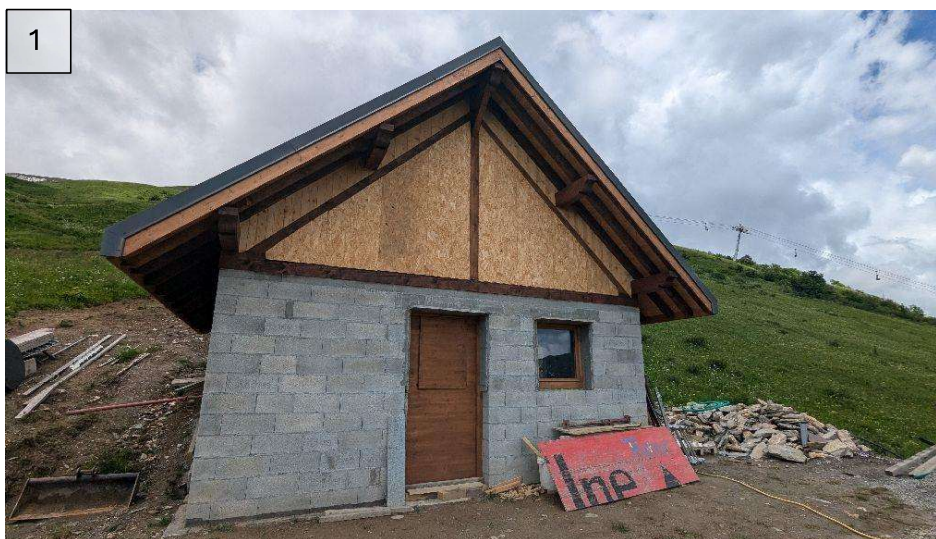
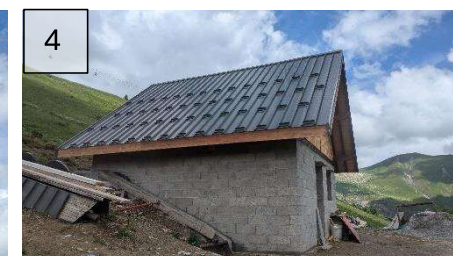
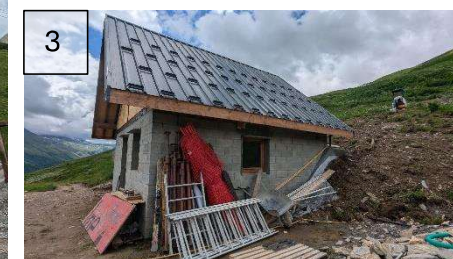
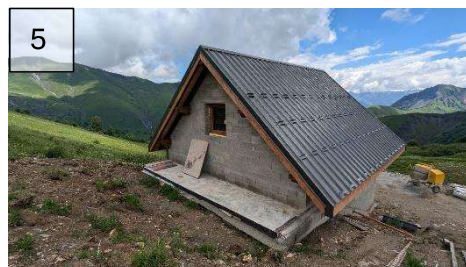
**Matériaux utilisés :** Murs : Parpaings et Bardage bois / Couverture : Bac acier

**Remarque :** Il s'agit d'un nouveau bâtiment construit sur l'emplacement d'une ruine d'un ancien chalet d'alpage. Les travaux de construction sont en cours.

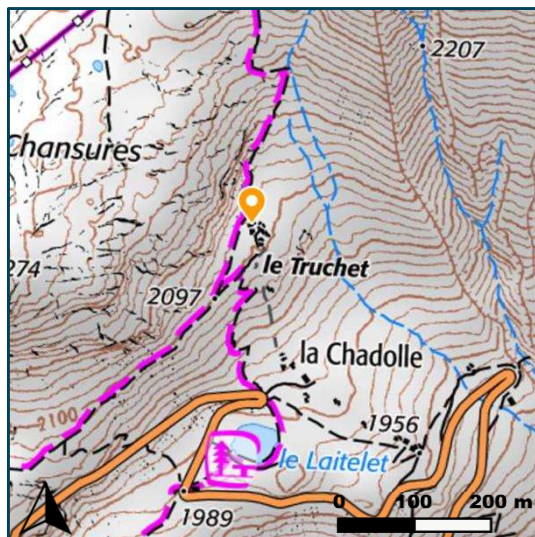
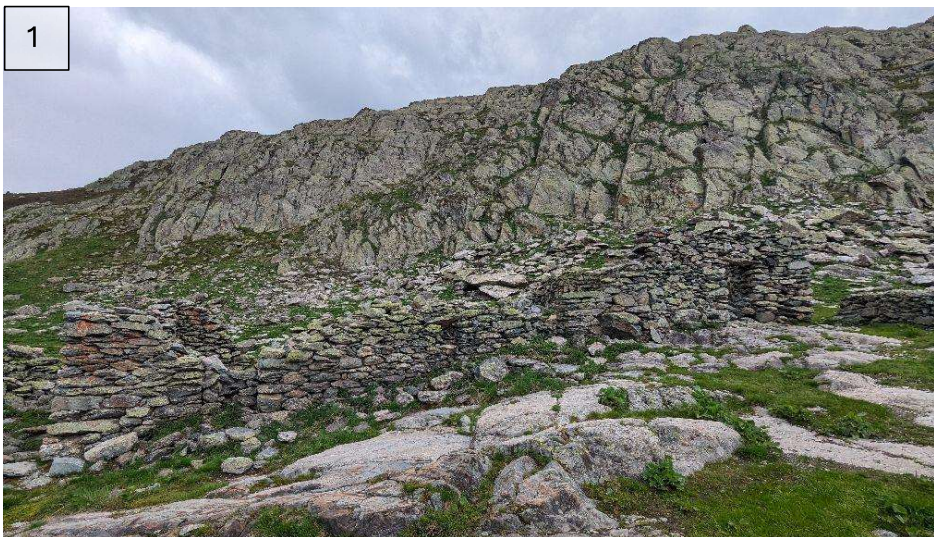
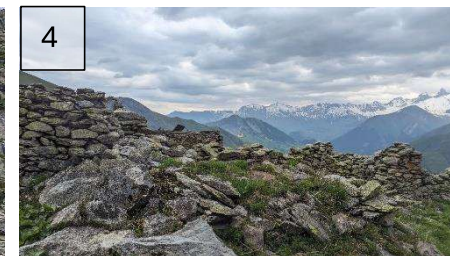
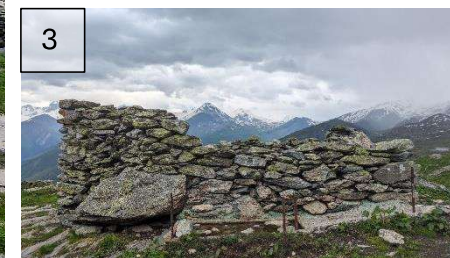
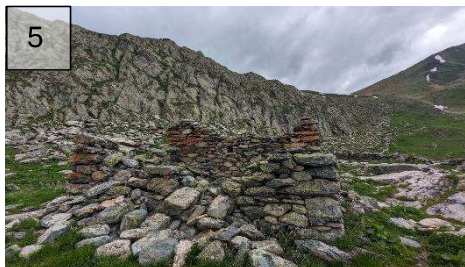
**Matériaux utilisés :** Murs : Pierre sèche / Couverture : Inconnu

**Remarque :** Bâtiment en ruine dont les murs restants sont en pierres sèches.

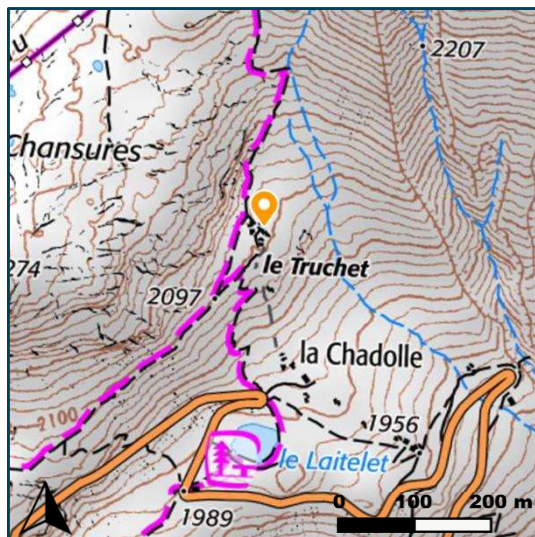
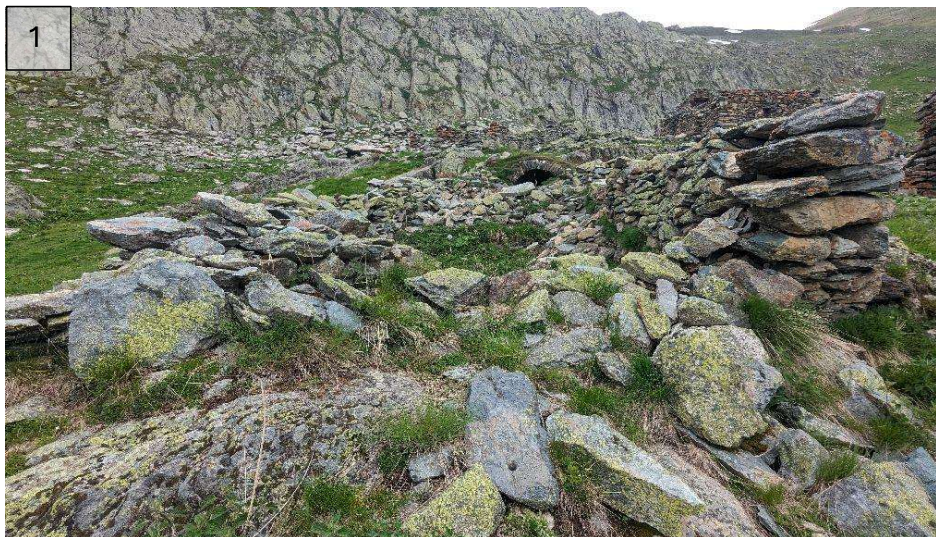
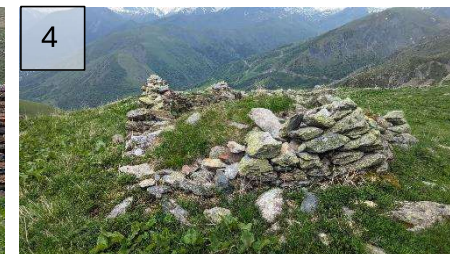
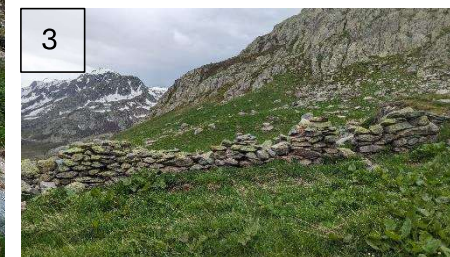
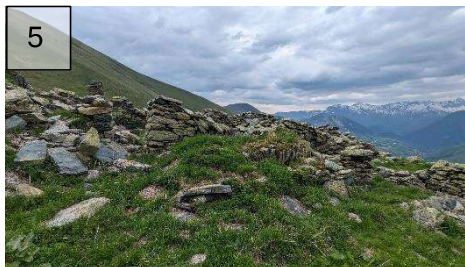
FID : 873

**Matériaux utilisés :** Murs : Pierre sèche / Couverture : Inconnu

**Remarque :** Le bâtiment est une ruine en pierres sèches qui dispose d'une cave voûtée.

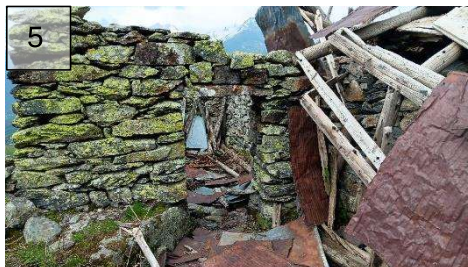
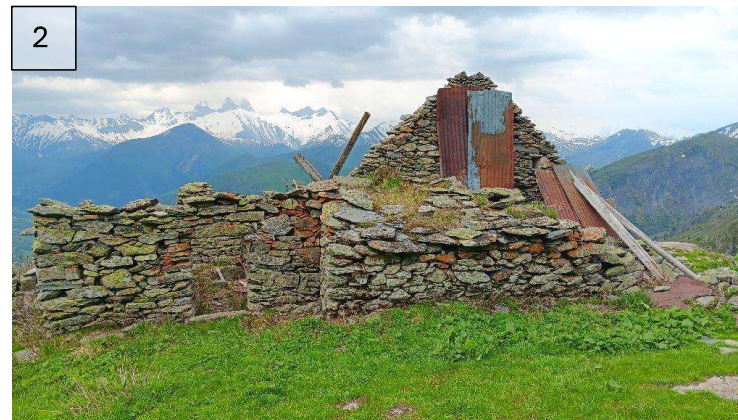
**Matériaux utilisés :** Murs : Pierre sèche / Couverture : Tôle

**Faîtage :** Perpendiculaire aux courbes de niveau

**Remarque :** Vaste ruine dont subsistent le mur pignon à l'amont, les murs de pierre sèche à bonne hauteur (plus haut que les linteaux au dessus des ouvertures), des parties de charpente et de nombreuses tôles de couverture. Le bâtiment comporte plusieurs volumes. Certains murs sont construits à même les rochers.
