# DEPARTEMENT DE LA SAVOIE SAINT-PANCRACE

## PLAN LOCAL D'URBANISME P.L.U.

### Plan d'Indexation en «Z» (PIZ)

#### INVENTAIRE DES PHENOMENES NATURELS

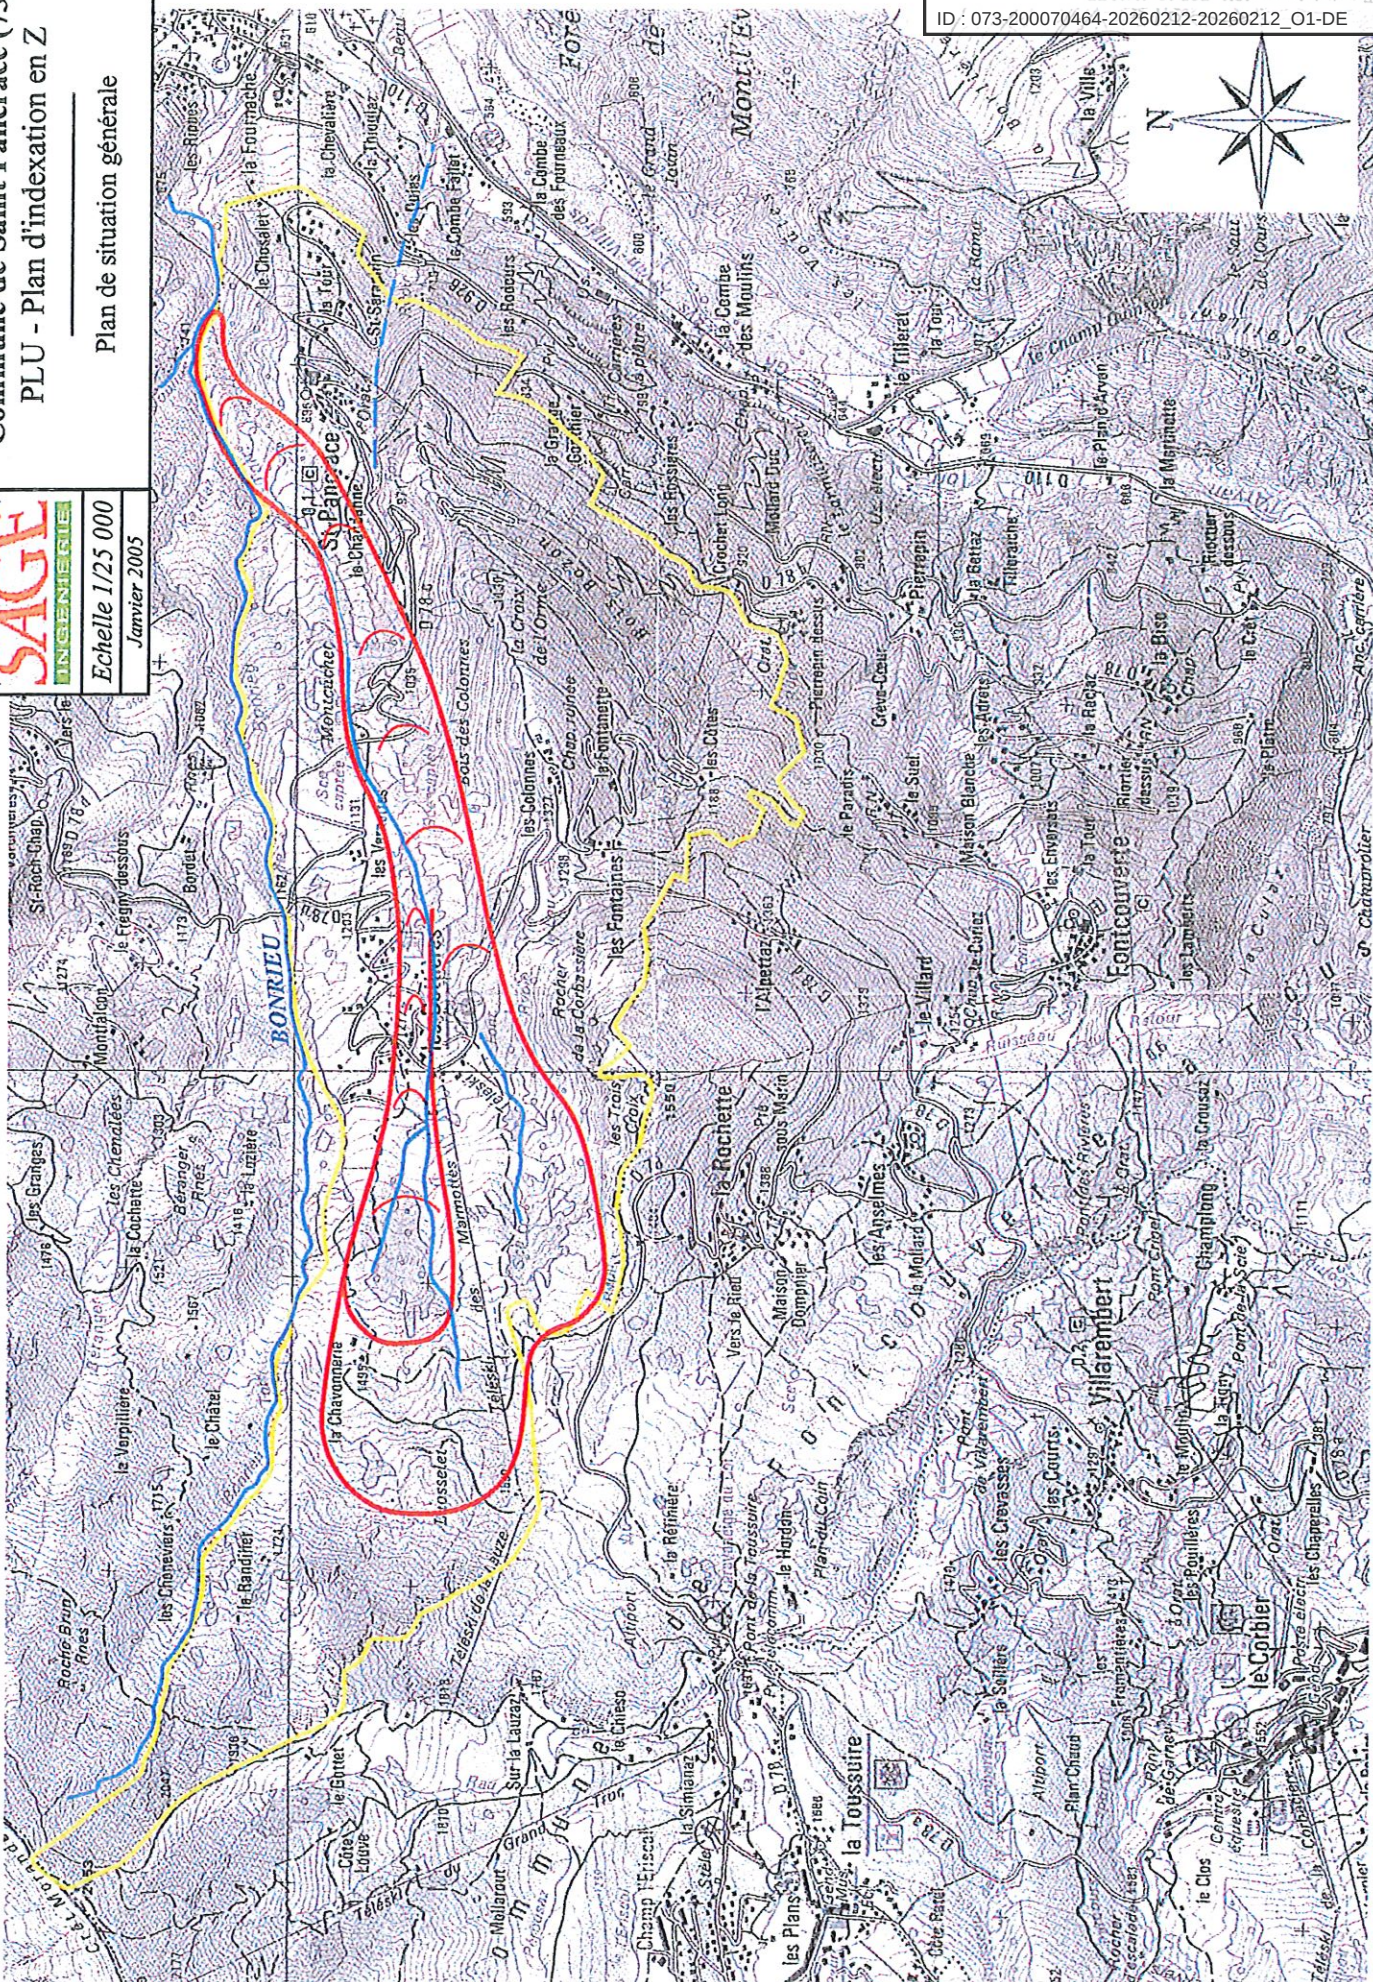
Figure n°1

Coulée du Bonrieu de 1440

Ancien lit du Bonrieu

Plan de situation générale

Cette ancienne coulée boueuse constitue une langue en glissement (*«langue de fluage»*), plus ou moins active selon les endroits, laquelle est représentée sur la figure n° 1 au 1/5000.
