Inventaire des chalets d'alpage

VILLAREMBERT

MAI - JUILLET 2024

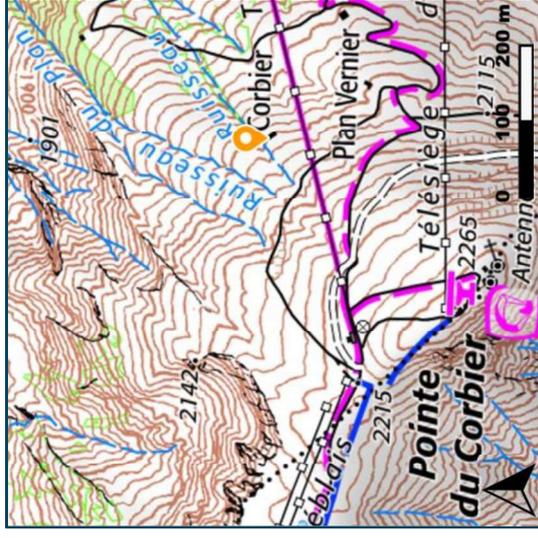
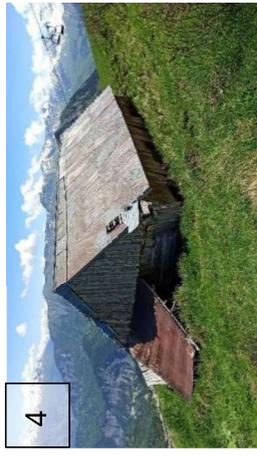
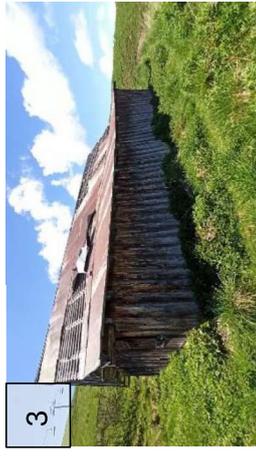
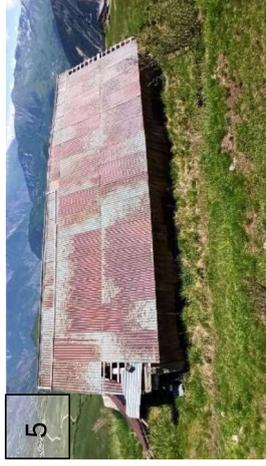
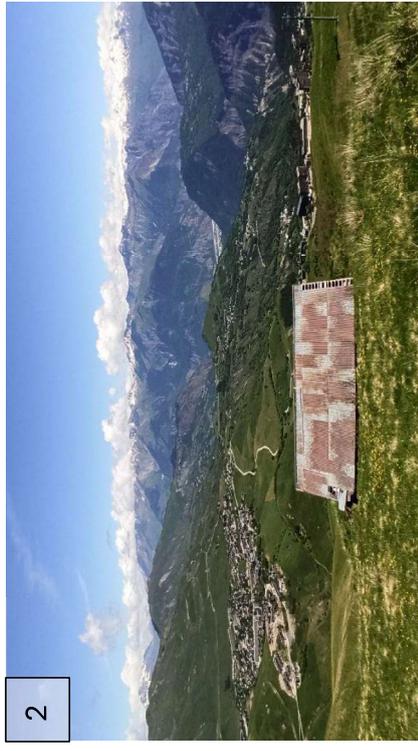
Remarque : Bâtiment en partie effondré dont on peut percevoir les différents volumes d'origine. Au rez-de-chaussée une porte au Sud semble donner sur un grand espace, servant autrefois aux activités agricoles (outils, brouette...). Une deuxième porte au Sud donne sur un espace beaucoup plus petit. La couverture en tôle est partiellement présente. À l'étage, la grange contient encore des traces de foin.

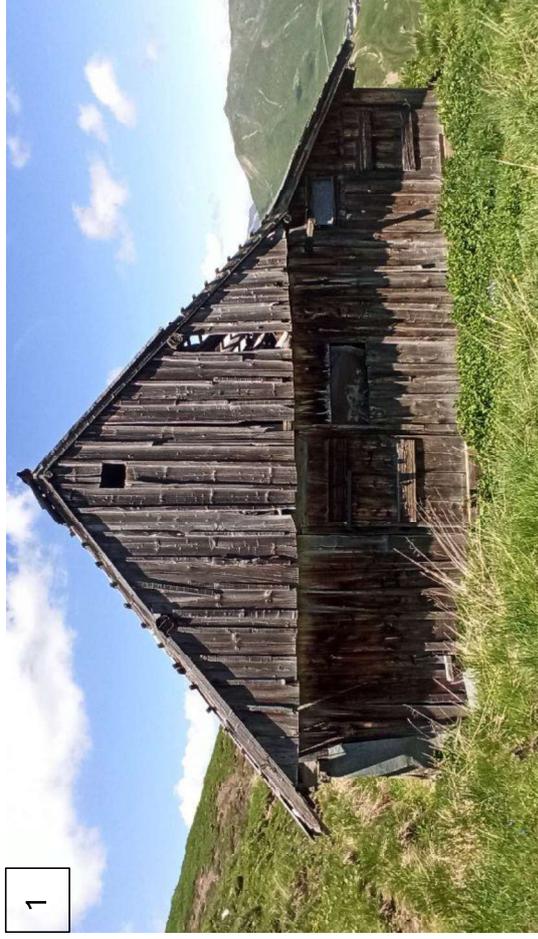
Altitude : 2090 m. **Accès :** Sans accès direct

Matériaux utilisés : Murs : Bardage bois / Couverture : Tôle

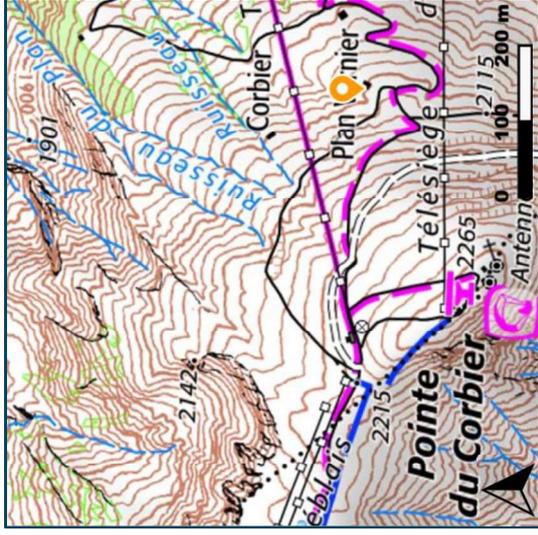
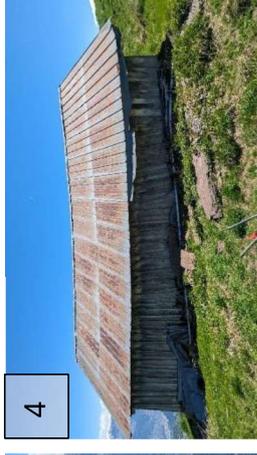
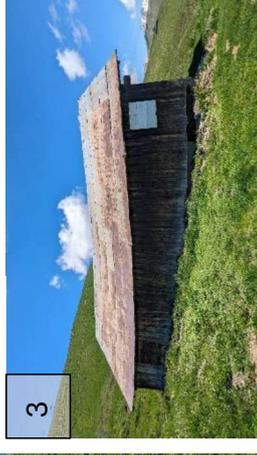
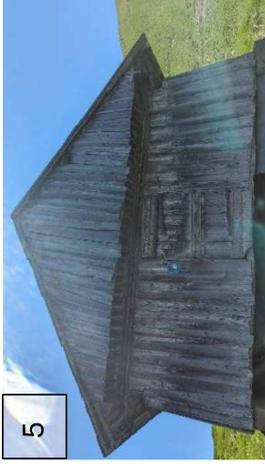
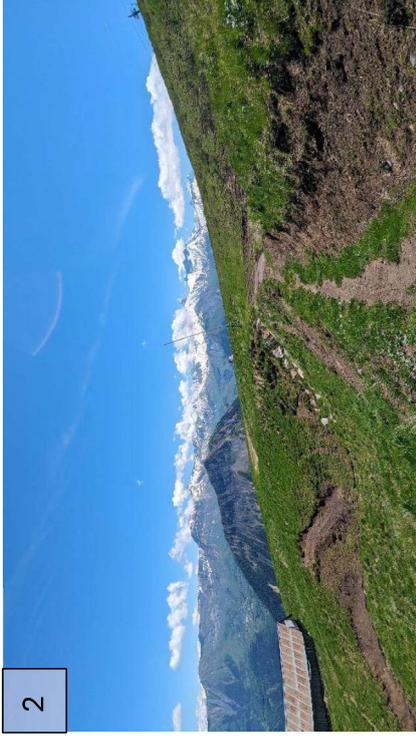
Remarque : Bâtiment situé sur une piste de ski à proximité du restaurant "Chalet 2000 le Corbier". Il n'a pas été rénové. L'alpage limitrophe étant clôturé par un fil électrique, il s'agit probablement d'un bâtiment fonctionnant comme une grange du chalet voisin (FID : 83).

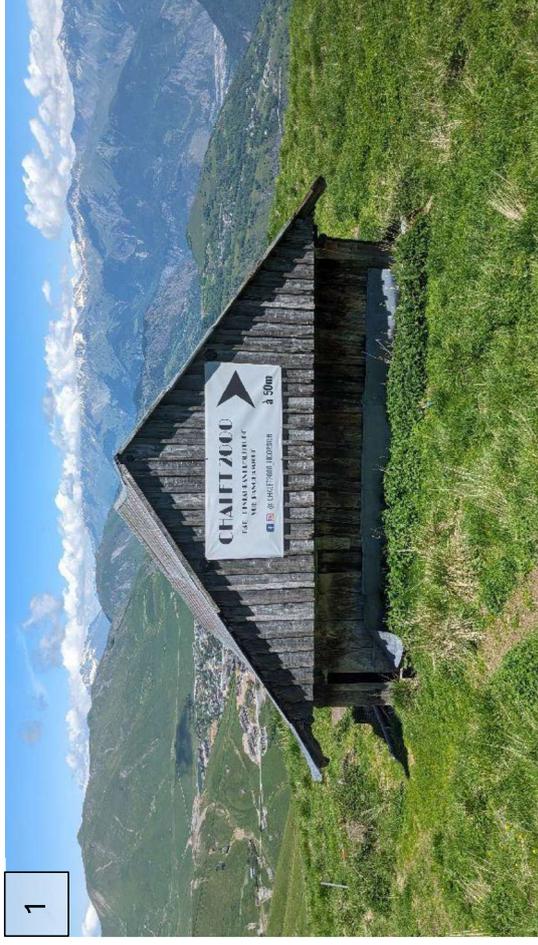
Matériaux utilisés : Murs : Bois / Couverture : Tôle

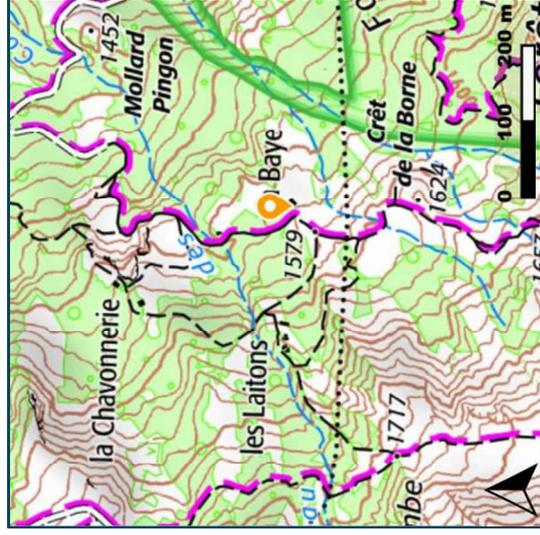
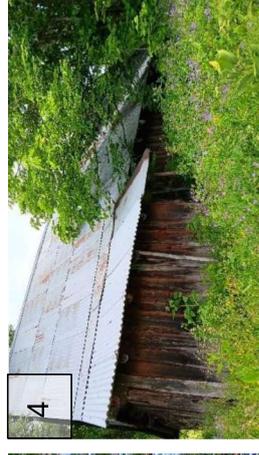
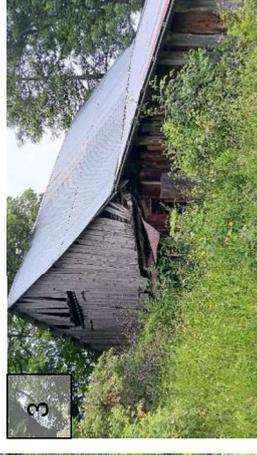
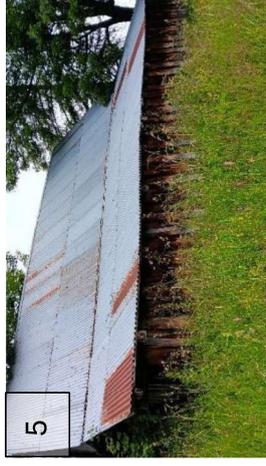
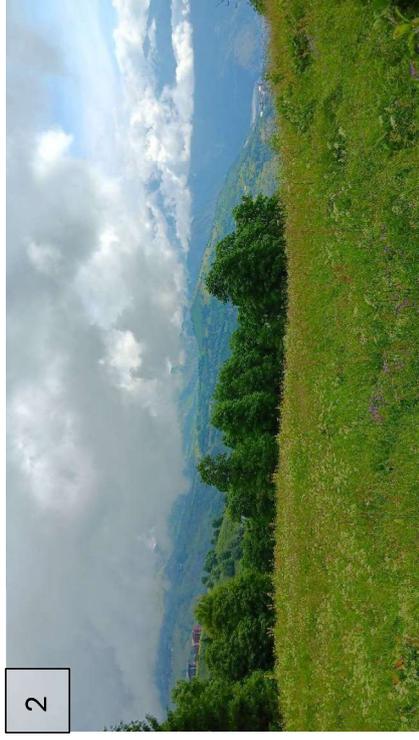
Remarque : Bâtiment en bardage bois. Une prolongation de la toiture offre un appentis sur toute la longueur de l'édifice au Sud-Est. Au Nord-Ouest, se trouve un autre appentis de taille plus modeste. Des portes de grange et une ancienne évacuation de poêle semblent indiquer une cohabitation homme-bétail et démontrer qu'il s'agit à l'origine d'un chalet d'alpage. Inscriptions sur les extrémités des pannes sablières : "TA 1943" et "DE 1969".

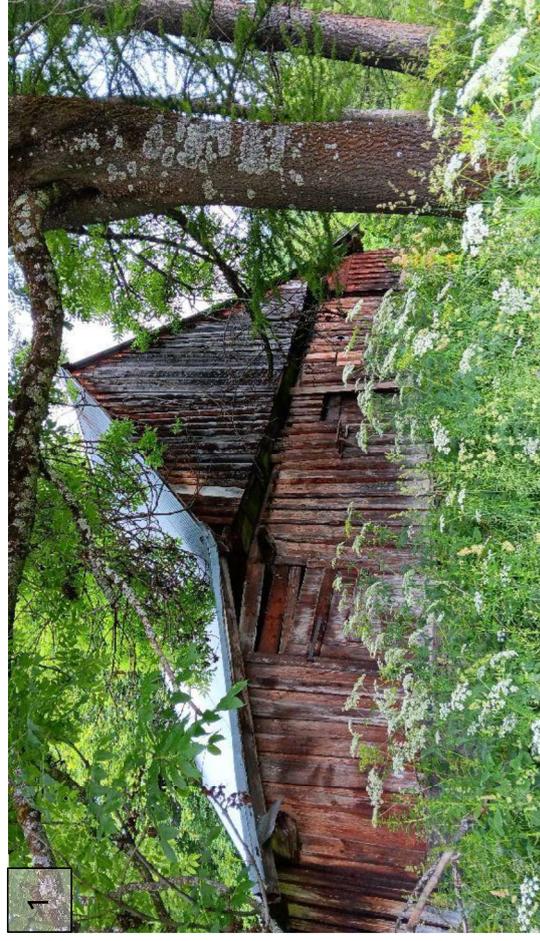
Matériaux utilisés : Murs : Bois, Pierre maçonnée et Pierre sèche / Couverture : Tôle

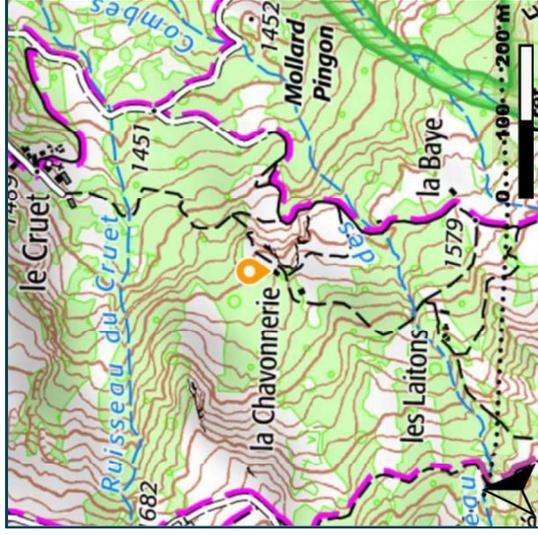
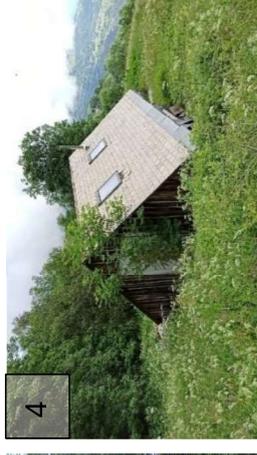
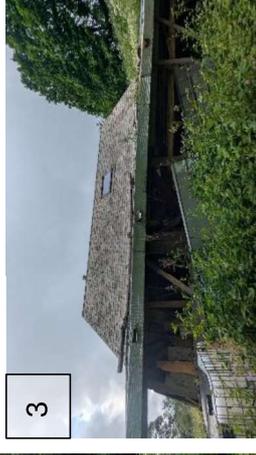
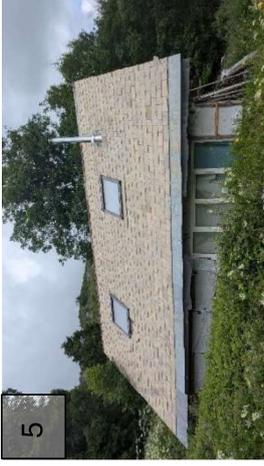
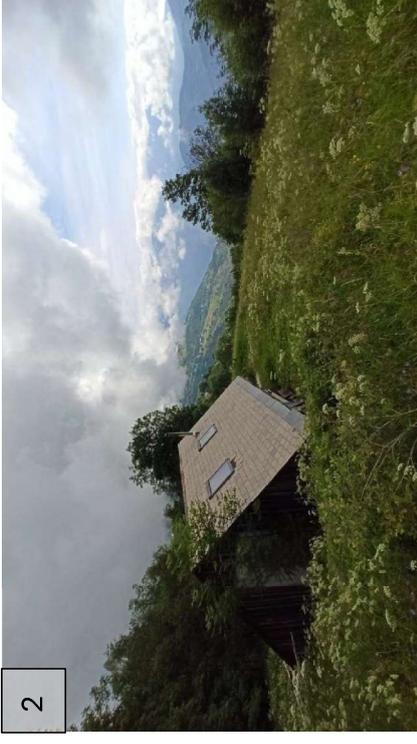
Remarque : Bâtiment en cours de rénovation qui dispose déjà de plusieurs ouvertures qui ne sont pas d'origine (dont 3 velux). Le bâtiment dispose aussi d'une évacuation de chaudière en métal. L'isolation thermique est en train d'être refaite. La porte de grange sur la façade principale laisse à penser qu'il pourrait s'agir d'un ancien chalet d'alpage aujourd'hui rénové comme résidence.

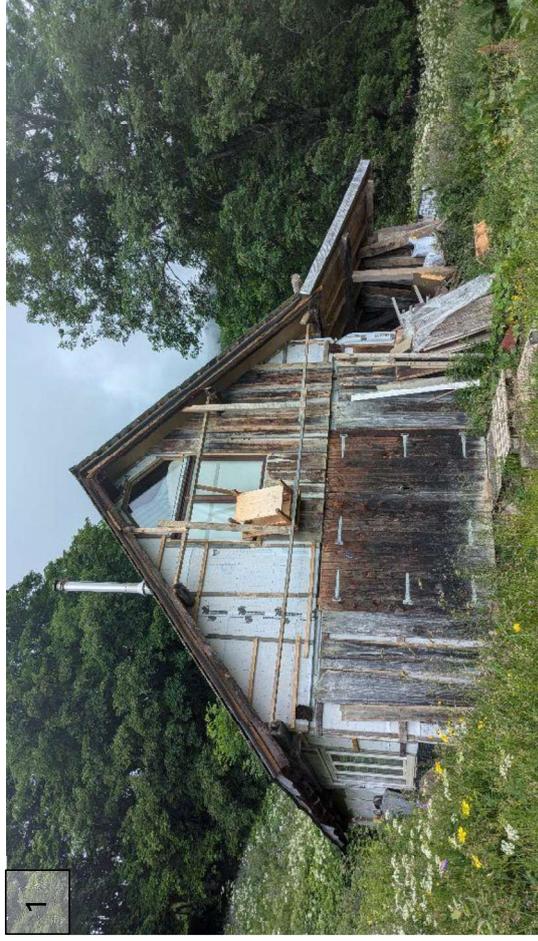
Matériaux utilisés : Murs : Bois, Bardage bois et Parpaings / Couverture : Lauze Tôle

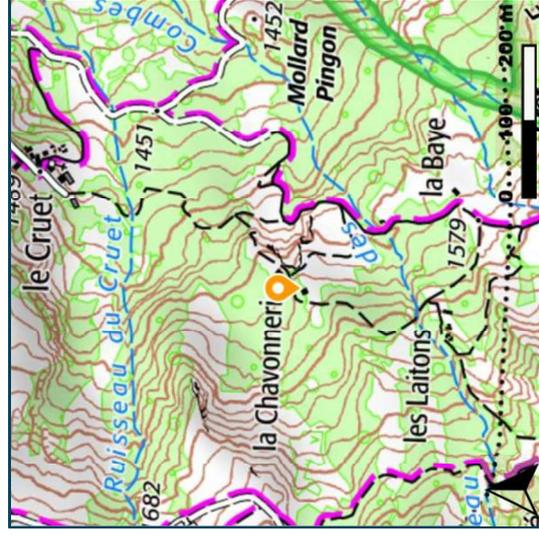
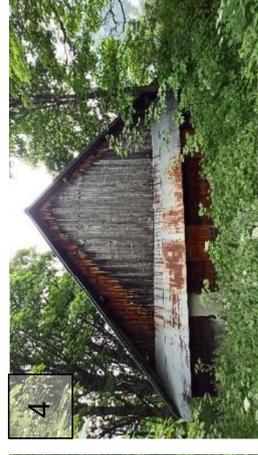
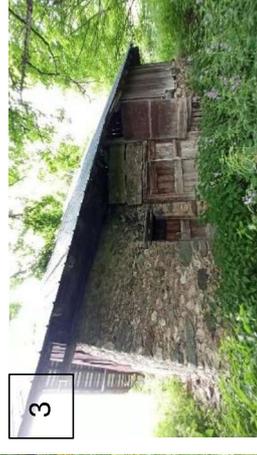
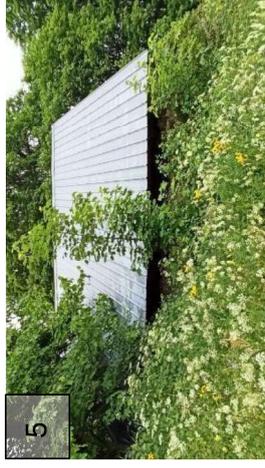
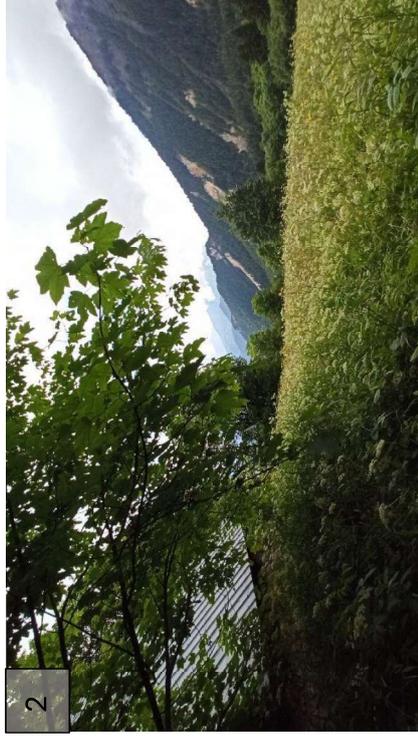
Remarque : Bâtiment construit en pierres, maçonnées avec du griat (appelé aussi sable de Saint Pancrace). La carrière de sable étant aujourd'hui épuisée, le bâtiment a été construit il y a un certain temps. En façade Est se trouve une porte pour la partie habitable à l'avant du bâtiment et une grande porte d'écurie, donnant sur la partie arrière. Le bâtiment est surmonté d'un fenil en bardage bois, accessible depuis l'aval. Un autre bâtiment en ruine est présent en partie arrière (Fid 1932).

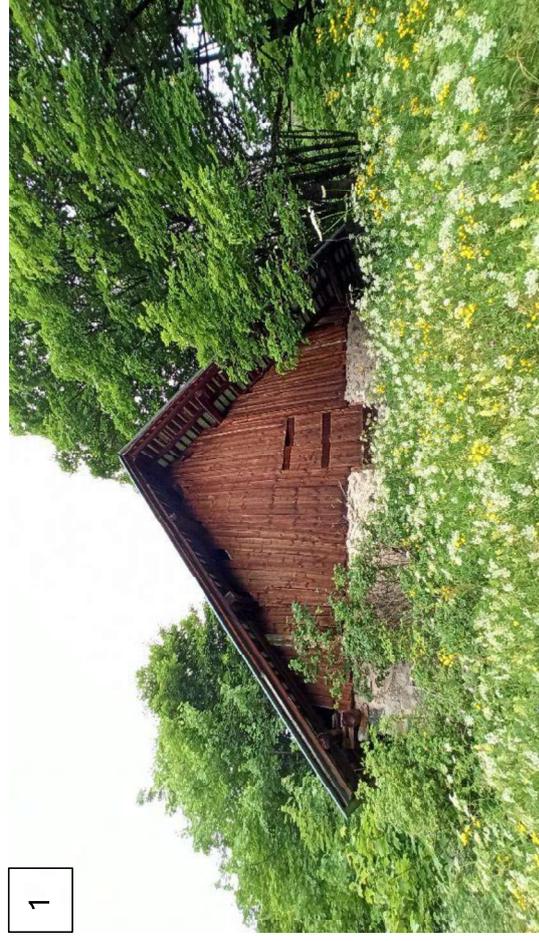
Matériaux utilisés : Murs : Pierre maçonnée, Bardage bois, Crépi et Enduit Bois / Couverture : Bac acier

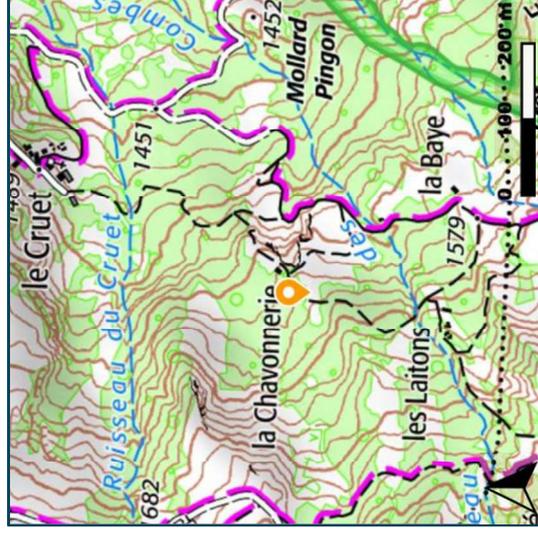
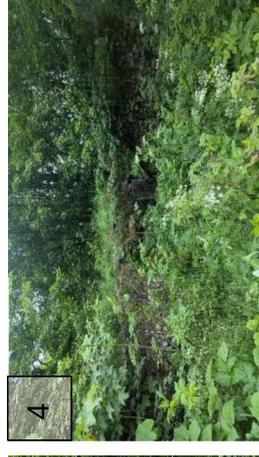
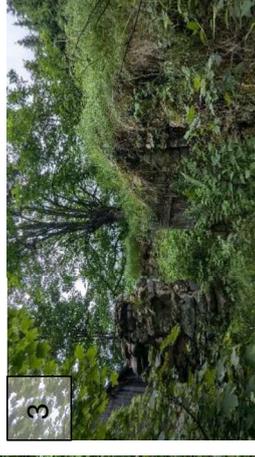
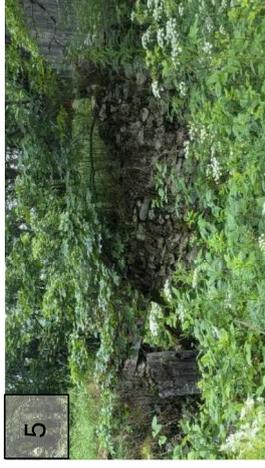
FID : 1932

Remarque : Il s'agit d'une ruine largement recolonisée par la végétation et qui se trouve à côté d'un chalet d'alpage (Fid : 80).

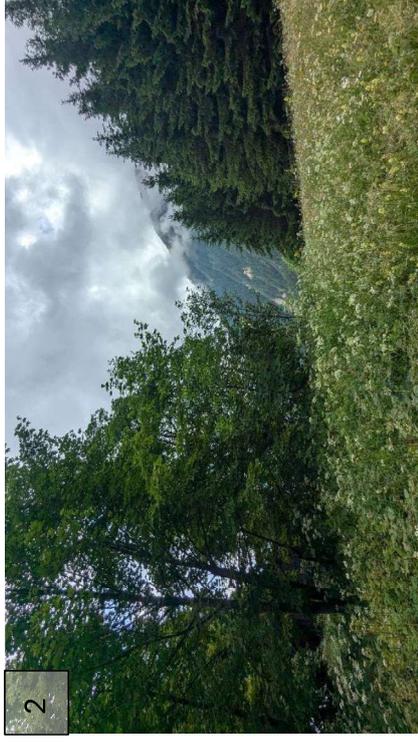
Matériaux utilisés : Murs : Pierre maçonnée / Couverture : Inconnu

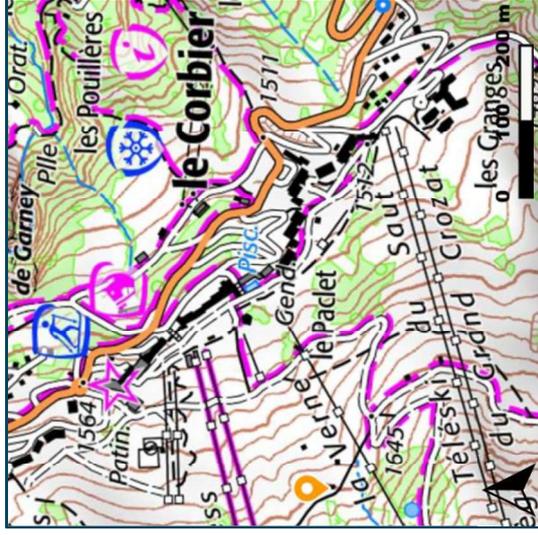
1

Remarque : Le bâtiment est entièrement rénové. Du point de vue architectural, il est impossible de dire s'il s'agit d'un ancien chalet d'alpage ou non même si l'ouverture qui se trouve sur la partie supérieure de la façade Nord fait penser à une porte de grange (photo 1). Le mur de la façade Ouest est entièrement en bac acier (photo 3). Un abri de jardin en bois avec un toit en tôle est annexé au bâtiment principal. Après discussion avec la propriétaire, on apprend qu'il s'agit bel et bien d'un chalet d'alpage qui a été construit il y a plus de trois générations et qui a été utilisé comme tel jusqu'aux années 1970. Les alentours du bâtiment ont été terrassés et aménagés comme espace de vie. Le bâtiment a probablement un accès à l'eau et à l'électricité.

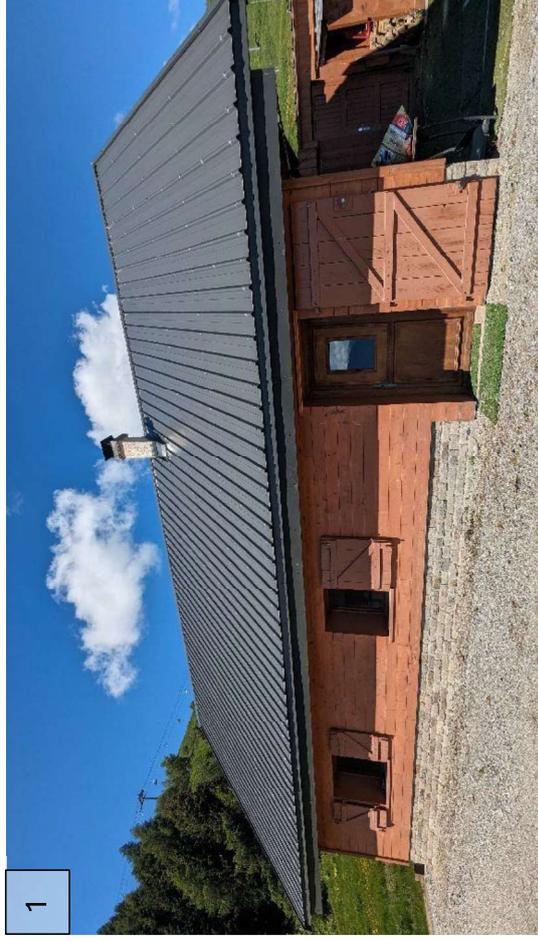
Matériaux utilisés : Murs : Parpaings et Bardage bois / Couverture : Bac acier

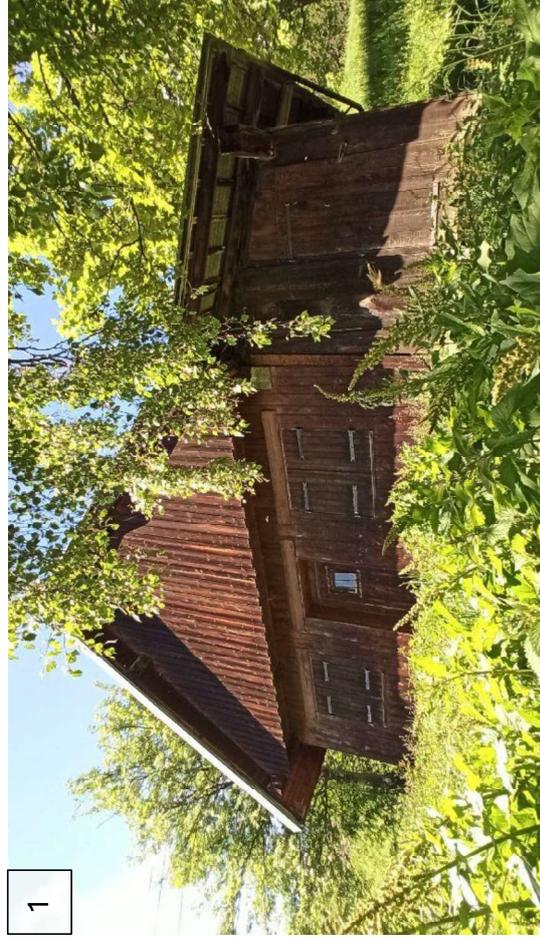
Matériaux utilisés : Murs : Parpaings et Bardage bois / Couverture : Bac acier Tôle

Remarque : Bâtiment rénové. Les murs ont été reconstruits en parpaings et recouverts d'un bardage bois. La grange d'origine est encore accessible au niveau du chemin. La toiture Sud est en bac acier tandis que celle côté Nord Est en tôle ondulée. Un conduit de poêle ressort en façade Ouest.

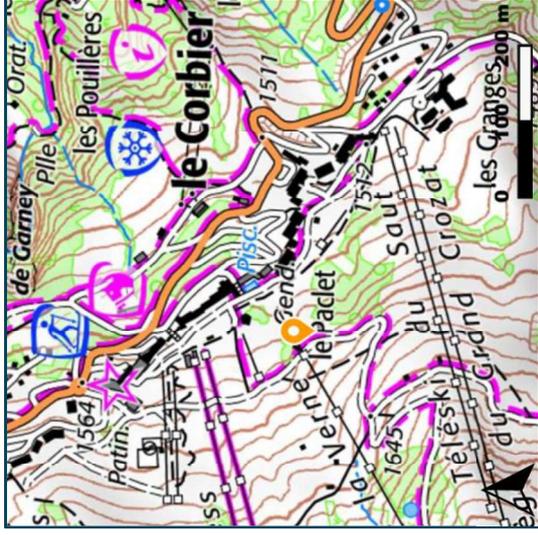
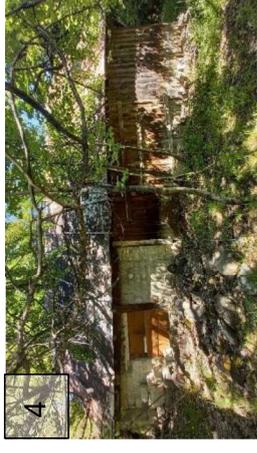
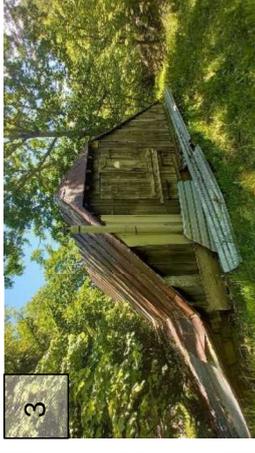
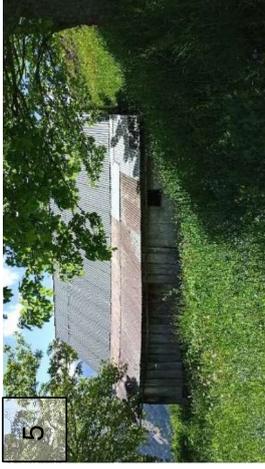
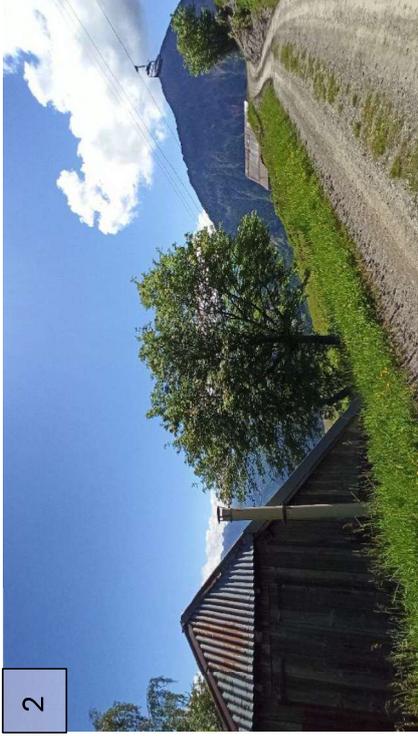
Remarque : Chalet construit en bardage bois et parpaings. Les ouvertures d'origines sont encore présentes (accès au fenil en façade arrière, porte d'étable). Une sortie de chauffage se trouve également contre le mur arrière. Des tags sont présents sur la façade principale du chalet. Une pancarte indiquant que le chalet a été vendu est accrochée sur la façade Ouest.

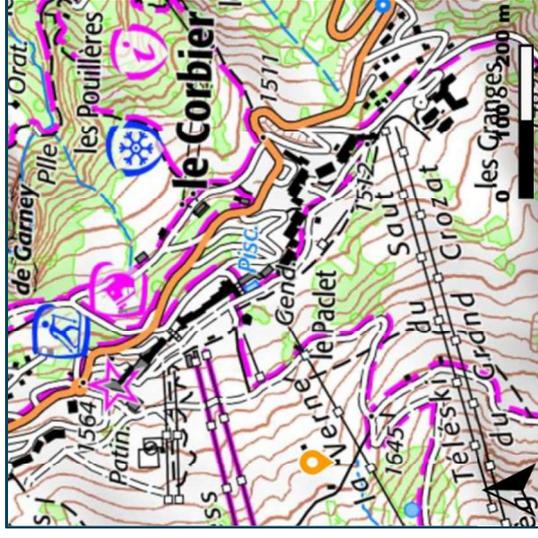
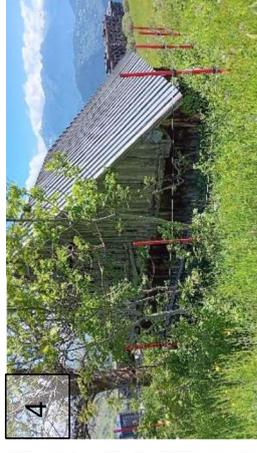
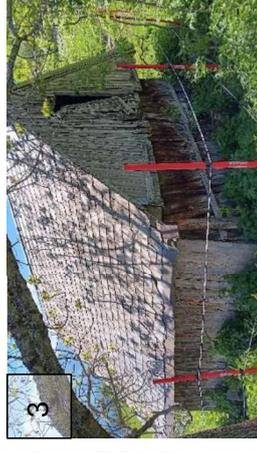
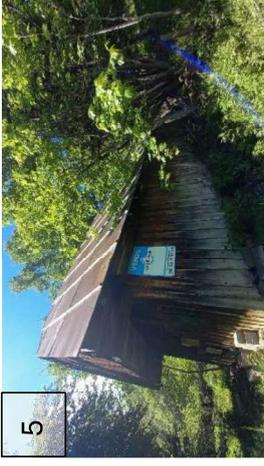
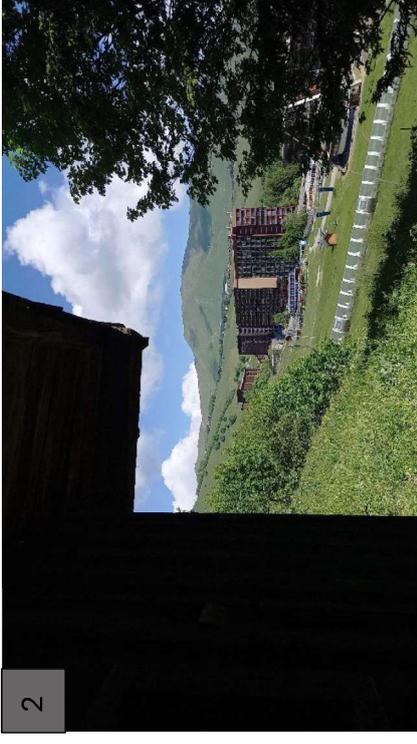
Remarque : Petit bâtiment anciennement rénové, il semble aujourd'hui être à l'abandon. Le bâtiment est entouré de clôtures et est ombragé par un frêne. Le pan Nord du toit (en ardoises) se dégrade, le pan Sud est quant à lui en bac acier. Le fenil est accessible par une porte à l'étage en façade amont (une échelle ou un pont amovible devait faciliter l'accès). La porte de l'écurie se trouve sur la façade aval.

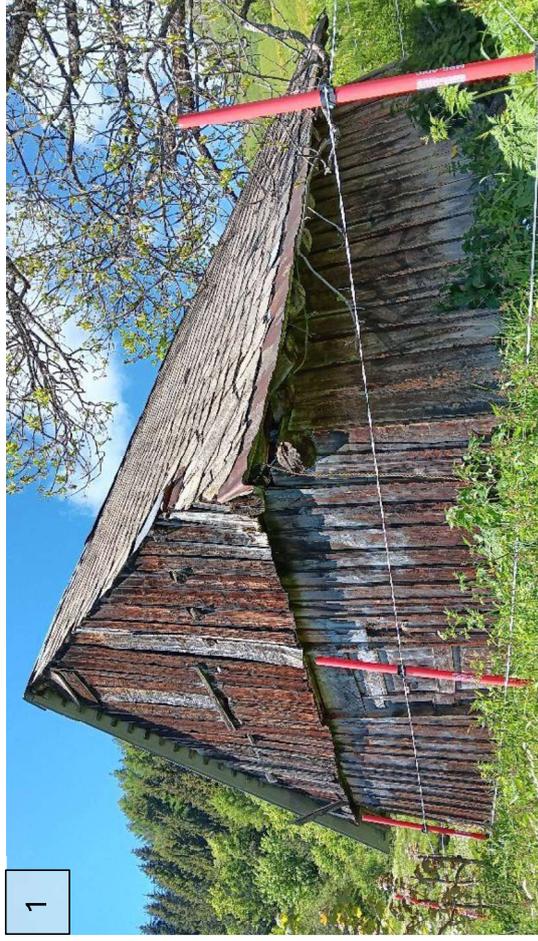
Matériaux utilisés : Murs : Bois / Couverture : Bac acier Ardoises

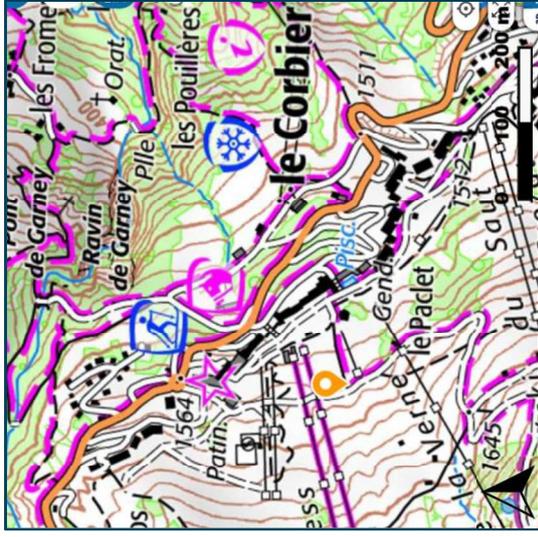
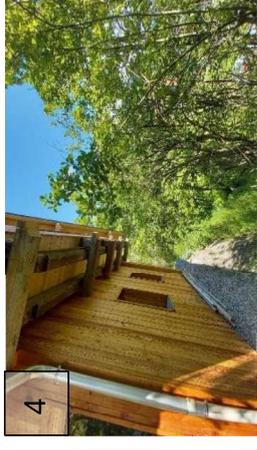
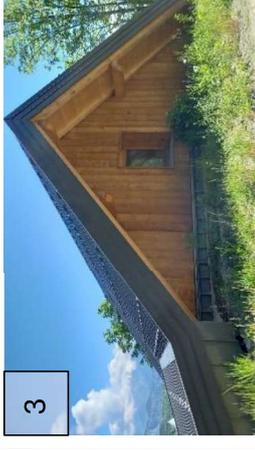
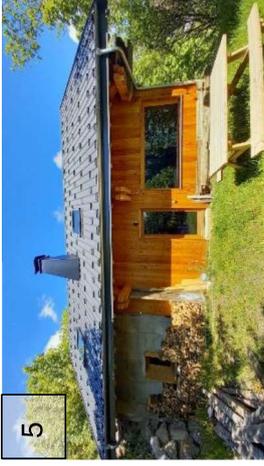
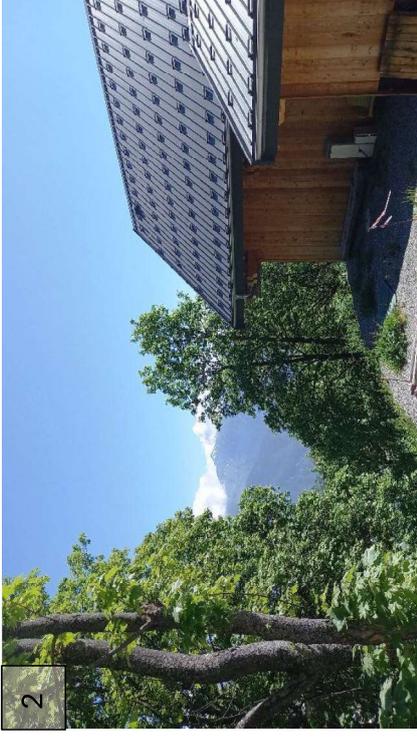
Remarque : Bâtiment en fin de rénovation. Il est difficile de déterminer s'il fut auparavant utilisé comme chalet d'alpage, étant donné l'importance des travaux réalisés. Le bâtiment dispose de grandes ouvertures et de velux en toiture. Du bois de chauffe est stocké en façade Est.

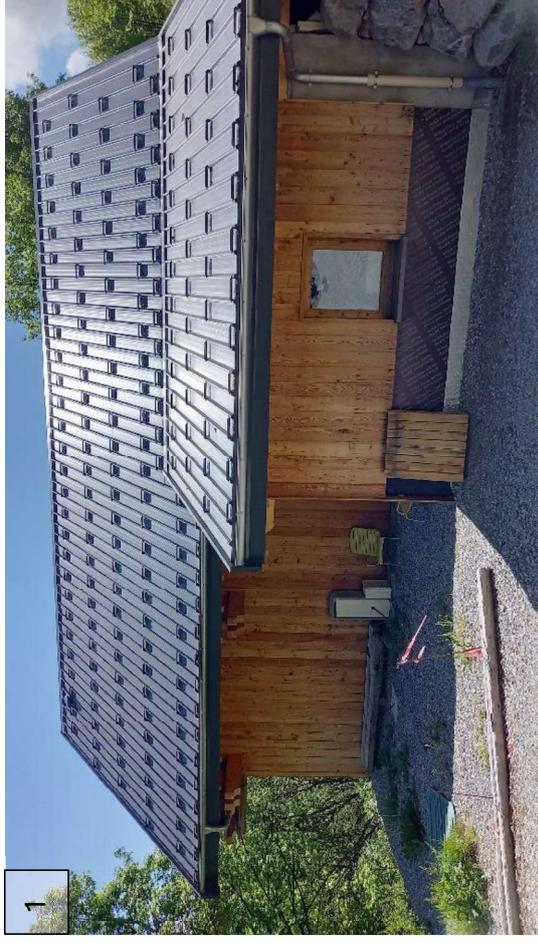
Matériaux utilisés : Murs : Bois, Bardage bois, Pierre maçonnée et Crépi / Couverture : Bac acier

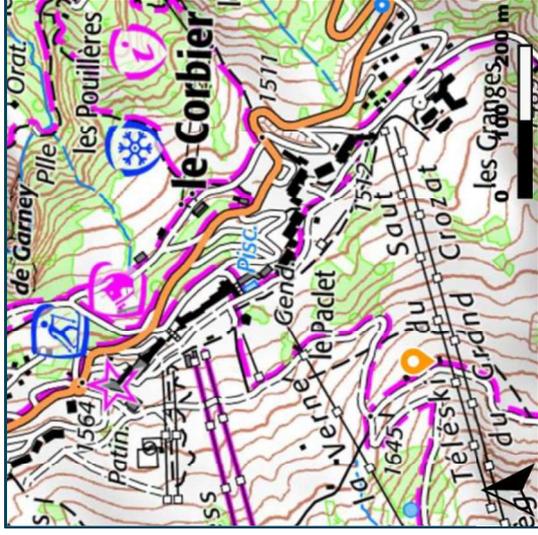
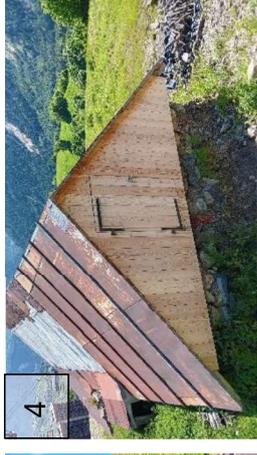
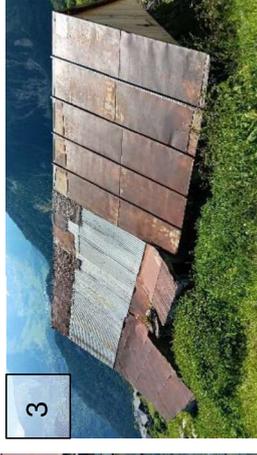
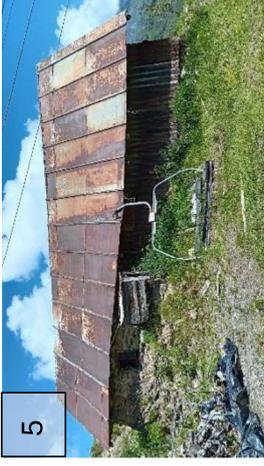
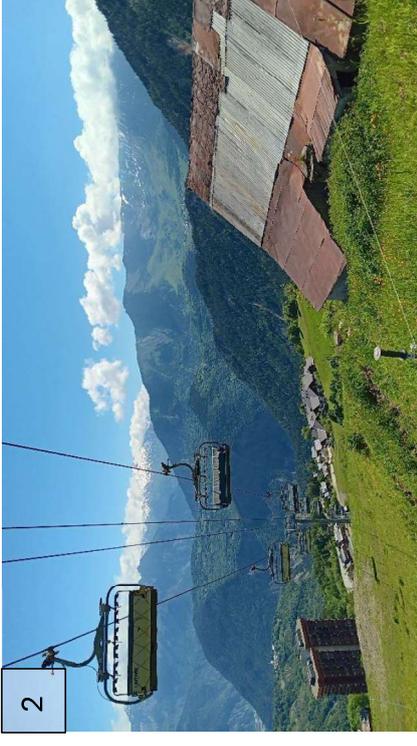
Remarque : Chalet d'alpage avec une structure à colonnes intérieure, reposant sur des pierres. Le bâtiment dispose de plusieurs appentis et d'une cave dont l'entrée se fait par la façade principale. Le chalet est situé sous le télésiège du Grand Crozat, et est décoré d'une banderole ESF indiquant la possibilité de venir déguster des produits fermiers. Une annexe récente en bois et bac acier se trouve en contrebas. Le terrassement au Sud sert à entreposer du bois et d'anciens télésièges. Du matériel de fromagerie est visible à l'intérieur, ainsi que des empreintes de vaches aux abords. La structure (charpente et murs) semble fragilisée, sauf la façade arrière qui a été récemment refaite.

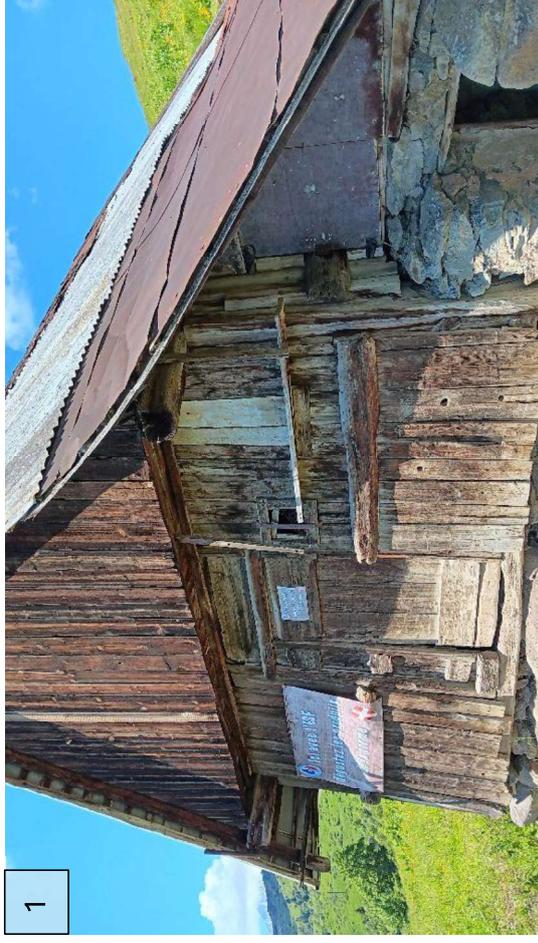
Matériaux utilisés : Murs : Bois et Pierre maçonnée / Couverture : Tôle

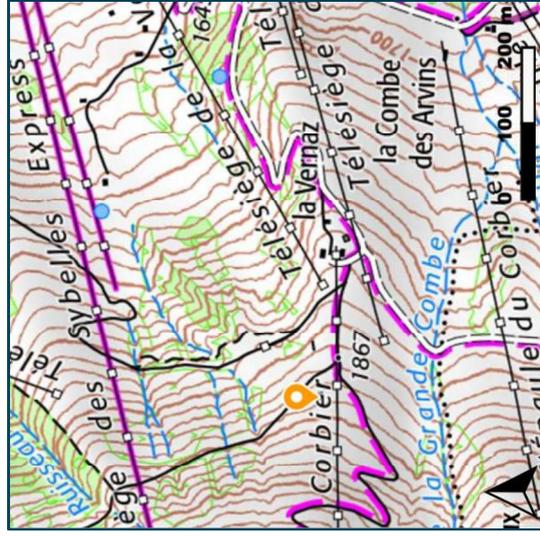
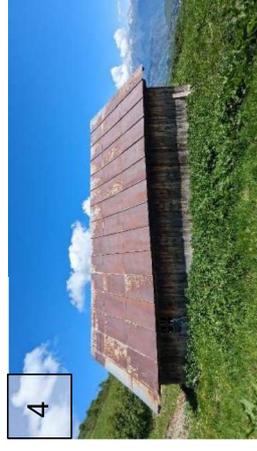
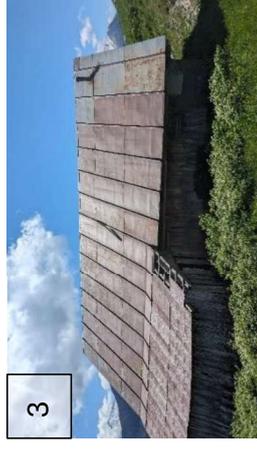
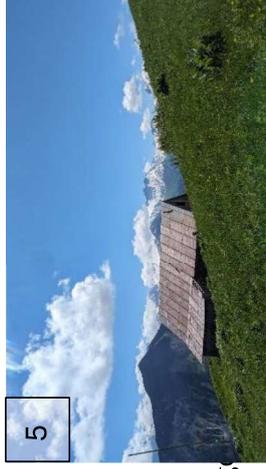
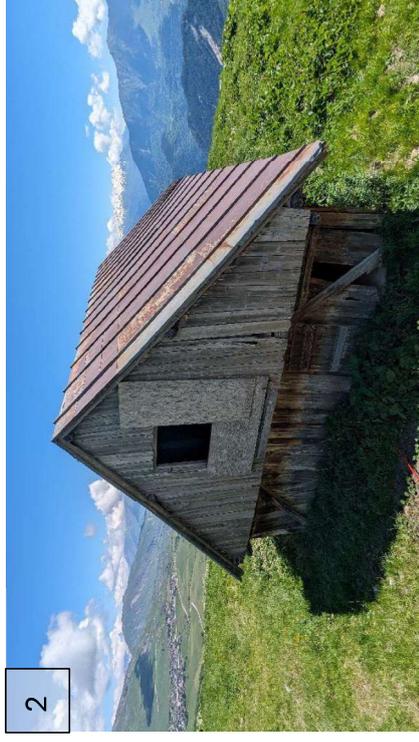
Remarque : Ancien chalet d'alpage en bois dont la façade Nord dispose d'une ancienne porte de grange (photo 3). Le bâtiment n'est pas laissé à l'abandon car la porte d'entrée est cadenasée. À l'intérieur on peut apercevoir un tas de bois ainsi qu'une échelle.

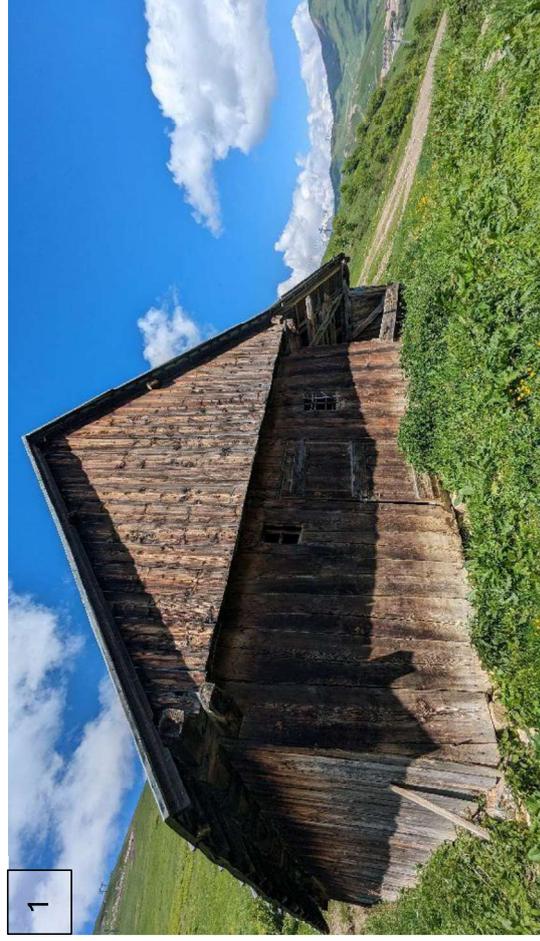
Matériaux utilisés : Murs / Couverture : Tôle

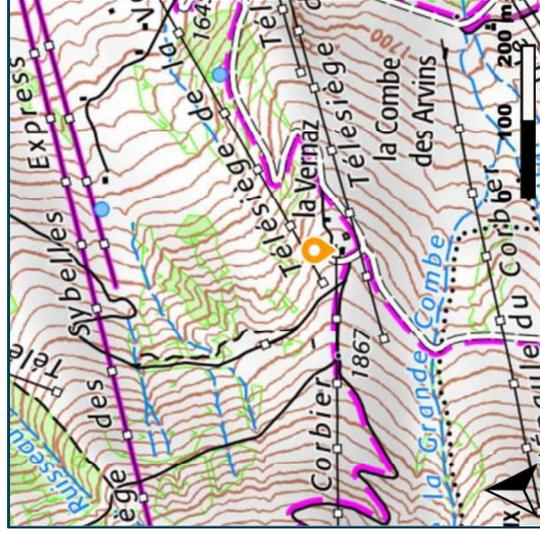
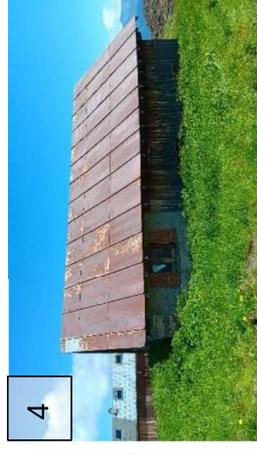
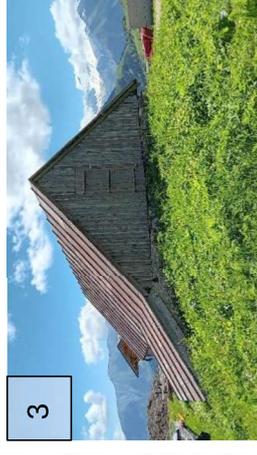
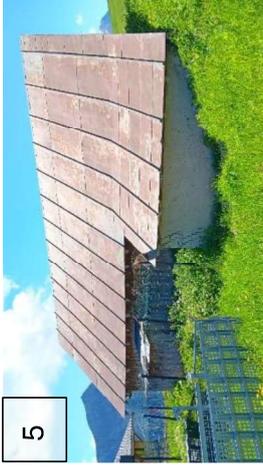
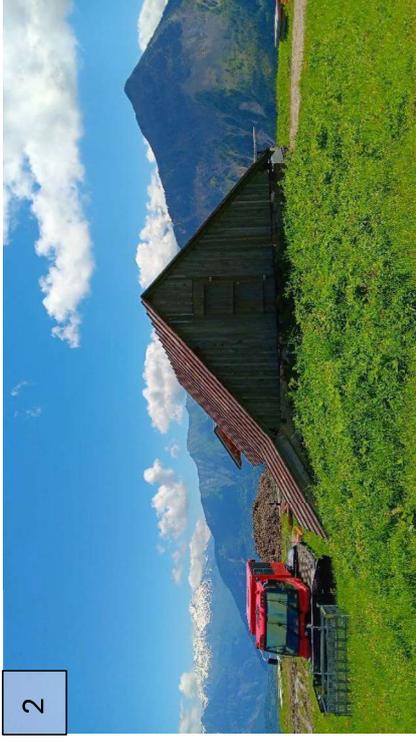
Remarque : Bâtiment servant visiblement de chalet d'alpage à l'origine. Le chalet est situé à proximité du restaurant d'altitude et d'un autre bâtiment en cours de construction. Une dameuse est garée juste à côté. La façade aval comporte une porte d'étable. Des ouvertures ont été ajoutées sur la façade latérale Sud. Un appentis sur la façade Nord, est entouré de hautes clôtures et sert visiblement de chenil. Une citerne de stockage d'eau de pluie n'est pas (encore) raccordée (pas de gouttière).

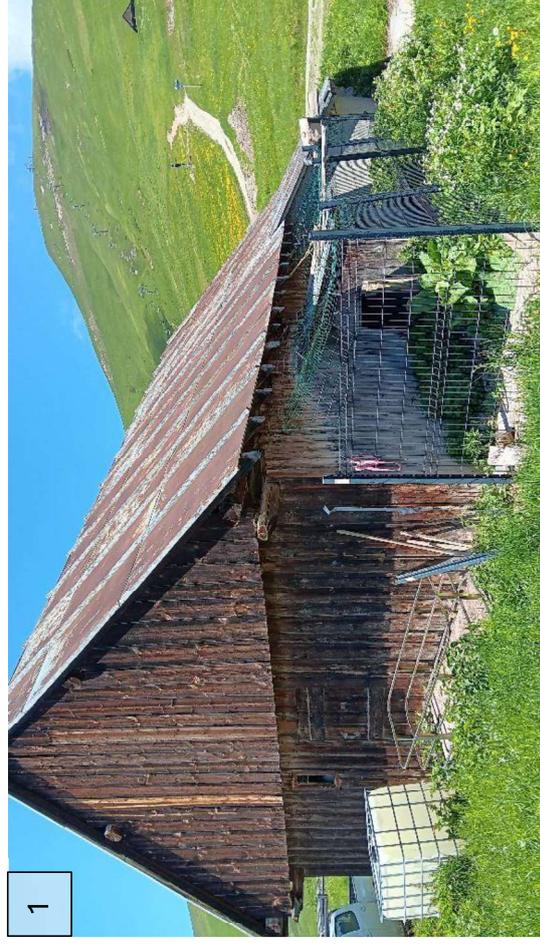
Matériaux utilisés : Murs : Bardage bois, Parpaings, Pierre maçonnée et Bois / Couverture : Bac acier

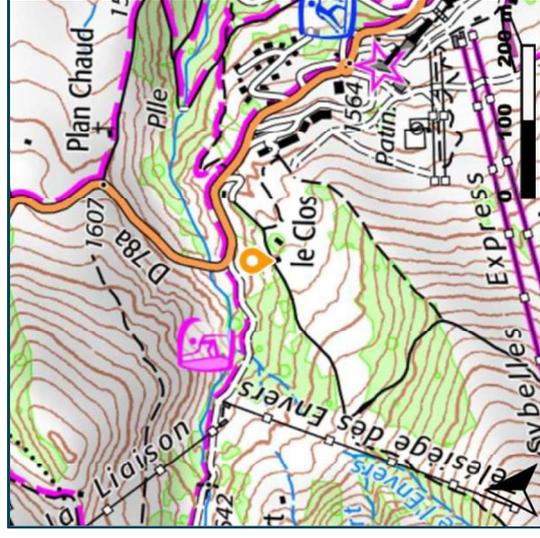
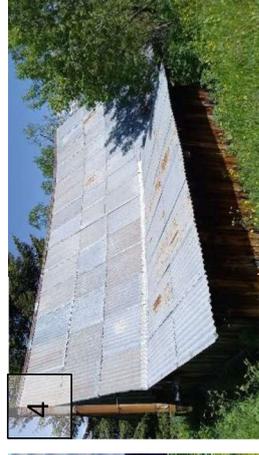
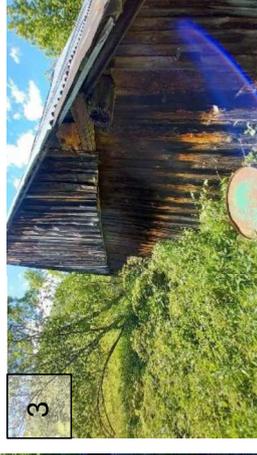
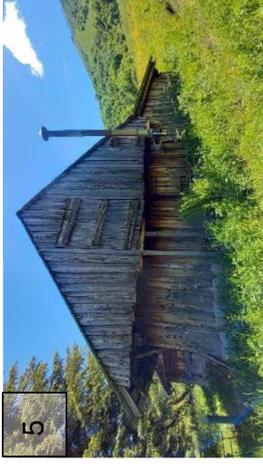
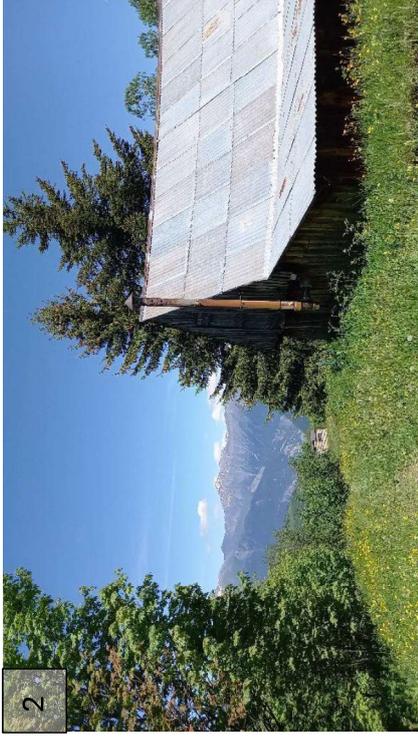
Remarque : Chalet dans son état d'origine. Les ouvertures sont caractéristiques des chalets d'alpages (porte d'écurie, accès à la grange). Le bâtiment dispose d'un appentis en façade Nord (photo 1) et d'un conduit de cheminée en façade Ouest (photo 5). Un petit portail délimite la propriété et son entrée.

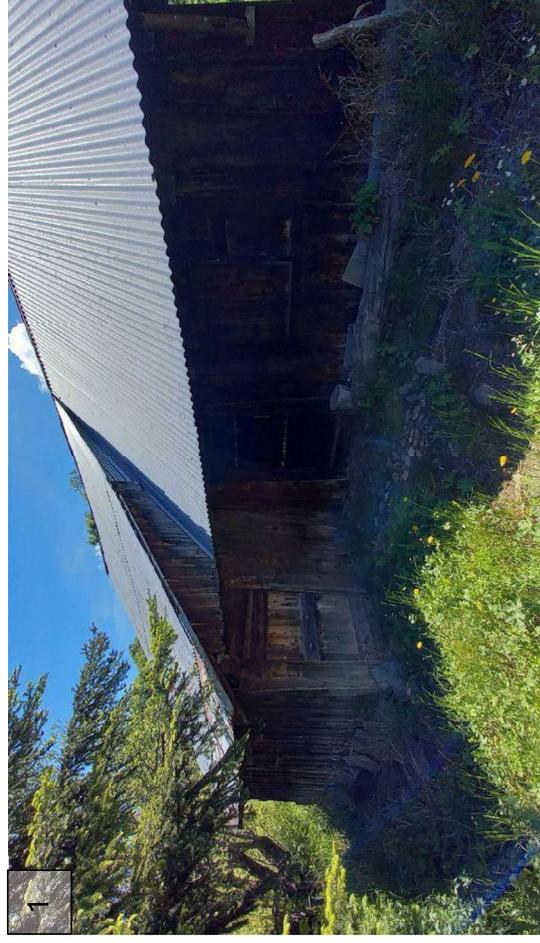
Matériaux utilisés : Murs : Bardage bois et Bois / Couverture : Tôle

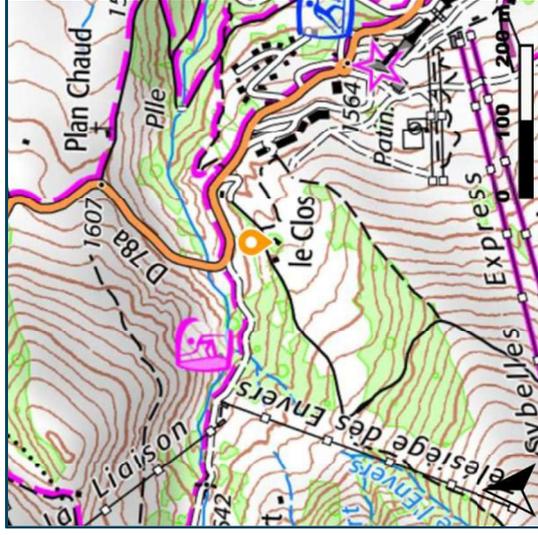
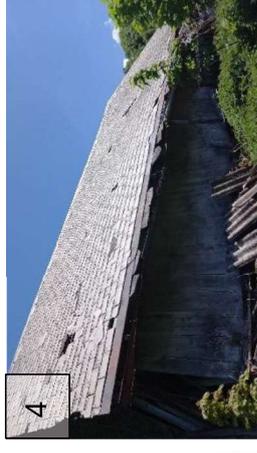
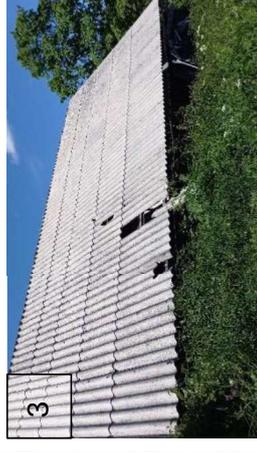
Remarque : Chalet dégradé, qui a conservé son aspect d'origine. Une porte d'écurie (assez large) est présente en façade aval. Les façades pignon du fenil sont réalisées en bois tressé. De nombreuses tôles sont entreposées autour du bâti, notamment contre la porte du fenil en façade arrière (photo 5). Un compteur d'eau se trouve à proximité du chalet (visible sur la photo 1).

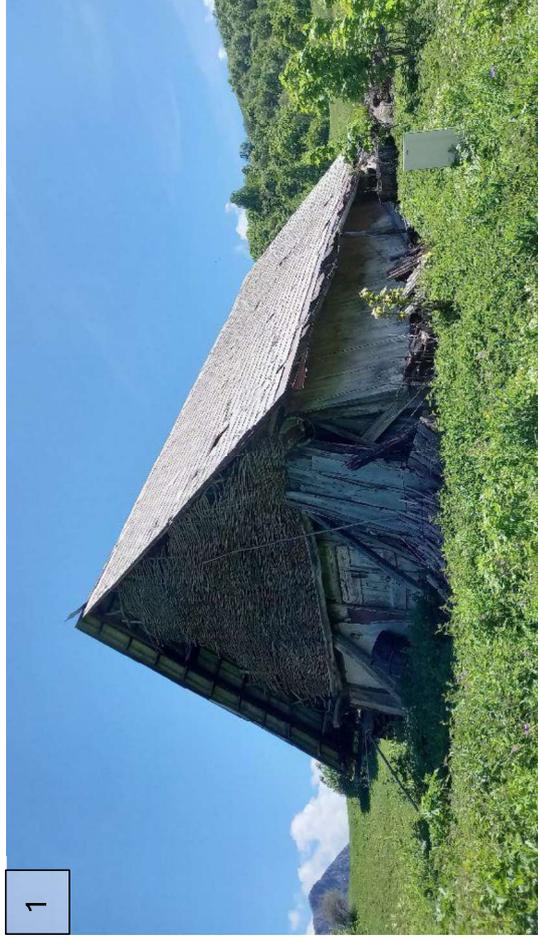
Matériaux utilisés : Murs : Bois / Couverture : Autre Ardoises Tuile
