Inventaire des chalets d'alpage

VILLAREMBERT

MAI - JUILLET 2024

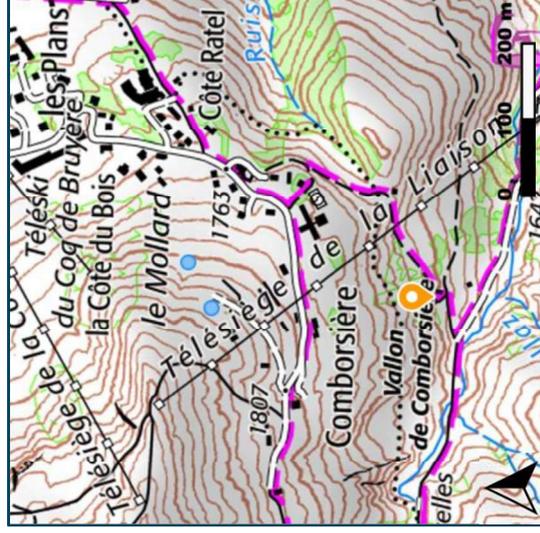
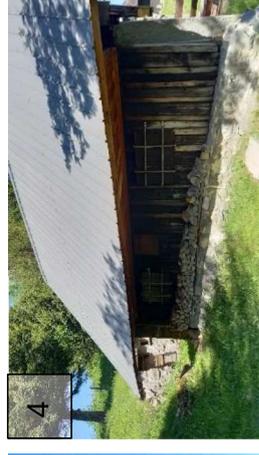
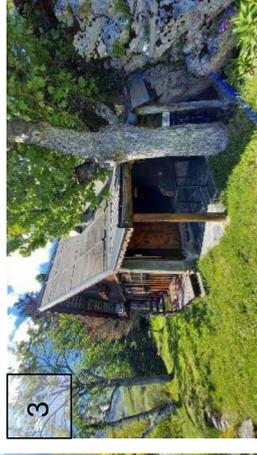
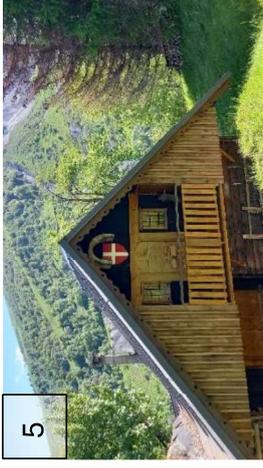
Remarque : Chalet entièrement rénové en résidence. Un petit appentis est présent en façade Est et une cave est semi-enterrée à l'arrière. Des stocks des bois sont disposés le long de la façade Ouest et sous la toiture de la façade Sud. La façade arrière arbore une croix de Savoie.

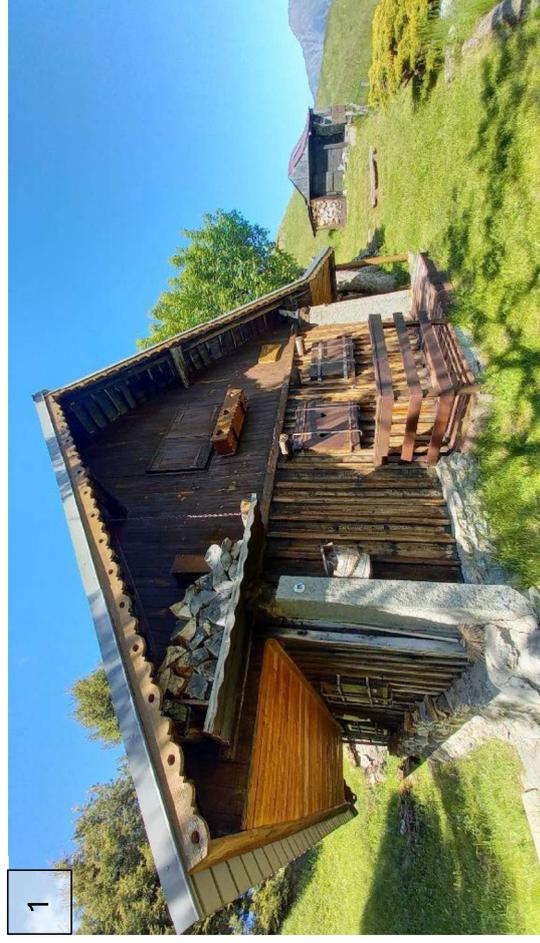
Matériaux utilisés : Murs : Bardage bois, Bois et Pierre maçonnée / Couverture : Bac acier et Tôle

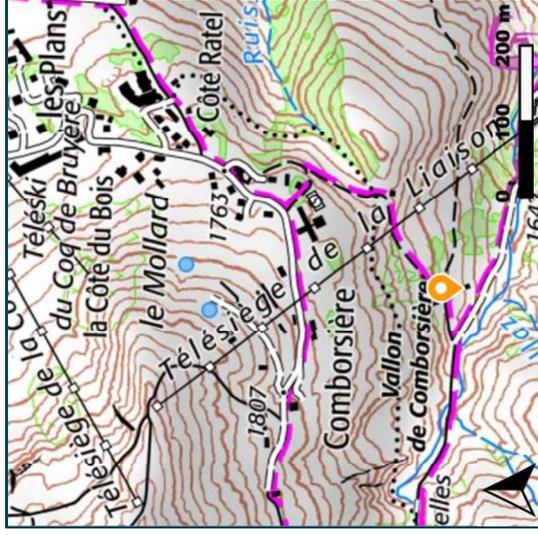
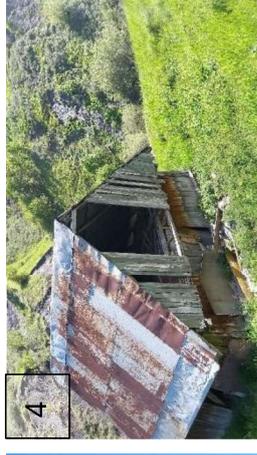
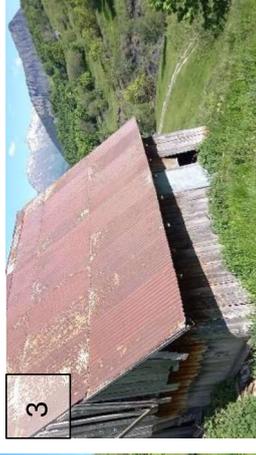
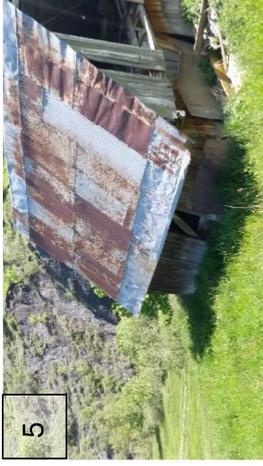
Remarque : Bâtiment dégradé, les planches de bardages, notamment en façade arrière, sont clairessemées. Le bâtiment dispose de très peu d'ouvertures.

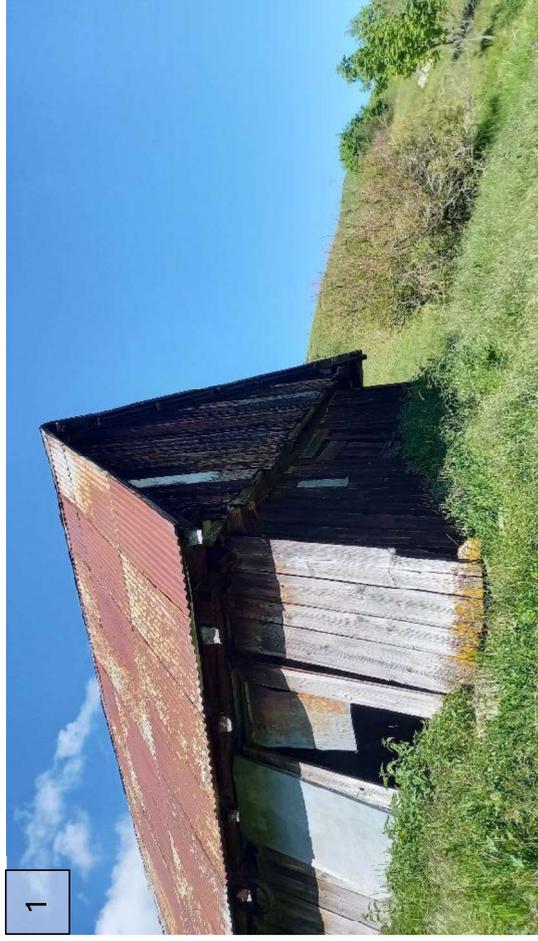
Matériaux utilisés : Murs : Bois et Bardage bois / Couverture : Tôle

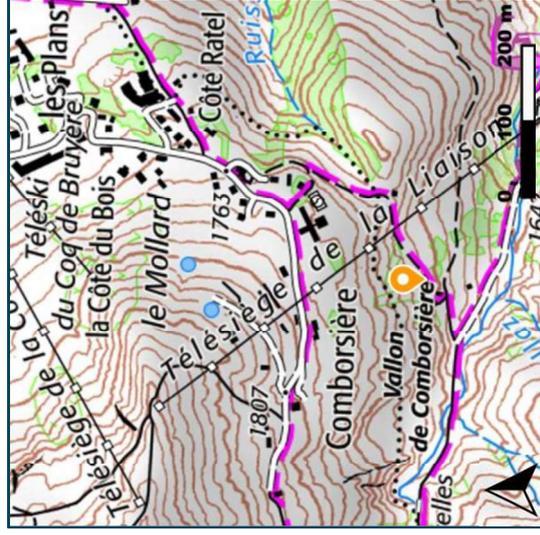
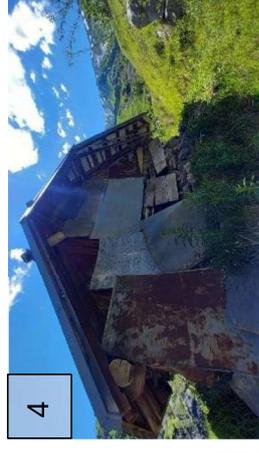
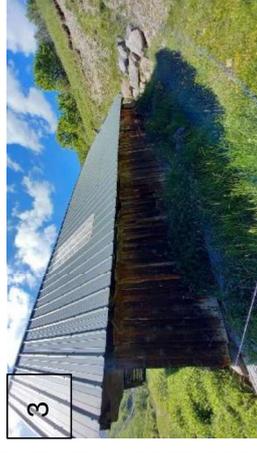
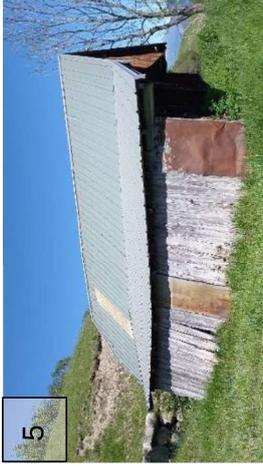
Remarque : Bâtiment dont certaines façades sont plus dégradées que d'autres. C'est le cas de la façade arrière qui a été recouverte de tôles pour la solidifier. Le bâti présente peu d'ouvertures. Une porte d'étable est présente à gauche sur la photo de la façade principale (photo 1).

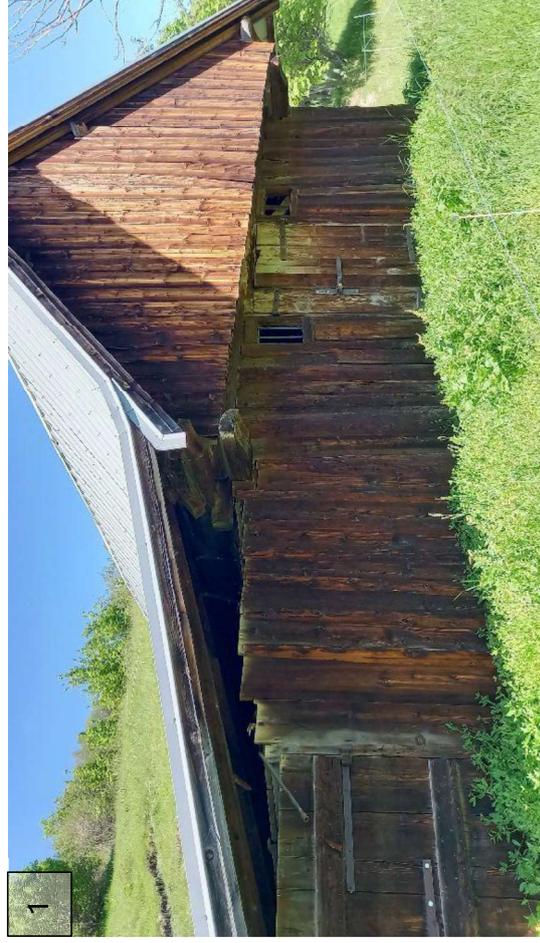
Matériaux utilisés : Murs : Bois / Couverture : Bac acier

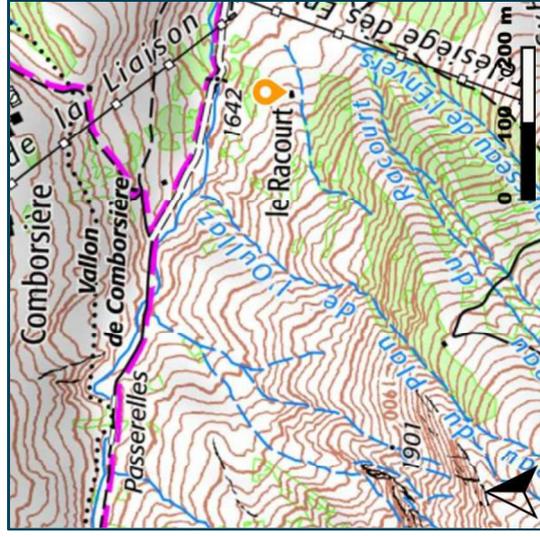
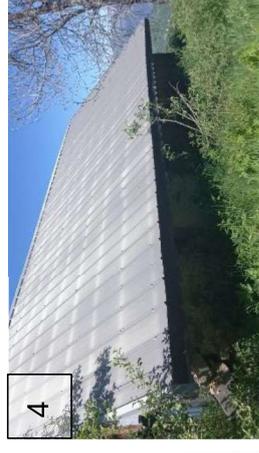
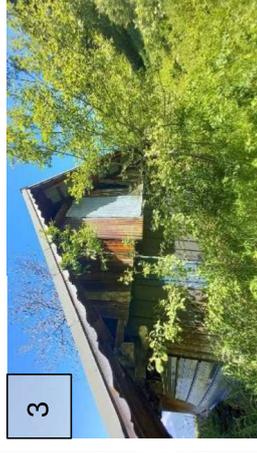
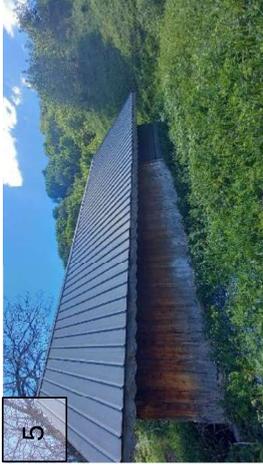
Remarque : Bâtiment tout en bardage bois. La couverture en bac acier a été refaite récemment. Les ouvertures ont été occultées par des tôles, comme en façade principale (photo 1).

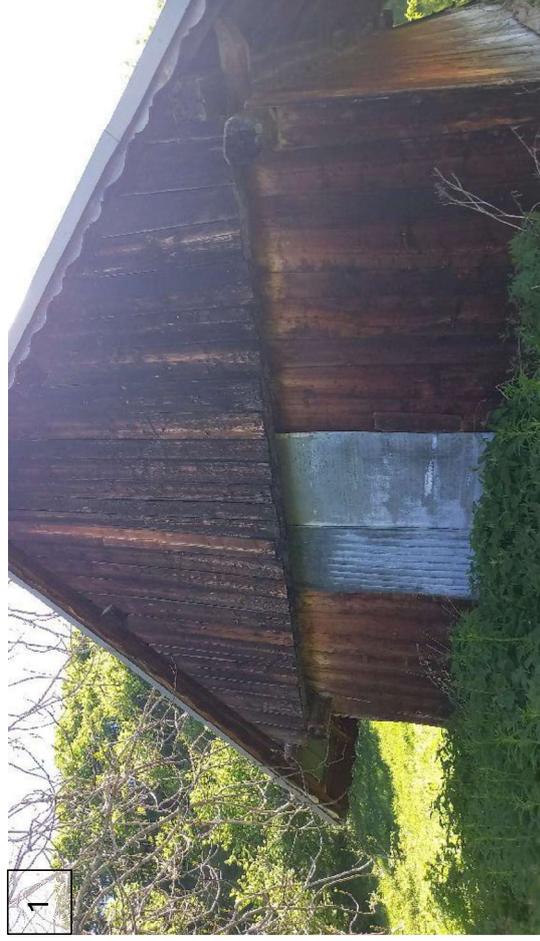
Matériaux utilisés : Murs : Pierre sèche, Bois et Bardage bois / Couverture : Bac acier

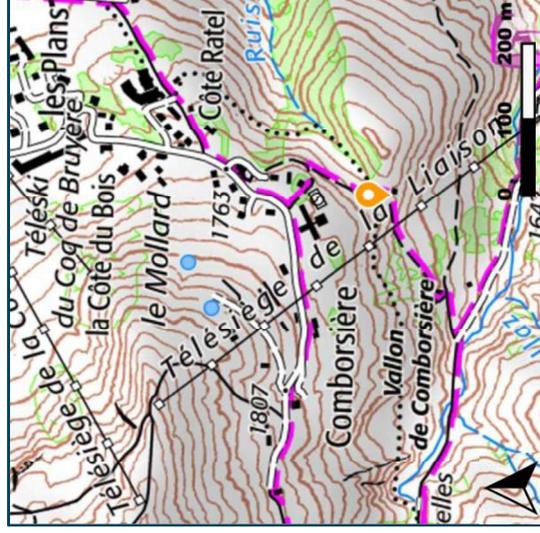
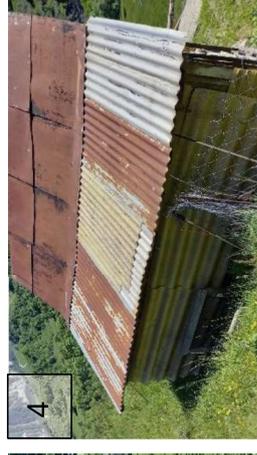
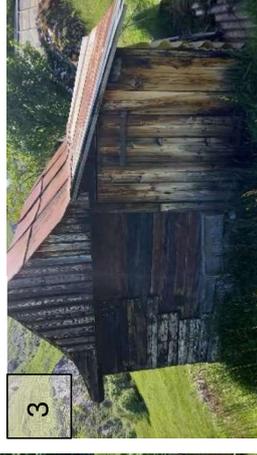
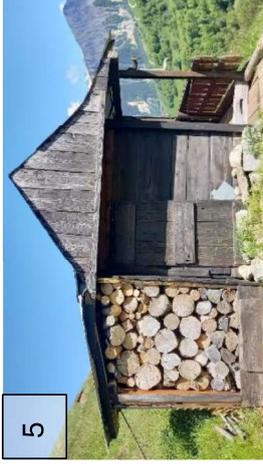
Remarque : Petite annexe du chalet "Fid 9". Bâtiment servant à stocker du matériel de construction et des outils pour le jardin. Un stock de bois est présent sur le côté gauche de l'annexe.

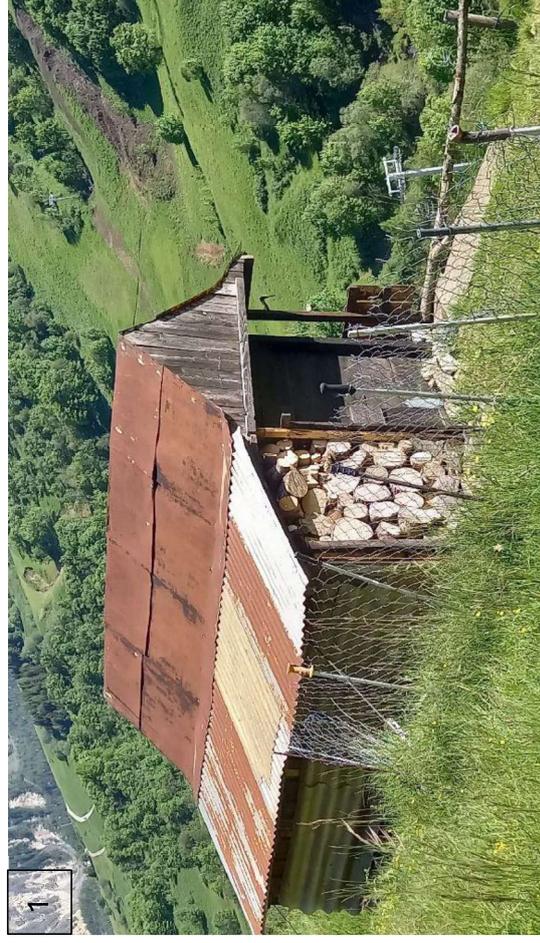
Matériaux utilisés : Murs : Bois / Couverture : Tôle

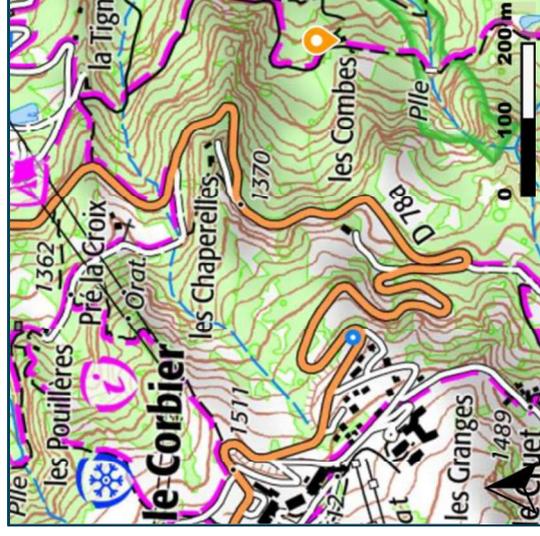
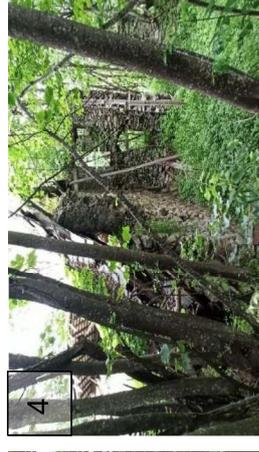
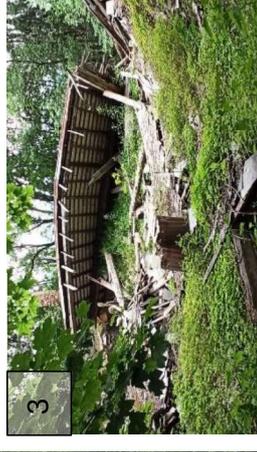
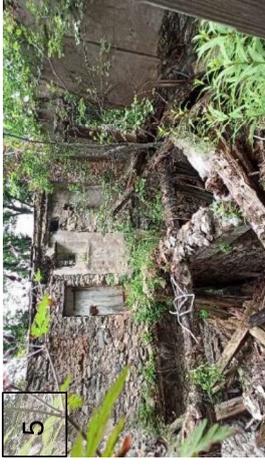
Remarque : Ruine qui semble être composée de trois bâtiments. Ces derniers sont construits en pierres maçonnées avec un enduit à base de terre sur deux niveaux. Ils étaient surplombés d'un fenil ayant pour couverture des ardoises et des tôles. Certaines ouvertures ont été rebouchées en façade. Une grande cheminée en pierre est présente sur la première ruine en arrivant (à gauche sur la photo 1, derrière la végétation).

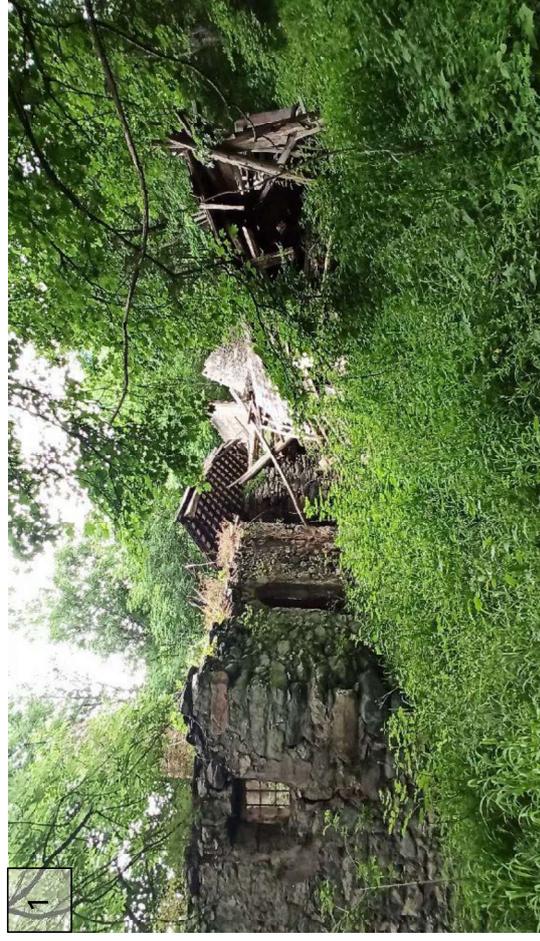
Matériaux utilisés : Murs : Pierre maçonnée et Bois / Couverture : Tôle Ardoises

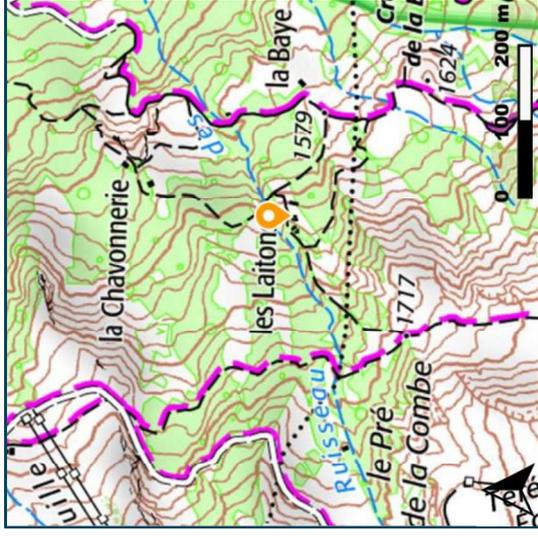
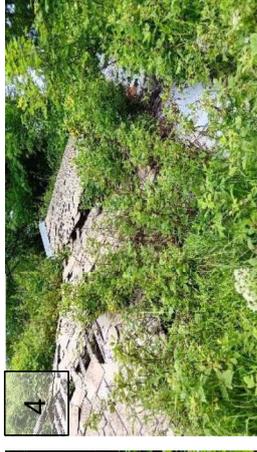
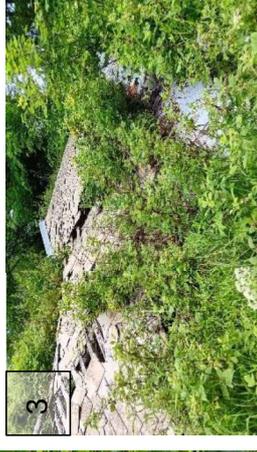
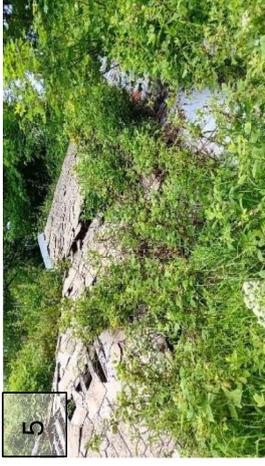
Remarque : Ruine dont le toit effondré et dégradé subsiste au sol.

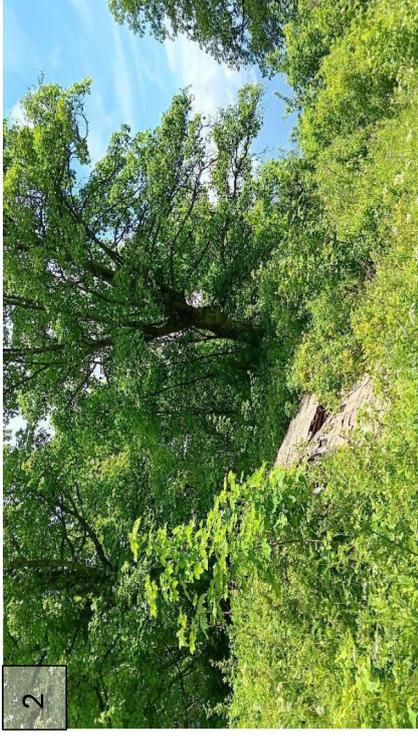
Matériaux utilisés : Murs : Autre / Couverture : Ardoises Tôle

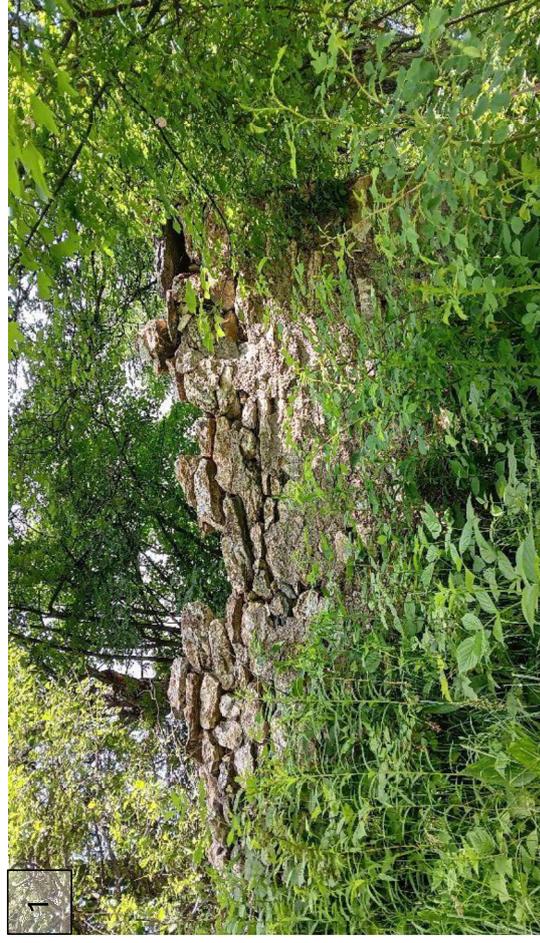
Matériaux utilisés : Murs : Pierre maçonnée / Couverture : Tôle

Remarque : Ruine envahie par les saules, les érables et la végétation. Seules quelques toiles et un pan de mur maçonné subsistent.
