**CCMA**  
Communauté de Communes  
Cœur de Maurienne Arvan

# Inventaire des chalets d'alpage

**VILLARGONDRAN**

**MAI – JUILLET 2024**

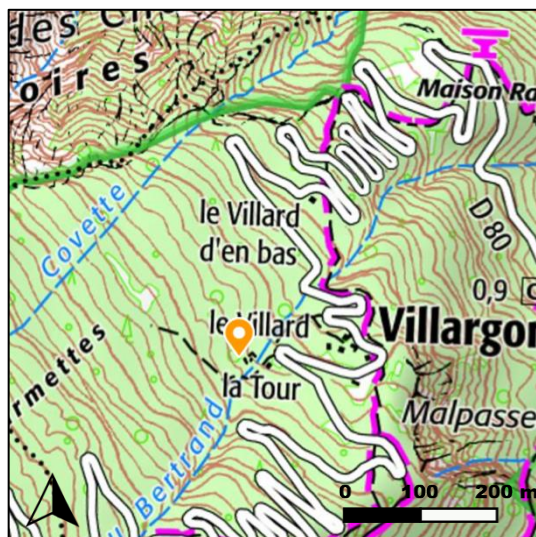
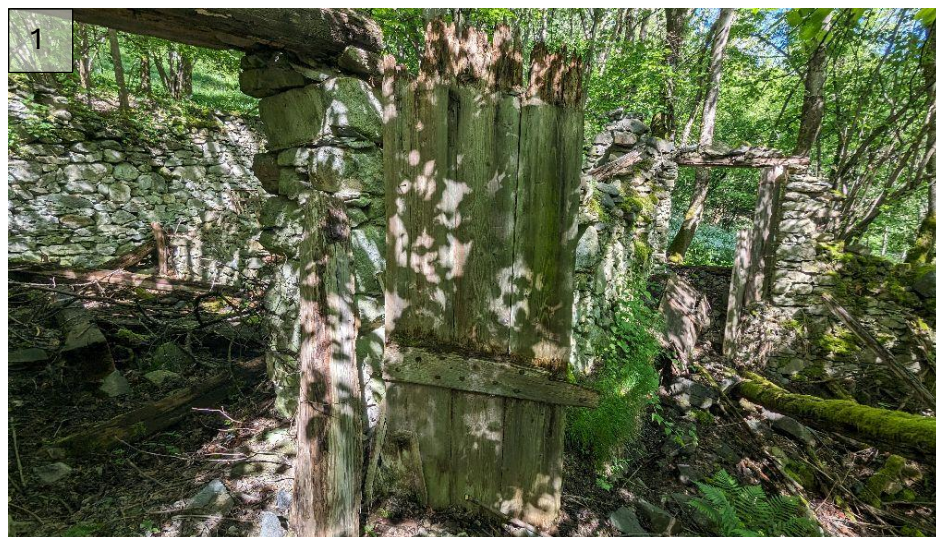
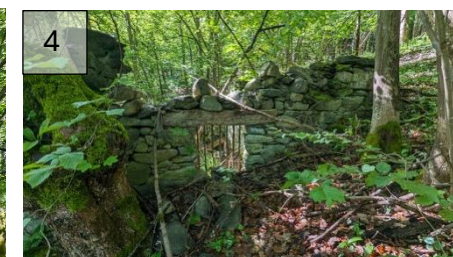
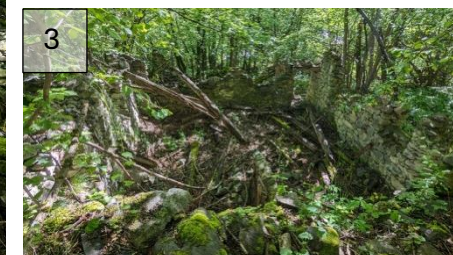
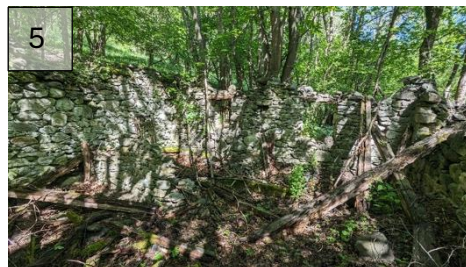
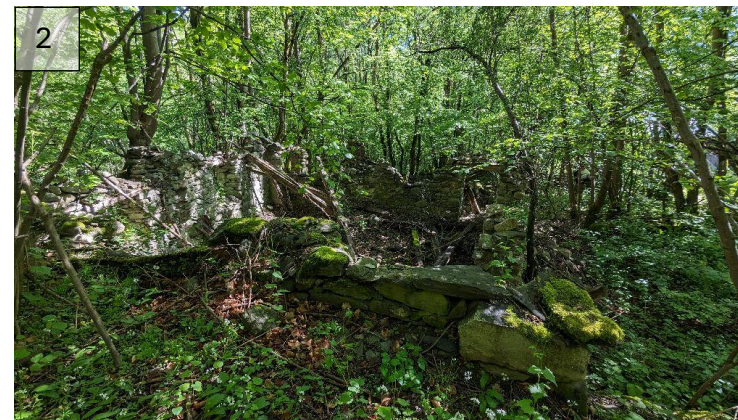
FID : 385

**Remarque :** Ruines mitoyennes (avec FID 386), entourées d'autres ruines non cartographiées. Une partie des murs qui s'élève encore comporte des ouvertures aux linteaux en bois dont les portes sont parfois encore présentes (photo 1). Des éléments de charpente gisent au sein de la ruine.

*Ruine forestière à proximité de la route D80*

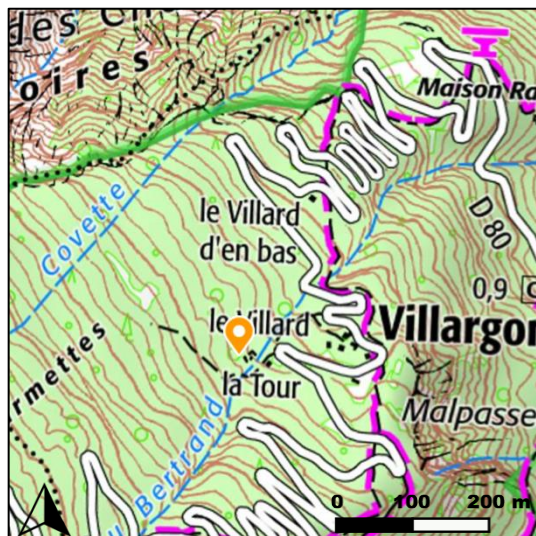
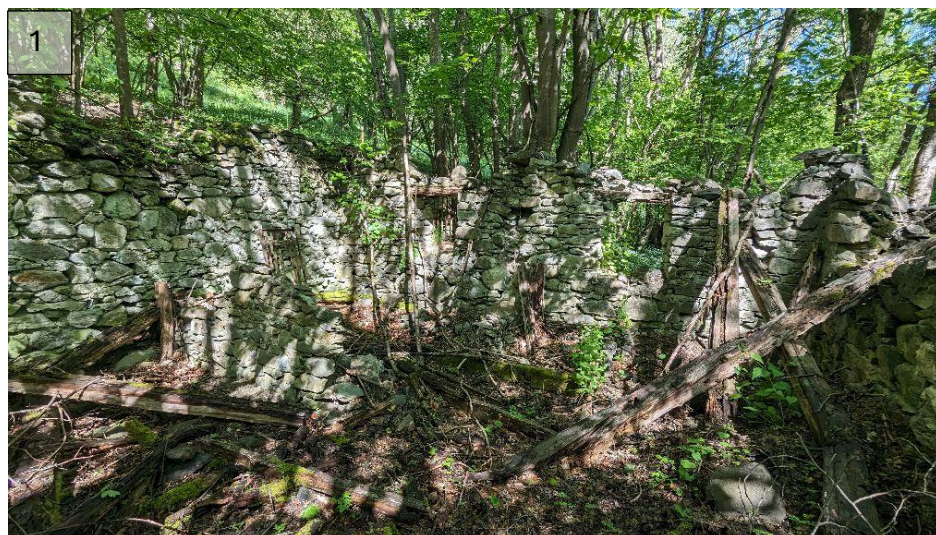
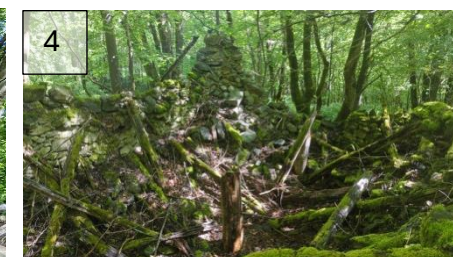
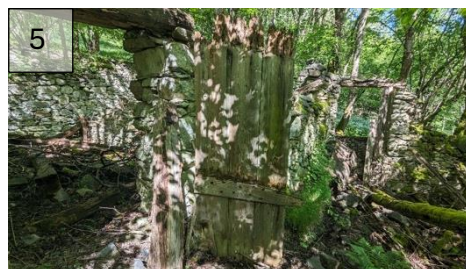
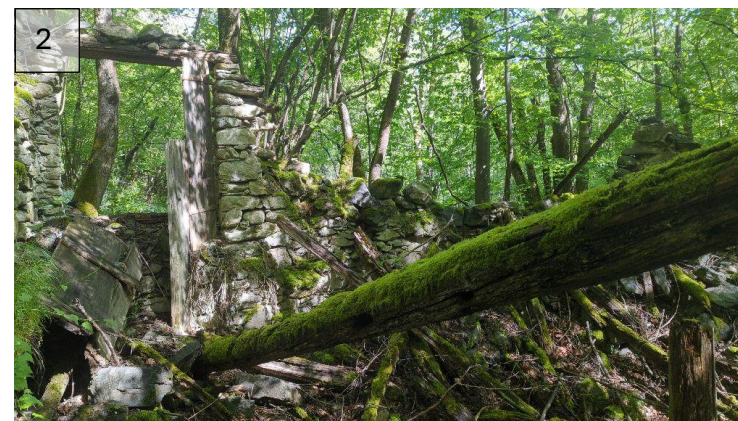
FID : 386

**Remarque :** Ruines mitoyennes (avec FID 385). Une partie des murs qui s'élève encore comporte des ouvertures aux linteaux en bois dont les portes sont parfois encore présentes (photo 1). Des éléments de charpentes et de couverture gisent au sein de la ruine, comme des pointes d'ânes et autres. Leur état ne permet pas d'estimer la hauteur initiale du bâti.

*Ruine forestière sans panorama à proximité de la RD80*

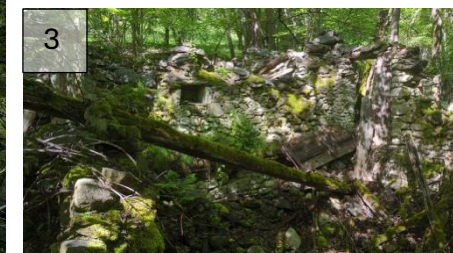
**Altitude :** 972 m. **Accès :** Sans accès direct

**Site :** Forêt, Pente forte

**Usage actuel :** Abandon

**Matériaux utilisés :** Murs : Pierre sèche / Couverture : Lauze ?

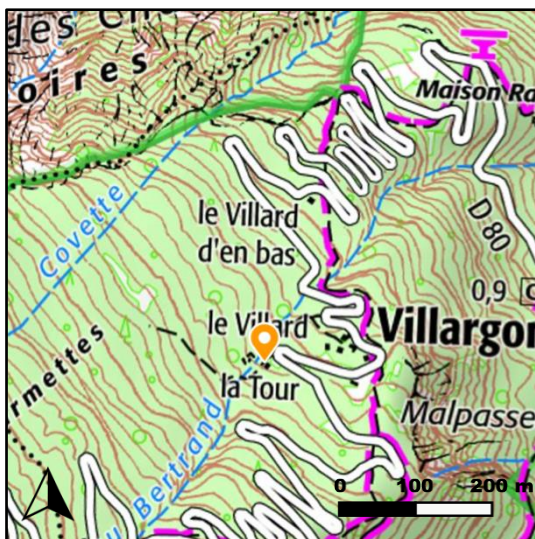
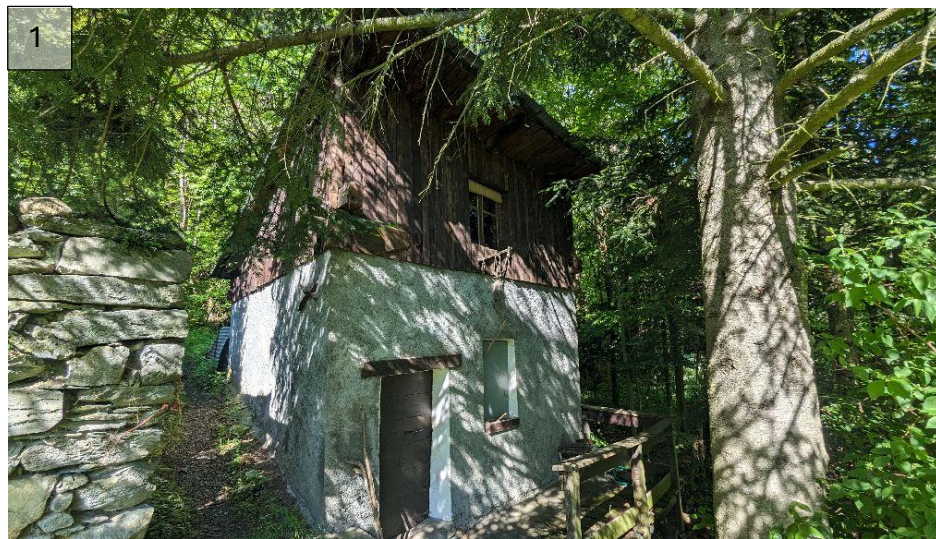
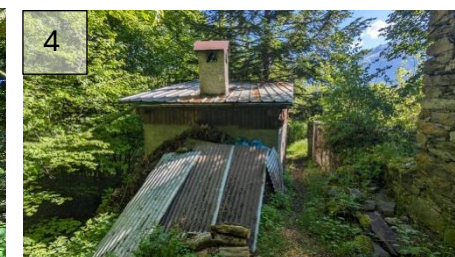
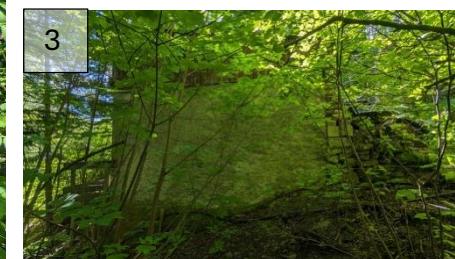
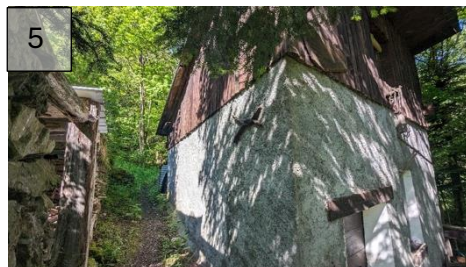
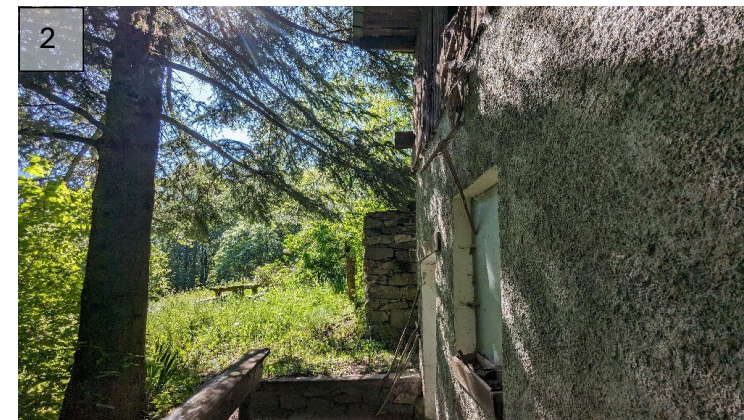
FID : 93

**Remarque** : Bâtiment rénové et entretenu dont les murs sont recouverts de crépi. La partie supérieure en bardage bois est percée d'une fenêtre. Le bâtiment dispose d'une source aboutissant dans une fontaine. Le toit est percé d'une large cheminée et un stock de bois couvert de tôles est entreposé à l'amont du bâtiment (photo 4). Sur la gauche des photos 1, 5 et 2, on distingue un mur en pierre correspondant à une vaste ruine (FID : 5000).

*Bâtiment et son arrière-cour à proximité de la route D80*

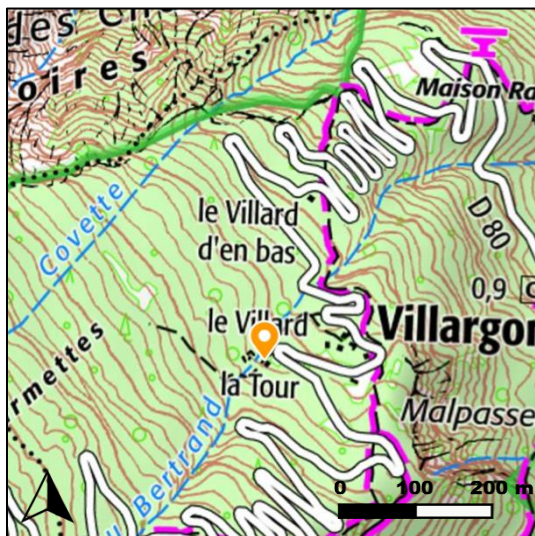
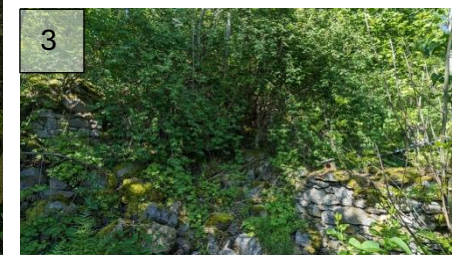
FID : 5000

**Remarque :** Vaste(s) ruine(s) comportant divers volumes, à l'Est du bâtiment FID 93 (qu'on aperçoit sur la photo 2), dans un ancien hameau. Plusieurs des murs conservent des ouvertures, dont une est fermée par une porte en bois (photo 1). Un très haut pan de mur en pierre s'élève d'une dizaine de mètres (photo 5).

*Arrière du bâtiment FID 93 à proximité de la D80, vue vers l'Est*

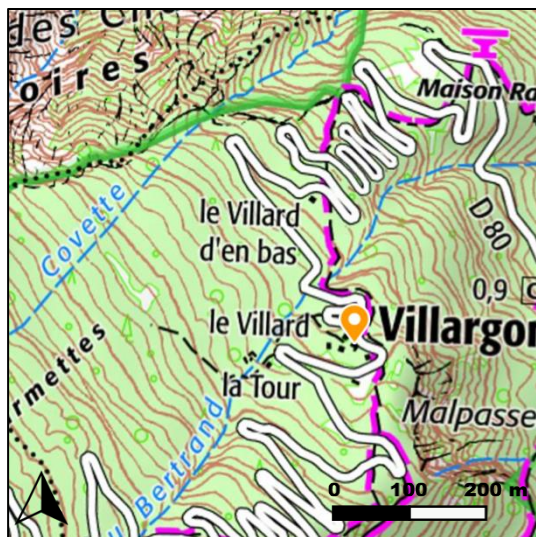
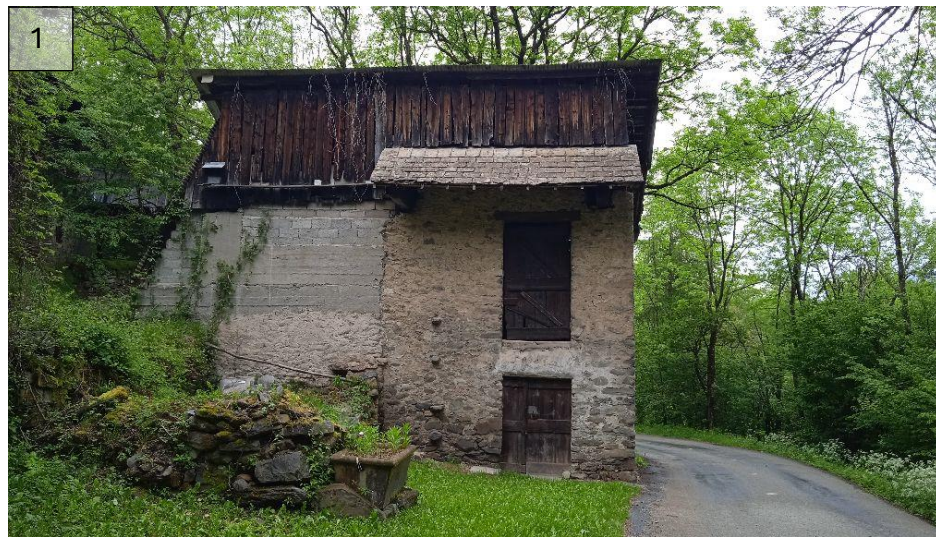
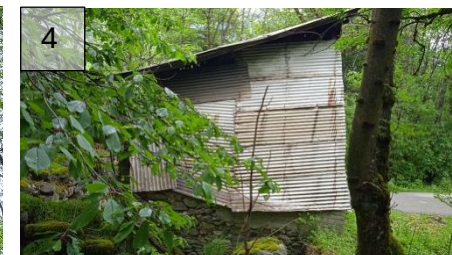
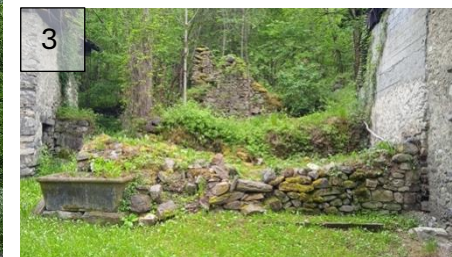
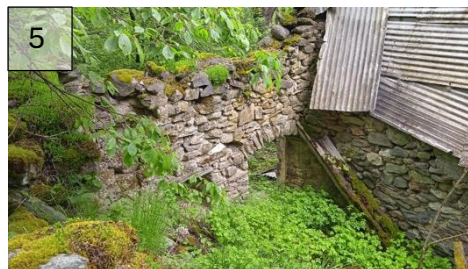
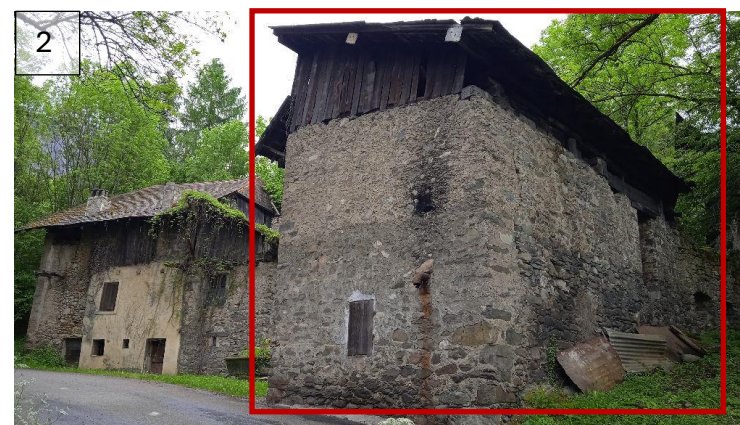
FID : 94

**Remarque :** Bâtiment maçonné sur deux niveaux et surplombé d'un fenil en bois et d'une toiture à un pan.

Une ruine est accolée au bâtiment à l'est (photos 1 et 3). Il est possible que la toiture ait été construite à l'origine à deux pans, couvrant les deux bâtis mitoyens. Les murs d'origine en pierres maçonnées ont été en partie rénovés avec des parpaings dans les années 1960. Le hameau du Villard comporte des bâtis mêlant à la fois l'habitat et les activités agropastorales. Quant à leur saisonnalité, les travaux réalisés dans les années 1960 semblent avoir transformé ces bâtis en habitats permanents (agrandissement des espaces habitables, travail des abords : chemins, emmarchements, etc.). La façade nord, faisant face à la route, comportait une évacuation de poêle sous forme de conduit en métal. L'évacuation est aujourd'hui détruite, mais une trace de départ de feu de cheminée persiste sur la façade (photo 2). Une autre ruine se trouve également à proximité à l'arrière du bâtiment (photo 5).

*Ancien hameau en forêt en bordure de route  
(D80) entre Villargondran et Albiez-le-Jeune*

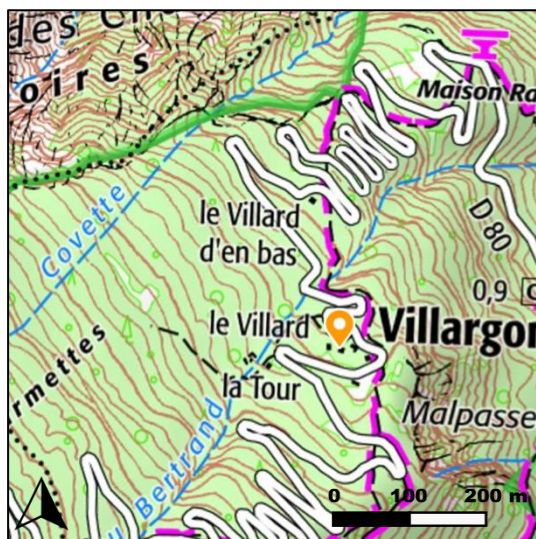
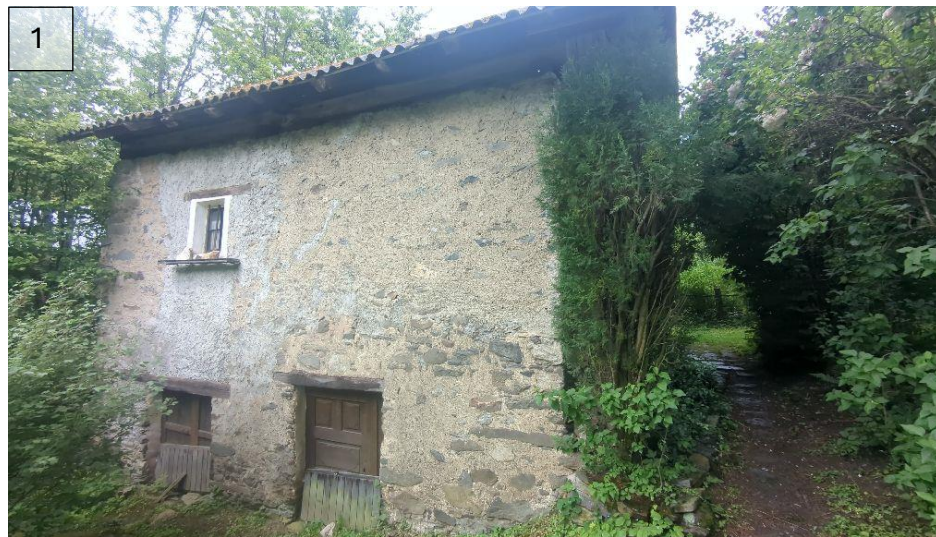
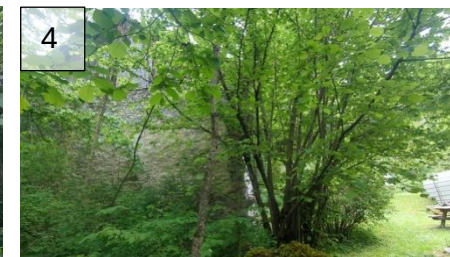
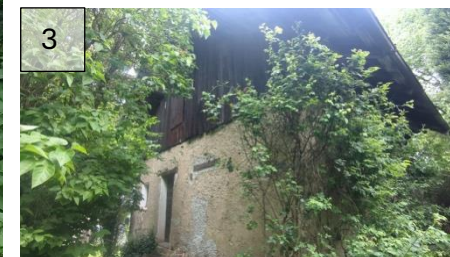
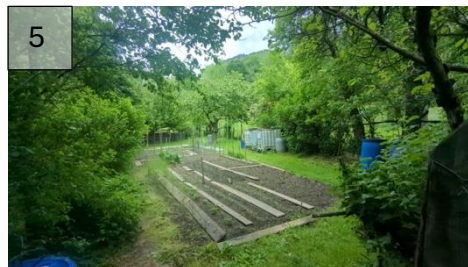
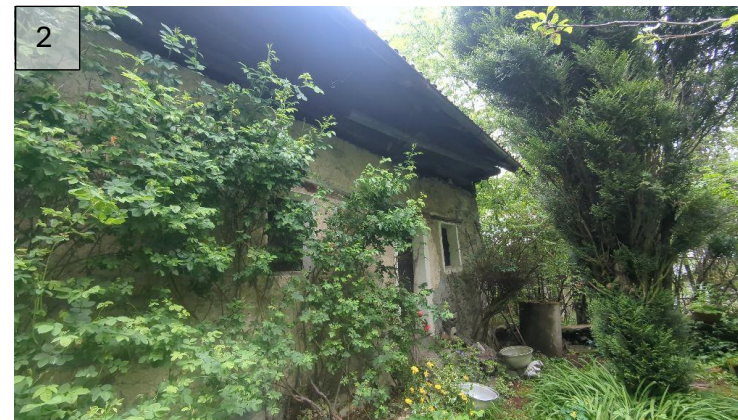
FID : 95

**Remarque :** Bâtiment construit en pierres maçonnées et enduit en laissant des pierres apparentes sur deux niveaux. Le bâtiment garde une apparence authentique ; on distingue une ancienne partie correspondant certainement à une étable d'une partie supérieure probablement dédiée à l'habitation. Une grange ou fenil surplombe la partie maçonnée sur les murs pignons. Les abords sont entretenus et jardinés. Le bâtiment semble être une résidence secondaire.

*Pas de panorama, abords entretenus.*

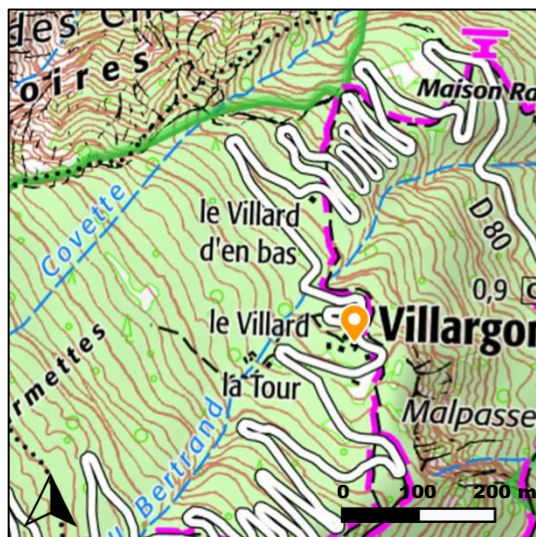
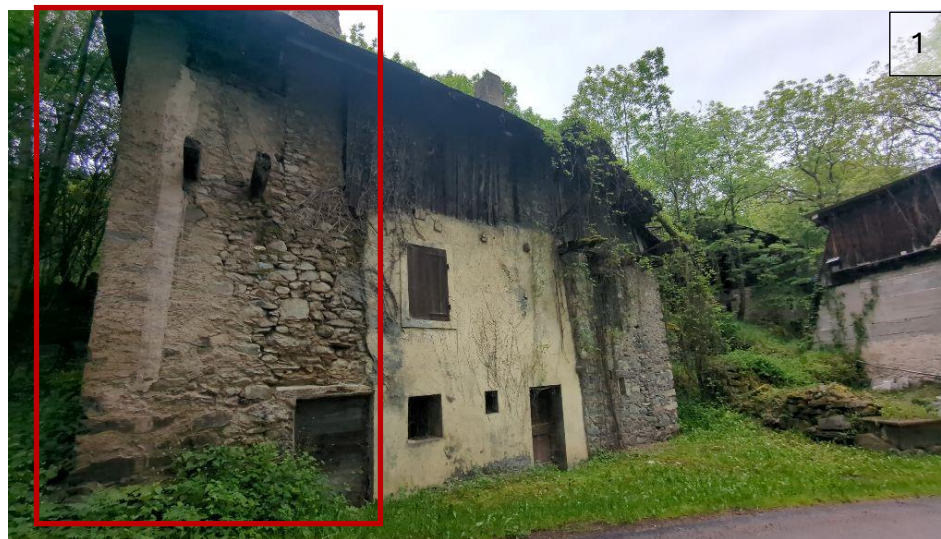
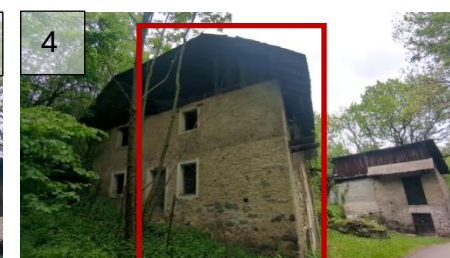
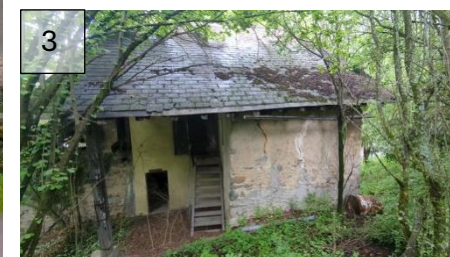
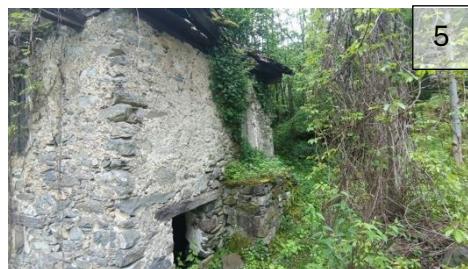
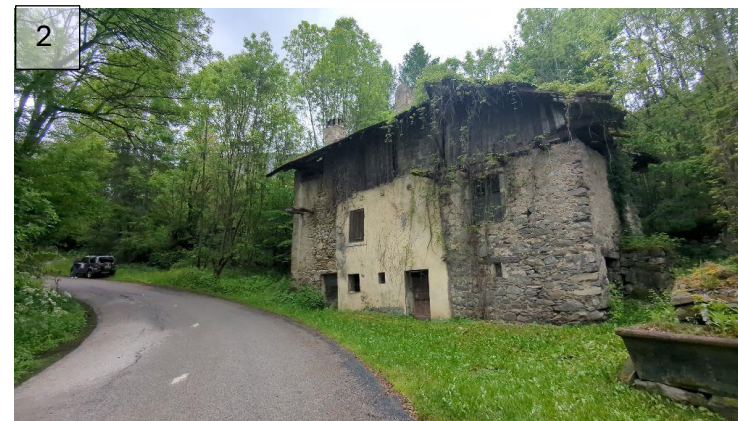
FID : 96

**Remarque** : Bâtiment situé dans la partie est d'un ensemble de quatre bâtis mitoyens (FID : 149, 150 et 151). Il est probable que ces habitats aient appartenu à une même famille (les étables au rez-de-chaussée et les espaces habitables à l'étage sont distincts d'une parcelle à l'autre ; en revanche, la grange est partagée). Ces constructions sont aujourd'hui à l'abandon. Le hameau du Villard comporte des bâtis mêlant à la fois l'habitat et les activités agropastorales. Quant à leur saisonnalité, les travaux réalisés dans les années 1960 semblent avoir transformé ces bâtis en habitat permanent (agrandissement des espaces habitables, travail des abords : chemins, emmarchements, etc.).

*Au bord de la route D80 entre Villargondran et Albiez-le-Jeune*

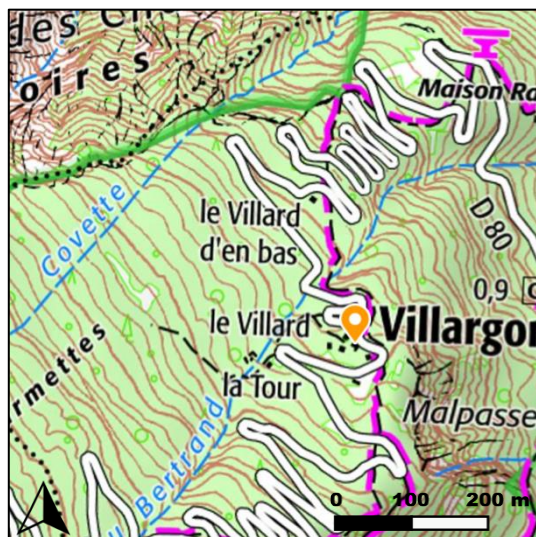
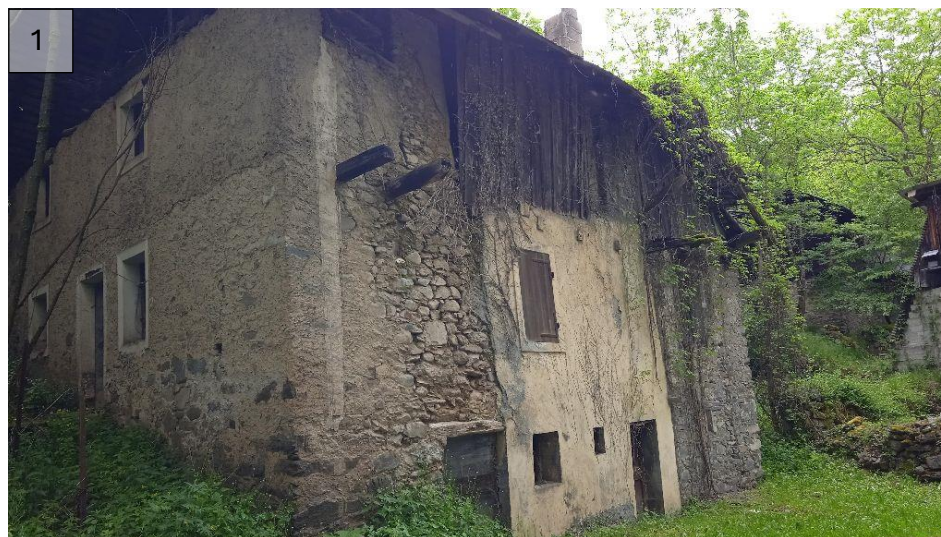
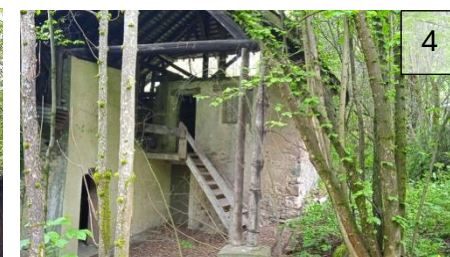
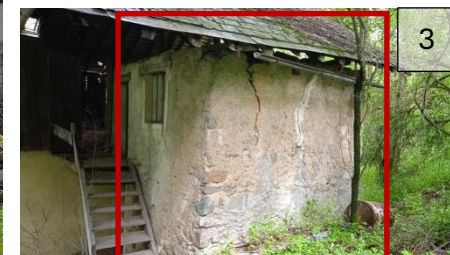
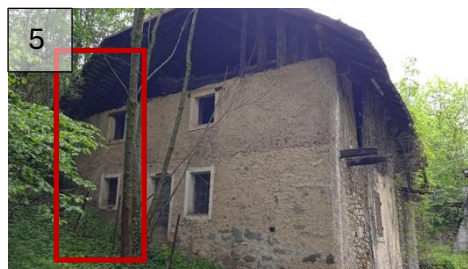
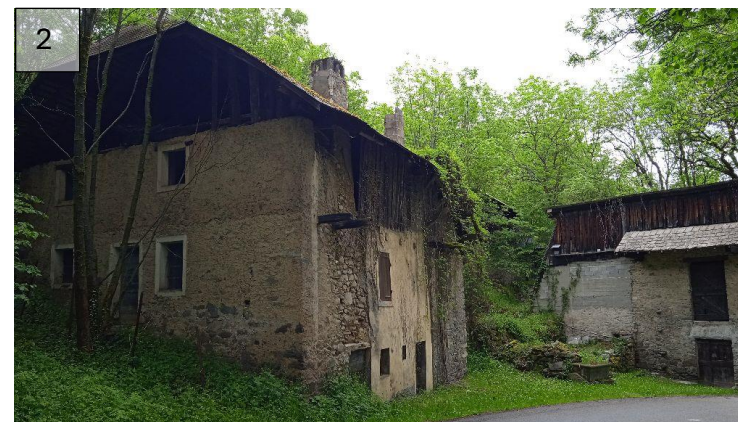
FID : 149

**Remarque** : Bâtiment situé à l'arrière d'un ensemble de quatre bâtis mitoyens (FID : 96, 150 et 151). Il est probable que ces habitats aient appartenu à une même famille (les étables au rez-de-chaussée et les espaces habitables à l'étage sont distincts d'une parcelle à l'autre ; en revanche, la grange est partagée). Ces constructions sont aujourd'hui à l'abandon. Le hameau du Villard comporte des bâtis mêlant à la fois l'habitat et les activités agropastorales. Quant à leur saisonnalité, les travaux réalisés dans les années 1960 semblent avoir transformé ces bâtis en habitats permanents (agrandissement des espaces habitables, travail des abords : chemins, emmarchements, etc.).

*Hameau en bordure de RD80, partie gauche de l'ensemble mitoyen.*

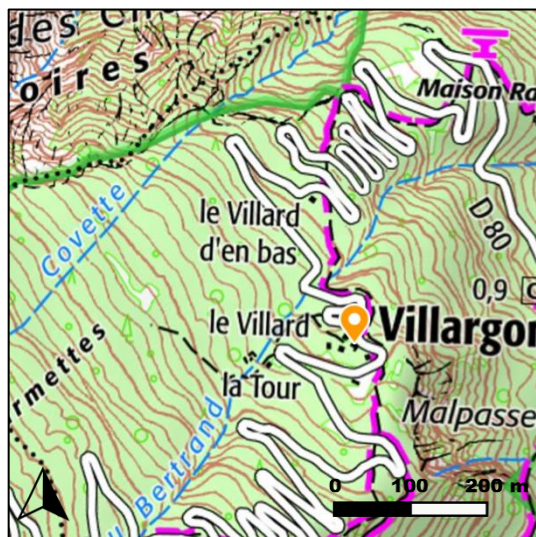
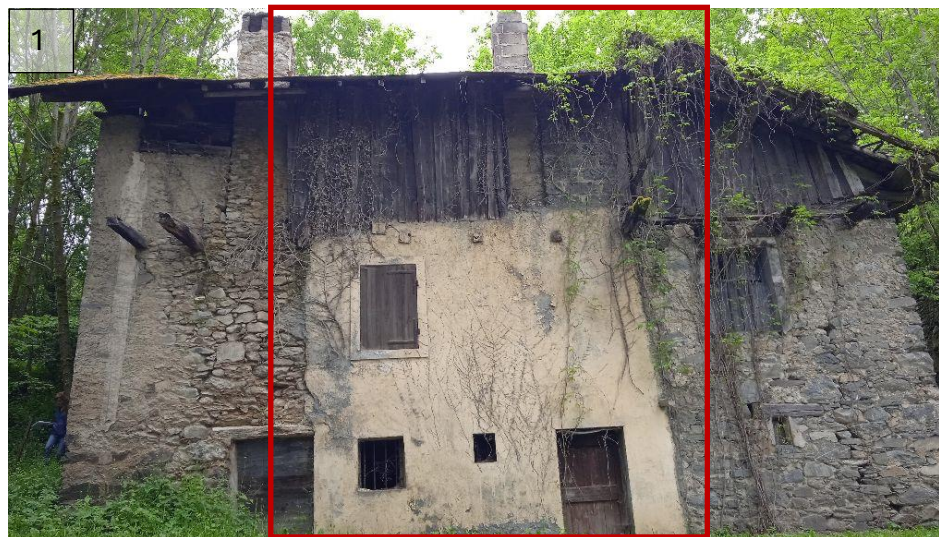
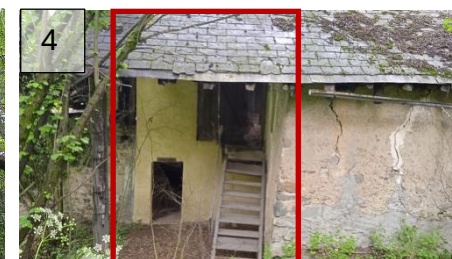
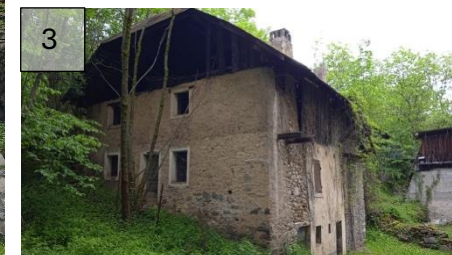
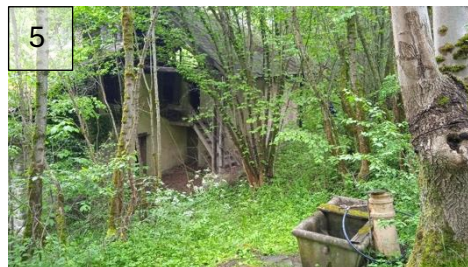
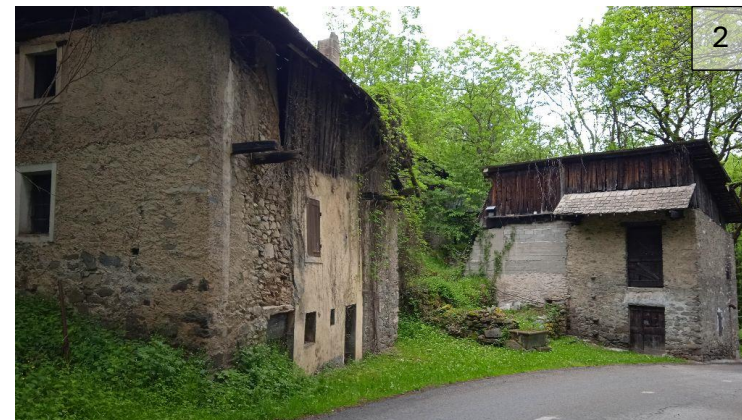
FID : 150

**Remarque** Bâtiment situé au centre d'un ensemble de quatre bâtis mitoyens (FID : 96, 149 et 151).

Il est probable que ces habitats aient appartenu à une même famille (les étables au rez-de-chaussée et les espaces habitables à l'étage sont distincts d'une parcelle à l'autre ; en revanche, la grange est partagée). Ces constructions sont aujourd'hui à l'abandon. Le hameau du Villard comporte des bâtis mêlant à la fois l'habitat et les activités agropastorales. Quant à leur saisonnalité, les travaux réalisés dans les années 1960 semblent avoir transformé ces bâtis en habitats permanents (agrandissement des espaces habitables, travail des abords : chemins, emmarchements, etc.).

*Hameau en bordure de RD80 entre Villargondran et Albiez-le-Jeune, entité centrale du bâtiment de gauche (mur en crépi clair)*

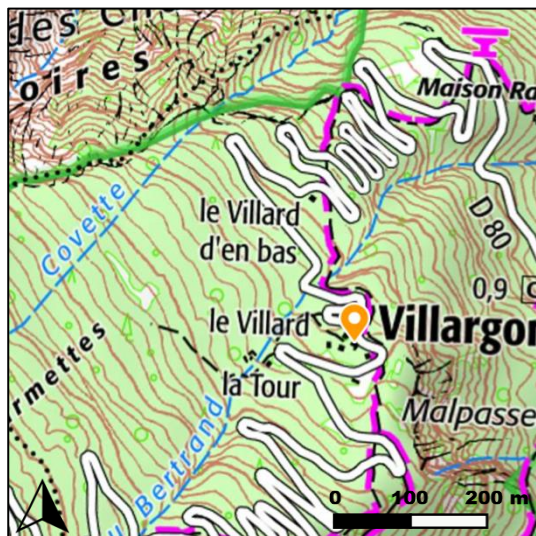
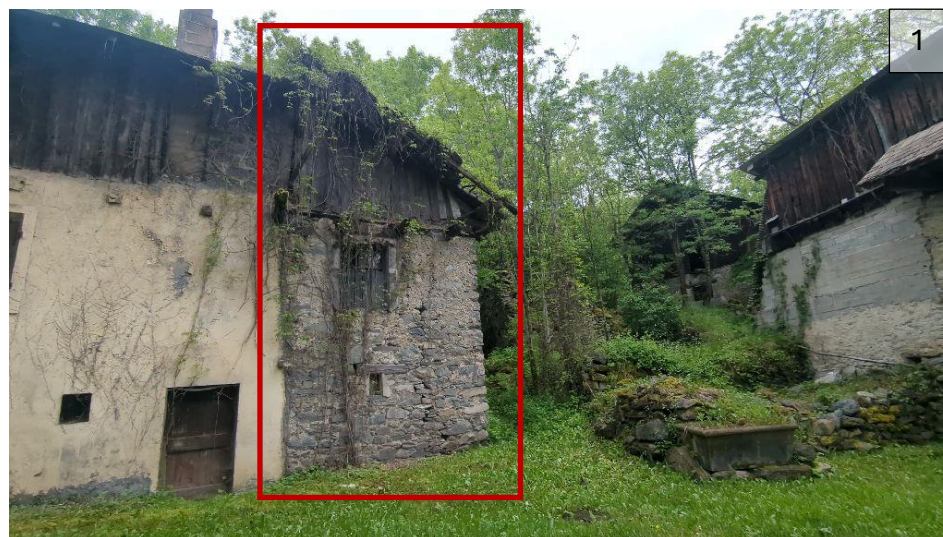
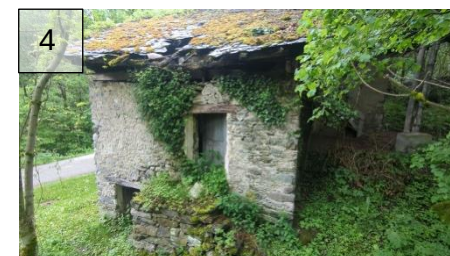
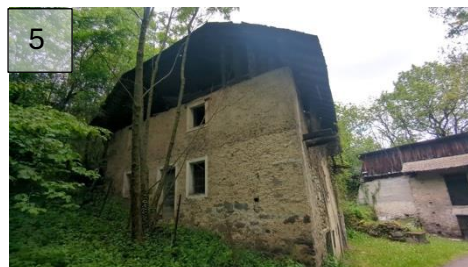
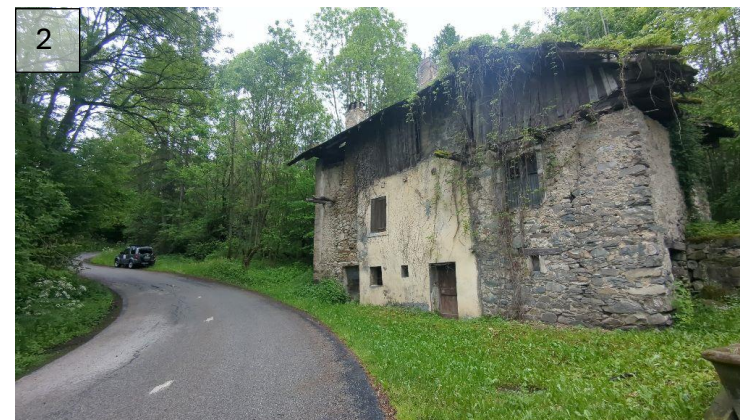
FID : 151

**Remarque :** Bâtiment faisant partie d'un ensemble de quatre bâtis mitoyens (FID : 149, 150 et 96). Cette partie, située à l'ouest, semble avoir été accolée aux constructions d'origine (traitement de la façade différent, toiture à un seul pan). Il est probable que ces habitats aient appartenu à une même famille qui se serait agrandie (les étables au rez-de-chaussée et les espaces habitables à l'étage sont distincts d'une parcelle à l'autre ; en revanche, la grange est partagée). Ces constructions sont aujourd'hui à l'abandon, le toit d'ardoises étant en cours de dégradation (photo 4). Le hameau du Villard comporte des bâtis mêlant à la fois l'habitat et les activités agropastorales. Quant à leur saisonnalité, les travaux réalisés dans les années 1960 semblent avoir transformé ces bâtis en habitat permanent (agrandissement des espaces habitables, travail des abords : chemins, emmarchements, etc.).

*Au bord de la route D80 entre Villargondran et Albiez-le-Jeune*

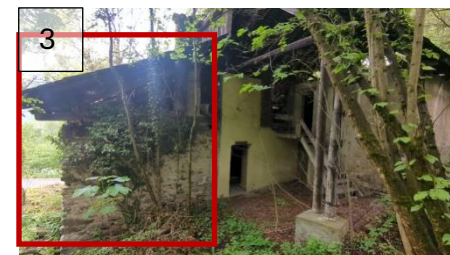
**Altitude :** 941 m. **Accès :** Route goudronnée

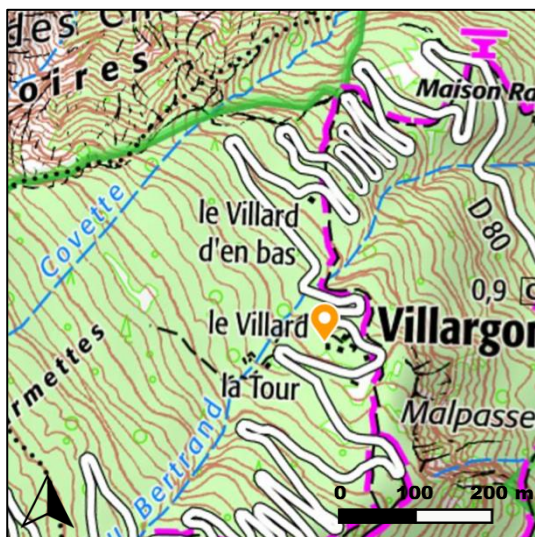
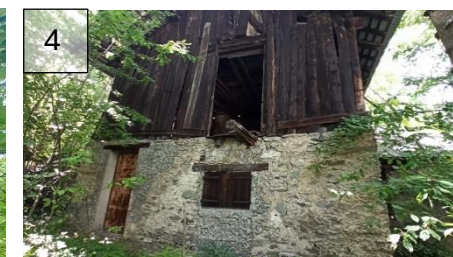
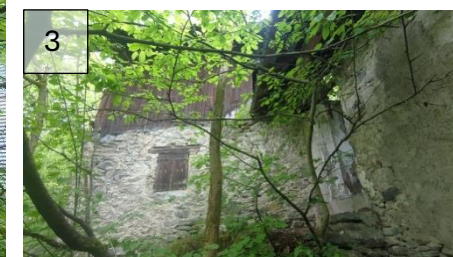
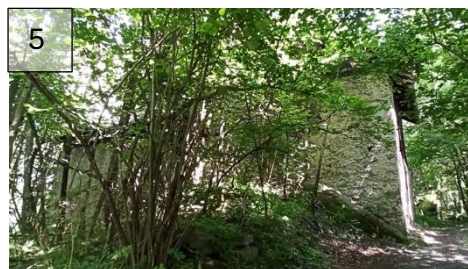
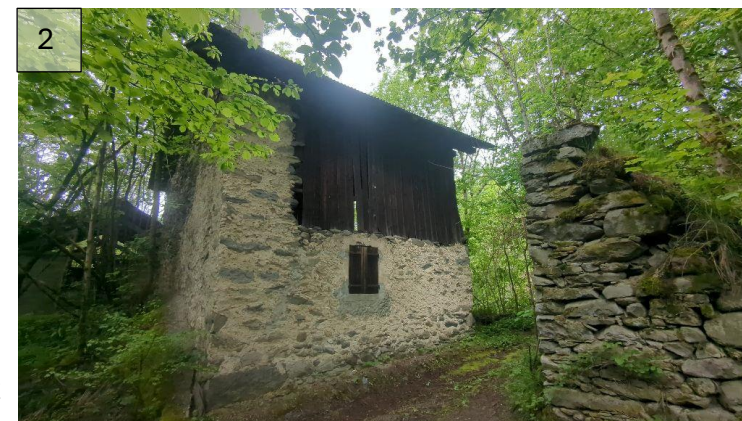
FID : 152 et 153

**Remarque** : Ce bâtiment possède peu d'ouvertures. Au rez-de-chaussée se trouvent la partie habitable et l'ancienne écurie, transformée en espace habitable (photo 4). À l'étage le fenil est réalisé en bardage bois sur 3 façades et est réalisé en maçonnerie pour le mur pignon à l'arrière. La grange est accessible par une large porte à l'étage (photo 4). Un bâtiment accolé, ayant une partie étable surmontée d'une partie habitation à l'étage, a été construit dans l'angle des façades Nord et Ouest.

*Éloigné de la route D80 avec chemin d'accès en terre, pas de panorama.*

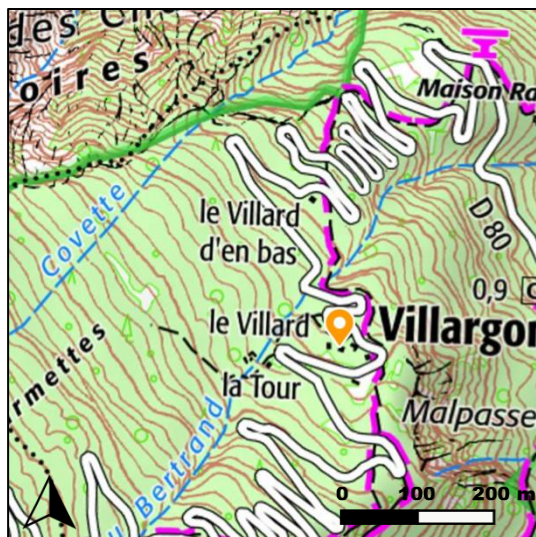
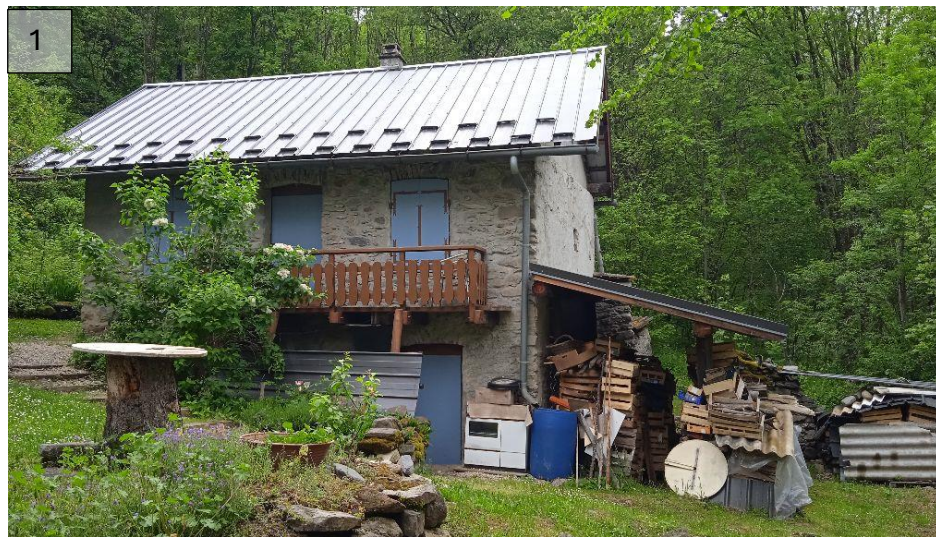
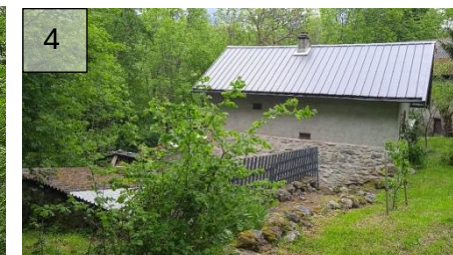
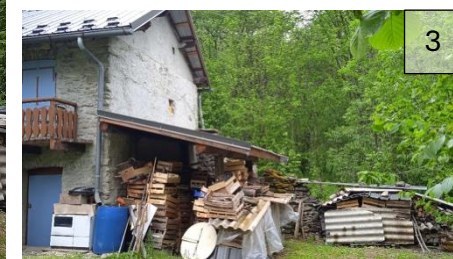
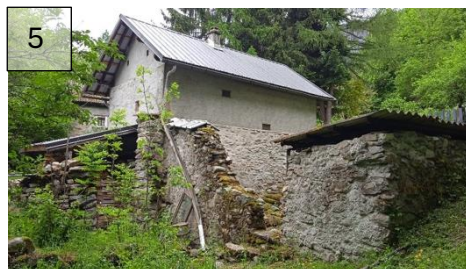
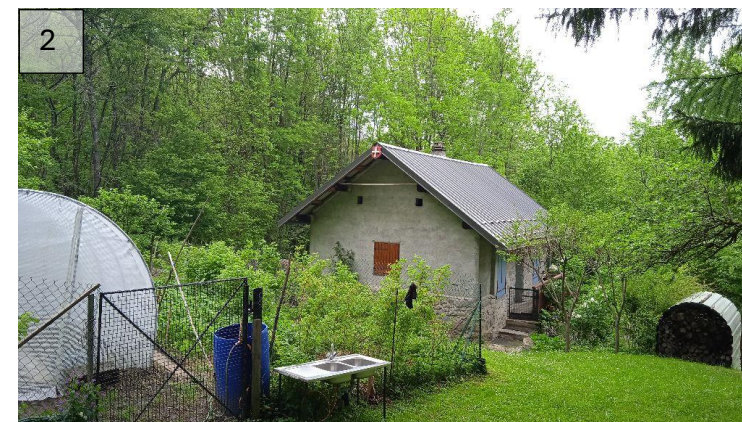
FID : 154

**Remarque :** Rénovation récente sans conservation de l'aspect d'origine, dont les murs en parpaings ne sont pas encore tous revêtus de leur parement en pierres. Bâtiment entretenu qui semble être habité. Il se situe en retrait du hameau en bordure de la RD80, à l'amont de ruines groupées. Il possède un appentis récent, un volume en ruine servant en partie de stockage couvert de tôle (photo 5). Ce volume marque peut-être l'emprise originelle du bâti. La partie amont de cette ruine est remblayée et correspond à la partie supérieure du jardin (photo 4).

*Abord de jardin entretenu, murs enduits et volets peints, dépendances en ruine – pas de panorama*
